บทที่ 4

ผลการวิจัย

ตอนที่ 1 ศึกษาเปรียบเทียบผลของกรดซिटริกและเตตราซัยคลินไฮโดรคลอไรด์ที่มีความเข้มข้นและพีเอชต่าง ๆ ต่อพื้นผิวเนื้อฟันด้วยกล้องจุลทรรศน์อิเล็กตรอนชนิดส่องกราด โดยศึกษาจากจำนวนรูเปิดและขนาดเส้นผ่านศูนย์กลางของรูเปิดต่อเนื้อฟันของชั้นเนื้อฟัน ตัวอย่าง

ตอนที่ 2 ศึกษาเปรียบเทียบผลของการทากรดซिटริกและเตตราซัยคลินไฮโดรคลอไรด์ที่มีค่าความเข้มข้นและพีเอชที่เหมาะสม (100 และ 150 มิลลิกรัม/มิลลิลิตร) ต่อผิวรากฟันที่ได้รับการขูดหินน้ำลายและเกลารากฟันด้วยกล้องจุลทรรศน์อิเล็กตรอนชนิดส่องกราด

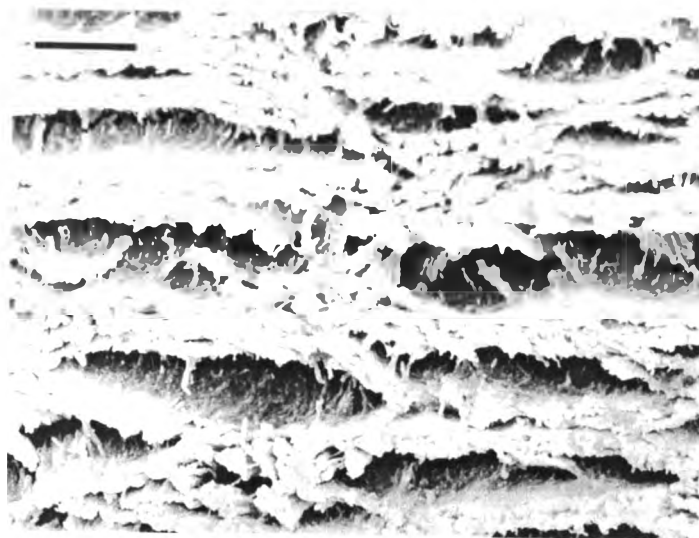
ภาพที่ 20 แสดงพื้นผิวรากพืชบริเวณที่มีเคลือบรากพื้นเหลืออยู่และทาเตตราซัยคลินไฮโดร-คลอไรด์ ความเข้มข้น 150 มิลลิกรัม/มิลลิลิตร พบลักษณะรอยแยกเป็นชั้น (Bar = 5 ไมโครเมตร)

พื้นผิวรากฟันกลุ่มที่ได้รับการทาเตตราซัยคลินไฮโดรคลอไรด์ ความเข้มข้น 150 มิลลิกรัม/มิลลิลิตร บริเวณที่ยังมีเคลือบรากฟันเหลืออยู่ บริเวณส่วนใหญ่พบลักษณะรอยแยกเป็นชั้นๆ (ภาพที่ 20) คล้ายกลุ่มที่ได้รับการทากรดซิดริก บางบริเวณจะเห็นลักษณะตุ่มนูนคล้ายกับผิวเคลือบรากฟันที่ทาดด้วยกรดซิดริก แต่ลักษณะความนูนไม่เด่นชัด ด้านบนของตุ่มนูนมีลักษณะคล้ายมอดกัด บริเวณระหว่างตุ่มนูนพบเส้นใยขนาดเล็กแต่ไม่มากเท่าผิวเคลือบราก

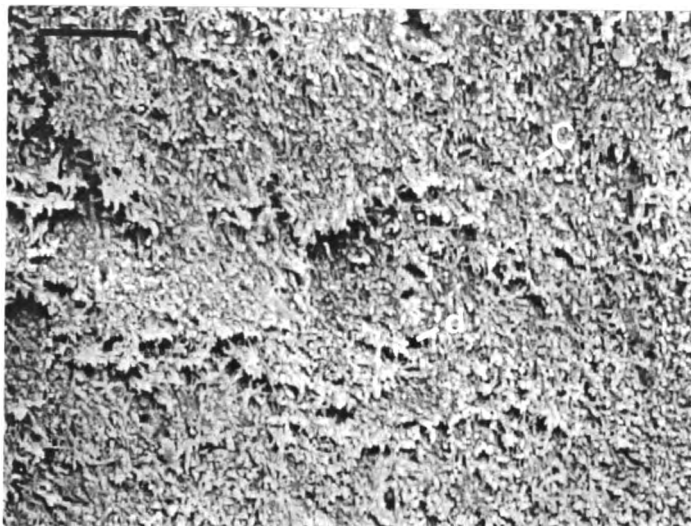
ภาพที่ 22 แสดงพื้นผิวรากฟันบริเวณที่มีเนื้อฟันเผยและทาเตตราซัยคลินไฮโดรคลอไรด์ ความเข้มข้น 150 มิลลิกรัม/มิลลิลิตร พบลักษณะเส้นใยละเอียดเส้นสั้นๆ (c) และรูเปิดท่อเนื้อฟันขนาดเล็ก (d) อยู่ทั่วไป (Bar = 5 ไมโครเมตร)

มิลลิกรัม/มิลลิลิตร บริเวณที่มีเนื้อฟันเผย มีลักษณะเรียบคล้ายผืนพรหม พบเส้นใยขนาดเล็ก
ละเอียดที่มีความหนาแน่นของเส้นใยใกล้เคียงกับผิวที่ทาการดซิดริกแต่ความยาวของเส้นใยสั้นกว่า (ภาพที่ 22)
