บทที่ 4

ผลการทดลอง

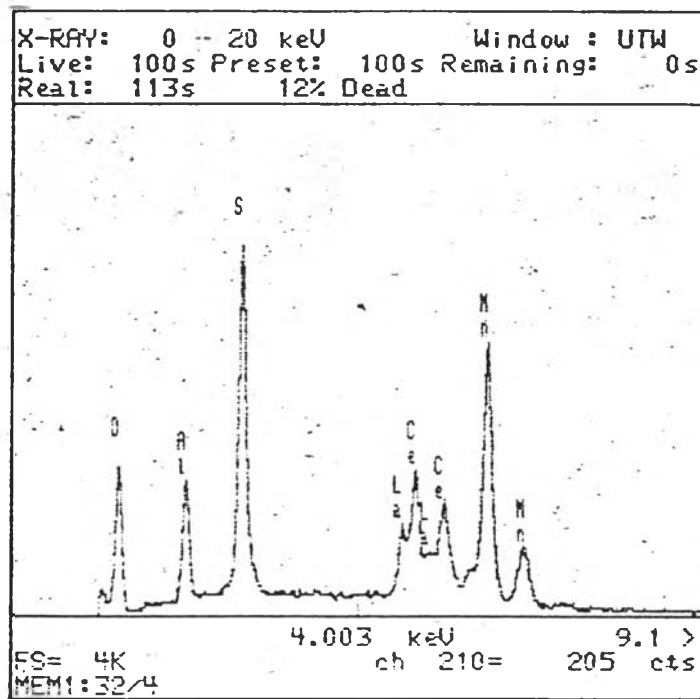
รูปที่ 4.13 ภาพซัลไฟด์อินคลูชันของหินงา หมายเลข 22 ในทิศทางการขึ้นรูป
 ที่กำลังขยาย 5000 X และผลการพิสูจน์ธาตุพบว่าเป็นอินคลูชันที่
 ประกอบไปด้วยแร่เอิร์ทออกไซด์ซัลไฟด์และMnS

บริเวณ ก ในรูป 4.13 เป็นอลูมินาอินคลูชัน ดังแสดงในรูปที่ 4.14

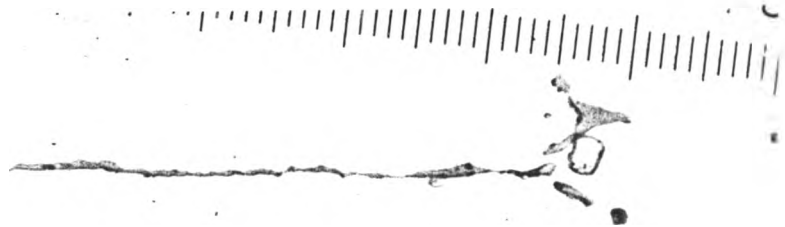
รูปที่ 4.20 การเปลี่ยนแปลงรูปร่างของซิลไฟด์อินคลูชัน อันเนื่องมาจากการใส่ MM. จากชิ้นงานหมายเลข 11, 22 และ 23 ในทิศทาง การขึ้นรูป ที่กำลังขยาย 500 X พบว่าสามารถควบคุมรูปร่าง จากการยึดตัวเต็มทีในชิ้นงาน หมายเลข 11 (โมไฟส MM.) จนไม่เกิดการยึดตัวได้อย่างสมบูรณ์ที่ชิ้นงาน หมายเลข 23 (Ce:S เท่ากับ 1.47)

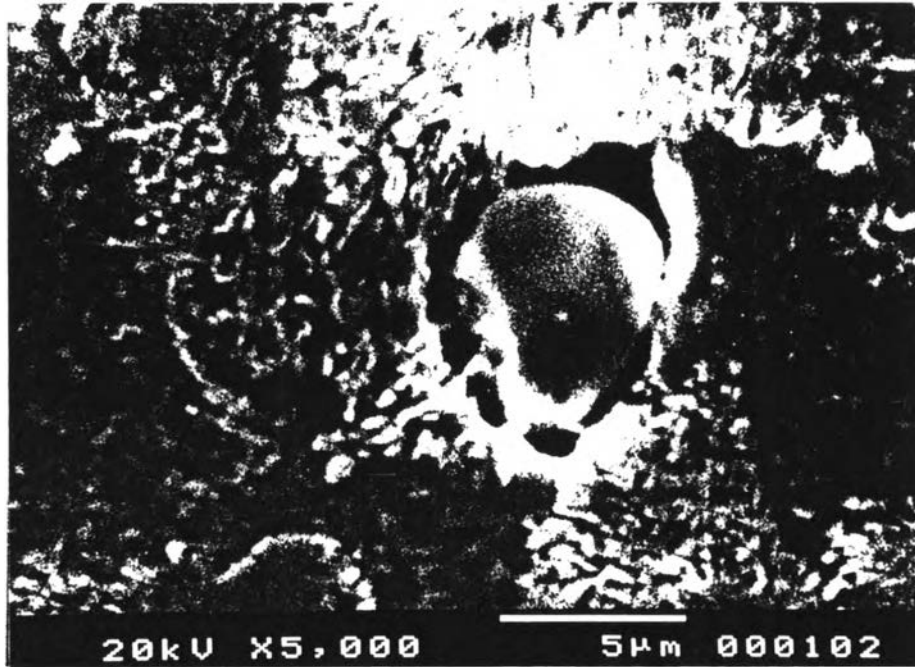
รูปที่ 4.23 ภาพสัณฐานวิทยาของชิ้นงานหมายเลข 27 ที่กำลังขยาย 5000 X และผลการพิสูจน์ธาตุพบว่าเป็น แร่เอิร์ทออกไซด์สังกะสีโดยสมบูรณ์ มีรูปร่างกลม ขนาดเล็ก

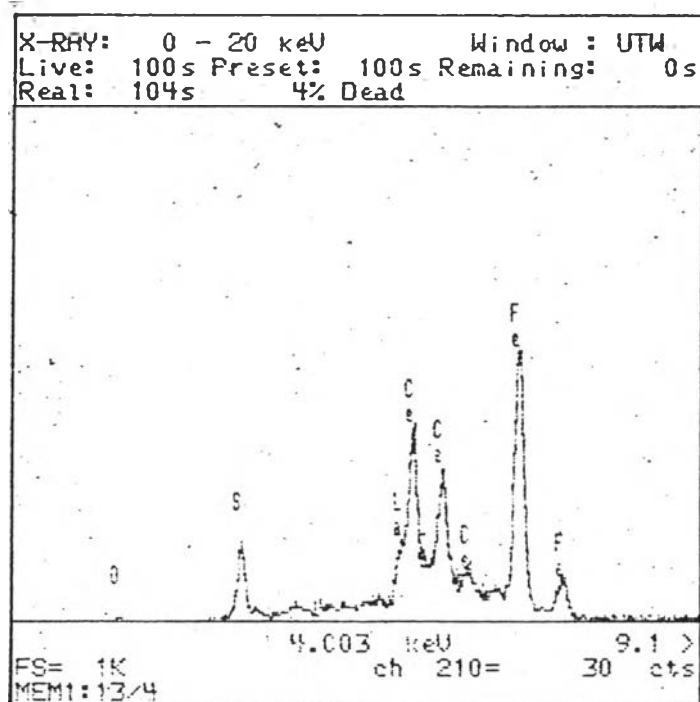
รูปที่ 4.25 ผลการพิสูจน์ธาตุ จากรูป 4.24 โดย SEM.

พบว่าเป็น เหล็ก-คาร์ไบด์
