การปรับปรุงและแก้ไขปัญหาเชิงกายภาพของอพาร์ทเมนต์โดยรอบนิคมอุตสาหกรรมนวนคร

กรณีศึกษา : หมู่บ้านนครชัยมงคลวิลล์ล่า จังหวัดปทุมธานี

IMPROVING AND SOLVING THE PHYSICAL PROBLEMS OF THE APARTMENT  
SURROUNDINGS OF NAWANAKORN INDUSTRIAL ESTATE: A CASE STUDY OF  
NAKORNCHAIMONGKOL VILLA PATHUMTHANI, THAILAND

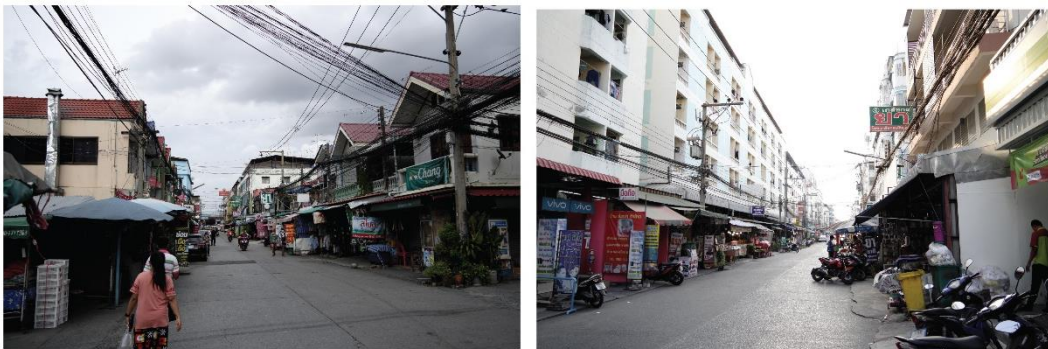
ภาพที่ 4.9 รูปภาพแสดงที่พักอาศัยประเภททาวน์เฮาส์และอพาร์ทเมนต์ในบริเวณใกล้เคียงกัน

จากภาพที่ 4.9 แสดงให้เห็นถึงความเปลี่ยนแปลงของประเภทที่พักอาศัยอย่างฉับพลัน ส่งผลให้ขนาดพื้นที่ระบบสาธารณูปโภค สิ่งอำนวยความสะดวกพื้นฐาน จึงไม่สัมพันธ์กับการใช้ประโยชน์ และกิจกรรมในพื้นที่ หรือเพียงพอต่อการใช้งานของผู้ใช้งาน จึงเป็นสาเหตุทำให้เกิดปัญหาต่างๆ ตามมา ไม่ว่าจะเป็น ปัญหาด้านสภาพของหมู่บ้าน ปัญหาด้านคุณภาพชีวิต หรือส่งผลต่อธุรกิจ อพาร์ทเมนต์ หรือแม้กระทั่งปัญหาที่เกิดจากตัวอพาร์ทเมนต์เอง ซึ่งเป็นหัวใจหลักที่ทำให้หมู่บ้านนคร ชัยมงคลวิลล่ายังครึกครื้นจากจำนวนผู้คน สิ่งอำนวยความสะดวก และร้านค้าต่างๆ โดยประเด็น ปัญหาหลักภายในชุมชนได้แก่

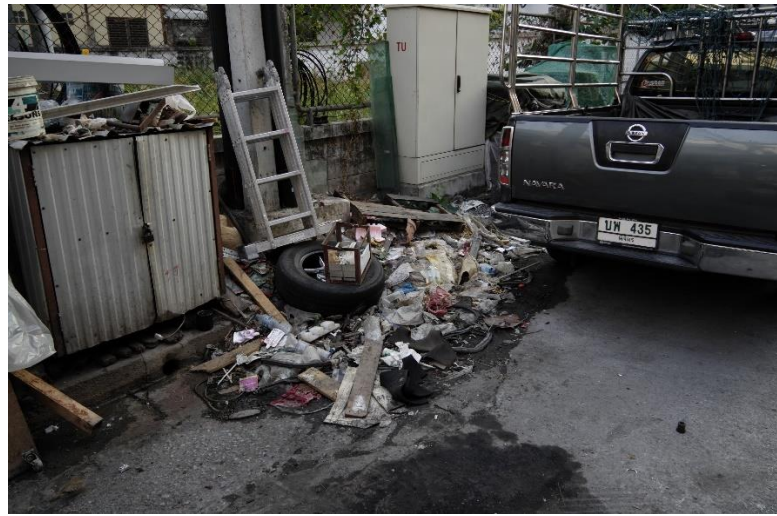
ภาพที่ 4.11 รูปภาพแสดงปัญหาด้านความสะอาด และการทิ้งขยะ

2) ปัญหาด้านความสะอาด ซึ่งเป็นปัญหาที่เกิดจากพฤติกรรมกรทิ้งขยะของประชากร ภายในหมู่บ้านนครชัยมงคลวิลล่า, นโยบายและบริการการทำความสะอาดภายในหมู่บ้าน, การทิ้งขยะหรือการของเหลือใช้จากที่พักอาศัยและการปล่อยของเสียจากตลาดลงบนพื้นที่ภายในหมู่บ้าน และตามรอยต่อของอาคาร โดยจะมีลักษณะคือมีขยะและสิ่งของเกื่อนกลาดตามข้างถนน และส่งกลิ่นเหม็น ดังภาพที่ 4.11

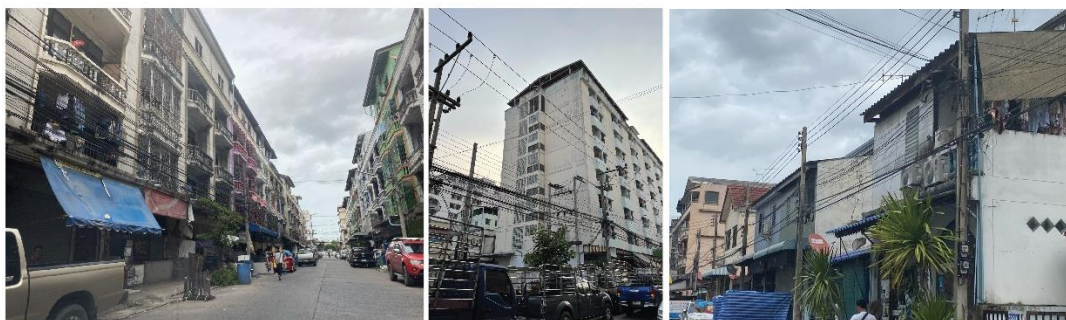
ภาพที่ 4.12 รูปภาพแสดงสภาพความเสื่อมโทรมของที่พักรออาศัย

3) ปัญหาด้านความเสื่อมโทรมของที่พักอาศัย จากการสำรวจพบว่าหมู่บ้านนครชัยมงคลวิลล่าเป็นชุมชนที่เต็มไปด้วยอพาร์ทเมนต์ ซึ่งเป็นธุรกิจในภาคเอกชน จึงไม่ได้มีนโยบายของหมู่บ้านที่เกี่ยวข้องกับการดูแลรักษา จึงทำให้ไม่เกิดการดูแลรักษาอย่างสม่ำเสมอ เนื่องจากขึ้นอยู่กับการดูแลรักษาสภาพกายภาพของแต่ละอาคาร ผลที่ตามมาคือสภาพโดยรวมของชุมชนที่เต็มไปด้วยอาคารที่เสื่อมโทรม และมีภาพลักษณ์ที่เป็นชุมชนเก่า รวมถึงทาวนเฮาส์และอาคารแถวบางหลังที่การต่อเติมอาคารเก่าให้เป็นห้องพักให้เช่า ดังภาพที่ 4.12

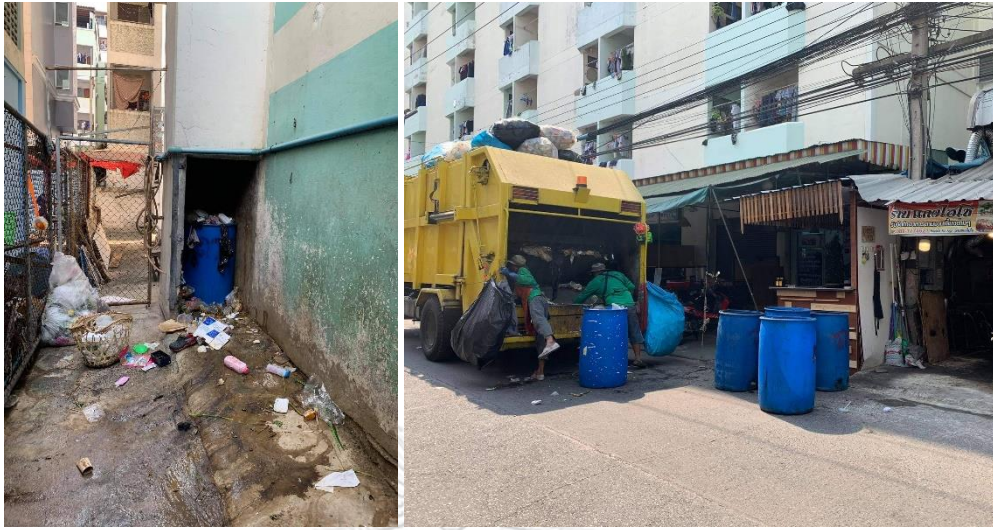
ภาพที่ 5.18 สภาพพื้นที่เก็บขยะในวันเก็บขยะ ถาวรแมนชั่น

จากภาพที่ 5.17 ถาวรแมนชั้น มีพื้นที่ในการทำความสะอาดคือ ทางเข้าด้านหน้า, โถงทางเข้า, โถงบันได และทางเดินยาวตลอดแนวด้านขวาและยาวลงไปถึงขอบถนนเนื่องจากทางเดินด้านขวาเป็นบริเวณพื้นที่ทิ้งขยะที่ใช้ร่วมกับอพาร์ทเมนต์ชั้นมุงคลที่อยู่ติดกัน นอกจากนี้ยังเป็นทางเดินที่ทะลุไปถึงอีกซอยด้านหลัง ทำให้บริเวณด้านขวาของถาวรแมนชั้น สกปรกได้ง่าย และเป็นตำแหน่งของท่อระบายน้ำทำให้ส่งกลิ่นจากท่อ ร้านอาหาร และกลิ่นขยะ จึงจำเป็นต้องทำความสะอาดพื้นที่อย่างสม่ำเสมอ โดยแม่บ้านจะทำความสะอาดทุกวันเริ่มตั้งแต่ 6.00 โมงเช้า จากชั้นสุดลงมาชั้นล่าง โดยจะทำความสะอาดพื้นที่ที่มีกระเบื้องปิดผิว ส่วนทางซีกซ้ายและพื้นที่ว่างหน้าอาคารจะเป็นพื้นที่ของร้านค้า ซึ่งจำเป็นต้องทำความสะอาดกันเองตามข้อตกลงระหว่างอพาร์ทเมนต์กับร้านค้า ที่มาเช่าพื้นที่ พื้นที่ทิ้งขยะมีสองจุดที่ทางด้านซ้ายและขวาสุดของอาคาร และต้องลากถังขยะออกมาเพื่อให้รถเก็บขยะเก็บได้สะดวก และแม่บ้านจะทำความสะอาดน้ำขยะที่เกิดขึ้นจากการลากถังที่ทุกครั้งเมื่อมีการเก็บขยะ เพื่อป้องกันการเกิดกลิ่นหน้าอาคารดังภาพที่ 5.18

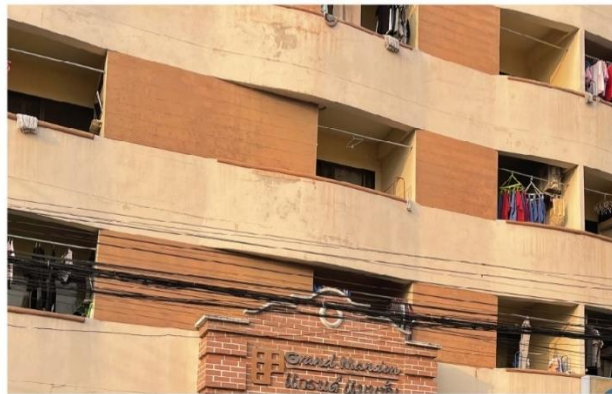
ภาพที่ 5.23 สภาพเปลือกอาคาร แกรนด์ แมนชั่น

จากแผนภูมิที่ 5.1 พบปัญหาในระดับปานกลางเนื่องจากเปลือกอาคารภายนอกแต่กร้าวจากการที่ไม่เคยบำรุงรักษาและทาสีใหม่ (3.00) ดังภาพที่ 5.23 สภาพเฉลี่ยทางเข้าค่อนข้างมืดเนื่องจากการออกแบบอาคารทำให้เฉลี่ยทางเข้าอยู่ค่อนข้างลึกและมีมืด (3.00) ปัญหาขยะที่พบเกิดจากการตั้งร้านค้าในตอนกลางคืนบังพื้นที่บริเวณที่ทิ้งขยะหน้าอาคาร ส่งผลให้ไม่สามารถใช้งานพื้นที่ทิ้งขยะได้ ส่งผลให้ขยะล้นถังและถังขยะไม่เพียงพอในช่วงเช้าของวันที่ไม่ได้มีการเก็บขยะ (3.43) ดังภาพที่ 5.24 ปัญหาที่จอดรถและจักรยานยนต์ไม่เพียงพอในช่วงเวลาหลัง 17:00 น. ซึ่งแกรนด์ แมนชั่น เป็นอพาร์ทเมนต์ที่มีการออกแบบพื้นที่ด้านหน้าสำหรับจอดรถทั้งหมด 28 คัน ถือว่ามากที่สุดในกลุ่มตัวอย่างแต่ถึงกระนั้น เนื่องจากการต่อเติมและตั้งร้านค้าบังบริเวณพื้นที่จอดรถหน้าอาคารในช่วงเวลาหลัง 17:00 น. และปริมาณของผู้พักอาศัยที่มีรถยนต์มากขึ้นส่งผลให้ที่จอดรถไม่เพียงพอ และรถจักรยานยนต์ที่จอดไม่เป็นที่ ทำให้ทัศนวิสัยด้านหน้าอาคารไม่ดีเท่าที่ควร (3.00) ดังภาพที่ 5.25 ตำแหน่งของตู้กดน้ำและเครื่องซักผ้าที่วางอยู่ด้านข้างทางเดินภายนอกอาคารส่งผลต่อความสะอาดและขวางทางเดินบริเวณทางเข้า (2.00) ดังภาพที่ 5.26

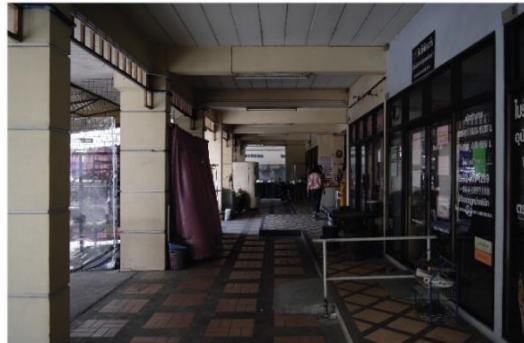
ภาพที่ 5.27 ความสว่างทางเข้า แกรนด์แมนชั่น

จากแผนภูมิที่ 5.2 พบปัญหาในระดับปานกลาง ได้แก่ ปัญหาแสงสว่างบริเวณทางเดินภายในอาคาร และทางเข้า ซึ่งเกิดจากการออกแบบทางเดินให้อยู่ใต้พื้นอาคารชั้น 2 (3.00) ดังภาพที่ 5.27 นอกจากนี้พบว่าช่วงเวลาหลัง 17:00 มีการตั้งร้านค้าด้านหน้าอาคาร และมีการนำรถจักรยานยนต์ขึ้นมาจอดบนทางเดินส่งผลต่อความสะอาดพื้นผิว (3.00) และไม่มีกระถางต้นไม้หรือพื้นที่สีเขียว (1.00)

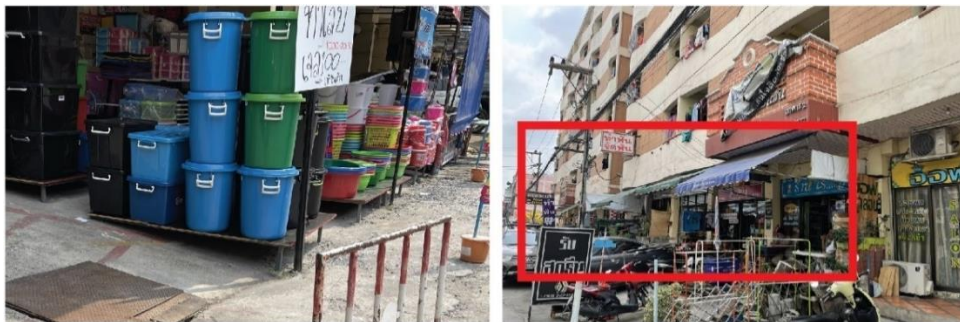
ภาพที่ 5.28 การต่อเติมหลังคาและพื้นสำหรับร้านค้าอพาร์ทเมนต์ แกรนด์ แมนชั่น

จากแผนภูมิที่ 5.3 พบปัญหาด้านการดูแลรักษาและซ่อมบำรุงกายภาพ ในระดับเล็กน้อย ซึ่งเกิดจากการต่อเติมพื้นและหลังคา ส่งผลให้เกิดพื้น และหลังคาที่ต่างระดับ ด้วยการใช้วัสดุที่แตกต่างกัน และมีหลายระดับ ส่งผลให้น้ำรั่วตามแนวหลังคาที่แตกต่างกัน ดังภาพที่ 5.28

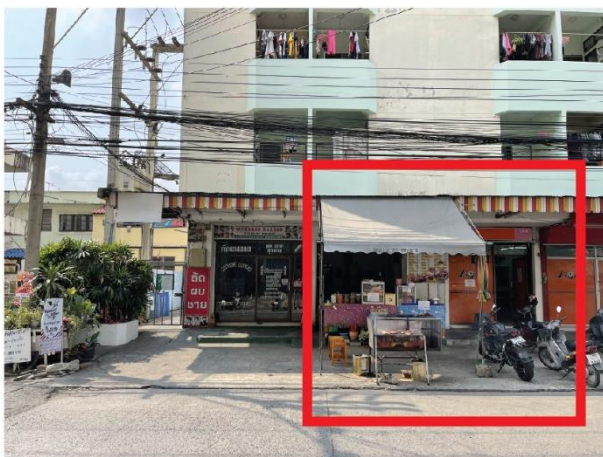
ภาพที่ 5.33 การตั้งร้านไถ่อย่างส่งกลิ่นควันเข้าอพาร์ทเมนต์ งามี แมนชั่น

จากแผนภูมิที่ 5.5 พบปัญหาเล็กน้อย-ปานกลาง เนื่องจากมีตั้งร้านขายอาหารบริเวณด้านหน้าอาคารในช่วงเวลา 8:00 น. (2.71) และ 12:00 น. (3.17) ทำให้ส่งกลิ่น และควั่นจำนวนมากเข้าอาคารดังภาพที่ 5.33 นอกจากนี้ยังพบว่ามิกกลางจัดพื้นที่สำหรับวางกระถางต้นไม้ไว้เพียงด้านข้างอาคาร เพื่อใช้สำหรับบังสายตาคนนอกเข้าสู่ด้านข้างอาคาร (2.00)

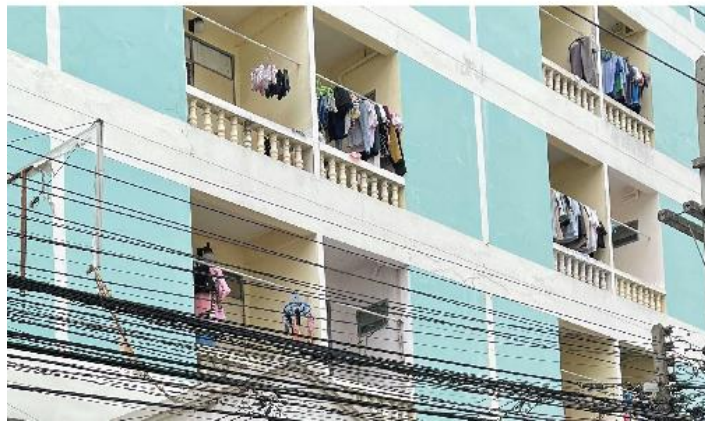
ภาพที่ 5.36 สภาพรอยแตกร้าวเปลือกอาคาร ถาวร แมนชั่น

พื้นที่ทิ้งขยะ เนื่องจากอพาร์ทเมนต์เป็นอาคารที่ถูกออกแบบมาให้ใช้ปล่องทิ้งขยะภายในอาคาร จึงใช้บริเวณปล่องเป็นพื้นที่วางถังขยะ ส่งผลให้ในช่วง 8:00 น. และ 17:00 น. พื้นที่ทิ้งขยะมีสภาพที่ค่อนข้างโทรม (2.71), (2.00) จากการตั้งร้านค้า ทำให้บริเวณพื้นที่ทิ้งขยะข้างอาคารถูกร้านค้าบังไว้ ทำให้เข้าไปทิ้งได้ยาก ดังภาพที่ 5.42 และมีขยะล้นในช่วงเช้า จากการทิ้งขยะลงปล่องทิ้งขยะของผู้เช่า ซึ่งปัญหาขยะดังกล่าวส่งผลต่อการเก็บขยะ เนื่องจากแม่บ้านต้องเข็นถังขยะออกมาด้านหน้าอาคารทำให้เกิดน้ำขยะและส่งผลต่อความสะอาดของอพาร์ทเมนต์ โถงบันไดมีขนาดเล็กและค่อนข้างมืด และอาคารไม่มีลิฟต์

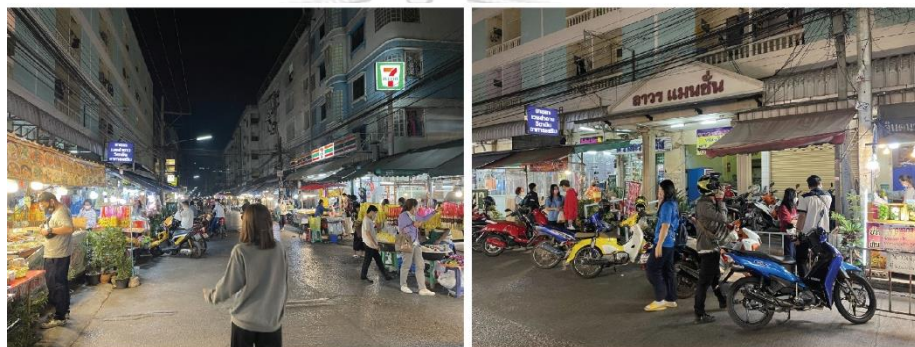
ภาพที่ 5.40 สภาพเฉลี่ยทางเข้าด้านหน้าอาคาร

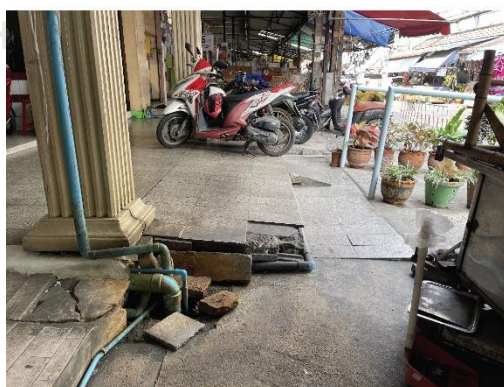
ภาพที่ 5.41 สภาพการใช้งานทางเข้าและการต่อเติมน้ำภายนอก อพาร์ทเมนต์ ถาวร แมนชั่น

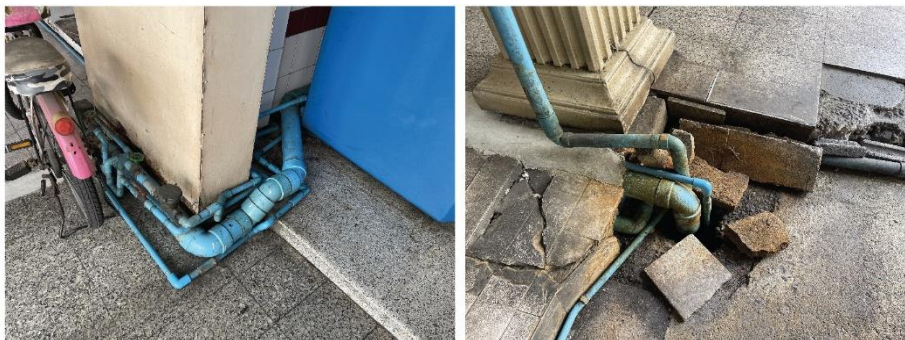
จากแผนภูมิที่ 5.9 พบปัญหาจากการต่อเติมน้ำภายนอกสำหรับติดตั้งเครื่องซักผ้าหยอดเหรียญ เนื่องจากส่งผลให้ทางเดินชำรุด และมีปัญหาน้ำรั่วโดยเฉพาะเวลาที่ผู้เช่าใช้งานเครื่องซักผ้าในช่วงเวลา 8:00-12:00 น. (3.00) ภาพที่ 5.44

ภาพที่ 5.44 สภาพการต่อเติมน้ำภายนอกสำหรับตู้กดน้ำ, เครื่องซักผ้าหยอดเหรียญ ถาวร แมนชั่น

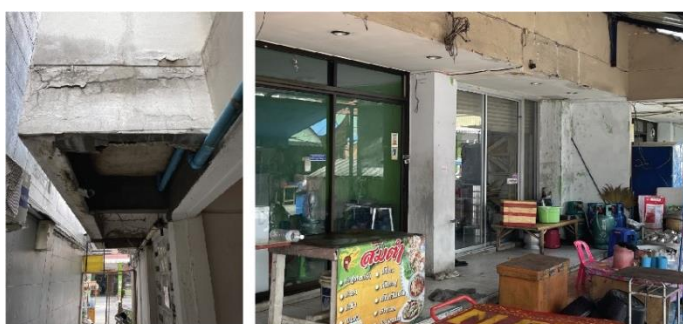
จากแผนภูมิที่ 5.10 พบปัญหาในระดับมากในช่วงเวลา 17:00 เป็นต้นไป ได้แก่สภาพเปลือกอาคารภายนอก, ภายใน, ทางเดินด้านหน้าอาคาร, สภาพเฉลียงทางเข้า, พื้นที่นั่งรับรอง, พื้นที่ทิ้งขยะ, ที่จอดรถยนต์และจักรยานยนต์, ตำแหน่งตู้กดน้ำและเครื่องซักผ้า สภาพลิฟต์และโถงบันได ซึ่งการสำรวจพบว่าสภาพเปลือกอาคารภายนอกมีการแตกร้าวของสีและเปลือกอาคาร (3.00) รวมถึงผนังภายในที่พบว่ามีสภาพทรุดโทรมจากสีหลุดร่อน มีคราบสิ่งสกปรกและตะไคร่ติดตามผนัง ฝ้าเพดานชำรุดบางจุด (2.00) ดังภาพที่ 5.45 ทางเดินด้านหน้าอาคารซีกซ้ายไม่สามารถใช้งานได้เนื่องจากมีการตั้งร้านอาหารขวางทางเดินไว้ และการกั้นทางเดินโดยนำราวเหล็กหรือโต๊ะเก้าอี้ เพื่อแบ่งพื้นที่ของร้านค้าในช่วงเวลาหลัง 17:00 น. (2.00) และมีการต่อเติมหน้าร้านโดยผู้เช่าทำให้ทางเดินมีหลายวัสดุ ดังภาพที่ 5.46 พื้นที่เฉลียงทางเข้ามีการต่อเติมถึงชยະขนาดใหญ่ไว้หน้าอาคารบริเวณทางเข้าอาคาร ซึ่งส่งผลต่อภาพลักษณ์ ความสะอาดและกลิ่นจากชยະก่อนจะเดินเข้าอาคาร โดยเฉพาะช่วงเวลา 8:00น. (1.71) และ 17:00 น. (1.29) เนื่องจากมีการทิ้งขยะจากร้านค้า และช่วงเช้าจากการทิ้งขยะของผู้เช่า ส่งผลให้ชยະเต็มและต้องทิ้งไว้บริเวณพื้นที่ข้างถังชยະ นอกจากนี้ยังใช้พื้นที่ด้านหลังอาคารซึ่งเป็นพื้นที่แคบ ในการทิ้งขยะเหลือใช้จากอพาร์ทเมนต์ (2.00) ดังภาพที่ 5.47 ทางเข้าอาคารมีความมืดจนไม่สามารถมองเห็นโถงบันไดได้ (2.00) และมีการวางเฟอร์นิเจอร์เหลือใช้และเก้าอี้ม้าหินอ่อน ซึ่งจากการสังเกตพบว่ามักมีประชากรที่ไม่ใช่ผู้พักอาศัยหรือวินมอเตอร์ไซด์มานั่ง

ภาพที่ 5.45 สภาพผนังภายนอกและภายใน ชัยมงคลแมนชั่น

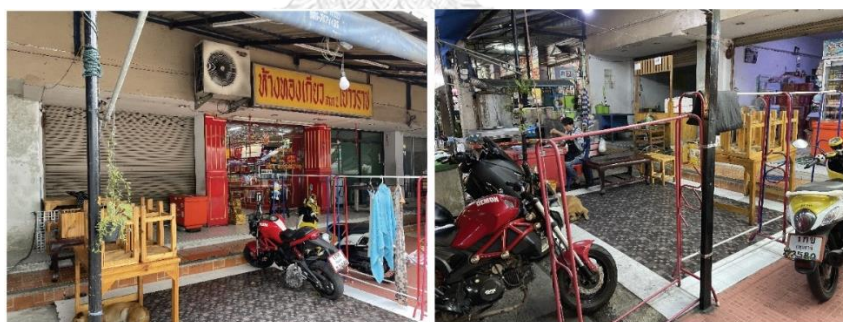
ภาพที่ 5.46 การกั้นทางเดินด้านหน้าอาคาร ชัยมงคลแมนชั่น

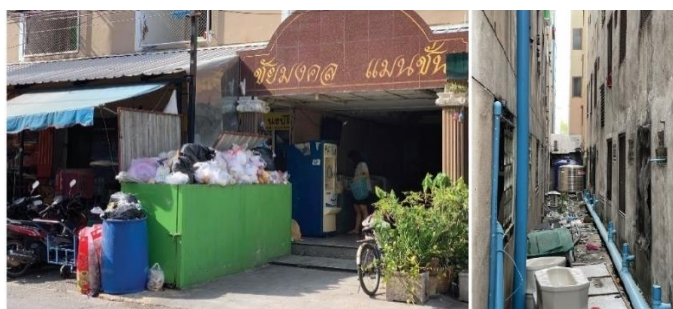
ภาพที่ 5.47 ถังขยะบริเวณทางเข้า และพื้นที่รอบอาคาร ชัยมงคลแมนชั่น

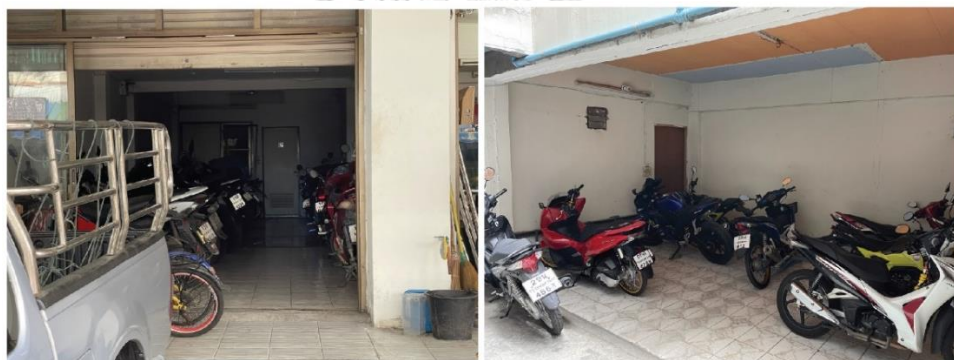
เพื่อหลบกลิ่นขยะหรือใช้กินอาหาร ซึ่งอาจเป็นอันตรายต่อ รวมถึงมีการนำตู้กดน้ำและเครื่องซักผ้ามาตั้งบริเวณทางเข้า (2.00) ดังภาพที่ 5.48 สามารถจอดรถยนต์ได้เพียง 2 คันทางซีกขวาของอาคาร เนื่องจากมีวินมอเตอร์ไซด์และร้านอาหารตั้งแบบถาวร มีการทុบห้องบริเวณชั้น 1 จำนวน 1 ห้องและด้านหลังอาคารอีก 1 ห้องเพื่อใช้เป็นที่จอดรถจักรยานยนต์ ซึ่งไม่ได้ถูกออกแบบมาตั้งแต่ต้น (2.00) ดังภาพที่ 5.49 อาคารไม่มีลิฟต์เนื่องจากเป็นอาคารเก่า และโถงบันไดใช้บล็อกแก้วที่มีลักษณะเป็นฝ้า รวมถึงใช้ช่องเปิดแบบปูนซึ่งมีระยะห่างจากอาคารด้านหลังเพียง 2 เมตร ส่งผลให้โถงบันไดค่อนข้างมืดและอากาศไม่ถ่ายเท

ภาพที่ 5.49 พื้นที่ต่อเติมสำหรับจอดรถจักรยานยนต์ อพาร์ทเมนต์ ชัยมงคล แมนชั่น

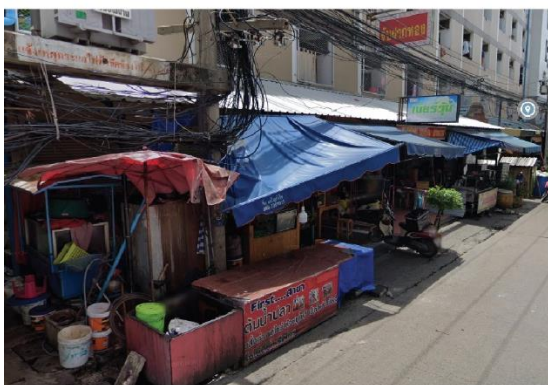
จากแผนภูมิที่ 5.12 พบปัญหาในระดับปานกลาง เนื่องจากปัญหาการต่อเติมอย่างอิสระจากผู้เช่าร้านค้า ทำให้แนวหลังคาไม่เท่ากัน ส่งผลให้เกิดปัญหาน้ำรั่ว ดังภาพที่ 5.51 และ ร้านค้าตั้งแผงและต่อเติมเป็นโดยใช้โครงสร้างปูน รวมถึงแผงเหล็กทำให้ไม่สามารถเดินเป็นแนวยาวทะลุผ่านหน้าอพาร์ทเมนต์ได้ตลอดแนว ในช่วงเวลาหลัง 17:00 น.(2.00) ดังภาพที่ 5.52

ภาพที่ 5.51 การต่อเติมหลังคาร้านค้า ชัยมงคลแมนชั่น

3) การต่อเติมหลังคา ผู้ประกอบการอพาร์ทเมนต์ควรดำเนินการปรับปรุงหลังคาด้วยตัวเอง เนื่องจากการต่อเติมของร้านค้าจะเป็นแบบหลังคาชั่วคราว ซึ่งเป็นการนำหลังคาผ้าใบมาติดตั้งใน บริเวณพื้นที่ร้านค้าของตัวเองและขวางบริเวณทางเดิน ทำให้สภาพอาคารทรุดโทรม และเกิดปัญหา น้ำรั่ว ดังนั้นควรเลือกใช้วัสดุที่มีความแข็งแรง เช่น เมทัลชีต ซึ่งในปัจจุบันมีราคาไม่แพง และสามารถเลือกตามขนาดที่เหมาะสมกับการต่อเติม โดยมีสภาพของหลังคาสำหรับอาคารที่ต่อเติมโดย ผู้ประกอบการมีสภาพดังภาพที่ 6.9

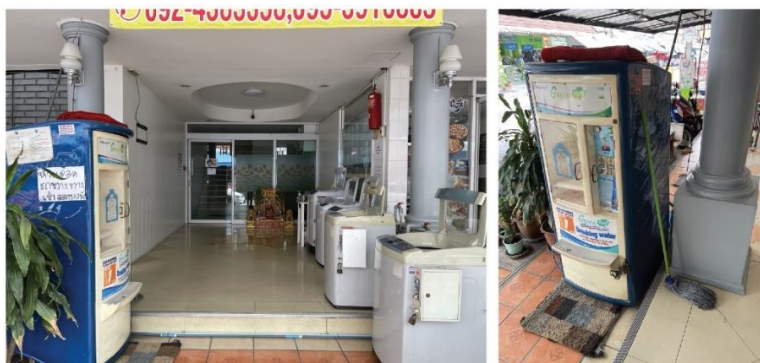
จากแผนภูมิที่ 5.13 พบปัญหาปานกลาง โดยไม่มีที่นั่งพักคอย, ตำแหน่งในการวางตู้กดน้ำ และเครื่องซักผ้า จากการสำรวจพบว่าตัวอาคารไม่ได้ออกแบบ และมีการจัดเตรียมพื้นที่สำหรับวางตู้ น้ำและเครื่องซักผ้ามาตั้งแต่ต้น ส่งผลให้ต้องต่อเติมท่อน้ำภายนอกในบริเวณโถงทางเข้าและทางเดิน ซึ่งส่งผลให้มีปัญหาน้ำรั่วบ้างเล็กน้อย ดังภาพที่ 5.53 พื้นที่รอบข้างอาคารไม่สามารถเดินทะลุได้ และ ซักช้ายอาคารต้องใช้ร่วมกับอพาร์ทเมนต์ด้านข้างเนื่องจากเคยเป็นของผู้ประกอบการรายเดียวกัน ส่งผลให้ปัจจุบันมีปัญหาการใช้งานที่จอดจักรยานยนต์ผิดที่ และการนำขยะเข้าไปทิ้งบริเวณพื้นที่ ด้านหลัง ดังภาพที่ 5.54

ภาพที่ 5.53 ตำแหน่งการวางเครื่องซักผ้าหยอดเหรียญและตู้กดน้ำ ชัยมงคล เฟลส

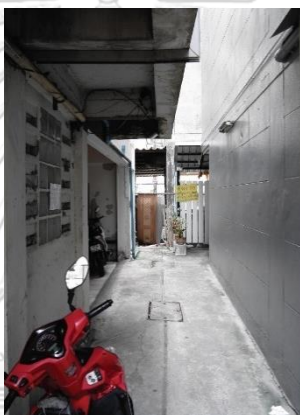
ภาพที่ 5.54 ทางเดินร่วมซีกซ้ายของอาคาร ชัยมงคลเฟลส

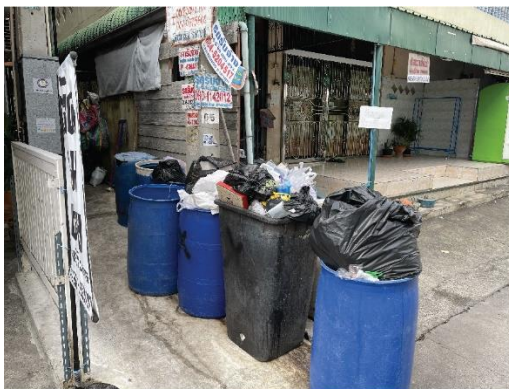
จากแผนภูมิที่ 5.14 พบปัญหาเล็กน้อย ซึ่งมาจากกลิ่นของถังขยะในช่วงเก็บขยะเนื่องจากมีการเลื่อนถังขยะมาไว้ด้านหน้า ทำให้มีกลิ่นขยะและกลิ่นอาหารจากอาคารข้างเคียงเล็กน้อย ดังภาพที่ 5.55

ภาพที่ 5.55 ถังขยะด้านหน้าอาคาร ชัยมงคลเพลส

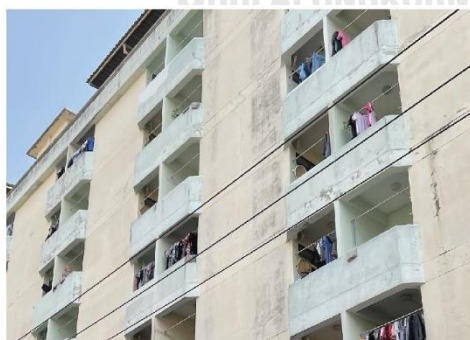
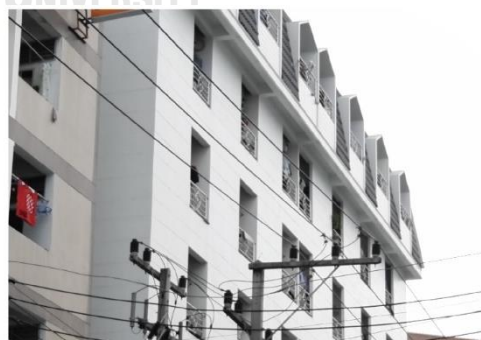
ภาพที่ 6.7 แนวทางการปรับปรุงสีภายนอกของอพาร์ทเมนต์

สภาพสีภายนอกกามีแมนชั่น

สภาพสีภายนอก ชัยมงคลเพลส

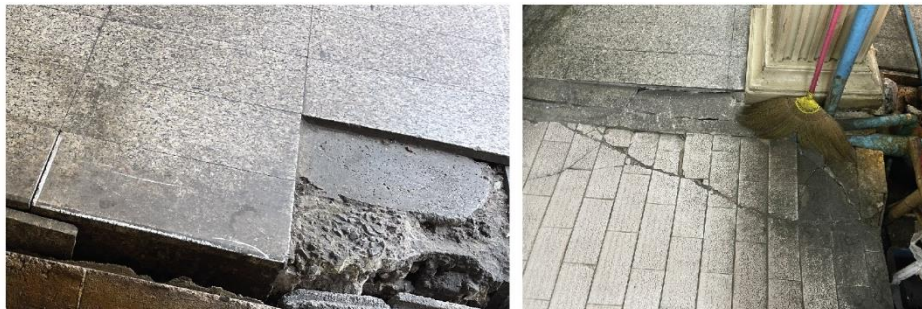
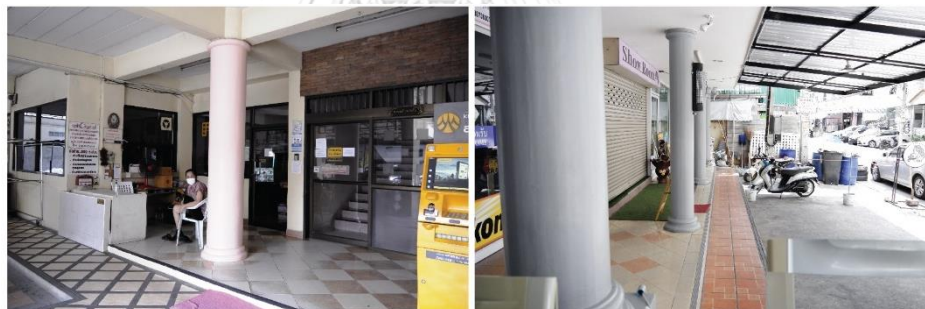
ภาพที่ 6.8 แนวทางการปรับปรุงวัสดุพื้นทางเดิน

2) การปรับปรุงสภาพกายภาพภายใน ได้แก่ผิวทางเดิน รอยแตกร้าวและ กระเบื้องหลุดร่อน วัสดุปูทางเดิน จากการสัมภาษณ์ผู้ประกอบการพบว่า ในปัจจุบันนิยมใช้แกรนิตโต้ในการปูพื้น

สภาพพื้นที่ใช้วัสดุกระเบื้องแบบเก่า งามิแมนชั่น

สภาพพื้นที่ปูกระเบื้องแกรนิตโต้ แกรนต์แมนชั่น และ ชัยมงคลเพลส

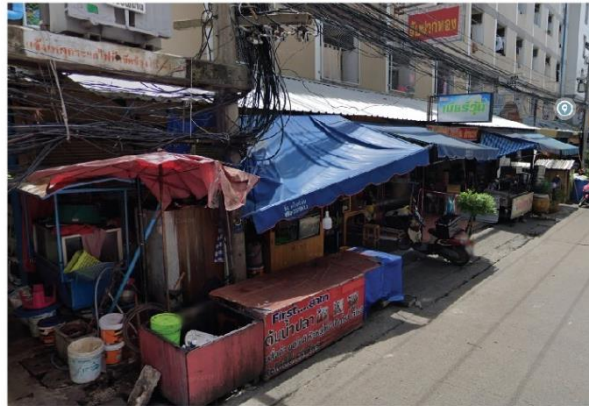
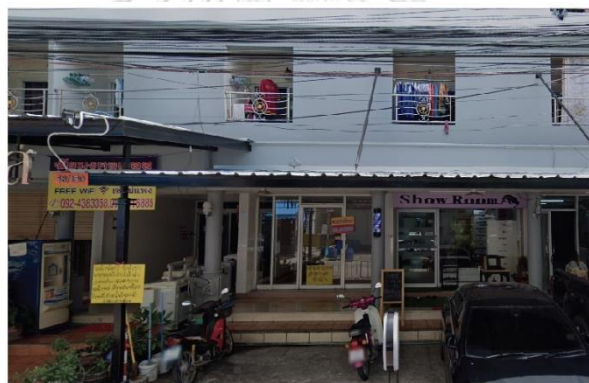
ภาพที่ 6.9 แนวทางการต่อเติมหลังคาสำหรับร้านค้าด้านหน้าอพาร์ทเมนต์

สภาพการต่อเติมหลังคาผ้าใบ และสังกะสี ชัยมงคลแมนชั่น

สภาพการต่อเติมหลังคาเมทัลชีต ชัยมงคลเพลส

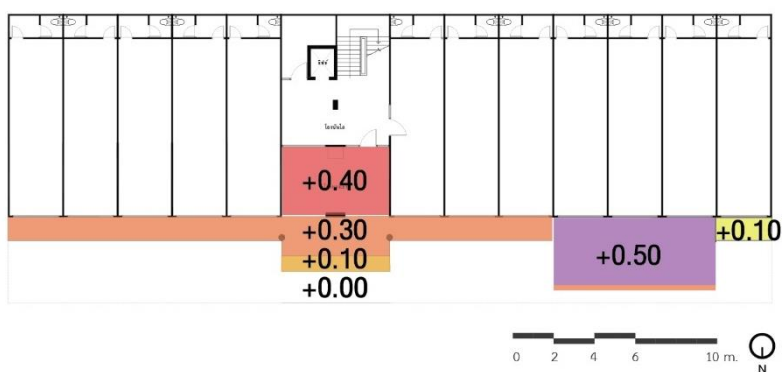
ภาพที่ 6.11 แนวทางการต่อเติมพื้นทางเดินสำหรับอพาร์ทเมนต์ที่มีร้านค้า

สภาพการต่อเติมทางเดิน (Before) ภูมิแนวนชั้น

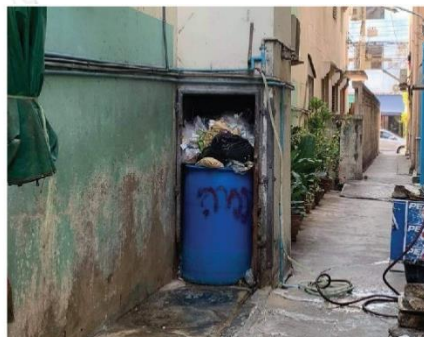
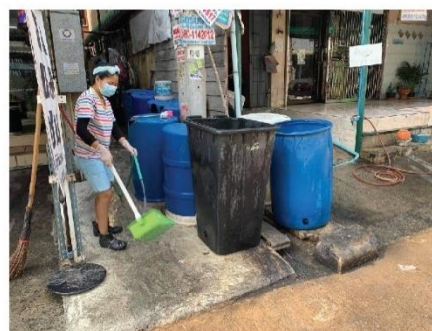
ภาพที่ 6.12 แนวทางการปรับปรุงพื้นที่ทิ้งขยะของอพาร์ทเมนต์

สภาพพื้นที่ทิ้งขยะแบบเก่า (Before) ถาวรแมนชั่น

สภาพพื้นที่ทิ้งขยะแบบใหม่ (After) ชัยมงคลเพลส

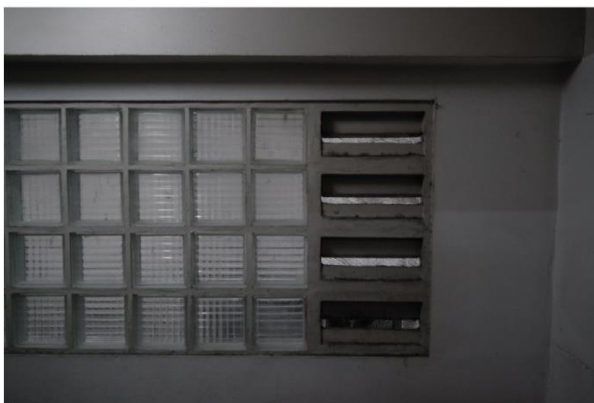
ภาพที่ 6.15 การแก้ไขและปรับปรุงช่องระบายอากาศของอพาร์ทเมนต์

สภาพช่องเปิดแบบปูน (แบบเก่า) ชัยมงคลแมนชั่น
