วิวัฒนาการลวดลายประดับสถาปัตยกรรมร่วมแบบเขมรสู่แรงบันดาลใจในการประดับตกแต่ง  
สถาปัตยกรรมสมัยใหม่ในเขตอำเภอเมือง จังหวัดบุรีรัมย์

วิทยานิพนธ์นี้เป็นส่วนหนึ่งของการศึกษาตามหลักสูตรปริญญาศิลปกรรมศาสตรมหาบัณฑิต  
สาขาวิชาทัศนศิลป์ ภาควิชาทัศนศิลป์  
คณะศิลปกรรมศาสตร์ จุฬาลงกรณ์มหาวิทยาลัย  
ปีการศึกษา 2562  
ลิขสิทธิ์ของจุฬาลงกรณ์มหาวิทยาลัย

DECORATIVE PATTERNS OF KHMER ART IN THAILAND : EVOLUTION AND INSPIRATION  
FOR MODERN ART IN BURIRAM CITY

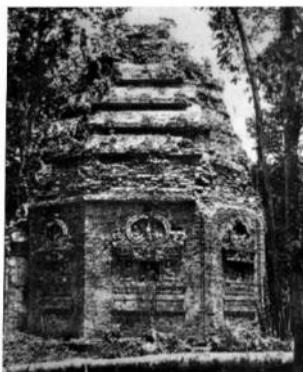
รูปภาพที่ 5 ปราสาทสมโบร์ไพรกุก หลังเหนือ

- 1). ปราสาทที่มีขนาดเล็ก มีเสาดัดผนังประดับด้านหน้าและส่วนที่ยื่นออกมาเล็กน้อยจากตัวมูมปราสาท เครื่องบนมีลักษณะเป็นชั้นเตี้ยๆซ้อนกัน ไม่มีการประดับส่วนจำลองของอาคาร

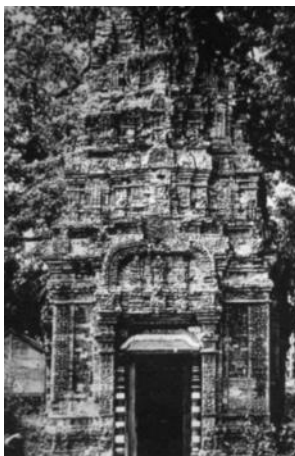
รูปภาพที่ 7 ปราสาทกำพงพระ

2). ปราสาท ที่มีแผนผังสี่เหลี่ยมจัตุรัสและสี่เหลี่ยมผืนผ้า มีเสาดัดผนังมากขึ้น และมีประตูหลอกทั้ง 3 ด้าน ชั้นเครื่องบนจำนวนน้อย ซึ่งแต่ละชั้นประกอบด้วยฐานชั้นล่าง ฐานชั้นบน เรือนธาตุ และชั้นเชิงบาตรประกอบด้วยส่วนจำลองปราสาท<sup>14</sup>

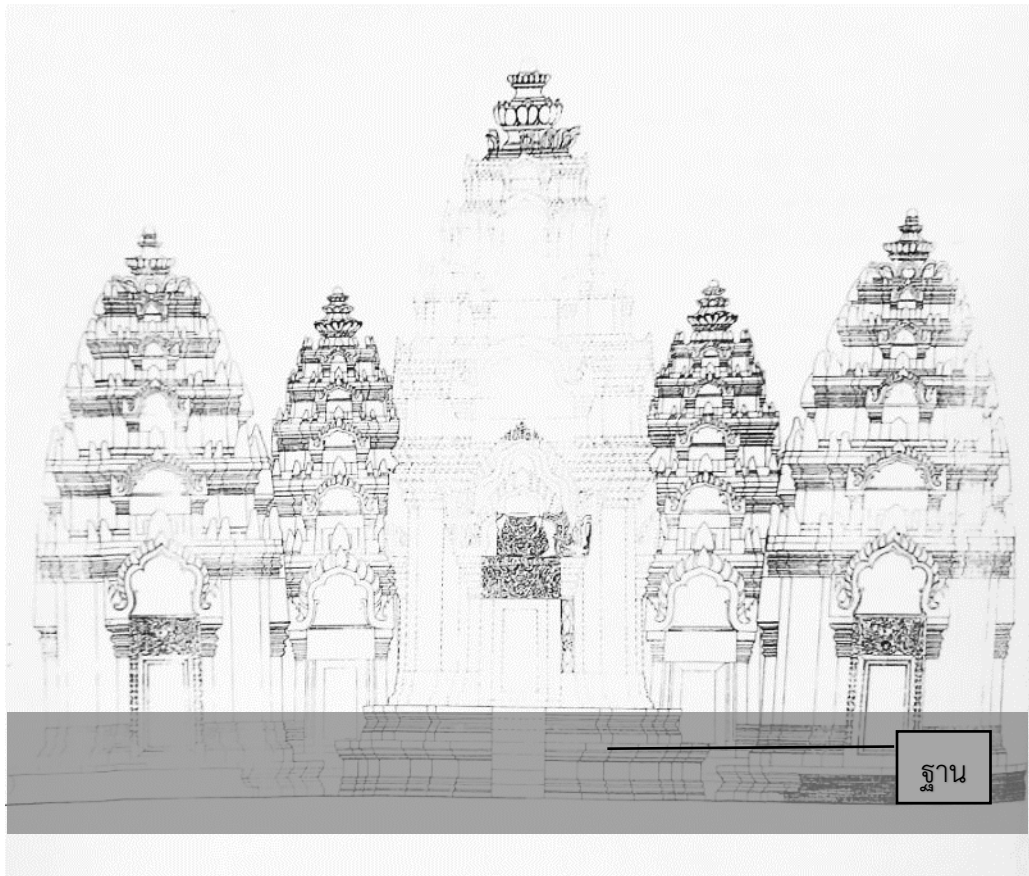
รูปภาพที่ 10 ภาพลัคนิขฐานกลุ่มปราสาทอิฐ ที่แสดงถึงองค์ประกอบเครื่องประดับตกแต่งของ  
สถาปัตยกรรม

ฐาน ซึ่งมีลวดลายประดับตกแต่งที่ไม่ได้มีรูปแบบที่แน่นอน ในศิลปะแบบพระโคจะมี  
ฐานสูงแต่ฐานปราสาทลดลงตั้งแต่ศิลปะแบบบาแค็ง การศึกษาของลวดลายประดับชั้นลวด  
บัวสามารถทราบวิวัฒนาการได้<sup>21</sup>

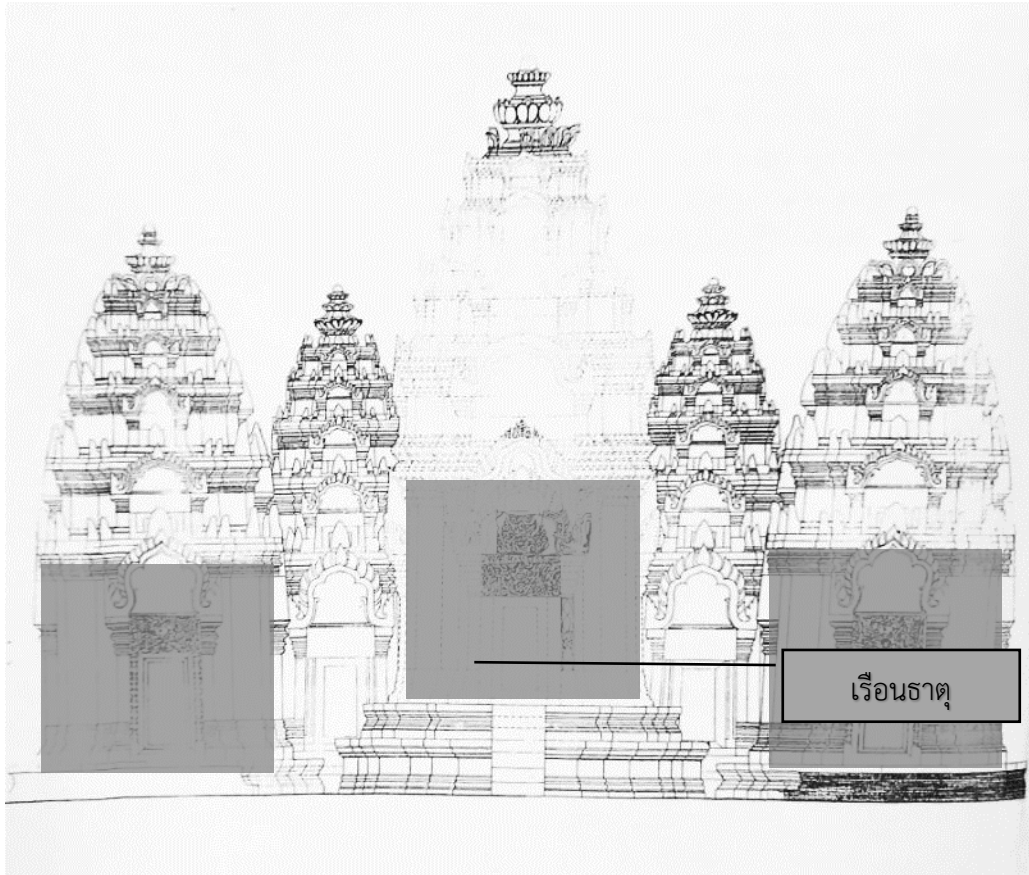
รูปภาพที่ 11 ภาพลัคนิขฐานกลุ่มปราสาทอิฐ ที่แสดงถึงองค์ประกอบเครื่องประดับตกแต่งของ  
สถาปัตยกรรม

เรือนธาตุ ลวดลายประดับตกแต่งส่วนเรือนธาตุประกอบด้วยลวดลายที่สำคัญหลาย  
ประเภท ซึ่งจำแนกออกได้ดังนี้

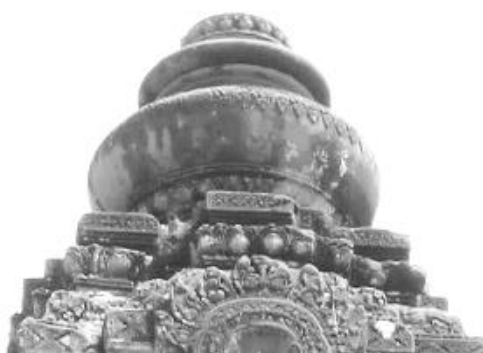
แบบที่หนึ่ง เป็นรูปกลศ (Kalasa)

รูปภาพที่ 18 ยอดปราสาทบันทายสรี ประเทศกัมพูชา มีลักษณะเป็นรูปกลศ

ซึ่งทั้งสองแบบนี้ยังประดับตกแต่งด้วยโลหะรูปตรีศูล แต่ศิลปะบายन्दูเหมือนว่าจะประดับยอดปราสาทด้วยรูปวัชร (Vajra) รูปไตรรัตน (Triratna) และรูปสถูปจำลอง<sup>23</sup>

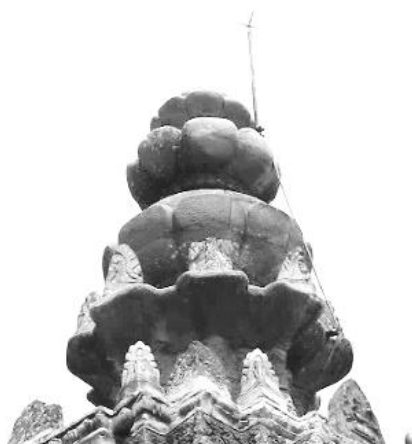
แบบที่สอง เป็นรูปดอกบัว

รูปภาพที่ 19 ยอดปราสาทพนมรุ้ง จังหวัดบุรีรัมย์ มีลักษณะเป็นรูปดอกบัว

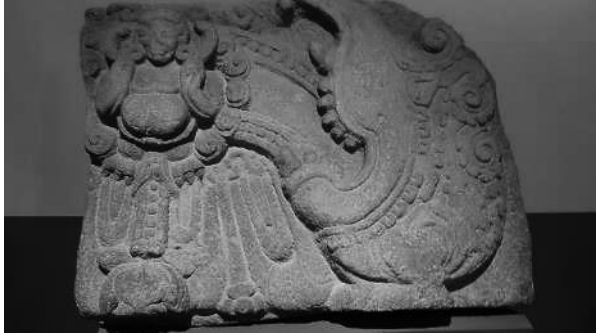
<p>รูปภาพที่ 22 ทับหลังศิลปะแบบถาลาปริวัต จากวัดทองทั่ว อ. เมือง จ.จันทบุรี ณ พิพิธภัณฑ์สถานแห่งชาติพระนคร</p>
ศิลปะแบบ สมโบร์ไพร กุก	ปราสาทสมโบร์ไพรกุก ปราสาทพนมธม (Phnom Thom) และ ปราสาทด่าบองเด็ก (Dambang Dek)	-ลวดลายประดับของศิลปะแบบสมโบร์ไพรกุก จะเน้น ภาพตัวบุคคล หรือใบหน้าที่บรรจุในกรอบหรือซุ้มวงโค้ง พันธุ์พฤกษาเป็นรูปแบบง่ายๆ และเพิ่มจำนวนการโค้ง ของท่อนมาลัย ประดับไปไม้ที่มีลักษณะคล้ายใบ กระหนกผักกูดที่ออกมาเป็นช่อๆคล้ายผักกาดซึ่งมี ลักษณะคล้ายคลึงกับลวดลายในศิลปะคุปตะในประเทศ อินเดีย ส่วนลวดลายดอกไม้ค่อนข้างดูสมจริงเช่น การ แกะแบบดอกบัวตูมและบาน ลายหน้ากระดานที่ปรากฏ ประดับแท่นฐานโยนี ทำให้นึกถึงลวดลายประจำยาม ก้ามปูสลัสดอกกลมในสมัยศิลปะทวารวดีในประเทศ

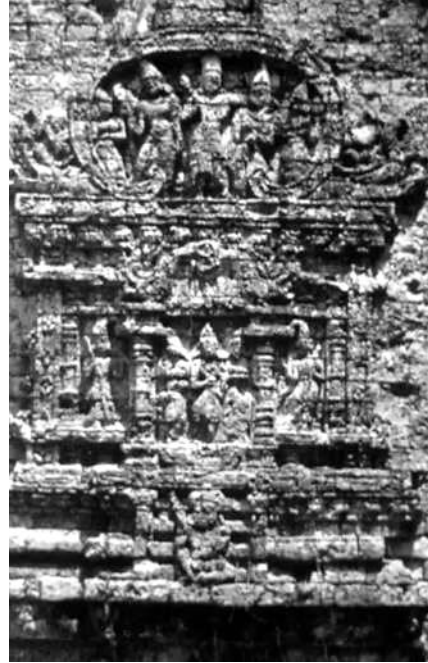
รูปภาพที่ 23 ภาพสลักบนปราสาทสมโบร์ไพรงุก แสดงถึงการตกแต่งภาพบุคคลในกรอบซุ้ม หรือการจำลองอาคาร (ที่มา : ห้องสมุดดิจิทัล ศ. ม.จ.สุภัทรดิศ ดิศกุล. “สมโบร์ไพรงุก” [ออนไลน์]. เข้าถึงได้จาก: <http://www.thapra.lib.su.ac.th/supatlib/picture2.php?check=word&keyword=สมโบร์ไพรงุก> [ม.ป.ป.]. สืบค้น 28 ธันวาคม 2562.)

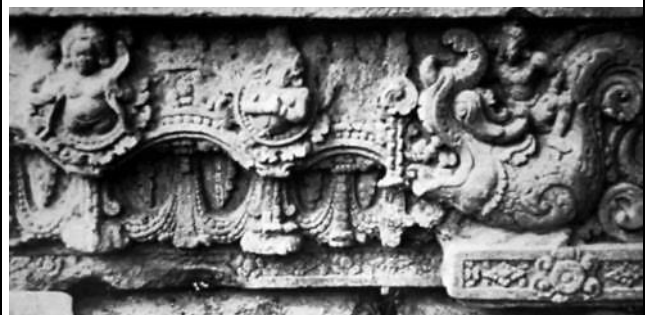
รูปภาพที่ 24 ทับหลังที่สมโบร์ไพรงุก แสดงถึงการตกแต่งรายละเอียดเพิ่มมากขึ้นกว่าแบบถาลาบริวัต และปรากฏลายหน้ากระดานบริเวณฐานตัวมกร เป็นลายประจายามกามปুষลับดอกกลม

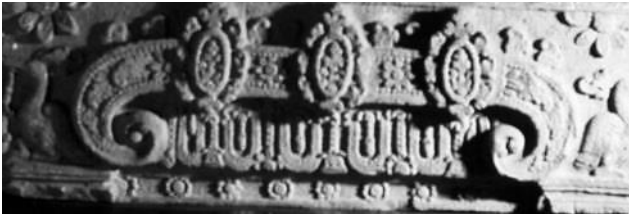
<p>รูปภาพที่ 25 ทับหลังปราสาทบ้านน้อย อ.วัฒนานคร จ.สระแก้ว แสดงถึงการมาแทนที่ของพันธุ์พฤกษา และลดจำนวนความโค้งของท่อนมาลัย บริเวณส่วนปลายไม่ปรากฏรูปมกร</p> <p>(ที่มา : ห้องสมุดดิจิทัล ศ. ม.จ.สุภัทรดิศ ดิศกุล. “ไพรกเมง” [ออนไลน์]. เข้าถึงได้จาก:  <a href="http://www.thapra.lib.su.ac.th/supatlib/picture2.php?check=word&amp;keyword=ไพรกเมง">http://www.thapra.lib.su.ac.th/supatlib/picture2.php?check=word&amp;keyword=ไพรกเมง</a> [ม.ป.ป.]. สืบค้น 28 ธันวาคม 2562.)</p>

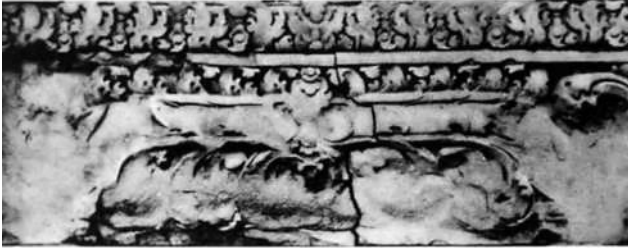
<p>รูปภาพที่ 26 ทับหลังประติมากรรมตะวันตกของปราสาทพนมบัส เสต แสดงถึงการให้ความสำคัญกับลายใบไม้ (ที่มา : ห้องสมุดดิจิทัล ศ. ม.จ.สุภัทธรติศ ดิศกุล. “พนมบัส เสต” [ออนไลน์]. เข้าถึงได้จาก: <a href="http://www.thapra.lib.su.ac.th/supatlib/picture2.php?check=word&amp;keyword=พนมบัสเสต">http://www.thapra.lib.su.ac.th/supatlib/picture2.php?c heck=word&amp;keyword=พนมบัสเสต</a> [ม.ป.ป.]. สืบค้น 28 ธันวาคม 2562.)</p>

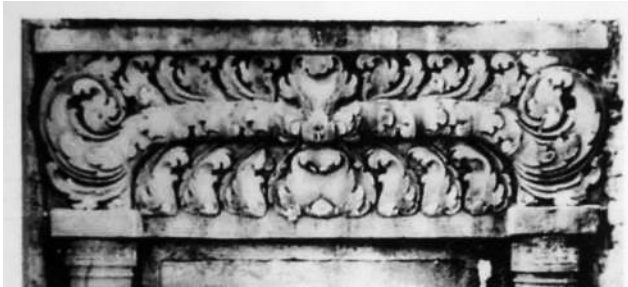
<p>รูปภาพที่ 27 ทับหลังปราสาทภูมิตปราสาท ปรากฏเพียงลวดลาย ใบไม้</p>

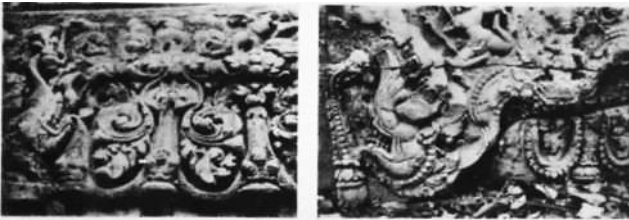
</div> <p>รูปภาพที่ 28 ทับหลังปราสาทดำไรกราบ ศิลปะแบบกุกุเลน ซึ่งได้รับอิทธิพลจากศิลปะจาม ปลายท่อนมาลัยปรากฏภาพมกรหันหน้าออกจากกัน</p> <p>(ที่มา : ห้องสมุดดิจิทัล ศ. ม.จ.สุภัทรดิศ ดิศกุล. “กุกุเลน” [ออนไลน์]. เข้าถึงได้จาก: <a href="http://www.thapra.lib.su.ac.th/supatlib/picture2.php?check=word&amp;keyword=กุกุเลน">http://www.thapra.lib.su.ac.th/supatlib/picture2.php?check=word&amp;keyword=กุกุเลน</a> [ม.ป.ป.]. สืบค้น 28 ธันวาคม 2562.)</p> <p>และบางส่วนมีปรากฏลวดลายท่อนมาลัยแบ่งเป็นสี่ส่วนเนื่องจากผลของการแทรกใบหน้าสัตว์เข้าไป</p> <p>- ลวดลายบางส่วนเริ่มพัฒนาจากใบผักกาดหรือใบไม้สามเหลี่ยม ลักษณะปลายใบเริ่มม้วนเข้าหากันเป็นกันหอย และใบตรงกลางมีขนาดใบใหญ่</p> <p>- ในพื้นที่ใบพันธุ์พฤษามีปรากฏภาพบุคคลที่เห็นทั้งตัว</p>

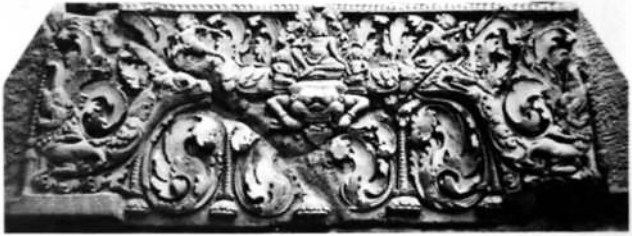
<p>รูปภาพที่ 29 ทับหลังปราสาทโกกึ ปราสาทภูพานบุคคลประทับนั่ง เหนือหน้ากาล ตลอดจนการแทรกภาพบุคคลบริเวณใบไม้ สามเหลี่ยมด้านบน (ที่มา : ห้องสมุดดิจิทัล ศ. ม.จ.สุภัทรดิศ ดิศกุล. “ปราสาท โกกึ” [ออนไลน์]. เข้าถึงได้จาก: <a href="http://www.thapra.lib.su.ac.th/supatlib/picture2.php?check=word&amp;keyword=ปราสาทโกกึ [ม.ป.ป.] สืบค้น 28 ธันวาคม 2562.)">http://www.thapra.lib.su.ac.th/supatlib/picture2.php?check=word&amp;keyword=ปราสาทโกกึ [ม.ป.ป.] สืบค้น 28 ธันวาคม 2562.)</a></p>
<p>ศิลปะแบบ พระโค</p>	<p>ปราสาทกอกโป A และ B (Kok Po) ปราสาท พระโค (Preah Ko) (พ.ศ. 1422) ปราสาทบา กอง (Bakong) (พ.ศ. 1424) ปราสาทโลเลย (Lolei) (พ.ศ. 1436)</p>	<p>-ลวดลายประดับมีความละเอียดมากขึ้น มีความพลิ้ว ของลายกระหนกที่ร้อยเรียงเป็นพันธุ์พฤกษา มีหน้ากาล และปลายท่อนมาลัยปรากฏเป็นมกรหันหน้าออกจาก กัน ภายในช่องว่างของลวดลายจะถูกประดับด้วย รายละเอียด จนไม่เหลือพื้นที่ว่าง</p>

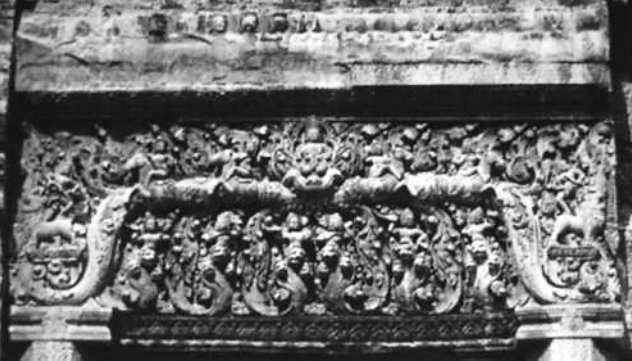
<p>รูปภาพที่ 30 ทับหลังปราสาทพระโค แสดงถึงลวดลายที่ ค่อนข้างละเอียดมากขึ้น และการแทรกภาพบุคคลมากขึ้น เช่นกัน (ที่มา : ห้องสมุดดิจิทัล ศ. ม.จ.สุภัทรดิศ ดิศกุล. “ปราสาท พระโค” [ออนไลน์]. เข้าถึงได้จาก:</p>

<p><a href="http://www.thapra.lib.su.ac.th/supatlib/picture2.php?check=word&amp;keyword=ปราสาทพระโค">http://www.thapra.lib.su.ac.th/supatlib/picture2.php?check=word&amp;keyword=ปราสาทพระโค</a> [ม.ป.ป.]. สืบค้น 28 ธันวาคม 2562.)</p> <p>-ลักษณะการแกะปูนปั้นหรือแม่การแกะสลักหินทรายของช่างค่อนข้างจะละเอียดและลึก จึงแลดูมีมิติสวยงาม เส้นขอบชัดเจน</p>

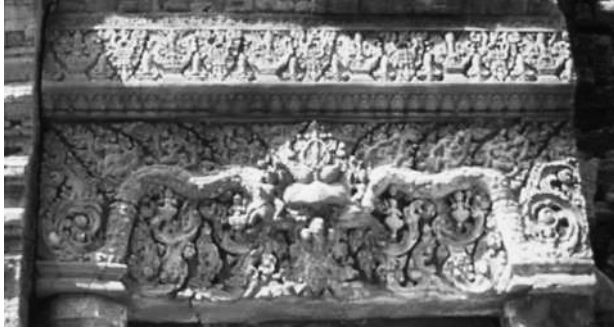
<p>รูปภาพที่ 31 ทั้บหลังปราสาทโลเลย มีการปรับเปลี่ยนใบหน้าสัตว์บริเวณกึ่งกลางทั้บหลัง และบริเวณส่วนปลายของท่อนมาลัยปรากฏเป็นใบไม้ม้วน</p> <p>(ที่มา : ห้องสมุดดิจิทัล อ. ม.จ.สุภัทธรติศ ดิศกุล. “ปราสาทโลเลย” [ออนไลน์]. เข้าถึงได้จาก: <a href="http://www.thapra.lib.su.ac.th/supatlib/picture2.php?check=word&amp;keyword=ปราสาทโลเลย">http://www.thapra.lib.su.ac.th/supatlib/picture2.php?check=word&amp;keyword=ปราสาทโลเลย</a> [ม.ป.ป.]. สืบค้น 28 ธันวาคม 2562.)</p>
<p>ศิลปะแบบ บาแคว็ง</p>	<p>ปราสาทพนมบาแคว็ง ปราสาทพนมกรม (Phnom Krom) ปราสาทพนมบก (Phnom Bok) ปราสาท กระวัน (Prasat Kravan) (พ.ศ. 1464)</p>	<p>-เริ่มนิยมใช้หินทรายในการสร้างสถาปัตยกรรมมากขึ้น และเน้นให้มีขนาดใหญ่เพื่อแสดงถึงความยิ่งใหญ่ และนิยมสร้างอยู่บนยอดเขาธรรมชาติ ลักษณะของทั้บหลังนิยมสร้างเป็นภาพบุคคลประทับนั่งเหนือหน้ากาล</p> <p>ปลายท่อนมาลัยมีลักษณะเป็นใบไม้ม้วน ส่วนลวดลายประดับเสานั้นปรากฏแต่ละด้านของเหลี่ยมเสามีใบไม้เพียงด้านละใบ</p>

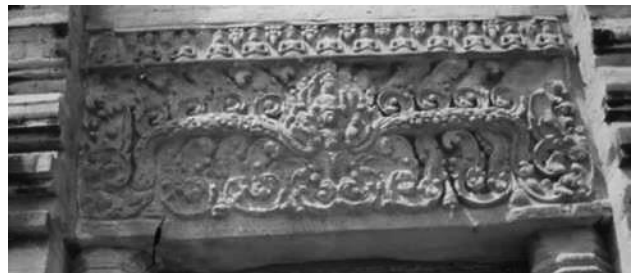
รูปภาพที่ 33 ทับหลังปราสาทกระวัน แสดงถึงรายละเอียดของ  
ลวดลายลดน้อยลง

-ลวดลายก้านขดนิยมหุ้มวนเข้าออกชนกันพร้อมมีสายรัด แต่การตกแต่งใบไม้สามเหลี่ยมหรือ ใบไม้ม้วนกลับลดลงจากแต่เดิม

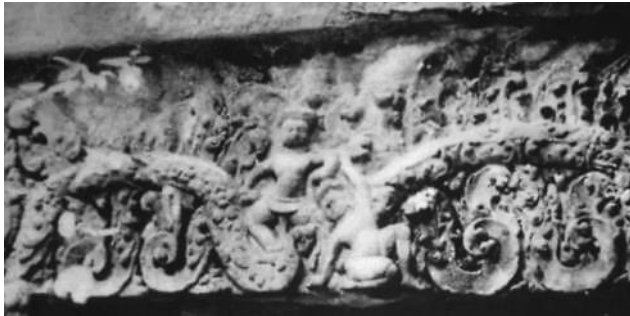
<p>รูปภาพที่ 34 ทับหลังปราสาทธม เริ่มมีการใช้ภาพจำหลักเล่า เรื่องบริเวณกึ่งกลางของทับหลัง</p> <p>(ที่มา : ห้องสมุดดิจิทัล ศ. ม.จ.สุภัทรดิศ ดิศกุล. “ปราสาทธม” [ออนไลน์]. เข้าถึงได้จาก: <a href="http://www.thapra.lib.su.ac.th/supatlib/picture2.php?check=word&amp;keyword=ปราสาทธม">http://www.thapra.lib.su.ac.th/supatlib/picture2.php?check=word&amp;keyword=ปราสาทธม</a> [ม.ป.ป.]. สืบค้น 28 ธันวาคม 2562.)</p> <p>-ลักษณะลวดลายไม่ค่อยนูนมากนัก แต่รายละเอียดลาย ยังคงชัดเจน แต่ยังไม่งดงามหรือละเอียดเท่าศิลปะแบบ พระโค</p>

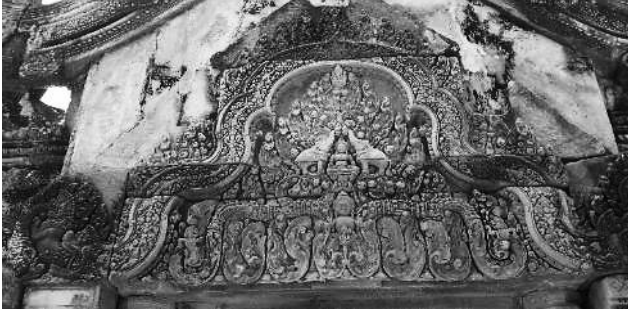
<p>-ลักษณะการแกะสลาดลายค่อนข้างลึกและมีมิติมาก รายละเอียดชัดเจนมีการแทรกสลาดลายพริ้วและกระหนกเพิ่มเติม ตลอดจนเพิ่มเส้นโค้งเพื่อให้เกิดความอ่อนช้อยและงดงามที่สุด ลวดลายประดับสถาปัตยกรรมในปราสาทบันทายศรีจึงเป็นอิทธิพลอย่างมากกับกลุ่มงานช่างตั้งแต่ยุคนั้นเป็นต้นมา จนถึงปัจจุบัน</p>

<p>รูปภาพที่ 39 หน้าบันเชื่อมทับหลังบริเวณทางเข้าทิศตะวันออกจากปราสาทบันทายศรี แสดงถึงการประดับตกแต่งที่อ่อนช้อยและรายละเอียดค่อนข้างมาก</p>
<p>ศิลปะแบบ ประตู พระราชวัง หลวง</p>	<p>ปราสาทตาแก้ว ปราสาท พิมานอากาศ (Phimeanakas) ประตู พระราชวังหลวง ปราสาทพนมสรอก (Phnom Srok) และ ปราสาทเขาพระวิหาร (Preah Vihear)</p>	<p>-หรือศิลปะแบบคลัง จุดเด่นและเป็นที่ยอมรับของศิลปะแบบคลัง คือ ท่อนมาลัยแบ่งเป็นเส้นชัดเจนนึ่ง ซึ่งได้พัฒนามาจากศิลปะแบบบันทายศรี ภาพกึ่งกลางทับหลังนิยมสร้างหน้ากาลประดับก้านต่อดอก ท่อนอุบะที่เป็นเส้นยาวปรากฏลายก้านต่อดอกปลายอุบะเป็นบัวขาบ และลวดลายประดับส่วนใหญ่เป็นก้านต่อดอก</p>

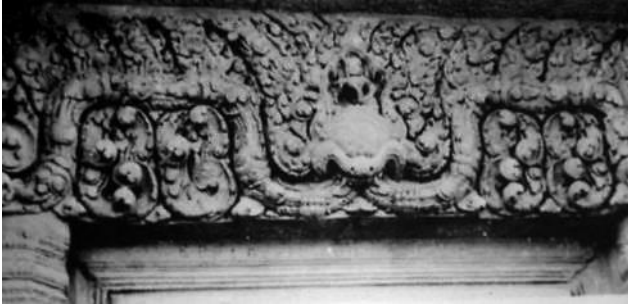
รูปภาพที่ 41 ทับหลังปราสาทอุดงค์ ศิลปะเขมรแบบบาปวน แสดงถึงท่อนพวงมาลัยกลับมาเชื่อมต่อกันเหมือนเดิม (ที่มา : ห้องสมุดดิจิทัล ศ. ม.จ.สุภัทรดิศ ดิศกุล. “ปราสาท อุดงค์” [ออนไลน์]. เข้าถึงได้จาก: <a href="http://www.thapra.lib.su.ac.th/supatlib/picture2.php?check=word&amp;keyword=ปราสาทอุดงค์">http://www.thapra.lib.su.ac.th/supatlib/picture2.php?c heck=word&amp;keyword=ปราสาทอุดงค์</a> [ม.ป.ป.]. สืบค้น 28 ธันวาคม 2562.)

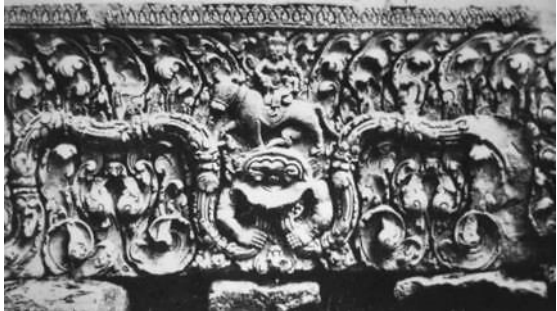
<p>รูปภาพที่ 42 ทับหลังวัดกระถัน ศิลปะเขมรแบบนครวัด เริ่ม ปรากฏภาพเล่าเรื่องเหนือหน้ากาล จนกระทั่งหน้ากาลหายไป เหลือเพียงภาพเล่าเรื่อง และใช้สัตว์อื่นคายท่อนพวงมาลัย (ที่มา : ห้องสมุดดิจิทัล ศ. ม.จ.สุภัทรดิศ ดิศกุล. “วัดกระถัน” [ออนไลน์]. เข้าถึงได้จาก: <a href="http://www.thapra.lib.su.ac.th/supatlib/picture2.php?check=word&amp;keyword=วัดกระถัน">http://www.thapra.lib.su.ac.th/supatlib/picture2.php?c heck=word&amp;keyword=วัดกระถัน</a> [ม.ป.ป.]. สืบค้น 28 ธันวาคม 2562.)</p>

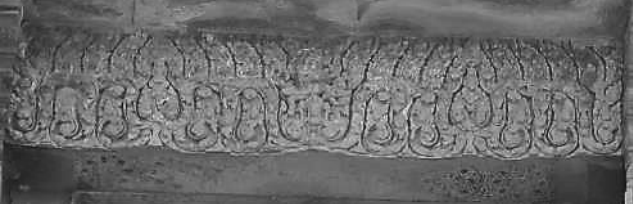
<p>รูปภาพที่ 43 ทับหลังจากปราสาทนครวัด ท่อนมาลัยเริ่มไม่ เชื่อมต่อกัน โดยมีวนเป็นไปไม้มีวนส่วนล่าง โดยขนานกับลาย ไปไม้สามเหลี่ยมด้านบน ศิลปะเขมรแบบนครวัด</p>

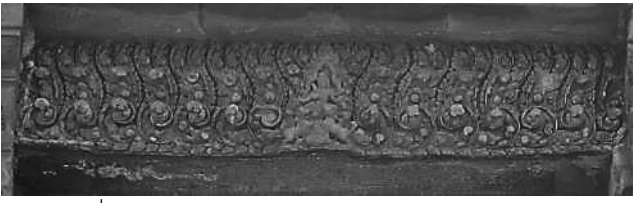
<p>รูปภาพที่ 44 ทับหลังจากปราสาทนครวัด ท่อนมาลัยหายไป มี เพียงไปไม้มีวนและไปไม้สามเหลี่ยม ศิลปะเขมรแบบนครวัด</p>

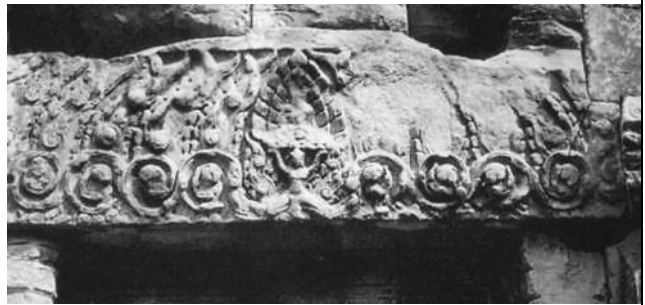
รูปภาพที่ 46 ทับหลังปราสาทบายน ปรากฏลายใบไม้มีวน  
ค่อนข้างกลมและเชื่อมกันคล้ายเลขแปดอารบิก (8)  
(ที่มา : ห้องสมุดดิจิทัล ศ. ม.จ.สุภัทรดิศ ดิศกุล. “ปราสาท  
บายน” [ออนไลน์]. เข้าถึงได้จาก:

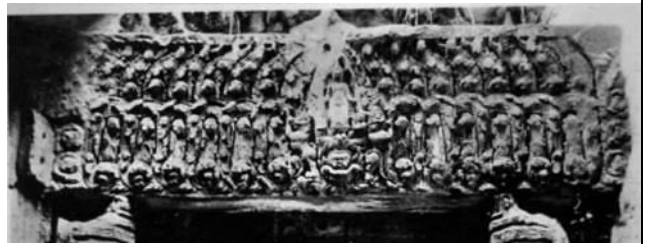
รูปภาพที่ 47 ทับหลังปราสาทพระขรรค์ ศิลปะเขมรแบบบายน  
เป็นทับหลังสมัยที่ 2 ปรากฏท่อนพวงมาลัยแบ่งเป็นเสี้ยวเล็กๆ  
(ที่มา : ห้องสมุดดิจิทัล ศ. ม.จ.สุภัทรดิศ ดิศกุล. “ปราสาทพระ  
ขรรค์” [ออนไลน์]. เข้าถึงได้จาก:

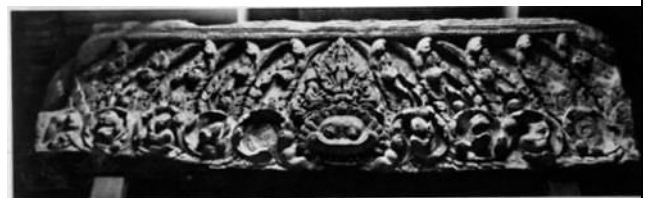
รูปภาพที่ 48 ทับหลังปราสาทบายน ศิลปะเขมรแบบบายน เป็น  
ทับหลังสมัยที่ 3 ซึ่งมีลักษณะค่อนข้างแคบและไม่มีท่อนมาลัย  
ปรากฏเพียงลายก้านขดเป็นวงกลมบริเวณด้านล่าง ภาพเล่า  
เรื่องหรือภาพบุคคลหายไป เหลือเพียงลายหน้ากาล

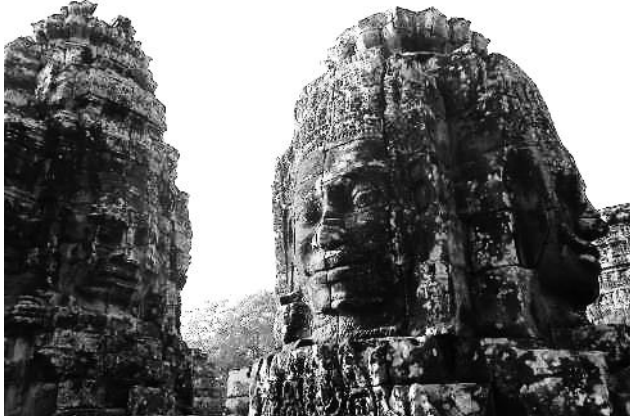
<p>รูปภาพที่ 49 เครื่องบนปราสาทบายน ศิลปะเขมรแบบบายน ปรากฏการแทรกใบหน้าบุคคลทั้ง 4 ทิศ บริเวณเครื่องบนหรือส่วนหลังคาของปราสาท</p>
<b>3. สมัยหลังเมืองพระนคร (Post Angkorian Period)</b>		
ศิลปะแบบศรีสันธอร์	หลังจากเสียดิเรกราชให้กับกรุงศรีอยุธยา จึงได้รับอิทธิพลศิลปะไทย ศิลปะสมัยนี้ได้เริ่มขึ้นราวต้นพุทธศตวรรษที่ 20	-รับอิทธิพลศิลปะแบบอยุธยา

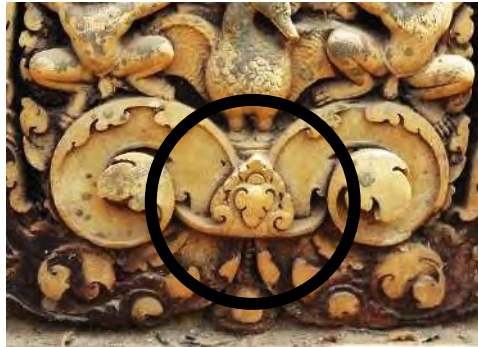
รูปภาพที่ 52 ลวดลายก้านขดที่มีสายรัด บนทับหลังประตูทางเข้าชั้นกลางของปราสาทบันทายสรี  
ซึ่งแสดงถึงการรับอิทธิพลศิลปะแบบเก่า

ตลอดจนเสาประดับกรอบประตูที่มีการตกแต่งแทรกภาพบุคคล ตัวเสาดอกแต่งวงแหวนและชั้นวงแหวนเป็นลักษณะโค้งมนคล้ายหมอนน้ำมนต์ซึ่งจะพัฒนาเป็นวงแหวนหลายๆชั้นในเสาประดับกรอบประตู ส่วนศิลปะแบบบาแค็งและศิลปะแบบเกาะแกร์ ลักษณะรูปแบบลวดลายการประดับตกแต่งได้มีการลดทอนให้มีความเรียบง่ายตลอดจนการปรากฏลวดลายก้านขดที่มีสายรัดที่นิยมประดับตกแต่งตั้งแต่ศิลปะแบบบาแค็ง จนถึงศิลปะแบบบันทายสรี

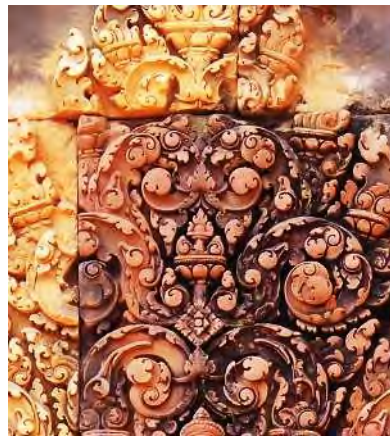
รูปภาพที่ 53 ลวดลายก้านขดที่มีสายรัด ปรากฏบนหน้าบันประตูทางเข้าชั้นนอกทางทิศตะวันออก  
ของปราสาทบันทายสรี ศิลปะเขมรแบบบันทายสรี

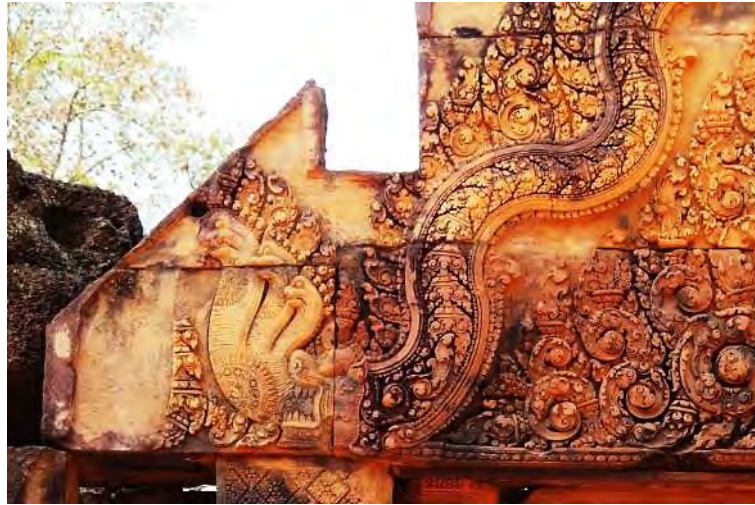
ลวดลายก้านต่อดอกประดับปลายซุ้มมกรคายนาคห้ำเศียรที่กำลังคาย  
อุบะก้านต่อดอก ปรากฏบริเวณกรอบซุ้มประตูชั้นนอก

รูปภาพที่ 60 ลายก้านต่อดอกประดับกรอบซุ้ม ปลายซุ้มประดับมกรคายพญานาคทรงเครื่อง 5 ศตวรรษ  
บริเวณกรอบซุ้มประตูชั้นนอก

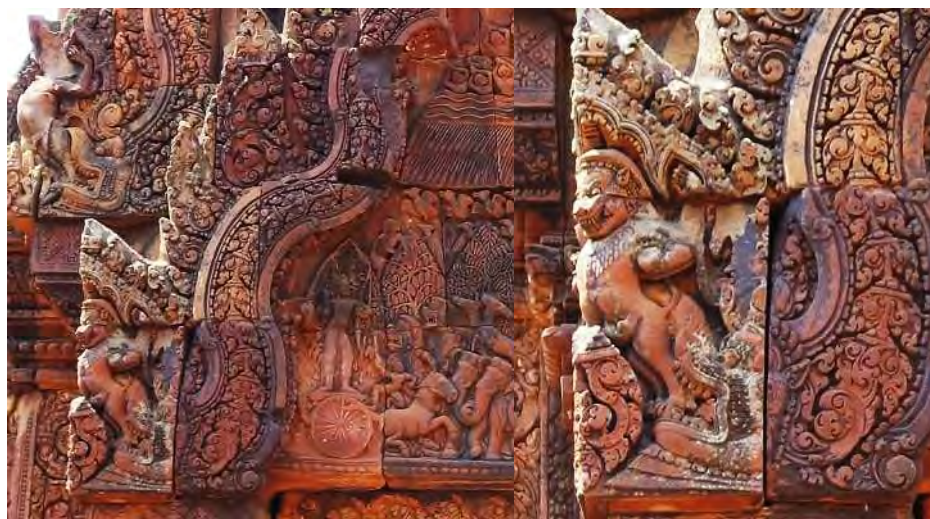
ลวดลายก้านต่อดอกประดับปลายซุ้มมกรคายสิงห์ที่กำลังคายอุบะก้านต่อดอก ปรางค์บริเวณกรอบซุ้มหน้าบันชั้นที่ 1 ของอาคารเก็บคัมภีร์ภายในกำแพงแก้วชั้นในสุด

รูปภาพที่ 61 ลายก้านต่อดอกประดับกรอบซุ้ม ปลายซุ้มประดับมกรคายสิงห์ บริเวณกรอบซุ้มหน้าบัน  
ชั้นที่ 1 ของอาคารเก็บคัมภีร์ในกำแพงแก้ว ชั้นในสุด

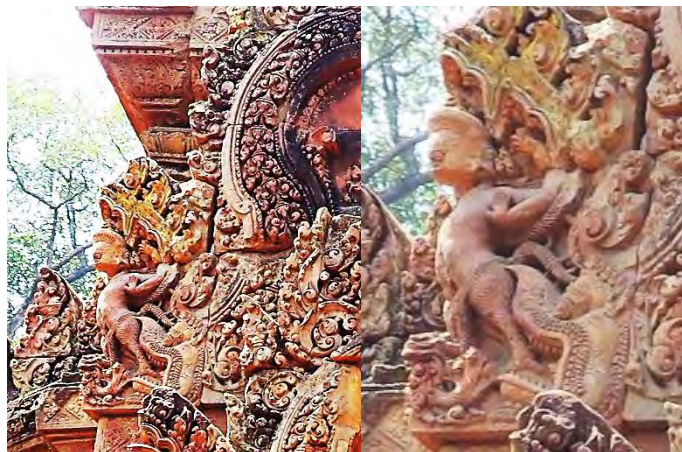
ลวดลายก้านต่อดอกประดับปลายซุ้มมกรคายครุฑที่กำลังคายอุบะก้านต่อ  
ดอก ปรางภูบริเวณกรอบซุ้มหน้าบันชั้นที่ 2 ของอาคารเก็บคัมภีร์ภายในกำแพงแก้วชั้นในสุด

รูปภาพที่ 63 ลายก้านต่อดอกประดับกรอบซุ้ม ปลายซุ้มประดับมกรคายครุฑ บริเวณกรอบซุ้มหน้า  
บันชั้นที่ 2 ของอาคารเก็บคัมภีร์ในกำแพงแก้ว ชั้นในสุด

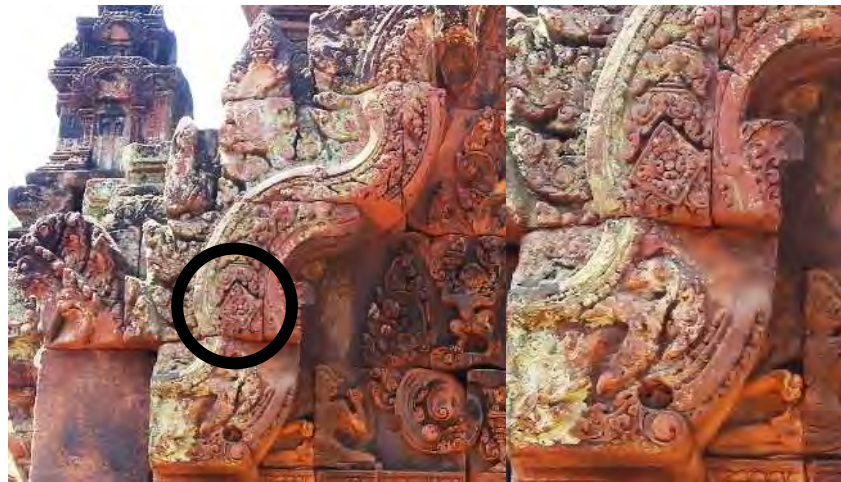
ลวดลายก้านต่อดอกคั่นด้วยดอกประจำยามประดับปลายซุ้มมกรคายน  
พญานาคห้าเศียรที่กำลังคายอุบะก้านต่อดอก ปรากฏบริเวณกรอบซุ้มหน้าบันด้านข้างของซุ้มประตู

รูปภาพที่ 65 ลายก้านต่อดอกคั่นด้วยดอกประจำยามประดับกรอบซุ้ม ปลายซุ้มประดับมกรคายน  
พญานาคทรงเครื่อง 5 เศียร บริเวณกรอบซุ้มหน้าบันชั้นที่ 1 และ 2 ของประตูทางเข้ากำแพงแก้ว  
ชั้นในสุด

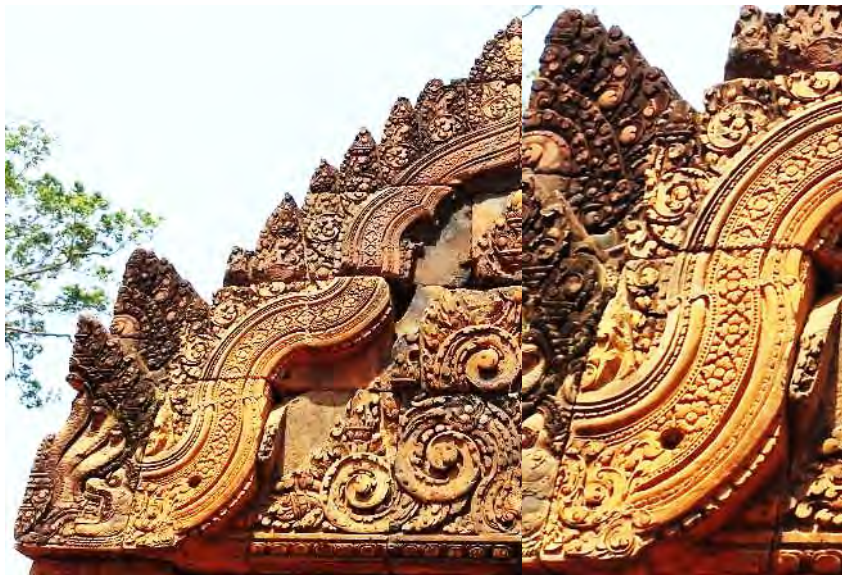
ลวดลายดอกชีกดอกซ้อนประดับปลายซุ้มมกรคายนพพานาคห้าเศียรที่กำลังคายอุบะก้านต่อดอก ปรางภูมิบริเวณกรอบซุ้มประตูทางเข้าบรรณาลัย

รูปภาพที่ 67 ลายดอกชีกดอกซ้อน ปลายซุ้มประดับมกรคายนพพานาคทรงเครื่อง 5 เศียร บริเวณกรอบซุ้มทางเข้าบรรณาลัยภายในกำแพงแก้วชั้นใน

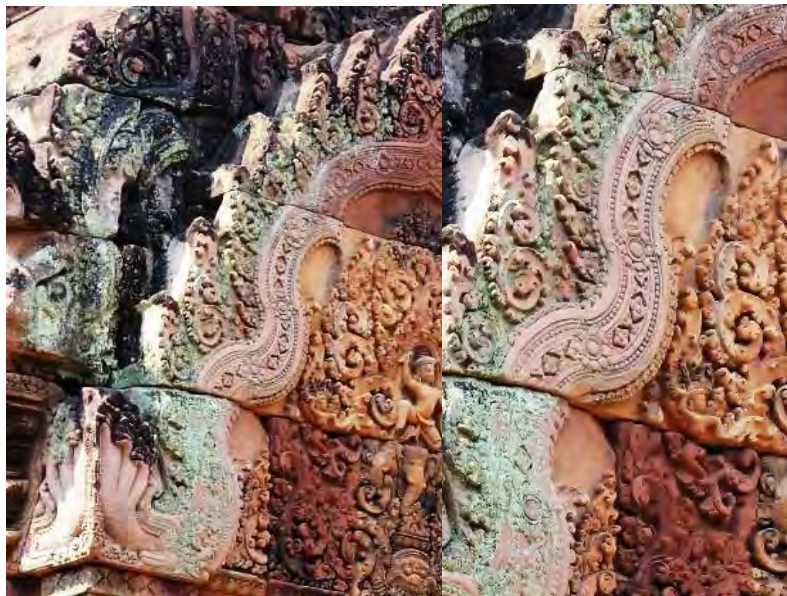
ลวดลายดอกชีกดอกซ้อนคั่นด้วยดอกประจายามประดับปลายชุ้มมกรคาย  
พญานาคห้าเศียรที่กำลังคายอุบะก้านต่อดอก ปรางภูบริเวณกรอบชุ้มประตูทางเข้ามณฑปปราสาท  
ประธาน

รูปภาพที่ 68 ลายดอกชีกดอกซ้อนคั่นด้วยดอกประจายาม ปลายชุ้มประดับมกรคายพญานาค  
ทรงเครื่อง 5 เศียร บริเวณกรอบชุ้มประตูทางเข้ามณฑปปราสาทประธาน ทางฝั่งทิศตะวันออก

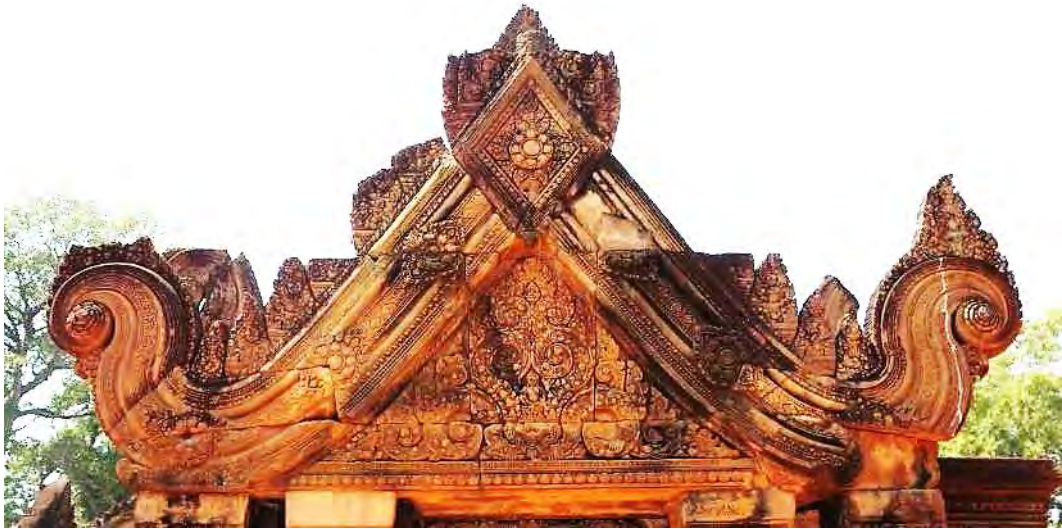
ลวดลายดอกชีกดอกซ้อนส่วนกลางมีกรอบหน้าทั้งสองข้างคั่นด้วยดอก  
ประจายามทรงขนมเปียกปูน ดอกประจายามส่วนปลายจะโค้งตามปลายชุ้ม ปลายชุ้มประดับด้วยขด  
ม้วนเข้าเป็นกันหอยประดับใบไม้สามเหลี่ยมด้านบน ปรางภูบริเวณกรอบชุ้มประตูทางเข้าชั้นในทาง  
ทิศตะวันออก

รูปภาพที่ 69 ลายดอกชีกดอกซ้อนซ้อนด้วยลายประจำยาม ปลายซุ้มม้วนเป็นก้นหอย ด้านบนประดับ  
ใบไม้สามเหลี่ยม บริเวณกรอบซุ้มประตูทางเข้าชั้นใน ฝั่งทิศตะวันออก

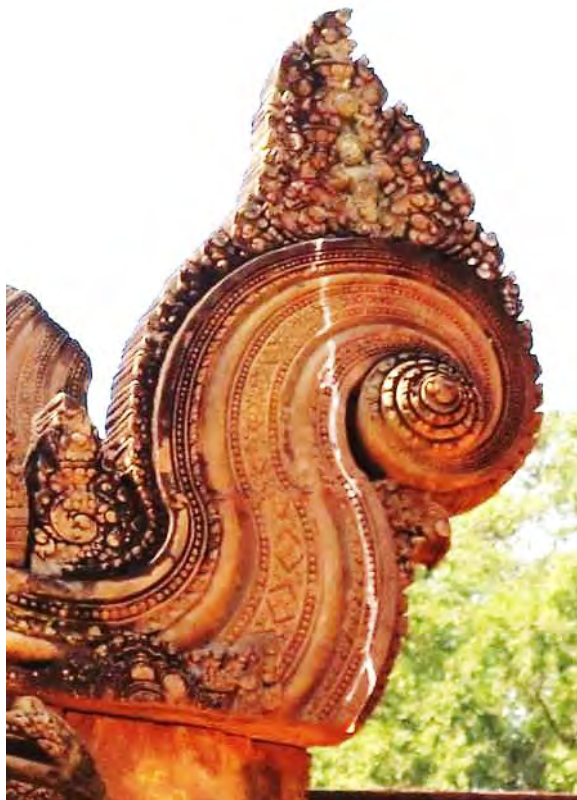
รูปภาพที่ 70 ปลายซุ้มม้วนเป็นก้นหอยซึ่งมีใบไม้สามเหลี่ยมประดับอยู่ด้านบน

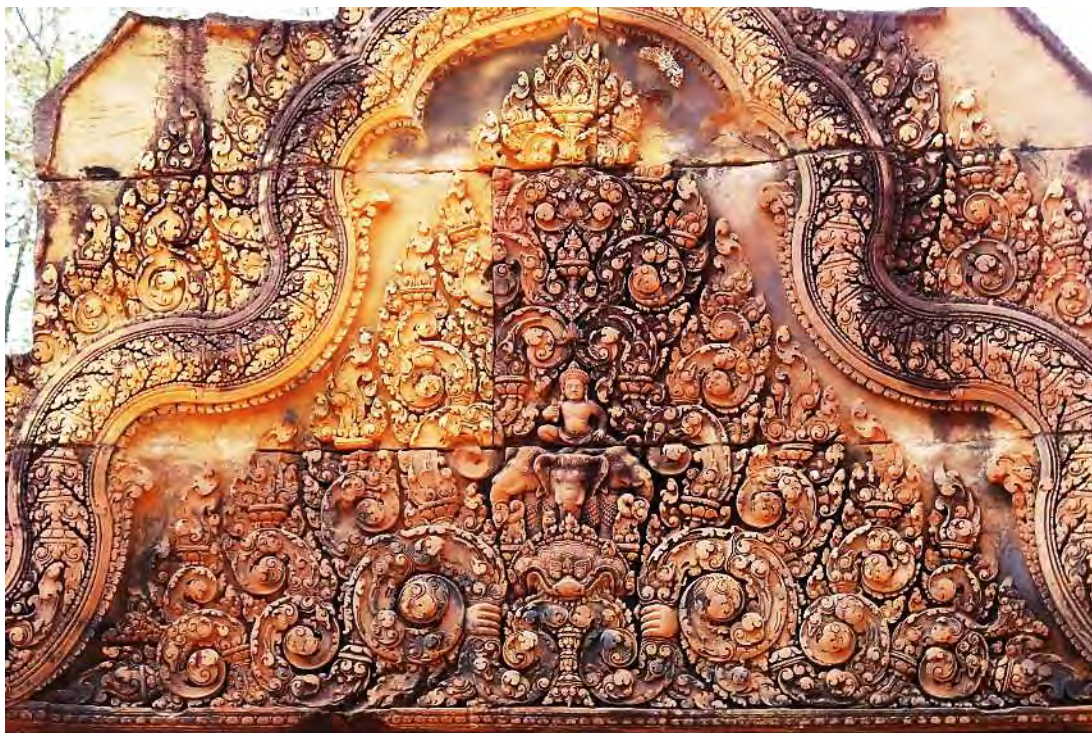
รูปภาพที่ 71 ลายหน้าบันประกอบด้วยลายศูนย์กลางของหน้าบันคือภาพจำหลักเทพประจำทิศ ดัง ภาพปรากฏภาพจำหลักของพระอินทร์ทรงช้างเอราวัณ คือเทพประจำทิศตะวันออก บริเวณซุ้มประตู ทางเข้าชั้นนอกสุด

ปรากฏลวดลายบนหน้าบันที่มีลายศูนย์กลางหรือลายหลักประกอบด้วย ลายเทพประจำทิศ และตกแต่งพื้นหลังด้วยลายก้านขด ซึ่งภายในของลายก้านขดก็ประกอบด้วยลาย กระหนกผักกูดขนาดใหญ่ (บริเวณขดม้วน) และขดเล็กที่ประดับโดยรอบ ตลอดจนลายยอดใบไม้ หรือ ใบผักกูดแนวด้านข้าง และใบลักษณะหุบ รายละเอียดของลายนี้ค่อนข้างเป็นลายที่มีเอกลักษณ์ของ ปราสาทบันทายสรี

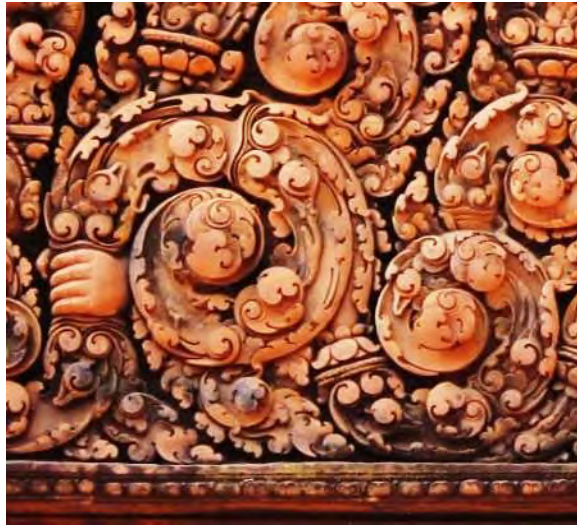
รูปภาพที่ 72 ภาพแสดงรายละเอียดภายในลวดลายก้านขดที่เป็นเอกลักษณ์ของปราสาทบันทายสรี

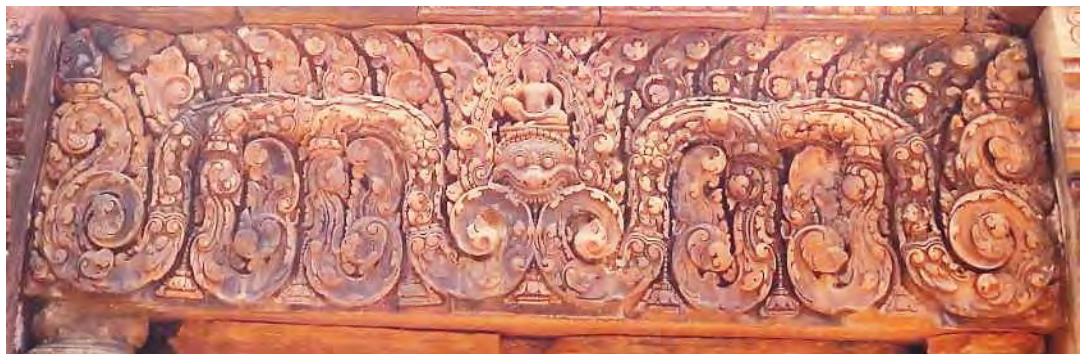
ทับหลังของบรรณาลัย จะปรากฏลวดลายที่มีลักษณะทั่วไปคือ ภาพบุคคลในซุ้ม  
ประทับนั่งมหาราชลีลาพระหัตถ์ขวาค้ำยถือวัชระทรงกระบอซึ่งสันนิษฐานว่าน่าจะเป็นพระอินทร์  
เนื่องจากเขตภูมิภาคนี้ค่อนข้างแห้งแล้งจึงให้ความสำคัญกับน้ำจึงปรากฏภาพพระอินทร์ซึ่งเป็น  
เทพผู้ประทานสายฝนอยู่บ่อยครั้ง<sup>46</sup> หน้ากาลคายนอนมาลัย ปลายมาลัยปรากฏใบไม้ฉนวนออก

รูปภาพที่ 75 ทับหลังประดับบนบรรณาลัย ปรากฏภาพเทพชั้นรองนั่งในซุ้มสามเหลี่ยม  
เหนือหน้ากาลคายนอนมาลัย

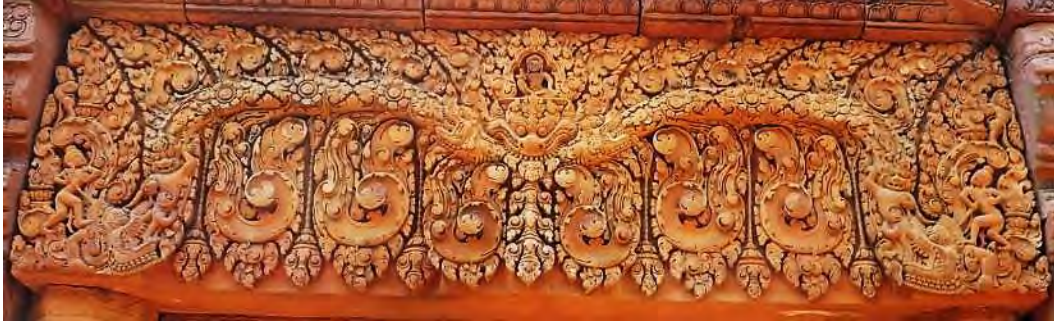
ทับหลังบริเวณโคปุระชั้นในทิศตะวันตก ที่ปรากฏลายหน้ากาลค7ายก้านต่อดอก

รูปภาพที่ 76 ทับหลังประดับซุ้มประตูชั้นในฝั่งทิศตะวันตก ปรากฏภาพเทพชั้นรองนั่ง  
ในซุ้มสามเหลี่ยมเหนือหน้ากาลคายก้านต่อดอก ปลายท่อนมาลัยประดับบุคคนยืน  
เหนือมกรหันหน้าเข้าหากัน

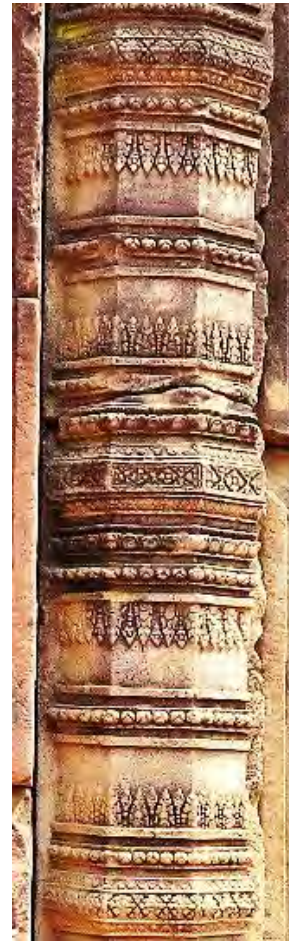
ชุดที่ 2 ชุดลายสามเหลี่ยมสลับบูบะบัวตูมคู่หงายและคว่ำ คั่นกลางด้วยลายดอกบัวตูม รายละเอียดของลายเหมือนกันทั้งสองฝั่ง ใบไม้มีขนาดเรียวยาว ซึ่งประดับใบไม้ด้านเหลี่ยมเสาละสองใบกับอีกครึ่งใบทั้งสองด้าน พบบริเวณเสาประดับกรอบประตูทางเข้าชั้นกลาง

รูปภาพที่ 81 ลวดลายประดับตกแต่ง  
¼ ของเสา

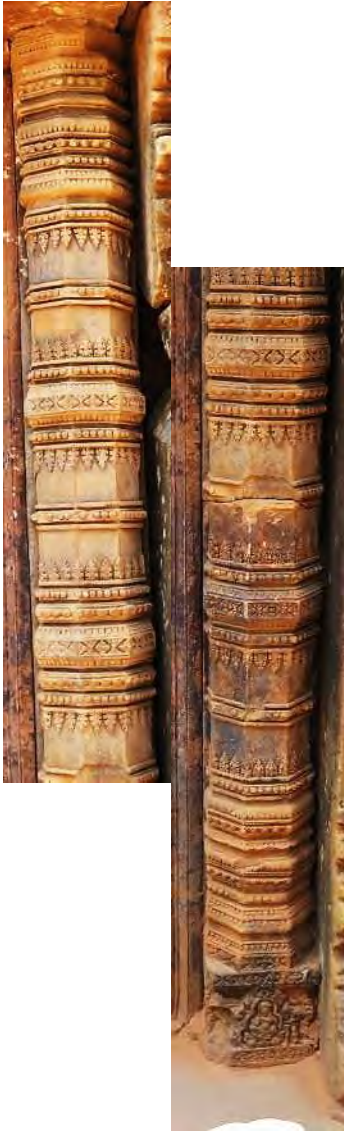
ชุดที่ 3 มีลักษณะคล้ายกับลายชุดที่ 1 ที่ได้กล่าวมาในข้างต้นแล้ว แต่มีความแตกต่างในการประดับจำนวนใบไม้สามเหลี่ยมในแต่ละด้าน โดยชุดลายนี้ประดับใบไม้ด้านเหลี่ยมเสาละสองใบกับอีกครึ่งใบทั้งสองด้าน พบบริเวณเสาประดับกรอบประตูทางเข้าชั้นใน

รูปภาพที่ 82 เสาประดับกรอบประตู  
ทางเข้าชั้นใน

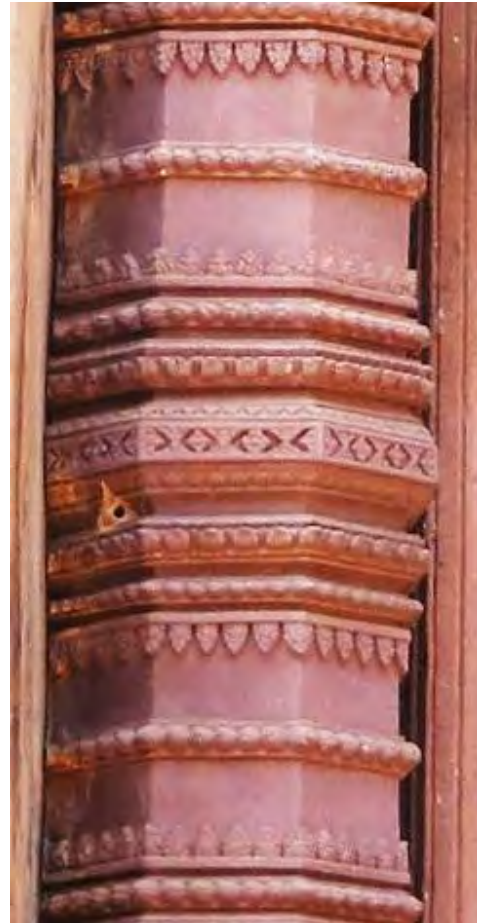
ชุดที่ 4 ชุดลายสามเหลี่ยมคู่หงายและคว่ำ คั่นกลางด้วยลายดอกบัวตูมขนาดเล็ก  
 รายละเอียดของลายเหมือนกันทั้งสองฝั่ง ใบไม้ลักษณะเหมือนฟินปลาขนาดเล็ก จึงทำให้เหลือพื้นที่  
 ว่างค่อนข้างมาก ซึ่งประดับใบไม้ด้านเหลี่ยมเสาละสี่ใบกับอีกครั้งใบทั้งสองด้าน พบบริเวณเสาประดับ  
 กรอบประตูทางเข้ามณฑปทางทิศตะวันออกปราสาทประธาน

รูปภาพที่ 85 ลวดลายประดับตกแต่ง  
 $\frac{1}{4}$  ของเสา

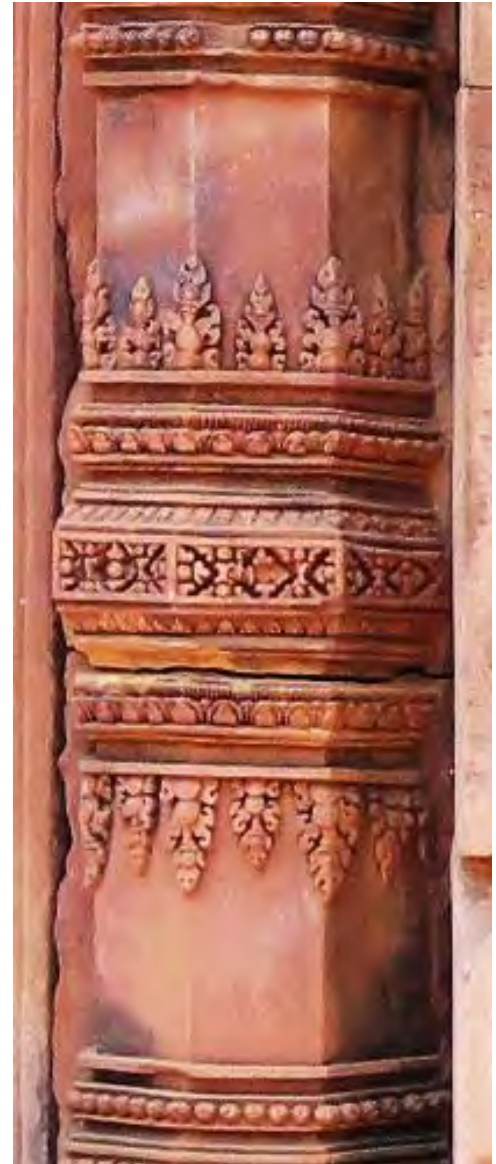
ชุดที่ 5 ชุดลายสามเหลี่ยมเดี่ยวหงายและคว่ำ ไม่มีลายคั่นจึงเหลือพื้นที่ว่างค่อนข้างมาก ปรากฏแค่ลายใบไม้หงายหรือคว่ำเท่านั้น ขนาดใบไม้สลับบนขนาดเล็กใหญ่ไม่เท่ากัน ซึ่งประดับใบไม้ด้านเหลี่ยมเสาละหนึ่งใบซึ่งเป็นใบเล็กกับอีกครั้งใบทั้งสองด้านที่เป็นลายใหญ่ พบบริเวณเสาประดับกรอบประตูทางเข้าชั้นในสุด

รูปภาพที่ 87 ลวดลายประดับ  
ตกแต่ง 1/4 ของเสา

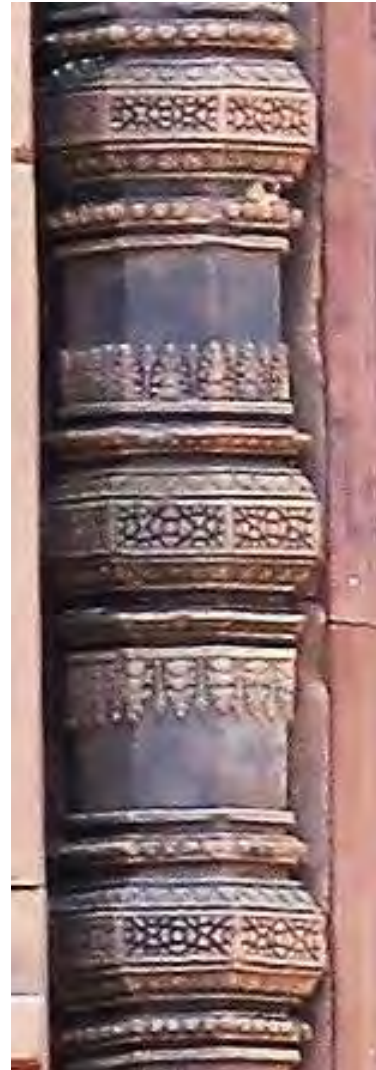
ชุดที่ 6 ชุดลายสามเหลี่ยมสลับบัวตูมเดี่ยวหงายและคว่ำ ไม่มีลายคั่นจึงเหลือพื้นที่ว่างค่อนข้างมาก ปรากฏแค่ลายใบไม้หงายหรือคว่ำเท่านั้น รายละเอียดของใบไม้มีขนาดเรียวยาว ซึ่งประดับใบไม้ด้านเหลี่ยมเสาละหนึ่งใบกับอีกครึ่งใบทั้งสองด้าน พบบริเวณเสาประดับกรอบประตูทางเข้าปราสาทบรีวาร

รูปภาพที่ 89 ลวดลายประดับ  
ตกแต่ง ¼ ของเสา

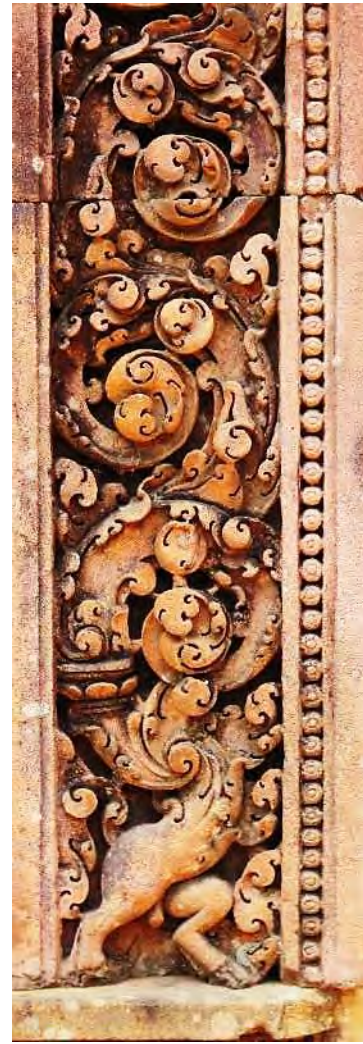
ลายเสาดัดผนังที่นิยมประดับตัวผนังอาคาร หรือบรรณาลัย คือ ลายกำมปูเกล้าที่ลายกำเนิดจากตัวสิงห์ ซึ่งมีโครงสร้างลายเกิดจากการสลับตำแหน่งการขดเข้า-ออก ภายในประกอบด้วยลายกระหนกผักกูด ขดม้วนขนาดเล็ก และใบไม้มุมด้านข้าง

รูปภาพที่ 93 รายละเอียดของลาย  
ก้านขด

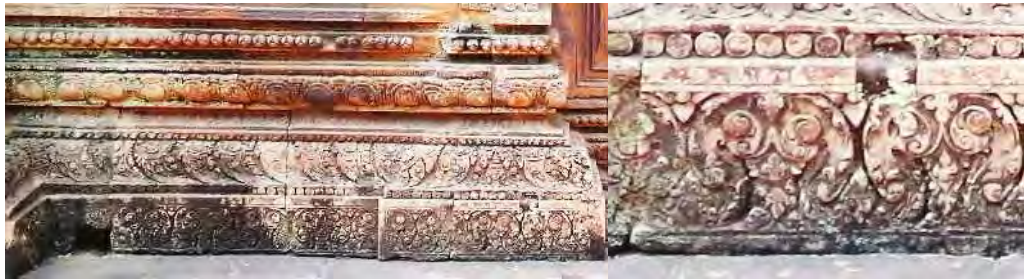
ปรากฏลายดอกซีกดอกซ้อน ลายก้านขด ลายใบไม้สามเหลี่ยม ลายบัวหงาย ลายบัวตูม ลายกรวยเชิง และลายเฟืองอุบะ ซึ่งลวดลายที่น่าสนใจ คือ ลายก้านขดที่ประดับส่วนโคนเสาปราสาท และลายเฟืองอุบะที่ประดับบัวรัดเกล้าบนปราสาท

รูปภาพที่ 94 ลายก้านขดประดับบริเวณโคนเสาประตูทางเข้ากำแพงแก้วชั้นในสุด

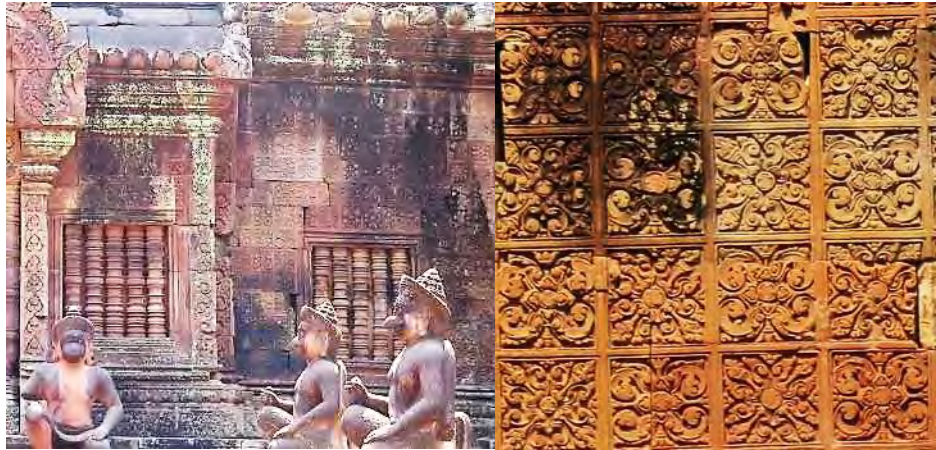
รูปภาพที่ 96 ลายประดับตกแต่งผนังมณฑปปราสาทประธาน

ผนังปราสาทประดับตกแต่งด้วยลายขดม้วนสีสดประกอบด้วยลายสี่เหลี่ยมจัตุรัส ผนังส่วนที่เป็นมุขยื่นออกมามักประดับทวารบาลในกรอบซุ้มพร้อมส่วนฐานประดับลายสิงห์แบกที่รองรับทวารบาลชาย และหงส์ที่รองรับทวารบาลหญิง

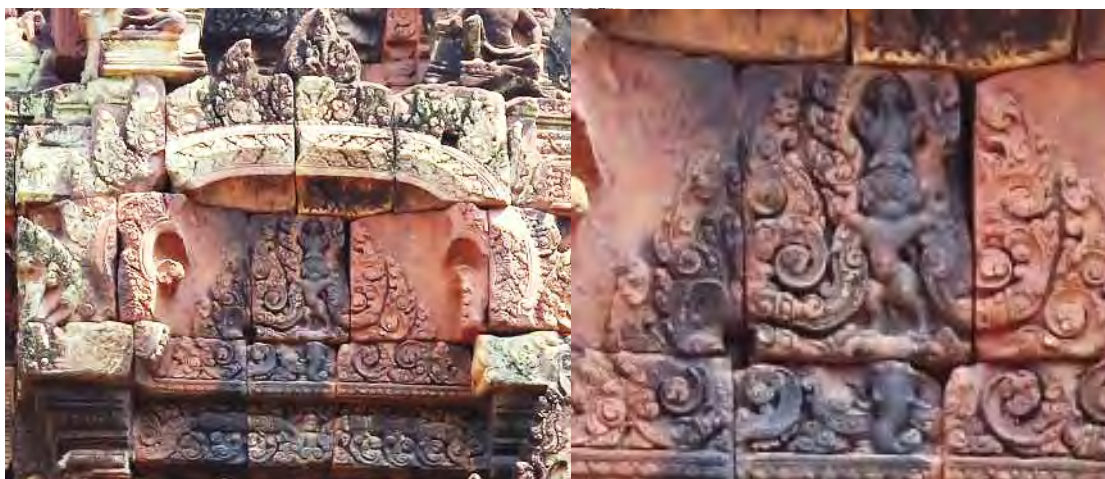
รูปภาพที่ 99 ลายประดับบันแถลง ชั้นที่ 2 ของปราสาทประธานและปราสาทบริวารมีลักษณะเหมือนกัน

ชั้นที่ 2 ลายประดับบันแถลงเป็นภาพจำหลักหงส์อยู่ในซุ้มเหนือสิ่งหนึ่งเหนือเศียรข้างพื้นหลังเป็นลายก้านขด ส่วนจำลองทับหลังปรากฏภาพจำหลักครุฑคู่ก้านต่อดอกปลายขดม้วนที่มีลักษณะห่างกันเล็กน้อย ส่วนกรอบซุ้มประดับลายก้านต่อดอกคั่นด้วยดอกประจายามปลายซุ้มประดับมกรคายพญานาคทรงเครื่อง 5 เศียร

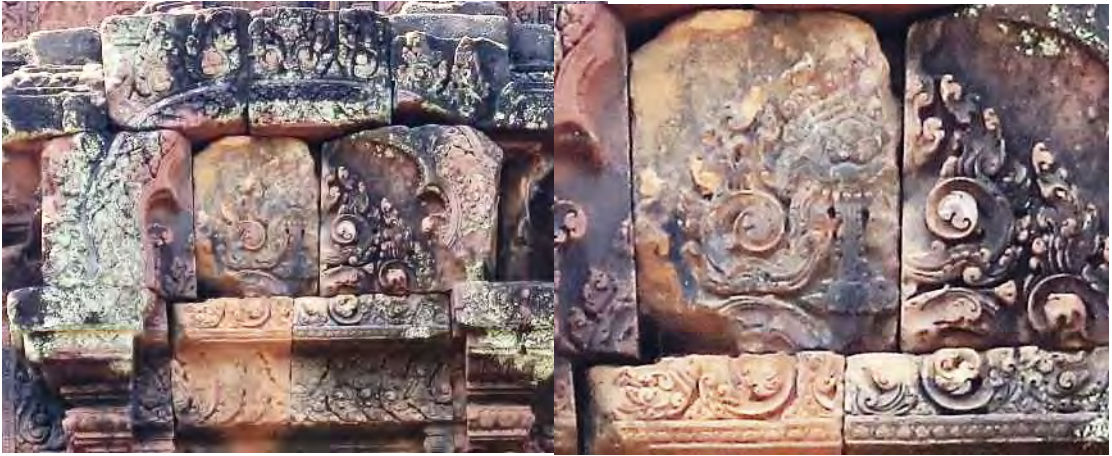
รูปภาพที่ 100 ลายประดับบันแถลง ชั้นที่ 3 ของปราสาทประธานและ  
ปราสาทบริวารมีลักษณะเหมือนกัน

ชั้นที่ 3 ลายประดับบันแถลงเป็นภาพจำหลักหน้ากาลคายอุบะพื้นหลังเป็นลายก้านขด ส่วนจำลองทับหลังปรากฏภาพจำหลักหน้ากาลคายก้านต่อดอกชิดกัน ส่วนกรอบซุ้มประดับลายก้านต่อดอกคั่นด้วยดอกประจายามปลายซุ้มประดับมกรคายพญานาคทรงเครื่อง 5 เศียร

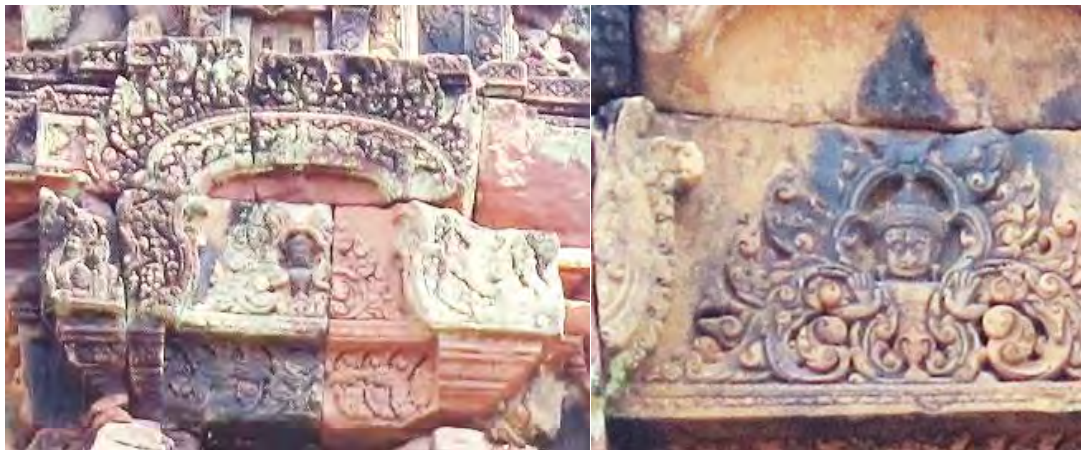
รูปภาพที่ 101 ลายประดับบันแถลง ชั้นที่ 4 ของปราสาทประธานและ  
ปราสาทบริวารมีลักษณะเหมือนกัน

ชั้นที่ 4 ลายประดับบันแถลงเป็นภาพจำหลักครุฑยุคทอนมาลัยพื้นหลังเป็น  
ลายก้านขด ส่วนจำลองทับหลังปรากฏภาพจำหลักหน้ากาลกายทอนมาลัย ส่วนกรอบซุ้มประดับลาย  
ก้านต่อดอกคั่นด้วยดอกประจายามปลายซุ้มประดับมกรคายพญานาคทรงเครื่อง 5 เศียร

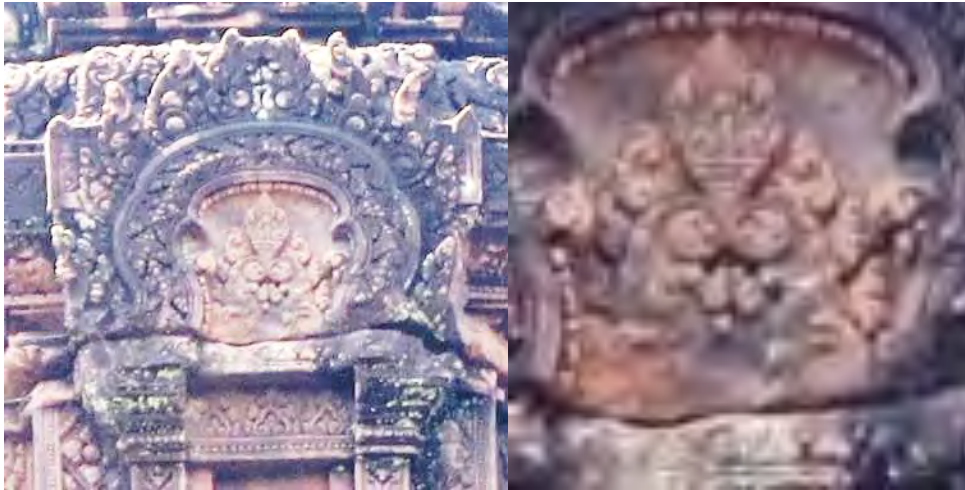
รูปภาพที่ 102 ลายประดับบันแถลง ชั้นที่ 5 ของปราสาทประธานและ  
ปราสาทบริวารมีลักษณะเหมือนกัน

ชั้นที่ 5 ลายประดับบันแถลงเป็นภาพจำหลักก้านขดหัวม้วนเข้าหากัน ส่วน  
จำลองทับหลังประดับลายใบไม้สามเหลี่ยม ส่วนกรอบซุ้มมีลักษณะโค้งคล้ายครึ่งวงกลมประดับลาย  
ก้านต่อดอกคั่นด้วยดอกประจายามปลายซุ้มประดับมกรคายพญานาคทรงเครื่อง 5 เศียร

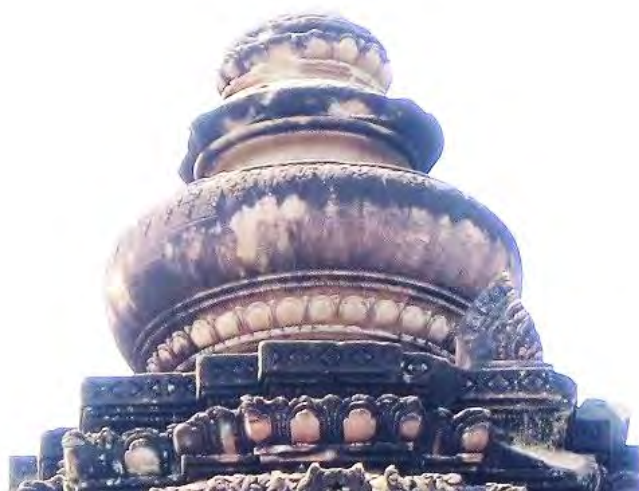
รูปภาพที่ 103 ส่วนยอดประดับกลศ ลักษณะคล้ายหม้อน้ำมนต์

และส่วนยอดประดับ ประดับทรงกลศรองรับด้วยกลีบบัวด้านล่าง
