วิวัฒนาการลวดลายประดับสถาปัตยกรรมร่วมแบบเขมรสู่แรงบันดาลใจในการประดับตกแต่ง  
สถาปัตยกรรมสมัยใหม่ในเขตอำเภอเมือง จังหวัดบุรีรัมย์

วิทยานิพนธ์นี้เป็นส่วนหนึ่งของการศึกษาตามหลักสูตรปริญญาศิลปกรรมศาสตรมหาบัณฑิต  
สาขาวิชาทัศนศิลป์ ภาควิชาทัศนศิลป์  
คณะศิลปกรรมศาสตร์ จุฬาลงกรณ์มหาวิทยาลัย  
ปีการศึกษา 2562  
ลิขสิทธิ์ของจุฬาลงกรณ์มหาวิทยาลัย

DECORATIVE PATTERNS OF KHMER ART IN THAILAND : EVOLUTION AND INSPIRATION  
FOR MODERN ART IN BURIRAM CITY

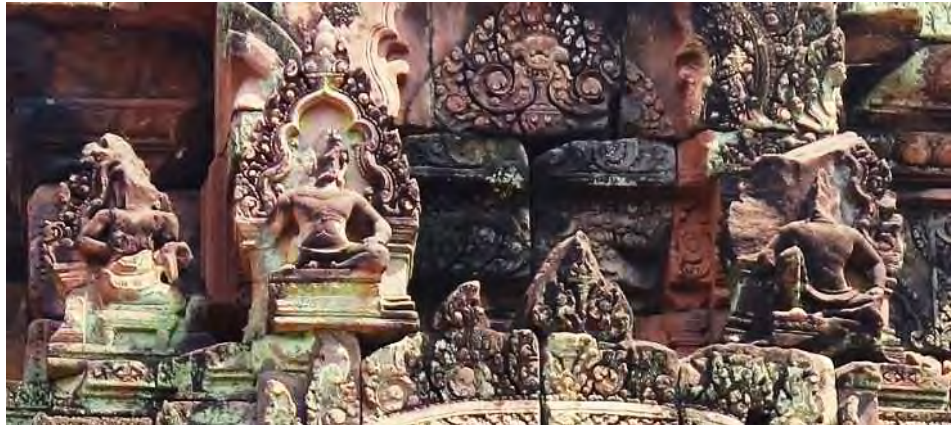
รูปภาพที่ 104 กليبขนุน บนเครื่องปราสาทปวิวาร ฝั่งทิศตะวันตก

กليبขนุนที่ปรากฏคือ แบบจำลองอาคารขนาดเล็กตกแต่งบริเวณมุมแต่ละชั้นของปราสาท และกليبขนุนที่มีลักษณะรูปร่างเหมือนใบสามเหลี่ยมสลักภาพทวารบาลในทำยืน ทำตรีภังค์(อาคารหย่อนขาข้างใดข้างหนึ่ง) ทามหาราชลีลา และ ทำสมาธิหลวมคล้ายท่าของโยคี

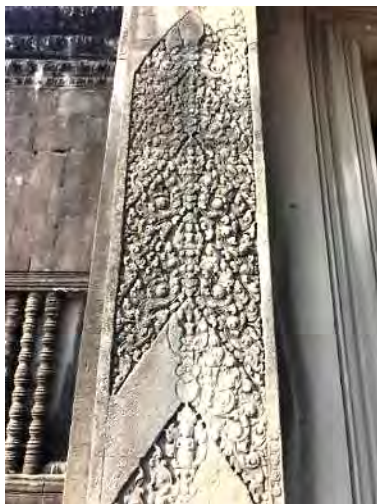
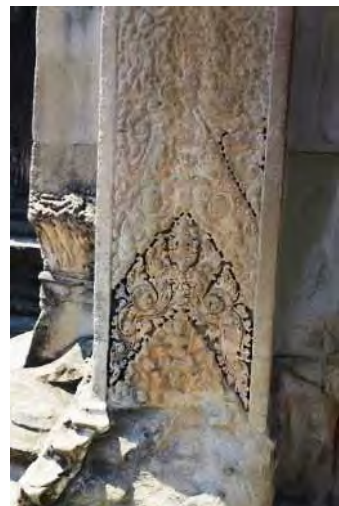
รูปภาพที่ 108 ภาพสลักที่ไม่สมบูรณ์

รูปภาพที่ 109 ภาพสลักที่ยังไม่ได้แกะสลักให้มีมิติลึก

จึงทำให้สามารถเข้าใจกระบวนการขึ้นลายของช่างเขมร ที่ได้คำนวณการแบ่งสัดส่วนสมมาตร  
เพื่อขึ้นโครงลวดลายเป็นเส้น จึงใช้เครื่องมือแกะให้เป็นเส้นรอบนอก ก่อนที่จะสลักลวดลายให้เกิดมิติ

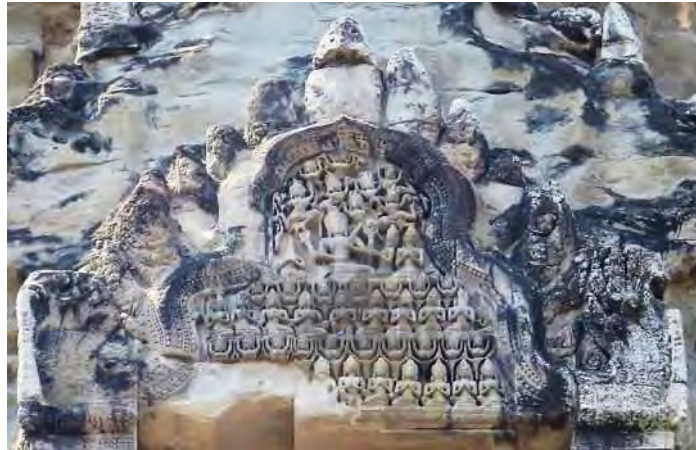
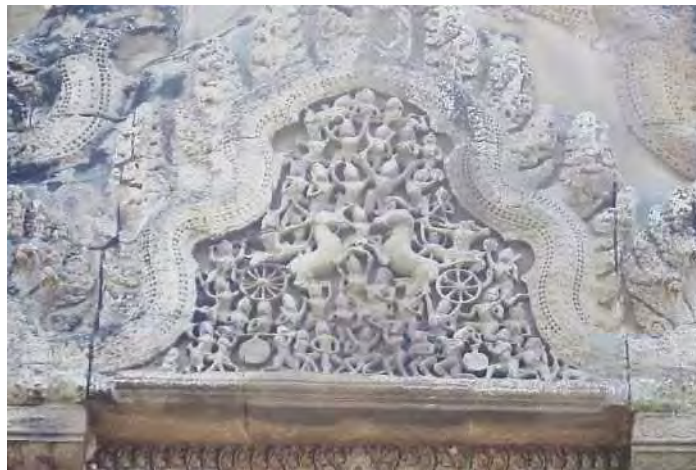
หน้าบัน มีลักษณะของภาพเล่าเรื่องจะมีตัวละครเป็นบุคคลและวานร ภาพค่อนข้างซ้ำกัน มีขนาดที่เท่ากัน เมื่อมองเป็นระยะไกล จะเห็นว่าค่อนข้างไม่มีจุดเด่น แต่ถ้าหากต้องการให้มีจุดเด่นช่างจะแกะสลักตัวละครเหล่านั้นให้มีขนาดใหญ่บริเวณมุมใดมุมหนึ่งของภาพ จึงทำให้องค์ประกอบภาพเป็นการซ้ำภาพเป็นส่วนมาก ลวดลายจึงดูแน่นไม่มีพื้นที่ว่าง

รูปภาพที่ 111 หน้าบันบางส่วนจากปราสาทนครวัด บริเวณระเบียงคดชั้นบนสุด แสดงถึงการจัดเรียงภาพและการซ้ำของขนาดบุคคล

รูปภาพที่ 112 หน้าบันบางส่วนจากปราสาทนครวัด บริเวณระเบียงคดชั้นบนสุด แสดงถึงการจัดเรียงภาพและการซ้ำของขนาดบุคคล

ลายบันแถลงและลายกลีบขนุน ค่อนข้างเลือนหายไปมากจึงไม่สามารถเห็นภาพได้ชัดเจนแต่บริเวณหน้าบันและกรอบซุ้มยังคงเห็นอยู่บ้าง ซึ่งหน้าบันนิยมภาพเล่าเรื่องมีการซ้ำภาพบุคคลหรือวาทเป็นจำนวนมากเรียงเท่าๆกัน และจุดเด่นมักมีขนาดใหญ่อยู่บริเวณกึ่งกลางของภาพ ส่วนบริเวณกรอบซุ้มปลายซุ้มเป็นรูปมกรคายนาคทรงเครื่อง 5 เศียร ภายในซุ้มประดับลายรักร้อยคั่นด้วยดอกประจํายามและมีกรอบหุ้มด้านข้างเป็นลายพลอยเม็ดกลมเสมอ

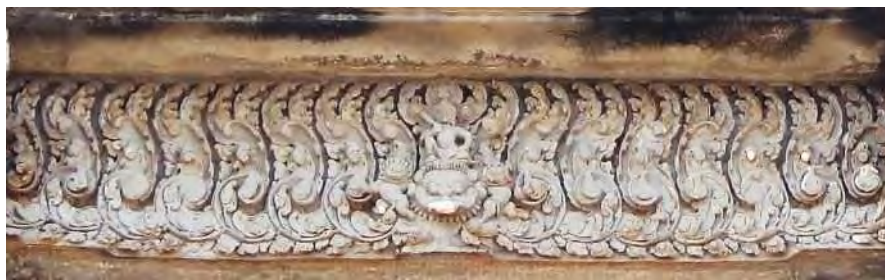
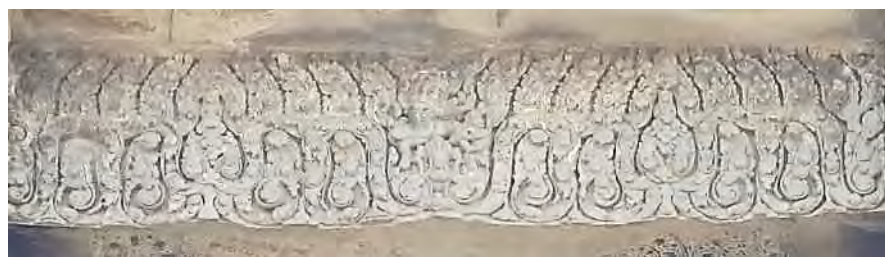
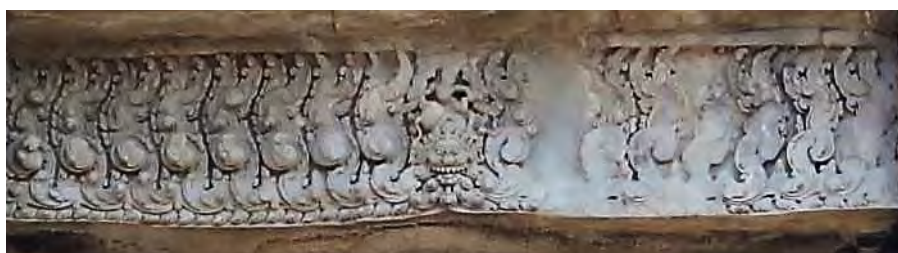
ทับหลัง มักมีความกว้างที่ค่อนข้างแคบดูเรียวยาว ลวดลายที่ปรากฏตรงกลางของทับหลังจะปรากฏภาพจำหลักเทพชั้นรอง อาทิ พระอินทร์ พระนารายณ์ในร่างอวตาร ตลอดจนนางอัปสร เป็นต้น ซึ่งเทพเหล่านี้จะประทับหน้ากาลบ้าง หรือสิงห์คู่พร้อมหน้ากาลที่อยู่บริเวณองค์ประกอบล่างของทับหลัง การตกแต่งทับหลังไม่ปรากฏท่อนมาลัย แต่จะมีการซ้ำของใบไม้สามเหลี่ยมหางยาวและโคนใบเป็นใบไม้มีวุ้นจนเกือบเป็นทรงกลม และในบางครั้งมีการสลักก้านขดทำให้เกิดการเชื่อมของลายทำให้เกิดความพริ้วไหวของลวดลายมากกว่าการเป็นจังหวะซ้ำของใบไม้

รูปภาพที่ 115 ทับหลังบริเวณประตูทางขึ้นฝั่งทิศตะวันออกเฉียงเหนือบริเวณระเบียงคดชั้นบนสุดของปราสาทนครวัด

รูปภาพที่ 116 ทับหลังบริเวณประตูทางฝั่งทิศตะวันตกเฉียงเหนือบริเวณระเบียงคดชั้นบนสุดของปราสาทนครวัด ซึ่งปรากฏการเชื่อมกันของใบไม้มีวุ้น

รูปภาพที่ 117 ทับหลังบริเวณประตูทางฝั่งทิศตะวันตกเฉียงใต้บริเวณระเบียงคดชั้นบนสุดของปราสาทนครวัด

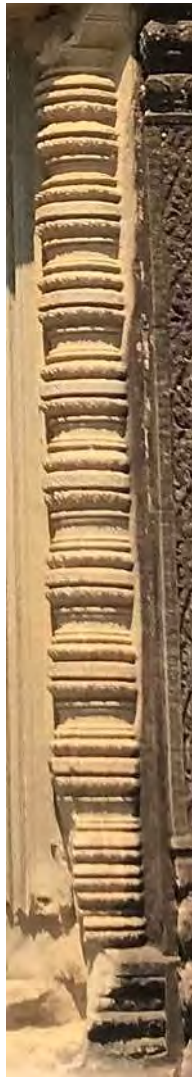
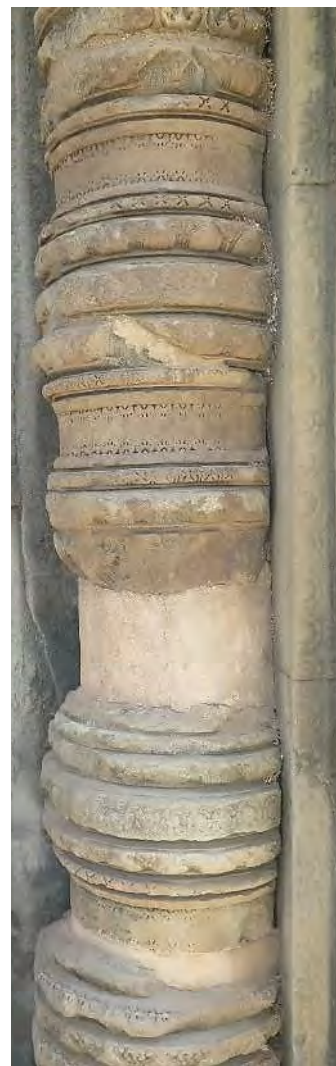
2. ลวดลายประดับเสากรอบประตู ชั้นวงแหวนเพิ่มมากขึ้น ทำให้ลวดลายประดับมีขนาดเล็กตาม อาทิ ลายใบไม้สามเหลี่ยมที่มีลักษณะเป็นฟันปลา และเสาที่เพิ่มเหลี่ยมมากขึ้น จึงทำให้เสาคล้ายเป็นเสากลมไม่มีเหลี่ยม

รูปภาพที่ 118 ลวดลายประดับเสากรอบประตู  
บริเวณประตูฝั่งทิศใต้ของระเบียงคค  
ชั้นบนของนครวัดนครวัด

รูปภาพที่ 119 รายละเอียดลวดลายประดับเสา  
กรอบประตูบริเวณประตูฝั่งทิศ  
ตะวันตกระเบียงคคชั้นนอกของ

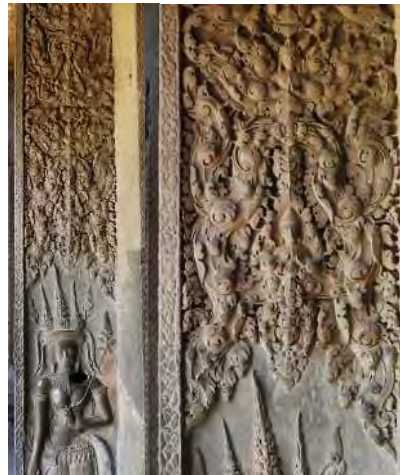
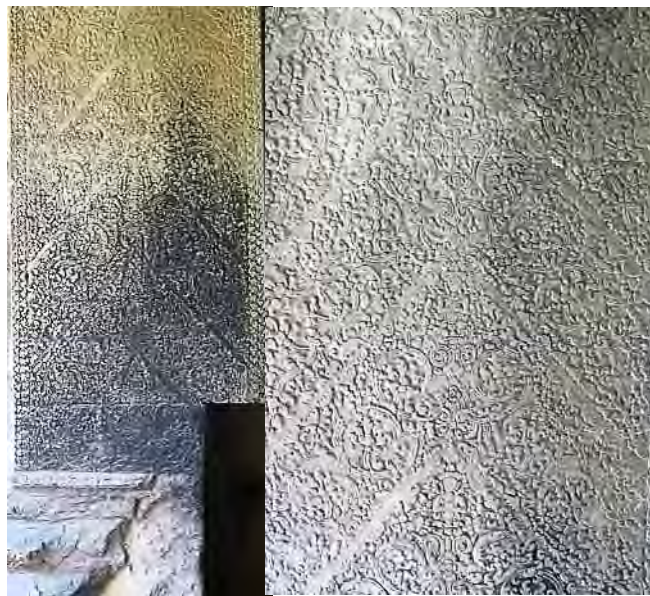
ลวดลายมีลักษณะเป็นโครงสร้างลายกำมูเป็นส่วนใหญ่ โดยศูนย์กลางของลายมักนิยมแทรกภาพเทพและลายก้านต่อดอก ลวดลายทั้งสองข้างประกอบด้วยก้านขดสลับไปมา ตลอดจนการปรับโครงสร้างลายก้านขดให้เชื่อมต่อกันขึ้นไปเป็นเครือลายพันธุ์พฤกษา และแทรกภาพบุคคลหรือลายเทพพนมตรงกลาง ส่วนกรอบลายประดับด้วยลายพลอยเม็ดกลมหรือลายดอกไม้กลม เป็นต้น

รูปภาพที่ 120 ลวดลายประดับเสาดัดผนังบริเวณภายในระเบียงคดชั้นบนสุดของปราสาทนครวัด

รูปภาพที่ 121 ลวดลายประดับด้านหน้าเสาดัดผนังบริเวณทางเดินภายในระเบียงคดชั้นบนสุดของปราสาทนครวัด

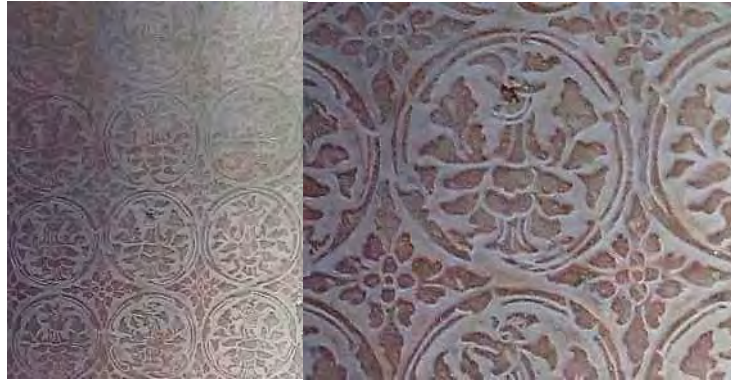
รูปภาพที่ 122 ลายประดับเสาติดผนังบริเวณด้านข้างทางเดินภายในระเบียงคดชั้นบนสุดของปราสาทนครวัด ปรากฏลายแก้วชิงดวงคั่นด้วยดอกประจํายาม

และนอกจากการประดับตกแต่งลวดลายด้านหน้าของเสาแล้ว ยังปรากฏการตกแต่งลวดลายประดับแบบนูนต่ำบริเวณด้านข้างของเสา ทั้งสองข้างด้วยลายแก้วชิงดวงคั่นด้วยดอกประจํายาม ภายในวงกลมประดับภาพคล้ายหงส์

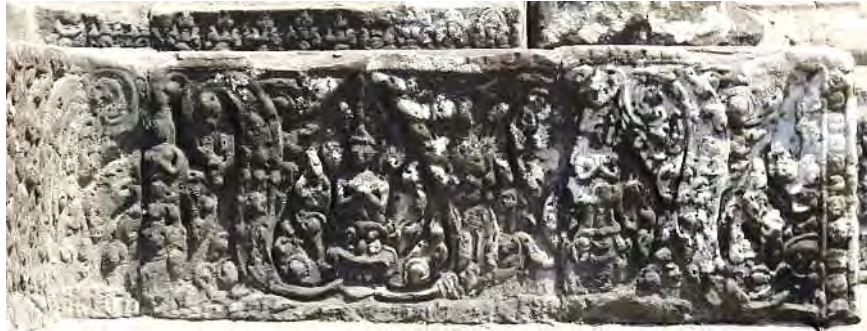
รูปภาพที่ 124 ภาพจำหลักใบไม้สามเหลี่ยมแทรกเทพพนมเหนือหน้ากาลประดับลายหน้ากระดาน

มักปรากฏลวดลายเทพพนมหรือตัวสิงห์แทรกอยู่บนลายใบไม้สามเหลี่ยม

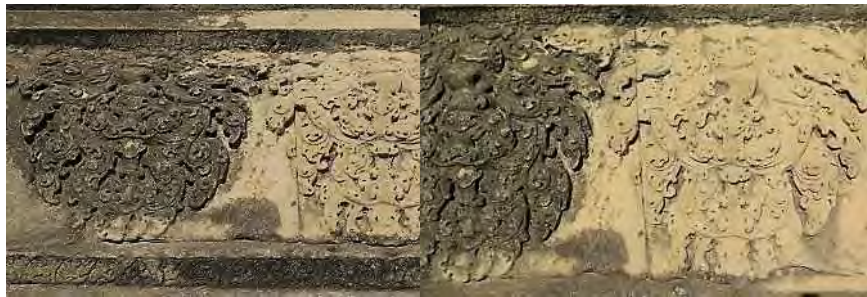
รูปภาพที่ 125 ลายใบไม้สามเหลี่ยมหรือกลีบบัวคว่ำแทรกสิงห์ทั้งตัวภายในกึ่งกลางของโคนใบประดับ

ลวดบัวคว่ำส่วนฐาน

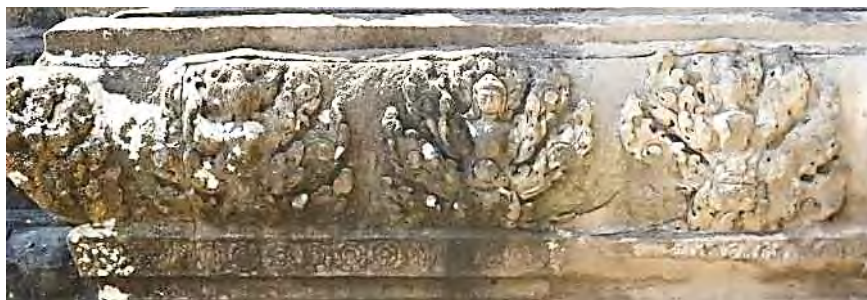
รูปภาพที่ 126 ลายใบไม้สามเหลี่ยมหรือกลีบบัวหงายแทรกภาพบุคคลภายในกึ่งกลางของใบประดับ

ลวดบัวหงายส่วนฐาน

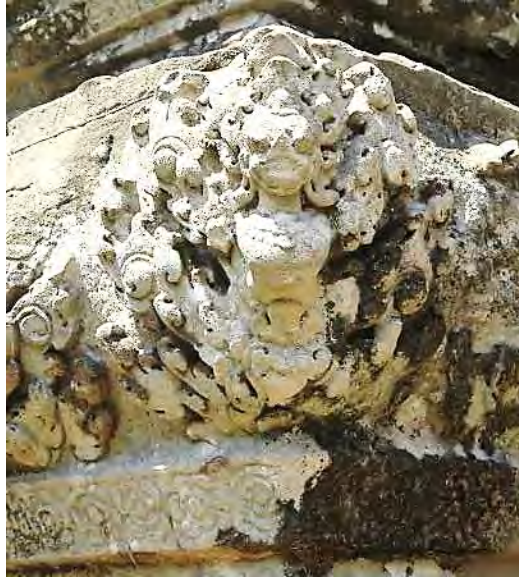
รูปภาพที่ 127 ลายมุมของใบไม้สามเหลี่ยมหรือกลีบบัวหงายแทรกภาพครุฑในกึ่งกลางของใบ

และบริเวณมุมฐานปราสาทปรากฏภาพครุฑ

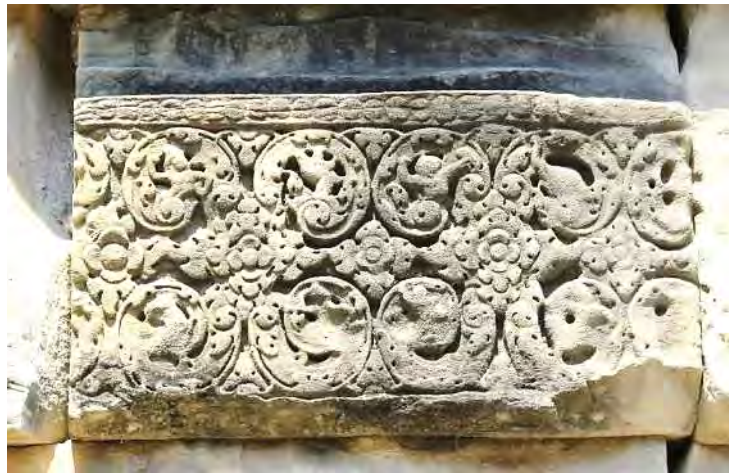
รูปภาพที่ 128 ลายหน้ากระดานบริเวณมุขช้างบันได ลายก้านขดแทรกภาพวานรกึ่งกลาง

และภาพวานรที่แทรกภายในตัวก้านขด

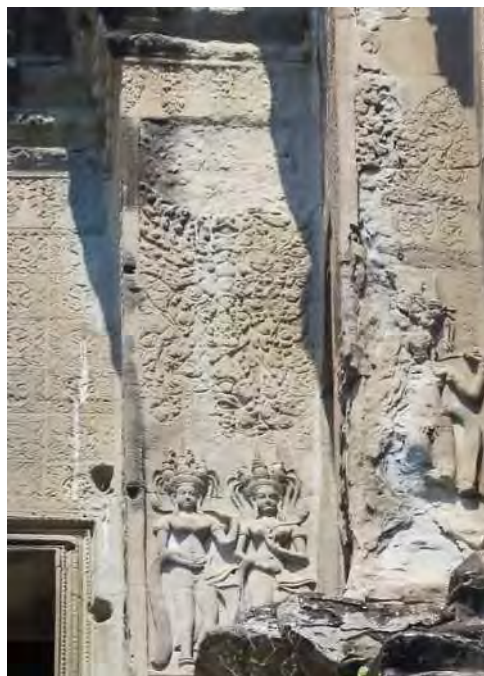
รูปภาพที่ 130 ลายประดับบริเวณย่อมุมเสาติดผนัง ประดับภาพจำหลักนางอัปสร

โครงสร้างคล้ายกับตารางสี่เหลี่ยมด้านเท่า ภายในมีลักษณะคล้ายกับดอกประจายามที่มี  
 เกสรกลมขนาดใหญ่ กึ่งกลางแทรกภาพพลทหารถืออาวุธสลับหันหน้าเข้าออก ส่วนบริเวณย่อมุมติด  
 กับเสาติดผนังประดับลวดลายนางอัปสราด้านล่าง

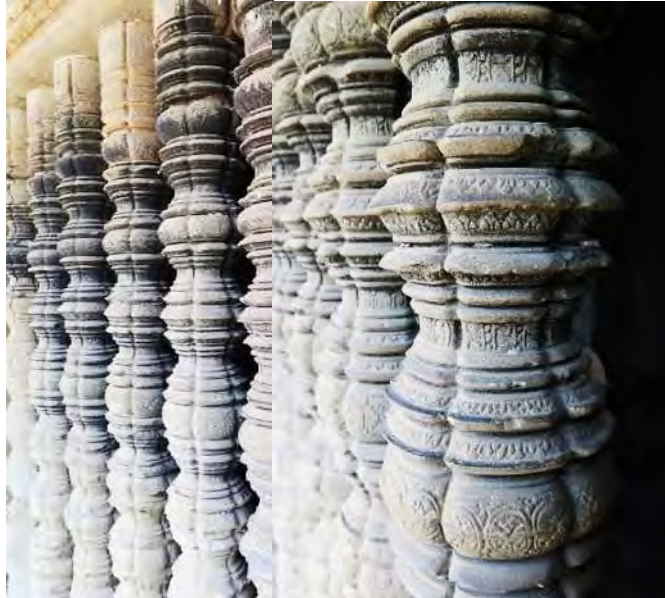
รูปภาพที่ 131 ลวดลายประดับบนลูกมะหวด บริเวณหน้าต่างของระเบียงคดชั้นนอกทางฝั่งทิศ  
ตะวันตกของปราสาท

นอกจากนี้ยังมีลวดลายประดับเล็ก ๆ บนลูกมะหวดอีกด้วย เช่น ลายใบไม้สามเหลี่ยม  
คว่ำ-หงาย ขนาดเล็กคล้ายฟีนปลา ลายดอกไม้อกลม เป็นต้น

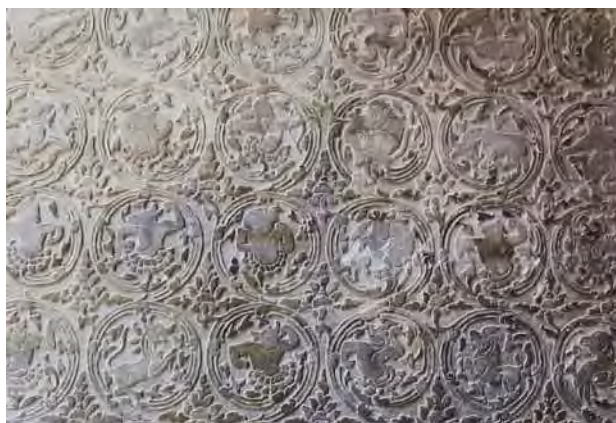
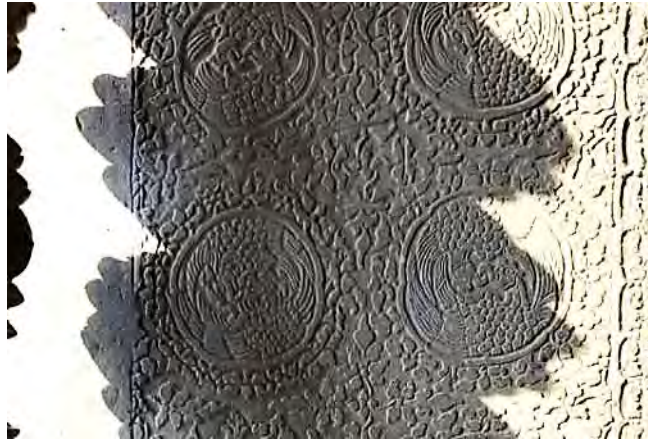
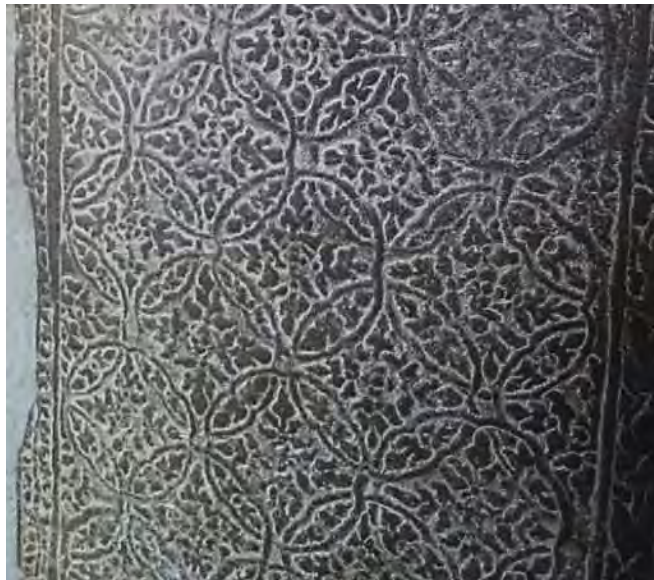
และผนังด้านในมีภาพสลักผนังเช่นกัน ซึ่งนิยมทำลายมาจากโครงสร้างวงกลม มีทั้งลวดลาย  
สัตว์ ร่างอวตารของพระวิษณุ ลายนกต่อสู้อัน ลายดอกไม้อกลม เป็นต้น

รูปภาพที่ 132 ลายแก้วชิงดวงแทรกภาพสัตว์นานาชนิด ประดับบริเวณผนังระเบียงคด

รูปภาพที่ 133 ลายแก้วชิงดวงแทรกภาพนกต่อสู้อัน ประดับบริเวณผนังขอบหน้าต่างระเบียงคด

รูปภาพที่ 134 ลายแก้วชิงดวงแทรกดอกประจำยาม ประดับบริเวณเสาติดผนังภายในระเบียงคด

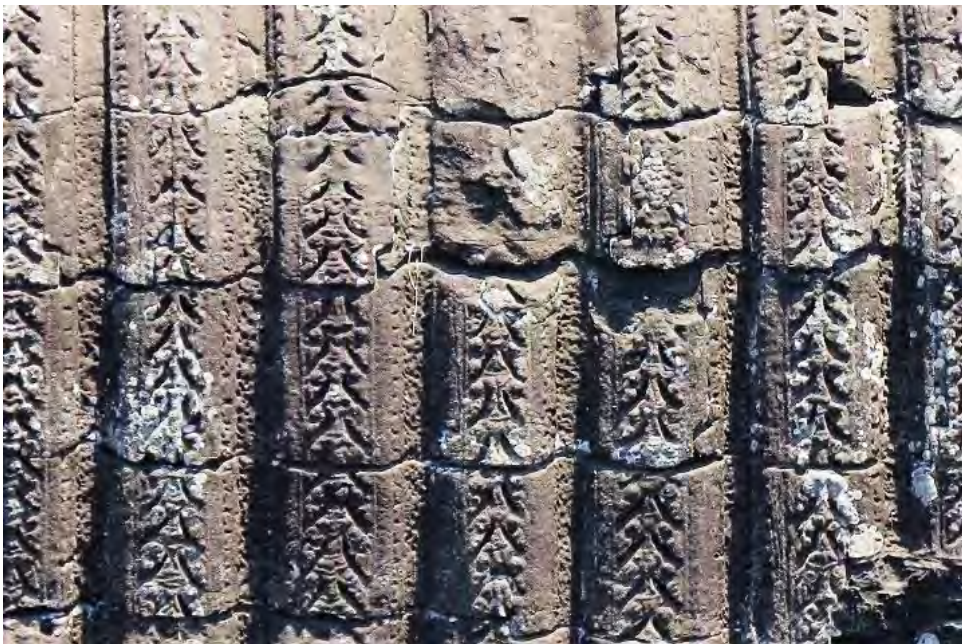
รูปภาพที่ 136 ลายก้านต่อดอกประดับหลังคาระเบียงคด

บริเวณหลังคาระเบียงคดมีลวดลายก้านต่อดอกประดับเป็นแถว

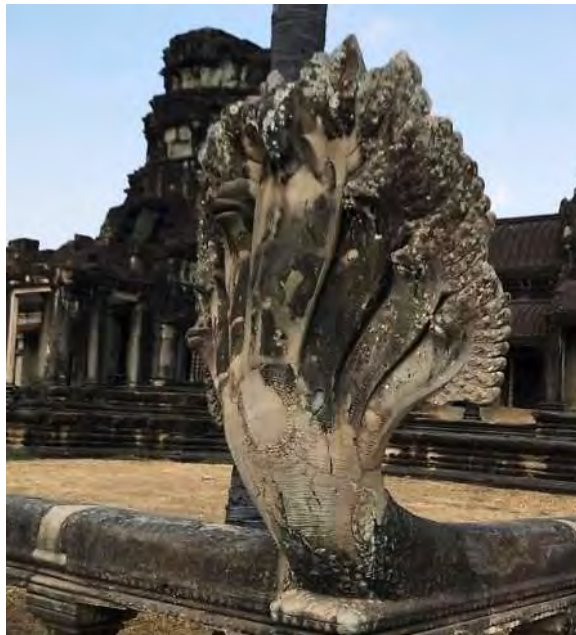
รูปภาพที่ 137 สะพานนาคทรงเครื่องฝั่งทิศตะวันตก บริเวณด้านหน้าประตูทางเข้าระเปียงคดชั้นนอก

สะพานนาคทรงเครื่อง 7 เศียร

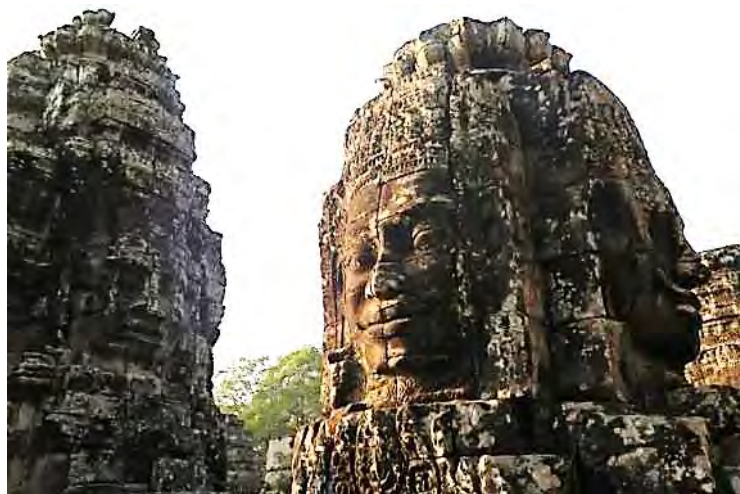
รูปภาพที่ 141 ยอดปราสาทประดับด้วยใบหน้าบุคคลทั้ง 4 ทิศ

ลวดลายประดับตกแต่งสถาปัตยกรรมที่มีจุดเด่นและมีอิทธิพลต่อศิลปกรรมสมัยใหม่คือ ลวดลายประดับตกแต่งส่วนเครื่องบนที่มีลักษณะคล้ายกับทรงพุ่มแต่ได้ปรับเปลี่ยนผิวของหินทรายให้กลายเป็นใบหน้าบุคคลรอบด้านทั้ง 4 ทิศ สวมมงกุฎมีกรอบหน้าประดับลวดลายดอกไม้และใบไม้ขนาดเล็ก มีร่องสลอลวดลายพวยเมื่อดกลม ด้านบนปรากฏใบไม้สามเหลี่ยม และการจำลองชั้นเตี้ยๆ ของหน้าบัน ทับหลังมีภาพจำหลักหน้ากาลส่วนด้านข้างเป็นลายก้านขดค่อนข้างเป็นวงกลมพร้อมกรอบซุ้ม มีการจำลองเรือนธาตุ 2-3 ชั้น และประดับดอกบัวบนปลายยอดสุด อีก 2 ชั้น

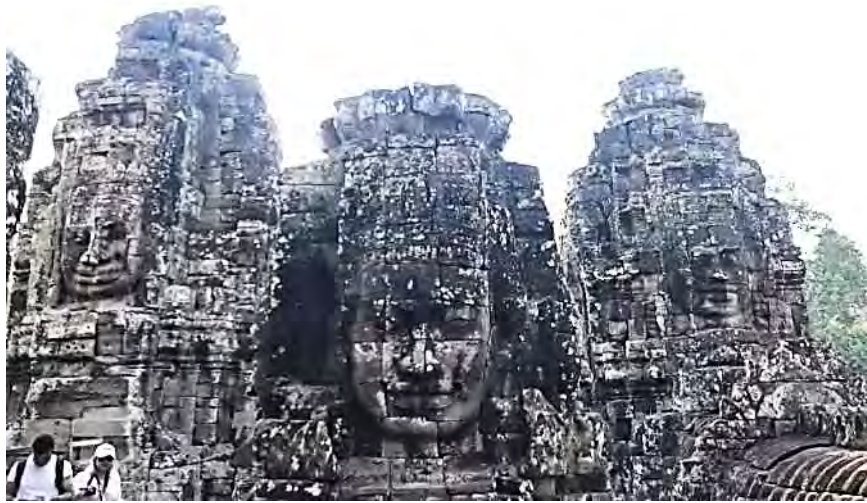
รูปภาพที่ 142 ยอดปราสาทประดับด้วยใบหน้าบุคคลทั้ง 4 ทิศ และใบหน้าไม่เหมือนกัน

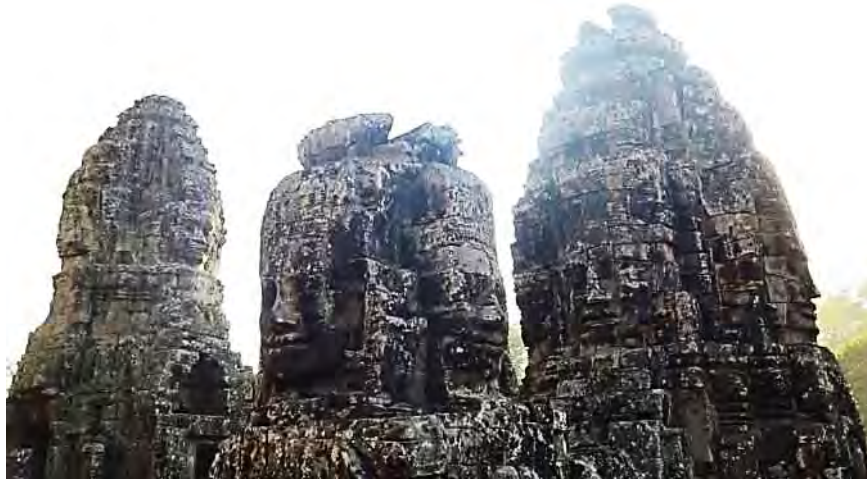
รูปภาพที่ 143 เหนือใบหน้ามีการจำลองอาคารเอนลาดเป็นทรงพุ่ม 2-3 ชั้น

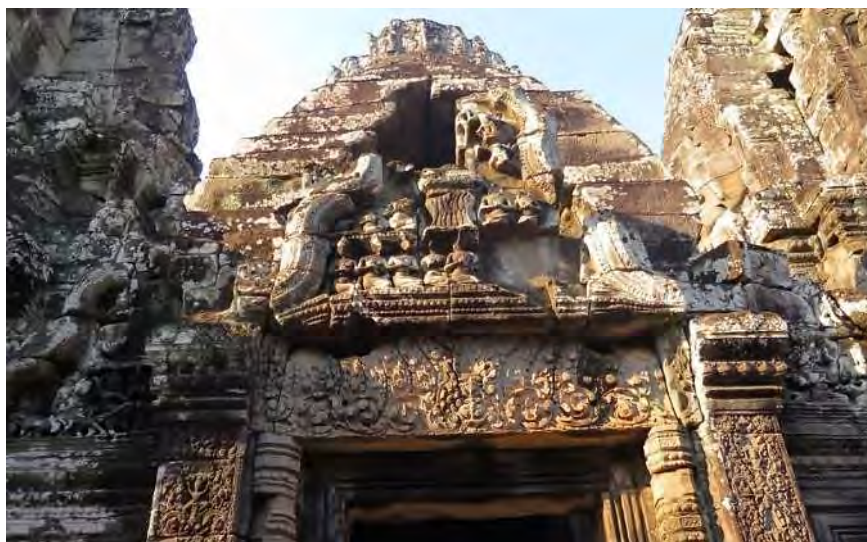
รูปภาพที่ 144 ตัวอย่างหน้าบันและทับหลังบางส่วนจากปราสาทบายน

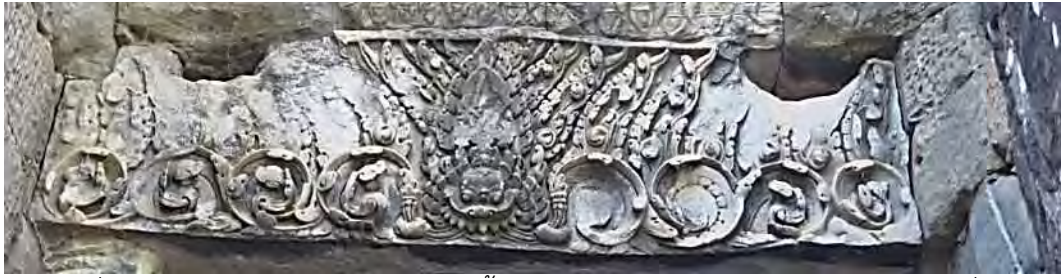
รูปภาพที่ 145 ทับหลังบางส่วนจากทางเดินขึ้นปราสาทบายน ปรากฏบุคคลในซุ้มสามเหลี่ยมเหนือหน้ากาล

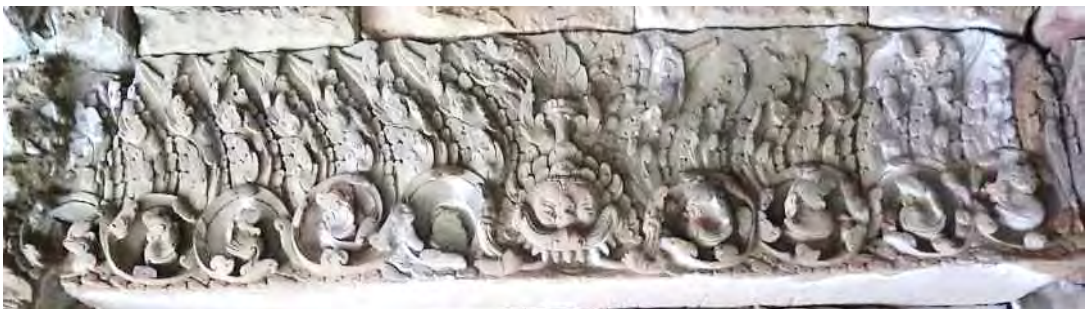
รูปภาพที่ 146 ทับหลังบางส่วนจากทางเดินขึ้นปราสาทบายน ปรากฏก้านต่อดอกเหนือหน้ากาล

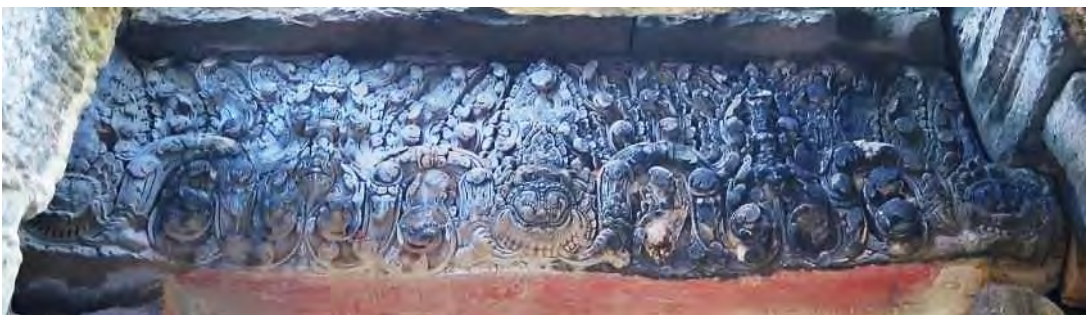
รูปภาพที่ 147 ทับหลังบางส่วนจากประตูทางขึ้นปราสาทประธาน ปรากฏการแบ่งเสี้ยวของท่อนมัลย์ และปลายท่อนมัลย์ปรากฏภาพหน้ากาลคายท่อนมัลย์ทั้งสองข้าง

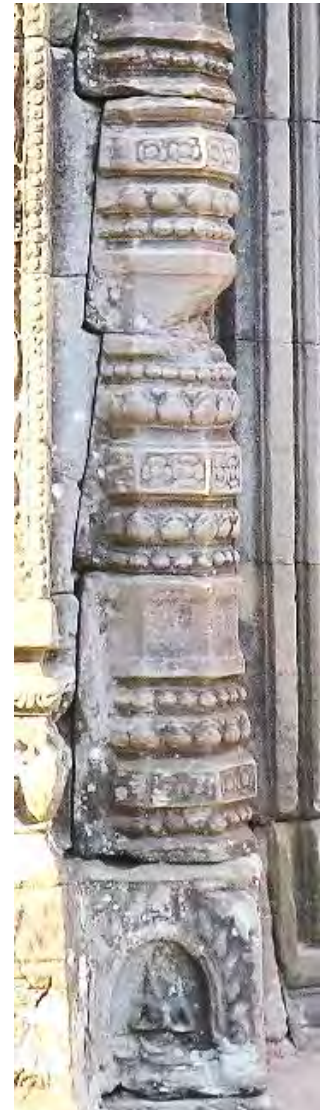
รูปภาพที่ 149 รายละเอียดเสา  
ประดับกรอบประตู

เสาประดับกรอบประตูมีลักษณะ เป็นเสา 8 เหลี่ยม การประดับตกแต่งนิยมทำเป็นลายหน้ากระดาน มีลักษณะเหลี่ยมเป็นชั้น ค่อนข้างไม่เป็นวงแหวนหรือมีความโค้งมน ลายประดับนิยมลายดอกไม้ เช่น ดอกไม้กลม กลีบบัวหงาย พलयเม็ดกลม เป็นต้น รายละเอียดค่อนข้างไม่ปรากฏบนเสาประดับกรอบประตูที่ปราสาทแห่งนี้

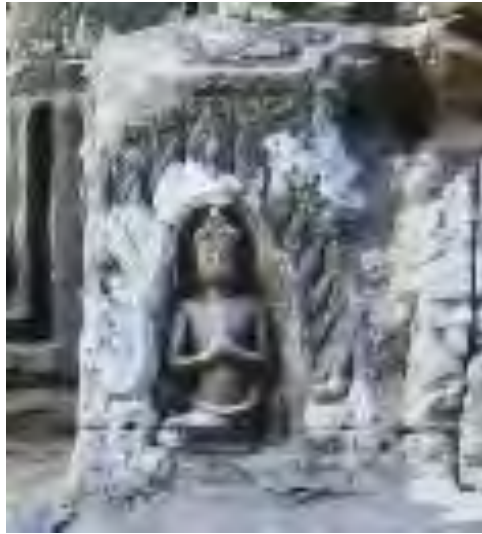
รูปภาพที่ 150 ส่วนฐานเสาประดับกรอบประตูประดับเทพพนมในกรอบซุ้มสามเหลี่ยม

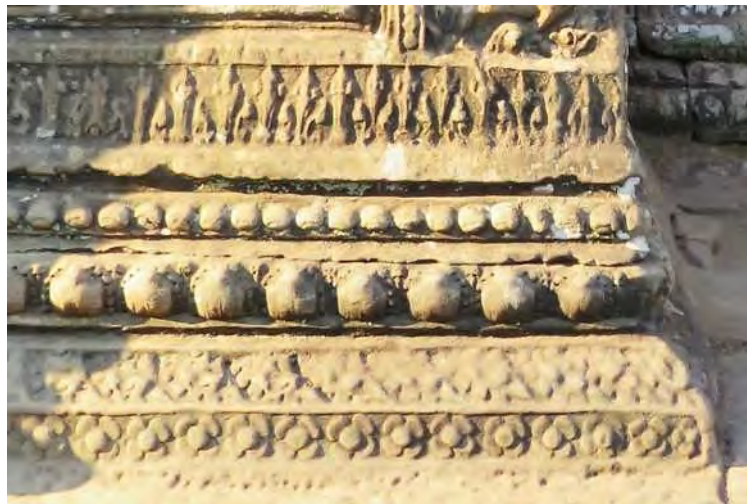
รูปภาพที่ 158 ลายประดับส่วนฐานและโคนเสาประตูทางเข้าปราสาทประธานทางฝั่งทิศใต้

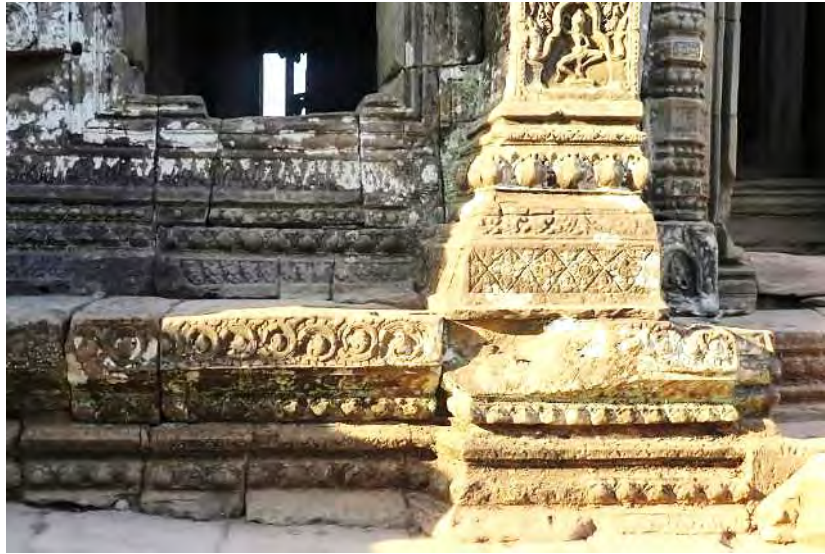
รูปภาพที่ 159 ลายประดับโคนเสาบริเวณหน้าต่าง

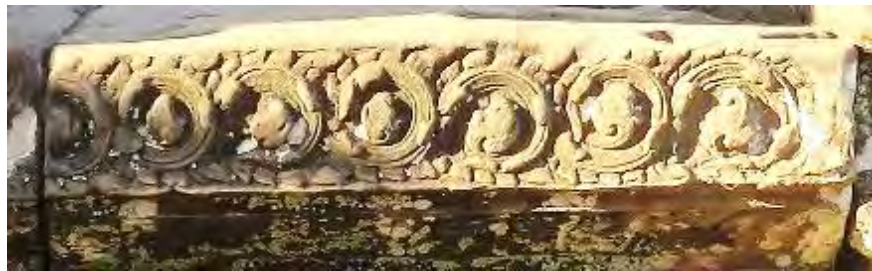
รูปภาพที่ 160 ลายก้านขดที่พันกันเหมือนเลขแปดอารบิก (8)

ลวดลายค่อนข้างไม่มีพื้นที่ว่าง ขณะเดียวกันค่อนข้างไม่มีมิติลึก ขอบเสาดัดผนังนิยมประดับ  
ด้วยลายพलयเม็ดกลม และการปรากฏลายก้านขดที่มีลักษณะเกือบเป็นวงกลมตกแต่งบริเวณเสาดัด  
ผนังส่วนยอดมุมของอาคาร

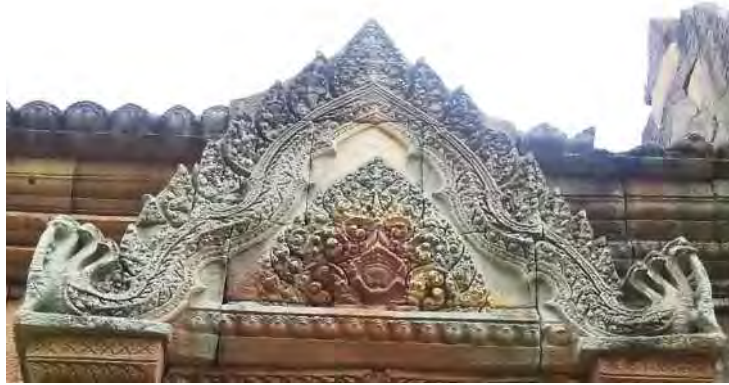
รูปภาพที่ 162 หน้าบันปรากฏภาพจำหลักหน้ากาลคายนกขด บริเวณประตูฝั่งซ้ายของระเบียงคด  
ชั้นนอกทางทิศตะวันออก

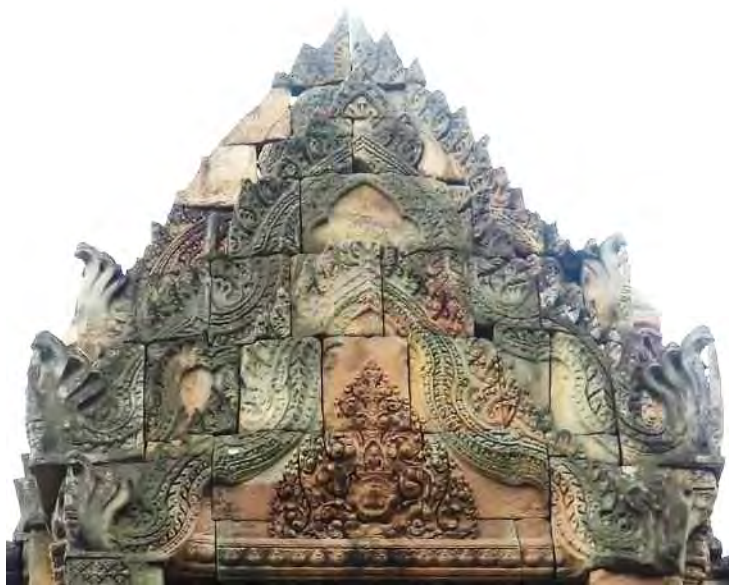
รูปภาพที่ 163 หน้าบันปรากฏภาพจำหลักพระอินทร์ในซุ้มสามเหลี่ยมเหนือหน้ากาล  
บริเวณประตูทางเข้าของระเบียงคดชั้นในทางทิศตะวันออก

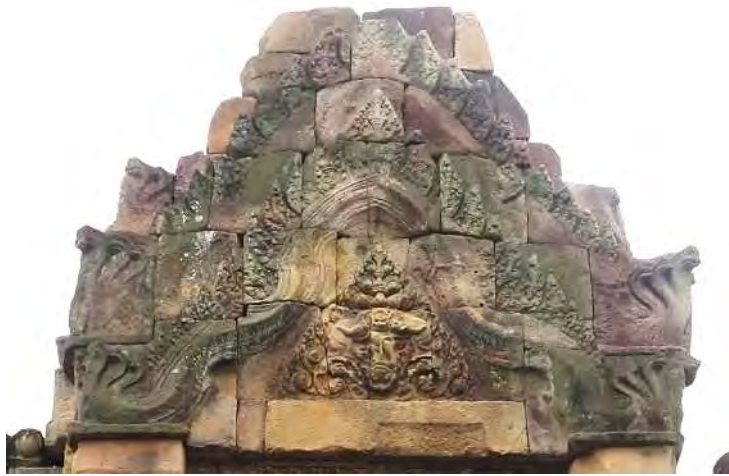
รูปภาพที่ 164 หน้าบันปรากฏภาพจำหลักสิงห์ต่อสู้กับช้าง บริเวณประตูทางเข้าของระเบียงคดชั้น  
ในทางทิศเหนือ

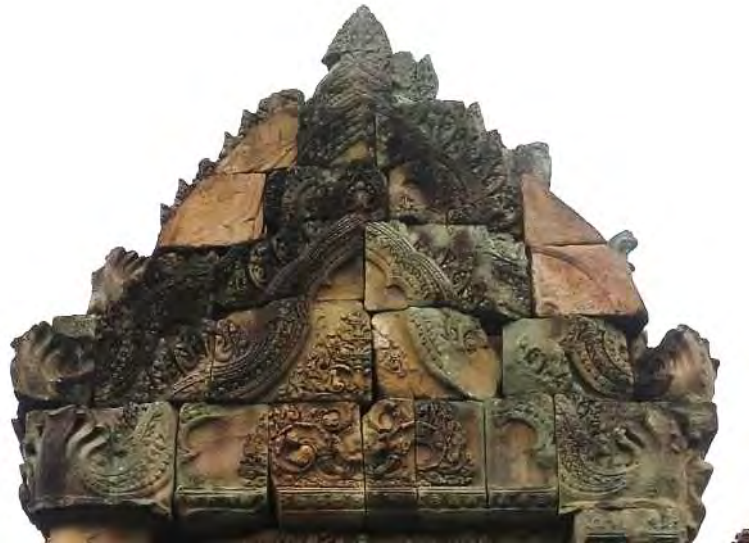
รูปภาพที่ 165 หน้าบันปรากฏภาพจำหลักก้านต่อดอกเหนือหน้ากาล บริเวณประตูทางเข้าของ  
ระเบียงคดชั้นในทางทิศใต้

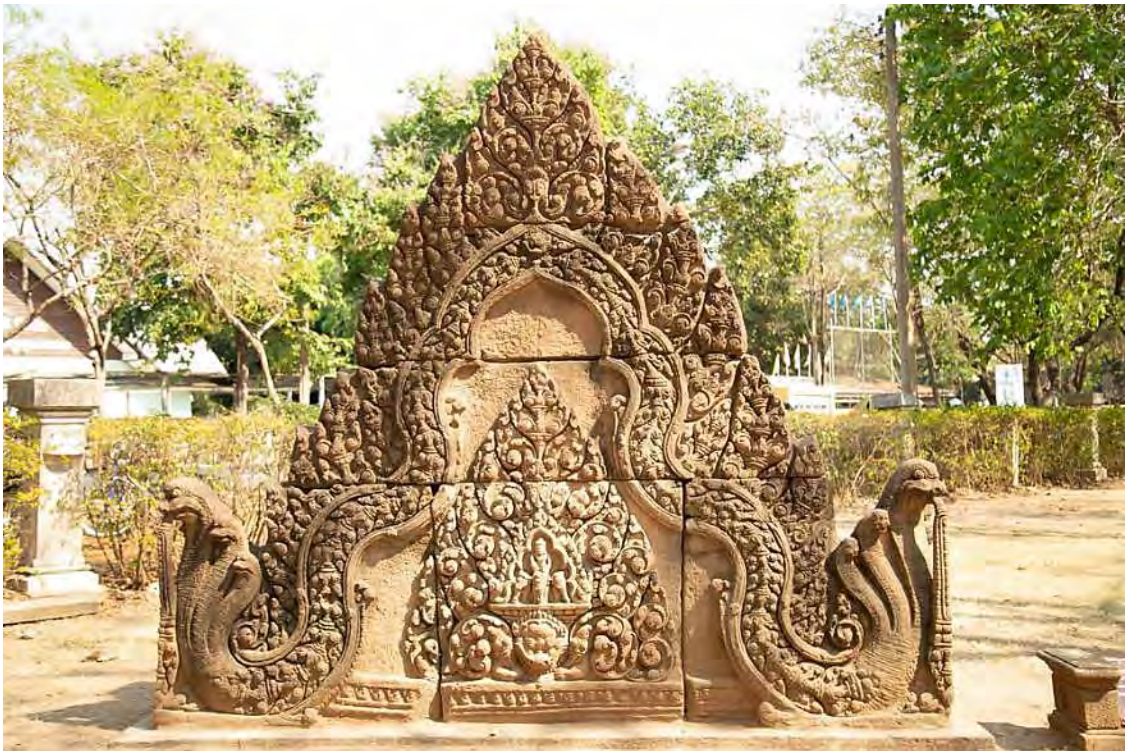
รูปภาพที่ 166 หน้าบันจำลองปรากฏภาพจำหลักพระอินทร์ทรงช้างเอราวัณในซุ้มสามเหลี่ยมเหนือหน้ากาล บริเวณประตูทางเข้าปราสาทประธานทางทิศตะวันออก

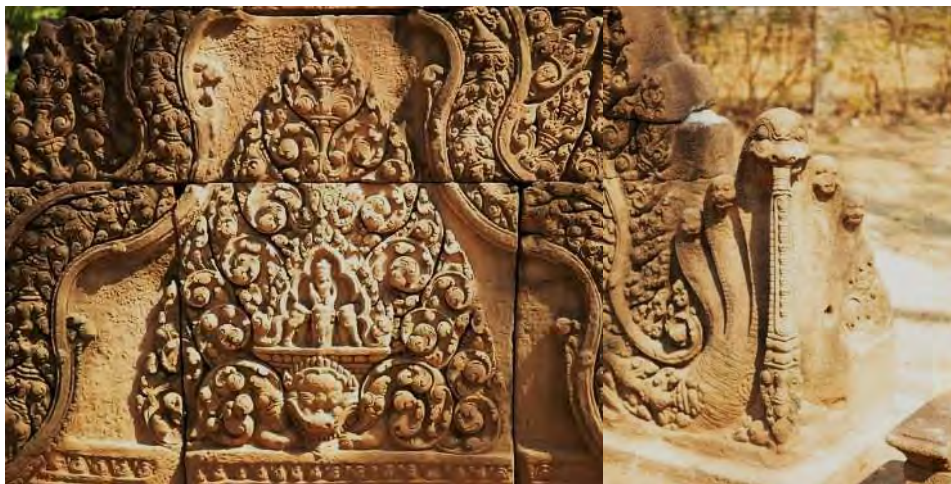
รูปภาพที่ 167 รายละเอียดลวดลายประดับหน้าบันและปลายซุ้มหน้าบัน

กรอบซุ้ม ปลายซุ้มค่อนข้างมีมิติซึ่งตกแต่งปลายซุ้มด้วยพญานาคหัวโล้น 5 เศียรคายท่อนอุบะ ภายในกรอบซุ้มประดับด้วยลายก้านต่อดอกและมีดอกประจำยามคั่น กรอบข้างประดับด้วยกระหนกพริ้วขนาดเล็ก ส่วนใบระกาประดับด้วยลายก้านต่อดอกและเรียงค่อนข้างชิดกัน

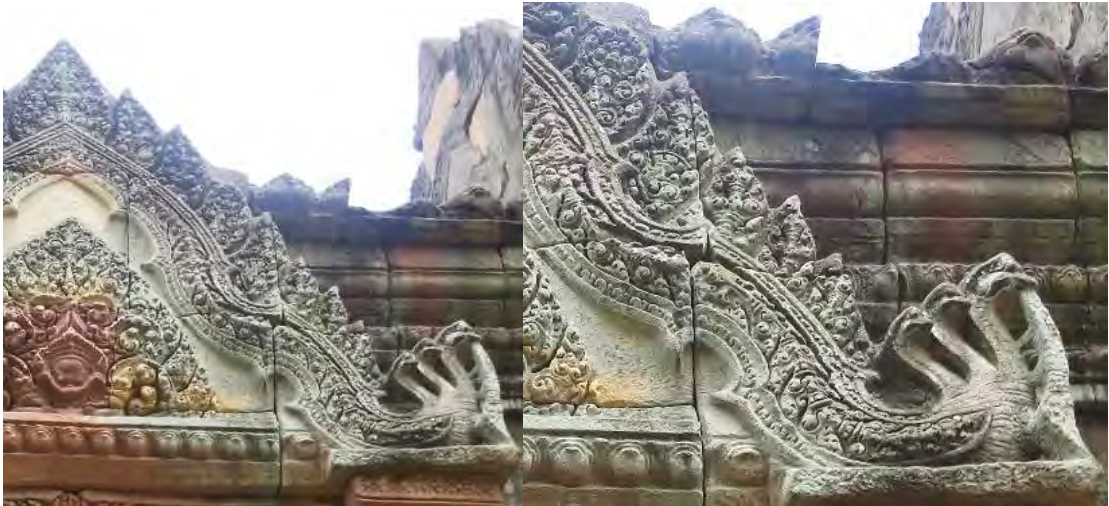
รูปภาพที่ 168 กรอบซุ้มภายในประดับลายก้านต่อดอกคั่นด้วยดอกประจำยาม ปลายซุ้มประดับพญานาค 5 เศียร คายอุบะบริเวณประตูฝั่งซ้ายของระเบียงคดชั้นนอกทางทิศตะวันออก

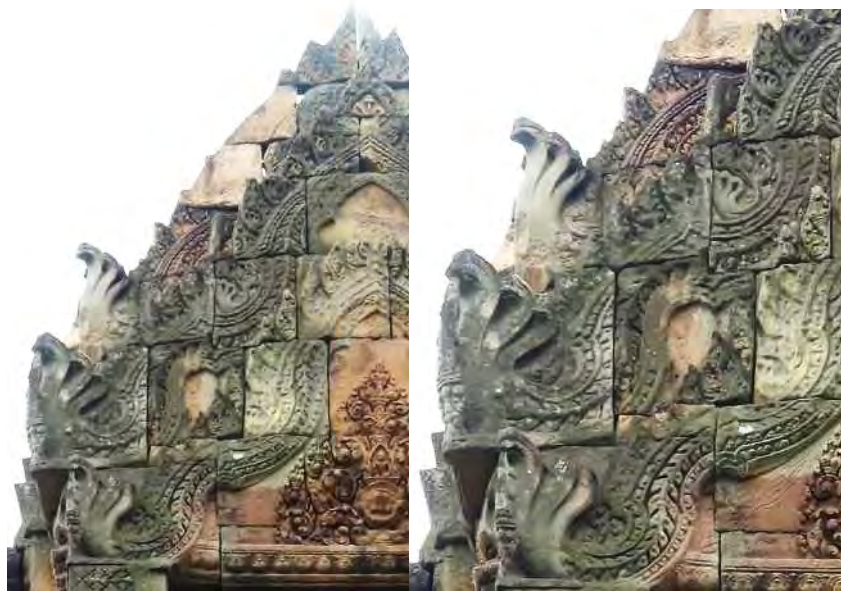
รูปภาพที่ 169 กรอบซุ้มภายในประดับลายก้านต่อดอกและช่อฟ้าประดับพญานาค 5 เศียร ปลายซุ้มประดับพญานาค 5 เศียร บริเวณประตูทางเข้าของระเบียงคดชั้นในทางทิศตะวันออก

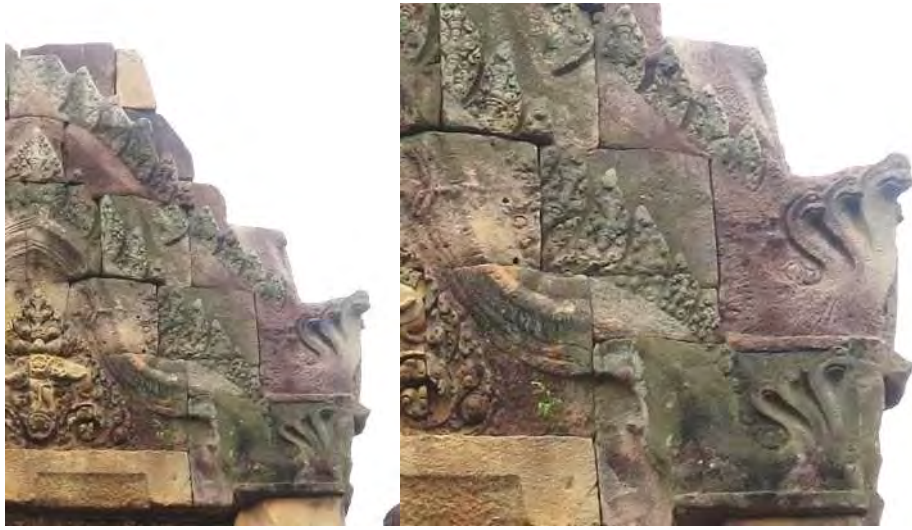
รูปภาพที่ 170 กรอบซุ้มภายในประดับคล้ายกับลายก้านต่อดอก เนื่องจากลายคนข้างจางจึงสังเกตได้ยากและข้อฟ้าประดับด้วยลายก้านต่อดอก ปลายซุ้มประดับพญานาค 5 เศียร บริเวณประตูทางเข้าของระเบียงคดชั้นในทางทิศเหนือ

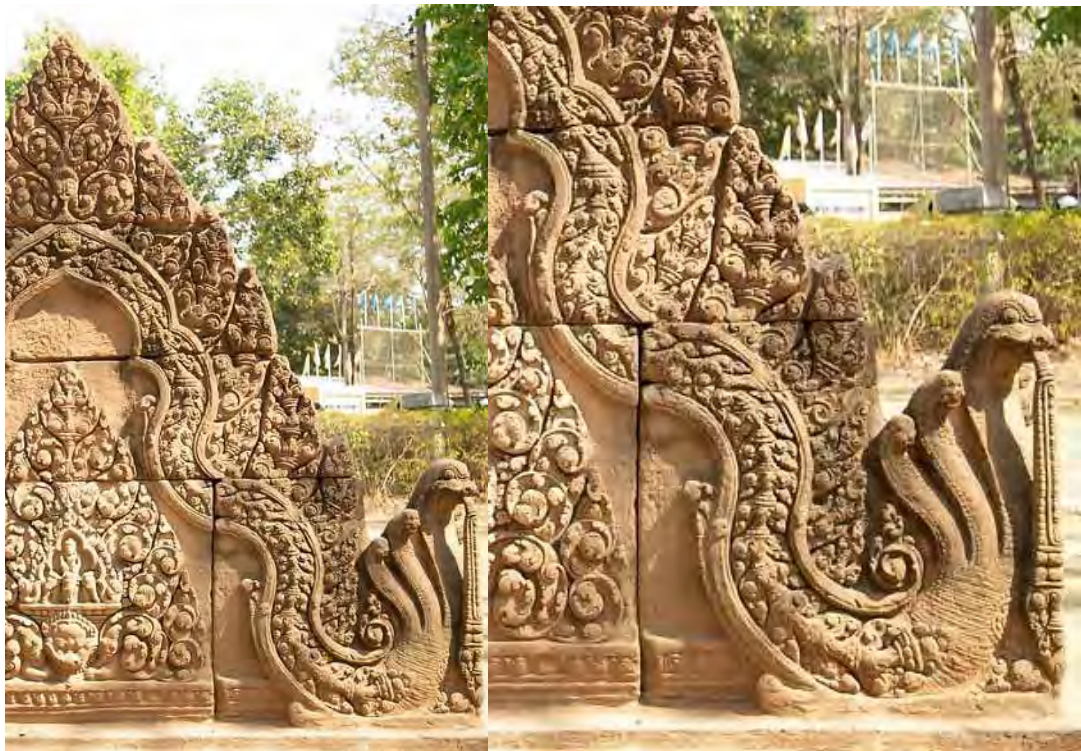
รูปภาพที่ 171 กรอบซุ้มภายในประดับลายก้านต่อดอก ข้อฟ้าประดับก้านขดและก้านต่อดอกปลายซุ้มประดับพญานาค 5 เศียร คายอูบะ บริเวณประตูทางเข้าปราสาทประธานทางทิศตะวันออก

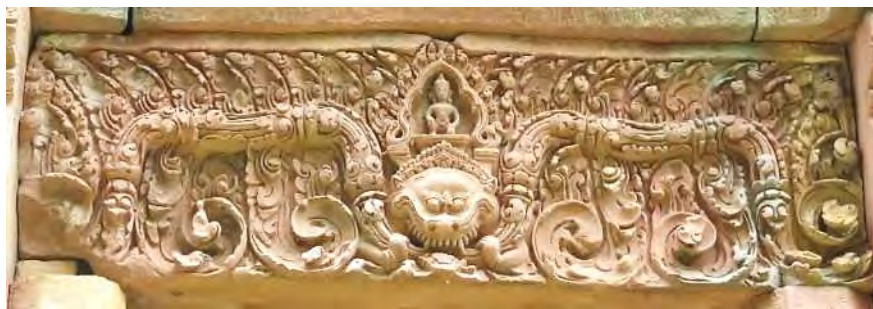
รูปภาพที่ 172 ทับหลังพระอินทร์ประทับนั่งเหนือหน้ากาลคายนท่อนมาลัย ปลายท่อนมาลัยประดับ ใบไม้ม้วนบริเวณประตูฝั่งซ้ายของระเบียงคดชั้นนอกทางทิศตะวันออก

ทับหลัง ลักษณะทับหลังปรากฏ 2 แบบ ที่แสดงถึงรอยต่อระหว่างศิลปะสองรูปแบบ คือ ศิลปะร่วมแบบประตูประราชวังหลวงและศิลปะร่วมแบบบาปวน จุดเด่นทับหลังยังคงอยู่บริเวณ กึ่งกลางของภาพ ให้ความสำคัญกับเทพฮินดูทั้ง 2 นิกายและยังปรากฏภาพเทพชั้นรอง คือ พระอินทร์ที่จะปรากฏอยู่ในซุ้มเหนือหน้ากาล นอกจากนี้ยังประดับลวดลายท่อนมาลัย ใบไม้ม้วนและ ใบไม้สามเหลี่ยม ซึ่งมีการเปลี่ยนแปลงของยุคเก่า เนื่องจากแต่เดิมท่อนมาลัยยังไม่เชื่อมต่อกัน และมีการเชื่อมต่อกันในศิลปะร่วมแบบบาปวน

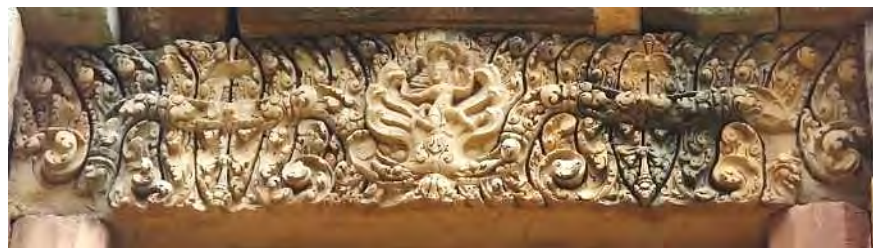
รูปภาพที่ 173 ทับหลังเล่าเรื่องพระกฤษณะปราบนาคกาพียะ บริเวณประตูทางเข้าของระเบียงคด ชั้นนอกทางทิศตะวันออก

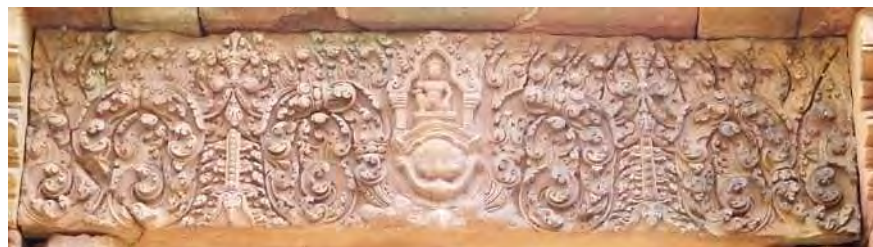
รูปภาพที่ 174 ทับหลังปรากฏภาพจำหลักพระอินทร์ประทับนั่งในซุ้มสามเหลี่ยมเหนือหน้ากาลคายนท่อนมาลัยแบ่งเป็นเลี้ยว ด้วยลายก้านต่อดอกและอุบะ ปลายท่อนมาลัยประดับใบไม้ม้วน บริเวณ ประตูทางเข้าชั้นในของระเบียงคดชั้นนอกทางทิศตะวันออก

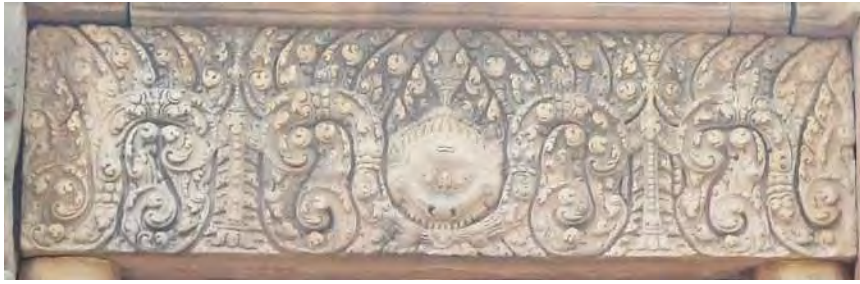
รูปภาพที่ 175 ทับหลังปรากฏภาพจำหลักลายก้านต่อดอกเหนือหน้ากาลคายนอนมาลัยแบ่งเป็นเลี้ยวด้วยลายก้านพลอยเม็ดกลมและอุบะบัวขาบ ปลายท่อนมาลัยประดับใบไม้มีวน บริเวณประตูทางเข้าของระเบียงคดชั้นในทางทิศตะวันออก

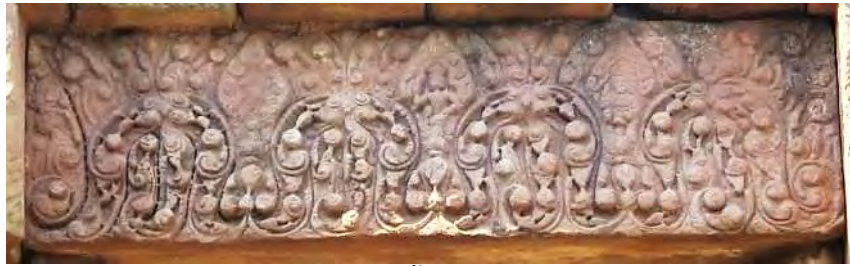
รูปภาพที่ 176 ทับหลังปรากฏภาพจำหลักเทพชั้นรองบริเวณกึ่งกลางของทับหลัง สันนิษฐานว่าอาจเป็นพระอินทร์ ทับหลังไม่ปรากฏหน้ากาลบริเวณกึ่งกลางแต่กลับแบ่งท่อนมาลัยเป็นเลี้ยวเป็น 3 เลี้ยว ปลายท่อนมาลัยประดับใบไม้มีวน บริเวณประตูทางเข้าทิศเหนือของระเบียงคดชั้นใน

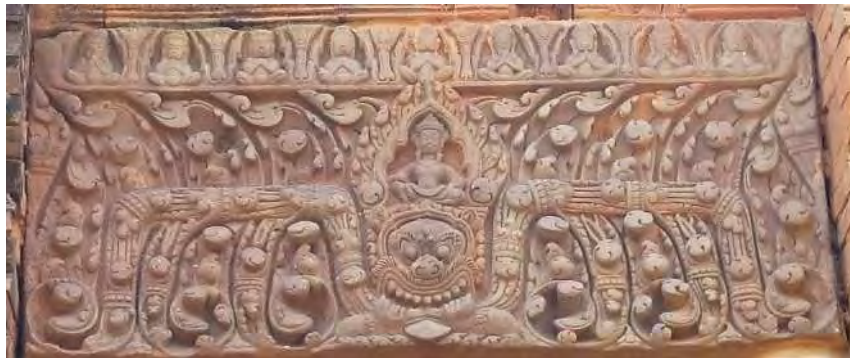
รูปภาพที่ 177 ทับหลังปรากฏภาพจำหลักพระอินทร์ในซุ้มสามเหลี่ยมเหนือหน้ากาลคายนอนมาลัย ปลายท่อนมาลัยประดับใบไม้มีวน ด้านบนประดับเทพนมในซุ้ม บริเวณประตูทางเข้าทางทิศตะวันออกของปราสาทบิรวารแถวหน้าหลังใต้

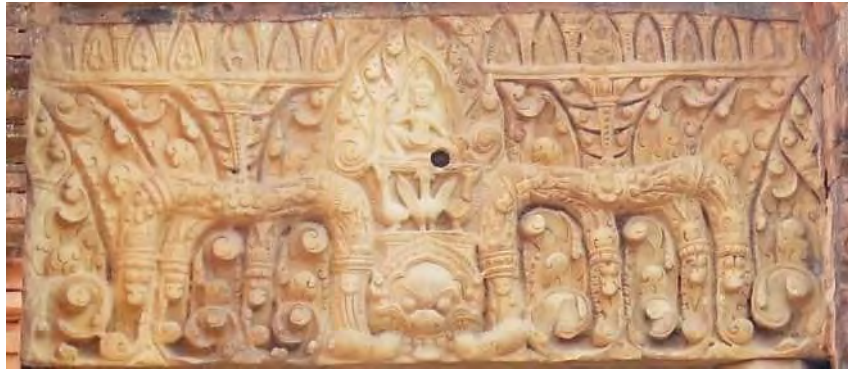
รูปภาพที่ 178 ทับหลังปรากฏภาพจำหลักพระวรุณในซุ้มสามเหลี่ยมทรงหงส์ 3 ตัว เนื้อหน้ากาลคายท่อนมาลัย ปลายท่อนมาลัยประดับใบไม้มีวน ด้านบนประดับเทพพนมตัดทอนในซุ้ม บริเวณประตูทางเข้าทางทิศตะวันออกของปราสาทบรีวารแถวหลังทางทิศใต้

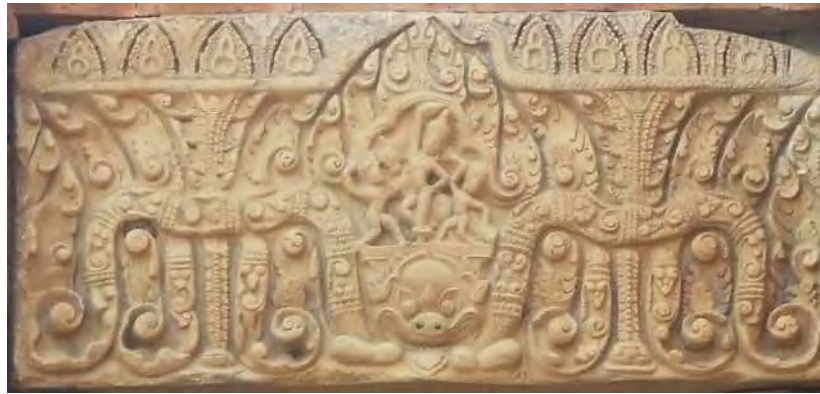
รูปภาพที่ 179 ทับหลังปรากฏภาพจำหลักพระกฤษณะโควรรณะเนื้อหน้ากาลคายท่อนมาลัย ปลายท่อนมาลัยประดับใบไม้มีวน ด้านบนประดับเทพพนมแบบตัดทอนในซุ้ม บริเวณประตูทางเข้าทิศตะวันออกของปราสาทบรีวารแถวหลังทิศเหนือ

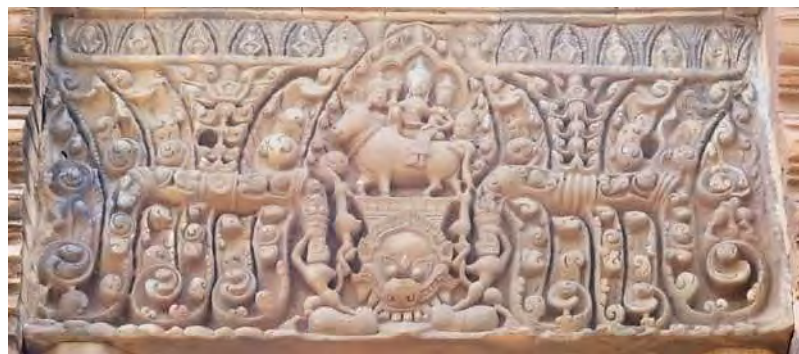
รูปภาพที่ 180 ทับหลังปรากฏภาพจำหลักเล่าเรื่องอุมาเมเหศวร ทรงโคนนทิเนื้อหน้ากาลคายสิงห์ชูท่อนมาลัย ปลายท่อนมาลัยประดับใบไม้มีวนและก้านขดต้นลายลำตัวสิงห์ บริเวณประตูทางเข้าทิศตะวันออกของปราสาทบรีวารแถวหน้าทิศเหนือ

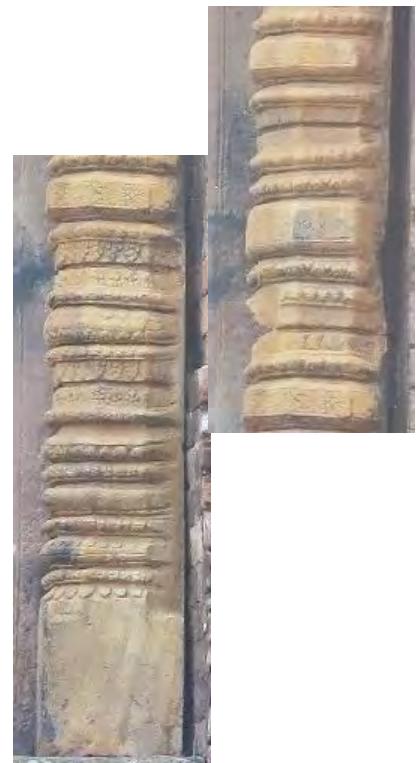
รูปภาพที่ 182 รายละเอียดลวดลายประดับเสา

บริเวณส่วนโคนเสาและหัวเสาจะมีชั้นวงแหวนหลายชั้นค่อนข้างชิดกัน และบริเวณกึ่งกลางเสามีลายหน้ากระดาน 3 แถวประดับด้วยลายดอกประจายาม ส่วนอื่นๆ ประดับด้วยลายใบไม้สามเหลี่ยม ลายกลีบบัว ลายดอกบัวตูม
