วิวัฒนาการลวดลายประดับสถาปัตยกรรมร่วมแบบเขมรสู่แรงบันดาลใจในการประดับตกแต่ง  
สถาปัตยกรรมสมัยใหม่ในเขตอำเภอเมือง จังหวัดบุรีรัมย์

วิทยานิพนธ์นี้เป็นส่วนหนึ่งของการศึกษาตามหลักสูตรปริญญาศิลปกรรมศาสตรมหาบัณฑิต  
สาขาวิชาทัศนศิลป์ ภาควิชาทัศนศิลป์  
คณะศิลปกรรมศาสตร์ จุฬาลงกรณ์มหาวิทยาลัย  
ปีการศึกษา 2562  
ลิขสิทธิ์ของจุฬาลงกรณ์มหาวิทยาลัย

DECORATIVE PATTERNS OF KHMER ART IN THAILAND : EVOLUTION AND INSPIRATION  
FOR MODERN ART IN BURIRAM CITY

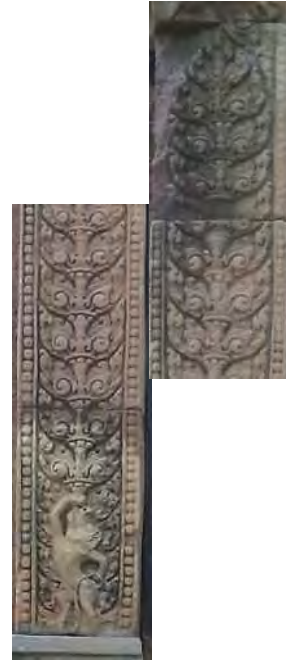
รูปภาพที่ 185 ลายก้านต่อดอกประดับ  
เสาศิลาภรณ์

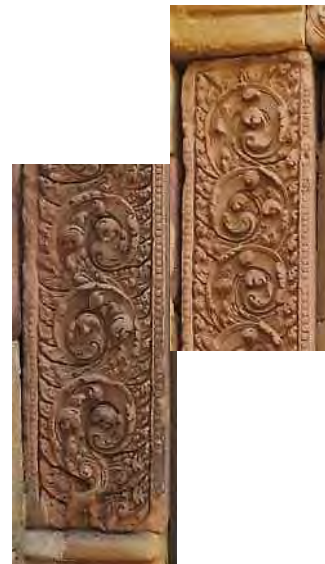
รูปภาพที่ 187 ลายก้านขดประดับเสาศิลาภรณ์  
บริเวณประตูทางเข้าชั้นใน  
ทางทิศตะวันออกของระเบียงคดชั้นนอก

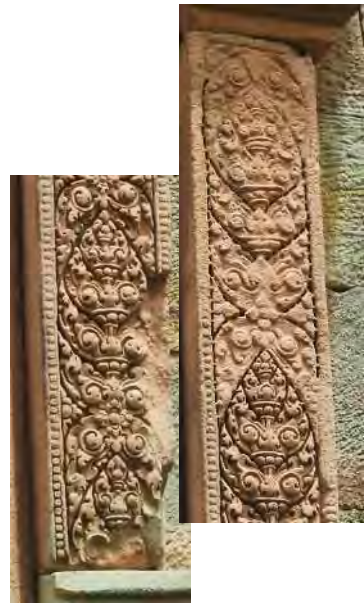
รูปภาพที่ 189 ลายก้านต่อดอกก้ามปู  
 ประดับเสาดิถผนัง บริเวณประตู  
 ด้านข้างทางทิศตะวันออกของระเบียงคดชั้นนอก

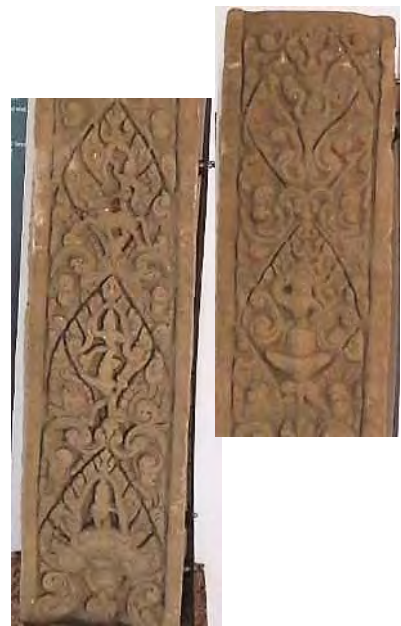
รูปภาพที่ 191 ลายก้านต่อดอกคั่นลายก้ามปู  
 แทรกภาพบุคคลบริเวณประตูทางเข้าปราสาทประธาน  
 เก็บรักษาที่พิพิธภัณฑสถานเมืองต่ำ จ.บุรีรัมย์

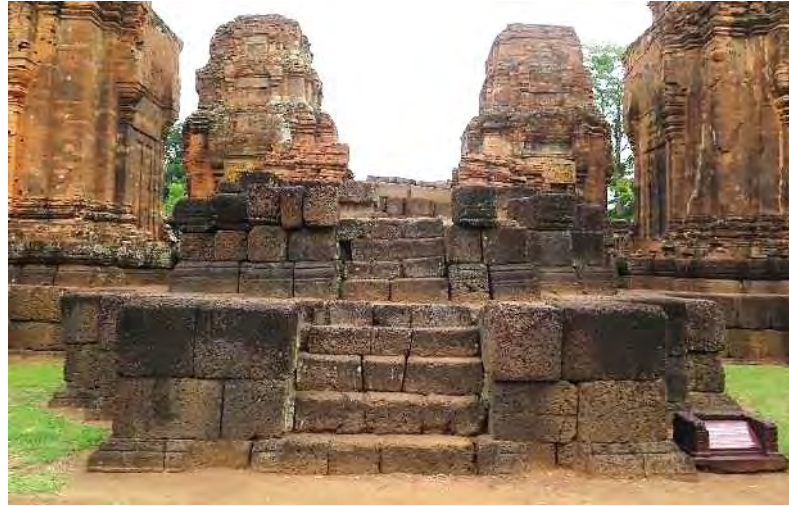
เนื่องจากการประดับตกแต่งส่วนฐานรองรับปราสาทนั้นชำรุดไปมาก เพราะทำจากปูนปั้น แต่สามารถศึกษาได้ว่าเป็นฐานบัวลูกฟัก

รูปภาพที่ 193 บริเวณส่วนฐานรองรับน้ำหนักปราสาทประธานและปราสาทบริวาร

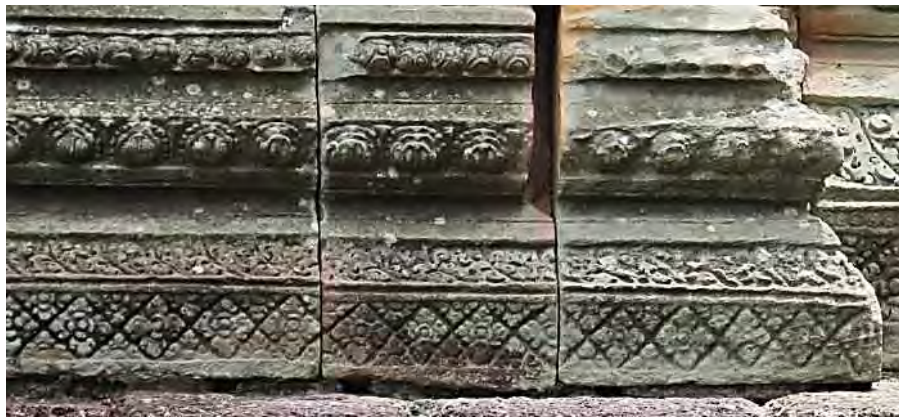
ผู้วิจัยจึงได้ศึกษาส่วนที่เป็นลวดลายประดับโคนเสาและหัวเสา ซึ่งประดับด้วย ลายดอกชอก ดอกซ้อน ลายใบไม้สามเหลี่ยม ลายกลีบบัวหงาย และลายดอกบัวตูม

รูปภาพที่ 194 ลวดลายประดับโคนเสา บริเวณมุขประตูทางเข้าทิศตะวันออกของระเบียงคดชั้นนอก

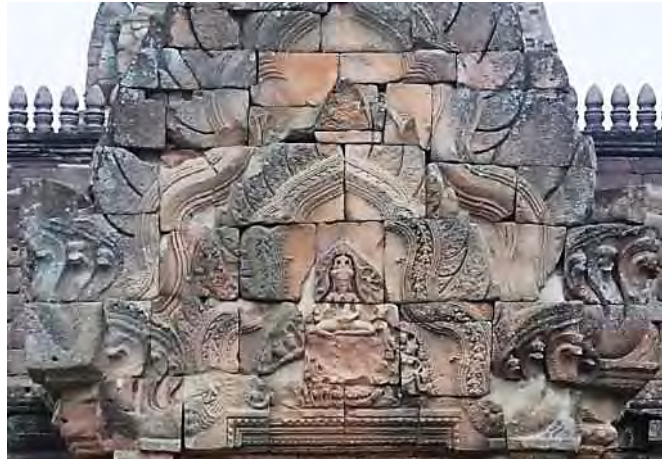
รูปภาพที่ 196 หน้าบันเล่าเรื่องฤาษีผู้ดูแลปราสาทพนมรุ้งแห่งนี้ บริเวณประตูทางเข้าชั้นในทางฝั่งทิศ ตะวันออก ซึ่งมีลักษณะหน้าบันเป็น 2 ชั้น กล่าวคือ ชั้นที่ 1 เป็นหน้าบันมีภาพจำหลักและชั้นที่ 2 มี เพียงซุ้มเรียบไม่มีลวดลาย

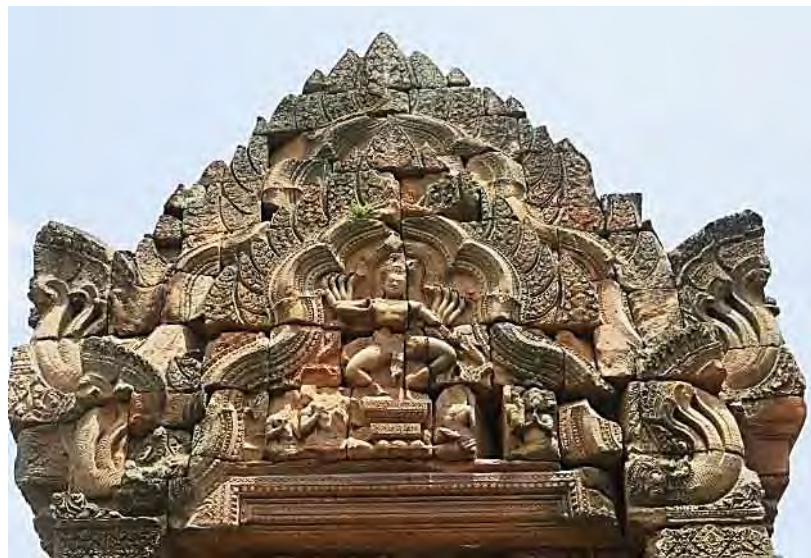
รูปภาพที่ 197 หน้าบันเล่าเรื่องภาพจำหลักพระศิวนาฏราชที่กำลังพ้อนรำอยู่บนแท่นฐานจำลอง

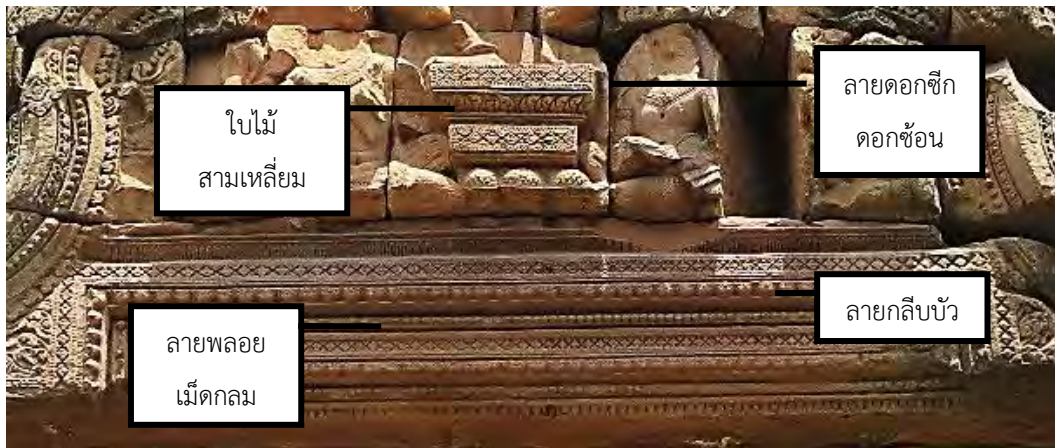
รูปภาพที่ 198 รายละเอียดส่วนฐานจำลองรองรับองค์พระศิวะและขอบล่างหน้าบัน

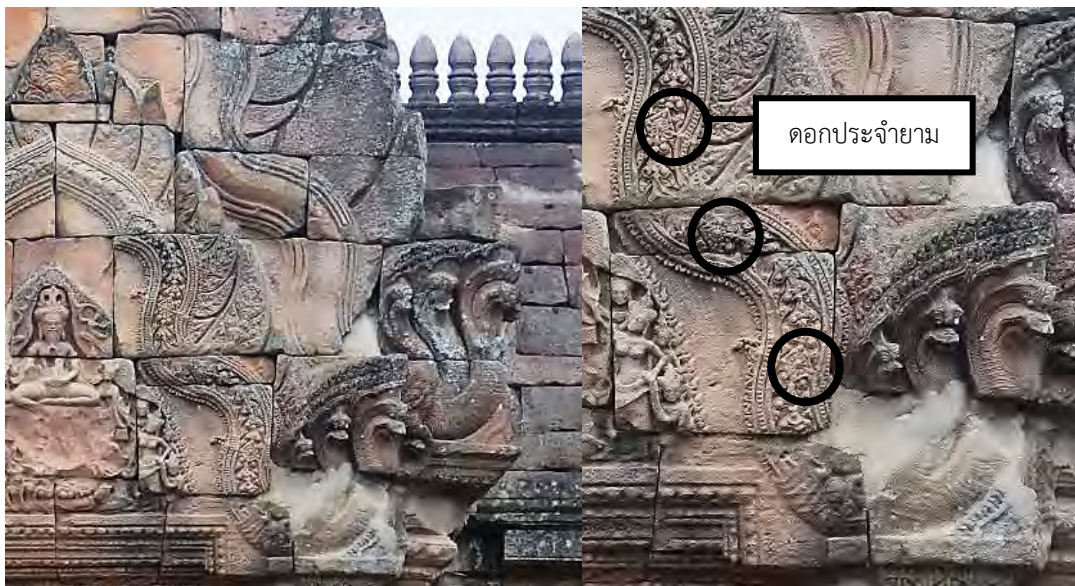
กรอบซุ้ม นิยมเน้นตกแต่งรายละเอียดทิศตะวันออกซึ่งเป็นทิศสำคัญของการนับถือหรือหลักของศาสนาฮินดู ปลายกรอบซุ้มตกแต่งด้วยมกรคายพญานาคทรงเครื่อง 5 เศียร ภายในกรอบซุ้มไม่ปรากฏลวดลายมีเพียงสันคมกึ่งกลางพร้อมทั้งมีกัลลิตลายดอกประจำยาม ล้อมรอบกรอบด้วยลายกระหนกพริ้วขนาดเล็ก 2 ชั้น สลับกับลายพลอยเม็ดกลม ในส่วนของกรอบซุ้มทางเข้าประตูด้านหน้าฝั่งทิศตะวันออกมีกรอบซุ้มที่มีการประดับลวดลายภายในด้วยลายก้านต่อดอกซึ่งอาจเน้นความสำคัญของหน้าบันเล่าเรื่องฤาษินเรนทราทิตย์ก็เป็นได้ ส่วนใบระกาประดับด้วยลายก้านต่อดอก เมื่อซุ้มค่อนข้างโค้งเว้ามาก จึงเกิดเทคนิคเชิงช่างขึ้นคือ การปรับขนาดของใบระกาไม่เท่ากันในการปรับมุมให้เกิดความสมดุลของภาพรวมเป็นซุ้มที่สวยงาม และพญานาคยังอยู่สูงชันขนาดความสูงหรือเครื่องทรงยิ่งมากขึ้น และกรอบซุ้มในส่วนทิศอื่นๆ แตกต่างแต่ไม่มีกัลลิตดอกประจำยามและรายละเอียดของกรอบซุ้ม

รูปภาพที่ 200 กรอบซุ้มหน้าบันประตูทางเข้าทางทิศตะวันออกภายในประดับลายก้านต่อดอกมีดอกประจำยามคั่น ปลายซุ้มประดับมกรคายพญานาคทรงเครื่อง 5 เศียร

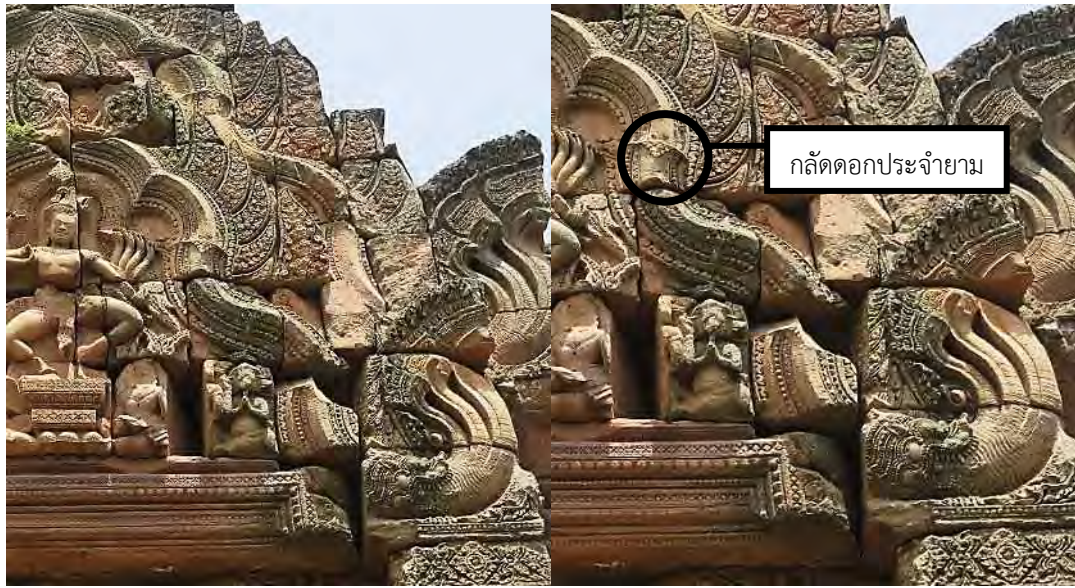
รูปภาพที่ 201 กรอบซุ้มหน้าบันประตูทางเข้ามณฑปทางทิศตะวันออกไม่มีการตกแต่งลวดลายภายใน มีเพียงการกลัดดอกประจำยามและการตกแต่งขอบกระหนกเล็ก 2-3 ชั้น ปลายซุ้มประดับมกรคาย พญานาคทรงเครื่อง 5 เศียร

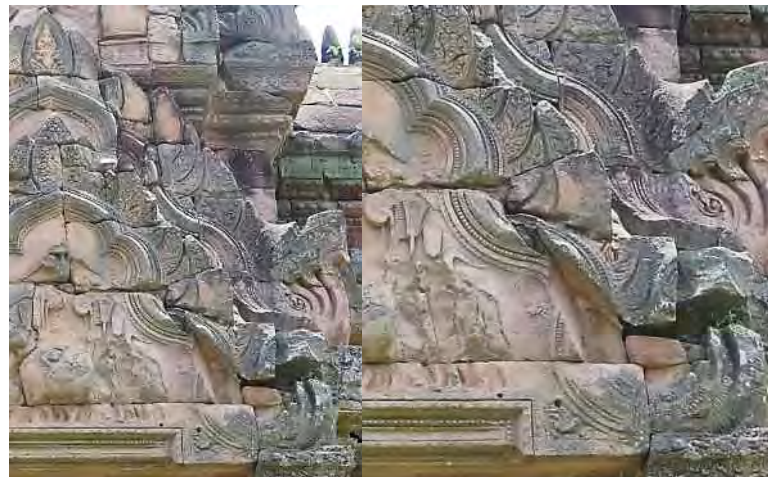
รูปภาพที่ 202 กรอบซุ้มหน้าบันประตูทางเข้ามณฑปทางทิศใต้ไม่มีการตกแต่งลวดลายภายในและ การกลัดดอกประจำยาม ปลายซุ้มประดับมกรคายพญานาคทรงเครื่อง 5 เศียร

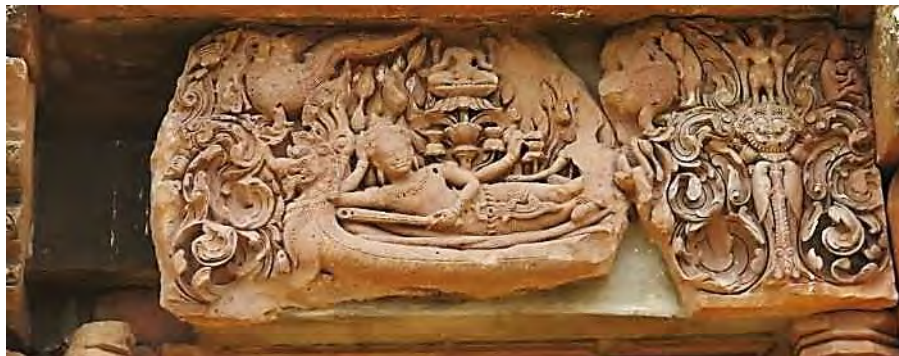
ทับหลัง ทับหลังที่มีความสำคัญมากที่สุดบนปราสาทแห่งนี้ คือ ทับหลังนารายณ์บรรทมสินธุ์ หรือทับหลังพระวิฆณุอนันตศायินปัทมนาภา ซึ่งเป็นการดัดแปลงโครงสร้างทับหลังภาพเล่าเรื่องตรงกลางเชื่อมด้วยท่อนมาลัย จึงเป็นภาพเล่าเรื่องที่ยังมีจังหวะการวางภาพที่มีแบบแผนอยู่โดยโครงสร้างหลักยังคงทำให้ภาพมีความสมดุลเท่ากันทั้ง 2 ข้าง

รูปภาพที่ 204 ทับหลังเล่าเรื่องนารายณ์บรรทมสินธุ์หรือวิฆณุอนันตศायินปัทมนาภา บริเวณประตู  
 ทางเข้ามณฑปทางทิศตะวันออกของปราสาทประธาน

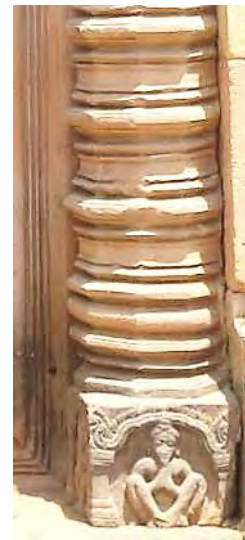
ไม่ปรากฏลวดลายประดับ ปรากฏเพียงรูปทรงวงแหวนเป็นชั้นๆ และบริเวณ  $\frac{1}{2}$  ของเสาจะมี ลักษณะเรียบตันไม่มีวงแหวน ส่วนโคนเสาประดับภาพเซียนั่งสมาธิหลวมๆในซุ้มสามเหลี่ยม

รูปภาพที่ 210 รายละเอียดเสาประดับกรอบประตู

ส่วนฐานปรากฏภาพภาพเซียนั่งสมาธิในกรอบซุ้มสามเหลี่ยม

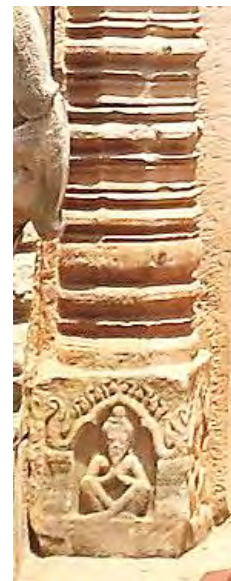
รูปภาพที่ 212 รายละเอียดเสาประดับกรอบประตู

ส่วนฐานปรากฏภาพภาพเซียนั่งสมาธิในกรอบซุ้มสามเหลี่ยม

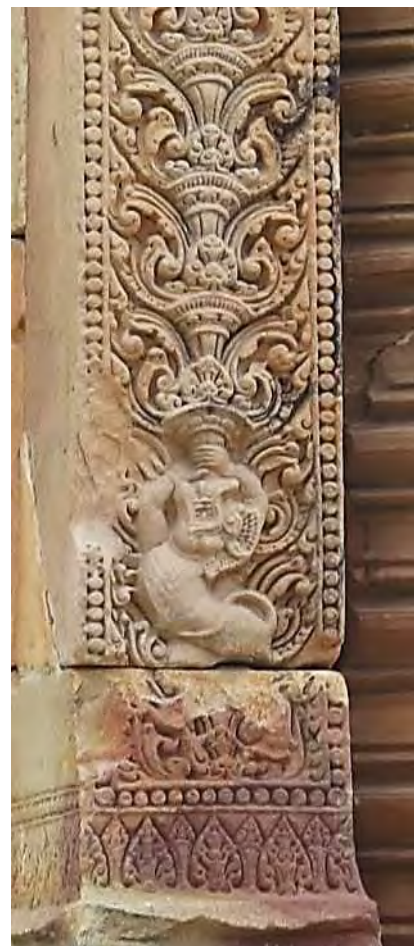
ลวดลายประดับเสาดัดผนังปรากฏ 2 แบบ คือ ลายก้านต่อดอก และลายก้านขด ซึ่งลายก้านขด มีประดับหงส์ภายใน และประดับเพียงลายกระหนกผักกูด โคนลายก้านต่อดอกนิยมตกแต่งด้วยลายสิงห์ในอิริยาบถต่างๆ เช่น หันหน้า หันข้าง และจบลายด้วยลายก้านต่อดอกโดยใบดอกลักษณะรูปร่างคล้ายกลีบบัว และลักษณะลายก้านต่อดอกจะมีการเน้นหรือการตัดเส้นภายในลายทำให้เกิดเป็นมิติที่ชัดเจนขึ้น เป็นต้น แต่หากเปรียบเทียบระหว่างลายก้านต่อดอกที่ประดับเสาดัดผนังจะทราบว่า มีลักษณะรายละเอียดของลายไม่เหมือนกัน เช่นการเพิ่มหรือเน้นย้ำเส้น การวางของขดม้วนตลอดจนกระหนกผักกูดขนาดเล็ก

รูปภาพที่ 214 รายละเอียดลายประดับเสาดัดผนังต้นลายปรากฏภาพสิงห์เอียงข้างก้านต่อดอก

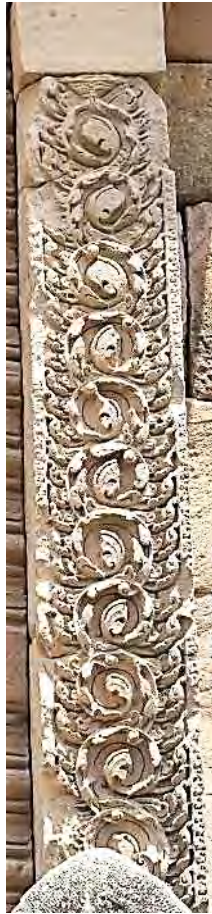
ส่วนลายก้านขดอีกลายฝั่งขวามือเป็นเพียงก้านขดธรรมดา ต้นลายปรากฏภาพผู้หญิงจับราว ลายก้านขดและมืออีกข้างจับหม้อน้ำที่ชายผู้หนึ่งถือถาด

รูปภาพที่ 217 ลายก้านขดประดับเสาดิฉิมมัง  
บริเวณประตูทางเข้าด้านขวามณฑป  
ฝั่งทิศตะวันออก

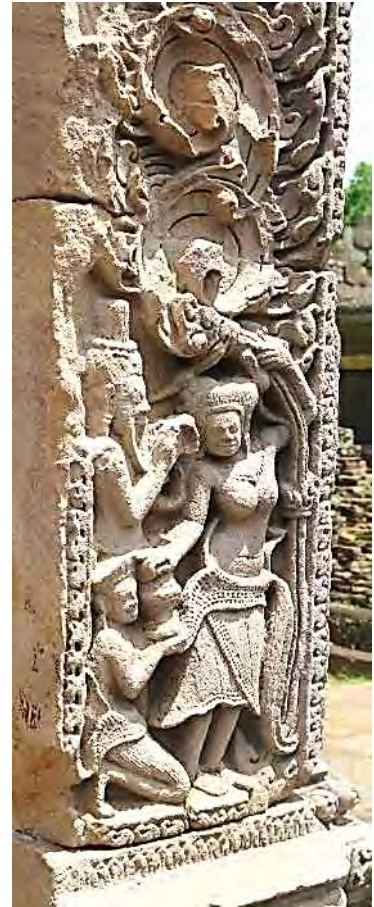
รูปภาพที่ 218 รายละเอียดลายก้านขด  
และต้นลาย

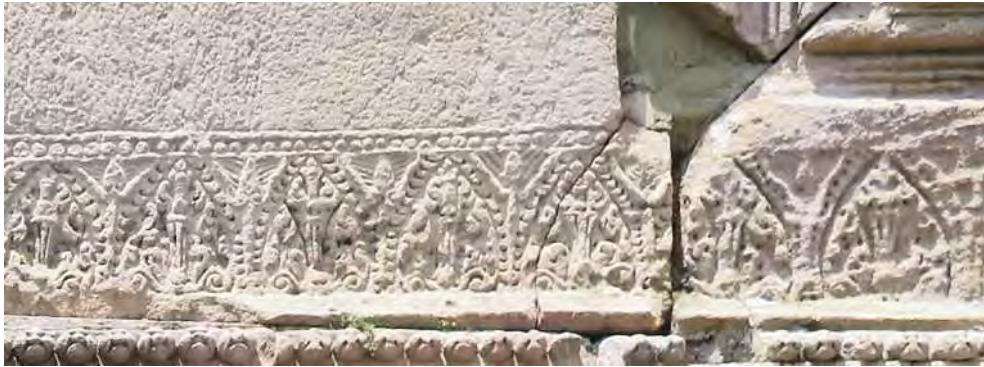
ภายในลวดลายส่วนล่างประกอบด้วยใบไม้มีขนาดเล็กมีวนออกจากกันมี  
แกนกลางประกอบด้วยลายก้านต่อดอกแต่ละกรวยเชิงจะคั่นด้วยลายอุบะส่วนปลายคล้ายดอกบัว  
บานมุมมองด้านข้าง และตกแต่งด้วยลายพริ้วขนาดเล็กไปใหญ่ ส่วนบนสุดของลายมีลายพลอยเม็ด  
กลมปิดด้านบนของลายกรวยเชิง

รูปภาพที่ 219 ลายกรวยเชิงประดับบริเวณมุขทางเข้าของมณฑปทางทิศตะวันออก

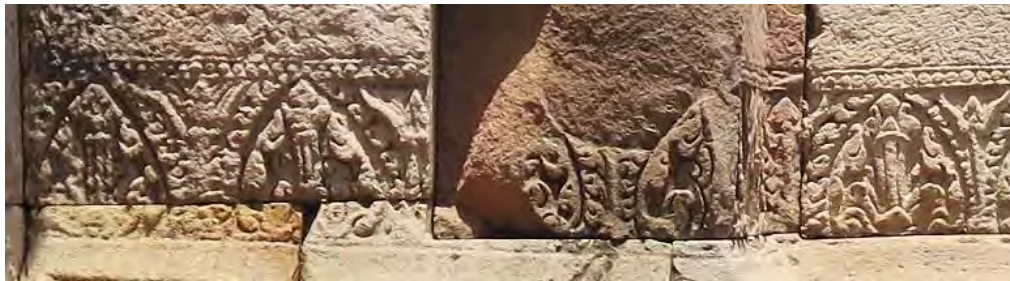
รูปภาพที่ 220 ลายกรวยเชิงประดับบริเวณมุขประตูทางเข้ามณฑปทางทิศเหนือ

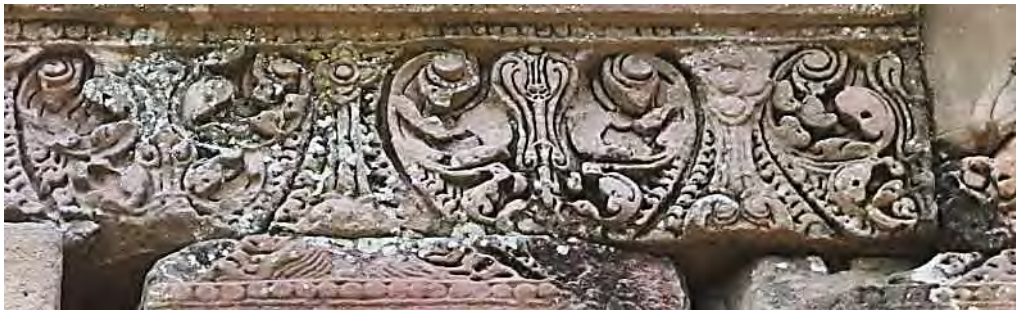
รูปภาพที่ 221 ลายเฟืองอุบะประดับบริเวณมุขทางเข้าของมณฑปทางทิศตะวันออก

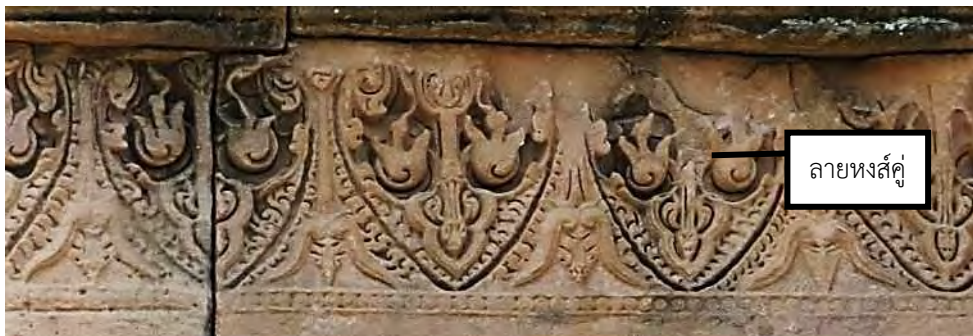
รูปภาพที่ 222 ลายเฟืองอุบะมุขประตูทางเข้ามณฑปทางทิศเหนือ ปรากฏการแทรกหงส์ในก้านขด

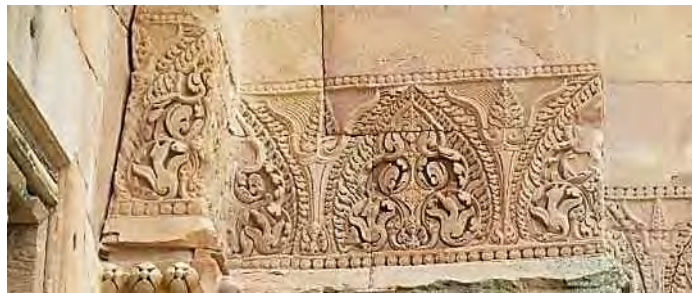
ซึ่งกรวยเชิงแทรกภาพหงส์บนขดม้วนด้านล่าง 1 คู่ และใบไม้ม้วนหัวเข้าและออก ส่วนปลายประกอบด้วยก้านต่อดอก พร้อมกับมีกรอบปิดหัวและท้าย ด้วยลายพloyเม็ดกลม มีลายอุษะคั่นกลางระหว่างลายกรวยเชิง มีช่อดอกไม้ด้านบนพริ้วเป็นเส้นเล็กๆซ้อนกัน คล้ายดอกบัวมุด ด้านข้าง ลายส่วนนี้ค่อนข้างมีความละเอียด

รูปภาพที่ 223 ลายกรวยเชิงประดับบริเวณห้องพระประดิษฐาน แทรกหงส์หันหน้าเข้าหากัน  
ในลายก้านขด

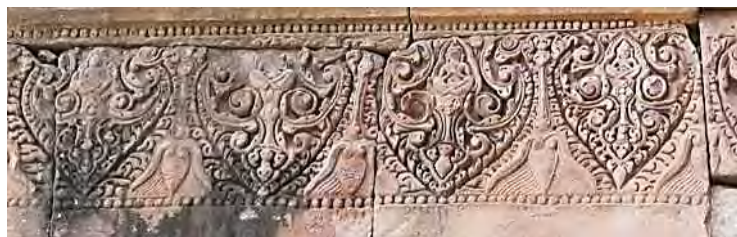
รูปภาพที่ 224 ลายเฟืองอุษะประดับบริเวณห้องพระประดิษฐาน แทรกทิวาชีบริเวณโคนลายก้านต่อดอก

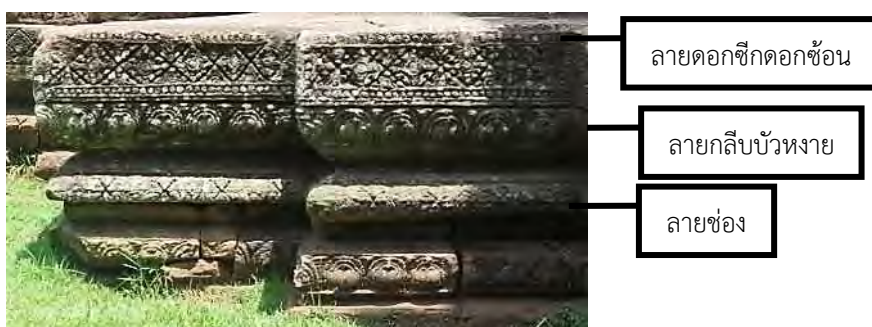
เป็นฐานบัวลูกแก้วอกไก่ ประดับด้วยลวดลายดังนี้ คือ ลายกลีบบัวหงาย ลายช่อง และลายประจายามก้ามปู

รูปภาพที่ 225 ลวดลายประดับฐานบัวลูกแก้วอกไก่ รองรับน้ำหนักปราสาทประธาน

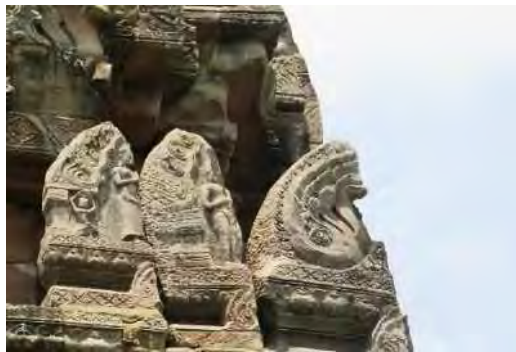
ลายกليبขนุนบริเวณมุมปราสาท ภาพจำหลักของทวารบาล และพญานาคทรงเครื่อง 5 เศียร กليبขนุนบริเวณมุมของปราสาทจะมีความเอนเอียงเป็นพิเศษ เพื่อให้รูปทรงของหลังคา เป็นทรงพุ่ม

รูปภาพที่ 233 กليبขนุนบริเวณมุมของปราสาท ปรางค์เป็นภาพจำหลักทวารบาลทั้งหญิงและชาย ตลอดจนพญานาคทรงเครื่อง 5 เศียร

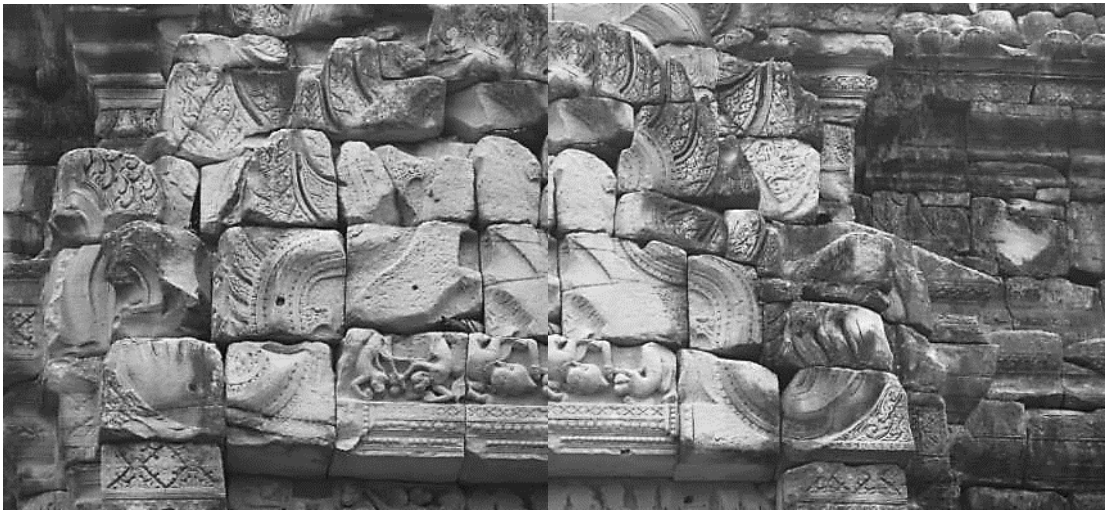
รูปภาพที่ 254 หน้าบันฝังทิศตะวันตกของปราสาทประธาน ปรางค์กู่ภาพจำหลักเล่าเรื่องรามเกียรติ์  
ฉากพระยาครุฑกำลังเหาะมาช่วยพระรามและพระลักษมณ์ถูกครุฑนาคบาครัด<sup>80</sup>

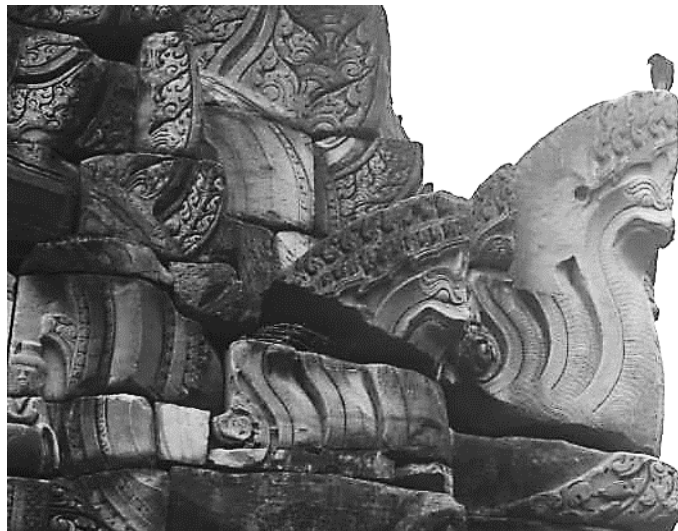
รูปภาพที่ 256 กรอบซุ้มหน้าบันฝังทิศใต้ของปราสาทพิมาย ภายในซุ้มไม่มีลวดลายปรากฏเพียงสันคม กึ่งกลางผิวเรียบ ปลายซุ้มประดับพญานาคทรงเครื่อง 5 เศียร

กรอบซุ้ม บริเวณปลายซุ้มประดับพญานาคทรงเครื่อง 5 เศียร ภายในซุ้มไม่มีลวดลายมีแต่เพียงสันคมกึ่งกลางผิวเรียบส่วนด้านข้างประดับลายกระหนกพริ้วขนาดเล็ก 1-2 ชั้น ส่วนบริเวณใบระกาตกแต่งด้วยลายก้านต่อดอก ภายในลายมีเส้นโค้งให้เกิดมิติ หรือคล้ายกับการตัดเส้นให้คม

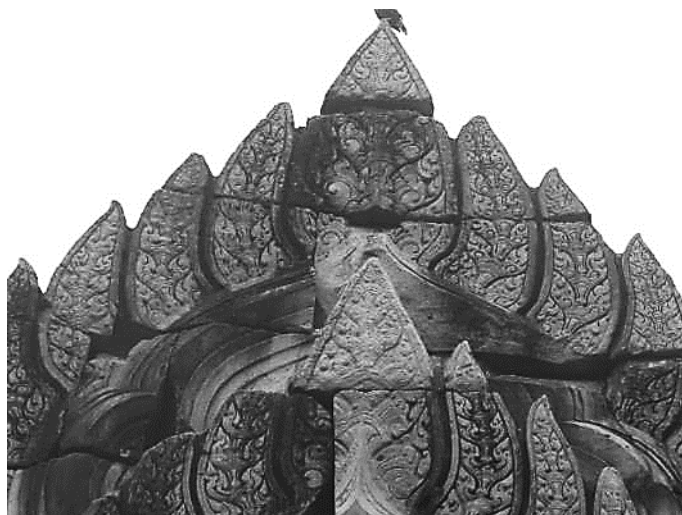
รูปภาพที่ 257 ภาพรายละเอียดการประดับตกแต่งใบระกา ประดับด้วยลายก้านต่อดอกลดหลั่นขนาดจากโคนสู่ปลาย

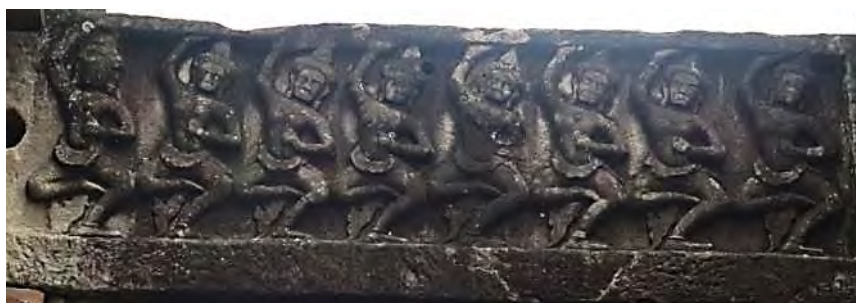
รูปภาพที่ 258 ทับหลังที่แสดงการซ้ำของตัวบุคคลที่มีขนาดเท่ากัน ทับหลังบริเวณประตูทางเข้าด้านหน้าทางทิศใต้

ทับหลัง เป็นภาพจำหลักเล่าเรื่องเกี่ยวกับพุทธมหายานและรามเกียรติ์ องค์ประกอบภาพนิยมจุดเด่นอยู่ตรงกลาง ขนาดของตัวบุคคลมีขนาดเท่ากัน ลักษณะเป็นภาพซ้ำ หรือแบ่งภาพออกเป็น 2 ส่วน คือส่วนบนและส่วนล่าง กรณีที่ยังคงเป็ทับหลังมีท่อนมาลัย ส่วนปลายประดับมกรคายนพญานาคทรงเครื่อง 5 เศียร ด้านล่างตกแต่งใบไม้ม้วน ด้านบนตกแต่งใบไม้สามเหลี่ยมขนาดเล็ก หรือปลายท่อนมาลัยประดับมกรคายนังกร สันเกตจากเกล็ดบนตัว เป็นต้น

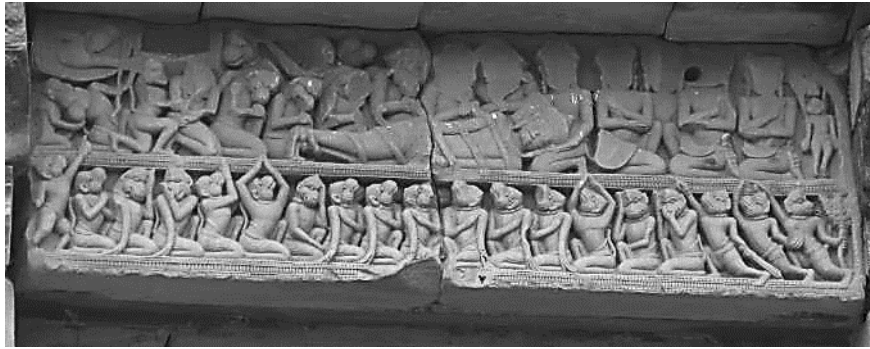
รูปภาพที่ 259 ทับหลังฝั่งทิศตะวันตกของปราสาทประธาน ปรากฏภาพจำหลักเรื่องรามเกียรติ์ฉาก  
พระลักษมณ์ถูกอุกศรนาคบาครัด มีบุคคลประคองและล้อมรอบด้วยฝูงวานร<sup>82</sup>

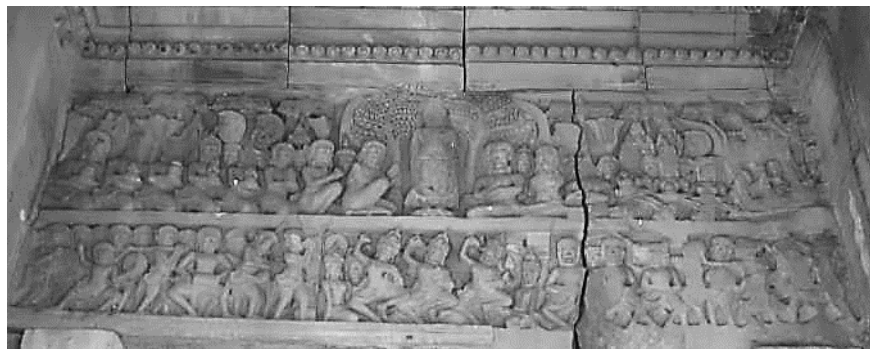
รูปภาพที่ 261 ตัวอย่างทับหลังภายในห้องครรภคฤหะฝั่งทิศตะวันตกของปราสาทประธาน ปรากฏ  
ภาพจำหลักพระพุทธรูป

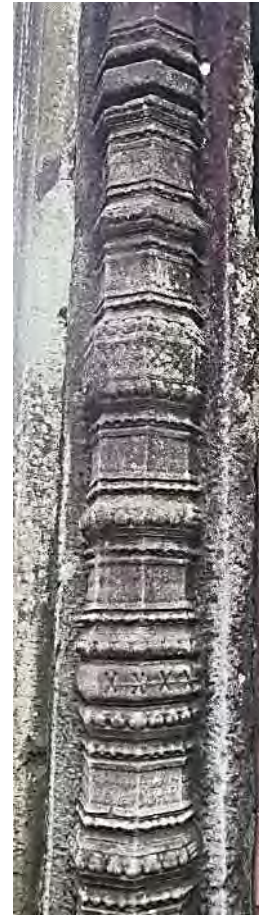
รูปภาพที่ 263 รายละเอียดเสาประดับกรอบประตู

เสาประดับกรอบประตูบริเวณประตูทางเข้าทิศใต้ นี้ มีการประดับตกแต่งด้วยวงแหวนเป็น ชั้นๆ ซิดกันในส่วนของหัวเสาและโคนเสา และมีการเว้นว่างเป็นลายหน้ากระดานในส่วนของการประดับลวดลายใบไม้สามเหลี่ยมขนาดเล็กเป็นจำนวนมากคล้ายฟันปลา (VVV) หงายและคว่ำ มีลาย คั่นด้วยลายกลีบบัวหงาย ลายช่อง และส่วนที่เป็น  $\frac{1}{2}$  ของเสา ประดับด้วยลวดลายดอกชีกดอกซ้อน ส่วนโคนเสาประดับภาพนักรบหรือฤาษีนั่งท่าโยคีในซุ้มสามเหลี่ยม

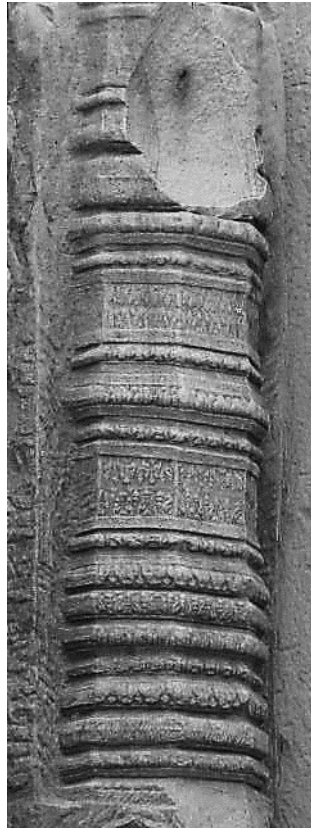
รูปภาพที่ 264 รายละเอียดเสาประดับกรอบประตู  
บริเวณประตูทางทิศใต้ของปราสาทประธาน

พบว่าลวดลายประดับค่อนข้างตื้นและไม่ชัดเจนอาจเป็นเพราะความกร่อนของหิน และการไม่ได้เน้นความสำคัญในการแกะสลักเท่ากับบริเวณส่วนปราสาทประธาน

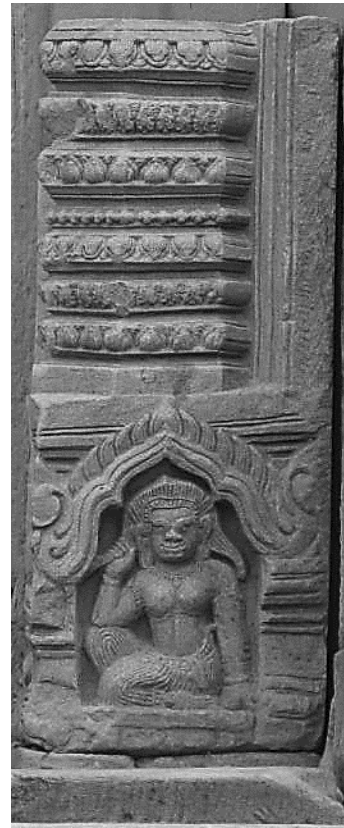
รูปภาพที่ 265 รายละเอียดโคนเสาประดับภาพ  
คล้ายยักษ์หาริตีในซุ้มสามเหลี่ยม

ลวดลายประดับบนเสาประดับกรอบประตูนิยมประดับลวดลายที่มีขนาดเล็กและจำนวนมาก แต่ยังคงความมีรายละเอียดอยู่บ้างในบริเวณที่สำคัญอย่างปราสาทประธาน ตลอดจนการเพิ่มวงแหวนบริเวณส่วนโคนเสาและหัวเสา และการตกแต่งทวารบาลขนาดเล็กภายในซุ้มสามเหลี่ยมของโคนเสาไม่เหมือนกัน เช่น ประดับภาพฤาษี ยักษ์ เทพหรือเทวดา เป็นต้น

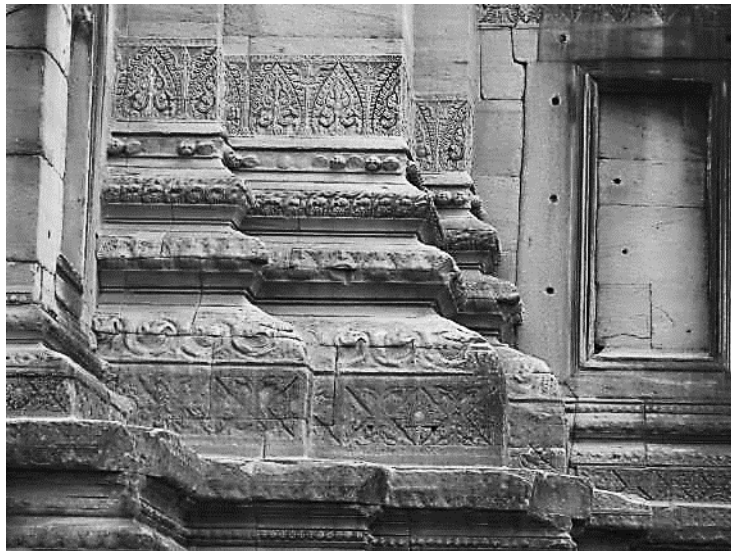
รูปภาพที่ 278 ลายตกแต่งบริเวณโคนเสาของห้องครรรภะคฤหะ

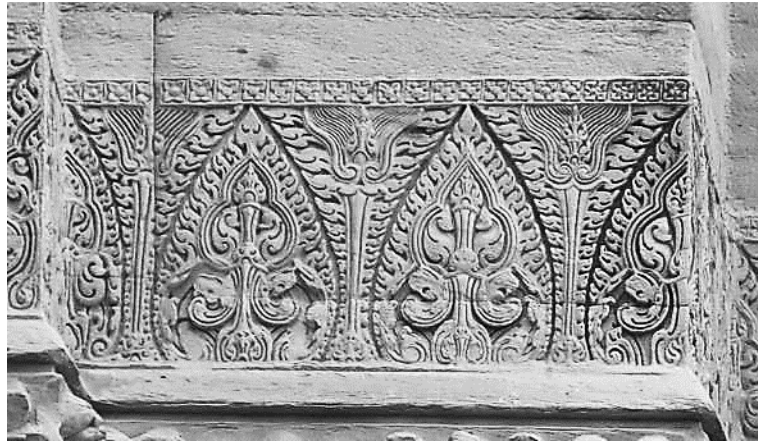
รูปภาพที่ 279 ลายกรวยเชิงประดับห้องครรภคฤหะปราสาทพิมาย

ลายกรวยเชิงประกอบด้วยลายก้านขดและลายก้านต่อดอกสลับกับอุบะบัวขาบกลับด้าน ตกแต่งด้วยกระหนกเล็กและการตัดเส้นที่ชัดเจน ด้านบนมีกรอบปิดลายด้วยดอกไม้สี่กลีบลักษณะดอกคล้ายกับสี่เหลี่ยมจัตุรัส

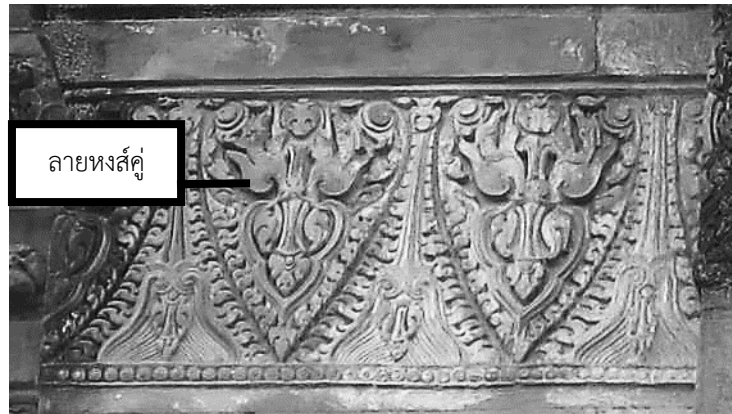
รูปภาพที่ 281 ลายเฟืองอุเบประดับห้องครรภคฤหะปราสาทพิมาย

ลายเฟืองอุเบประกอบด้วยลายก้านขดที่มีลายหงส์แทรกอยู่ในกึ่งกลางของขดม้วน โดยหงส์สองตัวหันหน้าเข้าหากัน และลายก้านต่อดอกคั่นด้วยอุเบบัวขาบ ตกแต่งด้วยลายกระหนกเล็ก ขนาดลดหลั่นจากปลายสู่โคนลาย ด้านล่างมีกรอบปิดลายด้วยลายพลอยเม็ดกลม

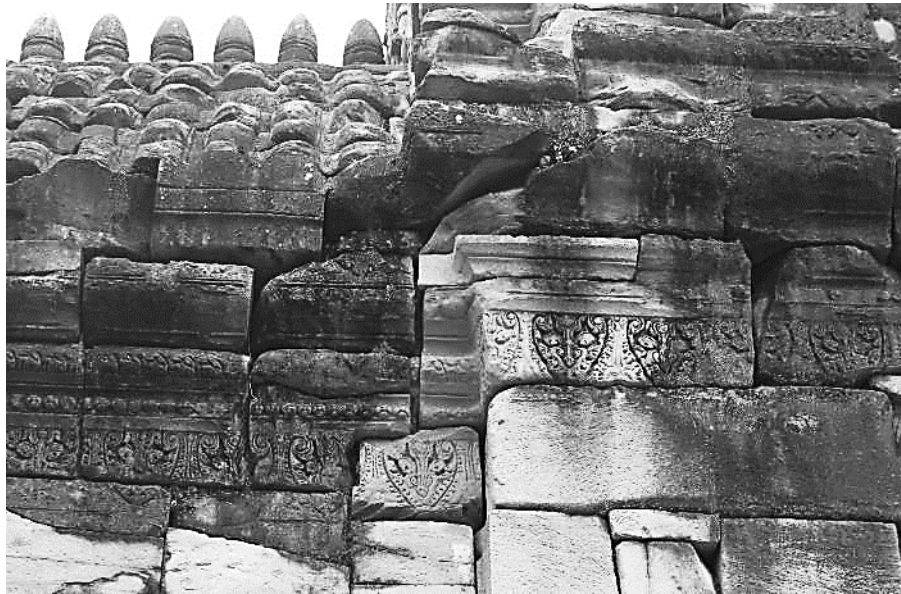
รูปภาพที่ 282 ลายเฟืองอุเบประดับมณฑปและอันตราย

ตลอดจนลายเฟืองอุบะที่ประดับมณฑปและอันตรายถึงแม้ว่าในส่วนของบริษัทนี้จะไม่มีการประดับลายกรวยเชิง ซึ่งลายเฟืองอุบะนี้ประกอบด้วยลายก้านขดและลายก้านต่อดอกคั่นด้วยอุบะบัวขาบที่ตกแต่งด้วยลายกระหนกที่เชื่อมต่อกัน ไม่ได้ละเอียดเท่ากับลายบริเวณห้องพระภคฤหะแต่อย่างใด

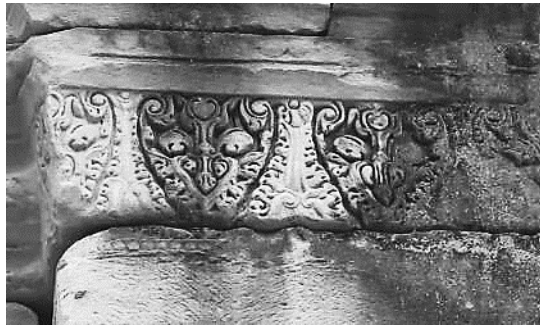
รูปภาพที่ 283 รายละเอียดเฟืองอุบะประดับมณฑปและอันตราย

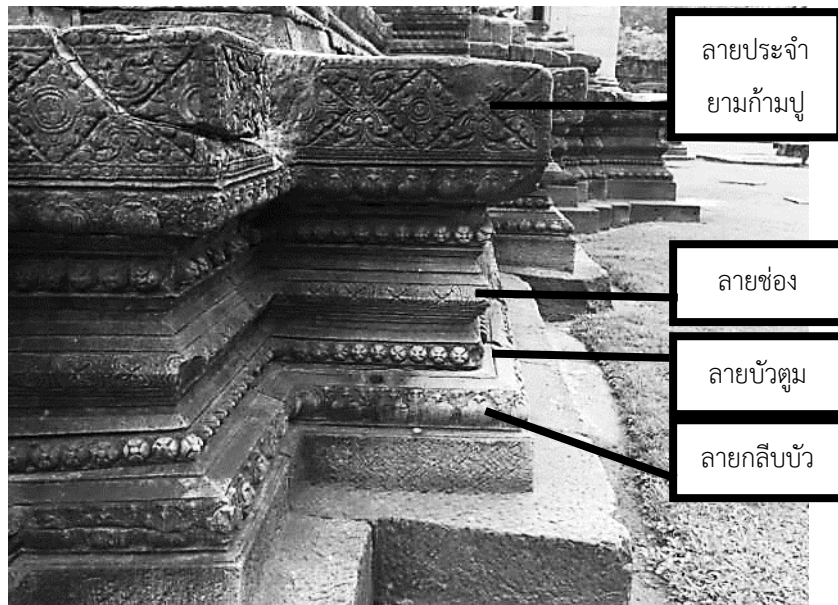
รูปภาพที่ 284 ลายประดับบริเวณฐานรองรับน้ำหนักปราสาทประธาน

5. ลวดลายประดับส่วนฐาน เนื่องจากตัวปราสาทพิมายตั้งอยู่บนพื้นที่ราบจึงถูกสร้างยกฐานให้สูงขึ้น ซึ่งตัวปราสาทประธานรวมทั้งมณฑปตั้งบนฐานบัวลูกแก้วอกไก่ และยังปรากฏลวดลาย

ประดับส่วนฐาน คือ ลายกลีบบัวหงาย ลายดอกบัวตูม ลายช่องบริเวณลูกแก้วอกไก่ และลายประจำยามก้ามปู

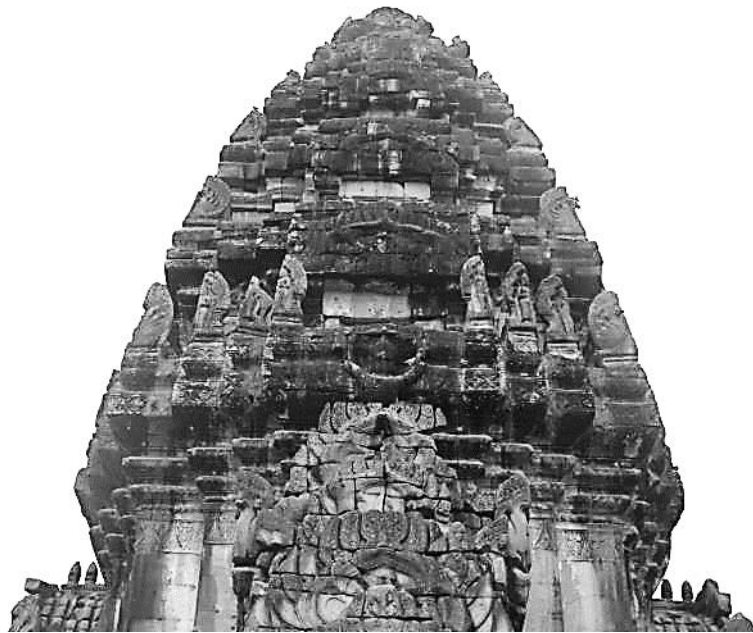
รูปภาพที่ 286 เครื่องบนหลังคาทรงพุ่ม

6. ลวดลายประดับตกแต่งส่วนเครื่องบน ซึ่งเป็นหลังคาทรงพุ่ม 5 ชั้น ประกอบด้วย ลายครุฑแบกบริเวณส่วนชั้นเชิงบาตรของหน้าบัน บันแถลง และกลีบขนุนที่เอนเอียงเข้าหากันเป็น ทรงพุ่ม กลีบขนุนมักปรากฏเป็นรูปทวารบาลและพญานาคทรงเครื่อง 5 เศียร ส่วนยอดสุดประดับ ดอกบัว

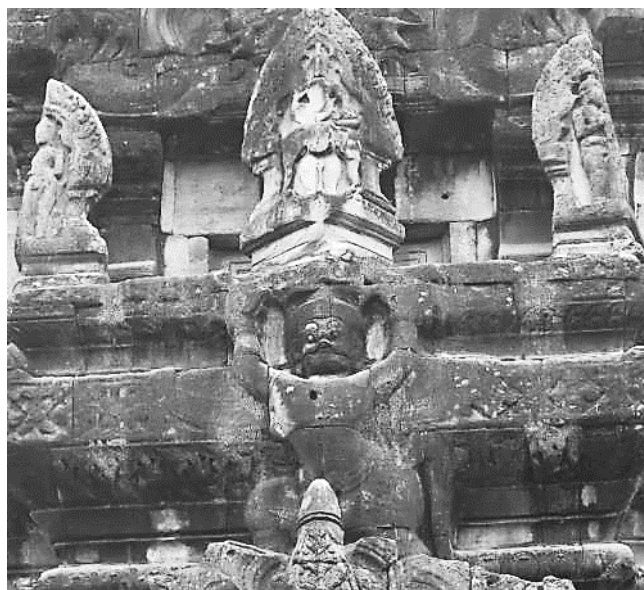
รูปภาพที่ 287 ครุฑชั้นเชิงบาตรหรือชั้นเชิงบาตรครุฑแบก

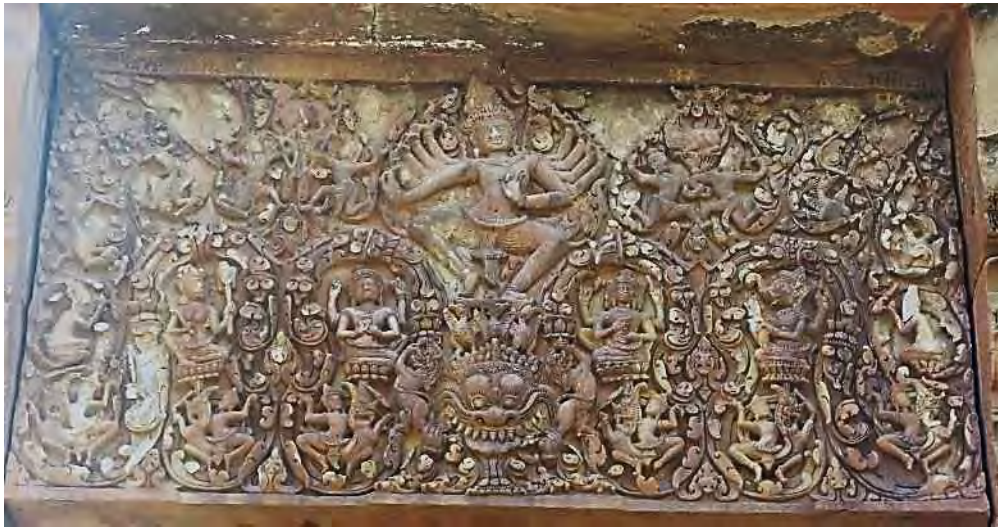
รูปภาพที่ 292 ทับหลังปราสาทประธาน ปราสาทศรีขรภูมิ อ.ศรีขรภูมิ จ.สุรินทร์

ทับหลัง ทำจากปูนปั้น เป็นภาพจำหลักพระศิวนาฏราช 10 กร ร่ายรำบนฐานหงส์เหนือหน้ากาลคายนกทั้งตัว 2 ข้าง ใบไม้มีวนปรับเปลี่ยนเป็นสัตว์พาหนะเทวดากำลังขับซี้ มีการแทรกบุคคลที่มีอิริยาบถที่หลากหลายตลอดจนการแทรกนักดนตรีภายในทับหลังด้วย ลักษณะท่อนพวงมาลัยจะแบ่งเป็นเสี้ยวและกลายเป็นใบไม้มีวน มีเทพแทรกอยู่ตรงกลาง ด้านบนของหน้าบันมีลายขนาดเล็กประดับเป็นกรอบ คือลายใบไม้สามเหลี่ยมซ้อนขนาดเล็กจึงทำให้ทับหลังนี้เต็มไปด้วยรายละเอียดและความคิดสร้างสรรค์ของช่างในยุคสมัยนั้น

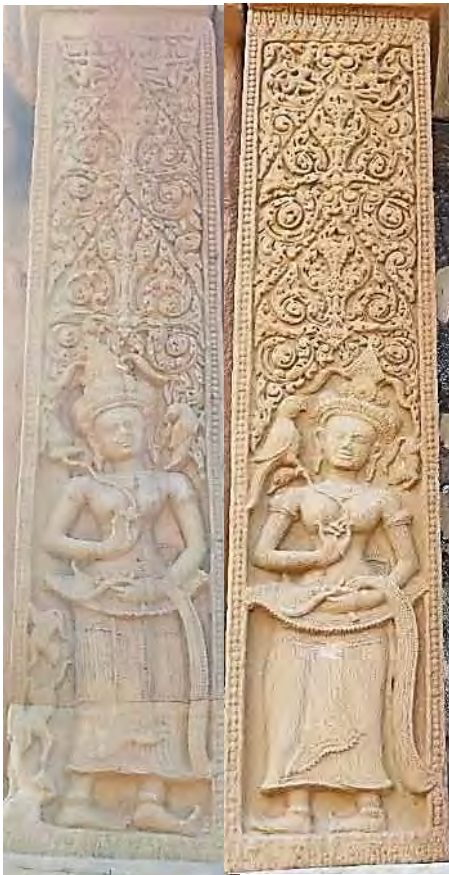
รูปภาพที่ 296 ลวดลายประดับเสาดัดผนัง  
ประตูปราสาทประธาน

โครงสร้างหลักคือลายก้ามปู ที่มีการซ้อนของโครงสร้างรูปร่างสามเหลี่ยม บริเวณส่วนล่างหรือต้นลายประดับด้วยภาพจำหลักนางอัปสรามือขวาถือดอกไม้คล้ายดอกบัวตูมหรือดอกตบชวาแบบตูม ปรากฏนกแก้วและพังพอนสัญลักษณ์มงคลและความอุดมสมบูรณ์ ถัดขึ้นไปเป็นลายก้ามปู ประกอบด้วยลายใบไม้มีวนและลายก้านต่อดอกจบลายด้วยใบไม้สามเหลี่ยมที่ประกอบด้วยใบไม้มีวนแทรกภาพบุคคลข้างใน ลายกรอบรอบนอกของเสาดัดผนังด้านข้างทั้งสองข้างประดับด้วยลวดลายพลอยเม็ดกลม ส่วนทั้งบนและด้านล่างประดับด้วยลายใบไม้สามเหลี่ยมซ้อนกัน

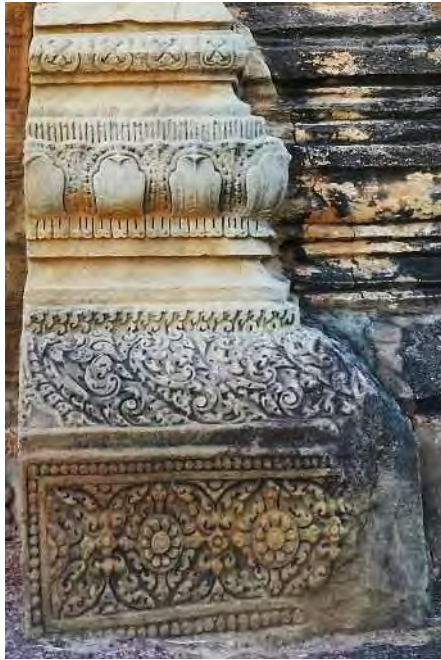
รูปภาพที่ 298 ลวดลายประดับโคนเสาปราสาท  
ประธานทางฝั่งทิศตะวันออก

ลวดลายหน้ากระดานประจายามกำมปู ลักษณะโครงสร้างลวดลายคล้ายสี่เหลี่ยมมุมมน ดอกประจายามค่อนข้างเป็นสี่เหลี่ยมเปียกปูนมีความสูงยาวสัดส่วนไม่สมดุล แต่รายละเอียดของเส้นและลายมีความพริ้วมาก และกรอบลวดลายยังมีการประดับตกแต่งลายพลอยเม็ดกลมอีกด้วย

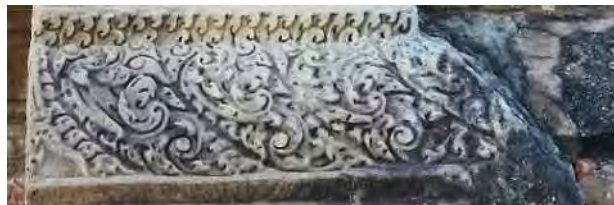
รูปภาพที่ 300 รายละเอียดของลายใบไม้สามเหลี่ยมคว่ำบริเวณโคนเสาปราสาทประธาน

ลวดลายใบไม้สามเหลี่ยมคว่ำและหงาย ซึ่งประกอบด้วยลายใบไม้มันและลายกระหนก รายละเอียดภายในเยื่อ การเพิ่มกระหนกขนาดเล็กและตัวพริ้วทำให้พื้นที่ว่างเต็มไปด้วยลายพริ้ว

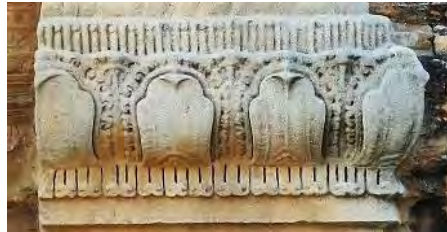
รูปภาพที่ 301 รายละเอียดของลายบัวหงาย บริเวณโคนเสาปราสาทประธาน

ลายกลีบบัว ลักษณะเด่นคือมีเกสรบัวปรากฏทั้งบนและล่างของลายกลีบบัว ด้านบนมีลักษณะเป็นเส้นขนาดเล็กสลับปลายตกแต่งเม็ดกลม ส่วนด้านล่างมีลักษณะเป็นคู่ตรงปลายมีขดมัน

ออกหัวซิดกันคล้ายวงกลม ส่วนกลีบบัวมีลักษณะโค้งงอ แบ่งเป็นสามส่วน คือส่วนกลางและด้านข้าง ทั้งสองข้างตกแต่งขอบกลีบ 2 ชั้น คือเรียบ และตกแต่งด้วยกระหนกขนาดเล็ก มีกลีบบัวซ้อนกันอีก หนึ่งชั้นอีกด้วย

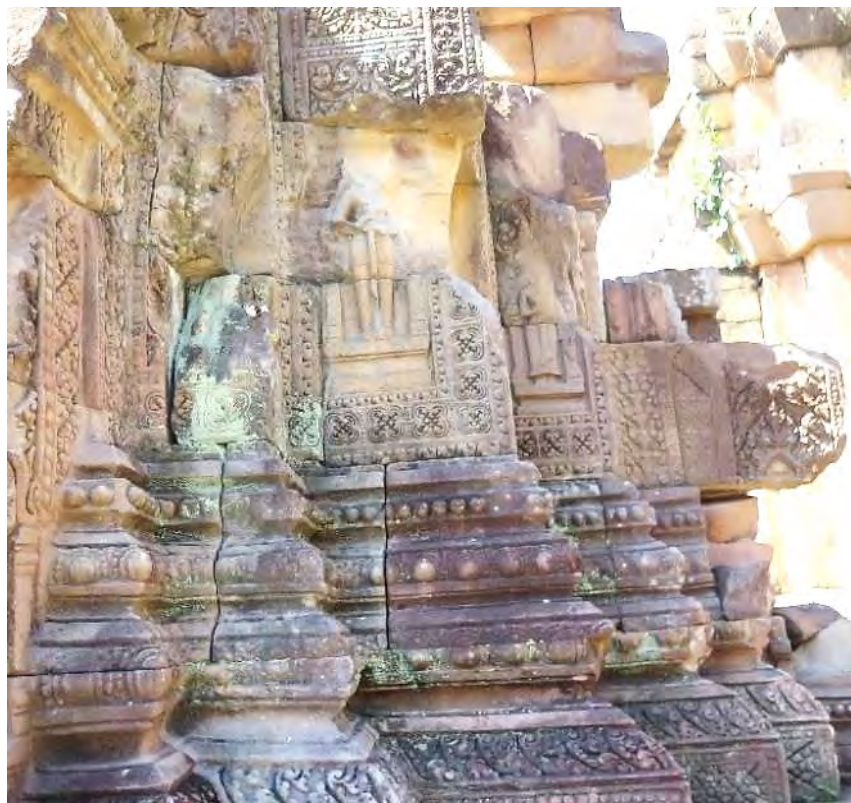
รูปภาพที่ 306 แสดงถึงการประดับตกแต่งลวดลายบนเรือนธาตุ

ลายทวารบาลที่อยู่ในซุ้มสี่เหลี่ยม ส่วนบนทวารบาลประดับด้วยลายก้านต่อดอกสลักลายกำมปูและถัดขึ้นไปเป็นลายดอกประจายามขนาดใหญ่ ทุกส่วนมีกรอบลายประดับด้วยลายกระหนกพริ้วขนาดเล็กและลายช่องทแยง

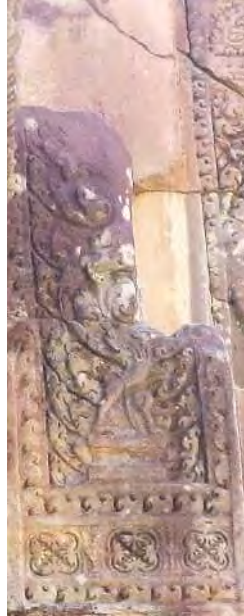
รูปภาพที่ 309 ลายก้านขดต้นลายเป็นตัวสิงห์ไม่มีเศียร  
ระดับเสาดิพนั่ง

ลายหน้ากระดานก้านต่อดอก และลายก้านขด ต้นลายก้านขดเป็นภาพจำหลักตัวสิงห์ไม่มีเศียร ซึ่งต้นลายจะมีลายประกอบด้านข้างทั้งสองคือ มีลายใบไม้สามเหลี่ยมเพื่อไม่ให้เกิดช่องว่างระหว่างตัวสิงห์และลายก้านขด

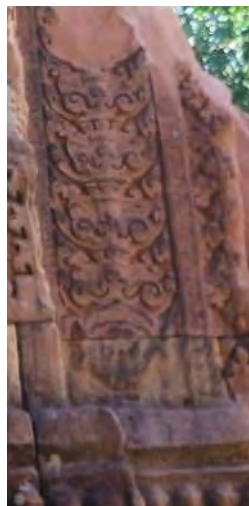
รูปภาพที่ 311 ลายก้านต่อดอกต้นลาย  
ระดับหน้าสิงห์

และลายก้านต่อดอกที่ปรากฏต้นลายด้วยใบหน้ากาลจะมีขนาดใหญ่และรายละเอียดค่อนข้างมากกว่าก้านต่อดอกขนาดเล็กและไม่ปรากฏภาพจำหลักหรือต้นลายก้านต่อดอก

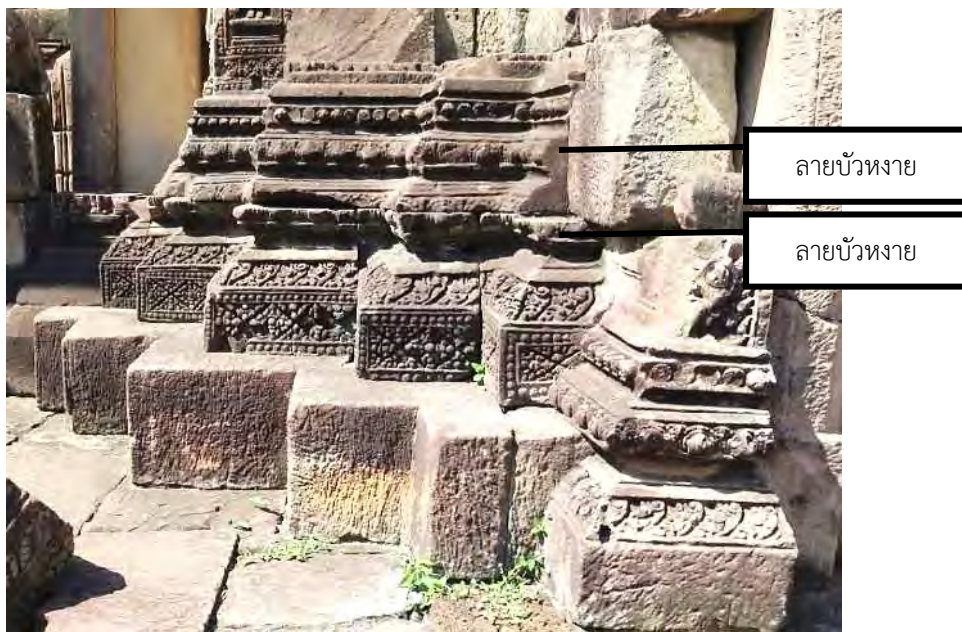
รูปภาพที่ 313 ลวดลายประดับส่วนโคนเสาปราสาทประธาน ปราสาทตาเมือนธม

ส่วนฐานไม่มีการประดับตกแต่งเนื่องจากเป็นฐานเขียง มีเพียงการประดับตกแต่งโคนเสาและหัวเสาซึ่งปรากฏลายกลีบบัวบริเวณลายประดับส่วนโคนเสา ที่มีการซ้ำของลาย กลีบบัวซึ่งเป็นการซ้ำของตำแหน่งบริเวณลูกแก้วอกไก่และบริเวณลวดบัวหงาย

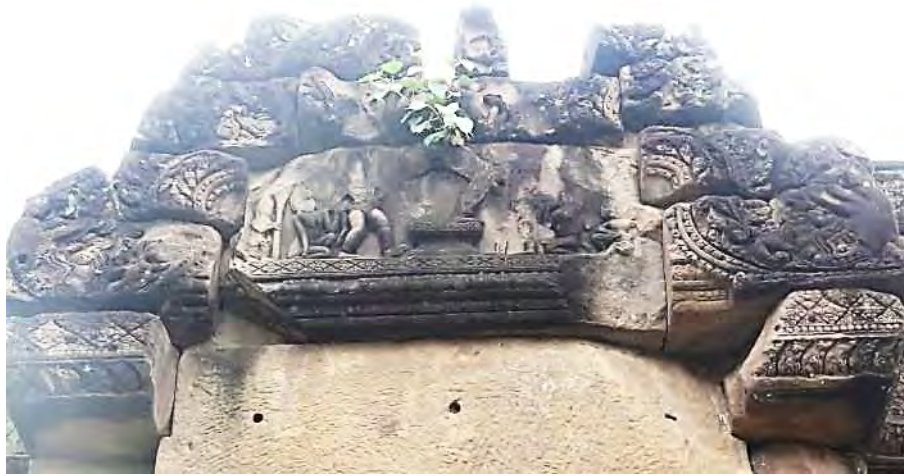
รูปภาพที่ 315 หน้าบันคิวนาฏราชปราสาทประธาน ทางฝั่งทิศตะวันออก ปราสาทสระกำแพงใหญ่

หน้าบัน ลักษณะเป็นภาพเล่าเรื่องและจัดองค์ประกอบโดยจุดเด่นให้มีขนาดใหญ่ แต่ภาพ ค่อนข้างมีพื้นที่ว่าง ตัวละครไม่มีการซ้ำหรือจำนวนมาก ส่วนพื้นที่หลังตกแต่งด้วยลายก้านขด

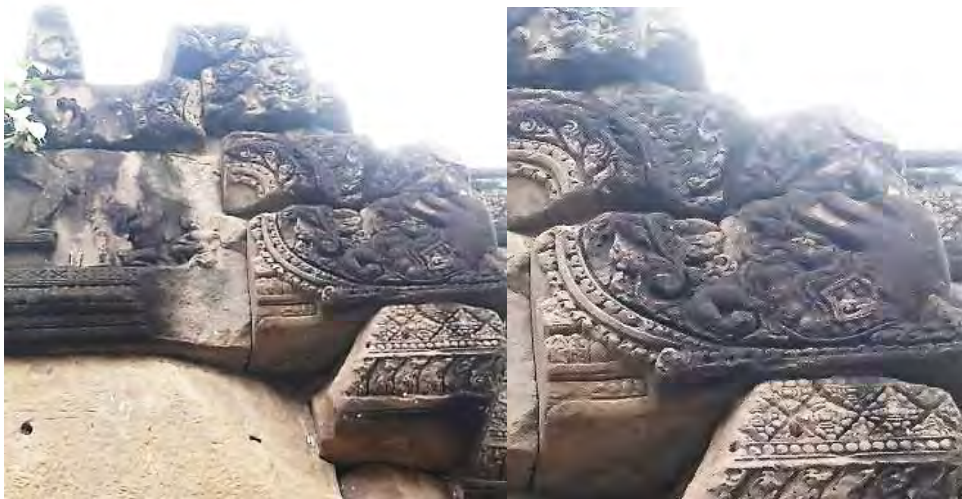
กรอบซุ้ม ปลายซุ้มตกแต่งด้วยมกรคายพญานาคทรงเครื่อง 5 เศียร ซึ่งตัวมกรนั้นมีแขนโผล่  
ออกมาด้านข้างอีกด้วย

รูปภาพที่ 318 กรอบซุ้มภายในประดับลายก้านต่อดอก ปลายซุ้มประดับมกรมีแขนคายพญานาค  
ทรงเครื่อง 5 เศียร บริเวณหน้าบันทิศตะวันออกของปราสาทประธาน

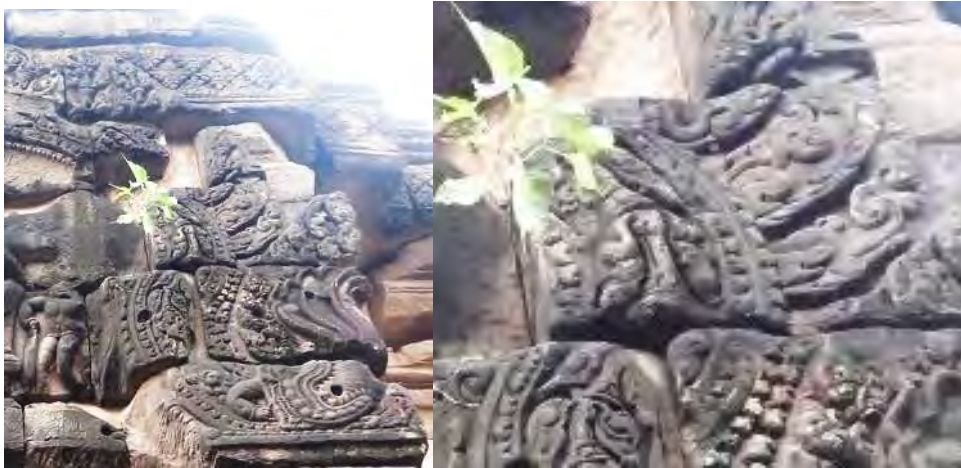
รูปภาพที่ 319 กรอบซุ้มประดับลายก้านขดในใบระกา

ภายในกรอบซุ้มประดับตกแต่งด้วยลายก้านต่อดอก ส่วนใบระกามีอยู่ 2 ลายคือ ลายบริเวณ  
ที่ติดกับปลายซุมนั้นจะประกอบด้วยลายขดม้วนและลายกระหนกประกอบกันเป็นลายใบไม้

สามเหลี่ยม และอีกลายคือลายก้านต่อดอก ส่วนลายประกอบด้านข้างของซุ้มมี 2 ชั้น โดยประดับลายกระหนกพริ้วขนาดเล็กปานกลางและเล็กมากทั้งสองข้าง

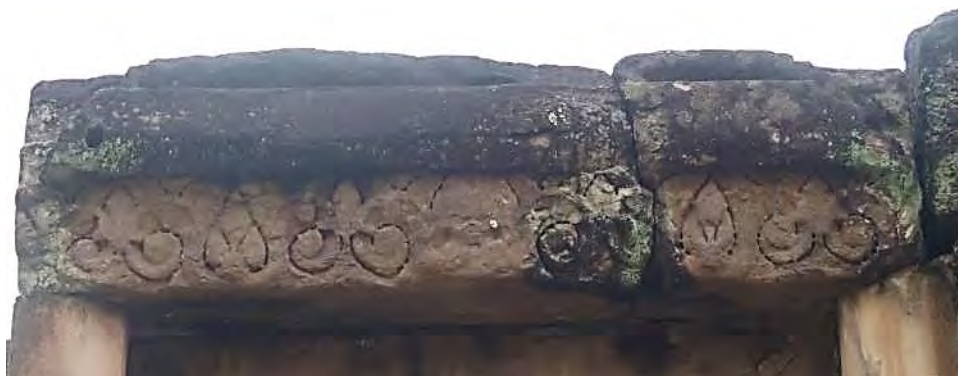
รูปภาพที่ 320 ทับหลัง บริเวณซุ้มประตูทางเข้าทางทิศตะวันออก

ทับหลัง บริเวณซุ้มประตูทางเข้าฝั่งทิศตะวันออก ปรากฏลายทับหลังขนาดเล็ก ทั้งสองฝั่งทั้งฝั่งทิศตะวันออกและทิศตะวันตก ของซุ้มประตูทางเข้าทางด้านทิศตะวันออก โดยกึ่งกลางปรากฏรูปคล้ายหน้ากาลแต่ยังแกะสลักไม่ทันเสร็จสมบูรณ์และมีลายประกอบด้วยลายขดม้วนสลัด้วยลายก้านต่อดอกที่ลักษณะใบคล้ายกับกลีบบัว
