วิวัฒนาการลวดลายประดับสถาปัตยกรรมร่วมแบบเขมรสู่แรงบันดาลใจในการประดับตกแต่ง  
สถาปัตยกรรมสมัยใหม่ในเขตอำเภอเมือง จังหวัดบุรีรัมย์

วิทยานิพนธ์นี้เป็นส่วนหนึ่งของการศึกษาตามหลักสูตรปริญญาศิลปกรรมศาสตรมหาบัณฑิต  
สาขาวิชาทัศนศิลป์ ภาควิชาทัศนศิลป์  
คณะศิลปกรรมศาสตร์ จุฬาลงกรณ์มหาวิทยาลัย  
ปีการศึกษา 2562  
ลิขสิทธิ์ของจุฬาลงกรณ์มหาวิทยาลัย

DECORATIVE PATTERNS OF KHMER ART IN THAILAND : EVOLUTION AND INSPIRATION  
FOR MODERN ART IN BURIRAM CITY

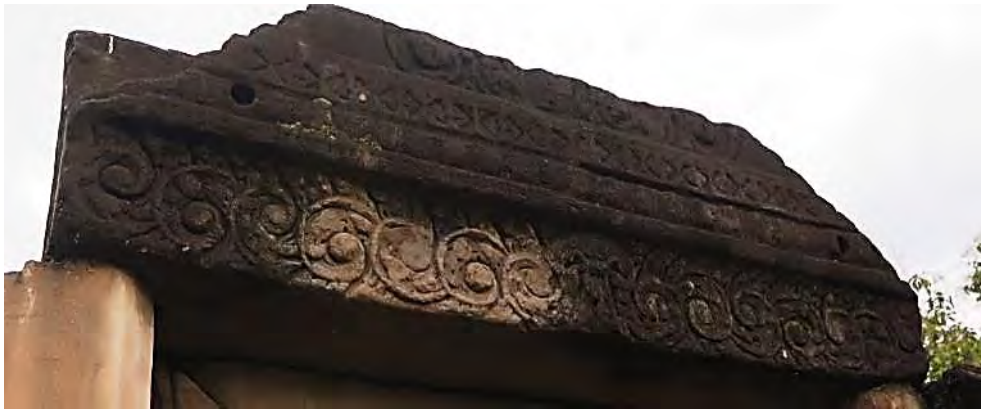
รูปภาพที่ 321 ทับหลัง บริเวณซุ้มประตูทางเข้าอีกฝั่งของทิศตะวันออก

ส่วนทางฝั่งทิศตะวันตกเป็นลายหน้ากาลคายขดม้วนเป็นวงกลมสลัไปมาด้านบน ประกอบด้วยลายใบไม้สามเหลี่ยมแบบสั้น

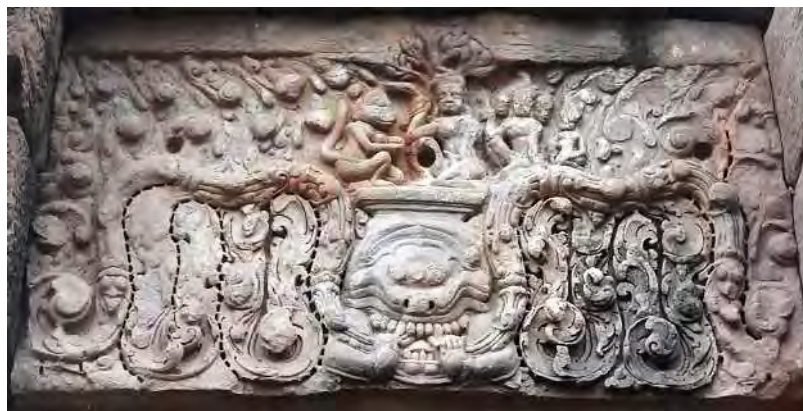
และทับหลังที่ปรากฏบนปราสาท มี 3 ลักษณะคือ ภาพเล่าเรื่องเหนือหน้ากาลและท่อนมาลัย เชื่อมต่อกัน และอีกแบบหนึ่งคือ ภาพเล่าเรื่องการจัดองค์ประกอบตัวละครค่อนข้างกระจายและท่อนมาลัยแบ่งเป็นเส้นยาว และแบบสุดท้ายเป็นภาพเล่าเรื่องแบบเต็มแผ่นจุดเด่นยังคงอยู่ตรงกลางและมีขนาดใหญ่

รูปภาพที่ 322 ทับหลังภาพเล่าเรื่องฉากทรมานถวายแหวนนางสีดาเหนือหน้ากาลคายท่อนมาลัย เชื่อมต่อกัน บริเวณประตูทิศใต้ของปราสาทประธาน

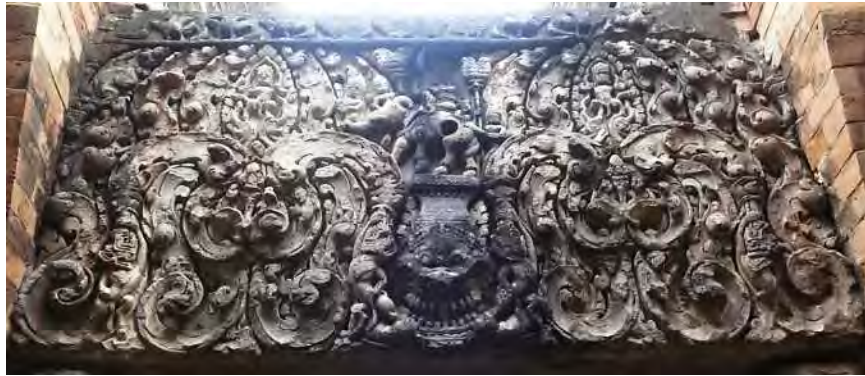
รูปภาพที่ 323 ทับหลังเล่าเรื่องฉากพระอินทร์ทรงช้างเอราวัณเหนือหน้ากาลค่อยท่อนมาลัยแบ่งเป็น  
เสี้ยว บริเวณประตูทิศตะวันออกชั้นในของปราสาทประธาน

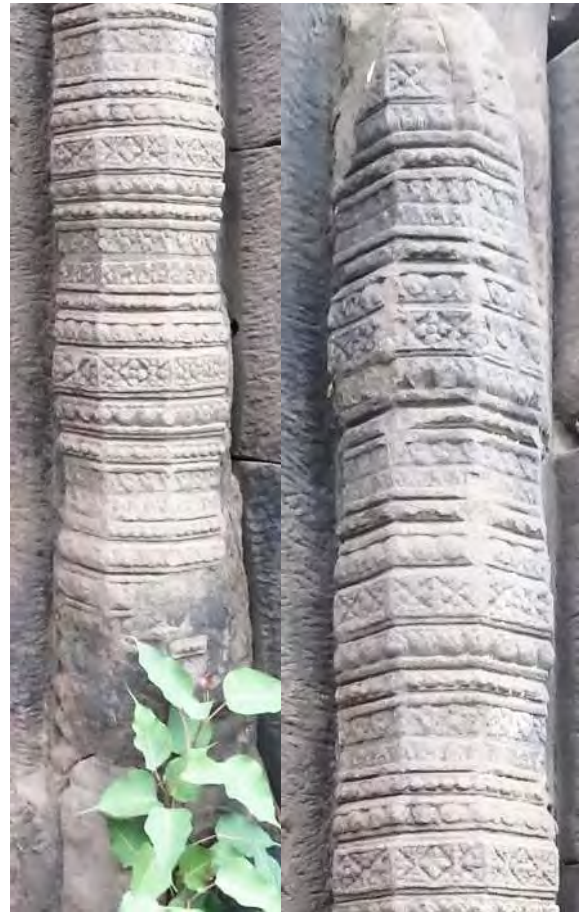
รูปภาพที่ 327 รายละเอียดลายประดับเสากรอบประตู

ลักษณะเสา เป็นเสาทรง 8 เหลี่ยม รายละเอียดของลายค่อนข้างมาก วงแหวนเป็นชั้นมีจำนวนมาก และมักชิดกันบริเวณส่วนโคนเสาและหัวเสา แต่ไม่ปรากฏวงแหวนที่มีความโค้งงอ แต่นิยมทำเป็นระนาบและตกแต่งด้วยลายใบไม้ขนาดเล็กๆ ไม่มีพื้นที่ว่าง ภาพรวมจึงคล้ายกับการจำลองฐานบัวลูกฟูกที่นำมาต่อกันเป็นชั้นๆ

ลวดลายเสาประดับกรอบประตูประกอบด้วย ลายบัวหงายบัวคว่ำ ลายดอกบัวตูม ลายใบไม้สามเหลี่ยมหงายและคว่ำ ลายดอกชีกดอกซ้อน โดยมีบริเวณ  $\frac{1}{2}$  ของเสา จะปรากฏลายหน้ากระดานที่กว้างกว่าส่วนอื่น ซึ่งประดับด้วยดอกชีกดอกซ้อนและบัวคว่ำบัวหงาย

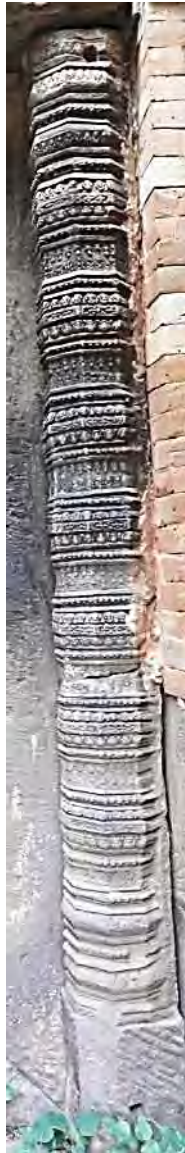
รูปภาพที่ 328 เสาประดับกรอบประตูบริเวณประตูชั้นในปราสาทประธาน

เสาประดับกรอบประตูที่มีจำนวนวงแหวนหลายชั้นเฉพาะบริเวณโคนเสาและหัวเสานิยมประดับลายกลีบบัวกับดอกบัวตูม ส่วนลายประดับ  $\frac{1}{4}$  ของเสาโดยภาพรวมลายค่อนข้างเล็ก ซึ่งประดับด้วยลายใบไม้สามเหลี่ยม แต่มีพื้นที่ว่างเล็กน้อยหากเทียบกับประตูทางเข้าชั้นนอกที่ค่อนข้างชิดกัน ลายหน้ากระดานที่ปรากฏก็เป็นลายดอกซีกดอกซ้อนที่มีลักษณะเรียวยาว

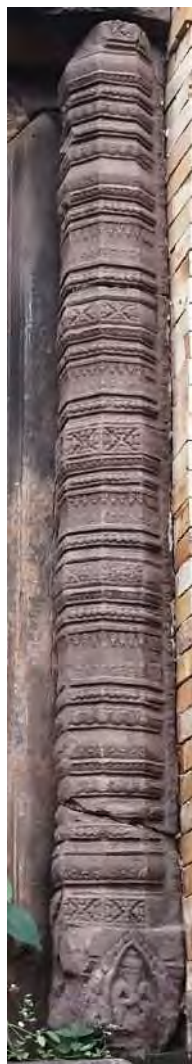
รูปภาพที่ 330 เสาประดับกรอบประตูบริเวณประตูทางเข้าบรรณาลัยหลังใต้

เสาประดับกรอบประตูบรรณาลัยจะมีลักษณะแตกต่างจากเสาประดับกรอบประตูบนปราสาทประธาน บริเวณลายใบไม้สามเหลี่ยมค่อนข้างมีพื้นที่ว่างและลายหน้ากระดานมีความกว้างมากขึ้น และวงแหวนบริเวณส่วนโคนเสาและหัวเสามีลักษณะโค้งมนมากขึ้น บริเวณโคนเสาปรากฏลายภายในซุ้มสามเหลี่ยม

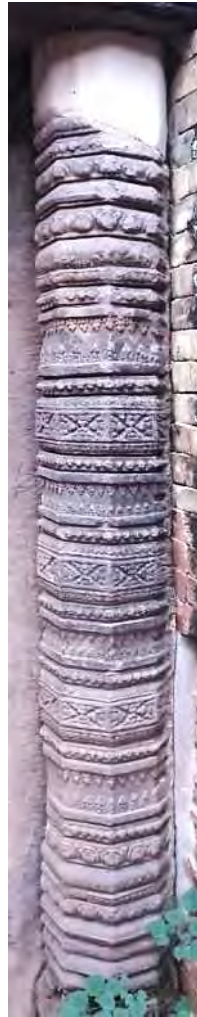
รูปภาพที่ 332 เสาประดับกรอบประตู  
บริเวณประตูทางเข้าชั้นในของบรมนาลัยหลังใต้

เสาประดับกรอบประตูชั้นในของบรมนาลัย มีลักษณะคล้ายกับชั้นนอก แต่ความสูงของวง  
แหวนแต่ละชั้นจะสูงขึ้น จึงทำให้ลายประดับบนเสามีขนาดใหญ่หรือกว้างขึ้นเป็นลำดับ

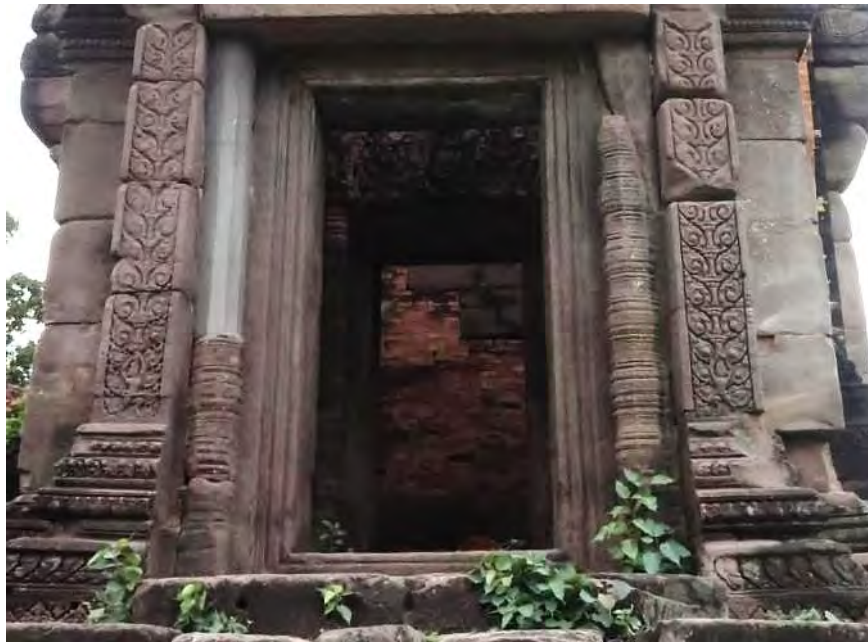
รูปภาพที่ 334 เสาดัดผนังประตูทางเข้าปราสาทประธาน

ปรากฏเพียงลายก้านต่อดอก รายละเอียดไม่มาก ปรากฏต้นลายส่วนล่างเป็นตัวสิงห์ทั้งตัว แบบเงยหน้าขึ้น ส่วนด้านบนสุด ไม่มีการจบลายใดๆทั้งสิ้น ซึ่งลวดลายประดับตกแต่งจะมีรายละเอียด บางส่วนและบางส่วนก็คล้ายกับยังทำไม่เสร็จสมบูรณ์ ณ เวลานั้น

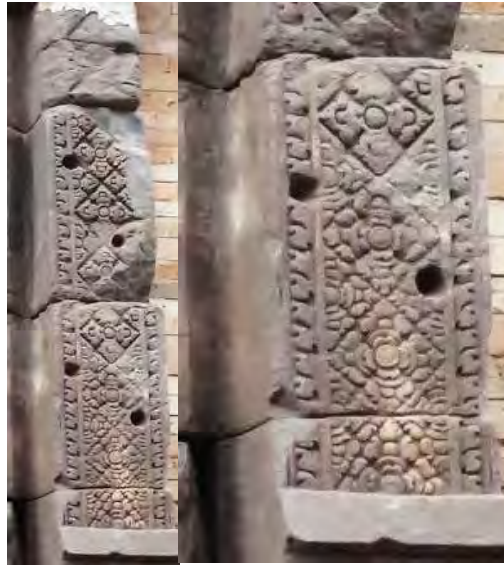
รูปภาพที่ 336 รายละเอียดเสาดัดผนังประตูหลอกปราสาทประธานฝั้งทิศใต้

เสาดัดผนังฝั้งทิศใต้ประดับด้วยลายดอกชี่กดอกซ้อนไม่ปรากฏต้นลาย ขอบลายประดับด้วย  
 กระจหนกหรือตัวพริ้วขนาดเล็กทั้งสองข้าง ส่วนลายประดับเสาดัดผนังฝั้งทิศเหนือต้นลายประดับวานร  
 คายก้านขดแทรกหงส์ ขอบลายประดับลสยไบไม้กลมทั้งสองข้าง

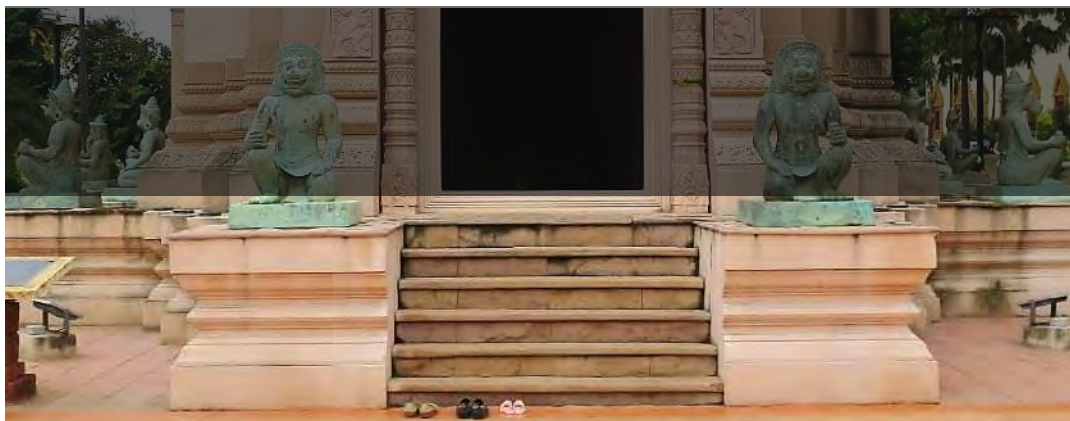
รูปภาพที่ 343 ส่วนฐานบัวลูกแก้วอกไก่รองรับน้ำหนักปราสาทศาลหลักเมืองจังหวัดบุรีรัมย์  
(ที่มา: ผู้วิจัย)

ชุดฐานไฟที่รองรับตัวอาคารทั้งหมด ทำด้วยฐานบัวลูกแก้วอกไก่เรียบทั้ง 4 ทิศ และไม่มี  
การประดับตกแต่งลวดลายใดๆ

เนื่องด้วยส่วนฐานของศาลหลักเมืองไม่มีการประดับตกแต่งลวดลายในส่วนนี้ แต่ได้ดัดแปลงหรือนำเพียงโครงสร้างของฐานปราสาทพิมายและปราสาทพนมรุ้งมาปรับใช้ คือ จากการพิจารณารูปทรงของฐานอย่างปราสาทพิมายแล้ว พบว่าเกิดการตัดทอนส่วนของชั้นดอกบัวตูมออกเหลือเพียงแค่ส่วนของลายหน้ากระดานที่ประดับลายดอกซีกดอกซ้อน และลายบัวหงายที่ประดับลวดบัวหงาย และคว่ำ ตลอดจนลายช่องที่ประดับบนลูกแก้วอกไก่ หรือแม้กระทั่งการประดับส่วนฐานมณฑปของปราสาทพนมรุ้ง ซึ่งมีความใกล้เคียงจำนวนชั้นมากที่สุด ไม่ปรากฏบริเวณชั้นดอกบัวตูม ปรากฏเพียงลายหน้ากระดานประดับดอกซีกดอกซ้อน ลวดบัวหงายและคว่ำประดับลายบัวหงาย และลูกแก้วอกไก่ประดับลายช่อง เมื่อพิจารณาแล้วพบว่าส่วนฐานของปราสาทศาลหลักเมืองมีความใกล้เคียงกับฐานของปราสาทพนมรุ้งมากกว่าเป็นปราสาทพิมายที่มีชั้นของฐานมากกว่า โดยตัดทอนส่วนของลวดลายประดับออกไป

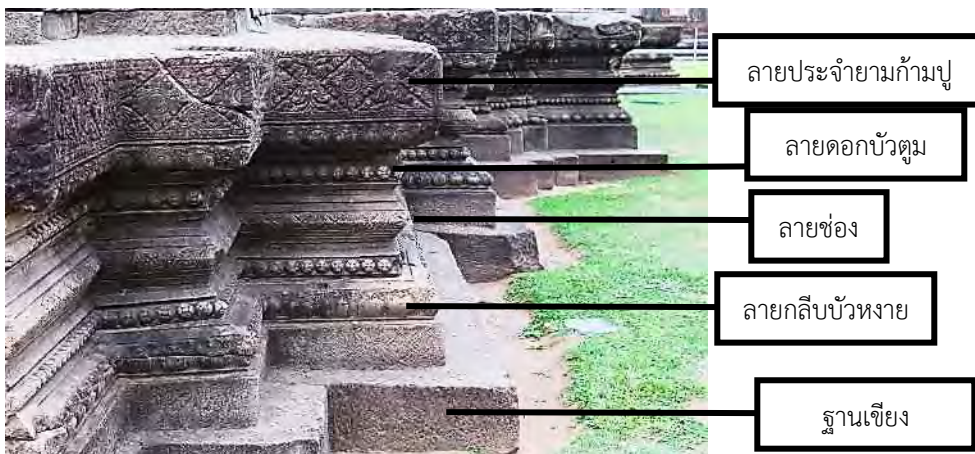
รูปภาพที่ 344 ส่วนฐานรองรับปราสาททิมายบริเวณห้องครรภคฤหะ จ.นครราชสีมา  
(ที่มา: ผู้วิจัย)

ลักษณะฐานค่อนข้างสูง ประกอบด้วยฐานเชิง 1 ชั้น และฐานบัวลูกแก้วอกไก่ ซึ่งประดับด้วยลาย  
ดังนี้

ลายกลีบบัวหงาย

ลายดอกบัวตูม

ลายช่องบริเวณลูกแก้วอกไก่

ลายหน้ากระดานด้านบน ปรางค์ 2 ลาย คือ ลายดอกซีกดอกซ้อนบริเวณ  
หน้ากระดานด้านบนของฐานมณฑป และลายประจํายามก้ามปูบริเวณหน้ากระดานของฐานห้อง  
ครรภะคฤหะ

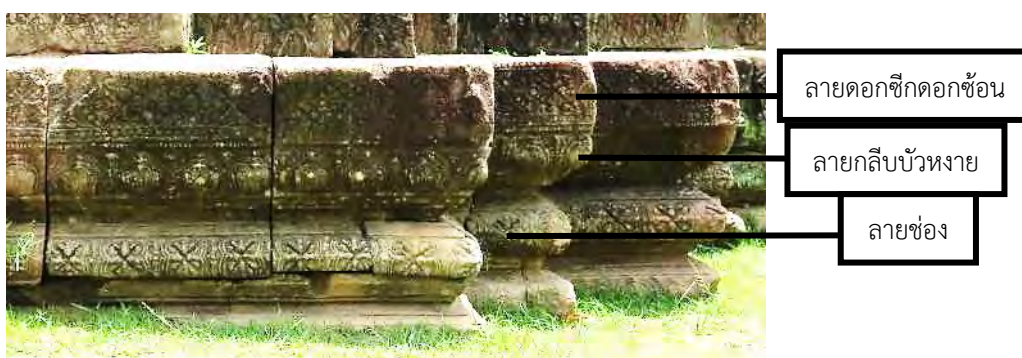
รูปภาพที่ 345 ส่วนฐานรองรับปราสาทพนมรุ้ง จ.บุรีรัมย์  
(ที่มา: ผู้วิจัย)

ลักษณะฐานค่อนข้างเตี้ย และดินสูงกว่าฐานเล็กน้อย ทำให้มองไม่เห็นส่วนฐานด้านล่างสุด ประกอบด้วยฐานบัวลูกแก้วอกไก่ ซึ่งประดับด้วยลาย ดังนี้

ลายกลีบบัวหงาย

ลายช่องบริเวณลูกแก้วอกไก่

ลายหน้ากระดานด้านบน คือ ลายดอกซีกดอกซ้อน

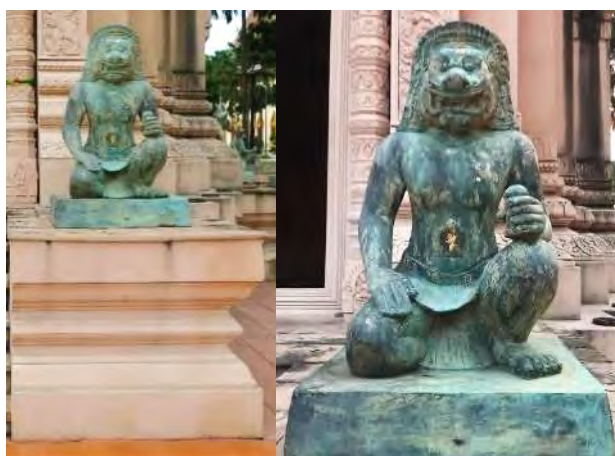
รูปภาพที่ 347 ทวารบาลทิศตะวันออก : นรสิงห์ ปราสาทศาลหลักเมืองจังหวัดบุรีรัมย์  
(ที่มา: ผู้วิจัย)

ทิศตะวันออก : ประดับตกแต่งด้วยทวารบาลนรสิงห์ 1 คู่ วัสดุเป็นหล่อสัมฤทธิ์ ลักษณะตัวเป็นมนุษย์ มีศีรษะเป็นสิงห์สวมเทริด ลักษณะเหมือนผมยาว นุ่งโจงกระเบนสั้นแบบเขมร นั่งมหาราชลีลาและมือที่วางบนหัวเข่าจะถือผอบทรงกระบอก

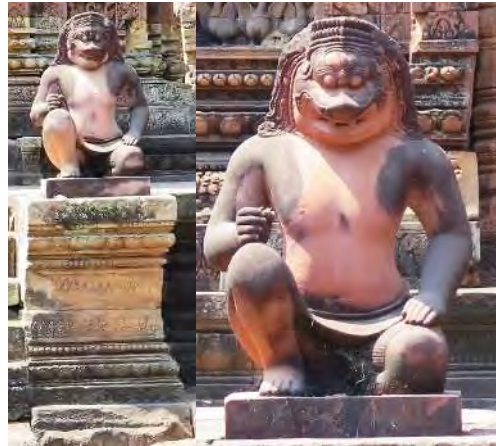
รูปภาพที่ 348 ทวารบาลทิศตะวันออกเฉียงใต้ : นรสิงห์ ปราสาทบรีวารหลังใต้ ปราสาทบันทายสรี  
ประเทศกัมพูชา

ทวารบาลนรสิงห์ วัสดุหินทรายสีชมพู ปราสาทบันทายสีรี จังหวัดเสียมเรียบ ประเทศกัมพูชา ซึ่งประดับบริเวณส่วนฐานของปราสาทบิรวารหลังใต้ ทางทิศตะวันออก

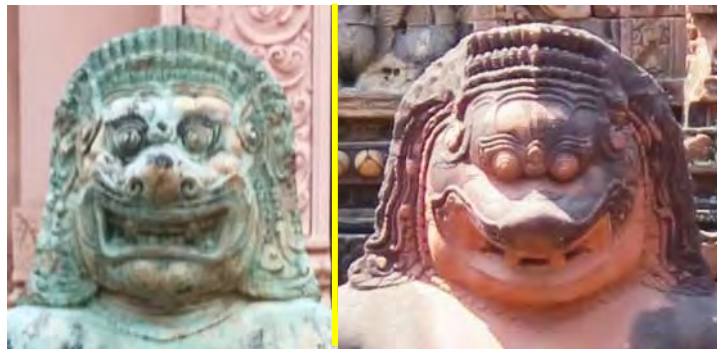
รูปภาพที่ 350 รายละเอียดดลวดลายบนใบหน้านรสิงห์  
(ที่มา: ผู้วิจัย)

พบว่าใบหน้านรสิงห์ที่ตกแต่งบริเวณส่วนฐานของศาลหลักเมืองจังหวัดบุรีรัมย์มีความแตกต่างจากนรสิงห์ที่ประดับส่วนฐานของปราสาทบิรวารที่ปราสาทบันทายศรี แต่ผู้วิจัยมีความเห็นว่าใบหน้าคล้ายคลึงกับสิงห์ที่พบจากปราสาทพนมรุ้งและถูกเก็บรักษาไว้ที่พิพิธภัณฑสถานแห่งชาติพิมาย

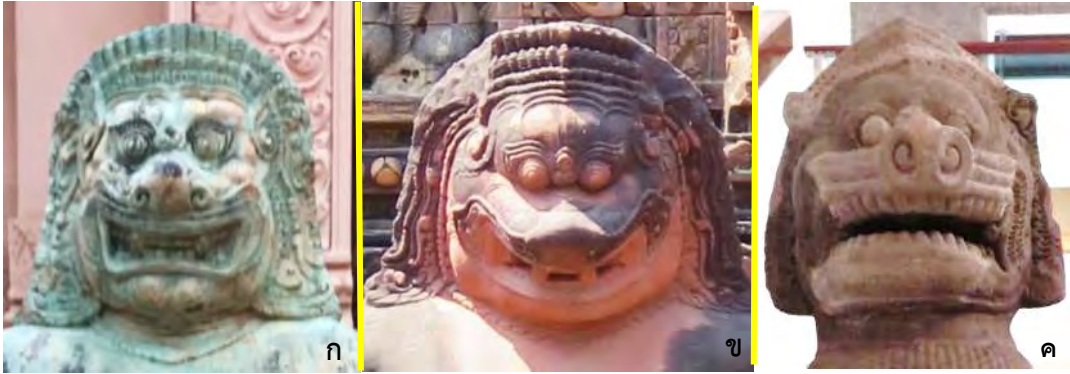
รูปภาพที่ 353 แสดงการเปรียบเทียบทวารบาลประดับส่วนฐาน ระหว่าง  
 ก.ปราสาทศาลจังหวัดบุรีรัมย์  
 ข.ปราสาทบิรวารหลังใต้ปราสาทบันทายสรี ประเทศกัมพูชา  
 ค.ปราสาทพนมรุ้ง จ.บุรีรัมย์  
 (ที่มา: ผู้วิจัย)

เมื่อเปรียบเทียบระหว่างเครื่องประดับและใบหน้าจะพบว่าช่างสมัยปัจจุบันสร้างทวารบาลหล่อสัมฤทธิ์ประดับบริเวณศาลหลักเมืองนั้นหากมีการผสมผสานหรือการได้รับแรงบันดาลใจรูปแบบภาพรวมและเครื่องประดับจากทวารบาลปราสาทบันทายศรี แต่ใบหน้าของนรสิงห์กลับมีความคล้ายคลึงกับตัวสิงห์สมัยนครวัดพบที่ปราสาทพนมรุ้งมากกว่า

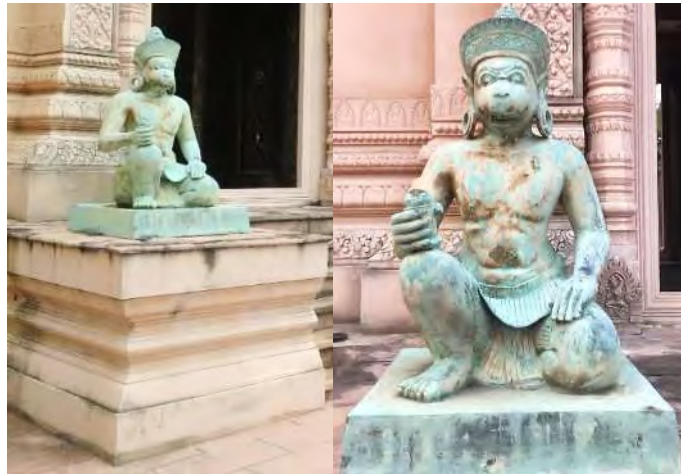
รูปภาพที่ 354 ทวารบาลทิศใต้ของมณฑป : มนุษย์วานร ปราสาทศาลหลักเมืองจังหวัดบุรีรัมย์  
 (ที่มา: ผู้วิจัย)

ทิศใต้ของมณฑป : ประดับตกแต่งด้วยทวารบาลวานร 1 คู่ วัสดุเป็นหล่อสัมฤทธิ์ ศีรษะสวม  
 เทริด และเกล้าผมใส่ที่ครอบทรงศีรษะแบบเขมรพร้อมใส่ต่างหูห่วงวงกลมขนาดใหญ่ทั้งสองข้าง นุ่ง  
 โจงกระเบนสั้นแบบเขมร นั่งมหาราชลีลาและมือที่วางบนหัวเข่าจะถือผอบทรงกระบอก

เมื่อเปรียบเทียบระหว่างใบหน้าและเครื่องแต่งกายของทวารบาลมนุษย์วานรทั้งสองแห่งนี้ มีความคล้ายกันหลายส่วน อาทิ ลวดลายบนเทริดที่ประดับด้วยลายดอกชีกดอกซ้อนและใบไม้สามเหลี่ยม แตกต่างกันแค่ขนาด และมงกุฎด้านหลังต่างกันแค่รายละเอียดการประดับเป็นชั้น เป็นต้น จึงสันนิษฐานว่ามีการคัดลอกแบบมนุษย์วานรจากปราสาทบันทายสีรี ประเทศกัมพูชา มาสร้างทวารบาลมนุษย์วานรประดับส่วนฐานมณฑปทางทิศใต้ของปราสาทศาลหลักเมืองจังหวัดบุรีรัมย์

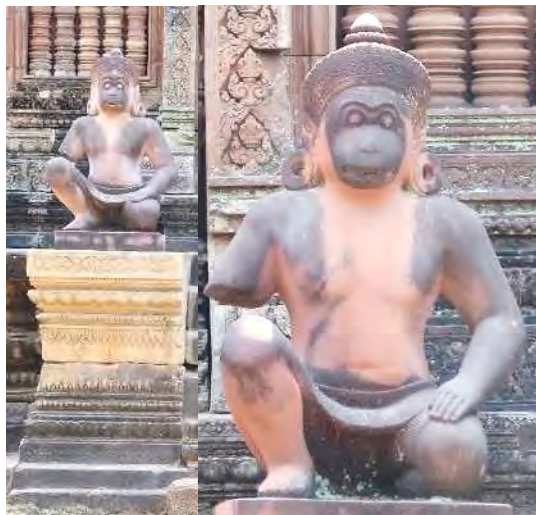
รูปภาพที่ 355 ทวารบาลทิศใต้และเหนือ : มนุษย์วานร ปราสาทประธาน ปราสาทบันทายสรี  
ประเทศกัมพูชา  
(ที่มา: ผู้วิจัย)

ทวารบาลมนุษย์วานร วัสดุหินทรายสีชมพู ปราสาทบันทายสรี จังหวัดเสียมเรียบ ประเทศกัมพูชา ซึ่งประดับบริเวณส่วนฐานของปราสาทประธาน ทางทิศใต้และทิศเหนือ

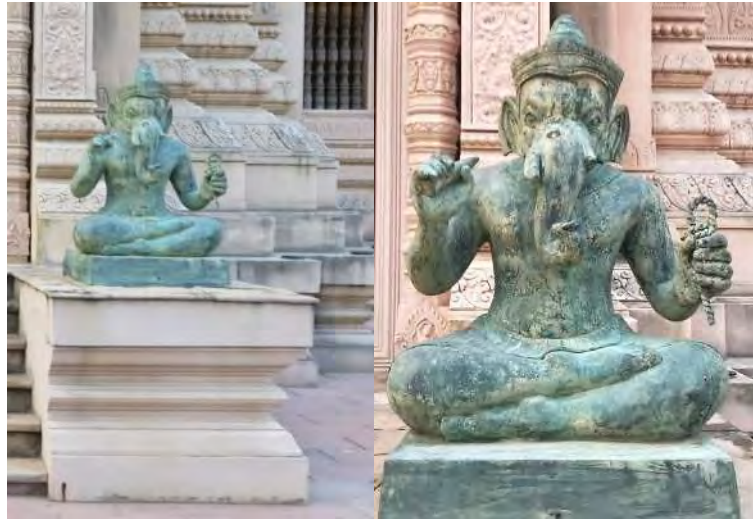
รูปภาพที่ 359 ทวารบาลทิศใต้ของห้องครรภคฤหะ : พระคเณศ ปราสาทศาลหลักเมืองจังหวัดบุรีรัมย์ (ที่มา: ผู้วิจัย)

ทิศใต้ของครรภคฤหะ : ประดับตกแต่งด้วยทวารบาลพระคเณศ 1 คู่ วัสดุเป็นหล่อสัมฤทธิ์ ศีรษะสวมเทริด และเกล้าผมใส่ที่ครอบทรงศิขระแบบเขมร นุ่งโจงกระเบนสั้นแบบเขมร นั่งท่าวีราสนะและมือข้างขวาถืองาหัก มือข้างซ้ายถือเชือกบ่วง

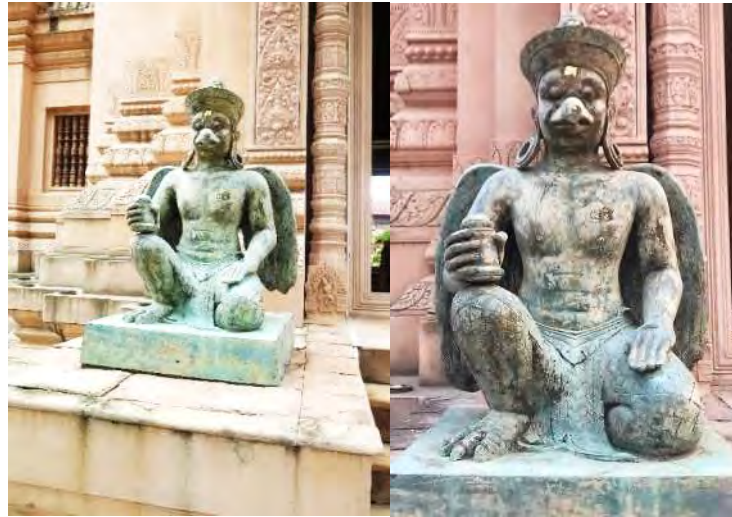
รูปภาพที่ 360 ทวารบาลทิศเหนือของห้องครรภคฤหะ : พญาครุฑ ปราสาทศาลหลักเมือง  
จังหวัดบุรีรัมย์  
(ที่มา: ผู้วิจัย)

ทิศเหนือของครรภคฤหะ : ประดับตกแต่งด้วยทวารบาลพญาครุฑ 1 คู่ วัสดุเป็นหล่อสัมฤทธิ์ ศีรษะสวมเทริด และเกล้าผมใส่ที่ครอบทรงศิขระแบบเขมรพร้อมใส่ต่างหูห่วงวงกลมขนาดใหญ่ทั้งสองข้าง นุ่งโจงกระเบนยาวคลุมเข่า นั่งมหาราชลีลาและมือที่วางบนหัวเข่าจะถือผอบทรงกระบอก มีปีกสองข้าง

เมื่อเปรียบเทียบระหว่างใบหน้าและเครื่องแต่งกายของทวารบาลพญาครุฑทั้งสองแห่งนี้ มีความคล้ายกันหลายส่วน อาทิ ลวดลายบนเทริดที่ประดับด้วยลายดอกชีกดอกซ้อนและใบไม้สามเหลี่ยม แตกต่างกันแค่ขนาด และมงกุฎด้านหลังต่างกันแค่รายละเอียดการประดับเป็นชั้นตลอดจนต่างท่วงวงกลม ของปราสาทบันทายสรีได้ชำรุดเหลือให้เห็นเป็นบางส่วน การนุ่งผ้าและลวดลายประดับลายผ้าก็มีลักษณะคล้ายกันต่างแค่ขนาดและรายละเอียดซึ่งทางฝั่งศาลหลักเมืองค่อนข้างตัดทอนและไม่ละเอียดเท่ากับปราสาทบันทายสรี เป็นต้น จึงสันนิษฐานว่ามีการคัดลอกแบบพญาครุฑจากปราสาทบันทายสรี ประเทศกัมพูชา มาสร้างทวารบาลพญาครุฑประดับส่วนฐานห้องครรภคฤหะทางทิศเหนือของปราสาทศาลหลักเมืองจังหวัดบุรีรัมย์

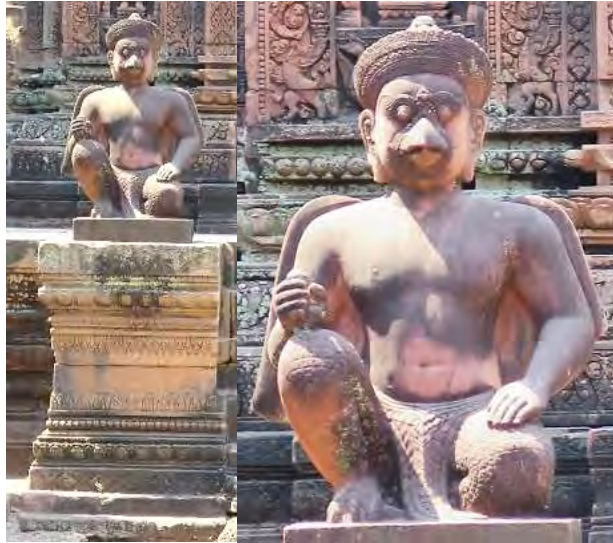
รูปภาพที่ 361 ทวารบาลทิศตะวันออกเฉียงเหนือ : พญาครุฑ ปราสาทบิรวารหลังเหนือ ปราสาทบันทายสรี  
ประเทศกัมพูชา

ทวารบาลพญาครุฑ วัสดุหินทรายสีชมพู ปราสาทบันทายสรี จังหวัดเสียมเรียบ ประเทศกัมพูชา ซึ่งประดับบริเวณส่วนฐานของปราสาทบรีวารหลังเหนือ ทางทิศตะวันออก

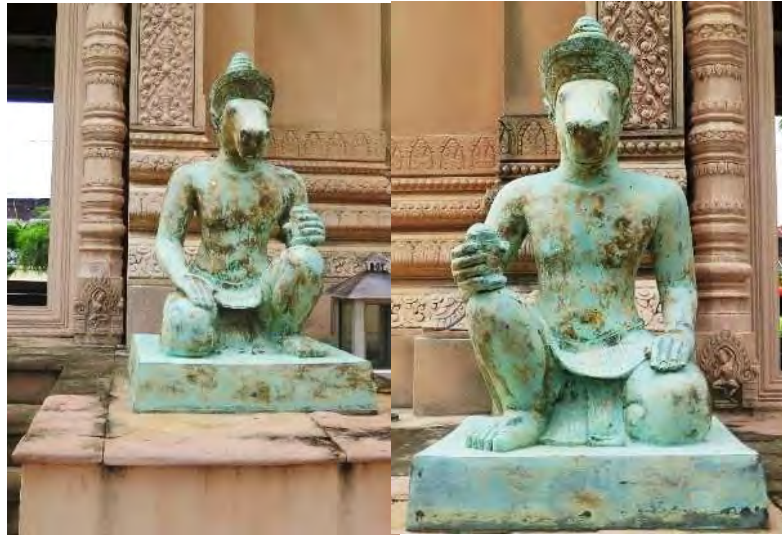
รูปภาพที่ 365 ทวารบาลทิศเหนือของมณฑป : วาซีมุข ปราสาทศาลหลักเมืองจังหวัดบุรีรัมย์  
(ที่มา: ผู้วิจัย)

ทิศเหนือของมณฑป : ประดับตกแต่งด้วยทวารบาลวาซีมุข 1 วัสดุเป็นหล่อสัมฤทธิ์ ศีรษะสวมเทริด และเกล้าผมใส่ที่ครอบทรงศิขระแบบเขมร นุ่งโจงกระเบนสั้นแบบเขมร นั่งมหาราชลีลา และมือที่วางบนหัวเข่าจะถือผอบทรงกระบอก

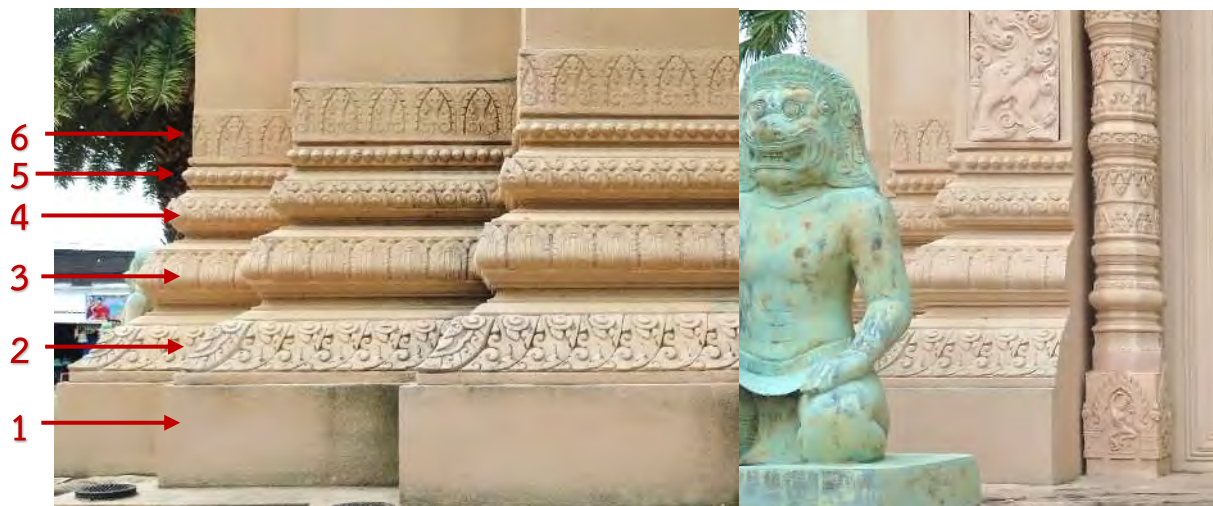
รูปภาพที่ 366 ลวดลายประดับโคนเสาบริเวณมณฑปของปราสาทประธาน(ที่มา: ผู้วิจัย)  
(ที่มา: ผู้วิจัย)

ลวดลายประดับโคนเสาของมณฑป ทั้ง 4 ทิศ มีดังนี้

หมายเลข 1 เป็นฐานหน้ากระดานเกลี้ยงไม่มีลวดลายประดับ

หมายเลข 2 ประดับด้วยลวดลายใบไม้สามเหลี่ยมคว่ำ ที่มีลักษณะ ขดม้วนบริเวณโคนใบไม้ และโค้งเป็นลายกระหนก

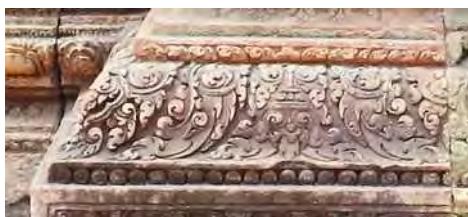
รูปภาพที่ 369 ลายใบไม้สามเหลี่ยมบริเวณโคนเสากำแพงแก้วชั้นในสุด ของปราสาทบันทายสรี  
ประเทศกัมพูชา  
(ที่มา: ผู้วิจัย)

โครงสร้างใบไม้สามเหลี่ยมบริเวณโคนเสากำแพงแก้วชั้นในสุด จึงมีความใกล้เคียงกับลายใบไม้สามเหลี่ยมบริเวณโคนเสาของปราสาทศาลหลักเมือง

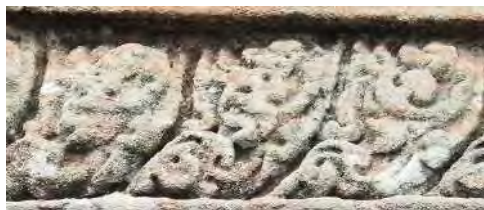
รูปภาพที่ 370 ลายใบไม้สามเหลี่ยมบริเวณโคนเสากระเบียงคดชั้นนอก ของปราสาทเมืองต่ำ  
อ.ประโคนชัย จ.บุรีรัมย์  
(ที่มา: ผู้วิจัย)

โครงสร้างใบไม้สามเหลี่ยมบริเวณโคนเสาของระเบียงคดชั้นนอกปราสาทเมืองต่ำ จึงมีความใกล้เคียงกับลายใบไม้สามเหลี่ยมบริเวณโคนเสาของศาลหลักเมือง

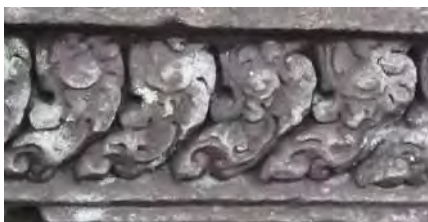
รูปภาพที่ 371 ลายใบไม้สามเหลี่ยมบริเวณโคนเสาของปราสาทประธาน ปราสาทสระกำแพงใหญ่  
อ.อุทุมพรพิสัย จ.ศรีสะเกษ  
(ที่มา: ผู้วิจัย)

โครงสร้างใบไม้สามเหลี่ยมบริเวณโคนเสาของปราสาทประธานปราสาทสระกำแพงใหญ่ จึงมีความใกล้เคียงกับลายใบไม้สามเหลี่ยมบริเวณโคนเสาณฑปของศาลหลักเมือง

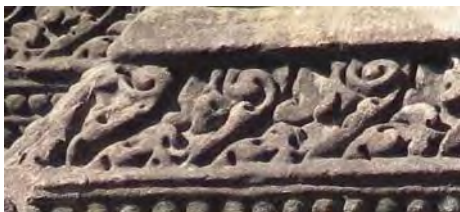
รูปภาพที่ 372 ลายใบไม้สามเหลี่ยมบริเวณโคนเสาของปราสาทประธาน ปราสาทตาเมือนธม อ.กาบ

โครงสร้างใบไม้สามเหลี่ยมบริเวณโคนเสาของปราสาทประธานปราสาทตาเมือนธม จึงมีความใกล้เคียงกับลายใบไม้สามเหลี่ยมบริเวณโคนเสาณฑปของศาลหลักเมือง

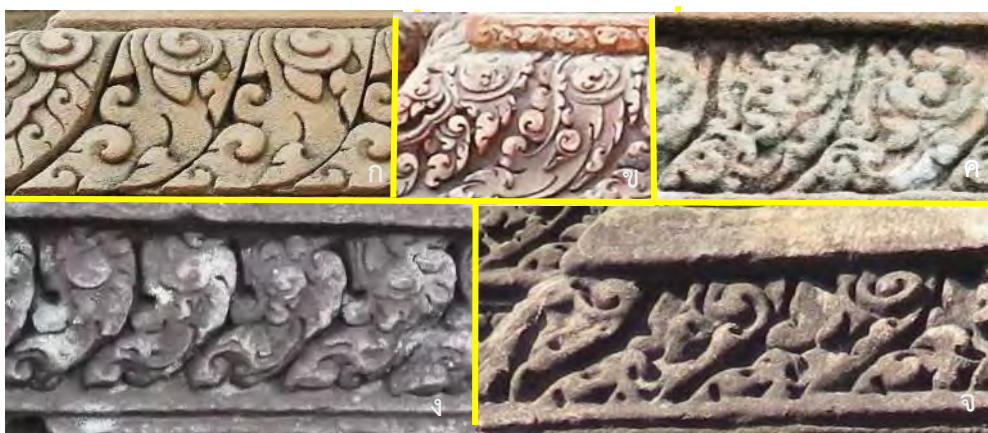
รูปภาพที่ 373 แสดงการเปรียบเทียบลายใบไม้สามเหลี่ยมกว่าระดับโคนเสา ระหว่าง

พบว่าช่างสมัยปัจจุบันยังคงใช้โครงสร้างแกนหลักและการปรับก้านขดภายในให้กึ่งกลางเล็กน้อยในการเขียนลายใหม่ตลอดจนการตัดทอนลายเส้นหรือรายละเอียดของเส้นรอบนอกลงจึงทำให้ลายสามเหลี่ยมกว่าระดับมณฑลของปราสาทศาลจังหวัดมีลักษณะใกล้เคียงกับปราสาทหินศิลปะร่วมเขมรทั้งจากประเทศกัมพูชาและภาคตะวันออกเฉียงเหนือตอนล่าง ดังนี้ คือ ปราสาทบันทายสรีประเทศกัมพูชา ปราสาทเมืองต่ำ จ.บุรีรัมย์ ปราสาทสระกำแพงใหญ่ จ.ศรีสะเกษ และปราสาทตาเมือนธม จ.สุรินทร์

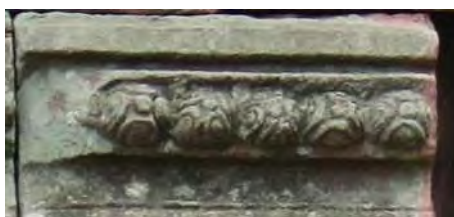
รูปภาพที่ 386 ลายบัวตูม ประดับโคนเสาบริเวณกระเปียงคดชั้นนอกของปราสาทเมืองต่ำ  
(ที่มา: ผู้วิจัย)

ลายดอกบัวตูมมักปรากฏบนฐานหรือโคนเสาประมาณลายชั้นที่ 4-6 หากนับจากชั้นล่างสุด โครงสร้างลายดอกบัวตูมประดับโคนเสากระเปียงคดชั้นนอก ปราสาทเมืองต่ำลายดอกบัวตูมมีลักษณะกลีบหนึ่งถึงสองชั้น มีเกสรเป็นเม็ดกลมตรงกลาง ซึ่งโครงสร้างหลักของดอกบัวตูมมาจากตัวอักษรภาษาอังกฤษคือ ตัวเอ็กซ์ (X) และแบ่งเป็นกลีบทั้งหมด 4 กลีบ มีเส้นหรือช่องว่างเล็กน้อยของแต่ละกลีบ ดังนั้นจึงมีความใกล้เคียงกับลายดอกบัวตูมบริเวณโคนเสามณฑปของปราสาทศาลหลักเมือง

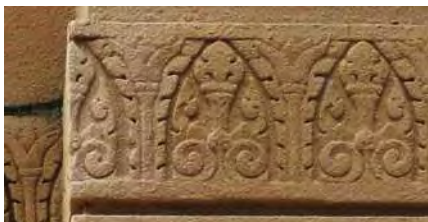
รูปภาพที่ 393 ลายกรวยเชิง ประดับโคนเสาบริเวณมณฑปของปราสาทศาลหลักเมืองจังหวัดบุรีรัมย์  
 (ที่มา: ผู้วิจัย)

หมายเลข 6 ประดับตกแต่งลายกรวยเชิง มีลักษณะตรงโคนกรวยเชิงเป็นลายก้าน  
 ขดหันหัวออกชนกัน ประดับด้วยลายกระหนก มีแกนกลางเป็นลายช่อต้อดอก คั่นด้วยอุษะบัวขาบหัว  
 กลับ กลีบแยกออกมาสามกลีบประดับล้อมรอบด้วยใบไม้สามเหลี่ยมอีกต่อหนึ่ง

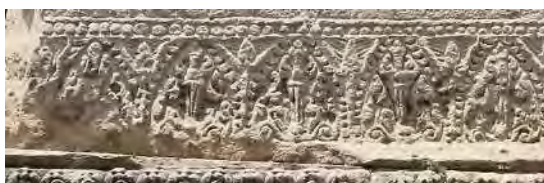
รูปภาพที่ 394 ลายกรวยเชิง ประดับโคนเสาบริเวณมณฑปของปราสาทพนมรุ้ง  
 (ที่มา: ผู้วิจัย)

ลายกรวยเชิงมักปรากฏบนฐานหรือโคนเสาประมาณลายชั้นที่ 6 หรือ 7 หากนับจาก  
 ชั้นล่างสุด โครงสร้างรอบนอกของลายกรวยเชิงประกอบด้วยคล้ายลายกลีบบัวขนาดใหญ่คั่นด้วยอุษะ  
 บัวขาบหาง โคจรสร้างภายในของลายกรวยเชิงประกอบด้วยลายก้านขดบริเวณส่วนโคนและต่อด้วย  
 ลายก้านต้อดอกบริเวณส่วนปลาย ส่วนอุษะบัวขาบมีลักษณะบานแยกเป็นสองกลีบใหญ่และแทรก  
 กลีบเล็กตรงกลาง ซึ่งโครงสร้างกรวยเชิงประดับมณฑปปราสาทพนมรุ้งนั้นมีลักษณะใกล้เคียงกับลาย  
 กรวยเชิงประดับบริเวณมณฑปของปราสาทศาลหลักเมืองจังหวัดบุรีรัมย์ หากแต่ของปราสาทพนมรุ้ง  
 จะมีลายพลอยเม็ดกลมปิดด้านบนบนของลาย

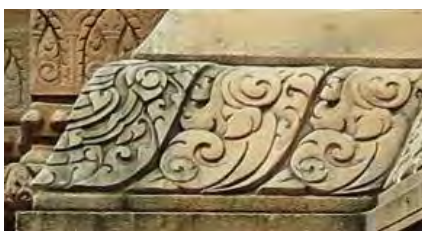
รูปภาพที่ 397 ลวดลายใบไม้สามเหลี่ยมประดับโคนเสาบริเวณห้องครมฤคฤหะของปราสาทประธาน  
(ที่มา: ผู้วิจัย)

หมายเลข 3 ประดับด้วยลวดลายใบไม้สามเหลี่ยมคว่ำ ที่มีลักษณะโครงสร้างลายเป็นลายก้านขด ตกแต่งด้วยใบไม้สามเหลี่ยมขนาดเล็กและขดม้วนขนาดใหญ่บริเวณส่วนปลาย รายละเอียดค่อนข้างมากขึ้นจากส่วนของโคนเสาจนทอป และลายเส้นนิยมเขียนเส้นโค้งปลายแหลม

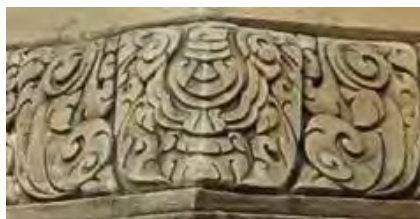
รูปภาพที่ 398 ลายมูมใบไม้สามเหลี่ยมประดับโคนเสาบริเวณห้องครรภคฤหะของปราสาทประธาน  
(ที่มา: ผู้วิจัย)

ลายมูม ลักษณะคล้ายกับลายกลีบบัวคว่ำ มีโครงสร้างหลักคล้ายกับลายใบไม้สามเหลี่ยมแบบคว่ำที่ตกแต่งบนโคนเสาของมณฑปตั้งที่ได้กล่าวไว้ในข้างต้นแล้ว ซึ่งประกอบด้วยลายคล้ายใบบัวกลมและโค้งตกแต่งภายในกลีบบัวคว่ำส่วนด้านข้างของลายกลีบบัวลักษณะคล้ายขดม้วนขนาดเล็กต่อเป็นลายกระหนก ลวดลายตกแต่งด้วยเส้นโค้งเป็นส่วนใหญ่

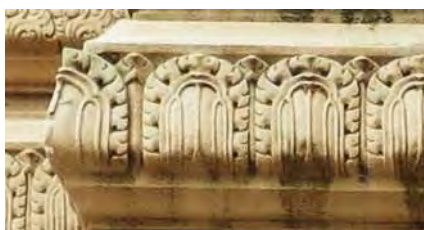
หมายเลข 4 ประดับลวดลายบัวหงาย ลักษณะคล้ายกับลายประดับกลีบบัวหงายที่ตกแต่งบนโคนเสามณฑปตั้งที่ได้กล่าวไว้ในข้างต้นแล้ว ซึ่งมีกลีบซ้อน ลายกลีบบัวด้านในมีสามส่วนประดับด้วยกระหนกอย่างง่ายแบบตัดทอนล้อมรอบกลีบบัว แต่เส้นกลีบบัวทั้งสองข้างนั้นแทบจะไม่โค้งเข้าหากัน

รูปภาพที่ 399 ลายบัวหงายประดับประดับโคนเสาบริเวณห้องครรภคฤหะของปราสาทประธาน  
(ที่มา: ผู้วิจัย)

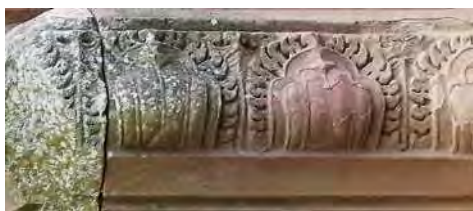
ลายบัวหงายมักปรากฏบนฐานหรือโคนเสาประมาณลายชั้นที่ 3 หรือ 4 หากนับจากชั้นล่างสุด โครงสร้างกลีบบัวหงายประดับโคนเสาปราสาทปะธาน ปราสาทพนมรุ้ง ลักษณะมีกลีบซ้อนโครงสร้างภาพรวมกลีบค่อนข้างกว้างและดูใหญ่ ลายกลีบมีสามส่วนคือส่วนด้านข้างและตรงกลางซึ่งโคนส่วนกลางจะประดับใบไม้สามเหลี่ยมขนาดเล็กล้อมรอบกลีบสองชั้นคือ เส้นขอบกลีบแบบเรียบที่ค่อนข้างมีพื้นที่ว่างเล็กน้อย และประดับด้วยตัวพริ้วหรือลายกระหนกขนาดเล็ก รายละเอียดของลายค่อนข้างสมบูรณ์

รูปภาพที่ 400 ลายบัวหงายประดับประดับโคนเสาบริเวณห้องครรภคฤหะของปราสาทพนมรุ้ง  
(ที่มา: ผู้วิจัย)

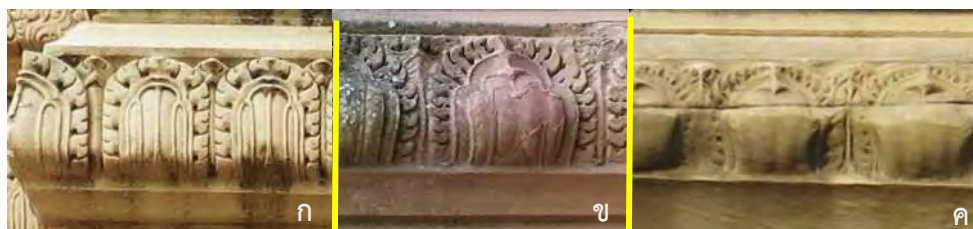
รูปภาพที่ 402 แสดงการเปรียบเทียบลายบัวหงายประดับโคนเสา ระหว่าง  
ก.ศาลหลักเมืองจังหวัดบุรีรัมย์  
ข.ปราสาทพนมรุ้ง จ.บุรีรัมย์  
ค.ปราสาทพิมาย จ.นครราชสีมา  
(ที่มา: ผู้วิจัย)

พบชัดว่าช่างสมัยปัจจุบันก็ยังนิยมใช้โครงสร้างหลักแบบเก่ามาปรับใช้อยู่ ลายกลีบบัวนี้ประกอบด้วยโครงสร้างหลักคือ กลีบที่ซ้อนกัน และภายในกลีบที่แบ่งเป็นสามส่วนและการประดับของกลีบ ซึ่งก็ยังคงปรากฏบนปราสาทศาลหลักเมือง เมื่อเปรียบเทียบกันแล้วจึงพบว่า กลีบบัวที่ประดับศาลหลักเมืองมีความเหมือนกับลายกลีบบัวประดับปราสาทพนมรุ้ง จ.บุรีรัมย์ มากที่สุด

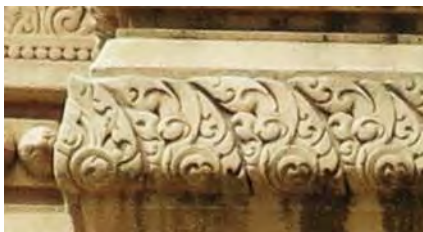
หมายเลข 5 ประดับลวดลายใบไม้สามเหลี่ยมหงาย มีลักษณะเป็นก้านขดม้วนเข้า ออกตรงบริเวณโคนใบไม้สามเหลี่ยมโดยเรียงขนาดใหญ่ไปเล็กจากโคนสู่ปลาย ประดับด้วยลายกระหนกส่วนด้านข้างและด้านบน ที่มีรายละเอียดกระหนกเล็กล้อมรอบ ลวดลายเน้นกระหนกก้านขดตกแต่งภายในเป็นส่วนใหญ่

รูปภาพที่ 403 ลายใบไม้สามเหลี่ยมหงายประดับประดับโคนเสาบริเวณห้องครรภคฤหะของ  
ปราสาทประธาน  
(ที่มา: ผู้วิจัย)

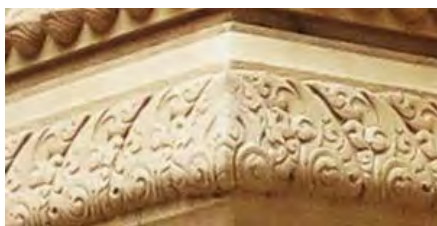
ลายมุม ลักษณะคล้ายกับลายกลีบบัวคว่ำ มีโครงสร้างหลักคล้ายกับลายใบไม้สามเหลี่ยมแบบ  
หงายตกแต่งบนโคนเสาของมณฑปดั่งที่ได้กล่าวไว้ในข้างต้นแล้ว ซึ่งมีลักษณะคล้ายกลีบบัวหงาย  
ประกอบด้วยก้านขดหันหัวออกจากกันประดับใบชั้นที่หนึ่งประดับด้วยลายขดม้วนพร้อมก็มีเส้นแถบ  
ใบอีกชั้น และประดับตกแต่งด้วยกระหนกสามเหลี่ยมเล็ก

รูปภาพที่ 404 ลายมุมใบไม้สามเหลี่ยมประดับโคนเสาบริเวณห้องครรภคฤหะของปราสาทประธาน  
(ที่มา: ผู้วิจัย)

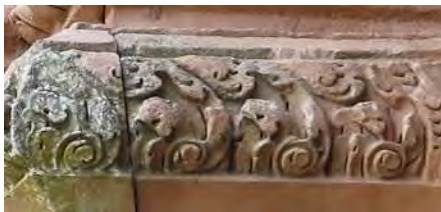
ลายใบไม้สามเหลี่ยมหงายมักปรากฏบนฐานหรือโคนเสาประมาณลายชั้นที่ 5 หรือ 6 หากนับ  
จากชั้นล่างสุด โครงสร้างใบไม้สามเหลี่ยมหงายประดับโคนเสาปราสาทประธาน ปราสาทพนมรุ้ง  
ประกอบด้วยก้านขดและลายกระหนก ซึ่งก้านขดตกแต่งส่วนโคนของลายอยู่ประมาณกึ่งกลาง ขนาด  
ก้านขดเป็น 1/3 ของใบไม้ประดับลายพริ้วหรือลายกระหนกค่อนข้างใหญ่เชื่อมกับส่วนปลายที่เป็น  
กระหนกเรียวยาว

รูปภาพที่ 405 ลายใบไม้สามเหลี่ยมหงายประดับประดับโคนเสาบริเวณห้องครรภคฤหะของ  
ปราสาทพนมรุ้ง จ.บุรีรัมย์  
(ที่มา: ผู้วิจัย)

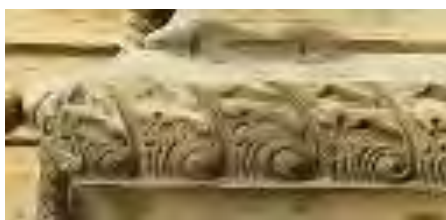
ลายใบไม้สามเหลี่ยมหงายมักปรากฏบนฐานหรือโคนเสาประมาณลายชั้นที่ 5 หรือ 6 หากนับจากชั้นล่างสุด โครงสร้างใบไม้สามเหลี่ยมหงายประดับโคนเสาปราสาทปะธาน ปราสาทพิมาย ประกอบด้วยก้านขดและลายกระหนก ซึ่งก้านขดตกแต่งส่วนโคนของลายอยู่เอนไปฝั่งใดฝั่งหนึ่ง และลายเน้นการแกะตัดเส้นหลายเส้น ขนาดก้านขดเป็น  $\frac{1}{3}$  ของใบไม้ประดับลายพริ้วหรือลายกระหนกที่ค่อนข้างไม่ชัดเจน เนื่องจากมีความสึกกร่อนค่อนข้างมากพอสมควร

รูปภาพที่ 406 ลายใบไม้สามเหลี่ยมหงายประดับโคนเสาบริเวณห้องครรภคฤหะของปราสาทพิมาย  
จ.นครราชสีมา  
(ที่มา: ผู้วิจัย)

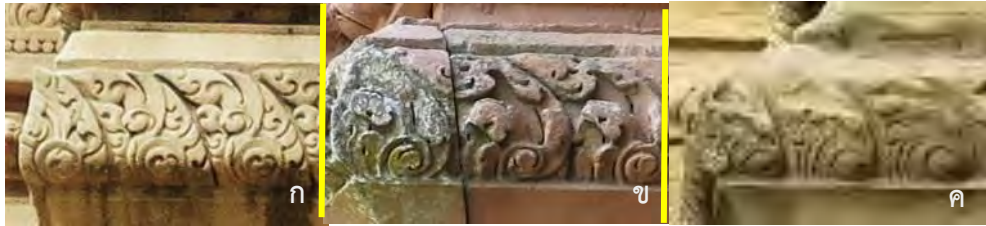
รูปภาพที่ 407 แสดงการเปรียบเทียบลายไม้สามเหลี่ยมหายประดับโคนเสา ระหว่าง

ก.ศาลหลักเมืองจังหวัดบุรีรัมย์

ข.ปราสาทพนมรุ้ง จ.บุรีรัมย์

ค.ปราสาทพิมาย จ.นครราชสีมา

พบว่าช่างยุคปัจจุบันยังคงนิยมใช้โครงสร้างของลายไม้สามเหลี่ยมหาย อยู่และมีการตัดทอนเส้นบางส่วนให้กลายเป็นลายที่เข้าใจง่าย ซึ่งประกอบด้วยลายก้านขดและลาย กระหนก ที่แตกต่างระหว่างการวางก้านขดให้อยู่กึ่งกลางหรือเอนไปด้านใดด้านหนึ่ง และลายประดับ ไม้สามเหลี่ยมหายที่อยู่ปราสาทพนมรุ้งจึงมีความใกล้เคียงมากกว่าปราสาทพิมาย ที่เน้นเรื่องเส้น หรือการเน้นย้ำเส้นมากกว่ารูปร่างของไม้

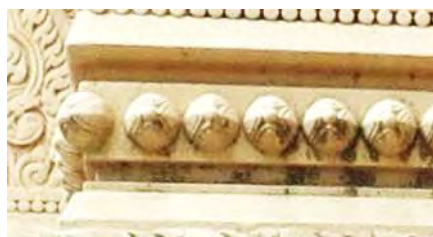
หมายเลข 6 ประดับตกแต่งลายบัวตูม มีลักษณะกลีบใบทั้งสี่ข้างเท่ากันมีเส้นขอบกลีบสอง ชั้นและมีเม็ดกลมตรงกลางเป็นเกสร ซึ่งมีลักษณะแตกต่างจากบริเวณมณฑปที่มีเพียงเส้นขอบหนึ่ง เส้นเท่านั้น

รูปภาพที่ 408 ลายดอกบัวตูมประดับโคนเสาบริเวณห้องครรภคฤหะของปราสาทศาลหลักเมือง จ.

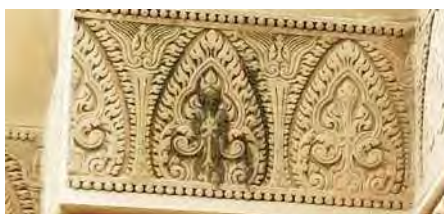
หมายเลข 7 ประดับตกแต่งลายกรวยเชิง มีลักษณะใช้โครงสร้างลายก้านต่อดอกบริเวณโคนประดับด้วยก้านขดม้วนหันหัวเข้าหากัน คั่นด้วยก้านตรงกลาง พร้อมมีสายรัดตรงก้านแต่การรัดไม่เหมือนกับศิลปะแบบบาแค็ง แต่รัดตรงหัวขดม้วนและต่อกับก้านต่อดอกลายกระหนกล้อมรอบด้วยซุ้มสามเหลี่ยมสองชั้น ประดับล้อมรอบด้วยกระหนกเส้นพริ้วสองกลีบ คั่นด้วยบัวขาบหงาย เน้นรายละเอียดลายเส้นเป็นซิกๆ คล้ายเปลวเพลิง ตรงกลางประกอบด้วยลายก้านขดเล็กหัวชนกันต่อกับก้านต่อดอกขนาดเล็ก

รูปภาพที่ 413 ลายกรวยเชิงประดับโคนเสาบริเวณห้องครรภคฤหะของปราสาทศาลหลักเมือง  
จังหวัดบุรีรัมย์  
(ที่มา: ผู้วิจัย)

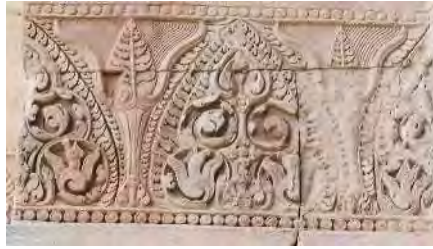
ลายกรวยเชิงมักปรากฏบนฐานหรือโคนเสาประมาณลายชั้นที่ 7 หรือ 8 หากนับจากชั้นล่างสุด โครงสร้างรอบนอกของลายกรวยเชิงประกอบด้วยคล้ายลายกลีบบัวขนาดใหญ่คั่นด้วยอุบะบัวขาบหงาย โครงสร้างภายในของลายกรวยเชิงประกอบด้วยลายก้านขดแทรกหงส์คู่บริเวณส่วนโคนต่อกับลายก้านอีกคู่หนึ่งและบริเวณส่วนปลายประดับด้วยกระหนกคู่ ปิดช่องว่างของก้านขดด้วยลายประจำยามทรงขนมเปียกปูนขอบนอกประดับกระหนกขนาดเล็ก ส่วนอุบะบัวขาบมีลักษณะบานแยกออกเป็นเส้นสองข้างตรงกลางประดับก้านต่อดอกทรงพุ่มส่วนขอบประดับด้วยกระหนกขนาดเล็กอีกเช่นกัน ซึ่งโครงสร้างกรวยเชิงประดับห้องครรภคฤหะของปราสาทพนมรุ้งนั้นมีลักษณะใกล้เคียงกับลายกรวยเชิงประดับบริเวณมณฑปของปราสาทศาลหลักเมืองจังหวัดบุรีรัมย์ หากแต่ของปราสาทพนมรุ้งมีแทรกหงส์คู่และบัวขาบเป็นลายก้านต่อดอกทรงพุ่ม

รูปภาพที่ 414 ลายกรวยเชิงประดับโคนเสาบริเวณห้องครรภคฤหะของปราสาทประธาน ปราสาท  
พนมรุ้ง อ.เฉลิมพระเกียรติ จ.บุรีรัมย์  
(ที่มา: ผู้วิจัย)

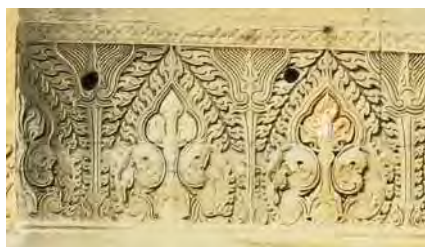
ลายกรวยเชิงมักปรากฏบนฐานหรือโคนเสาประมาณลายชั้นที่ 7 หรือ 8 หากนับจากชั้นล่างสุด โครงสร้างรอบนอกของลายกรวยเชิงประกอบด้วยคล้ายลายกลีบบัวขนาดใหญ่คั่นด้วยอุบะบัวขาบหางย โคร่งสร้างภายในของลายกรวยเชิงประกอบด้วยลายก้านชดบริเวณส่วนโคนต่อด้วยลายกระหนกอีกคู่หนึ่งและบริเวณส่วนปลายประดับด้วยก้านต่อดอกทรงพุ่ม ไม่มีการปิดช่องว่างของก้านชดแบบปราสาทพนมรุ้งเพราะที่พิมายเป็นเส้นแกนของลายก้านต่อดอก ขอบนอกประดับกระหนกขนาดเล็ก ส่วนอุบะบัวขาบมีลักษณะบานแยกออกเป็นเส้นสองข้างตรงกลางประดับก้านต่อดอกทรงพุ่มส่วนขอบประดับด้วยกระหนกขนาดเล็กอีกเช่นกัน ซึ่งโครงสร้างกรวยเชิงประดับห้องครรภคฤหะของปราสาทพิมายนั้นค่อนข้างมีลักษณะใกล้เคียงกับลายกรวยเชิงประดับบริเวณมณฑปของปราสาทศาลหลักเมืองจังหวัดบุรีรัมย์มากกว่าที่ปราสาทพนมรุ้ง แตกต่างเพียงแค่ลายปิดด้านบนของปราสาทพิมายประดับด้วยดอกไม้สี่เหลี่ยม แต่ที่ศาลหลักเมืองประดับพลอยเม็ดกลมทั้งบนและล่างคล้ายกับปราสาทพนมรุ้ง

รูปภาพที่ 415 ลายกรวยเชิงประดับโคนเสาบริเวณห้องครรภคฤหะของปราสาทประธาน  
ปราสาทพิมาย จ.นครราชสีมา  
(ที่มา: ผู้วิจัย)

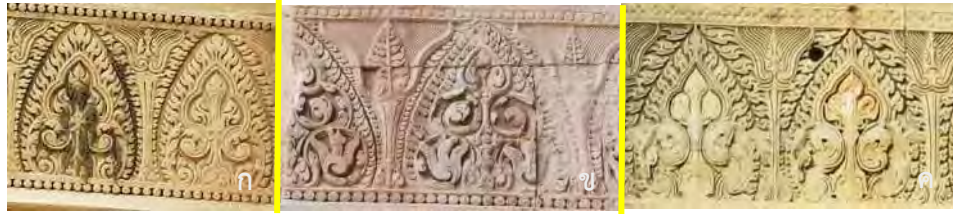
รูปภาพที่ 416 แสดงการเปรียบเทียบลายกรวยเชิงประดับโคนเสา ระหว่าง

ก. ศาลหลักเมืองจังหวัดบุรีรัมย์

ข. ปราสาทพนมรุ้ง จ.บุรีรัมย์

ค. ปราสาทพิมาย จ.นครราชสีมา

พบว่าช่างสมัยปัจจุบันได้ใช้การถอดลายจากลายกรวยเชิงประดับห้อง  
 ธรรมาคฤหะของปราสาทพิมายมากกว่าปราสาทพนมรุ้ง และมีลักษณะใกล้เคียงมากที่สุด ทั้งโครงสร้าง  
 ภายนอกและภายใน คือ ตั้งแต่ก้านขด ลายก้านต่อดอก แต่จะแตกต่างกันเล็กน้อยคือเรื่องของ  
 ลายเส้นหรือการเน้นย้ำเส้น ซึ่งทางช่างสมัยปัจจุบันมีการตัดทอนส่วนนั้นไป และเพิ่มความแหลมคม  
 ของลายกระหนกมากขึ้น

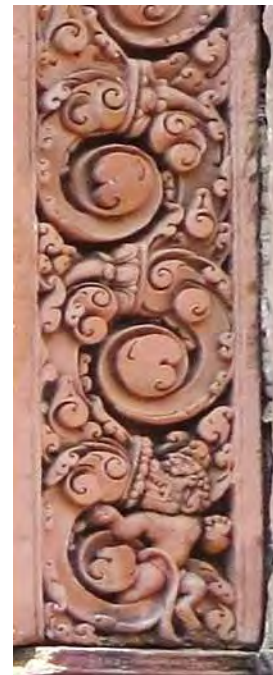
รูปภาพที่ 420 รายละเอียดของลายก้านขด

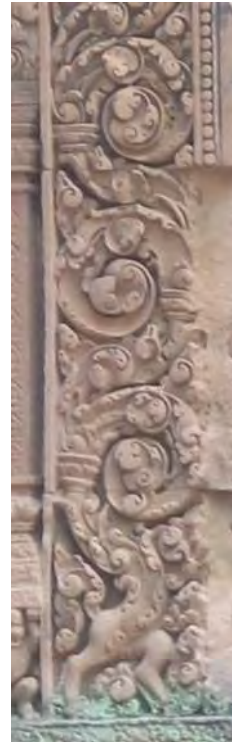
รูปภาพที่ 423 ลายก้านขด ประดับเสาดิตตผนัง  
ห้องครรภคฤหะ ของปราสาทประธาน  
ปราสาทบันทายศรีจังหวัดเสียมเรียบ  
ประเทศกัมพูชา

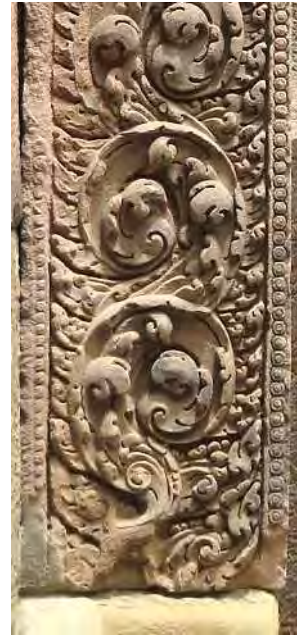
รูปภาพที่ 426 รายละเอียดของลายก้านขด

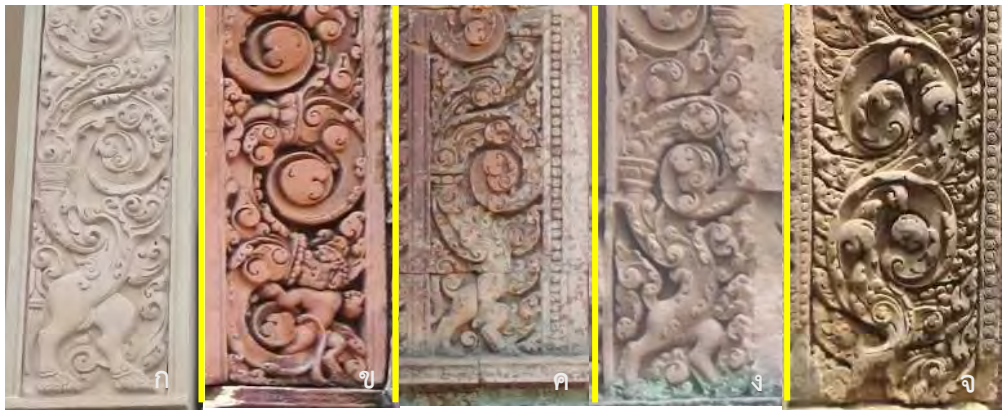
รูปภาพที่ 427 แสดงการเปรียบเทียบลายก้านขดประดับเสาดัดผนัง ระหว่าง

ก. ลายก้านขดประดับเสาดัดผนังทิศตะวันออกและทิศตะวันตกปราสาทศาลหลักเมืองจังหวัดบุรีรัมย์

ข. ลายก้านขดประดับเสาดัดผนังมณฑปทิศตะวันออกปราสาทประธาน ปราสาทบันทายสรี

ค. ลายก้านขดประดับเสาดัดผนังซุ้มประตูทางเข้าชั้นในสุด ทิศตะวันออก

ง. ลายก้านขดประดับเสาดัดผนังห้องครรภคฤหะ ปราสาทประธาน ปราสาทบันทายสรี

จ. ลายก้านขดประดับเสาดัดผนังซุ้มประตูทางเข้าระเบียงคดชั้นนอกชั้นที่สองทิศตะวันออก

พบว่าช่างปัจจุบันได้ศึกษาการตกแต่งลวดลายภายในคล้ายกับก้านขดประดับเสาดัดผนังห้องครรภคฤหะ ปราสาทประธาน ปราสาทบันทายสรี และลายก้านขดประตูทางเข้าระเบียงคดชั้นนอกชั้นที่สองทางทิศตะวันออกของปราสาทเมืองต่ำ มากที่สุด เนื่องจาก ลายก้านขดอื่นๆ ค่อนข้างมีอัตราส่วนเป็นสี่เหลี่ยมจัตุรัส และค่อนข้างเป็นวงกลมมากกว่า ลายก้านขดที่เป็นลักษณะของไม้เลื้อยหรือพันธุ์พุกชา เนื่องจากการเว้นระยะความห่างของการต่อลาย ทำให้ลายยาวขึ้น แต่มีการเพิ่มรายละเอียดของลายเส้นหรือใบไม้มากขึ้น

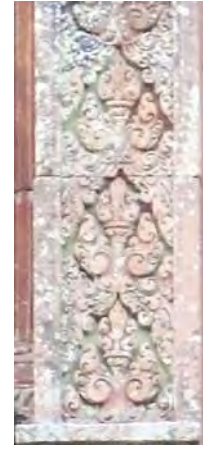
รูปภาพที่ 431 รายละเอียดของลาย

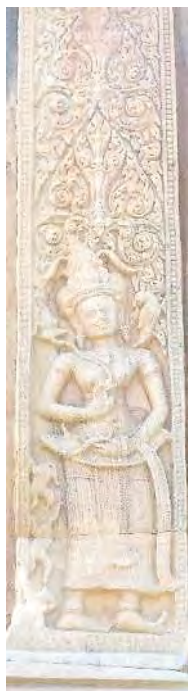
ลายกำมปูประกอบด้วย แกนกลางเป็นลายกำนต่อดอก และกำนขดสองคู่ กึ่งกลางของลายกำนขดมีลายดอกไม้สี่เหลี่ยมคล้ายดอกประจายาม ส่วนลายกำนขดประดับด้วยลายกระหนกและการตกแต่งด้วยรายละเอียดของเส้น ส่วนปลายของเสาดิถผนังประดับด้วยกำนขดแทรกภาพบุคคลทำท่าคล้ายรำร่าทั้งสองข้าง ต้นลายเป็นลายประดับนางอัปสรถือดอกไม้คล้ายดอกบัว หรือดอกไม้ตระกูลดอกไม้หอมอย่างจำปี จำปา มีนกกแก้ว พังพอน ซึ่งเป็นสัตว์สัญลักษณ์แห่งความมงคล พบว่าโครงสร้างของลายกำมปูของศาลหลักเมืองจังหวัดบุรีรัมย์มีความคล้ายเพียงแค่โครงสร้างลายเท่านั้น และยังคงตัดทอนบางส่วนให้ลายมีความเรียบง่ายซึ่งประกอบไปด้วยลายกำนขดและลายกำนต่อดอกเท่านั้น

รูปภาพที่ 432 ลายก้ามปู ประดับเสาดิฉนัง  
ปราสาทประธานปราสาทศรีขรภูมิ จ.สุรินทร์

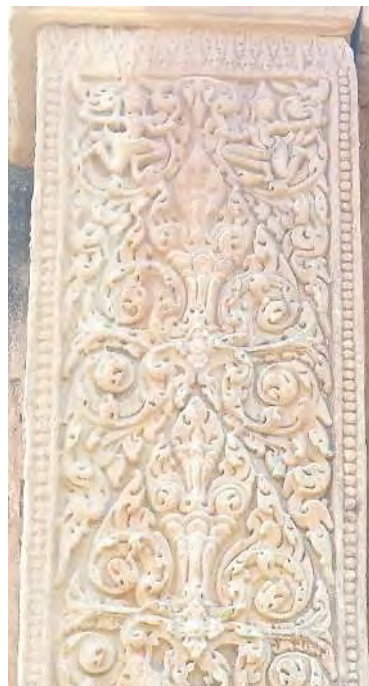
รูปภาพที่ 433 รายละเอียดของลายก้ามปู  
ก้านต่อดอก

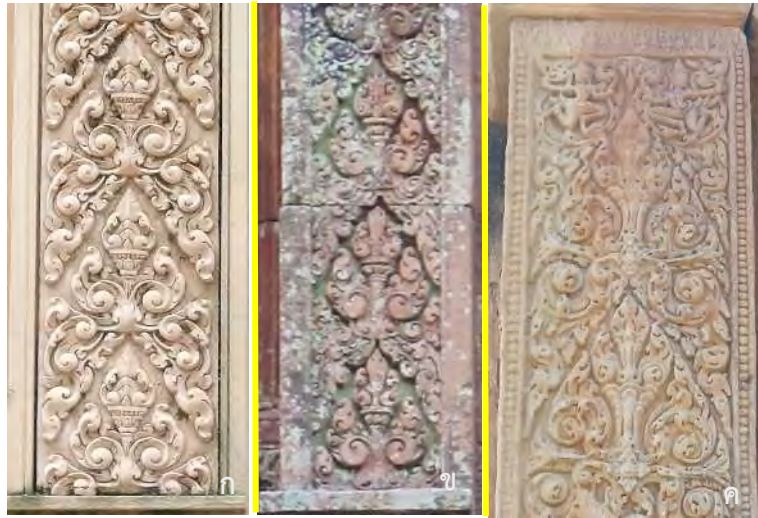
รูปภาพที่ 434 แสดงการเปรียบเทียบ ลายกำมปู ระดับเสาดิฉันัง ระหว่าง  
 ก. ประตู่ทางเข้ามณฑปฝั่งทิศเหนือและทิศใต้ปราสาทประธาน ศาลหลักเมืองจังหวัดบุรีรัมย์  
 ข. ประตู่ทางเข้ามณฑปฝั่งทิศเหนือและทิศใต้ปราสาทประธาน ปราสาทบันทายสรี ประเทศกัมพูชา  
 ค. ประตู่ทางเข้าทิศตะวันออก ปราสาทประธาน ปราสาทศรีขรภูมิ จ.สุรินทร์  
 (ที่มา: ผู้วิจัย)

พบว่าช่างปัจจุบันได้รับแรงบันดาลใจจากปราสาทบันทายสรี ซึ่งรายละเอียดของลายนั้นแตกต่างกันเพียงเล็กน้อย ซึ่งลายแบบใหม่ค่อนข้างเรียวแหลม จึงทำให้ความอ่อนช้อยลดลง แต่ยังคงความเป็นโครงสร้างหลักตลอดจนการประดับกระหนกภายในลวดลาย

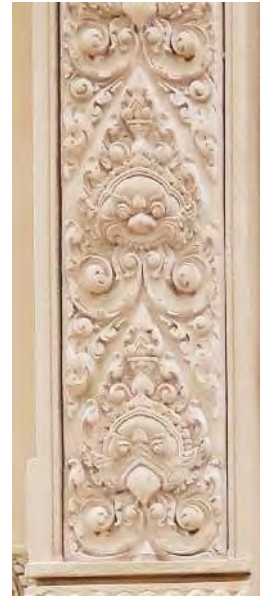
ทิศใต้ของครรภคฤหะและทิศเหนือของครรภคฤหะ : ตกแต่งลวดลายประดับด้วยลายกำมปูต่อดอกแทรกใบหน้าสัตว์ พญาครุฑ สลับหน้ากาลคายใบไม้มีวนออก และตกแต่งด้วยลายกระหนก ลักษณะคล้ายใบไม้สามเหลี่ยมภายในโครงสร้างลายกำมปู แต่โครงสร้างแกนกลางหรือโครงสร้างหลักเป็นลายกำมปูต่อดอก

รูปภาพที่ 436 ลายหน้ากาลสลับน้าครุฑ  
คายใบไม้มีวน

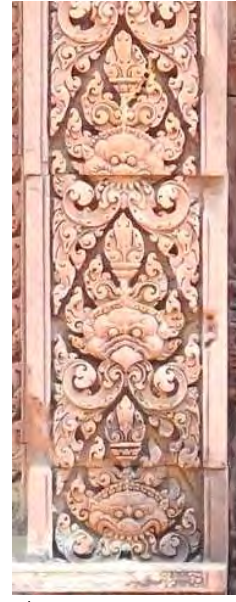
ลายกำมปูประกอบด้วย ลายกำนขด กำนต่อดอกและลายกระหนก ตลอดแทรกใบหน้าสัตว์อาทิ หน้าพญาครุฑ และหน้ากาลคายกำนขดมีวนออกจากกัน ด้านล่างกำนขดประดับด้วยลายกระหนกเรียวยาว ส่วนด้านบนจะมีขนาดที่สั้นกว่า ทั้งหมดสามชั้นด้านบนสุดเป็นปลายกำนต่อดอก

รูปภาพที่ 438 หน้ากาลสลับน้าครุฑ  
 คายใบไม้ม้วน

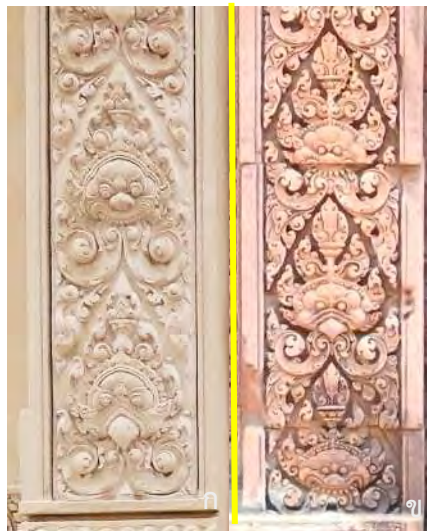
รูปภาพที่ 439 แสดงการเปรียบเทียบลายหน้ากาลสลับน้าครุฑคายใบไม้ม้วนประดับเสาดัดผนัง ระหว่าง  
 ก.ลายหน้ากาลสลับน้าครุฑคายใบไม้ม้วนประดับเสาดัดผนังประตู่ทางเข้าห้องครรภคฤหะทิศเหนือ  
 และทิศใต้ปราสาทศาลหลักเมืองจังหวัดบุรีรัมย์  
 ข.ลายหน้ากาลสลับน้าครุฑคายใบไม้ม้วนประดับเสาดัดผนังประตู่ทางเข้าทิศตะวันออก  
 ปราสาทบันทายสรี ประเทศกัมพูชา

พบว่าช่างสมัยปัจจุบันได้ถอดแบบลวดลายจากแบบเก่า ซึ่งลวดลายมีความคล้ายมากแต่หากสังเกตรายละเอียดภายในของลายก็จะแตกต่างกันไปไม่มากนัก เนื่องจากอัตราส่วนที่อาจจะแปรตามพื้นที่หรือขนาดของสถาปัตยกรรม

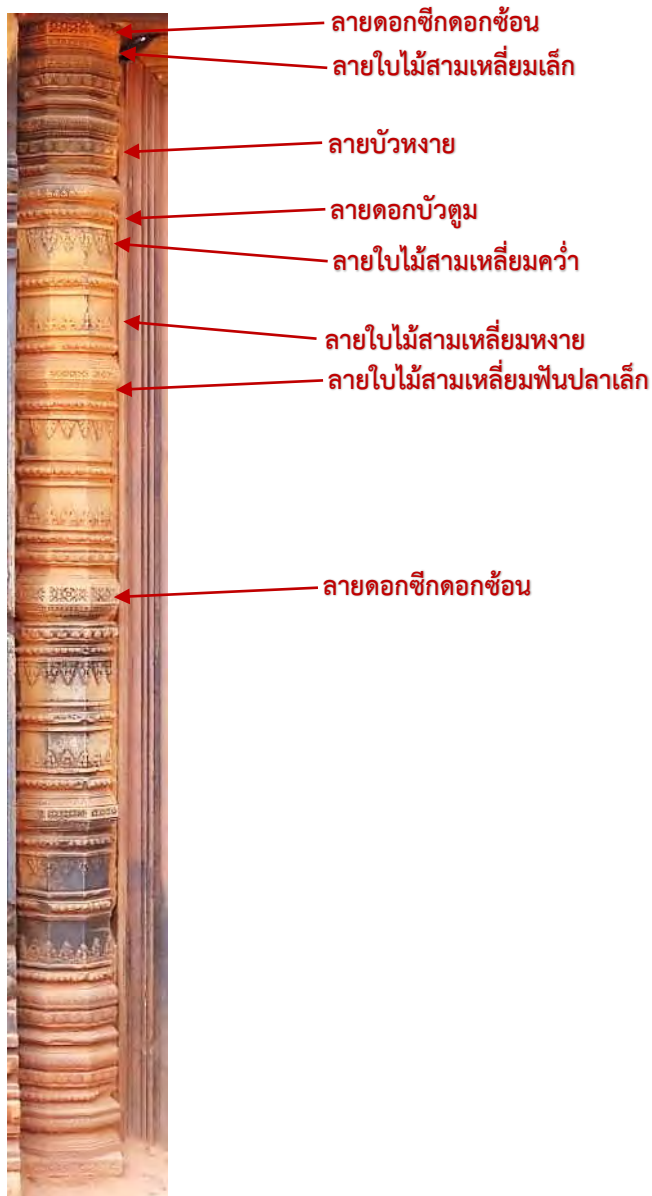
ช่างสมัยปัจจุบันได้สร้างสรรค์ลวดลายประดับเสากรอบประตู โดยอาจจะได้รับอิทธิพลจากศิลปะแบบบันทายสรีเนื่องจากการประดับลวดลายใบไม้สามเหลี่ยมบนและล่างคั่นด้วยเส้นตรง หากแต่ช่างได้ดัดแปลงขนาดและลักษณะของใบไม้สามเหลี่ยมซึ่งด้านบนล่างรายละเอียดของลายจะไม่เหมือนกัน และคั่นชุดลายด้วยลายดอกซีกดอกซ้อน ซึ่งลายกึ่งกลางจะมีขนาดใหญ่

รูปภาพที่ 442 เสาประดับกรอบประตูทางเข้า ทางทิศตะวันออก ปราสาทบันทายสรี ประเทศกัมพูชา

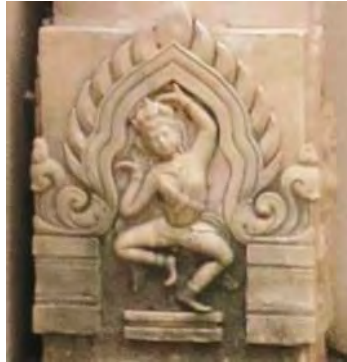
บริเวณส่วนฐานเสาปรากฏภาพอัปสราร่ายรำบนฐานในซุ้มสามเหลี่ยม

รูปภาพที่ 445 ภาพสลักส่วนฐานของเสาประดับกรอบประตู

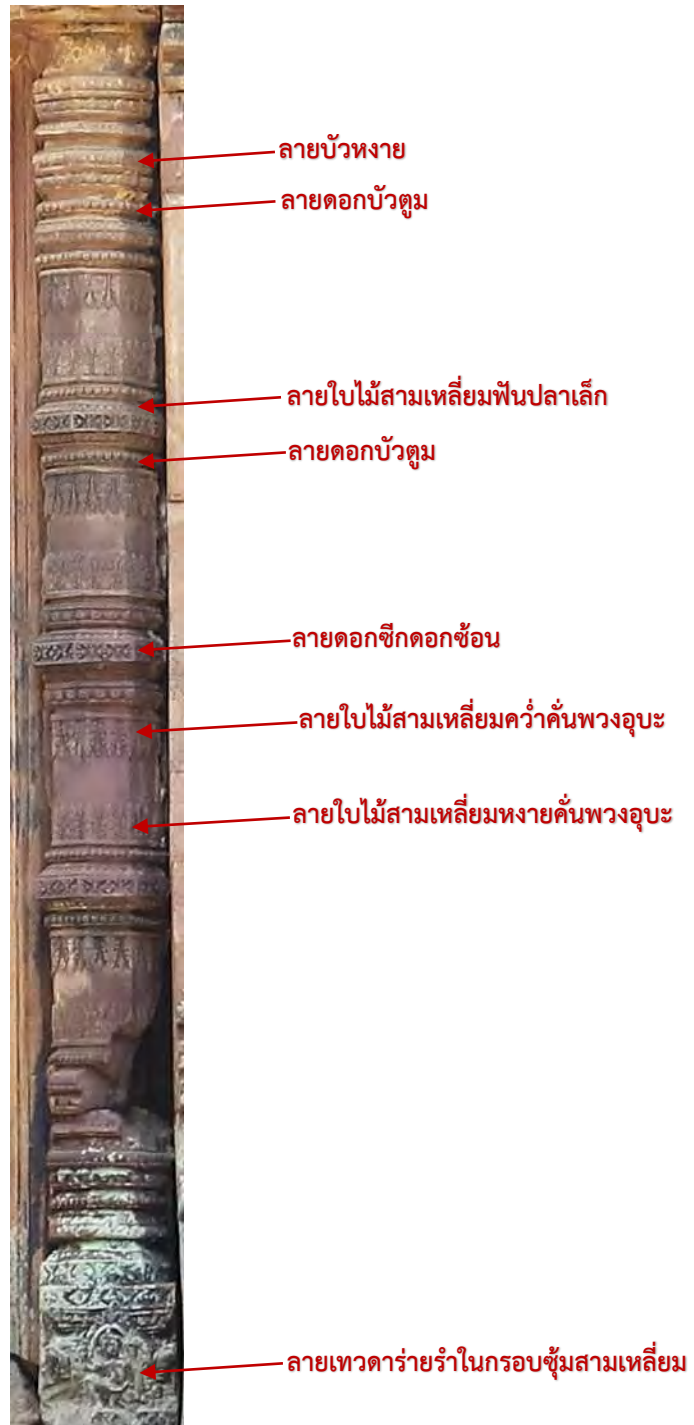
ช่วงสมัยปัจจุบันได้สร้างสรรค์ลวดลายประดับเสากรอบประตู โดยอาจจะได้รับอิทธิพลจากศิลปะแบบบันทายสรีเนื่องจากการประดับลวดลายใบไม้สามเหลี่ยมบนคันทวยพวงอุษะทั้งหงายและ

คว่ำ หากแต่ช่างได้ตัดแปลงขนาดและลักษณะของใบไม้สามเหลี่ยมด้านบนล่างมีลักษณะเรียวยาว พร้อมทั้งรายละเอียด และคั่นชุดลายด้วยลายดอกชีกดอกซ้อน ใบไม้สามเหลี่ยมพื้นปลาขนาดเล็ก

รูปภาพที่ 447 เสาประดับกรอบประตูทางเข้ามณฑป ทางทิศเหนือและใต้ ปราสาทประธาน
