วิวัฒนาการลวดลายประดับสถาปัตยกรรมร่วมแบบเขมรสู่แรงบันดาลใจในการประดับตกแต่ง  
สถาปัตยกรรมสมัยใหม่ในเขตอำเภอเมือง จังหวัดบุรีรัมย์

วิทยานิพนธ์นี้เป็นส่วนหนึ่งของการศึกษาตามหลักสูตรปริญญาศิลปกรรมศาสตรมหาบัณฑิต  
สาขาวิชาทัศนศิลป์ ภาควิชาทัศนศิลป์  
คณะศิลปกรรมศาสตร์ จุฬาลงกรณ์มหาวิทยาลัย  
ปีการศึกษา 2562  
ลิขสิทธิ์ของจุฬาลงกรณ์มหาวิทยาลัย

DECORATIVE PATTERNS OF KHMER ART IN THAILAND : EVOLUTION AND INSPIRATION  
FOR MODERN ART IN BURIRAM CITY

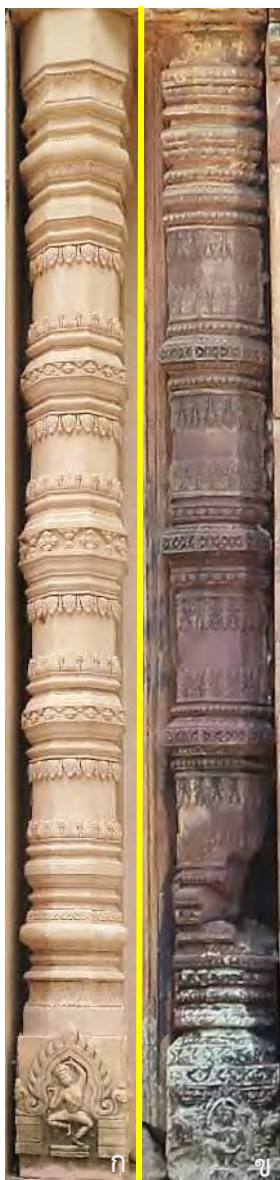
รูปภาพที่ 448 แสดงการเปรียบเทียบลายประดับเสากรอบประตู ระหว่าง  
 ก.ประตูทางเข้าห้องมณฑปทิศเหนือและทิศใต้ ปราสาทศาลหลักเมืองจังหวัดบุรีรัมย์  
 ข.เสาประดับกรอบประตูทางเข้ามณฑป ทางทิศเหนือและใต้ ปราสาทประธาน  
 ปราสาทบันทายศรี ประเทศกัมพูชา  
 (ที่มา: ผู้วิจัย)

จึงสรุปได้ว่าลายนี้ช่างสมัยปัจจุบันได้ปรับเล็กน้อยในเรื่องของขนาดของลายแต่ก็สามารถเห็นได้ชัดว่าลายประดับนี้ได้รับแรงบันดาลใจจากชุดลายประดับเสากรอบประตูปราสาทบันทายศรี

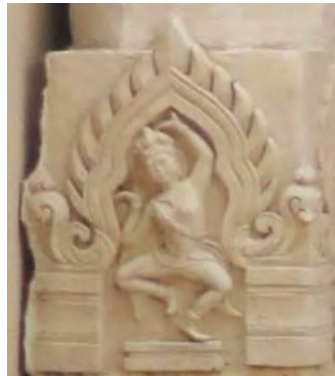
บริเวณส่วนฐานเสาปรากฏภาพอัปสราร่ายรำบนฐานในซุ้มสามเหลี่ยม

รูปภาพที่ 449 ภาพสลักส่วนฐานของเสาประดับกรอบประตู

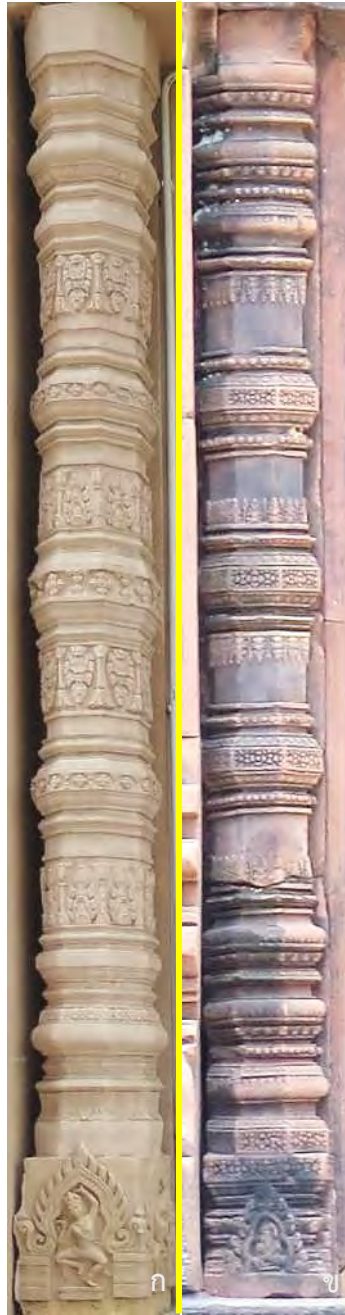
รูปภาพที่ 452 แสดงการเปรียบเทียบลายประดับเสากรอบประตู ระหว่าง  
 ก.เสากรอบประตูห้องครรภคฤหะทางทิศเหนือและทิศใต้ ปราสาทศาลหลักเมือง จังหวัดบุรีรัมย์  
 ข.ประตุมณฑป ทางทิศเหนือและใต้ ปราสาทประธานปราสาทบันทายสีรี ประเทศกัมพูชา  
 (ที่มา: ผู้วิจัย)

จึงสรุปได้ว่าลายนี้ช่างสมัยปัจจุบันได้ปรับเล็กน้อยในเรื่องของขนาดของลายแต่ก็สามารถเห็นได้ชัดว่าลายประดับนี้ได้รับแรงบันดาลใจจากชุดลายประดับเสากรอบประตูปราสาทบันทายสรี

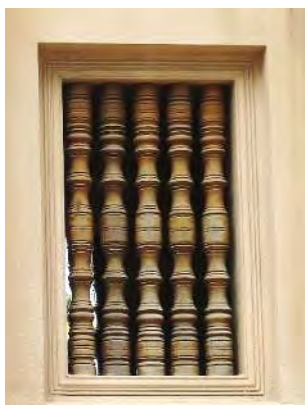
หน้าต่างมีฝั่งละหนึ่งบาน คือ ทิศใต้และทิศเหนือ บริเวณส่วนของทางเชื่อมอันตราระ ระดับลูกมะหวดบานละ 5 ชุด ค่อนข้างชิดติดกัน

รูปภาพที่ 453 หน้าต่างประดับลูกมะหวดที่ทำด้วยไม้  
(ที่มา: ผู้วิจัย)

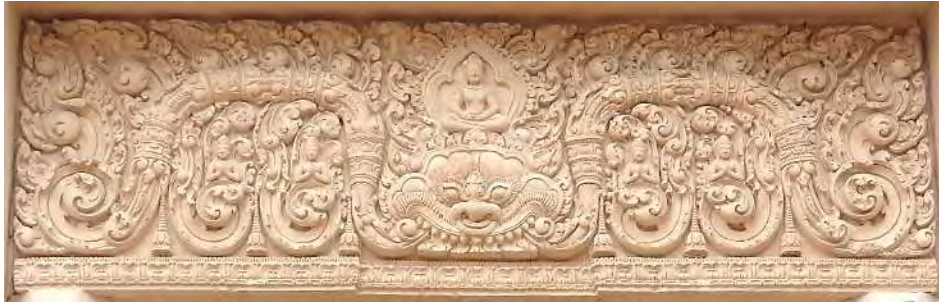
ทิศตะวันออกกับทิศตะวันตก : ปรากฏภาพเทพนั่งวีราสนะในซุ้มสามเหลี่ยมเหนือหน้ากาลซึ่งอยู่กึ่งกลางทับหลัง คายท่อนมาลัยมีลักษณะคล้ายตัวยู (U) มีวงแหวนรัดท่อนพวงมาลัยข้างละสี่ปลายท่อนมาลัยเป็นใบไม้สามเหลี่ยมที่ประกอบด้วยลายขดม้วน ด้านบนท่อนมาลัยประดับด้วยลวดลายใบไม้สามเหลี่ยม ส่วนด้านล่างประกอบด้วยใบไม้ม้วนเข้าแทรกภาพเทพพนมตรงขดม้วนฝั่งละสองขดม้วนซ้ายขวาโดยมีลายบัวขาบคั่นเป็นอุษะ มีลายประดับด้านล่างเป็นลายฐานกลีบบัว มีเกสรเล็กๆ ด้านบนและประดับกลีบบัวเล็กๆ ด้านล่างอีกที

รูปภาพที่ 454 ลวดลายประดับทับหลังทิศตะวันออกและทิศตะวันตก  
ของปราสาทศาลหลักเมือง จ.บุรีรัมย์  
(ที่มา: ผู้วิจัย)

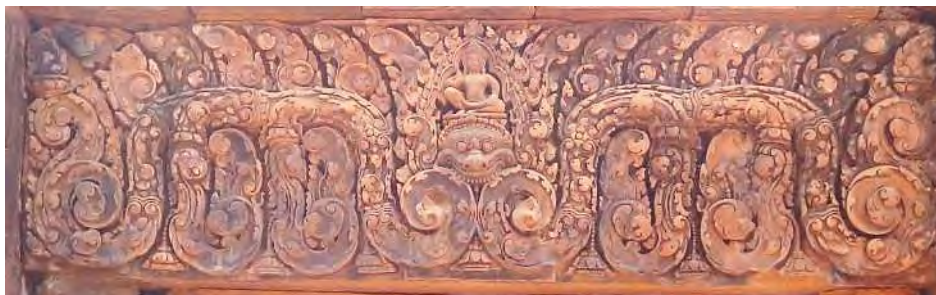
รูปภาพที่ 455 ทับหลังหอคำม็กร์ ทั้งสี่ทิศ ปราสาทบันทายสรี ประเทศกัมพูชา  
(ที่มา: ผู้วิจัย)

รูปแบบของลวดลายประดับทับหลังหอคำม็กร์ทั้งสี่ทิศ ปราสาทบันทายสรี  
อ.เสียมเรียบ ประเทศกัมพูชา

ลายประดับทับหลังหอคำม็กร์นี้ มีโครงสร้างหลักคือ หน้ากาลคายท่อนมาลัยที่มีปลายท่อนมาลัยซ้อนกัน เชื่อมกับลายใบไม้ม้วนทั้งฝั่งซ้ายและขวาอย่างละหนึ่งคู่ ศูนย์กลางของทับหลังประดับด้วยท่อนมาลัยที่ใบไม้ม้วนชนกันจึงทำให้หน้ากาลมีขนาดเล็กและมีภาพบุคคลประทับนั่งเหนือหน้ากาล มีซุ้มสามเหลี่ยมยาวคลุมจนสุดหน้ากาล ปลายท่อนมาลัยประดับใบไม้ม้วนประดับปลายช่อก้านต่อดอกขนาดเล็ก ด้านบนประดับใบไม้สามเหลี่ยมซึ่งประกอบด้วยก้านขด ทับหลังทางทิศตะวันออกและทิศตะวันตกของปราสาทศาลหลักเมืองจังหวัดบุรีรัมย์แห่งนี้จึงมีลักษณะของรูปร่างใบไม้ม้วน และใบไม้สามเหลี่ยมด้านบน แต่ก้านขดภายในกลับหันไปคนละด้านกับที่บันทายสรี จึงทำให้ทราบว่า ช่างสมัยปัจจุบัน ได้นำส่วนของเค้าโครงรอบนอกเป็นแรงบันดาลใจสู่งานศิลปะสมัยใหม่

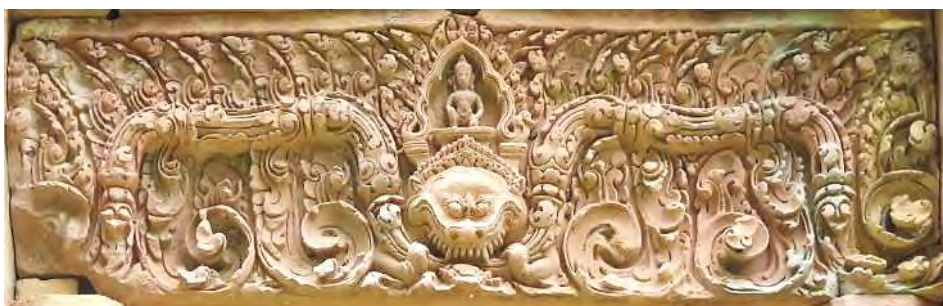
รูปภาพที่ 456 ทับหลังประตูทางเข้าทิศตะวันออกเฉียงคดชั้นนอก ปราสาทเมืองต่ำ จ.บุรีรัมย์

รูปแบบของลวดลายประดับทับหลังประตูทางเข้าทางทิศตะวันออกเฉียงคด  
ชั้นนอกปราสาทเมืองต่ำ อ.ประโคนชัย จ.บุรีรัมย์

ลายประดับทับหลังประตูทางเข้าทิศตะวันออกเฉียงคดชั้นในของปราสาทเมืองต่ำ  
จ.บุรีรัมย์ แห่งนี้ โครงสร้างหลักของทับหลัง มีลักษณะท่อนมาลัยเชื่อมต่อกัน ด้านล่างประดับด้วยลาย  
ใบไม้ม้วนฝิ่งละคู่ ม้วนเข้าหาหน้ากาล ศูนย์กลางทับหลังประดับภาพบุคคลประทับนั่งในซุ้มเหนือหน้า  
กาล ปลายท่อนมาลัยประดับด้วยใบไม้ม้วนและใบไม้สามเหลี่ยมส่วนปลาย พื้นหลังด้านบนประดับ  
ด้วยลายใบไม้สามเหลี่ยม

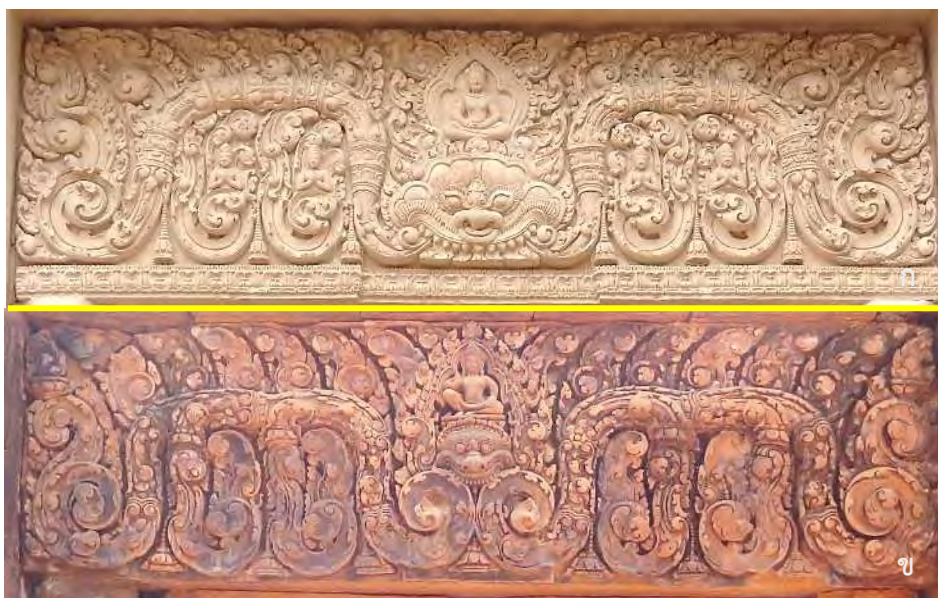
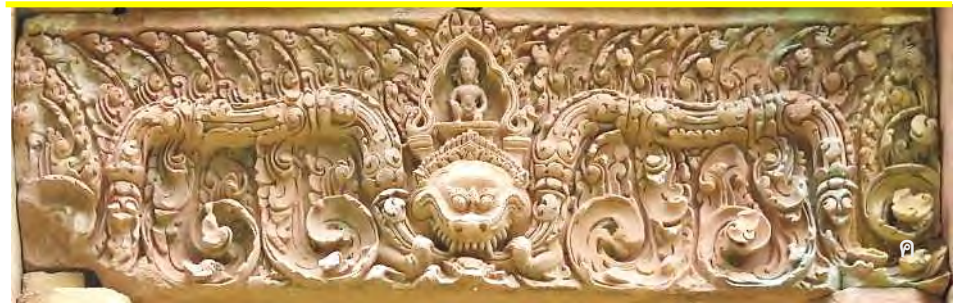
รูปภาพที่ 457 แสดงการเปรียบเทียบลายประดับทับหลัง ระหว่าง  
 ก.ทับหลังทิศตะวันออกและทิศตะวันตก ปราสาทศาลหลักเมืองจังหวัดบุรีรัมย์ จ.บุรีรัมย์  
 ข.ทับหลังประตูทางเข้าหอคำมัวร์ทั้งสี่ทิศ ปราสาทบันทายสรี ประเทศกัมพูชา  
 ค.ทับหลังประตูทางเข้าทิศตะวันออกกระเบื้องคดชั้นนอก ปราสาทเมืองต่ำ อ.ประโคนชัย จ.บุรีรัมย์  
 (ที่มา: ผู้วิจัย)

พบว่าช่างยุคปัจจุบันได้มีการนำจุดเด่นหรือความงามในแต่ละรูปแบบมาเป็นแรงบันดาลใจในการสร้างสรรค์ลวดลายประดับในศิลปะสมัยใหม่ อาทิ ลายใบไม้ฉนวน การแทรกอุบะบัวขาบ ใบไม้สามเหลี่ยมที่ประกอบด้วยก้านขดที่มีลักษณะกลม จากปราสาทบันทายสรี หรือลักษณะของท่อนมาลัยและลายประดับท่อนมาลัยที่มีลักษณะคล้ายกับของปราสาทเมืองต่ำ และลักษณะการจัดวางหน้ากาลที่อยู่กึ่งกลางทับหลัง ส่วนภาพบุคคลในชู้มนั้นเปลี่ยนเป็นนั่งขัดสมาธิ เป็นต้น

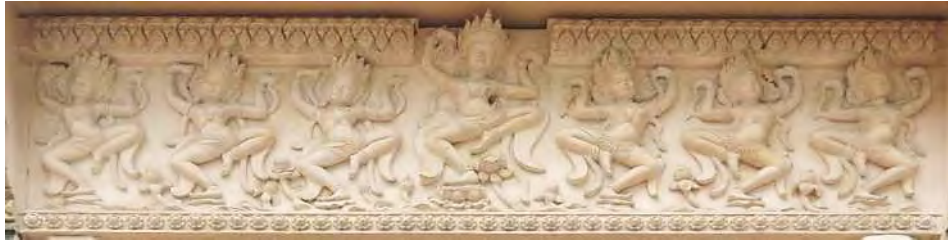
รูปภาพที่ 458 ลวดลายประดับทับหลัง ทิศใต้และทิศเหนือของมณฑป ปราสาทศาลหลักเมือง

ทิศใต้ของมณฑปและทิศเหนือของมณฑป : ปรากฏภาพอัปสราร่ายรำทั้งหมดเจ็ดองค์ โดยมีองค์ตรงกลางมีขนาดใหญ่ขนาบข้างละสามองค์ อัปสรารองค์เล็กที่ยืนร่ายรำยกขาข้างหนึ่งนั้นจะยืนบนใบบัว และปรากฏคลื่นน้ำบริเวณด้านล่างพร้อมมีการแทรกลายดอกบัวตูม ขณะเดียวกัน นางอัปสรที่อยู่ตรงกลางขาข้างหนึ่งยืนอยู่บนฐานดอกบัวบาน แต่งกายแบบนางรำนุ่งโจงกระเบนสั้นประดับเข็มขัดลายใบไม้สามเหลี่ยม ใส่กำไลข้อมือและข้อเท้า ลำตัวพาดสังวาล และสวมกรองศอ ศีรษะสวมเทริดประดับลายใบไม้ และมีใบหน้าที่หลับตาและปากที่ยิ้มมุมปากเล็กน้อย

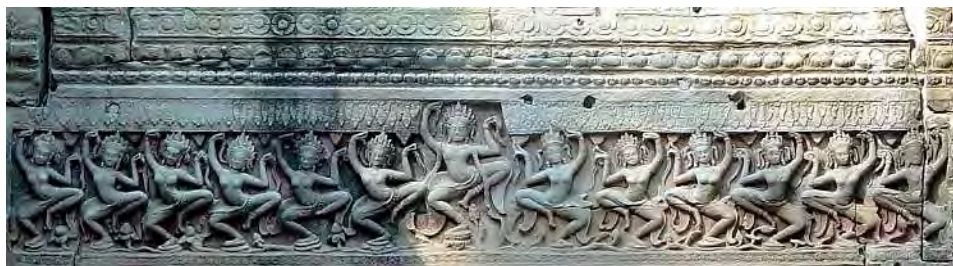
รูปภาพที่ 459 ลวดลายประดับทับหลังนางอัปสรรำรำ บริเวณโถงระหว่างระเบียงคดชั้นที่ 2 และ 3

รูปแบบของลวดลายประดับทับหลังในโถงระหว่างระเบียงคดชั้นที่ 2 และ 3 ปราสาทพระขรรค์ อ.เสียมเรียบ ประเทศกัมพูชา

ลวดลายนางอัปสรกำลังรำรำ ณ ปราสาทพระขรรค์แห่งนี้ คือลวดลายประดับทับหลังบริเวณประตูทางเดินระเบียงคด ลักษณะของนางอัปสร คือ ยืนเรียงกันเป็นหน้ากระดาน ท่ารำที่มีจังหวะสลับการยกมือและเท้าสลับกัน และมีนางอัปสรที่มีขนาดใหญ่อยู่ตรงศูนย์กลาง ส่วนทั้งสองข้างประดับนางอัปสรที่มีขนาดเล็กลงและแสดงท่าทางรำรำแบบตรงกันข้ามกับอีกฝั่งหนึ่ง ข้างบนและด้านล่างมีลายประกอบขนาดเล็กประดับคล้ายกรอบพื้นที่ของลายอัปสรรำรำ คือ ด้านล่างประดับคล้ายพलयเม็ดกลม ส่วนด้านบนประดับใบไม้สามเหลี่ยมที่ซ้อนกันยกเว้นบริเวณอัปสรที่มีขนาดใหญ่

ซึ่งทำให้หน้าบันห้องมณฑปทิศใต้และทิศเหนือของปราสาทศาลหลักเมืองจังหวัดบุรีรัมย์มีลักษณะใกล้เคียงกับลวดลายบนผนังส่วนบนของเรือนธาตุ ณ ปราสาทพระขรรค์ จังหวัดเสียมเรียบ ประเทศกัมพูชา

พบว่าช่วงยุคปัจจุบันได้นำลวดลายประดับส่วนอื่นที่น่าสนใจและมีลวดลายที่ค่อนข้างเหมาะสมกับแนวความคิดของสถาปัตยกรรมศิลปะสมัยใหม่ ซึ่งลวดลายบนทับหลังปราสาทศาลหลักเมืองนี้ค่อนข้างเหมือนลวดลายที่ปราสาทพระขรรค์มาก อาทิ เรื่องการแต่งกายของนางอัสรา ทำท่างในการร่ายรำ ศูนย์กลางการจัดองค์ประกอบภาพ ตลอดจนเส้นขอบหรือกรอบบนและล่างของชุดลายนางอัสสราร่ายรำ เป็นต้น จึงสรุปได้ว่า ช่วงสมัยใหม่นี้อาจได้รับอิทธิพลลวดลายนางอัสสราร่ายรำ จากปราสาทพระขรรค์ ประเทศกัมพูชา

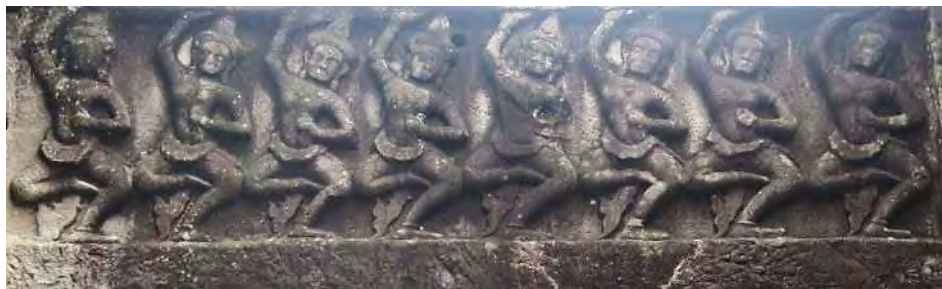
รูปภาพที่ 460 ลวดลายประดับทับหลังบริเวณทางเดินเข้าปราสาททางทิศใต้ ปราสาทพิมาย อ.พิมาย  
จ.นครราชสีมา

รูปแบบของลวดลายประดับทับหลังบริเวณทางเดินเข้าปราสาททางทิศใต้  
ปราสาทพิมาย อ.พิมาย จ.นครราชสีมา

ลวดลายทับหลังนี้สลักภาพนางอัปสราร่ายรำในทิศทางเดียวกัน และมีขนาดเท่ากัน ซึ่งมีความแตกต่างจากปราสาทพระขรรค์ในด้านการแต่งกาย เครื่องทรงประดับเศียร ทำรำมีลักษณะใกล้เคียงกันแต่มีอีกข้างกลับหันเข้าหาลำตัว

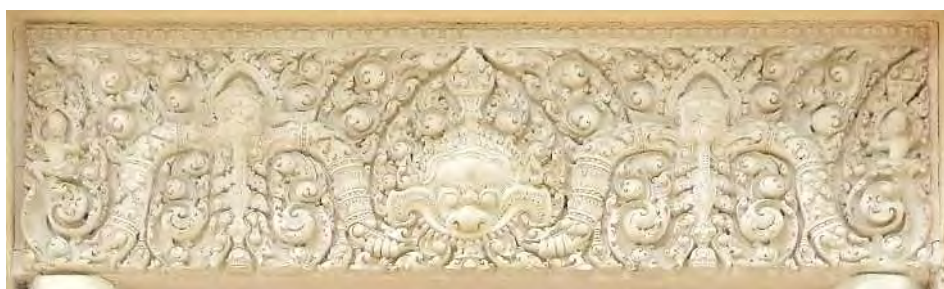
รูปภาพที่ 462 ลวดลายประดับทับหลัง ทิศใต้และทิศเหนือของห้องครรภคฤหะ  
ปราสาทศาลหลักเมือง จ.บุรีรัมย์  
(ที่มา: ผู้วิจัย)

ทิศใต้ของครรภคฤหะและทิศเหนือของครรภคฤหะ : ปรากฏภาพหน้ากาลขนาดใหญ่อยู่ที่กึ่งกลางภาพประดับด้วยลายกระหนกและลายก้านช่อต่อดอก พร้อมคายนอนมาลัยที่มีลักษณะคล้ายตัวยู (U) กึ่งกลางท่อนมาลัยแบ่งเป็นเสี้ยวทั้งสองข้าง โดยบริเวณตรงแบ่งเป็นเสี้ยวปรากฏภาพพญาครุฑคายนอนอุบะลายช่อต่อดอกคว่ำส่วนปลายประดับบัวขาบและมีช่อแตกใบเป็นใบไม้มีฉนวนออกทั้งสองข้าง ด้านบนเศียรพญาครุฑประดับซุ้มสามเหลี่ยม ปลายท่อนมาลัยประดับด้วยลายใบไม้มีฉนวนออกแทรกเทพาลังร้ายรำในซุ้มสามเหลี่ยม ส่วนบนท่อนมาลัยประดับลายใบไม้สามเหลี่ยม และขอบบนของทับหลังประดับด้วยลายหน้ากระดานกลีบบัวขนาดเล็ก

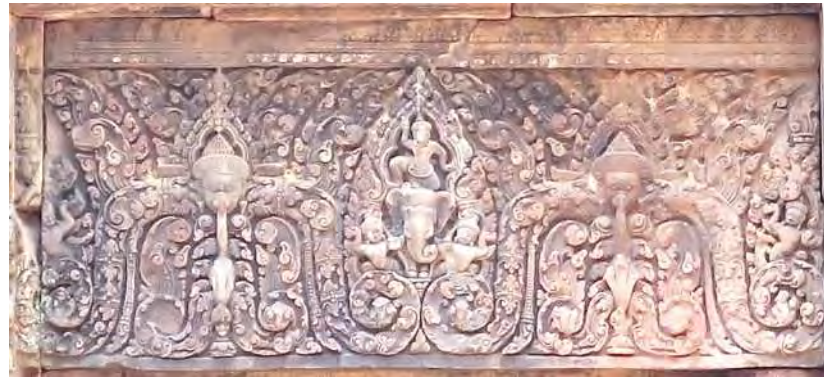
รูปภาพที่ 463 ทับหลังประตูกิศจะวันออกปราสาทบรีวารหลังเหนือ ปราสาทบันทายสรี

รูปแบบของลวดลายประดับทับหลังทิศตะวันออกของปราสาทบรีวารหลังเหนือปราสาทบันทายศรี อ.เสียมเรียบ ประเทศกัมพูชา

ลายประดับทับหลังของปราสาทบรีวารหลังเหนือนี้ โครงสร้างหลัก มีการแบ่งเสี้ยวท่อนมาลัยอย่างชัดเจนโดยแทรกใบหน้าของพญาครุฑคายนอนอุบะก้านต่อดอกและส่วนปลายปรากฏใบไม้มีฉนวนทั้งสองข้าง บริเวณกึ่งกลางทับหลังประดับภาพจำหลักเล่าเรื่องพระอินทร์อยู่ในซุ้มทรงช้างเอราวัณหนึ่งเศียร บริเวณฐานข้างประดับด้วยครุฑหนึ่งคู่ กำลังทำท่าคล้ายร้ายรำ พื้นหลังด้านบนประดับใบไม้สามเหลี่ยมที่ประกอบด้วยก้านขด ส่วนปลายท่อนมาลัยประดับด้วยใบไม้มีฉนวนแทรกพญาครุฑกำลังร้ายรำ กรอบบนของทับหลังประดับด้วยลายบัวหงาย และใบไม้สามเหลี่ยมคล้ายฟันปลา

ลวดลายประดับทับหลังของปราสาทศาลหลักเมืองจังหวัดบุรีรัมย์จึงมีความคล้ายหรือได้รับแรงบันดาลใจมาจากทับหลังปราสาทบรีวารหลังเหนือ ในส่วนของท่อนมาลัยและการแบ่งเสี้ยว ตลอดจนปลายท่อนมาลัย

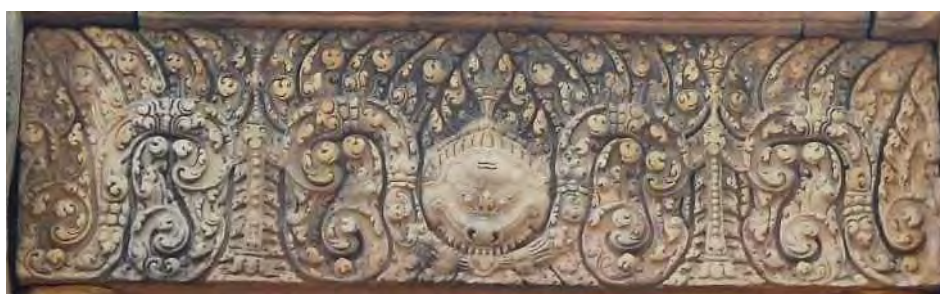
รูปภาพที่ 464 ทับหลังประตูทางเข้าทิศตะวันออกกระเบื้องคดชั้นใน ปราสาทเมืองต่ำ จ.บุรีรัมย์

รูปแบบของลวดลายประดับทับหลังประตูทางเข้าทางทิศตะวันออกเฉียงคดชั้นใน  
ปราสาทเมืองต่ำ อ.ประโคนชัย จ.บุรีรัมย์

ลายประดับทับหลังประตูทางเข้าทิศตะวันออกกระเบื้องคดชั้นในของปราสาทเมืองต่ำ จ.บุรีรัมย์ แห่งนี้ โครงสร้างหลักของทับหลัง มีลักษณะท่อนมาลัยแบ่งเป็นสี่ช่วงชัดเจนด้วยอุบะบัวขาบ และเชื่อมด้วยลายใบไม้ม้วนบริเวณท่อนมาลัย ศูนย์กลางของทับหลังประดับด้วยหน้ากาลคายท่อนมาลัยมีลื่นออกมาเป็นสามเหลี่ยมด้านบนหน้ากาลประดับช่อก้านต่อดอก ส่วนพื้นหลังด้านบนประดับลายใบไม้สามเหลี่ยมที่ประกอบลายด้วยก้านขด ปลายท่อนมาลัยประดับด้วยใบไม้ม้วนและลายกระหนก

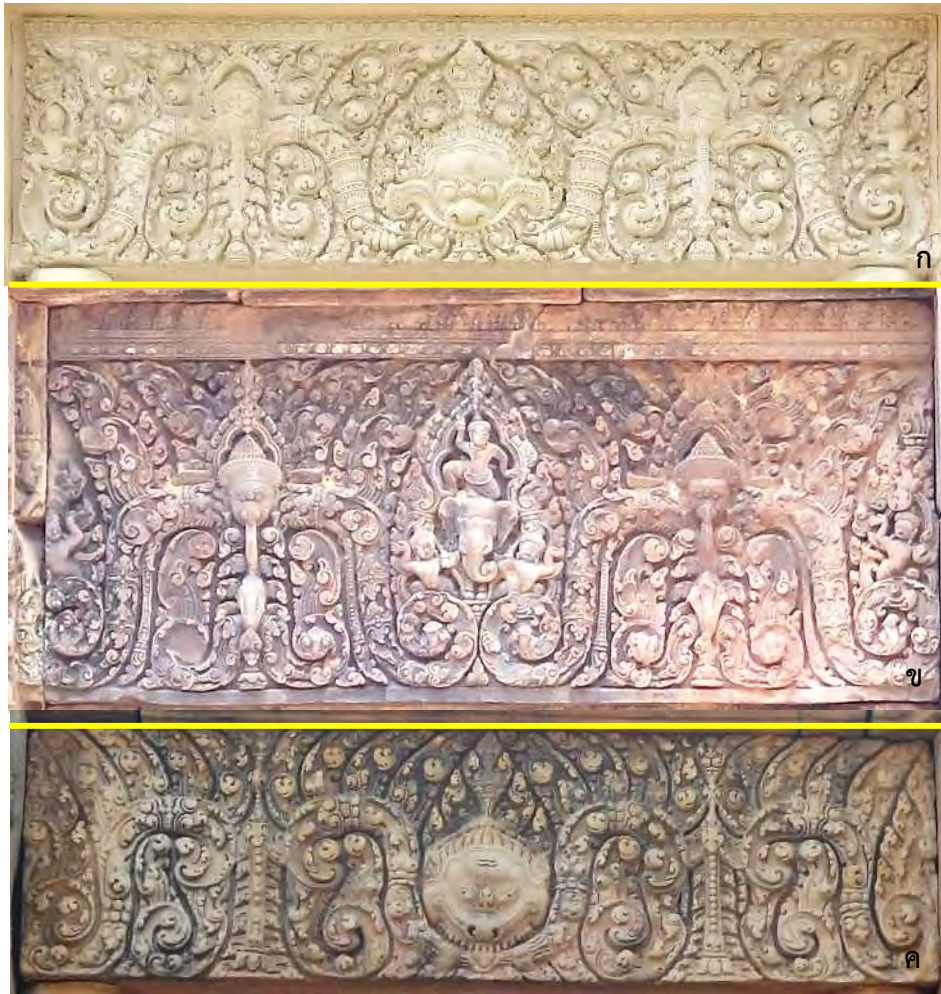
รูปภาพที่ 465 แสดงการเปรียบเทียบลายประดับทับหลัง ระหว่าง

ก.ทับหลังทิศเหนือและทิศใต้ของห้องครรภคฤหะ ปราสาทศาลหลักเมืองจังหวัดบุรีรัมย์ จ.บุรีรัมย์

ข.ทับหลังประตูทิศตะวันออกปราสาทบรีวารหลังเหนือ ปราสาทบันทายศรี ประเทศกัมพูชา

ค.ทับหลังประตูทางเข้าทิศตะวันออกเฉียงคดชั้นใน ปราสาทเมืองต่ำ อ.ประโคนชัย จ.บุรีรัมย์

พบว่าช่างยุคปัจจุบันได้มีการนำจุดเด่นหรือความงามในแต่ละรูปแบบมาเป็นแรงบันดาลใจในการสร้างสรรค์ลวดลายประดับในศิลปะสมัยใหม่ อาทิ การแบ่งเสี้ยวท่อนมาลัยด้วยการแทรกใบหน้าพญาครุฑ หรือ ใบหน้ากาลที่คายท่อนมาลัยที่ถูกปรับมีเพียงลายก้านต่อดอกเป็นต้น ซึ่งหากสังเกตลายเส้นและอัตราส่วนของลายแล้ว มีการปรับเปลี่ยนไปค่อนข้างมาก จึงแสดงให้เห็นว่า ทับหลังศิลปะสมัยใหม่นั้นได้มีการปรับโครงสร้างในส่วนของหน้ากาลที่มีขนาดค่อนข้างใหญ่

ขึ้น ใบไม้มีขนาดใหญ่มากขึ้น แต่หน้าครุฑบริเวณแบ่งเสี้ยวท่อนมาลัยมีขนาดเล็กกว่าศิลปะรูปแบบเก่าและมีขนาดของปากที่ใหญ่กว่าด้วย

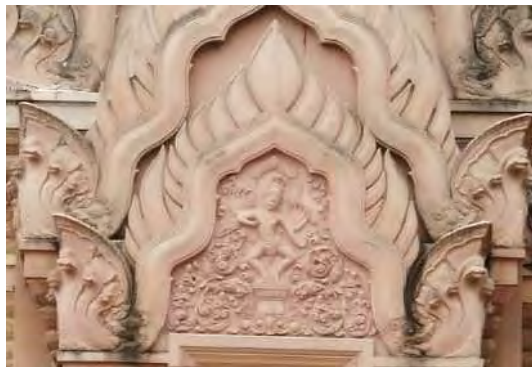
ทิศตะวันออก : หน้าบันชั้นที่ 1 ปรากฏภาพศิวนาฏราชเป็นศูนย์กลางของหน้าบัน ร่ายรำบนฐานบัวลูกฟักประดับลวดลายหน้ากระดานบัวหงายและดอกซีกดอกซ้อน พื้นหลังตกแต่งลายก้านขดแทรกภาพบุคคลหรือเทพเล่นเครื่องดนตรีต่างๆ ภายในลวดลายประดับ ประกอบด้วยขดม้วนขนาดเล็กและใบไม้มีขนาด ใบไม้ส่วนยอดคล้ายใบผักกูด โครงสร้างภาพรวมมีลักษณะ คล้ายตัวอักษรภาษาอังกฤษตัวเอ็ม (M) ปกคลุมด้วยกรอบซุ้มหน้าบันที่ประกอบด้วย ซ่อฟ้า ไบระกา และปลายซุ้มที่มีเพียงลวดลายบริเวณส่วนปลายซุ้มเท่านั้น โดยตกแต่งเป็นรูปมกรกายพญานาคมีรัศมีสองชั้นบนศีรษะ

รูปภาพที่ 466 กรอบซุ้มหน้าบันชั้นที่ 1 ภาพจำหลักพระศิวนาฏราช ประตู่ทางเข้าทิศตะวันออก  
บริเวณมณฑป ปราสาทศาลหลักเมืองจังหวัดบุรีรัมย์  
(ที่มา: ผู้วิจัย)

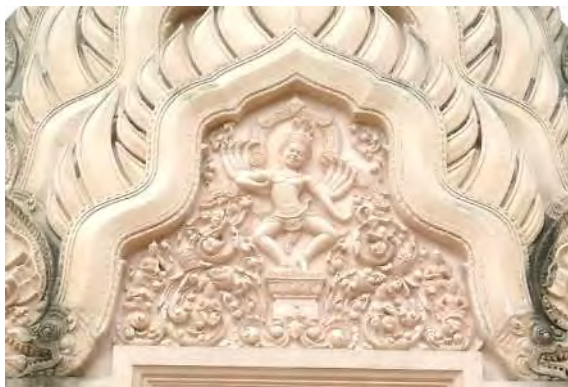
รูปภาพที่ 467 ลายประดับหน้าบันเล่าเรื่องศิวนาฏราช ประตูทางเข้าทิศตะวันออกบริเวณมณฑป  
ปราสาทศาลหลักเมืองจังหวัดบุรีรัมย์  
(ที่มา: ผู้วิจัย)

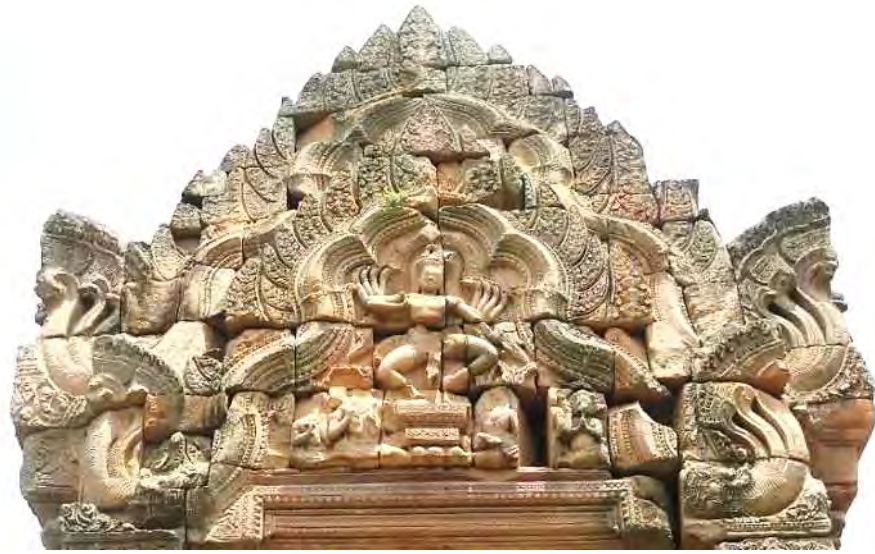
รูปแบบของลวดลายประดับหน้าบันของปราสาทพนมรุ้ง อ.เฉลิมพระเกียรติ  
จ.บุรีรัมย์

หน้าบันเล่าเรื่องพระศิวนาฏราชที่ปราสาทพนมรุ้ง คือหน้าบันแสดงถึงอากัปกิริยา ร่ายรำและยกเท้าซ้ายขึ้นเล็กน้อย มีสิบกกร เส้นผมที่พริ้วไหวที่แสดงให้เห็นถึงการเคลื่อนไหวอย่างรวดเร็วของพระศิวะบนแท่นฐานบัวลูกฟักประดับลวดลายดอกชอกชอกซ้อน ประกอบกับมีภาพบุคคล ทั้งสองข้างเหนือภาพบุคคลมีซุ้มด้านบนเหนือศรีษะ พื้นหลังของหน้าบันประดับโดยมีการเว้นช่องว่างอย่างเหมาะสม มิได้ประดับลายก้านขดหรือลายพันธุ์พฤกษา มีเพียงเส้นริ้วคล้ายซุ้มจำลองเป็นเส้นเล็กๆคั่นด้วยลายดอกไม้วงกลมคล้ายกับดอกไม้จำพวกดอกดาวเรือง ส่วนยอดบนประดับเป็นดอกไม้สี่เหลี่ยม บริเวณกรอบซุ้มมีการประดับหลายชั้น แต่มิได้ประดับลวดลายภายในกรอบซุ้มใหญ่ปรากฏเพียงสายรัดที่ประดับด้วยดอกประจำยามบริเวณส่วนโค้งของซุ้ม ใบระกาประดับด้วยลายก้านต่อ ดอก และส่วนปลายซุ้มประดับด้วยพญานาคทรงเครื่องห้าเศียรทั้งสองข้าง ซึ่งหน้าบันของอาคาร หอสมุดวัดจำปามีความคล้ายกับหน้าบันของปราสาทพนมรุ้งเนื่องจากโครงสร้างกรอบซุ้ม และการแสดงอากัปกิริยาร่ายรำที่มีความใกล้เคียงกัน และอาจส่งอิทธิพลต่อศิลปะร่วมแบบเขมรในสมัยใหม่ได้

รูปภาพที่ 468 กรอบซุ้มหน้าบันจำหลักภาพศิวนาฏราช ประติมากรรมทางเข้ามาถนนทป ทางทิศตะวันออกของ  
ปราสาทประธานปราสาทพนมรุ้ง จ.บุรีรัมย์  
(ที่มา: ผู้วิจัย)

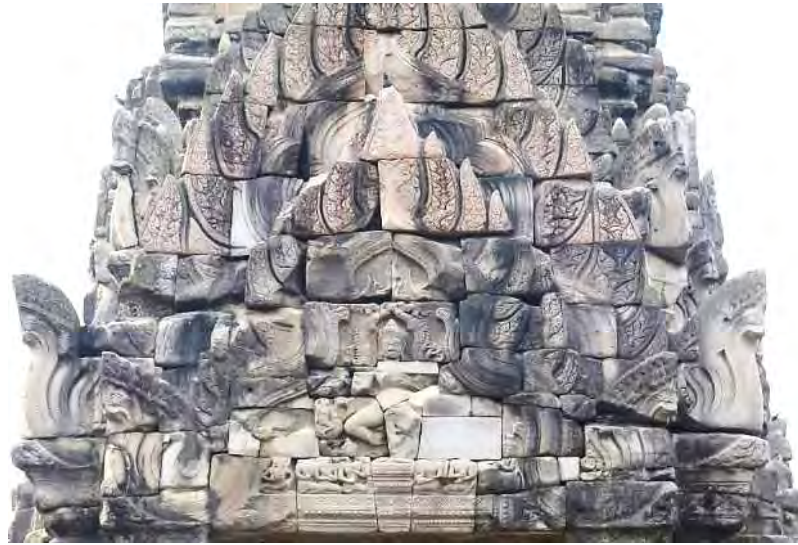
รูปแบบของลวดลายประดับหน้าบันของปราสาทพิมาย อ.พิมาย จ.นครราชสีมา

หน้าบันศิวนาฏราชแห่งนี้ค่อนข้างชำรุดไปมาก จึงไม่สามารถทราบถึงรายละเอียดของภาพพระศิวะและการประดับลวดลายพื้นหลังของหน้าบันได้ จากการศึกษาพบว่ามีความชำรุดส่วนของพระกร และพระบาท จึงไม่สามารถเห็นว่ามีกิ้งกร หรือยกพระบาทข้างไหน แต่ทราบว่าพระองค์ได้มีการร่ายรำบนฐานบัวลูกแก้วอกไก่ประดับลายกลีบบัว ทั้งสองข้างเป็นภาพบุคคลที่มีจำนวนมากว่าที่ปราสาทพนมรุ้ง ส่วนด้านหลังของพระศิวะ ปรางค์คล้ายซุ้มที่มีลักษณะพริ้วตกแต่งด้วยใบไม้สามเหลี่ยมขนาดเล็กประดับด้วยดอกไม้วงกลมคล้ายดอกดาวเรืองและส่วนปลายเป็นยอดแหลม กรอบซุ้มมิได้มีการประดับตกแต่งลวดลาย มีเพียงประดับขอบของกรอบซุ้มเล็กน้อย ส่วนกรอบซุ้มที่เรียบปราศจากสันคมตรงกลางชัดเจน ใบระกาประดับด้วยลายก้านต่อดอก และปลายซุ้มประดับพญานาคทรงเครื่องห้าเศียร

รูปภาพที่ 469 กรอบซุ้มหน้าบันเล่าเรื่องศิวนาฏราช ประตู่ทางเข้ามณฑป ทางทิศใต้ของปราสาท  
 ประธานปราสาทพิมาย จ.นครราชสีมา  
 (ที่มา: ผู้วิจัย)

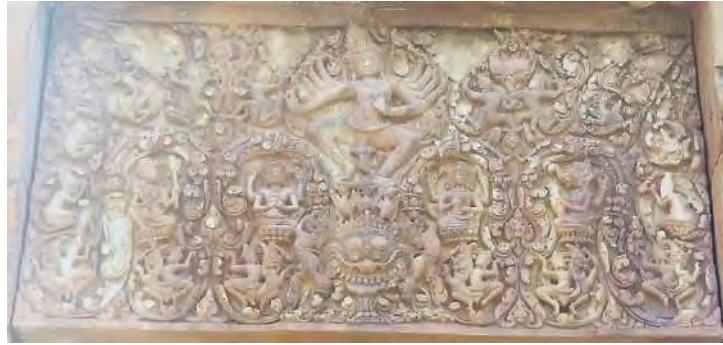
รูปภาพที่ 470 ทับหลังปราสาทประธาน ปราสาทศรีขรภูมิ อ.ศรีขรภูมิ จ.สุรินทร์

พบว่าช่างในยุคปัจจุบันได้มีการปรับเปลี่ยนลวดลายหน้าบันเล่าเรื่องต่างไปจากเดิม เนื่องจากภาพเล่าเรื่องศิวนาฏราชทั้งสองที่ คือ ปราสาทพนมรุ้งและปราสาทพิมายย่อมมีเนื้อหาและการประดับตกแต่งที่ไปทิศทางเดียวกัน กล่าวคือ ปรางค์ภาพพระศิวะกำลังร้ายรำบนแท่นฐานบัว ด้านหลังประกอบด้วยภาพบุคคล และซุ้มด้านหลังพระศิวะ มิได้มีการประดับลวดลายอื่นๆ จึงทำให้เห็นว่า การสร้างสรรค์หน้าบันพระศิวนาฏราชของศาลหลักเมือง จึงเป็นการนำส่วนที่สำคัญหรือจุดเด่นของลายมาเป็นอิทธิพลต่องานศิลปะสมัยใหม่ โดยจากการสังเกตแล้ว ลายที่ใกล้เคียงที่สุดคือ พระศิวนาฏราช ที่ปราสาทพนมรุ้ง และช่างสมัยใหม่ จึงได้เพิ่มเติมพื้นหลังด้วยการประดับตกแต่งด้วยลายก้านขด ที่แทรกด้วยเหล่าเทวดาเล่นดนตรี และร้ายรำ ซึ่งการแทรกการเล่นดนตรีนี้จึงทำให้นักถึงทับหลังของปราสาทศรีขรภูมิ ที่มีการแทรกเทวดาภายในก้านขดอีกด้วย

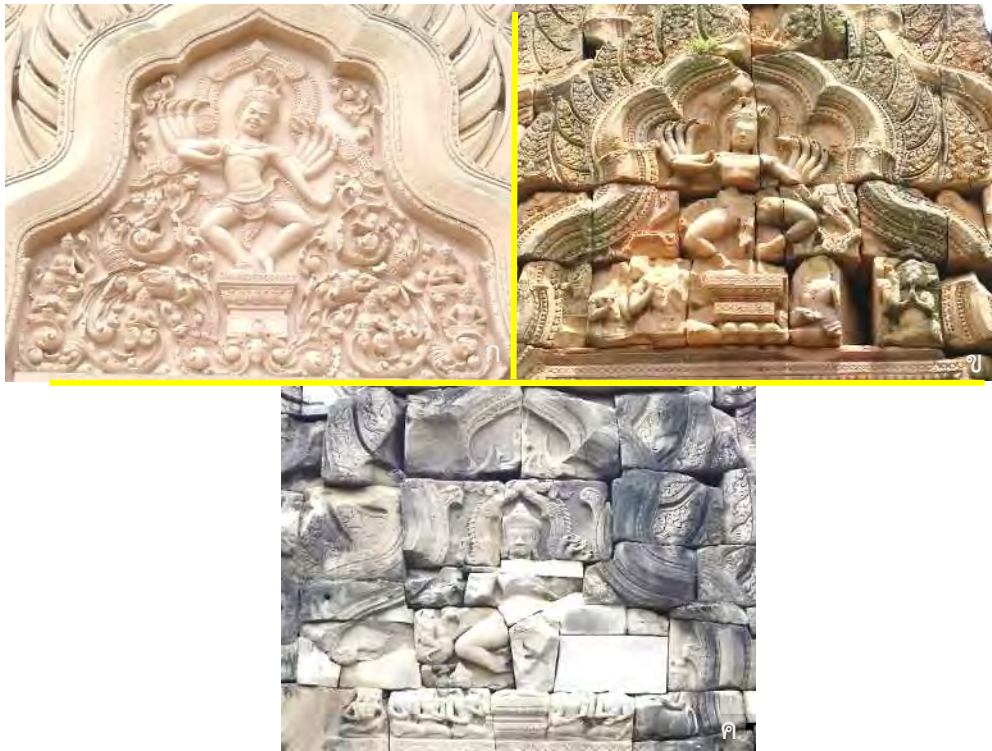
รูปภาพที่ 471 แสดงการเปรียบเทียบลายเล่าเรื่องคิวนาฏราช ระหว่าง

ก.หน้าบันเล่าเรื่องภาพจำหลักคิวนาฏราช ประตูดุทางทิศตะวันออกของมณฑป ปราสาทศาลหลักเมือง

ข.หน้าบันเล่าเรื่องภาพจำหลักคิวนาฏราช ประตูดุทางเข้ามณฑป ทางทิศตะวันออกของปราสาท

ค.หน้าบันเล่าเรื่องภาพจำหลักคิวนาฏราช ประตูดุทางเข้ามณฑป ทางทิศใต้ของปราสาทประธาน

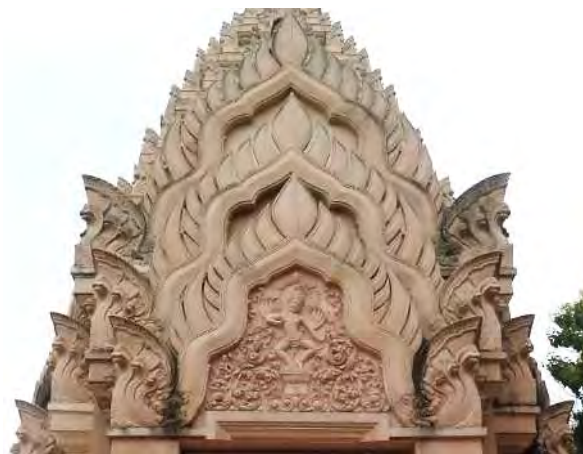
หน้าบันชั้นที่ 2 และ 3 ไม่ปรากฏลวดลาย มีเพียงกรอบซุ้มที่ประกอบด้วย ช่อฟ้า ใบระกา และปลายซุ้มที่ประดับตกแต่งด้วยลายมกรคายพญานาคที่มีรัศมีตกแต่งสองชั้นบนศิรชะ

รูปภาพที่ 472 หน้าบันชั้นที่ 2 และ 3 ไม่ปรากฏภาพจำหลัก มีเพียงลวดลายประดับกรอบซุ้ม  
ช่อฟ้า และใบระกา  
(ที่มา: ผู้วิจัย)

ปลายซุ้มประดับมกรคายพญานาคทรงเครื่องห้าเศียรประดับรัศมีร่วมสองชั้น ซึ่งลักษณะของพญานาคหน้าบันชั้นที่ 1 และ 2 จะมีลักษณะคล้ายกัน แต่ ส่วนของหน้าบันชั้นที่ 3 จะมีขนาดใหญ่ขึ้นและรายละเอียดของลายจะมีขนาดใหญ่ขึ้นเล็กน้อย

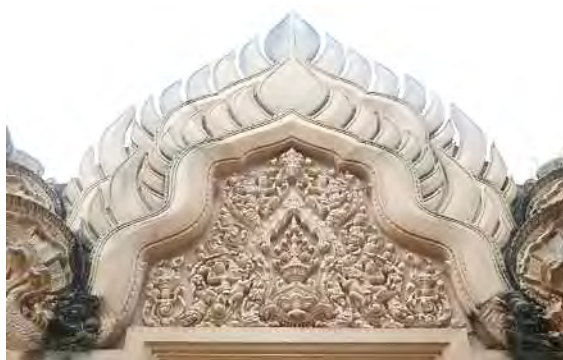
ทิศใต้ของมณฑปกับทิศเหนือของมณฑป : หน้าบันชั้นที่ 1 ปรากฏภาพหน้ากาลคายก้านขด แทรกภาพเทวดาขี่เมฆราชทั้งสองข้าง ทั้งก้านขดชุดล่างและชุดบน ส่วนก้านขดเล็กแทรกภาพเทวดา บ้างพ่อนรำ และทำท่ายกพานพุ่มเหนือศิรชะ บนหน้ากาลปรากฏภาพพานพุ่มในซุ้มประดับลวดลาย กระหนก ซุ้มหน้าบันไม่ปรากฏลายตกแต่งใดๆ เพียงแต่ปลายซุ้มยังคงประดับมกรคายพญานาค ทรงเครื่องห้าเศียร

รูปภาพที่ 473 หน้าบันเล่าเรื่อง ประตูดงเข้ามณฑป ทางทิศใต้และทิศเหนือของปราสาท  
ศาลหลักเมืองจังหวัดบุรีรัมย์ จ.บุรีรัมย์  
(ที่มา: ผู้วิจัย)

เนื่องจากหน้าบันทางทิศใต้และเหนือบริเวณมณฑปของศาลหลักเมืองจังหวัดบุรีรัมย์ นั้น ศูนย์กลางของหน้าบันจะปรากฏภาพของพานพุ่มที่อยู่ในกรอบซุ้มสามเหลี่ยม จากการตรวจสอบ ลวดลายประดับแล้วจึงค้นพบว่า มีการนำจุดเด่นจากศิลปะเขมรแบบเก่ามาสร้างสรรค์ใหม่ขึ้น สิ่งที่น่าสนใจ คือ การแทรกภาพบุคคลเข้าไปในก้านขด

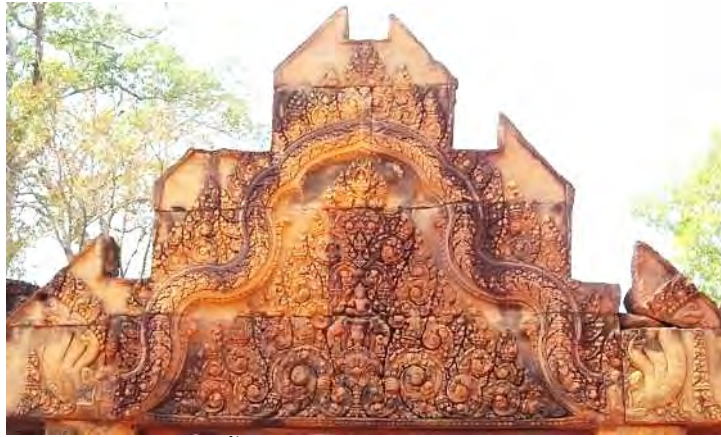
รูปแบบของลวดลายประดับหน้าบันประตูดงเข้าชั้นนอก ทางทิศตะวันออก ปราสาทบันทายศรี จ.เสียมเรียบ ประเทศกัมพูชา

ลวดลายประดับหน้าบันประตูดงเข้าทางทิศตะวันออกแห่งนี้ เมื่อเข้ามาในเขตศาสนสถาน ประตูแห่งนี้จะเป็นประตูดงเข้าชั้นแรก และมีขนาดใหญ่เป็นปกติ โครงสร้างของลวดลายหน้าบันหลักนี้ ศูนย์กลางประกอบด้วย พระอินทร์ทรงช้างเอราวัณสามเศียรอยู่เหนือหน้ากาลคายก้านขดและพื้นหลังประกอบด้วยก้านขด ใบไม้สามเหลี่ยม และส่วนยอดประกอบด้วยลายก้านต่อดอก

กรอบซุ้มประดับด้วยลายก้านต่อดอก ส่วนปลายประกอบด้วยลายประจายาม ปลายซุ้มประดับด้วยมกรคายพญานาคทรงเครื่องห้าเศียรคายอุบะก้านต่อดอก และใบระกาประดับด้วยลายก้านขดผสมลายกระหนก พบว่า หน้าบันของปราสาทศาลหลักเมืองมีโครงสร้างการวางตำแหน่งศูนย์กลางของภาพจำหลักที่คล้ายคลึงกัน กล่าวคือ การวางตำแหน่งของซุ้มสามเหลี่ยมบรรจุพานพุ่มภายใน มีลักษณะการวางโครงของก้านขดประดับโดยรอบเหมือนกับหน้าบันปราสาท

รูปภาพที่ 474 หน้าบันประตูทางเข้าชั้นนอก ทางทิศตะวันออก ปราสาทบันทายสรี ประเทศกัมพูชา  
(ที่มา: ผู้วิจัย)

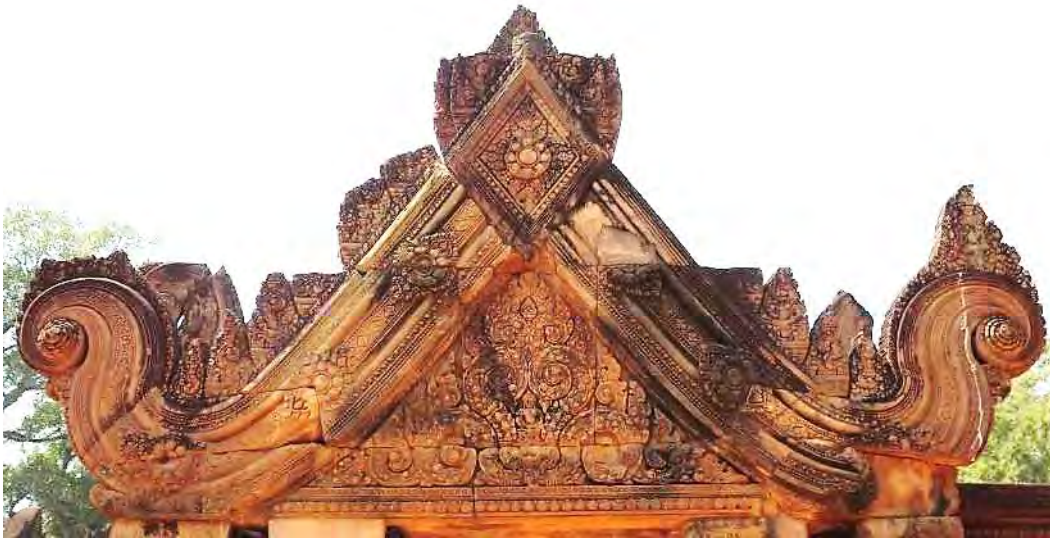
รูปแบบของลวดลายประดับหน้าบันประตูทางเข้าชั้นใน ทางทิศตะวันออก ปราสาทบันทายสรี จ.เสียมเรียบ ประเทศกัมพูชา

ลวดลายประดับหน้าบันแห่งนี้ประกอบด้วยซุ้มขนาดใหญ่ หน้าบันประกอบด้วยภาพจำหลักบุคคลประทับนั่งท่ามหาราชลีลาเหนือหน้ากาลคายก้านขดขนาดใหญ่กว่าหน้ากาลบริเวณด้านข้างและส่วนบริเวณแนวตั้งประกอบด้วยพื้นหลังก้านขดม้วนเข้าหากันและขีดกับบริเวณของภาพบุคคลเนื่องจากไม่ปรากฏซุ้มสามเหลี่ยม ด้านบนต่อด้วยก้านขดที่มีสายรัด และก้านต่อดอกบริเวณบนสุดของหน้าบัน

กรอบซุ้มมีขนาดใหญ่และหนา ประดับด้วยลวดลายดอกซีกดอกซ้อน คั่นด้วยดอกประจายามปลายด้านข้างโค้ง ส่วนบนสุดประดับด้วยดอกประจายามขนาดใหญ่ ส่วนปลายซุ้มม้วนขดคล้ายกันหอยและประดับใบระกาแทรกด้วยภาพบุคคลแสดงท่าทางคล้ายกับกำลังรำรำ โครงสร้างของใบระกาประดับด้วยลายก้านขดและลายกระหนก พบว่าหน้าบันของปราสาทศาลหลักเมืองมีลักษณะโครงสร้างลายก้านขดบริเวณส่วนของพื้นหลังใกล้เคียงกับทับหลังของปราสาทบันทายสรี แต่หากของปราสาทบันทายสรี มิได้มีการประดับซุ้มรอบนอกของภาพบุคคลเหนือหน้ากาลที่เป็นภาพศูนย์กลางของหน้าบัน

รูปภาพที่ 477 หน้าบันประตูทางเข้าชั้นใน ทางทิศตะวันออก ปราสาทบันสรี ประเทศกัมพูชา  
(ที่มา: ผู้วิจัย)

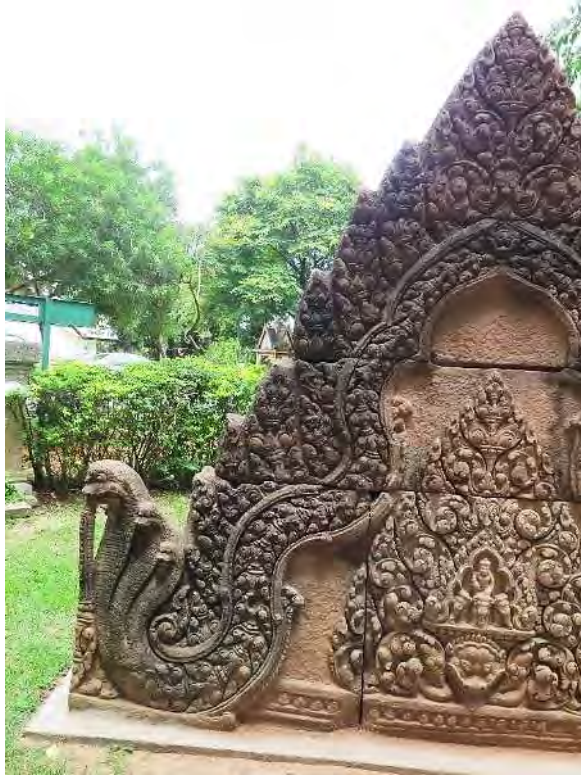
รูปภาพที่ 478 กรอบซุ้มหน้าบันปราสาทประธาน ปราสาทเมืองต่ำ อ.ประโคนชัย จ.บุรีรัมย์

รูปแบบของลวดลายประดับหน้าบันประตูทางเข้าปราสาทประธาน ทางทิศ  
ตะวันออก ปราสาทเมืองต่ำ อ.ประโคนชัย จ.บุรีรัมย์

กรอบซุ้มประกอบด้วยลวดลายก้านต่อดอกเชื่อมต่อกันด้วยพญานาคห้าเศียรมีได้  
ทรงเครื่องคายนกขดประดับพลอยเม็ดเหลี่ยมและกลม และไม่พบการประดับเศียรนกร ส่วนบนสุดของ  
กรอบซุ้มประดับด้วยหน้ากาลคายนกขดต่อดอก ส่วนใบระกาประดับด้วยลายก้านต่อดอกเช่นกัน

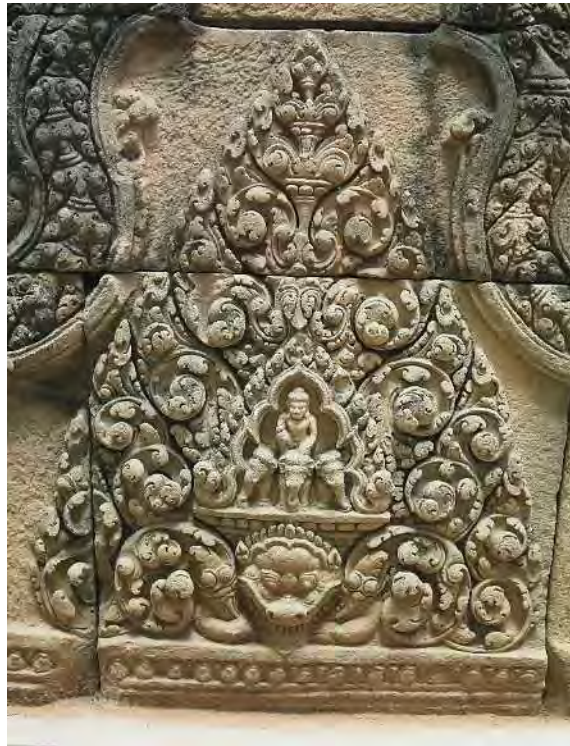
รูปภาพที่ 479 หน้าบันเล่าเรื่องพระอินทร์ทรงช้างเอราวัณ ปราสาทประธาน ปราสาทเมืองต่ำ  
อ.ประโคนชัย จ.บุรีรัมย์

ลวดลายหน้าบันปราสาทประธาน ณ ปราสาทเมืองต่ำ ประกอบด้วยภาพจำหลัก  
พระอินทร์ทรงช้างเอราวัณสามเศียรเหนือหน้ากาลคายนกขดที่มีขนาดใกล้เคียงกับหน้ากาลทั้งสอง  
ข้าง พื้นหลังประกอบด้วยลายใบไม้สามเหลี่ยมและลายกระหนก ส่วนบนสุดประกอบด้วยลายก้านต่อ  
ดอก ซึ่งจะเห็นได้ว่าลายประดับหน้าบันค่อนข้างมีลักษณะเรียวยาว

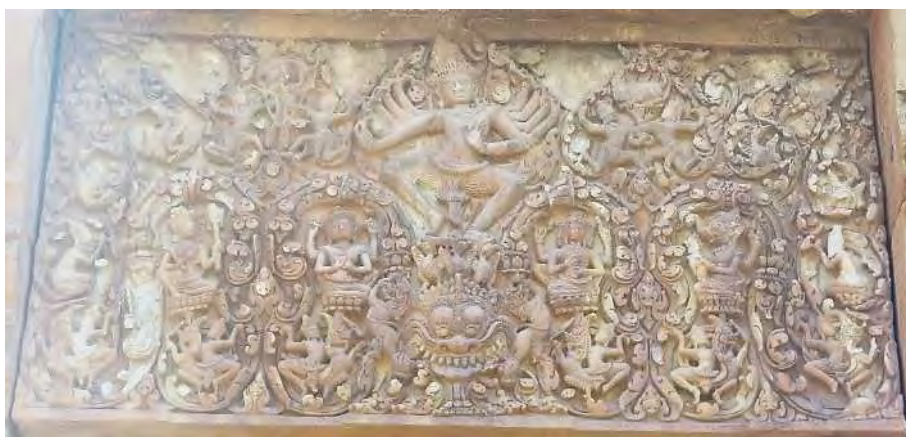
รูปแบบของลวดลายประดับทับหลังปราสาทประธาน ทางทิศตะวันออก ปราสาทศรีขรภูมิ อ.ศรีขรภูมิ จ.สุรินทร์

เนื่องจากการตรวจสอบลวดลายประดับหน้าบันว่าด้วยการแทรกภาพเทวดาที่พาหนะสัตว์ตระกูลสิงห์ที่ปรากฏแทรกในลายก้านขด บนหน้าบันของปราสาทศาลหลักเมือง ได้มีความใกล้เคียงกับทับหลังแผ่นใหญ่ ประดับปราสาทประธาน ปราสาทศรีขรภูมิ ตลอดจนเทวดาเล่นเครื่องดนตรี แทรกภายในก้านขดอีกด้วย

รูปภาพที่ 480 ทับหลัง ปราสาทประธาน ปราสาทศรีขรภูมิ อ.ศรีขรภูมิ จ.สุรินทร์  
(ที่มา: ผู้วิจัย)

พบว่าช่างสมัยใหม่ได้นำส่วนของโครงสร้างหลักของศิลปะเขมรแบบเก่าและศิลปะร่วมแบบเขมรมาในส่วนของพื้นหลัง อาทิ ลายก้านขดในแนวระนาบและ แนวตั้ง ตลอดจนภาพบุคคลในซุ้มเหนือหน้ากาล หากแต่หน้าบันของปราสาทศาลหลักเมือง เปลี่ยนจากรูปบุคคลเป็นรูปพานพุ่มภายในซุ้มสามเหลี่ยมเหนือหน้ากาล ซึ่งโครงสร้างก้านขดของศาลหลักเมืองมีความคล้ายคลึงกับหน้าบันประตูทางเข้าชั้นนอก ของปราสาทบันทายศรีมากกว่าหน้าบันอื่นๆ และยังได้รับอิทธิพลการแทรกรูปบุคคลหรือเทวดาขี่พาหนะตระกูลสิงห์จากทับหลังปราสาทประธานของปราสาทศรีขรภูมิ จ.สุรินทร์ จึงทำให้ทราบว่า ลวดลายประดับหน้าบันปราสาทศาลหลักเมืองได้มีการสร้างสรรค์ใหม่ขึ้นจากอิทธิพลของศิลปะเขมรและศิลปะร่วมแบบเขมรในประเทศไทย

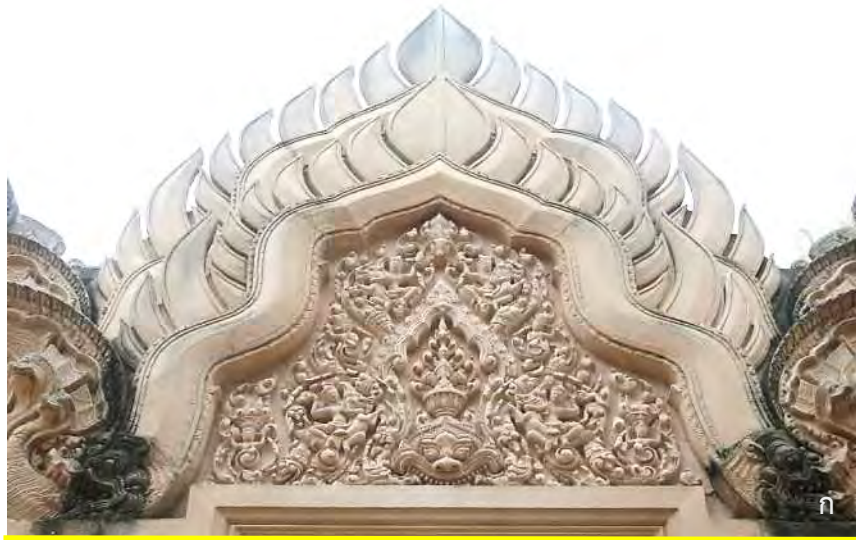
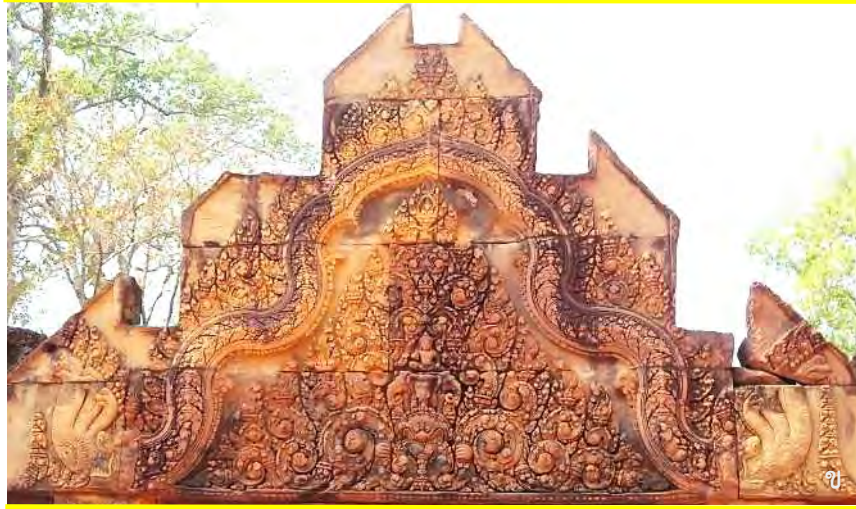
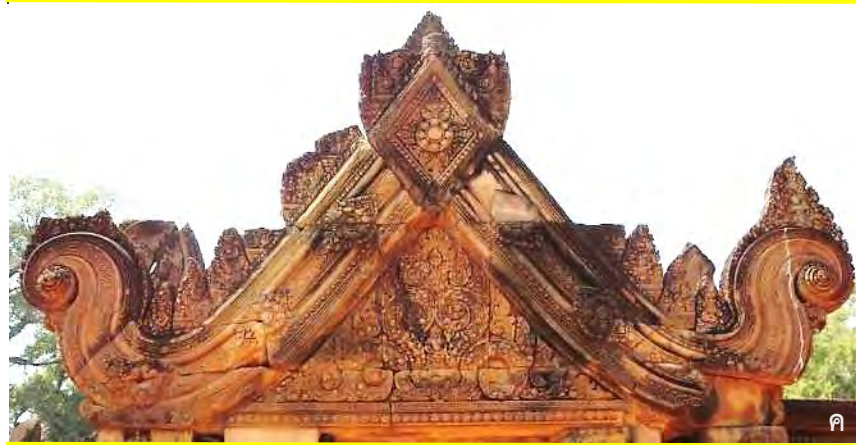
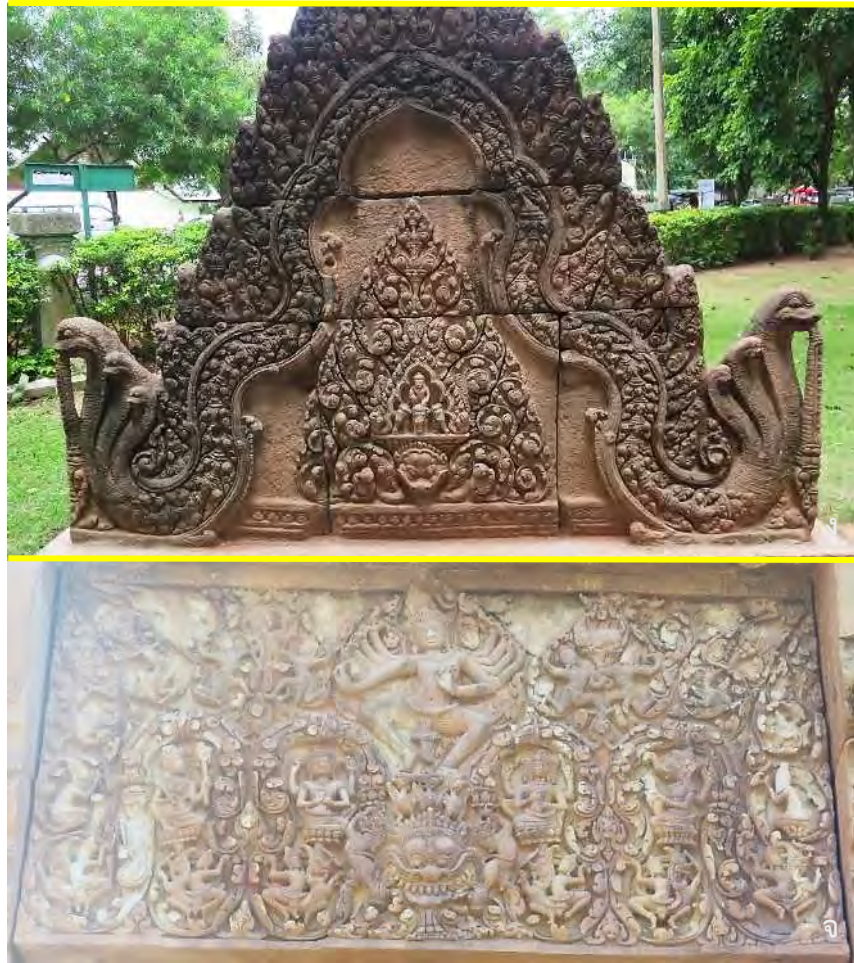
รูปภาพที่ 481 แสดงการเปรียบเทียบลวดลายประกับหน้าบัน ระหว่าง  
 ก. หน้าบันเล่าเรื่อง ประตู่ทางเข้ามณฑป ทางทิศใต้และทิศเหนือของปราสาทศาลหลักเมือง  
 จังหวัดบุรีรัมย์ จ.บุรีรัมย์  
 ข. หน้าบันประตู่ทางเข้าชั้นนอก ทางทิศตะวันออก ปราสาทบันทายศรี ประเทศกัมพูชา  
 ค. หน้าบันประตู่ทางเข้าชั้นใน ทางทิศตะวันออก ปราสาทบันสรี ประเทศกัมพูชา  
 ง. หน้าบันปราสาทประธาน ปราสาทเมืองต่ำ อ.ประโคนชัย จ.บุรีรัมย์  
 จ.ทับหลัง ปราสาทประธาน ปราสาทศรีขรภูมิ อ.ศรีขรภูมิ จ.สุรินทร์  
 (ที่มา: ผู้วิจัย)

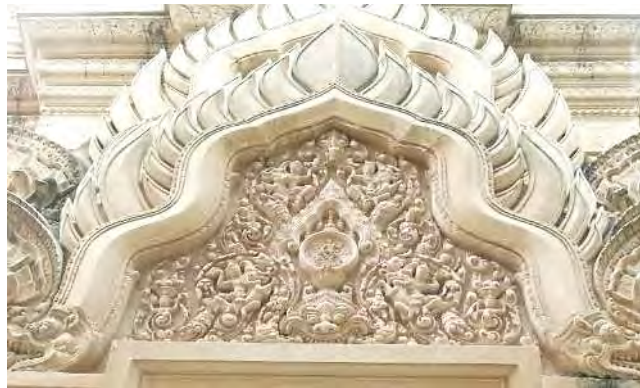
ทิศใต้และทิศเหนือของครรภคฤหะตลอดจนทิศตะวันตก : หน้าบันชั้นที่ 1 ปรากฏภาพหน้ากาลคายก้านขด แทรกภาพเทวดาขี่เมฆราชทั้งสองข้าง ทั้งก้านขดชุดล่างและชุดบน ส่วนก้านขดเล็ก แทรกภาพเทวดา บ้างพ่อนรำ และทำพ่ายกพานพุ่มเหนือศีรชะ บนหน้ากาลปรากฏภาพพานประดับตราสัญลักษณ์ของจังหวัดบุรีรัมย์ในซุ้มประดับลวดลายกระหนก ซุ้มหน้าบันไม่ปรากฏลายตกแต่งใดๆ เพียงแต่ปลายซุ้มยังคงประดับมกรคายพญานาคทรงเครื่องห้าเศียร

รูปภาพที่ 482 หน้าบันเล่าเรื่อง ประตูทางเข้าห้องครรภคฤหะ ทางทิศใต้ ทิศเหนือ และทิศตะวันตก ของปราสาทศาลหลักเมืองจังหวัดบุรีรัมย์ จ.บุรีรัมย์  
(ที่มา: ผู้วิจัย)

ซึ่งการได้รับอิทธิพลของหน้าบัน ทิศใต้ ทิศเหนือ และทิศตะวันตก ของห้องครรภคฤหะ ปราสาทศาลหลักเมืองจังหวัดบุรีรัมย์นี้ มีความคล้ายคลึงกับการได้รับอิทธิพลจากหน้าบันของมณฑป ทางทิศใต้และทิศเหนือ ดังได้กล่าวไว้ข้างต้นแล้ว เพียงแต่ได้มีการเปลี่ยนภาพจำหลักพานพุ่มเป็น ตราสัญลักษณ์ของจังหวัดบุรีรัมย์ และยังคงประดับตกแต่งลวดลายพื้นหลังเหมือนเดิมทุกประการ จึงสรุปได้ว่า ลวดลายประดับหน้าบันของปราสาทศาลหลักเมืองจังหวัดบุรีรัมย์ได้มีการสร้างสรรค์ขึ้นมาใหม่จากการได้รับอิทธิพลโครงสร้างลวดลายของศิลปะเขมร และจุดเด่นลวดลายของศิลปะร่วมแบบเขมรในประเทศไทย

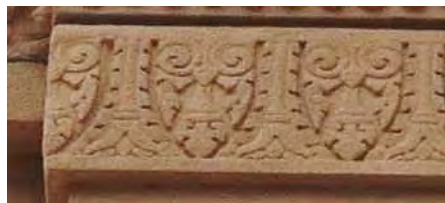
หมายเลข 1 ลายเฟืองอุษะที่มีลักษณะคล้ายกับลายกรวยเชิงประดับโคนเสา ดังที่ได้กล่าวในข้างต้น คือ มีลักษณะตรงโคนกรวยเชิงเป็นลายก้านขดหันหัวออกชนกัน ประดับด้วยลายกระหนก มีแกนกลางเป็นลายช่อตอดอก คั่นด้วยอุษะบัวขาบหัวกลับ กลีบแยกออกมาสามกลีบ ประดับล้อมรอบด้วยใบไม้สามเหลี่ยมอีกต่อหนึ่ง

รูปภาพที่ 484 ลายเฟืองอุษะประดับหัวเสา บริเวณมณฑปของปราสาทศาลหลักเมือง จังหวัดบุรีรัมย์  
(ที่มา: ผู้วิจัย)

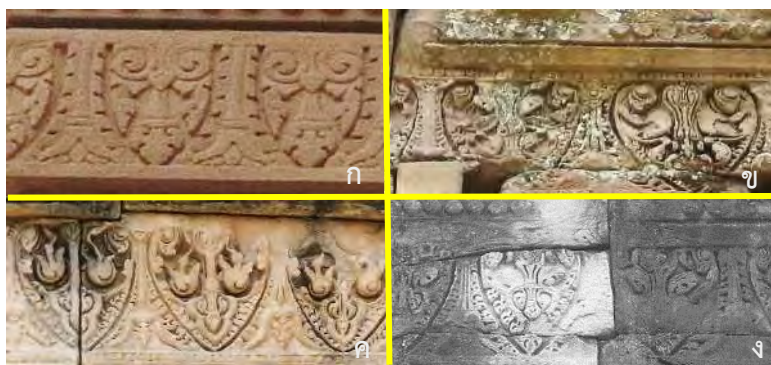
รูปภาพที่ 488 แสดงการเปรียบเทียบลายเฟืองอุษะประดับมณฑป ระหว่าง

ก.ลายเฟืองอุษะประดับมณฑปปราสาทศาลหลักเมือง จังหวัดบุรีรัมย์

ข.ลายเฟืองอุษะประดับมณฑปปราสาทประธาน ปราสาทพนมรุ้ง อ.เฉลิมพระเกียรติ จ.บุรีรัมย์

ค.ลายเฟืองอุษะประดับผนังอันตราละหรือทางเชื่อมระหว่างมณฑปและห้องครรภคฤหะปราสาท

ง.ลายเฟืองอุษะประดับมณฑปปราสาทประธาน ปราสาทพิมาย อ.พิมาย จ.นครราชสีมา

พบว่าช่างสมัยใหม่ยังคงใช้โครงสร้างหลักแบบเก่าของลาย แต่ได้ตัดทอนรายละเอียดของลวดลายและการปรับสัดส่วนให้เหมาะสมกับพื้นที่วางหรือผนังของสถาปัตยกรรม อาทิ ลายก้านขดที่อยู่ภายในที่ค่อนข้างมีเส้นรายละเอียดและใบพริ้ว หรือใบกระหนกขนาดเล็กที่แทรกอยู่ ตลอดจนรูทรงรอบนอกที่มีลักษณะคล้ายกับสามเหลี่ยมหัวกลับ จึงทำให้ทราบว่า ช่างได้นำอิทธิพลบางส่วนมาปรับใช้ในงาน และตัดทอนรายละเอียดของเส้น หรือการซับซ้อนของลายที่ลดน้อยลง ลวดลายประดับสมัยใหม่จึงมีลักษณะแตกต่างออกไปจากลวดลายประดับศิลปะแบบเก่า

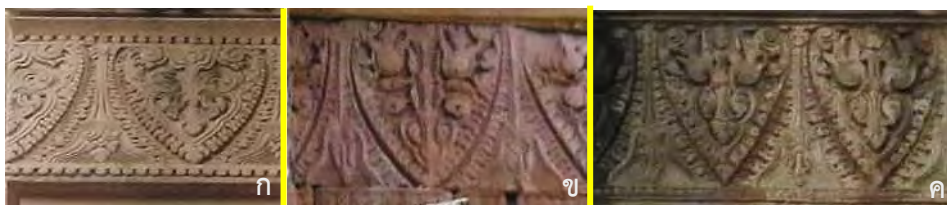
รูปภาพที่ 515 แสดงการเปรียบเทียบลายเฟื่องอุบะประดับหัวเสา ระหว่าง

ก.ลายเฟื่องอุบะประดับหัวเสาห้องครรภคฤหะ ปราสาทศาลหลักเมืองจังหวัดบุรีรัมย์

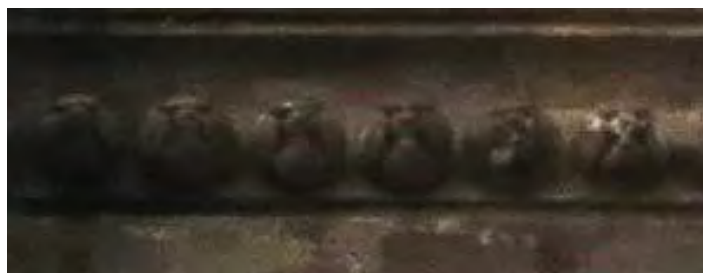
โครงสร้างลายดอกบัวตูมประดับหัวเสาปราสาทประธานปราสาทพิมาย มีลักษณะกลีบหนึ่งถึงสองชั้น มีเกสรเป็นเม็ดกลมตรงกลางแต่จะมีระยะห่างของช่องกลีบและเกสร ซึ่งมีลักษณะ

คล้ายกับลายดอกบัวตูมของปราสาทพนมรุ้งที่ได้กล่าวมาข้างต้นแล้ว ดังนั้นจึงมีความใกล้เคียงในส่วน  
ของกลีบแต่ส่วนเกสรนั้นดอกบัวตูมประดับหัวเสาห้องครรภคฤหะของปราสาทศาลหลักเมืองมีความ  
โค้งมนมากกว่า และช่องว่างน้อยกว่าเช่นกัน

รูปภาพที่ 518 ลายดอกบัวตูมประดับหัวเสาบริเวณห้องครรภคฤหะของปราสาทประจัน

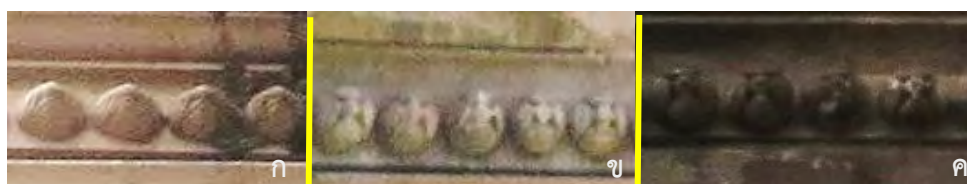
รูปภาพที่ 519 แสดงการเปรียบเทียบลายดอกบัวตูมประดับหัวเสา ระหว่าง

ก.ลายดอกบัวตูมประดับหัวเสาห้องครรภคฤหะปราสาทศาลหลักเมืองจังหวัดบุรีรัมย์

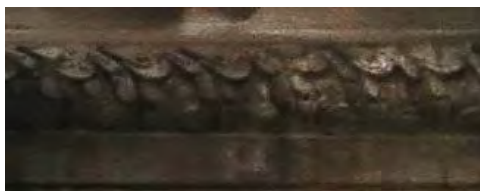
โครงสร้างใบไม้สามเหลี่ยมหายประดับหัวเสาปราสาทประธาน ปราสาทพิมาย มีลักษณะเหมือนกับลายใบไม้สามเหลี่ยมประดับโคนเสาห้องครรภคฤหะเช่นกัน ซึ่งประกอบด้วยก้านขดและลายกระหนก ซึ่งก้านขดตกแต่งส่วนโคนของลายอยู่เอนไปฝั่งใดฝั่งหนึ่ง และลายเน้นการแกะตัดเส้นหลายเส้น ขนาดก้านขดเป็น  $1/3$  ของใบไม้ประดับลายพริ้วหรือลายกระหนกที่ค่อนข้างไม่ชัดเจน เนื่องจากมีความลึกกร่อนค่อนข้างมากพอสมควร

รูปภาพที่ 523 ลายใบไม้สามเหลี่ยมหายประดับหัวเสาบริเวณห้องครรภคฤหะของปราสาทประธาน  
ปราสาทพิมาย จ.นครราชสีมา

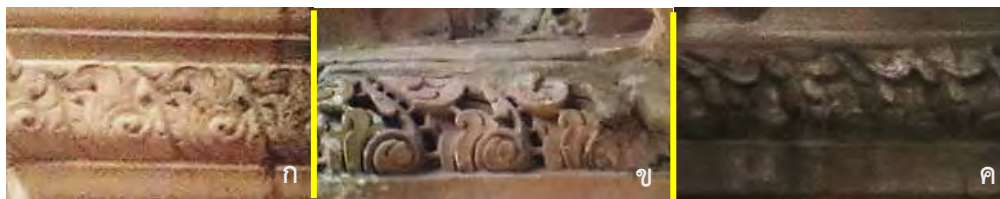
รูปภาพที่ 524 แสดงการเปรียบเทียบลายใบไม้สามเหลี่ยมหายประดับโคนเสา ระหว่าง  
 ก.ลายใบไม้สามเหลี่ยมหายประดับหัวเสาบริเวณห้องครรภคฤหะ ปราสาทศาลหลักเมือง  
 จังหวัดบุรีรัมย์

ข.ลายใบไม้สามเหลี่ยมหายประดับหัวเสาบริเวณห้องครรภคฤหะของปราสาทประธาน  
 ปราสาทพนมรุ้ง จ.บุรีรัมย์

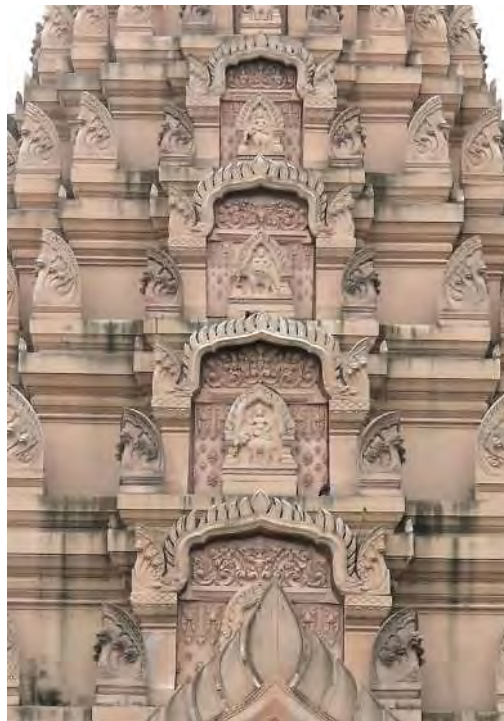
ลวดลายประดับบันแถลงชั้นที่ 1 ถึง 4 ทางทิศตะวันออก : บันแถลงประดับตกแต่งด้วยภาพเทพประจำทิศตะวันออก คือ พระอินทร์ทรงสร้างเอราวัณ ระยะเวลาประดับตกแต่งลายอุบะพวงมาลัย และลายดอกไม้ร่วงกระจายทั่วทั้งพื้นหลัง โดยบริเวณด้านบนประกอบด้วยลายซุ้มหน้าบันแถลง ประดับใบระกาเรียบไม่มีลาย ปลายซุ้มประดับพญานาคทรงเครื่องห้าเศียร ลวดลายเป็นลายก้านขดประกอบด้วยลายใบไม้ม้วนแทรกภาพเทพพนมและยอดใบไม้ขนาดเล็กในขดม้วน

รูปภาพที่ 531 ลวดลายประดับบันแถลงชั้นที่ 1 ถึง 4 ทางทิศตะวันออก

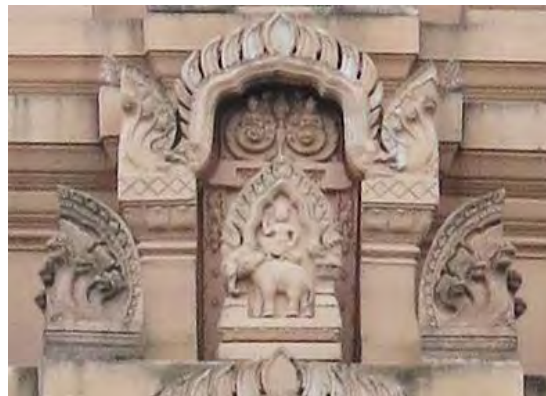
ลวดลายประดับบันแถลงชั้นที่ 5 ทางทิศตะวันออก : บันแถลงประดับตกแต่งด้วยภาพเทพประจำทิศตะวันออก คือ พระอินทร์ทรงสร้างเอราวัณ ระยะเวลาหลังประดับตกแต่งลายอุบะพวงมาลัย และลายดอกไม้วางกระจายทั่วทั้งพื้นหลัง บริเวณด้านบนประกอบกับลายซุ้มหน้าบันแถลงประดับใบระกาเรียบไม่มีลาย ปลายซุ้มประดับพญานาคทรงเครื่องห้าเศียร ลวดลายเป็นลายขดม้วนเข้าหัวชนกันแทรกภาพเทพพนม

รูปภาพที่ 533 ลวดลายประดับบันแถลงชั้นที่ 5 ทางทิศตะวันออก  
(ที่มา: ผู้วิจัย)

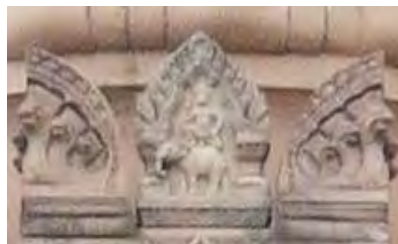
ลวดลายประดับบันแถลงชั้นที่ 6 ทางทิศตะวันออก : บันแถลงประดับตกแต่งด้วยภาพเทพประจำทิศตะวันออก คือ พระอินทร์ทรงสร้างเอราวัณ และไม่ปรากฏการตกแต่งซุ้ม หรือบริเวณพื้นหลังใดๆ มีเพียงภาพเจ้าหลักเทพประจำทิศเท่านั้น

รูปภาพที่ 535 ลวดลายประดับกลีบขนุนชั้นที่ 6 ทางทิศตะวันออก  
(ที่มา: ผู้วิจัย)

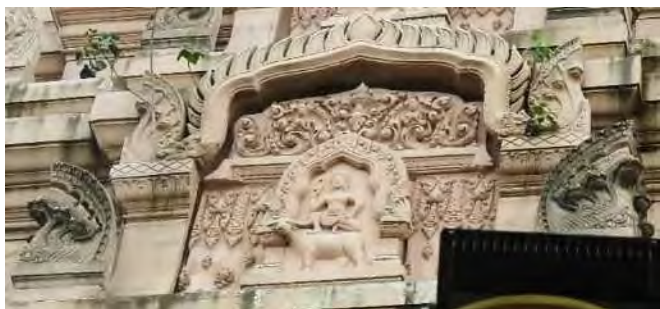
ลวดลายประดับบันแถลงชั้นที่ 1 ถึง 4 ทางทิศใต้ : บันแถลงประดับตกแต่งด้วยภาพเทพประจำทิศใต้ คือ พระยมทรงกระบือ ระยะหลังประดับตกแต่งลายอุษะพวงมาลัย และลายดอกไม้วางกระจายทั่วทั้งพื้นหลัง โดยบริเวณด้านบนประกอบด้วยลายช่มหน้าบันแถลง ประดับใบระกาเรียบไม่มีลาย ปลายช่มประดับพญานาคทรงเครื่องห้าเศียร ลวดลายเป็นลายก้านขด ประกอบด้วยลายใบไม้ม้วนแทรกภาพเทพพนมและยอดใบไม้ขนาดเล็กในขดม้วน

รูปภาพที่ 540 ลวดลายประดับบันแถลงและกลีบขนุนชั้นที่ 1 ถึง 4 ทางทิศใต้  
(ที่มา: ผู้วิจัย)

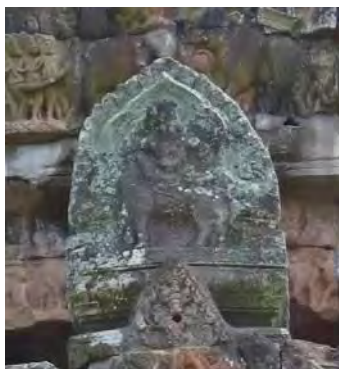
กลีบขนุนที่สลักเป็นภาพเทพประจำทิศของทิศใต้ คือประดับภาพสลักพระยมทรงกระบือ

รูปภาพที่ 542 กลีบขนุนสลักภาพพระยมทรงกระบือ เทพประจำทิศของทิศใต้ ปราสาทพนมรุ้งอ.

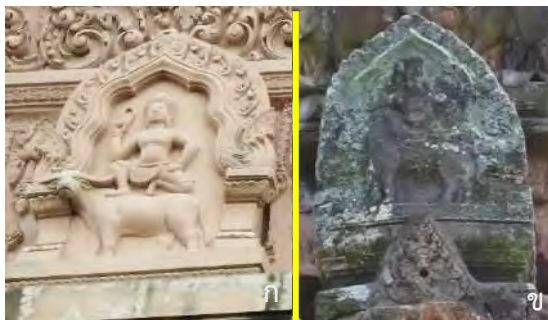
รูปภาพที่ 543 แสดงการเปรียบเทียบลายเทพประจำทิศระดับกลีบขนุน ระหว่าง  
ก.ลายสลักเทพประจำทิศใต้ พระยมทรงกระบือ ระดับกลีบขนุน ปราสาทศาลหลักเมือง  
จังหวัดบุรีรัมย์

ข.ลายสลักเทพประจำทิศใต้ พระยมทรงกระบือ ระดับกลีบขนุน ปราสาทพนมรุ้ง  
อ.เฉลิมพระเกียรติ จ.บุรีรัมย์  
(ที่มา: ผู้วิจัย)

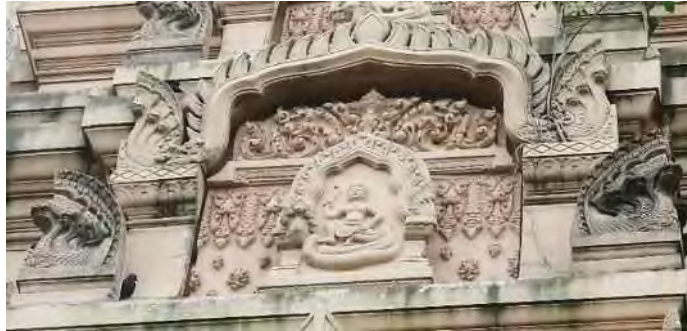
ลวดลายประดับบันแถลงชั้นที่ 1 ถึง 4 ทางทิศตะวันตก : บันแถลงประดับตกแต่งด้วยภาพเทพประจำทิศตะวันตก คือ พระวรุณทรงพญานาค ระยะเวลาประดับตกแต่งลายอุษะ พวงมาลัย และลายดอกไม้ร่วงกระจายทั่วทั้งพื้นหลัง โดยบริเวณด้านบนประกอบด้วยซุ้มหน้าบัน แถลงประดับใบระกาเรียบไม่มีลาย ปลายซุ้มประดับพญานาคทรงเครื่องห้าเศียร ลวดลายเป็นลายก้านขดประกอบด้วยลายใบไม้มีวนแทรกภาพเทพพนมและยอดใบไม้ขนาดเล็กในขดมีวน

รูปภาพที่ 544 ลวดลายประดับบันแถลงและกลีบขนุนชั้นที่ 1 ถึง 4 ทางทิศตะวันตก  
(ที่มา: ผู้วิจัย)

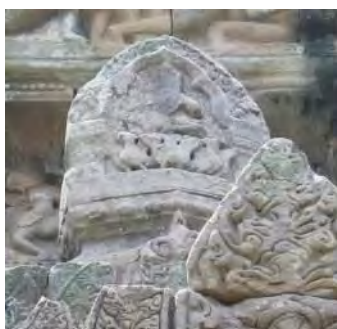
กลีบขนุนที่สลักเป็นภาพเทพประจำทิศของทิศตะวันตก คือประดับภาพสลักพระ  
วรุณทรงหงส์

รูปภาพที่ 546 กลีบขนุนสลักภาพพระวรุณทรงหงส์ เทพประจำทิศของทิศตะวันตก
