วิวัฒนาการลวดลายประดับสถาปัตยกรรมร่วมแบบเขมรสู่แรงบันดาลใจในการประดับตกแต่ง  
สถาปัตยกรรมสมัยใหม่ในเขตอำเภอเมือง จังหวัดบุรีรัมย์

วิทยานิพนธ์นี้เป็นส่วนหนึ่งของการศึกษาตามหลักสูตรปริญญาศิลปกรรมศาสตรมหาบัณฑิต  
สาขาวิชาทัศนศิลป์ ภาควิชาทัศนศิลป์  
คณะศิลปกรรมศาสตร์ จุฬาลงกรณ์มหาวิทยาลัย  
ปีการศึกษา 2562  
ลิขสิทธิ์ของจุฬาลงกรณ์มหาวิทยาลัย

DECORATIVE PATTERNS OF KHMER ART IN THAILAND : EVOLUTION AND INSPIRATION  
FOR MODERN ART IN BURIRAM CITY

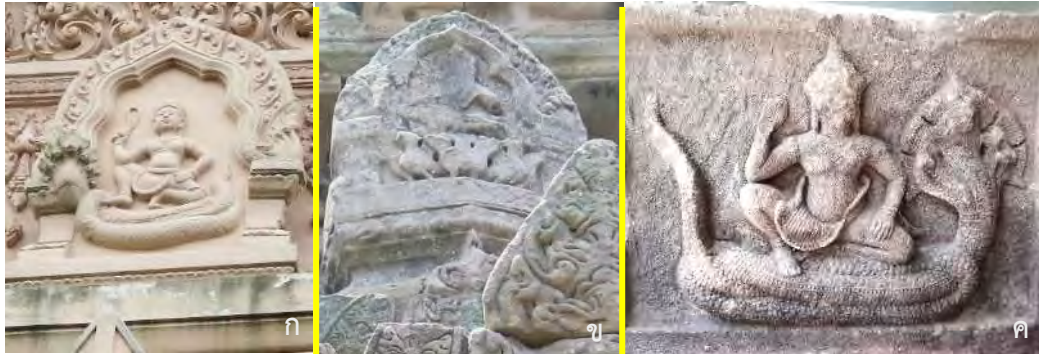
รูปภาพที่ 549 แสดงการเปรียบเทียบลายเทพประจำทิศระดับกลีบขนุน ระหว่าง

ก.ลายสลักเทพประจำทิศตะวันตก พระวรุณทรงนาค ระดับกลีบขนุน

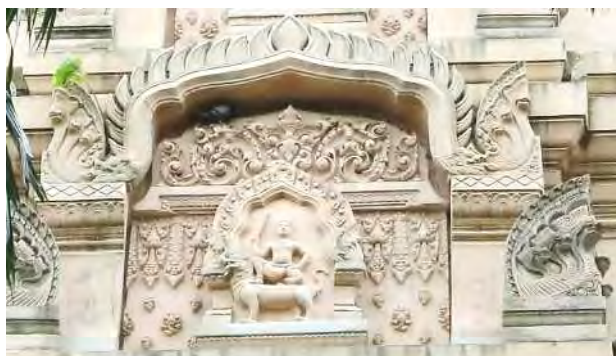
ลวดลายประดับบันแถลงชั้นที่ 1 ถึง 4 ทางทิศเหนือ : บันแถลงประดับตกแต่งด้วยภาพเทพประจำทิศเหนือ คือ ท้าวกุเวรทรงสิงห์ ระยะเวลาหลังประดับตกแต่งลายอุบะพวงมาลัย และลายดอกไม้วางกระจายทั่วทั้งพื้นหลัง โดยบริเวณด้านบนประกอบด้วยลายซุ้มหน้าบันแถลงประดับใบระกาเรียบไม่มีลาย ปลายซุ้มประดับพญานาคทรงเครื่องห้าเศียร ลวดลายเป็นลายก้านขดประกอบด้วยลายใบไม้ม้วนแทรกภาพเทพพนมและยอดใบไม้ขนาดเล็กในขดม้วน

รูปภาพที่ 550 ลวดลายประดับบันแถลงและกลีบขนุนชั้นที่ 1 ถึง 4 ทางทิศเหนือ  
(ที่มา: ผู้วิจัย)

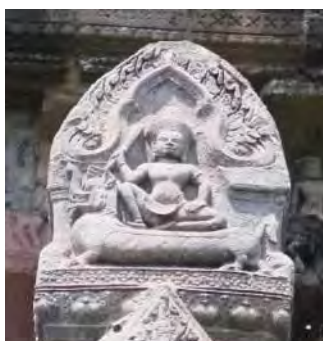
กลีบขนุนที่สลักเป็นภาพเทพประจำทิศของทิศเหนือ คือประดับภาพสลักท้าวกุเวรทรงคชสีห์

รูปภาพที่ 552 กลีบขนุนสลักภาพท้าวกุเวรทรงคชสีห์ เทพประจำทิศของทิศเหนือ

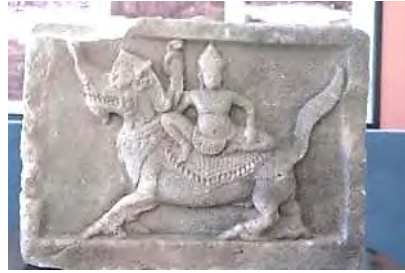
เป็นแท่นหินสี่เหลี่ยมจัตุรัส ด้านบนประดับด้วยลายบัวบาน และส่วนด้านข้างจะ  
ปรากฏภาพสลักเทพประจำทิศ อย่างทิศเหนือ จะปรากฏภาพของท้าวภูเวรทรงคชสีห์

รูปภาพที่ 553 ลายสลักเทพประจำทิศเหนือ ท้าวภูเวรทรงคชสีห์ เก็บรักษาที่  
พิพิธภัณฑสถานแห่งชาติพิมายจ.นครราชสีมา  
(ที่มา: ผู้วิจัย)

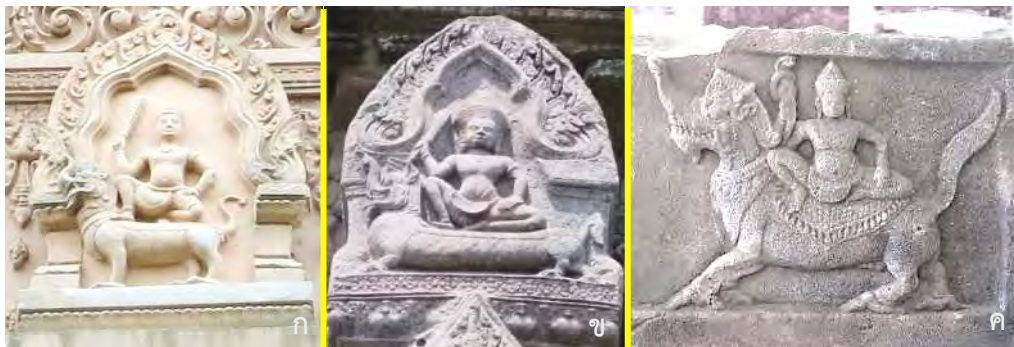
รูปภาพที่ 555 แสดงการเปรียบเทียบลายเทพประจำทิศระดับกสิปขนุน ระหว่าง

ก.ลายสลักเทพประจำทิศเหนือ ท้าวภูเวรทรงคชสีห์ ระดับกสิปขนุน

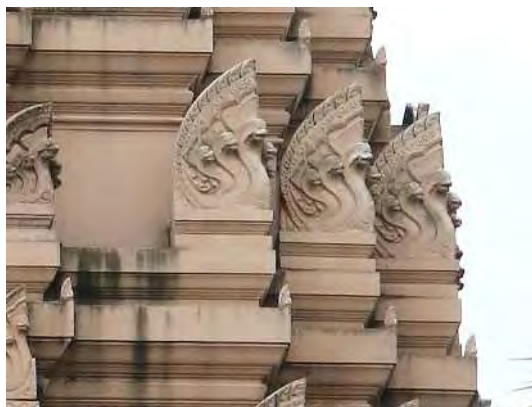
ประดับตกแต่งด้วยประติมากรรมเศียรพญานาคทรงเครื่องห้าเศียรมีรัศมี 2 ชั้น ตกแต่งโดยรอบ ทั้ง 4 ทิศ

รูปภาพที่ 556 กليبขนุนเศียรพญานาคทรงห้าเศียร ประดับมุม ปราสาทศาลหลักเมืองจังหวัดบุรีรัมย์  
(ที่มา: ผู้วิจัย)

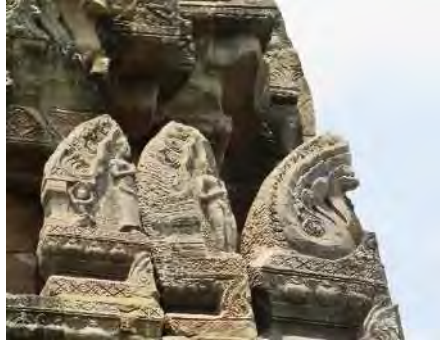
รูปภาพที่ 557 กลีบขนุนพญานาคทรงเครื่องห้าเศียร ปราสาทประธาน ปราสาทพนมรุ้ง

กليبขนุนสลักพญานาคทรงเครื่องห้าเศียรบนปราสาทพนมรุ้ง มีลักษณะ  
ทรงเครื่องใส่เทริดทรงสูงล้อมรอบด้วยกรอบซุ้มประดับลายกระหนกสองชั้น แทนรองรับพญานาค  
ประดับด้วยลายดอกซีกดอกซ้อนด้านบนสุด รองลงมาประดับด้วยลายบัวหงาย ระหว่างชั้นกليبขนุน  
พญานาค มีการประดับกليبขนุนขนาดเล็กประดับด้วยลวดลายพญานาคทรงเครื่องห้าเศียร

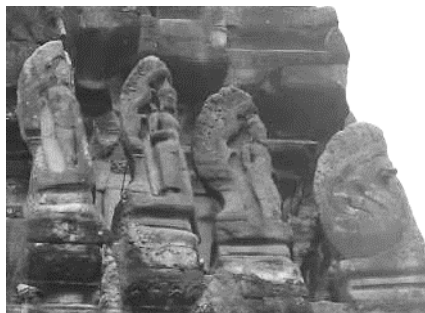
รูปภาพที่ 558 กลีบขนุนพญานาคทรงเครื่องห้าเศียร ปราสาทประธาน ปราสาทพิมาย อ.พิมาย

กลีบขนุนสลักพญานาคทรงเครื่องห้าเศียร มีลักษณะคล้ายกับกลีบขนุนปราสาทพนมรุ้ง แต่มีข้อแตกต่างในเรื่องของกรอบซุ้ม ที่ของปราสาทพิมายจะมีสองชั้นเช่นกันแต่มีความหนากว่า ภาพรวมรัศมีของพญานาคจึงมีความสูงกว่า แต่ลวดลายรายละเอียดของปราสาทพิมายค่อนข้างจางมาก แต่ก็ยังคงเห็นลวดลายแทนกลีบขนุนอยู่บ้าง ซึ่งประดับด้วยลายดอกชี่กดอกซ้อน และลายบัวหงาย

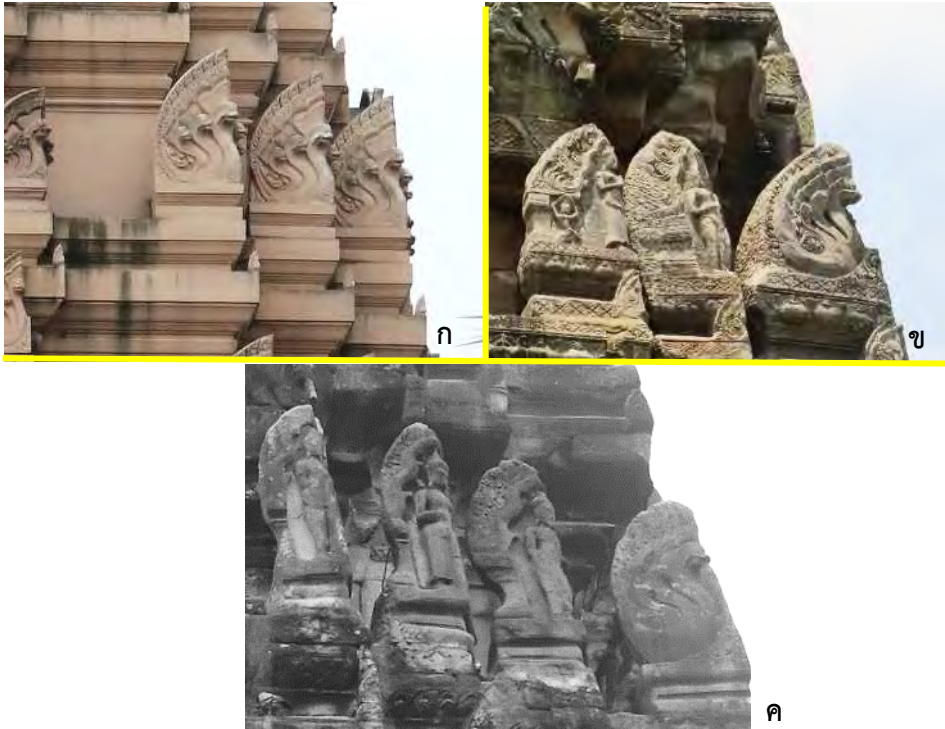
รูปภาพที่ 559 แสดงการเปรียบเทียบลายสลักพญานาคทรงเครื่องห้าเศียรประดับกลีบขนุน ระหว่าง  
 ก.กลีบขนุนพญานาคทรงเครื่องห้าเศียร ปราสาทศาลหลักเมืองจังหวัดบุรีรัมย์  
 ข.กลีบขนุนพญานาคทรงเครื่องห้าเศียร ปราสาทประธาน ปราสาทพนมรุ้ง อ.เฉลิมพระเกียรติ  
 จ.บุรีรัมย์  
 ค.กลีบขนุนพญานาคทรงเครื่องห้าเศียร ปราสาทประธาน ปราสาทพิมาย อ.พิมาย จ.นครราชสีมา  
 (ที่มา: ผู้วิจัย)

พบว่าช่างปัจจุบันได้รับอิทธิพลจากพนมรุ้งมากกว่าเนื่องจากการเน้น  
 ความสูงของเทริดมากกว่ารัศมีด้านบน ลวดลายค่อนข้างเหมือนกัน แต่อาจมีการปรับรายละเอียด  
 เพิ่มเติม ส่วนกลีบขนุนของปราสาทพิมายจะเน้นความสูงของรัศมีมากกว่า แต่ใบหน้าของพญานาคก็  
 ยังคงคล้ายกัน ทั้งปราสาทพิมายและปราสาทพนมรุ้ง ส่วนในศิลปะสมัยใหม่ช่างได้มีการปรับให้  
 ใบหน้าของพญานาคเล็กลงและมีความสูงขลุ่ดมากกว่าแบบเก่า

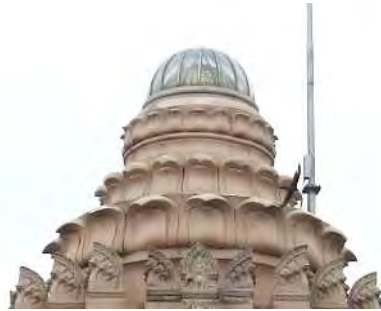
รูปภาพที่ 560 ประติมากรรมดอกบัวประดับยอดปราสาทศาลหลักเมืองจังหวัดบุรีรัมย์  
(ที่มา: ผู้วิจัย)

ประดับตกแต่งด้วยบัวบานทั้งหมด 3 ชั้น ลักษณะกลีบบัวมีเส้นสองชั้นเรียบ ไม่มี  
 เกสรและการซ้อนของกลีบ ด้านบนสุดส่วนยอด ลักษณะคล้ายดอกบัวตูมสีทองประกายคล้ายโลหะ  
 และหุ้มด้วยวัสดุใสคล้ายกระจกอีกชั้นหนึ่ง

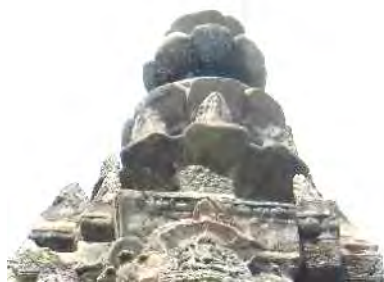
รูปภาพที่ 561 ประติมากรรมดอกบัวประดับยอดปราสาทประธาน ปราสาทพนมรุ้ง  
อ.เฉลิมพระเกียรติ จ.บุรีรัมย์  
(ที่มา: ผู้วิจัย)

ดอกบัวประดับยอดปราสาทประธาน ปราสาทพนมรุ้งมีลักษณะกลีบบัวหงายทั้งหมดสามชั้น ซึ่งแต่ละชั้นจะมีขนาดลดหลั่นขึ้นไป ส่วนบนชั้นที่ 3 จะประดับคล้ายกลีบดอกบัวตูมอีกชั้นหนึ่ง ลักษณะกลีบบัวค่อนข้างตูม ส่วนลดตายประดับคาดว่าน่าจะจางหายไปตามกาลเวลา

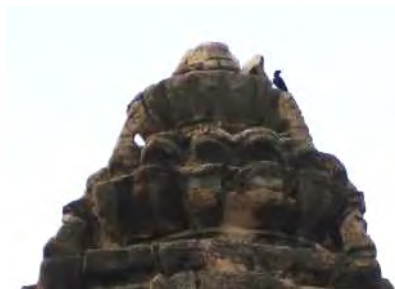
รูปภาพที่ 562 ประติมากรรมดอกบัวประดับยอดปราสาทประธาน ปราสาทพิมาย อ.พิมาย  
 จ.นครราชสีมา  
 (ที่มา: ผู้วิจัย)

ดอกบัวประดับยอดปราสาทประธาน ปราสาทพิมายมีลักษณะกลีบบัวหงายทั้งหมด สามชั้นซึ่งแต่ละชั้นจะมีขนาดลดหลั่นขึ้นไป ลักษณะกลีบบัวด้านล่างสุดค่อนข้างบานเป็นกลีบขนาดใหญ่ ชั้นถัดขึ้นไป มีลักษณะโค้งกลมและค่อยๆ ตีบแคบขึ้นไป ภาพรวมทั้งหมดมีลักษณะแตกต่างจาก ปราสาทพนมรุ้งที่ดอกบัวมีลักษณะตูมมากกว่า

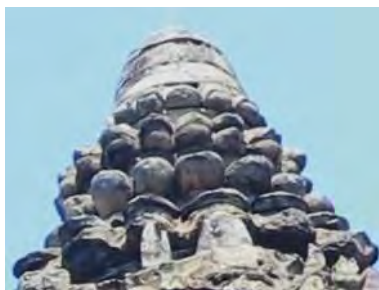
รูปภาพที่ 563 ประติมากรรมดอกบัวประดับยอดปราสาทประธาน ปราสาทนครวัด จ.เสียมเรียบ  
 ประเทศกัมพูชา  
 (ที่มา: ผู้วิจัย)

ดอกบัวประดับยอดปราสาทประธาน ปราสาทนครวัดมีลักษณะคล้ายดอกบัวบาน ซ้อนกันสามถึงสี่ชั้นยอดบนสุดเป็นทรงกลมศ โดยขนาดของกลีบดอกบัวจะลดหลั่นขึ้นไป รูปแบบยอด ปราสาทศาลหลักเมืองจึงมีลักษณะคล้ายกับปราสาทนครวัด แต่ลักษณะกลีบดอกบัวแตกต่างกัน

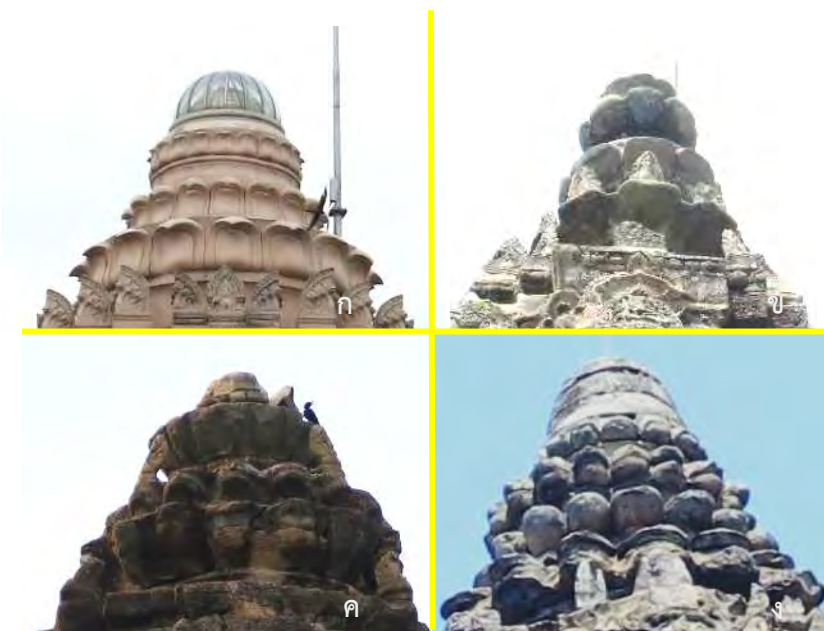
รูปภาพที่ 564 แสดงการเปรียบเทียบประติมากรรมดอกบัวประดับยอดปราสาท ระหว่าง

พบว่ารูปแบบโครงสร้างส่วนยอดมีลักษณะใกล้เคียงกับดอกบัวประดับยอดปราสาทนครวัดมากที่สุด หากแต่แตกต่างกันเล็กน้อยเฉพาะกลีบที่มีลักษณะกำลังเบ่งบาน ซึ่งแบบเก่าอย่างปราสาทนครวัดมีลักษณะของดอกที่เบ่งบานเต็มที่ ส่วนลักษณะกลีบดอกบัวของปราสาทพนมรุ้งจะมีลักษณะตูมเรียงเป็นชั้น ในขณะที่ของปราสาทพิมายจะมีลักษณะค่อยๆ ตูมส่วนชั้นล่างสุดก็ยังคงกำลังบาน คล้ายดอกแต่ละชั้นค่อยๆ เบ่งบานตามลำดับ

ซึ่งลักษณะกลีบบัวของปราสาทศาลหลักเมืองจึงเป็นการสร้างสรรค์ใหม่ขึ้นจากโครงสร้างแบบเดิมจากปราสาทนครวัดแห่งจังหวัดเสียมเรียบ ประเทศกัมพูชา

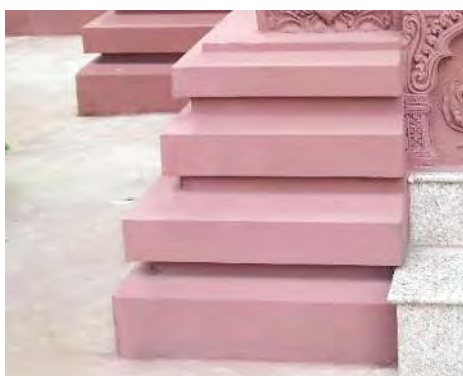
ประดับด้วยลวดบัวเชิงซ้อนชั้นแบบลดหลั่น 4 ชั้น เหมือนกันทั้ง 4 ทิศ คือ ทิศตะวันออก ทิศใต้ ทิศตะวันตก และทิศเหนือ ลักษณะไม่ปรากฏลวดลายประดับตกแต่งใดๆ

รูปภาพที่ 571 โคนเสาแบบเรียบไม่ปรากฏลวดลายประดับใดๆ

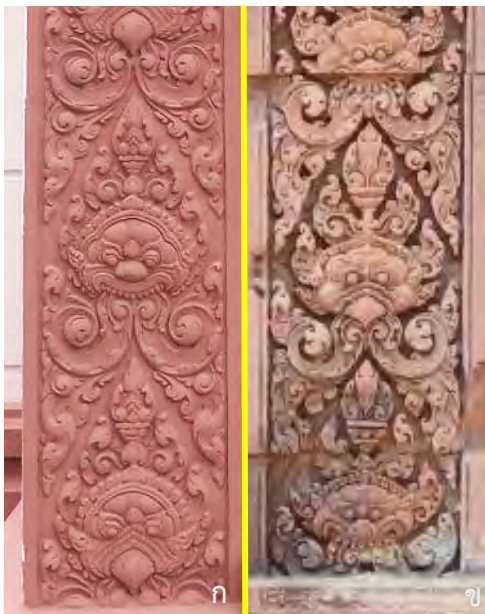
รูปภาพที่ 576 แสดงการเปรียบเทียบลายหน้ากาลสลักรูทศคาบใบไม้ไม้้วนประดับเสาดัดผนัง ระหว่าง  
 ก.เสาดัดผนังหอพระพุทธวิโรคาบวรไตรรัตนมงคล โรงพยาบาลจังหวัดบุรีรัมย์  
 ข.เสาดัดผนังประตูทางเข้าทิศตะวันออกปราสาทบันทายสรี จังหวัดเสียมเรียบ ประเทศกัมพูชา  
 (ที่มา: ผู้วิจัย)

จากภาพจะเห็นว่าช่างสมัยปัจจุบันได้ถอดแบบลวดลายจากแบบเก่า ซึ่งลวดลายมีความคล้ายมากแต่หากสังเกตรายละเอียดภายในของลายก็จะแตกต่างกัน เนื่องจากอัตราส่วนที่อาจจะแปรตามพื้นที่หรือขนาดของสถาปัตยกรรม

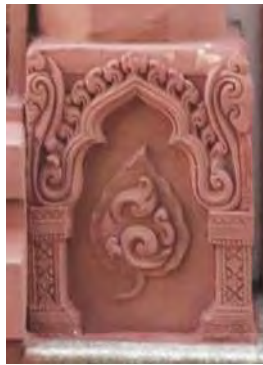
รูปภาพที่ 578 ภาพหลักส่วนฐานของเสาประดับกรอบประตู  
(ที่มา: ผู้วิจัย)

บริเวณส่วนฐานเสาปรากฏภาพคล้ายใบโพธิ์ด้านในตกแต่งด้วยลายก้านขดบนฐานในซุ้มสามเหลี่ยม

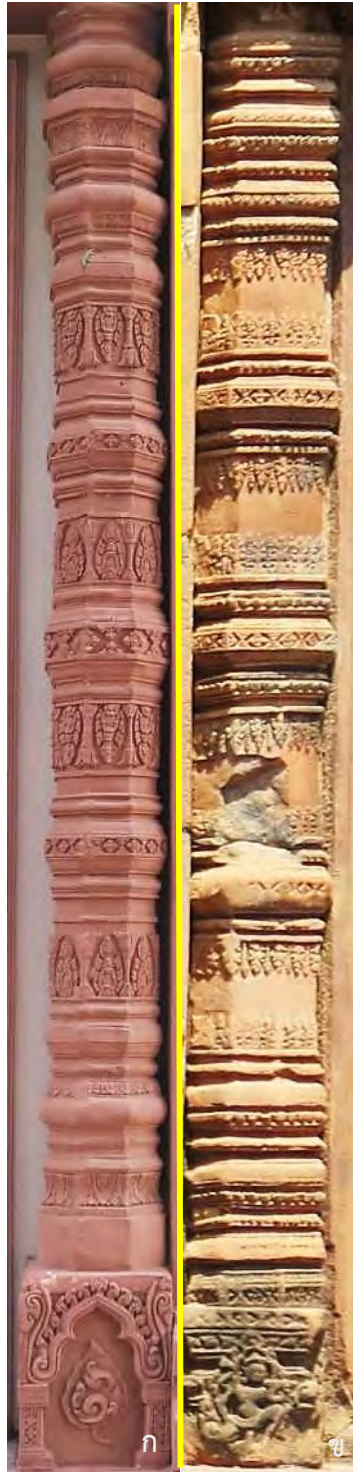
จึงสรุปได้ว่าลายนี้ช่างสมัยปัจจุบันได้ปรับเล็กน้อยในเรื่องของขนาดของลายแต่ก็สามารถเห็นได้ชัดว่าลายประดับนี้ได้รับแรงบันดาลใจจากชุดลายประดับเสากรอบประตูปราสาทบันทายสรี

รูปภาพที่ 580 แสดงการเปรียบเทียบลายประดับเสากรอบประตู ระหว่าง  
 ก.หอพระพุทธโรคาบวรไตรรัตนมงคล โรงพยาบาลจังหวัดบุรีรัมย์  
 ข.ประตูมณฑป ทางทิศเหนือและใต้ ปราสาทประธานปราสาทบันทายสรี ประเทศกัมพูชา  
 (ที่มา: ผู้วิจัย)

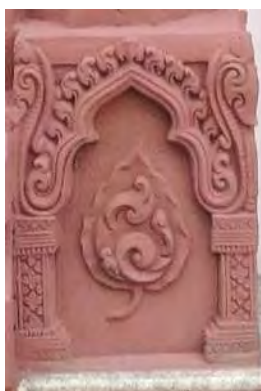
รูปภาพที่ 581 ภาพสลักส่วนฐานของเสาประดับกรอบประตู

บริเวณส่วนฐานเสาปรากฏภาพคล้ายใบโพธิ์ด้านในตกแต่งด้วยลายก้านขดบนฐานในซุ้มสามเหลี่ยม

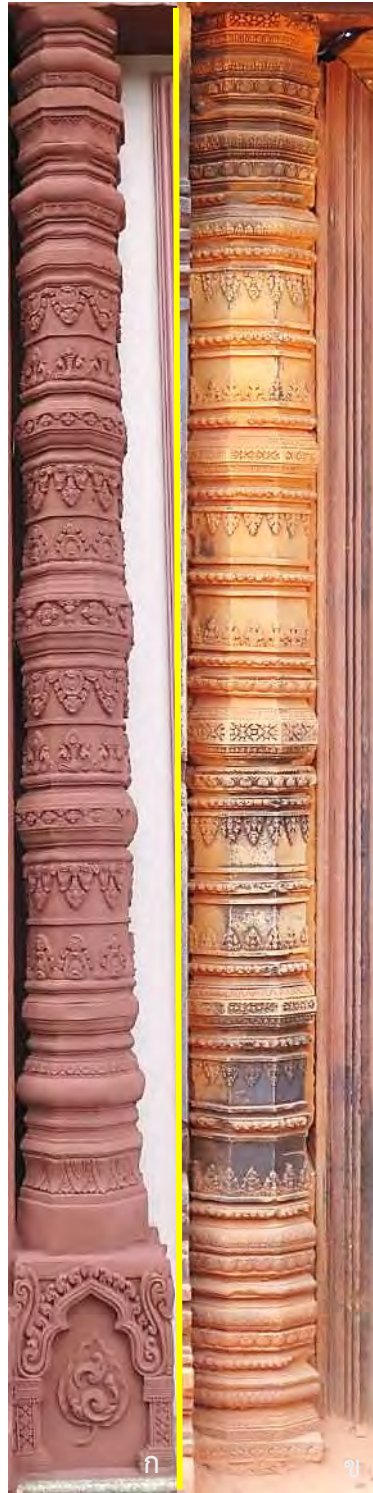
รูปภาพที่ 584 แสดงการเปรียบเทียบลายประดับเสากรอบประตู ระหว่าง  
 ก. หอพระพุทธโรคาวรรตไตรรัตน์มงคล โรงพยาบาลจังหวัดบุรีรัมย์  
 ข. ประตูทางเข้า ทางทิศตะวันออก ปราสาทประธานปราสาทบันทายสีรี ประเทศกัมพูชา  
 (ที่มา: ผู้วิจัย)

จึงสรุปได้ว่าลายนี้ช่างสมัยปัจจุบันได้ปรับเล็กน้อยในเรื่องของขนาดของลายแต่ก็สามารถเห็นได้ชัดว่าลายประดับนี้ได้รับแรงบันดาลใจจากชุดลายประดับเสากรอบประตูปราสาทบันทายสรี

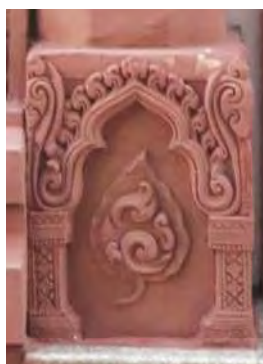
รูปภาพที่ 585 ภาพสลักส่วนฐานของเสาประดับกรอบประตู  
(ที่มา: ผู้วิจัย)

บริเวณส่วนฐานเสาปรากฏภาพคล้ายใบโพธิ์ด้านในตกแต่งด้วยลายก้านขดบนฐานในซุ้มสามเหลี่ยม

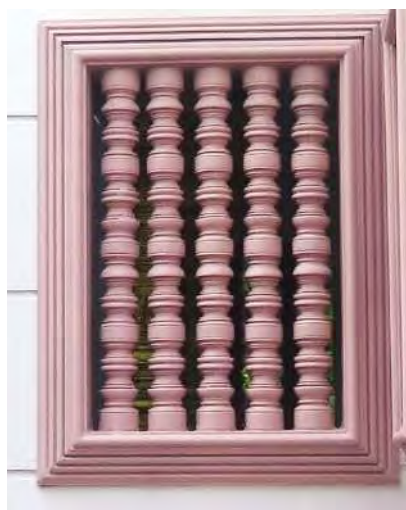
หน้าต่างมีฝัองละลีสีบานประดับลูกมะหวดบานละ 5 ชุด และไม่ปรากฏลวดลายประดับตกแต่งใดๆ

รูปภาพที่ 589 ลูกมะหวดตกแต่งหน้าต่าง ไม่ประดับลวดลายใดๆ  
(ที่มา: ผู้วิจัย)

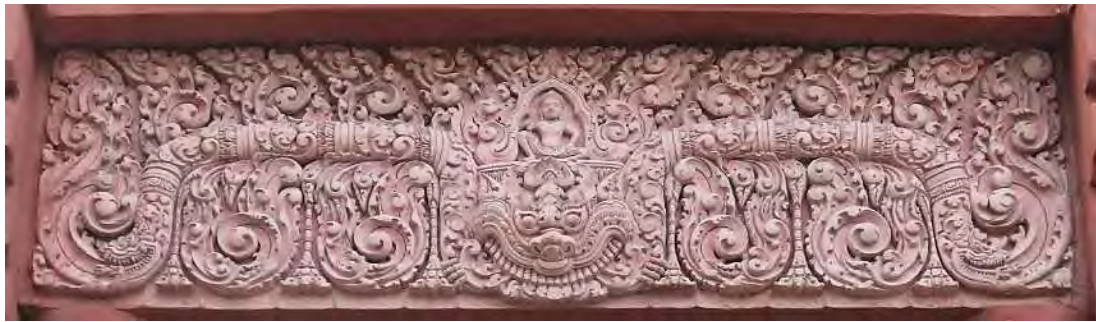
รูปภาพที่ 590 ลายประดับทับหลังทั้ง 4 ทิศ  
(ที่มา: ผู้วิจัย)

ทิศตะวันออก ทิศใต้ ทิศตะวันตก และทิศเหนือ : ทับหลัง ปรากฏภาพเทพนั่งวีราสนะในซุ้มสามเหลี่ยมเหนือหน้ากาลซึ่งอยู่กึ่งกลางทับหลัง คายท่อนมาลัยมีลักษณะคล้ายตัวยู (U) มีวงแหวนรัดท่อนพวงมาลัยข้างละสี่ ปลายท่อนมาลัยเป็นใบไม้สามเหลี่ยมที่ประกอบด้วยลายขดม้วน ด้านบนท่อนมาลัยประดับด้วยลวดลายใบไม้สามเหลี่ยม ส่วนด้านล่างประกอบด้วยใบไม้ม้วนตรงขดม้วนฝัองละสองขดม้วนซ้ายขวาโดยมีลายบัวขาบคั่นเป็นอุบะ

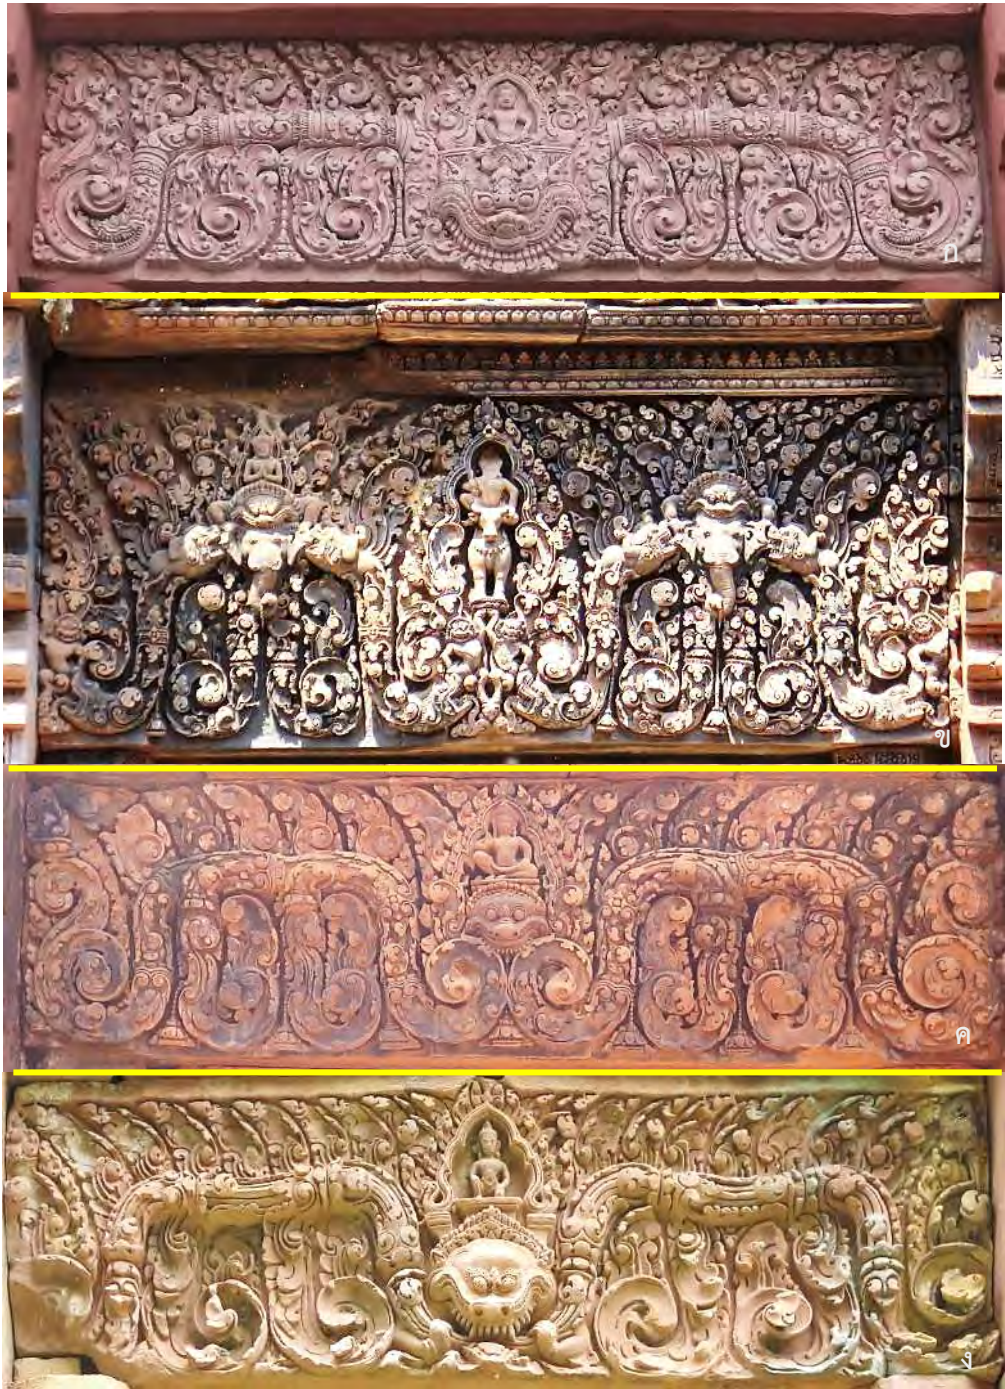
รูปภาพที่ 594 แสดงการเปรียบเทียบลายประดับหน้าบัน ระหว่าง  
 ก. หอพระพุทธโรคาบวรไตรรัตนมงคล โรงพยาบาลจังหวัดบุรีรัมย์  
 ข. ประตูทิศใต้ ปราสาทบรีวารหลังใต้ ปราสาทบันทายสรี ประเทศกัมพูชา  
 ค. ประตูทางเข้าหอคัมภีร์ ทางทิศตะวันออก ปราสาทบันทายสรี ประเทศกัมพูชา  
 ง. ประตูทางเข้าซุ้มประตูทิศตะวันออก ปราสาทเมืองต่ำ จ.บุรีรัมย์  
 (ที่มา: ผู้วิจัย)

จึงสรุปได้ว่าทับหลังประดับหอพระพุทธวิโรคาบวรไตรรัตนมงคล ได้รับอิทธิพลแค่เพียงบางส่วน และช่างสมัยปัจจุบันได้มีการปรับเปลี่ยนภายใต้ศิลปะรูปแบบเก่า ซึ่งทำให้เกิดลวดลายผสมและความเป็นอัตลักษณ์ของช่าง

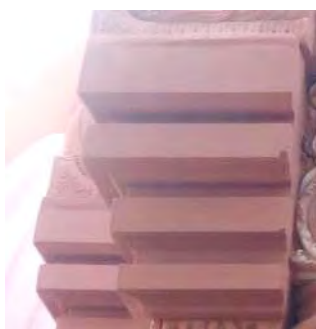
ประดับด้วยลวดบัวเชิงซ้อนชั้นแบบลดหลั่น 4 ชั้น จากด้านบนลงล่าง เหมือนกันทั้ง 4 ทิศ คือ ทิศตะวันออก ทิศใต้ ทิศตะวันตก และทิศเหนือ ลักษณะไม่ปรากฏลวดลายประดับตกแต่งใดๆ

รูปภาพที่ 595 ลวดบัวประดับหัวเสาไม่ปรากฏการประดับลวดลายใดๆ

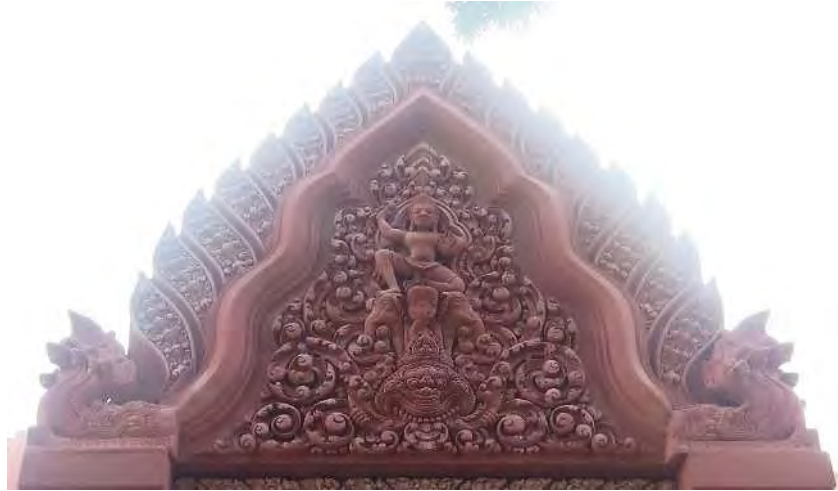
รูปภาพที่ 596 หน้าบันทิศตะวันออกและทิศตะวันตก

ทิศตะวันออกกับทิศตะวันตก : หน้าบัน ปรากฏภาพพระอินทร์ทรงช้างเอราวัณสามเศียรเป็นแกนกลางของภาพมีซุ้มล้อมรอบ ประดับพื้นหลังด้วยลายก้านขดที่ออกจากปากหน้ากาลพร้อมใบไม้สามเหลี่ยมสามใบออกมาบริเวณกึ่งกลางและเชื่อมลวดลายเป็นคุ่ม้วนเข้าและม้วนออก ตกแต่งด้วยลายกระหนก

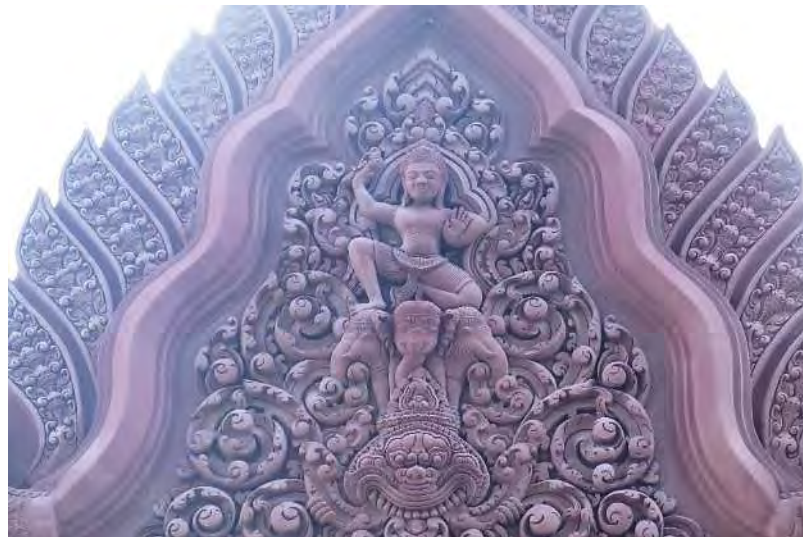
รูปภาพที่ 597 รายละเอียดหน้าบัน

หน้าบันตกแต่งด้วยกรอบซุ้มเรียบๆสามชั้น ส่วนปลายตกแต่งตัวมกรคายพญานาคห้าเศียรทั้งสองข้างตลอดจนการปรากฏประดับส่วนฐานของมกรและพญานาค ด้านบนตกแต่งใบระกาที่ประดับด้วยลวดลายก้านต่อดอก

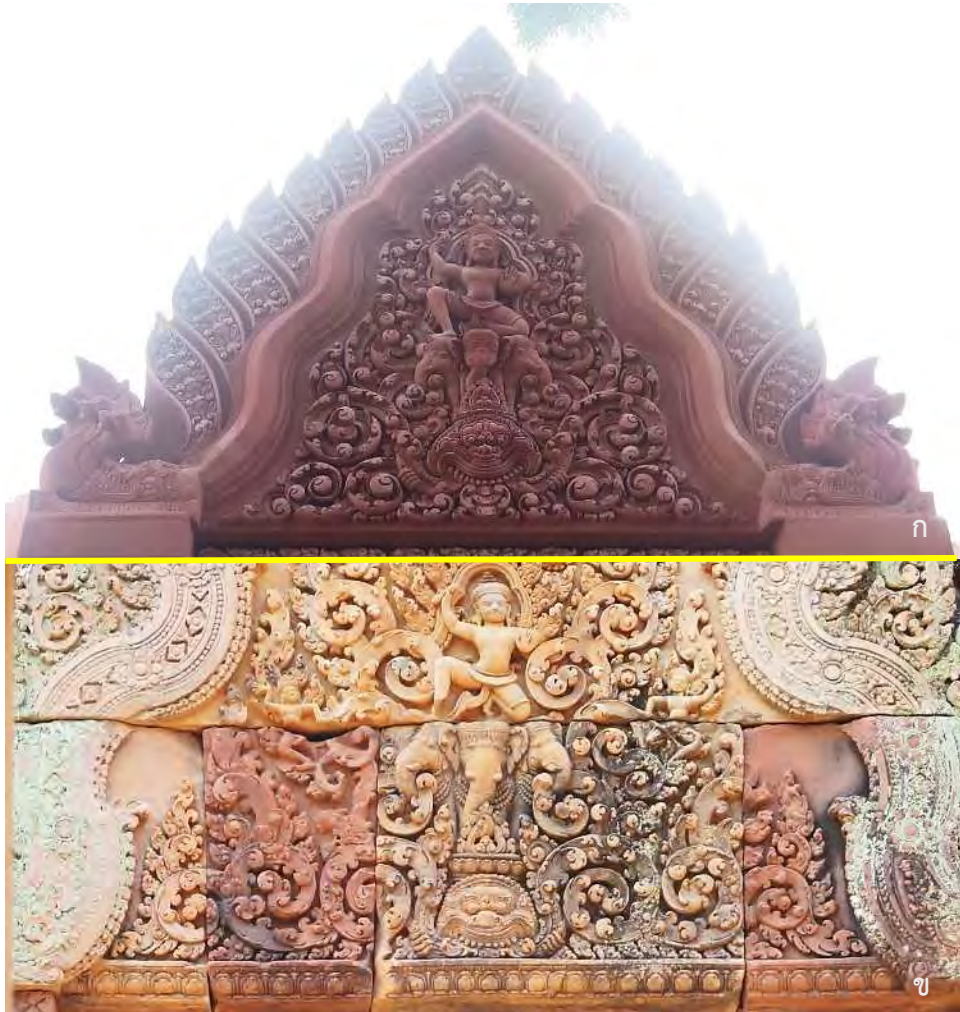
รูปภาพที่ 602 แสดงการเปรียบเทียบลายประดับหน้าบัน ระหว่าง  
 ก. หน้าบันทางทิศตะวันออก หอพระพุทธรูปโรคาบวรไตรรัตนมงคล โรงพยาบาลบุรีรัมย์  
 ข. หน้าประตูทางเข้ามณฑปทิศตะวันออกของปราสาทประธาน ปราสาทบันทายสีรี ประเทศกัมพูชา  
 (ที่มา: ผู้วิจัย)

พบว่า ภาพรวมของหน้าบันทั้งสองนี้ดูคล้ายคลึงกันมาก แต่หากพิจารณาแต่ละส่วน จะพบว่า ช่างสมัยปัจจุบันได้มีการปรับเปลี่ยนค่อนข้างเยอะ อาทิ ขนาดของช้างเอราวัณและพระอินทร์ ตลอดจนหน้ากาลที่มีขนาดค่อนข้างใหญ่เมื่อเป็นภาพจำหลักหน้าบันของหอพระแห่งนี้

โครงสร้างแกนหลักของลายก้านขดมีการปรับโดยก้านขดคู่แรกถูกเน้นให้มีขนาดใหญ่และวางตำแหน่งที่สูงขณะก้านขดอีกสองคู่ให้มีขนาดเล็กลง ส่วนรายละเอียดภายในก้านขดกระหนกมีความโค้งกลมมากกว่าแบบเก่าและมีขนาดใหญ่ขึ้นเช่นกัน ทำให้ลายไม่มีพื้นที่ว่าง ส่วน

ด้านหลังและด้านบนของพระอินทร์ถูกตัดทอนออกไปให้เหลือแค่ปลายของใบไม้สามเหลี่ยมและก้าน  
ขดขนาดเล็ก

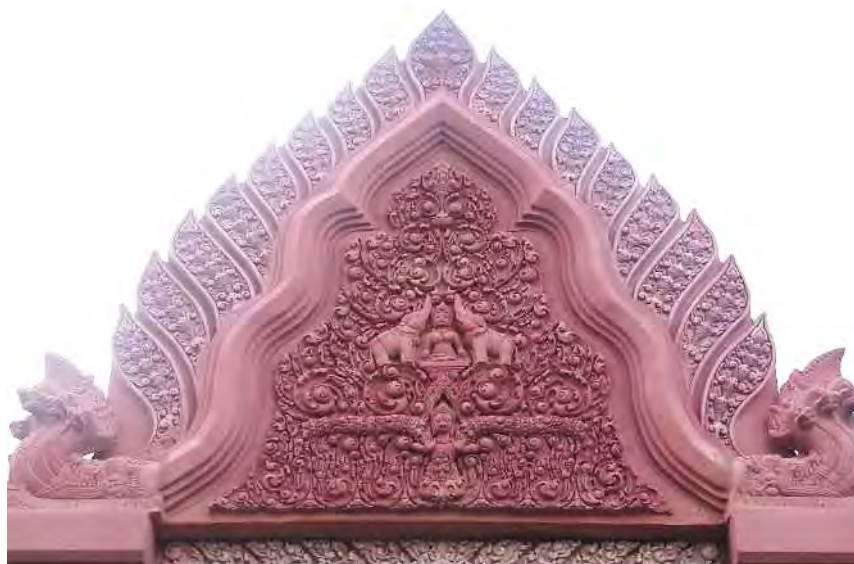
รูปภาพที่ 603 หน้าบันทิศใต้และทิศเหนือ

ทิศใต้และทิศเหนือ : หน้าบัน ปรากฏภาพคชลักษณ์โดยมีช้างสองเชือกกำลังหลังน้ำบนเศียร  
ของพระนางลักษมีที่นั่งท่าวีราสนะบนแท่นฐานประดับดอกบัวเป็นแกนกลางหลักของโครงสร้างซึ่ง  
ประทับเหนือพญาครุฑอยู่กึ่งกลางพวงมาลัยซึ่งหน้าบันนี้คือการรวมระหว่างหน้าบันและทับหลัง  
ลวดลายหน้าบันชิ้นนี้โดดเด่นเรื่องลายก้านขดและใบไม้ม้วน

หน้าบันตกแต่งด้วยกรอบซุ้มเรียบๆสามชั้น ส่วนปลายตกแต่งด้วยมกรคายนพพานาคห้าเศียรทั้ง  
สองข้างตลอดจนการปรากฏประดับส่วนฐานของมกรและพญานาค ด้านบนตกแต่งฝักเพกาที่ประดับ  
ด้วยลวดลายก้านต่อดอก

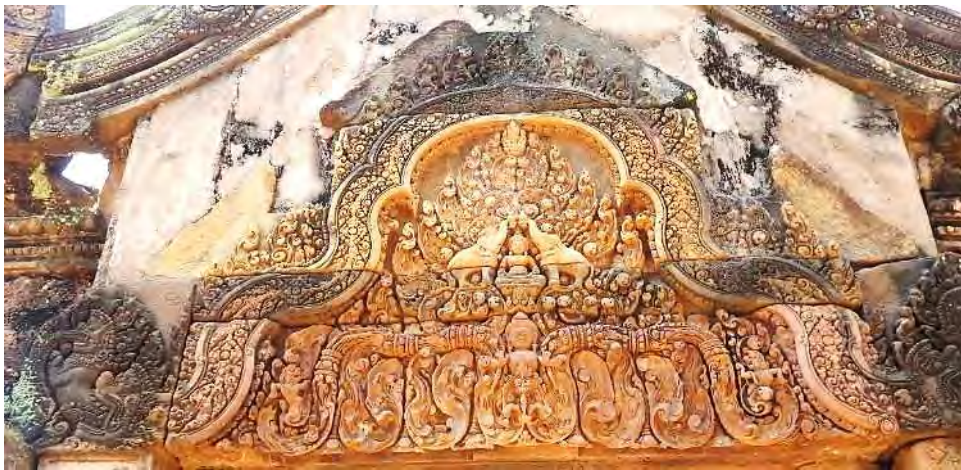
รูปภาพที่ 606 หน้าบันซุ้มประตูทางเข้ากำแพงแก้วชั้นใน ทางทิศตะวันออก ปราสาทบันทายสรี

ลายประดับหน้าบันประกอบด้วยภาพจำหลักเล่าเรื่องคชลักษณ์ กล่าวคือ พิธีการรดน้ำอภิเชกแก่พระนางลักษมีพระชายาของพระวิษณุ อยู่เหนือพญาครุฑที่โอบรัดท่อนมาลัย ปลายท่อนแทรกตัวสิงห์ ด้านล่างของท่อนมาลัยประดับใบไม้มีวน ส่วนตรงกลางประดับด้วยก้านขดสองคู่ขนาดเล็ก ส่วนพื้นหลังด้านบนข้างคู่ประดับก้านขดสามคู่หันหัวชนกันแบบเอกลักษณ์ของปราสาทบันทายสรี ประดับด้านข้างด้วยกระหนก และส่วนปลายสุดประดับก้านต่อดอก ปลายจั่วมีความโค้งกรอบซุ้มประดับด้วยลายก้านต่อดอก ปลายซุ้มประดับมกรคายสิงห์ ส่วนใบระกาประดับด้วยก้านขด

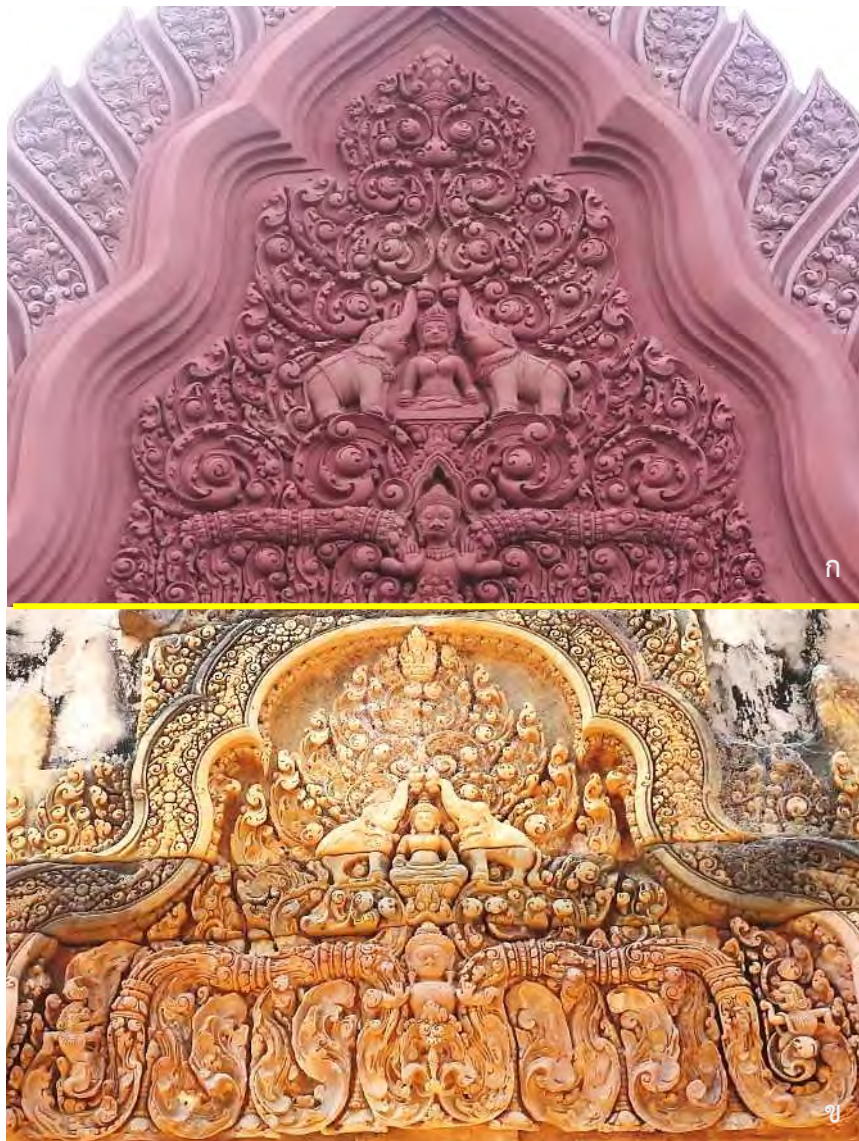
รูปภาพที่ 608 แสดงการเปรียบเทียบลายประดับหน้าบัน ระหว่าง  
 ก. หน้าบันทางทิศตะวันออก หอพระพุทธวิโรคาบวรไตรรัตนมงคล โรงพยาบาลบุรีรัมย์  
 ข. หน้าประตูทางเข้ามณฑปทิศตะวันออกของปราสาทประธาน ปราสาทบันทายศรี ประเทศกัมพูชา  
 (ที่มา: ผู้วิจัย)

พบว่า ภาพรวมของหน้าบันทั้งสองนี้ดูคล้ายคลึงกันมาก แต่หากพิจารณาแต่ละส่วน จะพบว่าช่างสมัยปัจจุบันได้มีการปรับเปลี่ยนโครงสร้างบางส่วนของลายตามพื้นที่ว่างบน สถาปัตยกรรม อาทิ บริเวณใต้ฐานของช้าง ลายก้านขดมีขนาดใหญ่และกลมกว่าลายแบบเก่า ตลอดจนจำนวนชั้นของก้านขดที่อยู่ด้านบนอีกด้วย เนื่องจากหน้าบันของหอพระแห่งนี้มีความสูง

ส่วนบริเวณท่อนมาลัยที่พญาครุฑโอบรัดนั้นก็ไม่มีการแทรกภาพของตัวสิงห์แต่อย่างใด แต่กลับประดับใบไม้ม้วนอย่างเรียบง่าย กรอบซุ้มหน้าบันไม่มีลวดลายมีเพียงใบระกาที่ประดับด้วยลายก้านต่อดอกซึ่งแตกต่างจาแบบเก่าที่ใช้ลายก้านขด

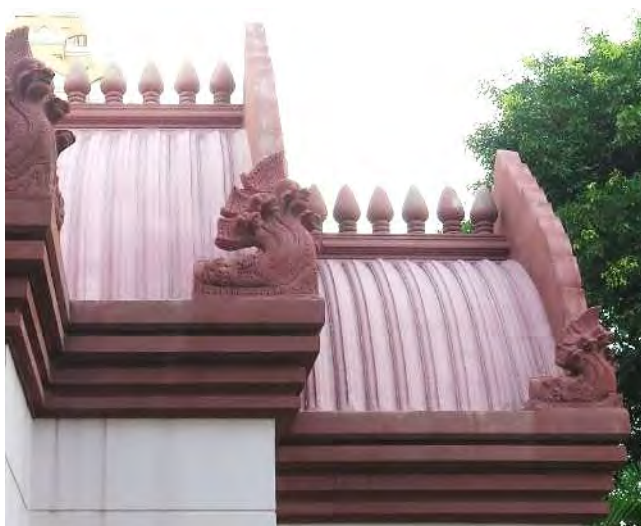
รูปภาพที่ 609 ส่วนหลังคาหอพระพุทธรูปวัดไตรรัตน์มงคล โรงพยาบาลจังหวัดบุรีรัมย์  
(ที่มา: ผู้วิจัย)

ไม่ปรากฏการประดับตกแต่งส่วนยอดใดๆ มีเพียงหลังคาจั่วโค้ง เป็นวงแหวนเรียบไม่มีลวดลายประดับ

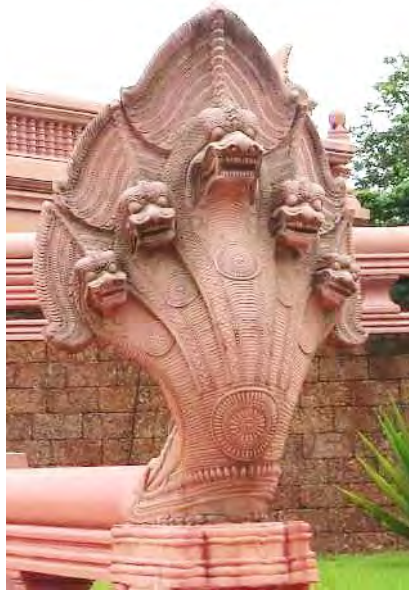
รูปภาพที่ 614 สะพานนาคราชทรงเครื่องห้าเศียร ทั้งสี่ทิศ ทางขึ้นพระบรมธาตุเจดีย์ศรีสุวงค์  
นุสรณ์วัดป่าเขาน้อย จังหวัดบุรีรัมย์  
(ที่มา: ผู้วิจัย)

ปรากฏการสร้างฐานไพที 2 ชั้น ขนาดใหญ่ เป็นรูปสี่เหลี่ยมจัตุรัสและรูปทรงแปดเหลี่ยม ไม่ปรากฏการตกแต่งลวดลายประดับบนส่วนนี้ แต่ปรากฏการตกแต่งส่วนของราวบันได คือ สะพานนาคราชทั้ง 4 ทิศ คือ ทิศเหนือ ทิศใต้ ทิศตะวันออก และทิศตะวันตก มีลักษณะเป็นพญานาคทรงเครื่องห้าเศียร

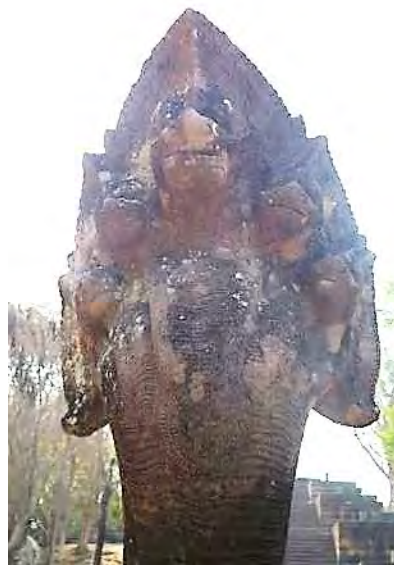
รูปภาพที่ 616 ประติมากรรมเศียรพญานาคทรงเครื่องบริเวณก่อนทางขึ้นบันไดด้านบน  
ทางทิศตะวันออก ปราสาทพนมรุ้ง จ.บุรีรัมย์  
(ที่มา: ผู้วิจัย)

มีลักษณะเครื่องทรงและเครื่องประดับน้อย ไม่มีหมวดเครา บริเวณหน้าท้องมีเพียงรูปวงกลมคล้ายธรรมจักรหรือดอกบัว เทร็ดด้านบนสูง ไม่มีสร้อยประดับ

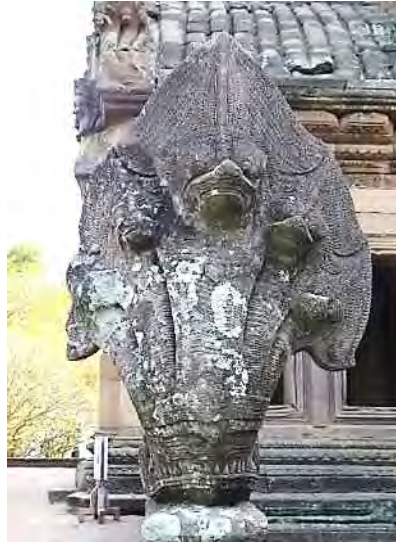
รูปภาพที่ 617 ประติมากรรมเศียรพญานาคทรงเครื่องหน้าประตูทางเข้าระเบียงคด  
ทางทิศตะวันออก ปราสาทพนมรุ้ง จ.บุรีรัมย์  
(ที่มา: ผู้วิจัย)

มีลักษณะเครื่องประดับเพิ่มขึ้นเล็กน้อย มีหนวด บริเวณท้องมีสร้อยประดับ เทริดมีชั้นที่สูงขึ้นจากเดิม แสดงให้เห็นถึงอายุหรือศตวรรษที่มากขึ้นตามลำดับ

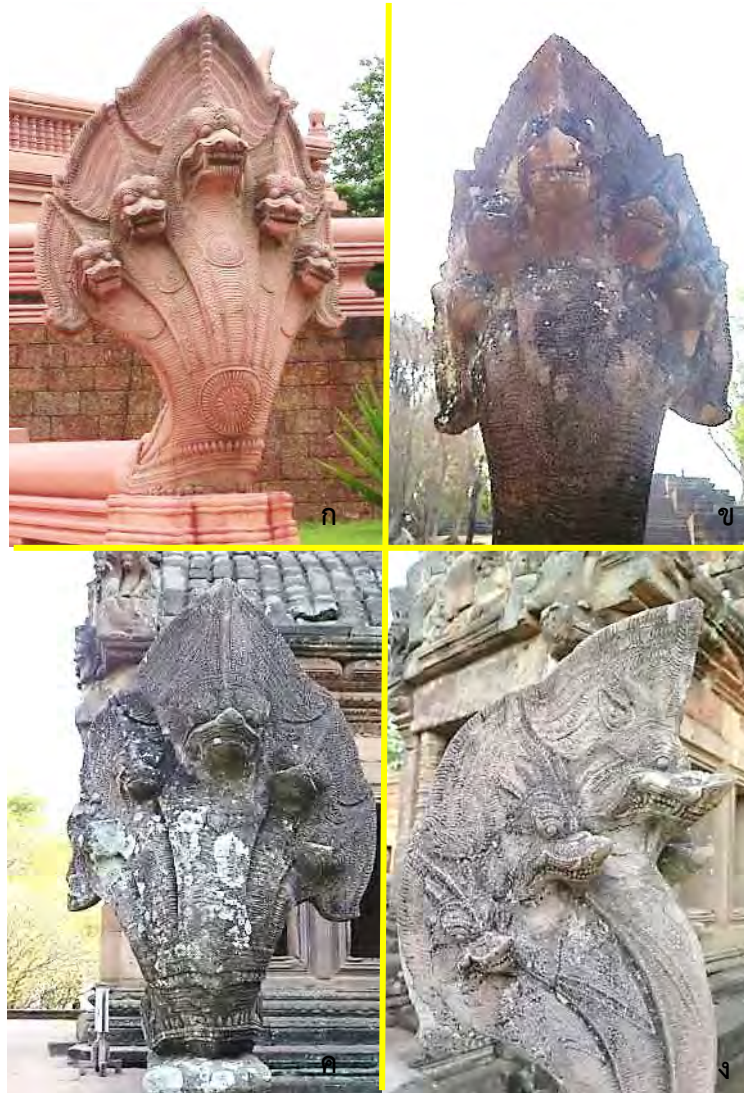
รูปภาพที่ 619 แสดงการเปรียบเทียบประติมากรรมเศียรพญานาคทรงเครื่อง ระหว่าง

พบว่าช่วงยุคปัจจุบันมีการปรับประติมากรรมเศียรพญานาคทรงเครื่องในแต่ละส่วน ตั้งแต่รายละเอียดของตัวเศียรตลอดจนเครื่องประดับนั้นมีการปรับจากแบบเดิมและสร้างสรรค์ ลวดลายบางส่วนขึ้นเอง ส่วนภาพรวมค่อนข้างคล้ายกับพญานาคบริเวณทางขึ้นบันไดด้านบนของ ปราสาทพนมรุ้ง แต่เครื่องประดับบนเศียรคล้ายกับเครื่องทรงสูงของพญานาคบริเวณหน้าระเบียงคด ทางทิศตะวันออก จึงสรุปได้ว่ามีลักษณะคล้ายคลึงกับประติมากรรมพญานาคทรงเครื่องห้าเศียร บริเวณทางขึ้นบันไดและหน้าประตูทางเข้าระเบียงคด ทางทิศตะวันออก

มีลักษณะเครื่องประดับเพิ่มขึ้นจากเดิม มีหนวดและเครา บริเวณท้องมีสร้อยประดับเป็นแผง สามเหลี่ยม เทร็ดมีชั้นสูงขึ้น มีผมและใบหูเห็นได้ชัด ซึ่งแสดงให้เห็นถึงอายุและยศของพญานาคที่ยิ่ง เข้าใกล้ปราสาทประธานมากขึ้น

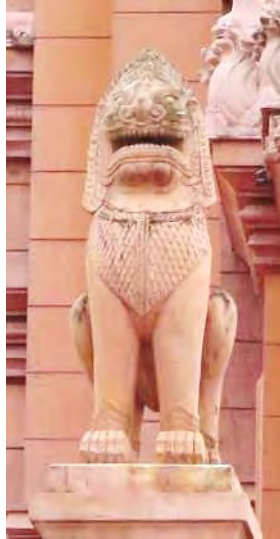
รูปภาพที่ 620 ทวารบาลสิงห์ทรงเครื่อง 1 คู่ ประดับบันไดทางขึ้นฝั่งทิศเหนือ พระบรมธาตุเจดีย์  
ศรีสุวคณานุสรณ์ วัดป่าเขาน้อย จังหวัดบุรีรัมย์  
(ที่มา: ผู้วิจัย)

ทิศเหนือ : ประดับตกแต่งด้วยทวารบาลสิงห์ 1 คู่ วัสดุเป็นหล่อหินทราย มีฐานบัวลูกแก้ว เรียบไม่มีลวดลายประดับรองรับ ลักษณะเป็นสิงห์ทรงเครื่องประดับ สวมใส่ข้อเท้า กรองศอที่มี ลักษณะเป็นเกล็ดปลาสามเหลี่ยม และเทริดลายใบไม้สามเหลี่ยม ดวงตาเบิกมองตรง จมูกขนาดใหญ่ ปากกว้างมีฟันแหลมเล็ก

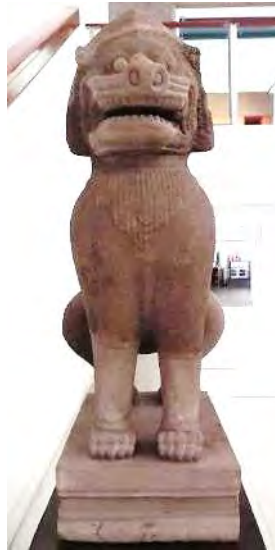
รูปภาพที่ 621 ทวารบาลสิงห์ทรงเครื่อง ปราสาทพนมรุ้ง จ.บุรีรัมย์ เก็บรักษาที่  
พิพิธภัณฑสถานแห่งชาติพิมาย อ.พิมาย จ.นครราชสีมา  
(ที่มา: ผู้วิจัย)

ทวารบาลสิงห์ปราสาทพนมรุ้ง มีลักษณะทรงเครื่องประดับ ไม่ปรากฏการสวมใส่ข้อเท้า ปรากฏเพียงกรองศอที่มีลักษณะคล้ายเกล็ดปลาเป็นรูปทรงสามเหลี่ยม และเทริดลายค่อนข้างไม่ชัดแต่ประดับด้วยลายกระหนก และเห็นใบหูทั้งสองข้างอย่างชัดเจน ดวงตาเบิกมองตรง จมูกมีขนาดใหญ่ ปากกว้างมีฟันสามเหลี่ยมขนาดเล็ก ลำตัวยาว จึง โค้งได้รูปอย่างสง่างาม ดังนั้นทวารบาลสิงห์คู่ประดับฐานบันไดพระบรมธาตุเจดีย์ศรีสุวคณานุสรณ์ วัดป่าเขาน้อยจึงมีลักษณะใกล้เคียงกับสิงห์ที่ปราสาทพนมรุ้ง จังหวัดบุรีรัมย์

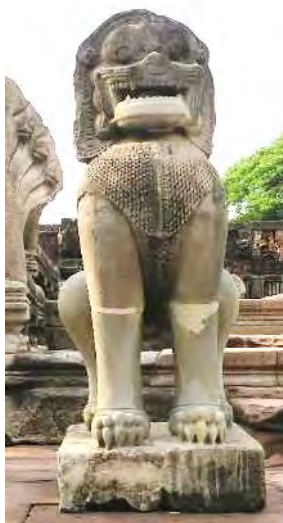
รูปภาพที่ 622 ทวารบาลสิงห์ทรงเครื่อง บริเวณบันไดทางเข้าปราสาททางทิศใต้ ปราสาทพิมาย

ทวารบาลสิงห์ปราสาทพิมาย มีลักษณะทรงเครื่องประดับ ไม่ปรากฏการสวมใส่ข้อเท้า ปรากฏเพียงกรงคอที่มีลักษณะคล้ายกับตาข่ายเป็นช่องๆขนาดเล็กเป็นรูปสามเหลี่ยมยาวจรดหน้าอก และเทริดที่ชำรุดจนมองไม่เห็นรายละเอียดของลาย ด้านหลังศรีษะปรากฏลวดลายคล้ายเกล็ดปลา ดวงตาเบิกมองตรง จมูกมีขนาดพอดีกับหน้า ปากอ้ากว้าง ฟันมีขนาดเล็กและมีเขี้ยวข้างบนหนึ่งคู่และข้างล่างหนึ่งคู่ ลำตัวสั้น ทานั่งจึงไม่สมส่วน ดังนั้นทวารบาลสิงห์คู่ประดับฐานบันไดพระบรมธาตุเจดีย์ศรีสุวาคุณานุสรณ์ วัดป่าเขาน้อยจึงมีลักษณะใกล้เคียงเฉพาะในส่วนเครื่องประดับบางส่วนกับสิงห์ที่ปราสาทพิมาย จังหวัดนครราชสีมา

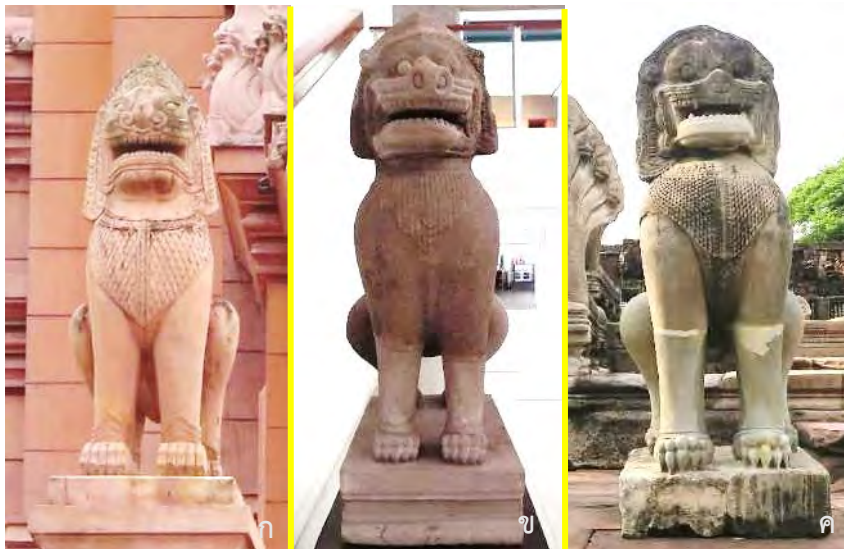
พบว่าช่างยุคปัจจุบันยังคงนิยมใช้รูปแบบหรือโครงสร้างบางส่วนของศิลปะ  
 รูปแบบเก่าอยู่ แต่หากมีการปรับเปลี่ยนในเรื่องของเครื่องประดับและรายละเอียดของแต่ละส่วน และ  
 ใบหน้ามีความคล้ายคลึงกับสิงห์ที่ปราสาทพนมรุ้งมากกว่าเนื่องจากบริเวณปากไม่มีเขี้ยวเหมือนอย่าง  
 ที่ปราสาทพิมาย ตลอดจนจุมูกที่เห็นเด่นชัดคล้ายคลึงกับสิงห์ที่พบจากปราสาทพนมรุ้งเช่นกัน

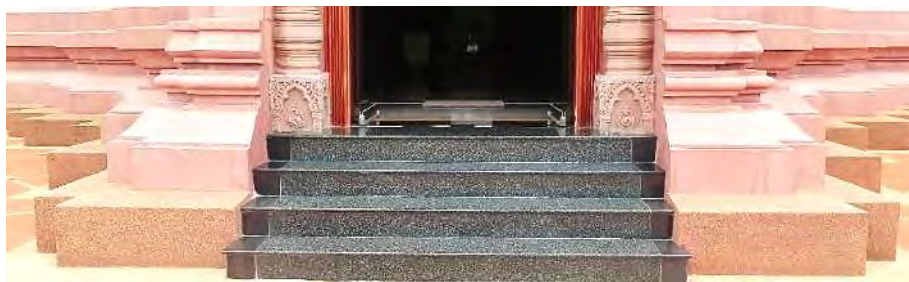
รูปภาพที่ 624 โคนเสา ทั้งสี่ทิศ มิได้มีการประดับตกแต่งลวดลายใดๆ

ประดับด้วยลวดบัวเชิงซ้อนชั้นแบบฐานบัวลูกแก้ว เหมือนกันทั้ง 4 ทิศ คือ ทิศ ตะวันออก ทิศใต้ ทิศตะวันตก และทิศเหนือ ลักษณะไม่ปรากฏลวดลายประดับตกแต่งใดๆ

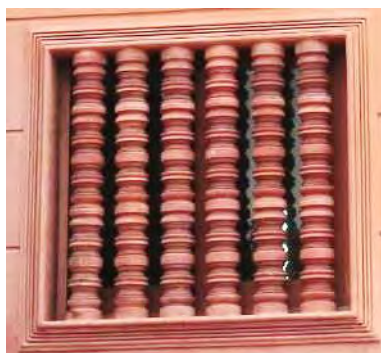
รูปภาพที่ 630 หน้าต่างประดับลูกมะหวด  
(ที่มา: ผู้วิจัย)

หน้าต่างมีฝั่งละสองบานประดับลูกมะหวดบานละหกชุด ซึ่งค่อนข้างชิดกัน ในแต่ละส่วนก็จะตกแต่งด้วยวงแหวนเล็กซ้อนกันตรงกลาง และส่วนบนและล่างจะมีลักษณะลดหลั่นกันไป

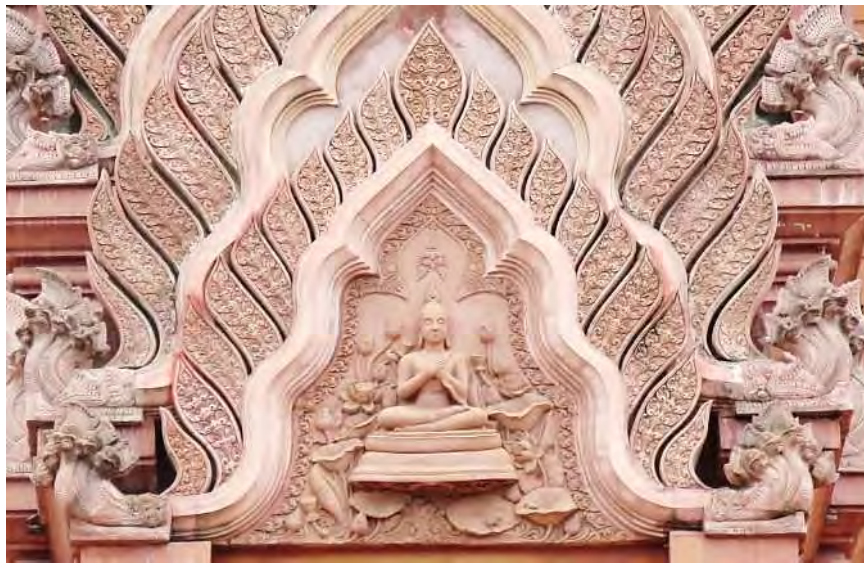
รูปภาพที่ 636 ลายประดับหน้าบันชั้นที่ 1 ทั้งสี่ทิศ พระบรมธาตุเจดีย์ศรีสุวาคุณานุสรณ์  
วัดป่าเขาน้อย จังหวัดบุรีรัมย์  
(ที่มา: ผู้วิจัย)

หน้าบันชั้นที่ 1 ปรากฏภาพพระพุทธรูปปางรำพึงประทับนั่ง ประดับตกแต่งด้วยบรรยากาศคล้ายกับสระบัว มีใบบัว ขนาดต่างๆ เล็กใหญ่ ดอกบัวบาน และดอกบัวตูม ตลอดจนมีปลาที่อยู่ในน้ำ ซ่อนตัวบริเวณใบบัว ล้อมรอบด้วยซุ้มกรอบหน้าบัน ด้านในประดับตกแต่งด้วยกระหนกใบไม้สามเหลี่ยม ส่วนปลายซุ้มประดับตกแต่งด้วยมกรคายพญานาคทรงเครื่องห้าเศียรและตกแต่งลวดลายประดับบริเวณใบระกาด้วยลายช่อต่อดอก

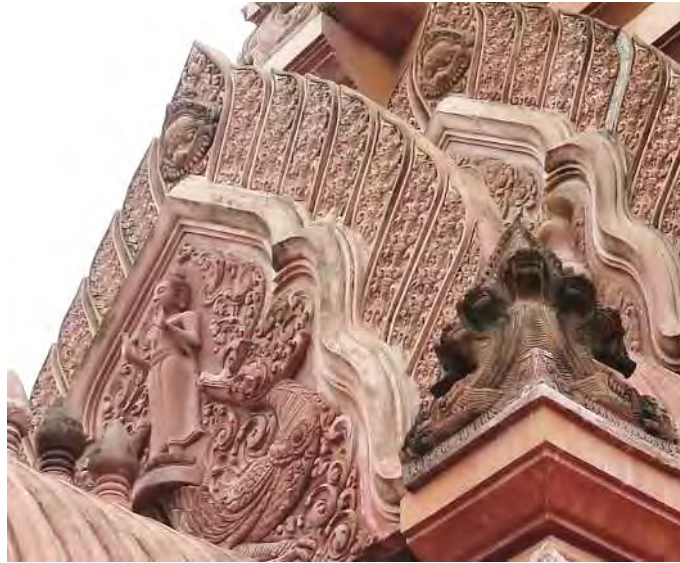
หน้าบันชั้นที่ 2 ปรากฏภาพพระพุทธรูปปางห้ามสมุทรสองพระหัตถ์ประทับยืน ทรงหงส์เป็นพาหนะ บริเวณโดยรอบประดับตกแต่งด้วยลวดลายก้านขดซึ่งมีพระพุทธรูปเป็นแกนหลักของการจัดองค์ประกอบ หรือแกนกลางของภาพ หน้าบันตกแต่งด้วยซุ้มที่ไม่ปรากฏลวดลายประดับปลายซุ้มด้วยรูปมกรคายพญานาคทรงเครื่องห้าเศียร และตกแต่งลวดลายประดับบริเวณใบระกาด้วยลายช่อต่อดอก

รูปภาพที่ 637 ลายประดับหน้าบันชั้นที่ 2 ทั้งสี่ทิศ พระบรมธาตุเจดีย์ศรีสุวงค์คุณานุสรณ์  
วัดป่าเขาน้อย จังหวัดบุรีรัมย์

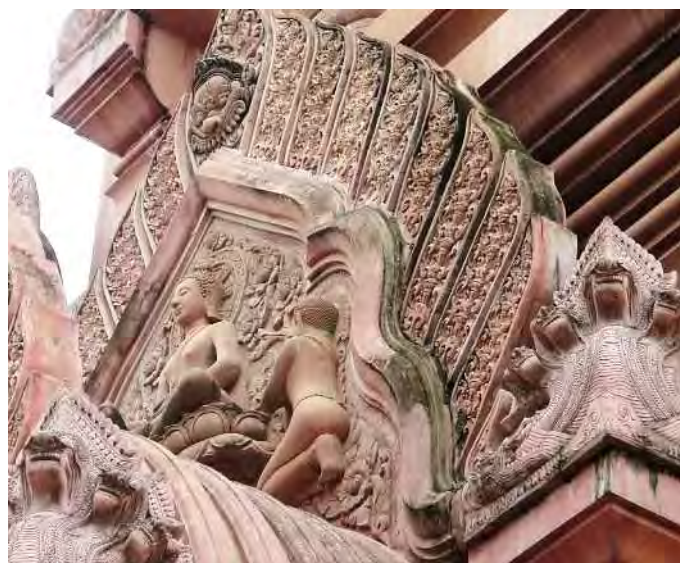
หน้าบันชั้นที่ 3 ปรากฏภาพพระพุทธรูปปางมารวิชัยด้านหลังมีรัศมีเป็นธรรมจักร พร้อมทั้งมีรูปของพระสาวกขนาดทั้งสองข้าง ด้านหลังประดับตกแต่งลวดลายพันธุ์พฤกษา ลายเครือดอกโบตั๋นแทรกลวดลายด้วยใบไม้มีวน และลายก้านขด ชุ่มหน้าบันไม่ปรากฏลวดลายประดับ ส่วนปลายชุ่มประดับด้วยลายมกรคายพญานาคทรงเครื่องห้าเศียร และใบระกาประดับตกแต่งด้วยลวดลายก้านต่อดอก บริเวณกึ่งกลางมีแทรกภาพหน้ากาลเข้าไปในลายก้านต่อดอกด้วยเช่นกัน

รูปภาพที่ 638 ลายประดับหน้าบันชั้นที่ 3 ทั้งสี่ทิศ พระบรมธาตุเจดีย์ศรีสุวงค์คุณานุสรณ์  
วัดป่าเขาน้อย จังหวัดบุรีรัมย์

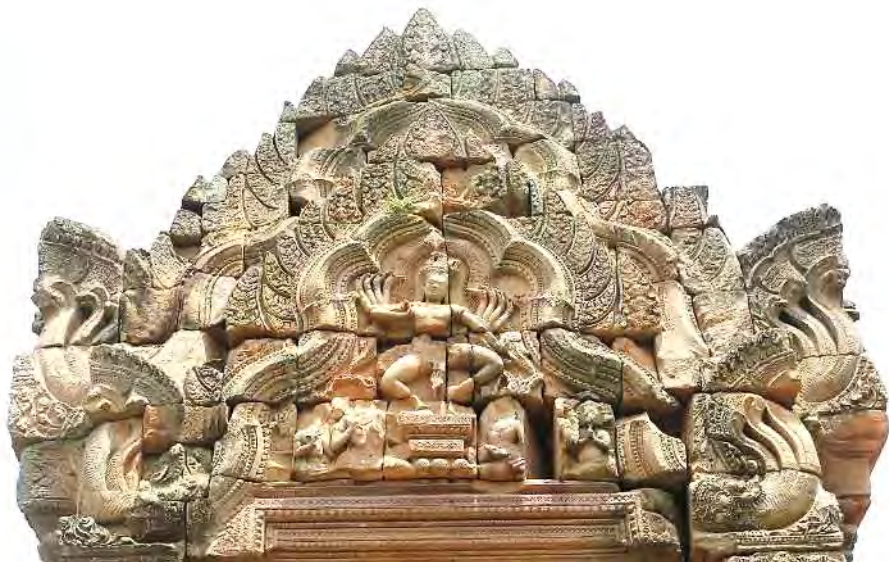
ลวดลายประดับใบระกาและซ่อฟ้า ตลอดจนปลายซุ้มพญานาค บริเวณประตูทางเข้ามณฑปทางทิศตะวันออก ลักษณะของลายก้านต่อดอกประดับใบระกาประกอบด้วยก้านขดขนาดเล็กและลายกระหนกที่ปลายโค้งงอ ส่วนก้านดอกมีรายละเอียดของกลีบใบไม้ขนาดเล็ก รายละเอียดภายในค่อนข้างมาก ส่วนซ่อฟ้าก็มีลักษณะเดียวกัน

ปลายซุ้มมกรคายพญานาคทรงเครื่องห้าเศียร มีการตกแต่งด้วยลายเส้นและกระหนกขนาดเล็ก ฟันและลิ้นเห็นชัดเจน พญาทรงเครื่องมีลักษณะเทริดไม่สูงมาก รัศมีมีความสูงมากกว่า ประดับด้วยใบไม้สามเหลี่ยมก้านขดและกระหนก ส่วนชั้นล่างเป็นลายกระหนกซ้อนกันคล้ายเป็นเส้นพริ้ว ใบหน้าโค้งได้รูป บริเวณท้องมีรูปวงกลมคล้ายดอกบัวหรือรัศมี

รูปภาพที่ 639 ลายประดับกรอบซุ้มหน้าบันประตูทางเข้ามณฑป ทิศตะวันออก ปราสาทประธาน

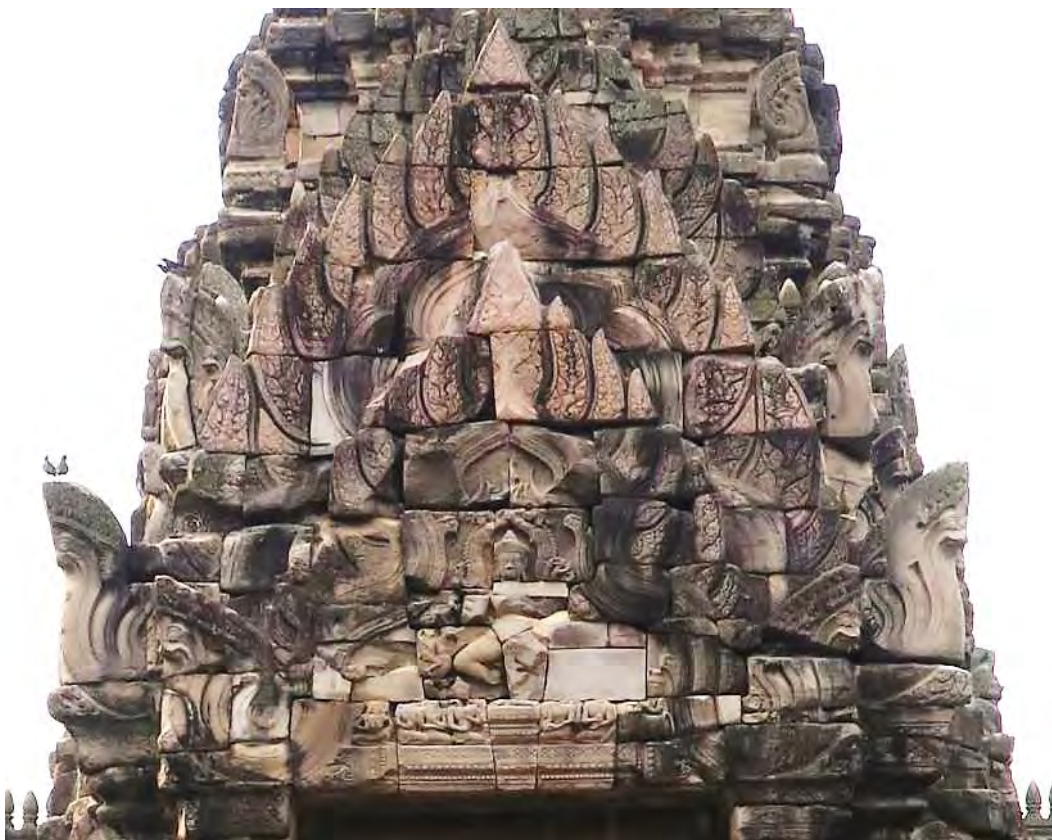
ลวดลายก้านต่อดอกที่ประดับใบระกาและช่อฟ้า ประกอบด้วยลายกระหนกปลายแหลมลักษณะก้านดอกประดับด้วยกลีบดอกไม้สามกลีบพร้อมตัดเส้นด้านในสองเส้น ส่วนช่อฟ้าจะเพิ่มรายละเอียดของก้านชดภายในลายกระหนกจึงทำให้ลายก้านต่อดอกมีรายละเอียดเพิ่มขึ้น

ปลายซุ้มประดับด้วยพญานาคทรงเครื่องห้าเศียรไม่ปรากฏมกร ลักษณะพญานาคสวมเทริดปลายแหลมทรงเตี้ย รัศมีด้านบนมีความสูงและแบ่งเป็นสองชั้นอย่างชัดเจน ชั้นล่างประดับด้วยลายกระหนกเรียงกันเป็นเส้นคล้ายกับของปราสาทพนมรุ้ง ส่วนชั้นที่สองประดับด้วยลายใบไม้สามเหลี่ยมประกอบด้วยก้านชดและกระหนก บริเวณท้องมีรูปวงกลมคล้ายดอกบัวหรือรัศมี

รูปภาพที่ 640 ลายประดับกรอบซุ้มหน้าบันประตูทางเข้ามณฑป ทิศตะวันออก ปราสาทประธาน  
ปราสาทพิมาย อ.พิมาย จ.นครราชสีมา
