วิวัฒนาการลวดลายประดับสถาปัตยกรรมร่วมแบบเขมรสู่แรงบันดาลใจในการประดับตกแต่ง  
สถาปัตยกรรมสมัยใหม่ในเขตอำเภอเมือง จังหวัดบุรีรัมย์

วิทยานิพนธ์นี้เป็นส่วนหนึ่งของการศึกษาตามหลักสูตรปริญญาศิลปกรรมศาสตรมหาบัณฑิต  
สาขาวิชาทัศนศิลป์ ภาควิชาทัศนศิลป์  
คณะศิลปกรรมศาสตร์ จุฬาลงกรณ์มหาวิทยาลัย  
ปีการศึกษา 2562  
ลิขสิทธิ์ของจุฬาลงกรณ์มหาวิทยาลัย

DECORATIVE PATTERNS OF KHMER ART IN THAILAND : EVOLUTION AND INSPIRATION  
FOR MODERN ART IN BURIRAM CITY

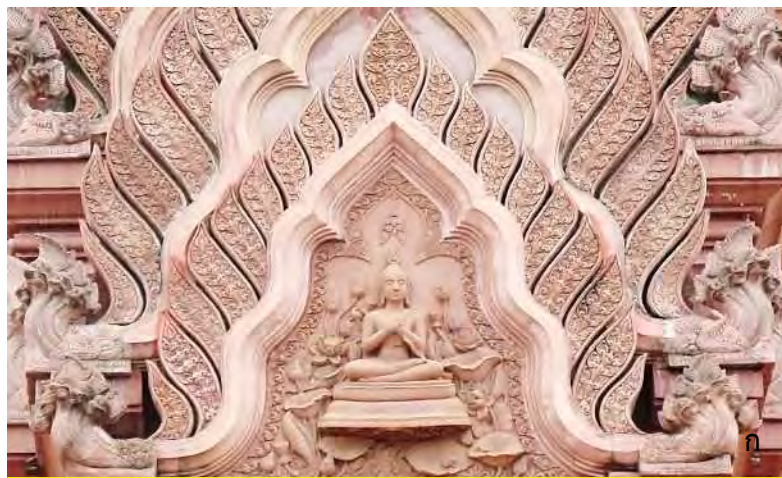
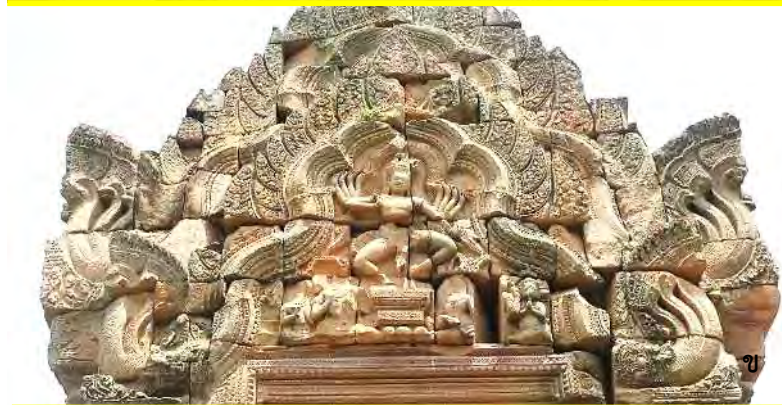
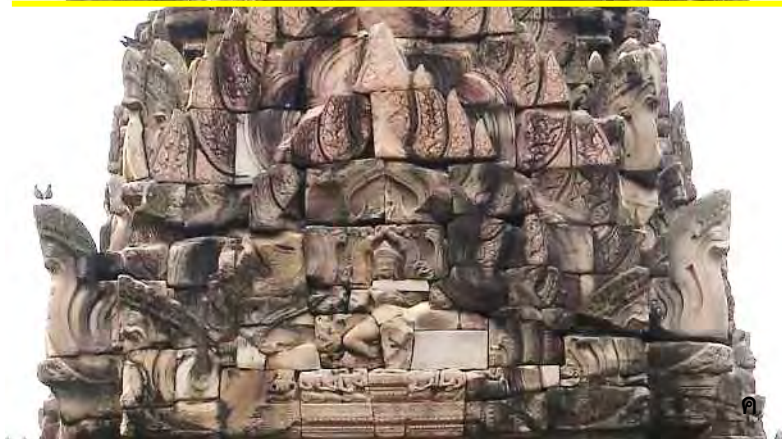
รูปภาพที่ 641 แสดงการเปรียบเทียบลายประดับกรอบซุ้ม ระหว่าง  
 ก.ลายประดับกรอบซุ้มหน้าประตูทางเข้าปราสาทพระบรมธาตุเจดีย์ศรีสุวงคุณานุสรณ์  
 วัดป่าเขาน้อย อ.เมือง จ.บุรีรัมย์  
 ข.ลายประดับกรอบซุ้มหน้าบันประตูทางเข้ามณฑป ทิศตะวันออก ปราสาทประธาน  
 ปราสาทนมรุ้ง อ.เฉลิมพระเกียรติ จ.บุรีรัมย์  
 ค.ลายประดับกรอบซุ้มหน้าบันประตูทางเข้ามณฑป ทิศตะวันออก ปราสาทประธาน  
 ปราสาทพิมาย อ.พิมาย จ.นครราชสีมา

กรอบชุ่มประดับใบระกา ช่อฟ้า และปลายชุ่มมกรคายนพพานาคทรงเครื่องห้าเศียรพบว่าได้รับอิทธิพลจากปราสาทพนมรุ้งมากกว่า แต่หากมีความแตกต่างกันในเรื่องของรายละเอียด แต่การแทรกหน้ากาลบนช่อฟ้าอาจเป็นการได้รับอิทธิพลจากปราสาทบันทายศรีที่ปรากฏช่อฟ้าประดับบุคคลเหนือหน้ากาลแต่หากมีขนาดค่อนข้างเล็ก จึงอาจกล่าวได้ว่าการแทรกหน้ากาลบนช่อฟ้าที่มีขนาดใหญ่ขึ้นเป็นการคิดสร้างสรรค์เพิ่มเติมขึ้นของช่าง ส่วนมกรคายนพพานาคทรงเครื่องห้าเศียรได้รับอิทธิพลมาจากพนมรุ้งอีกเช่นกัน แต่พญานาคศิลปะสมัยใหม่ได้ตัดทอนส่วนของรัศมีด้านบนออก

จึงทำให้ทราบว่าช่างสมัยใหม่ไม่ได้มีการคัดลอกอย่างเดียวหากมีการตัดทอนหรือเพิ่มเติมจากลวดลายแบบเดิม จึงทำให้เกิดลวดลายใหม่ขึ้น

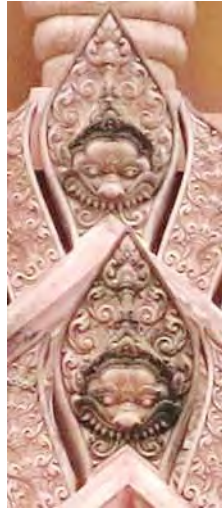
ซ่อฟ้าประดับตกแต่งด้วยลายก้านต่อดอกแทรกหน้ากาลบนหน้าบันชั้นที่ 2 และ 3  
และใบระกาประดับตกแต่งด้วยลายก้านต่อดอก

รูปภาพที่ 642 ซ่อฟ้าประดับลายก้านต่อดอกแทรกใบหน้ากาล บนหน้าบันชั้นที่ 2 และ 3  
(ที่มา: ผู้วิจัย)

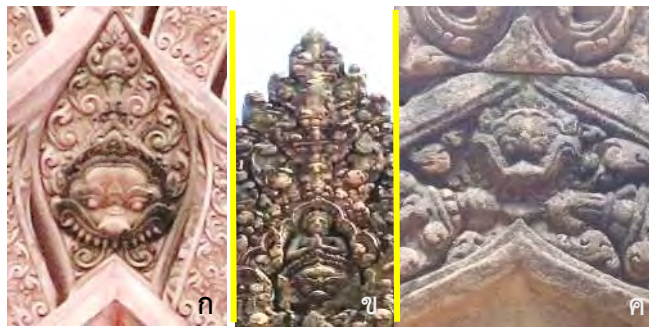
รูปภาพที่ 644 แสดงการเปรียบเทียบลายช่อฟ้าแทรกใบหน้ากาล ระหว่าง

ก. ช่อฟ้าประดับลายก้านต่อดอกแทรกใบหน้ากาล บนหน้าบันชั้นที่ 2 และ 3 ประตูทางเข้าปราสาท

ข. ช่อฟ้าประดับลายใบหน้ากาล ชุ่มประตูชั้นในทางทิศตะวันออก ฝั่งทิศตะวันตก

ค. ลายหน้ากาลประดับบนกรอบชุ่มหน้าบันทางทิศตะวันออก ปราสาทประธาน ปราสาทหินเมืองต่ำ

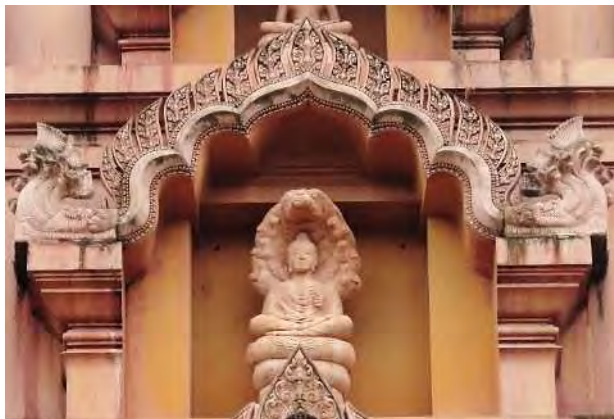
บันแถลงชั้นที่ 1 เป็นการจำลองอาคารโดยประดิษฐานพระพุทธรูปภายในชั้นแรก ประดิษฐานพระพุทธรูปปางนาคปรกแบบศิลปะเขมร ชุ่มไม่ปรากฏลวดลายแต่มีประดับลายกระหนกสามเหลี่ยมเล็กๆบริเวณขอบชุ่ม และตกแต่งลวดลายประดับบริเวณใบระกาด้วยลายก้านต่อดอกปลายชุ่มประดับด้วยลายมกรคายพญานาคทรงเครื่องห้าเศียร

รูปภาพที่ 645 พระพุทธรูปนาคปรก ประดิษฐานบริเวณบันแถลงชั้นที่ 1

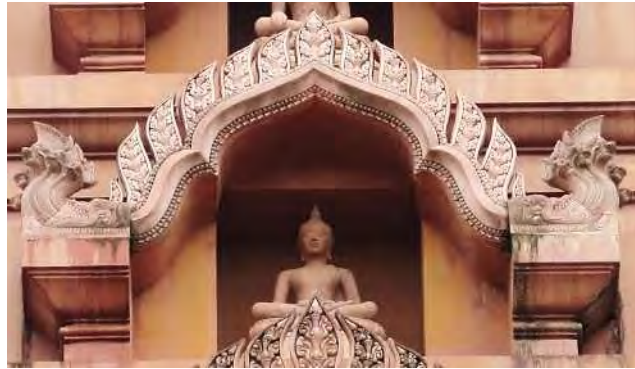
บันแถลงชั้นที่ 2 เป็นการจำลองอาคารโดยประดิษฐานพระพุทธรูปปางสมาธิบนฐานบัว ชุ่มไม่ปรากฏลวดลายแต่มีประดับลายกระหนกสามเหลี่ยมเล็กๆบริเวณขอบชุ่ม และตกแต่งลวดลายประดับบริเวณใบระกาด้วยลายก้านต่อดอก ปลายชุ่มประดับด้วยลายมกรคายพญานาคทรงเครื่องห้าเศียร

รูปภาพที่ 646 พระพุทธรูปปางสมาธิฐานบัว ประดิษฐานบริเวณบันแถลงชั้นที่ 2 เครื่องบนพระบรมธาตุเจดีย์ศรีสุวาคุณานุสรณ์ วัดป่าเขาน้อย (ที่มา: ผู้วิจัย)

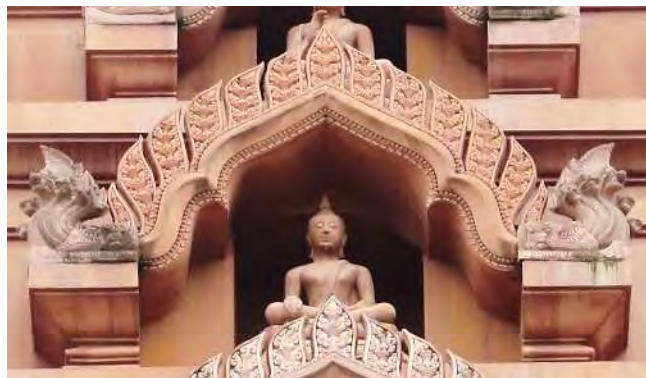
บันแถลงชั้นที่ 3 เป็นการจำลองอาคารโดยประดิษฐานพระพุทธรูปปางมารวิชัย ชุ่มไม่ปรากฏลวดลายแต่มีประดับลายกระหนกสามเหลี่ยมเล็กๆบริเวณขอบชุ่ม และตกแต่งลวดลายประดับบริเวณใบระกาด้วยลายก้านต่อดอก ปลายชุ่มประดับด้วยลายมกรคายพญานาคทรงเครื่องห้าเศียร

รูปภาพที่ 647 พระพุทธรูปปางมารวิชัย ประดิษฐานบริเวณบันแถลงชั้นที่ 3 เครื่องบนพระบรมธาตุเจดีย์ศรีสุวาคุณานุสรณ์ วัดป่าเขาน้อย (ที่มา: ผู้วิจัย)

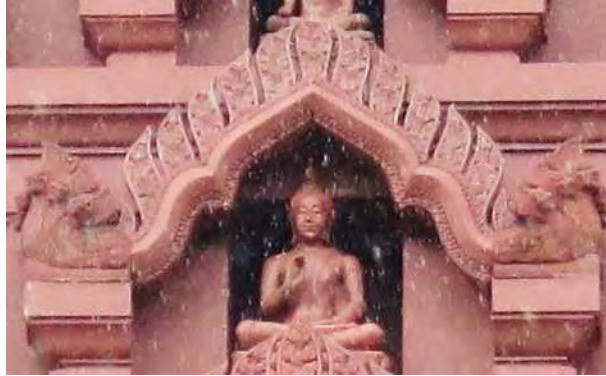
บันแถลงชั้นที่ 4 เป็นการจำลองอาคารโดยประดิษฐานพระพุทธรูปปางวิตรรกะ ชุ่มไม่ปรากฏ ลวดลายแต่มีประดับลายกระหนกสามเหลี่ยมเล็กๆบริเวณขอบชุ่ม และตกแต่งลวดลายประดับบริเวณ ใบระกาด้วยลายก้านต่อดอก ปลายชุ่มประดับด้วยลายมกรคายพญานาคทรงเครื่องห้าเศียร

รูปภาพที่ 648 พระพุทธรูปปางวิตรรกะ ประดิษฐานบริเวณบันแถลงชั้นที่ 4 เครื่องบนพระบรมธาตุเจดีย์ศรีสุวคณานุสรณ์ วัดป่าเขาน้อย (ที่มา: ผู้วิจัย)

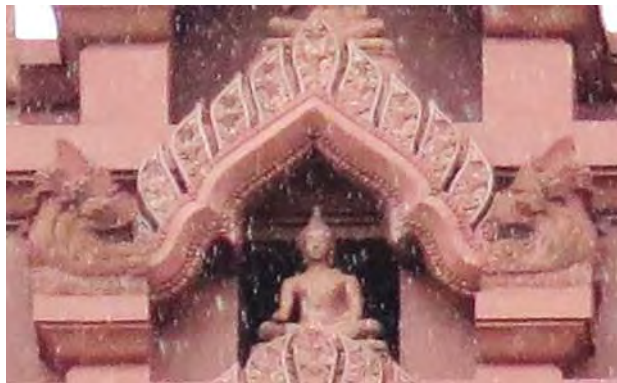
บันแถลงชั้นที่ 5 เป็นการจำลองอาคารโดยประดิษฐานพระพุทธรูปปางมารวิชัย และมีการประดับตกแต่งคล้ายกับบันแถลงชั้นที่ 3 ดังได้กล่าวไว้ในข้างต้นแล้ว

รูปภาพที่ 649 พระพุทธรูปปางมารวิชัย ประดิษฐานบริเวณบันแถลงชั้นที่ 5 เครื่องบนพระบรมธาตุเจดีย์ศรีสุวคณานุสรณ์ วัดป่าเขาน้อย (ที่มา: ผู้วิจัย)

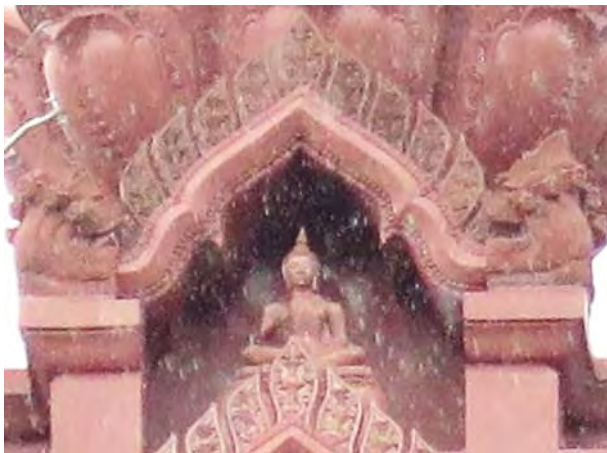
บันแถลงชั้นที่ 6 เป็นการจำลองอาคารโดยประดิษฐานพระพุทธรูปปางวิตรรกะ และมีการประดับตกแต่งคล้ายกับบันแถลงชั้นที่ 4 ดังได้กล่าวไว้ในข้างต้นแล้ว

รูปภาพที่ 650 พระพุทธรูปปางวิตรรกะ ประดิษฐานบริเวณบันแถลงชั้นที่ 6  
เครื่องบนพระบรมธาตุเจดีย์ศรีสุวาคุณานุสรณ์ วัดป่าเขาน้อย  
(ที่มา: ผู้วิจัย)

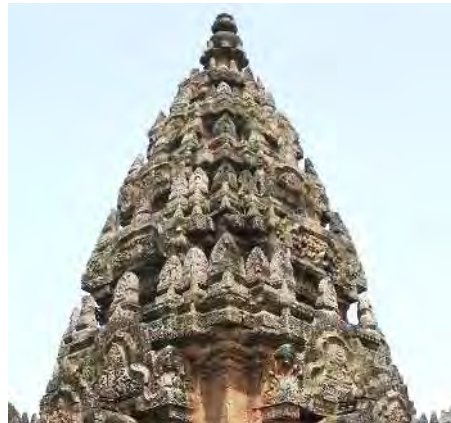
หลังคาทรงพุ่มของปราสาทพนมรุ้งมีทั้งหมด 5 ชั้น ประดับกลีบขนุนเทพประจำทิศ และเทพบุตร เทพธิดาไว้ ส่วนกลีบขนุนประดับด้วยพญานาคทรงเครื่องห้าเศียร ภาพมทรงหลังคาค่อนข้างสมส่วน เนื่องจากกลีบขนุนลาดเอนไม่มาก

รูปภาพที่ 651 หลังคาทรงพุ่มปราสาทประธาน ปราสาทพนมรุ้ง อ.เฉลิมพระเกียรติ จ.บุรีรัมย์  
(ที่มา: ผู้วิจัย)

และลักษณะทรงหลังคาเมื่อพิจารณาแล้วพบว่ามีความใกล้เคียงกับปราสาทพนมรุ้งมากกว่า เพราะฟุ้งค่อนข้างสูง แต่มีความแตกต่างส่วนยอด เนื่องจากยอดแบบศิลปะสมัยใหม่ค่อนข้างไม่ต่อเนื่อง ส่วนยอดจึงไม่สมส่วนกับชั้นหลังคาที่ลดหลั่นขึ้นมา

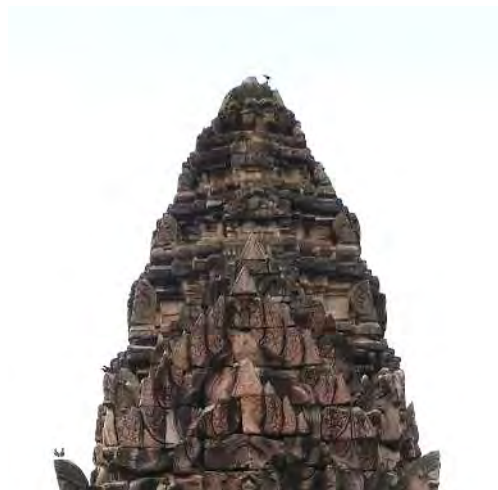
หลังคาทรงพุ่มของปราสาทพิมายมีทั้งหมด 6 ชั้น รวมชั้นเชิงบาตรครุฑแบกอีกด้วย  
ประดับกลีบขนุนเทพประจำทิศ และเทพเทวดายืน ส่วนกลีบขนุนตรงมุมประดับด้วยพญานาค  
ทรงเครื่องห้าเศียร แต่ภาพรวมของทรงหลังคาเป็นพุ่มใหญ่หรือส่วนฐานมีลักษณะกว้างและการลาด  
เอียงค่อนข้างมาก ทำให้พุ่มดูเป็นทรงเตี้ย

รูปภาพที่ 652 หลังคาทรงพุ่มปราสาทประธาน ปราสาทพิมาย อ.พิมาย จ.นครราชสีมา  
(ที่มา: ผู้วิจัย)

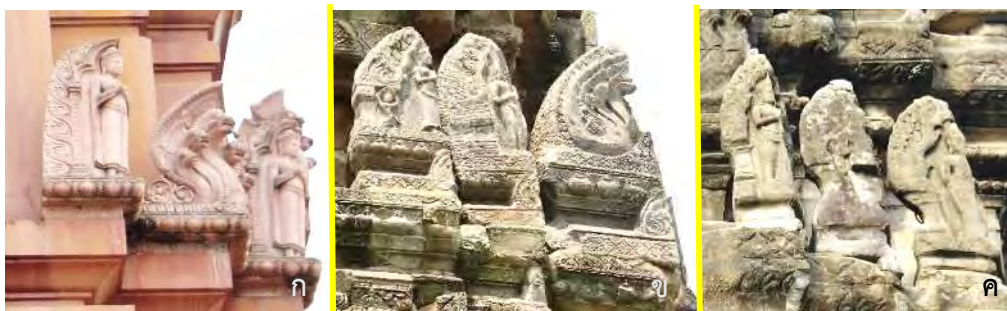
กลีบขนุน ปรางค์ประดับมหารธรรมพระพุทธรูปทรงเครื่องแบบเขมร ปางรำพึง ข้างหลังประดับด้วยรัศมีจำลองซุ้มสามเหลี่ยม ฐานบัวประดับลายดอกชอกดอกซ้อนส่วนล่างและลายกลีบบัวหางพร้อมเกสร เสาซุ้มเพิ่มรายละเอียดด้วยลายพลอยเม็ดกลม ประดับรอบเสาด้วยลายใบไม้สามเหลี่ยมที่ประดับภายในด้วยก้านขดเป็นเส้นปลายประดับคล้ายลายกระหนก

รูปภาพที่ 653 แสดงการเปรียบเทียบลายกลีบขนุน ระหว่าง

ก.กลีบขนุนภาพจำหลักพระพุทธรูปทรงเครื่องแบบเขมร ปางรำพึง

ข.กลีบขนุนภาพเทพธิดาและเทพบุตร ปราสาทพนมรุ้ง อ.เฉลิมพระเกียรติ จ.บุรีรัมย์

ค.กลีบขนุนภาพเทพ เทวดา ปราสาทพิมาย อ.พิมาย จ.นครราชสีมา

พบว่าช่างยุคปัจจุบันอาจได้รับอิทธิพลจาก ปราสาทพนมรุ้งและปราสาทพิมายในการปรับจากเทพเป็นพระพุทธรูปยืน เพื่อประดับบนกลีบขนุน

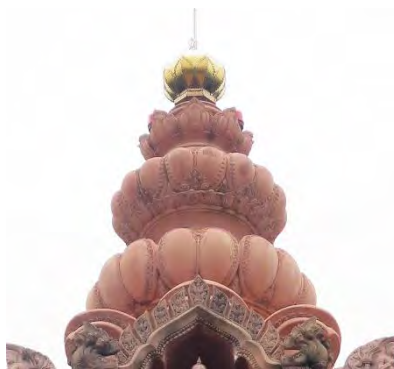
ประดับตกแต่งด้วยบัวบานทั้งหมด 4 ชั้น ลักษณะกลีบบัวมี 2 แบบ คือ ชั้นที่หนึ่งและสอง จะมีลักษณะกลีบบัวตูมมีเส้นคั่นตรงกลางประดับขอบด้วยลายกระหนกขนาดเล็ก ส่วนโคนใบและปลายใบประดับด้วยใบไม้สามเหลี่ยม ชั้นที่สามประดับด้วยกลีบบัวบานส่วนโคนประดับใบไม้สามเหลี่ยม กลีบแบ่งเป็นสามส่วนรอบนอกประดับด้วยกระหนกขนาดเล็ก ชั้นที่สี่หรือยอดสุดเป็นดอกบัวตูมสีทอง มีประดับเส้นกลีบ

รูปภาพที่ 654 ประติมากรรมดอกบัวประดับยอดปราสาท พระบรมธาตุเจดีย์ศรีสุวงค์มานุสรณ์  
วัดป่าเขาน้อย อ.เมือง จ.บุรีรัมย์  
(ที่มา: ผู้วิจัย)

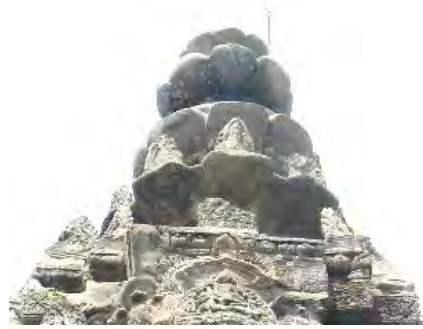
ดอกบัวประดับยอดปราสาทประธาน ปราสาทพนมรุ้งมีลักษณะกลีบบัวหงายทั้งหมดสามชั้น ซึ่งแต่ละชั้นจะมีขนาดลดหลั่นขึ้นไป ส่วนบนชั้นที่ 3 จะประดับคล้ายกลีบดอกบัวตูมอีกชั้นหนึ่ง ลักษณะกลีบบัวค่อนข้างตูม ส่วนลวดลายประดับคาดว่าน่าจะจางหายไปตามกาลเวลา

รูปภาพที่ 655 ประติมากรรมดอกบัวประดับยอดปราสาทประธาน ปราสาทพนมรุ้ง อ.เฉลิมพระ

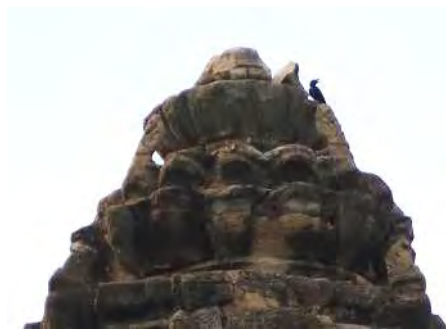
ดอกบัวประดับยอดปราสาทประธาน ปราสาทพิมายมีลักษณะกลีบบัวหงายทั้งหมดสามชั้นซึ่งแต่ละชั้นจะมีขนาดลดหลั่นขึ้นไป ลักษณะกลีบบัวด้านล่างสุดค่อนข้างบานเป็นกลีบขนาดใหญ่ ชั้นถัดขึ้นไป มีลักษณะโค้งกลมและค่อยๆ ต่อมยัดชั้นถัดไป ภาพรวมทั้งหมดมีลักษณะแตกต่างจากปราสาทพนมรุ้งที่ดอกบัวมีลักษณะตูมมากกว่า

รูปภาพที่ 656 ประติมากรรมดอกบัวประดับยอดปราสาทประธาน ปราสาทพิมาย อ.พิมาย จ.

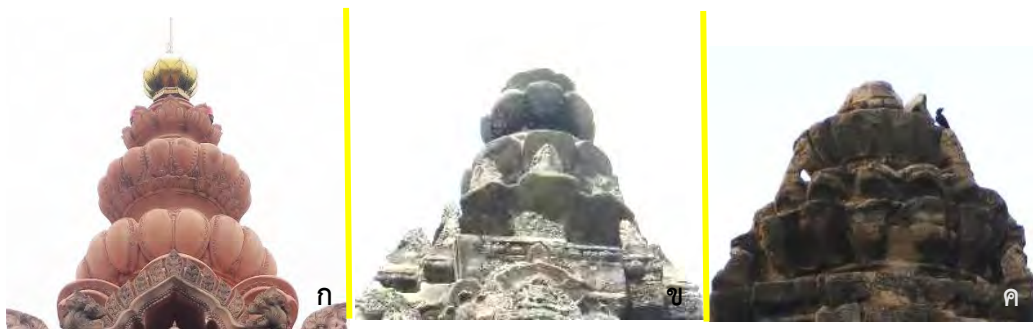
รูปภาพที่ 657 แสดงการเปรียบเทียบประติมากรรมดอกบัวประดับยอดปราสาท ระหว่าง  
 ก. ประติมากรรมดอกบัวประดับยอดปราสาท พระบรมธาตุเจดีย์ศรีสุวคณานุสรณ์ วัดป่าเขาน้อย

ข. ประติมากรรมดอกบัวประดับยอดปราสาทประธาน ปราสาทพนมรุ้ง อ.เฉลิมพระเกียรติ จ.บุรีรัมย์

ค. ประติมากรรมดอกบัวประดับยอดปราสาทประธาน ปราสาทพิมาย อ.พิมาย จ.นครราชสีมา

พบว่ารูปแบบโครงสร้างส่วนยอดมีลักษณะใกล้เคียงกับดอกบัวประดับยอดปราสาทพนมรุ้งมากที่สุด หากแต่แตกต่างกันเล็กน้อยเฉพาะกลีบชั้นที่สามที่มีลักษณะกำลังแบ่งบานซึ่งแบบเก่าอย่างปราสาทพนมรุ้งมีลักษณะของดอกค่อนข้างตุม

ซึ่งลักษณะกลีบบัวของปราสาทพระบรมธาตุเจดีย์ศรีสุวคณานุสรณ์ วัดป่าเขาน้อย จึงเป็นการสร้างสรรค์เพิ่มเติมขึ้นจากโครงสร้างดอกบัวตุมปราสาทพนมรุ้ง จังหวัดบุรีรัมย์

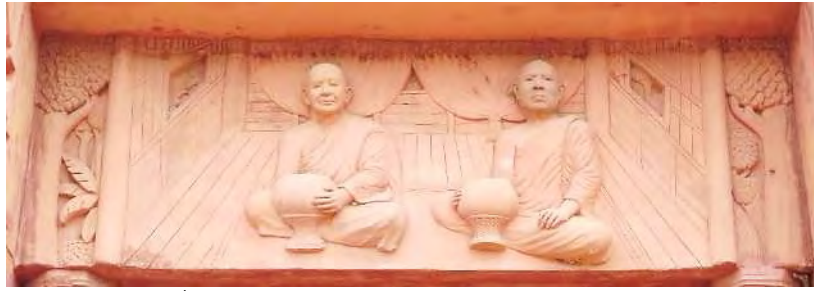
รูปภาพที่ 658 ทับหลังเล่าเรื่องชีวประวัติของพระสุวัจน์ สุวโจ พระบรมธาตุเจดีย์ศรีสุวาคุณานุสรณ์  
วัดป่าเขาน้อย จ.บุรีรัมย์  
(ที่มา: ผู้วิจัย)

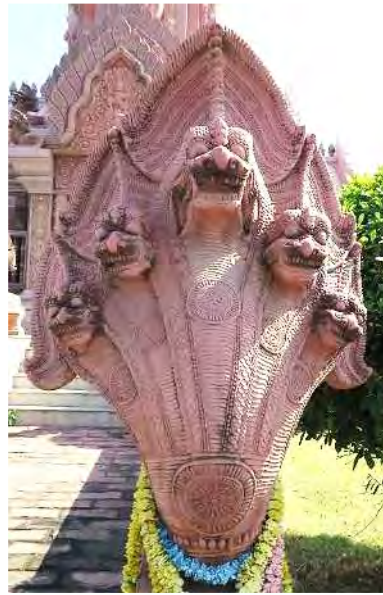
สะพานนาครินทร์ชั้นที่ 1 เชื่อมยาวคล้ายลำตัวประดับด้านล่างตรงทางเข้าทุกด้านของสถาปัตยกรรม  
ลักษณะของพญานาค เป็นพญานาคทรงเครื่องห้าเศียรมีหวนดเครามงกุฎที่มีชั้นสูงแสดงถึงช่วงอายุ  
ของพญานาค ที่หมายถึงพญานาคที่มีอายุเยอะและมีวิชาความสามารถตามอายุ ซึ่งจะคอยปกป้องศา  
สนสถาน

รูปภาพที่ 661 ประติมากรรมเศียรพญานาคทรงเครื่องบริเวณก่อนทางขึ้นบันไดตั้งสี่ทิศ  
วงเวียนปราสาทประดิษฐานพระพุทธรูปลำปลายมาศ จ.บุรีรัมย์  
(ที่มา: ผู้วิจัย)

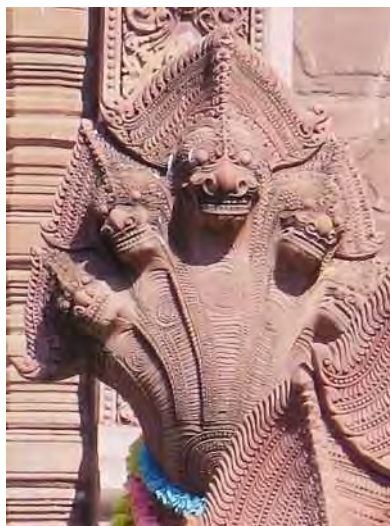
สะพานนาครชั้นที่ 2 ปรากฏเพียงเศียร ลำตัวไม่ยาวเนื่องจากระยะห่างจากเศียรและอาคารน้อย ลักษณะของพญานาคชั้นนี้ เป็นพญานาคทรงเครื่องห้าเศียรมีทวารเล็กน้อย ขณะที่มงกุฎมีชั้นน้อยกว่าพญานาคชั้นที่ 1 ซึ่งอาจจะเป็นลักษณะของพญานาคที่หนุ่มกว่า

รูปภาพที่ 664 ประติมากรรมเศียรพญานาคทรงเครื่องบริเวณหน้าประตูทางเข้า ทั้งสี่ทิศ  
หอพระพุทธรูปลำปลายมาศ จ.บุรีรัมย์  
(ที่มา: ผู้วิจัย)

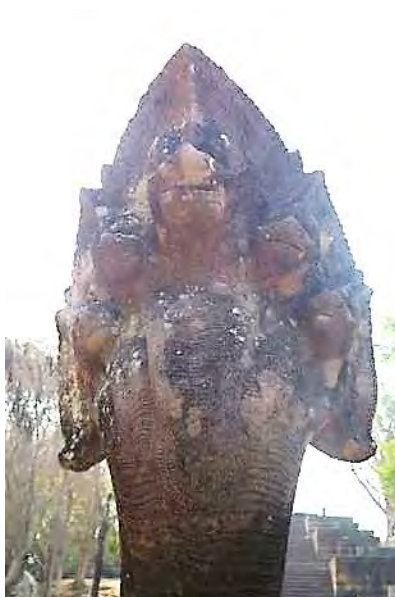
รูปภาพที่ 665 ประติมากรรมเศียรพญานาคทรงเครื่องบริเวณก่อนทางขึ้นบันไดด้านบน  
ทางทิศตะวันออก ปราสาทพนมรุ้ง จ.บุรีรัมย์  
(ที่มา: ผู้วิจัย)

มีลักษณะเครื่องทรงและเครื่องประดับน้อย ไม่มีหมวดเครา บริเวณหน้าท้องมีเพียงรูปวงกลม  
คล้ายธรรมจักรหรือดอกบัว เทร็ดด้านบนสูง ไม่มีสร้อยประดับ

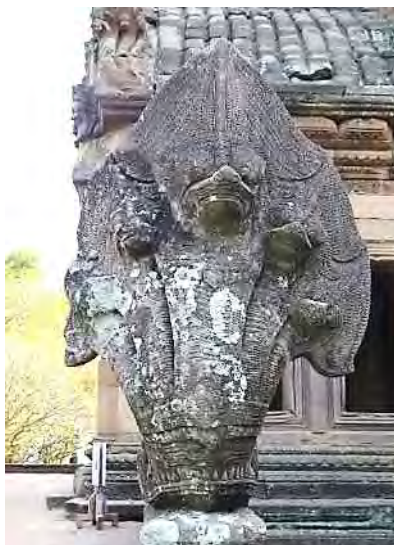
รูปภาพที่ 666 ประติมากรรมเศียรพญานาคทรงเครื่องหน้าประตูทางเข้าระเบียงคด  
ทางทิศตะวันออก ปราสาทพนมรุ้ง จ.บุรีรัมย์  
(ที่มา: ผู้วิจัย)

มีลักษณะเครื่องประดับเพิ่มขึ้นเล็กน้อย มีหนวด บริเวณท้องมีสร้อยประดับ เทริดมีชั้นที่สูงขึ้นจากเดิม แสดงให้เห็นถึงอายุหรือศตวรรษที่มากขึ้นตามลำดับ

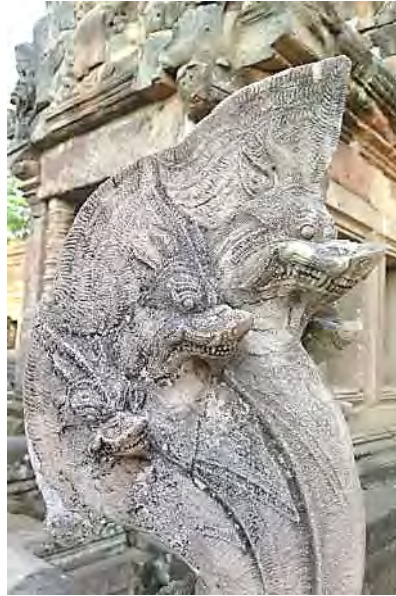
รูปภาพที่ 667 ประติมากรรมเศียรพญานาคทรงเครื่องหน้าประตูทางเข้ามณฑป ทางทิศตะวันออก  
ปราสาทพนมรุ้ง จ.บุรีรัมย์  
(ที่มา: ผู้วิจัย)

มีลักษณะเครื่องประดับเพิ่มขึ้นจากเดิม มีหนวดและเครา บริเวณท้องมีสร้อยประดับเป็นแผงสามเหลี่ยม เทริดมีชั้นสูงขึ้น มีผมและใบหูเห็นได้ชัด ซึ่งแสดงให้เห็นถึงอายุและยศของพญานาคที่ยิ่งเข้าใกล้ปราสาทประธานมากขึ้น

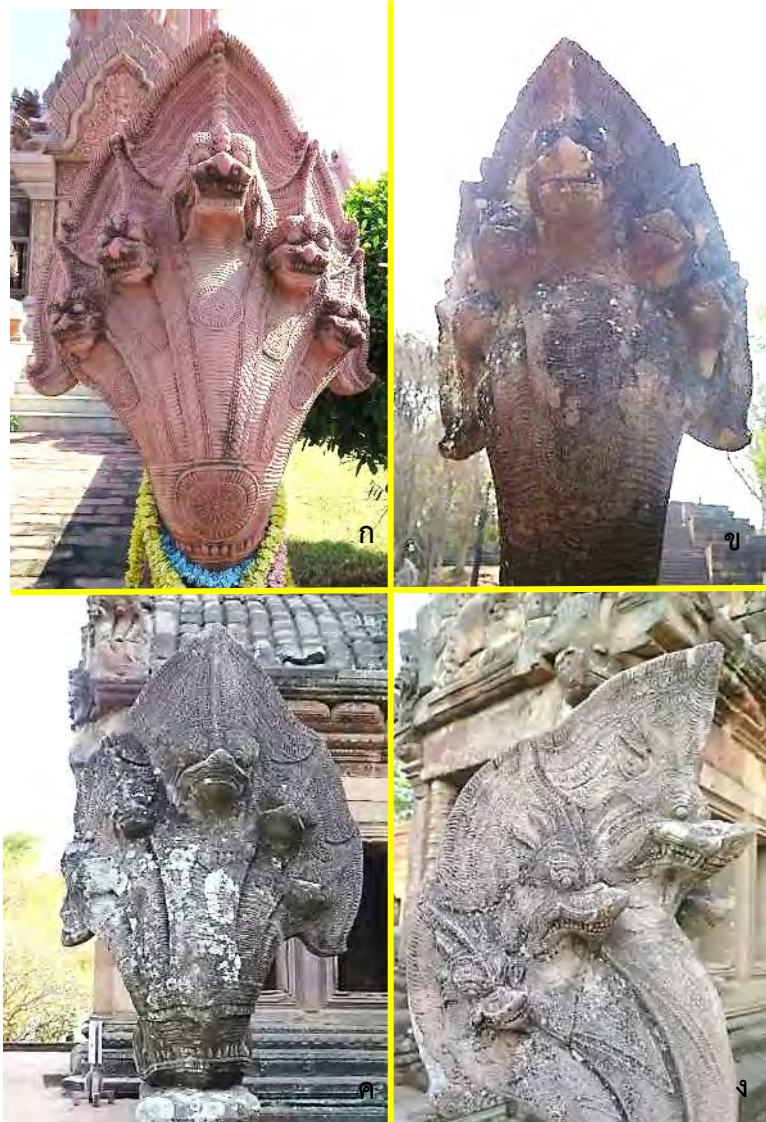
- รูปภาพที่ 668 แสดงการเปรียบเทียบประติมากรรมเศียรพญานาคทรงเครื่อง ระหว่าง
- ก.ประติมากรรมเศียรพญานาคทรงเครื่องประดับทางขึ้นบันได ทั้งสี่ทิศ  
วงเวียนปราสาทประดิษฐานพระพุทธรูปลำปลายมาศ จ.บุรีรัมย์
- ข.ประติมากรรมเศียรพญานาคทรงเครื่องบริเวณก่อนทางขึ้นบันไดด้านบน ทางทิศตะวันออก  
ปราสาทพนมรุ้ง จ.บุรีรัมย์
- ค.ประติมากรรมเศียรพญานาคทรงเครื่องหน้าประตูทางเข้าระเบียงคด ทางทิศตะวันออก  
ปราสาทพนมรุ้ง จ.บุรีรัมย์
- ง.ประติมากรรมเศียรพญานาคทรงเครื่องหน้าประตูทางเข้ามณฑป ทางทิศตะวันออก  
ปราสาทพนมรุ้ง จ.บุรีรัมย์

พบว่าช่วงยุคปัจจุบันมีการปรับประติมากรรมเศียรพญานาคทรงเครื่องในแต่ละส่วน ตั้งแต่รายละเอียดของตัวเศียรตลอดจนเครื่องประดับนั้นมีการปรับจากแบบเดิมและสร้างสรรค์ ลวดลายบางส่วนขึ้นเอง ส่วนภาพรวมค่อนข้างคล้ายกับพญานาคบริเวณทางขึ้นบันไดด้านบนของ ปราสาทพนมรุ้ง แต่เครื่องประดับบนเศียรคล้ายกับเครื่องทรงสูงของพญานาคบริเวณหน้าระเบียงคด ทางทิศตะวันออก จึงสรุปได้ว่ามีลักษณะคล้ายคลึงกับประติมากรรมพญานาคทรงเครื่องห้าเศียร บริเวณทางขึ้นบันไดและหน้าประตูทางเข้าระเบียงคด ทางทิศตะวันออก

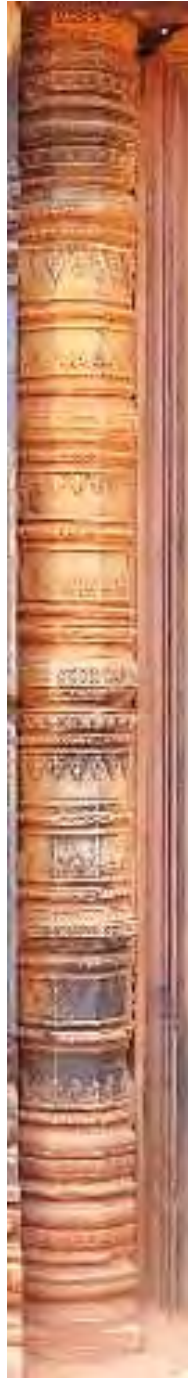
รูปแบบของเสาประดับกรอบประตูทางเข้าทางทิศตะวันออก ปราสาทบันทายสรี  
อ.เสียมเรียบ ประเทศกัมพูชา

เนื่องจากเสาประดับกรอบประตูที่หอพระพุทธรูปลำปลายมาศไม่ได้มีการประดับตกแต่งลวดลายใดๆ แต่เมื่อพิจารณาเฉพาะส่วนของโครงสร้างเสาแบบไม่มีลวดลายประดับ จึงได้พบว่าโครงสร้างเสาประดับกรอบประตูแห่งนี้มีความคล้ายแค่บางส่วนกับเสาประดับกรอบประตูปราสาทบันทายสรี เนื่องจากเสาประดับกรอบประตูของบันทายสรีนั้น มีการเว้นว่างของหน้ากระดานเรียบ และการเว้นจำนวนค่อนข้างสูง

รูปภาพที่ 676 เสาประดับกรอบประตูทางเข้าทิศตะวันออกปราสาทบันทายลรี ประเทศกัมพูชา  
(ที่มา: ผู้วิจัย)

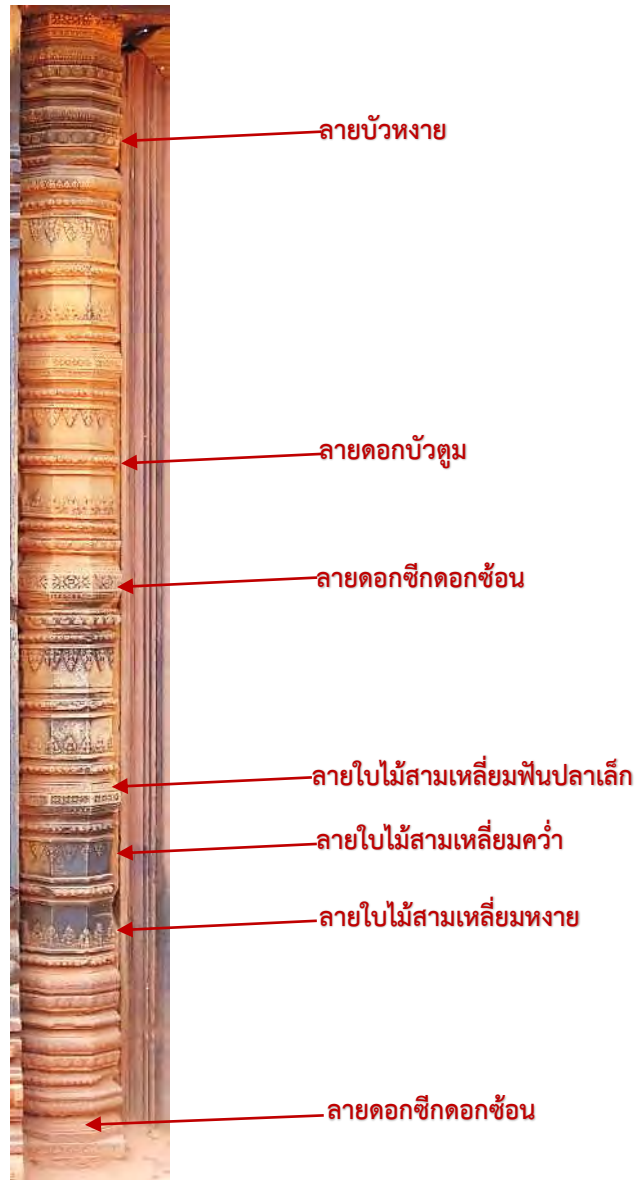
รูปภาพที่ 677 รายละเอียดเสาประดับกรอบประตูทางเข้าทิศตะวันออกปราสาทบันทายสรี  
 ประเทศกัมพูชา  
 (ที่มา: ผู้วิจัย)

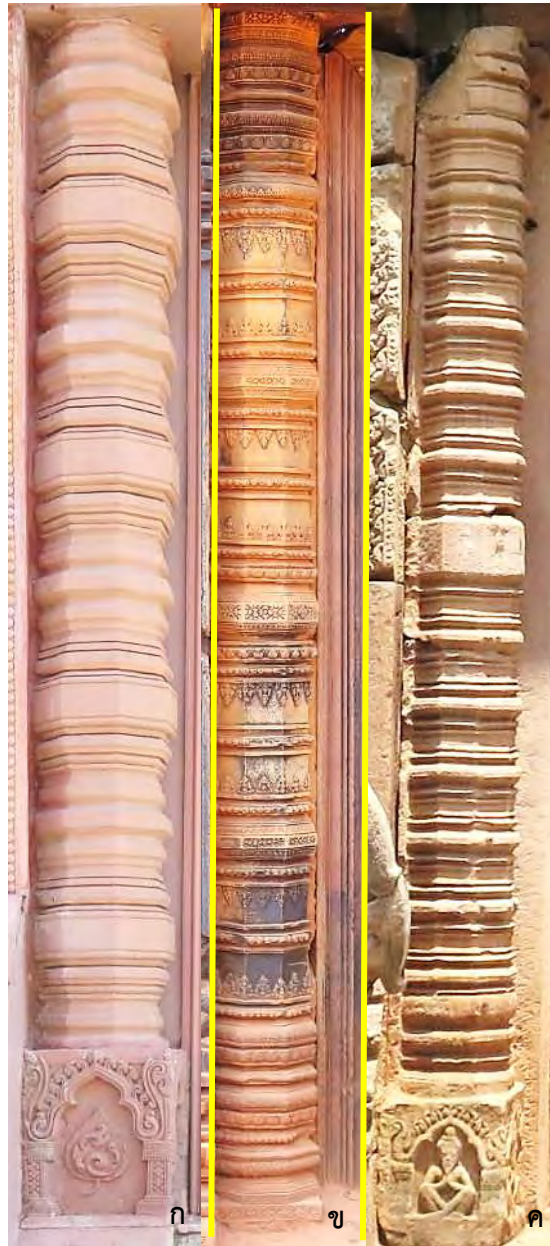
รูปภาพที่ 679 แสดงการเปรียบเทียบเสาประดับกรอบประตุนิคมิตได้มีลวดลายประดับ ระหว่าง  
 ก.เสาประดับกรอบประตูทางเข้าปราสาทประดิษฐานพระพุทธรูปลำปลายมาศ จ.บุรีรัมย์  
 ข.เสาประดับกรอบประตูทางเข้าปราสาททางทิศตะวันออก ปราสาทบันทายสรี ประเทศกัมพูชา  
 ค.เสาประดับกรอบประตูทางเข้าปราสาททางทิศตะวันออก ปราสาทพนมรุ้ง จ.บุรีรัมย์  
 (ที่มา: ผู้วิจัย)

พบว่าช่างสมัยปัจจุบันได้มีการปรับขึ้นวงแหวนประดับเสากรอบประตู จึงทำให้ชั้นวงแหวนเหล่านี้มีลักษณะไม่เหมือนกับเสาประดับกรอบประตูของปราสาทพนมรุ้งหรือแม้กระทั่งของปราสาทบันทายศรี ประเทศกัมพูชา ตลอดจนการจำลองโครงสร้างรอบนอกของเสาซึ่งปราศจากลวดลายประดับก็ตาม การออกแบบของศิลปะสมัยใหม่นี้ ได้มีการเน้นวงแหวนหรือความเป็นมิติมากกว่าการจำลองลักษณะคล้ายกับส่วนฐานบัวลูกฟัก ดังนั้นจึงสรุปได้ว่า เสาประดับกรอบประตูประดับปราสาทหอพระพุทธรูปลำปลายมาศ ได้มีการสร้างสรรค์ขึ้นมาใหม่โดยใช้หลักหรืออิทธิพลของงานศิลปกรรมรูปแบบเก่า

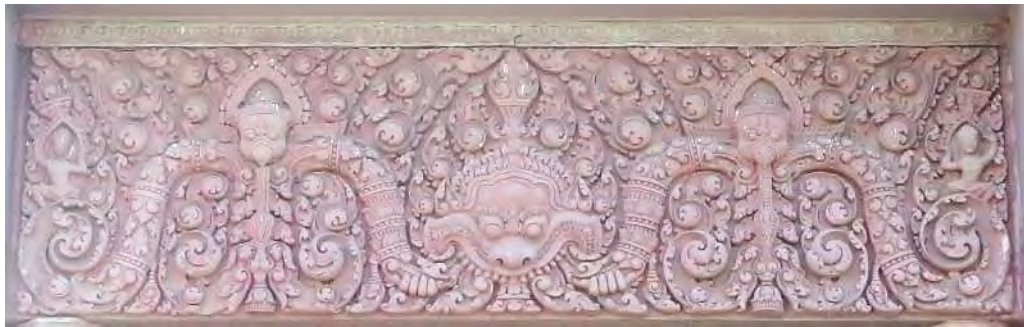
ทิศเหนือกับทิศใต้ : ทับหลัง ปรากฏภาพหน้ากาลขนาดใหญ่อยู่กึ่งกลางภาพประดับด้วยลายกระหนกและลายก้านช่อดอก พร้อมคายนทอนมาลัยที่มีลักษณะคล้ายตัวยู (U) กึ่งกลางทอนมาลัยแบ่งเป็นเสี้ยวทั้งสองข้าง โดยบริเวณตรงแบ่งเป็นเสี้ยวปรากฏภาพพญาครุฑคายนทอนอุบะลายช่อดอกคว่ำส่วนปลายประดับบัวขาบและมีช่อแตกใบเป็นใบไม้มีวนออกทั้งสองข้าง ด้านบนเศียรพญาครุฑประดับช่มสามเหลี่ยม ปลายทอนมาลัยประดับด้วยลายใบไม้มีวนออกแทรกเทพกำลังร้ายรำในช่มสามเหลี่ยม ส่วนบนทอนมาลัยประดับลายใบไม้สามเหลี่ยม และขอบบนของทับหลังประดับด้วยลายหน้าต่างบานกลับบัวขนาดเล็ก

รูปภาพที่ 680 ลวดลายประดับทับหลังทิศเหนือและทิศใต้  
 ปราสาทประดิษฐานพระพุทธรูปลำปลายมาศ  
 (ที่มา: ผู้วิจัย)

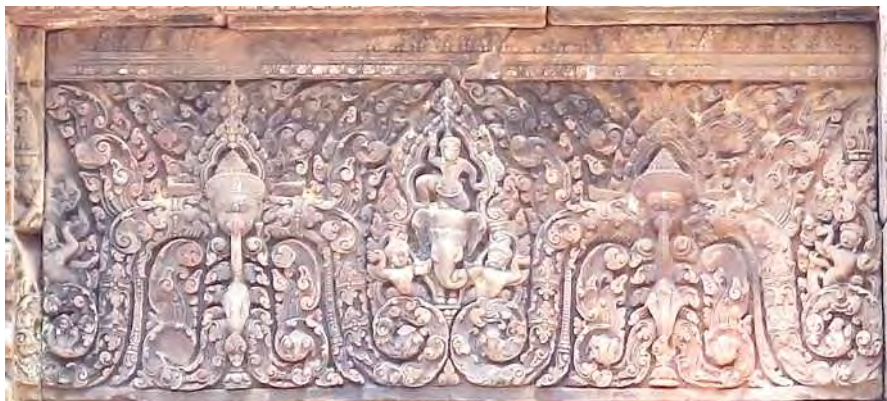
ลายประดับทับหลังของปราสาทบรีวารหลังเหนือนี้ โครงสร้างหลัก มีการแบ่งเสี้ยว  
 ท่อนมาลัยอย่างชัดเจนโดยแทรกใบหน้าของพญาครุฑคายอุบะก้านต่อดอกและส่วนปลายปรากฏ  
 ใบไม้มีวนทั้งสองข้าง บริเวณกึ่งกลางทับหลังประดับภาพจำหลักเล่าเรื่องพระอินทร์อยู่ในซุ้มทรงช้าง  
 เอราวิณหนึ่งเศียร บริเวณฐานข้างประดับด้วยครุฑหนึ่งคู่ กำลังทำท่าคล้ายรำรำ พื้นหลังด้านบน  
 ประดับใบไม้สามเหลี่ยมที่ประกอบด้วยก้านขด ส่วนปลายท่อนมาลัยประดับด้วยใบไม้มีวนแทรกพญา  
 ครุฑกำลังรำรำ กรอบบนของทับหลังประดับด้วยลายบัวหางย และใบไม้สามเหลี่ยมคล้ายฟันปลา

ลวดลายประดับทับหลังของปราสาทประดิษฐานพระพุทธรูปลำปลายมาศจึงมีความ  
 คล้ายหรือได้รับแรงบันดาลใจมาจากทับหลังปราสาทบรีวารหลังเหนือ ในส่วนของท่อนมาลัยและการ  
 แบ่งเสี้ยว ตลอดจนปลายท่อนมาลัย

รูปภาพที่ 681 ทับหลังประตูกิศจะวันออกปราสาทบรวิหารหลังเหนือ  
ปราสาทบันทายสรี ประเทศกัมพูชา  
(ที่มา: ผู้วิจัย)

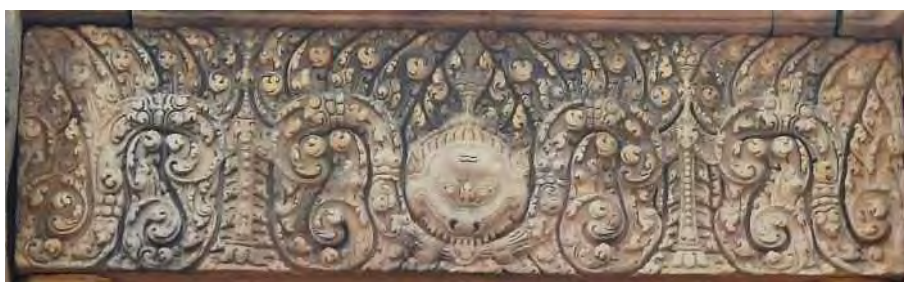
ลายประดับทับหลังประตูทางเข้าทิศตะวันออกเฉียงคดชั้นในของปราสาทเมืองต่ำ  
จ.บุรีรัมย์ แห่งนี้ โครงสร้างหลักของทับหลัง มีลักษณะท่อนมาลัยแบ่งเป็นเสี้ยวชัดเจนด้วยอุบะบัวขาบ  
และเชื่อมด้วยลายใบไม้ม้วนบริเวณท่อนมาลัย ศูนย์กลางของทับหลังประดับด้วยหน้ากาลคายท่อน  
มาลัยมีลื่นออกมาเป็นสามเหลี่ยมด้านบนหน้ากาลประดับช่อก้านต่อดอก ส่วนพื้นหลังด้านบนประดับ  
ลายใบไม้สามเหลี่ยมที่ประกอบลายด้วยก้านขด ปลายท่อนมาลัยประดับด้วยใบไม้ม้วนและลาย  
กระหนก

รูปภาพที่ 682 ทับหลังประตูทางเข้าทิศตะวันออกเฉียงคดชั้นใน ปราสาทเมืองต่ำ จ.บุรีรัมย์  
(ที่มา: ผู้วิจัย)

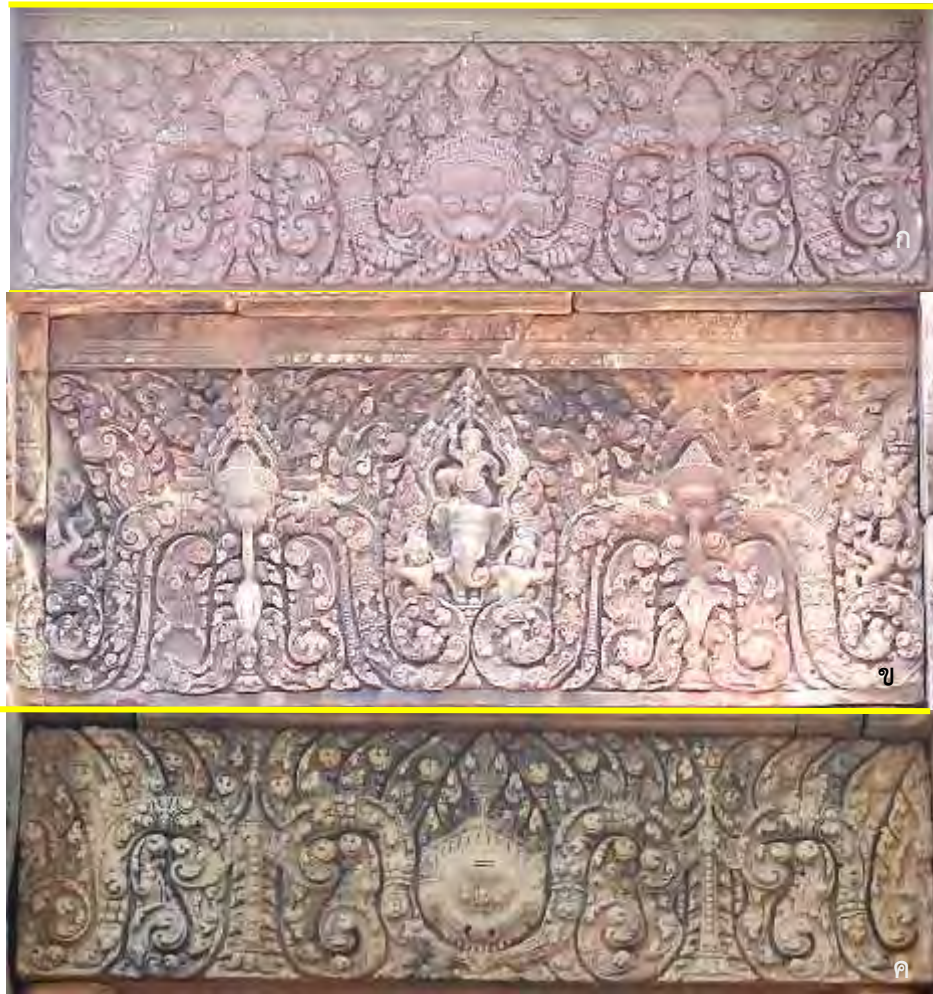
รูปภาพที่ 683 แสดงการเปรียบเทียบลายประดับทับหลัง ระหว่าง

ก.ทับหลังทิศเหนือและทิศใต้ ปราสาทประดิษฐานพระพุทธรูปลำปลายมาศ อ.ลำปลายมาศ จ.บุรีรัมย์

ข.ทับหลังประตูทิศตะวันออกปราสาทบรีวารหลังเหนือ ปราสาทบันทายสรี ประเทศกัมพูชา

ค.ทับหลังประตูทางเข้าทิศตะวันออกกระเบื้องคดชั้นใน ปราสาทเมืองต่ำ อ.ประโคนชัย จ.บุรีรัมย์

พบว่าช่างยุคปัจจุบันได้มีการนำจุดเด่นหรือความงามในแต่ละรูปแบบมาเป็นแรงบันดาลใจในการสร้างสรรค์ลวดลายประดับในศิลปะสมัยใหม่ อาทิ การแบ่งเสี้ยวท่อนมาลัยด้วยการแทรกใบหน้าพญาครุฑ หรือ ใบหน้ากาลที่คายท่อนมาลัยที่ถูกปรับมีเพียงลายก้านต่อดอกเป็นต้น ซึ่งหากสังเกตลายเส้นและอัตราส่วนของลายแล้ว มีการปรับเปลี่ยนไปค่อนข้างมาก จึงแสดงให้เห็นว่า ทับหลังศิลปะสมัยใหม่นั้นได้มีการปรับโครงสร้างในส่วนของหน้ากาลที่มีขนาดค่อนข้างใหญ่

ขึ้น ใบไม้มีขนาดใหญ่มากขึ้น แต่หน้าครุฑบริเวณแบ่งเสี้ยวท่อนมาลัยมีขนาดเล็กกว่าศิลปะรูปแบบเก่าและมีขนาดของปากที่ใหญ่กว่าด้วย

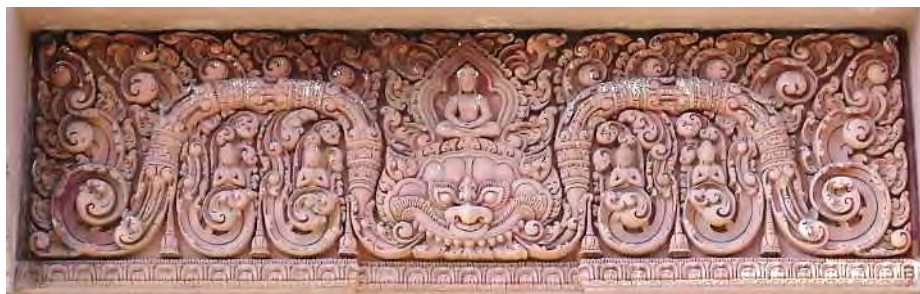
ทิศตะวันออกกับทิศตะวันตก : ทับหลัง ปรากฏภาพเทพในซุ้มนั่งทำวีราสนะเหนือหน้ากาล อยู่กึ่งกลางคายท่อนมาลัยมีลักษณะคล้ายตัวยู (U) และวกขึ้นด้านบนทั้งสองข้าง ปลายท่อนมาลัยประดับด้วยลายใบไม้มีวนและกระหนกใบไม้สามเหลี่ยม ด้านล่างท่อนพวงมาลัยประดับด้วยใบไม้มีวน แทรกภาพเทพพนม ส่วนด้านบนท่อนพวงมาลัยประดับด้วยกระหนกใบไม้สามเหลี่ยม และขอบล่างของทับหลังประดับด้วยลายหน้ากระดานกลีบบัวขนาดเล็ก

รูปภาพที่ 684 ลวดลายประดับทับหลังทิศตะวันออกและทิศตะวันตก

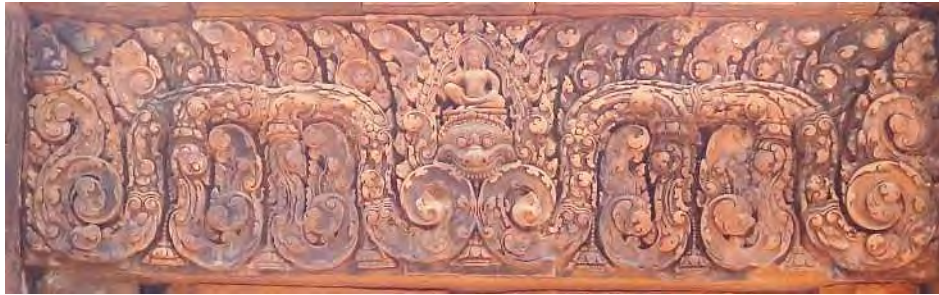
ลายประดับทับหลังหอคำม็กร์นี้ มีโครงสร้างหลักคือ หน้ากาลคายท่อนมาลัยที่มีปลายท่อนมาลัยซ้อนกัน เชื่อมกับลายใบไม้มีวนทั้งฝั่งซ้ายและขวาอย่างละหนึ่งคู่ ศูนย์กลางของทับหลังประดับด้วยท่อนมาลัยที่ใบไม้มีวนชนกันจึงทำให้หน้ากาลมีขนาดเล็กและมีภาพบุคคลประทับนั่งเหนือหน้ากาล มีซุ้มสามเหลี่ยมยาวคลุมจนสุดหน้ากาล ปลายท่อนมาลัยประดับใบไม้มีวนประดับปลายช่อก้านต่อดอกขนาดเล็ก ด้านบนประดับใบไม้สามเหลี่ยมซึ่งประกอบด้วยก้านขด ทับหลังทางทิศตะวันออกและทิศตะวันตกของปราสาทประดิษฐานพระพุทธรูปลำปลายมาศนี้จึงมีลักษณะของรูปร่างใบไม้มีวน และใบไม้สามเหลี่ยมด้านบน แต่ก้านขดภายในกลับหันไปคนละด้านกับที่บันทายสรี

จึงทำให้ทราบว่า ช่างสมัยปัจจุบัน ได้นำส่วนของเค้าโครงรอบนอกเป็นแรงบันดาลใจสู่งานศิลปะสมัยใหม่

รูปภาพที่ 685 ทับหลังหอคัมภีร์ ทั้งสี่ทิศ ปราสาทบันทายสรี ประเทศกัมพูชา

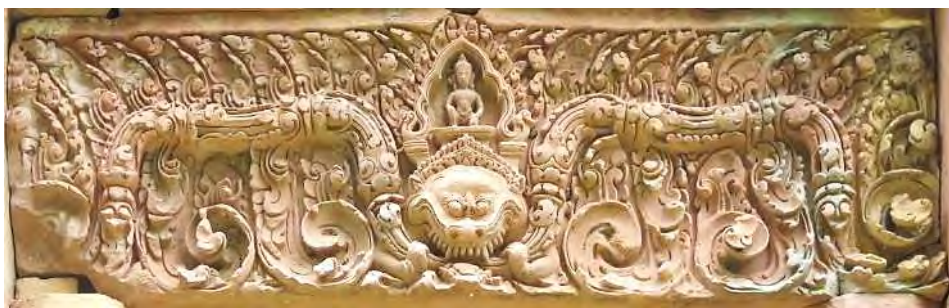
ลายประดับทับหลังประตูทางเข้าทิศตะวันออกเฉียงคดชั้นในของปราสาทเมืองต่ำ จ.บุรีรัมย์ แห่งนี้ โครงสร้างหลักของทับหลัง มีลักษณะท่อนมาลัยเชื่อมต่อกัน ด้านล่างประดับด้วยลายใบไม้ม้วนฝั่งละคู่ ม้วนเข้าหาหน้ากาล ศูนย์กลางทับหลังประดับภาพบุคคลประทับนั่งในซุ้มเหนือหน้ากาล ปลายท่อนมาลัยประดับด้วยใบไม้ม้วนและใบไม้สามเหลี่ยมส่วนปลาย พื้นหลังด้านบนประดับด้วยลายใบไม้สามเหลี่ยม

รูปภาพที่ 686 ทับหลังประตูทางเข้าทิศตะวันออกเฉียงคดชั้นนอก ปราสาทเมืองต่ำ จ.บุรีรัมย์

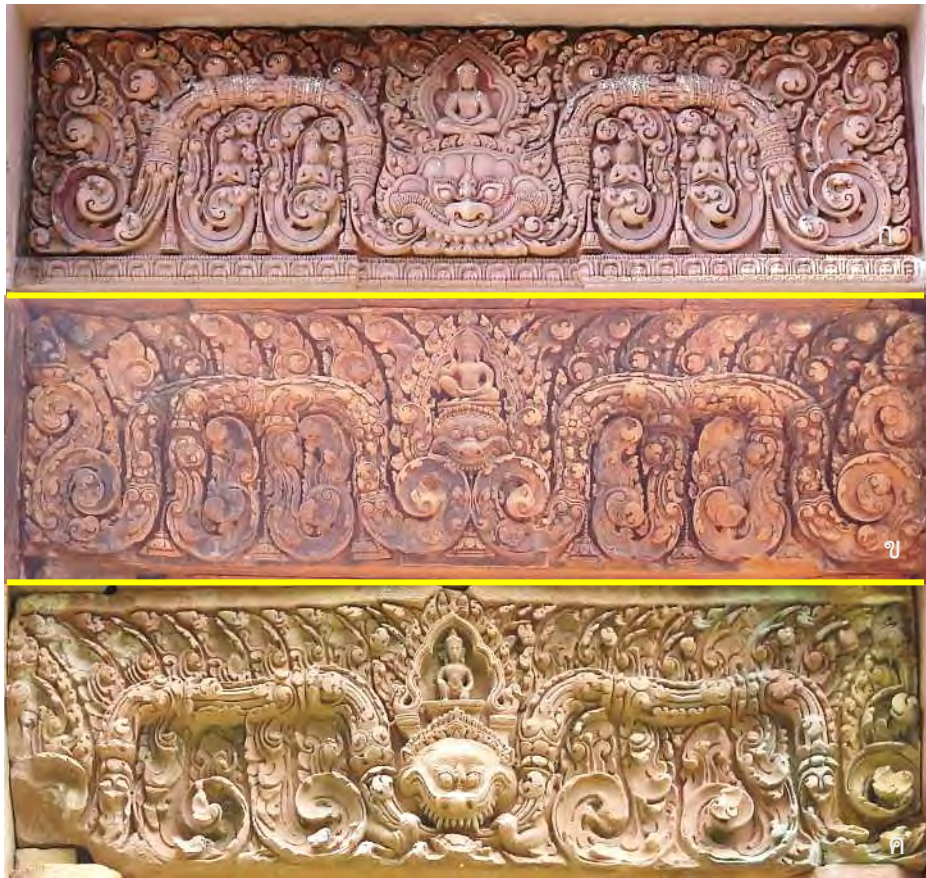
รูปภาพที่ 687 แสดงการเปรียบเทียบลายประดับทับหลัง ระหว่าง  
 ก. ทับหลังทิศตะวันออกและทิศตะวันตก ปราสาทประดิษฐานพระพุทธรูปลำปลายมาศ  
 อ. ลำปลายมาศ จ. บุรีรัมย์  
 ข. ทับหลังประตูทางเข้าหอคัมภีร์ทั้งสี่ทิศ ปราสาทบันทายสรี ประเทศกัมพูชา  
 ค. ทับหลังประตูทางเข้าทิศตะวันออกกระเบื้องคดชั้นนอก ปราสาทเมืองต่ำ อ. ประโคนชัย จ. บุรีรัมย์

พบว่าช่างยุคปัจจุบันได้มีการนำจุดเด่นหรือความงามในแต่ละรูปแบบมาเป็นแรงบันดาลใจในการสร้างสรรค์ลวดลายประดับในศิลปะสมัยใหม่ อาทิ ลายใบไม้ฉนวน การแทรกอุบะบัวขาบ ใบไม้สามเหลี่ยมที่ประกอบด้วยก้านขดที่มีลักษณะกลม จากปราสาทบันทายสรี หรือลักษณะของท่อนมาลัยและลายประดับท่อนมาลัยที่มีลักษณะคล้ายกับของปราสาทเมืองต่ำ และลักษณะการจัดวางหน้ากาลที่อยู่กึ่งกลางทับหลัง ส่วนภาพบุคคลในชุนั้นเปลี่ยนเป็นนั่งขัดสมาธิ เป็นต้น

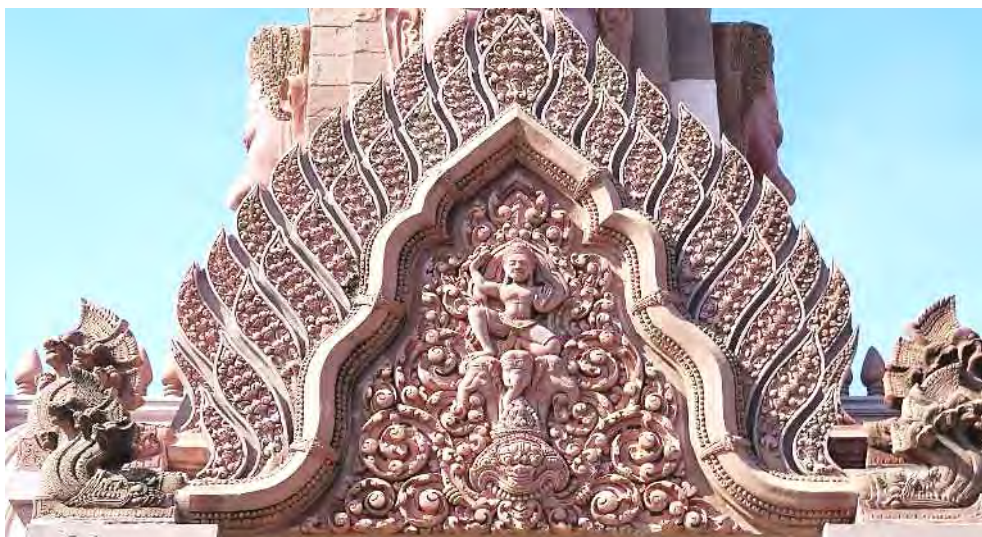
หน้าบันชั้นที่ 1 ปรากฏภาพพระอินทร์ทรงช้างเอราวัณสามเศียรเป็นแกนกลางของ ภาพมีซุ้มล้อมรอบประดับด้วยก้านขดคล้ายเลขแปดบริเวณกรอบนอก กรอบในประดับลายพलयเม็ดกลม พร้อมทั้งมีสายรัดตรงซุ้มที่มีลวดลายดอกประจายามตรงกลาง พื้นหลังประดับด้วยลายก้านขดที่ ออกจากปากหน้ากาลพร้อมใบไม้สามเหลี่ยมสามใบออกมาบริเวณกึ่งกลางและเชื่อมลวดลายเป็น คู่ม้วนเข้าและม้วนออก ตกแต่งด้วยลายกระหนก ปลายซุ้มประดับด้วยพญานาคทรงเครื่องห้าเศียร ส่วนใบระกาประดับด้วยลายก้านต่อดอก

รูปภาพที่ 688 หน้าบันเล่าเรื่องพระอินทร์ทรงช้างเอราวัณ ระดับทั้งสี่ทิศ ปราสาทประดิษฐาน

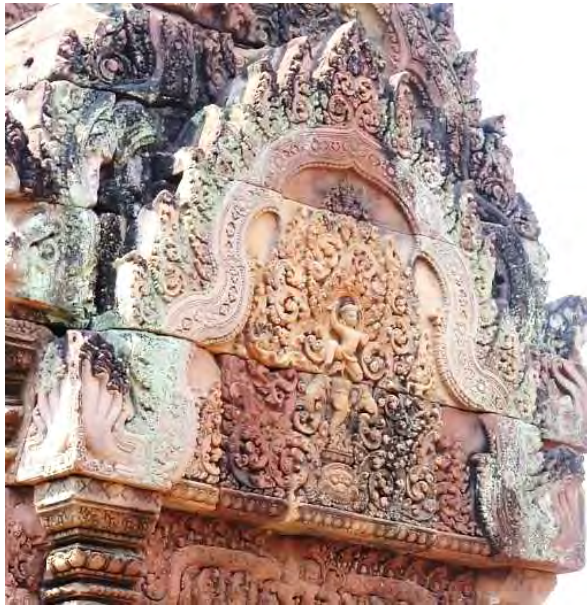
ลักษณะคล้ายกับหน้าบันประตูทางเข้ามณฑปทิศตะวันออกของปราสาทประธาน มีลักษณะเป็นภาพจำหลักเล่าเรื่องพระอินทร์ทรงช้างเอราวัณสามเศียรเหนือหน้ากาลคายก้านขดสามคู่ที่อยู่ระนาบเดียวกัน ถัดขึ้นไปมีการแทรกภาพบุคคลคล้ายทำท่ารำยรำติดกับก้านขดขนาดเล็กประดับด้านหลังบุคคลด้วยลายกระหนก ประกอบกับประดับก้านขดที่ตกแต่งในแนวตั้ง

กรอบซุ้มประดับด้วยลายดอกชอกชอกซ้อนมีประจายามคั้นปลายซุ้มประดับมกรคายพญานาคทรงเครื่องห้าเศียรคายอุบะ และใบระกาประดับลายก้านขดซึ่งจะแตกต่างจากใบระกาที่หอพระพุทธรูปลำปลายมาศ

รูปภาพที่ 689 หน้าบันประตูทางเข้ามณฑปทิศตะวันออกของปราสาทประธาน  
ปราสาทบันทายสรี ประเทศกัมพูชา

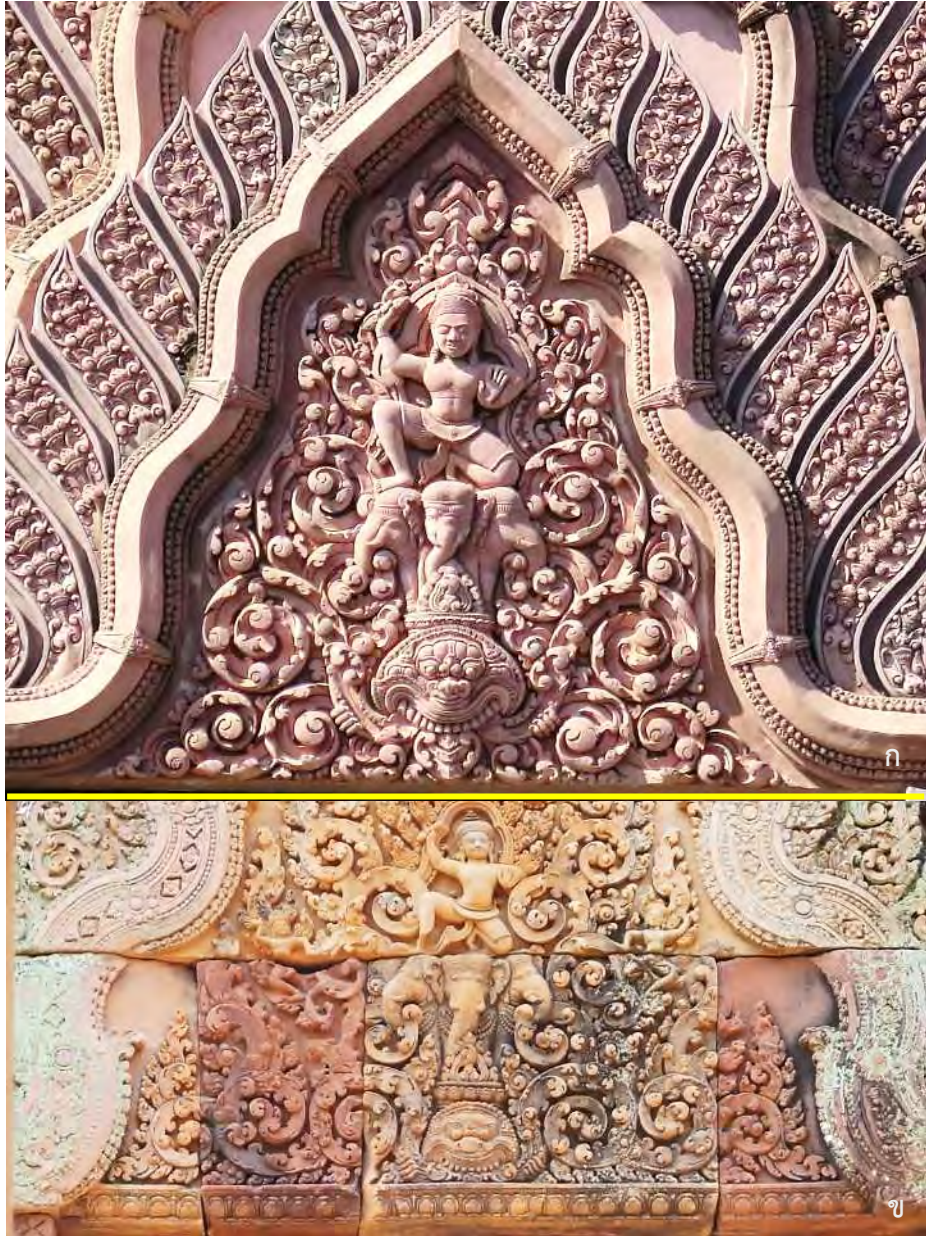
รูปภาพที่ 691 แสดงการเปรียบเทียบลายประดับหน้าบัน ระหว่าง  
 ก. หน้าบันเล่าเรื่องพระอินทร์ทรงช้างเอราวัณ ประดับทั้งสี่ทิศ ปราสาทประดิษฐานพระพุทธรูปลำ  
 ปลายมาศ อ.ลำปลายมาศ จ.บุรีรัมย์  
 ข. หน้าประตูทางเข้ามณฑปทิศตะวันออกของปราสาทประธาน ปราสาทบันทายสีรี ประเทศกัมพูชา  
 (ที่มา: ผู้วิจัย)

พบว่า ภาพรวมของหน้าบันทั้งสองนี้ดูคล้ายคลึงกันมาก แต่หากพิจารณาแต่ละส่วน จะพบว่า ช่างสมัยปัจจุบันได้มีการปรับเปลี่ยนค่อนข้างเยอะ อาทิ ขนาดของช้างเอราวัณและพระอินทร์ ตลอดจนหน้ากาลที่มีขนาดค่อนข้างใหญ่เมื่อเป็นภาพจำหลักหน้าบันของหอพระแห่งนี้

โครงสร้างแกนหลักของลายก้านขดมีการปรับโดยก้านขดคู่แรกถูกเน้นให้มีขนาดใหญ่และวางตำแหน่งที่สูงขณะก้านขดอีกสองคู่ให้มีขนาดเล็กลง ส่วนรายละเอียดภายในก้านขด กระหนกมีความโค้งกลมมากกว่าแบบเก่าและมีขนาดใหญ่ขึ้นเช่นกัน ทำให้ลายไม่มีพื้นที่ว่าง ส่วนด้านหลังและด้านบนของพระอินทร์ถูกตัดทอนออกไปให้เหลือแค่ปลายของใบไม้สามเหลี่ยมและก้านขดขนาดเล็ก

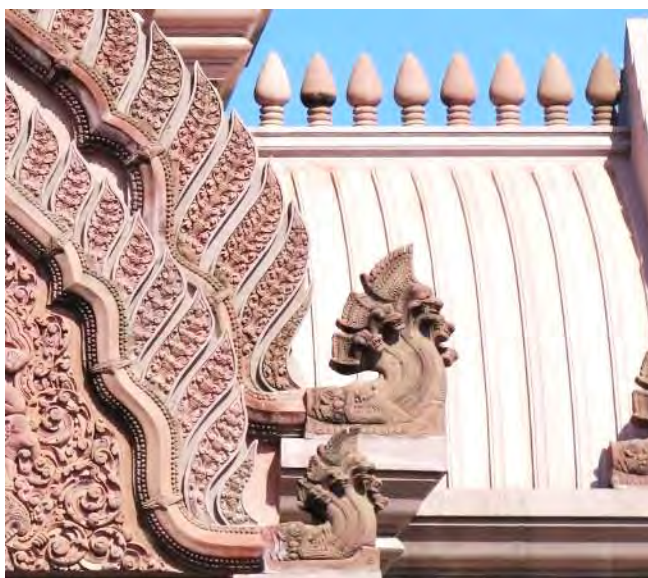
บริเวณหลังคาเป็นทรงจั่วโค้งเกือกม้า ประดับบราลีรูปทรงดอกบัวด้านส่วนเป็นสันหรือมุมของหลังคา

รูปภาพที่ 692 หลังคาประดับบราลีที่มีลักษณะคล้ายดอกบัวตูม

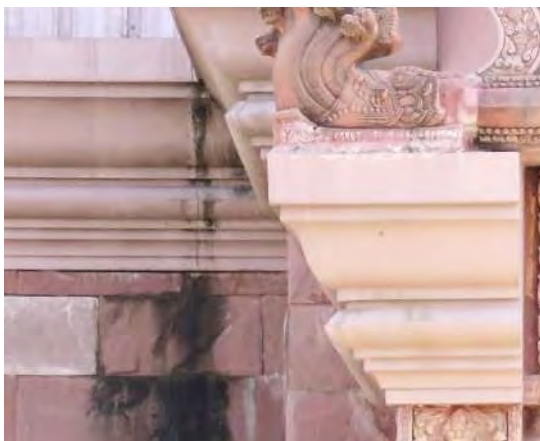
ตกแต่งลักษณะคล้ายกับบริเวณส่วนโคนเสา ทำด้วยฐานบัวลูกแก้วอกไก่เรียบทั้ง 4 ทิศ และ  
ไม่มีการประดับตกแต่งลวดลายใดๆ

รูปภาพที่ 693 หัวเสาประดับด้วยบัวลูกแก้วอกไก่เรียบมิได้ประดับตกแต่งลวดลายใดๆ  
(ที่มา: ผู้วิจัย)

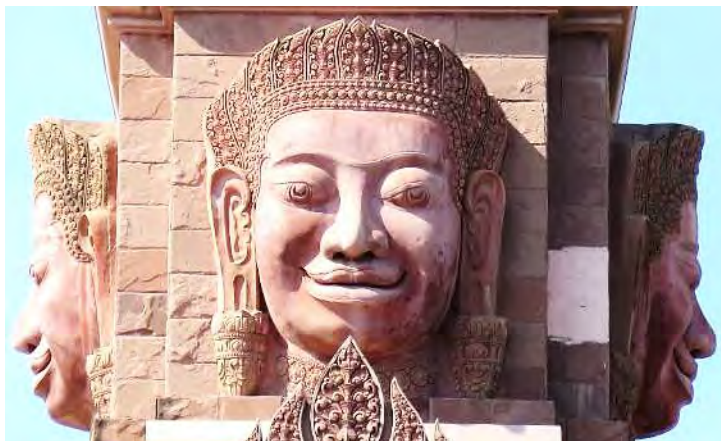
บันแถลง เนื่องจากเครื่องบนไม่ได้ออกแบบในลักษณะรูปทรงศิขระ หรือเรือนธาตุ  
ซ้อนชั้นจึงไม่ได้มีการประดับบันแถลงแต่อย่างใด มีเพียงการตกแต่งด้วยภาพพรมพักตร์ทั้งสี่ทิศใน  
ส่วนของบริเวณชั้นเชิงบาตรครุฑแบก ลักษณะใบหน้า โครงหน้าคล้ายกับพรมพักตร์สมัยบายน  
กรอบหน้าค่อนข้างเหลี่ยม ปากหนา จมูกบาน หางตาชี้ขึ้น สวมเทริดลวดลายก้านต่อดอกและลายเม็ด  
พลอยกลม ใบหูมีลักษณะยาวสวมต่างหูคล้ายทรงกลีบของดอกบัวตุม ประดับลวดลายกลีบบัวและ  
ใบไม้สามเหลี่ยม และสวมกรองศอลายดอกบัวบานพร้อมกรอบลายเม็ดพลอยกลม

รูปภาพที่ 694 ใบหน้าประดับเครื่องบนหรือส่วนหลังคา ของปราสาทประดิษฐานพระพุทธรูป  
อำเภอลำปลายมาศ จ.บุรีรัมย์  
(ที่มา: ผู้วิจัย)

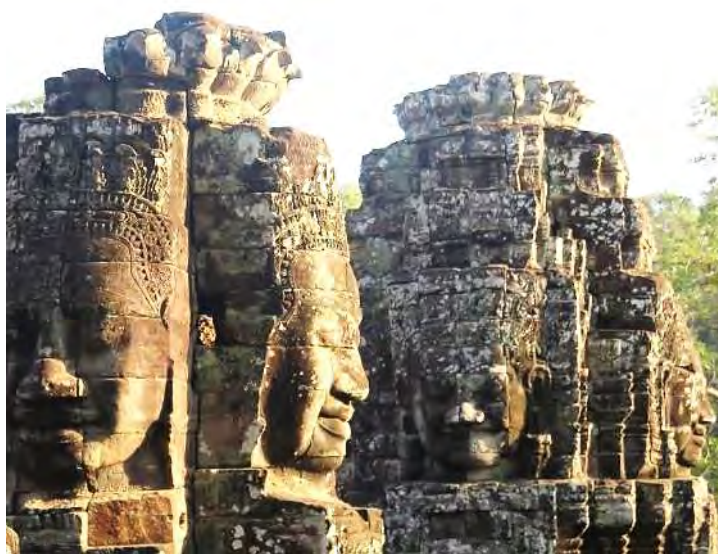
เนื่องจากการประดับหน้าพรหมพักตร์บริเวณเครื่องบนของปราสาทบายน เป็น  
เอกลักษณ์และเป็นจุดเปลี่ยนในเรื่องของรูปแบบศิลปะแบบใหม่ขึ้นในยุครูปแบบศิลปะบายน ซึ่ง  
ใบหน้าที่ปรากฏบนปราสาทบายนนี้ ใบหน้าไม่ได้มีลักษณะเหมือนกันและมีอากัปกริยาที่คล้ายกับอม  
ยิ้มที่มุมปากและใบหน้าที่ดูสงบ

รูปภาพที่ 695 ใบหน้าประดับเครื่องบนหรือส่วนหลังคา ของปราสาทบายน ประเทศกัมพูชา

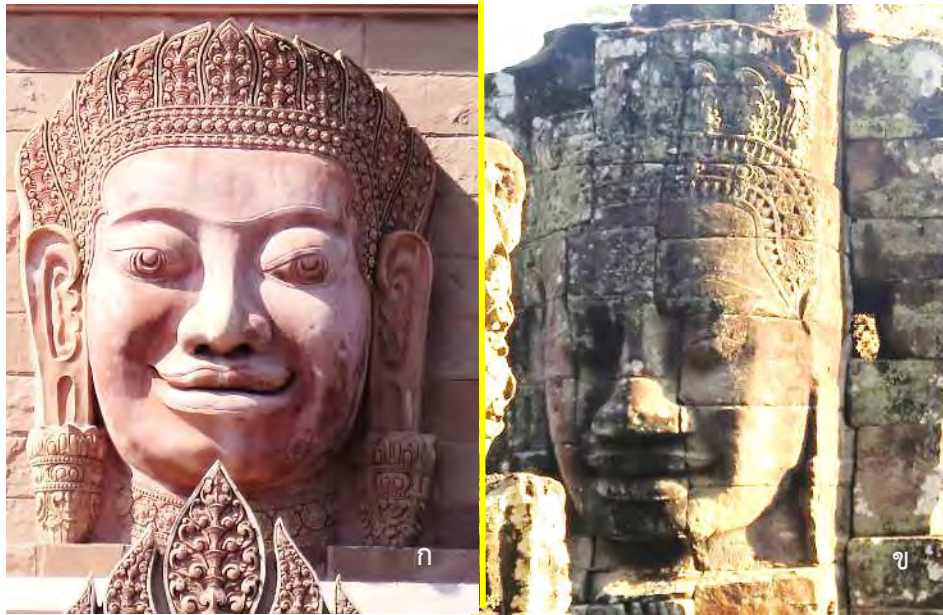
รูปภาพที่ 696 แสดงการเปรียบเทียบใบหน้าประดับเครื่องบน ระหว่าง  
 ก. ใบหน้าประดับเครื่องบนหรือส่วนหลังคา ของปราสาทประดิษฐานพระพุทธรูป  
 อำเภอลำปลายมาศ จ.บุรีรัมย์  
 ข. ใบหน้าประดับเครื่องบนหรือส่วนหลังคา ของปราสาทบายน ประเทศกัมพูชา  
 (ที่มา: ผู้วิจัย)

พบว่าช่วงยุคปัจจุบันได้มีการปรับเปลี่ยนลวดลายเครื่องประดับที่มีลักษณะเป็นลายหลักหรือลายสำคัญที่เห็นได้ชัดเจน อาทิ บริเวณกรอบหน้าของเทริดสวมศรีษะนั้นช่วงสมัยใหม่ได้ประดับลายดอกไม้กลมขนาดเล็กซึ่งของบายนจะมีขนาดค่อนข้างใหญ่และคั่นด้วยลายดอกประจำยาม ส่วนลายเทริดด้านบนของปราสาทบายนประดับลายรักร้อยประดับดอกไม้กลมด้านหน้า ส่วนของปราสาทประดิษฐานพระพุทธรูปลำปลายมาศนั้นประดับด้วยลายก้านต่อดอก เป็นต้น

ซึ่งทำให้การประดับตกแต่งด้วยใบหน้าพรหมพักตร์ของปราสาทประดิษฐานพระพุทธรูปลำปลายมาศนั้น มีความแตกต่างจากแบบเก่า แต่ก็ยังมีลวดลายประกอบบางส่วนที่มีลักษณะคล้ายกับแบบเก่า เพียงแต่มีอัตราส่วนที่แตกต่างกันออกไป

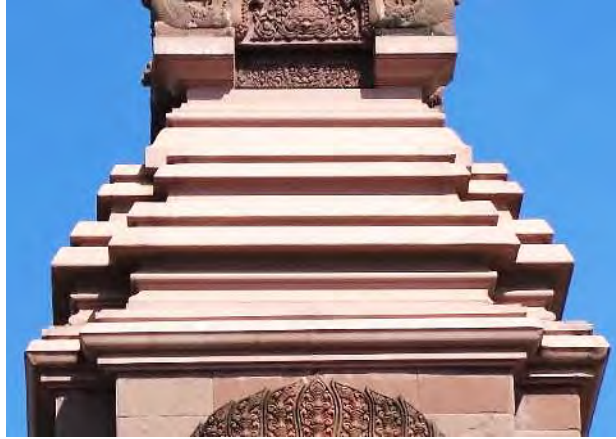
บริเวณส่วนยอด ตกแต่งด้วยชั้นที่ลดหลั่นแบบซิดกันของชั้นลักษณะทรงคล้ายศิขระในสมัยศิลปะเขมรในยุคแรกเริ่ม แต่ชั้นบนสุด ปรากฏภาพลักษณะคล้ายกับทับหลัง ลวดลายกึ่งกลาง ปรากฏภาพพระอินทร์ทรงช้างเอราวัณในซุ้มสามเหลี่ยม ช้างสามเศียรอยู่บนฐานคล้ายช่อต่อดอก

ส่วนล่างเป็นลายก้านขดซึ่งเกิดจากการเชื่อมท่อนพวงมาลัย ปลายท่อนพวงมาลัยปรากฏลวดลายก้านขดแทรกภาพบุคคลคล้ายพ่อนรำ ด้านล่างท่อนพวงมาลัยประดับด้วยลายใบไม้มีฉนวน ส่วนบนท่อนมาลัย ประดับลวดลายกระหนกใบไม้สามเหลี่ยม

รูปภาพที่ 697 บริเวณส่วนยอดของหลังคา ปราสาทประดิษฐานพระพุทธรูป

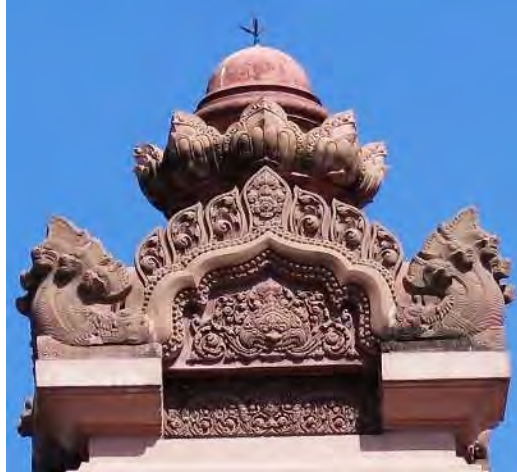
บริเวณส่วนยอดเครื่องบน ปรากฏคล้ายซุ้มบันแถลงชั้นสุดท้าย ประดับตกแต่งด้วยลวดลายหน้ากาลคายลายก้านขดจากโครงสร้างหลักลายก้านต่อดอก กรอบซุ้มตกแต่งด้วยลายก้านขดขนาดเล็กที่ไม่ได้เชื่อมต่อกันเป็นเส้นสองชั้น ปลายกรอบซุ้มประดับพญานาคทรงเครื่องห้าเศียร บริเวณด้านบนซุ้ม หรือใบระกา ประดับด้วยลายกระหนกใบไม้สามเหลี่ยม ใบกึ่งกลางประดับด้วยลวดลายดอกไม้กลม และส่วนปลายยอดประดับด้วยดอกบัวบาน ตรงกลางเกสรเป็นครึ่งวงกลม และมียอดคล้ายตรีศูลอยอยู่บนสุด

รูปภาพที่ 698 บริเวณส่วนยอดของหลังคา ปราสาทประดิษฐานพระพุทธรูป  
อ.ลำปลายมาศ จ.บุรีรัมย์  
(ที่มา: ผู้วิจัย)
