วิวัฒนาการลวดลายประดับสถาปัตยกรรมร่วมแบบเขมรสู่แรงบันดาลใจในการประดับตกแต่ง  
สถาปัตยกรรมสมัยใหม่ในเขตอำเภอเมือง จังหวัดบุรีรัมย์

วิทยานิพนธ์นี้เป็นส่วนหนึ่งของการศึกษาตามหลักสูตรปริญญาศิลปกรรมศาสตรมหาบัณฑิต  
สาขาวิชาทัศนศิลป์ ภาควิชาทัศนศิลป์  
คณะศิลปกรรมศาสตร์ จุฬาลงกรณ์มหาวิทยาลัย  
ปีการศึกษา 2562  
ลิขสิทธิ์ของจุฬาลงกรณ์มหาวิทยาลัย

DECORATIVE PATTERNS OF KHMER ART IN THAILAND : EVOLUTION AND INSPIRATION  
FOR MODERN ART IN BURIRAM CITY

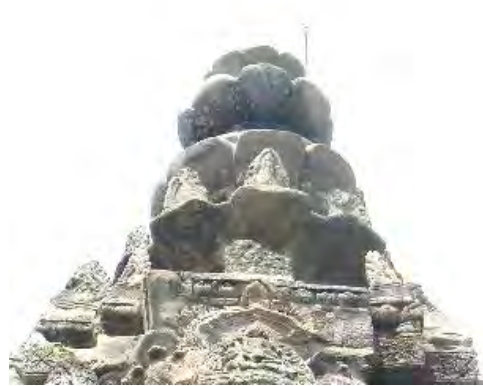
ดอกบัวประดับยอดปราสาทประธาน ปราสาทพนมรุ้งมีลักษณะกลีบบัวหงายทั้งหมดสามชั้น ซึ่งแต่ละชั้นจะมีขนาดลดหลั่นขึ้นไป ส่วนบนชั้นที่ 3 จะประดับคล้ายกลีบดอกบัวตูมอีกชั้นหนึ่ง ลักษณะกลีบบัวค่อนข้างตูม ส่วนลดหลั่นประดับคาดว่าน่าจะจางหายไปตามกาลเวลา

รูปภาพที่ 700 ประติมากรรมดอกบัวประดับยอดปราสาทประธาน ปราสาทพนมรุ้ง  
 อ.เฉลิมพระเกียรติ จ.บุรีรัมย์  
 (ที่มา: ผู้วิจัย)

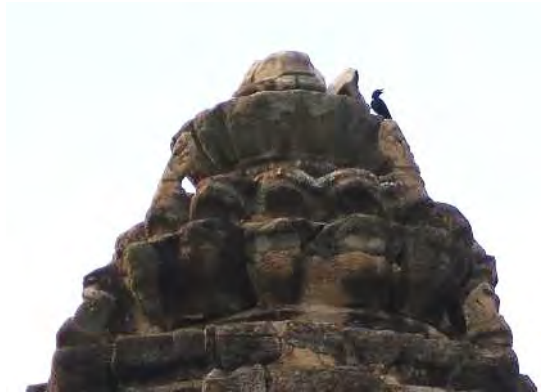
ดอกบัวประดับยอดปราสาทประธาน ปราสาทพิมายมีลักษณะกลีบบัวหงายทั้งหมดสามชั้นซึ่งแต่ละชั้นจะมีขนาดลดหลั่นขึ้นไป ลักษณะกลีบบัวด้านล่างสุดค่อนข้างบานเป็นกลีบขนาดใหญ่ ชั้นถัดขึ้นไป มีลักษณะโค้งกลมและค่อยๆ ตูมยัดชั้นถัดไป ภาพรวมทั้งหมดมีลักษณะแตกต่างจากปราสาทพนมรุ้งที่ดอกบัวมีลักษณะตูมมากกว่า

รูปภาพที่ 701 ประติมากรรมดอกบัวประดับยอดปราสาทประธาน ปราสาทพิมาย

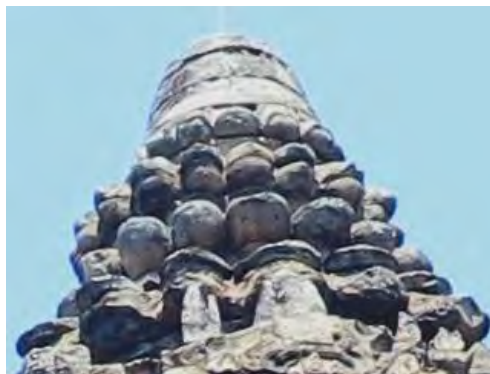
ดอกบัวประดับยอดปราสาทประธาน ปราสาทนครวัดมีลักษณะคล้ายดอกบัวบาน ซ้อนกันสามถึงสี่ชั้นยอดบนสุดเป็นทรงกลศ โดยขนาดของกลีบดอกบัวจะลดหลั่นขึ้นไป รูปแบบยอดปราสาทหอพระพุทธรูปอำเภอลำปลายมาศจึงมีลักษณะคล้ายกับปราสาทนครวัด แต่ลักษณะกลีบดอกบัวแตกต่างกัน

รูปภาพที่ 702 ประติมากรรมดอกบัวประดับยอดปราสาทประธาน ปราสาทนครวัด จ.เสียมเรียบ

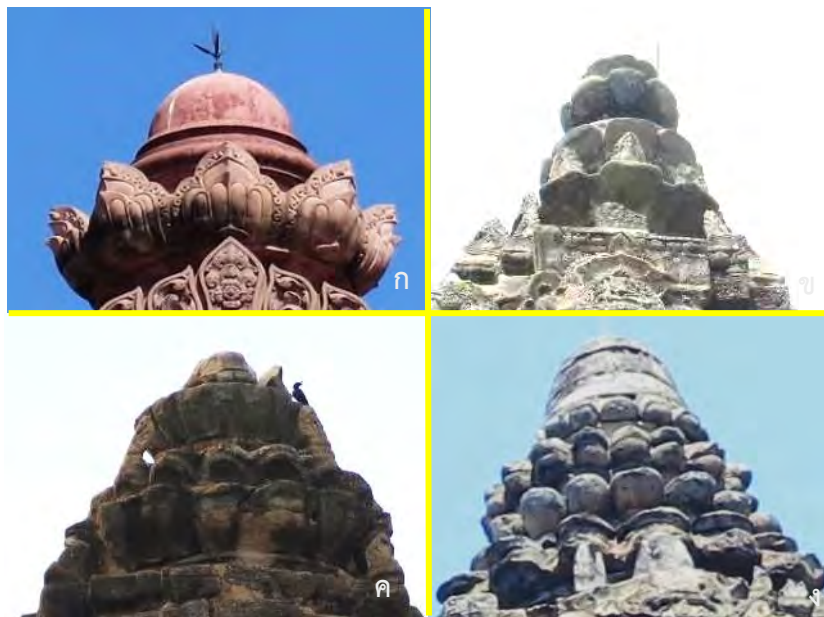
รูปภาพที่ 703 แสดงการเปรียบเทียบประติมากรรมดอกบัวประดับยอดปราสาท ระหว่าง  
 ก.บริเวณส่วนยอดของหลังคา ปราสาทประดิษฐานพระพุทธรูป อ.ลำปลายมาศ จ.บุรีรัมย์  
 ข.ประติมากรรมดอกบัวประดับยอดปราสาทประธาน ปราสาทพนมรุ้ง อ.เฉลิมพระเกียรติ จ.บุรีรัมย์  
 ค.ประติมากรรมดอกบัวประดับยอดปราสาทประธาน ปราสาทพิมาย อ.พิมาย จ.นครราชสีมา  
 ง.ประติมากรรมดอกบัวประดับยอดปราสาทประธาน ปราสาทนครวัด จ.เสียมเรียบ ประเทศกัมพูชา  
 (ที่มา: ผู้วิจัย)

พบว่ารูปแบบโครงสร้างส่วนยอดมีลักษณะใกล้เคียงกับดอกบัวประดับยอดปราสาทนครวัดมากที่สุด หากแต่แตกต่างกันเล็กน้อยเฉพาะกลีบที่มีลักษณะกำลังเบ่งบาน ซึ่งแบบเก่าอย่างปราสาทนครวัดมีลักษณะของดอกที่เบ่งบานเต็มที่ ส่วนลักษณะกลีบดอกบัวของปราสาทพนมรุ้งจะมีลักษณะตูมเรียงเป็นชั้น ในขณะที่ของปราสาทพิมายจะมีลักษณะค่อยๆ ตูมส่วนชั้นล่างสุดก็ยังคงกำลังบาน คล้ายดอกแต่ละชั้นค่อยๆ เบ่งบานตามลำดับ

ซึ่งลักษณะกลีบบัวของหอประดิษฐานพระพุทธรูปอำเภอลำปลายมาศจึงเป็นการสร้างสรรค์ใหม่ขึ้นจากโครงสร้างแบบเดิมจากปราสาทนครวัดแห่งจังหวัดเสียมเรียบ ประเทศกัมพูชา

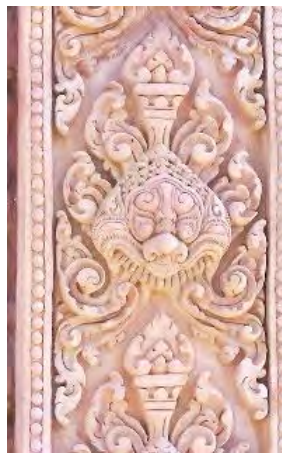
รูปภาพที่ 704 ลวดลายกำปูต่อดอกและลวดลายกำปูที่ใช้โครงสร้างแกนหลักด้วยลายกำปูต่อดอก  
(ที่มา: ผู้วิจัย)

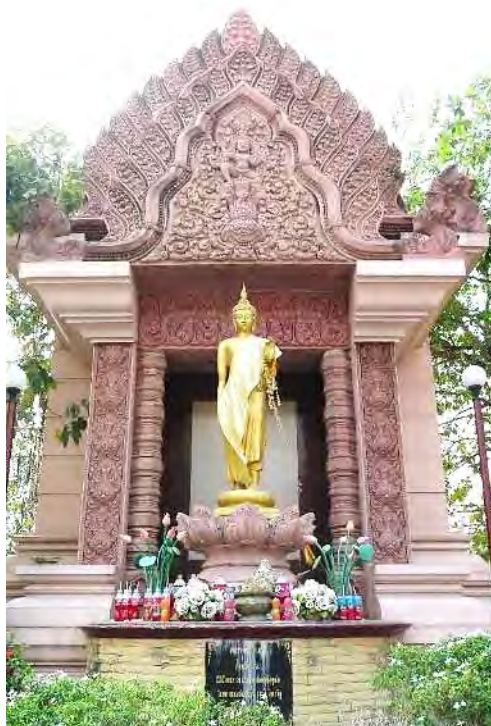
รูปภาพที่ 706 หอประดิษฐานพระพุทธรูปประตูกกลาง โรงเรียนประโคนชัยพิทยาคม  
อำเภอประโคนชัย จังหวัดบุรีรัมย์  
(ที่มา: ผู้วิจัย)

ตั้งอยู่ภายในโรงเรียนประโคนชัยพิทยาคมด้านด้านฝั่งทิศตะวันตกติดกับประตูทางเข้า ประตูกลางฝั่งทางทิศตะวันตกของโรงเรียน ทิศใต้ทิศกับถนนทางหลวงหมายเลข 24 (ถนนสีคิ้ว-เดชอุดม) หอพระแห่งนี้สร้างขึ้นราวในปีพุทธศักราช 2552 เพื่อเป็นที่สักการะบูชาสำหรับนักเรียนและผู้ปกครองโรงเรียนประโคนชัยพิทยาคม เป็นอาคารก่ออิฐถือปูน ด้านหน้ามีลักษณะคล้ายกับทางเข้ามณฑป แต่ถูกสร้างจำลองเพียงด้านเดียวเท่านั้น ตั้งอยู่บนส่วนฐานเชิงวงกลม 2 ชั้น ส่วนฐานรองรับน้ำหนักอาคารทั้งหมดตกแต่งด้วยฐานบัวลูกฟัก ส่วนเรือนธาตุประดับตกแต่งด้วยเสาติดผนังและเสาประดับกรอบประตู ตลอดจนการตกแต่งทับหลังและหน้าบัน

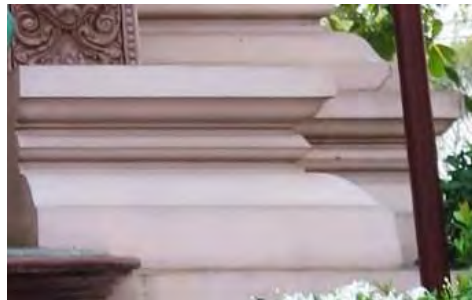
ประดับตกแต่งด้วยฐานบัวลูกแก้วอกไก่ และฐานบัวลูกแก้ว ชนิดเรียบ ไม่มีการตกแต่งลวดลายประดับใดๆ

รูปภาพที่ 707 โคนเสาประดับบัวลูกแก้วอกไก่ไม่ได้ประดับตกแต่งลวดลายใดๆ  
(ที่มา: ผู้วิจัย)

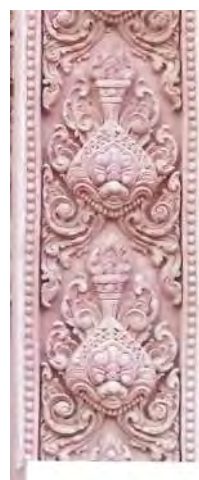
รูปภาพที่ 709 รายละเอียดลายกำมปู

ประดับตกแต่งด้วยโครงสร้างแกนหลักตรงกลางด้วยลายก้านต่อดอก แทรกใบหน้ากาล คายใบไม้ม้วนออกตกแต่งด้วยเชื่อมลายเป็นลายกระหนกสามเหลี่ยมและตกแต่งกรอบเสาดัดผนังด้วยลายพลอยเม็ดกลม ภาพรวมของลายจึงมีลักษณะโครงสร้างรอบนอกแบบลายกำมปู

จากการตรวจสอบจะพบว่าลายเสาดัดผนังของหอประดิษฐานพระพุทธรูป โรงเรียนประโคนชัยพิทยาคม ได้รับอิทธิพลจากศิลปะแบบบันทายศรีอย่างชัดเจน

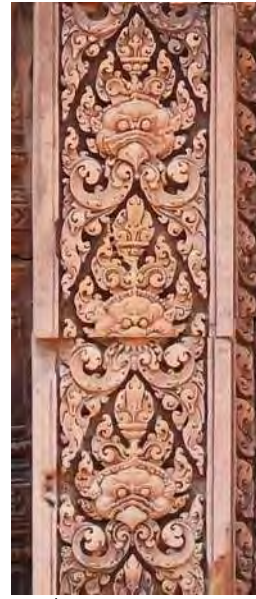
รูปภาพที่ 711 รายละเอียดลายก้ามปู

ลายกำมปูประกอบด้วย ลายก้านขด ก้านต่อดอกและลายกระหนก ตลอดแทรกใบหน้าสัตว์ อาทิ หน้าพญาครุฑ และหน้ากาลคายก้านขดม้วนออกจากกัน ด้านล่างก้านขดประดับด้วยลายกระหนกเรียวยาว ส่วนด้านบนจะมีขนาดที่สั้นกว่า ทั้งหมดสามชั้นด้านบนสุดเป็นปลายก้านต่อดอก

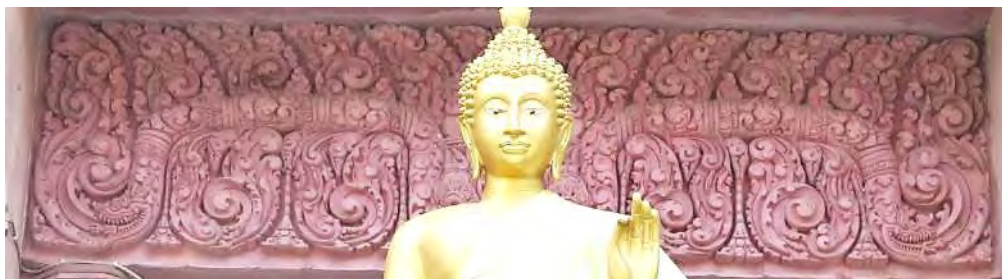
ทับหลัง ปรากฏภาพเทพในชู้มนั่งท่ามหาชราชลีลาสนะเหนือหน้ากาลอยู่กึ่งกลาง คายท่อนมาลัยมีลักษณะคล้ายตัวยู (U) และวกขึ้นด้านบนทั้งสองข้าง ปลายท่อนมาลัยลวดลายคล้าย หน้ามกรขนาดเล็กเท่ากับท่อนมาลัยคายใบไม้มี้วนและกระหนกใบไม้สามเหลี่ยม ด้านล่างท่อน พวงมลัยประดับด้วยใบไม้มี้วนคั่นด้วยอุษะบัวขาบ ส่วนด้านบนท่อนพวงมลัยประดับด้วยกระหนก ใบไม้สามเหลี่ยม

รูปภาพที่ 718 ลวดลายประดับทับหลัง หอประดิษฐานพระพุทธรูป  
ประตูกกลางโรงเรียนประโคนชัยพิทยาคม จ.บุรีรัมย์  
(ที่มา: ผู้วิจัย)

จากการสำรวจพบว่าช่างสมัยปัจจุบันยังคงใช้หลักโครงสร้างแบบเดิมในรูปแบบของศิลปะแบบบาปวน กล่าวคือ ทับหลังบาปวนจะมีข้อกำหนดที่ชัดเจน บุคคลนั่งในซุ้มเหนือหน้ากาล คายท่อนมาลัย ปลายท่อนมาลัยเป็นใบไม้ม้วนประดับกระหนก ซึ่งช่างได้รับอิทธิพลจากทับหลังสองบริเวณของปราสาทบันทายสรี ประเทศกัมพูชา เนื่องจากการประดับหน้ากาลขนาดเล็กริเวณปลายของท่อนมาลัย ซึ่งตรวจสอบแล้วพบว่า เป็นทับหลังบริเวณประตูทิศใต้ของปราสาทบิรวารหลังใต้ ซึ่งมีส่วนปลายท่อนมาลัยที่คล้ายกัน และรูปแบบของ ภาพบุคคลในซุ้มลักษณะคล้ายกับหน้าบันอาคารเก็บคัมภีร์ ซ่างหน้าประตูทางเข้าปราสาทประธานทิศตะวันออก

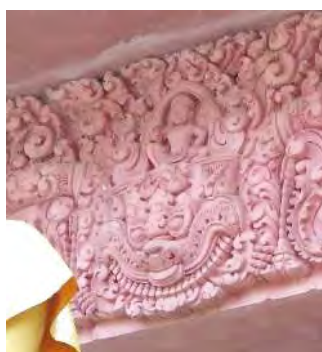
รูปภาพที่ 719 ลวดลายกึ่งกลางทับหลังประดับภาพบุคคลประทับนั่งในกรอบชู้มสามเหลี่ยม  
เหนือหน้ากาล  
(ที่มา: ผู้วิจัย)

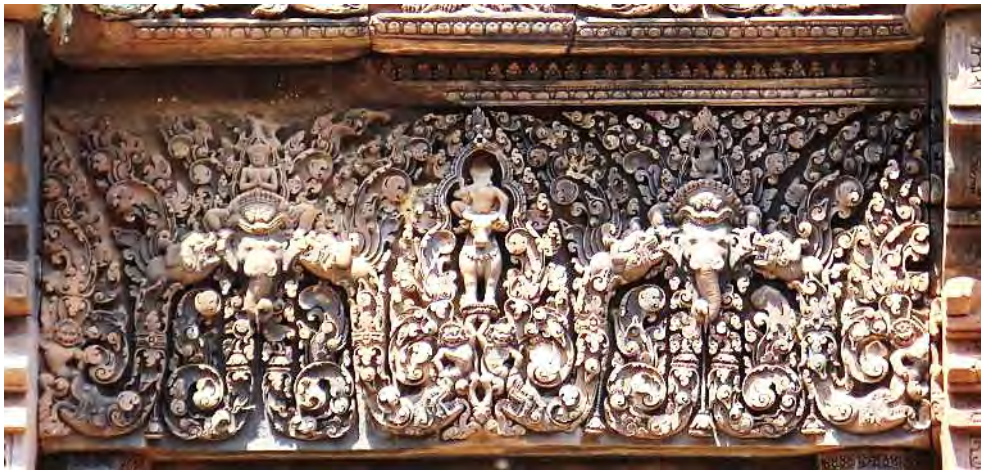
รูปภาพที่ 720 ทับหลังประตูทางเข้าทิศใต้ของปราสาทบิรวารหลังใต้  
(ที่มา: ผู้วิจัย)

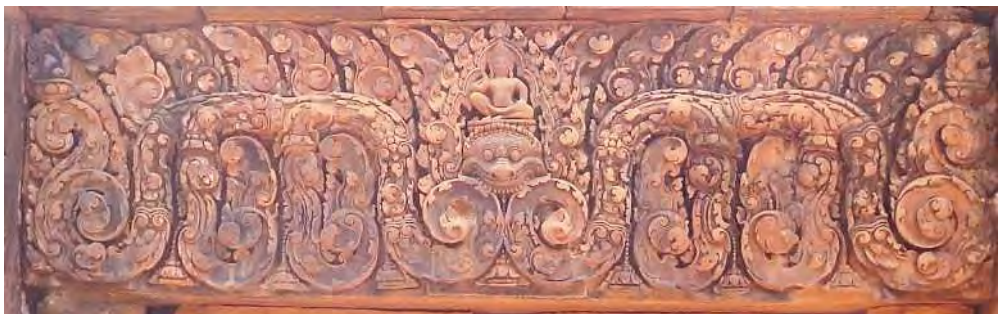
รูปภาพที่ 721 ทับหลังประตูทางเข้าหอคัมภีร์ ทางทิศตะวันออก  
(ที่มา: ผู้วิจัย)

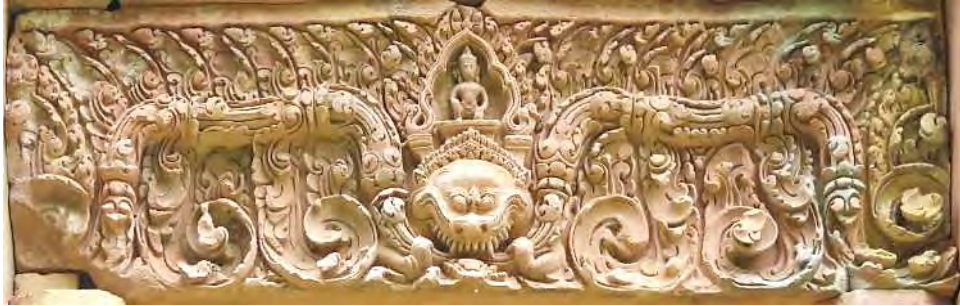
นอกจากนี้ ทับหลังหลังของหอพระแห่งนี้ ยังมีความคล้ายกับทับหลังของปราสาทเมืองต่ำ จ.บุรีรัมย์อีกด้วย เนื่องจากมีลักษณะของท่อนมาลัยที่เชื่อมต่อกัน

รูปภาพที่ 722 ทับหลังประตูทางเข้าสู่ประตูทิศตะวันออก ปราสาทเมืองต่ำ จ.บุรีรัมย์  
(ที่มา: ผู้วิจัย)

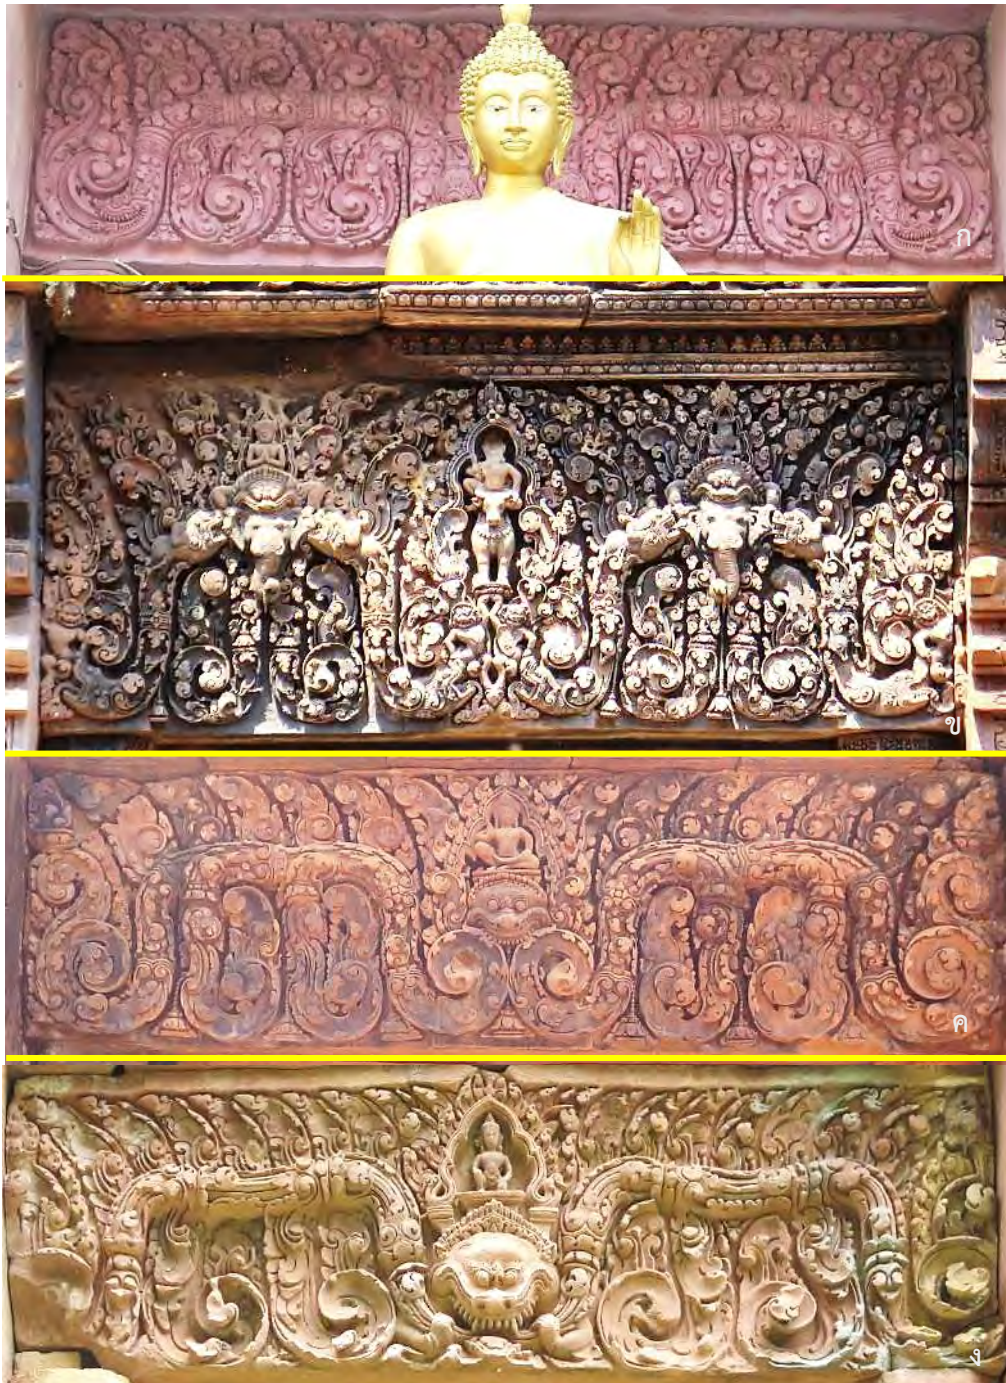
รูปภาพที่ 723 แสดงการเปรียบเทียบลายประดับหน้าบัน ระหว่าง  
 ก. หอประดิษฐานพระพุทธรูป ประตูกกลาง โรงเรียนประโคนชัยพิทยาคม จ.บุรีรัมย์  
 ข. ประตูกใต้ ปราสาทบรืวารหลังใต้ ปราสาทบันทายสรี ประเทศกัมพูชา  
 ค. ประตูกทางเข้าหอคัมภีร์ ทางทิศตะวันออก ปราสาทบันทายสรี ประเทศกัมพูชา  
 ง. ประตูกทางเข้าซุ้มประตูกทิศตะวันออก ปราสาทเมืองต่ำ จ.บุรีรัมย์  
 (ที่มา: ผู้วิจัย)

จึงสรุปได้ว่าทับหลังประดับหอนประดิษฐานพระพุทธรูป ประตูกกลาง โรงเรียนประโคนชัยพิทยาคม จ.บุรีรัมย์ ได้รับอิทธิพลแค่เพียงบางส่วน และช่างสมัยปัจจุบันได้มีการปรับเปลี่ยนภายใต้ศิลปะรูปแบบเก่า ซึ่งทำให้เกิดลวดลายผสมและความเป็นอัตลักษณ์ของช่าง

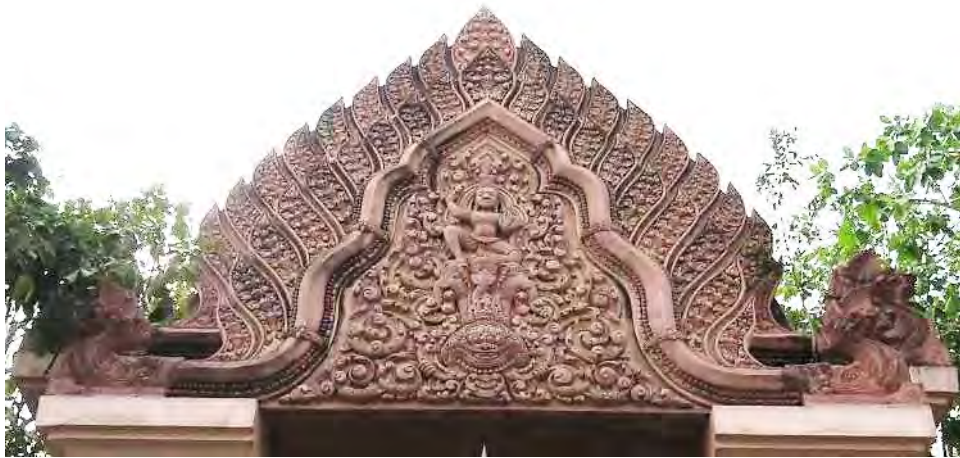
ปรากฏภาพพระอินทร์ทรงช้างเอราวัณสามเศียรเป็นแกนกลางของภาพมีซุ้มล้อมรอบประดับด้วยก้านขดคล้ายเลขแปดบริเวณกรอบนอก กรอบในประดับลายพलयเม็ดกลมพร้อมทั้งมีสายรัดตรงซุ้มที่มีลวดลายดอกประจํายามตรงกลาง พื้นหลังประดับด้วยลายก้านขดที่ออกจากรากหน้ากาลพร้อมใบไม้สามเหลี่ยมสามใบออกมาบริเวณกึ่งกลางและเชื่อมลวดลายเป็นคู้ม้วนเข้าและม้วนออก ตกแต่งด้วยลายกระหนก ปลายซุ้มประดับด้วยมกรคายพญานาคทรงเครื่องห้าเศียรและบริเวณใบระกาดตกแต่งด้วยลวดลายก้านต่อดอกที่ประกอบด้วยขดม้วนเล็กๆภายใน

รูปภาพที่ 724 ลวดลายประดับหน้าบัน หอนประดิษฐานพระพุทธรูป  
ประตูกกลาง โรงเรียนประโคนชัยพิทยาคม จ.บุรีรัมย์  
(ที่มา: ผู้วิจัย)

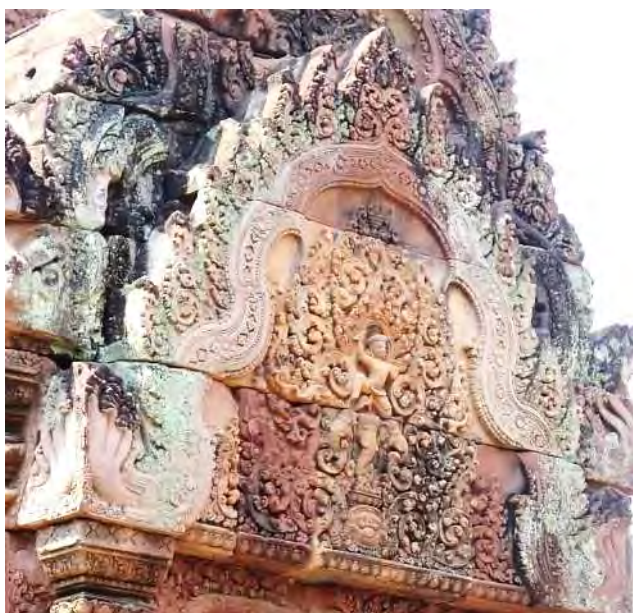
ลายประดับหน้าบันมักเป็นภาพเล่าเรื่องเล็กๆ หรืออาจมีเพียงลายหน้ากาลคายลาย ก้านขดกระจายทั่วพื้นที่ของหน้าบัน ซึ่งจากการสำรวจจึงพบว่าหน้าบันฝั่งทิศตะวันออกของหอพระมี ลักษณะคล้ายกับหน้าบันประตูทางเข้ามณฑปทิศตะวันออกของปราสาทประธาน มีลักษณะเป็นภาพ จำหลักเล่าเรื่องพระอินทร์ทรงช้างเอราวัณสามเศียรเหนือหน้ากาลคายก้านขดสามคู่ที่อยู่ระนาบ เดียวกัน ถัดขึ้นไปมีการแทรกภาพบุคคลคล้ายทำท่าร้ายรำดีดกับก้านขดขนาดเล็กประดับด้านหลัง บุคคลด้วยลายกระหนก ประกอบกับประดับก้านขดที่ตกแต่งในแนวตั้ง

กรอบซุ้มประดับด้วยลายดอกซีกดอกซ้อนมีประจายามคั้นปลายซุ้มประดับมกรคาย พญานาคทรงเครื่องห้าเศียรคายอุบะ และใบระกาประดับลายก้านขดซึ่งจะแตกต่างจากใบระกาที่หอ ประดิษฐานพระพุทธรูป ประตูกกลาง โรงเรียนประโคนชัยพิทยาคมซึ่งประดับด้วยลายก้านต่อดอก

รูปภาพที่ 725 หน้าบันประตูทางเข้ามณฑปทิศตะวันออกของปราสาทประธาน  
ปราสาทบันทายสรี ประเทศกัมพูชา  
(ที่มา: ผู้วิจัย)

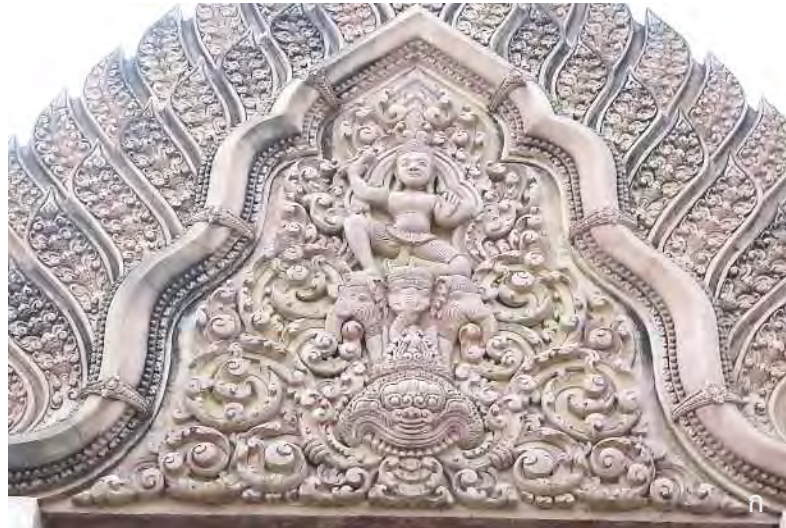
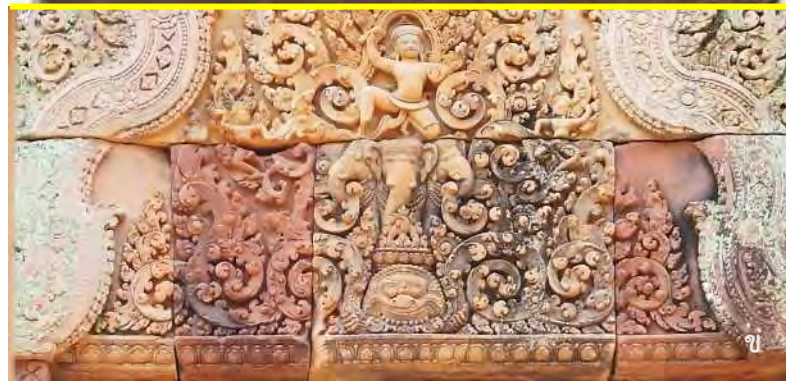
รูปภาพที่ 727 แสดงการเปรียบเทียบลายประดับหน้าบัน ระหว่าง  
ก. หน้าบันหอประดิษฐานพระพุทธรูป ประตูกกลาง โรงเรียนประโคนชัยพิทยาคม จ.บุรีรัมย์  
ข. หน้าประตูทางเข้ามณฑปทิศตะวันออกของปราสาทประธาน ปราสาทบันทายศรี ประเทศกัมพูชา  
(ที่มา: ผู้วิจัย)

พบว่า ภาพรวมของหน้าบันทั้งสองนี้ดูคล้ายคลึงกันมาก แต่หากพิจารณาแต่ละส่วน จะพบว่า ช่างสมัยปัจจุบันได้มีการปรับเปลี่ยนค่อนข้างเยอะ อาทิ ขนาดของข้างเอราวัณและพระอินทร์ ตลอดจนหน้ากาลที่มีขนาดค่อนข้างใหญ่เมื่อเป็นภาพจำหลักหน้าบันของหอพระแห่งนี้

โครงสร้างแกนหลักของลายก้านขดมีการปรับโดยก้านขดคู่แรกถูกเน้นให้มีขนาดใหญ่และวางตำแหน่งที่สูงขณะก้านขดอีกสองคู่ให้มีขนาดเล็กลง ส่วนรายละเอียดภายในก้านขด กระหนกมีความโค้งกลมมากกว่าแบบเก่าและมีขนาดใหญ่ขึ้นเช่นกัน ทำให้ลายไม่มีพื้นที่ว่าง ส่วนด้านหลังและด้านบนของพระอินทร์ถูกตัดทอนออกไปให้เหลือแค่ปลายของใบไม้สามเหลี่ยมและก้านขดขนาดเล็ก

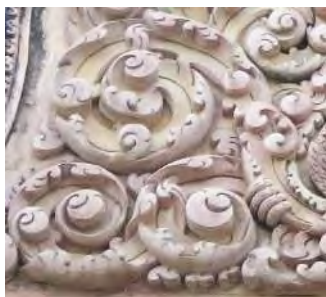
รูปภาพที่ 728 ลายกำนด  
(ที่มา: ผู้วิจัย)

1. การตกแต่งด้วยลายก้านขด ที่ประกอบด้วยขดม้วนขนาดค่อนข้างเท่ากัน และตกแต่งด้วยลายใบไม้สามเหลี่ยม ที่หุ้มส่วนที่เป็นก้านขด ตกแต่งด้วยกระหนก ส่วนหัวของขดม้วน เพื่อกลายเป็นลายใบไม้สามเหลี่ยม แต่ยังคงยึดหลักโครงสร้างก้านขดอยู่
2. ลายช่อตอดอกที่ปรับเปลี่ยนมาเป็นทั้งโครงสร้างแกนหลักของลายก้ามปู ที่มีการแทรกลายใบหน้าสัตว์ และประดับด้วยลายช่อตอดอก ตลอดจนการประดับตกแต่งด้วยลายก้านตอดอกบริเวณใบระกา ก็ยังคงใช้ลวดลายขดม้วนในการประดับตกแต่งหรือเป็นส่วนประกอบของลาย

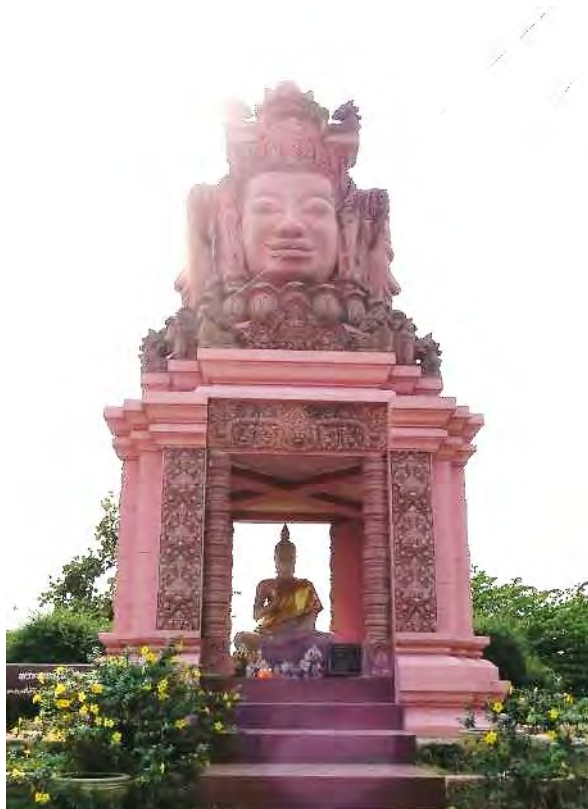
รูปภาพที่ 730 หอประดิษฐานพระพุทธรูป โรงเรียนไพศาลพิทยาคม  
อำเภอประโคนชัย จังหวัดบุรีรัมย์  
(ที่มา: ผู้วิจัย)

ตั้งอยู่บริเวณประตูทางเข้าของโรงเรียนติดกับถนนหลักกิโลเมตรที่ 115 -116 (ถนนสี่คิ้ว-เดชอุดม) ซึ่งห่างจาก อำเภอประโคนชัย 13 กิโลเมตร หอประดิษฐานพระพุทธรูปแห่งนี้สร้างขึ้นระหว่างปีพุทธศักราช 2554-2558 เพื่อเป็นที่สักการบูชาของนักเรียน ครูและผู้ปกครอง ตลอดจนศิษย์เก่าของโรงเรียน

หอพระแห่งนี้เป็นอาคารก่ออิฐถือปูน แผนผังหอพระเป็นสี่เหลี่ยมจัตุรัสประกอบด้วยฐานไพที 3 ชั้น รองรับน้ำหนักอาคาร ตัวอาคารโปร่ง ไม่มีผนัง แต่มีการตกแต่งเสาดัดมนั่ง เสาประดับกรอบประตูและทับหลัง หลังคาด้านบนที่ประดับตกแต่งด้วยพรมพักตร์มีฐานบัวบานรองรับและส่วนยอดบนสุดประดับทับหลัง หน้าบันพร้อมประดับซุ้มและบัวบานรองรับยอดครึ่งวงกลมด้านบนสุด อาคารถูกสร้างให้หันหน้าไปทางทิศตะวันออก ประดิษฐานพระพุทธรูปปางวิตรรกะมุทรา จุดเด่นอาคารคือ

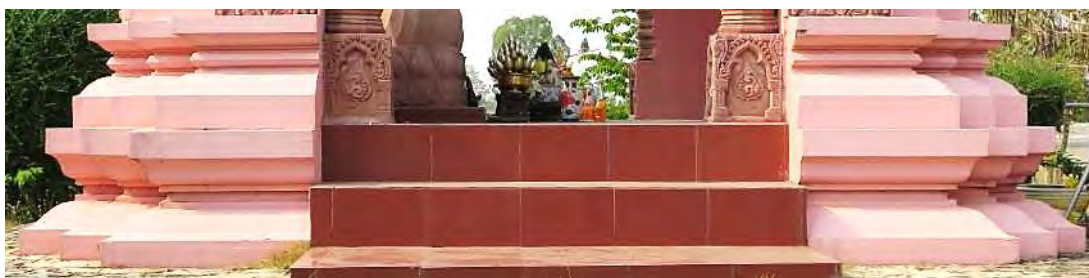
ประดับฐานบัวลูกแก้วอกไก่เรียบ ทั้ง 4 ทิศ ไม่ปรากฏการประดับตกแต่งลวดลายใดๆ

รูปภาพที่ 731 โคนเสาประดับบัวลูกแก้วอกไก่เรียบมิได้ประดับตกแต่งลวดลายประดับใดๆ

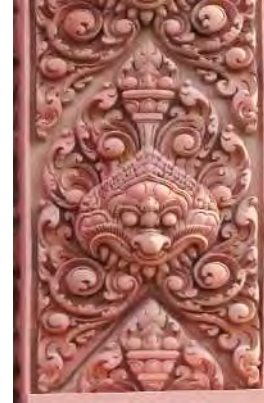
รูปภาพที่ 733 รายละเอียดของลาย

ประดับตกแต่งด้วยโครงสร้างแกนหลักตรงกลางด้วยลายก้านต่อดอก แทรกใบหน้ากาล คายใบไม้ฉนวนออกตกแต่งด้วยเชื่อมลายเป็นลายกระหนกสามเหลี่ยมและตกแต่งกรอบเสาดัดผนังด้วยลายพลอยเม็ดกลม ภาพรวมของลายจึงมีลักษณะโครงสร้างรอบนอกแบบลายกำมปู

จากการตรวจสอบจะพบว่าลายเสาดัดผนังของหอประดิษฐานพระพุทธรูป โรงเรียนไพศาลพิทยาคม ได้รับอิทธิพลจากศิลปะแบบบันทายสรีอย่างชัดเจน

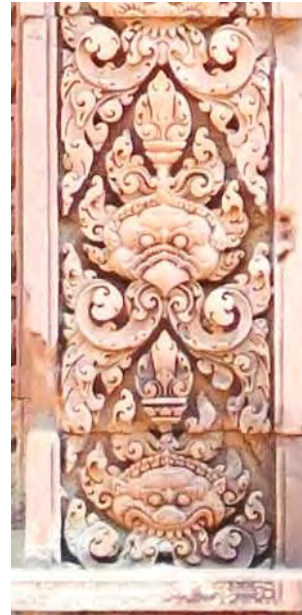
รูปภาพที่ 735 รายละเอียดลายก้ามปู

ลายกำมปูประกอบด้วย ลายก้านขด ก้านต่อดอกและลายกระหนก ตลอดแทรกใบหน้าสัตว์ อาทิ หน้าพญาครุฑ และหน้ากาลคายก้านขดม้วนออกจากกัน ด้านล่างก้านขดประดับด้วยลายกระหนกเรียวยาว ส่วนด้านบนจะมีขนาดที่สั้นกว่า ทั้งหมดสามชั้นด้านบนสุดเป็นปลายก้านต่อดอก

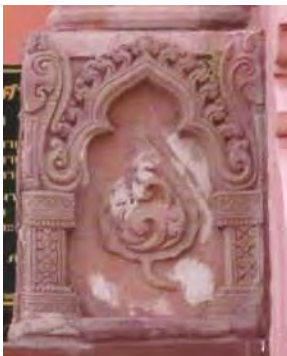
บริเวณส่วนฐานเสา มีลักษณะทรงสี่เหลี่ยมปรากฏภาพคล้ายใบไม้หรือใบโพธิ์ลวดลายด้านในคล้ายใบม้วน ประดับล้อมรอบด้วยซุ้มสามเหลี่ยม

รูปภาพที่ 738 ฐานเสาประดับลายใบไม้คล้ายใบโพธิ์  
(ที่มา: ผู้วิจัย)

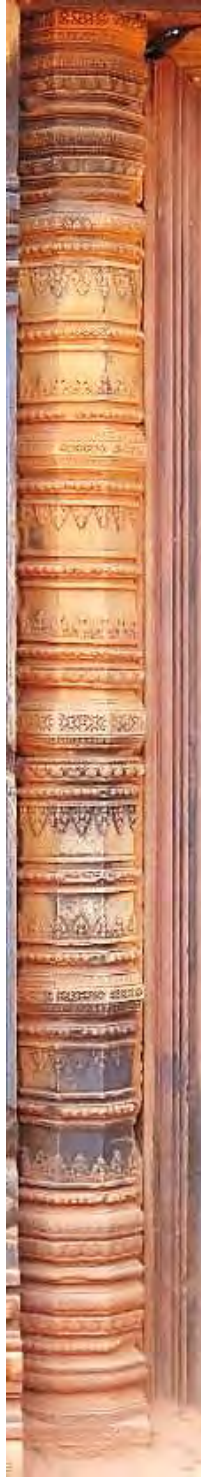
เนื่องจากเสาประดับกรอบประตูที่หอประดิษฐานพระพุทธรูป โรงเรียนไพศาลพิทยาคม ไม่ได้มีการประดับตกแต่งลวดลายใดๆ แต่เมื่อพิจารณาเฉพาะส่วนของโครงสร้างเสาแบบไม่มีลวดลายประดับ จึงได้พบว่าโครงสร้างเสาประดับกรอบประตูแห่งนี้มีความคล้ายแค่บางส่วนกับเสาประดับกรอบประตูปราสาทบันทายสรี เนื่องจากเสาประดับกรอบประตูของบันทายสรีนั้น มีการเว้นว่างของหน้ากระดานเรียบ และการเว้นจำนวนค่อนข้างสูง

รูปภาพที่ 739 เสาประดับกรอบประตูทางเข้าทิศตะวันออกปราสาทบันทายสรี ประเทศกัมพูชา  
(ที่มา: ผู้วิจัย)

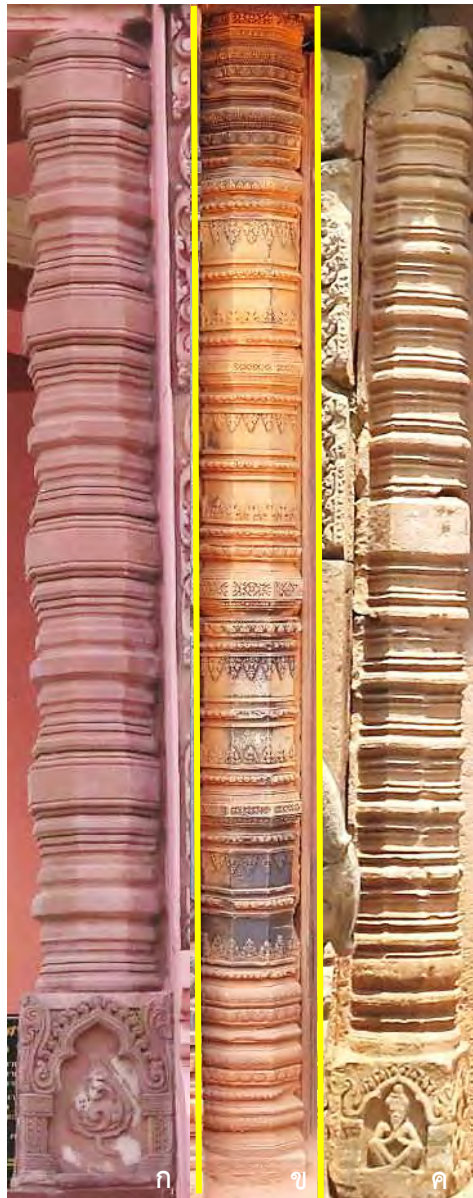
รูปภาพที่ 741 แสดงการเปรียบเทียบเสาประดับกรอบประตุมิได้มีลวดลายประดับ ระหว่าง  
 ก.เสาประดับกรอบประตูหอประดิษฐานพระพุทธรูป โรงเรียนไพศาลพิทยาคม จ.บุรีรัมย์  
 ข.เสาประดับกรอบประตูทางเข้าปราสาททางทิศตะวันออก ปราสาทบันทายศรี ประเทศกัมพูชา  
 ค.เสาประดับกรอบประตูทางเข้าปราสาททางทิศตะวันออก ปราสาทพนมรุ้ง จ.บุรีรัมย์  
 (ที่มา: ผู้วิจัย)

พบว่าช่างสมัยปัจจุบันได้มีการปรับขึ้นวงแหวนประดับเสากรอบประตู จึงทำให้ชั้นวงแหวนเหล่านี้มีลักษณะไม่เหมือนกับเสาประดับกรอบประตูของปราสาทพนมรุ้งหรือแม้กระทั่งของปราสาทบันทายศรี ประเทศกัมพูชา ตลอดจนการจำลองโครงสร้างรอบนอกของเสาซึ่งปราศจากลวดลายประดับก็ตาม การออกแบบของศิลปะสมัยใหม่นี้ ได้มีการเน้นวงแหวนหรือความเป็นมิติมากกว่าการจำลองลักษณะคล้ายกับส่วนฐานบัวลูกฟัก ดังนั้นจึงสรุปได้ว่า เสาประดับกรอบประตูหอประดิษฐานพระพุทธรูป โรงเรียนไพศาลพิทยาคม ได้มีการสร้างสรรค์ขึ้นมาใหม่โดยใช้หลักหรืออิทธิพลของงานศิลปกรรมรูปแบบเก่า

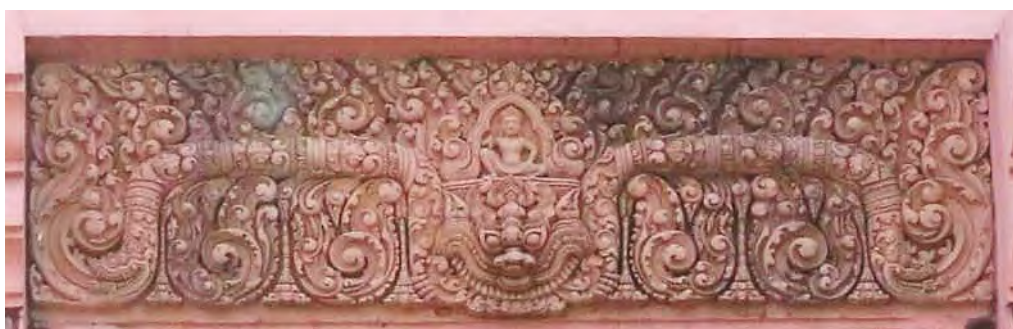
ทับหลัง ปรากฏภาพเทพในชู้มนั่งท่ามกลางราชสีลาสนะเหนือหน้ากาลอยู่กึ่งกลาง คายท่อนมัลลย์มีลักษณะคล้ายตัวยู (U) และวกขึ้นด้านบนทั้งสองข้าง ปลายท่อนมัลลย์ลวดลายคล้ายหน้ามกรขนาดเล็กเท่ากับท่อนมัลลย์คายใบไม้มีวนและกระหนกใบไม้สามเหลี่ยม ด้านล่างท่อนพวงมัลลย์ประดับด้วยใบไม้มีวนคั่นด้วยอุษะบัวขาบ ส่วนด้านบนท่อนพวงมัลลย์ประดับด้วยกระหนกใบไม้สามเหลี่ยม

รูปภาพที่ 742 ลวดลายประดับทับหลัง หอประดิษฐานพระพุทธรูป

จากการสำรวจพบว่าช่างสมัยปัจจุบันยังคงใช้หลักโครงสร้างแบบเดิมในรูปแบบของศิลปะแบบบาปวน กล่าวคือ ทับหลังบาปวนจะมีข้อกำหนดที่ชัดเจน บุคคลนั่งในซุ้มเหนือหน้ากาล คายท่อนมาลัย ปลายท่อนมาลัยเป็นใบไม้ม้วนประดับกระหนก ซึ่งช่างได้รับอิทธิพลจากทับหลังสองบริเวณของปราสาทบันทายสรี ประเทศกัมพูชา เนื่องจากการประดับหน้ากาลขนาดเล็กริเวณปลายของท่อนมาลัย ซึ่งตรวจสอบแล้วพบว่า เป็นทับหลังบริเวณประตูทิศใต้ของปราสาทบิรวารหลังใต้ ซึ่งมีส่วนปลายท่อนมาลัยที่คล้ายกัน และรูปแบบของ ภาพบุคคลในซุ้มลักษณะคล้ายกับหน้าบันอาคารเก็บคัมภีร์ ซ่างหน้าประตูทางเข้าปราสาทประธานทิศตะวันออก

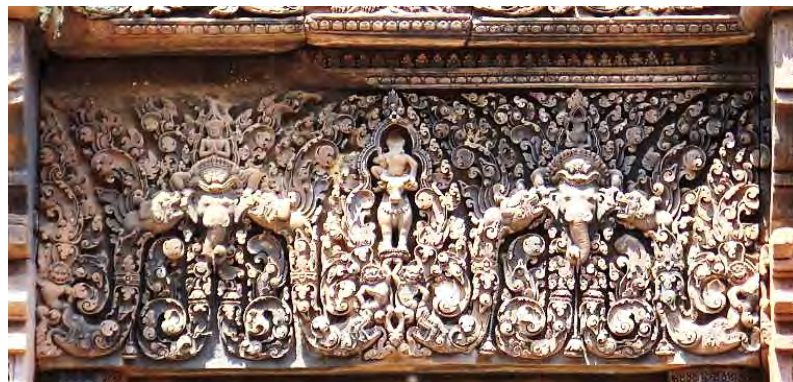
รูปภาพที่ 743 ทับหลังประตูทางเข้าทิศใต้ของปราสาทบิรวารหลังใต้  
(ที่มา: ผู้วิจัย)

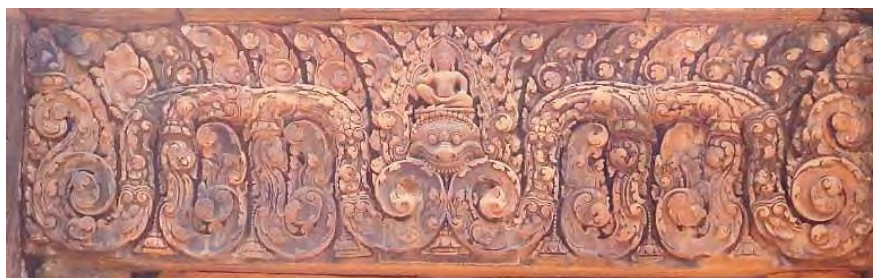
รูปภาพที่ 744 ทับหลังประตูทางเข้าหอคัมภีร์ ทางทิศตะวันออก  
(ที่มา: ผู้วิจัย)

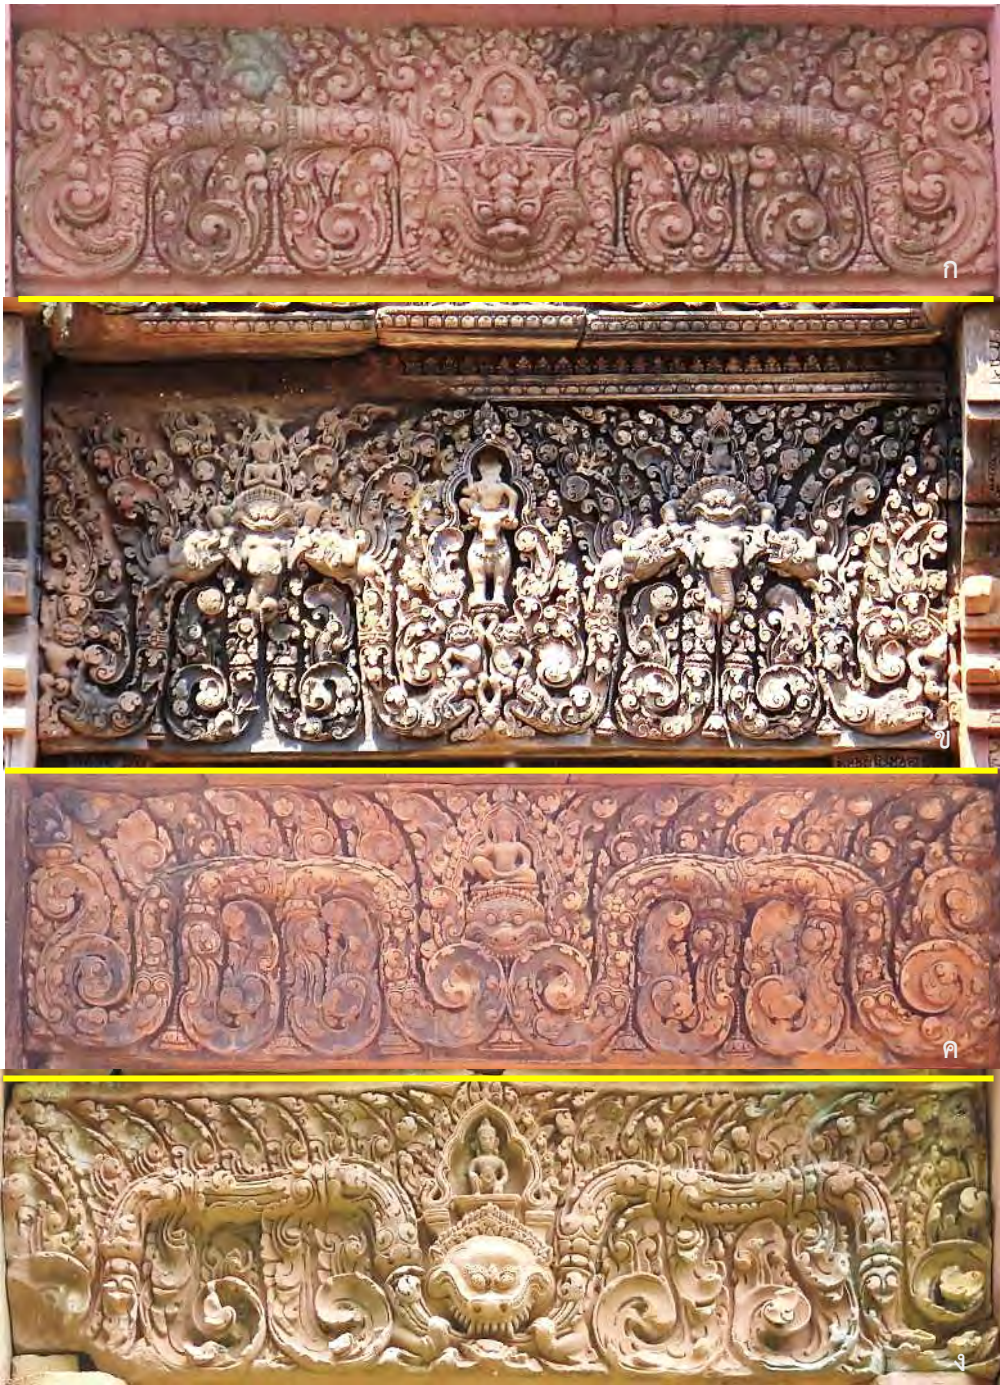
นอกจากนี้ ทับหลังของหอพระแห่งนี้ ยังมีความคล้ายกับทับหลังของปราสาทเมืองต่ำ จ.บุรีรัมย์ เนื่องจากมีลักษณะของท่อนมาลัยที่เชื่อมต่อกัน

ก. หอประดิษฐานพระพุทธรูป โรงเรียนไพศาลพิทยาคม จ.บุรีรัมย์  
 ข. ประตูดุสิตใต้ ปราสาทบวรวิหารหลังใต้ ปราสาทบันทายสรี ประเทศกัมพูชา  
 ค. ประตูทางเข้าหอคัมภีร์ ทางทิศตะวันออก ปราสาทบันทายสรี ประเทศกัมพูชา  
 ง. ประตูทางเข้าซุ้มประตูดุสิตตะวันออก ปราสาทเมืองต่ำ จ.บุรีรัมย์  
 (ที่มา: ผู้วิจัย)

จึงสรุปได้ว่าทับหลังประดับหอนประดิษฐานพระพุทธรูป โรงเรียนไพศาลพิทยาคม ได้รับอิทธิพลแค่เพียงบางส่วน และช่างสมัยปัจจุบันได้มีการปรับเปลี่ยนภายใต้ศิลปะรูปแบบเก่า ซึ่งทำให้เกิดลวดลายผสมและความเป็นอัตลักษณ์ของช่าง

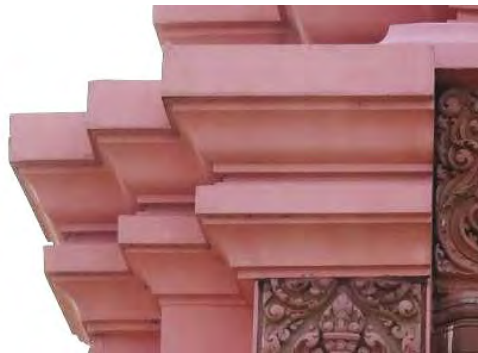
ประดับฐานลวดบัวหงายซ้อนชั้น 2 ชั้น ทั้ง 4 ทิศ ไม่ปรากฏการประดับตกแต่งลวดลายใดๆ

รูปภาพที่ 746 หัวเสาประดับลวดบัวซ้อนชั้นมีได้ประดับตกแต่งลวดลายใดๆ  
(ที่มา: ผู้วิจัย)

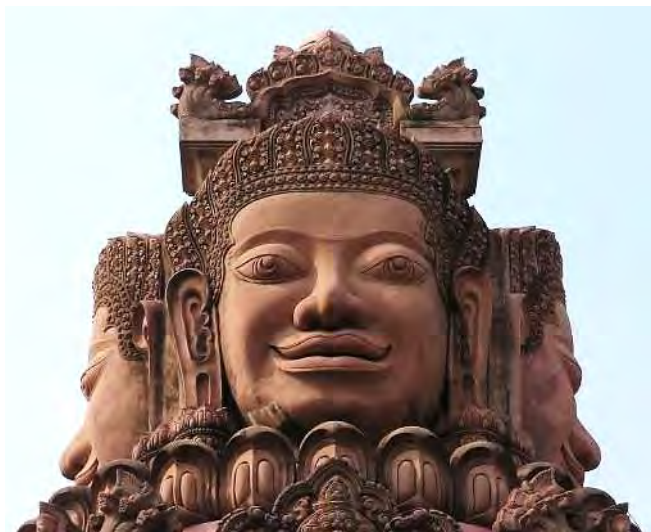
บันแถลง ไม่ปรากฏการตกแต่งบันแถลงเป็นเนื่องจากเครื่องบนไม่ได้ออกแบบในลักษณะรูปทรงศิขระ หรือเรือนธาตุซ้อนชั้นจึงไม่ได้มีการประดับบันแถลงแต่อย่างใด มีเพียงการตกแต่งด้วยภาพพรหมพักตร์ทั้งสี่ทิศในส่วนของบริเวณชั้นเชิงบาตรครุฑแบก ลักษณะใบหน้า โคนงหน้าคล้ายกับพรหมพักตร์สมัยบายน กรอบหน้าค่อนข้างเหลี่ยม ปากหนา จมูกบาน หางตาชี้ขึ้น สวมเทริดลวดลายก้านต่อดอกและลายเม็ดพลอยกลม ใบหูมีลักษณะยาวสวมต่างหูคล้ายทรงกลับของดอกบัวตูม ประดับลวดลายกลีบบัวและใบไม้สามเหลี่ยม และสวมกรองศอลายดอกบัวบานพร้อมกรอบลายเม็ดพลอยกลม รองรับด้วยบัวบานด้านล่างพรหมพักตร์

รูปภาพที่ 747 ใบหน้าประดับเครื่องบนหรือส่วนหลังคา ของหอประดิษฐานพระพุทธรูป  
โรงเรียนไพศาลพิทยาคม จ.บุรีรัมย์  
(ที่มา: ผู้วิจัย)

พบว่าช่างยุคปัจจุบันได้มีการปรับเปลี่ยนลวดลายเครื่องประดับที่มีลักษณะเป็นลายหลักหรือลายสำคัญที่เห็นได้ชัดเจน อาทิ บริเวณกรอบหน้าของเทริดสวมศรีษะนั้นช่างสมัยใหม่ได้ประดับลายดอกไม้กลมขนาดเล็กซึ่งของบายนจะมีขนาดค่อนข้างใหญ่และค้นด้วยลายดอกประจำยาม ส่วนลายเทริดด้านบนของปราสาทบายนประดับลายรั้วประดับดอกไม้กลมด้านหน้า ส่วนของปราสาทประดิษฐานพระพุทธรูปลำปลายมาศนั้นประดับด้วยลายก้านต่อดอก เป็นต้น

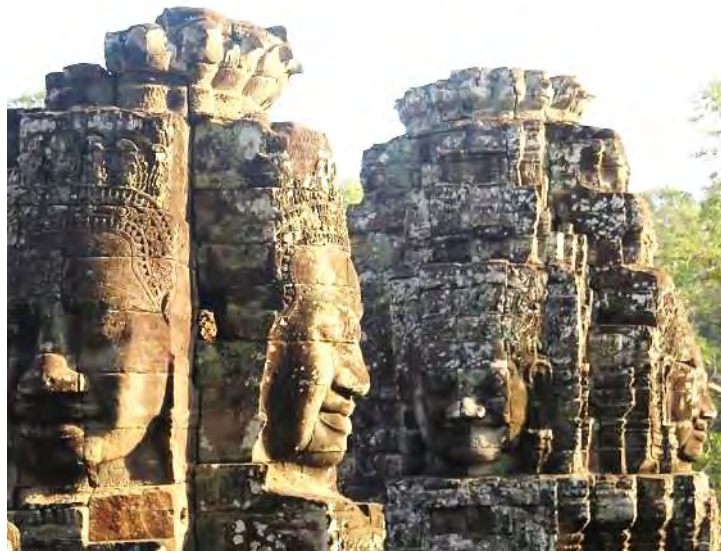
เนื่องจากการประดับหน้าพรหมพักตร์บริเวณเครื่องบนของปราสาทบายน เป็นเอกลักษณ์และเป็นจุดเปลี่ยนในเรื่องของรูปแบบศิลปะแบบใหม่ขึ้นในยุครูปแบบศิลปะแบบบายน ซึ่งใบหน้าที่ปรากฏบนปราสาทบายนนี้ ใบหน้าไม่ได้มีลักษณะเหมือนกันและมีอากัปกริยาที่คล้ายกับอมยิ้มที่มุมปากและใบหน้าที่ดูสงบ

รูปภาพที่ 748 ใบหน้าประดับเครื่องบนหรือส่วนหลังคา ของปราสาทบายน ประเทศกัมพูชา  
(ที่มา: ผู้วิจัย)

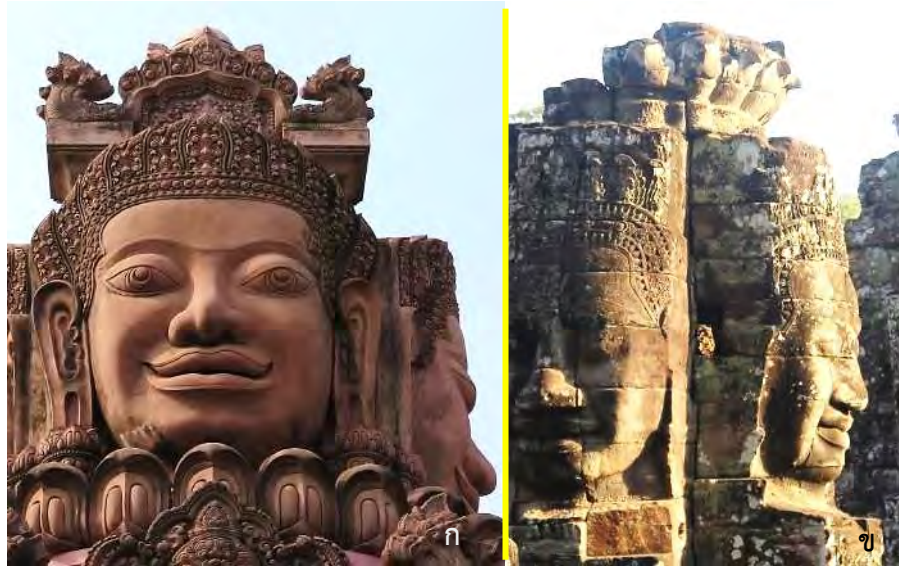
รูปภาพที่ 749 แสดงการเปรียบเทียบใบหน้าประดับเครื่องบน ระหว่าง  
 ก. ใบหน้าประดับเครื่องบนหรือส่วนหลังคา ของหอประดิษฐานพระพุทธรูป  
 โรงเรียนไพศาลพิทยาคม จ.บุรีรัมย์  
 ข. ใบหน้าประดับเครื่องบนหรือส่วนหลังคา ของปราสาทบายน ประเทศกัมพูชา  
 (ที่มา: ผู้วิจัย)

ซึ่งทำให้การประดับตกแต่งด้วยใบหน้าพรหมพักตร์ของปราสาทประดิษฐานพระพุทธรูปที่โรงเรียนไพศาลพิทยาคม นั้น มีความแตกต่างจากแบบเก่า แต่ก็ยังมีลวดลายประกอบบางส่วนที่มีลักษณะคล้ายกับแบบเก่า เพียงแต่มีอัตราส่วนที่แตกต่างกันออกไป

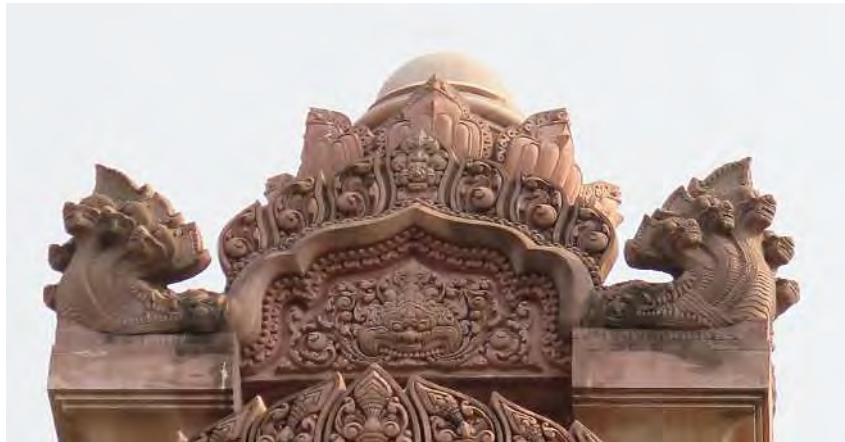
ส่วนยอด บริเวณส่วนยอด ตกแต่งด้วยชั้นที่ลดหลั่นแบบซิดกันของชั้นลักษณะฐานบัวลูกฟัก แต่ชั้นบนสุด ปรากฏภาพลักษณะคล้ายกับทับหลัง ลวดลายกึ่งกลางปรากฏภาพพระอินทร์ทรงช้างเอราวัณในซุ้มสามเหลี่ยม ซ่างสามเศียรอยู่บนฐานคล้ายช่อตอดอกส่วนล่างเป็นลายก้านขดซึ่งเกิดจากการเชื่อมท่อนพวงมาลัย ปลายท่อนพวงมาลัยปรากฏลวดลายก้านขดแทรกภาพบุคคลคล้ายฟ้อนรำ ด้านล่างท่อนพวงมาลัยประดับด้วยลายใบไม้ม้วน ส่วนบนท่อนมาลัยประดับลวดลายกระหนกใบไม้สามเหลี่ยม

รูปภาพที่ 750 บริเวณส่วนยอดของหลังคา หอประดิษฐานพระพุทธรูป  
โรงเรียนไพศาลพิทยาคม จ.บุรีรัมย์  
(ที่มา: ผู้วิจัย)

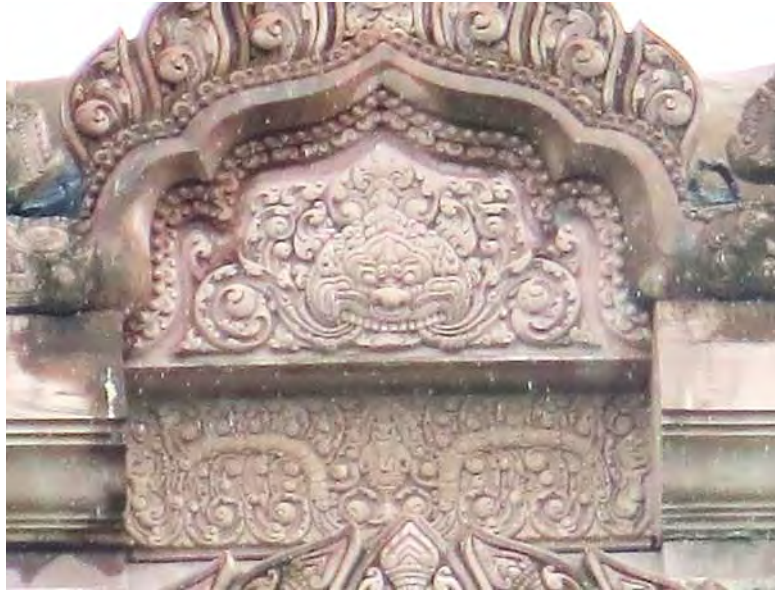
บริเวณส่วนยอดเครื่องบน ปรากฏคล้ายซุ้มบันแถลงชั้นสุดท้าย ประดับตกแต่งด้วย ลวดลายหน้ากาลคายนลายก้านขดจากโครงสร้างหลักลายก้านต่อดอก กรอบซุ้มตกแต่งด้วยลายก้านขด ขนาดเล็กที่ไม่ได้เชื่อมต่อกันเป็นเส้นสองชั้น ปลายกรอบซุ้มประดับพญานาคทรงเครื่องห้าเศียร บริเวณด้านบนซุ้ม หรือฝักเพกา ประดับด้วยลายกระหนกใบไม้สามเหลี่ยม ใบกึ่งกลางประดับด้วย ลวดลายดอกไม้กลม และส่วนปลายยอดประดับด้วยดอกบัวบาน ตรงกลางเกสรเป็นครึ่งวงกลม

รูปภาพที่ 751 รายละเอียดบริเวณส่วนยอดของหลังคา หอประดิษฐานพระพุทธรูป  
โรงเรียนไพศาล จ.บุรีรัมย์  
(ที่มา: ผู้วิจัย)

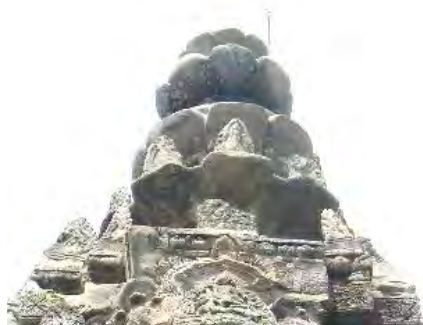
ดอกบัวประดับยอดปราสาทประธาน ปราสาทพนมรุ้งมีลักษณะกลีบบัวหงายทั้งหมดสามชั้น ซึ่งแต่ละชั้นจะมีขนาดลดหลั่นขึ้นไป ส่วนบนชั้นที่ 3 จะประดับคล้ายกลีบดอกบัวตูมอีกชั้นหนึ่ง ลักษณะกลีบบัวค่อนข้างตูม ส่วนลาดปลายประดับคาดว่าน่าจะจางหายไปตามกาลเวลา

รูปภาพที่ 752 ประติมากรรมดอกบัวประดับยอดปราสาทประธาน  
ปราสาทพนมรุ้ง อ.เฉลิมพระเกียรติ จ.บุรีรัมย์  
(ที่มา: ผู้วิจัย)

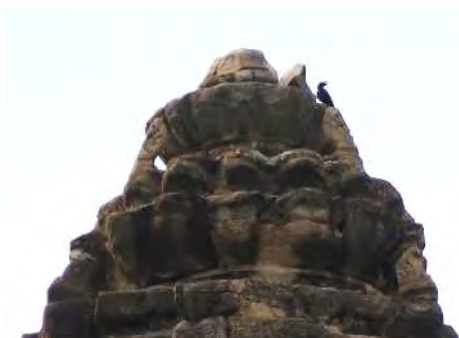
ดอกบัวประดับยอดปราสาทประธาน ปราสาทพิมายมีลักษณะกลีบบัวหงายทั้งหมด สามชั้นซึ่งแต่ละชั้นจะมีขนาดลดหลั่นขึ้นไป ลักษณะกลีบบัวด้านล่างสุดค่อนข้างบานเป็นกลีบขนาดใหญ่ ชั้นถัดขึ้นไป มีลักษณะโค้งกลมและค่อยๆ ตัดชั้นถัดไป ภาพรวมทั้งหมดมีลักษณะแตกต่างจากปราสาทพนมรุ้งที่ดอกบัวมีลักษณะตูมมากกว่า

รูปภาพที่ 753 ประติมากรรมดอกบัวประดับยอดปราสาทประธาน

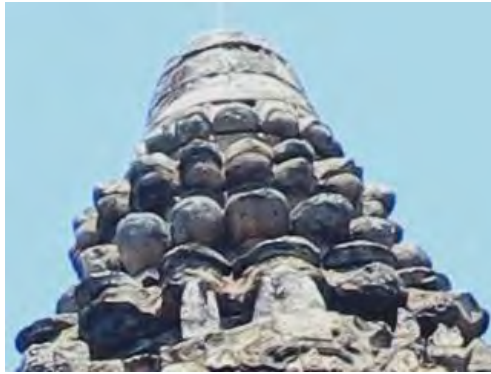
ดอกบัวประดับยอดปราสาทประธาน ปราสาทนครวัดมีลักษณะคล้ายดอกบัวบาน ซ้อนกันสามถึงสี่ชั้นยอดบนสุดเป็นทรงกลด โดยขนาดของกลีบดอกบัวจะลดหลั่นขึ้นไป รูปแบบยอดหอประดิษฐานพระพุทธรูป โรงเรียนไพศาลพิทยาคม อำเภอประโคนชัยจึงมีลักษณะคล้ายกับปราสาทนครวัด แต่ลักษณะกลีบดอกบัวแตกต่างกัน

รูปภาพที่ 754 ประติมากรรมดอกบัวประดับยอดปราสาทประธาน  
ปราสาทนครวัด จ.เสียมเรียบประเทศกัมพูชา  
(ที่มา: ผู้วิจัย)

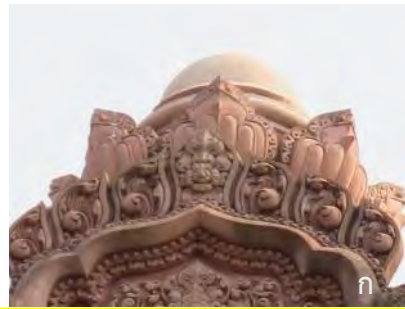
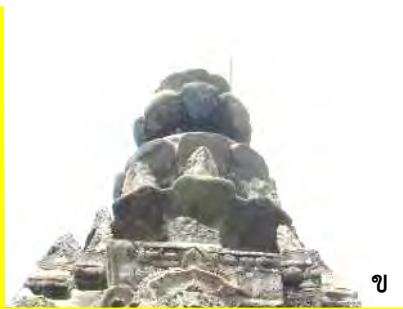
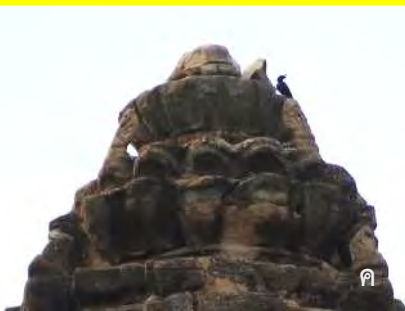
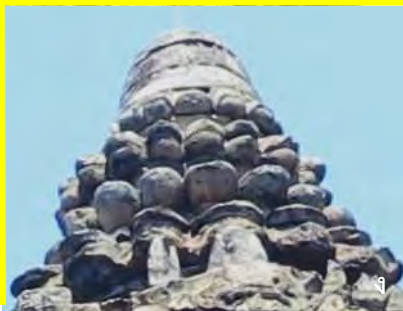
รูปภาพที่ 755 แสดงการเปรียบเทียบประติมากรรมดอกบัวประดับยอดปราสาท ระหว่าง  
ก.บริเวณส่วนยอดของหลังคา หอประดิษฐานพระพุทธรูปโรงเรียนไพศาลพิทยาคม  
อ.ประโคนชัย จ.บุรีรัมย์

ข.ประติมากรรมดอกบัวประดับยอดปราสาทประธาน ปราสาทพนมรุ้ง อ.เฉลิมพระเกียรติ จ.บุรีรัมย์  
ค.ประติมากรรมดอกบัวประดับยอดปราสาทประธาน ปราสาทพิมาย อ.พิมาย จ.นครราชสีมา  
ง.ประติมากรรมดอกบัวประดับยอดปราสาทประธาน ปราสาทนครวัด จ.เสียมเรียบ ประเทศกัมพูชา  
(ที่มา: ผู้วิจัย)

พบว่ารูปแบบโครงสร้างส่วนยอดมีลักษณะใกล้เคียงกับดอกบัวประดับยอดปราสาทนครวัดมากที่สุด หากแต่แตกต่างกันเล็กน้อยเฉพาะกลีบที่มีลักษณะกำลังเบ่งบาน ซึ่งแบบเก่าอย่างปราสาทนครวัดมีลักษณะของดอกที่เบ่งบานเต็มที่ ส่วนลักษณะกลีบดอกบัวของปราสาทพนมรุ้งจะมีลักษณะตูมเรียงเป็นชั้น ในขณะที่ของปราสาทพิมายจะมีลักษณะค่อยๆ ตูมส่วนชั้นล่างสุดก็ยังคงกำลังบาน คล้ายดอกแต่ละชั้นค่อยๆ เบ่งบานตามลำดับ

ซึ่งลักษณะกลีบบัวของหอประดิษฐานพระพุทธรูปโรงเรียนไพศาลพิทยาคม อำเภอประโคนชัย จึงเป็นการสร้างสรรค์ใหม่ขึ้นจากโครงสร้างแบบเดิมจากปราสาทนครวัดแห่งจังหวัดเสียมเรียบ ประเทศกัมพูชา

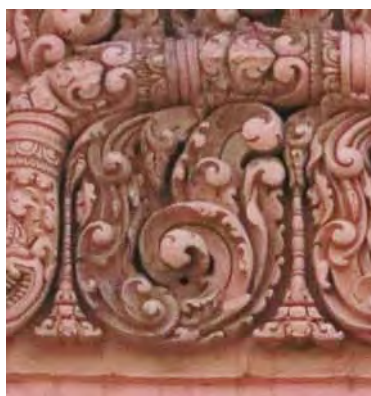
1. การตกแต่งลายก้านขด ที่ประกอบด้วยลายขดม้วนภายในที่มีขนาดใหญ่สุดเป็นลายหลัก พร้อมทั้งมีลายประกอบขดม้วนขนาดเล็กที่ลดหลั่นลงไป ตกแต่งด้วยลายใบไม้พริ้วขนาดเล็ก ตลอดจนลายที่ประกอบด้วยลายกระหนก แต่ยังคงมีลายขดม้วนเป็นลายหลักภายในลายกระหนกเช่นกัน
2. ลายก้านต่อดอกที่ปรับเปลี่ยนมาเป็นทั้งโครงสร้างแกนหลักของลายก้ามปู ที่มีการแทรกลายใบหน้าสัตว์ และประดับด้วยลายช่อดอก ตลอดจนการประดับตกแต่งด้วยลายก้านต่อดอกบริเวณเทริดของใบหน้าพรหมพักตร์ทั้งสี่ทิศ

รูปภาพที่ 756 ลายก้านขดประดับ

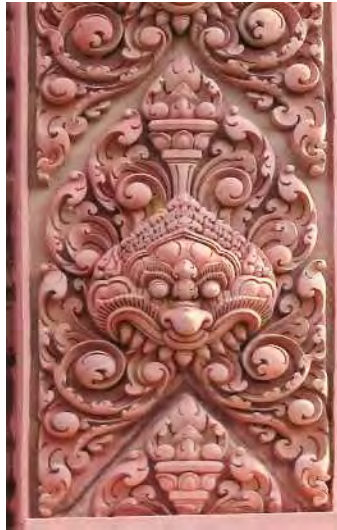
รูปภาพที่ 757 ลายก้านต่อดอกแทรกใบหน้ากาลคายใบไม้ม้วน  
(ที่มา: ผู้วิจัย)

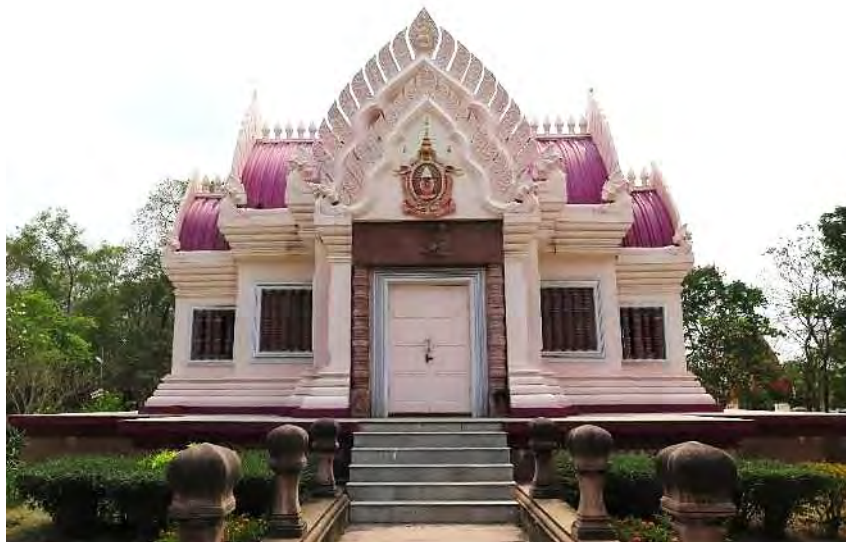
รูปภาพที่ 758 อาคารอนุสรณ์สถานการเสด็จพระราชดำเนิน พระบาทสมเด็จพระเจ้าอยู่หัว  
ภูมิพลอดุลยเดชฯ วัดอินทบูรพา อำเภอกระสัง จังหวัดบุรีรัมย์  
(ที่มา: ผู้วิจัย)

ตั้งอยู่ภายในวัดอินทบูรพา บ้านกะนัง ตำบลบ้านปรือ อำเภอกะรัง จังหวัดบุรีรัมย์ เป็นอาคารก่ออิฐถือปูนที่ได้รับอิทธิพลศิลปะเขมร อาคารอนุสรณ์แห่งนี้สร้างขึ้นราวปีพุทธศักราช 2550 เพื่อรำลึกถึงการเสด็จพระราชดำเนิน พระบาทสมเด็จพระเจ้าอยู่หัวภูมิพลอดุลยเดชฯ ณ วัด อินทบูรพา วันที่ 18 ธันวาคม พุทธศักราช 2522 เพื่อแก้ปัญหาแหล่งน้ำให้แก่ประชาชน

ตัวอาคารมีลักษณะแผนผังเป็นทรงสี่เหลี่ยมจัตุรัส ทางเข้าหันหน้าไปทางทิศเหนือ ตั้งอยู่บนฐานบัวลูกฟูกสูงพร้อมบันไดทางขึ้นทั้ง 4 ทิศ ตัวเรือนธาตุประกอบด้วย หน้าต่างประดับลูกมะหวดเสาดัดผนัง เสาประดับกรอบประตู ทับหลังและหน้าบันพร้อมกรอบซุ้ม หลังทรงจั่วโค้งเกือกม้าประดับบราลีด้านบน ไม่มีการประดับส่วนยอดใดๆ บริเวณทางเข้า-ออก ตกแต่งด้วยเสานางเรียง และประดับพญานาคทรงเครื่องห้าเศียรแต่ไม่มีการเชื่อมเป็นสะพานนาคแต่อย่างใด และมีทางเข้าอีกด้านโดยตกแต่งเสานางเรียงด้วยเช่นกัน แต่มีระยะทางเดินที่ยาว ในทางฝั่งทิศตะวันตก

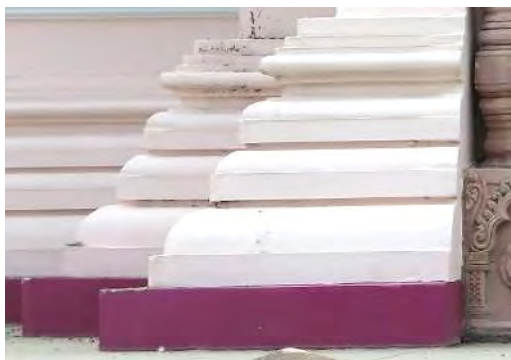
ประดับตกแต่งด้วยฐานลวดบัวซ้อนชั้น 3 ชั้น และลวดบัวลูกแก้ว ชั้นที่ 4 ไม่ปรากฏการประดับตกแต่งลวดลายใดๆ

รูปภาพที่ 759 โคนเสาประดับลวดบัวซ้อนชั้น มิได้ประดับตกแต่งลวดลายใดๆ  
(ที่มา: ผู้วิจัย)

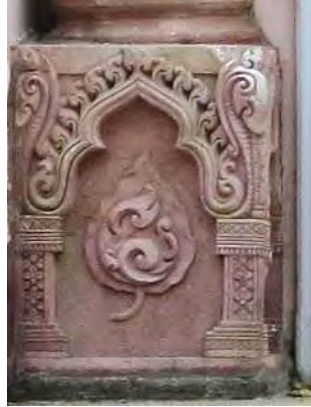
บริเวณส่วนฐานเสา มีลักษณะทรงสี่เหลี่ยมปรากฏภาพคล้ายใบไม้หรือใบโพธิ์  
 ลวดลายด้านในคล้ายใบม้วน ประดับล้อมรอบด้วยซุ้มสามเหลี่ยม

รูปภาพที่ 761 ฐานเสาประดับคล้ายใบไม้คล้ายใบโพธิ์  
 (ที่มา: ผู้วิจัย)

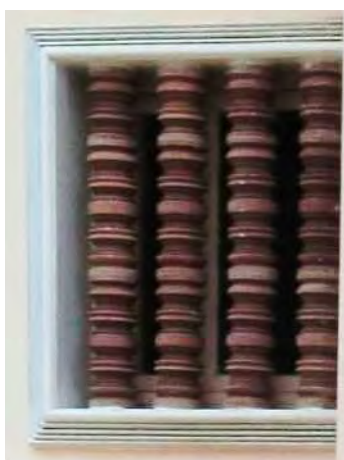
หน้าต่างตกแต่งฝั่งละ 4 บาน ประดับด้วยลูกมะหวดบานละ 5 ชุด และ 4 ชุดตามลำดับ ลูกมะหวดไม่ชิดกันหรือห่างกันเกินไป ไม่ปรากฏการตกแต่งลวดลาย มีเพียงการประดับวงแหวนโดยรอบเท่านั้น

รูปภาพที่ 765 หน้าต่างประดับลูกมะหวด

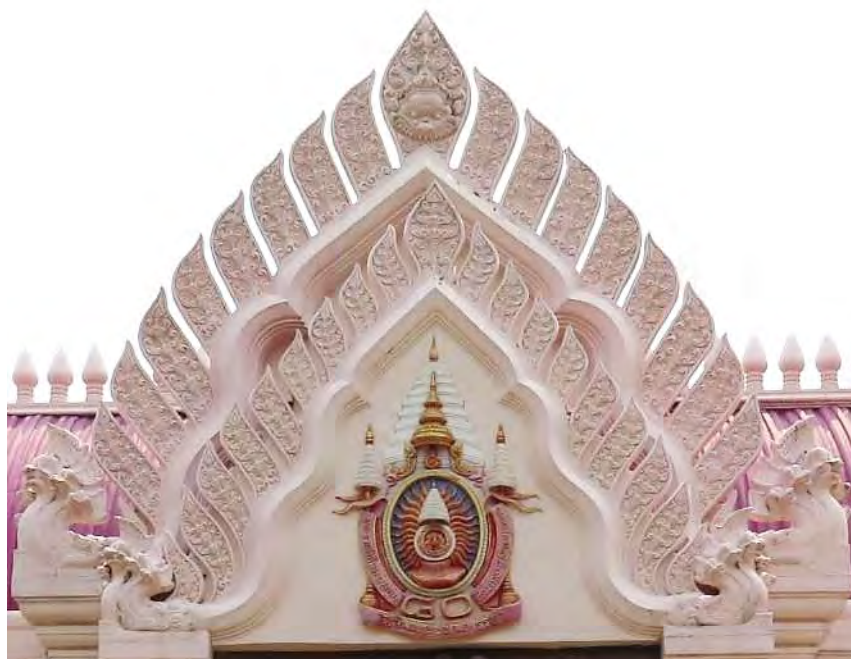
ทิศเหนือ : หน้าบันชั้นที่ 1 ตกแต่งด้วยสัญลักษณ์พระราชพิธีมหามงคลเฉลิมพระชนมพรรษา 80 พรรษา ประจำปีระองค์ รัชกาลที่ 9 บริเวณซุ้มไม่ปรากฏตกแต่งลวดลายประดับมีเพียงตกแต่งเส้นซุ้มสามชั้น ตกแต่งด้วยใบระกาประดับด้วยลวดลายก้านต่อดอก และปลายซุ้มตกแต่งด้วยมกรคายพญานาคทรงเครื่องห้าเศียร

รูปภาพที่ 768 หน้าบนชั้นที่ 1 ทางฝั่งทิศเหนือ อาคารอนุสรณ์สถานการเสด็จราชดำเนิน  
วัดอินทบูรพา จ.บุรีรัมย์  
(ที่มา: ผู้วิจัย)

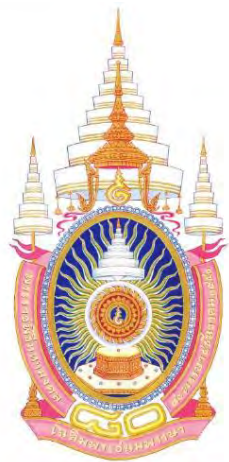
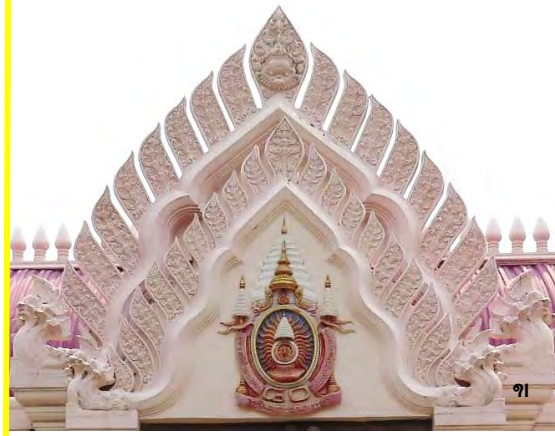
รูปภาพที่ 770 แสดงการเปรียบเทียบตราสัญลักษณ์พระราชพิธีมหามงคลเฉลิมพระชนมพรรษา  
80 พรรษา ระหว่าง

ก. หน้าบันชั้นที่ 1 ทางฝั่งทิศเหนือ อาคารอนุสรณ์สถานการเสด็จราชดำเนิน วัดอินทบูรพา จ.บุรีรัมย์  
ข. ตราสัญลักษณ์พระราชพิธีมหามงคลเฉลิมพระชนมพรรษา 80 พรรษา ประจำปีรัชกาลที่ 9

พบว่าช่วงยุคปัจจุบันได้มีการนำสัญลักษณ์พระราชพิธีมหามงคลเฉลิมพระ  
ชนมพรรษา 80 พรรษา ทั้งสองตรามีลักษณะเหมือนกันทุกประการ แต่สัดส่วนของที่ประดับอาคาร  
นั้นจะมีลักษณะกว้างกว่าเล็กน้อย เพื่อสามารถประดับอยู่บนหน้าบันของอาคารนั้นได้อย่างพอดี

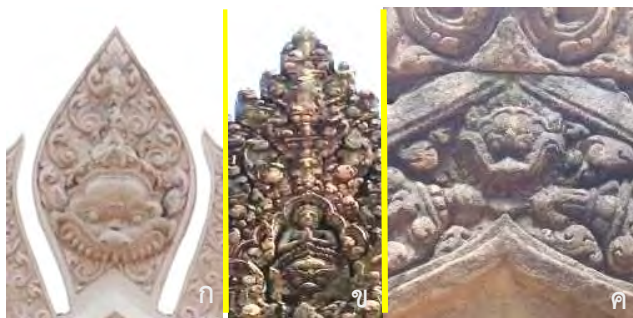
รูปภาพที่ 773 แสดงการเปรียบเทียบลวดลายช่อฟ้าแทรกใบหน้ากาล ระหว่าง  
ก. ช่อฟ้าประดับหน้ากาลบนหน้าบันชั้นที่ 2 ทางฝั่งทิศเหนือ อาคารอนุสรณ์สถานการเสด็จราชดำเนิน  
วัดอินทบูรพา อ.กระสัง จ.บุรีรัมย์  
ข. ช่อฟ้าประดับลายใบหน้ากาล ซุ้มประตูชั้นในทางทิศตะวันออก ฝั่งทิศตะวันตก จังหวัดเลียมเรียบ  
ประเทศกัมพูชา  
ค. ลายหน้ากาลประดับบนกรอบซุ้มหน้าบันทางทิศตะวันออก ปราสาทประธาน ปราสาทหินเมืองต่ำ  
อ.ประโคนชัย จ.บุรีรัมย์  
(ที่มา: ผู้วิจัย)

จากภาพทำให้ทราบว่ามีการปรับเปลี่ยนไปจากข้อฟ้าประดับหน้ากาลขนาดเล็ก  
อย่างปราสาทบันทวยศรี คือการขยายใบหน้ากาลให้เต็มพื้นที่ของข้อฟ้าและไม่ปรากฏภาพบุคคล ซึ่ง  
ด้านบนประดับด้วยลายก้านต่อดอก
