วิวัฒนาการลวดลายประดับสถาปัตยกรรมร่วมแบบเขมรสู่แรงบันดาลใจในการประดับตกแต่ง  
สถาปัตยกรรมสมัยใหม่ในเขตอำเภอเมือง จังหวัดบุรีรัมย์

วิทยานิพนธ์นี้เป็นส่วนหนึ่งของการศึกษาตามหลักสูตรปริญญาศิลปกรรมศาสตรมหาบัณฑิต  
สาขาวิชาทัศนศิลป์ ภาควิชาทัศนศิลป์  
คณะศิลปกรรมศาสตร์ จุฬาลงกรณ์มหาวิทยาลัย  
ปีการศึกษา 2562  
ลิขสิทธิ์ของจุฬาลงกรณ์มหาวิทยาลัย

DECORATIVE PATTERNS OF KHMER ART IN THAILAND : EVOLUTION AND INSPIRATION  
FOR MODERN ART IN BURIRAM CITY

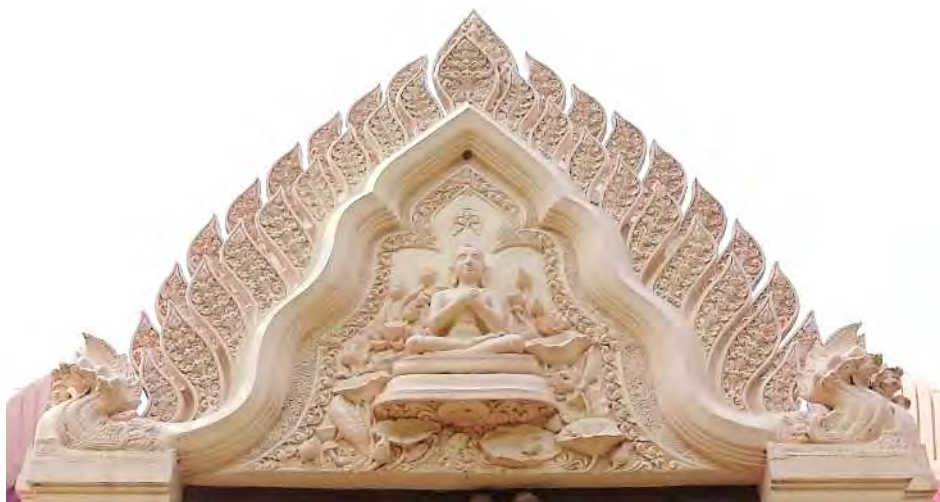
ทิศตะวันออก ทิศใต้ และทิศตะวันตก : หน้าบันชั้นที่ 1 ปรากฏภาพพระพุทธรูปปางรำพึง  
ประทับนั่ง ประดับตกแต่งด้วยบรรยากาศคล้ายกับสระบัว มีใบบัว ขนาดต่างๆ เล็กใหญ่ ดอกบัวบาน  
และดอกบัวตูม ตลอดจนมีปลาที่อยู่ในน้ำช้อนตัวบริเวณใบบัว ล้อมรอบด้วยซุ้มกรอบหน้าบัน ด้านใน  
ประดับตกแต่งด้วยกระหนกใบไม้สามเหลี่ยม ส่วนปลายซุ้มประดับตกแต่งด้วยมกรคายพญานาค  
ทรงเครื่องห้าเศียรและตกแต่งลวดลายประดับบริเวณฝักเพกาด้วยลายช่อต่อดอก

รูปภาพที่ 774 หน้าบันชั้นที่ 1 ทางฝั่งทิศตะวันออก ทิศใต้ และทิศตะวันตก

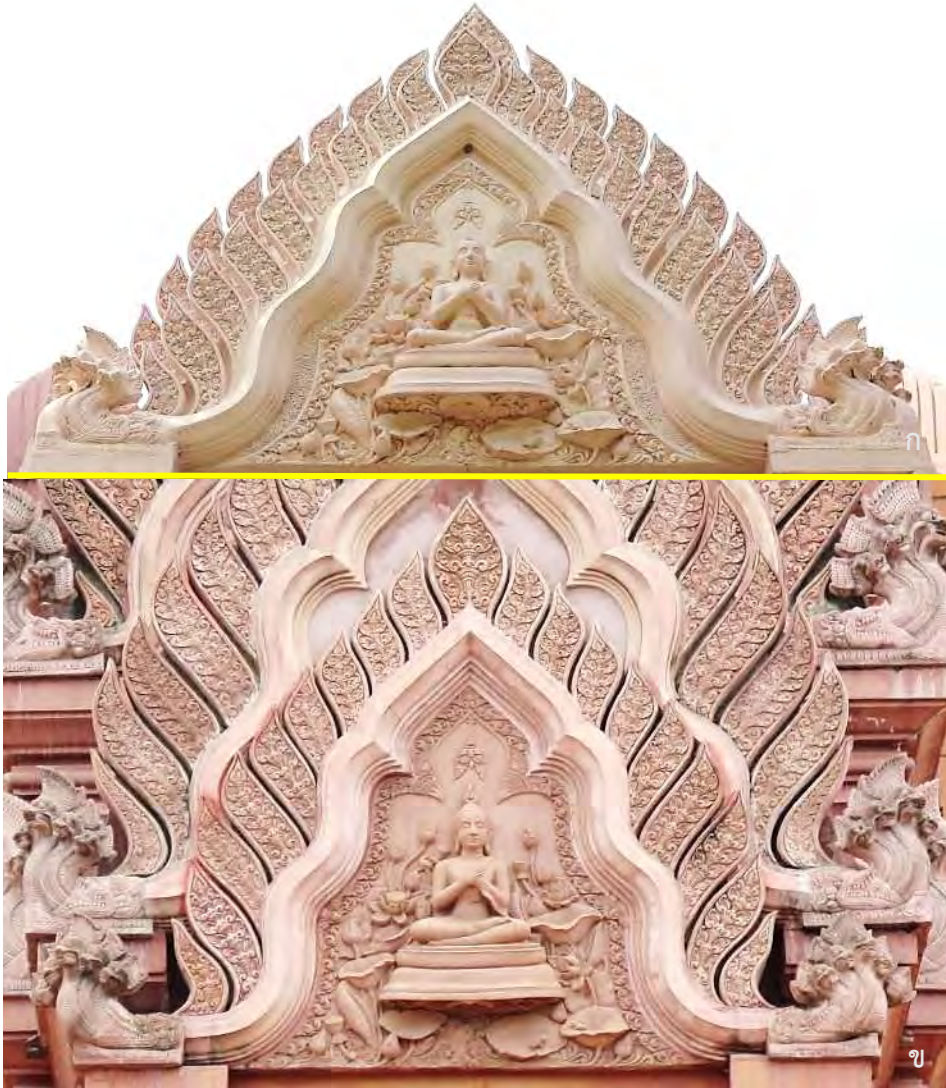
รูปภาพที่ 776 แสดงการเปรียบเทียบลายประดับหน้าบัน ระหว่าง  
 ก. หน้าบันชั้นที่ 1 ทางฝั่งทิศตะวันออก ทิศใต้ และทิศตะวันตก อาคารอนุสรณ์สถานการ  
 เสด็จราชดำเนิน วัดอินทบูรพา จ.บุรีรัมย์  
 ข. หน้าบันชั้นที่ 1 ทางฝั่งทิศเหนือ ปราสาทพระบรมธาตุเจดีย์ศรีสุวงคณานุสรณ์  
 วัดป่าเขาน้อย จ.บุรีรัมย์  
 (ที่มา: ผู้วิจัย)

พบว่าช่างในยุคปัจจุบันได้มีการนำงานสร้างสรรค์กลับมาใช้ประดับตกแต่ง  
 ซ้ำอีกครั้ง ซึ่งอาจขึ้นอยู่กับสถาปัตยกรรมและคติความเชื่อทางศาสนาพุทธ หรือศาสนาพราหมณ์ฮินดู  
 อาทิ อาคารแห่งนี้สร้างขึ้นในเขตของพุทธศาสนา จึงอาจเป็นส่วนหนึ่งของแรงบันดาลใจในการเลือกใช้  
 หน้าบันประดับลวดลายพระพุทธรูปปางรำพึงประทับนั่งบนสระบัว เป็นต้น

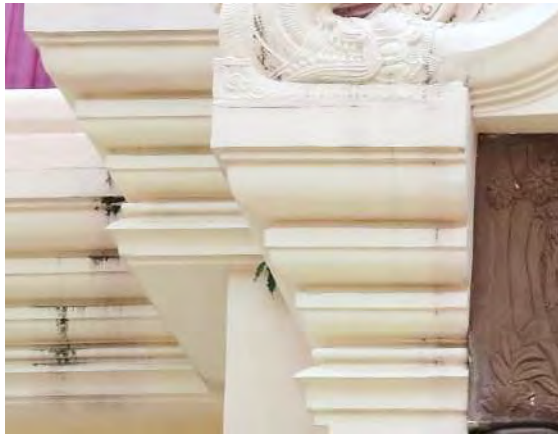
ประดับตกแต่งด้วยฐานลวดบัวซ้อนชั้น 3 ชั้น และลวดบัวลูกแก้วอกไก่ชั้นล่างสุด ไม่ปรากฏการประดับตกแต่งลวดลายใดๆ

รูปภาพที่ 777 ลวดบัวซ้อนชั้นหัวเสาไม่ได้มีการประดับตกแต่งลวดลายใดๆ  
(ที่มา: ผู้วิจัย)

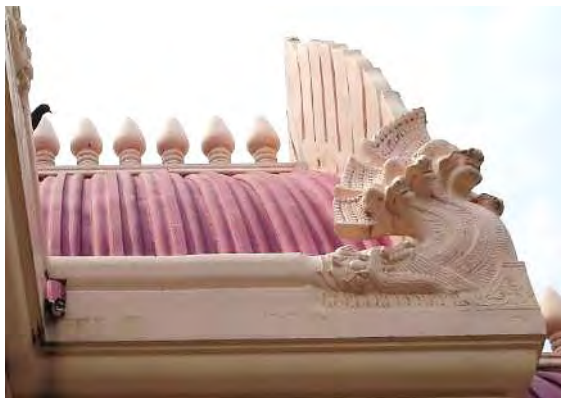
ส่วนหลังคา บริเวณหลังคาเป็นทรงโค้งเกือกม้า ประดับบราลีรูปทรงดอกบัวด้านส่วน เป็นสันหรือมุมของหลังคา

รูปภาพที่ 778 หลังคาประดับบราลีลักษณะคล้ายดอกบัวตูม  
(ที่มา: ผู้วิจัย)

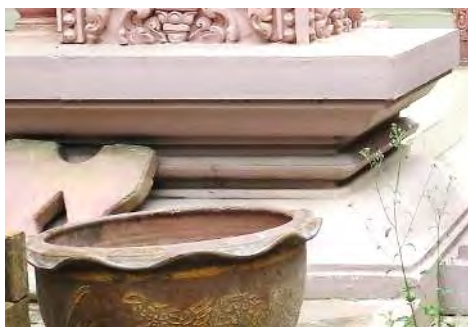
ตกแต่งด้วยฐานบัวลูกแก้วอกไก่แบบเรียบ โดยรอบอาคาร ทั้ง 4 ทิศ ไม่ปรากฏการตกแต่งลวดลายประดับใดๆ

รูปภาพที่ 781 โคนเสาประดับบัวลูกแก้วอกไก่เรียบมิได้ประดับตกแต่งลวดลายใดๆ

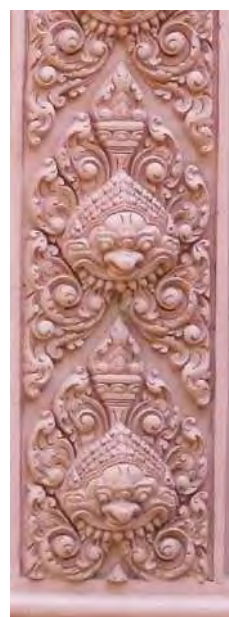
ประดับตกแต่งด้วยโครงสร้างแกนหลักตรงกลางด้วยลายก้านต่อดอก แทรกใบหน้ากาล คายใบไม้ฉนวนออกตกแต่งด้วยเชื่อมลายเป็นลายกระหนกสามเหลี่ยมและตกแต่งกรอบเสาดัดผนังด้วยลายพลอยเม็ดกลม ภาพรวมของลายจึงมีลักษณะโครงสร้างรอบนอกแบบลายก้ามปู

รูปภาพที่ 782 ลายก้ามปูประดับเสาดัดผนัง      รูปภาพที่ 783 รายละเอียดลายก้ามปู  
หอสมุดวัดจำปา อ.ประโคนชัย  
จ.บุรีรัมย์

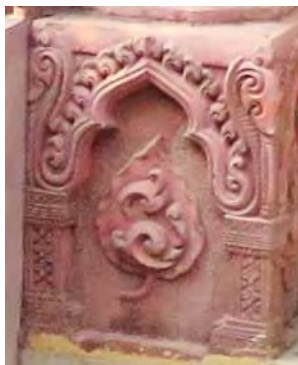
บริเวณส่วนฐานเสา มีลักษณะทรงสี่เหลี่ยมปรากฏภาพคล้ายใบไม้หรือใบโพธิ์  
ลวดลายด้านในคล้ายใบม้วน ประดับล้อมรอบด้วยซุ้มสามเหลี่ยม

รูปภาพที่ 788 ฐานเสาประดับลายใบไม้คล้ายใบโพธิ์  
(ที่มา: ผู้วิจัย)

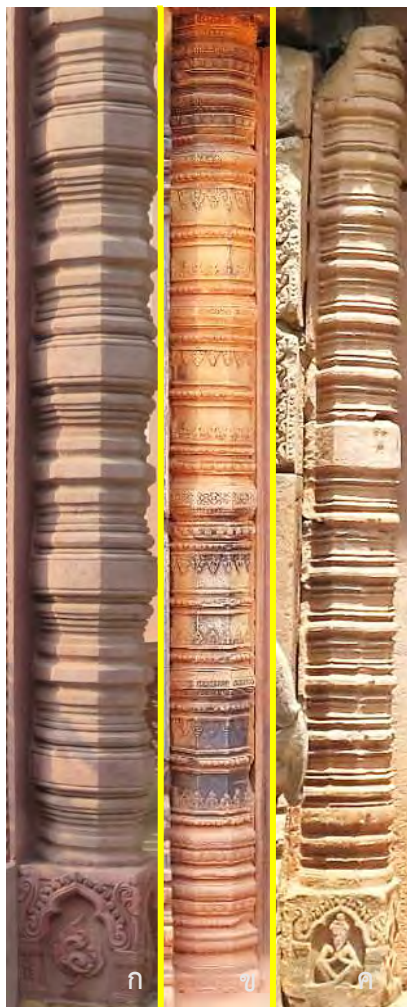
รูปภาพที่ 791 แสดงการเปรียบเทียบเสาประดับกรอบประตุมิได้มีลวดลายประดับ ระหว่าง  
 ก.เสาประดับกรอบประตูทางเข้าอาคารห้องสมุดวัดจำปา อ.ประโคนชัย จ.บุรีรัมย์  
 ข.เสาประดับกรอบประตูทางเข้าปราสาททางทิศตะวันออก ปราสาทบันทายศรี ประเทศกัมพูชา  
 ค.เสาประดับกรอบประตูทางเข้าปราสาททางทิศตะวันออก ปราสาทพนมรุ้ง จ.บุรีรัมย์  
 (ที่มา: ผู้วิจัย)

พบว่าช่างสมัยปัจจุบันได้มีการปรับชั้นวงแหวนประดับเสากรอบประตู จึงทำให้ชั้นวงแหวนเหล่านี้มีลักษณะไม่เหมือนกับเสาประดับกรอบประตูของปราสาทพนมรุ้งหรือแม้กระทั่งของปราสาทบันทายศรี ประเทศกัมพูชา ตลอดจนการจำลองโครงสร้างรอบนอกของเสาซึ่งปราศจากลวดลายประดับก็ตาม การออกแบบของศิลปะสมัยใหม่นี้ ได้มีการเน้นวงแหวนหรือความเป็นมิติมากกว่าการจำลองลักษณะคล้ายกับส่วนฐานบัวลูกฟัก ดังนั้นจึงสรุปได้ว่า เสาประดับกรอบ

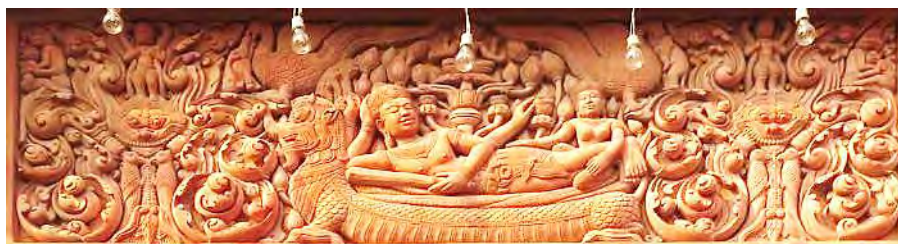
ลวดลายประดับทับหลังที่ศิไล (อาคารหลัก) : ทับหลัง ปรากฏภาพนารายณ์บรรทมสินธุ์ หรือ ภาพวิชฌณันตศายินปัทมนาภา ลักษณะของภาพ เป็นภาพเล่าเรื่องโดยมีโครงสร้างของภาพเป็น คล้ายท่อนมัลลย์แบบตัวยู (U) ตรงกลาง และส่วนซ้ายขวาแบ่งเป็นเสี้ยวที่ประดับตกแต่งด้วยลายหน้ากาลคายใบไม้ม้วนและอุษะบัวขาบพร้อมมีนกแก้วสองตัวขนานข้างอุษะ ด้านบนเหนือหน้ากาลมีภาพ คล้ายครุฑยุคนาคตกแต่งโดยรอบด้วยลายขดม้วน บริเวณมุมทั้งสองข้างปรากฏภาพลิงกอดกัน สันนิษฐานว่าน่าจะเป็นลิงแม่ลูก จุดเด่นของภาพคือภาพนารายณ์บรรทมเหนือพญานาคราชที่แทนที่ ใบหน้าคล้ายสิงห์ แต่มีเกล็ดคล้ายมังกร จึงสันนิษฐานว่าน่าจะเป็นตัวมังกร บริเวณหน้าท้องของพระนารายณ์ มีดอกบัวออกมาพร้อมถือกำเนิดพระพรหมในดอกบัว และมีหงส์สองตัวขนานข้างส่วนที่เป็น ดอกบัวและกำเนิดของพระพรหม

รูปภาพที่ 792 ลวดลายประดับภาพจำหลักทับหลังนารายณ์บรรทมสินธุ์ อาคารหอสมุดวัดจำปา

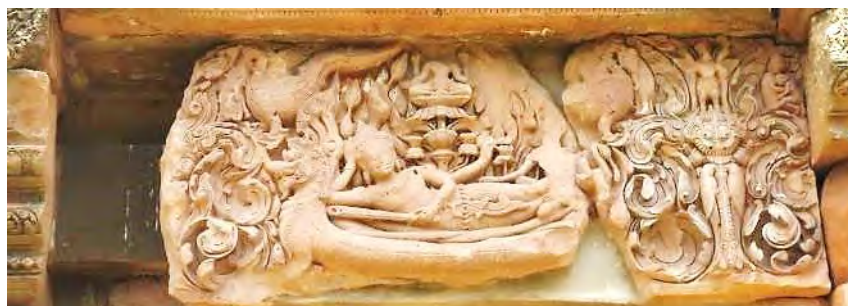
ทับหลังนารายณ์บรรทมสินธุ์หรือทับหลังวิฆณุอนันตศายินปัทมะนาภา นี้ เป็นทับหลังเล่าเรื่องที่มีความงดงามจากการจัดองค์ประกอบของภาพคือ จุดศูนย์กลางของภาพเป็นภาพพระนารายณ์บรรทมเหนือพญานาคราชที่อยู่เหนือตัวมังกรอีกต่อหนึ่ง ส่วนปลายพระบาทมีพระนางลักษมีประทับนั่ง และมีดอกบัวงอกขึ้นมากจากพระนาภีของพระนารายณ์ ปรากฏเป็นพระพรหมอยู่ในดอกบัวบานท่ามกลางหมู่กอบัว พื้นหลังด้านข้างทั้งสองด้านประดับหน้ากาลคายท่อนมาลัย ลักษณะคล้ายแบ่งเป็นเสี้ยวพร้อมประดับอุบะและนกแก้วคู่ เหนือหน้ากาลเป็นครุฑยุดนาค บริเวณมุมด้านบน ลักษณะคล้ายกับแม่ลิงอุ้มลูกลิง และส่วนของหงส์คู่หันหน้าออกจากกันหันหน้าเข้าหาข้างที่มีอาภักิริยาคล้ายกับยี่น ซึ่งอาจส่งอิทธิพลต่อช่างสมัยใหม่เป็นอย่างมาก เนื่องจากทับหลังประดับประตูทางเข้าอาคารหอสมุดวัดจำปา อำเภอประโคนชัย จังหวัดบุรีรัมย์ มีลักษณะค่อนข้างใกล้เคียงกับทับหลังนารายณ์บรรทมสินธุ์ ณ ปราสาทประธาน ปราสาทพนมรุ้ง จังหวัดบุรีรัมย์

รูปภาพที่ 793 ทับหลังนารายณ์บรรทมสินธุ์หรือวิฆณุอนันตศายินปัทมะนาภา บริเวณประตูทางเข้ามณฑปทางทิศตะวันออกของปราสาทประธาน ปราสาทพนมรุ้ง จ.บุรีรัมย์  
 (ที่มา: ผู้วิจัย)

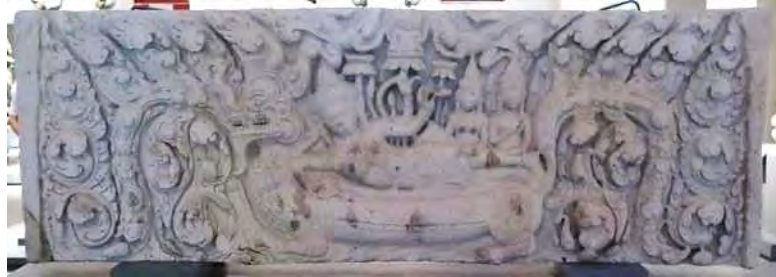
ทับหลังนารายณ์บรรทมสินธุ์หลักนี้ หากดูจากภาพรวมของทับหลังคือ ท่อนพวงมาลัยยังคงปรากฏอยู่ ปลายท่อนมาลัยประดับด้วยใบไม้ม้วนและใบไม้สามเหลี่ยม ศูนย์กลางหรือกึ่งกลางของทับหลังปรากฏภาพจำหลักนารายณ์บรรทมเหนือพญานาคราชที่อยู่เหนือตัวมังกรอีกต่อหนึ่งเช่นกัน และมีพระพรหมออกมาจากพระนาภีท่ามกลางดอกบัวด้านบนคล้ายกับมีเทวดาร่วม

ยินดี ท่าทางคล้ายกำลังร้ายราบนอากาศ พื้นหลังยังคงปรากฏใบไม้สามเหลี่ยมอยู่ ส่วนบริเวณปลายพระบาทปรากฏหญิงสองคน อาจเป็นพระชายาทั้งสองพระองค์ของพระวิษณุ คือ พระนางลักษมี และ

พระกมุเทวี ส่วนบริเวณด้านข้างยังคงประดับใบไม้ม้วน ซึ่งทับหลังประดับอาคารหอสมุดวัดจำปาจึงมีความคล้ายกับทับหลังที่ปราสาทพนมรุ้งมากกว่าปราสาทกุสุมาลย์ แสดงถึงการเล่าเรื่องเพียงศูนย์กลางของทับหลังเท่านั้น

รูปภาพที่ 794 ทับหลังนารายณ์บรรทมสินธุ์หรือวิษณุอนันตศายินปัทมะนาภา ปราสาทกุสุมาลย์ อ.บ้านใหม่ไชยพจน์ จ.บุรีรัมย์ เก็บรักษาที่พิพิธภัณฑสถานแห่งชาติพระนคร จ.กรุงเทพมหานคร (ที่มา: ผู้วิจัย)

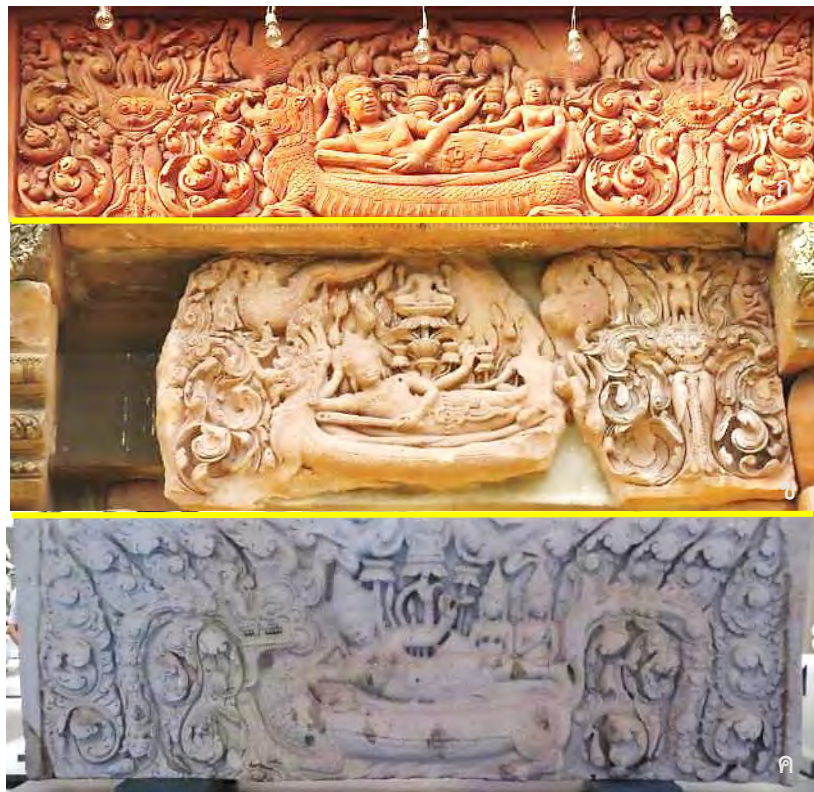
รูปภาพที่ 795 แสดงการเปรียบเทียบลายทับหลังนารายณ์บรรทมสินธุ์ ระหว่าง

ก.ทับหลังนารายณ์บรรทมสินธุ์ อาคารหอสมุดวัดจำปา อ.ประโคนชัย จ.บุรีรัมย์  
 ข.ทับหลังนารายณ์บรรทมสินธุ์หรือวิฆณุอนันตศายินปัทมะนาภา บริเวณประตูทางเข้ามณฑปทางทิศ  
 ตะวันออกของปราสาทประธาน ปราสาทพนมรุ้ง จ.บุรีรัมย์  
 ค.ทับหลังนารายณ์บรรทมสินธุ์หรือวิฆณุอนันตศายินปัทมะนาภา ปราสาทกุสุมาลย์  
 อ.บ้านใหม่ไชยพจน์ จ.บุรีรัมย์ เก็บรักษาที่พิพิธภัณฑสถานแห่งชาติพระนคร จ.กรุงเทพมหานคร  
 (ที่มา: ผู้วิจัย)

พบว่าช่างในยุคปัจจุบันได้มีการลอกเลียนแบบลวดลายแบบเก่า ซึ่งทำให้  
 ทับหลังของอาคารหอสมุดวัดจำปามีลักษณะเหมือนกับทับหลังปราสาทพนมรุ้ง โดยมีได้สร้างสรรค์  
 ลวดลายแตกต่างจากแบบเก่า มีเพียงการต่อเติมส่วนที่หายไปให้เกิดความสมบูรณ์บนทับหลัง ส่วน  
 ลายรายละเอียดของลายเส้นนั้นอาจมีแตกต่างกัน อาทิ ลายเส้นของลายก้านขดที่ปรากฏบนหน้าบัน  
 ศิลปะสมัยใหม่

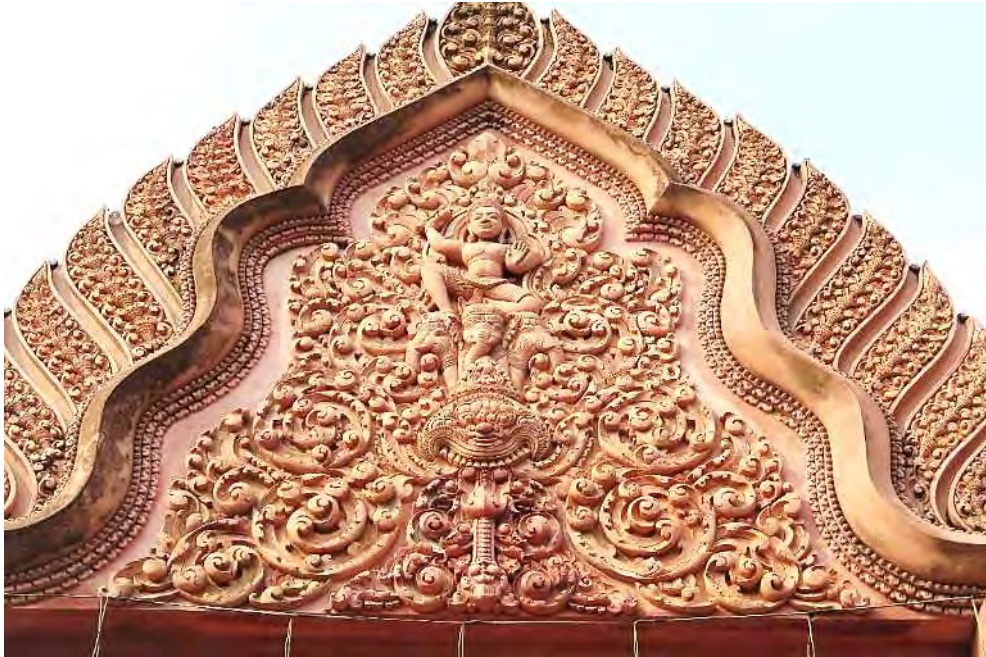
ทิศใต้ : หน้าบัน ปรากฏภาพพระอินทร์ทรงช้างเอราวัณสามเศียรเป็นแกนกลางของภาพมีซุ้ม  
 ล้อมรอบประดับด้วยก้านขดคล้ายเลขแปดบริเวณกรอบนอก กรอบในประดับลายพलयเม็ด พื้นหลัง  
 ประดับด้วยลายก้านขดที่ออกจากปากหน้ากาลบริเวณด้านข้างพร้อมใบไม้สามเหลี่ยมสามใบออกมา  
 บริเวณกึ่งกลางและเชื่อมลวดลายเป็นคุ่ม้วนเข้าและม้วนออก ตกแต่งด้วยลายกระหนก ส่วนบริเวณ  
 ตรงกลางมีลายอุษาคัลยดอกบัวตูมออกจากปากหน้ากาลโดยตรงพร้อมกับประดับลายก้านขด  
 ด้านข้าง และส่วนปลายเพิ่มลวดลายกระหนกสามเหลี่ยม ปลายกรอบซุ้มยังคงประดับตกแต่งด้วย  
 พญานาคทรงเครื่องห้าเศียร

รูปภาพที่ 796 หน้าบันพระอินทร์ทรงช้างเอราวัณสามเศียร หน้าบันทางทิศใต้ อาคารหอสมุดวัดจำปา

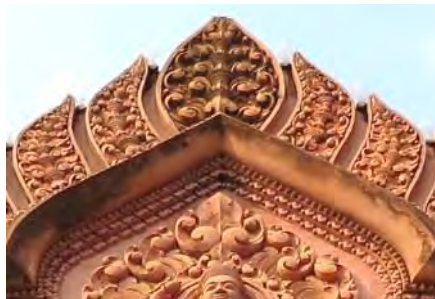
ใบระกาและช่อฟ้า ประดับตกแต่งด้วยลายก้านต่อดอก

รูปภาพที่ 797 ใบระกาประดับด้วยลายก้านต่อดอก

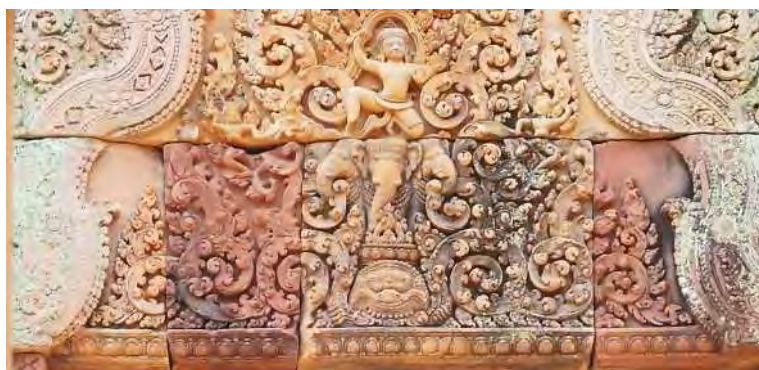
ลายประดับหน้าบันมักเป็นภาพเล่าเรื่องเล็กๆ หรืออาจมีเพียงลายหน้ากาลคายลาย ก้านขดกระจายทั่วพื้นที่ของหน้าบัน ซึ่งจากการสำรวจจึงพบว่าหน้าบันฝั่งทิศตะวันออกของหอพระมี ลักษณะคล้ายกับหน้าบันประตูทางเข้ามณฑปทิศตะวันออกของปราสาทประธาน มีลักษณะเป็นภาพ จำหลักเล่าเรื่องพระอินทร์ทรงช้างเอราวัณสามเศียรเหนือหน้ากาลคายก้านขดสามคู่ที่อยู่ระนาบ เดียวกัน ถัดขึ้นไปมีการแทรกภาพบุคคลคล้ายทำท่าร้ายรำติดกับก้านขดขนาดเล็กประดับด้านหลัง บุคคลด้วยลายกระหนก ประกอบกับประดับก้านขดที่ตกแต่งในแนวตั้ง

กรอบซุ้มประดับด้วยลายดอกซีกดอกซ้อนมีประจำยามคั่นปลายซุ้มประดับมกรคาย พญานาคทรงเครื่องห้าเศียรคายอุบะ และใบระกาประดับลายก้านขดซึ่งจะแตกต่างจากใบระกาที่ อาคารหอสมุดวัดจำปา อำเภอประโคนชัย จังหวัดบุรีรัมย์

รูปภาพที่ 798 หน้าบันประตูทางเข้ามณฑปทิศตะวันออกของปราสาทประธาน  
ปราสาทบันทายสรี ประเทศกัมพูชา.

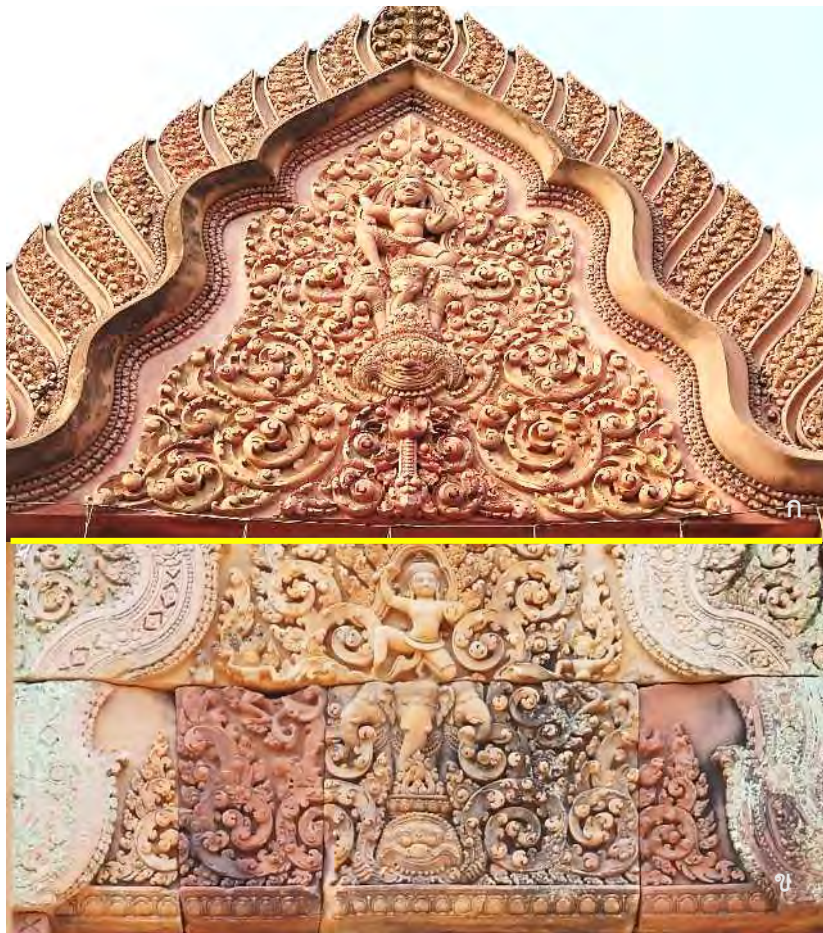
รูปภาพที่ 799 แสดงการเปรียบเทียบลายประดับหน้าบัน ระหว่าง  
 ก. หน้าบันทางทิศใต้ อาคารหอสมุดวัดจำปา อ.ประโคนชัย จ.บุรีรัมย์  
 ข. หน้าประตูทางเข้ามณฑปทิศตะวันออกของปราสาทประธาน ปราสาทบันทายสีรี ประเทศกัมพูชา  
 (ที่มา: ผู้วิจัย)

พบว่า ภาพรวมของหน้าบันทั้งสองนี้ดูคล้ายคลึงกันมาก แต่หากพิจารณาแต่ละส่วน จะพบว่า ช่างสมัยปัจจุบันได้มีการปรับเปลี่ยนค่อนข้างเยอะ อาทิ ขนาดของช้างเอราวัณและ พระอินทร์ ตลอดจนหน้ากาลที่มีขนาดค่อนข้างใหญ่เมื่อเป็นภาพจำหลักหน้าบันของหอพระแห่งนี้ แต่เนื่องด้วยหน้าบันแห่งนี้ได้มีการสร้างสรรค์เพิ่มเติมจากส่วนที่เคยมีมา คือบริเวณส่วนล่างของหน้ากาล ที่มีการประดับหน้ากาลคายนางอุเบประดับด้วยลายก้านขดทั้งสองฝั่งของนางอุเบ ตลอดจนเพิ่มพื้นหลังด้วยก้านขดขนาดใหญ่เพื่อให้เหมาะสมกับพื้นที่ว่างบริเวณส่วนล่างของหน้าบัน

โครงสร้างแกนหลักของลายก้านขดมีการปรับโดยก้านขดคู่แรกถูกเน้นให้มีขนาดใหญ่และวางตำแหน่งที่สูงขณะก้านขดอีกสองคู่ให้มีขนาดเล็กลง ส่วนรายละเอียดภายในก้านขดกระหนกมีความโค้งกลมมากกว่าแบบเก่าและมีขนาดใหญ่ขึ้นเช่นกัน ทำให้ลายไม่มีพื้นที่ว่าง ส่วนด้านหลังและด้านบนของพระอินทร์ถูกตัดทอนออกไปให้เหลือแค่ปลายของใบไม้สามเหลี่ยมและก้านขดขนาดเล็ก

จึงสรุปได้ว่าช่างสมัยใหม่ได้มีการสร้างสรรค์เพิ่มเติมจากส่วนที่ได้รับอิทธิพลจากศิลปะรูปแบบเก่าอย่างลวดลายประดับหน้าบันประตูทางเข้ามณฑลปราสาทประธาน ปราสาทบันทายศรี ประเทศกัมพูชา

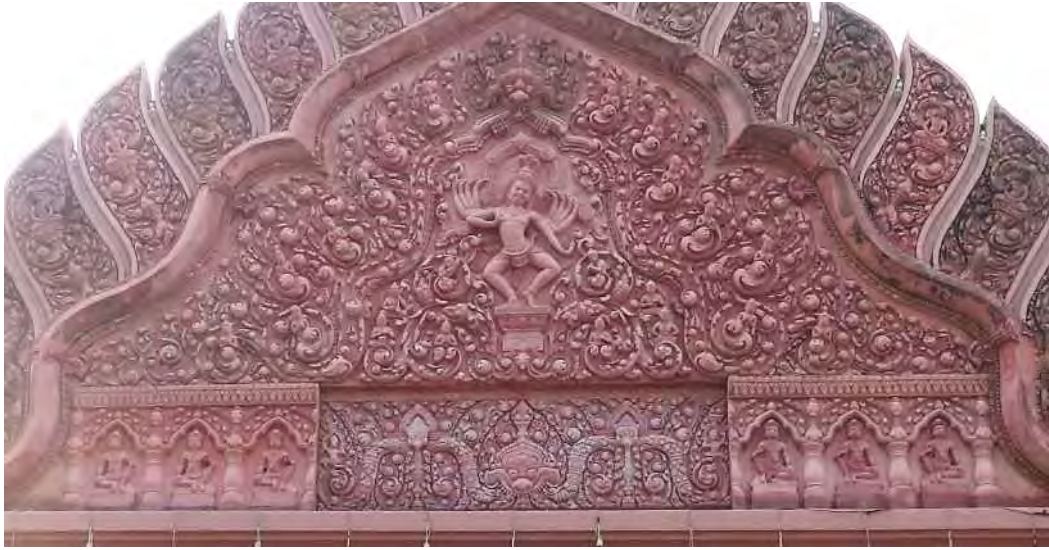
ทิศตะวันตกและทิศตะวันออก (อาคารหลัก) : หน้าบัน เป็นการประดับรวมลวดลาย โดยภาพที่เด่นที่สุดและเป็นศูนย์กลางของหน้าบัน คือ ภาพพระศิวะนาฏราช ร่ายรำบนฐานประดับตกแต่งด้วยลายก้านขดแทรกภาพเทวดาเล่นดนตรีในก้านขด เหนือพระศิวะ ตกแต่งด้วยหน้ากาลคายท่อนมาลัยเป็นซุ้มก้านขด ตกแต่งลวดลายด้วยลายใบไม้ม้วนและกระหนกใบไม้สามเหลี่ยม ลวดลายประดับด้านล่างแบ่งเป็น 3 ส่วน คือ ส่วนด้านซ้ายและขวา เป็นภาพบุคคลนั่งบนฐานสี่เหลี่ยมในซุ้มจำลองอาคาร ส่วนบริเวณตรงกลาง เป็นทับหลังประดับลวดลายหน้ากาลคายท่อนมาลัยแบ่งเป็นสี่เหลี่ยม โดยส่วนสี่เหลี่ยมประดับตกแต่งด้วยหน้าพญาครุฑคายอุบะเป็นใบไม้ม้วนและบัวขาบ ปลายท่อนมาลัยประดับด้วยใบไม้ม้วนแทรกภาพบุคคลทำท่าคล้ายพ่อนรำ ด้านบนท่อนมาลัยประดับตกแต่งกระหนกใบไม้สามเหลี่ยม

รูปภาพที่ 800 หน้าบันคิวนาฏราช หน้าบันทางทิศตะวันตกและทิศตะวันออกของอาคารหลัก  
อาคารหอสมุดวัดจำปา อ.ประโคนชัย จ.บุรีรัมย์  
(ที่มา: ผู้วิจัย)

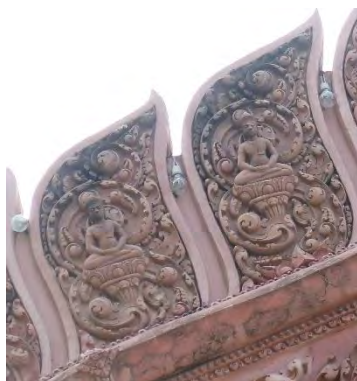
ใบระกา ตกแต่งด้วยลวดลายก้านต่อดอกโดยแทรกภาพพระพุทธรูปปางสมาธิซุ้ม ล้อมรอบ และประดับลวดลายด้วยลายกระหนกใบไม้สามเหลี่ยม

รูปภาพที่ 802 ใบระกาประดับด้วยลายก้านต่อดอกและแทรกภาพพระพุทธรูปปางสมาธิ  
(ที่มา: ผู้วิจัย)

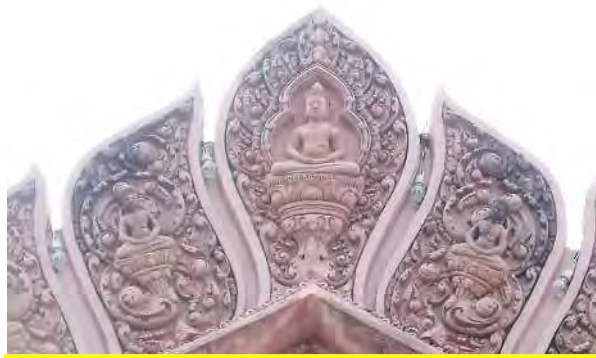
รูปภาพที่ 804 แสดงการเปรียบเทียบลายช่อฟ้าแทรกใบหน้ากาล ระหว่าง  
 ก. ช่อฟ้าและใบระกาประดับลายก้านตอดอกแทรกพระพุทธรูปทรงเครื่องปางสมาธิ  
 บนหน้าบันทิศตะวันออกและตะวันตก หอสมุดวัดจำปา อ.ประโคนชัย จ.บุรีรัมย์  
 ข. ช่อฟ้าประดับลายใบหน้ากาล ชุ่มประตูชั้นในทางทิศตะวันออก ฝั่งทิศตะวันตก จังหวัดเลียมเรียบ  
 ประเทศกัมพูชา

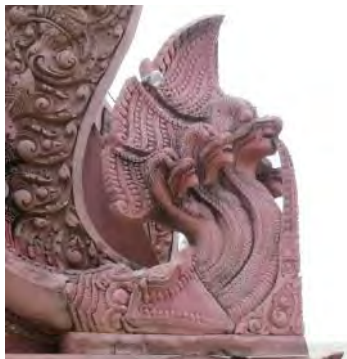
ปลายซุ้มประดับด้วยพญานาคทรงเครื่องห้าเศียร

รูปภาพที่ 805 ปลายซุ้มประดับด้วยพญานาคทรงเครื่องห้าเศียร  
(ที่มา: ผู้วิจัย)

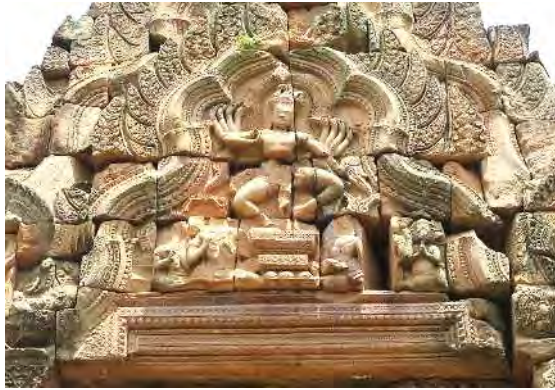
หน้าบันเล่าเรื่องพระศิวนาฏราชที่ปราสาทพนมรุ้ง คือหน้าบันแสดงถึงอากัปกิริยาร่ายรำและยกเท้าซ้ายขึ้นเล็กน้อย มีสิบกกร เส้นผมที่ฟรุ้งฟริ้วที่แสดงให้เห็นถึงการเคลื่อนไหวอย่างรวดเร็วของพระศิวะบนแท่นฐานบัวลูกฟักประดับลวดลายดอกชีกดอกซ้อน ประกอบกับมีภาพบุคคลทั้งสองข้างเหนือภาพบุคคลมีซุ้มด้านบนเหนือศรีษะ พื้นหลังของหน้าบันประดับโดยมีการเว้นช่องว่างอย่างเหมาะสม มีได้ประดับลายก้านขดหรือลายพันธุ์พฤกษา มีเพียงเส้นริ้วคล้ายซุ้มจำลองเป็นเส้นเล็กๆคั่นด้วยลายดอกไม้วงกลมคล้ายกับดอกไม้จำพวกดอกดาวเรือง ส่วนยอดบนประดับเป็นดอกไม้สี่เหลี่ยม บริเวณกรอบซุ้มมีการประดับหลายชั้น แต่มีได้ประดับลวดลายภายในกรอบซุ้มใหญ่ปรากฏเพียงสายรัดที่ประดับด้วยดอกประจำยามบริเวณส่วนโค้งของซุ้ม ใบระกาประดับด้วยลายก้านต่อดอก และส่วนปลายซุ้มประดับด้วยพญานาคทรงเครื่องห้าเศียรทั้งสองข้าง ซึ่งหน้าบันของอาคารหอสมุดวัดจำปามีความคล้ายกับหน้าบันของปราสาทพนมรุ้งเนื่องจากโครงสร้างกรอบซุ้ม และการแสดงอากัปกิริยาร่ายรำที่มีความใกล้เคียงกัน และอาจส่งอิทธิพลต่อศิลปะร่วมแบบเขมรในศิลปะสมัยใหม่ได้

รูปภาพที่ 806 หน้าบันเล่าเรื่องภาพจำหลักคือนาฏราช ประตู่ทางเข้ามณฑป ทางทิศตะวันออกของ  
ปราสาทประธาน ปราสาทพนมรุ้ง จ.บุรีรัมย์  
(ที่มา: ผู้วิจัย)

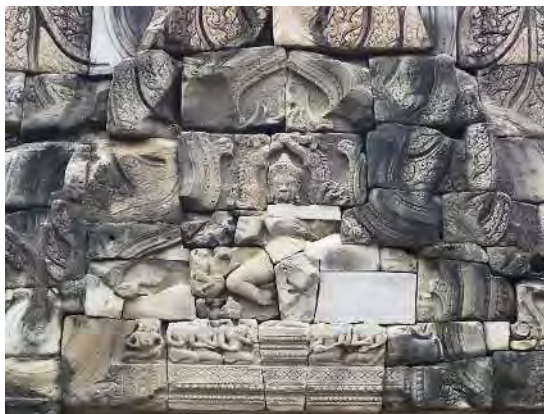
หน้าบันคือนาฏราชแห่งนี้ค่อนข้างชำรุดไปมาก จึงไม่สามารถทราบถึงรายละเอียดของภาพพระศิวะและการประดับลวดลายพื้นหลังของหน้าบันได้ จากการศึกษาพบว่ามีความชำรุด ส่วนของพระกร และพระบาท จึงไม่สามารถเห็นว่ามิกีกร หรือยกพระบาทข้างไหน แต่ทราบว่า พระองค์ได้มีการร่ายรำบนฐานบัวลูกแก้วอกไก่ประดับลายกลีบบัว ทั้งสองข้างเป็นภาพบุคคลที่มีจำนวนมากว่าที่ปราสาทพนมรุ้ง ส่วนด้านหลังของพระศิวะ ปรากฏคล้ายซุ้มที่มีลักษณะพริ้วตกแต่งด้วยใบไม้สามเหลี่ยมขนาดเล็กประดับด้วยดอกไม้วงกลมคล้ายดอกดาวเรืองและส่วนปลายเป็นยอดแหลม กรอบซุ้มมิได้มีการประดับตกแต่งลวดลาย มีเพียงประดับขอบของกรอบซุ้มเล็กน้อย ส่วนกรอบซุ้มที่เรียบปรากฏสันคมตรงกลางชัดเจน ใบระกาประดับด้วยลายก้านต่อดอก และปลายซุ้มประดับพญานาคทรงเครื่องห้าเศียร

รูปภาพที่ 807 หน้าบนเล่าเรื่องภาพจำหลักคือนาฏราช ประตู่ทางเข้ามณฑป ทางทิศใต้ของ  
ปราสาทประธาน ปราสาทพิมาย จ.นครราชสีมา

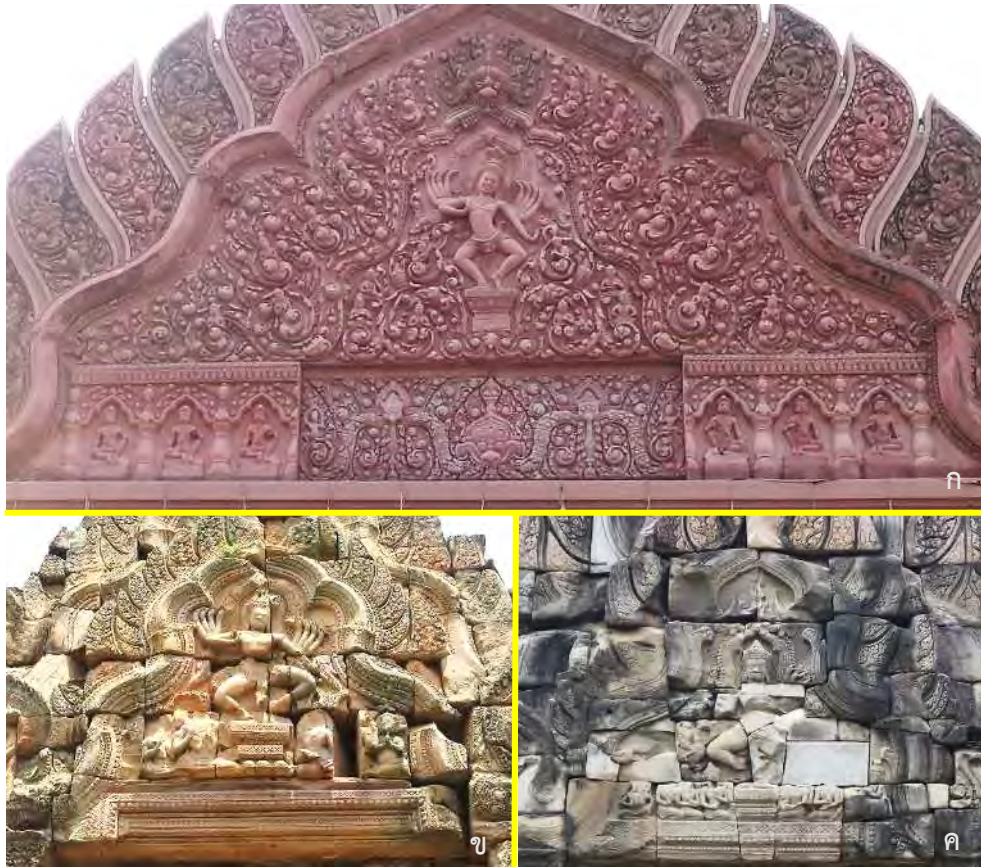
รูปภาพที่ 808 แสดงการเปรียบเทียบปลายเล่าเรื่องคิวนาฏราช ระหว่าง  
 ก. หน้าบันเล่าเรื่องภาพจำหลักคิวนาฏราช ประตู่ทางทิศตะวันตกและทิศตะวันออกของ  
 อาคารหอสมุดวัดจำปา อ.ประโคนชัย จ.บุรีรัมย์  
 ข. หน้าบันเล่าเรื่องภาพจำหลักคิวนาฏราช ประตู่ทางเข้ามณฑป ทางทิศตะวันออกของ  
 ปราสาทประธาน ปราสาทพนมรุ้ง จ.บุรีรัมย์  
 ค. หน้าบันเล่าเรื่องภาพจำหลักคิวนาฏราช ประตู่ทางเข้ามณฑป ทางทิศใต้ของปราสาทประธาน  
 ปราสาทพิมาย จ.นครราชสีมา  
 (ที่มา: ผู้วิจัย)

เนื่องจากหน้าบันขนาดใหญ่แห่งนี้มีรวมกันระหว่างส่วนของหน้าบันและส่วนของทับ  
 หลังภายในหน้าบันขนาดใหญ่ ลวดลายประดับจึงถูกแบ่งเป็นส่วนด้วยรูปร่างของสิ่งนั้น ซึ่งในที่นี้  
 หมายถึง ได้นำทับหลังมาประกอบและต่อกันเป็นแนวยาวซึ่งกลายเป็นลายหน้ากระดาน ต่อเชื่อมกับ  
 ลายของภาพบุคคลในซุ้มที่เราจะเห็นการตกแต่งแบบนี้บริเวณส่วนพื้นที่ที่เป็นหน้ากระดานยาวและมี  
 พื้นที่ความสูงจำกัด ผู้วิจัยจึงแบ่งหน้าบันขนาดใหญ่นี้ออกเป็นสองส่วน คือ ส่วนที่เป็นหน้าบัน และ

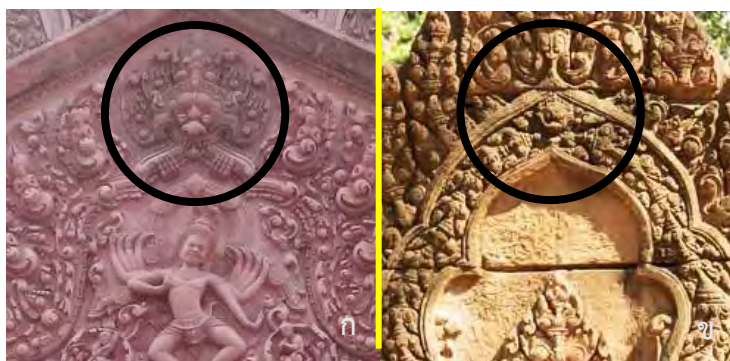
นอกจากนี้บริเวณลายเหนือพระศิวะ มีการแทรกใบหน้ากาลคายท่อนมาลัยก่อนจะเชื่อมกับลายก้านขดที่เป็นพื้นหลังของหน้าบัน จากการพิจารณาแล้วช่างอาจได้รับอิทธิพลจากหน้าบันทิศตะวันออก ปราสาทประธาน ปราสาทเมืองต่ำ อำเภอบางขัน จังหวัดบุรีรัมย์

รูปภาพที่ 809 แสดงการเปรียบเทียบลายหน้ากาลคายท่อนมาลัยประดับหน้าบัน ระหว่าง  
ก. หน้าบันเล่าเรื่องภาพจำหลักคิวนาฏราช ประติมากรรมทิศตะวันตกและทิศตะวันออกของอาคารหอสมุด

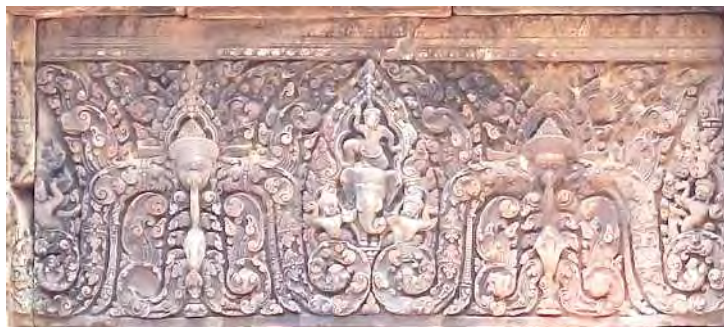
ลายประดับทับหลังของปราสาทบรีวารหลังเหนือนี้ โครงสร้างหลัก มีการแบ่งเสี้ยวท่อนมาลัยอย่างชัดเจนโดยแทรกใบหน้าของพญาครุฑคายอุบะก้านต่อดอกและส่วนปลายปรากฏใบไม้ฉนวนทั้งสองข้าง บริเวณกึ่งกลางทับหลังประดับภาพจำหลักเล่าเรื่องพระอินทร์อยู่ในซุ้มทรงช้างเอราวัณหนึ่งเศียร บริเวณฐานข้างประดับด้วยครุฑหนึ่งคู่ กำลังทำท่าคล้ายร้ายรำ พื้นหลังด้านบนประดับใบไม้สามเหลี่ยมที่ประกอบด้วยก้านขด ส่วนปลายท่อนมาลัยประดับด้วยใบไม้ฉนวนแทรกพญาครุฑกำลังร้ายรำ กรอบบนของทับหลังประดับด้วยลายบัวหงาย และใบไม้สามเหลี่ยมคล้ายฟันปลา

รูปภาพที่ 810 ทับหลังประตูทิศตะวันออกเฉียงเหนือ ปราสาทบันทายศรี

ลวดลายประดับทับหลังประดับหน้าบันของอาคารหอสมุดวัดจำปา อำเภอประโคนชัย จังหวัดบุรีรัมย์ จึงมีความคล้ายหรือได้รับแรงบันดาลใจมาจากทับหลังปราสาทบรีวารหลังเหนือ ในส่วนของท่อนมาลัยและการแบ่งเสี้ยว ตลอดจนปลายท่อนมาลัย

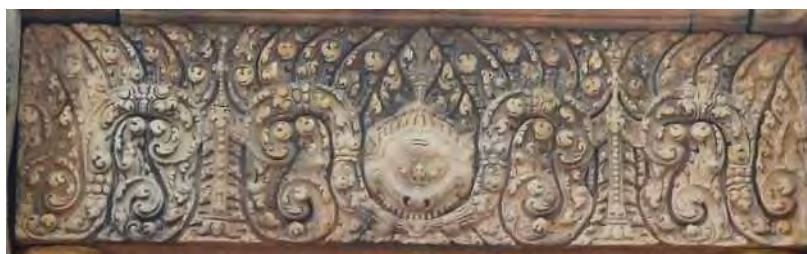
ลายประดับทับหลังประตูทางเข้าทิศตะวันออกเฉียงคดชั้นในของปราสาทเมืองต่ำ จ.บุรีรัมย์ แห่งนี้ โครงสร้างหลักของทับหลัง มีลักษณะท่อนมาลัยแบ่งเป็นเสี้ยวชัดเจนด้วยอุบะบัวขาบ และเชื่อมด้วยลายใบไม้ม้วนบริเวณท่อนมาลัย ศูนย์กลางของทับหลังประดับด้วยหน้ากาลคายท่อนมาลัยมีลื่นออกมาเป็นสามเหลี่ยมด้านบนหน้ากาลประดับช่อก้านต่อดอก ส่วนพื้นหลังด้านบนประดับลายใบไม้สามเหลี่ยมที่ประกอบลายด้วยก้านขด ปลายท่อนมาลัยประดับด้วยใบไม้ม้วนและลายกระหนก

รูปภาพที่ 811 ทับหลังประตูทางเข้าทิศตะวันออกเฉียงคดชั้นใน ปราสาทเมืองต่ำ จ.บุรีรัมย์

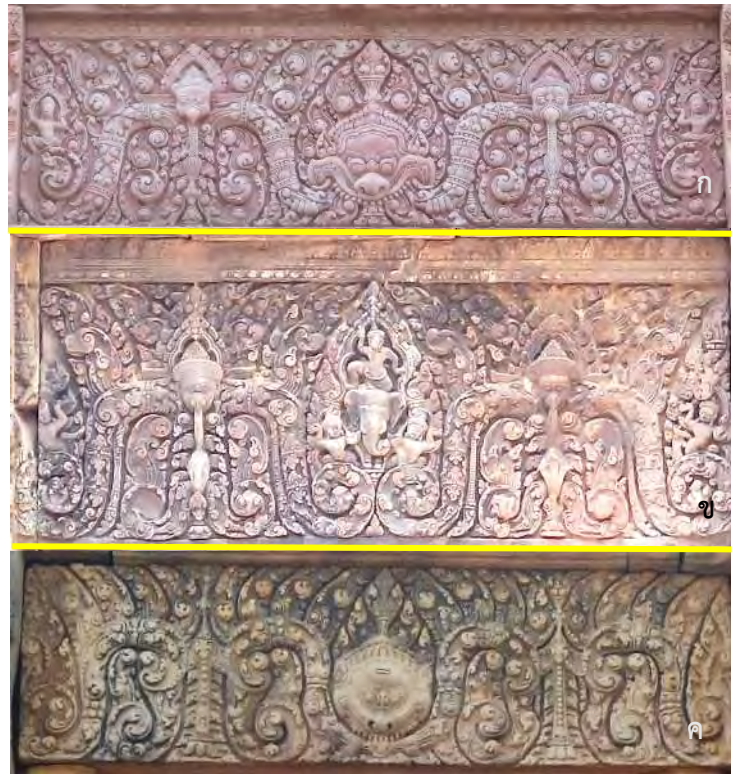
รูปภาพที่ 812 แสดงการเปรียบเทียบลายประดับทับหลัง ระหว่าง  
 ก.ทับหลังประดับหน้าบัน ทางทิศตะวันตกและทิศตะวันออกของอาคารหลัก

ข.ทับหลังประตูทิศตะวันออกปราสาทบรีวารหลังเหนือ ปราสาทบันทายสรี ประเทศกัมพูชา

ค.ทับหลังประตูทางเข้าทิศตะวันออกกระเบื้องคดชั้นใน ปราสาทเมืองต่ำ อ.ประโคนชัย จ.บุรีรัมย์  
 (ที่มา: ผู้วิจัย)

พบว่าช่างยุคปัจจุบันได้มีการนำจุดเด่นหรือความงามในแต่ละรูปแบบมาเป็นแรงบันดาลใจในการสร้างสรรค์ลวดลายประดับในศิลปะสมัยใหม่ อาทิ การแบ่งเสี้ยวท่อนมาลัยด้วยการแทรกใบหน้าพญาครุฑ หรือ ใบหน้ากาลที่คายท่อนมาลัยที่ถูกปรับมีเพียงลายก้านต่อดอกเป็นต้น ซึ่งหากสังเกตลายเส้นและอัตราส่วนของลายแล้ว มีการปรับเปลี่ยนไปค่อนข้างมาก จึงแสดงให้เห็นว่า ทับหลังศิลปะสมัยใหม่นั้นได้มีการปรับโครงสร้างในส่วนของหน้ากาลที่มีขนาดค่อนข้างใหญ่ขึ้น ใบไม้มีขนาดใหญ่อขึ้น แต่หน้าครุฑบริเวณแบ่งเสี้ยวท่อนมาลัยมีขนาดเล็กกว่าศิลปะรูปแบบเก่าและมีขนาดของปากที่ใหญ่กว่าด้วย

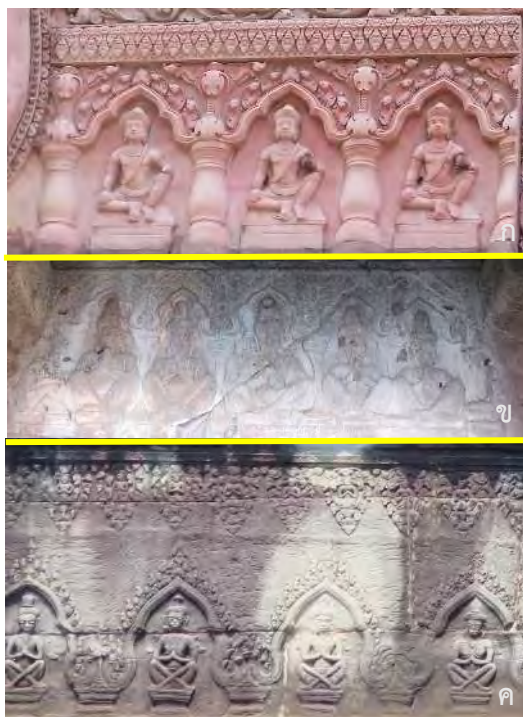
ลายบุคคลหรือฤาษีในซุ้มต่อกันทั้งสองข้าง ลักษณะเสาเป็นแบบเสากลมโค้งเล็กน้อย ด้านบนประดับซุ้มกระหนกเล็ก บุคคลประทับนั่งบนแท่นสี่เหลี่ยมเรียบ เมื่อเทียบกับลายทับหลังฤาษีของปราสาทพนมรุ้ง และปราสาทนครวัด จะพบว่ามีลักษณะทำนองที่ไม่เหมือนกัน แต่ลักษณะการประดับซุ้มคล้ายกัน จึงอาจกล่าวสรุปได้ว่าช่างยุคปัจจุบันได้รับแรงบันดาลใจจากศิลปะแบบเก่าและสร้างสรรค์แบบใหม่ขึ้นเป็นงานสมัยใหม่

รูปภาพที่ 813 แสดงการเปรียบเทียบลายประดับทับหลัง ระหว่าง  
ก. ทับหลังประดับหน้าบัน ทางทิศตะวันตกและทิศตะวันออกของอาคารหลัก

ข. ทับหลังประติมากรรมในโถงปราสาทประธาน ปราสาทพนมรุ้ง อ.เฉลิมพระเกียรติ จ.บุรีรัมย์

ค. ทับหลังประดับทางเดินขึ้นปราสาทนครวัด จังหวัดเสียมเรียบ ประเทศกัมพูชา

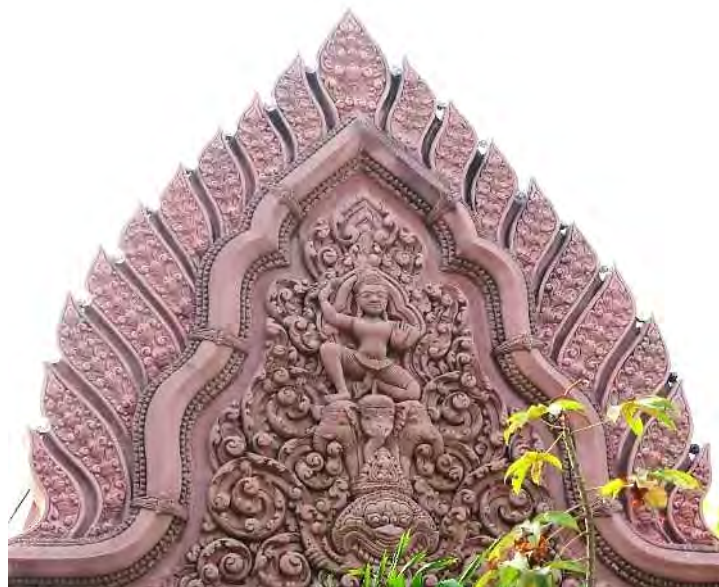
ทิศตะวันตกและทิศตะวันออก (อาคารย่อย) : หน้าบัน ปรากฏภาพพระอินทร์ทรงช้างเอราวัณสามเศียรเป็นแกนกลางของภาพมีซุ้มล้อมรอบประดับด้วยก้านขดคล้ายเลขแปดบริเวณกรอบนอก กรอบในประดับลายพलयเม็ดกลม พร้อมทั้งมีสายรัดตรงซุ้มที่มีลวดลายดอกประจํายามตรงกลาง ปลายซุ้มประดับมกรคายพญานาคทรงเครื่องห้าเศียร ใบระกาประดับตกแต่งด้วยลายก้านต่อดอกภายใน ส่วนพื้นหลังประดับด้วยลายก้านขดที่ออกจากปากหน้ากาลพร้อมใบไม้สามเหลี่ยมสามใบ ออกมาบริเวณกึ่งกลางและเชื่อมลวดลายเป็นคุ่ม้วนเข้าและม้วนออก ตกแต่งด้วยลายกระหนก

รูปภาพที่ 814 หน้าบันพระอินทร์ทรงช้างเอราวัณสามเศียร หน้าบันทางทิศตะวันตกและตะวันออกของอาคารย่อย อาคารหอสมุดวัดจำปา อ.ประโคนชัย จ.บุรีรัมย์  
(ที่มา: ผู้วิจัย)

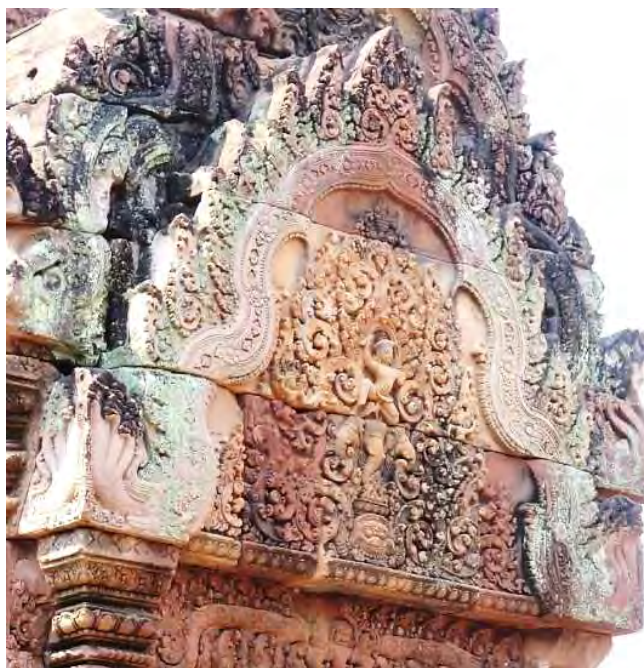
รูปภาพที่ 815 หน้าบันประตูทางเข้ามณฑปทิศตะวันออกของปราสาทประธาน

ปราสาทบันทายสรี ประเทศกัมพูชา

ลายประดับหน้าบันมักเป็นภาพเล่าเรื่องเล็กๆ หรืออาจมีเพียงลายหน้ากาลคายลาย ก้านขดกระจายทั่วพื้นที่ของหน้าบัน ซึ่งจากการสำรวจจึงพบว่าหน้าบันฝั่งทิศตะวันออกของหอพระมี ลักษณะคล้ายกับหน้าบันประตูทางเข้ามณฑปทิศตะวันออกของปราสาทประธาน มีลักษณะเป็นภาพ จำหลักเล่าเรื่องพระอินทร์ทรงช้างเอราวัณสามเศียรเหนือหน้ากาลคายก้านขดสามคู่ที่อยู่ระนาบ เดียวกัน ถัดขึ้นไปมีการแทรกภาพบุคคลคล้ายทำท่าร้ายรำดีดกับก้านขดขนาดเล็กประดับด้านหลัง บุคคลด้วยลายกระหนก ประกอบกับประดับก้านขดที่ตกแต่งในแนวตั้ง

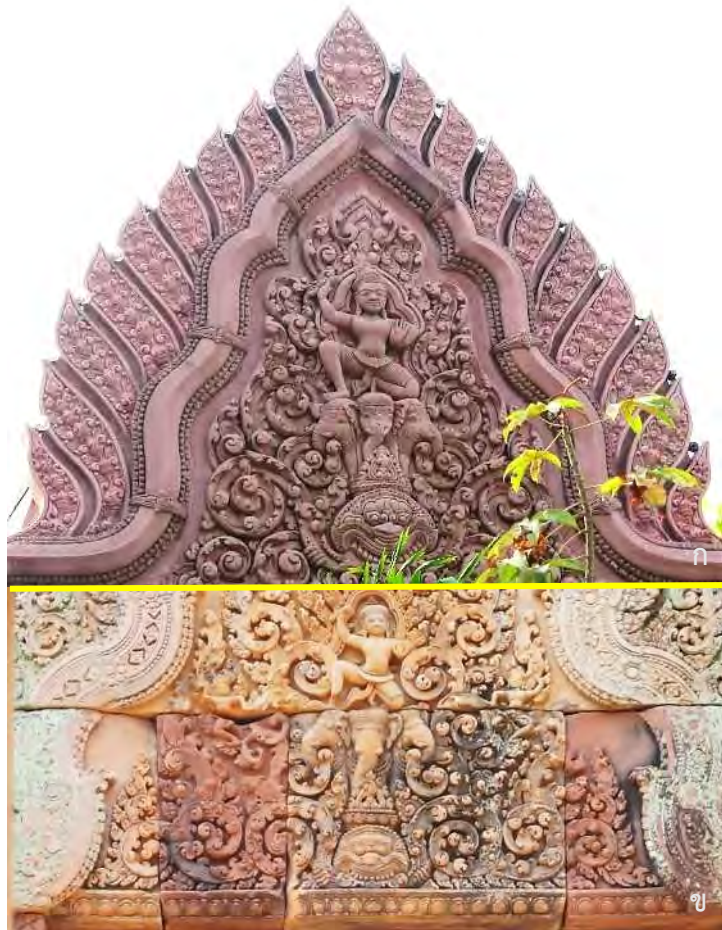
รูปภาพที่ 816 แสดงการเปรียบเทียบลายประดับหน้าบัน ระหว่าง  
 ก. หน้าบันพระอินทร์ทรงช้างเอราวัณสามเศียร หน้าบันทางทิศตะวันตกและทิศตะวันออกของ  
 อาคารย่อย อาคารหอสมุดวัดจำปา อ.ประโคนชัย จ.บุรีรัมย์  
 ข. หน้าประตูทางเข้ามณฑปทิศตะวันออกของปราสาทประธาน ปราสาทบันทายสรี ประเทศกัมพูชา  
 (ที่มา: ผู้วิจัย)

พบว่า ภาพรวมของหน้าบันทั้งสองนี้ดูคล้ายคลึงกันมาก แต่หากพิจารณาแต่ละส่วน จะพบว่า ช่างสมัยปัจจุบันได้มีการปรับเปลี่ยนค่อนข้างเยอะ อาทิ ขนาดของช้างเอราวัณและพระอินทร์ ตลอดจนหน้ากาลที่มีขนาดค่อนข้างใหญ่เมื่อเป็นภาพจำหลักหน้าบันของหอสมุดแห่งนี้

โครงสร้างแกนหลักของลายก้านขดมีการปรับโดยก้านขดคู่แรกถูกเน้นให้มีขนาดใหญ่และวางตำแหน่งที่สูงขณะก้านขดอีกสองคู่ให้มีขนาดเล็กลง ส่วนรายละเอียดภายในก้านขดกระหนกมีความโค้งกลมมากกว่าแบบเก่าและมีขนาดใหญ่ขึ้นเช่นกัน ทำให้ลายไม่มีพื้นที่ว่าง ส่วน

ด้านหลังและด้านบนของพระอินทร์ถูกตัดทอนออกไปให้เหลือแค่ปลายของใบไม้สามเหลี่ยมและก้าน  
ขดขนาดเล็ก ตลอดจนส่วนด้านล่างของหน้ากาลมิได้มีการสร้างสรรค์ลวดลายเพิ่มคล้ายกับหน้าบันฝั่ง  
ทิศใต้ เนื่องจากพื้นที่หน้าบันค่อนข้างสูงจึงต้องมีการเพิ่มเติมลวดลายขึ้นตามลำดับ

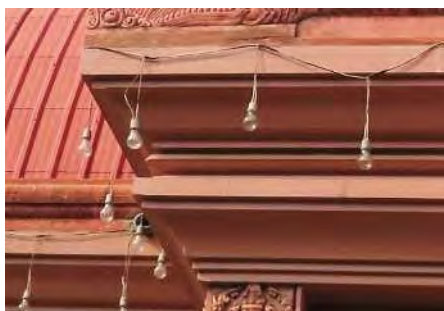
ตกแต่งด้วยฐานบัวลูกแก้วอกไก่แบบเรียบ โดยรอบอาคาร ทั้ง 4 ทิศ ไม่ปรากฏการ  
ตกแต่งลวดลายประดับใดๆ

รูปภาพที่ 817 หัวเสาประดับบัวลูกแก้วอกไก่แบบเรียบมิได้ประดับตกแต่งลวดลายใดๆ  
(ที่มา: ผู้วิจัย)

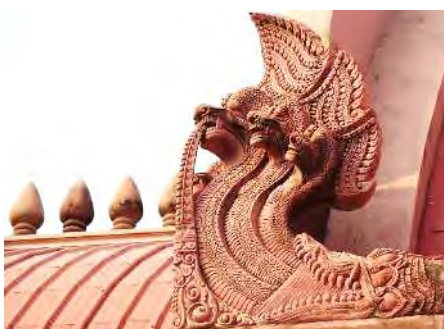
หลังคา บริเวณหลังคาเป็นทรงโค้งเกือกม้า ประดับบราลีรูปทรงดอกบัวด้านส่วนเป็น  
สันหรือมุมของหลังคา

รูปภาพที่ 818 หลังคาประดับบราลีลักษณะคล้ายดอกบัวตูม  
(ที่มา: ผู้วิจัย)

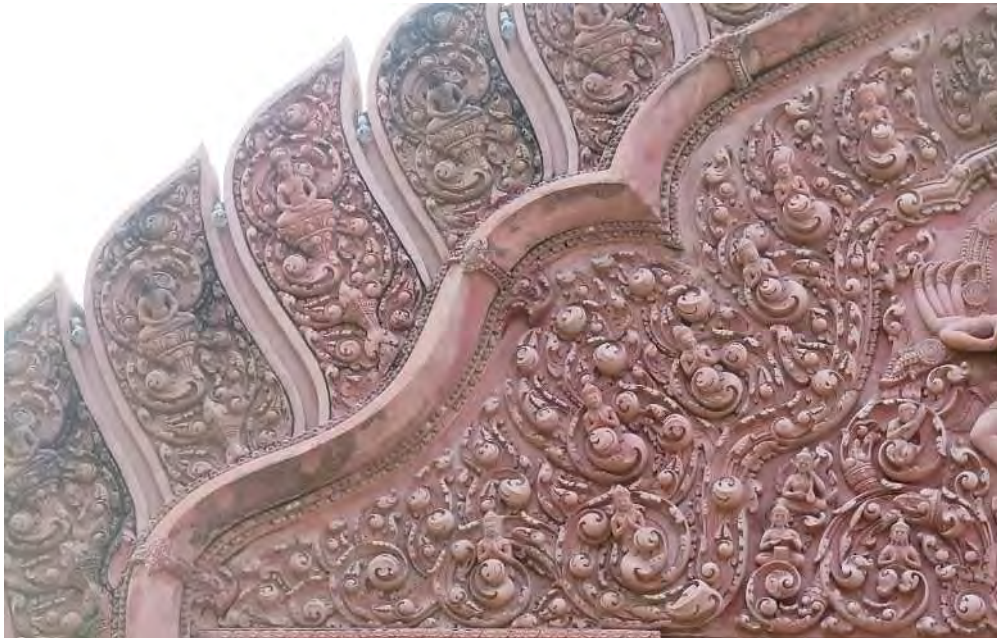
1. ลายก้านขดที่ภายในตกแต่งด้วยขดม้วน ทั้งประเภทที่ตกแต่งขดม้วนที่มีขนาดหลากหลายและขนาดที่ค่อนข้างเท่ากัน และลวดลายสามารถปรับเปลี่ยนโครงสร้างสลับกันไปมาได้อย่างเหมาะสม
2. การผสมระหว่างลายก้านขดกับลายก้านขดบนใบระกา ตลอดจนการแทรกพระพุทธรูปทรงเครื่องเขมรปางสมาธิอีกด้วย

รูปภาพที่ 819 การผสมระหว่างลายก้านขดกับลายก้านขดบนใบระกาและการแทรกภาพ

พระพุทธรูปปางสมาธิในก้านขด

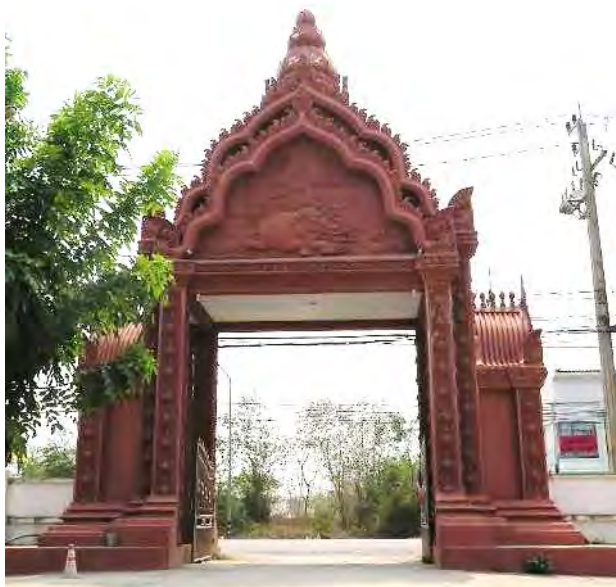
รูปภาพที่ 820 ซุ้มประตูวัดทักษิณาวาส อำเภอเมือง จังหวัดบุรีรัมย์  
(ที่มา: ผู้วิจัย)

ตั้งอยู่บนถนนทางหลวงหมายเลข 2447 (บุรีรัมย์บ้านพลวง) ฝั่งตรงข้ามทางทิศใต้เป็นอาคารพาณิชย์ซุ้มประตูวัดทักษิณาวาส นี้ ถูกสร้างขึ้น ระหว่างปีพุทธศักราช 2555-2557 เป็นซุ้มประตูก่ออิฐถือปูน รูปแบบซุ้มประตูจำลองประตูทางเข้าปราสาทเขมรมีมุขด้านข้างประดับหน้าบันและกรอบซุ้มมกรคายพญานาคทรงเครื่องห้าเศียร มีหลังคาทรงจั่วโค้งเกือกม้าประดับบราลีคล้ายดอกบัวตูม ด้านบนของมุขทั้ง 2 ข้าง รองรับน้ำหนักทั้งหมดด้วยฐานไพทีหน้ากระดานเรียบ โคนเสาและหัวเสาประดับฐานบัวลูกแก้วอกไก่ทั้งหมด 8 ต้น เสา 4 ต้นบริเวณซุ้มประตูทางเข้ารองรับส่วนที่เป็นหน้าบัน 2 ชั้น ประดับกรอบซุ้มไม่มีใบระกา ปลายซุ้มประดับมกรคายพญานาคทรงเครื่องห้าเศียร ส่วนยอดประดับฐานบัวลูกฟักด้านบนประกอบด้วยบันแถลงปรากฏภาพราหูทั้ง 4 ทิศ และส่วนยอดสุดดอกบัวตูม 3 ชั้น

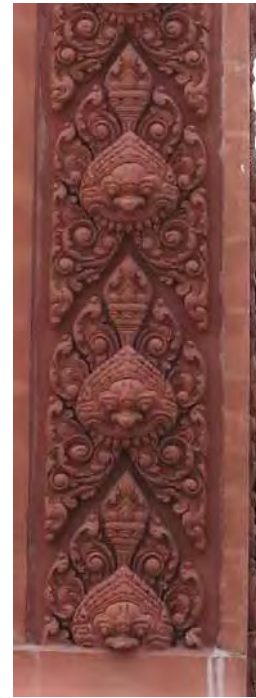
ประดับตกแต่งด้วยโครงสร้างแกนหลักตรงกลางด้วยลายก้านต่อดอก แทรกใบหน้ากาล คายใบไม้ฉนวนออกตกแต่งด้วยเชื่อมลายเป็นลายกระหนกสามเหลี่ยมและตกแต่งกรอบเสาติดผนังด้วยลายพลอยเม็ดกลม ภาพรวมของลายจึงมีลักษณะโครงสร้างรอบนอกแบบลายก้ามปู

รูปภาพที่ 822 ลายกำมปู หน้ากาลคายใบไม้ม้วน      รูปภาพที่ 823 รายละเอียดลายกำมปู  
 ระดับเสาดิตตผนัง ชุมประตูดักกษิณาวาส อ.เมือง จ.บุรีรัมย์  
 (ที่มา: ผู้วิจัย)

จากการตรวจสอบจะพบว่าลายเสาดิตตผนังของชุมประตูดักกษิณาวาส อำเภอเมือง จังหวัดบุรีรัมย์ ได้รับอิทธิพลจากศิลปะแบบบันทายสรีอย่างชัดเจน

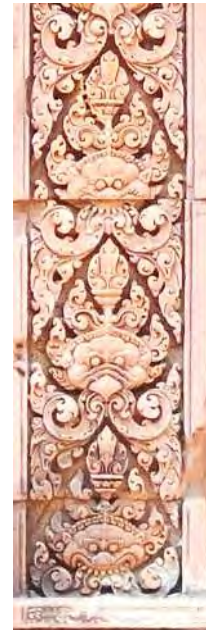
ลายกำมปูประกอบด้วย ลายก้านขด ก้านต่อดอกและลายกระหนก ตลอดแทรกใบหน้าสัตว์ อาทิ หน้าพญาครุฑ และหน้ากาลคายก้านขดม้วนออกจากกัน ด้านล่างก้านขดประดับด้วยลายกระหนกเรียวยาว ส่วนด้านบนจะมีขนาดที่สั้นกว่า ทั้งหมดสามชั้นด้านบนสุดเป็นปลายก้านต่อดอก

รูปภาพที่ 824 ลายก้ามปู ประดับเสาดัดผนังประตูทางเข้า  
ทิศตะวันออก ปราสาทบันทายสรี ประเทศกัมพูชา  
รูปภาพที่ 825 รายละเอียดลายก้ามปู  
(ที่มา: ผู้วิจัย)

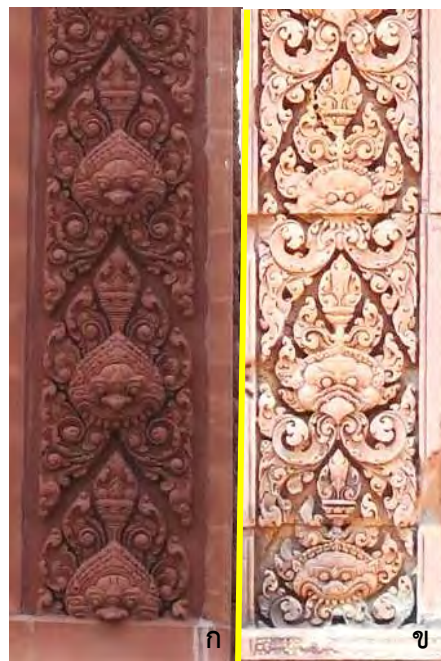
รูปภาพที่ 826 แสดงการเปรียบเทียบลายก้ามปูประดับเสาดัดผนัง ระหว่าง  
ก. ลายก้ามปูเสาดัดผนัง ซุ้มประตูวัดทักษิณาวาส อ.เมือง จ.บุรีรัมย์  
ข. เสาดัดผนังประตูทางเข้าทิศตะวันออกปราสาทบันทายสรี จังหวัดเสียมเรียบ ประเทศกัมพูชา  
(ที่มา: ผู้วิจัย)

จากภาพจะเห็นว่าช่างสมัยปัจจุบันได้ถอดแบบลวดลายจากแบบเก่า ซึ่งลวดลายมีความคล้ายมากแต่หากสังเกตรายละเอียดภายในของลายก็จะแตกต่างกันไม่มากนัก เนื่องจากอัตราส่วนที่อาจจะแปรตามพื้นที่หรือขนาดของสถาปัตยกรรม และประดับแค่ลายหน้ากาลเท่านั้น ไม่มีมีการสลับลายหน้าครุฑเหมือนลายแบบเก่า

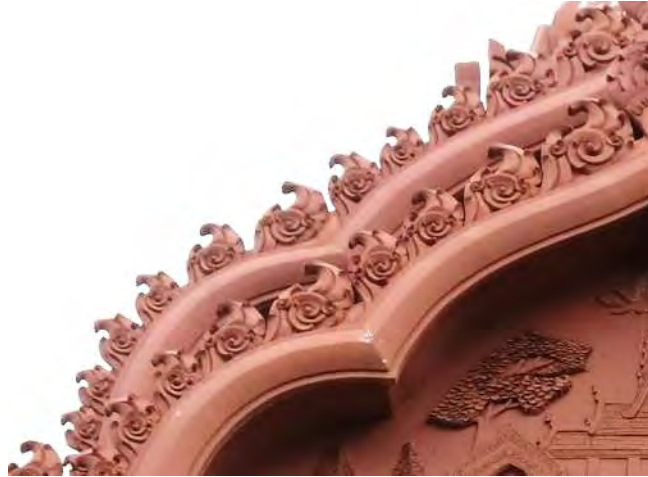
กรอบซุ้มเรียบ ไม่ปรากฏใบระกา ประดับกรอบซุ้มส่วนบนด้วยลายใบไม้สามเหลี่ยม ที่ประกอบด้วยขดม้วนบริเวณส่วนโคนของใบไม้สามเหลี่ยม ซ่อฟ้าประกอบด้วยลายขดม้วนหัวชนกัน แบบม้วนเข้าชั้นถัดไปม้วนออกแบบหัวชนกัน ส่วนยอดประกอบด้วยใบไม้สามเหลี่ยม บริเวณปลายซุ้มประดับด้วยมกรคายพญานาคทรงเครื่องห้าเศียร

รูปภาพที่ 839 กรอบซุ้มประดับด้วยใบไม้สามเหลี่ยมจากก้านขดขนาดเล็ก  
ซุ้มประตูวัดทักษิณาวาส อ.เมือง จ.บุรีรัมย์  
(ที่มา: ผู้วิจัย)

พบว่าไม่มีการประดับใบระกา แต่มีเพียงใบไม้สามเหลี่ยมทรงคล้ายกิ่งดอกไม้กลมกับลายกระหนกประดับ ซ่อฟ้าที่เกิดจากการรวมกันขดพันหัวออกจากกันบนใบไม้สามเหลี่ยมคล้ายใบโพธิ์ ลายเหล่านี้จึงเกิดจากการสร้างสรรค์ของช่างยุคปัจจุบันขึ้นมาใหม่ ส่วนลายปลายซุมนั้นอาจมีการได้รับอิทธิพลจากศิลปะเขมรหรือศิลปะร่วมแบบเขมรในประเทศไทย ดังนี้

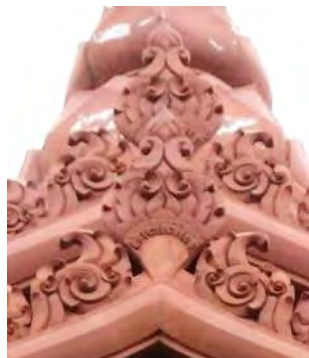
รูปภาพที่ 840 ประดับด้วยก้านขดและใบไม้คล้ายใบโพธิ์ ซุ้มประตูวัดทักษิณาวาส อ.เมือง จ.บุรีรัมย์  
(ที่มา: ผู้วิจัย)

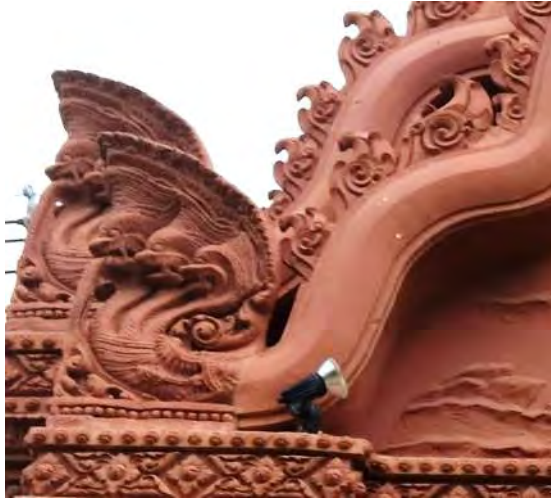
รูปภาพที่ 841 ปลายซุ้มประดับพญานาคทรงเครื่องห้าเศียร  
ซุ้มประตูวัดทักษิณาวาส อ.เมือง จ.บุรีรัมย์  
(ที่มา: ผู้วิจัย)

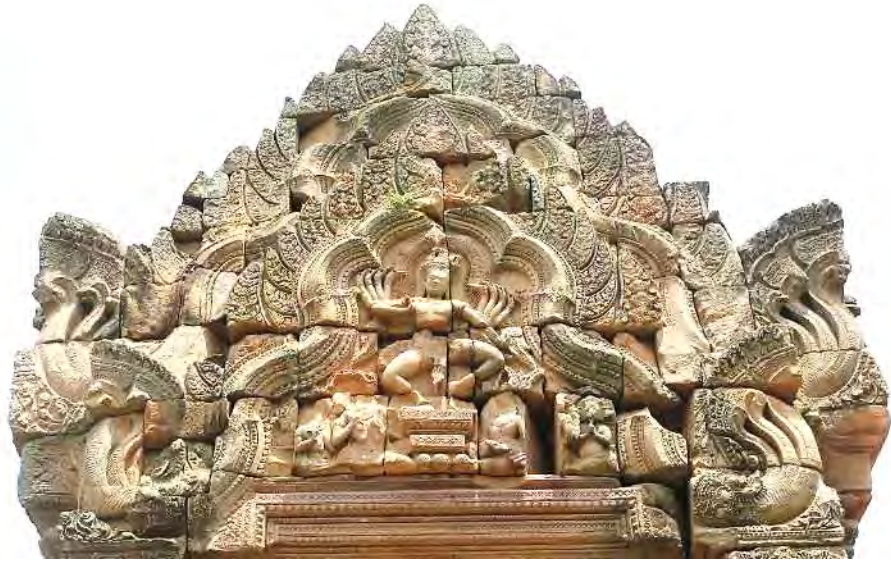
ปลายซุ้มมกรคายนพญานาคทรงเครื่องห้าเศียร มีการตกแต่งด้วยลายเส้นและกระหนกขนาดเล็ก ฟันและลื่นเห็นชัดเจน พญาทรงเครื่องมีลักษณะเทริดไม่สูงมาก รัศมีมีความสูงหนากว่าประดับด้วยใบไม้สามเหลี่ยมก้านขดและกระหนก ส่วนชั้นล่างเป็นลายกระหนกซ้อนกันคล้ายเป็นเส้นพริ้ว ใบหน้าโค้งได้รูป บริเวณท้องมีรูปวงกลมคล้ายดอกบัวหรือรัศมี

รูปภาพที่ 842 ลายประดับปลายกรอบซุ้มหน้าบันประตูทางเข้ามณฑป ทิศตะวันออก ปราสาท  
 ประธานปราสาทพนมรุ้ง อ.เฉลิมพระเกียรติ จ.บุรีรัมย์  
 (ที่มา: ผู้วิจัย)

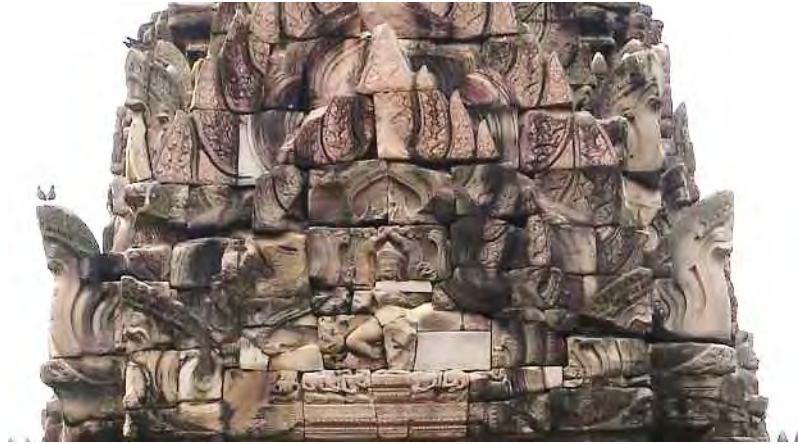
ปลายซุ้มประดับด้วยพญานาคทรงเครื่องห้าเศียรไม่ปรากฏมกร ลักษณะพญานาค  
 สวมเทริดปลายแหลมทรงเตี้ย รัศมีด้านบนมีความสูงและแบ่งเป็นสองชั้นอย่างชัดเจน ชั้นล่างประดับ  
 ด้วยลายกระหนกเรียงกันเป็นเส้นคล้ายกับของปราสาทพนมรุ้ง ส่วนชั้นที่สองประดับด้วยลายใบไม้  
 สามเหลี่ยมประกอบด้วยก้านขดและกระหนก บริเวณท้องมีรูปวงกลมคล้ายดอกบัวหรือรัศมี

รูปภาพที่ 843 ลายประดับปลายกรอบซุ้มหน้าบันประตูทางเข้ามณฑป ทิศตะวันออก  
ปราสาทประธาน ปราสาทพิมาย อ.พิมาย จ.นครราชสีมา  
(ที่มา: ผู้วิจัย)
