วิวัฒนาการลวดลายประดับสถาปัตยกรรมร่วมแบบเขมรสู่แรงบันดาลใจในการประดับตกแต่ง  
สถาปัตยกรรมสมัยใหม่ในเขตอำเภอเมือง จังหวัดบุรีรัมย์

วิทยานิพนธ์นี้เป็นส่วนหนึ่งของการศึกษาตามหลักสูตรปริญญาศิลปกรรมศาสตรมหาบัณฑิต  
สาขาวิชาทัศนศิลป์ ภาควิชาทัศนศิลป์  
คณะศิลปกรรมศาสตร์ จุฬาลงกรณ์มหาวิทยาลัย  
ปีการศึกษา 2562  
ลิขสิทธิ์ของจุฬาลงกรณ์มหาวิทยาลัย

DECORATIVE PATTERNS OF KHMER ART IN THAILAND : EVOLUTION AND INSPIRATION  
FOR MODERN ART IN BURIRAM CITY

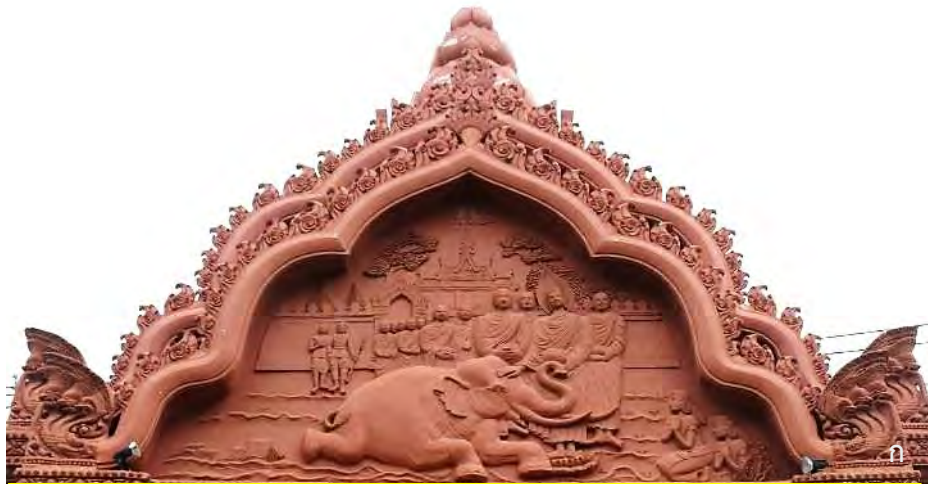
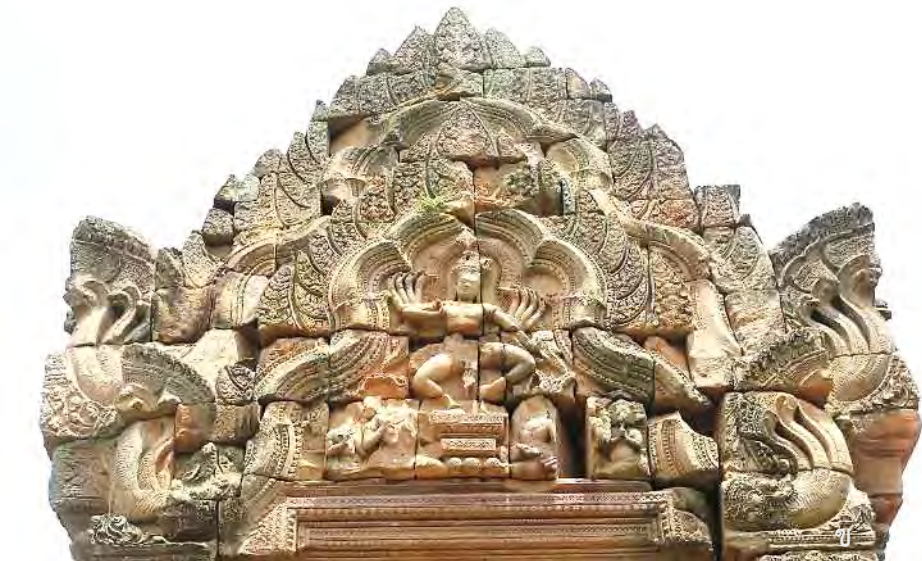
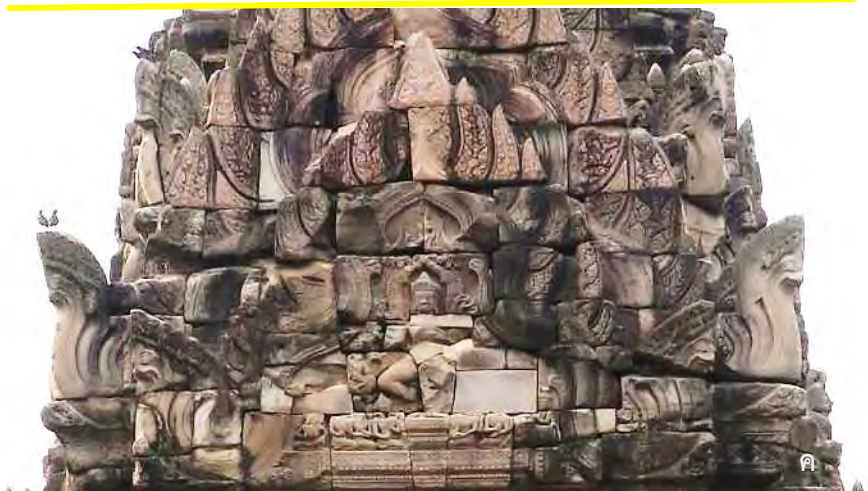
รูปภาพที่ 844 แสดงการเปรียบเทียบลายประดับปลายกรอบซุ้ม ระหว่าง  
 ก.ลายประดับปลายกรอบซุ้มหน้าประตูวัดทักษิณาวาส อ.เมือง จ.บุรีรัมย์  
 ข.ลายประดับปลายกรอบซุ้มหน้าบันประตูทางเข้ามณฑป ทิศตะวันออก ปราสาทประธาน  
 ปราสาทพนมรุ้ง อ.เฉลิมพระเกียรติ จ.บุรีรัมย์  
 ค.ลายประดับปลายกรอบซุ้มหน้าบันประตูทางเข้ามณฑป ทิศตะวันออก ปราสาทประธาน  
 ปราสาทพิมาย อ.พิมาย จ.นครราชสีมา  
 (ที่มา: ผู้วิจัย)

พบว่าได้รับอิทธิพลจากปราสาทพนมรุ้งมากกว่า แต่หากมีความแตกต่างกัน  
 ในเรื่องของรายละเอียด แต่การแทรกหน้ากาลบนซ่อฟ้าอาจเป็นการสร้างสรรค์มาใหม่ ส่วนมกรคายน  
 พญานาคทรงเครื่องห้าเศียรได้รับอิทธิพลมาจากพนมรุ้งอีกเช่นกัน จึงทำให้ทราบว่าช่างสมัยใหม่ได้  
 คัดลอกมาจากเดิมมิได้มีการตัดทอนหรือเพิ่มเติมสิ่งใหม่เข้าไปในลายประดับส่วนนี้

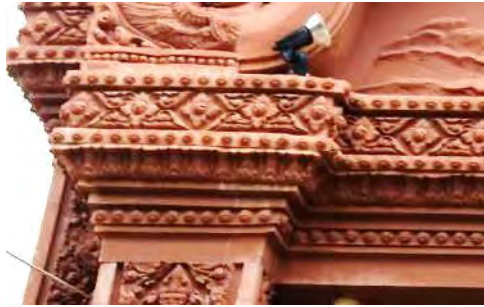
รูปภาพที่ 845 ลายประดับตกแต่งหัวเสา ชุ่มประตู่วัดทักษิณาวาส อ.เมือง จ.บุรีรัมย์  
(ที่มา: ผู้วิจัย)

หมายเลข 1 ลายดอกบัวตูม ที่มีเกสรเม็ดกลมตรงกึ่งกลางดอก

หมายเลข 2 ลายบัวหงาย ที่เว้นระยะใกล้เคียงกับขนาดของกลีบบัว จึงดูคล้ายกับมีกลีบบัวเรียงชิดติดกัน แต่สามารถแยกระหว่างช่องว่างกับกลีบบัวได้ด้วยใบไม้สามเหลี่ยมสองชั้นและขนาดใหญ่ที่อยู่ด้านหน้ากลีบ

หมายเลข 3 ลายประจายามก้ามปู ประกอบด้วยดอกประจายามกลีบสามเหลี่ยม เกสรคล้ายดอกบัวตูม และก้ามปูที่มีลักษณะคล้ายลายกระหนกใบไม้สามเหลี่ยมที่ประกอบด้วยขดม้วนขนาดเล็ก ม้วนเข้าหากัน

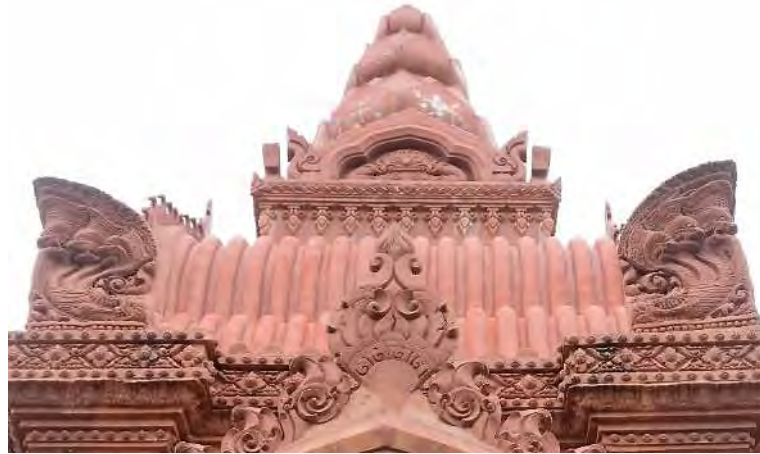
ส่วนหลังคา ปรากฏเฉพาะบริเวณมุขประกอบซุ้มประตู เป็นทรงจั่วโค้งเกือกม้า ประดับบราลี  
ด้านบน ลักษณะคล้ายดอกบัวตูม

รูปภาพที่ 853 ลักษณะหลังคา ซุ้มประตูวัดทักษิณาวาส อ.เมือง จ.บุรีรัมย์  
(ที่มา: ผู้วิจัย)

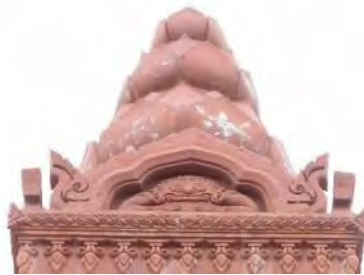
ส่วนยอด ฐานบัวลูกฟักประดับลวดลายใบไม้สามเหลี่ยม ชั้นถัดไปตกแต่งดอกประจํายามตรง  
กึ่งกลางและประดับการซ้อนกลีบใบไม้สามเหลี่ยม ด้านบนประดับบันแถลงรูปราหู ทั้ง 4 ทิศ กรอบ  
ซุ้มเรียบปลายซุ้มตัดทอนมกรคายนาคห้าเศียร บนยอดสุดประดับดอกบัวตูม 3 ชั้น บริเวณยอด  
สุดของซุ้มประตู

รูปภาพที่ 854 ประติมากรรมดอกบัวตูมประดับยอด ซุ้มประตูวัดทักษิณาวาส  
อ.เมือง จ.บุรีรัมย์  
(ที่มา: ผู้วิจัย)

หากดูประตูทางเข้าทางทิศใต้และทิศเหนือจะพบว่าการประดับตกแต่งซุ้มประตูคล้ายกับการจำลองประตูทางเข้าปราสาทพนมรุ้ง อำเภอเฉลิมพระเกียรติ จังหวัดบุรีรัมย์ และปราสาทนครวัด จังหวัดเสียมเรียบ ประเทศกัมพูชา ตั้งแต่ระเบียงคดชั้นนอกทางทิศตะวันออก ซุ้มประตูจึงมีการจำลองยอดปราสาทด้วยยอดของดอกบัวสามชั้น ลักษณะเป็นดอกบัวกำลังจะบานเรียงลำดับจากใหญ่ไปเล็กแต่เมื่อตรวจสอบลักษณะดอกบัวประดับยอดปราสาทพนมรุ้งพบว่ามึลักษณะโครงสร้างคล้ายกันแต่กลีบบัวต่างกันเนื่องจากดอกบัวประดับซุ้มประตูประดับเป็นกลีบบัวซ้อนซึ่งอาจจะได้รับอิทธิพลโครงสร้างจากปราสาทพนมรุ้งแต่ได้ผสมผสานความเป็นรูปแบบศิลปะสมัยใหม่ในเรื่องของรายละเอียดดอกบัวและกลีบบัว

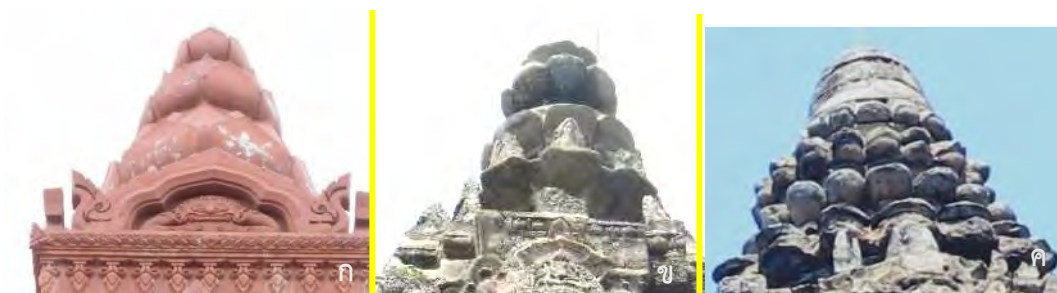
รูปภาพที่ 855 แสดงการเปรียบเทียบดอกบัวประดับส่วนยอดของเครื่องบน ระหว่าง

ก. ดอกบัวประดับส่วนยอดซุ้มประตูวัดทักษิณาวาส จังหวัดบุรีรัมย์

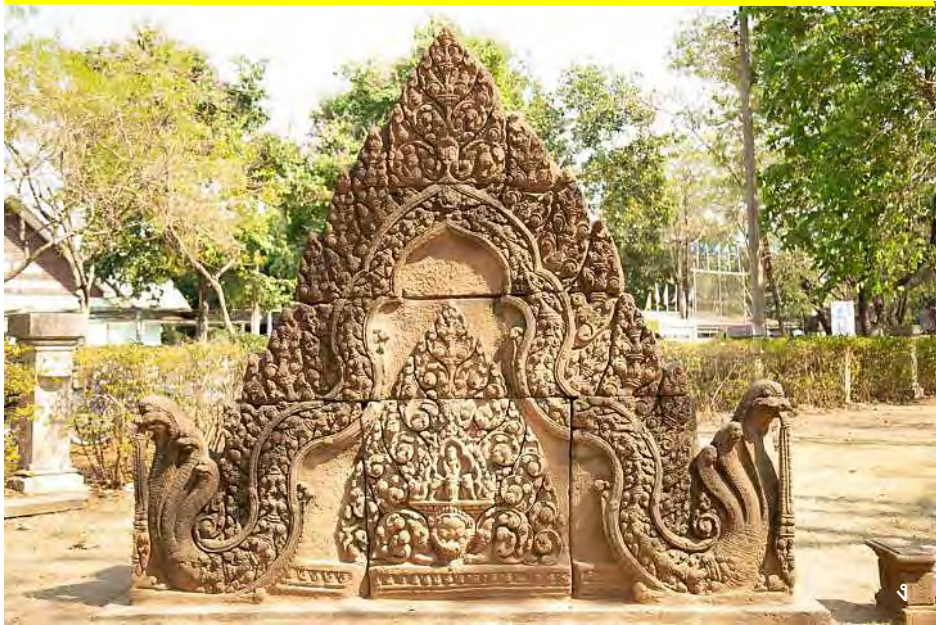
รูปภาพที่ 896 แสดงการเปรียบเทียบลวดลายประกับหน้าบัน ระหว่าง  
 ก. หน้าบันพระพุทธรูปทรงเครื่องปางสมาธิ ประตูทางเข้าวัดตาด่าน อ.ประโคนชัย จ.บุรีรัมย์  
 ข. หน้าบันประตูทางเข้าชั้นนอก ทางทิศตะวันออก ปราสาทบันทายสรี ประเทศกัมพูชา  
 ค. หน้าบันประตูทางเข้าชั้นใน ทางทิศตะวันออก ปราสาทบันสรี ประเทศกัมพูชา  
 ง. หน้าบันปราสาทประธาน ปราสาทเมืองต่ำ อ.ประโคนชัย จ.บุรีรัมย์  
 (ที่มา: ผู้วิจัย)

พบว่าช่างสมัยใหม่ได้นำส่วนของโครงสร้างหลักของศิลปะเขมรแบบเก่า และศิลปะร่วมแบบเขมรมาในส่วนของพื้นหลัง อาทิ ลายก้านขดในแนวระนาบและ แนวตั้ง ตลอดจน ภาพบุคคลในซุ้มเหนือหน้ากาล หากแต่หน้าบันของประตูทางเข้าวัดตาด่าน เปลี่ยนจากรูปบุคคลเป็น พระพุทธรูปทรงเครื่องปางสมาธิภายในซุ้มสามเหลี่ยมเหนือหน้ากาล ซึ่งโครงสร้างของประตูวัดตาด่าน มีความคล้ายคลึงกับหน้าบันประตูทางเข้าชั้นนอก ของปราสาทบันทายสรีมากกว่าหน้าบันอื่นๆ จึงทำให้ทราบว่า ลวดลายประดับหน้าบันของประตูวัดตาด่าน ได้มีการสร้างสรรค์ใหม่ขึ้นจากอิทธิพลของ ศิลปะเขมรและศิลปะร่วมแบบเขมรในประเทศไทย

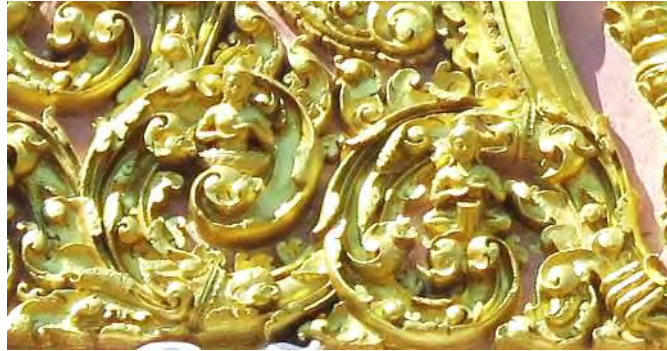
รูปภาพที่ 898 ลายก้านขดประดับหน้าบัน  
(ที่มา: ผู้วิจัย)

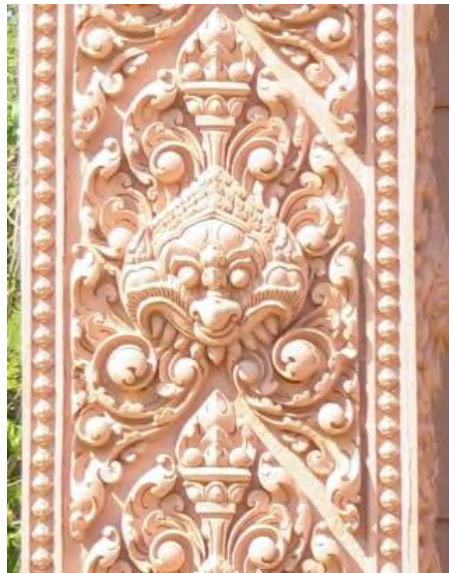
รูปภาพที่ 899 ลายหน้ากาลคายใบไม้ม้วน  
(ที่มา: ผู้วิจัย)

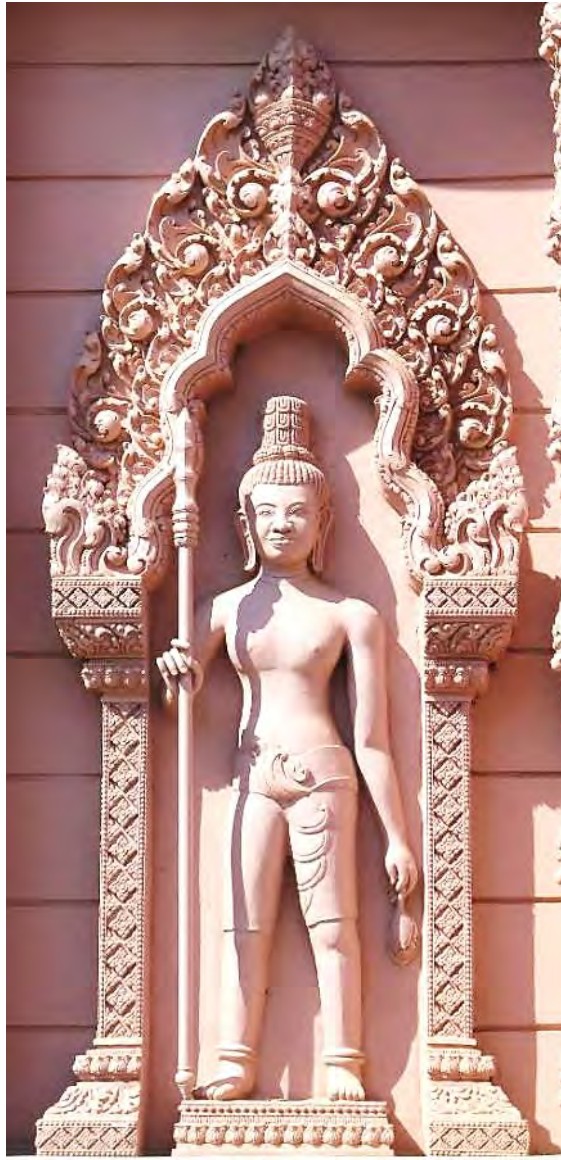
รูปภาพที่ 900 ทวารบาลในกรอบซุ้ม  
(ที่มา: ผู้วิจัย)

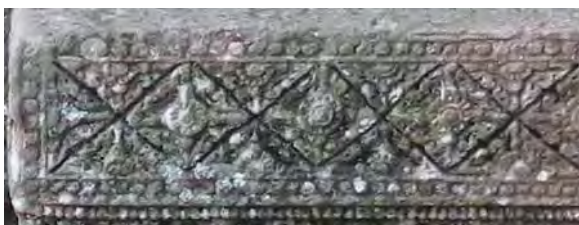
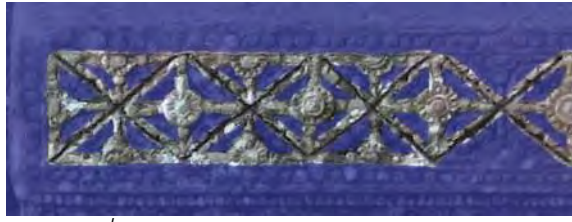
**1.ลายดอกชีกดอกซ้อน** โดยโครงสร้างหลักของลายมีลักษณะเป็นตัวอักษรภาษาอังกฤษตัวเอ็กซ์เชื่อมต่อกันบนพื้นที่หน้ากระดาน (XX) ลายดอกประจํายามประกอบด้วยดอกไม้วงกลมหนึ่งชั้น กลีบกลมอีกหนึ่งชั้น และมีกลีบใบไม้สามเหลี่ยมที่เชื่อมต่อกันคล้ายรูปทรงขนมเปียกปูนรองรับอีก 1 ชั้น ซึ่งลายหลักและลายย่อยมีลักษณะเหมือนกัน

รูปภาพที่ 901 ลายประดับดอกชีกดอกซ้อน บริเวณฐานห้องครรภคฤหะ ปราสาทประธาน ปราสาทพนมรุ้ง อ.เฉลิมพระเกียรติ จ.บุรีรัมย์

รูปภาพที่ 902 ลายเส้นลายประดับดอกซีกดอกซ้อน

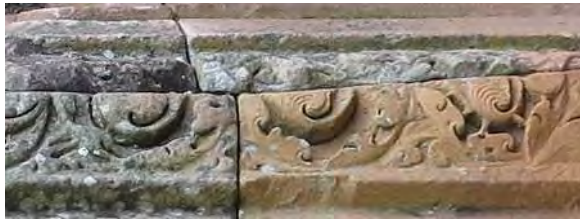
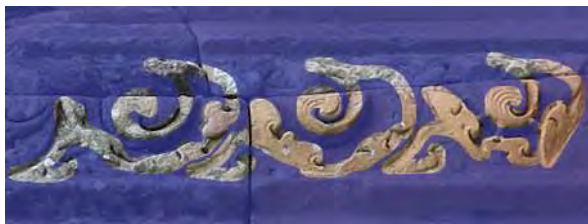
**2.ลายใบไม้สามเหลี่ยม** โครงสร้างแกนหลักของลวดลายประดับใบไม้สามเหลี่ยมที่ประดับบริเวณส่วนฐานของมณฑปนี้ ประกอบด้วยขดม้วนและใบไม้ขดม้วน ซึ่งประกอบลายขึ้นโดยมีลักษณะของขดม้วนที่สอดเข้าหากันภายในรูปทรงใบไม้สามเหลี่ยมที่โค้งเข้าหาส่วนมุมของอาคาร

รูปภาพที่ 903 ลายใบไม้สามเหลี่ยมแบบคว่ำ บริเวณฐานห้องครรภคฤหะ ปราสาทประธานปราสาทพนมรุ้ง อ.เฉลิมพระเกียรติ จ.บุรีรัมย์

รูปภาพที่ 904 ลายเส้นลายใบไม้สามเหลี่ยมแบบคว่ำ

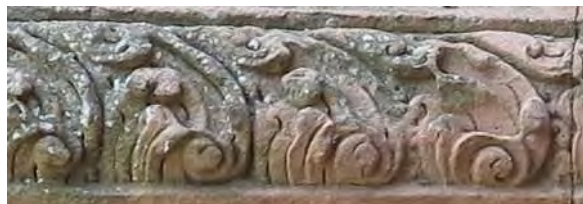
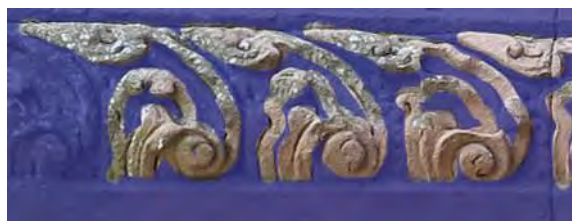
รูปภาพที่ 905 ลายใบไม้สามเหลี่ยมแบบหงาย บริเวณฐานห้องครรภคฤหะ ปราสาทประธานปราสาทพนมรุ้ง อ.เฉลิมพระเกียรติ จ.บุรีรัมย์

รูปภาพที่ 906 ลายเส้นลายใบไม้สามเหลี่ยมแบบหงาย

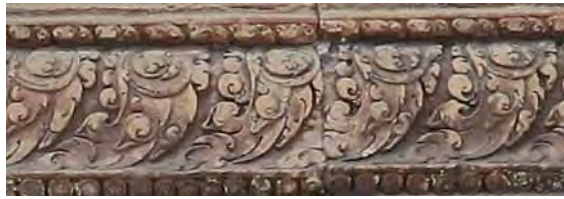
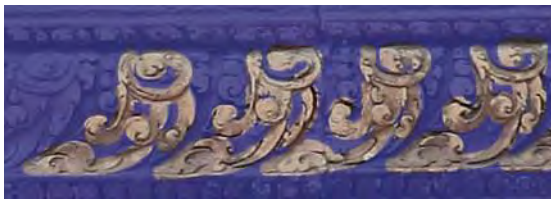
1). โครงสร้างขดม้วนที่หันหัวเข้า-ออก เข้าหากัน

รูปภาพที่ 907 ลายใบไม้สามเหลี่ยมแบบคว่ำ บริเวณฐานซุ้มประตูทางเข้าชั้นในสุด  
ปราสาทบันทายศรีจังหวัดเลียมเรียบ ประเทศกัมพูชา

รูปภาพที่ 908 โครงสร้างภายในขดม้วนหันหัวเข้า เข้าหากัน

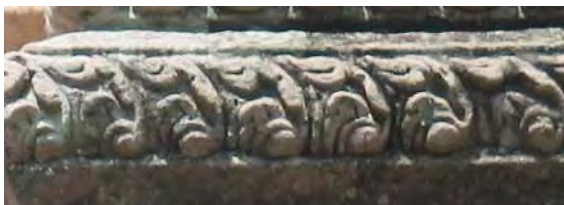
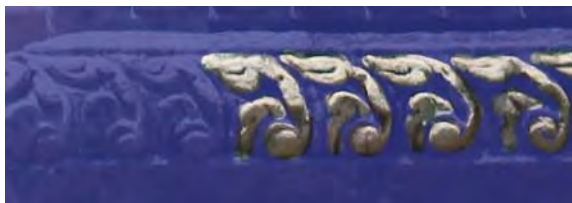
รูปภาพที่ 909 ลายใบไม้สามเหลี่ยมแบบหงาย บริเวณฐานห้องครรภคฤหะ ปราสาทประธาน  
ปราสาทพนมรุ้ง อ.เฉลิมพระเกียรติ จ.บุรีรัมย์

รูปภาพที่ 910 โครงสร้างภายในขดม้วนหันหัวออก เข้าหากัน

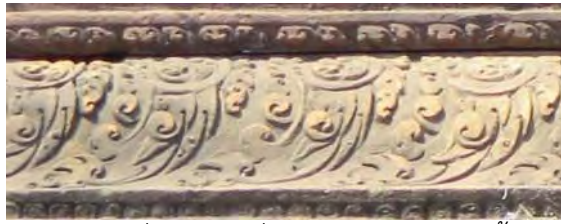
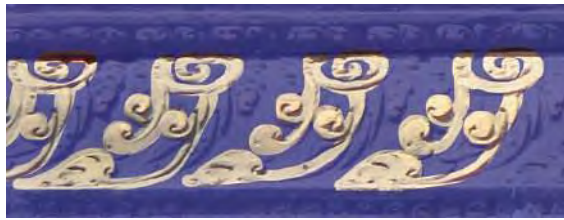
รูปภาพที่ 911 ลายใบไม้สามเหลี่ยมแบบคว่ำ บริเวณฐานรองรับน้ำหนักปราสาททั้งสามหลัง  
ปราสาทบันทายสรี

รูปภาพที่ 912 โครงสร้างภายในขดม้วนหันหัวออกเข้าหากัน

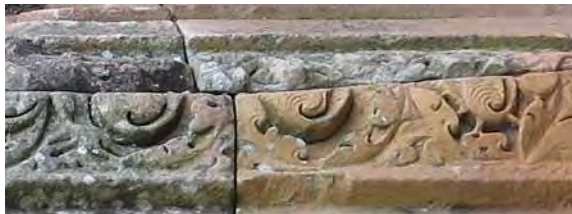
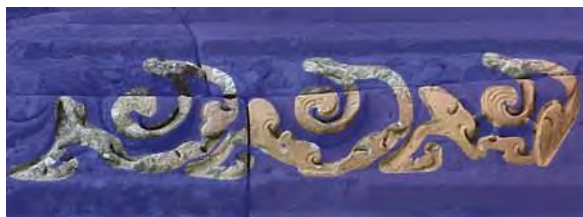
2). โครงสร้างขดม้วนที่หันหัวเข้า-ออกต่างทิศทางกัน

รูปภาพที่ 913 ลายใบไม้สามเหลี่ยมแบบคว่ำ บริเวณฐานห้องครรภคฤหะ ปราสาทประธาน  
ปราสาทพนมรุ้ง อ.เฉลิมพระเกียรติ จ.บุรีรัมย์

รูปภาพที่ 914 โครงสร้างภายในขดม้วนหันหัวเข้าและออก ต่างทิศทางกัน

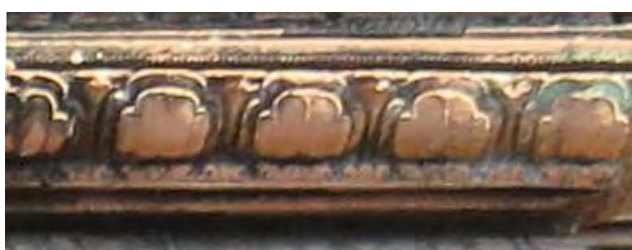
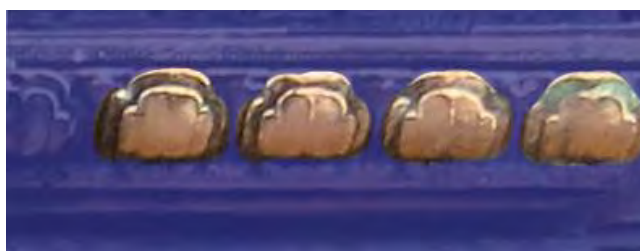
1). โครงสร้างหลักกลีบบัว 1 ชั้น หมายถึง ไม่มีการประดับเกสรหรือลายพริ้วบริเวณ  
ด้านนอกขอบกลีบ

รูปภาพที่ 915 ลายบัวทรงายประดับโคนเสาปราสาทบรีวาร ปราสาทบันทายสรี  
จ.เสียมเรียบ ประเทศกัมพูชา

รูปภาพที่ 916 โครงสร้างลายกลีบบัวไม่ประดับเกสรและลายพริ้วบริเวณขอบกลีบ

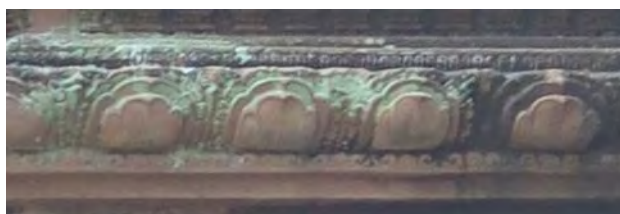
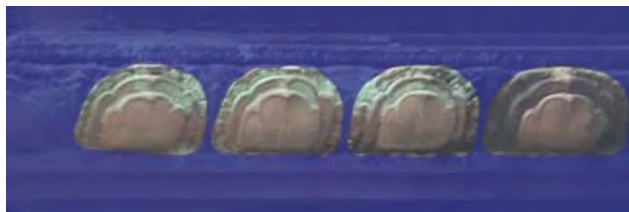
2). โครงสร้างหลักกลีบบัว 2 ชั้น หมายถึง ตกแต่งด้านนอกของกลีบด้วยเกสรหรือ  
ลายพริ้ว

รูปภาพที่ 917 ลายบัวทรงายประดับโคนเสา บริเวณห้องครรภคฤหะ ปราสาทประธาน  
ปราสาทบันทายสรี จ.เสียมเรียบ ประเทศกัมพูชา

รูปภาพที่ 918 โครงสร้างลายกลีบบัวประดับเกสรและลายพริ้วบริเวณขอบกลีบ

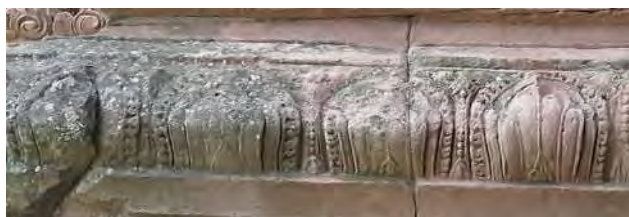
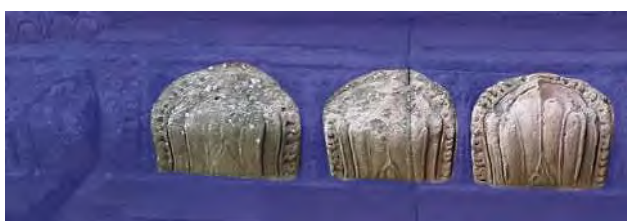
รูปภาพที่ 919 ลายบัวหยาบประดับโคนเสา บริเวณห้องครรภคฤหะ ปราสาทประธาน  
ปราสาทพนมรุ้ง อ.เฉลิมพระเกียรติ จ.บุรีรัมย์

รูปภาพที่ 920 โครงสร้างลายกลีบบัวประดับเกสรและลายพริ้วบริเวณขอบกลีบ

การประดับตกแต่งด้วยลายกลีบบัวหยาบบริเวณมณฑปบนศาลหลักเมืองจังหวัดบุรีรัมย์เป็นการประดับกลีบบัวโครงสร้างประเภทที่ 2 คือ ด้านในตกแต่งด้วยเส้นแบ่งเป็นสามซีก ตกแต่งบริเวณโดยรอบด้วยใบไม้สามเหลี่ยมขนาดเล็ก และระหว่างช่องก็จะปรากฏการซ้อนทับของกลีบบัวที่อยู่ระยะข้างหลัง ซึ่งลายกลีบบัวหยาบนี้นิยมประดับตกแต่งในศิลปะเขมรเป็นอย่างมาก แต่ในส่วนของลักษณะกลีบบัวของปราสาทศาลหลักเมืองเป็นรูปร่างคล้ายสี่เหลี่ยมมนและส่วนแหลมคือปลายกลีบจะเห็นได้ว่า รูปร่างของกลีบบัวนั้นจะมีลักษณะแตกต่างจากปราสาทศิลปะเขมร แต่โครงสร้างในการประดับภายในกลีบบัวยังคงมีลักษณะคล้ายกัน

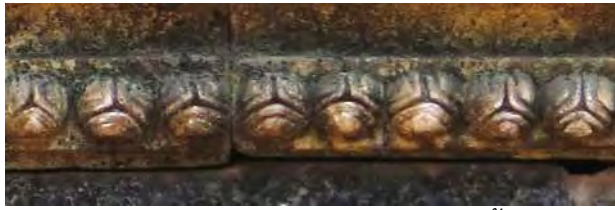
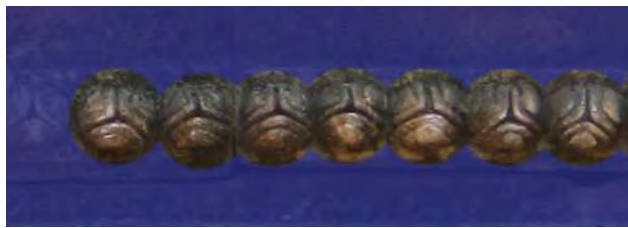
**4.ลายดอกบัวตูม** ลักษณะกลีบดอกและเกสรกลมตรงกลางเรียบไม่มีตกแต่งรายละเอียดใดๆ ซึ่งสามารถแปลโครงสร้างหลักได้อย่างง่ายคือ โครงสร้างรูปวงกลมที่มีตัวอักษรภาษาอังกฤษคือตัวเอ็กซ์ (X) อยู่ภายในวงกลม ตลอดจนการตกแต่งแบบมีเกสรและไม่มีเกสรตรงกลางดอก

รูปภาพที่ 921 ลายดอกบัวตูมสามกลีบ บริเวณฐานรองรับน้ำหนักปราสาททั้งสามหลัง  
ปราสาทบันทายสีรี จ.เสียมเรียบ ประเทศกัมพูชา

รูปภาพที่ 922 โครงสร้างลายกลีบบัวตูมทั้งหมดสามกลีบ มีขอบกลีบเรียบสองชั้น

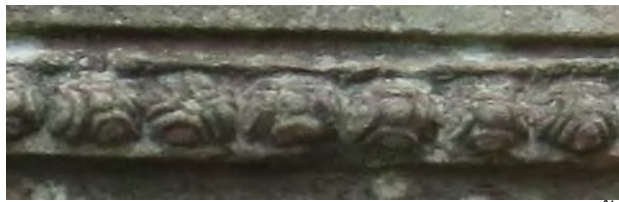
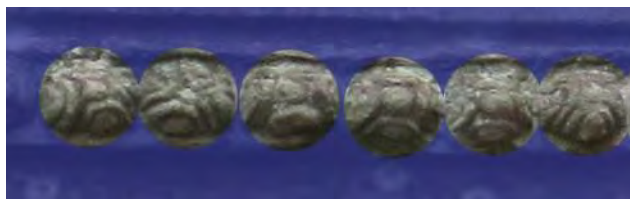
รูปภาพที่ 923 ลายบัวตูมสี่กลีบและเกสร บริเวณฐานโคนเสาระเปียงคุดชั้นนอกทิศตะวันออก  
ปราสาทเมืองต่ำ อ.ประโคนชัย จ.บุรีรัมย์

รูปภาพที่ 924 โครงสร้างลายกลีบบัวตูมทั้งหมดสี่กลีบและเกสร มีขอบกลีบเรียบสองชั้น

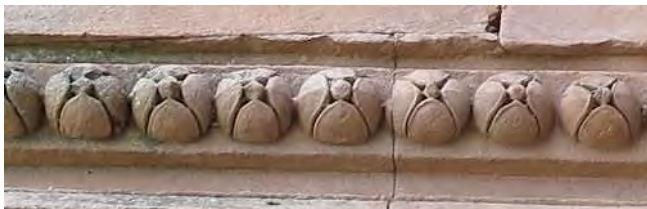
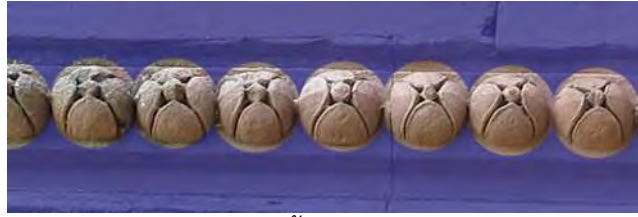
รูปภาพที่ 925 ลายบัวตูมสี่กลีบและเกสร บริเวณฐานห้องครรภคฤหะ ปราสาทประธาน  
ปราสาทพนมรุ้ง อ.เฉลิมพระเกียรติ จ.บุรีรัมย์

รูปภาพที่ 926 โครงสร้างลายกลีบบัวตูมทั้งหมดสี่กลีบและเกสร มีขอบกลีบเรียบสองชั้น

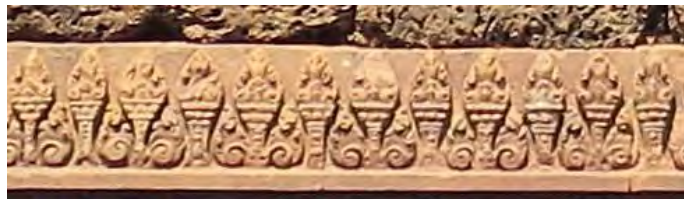
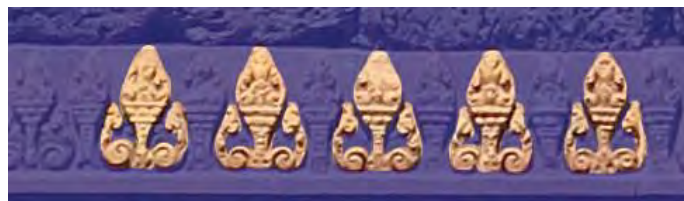
1). ลายซ้อนทับกัน ซึ่งตัวคั่นหรือแกนคล้ายอุบะมีลักษณะคล้ายกับแกนขององค์ประกอบลายกรวยเชิง หรือลายหลัก เมื่อเชื่อมต่อแนวระนาบทำให้เกิดมิติการซ้อนทับของลายคล้ายสามเหลี่ยม

รูปภาพที่ 927 ลายกรวยเชิงซ้อน บริเวณฐานโคนเสาหอคัมภีร์ด้านในสุด  
ปราสาทบันทายสีรี จ.เสียมเรียบ ประเทศกัมพูชา

รูปภาพที่ 928 โครงสร้างลายกรวยเชิงแบบซ้อนกัน

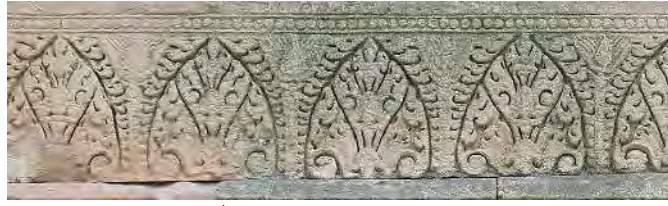
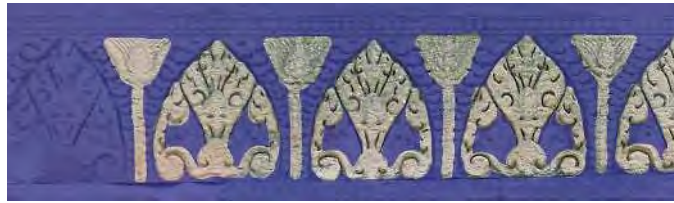
2). ลายแบ่งสัดส่วนชัดเจน ซึ่งตัวคั่นหรือแกนคล้ายอุบะลักษณะแตกต่างกัน และมีระยะเว้นที่แสดงให้เห็นถึงโครงสร้างหลักได้อย่างชัดเจน

รูปภาพที่ 929 ลายกรวยเชิงคั่นด้วยแกนอุบะหงาย บริเวณฐานโคนเสาผนัง  
ปราสาทประธานปราสาทพนมรุ้ง อ.เฉลิมพระเกียรติ จ.บุรีรัมย์

รูปภาพที่ 930 โครงสร้างลายกรวยเชิงแบบแบ่งสัดส่วนชัดเจน

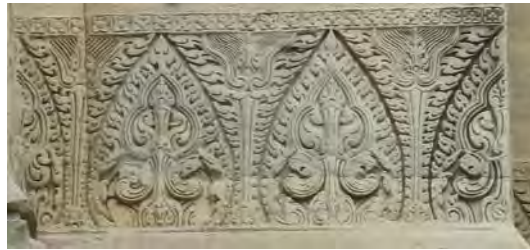
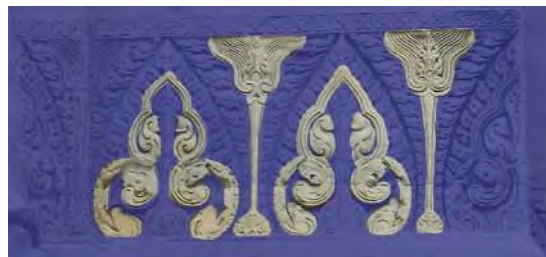
รูปภาพที่ 931 ลายกรวยเชิงคั่นด้วยอุบะแกนอุบะหงาย บริเวณฐานห้องครรภคฤหะ ปราสาท  
ประธานปราสาทพิมาย อ.พิมาย จ.นครราชสีมา

รูปภาพที่ 932 โครงสร้างลายกรวยเชิงแบบแบ่งสัดส่วนชัดเจน

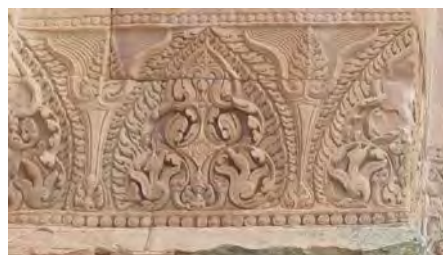
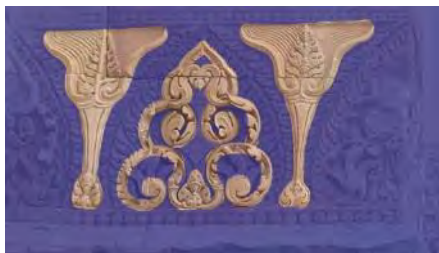
รูปภาพที่ 933 ลายกรวยเชิงคั่นด้วยแกนอุบะหงาย บริเวณฐานห้องครรภคฤหะ  
ปราสาทประธานปราสาทพนมรุ้ง อ.เฉลิมพระเกียรติ จ.บุรีรัมย์

รูปภาพที่ 934 โครงสร้างลายกรวยเชิงแบบแบ่งสัดส่วนชัดเจน

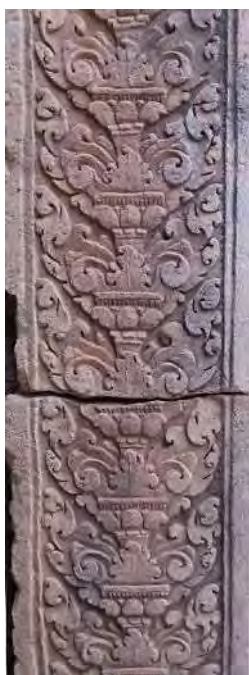
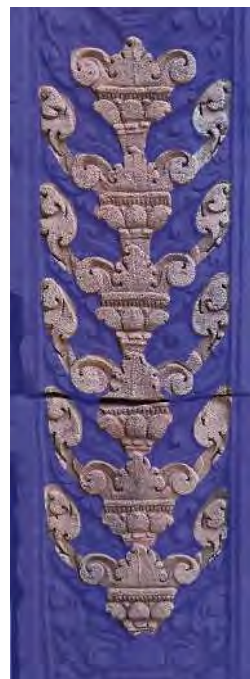
**6.ลายก้านต่อดอก** ลักษณะโครงสร้างรอบนอกลายก้านต่อดอกคือการซ้อนกันของสามเหลี่ยมหัวคว่ำในแนวตั้งหรือตัวอักษรภาษาอังกฤษตัววี (V) ซ้อนกันในแนวตั้ง ส่วนลักษณะโครงสร้างภายในประกอบด้วย ก้านดอกประดับกลีบเลี้ยงประมาณสามกลีบอยู่กึ่งกลางแนวตั้ง เชื่อมกับก้านขดขนาดเล็กด้วยใบไม้สามเหลี่ยม โค้งหันหัวออกจากกันเชื่อมติดกับลายใบไม้สามเหลี่ยมคล้ายลายกระหนก และต่อเชื่อมกันกับก้านดอกแต่ละชั้นตามความสูงของสถาปัตยกรรม

รูปภาพที่ 935 ลายก้านต่อดอก บริเวณด้านข้าง รูปภาพที่ 936 โครงสร้างลายก้านต่อดอก  
เสาติดผนังประตูทางเข้าชั้นนอก ทิศตะวันออก  
ปราสาทบันทายสรีประเทศกัมพูชา

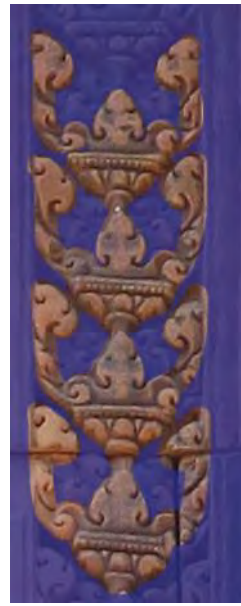
รูปภาพที่ 938 โครงสร้างลายก้านต่อดอก

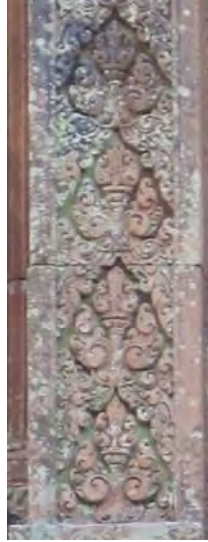
1). โครงสร้างศูนย์กลางองค์ประกอบด้วยลายก้านต่อดอก กล่าวคือ โครงสร้างภายในลายก้ามปูแบ่งออกเป็นสามส่วนย่อย คือส่วนกลางประกอบด้วยก้านขดเชื่อมต่อกับลายคล้ายลายกระหนกเชื่อมกับก้านและกลีบเลี้ยงสามกลีบกลายเป็นลายก้านต่อดอก ส่วนบนประกอบด้วยดอกไม้ตูมมีกลีบเลี้ยงเชื่อมติดกับส่วนกลาง และส่วนล่างประกอบด้วยส่วนกลางทั้งสองข้างประดับลายก้านขดขนาดเล็กม้วนเข้าหากันขึ้นด้านบนด้านล่างเชื่อมกับลายคล้ายลายกระหนกที่มีขนาดยาวเล็กน้อยคล้ายสามเหลี่ยม

รูปภาพที่ 943 ลายก้ามปู บริเวณมณฑป  
ทิศเหนือและใต้ปราสาทประธาน ปราสาทบันทายสรี  
ประเทศกัมพูชา

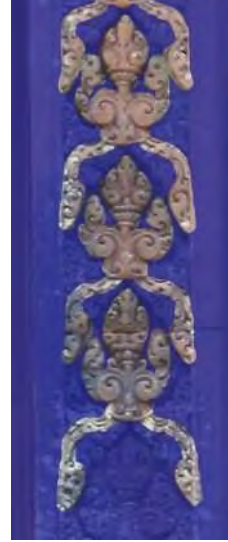
รูปภาพที่ 944 โครงสร้างลายก้ามปู

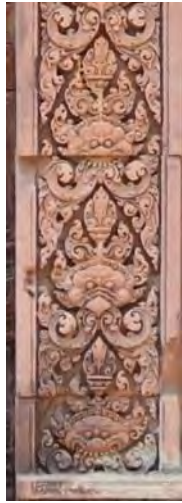
3). โครงสร้างศูนย์กลางองค์ประกอบด้วยลายใบหน้าสัตว์ กล่าวคือ โครงสร้างลายก้ามปูแบ่งออกเป็นสามส่วนย่อย ดังที่กล่าวมาข้างต้น แต่ลักษณะส่วนกลางแตกต่างออกไปจากประเภทแรกและประเภทที่สอง คือ ใบหน้าสัตว์มงคลที่โครงหน้าคล้ายสามเหลี่ยม ส่วนบนประกอบด้วยดอกไม้ตูมคล้ายประเภทที่สอง ส่วนบริเวณด้านล่างแตกต่างจากประเภทที่หนึ่งและสอง ตรงส่วนขนาดของก้านขดที่ม้วนออกจากกันไปด้านบนและมีขนาดใหญ่เชื่อมกับลายคล้ายลายกระหนกด้านล่างทั้งสองข้าง

รูปภาพที่ 947 ลายกำมปู บริเวณประตูทางเข้าชั้นใน  
ทิศตะวันออก ปราสาทบันทายลรี  
ประเทศกัมพูชา

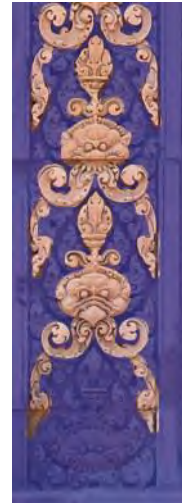
รูปภาพที่ 948 โครงสร้างลายกำมปู

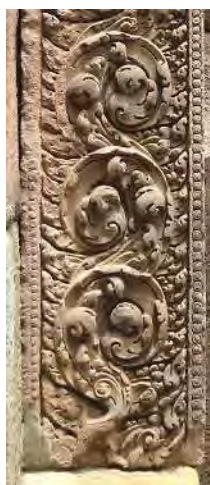
1). กำมปูประดับขอบด้วยกระหนกขนาดเล็ก กล่าวคือ การประดับกระหนกขนาด  
เล็กบนขอบของกำมปูทั้งสองข้าง ส่วนบริเวณด้านในของกำมปู มักประกอบด้วยกำมปูขนาดเล็ก  
สองถึงสามชุด ประกอบกับตกแต่งด้วยยอดใบมุดด้านข้าง หากแต่ส่วนปลายของกำมปูที่เป็นเลขหนึ่ง  
ไทย (๑) อาจมีการปรับเปลี่ยนตามรูปแบบของช่าง

รูปภาพที่ 949 โครงสร้างกำมปูประดับขอบ  
ด้วยกระหนกขนาดเล็กบริเวณประตูระเบียงคด  
ชั้นนอกทิศตะวันออก ปราสาทเมืองต่ำ จ.บุรีรัมย์

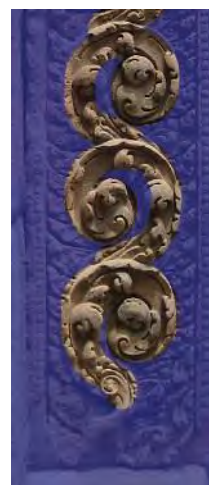
รูปภาพที่ 950 โครงสร้างภายในกำมปู

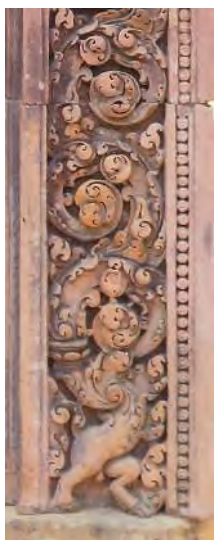
2). ก้านขดประดับกระหนกเฉพาะช่องว่างบนหรือล่างก้านขด กล่าวคือ การประดับกระหนกขนาดเล็กเฉพาะส่วนที่เป็นช่องว่างเนื่องจากก้านขดค่อนข้างขยายเต็มพื้นที่ของช่องตกแต่งสถาปัตยกรรม ส่วนบริเวณภายในก้านขดมักประกอบด้วยก้านหรือฐานดอกเพื่อเชื่อมระหว่างก้านขด จึงทำให้ก้านขดค่อนข้างห่างและมีพื้นที่โค้งมากกว่า จึงเกิดลายก้านขดเต็มพื้นที่ ลักษณะก้านที่เชื่อมจะคล้ายกับกลีบเลี้ยงของลายก้านต่อดอกที่ได้กล่าวในข้างต้น หากแต่ลายก้านขดอาจจะลดความสำคัญของกลีบเลี้ยงให้มีขนาดเล็กลง และประดับก้านขดและใบไม้ภายในใบไม้เวลานั้น

รูปภาพที่ 951 โครงสร้างก้านขดประดับ

กระหนกเฉพาะช่องว่างบริเวณเสาติดผนัง

หอคำภีร์ด้านใน ปราสาทบันทายสรี ประเทศกัมพูชา

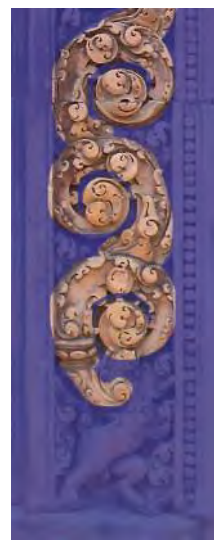
รูปภาพที่ 952 โครงสร้างภายในก้านขด

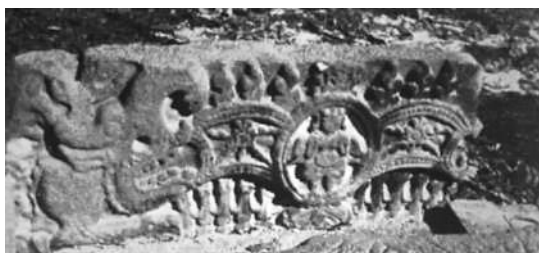
กลุ่มที่หนึ่ง ศิลปะรูปแบบถาลาปริวัต - สมโบร์ไพรกุก มีลักษณะโครงสร้างของทับหลัง คือ ประดับครึ่งคนครึ่งสัตว์ในกรอบวงรีบริเวณศูนย์กลางขององค์ประกอบ ท่อนมัลย์โค้งประดับดอกไม้รูปทรงเรขาคณิต เหนือท่อนมัลย์ประดับใบไม้สามเหลี่ยม ใต้ท่อนมัลย์ประดับอุษะดอกไม้ ส่วนปลายท่อนมัลย์ประดับมกรทั้งตัวหันหัวเข้าหากันและอาจมีการแทรกภาพบุคคลเหนือตัวมกร

รูปภาพที่ 953 ทับหลังทับหลังที่ถาลาปริวัต ศิลปะแบบถาลาปริวัต

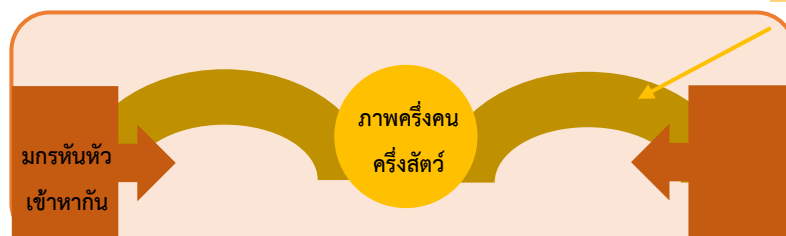
รูปภาพที่ 954 โครงสร้างหลักของทับหลังศิลปะรูปแบบถาลาปริวัตและศิลปะรูปแบบสมโบร์ไพรกุก

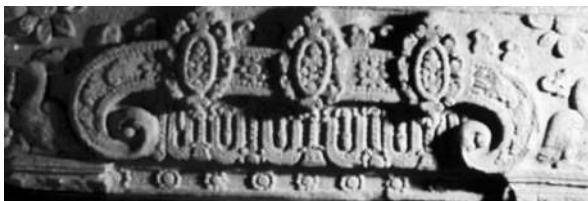
กลุ่มที่สอง ศิลปะรูปแบบไพรกเมง มีลักษณะโครงสร้างของทับหลัง คือ ลดภาพบุคคล ประดับลายใบไม้คล้ายใบผักกาดในกรอบวงรีทั้งสามวง ท่อนมัลย์เริ่มตรงประดับดอกไม้รูปทรงเรขาคณิต เหนือท่อนมัลย์ประดับใบไม้สามเหลี่ยมขนาดเล็ก ใต้ท่อนมัลย์ประดับอุษะดอกไม้

คล้ายตัวภาษาอังกฤษตัวยู (U) ส่วนปลายท่อนมาลัย โค้งม้วนเข้าหากันส่วนล่างและข้างๆของมาลัยม้วน ปรากฏรูปสลัต์ว์หันหน้าออกจากกัน

รูปภาพที่ 955 ทับหลังทับหลังปราสาทบ้านน้อย อ.วัฒนานคร จ.สระแก้ว แสดงถึงการมาแทนที่ของพันธุ์พฤกษา และลดจำนวนความโค้งของท่อนมาลัย บริเวณส่วนปลายไม่ปรากฏรูปมกร

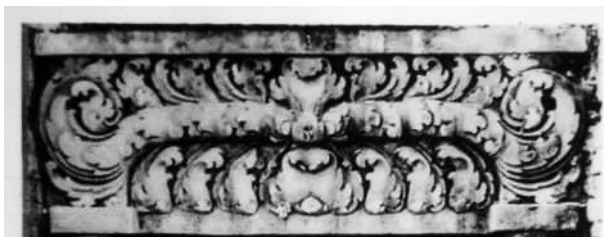
กลุ่มที่สาม ศิลปะรูปแบบกำพงพระ มีลักษณะโครงสร้างของทับหลัง คือ ไม่มีภาพบุคคลและสัตว์ เน้นตกแต่งด้วยใบไม้คล้ายใบผักกาด ศูนย์กลางองค์ประกอบภาพประดับด้วยใบไม้เป็นช่อใหญ่ขนาดเป็นสองเท่าของใบไม้สามเหลี่ยม ท่อนมาลัยประดับด้วยลายใบไม้ขนาดเล็กลงท่อนมาลัยค่อนข้างตรง อาจมีโค้งเล็กน้อยบริเวณบริเวณใกล้ส่วนปลายท่อนมาลัย เหนือท่อนมาลัยประดับด้วยใบไม้คล้ายใบผักกาดแยกออกเป็นสองถึงสามแฉก ใต้ท่อนมาลัยจะประดับใบไม้คล้ายใบผักกาดที่มีลักษณะโค้งเข้าหาจุดศูนย์กลางของทับหลัง ส่วนปลายท่อนมาลัย โค้งม้วนเข้าหากันด้านบนซึ่งประดับด้วยใบไม้ม้วนอีกเช่นกัน

รูปภาพที่ 957 ทับหลัง ทับหลังปราสาทภูมิปราสาท ปรางค์เพียงลวดลายใบไม้  
 (ที่มา : ห้องสมุดดิจิทัล ศ. ม.จ.สุภัทรดิศ ดิศกุล. “ปราสาทภูมิปราสาท” [ออนไลน์]. เข้าถึงได้จาก:  
[http://www.thapra.lib.su.ac.th/supatlib/picture2.php?check=word&keyword=ปราสาท](http://www.thapra.lib.su.ac.th/supatlib/picture2.php?check=word&keyword=ปราสาทภูมิปราสาท)  
 ภูมิปราสาท [ออนไลน์]. สืบค้น 28 ธันวาคม 2562.)

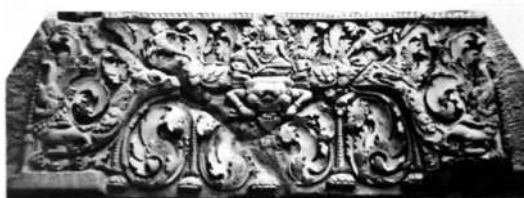
กลุ่มที่สี่ ศิลปะรูปแบบกุเลน – พระโค – บาแค็ง – เกาะแกร์ – แปรรูป มีลักษณะโครงสร้างของทับหลัง คือมีหน้ากาลเป็นศูนย์กลางขององค์ประกอบและอาจมีภาพบุคคลประทับเหนือหน้ากาล นอกจากนี้ยังพัฒนาไปสู่การประดับด้วยใบหน้าและสัตว์เต็มตัวอื่นๆ หรือแม้กระทั่งเริ่มแทรกภาพเล่าเรื่องที่สำคัญ ท่อนมาลัยแสดงออกถึงการถูกกลืนหรือคายจากปากหน้ากาล ซึ่งภายในอาจประดับทั้งใบไม้ ลายก้านขด หรือลายคั่นด้วยดอกบัว เนื้อท่อนมาลัยประดับใบไม้สามเหลี่ยมคล้ายผักกาดในระยะแรก อาจมีการแทรกภาพบุคคลแต่ละใบ จากนั้นพัฒนามาเป็นใบไม้สามเหลี่ยมที่ประกอบด้วยลายก้านขดและลายคล้ายลายกระหนก ใต้ท่อนมาลัยประดับด้วยใบไม้ม้วนโดยม้วนเข้าสู่ศูนย์กลางขององค์ประกอบ อาจมีแทรกภาพบุคคลหรือช่องว่างระหว่างใบอาจคั่นด้วยอุษะบัวดอกไม้หรือดอกบัวมุมด้านข้าง ส่วนปลายท่อนมาลัยประดับมกรหันหน้าออกจากกันซึ่งเชื่อมกับท่อนมาลัยม้วนเข้าหากันด้านบน หรือประดับด้วยสัตว์อื่นที่หันหน้าออกจากกันและเชื่อมกับลายใบไม้สามเหลี่ยมด้านบน

รูปภาพที่ 959 ทับหลังปราสาทโกกกี ปรากฏภาพบุคคลประทับนั่งเหนือหน้ากาล ตลอดจนการแทรกภาพบุคคลบริเวณใบไม้สามเหลี่ยมด้านบน

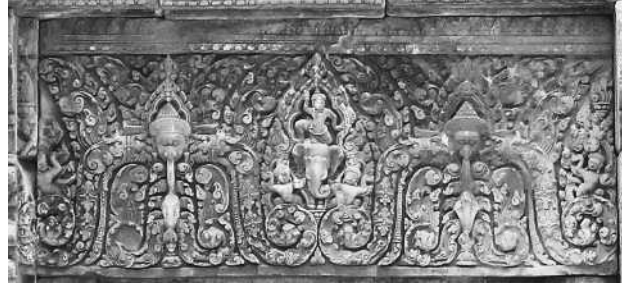
กลุ่มที่ห้า ศิลปะรูปแบบบันทายศรี มีลักษณะโครงสร้างทับหลังคือ อาจมีการพัฒนาต่อยอดจากรูปแบบเก่าทั้งห้ารูปแบบศิลปะที่ได้กล่าวไว้ในข้างต้น รายละเอียดความสวยงามมีมากยิ่งขึ้น ยังคงมีหน้ากาลหรือภาพเล่าเรื่องเป็นศูนย์กลางองค์ประกอบของทับหลัง หากแต่มีการปรับเปลี่ยนเครื่องประดับแบบใหม่ขึ้น ท่อนมัลย์มีลักษณะคล้ายกับตัวอักษรภาษาอังกฤษตัวยู (U) บริเวณกึ่งกลางเชื่อมด้วยการม้วนของท่อนมัลย์ซึ่งจะเชื่อมกับลายหน้ากาลหรือลายเล่าเรื่อง ท่อนมัลย์ทั้งสองข้างยกสูงระดับกึ่งกลางแนวระนาบของทับหลังและโค้งลงเท่ากับบริเวณกึ่งกลางของทับหลัง ภายในท่อนมัลย์ประกอบด้วยก้านขด ใบไม้สามเหลี่ยมหรือลายคล้ายลายช่องหรืออาจแทรกใบหน้าหรือสัตว์เต็มตัวบริเวณกึ่งกลางหรือบริเวณ  $\frac{1}{4}$  ของท่อนมัลย์ เหนือท่อนมัลย์ประดับด้วยใบไม้สามเหลี่ยมประกอบด้วยลายก้านขดและลายคล้ายลายกระหนก บางครั้งอาจมีแทรกภาพบุคคลใต้ท่อนมัลย์ประดับด้วยใบไม้ม้วนโดยม้วนเข้าสู่ศูนย์กลางของทับหลังและยังเชื่อมกับท่อนมัลย์อีก

ด้วย ส่วนปลายท่อนมาลัยยังคงประดับใบไม้ม้วนและใบไม้สามเหลี่ยมมีแทรกภาพบุคคลและสัตว์  
มงคล

รูปภาพที่ 961 ทับหลังทิศตะวันออกปราสาทบิรวารหลังเหนือ ปราสาทบันทายสรี ประเทศกัมพูชา

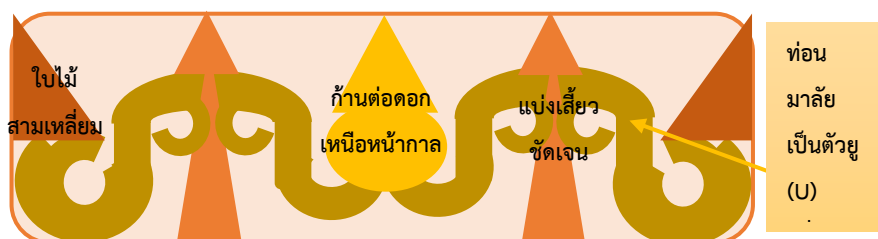
กลุ่มที่หก ศิลปะรูปแบบประตูประราชวัง มีลักษณะโครงสร้างทับหลัง ที่พัฒนาต่อในส่วนของการแบ่งเสี้ยวท่อนมาลัยที่ชัดเจนยิ่งขึ้น ประดับหน้ากาลเป็นศูนย์กลางขององค์ประกอบทับหลัง เหนือหน้ากาลตกแต่งด้วยใบไม้สามเหลี่ยมขนาดเล็กเรียงกันคล้ายซุ้มส่วนปลายประดับก้านต่อดอกไม้ตูม หน้ากาลเชื่อมกับท่อนมาลัยคล้ายกลืนและคาย โดยรูปแบบการเชื่อมแตกต่างจากศิลปะรูปแบบบันทายสรีที่ยังคงเห็นมาลัยขดม้วนอยู่กึ่งกลางของทับหลังนั้นได้เปลี่ยนเป็นการเชื่อมเส้นท่อนมาลัยและแสดงให้เห็นลึนสามเหลี่ยมของหน้ากาลอย่างชัดเจน ท่อนมาลัยวกขึ้นและโค้งลงเชื่อมกับใบไม้ม้วนที่อยู่ใต้ท่อนมาลัยโดยหันใบไม้ม้วนเข้าหาศูนย์กลางคั่นด้วยแกนอุระดอกไม้เหนือแกนประดับใบไม้สามเหลี่ยมที่ประกอบด้วยก้านขดม้วนออกจากกันแต่มีสายรัดให้ชิดกันและส่วนยอดประกอบด้วยก้านต่อดอกไม้ตูม ถัดมาเป็นท่อนมาลัยและใบไม้ม้วนอีกเสี้ยวโค้งม้วนออกจากศูนย์กลางของทับหลัง เหนือท่อนมาลัยประดับใบไม้สามเหลี่ยมประกอบด้วยก้านขดและลายคล้ายลายกระหนก ส่วนปลายท่อนมาลัยประดับด้วยใบไม้ม้วนและใบไม้สามเหลี่ยม

รูปภาพที่ 964 รูปโครงสร้างหลักของทับหลังศิลปะรูปแบบประตูประราชวังหลวง

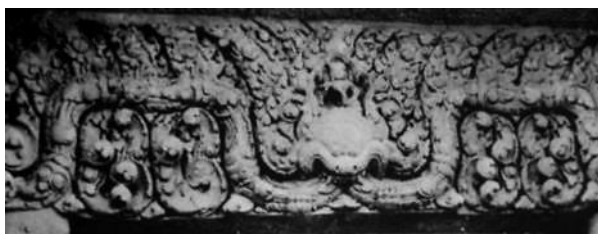
กลุ่มที่เจ็ด ศิลปะรูปแบบบาบวน มีลักษณะโครงสร้างทับหลังที่กลับนิยม การสลักท่อนพวงมาลัยให้เชื่อมต่อกันดั้งเดิม ภาพบุคคลประทับนั่งในซุ้มเหนือหน้ากาลคือศูนย์กลางขององค์ประกอบทับหลัง ปลายท่อนพวงมาลัยประดับใบไม้ม้วนและใบไม้สามเหลี่ยมชัดเจน เหนือท่อนพวงมาลัยจะประดับใบไม้สามเหลี่ยมที่ประกอบด้วยลายก้านขดและลายคล้ายลายกระหนก ส่วนใต้ท่อนพวงมาลัยประดับใบไม้ม้วน ม้วนเข้าสู่ศูนย์กลางของทับหลัง และในช่วงปลายยุคศิลปะแบบบาบวนบริเวณศูนย์กลางจะถูกเปลี่ยนจากลายบุคคลในซุ้มสามเหลี่ยมเหนือหน้ากาลเป็นภาพเล่าเรื่อง

รูปภาพที่ 965 ทับหลังปราสาททุดงค์ ศิลปะขอมแบบบาปวน แสดงถึงท่อนพวงมาลัยกลับมาเชื่อมต่อ  
กันเหมือนเดิม

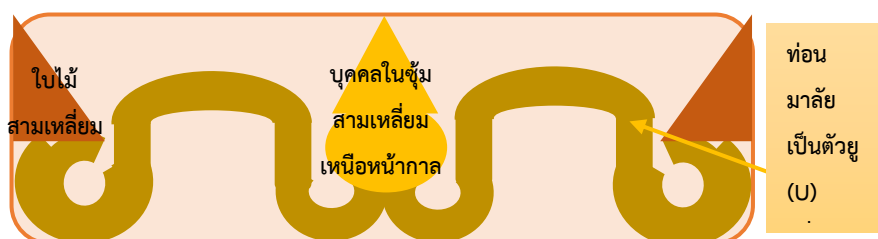
รูปภาพที่ 966 รูปโครงสร้างหลักของทับหลังศิลปะรูปแบบบาปวน

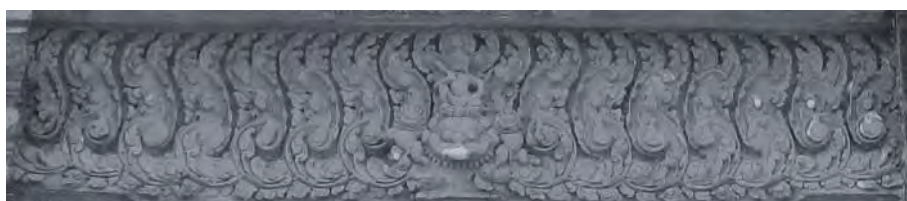
กลุ่มที่แปด ศิลปะรูปแบบนครวัด มีลักษณะโครงสร้างพัฒนาต่อจากแบบบาปวนตอนปลาย เริ่มแทรกภาพเล่าเรื่องจนวนิยมสลักภาพเล่าเรื่องภายในโครงสร้างหลักที่ดัดแปลงจากการโค้งของท่อนพวงมาลัย ในการจัดองค์ประกอบภาพ เมื่อถึงช่วงปลายของยุค ภาพเล่าเรื่องลดขนาดเป็นเพียงศูนย์กลางของทับหลังและกลับมาประดับด้วยใบไม้ม้วนและใบไม้สามเหลี่ยมเชื่อมต่อกัน หรือใบไม้สามเหลี่ยมเรียวยาวห้อยโค้งคล้ายตัวภาษาอังกฤษตัวเอส (S) หันหน้าเข้าสู่ศูนย์กลางองค์ประกอบ ปลายใบไม้สามเหลี่ยมนี้ประกอบด้วยลายก้านขดสองถึงสามชั้นลดหลั่นขนาดจากล่างสู่ด้านบนของใบไม้ และรูปแบบทับหลังศิลปะนครวัดนี้จึงได้พัฒนาสู่ศิลปะแบบบายน

รูปภาพที่ 967 ทับหลังบริเวณซุ้มประตูทางเข้าทิศตะวันออกเฉียงเหนือ ปราสาทประธาน  
ปราสาทนครวัด ประเทศกัมพูชา

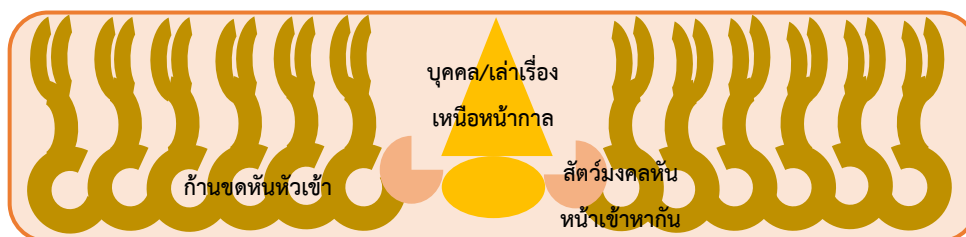
รูปภาพที่ 968 รูปโครงสร้างหลักของทับหลังศิลปะรูปแบบนครวัด

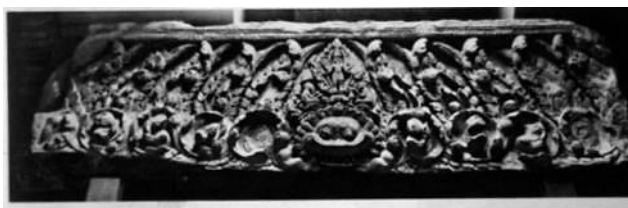
กลุ่มที่เก้า ศิลปะรูปแบบบายน มีลักษณะโครงสร้างพัฒนาต่อจากทับหลังที่ปรากฏบุคคลในซุ้มเหนือหน้ากาลเป็นองค์ประกอบหลักของทับหลัง แต่ไม่ปรากฏท่อนพวงมาลัย พื้นหลังประดับด้วยใบไม้สามเหลี่ยมภายในประดับลายก้านขดที่มีวนเกือบเป็นวงกลมสามถึงสี่วงลดหลั่นขนาดขึ้นไปส่วนปลายของใบไม้ที่โค้งเข้าสู่ศูนย์กลางของทับหลัง ต่อมาบริเวณพื้นหลังประดับด้วยใบไม้มีวนแบ่งเสี้ยวขนาดเล็กเชื่อมต่อกันแถบล่าง ส่วนบริเวณแถบบนประดับใบไม้สามเหลี่ยมภายในประดับก้านขดขนาดเล็กเช่นกัน ซึ่งการจัดเรียงด้านบนด้านล่างมิได้ตรงกัน ต่อมามีการประดับภาพบุคคลประทับนั่งและยืนเหนือหน้ากาลขนาดใหญ่เป็นศูนย์กลางขององค์ประกอบทับหลัง อาจมีแทรกภาพบุคคลประทับยืนเหนือสองก้านขดมีวนออกจากกันบริเวณเสี้ยวหรือ 1/4 ของทับหลัง

รูปภาพที่ 969 ทับหลังปราสาทบายน ศิลปะขอมแบบบายน เป็นทับหลังสมัยที่ 3 ซึ่งมีลักษณะค่อนข้างแคบและไม่มีท่อนมาลัย ปรากฏเพียงลายก้านขดเป็นวงกลมบริเวณด้านล่าง (ที่มา : ห้องสมุดดิจิทัล ศ. ม.จ.สุภัทรดิศ ดิศกุล. “ปราสาทบายน” [ออนไลน์]. เข้าถึงได้จาก: <http://www.thapra.lib.su.ac.th/supatlib/picture2.php?check=word&keyword=ปราสาทบายน> [ออนไลน์]. สืบค้น 28 ธันวาคม 2562.)

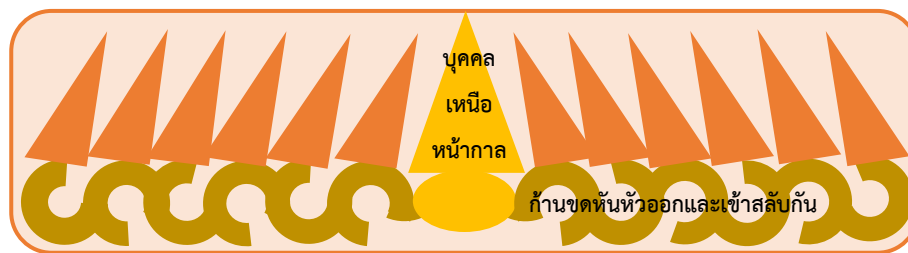
รูปภาพที่ 970 รูปโครงสร้างหลักของทับหลังศิลปะรูปแบบบายน

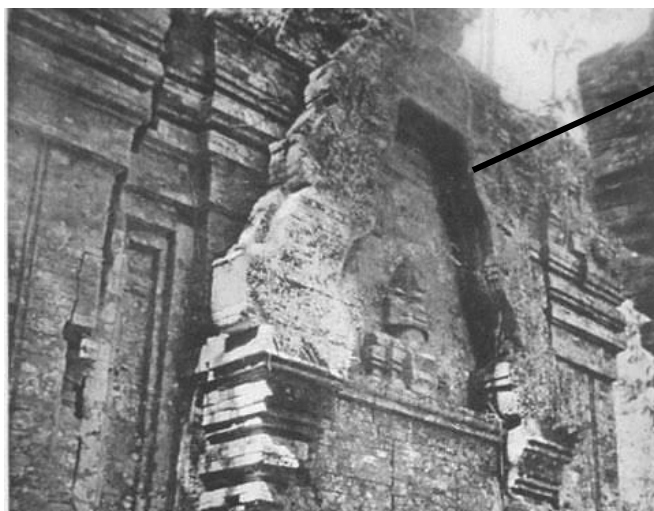
หน้าบันกลุ่มที่หนึ่ง ศิลปะรูปแบบกุเลน – พระโค มีลักษณะ เน้นภาพบุคคลหรือเทวดานั่งพนมมือทั้งสองข้างและอาจมีเทวดาองค์สำคัญอยู่กึ่งกลางภายในภาพจำลองศาสนสถานบนหน้าบัน ต่อมาภาพจำลองศาสนสถานเหลือเพียงซุ้มวงโค้งเท่านั้น

การจำลองศาสนสถาน

รูปภาพที่ 971 รูปโครงสร้างหลักของหน้าบันกลุ่มที่หนึ่ง หน้าบันปราสาทคำไรกราบ

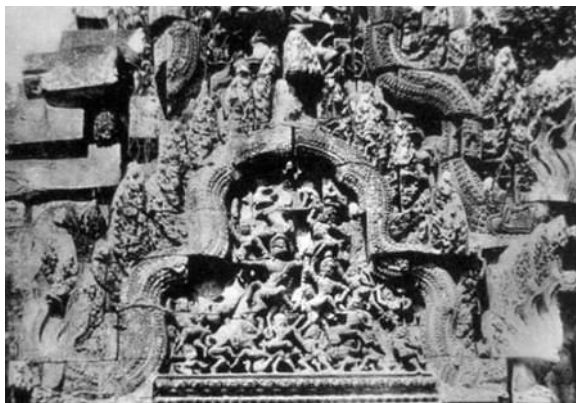
หน้าบันกลุ่มที่สี่ ศิลปะรูปแบบบาปวน - นครวัด - บายน มีลักษณะ นิยมภาพเล่าเรื่องตอนเดียวเต็มแผ่นพัฒนาสู่ความซับซ้อนในการจัดองค์ประกอบของตัวละครเนื่องจากมีจำนวนมากขึ้นและหน้าบันที่แบ่งเป็นส่วนๆคล้ายกับหลายตอนในแผ่นเดียว และจัดองค์ประกอบสำคัญอยู่ตรงกลางของภาพ ซึ่งมักนิยมประดับหน้าบันเล่าเรื่องพุทธศานามหายานในยุคศิลปะแบบบายน

รูปภาพที่ 975 รูปโครงสร้างหลักของหน้าบันกลุ่มที่สี่ หน้าบันปราสาทธมมานนท์ ศิลปะแบบนครวัด (ที่มา : ห้องสมุดดิจิทัล ศ. ม.จ.สุภัทรดิศ ดิศกุล. “ปราสาทธมมานนท์” [ออนไลน์]. เข้าถึงได้จาก: <http://www.thapra.lib.su.ac.th/supatlib/picture2.php?check=word&keyword=ปราสาทธมมานนท์>[ออนไลน์]. สืบค้น 28 ธันวาคม 2562.)

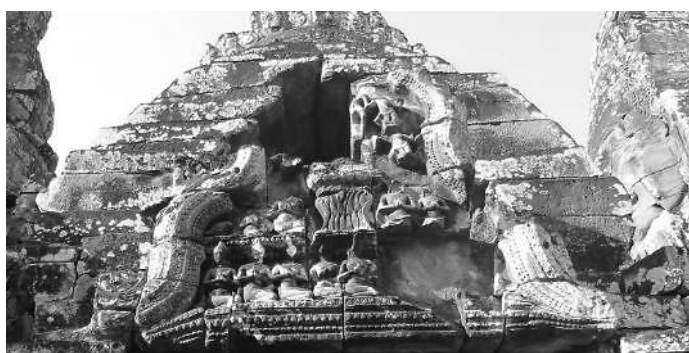
รูปภาพที่ 976 รูปโครงสร้างหลักของหน้าบันกลุ่มที่สี่ หน้าบันปราสาทบายน ศิลปะแบบบายน

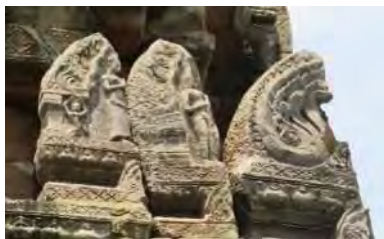
**13.กลีบขนุน** นิยมสลักรูป เทวดาพนมมือหรือเทพธิดาพนมมือประทับยืนหรือนั่ง ภาพพญานาคทรงเครื่องห้าเศียร

รูปภาพที่ 977 กลีบขนุนพญานาคทรงเครื่องห้าเศียร ปราสาทประธาน ปราสาทพนมรุ้ง  
อ.เฉลิมพระเกียรติ จ.บุรีรัมย์

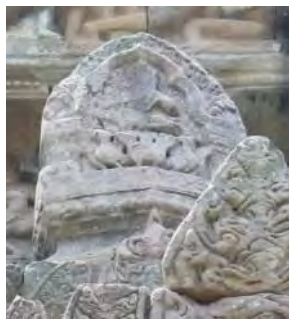
เทพประจำทิศตะวันตก คือ พระวรุณทรงหงส์

รูปภาพที่ 980 กลีบขมุนสลักภาพพระวรุณทรงหงส์ เทพประจำทิศของทิศตะวันตก  
ปราสาทพนมรุ้ง อ.เฉลิมพระเกียรติ จ.บุรีรัมย์

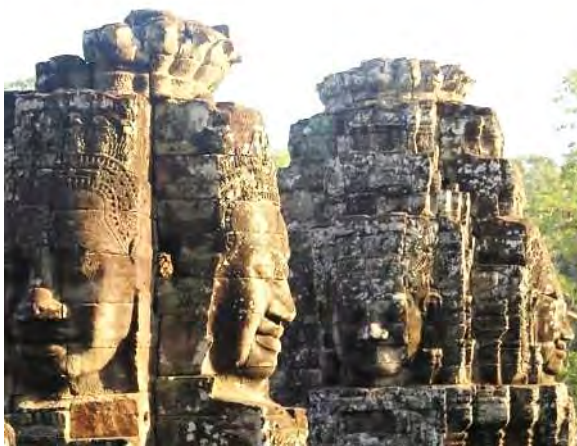
**14. หน้าพรหมพักตร์** เป็นปรากฏการณ์แบบใหม่ของยุคศิลปะแบบบายอนที่นิยมสร้างเครื่องบนสลักใบหน้าบุคคลทรงเครื่องประดับทั้งสี่ทิศ จึงมักพบเห็นที่ประตูเมืองนครธมและปราสาทบายอน

รูปภาพที่ 982 ใบหน้าประดับเครื่องบนหรือส่วนหลังคา ของปราสาทบายอน ประเทศกัมพูชา

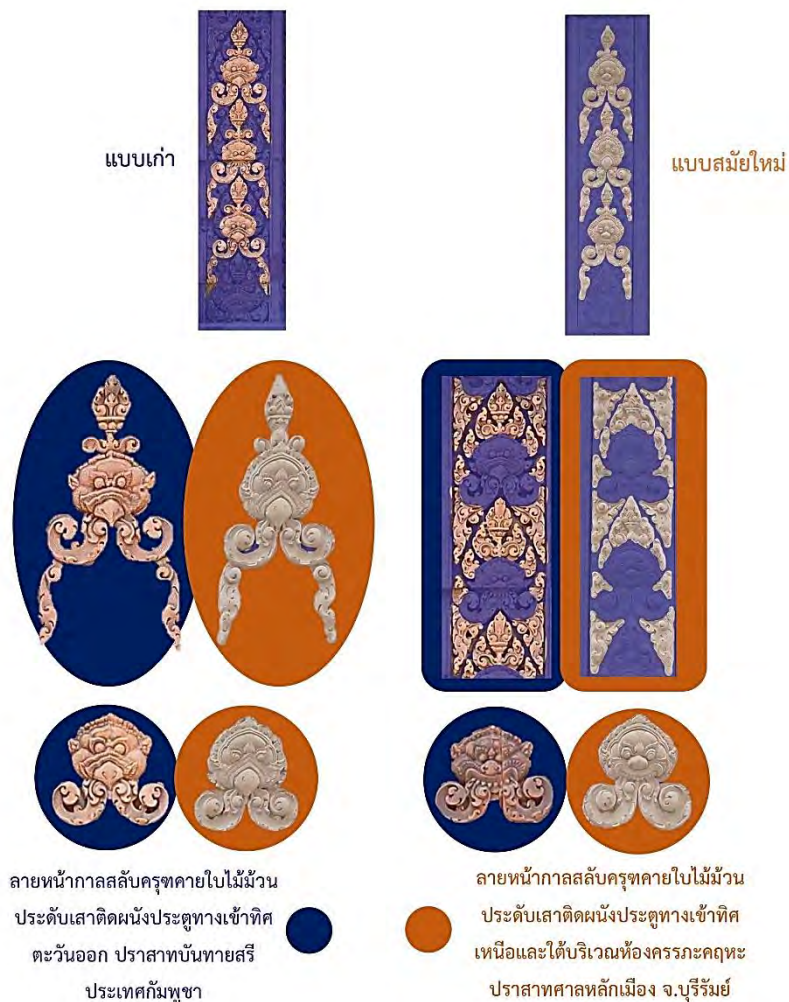
รูปภาพที่ 986 วิเคราะห์เปรียบเทียบลายหน้ากาลสลักรูทคายใบไม้มี้วน ปราสาทศาลหลักเมือง จ.บุรีรัมย์

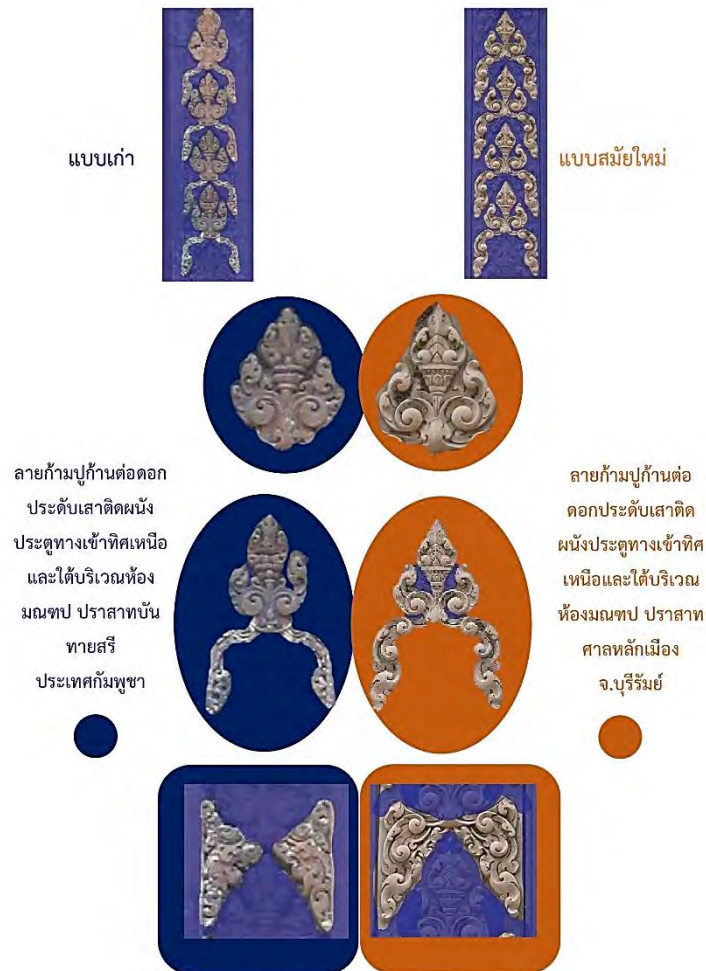
รูปภาพที่ 987 วิเคราะห์เปรียบเทียบลายกำมปูต่อดอกประดับเสาดัดผนัง ปราสาทศาลหลักเมือง จ.บุรีรัมย์

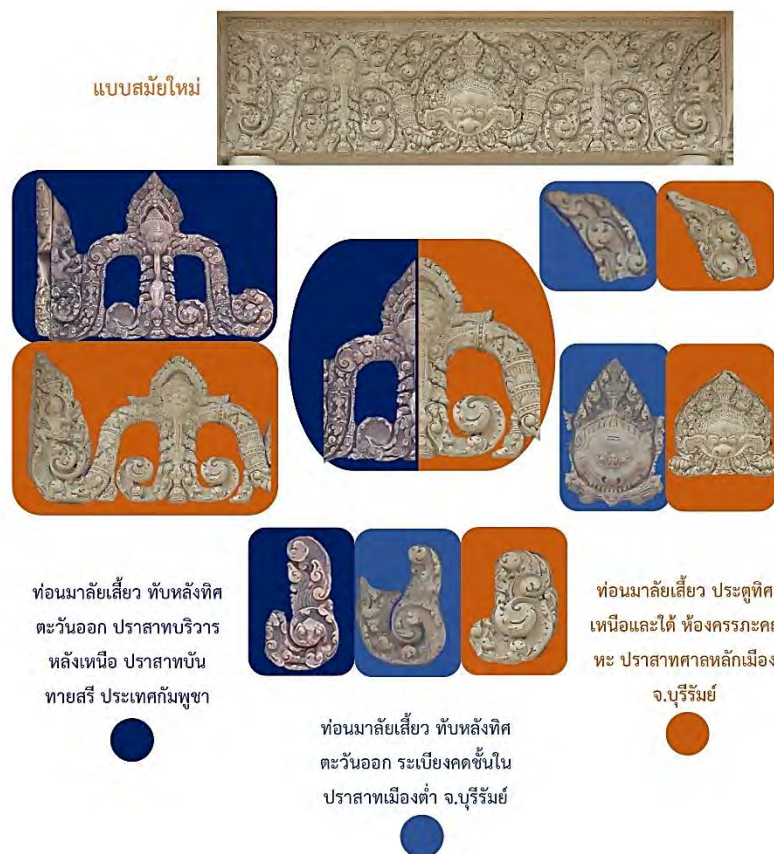
รูปภาพที่ 988 วิเคราะห์เปรียบเทียบลายทับหลังก่อนมาลัยเสี้ยว ทิศเหนือและใต้ห้องครรภคฤหะ  
 ปราสาทศาลหลักเมือง จ.บุรีรัมย์

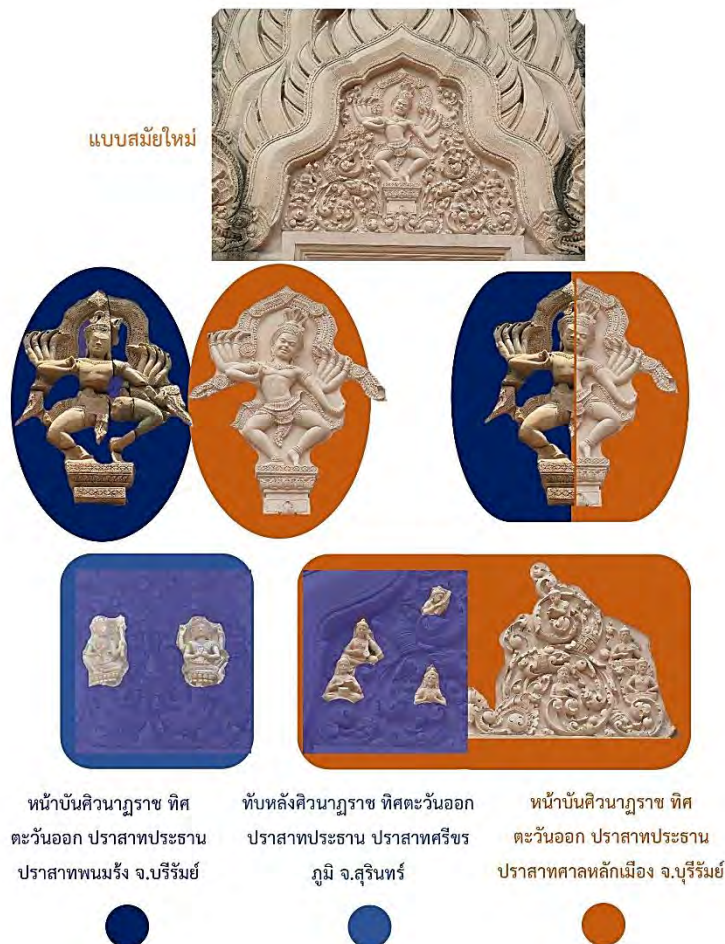
รูปภาพที่ 989 วิเคราะห์เปรียบเทียบหน้าบันคิวนาฏราช ปราสาทศาลหลักเมือง จ.บุรีรัมย์

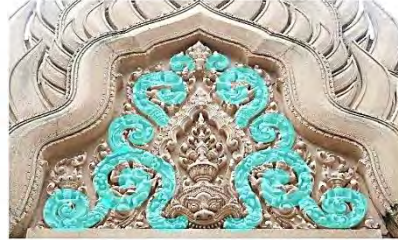
รูปภาพที่ 991 วิเคราะห์เปรียบเทียบลายประดับหน้าบันห้องมณฑป ทิศเหนือและทิศใต้  
ปราสาทศาลหลักเมือง จ.บุรีรัมย์

หน้าบันประตุมณฑปทิศเหนือ  
และทิศใต้ ปราสาทศาลหลักเมือง  
จ.บุรีรัมย์

เมื่อพิจารณาเฉพาะลวดลายประดับหน้าบันปราสาทศาลหลักเมืองหลักนี้ อาจได้รับอิทธิพลจากกลุ่มศิลปะรูปแบบบันทายศรีและศิลปะรูปแบบประตูพระราชวังหลวงซึ่งมีซุ้ม หรือภาพบุคคลเหนือใบหน้ากาลอยู่บริเวณส่วนล่างที่กำลังคายก้านขด แต่หากได้มีการปรับเปลี่ยนภาพภายในซุ้มเป็นพานพุ่มที่ประดับด้วยลายกระหนกเรียงซ้อนกันเป็นสามเหลี่ยม และเมื่อพิจารณาจากโครงสร้างของเส้นลายก้านขดกับซุ้มสามเหลี่ยมที่ได้กล่าวมาข้างต้นแล้ว มีลักษณะคล้ายกับการนำจุดเด่นลายเส้นและการจัดวางจากปราสาทบันทายศรีและปราสาทเมืองต่ำจังหวัดบุรีรัมย์ ในขณะเดียวกันการแทรกภาพบุคคลหรือเทวดาที่กำลังขี่ตัวเหราขึ้น (รูปที่ 991) ยังได้รับอิทธิพลจากลวดลายบางส่วนของทับหลังปราสาทประธาน ปราสาทศรีขรภูมิ จังหวัดสุรินทร์ นอกจากการได้รับอิทธิพลศิลปะแบบเก่าจากประเทศกัมพูชา แต่ศิลปะท้องถิ่นหรือพื้นที่ใกล้เคียงก็ย่อมส่งอิทธิพลต่อการสร้างสถาปัตยกรรมสมัยใหม่ในเขตพื้นที่จังหวัดบุรีรัมย์อีกด้วย
