วิวัฒนาการลวดลายประดับสถาปัตยกรรมร่วมแบบเขมรสู่แรงบันดาลใจในการประดับตกแต่ง  
สถาปัตยกรรมสมัยใหม่ในเขตอำเภอเมือง จังหวัดบุรีรัมย์

วิทยานิพนธ์นี้เป็นส่วนหนึ่งของการศึกษาตามหลักสูตรปริญญาศิลปกรรมศาสตรมหาบัณฑิต  
สาขาวิชาทัศนศิลป์ ภาควิชาทัศนศิลป์  
คณะศิลปกรรมศาสตร์ จุฬาลงกรณ์มหาวิทยาลัย  
ปีการศึกษา 2562  
ลิขสิทธิ์ของจุฬาลงกรณ์มหาวิทยาลัย

DECORATIVE PATTERNS OF KHMER ART IN THAILAND : EVOLUTION AND INSPIRATION  
FOR MODERN ART IN BURIRAM CITY

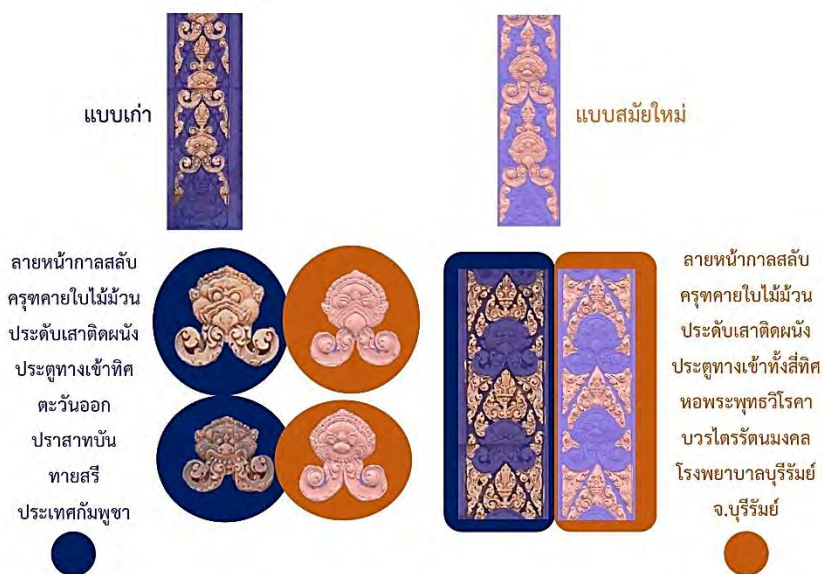
รูปภาพที่ 992 วิเคราะห์เปรียบเทียบลายหน้ากาลสลับนครทคายใบไม้ม้วน  
หอพระวิโรคาบวรไตรรัตนมงคล โรงพยาบาลบุรีรัมย์ จ.บุรีรัมย์

ลายหน้ากาลคายใบไม้ม้วนประดับเสาดัดผนัง เป็นที่นิยมในการประดับตกแต่งสถาปัตยกรรมสมัยใหม่ในเขตพื้นที่จังหวัดบุรีรัมย์ ดังที่กล่าวมาในข้างต้น คือ ลวดลายหน้ากาลคายใบไม้ม้วนประดับเสาดัดผนังที่ปราสาทศาลหลักเมืองจังหวัดบุรีรัมย์ และเมื่อพิจารณาลวดลายประดับเสาดัดผนังที่หอพระพุทธรูปโรคาบวรไตรรัตนมงคล ในโรงพยาบาลจังหวัดบุรีรัมย์ จะเห็นได้ว่าสัดส่วนใบหน้าของครุฑและหน้ากาลมีความเปลี่ยนแปลงจากแบบเก่า เช่น ตำแหน่งของตาและใบหู ซึ่งใบหน้าจากปราสาทบันทายสรี จะมีความสูงระดับเดียวกัน แต่ลายแบบใหม่จากปราสาทศาลหลักเมือง ใบหูจะอยู่ระดับที่ต่ำกว่าตา จึงส่งผลให้ใบหน้าสัตว์ทั้งสองสัดส่วนดูแปลกไป ใบหน้าดูยาวมากขึ้น นอกจากนี้ ส่วนปลายของก้านขด มีลักษณะแตกต่างกันซึ่งในสมัยใหม่มีลักษณะม้วนกลมมากกว่าและตัดทอนส่วนที่เป็นลายเส้นภายใน ได้แก่ ลายกระหนก เป็นต้น (รูปที่ 986) และ

(รูปที่ 992) ซึ่งความแตกต่างที่กล่าวมาข้างต้น เป็นความแตกต่างเพียงเล็กน้อยจากการคัดลอกลายแบบเก่าเพื่อมาปรับใช้ประดับตกแต่งในงานศิลปะสมัยใหม่

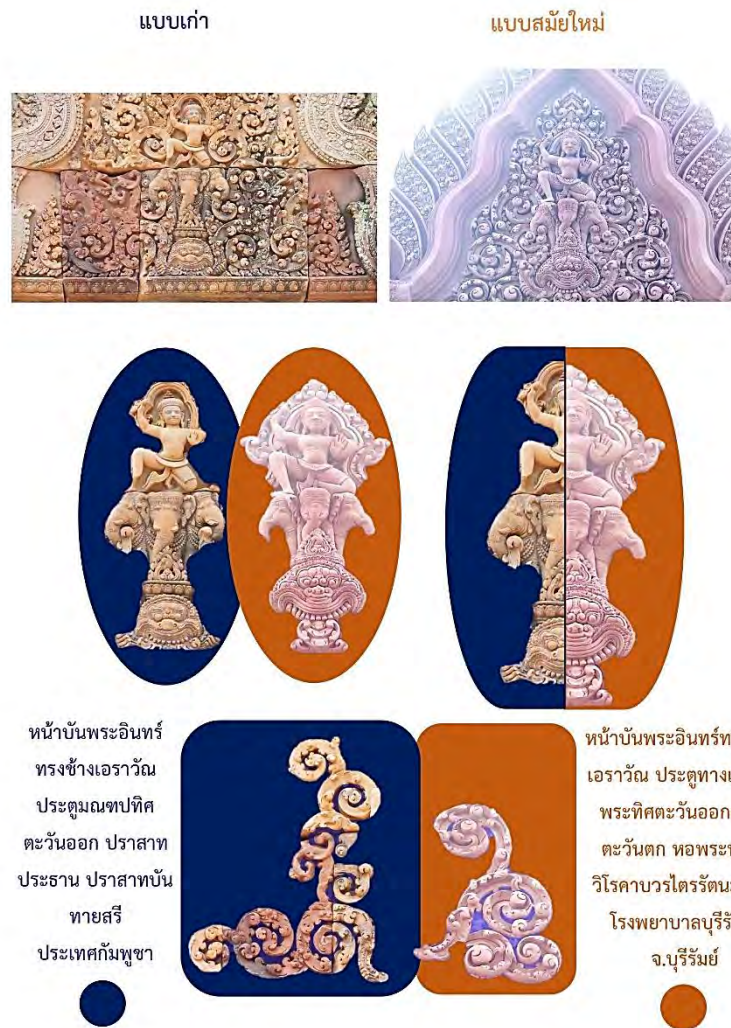
รูปภาพที่ 993 วิเคราะห์เปรียบเทียบหน้าบันจำหลักเล่าเรื่องพระอินทร์ทรงช้างเอราวัณ หอพระวิโรคาบวรไตรรัตนมงคล โรงพยาบาลบุรีรัมย์ จ.บุรีรัมย์

หน้าบันพระอินทร์  
ทรงช้างเอราวัณ  
ประตุมณฑปทิศ  
ตะวันออก ปราสาท  
ประธาน ปราสาทบัน  
ทายสรี  
ประเทศกัมพูชา

หน้าบันพระอินทร์ทรงช้าง  
เอราวัณ ประตูทางเข้าหอ  
พระทิศตะวันออกทิศ  
ตะวันตก หอพระพุทธ  
วิโรคาบวรไตรรัตนมงคล  
โรงพยาบาลบุรีรัมย์  
จ.บุรีรัมย์

เมื่อพิจารณาจากภาพเล่าเรื่องพระอินทร์ทรงช้างเอราวัณประดับหน้าบันหอพระพุทธวิโรคาบวรไตรรัตนมงคล โรงพยาบาลจังหวัดบุรีรัมย์ จึงพบว่าหอพระแห่งนี้ได้รับอิทธิพลจากหน้าบันเล่าเรื่องพระอินทร์ทรงช้างเอราวัณบริเวณประตูทางเข้ามณฑปฝั่งทิศตะวันออกของปราสาทประธาน ปราสาทบันทายสรี ประเทศกัมพูชา แต่หากเมื่อนำมาเปรียบเทียบสัดส่วนตั้งแต่ภาพพระ

อินทร์ทรงช้างเอราวัณสามเศียรทั้งสองแห่งจึงพบว่ามีารคัดลอกเครื่องประดับและกิริยาท่าทางของภาพบุคคล ส่วนสัตว์พาหนะมีการตัดทอนรายละเอียดเครื่องประดับเล็กน้อย สัดส่วนระหว่างภาพบุคคลและสัตว์พาหนะมีลักษณะตรงกันข้าม เนื่องจากศิลปะรูปแบบเก่าอย่างปราสาทบันทายศรีช่างเขมรโบราณได้ให้ความสำคัญกับสัดส่วนที่ค่อนข้างเสมือนจริง (รูปที่ 993) กล่าวคือภาพบุคคลจะเล็กกว่าช้างเอราวัณสามเศียรและถดลงมาเป็นใบหน้ากาลที่มีสัดส่วนเล็กกว่าช้างสามเศียรอีกด้วย ส่วนศิลปะรูปแบบสมัยใหม่สัดส่วนของช้างถูกลดลงให้เล็กกว่าสัดส่วนอื่นๆ จึงอาจสรุปได้ว่าช่างในยุคปัจจุบันให้ความสำคัญกับใบหน้ากาลและพระอินทร์โดยลดทอนความเสมือนจริงลง ภาพทับหลังเล่าเรื่องศิลปะรูปแบบสมัยใหม่นี้จึงเป็นภาพเหนือจริงที่แสดงถึงการสร้างสรรค์แบบใหม่โดยมิได้ยึดหลักตามศิลปะรูปแบบเก่า ในกรณีทั้งสองพื้นหลังนี้ประดับด้วยลายก้านขดที่มีลักษณะแตกต่างกัน ได้แก่ การผูกปลายของก้านขดเพื่อตกแต่งพื้นที่ว่างจากภาพเล่าเรื่องและการแทรกภาพบุคคลในปลายก้านขด ตลอดจนลายก้านขดเล็กๆ ที่อยู่ภายในวงก้านขดใหญ่ที่มีลักษณะปลายก้านขดแตกต่างกัน ซึ่งศิลปะรูปแบบก้านขดที่สร้างสรรค์โดยช่างสมัยใหม่นิยมประดับด้วยก้านขดที่มีลักษณะม้วนกลมมากกว่าการประดับด้วยกระหนกที่มีลักษณะเหมือนใบไม้ขอบหยัก

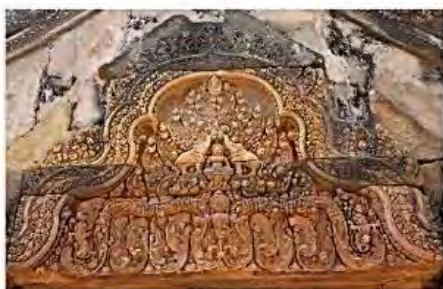
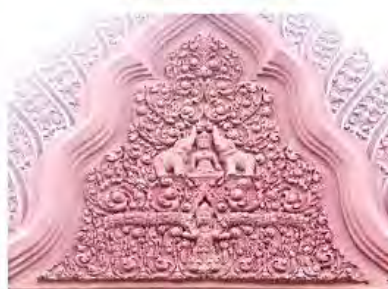
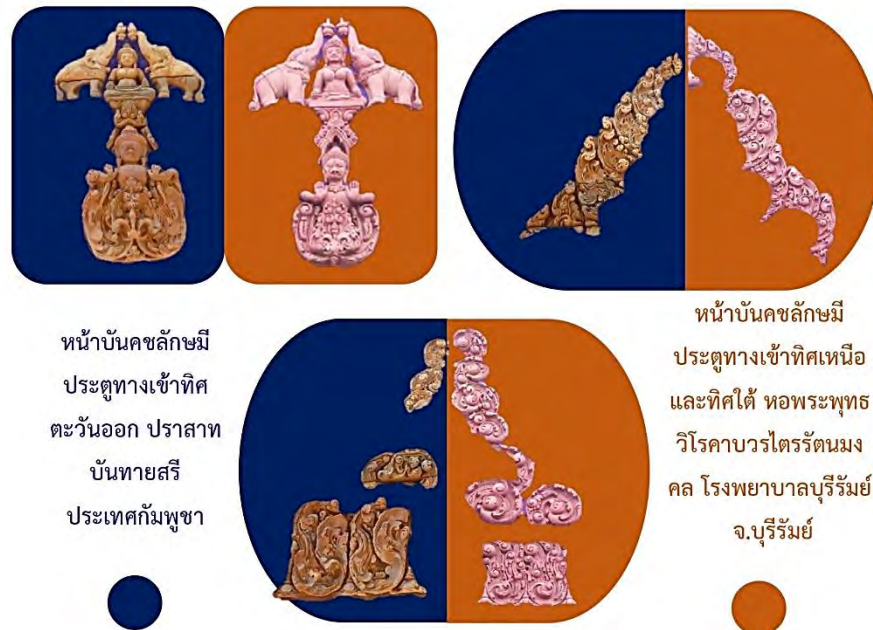
รูปภาพที่ 994 วิเคราะห์เปรียบเทียบหน้าบันจำหลักเล่าเรื่องคชลักษณ์  
หอพระวิโรคาบวรไตรรัตนมงคล โรงพยาบาลบุรีรัมย์ จ.บุรีรัมย์

หน้าบันคชลักษณ์  
ประตูทางเข้าทิศ  
ตะวันออก ปราสาท  
บันทายสรี  
ประเทศกัมพูชา

หน้าบันคชลักษณ์  
ประตูทางเข้าทิศเหนือ  
และทิศใต้ หอพระพุทธ  
วิโรคาบวรไตรรัตนมง  
คล โรงพยาบาลบุรีรัมย์  
จ.บุรีรัมย์

ภาพเล่าเรื่องคชลักษณ์ที่อยู่เหนือพญาครุฑแตกต่างกันระหว่างภาพบุคคล สัตว์  
พาหนะ และสัตว์มงคลประกอบภาพหลัก เนื่องจากภาพเล่าเรื่องคชลักษณ์จากปราสาทบันทายสรี มี  
การจัดลำดับองค์ประกอบภาพเสมือนจริง กล่าวคือ หน้าบันหลักนี้มีขนาดใหญ่ราวกับเชื่อมต่อ  
ระหว่างหน้าบันและทับหลังจึงทำให้เกิดลำดับสายตาขึ้น คือส่วนที่ระดับพญาครุฑเชื่อมกับท่อน  
พวงมาลัยนั้นมีขนาดใหญ่กว่าภาพพระนางลักษมีและช้างคู่เล็กน้อย (รูปที่ 994) ซึ่งแสดงให้เห็นว่า  
ส่วนของพญาครุฑนี้อยู่ระยะหน้าสุด และภาพพระนางลักษมีมีขนาดเล็กกว่าช้างคู่อย่างชัดเจนเพื่อ  
ความเสมือนจริง แต่เมื่อพิจารณาภาพเล่าเรื่องคชลักษณ์ในศิลปะสมัยใหม่แล้วสัดส่วน บุคคลและสัตว์  
มงคลนั้นใกล้เคียงกัน ภาพนี้ได้ถูกจัดเรียงเป็นลำดับสายตา ส่วนพื้นหลังหน้าบันประดับด้วยใบไม้ม้วน  
และใบไม้สามเหลี่ยมที่แตกต่างกันเพียงส่วนปลายของก้านขด เมื่อลายก้านขดจากหอพระมีลักษณะ  
ม้วนกลมมากกว่าซึ่งเป็นลักษณะก้านขดที่มีความนิยมในศิลปะเขมรรูปแบบบาปวน จึงแสดงให้เห็นว่า  
ช่างยุคปัจจุบันได้รับแรงบันดาลใจจากท้องถิ่นที่มีความเจริญรุ่งเรืองในยุคสมัยศิลปะร่วมแบบบาปวน

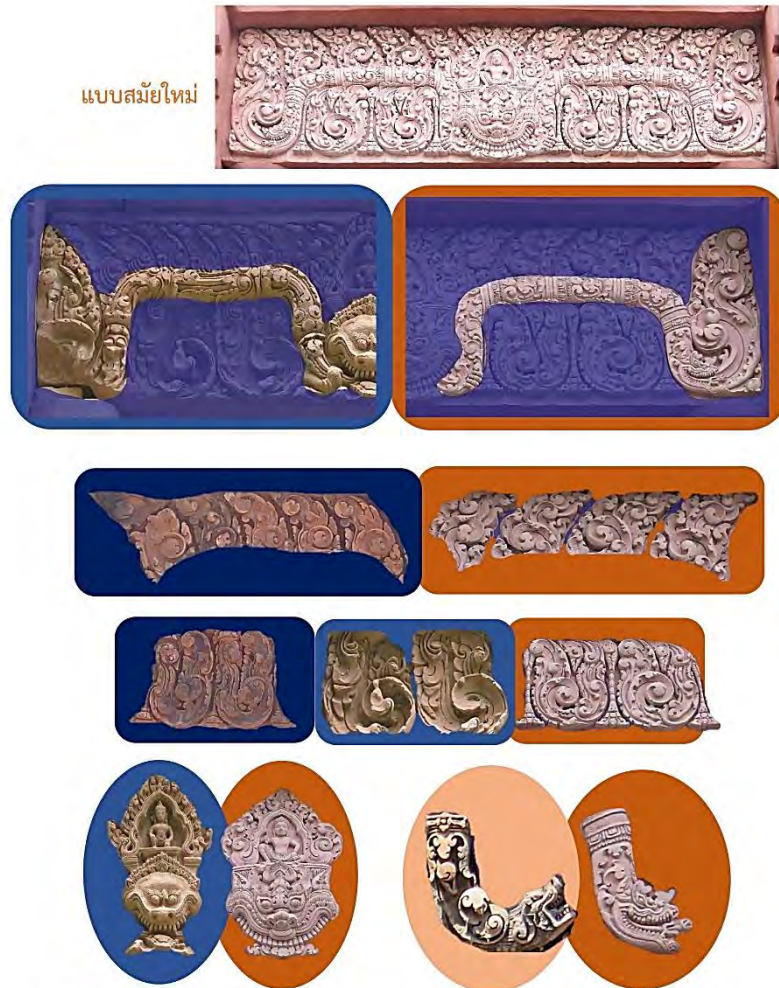
รูปภาพที่ 995 วิเคราะห์เปรียบเทียบลายทับหลังบุคคลประทับนั่งในซุ้มสามเหลี่ยมเหนือหน้ากาล

ทับหลังบุคคลประทับนั่งในซุ้ม  
สามเหลี่ยมเหนือหน้ากาลประดับ  
ประตูทางเข้าทั้งสี่ทิศ หอพระพุทธ  
วิโรคาบวรไตรรัตนมงคล  
โรงพยาบาลบุรีรัมย์ จ.บุรีรัมย์

เมื่อพิจารณาจากโครงสร้างของทับหลังประดับด้วยภาพบุคคลประทับนั่ง  
 มหาราชลีลาในซุ้มสามเหลี่ยมเหนือหน้ากาลคายนพวงมาลัยเชื่อมต่อติดกันและส่วนปลายท่อน  
 นพวงมาลัยประดับใบไม้ม้วนและใบไม้สามเหลี่ยม ซึ่งแสดงให้เห็นว่าช่างสมัยใหม่นิยมออกแบบลวดลาย  
 ทับหลังศิลปะรูปแบบบาปวนและศิลปะร่วมแบบบาปวน หากแต่รายละเอียดของลายประดับภายใน  
 แต่ละส่วนมีความหลากหลายของลายที่มีทั้งการผสมผสานลวดลายคัดลอกจากศิลปะรูปแบบเก่าและ  
 การสร้างสรรค์ลายใหม่จากช่างยุคปัจจุบัน ส่วนของลายประดับภายในของท่อนนพวงมาลัยมีลักษณะ  
 คล้ายกับศิลปะร่วมแบบบาปวนจากปราสาทเมืองต่ำ (รูปที่ 995) กล่าวคือ ลายบนท่อนนพวงมาลัยจะ  
 ประดับด้วยลายก้านขดม้วนกลมเล็กและใบที่แสดงให้เห็นเพียงมุมข้างเท่านั้น ลายทั้งสองนี้จะอยู่ใน  
 ความยาวเท่าๆกันและคั่นด้วยลายดอกบัวบานมุมข้าง แต่ส่วนระหว่างท่อนนพวงมาลัยกับส่วนปลายมี  
 ประดับลายหน้ากาลเล็กๆ ซึ่งมีลักษณะคล้ายกับลายหน้ากาลเล็กๆประดับบนท่อนนพวงมาลัยของทับ  
 หลังประตูทิศใต้ ปราสาทบรีวารหลังใต้ ปราสาทบันทายศรี ประเทศกัมพูชา ก่อนจะเชื่อมกับใบไม้

ม้วนกับใบไม้สามเหลี่ยมส่วนปลาย ส่วนลักษณะปลายก้านขดที่ประดับบนใบไม้ม้วนและใบไม้  
 สามเหลี่ยมของศิลปะรูปแบบสมัยใหม่จะม้วนกลมมากกว่า ศิลปะรูปแบบจากปราสาทบันทายศรี และ  
 ปราสาทเมืองต่ำ แต่หากมีลายเส้นก้านขดเล็กๆและเส้นใบไม้จึงมีลักษณะคล้ายกับศิลปะรูปแบบบัน  
 ทายศรี ส่วนโครงสร้างของใบที่แบ่งออกเป็นสองช่วงต่อนั้น มีความแตกต่างจากศิลปะรูปแบบเดิม คือ  
 ก้านขดข้อที่สองมักนิยมตกแต่งม้วนเข้าไปในทิศทางเดิมหรือการม้วนซ้ำ ขณะที่ใบไม้ม้วนสมัยใหม่  
 ก้านขดกลับม้วนออกต่างทิศทางจากขดม้วนข้อแรก ส่งผลให้ทับหลังแห่งนี้มีความงามที่หลากหลาย  
 ภายใต้อิทธิพลของท้องถิ่น

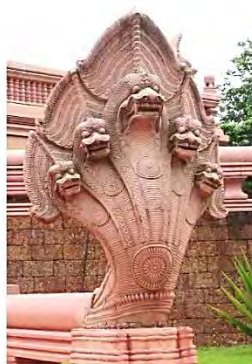
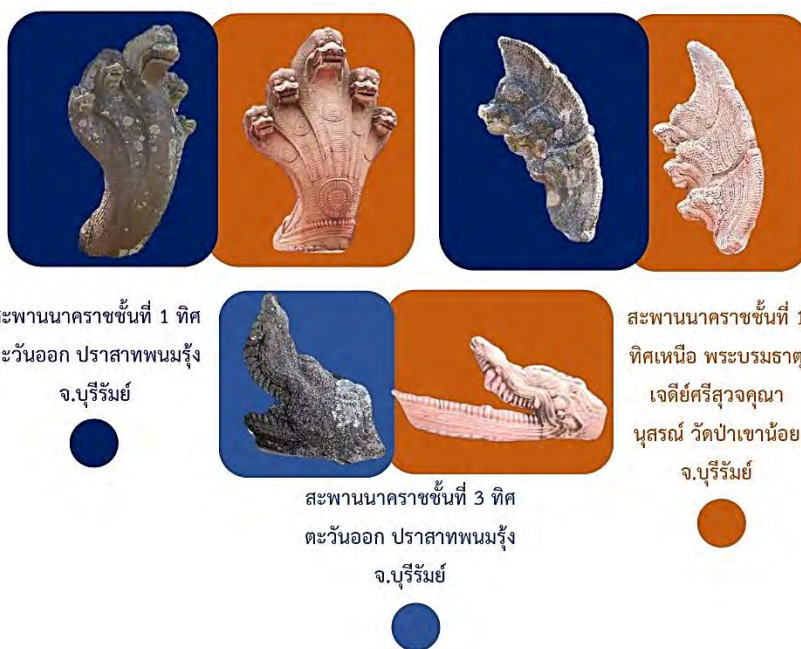
รูปภาพที่ 996 วิเคราะห์เปรียบเทียบสะพานนาคราช พระบรมธาตุเจดีย์ศรีสุวงคณานุสรณ์  
วัดป่าเขาน้อย จ.บุรีรัมย์

สะพานนาคราชชั้นที่ 1  
ทิศเหนือ พระบรมธาตุ  
เจดีย์ศรีสุวงคณา  
นุสรณ์ วัดป่าเขาน้อย  
จ.บุรีรัมย์

ใบหน้าของพญานาคศิลปะรูปแบบสมัยใหม่มีความแตกต่างเล็กน้อยบริเวณหนวดทั้ง  
สองข้างของพญานาค ส่วนเครื่องประดับบริเวณเศียรซ้อนกันสูงกว่าศิลปะรูปแบบเก่าจากปราสาท

พนมรุ้งจังหวัดบุรีรัมย์ มีมกรคายลำตัวพญานาคอยู่ด้านล่าง แตกต่างกันเพียงสัดส่วนความโค้งของลำตัวพญานาคบริเวณราวทางเดิน จึงอาจกล่าวสรุปได้ว่าพญานาคทรงเครื่องห้าเศียรจากฝีมือช่างยุคปัจจุบัน ได้รับอิทธิพลและทำการคัดลอกแบบจากสะพานนาคราชชั้นที่ 1 ทิศตะวันออก ปราสาทพนมรุ้ง จังหวัดบุรีรัมย์ (รูปที่ 996) โดยเพิ่มเติมรายละเอียดในส่วนเครื่องประดับและลายเกล็ดบนใบหน้ากับเศียรทั้งห้า นอกจากนี้พญานาคทรงเครื่อง ณ ปราสาทพนมรุ้งอีก 2 ลำดับ คือ บริเวณลานหน้าประตูทางเข้าระเบียงคดทางทิศตะวันออก และบริเวณลานหน้าประตูทางเข้าปราสาทประธานทางทิศตะวันออกเช่นกัน ซึ่งลักษณะของพญานาคจะมีความแตกต่าง ตั้งแต่ใบหน้าที่เริ่มมีหนวดเครามากขึ้น และเครื่องทรงที่เริ่มมีมากขึ้นเช่นกัน สันนิษฐานว่า อาจเป็นลำดับชั้นเพื่อแสดงถึงเขตศักดิ์สิทธิ์ และพญานาคทรงเครื่องบริเวณทางขึ้นที่ช่างยุคปัจจุบันเลือกคัดลอกอาจเพราะเป็นเขตเชื่อมระหว่างโลกสวรรค์และโลกมนุษย์ เมื่อมนุษย์ต้องการเข้าสู่เขตศาสนสถานอันศักดิ์สิทธิ์

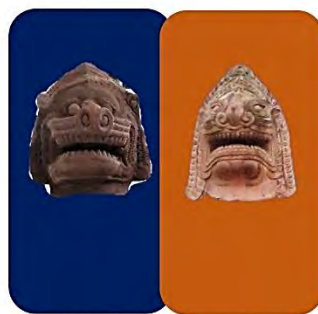
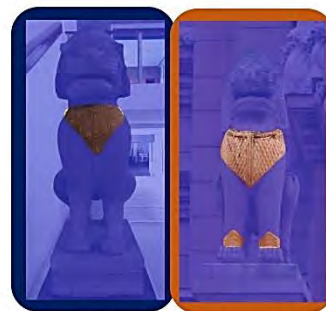
รูปภาพที่ 997 วิเคราะห์เปรียบเทียบสิงห์คู่ประดับทางเข้า พระบรมธาตุเจดีย์ศรีสุวาคุณานุสรณ์  
วัดป่าเขาน้อย จ.บุรีรัมย์

สิงห์คู่ ประดับประตูทางเข้า

จากการพิจารณาจะเห็นได้ว่าลักษณะใบหน้าของสิงห์โดยช่างสมัยใหม่จะมีขนาดเล็กลงเมื่อเทียบกับแบบเก่า แต่ได้ให้ความสำคัญกับแผงคอและเครื่องทรงบริเวณเศียรของสิงห์ กล้ามเนื้อส่วนโค้งถูกตัดทอนลง ทำให้ลำตัวสิงห์ใหม่เป็นธรรมชาติ ซึ่งจะแตกต่างจากสิงห์รูปแบบเก่า เพราะช่างเขมรโบราณมักนิยมแกะสลักสัตว์มงคล หรือสัตว์พาหนะ มีลักษณะอ่อนช้อย และกล้ามเนื้อที่มีส่วนโค้งชัดเจน อาจจะเน้นในเรื่องของความอุดมสมบูรณ์ ส่วนเครื่องประดับบริเวณลำตัว มีลักษณะเป็นเกล็ดเล็กๆ หากแต่สิงห์สมัยใหม่ขนาดของเกล็ดเครื่องประดับมีขนาดใหญ่กว่าประมาณสองเท่า จึงอาจกล่าวสรุปได้ว่า (รูปที่ 997) สิงห์คู่นี้ได้คัดลอกรูปแบบจากศิลปะรูปแบบเก่าและมีการปรับเปลี่ยนเล็กน้อยตามรสนิยมของช่างยุคปัจจุบัน

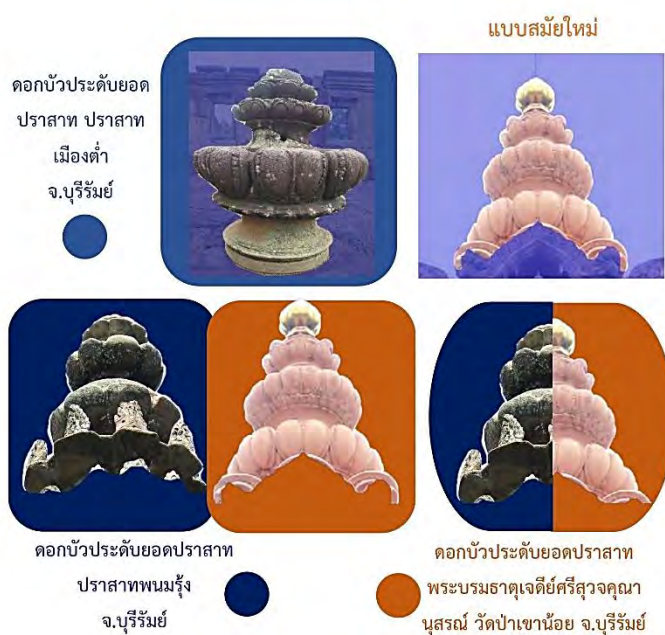
### รูปภาพที่ 1000 วิเคราะห์เปรียบเทียบดอกบัวประดับยอดปราสาท พระบรมธาตุเจดีย์ศรีสุวงคุณานุสรณ์วัดป่าเขาน้อย จ.บุรีรัมย์

รูปทรงของดอกบัวมีลักษณะกลมตุ้มคล้ายหม้อน้ำหรือทรงกลศ ซึ่งทรงกลศนี้ยังปรากฏการประดับบนยอดปราสาทบันทายสรี ส่วนยอดดอกบัวบาน หรือดอกบัวกำลังบานนี้มักพบเห็นตามปราสาทหินศิลปะร่วมแบบเขมรในประเทศไทยซึ่งมีการตกแต่งที่แตกต่างกันออกไป ได้แก่ เส้นขอบใบ เส้นกึ่งกลางของกลีบบัว หรือแม้กระทั่งบริเวณส่วนโคนของดอกบัว เป็นต้น หากแต่ดอกบัวประดับยอดปราสาทศิลปะรูปแบบสมัยใหม่มีร่องและการตกแต่งลวดลายของกลีบดอกบัวเล็กน้อย และมีจำนวนชั้นของดอกบัวทั้งหมดสามชั้นแตเมื่อนำมาเปรียบเทียบกับยอดปราสาทจากปราสาทเมืองต่ำจึงพบว่า ช่วงยุคปัจจุบันได้มีการประดับลวดลายค่อนข้างละเอียดและแก้ปัญหาพื้นว่างระหว่างกลีบบัวเช่นกับศิลปะรูปแบบเก่า (รูปที่ 1000) และบนยอดสุดอาจมีส่วนที่เป็นโลหะที่ประดับสัญลักษณ์มงคลหรือสัญลักษณ์แทนศาสดาตามความเชื่อหรือลัทธิทางศาสนานั้นๆ ซึ่งในภาพ

ศิลปะรูปแบบสมัยใหม่ประดับยอดสุดเป็นดอกบัวตูมสีทอง ซึ่งมีความหมายเกี่ยวกับการบูชาและเป็นมงคลอย่างยิ่ง

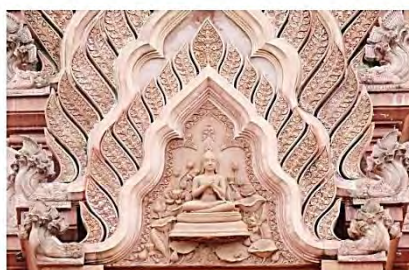
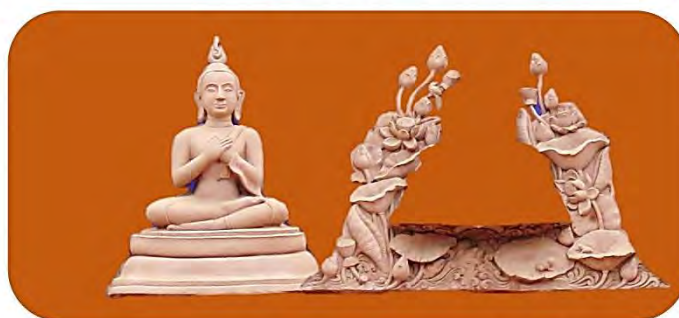
รูปภาพที่ 1001 กรอบซุ้มหน้าบันชั้นที่1 พระบรมธาตุเจดีย์ศรีสุวาคุณานุสรณ์  
วัดป่าเขาน้อย จ.บุรีรัมย์

หน้าบันประดับพระพุทธรูปปางรำพึงประทับนั่ง

ช่วงยุคปัจจุบันได้สร้างหน้าบันประดับภาพพระปางรำพึงประทับนั่งตามแบบพระพุทธรูปที่พระอาจารย์สุวัจน์ได้นำมาประดิษฐาน ณ วัดป่าเขาน้อย ซึ่งหน้าบันนี้เป็นการดัดแปลงพระพุทธรูปมาให้กลายเป็นภาพนูนสูง ที่รายล้อมด้วยหมู่ดอกบัว (รูปที่ 1001) ซึ่งแสดงถึงความบริสุทธิ์และการบรรลุธรรมคำสอนของพระพุทธเจ้า จึงส่งผลให้ศาสนสถานแห่งนี้แสดงออกถึงลัทธิความเชื่อทางพุทธศาสนาและให้ความสำคัญกับหลักคำสอน และพึงปฏิบัติได้จริง นอกจากกระประดับพระพุทธรูปบนหน้าบันแล้วยังปรากฏประดิษฐานพระพุทธรูปบนบันแถลงแต่ละชั้นของเครื่องบนที่เป็นทรงพุ่มอีกด้วย

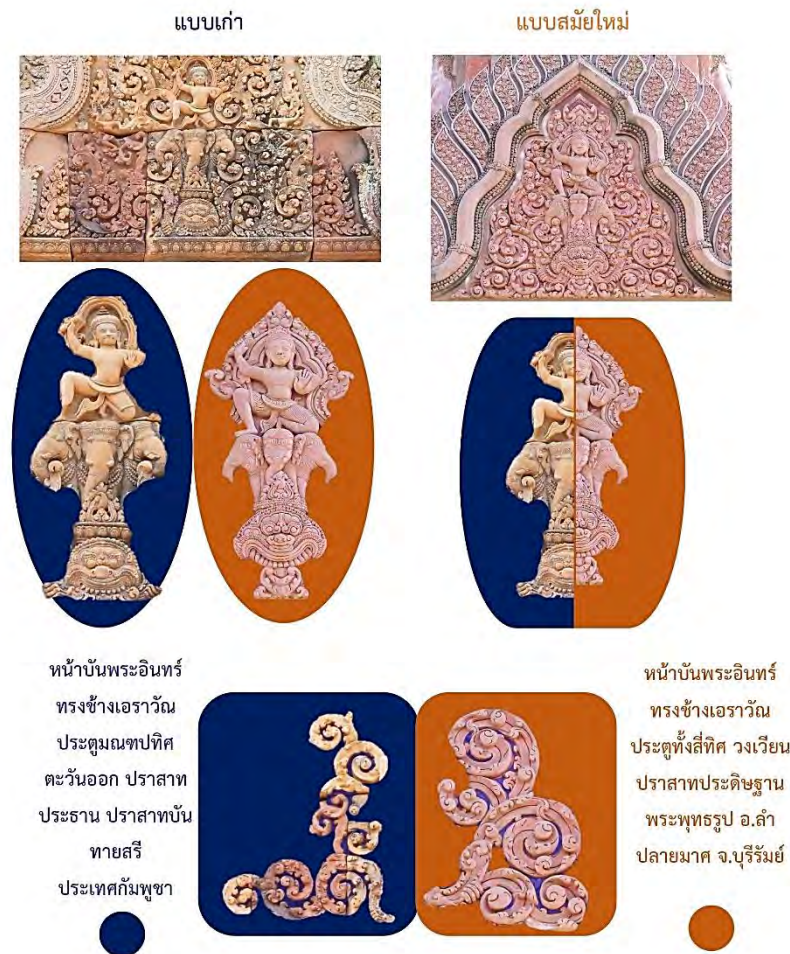
รูปภาพที่ 1003 วิเคราะห์เปรียบเทียบหน้าบันเล่าเรื่องพระอินทร์ทรงช้างเอราวัณ วงเวียนปราสาท  
ประดิษฐานพระพุทธรูป อ.ลำปลายมาศ จ.บุรีรัมย์

หน้าบันพระอินทร์  
ทรงช้างเอราวัณ  
ประตูทั้งสี่ทิศ วงเวียน  
ปราสาทประดิษฐาน  
พระพุทธรูป อ.ลำ  
ปลายมาศ จ.บุรีรัมย์

เมื่อพิจารณาจากภาพเล่าเรื่องพระอินทร์ทรงช้างเอราวัณประดับหน้าบันและยังเป็น  
ที่นิยมในการประดับตกแต่งหน้าบันศาสนสถานหรือสถาปัตยกรรมสมัยใหม่ศิลปะเขมรอื่นๆ ในเขต  
พื้นที่จังหวัดบุรีรัมย์ ดังได้กล่าวไว้ข้างต้นแล้วนั้น จึงพบว่าหอประดิษฐานพระพุทธรูปอำเภอลำปลาย  
มาศ แห่งนี้ได้รับอิทธิพลจากหน้าบันเล่าเรื่องพระอินทร์ทรงช้างเอราวัณบริเวณประตูทางเข้ามณฑป

ฝั่งทิศตะวันออกของปราสาทประธาน ปราสาทบันทายสรี ประเทศกัมพูชาเช่นกัน แต่หากเมื่อนำมาเปรียบเทียบสัดส่วนตั้งแต่ภาพพระอินทร์ทรงช้างเอราวัณสามเศียรทั้งสองแห่งจึงพบว่าการคัดลอกเครื่องประดับและกิริยาท่าทางของภาพบุคคล ส่วนสัตว์พาหนะมีการตัดทอนรายละเอียดเครื่องประดับเล็กน้อย สัดส่วนระหว่างภาพบุคคลและสัตว์พาหนะมีลักษณะตรงกันข้าม เนื่องจากศิลปะรูปแบบเก่าอย่างปราสาทบันทายสรีช้างเขมรโบราณได้ให้ความสำคัญกับสัดส่วนที่ค่อนข้างเสมือนจริง กล่าวคือภาพบุคคลจะเล็กกว่าช้างเอราวัณสามเศียรและถัดลงมาเป็นใบหน้ากาลที่มีสัดส่วนเล็กกว่าช้างสามเศียรอีกด้วย (รูปที่ 1003) ส่วนศิลปะรูปแบบสมัยใหม่สัดส่วนของช้างถูกลดลงให้เล็กกว่าสัดส่วนอื่นๆ จึงอาจสรุปได้ว่าช่างในยุคปัจจุบันให้ความสำคัญกับใบหน้ากาลและพระอินทร์โดยลดทอนความเสมือนจริงลง ภาพทับหลังเล่าเรื่องศิลปะรูปแบบสมัยใหม่นี้จึงเป็นภาพเหนือจริงที่แสดงถึงการสร้างสรรค์แบบใหม่โดยมิได้ยึดหลักตามศิลปะรูปแบบเก่า ในกรณีทั้งสองพื้นหลังนี้ประดับด้วยลายก้านขดที่มีลักษณะแตกต่างกัน ได้แก่ การผูกปลายของก้านขดเพื่อตกแต่งพื้นที่ว่างจากภาพเล่าเรื่องและการแทรกภาพบุคคลในปลายก้านขด ตลอดจนลายก้านขดเล็กๆที่อยู่ภายในวงก้านขดใหญ่ที่มีลักษณะปลายก้านขดแตกต่างกัน ซึ่งรูปแบบก้านขดที่สร้างสรรค์โดยช่างสมัยใหม่นิยมประดับด้วยก้านขดที่มีลักษณะม้วนกลมมากกว่าการประดับด้วยกระหนกที่มีลักษณะเหมือนใบไม้ขอบหยัก

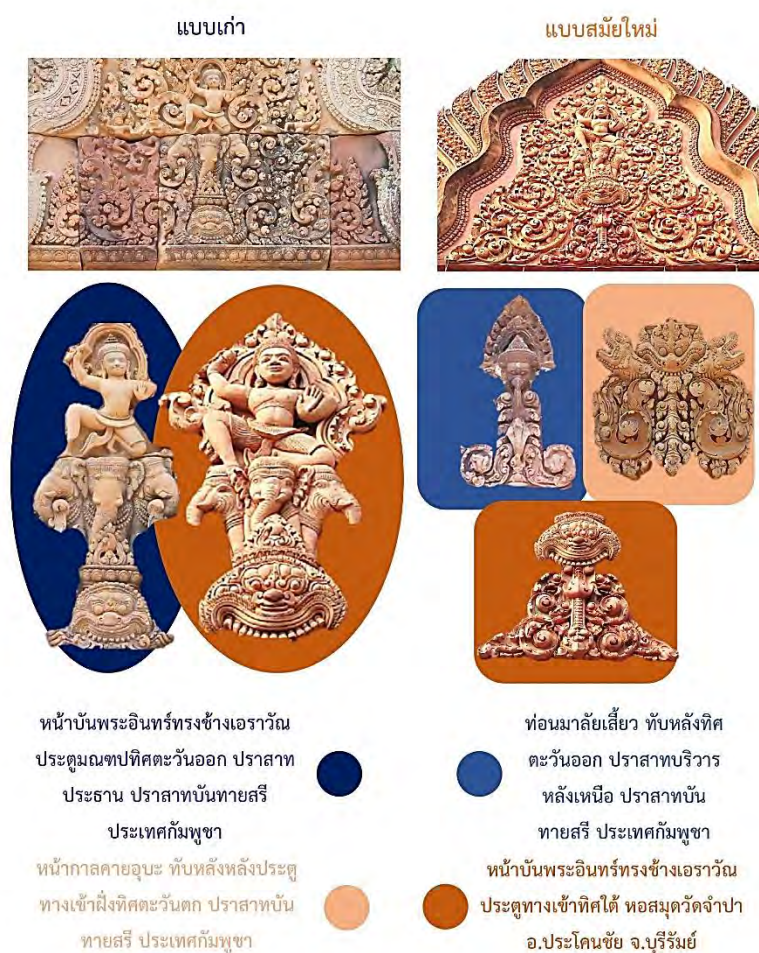
รูปภาพที่ 1008 วิเคราะห์เปรียบเทียบลายหน้าบันเล่าเรื่องพระอินทร์ทรงช้างเอราวัณ  
 ประตูทางเข้าทิศใต้ หอสมุดวัดจำปา อ.ประโคนชัย จ.บุรีรัมย์

ลวดลายประดับหน้าบันเล่าเรื่องพระอินทร์ทรงช้างเอราวัณเมื่อพิจารณาจากภาพเล่าเรื่องพระอินทร์ทรงช้างเอราวัณประดับหน้าบันและยังเป็นที่นิยมในการประดับตกแต่งหน้าบันศาสนสถานหรือสถาปัตยกรรมสมัยใหม่ศิลปะเขมรอื่นๆในเขตพื้นที่จังหวัดบุรีรัมย์ ดังได้กล่าวไว้ข้างต้นแล้วนั้น จึงพบว่าหอสมุด วัดจำปา แห่งนี้ได้รับอิทธิพลจากหน้าบันเล่าเรื่องพระอินทร์ทรงช้างเอราวัณบริเวณประตูทางเข้ามณฑลฝั่งทิศตะวันออกของปราสาทประธาน ปราสาทบันทายศรี ประเทศกัมพูชาเช่นกัน แต่หากเมื่อนำมาเปรียบเทียบสัดส่วนตั้งแต่ภาพพระอินทร์ทรงช้างเอราวัณสามเศียรทั้งสองแห่งจึงพบว่ามีารคัดลอกเครื่องประดับและกิริยาท่าทางของภาพบุคคล สัตว์พาหนะมีการตัดทอนรายละเอียดเครื่องประดับเล็กน้อย (รูปที่ 1008) สัดส่วนระหว่างภาพบุคคลและสัตว์พาหนะมีลักษณะตรงกันข้าม เนื่องจากศิลปะรูปแบบเก่าอย่างปราสาทบันทายศรีช่างเขมรโบราณได้ให้ความสำคัญกับสัดส่วนที่ค่อนข้างเสมือนจริง กล่าวคือภาพบุคคลจะเล็กกว่าช้างเอราวัณสามเศียรและถดลงมาเป็นใบหน้ากาลที่มีสัดส่วนเล็กกว่าช้างสามเศียรอีกด้วย ส่วนศิลปะรูปแบบสมัยใหม่ สัดส่วนของช้างถูกลดลงให้เล็กกว่าสัดส่วนอื่นๆ จึงอาจสรุปได้ว่าช่างในยุคปัจจุบันให้ความสำคัญกับใบหน้ากาลและพระอินทร์โดยลดทอนความเสมือนจริงลง ภาพทับหลังเล่าเรื่องศิลปะรูปแบบสมัยใหม่นี้จึงเป็นภาพเหนือจริงที่แสดงถึงการสร้างสรรค์แบบใหม่โดยมิได้ยึดหลักตามศิลปะรูปแบบเก่า ในกรณีทั้งสองพื้นหลังนี้ประดับด้วยลายก้านขดที่มีลักษณะแตกต่างกัน ได้แก่ การผูกปลายของก้านขดเพื่อตกแต่งพื้นที่ว่างจากภาพเล่าเรื่อง การแทรกภาพบุคคลในปลายก้านขดและการเพิ่มเติมลายหน้ากาลคายนอนอุบะไปไม้ม้วน เป็นต้น ตลอดจนลายก้านขดเล็กๆที่อยู่ภายในวงก้านขดใหญ่ที่มีลักษณะปลายก้านขดแตกต่างกัน ซึ่งรูปแบบก้านขดที่สร้างสรรค์โดยช่างสมัยใหม่นิยมประดับด้วยก้านขดที่มีลักษณะม้วนกลมมากกว่าการประดับด้วยกระหนกที่มีลักษณะเหมือนใบไม้ขอบหยัก เป็นต้น

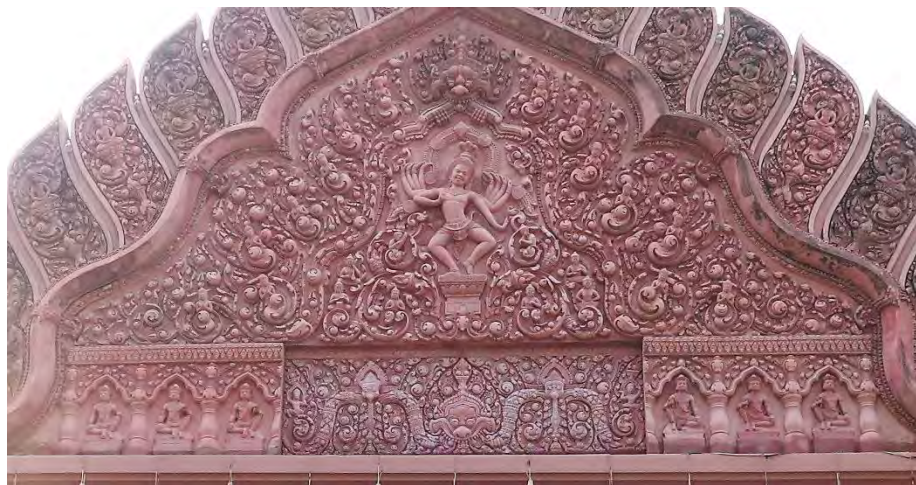
รูปภาพที่ 1009 หน้าบันเล่าเรื่องคิวนาฏราช ทิศตะวันออกและทิศตะวันตก หอสมุดวัดจำปา  
อ.ประโคนชัย จ.บุรีรัมย์

เนื่องจากหน้าบันอาคารหอสมุดทางทิศตะวันออกและทิศตะวันตก มีขนาดค่อนข้างใหญ่ จึงส่งผลให้เกิดการผสมผสานลวดลายที่หลากหลาย และการจัดวางที่ปรับเปลี่ยนให้เหมาะสมตามโครงสร้างสถาปัตยกรรม ผู้วิจัยจึงได้แบ่งการวิเคราะห์ลวดลายประดับหน้าบันออกเป็น 4 ส่วน ดังต่อไปนี้

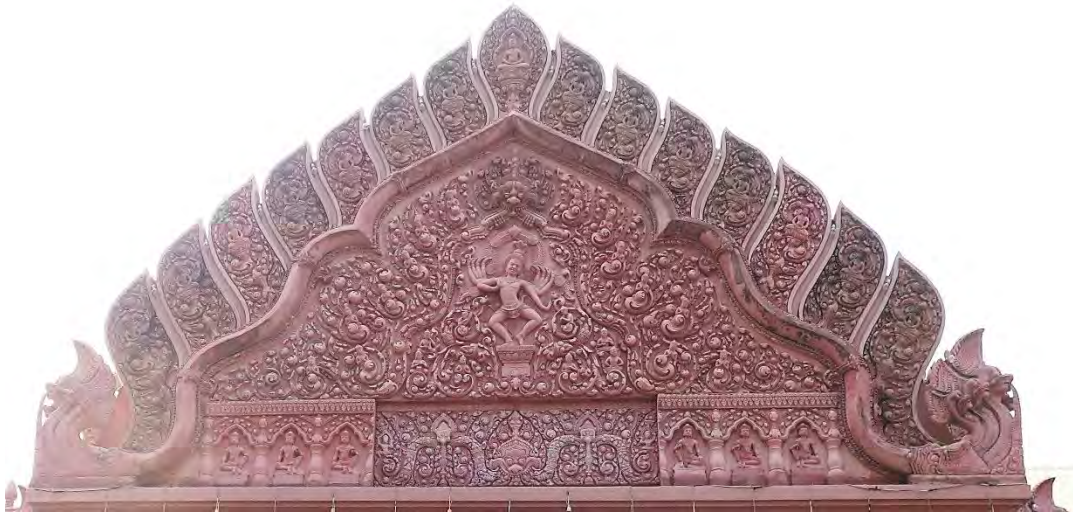
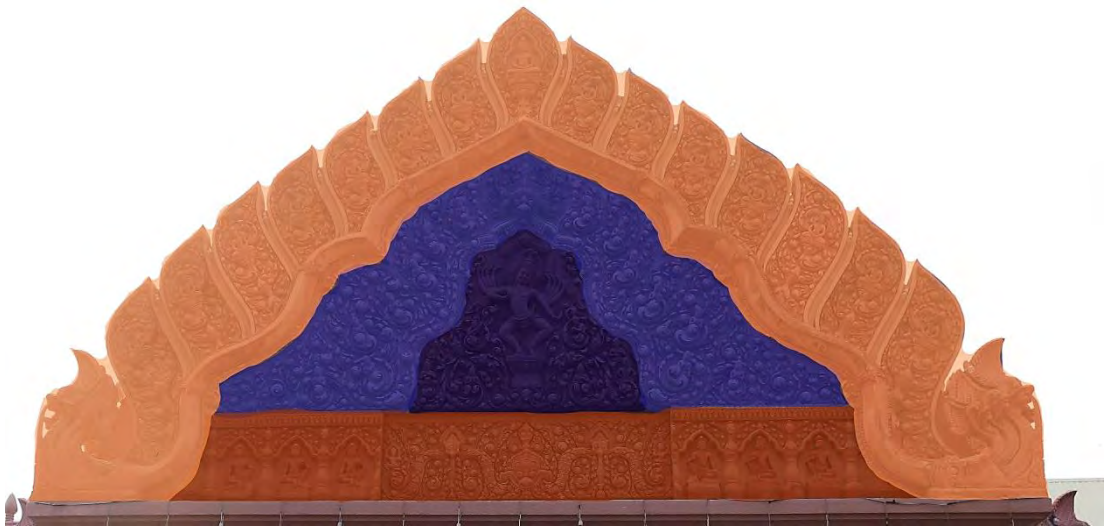
รูปภาพที่ 1010 การแบ่งสัดส่วนในการวิเคราะห์ลดทอนประดับหน้าบัน

- 1). ภาพจำหลักเล่าเรื่องคิวนาฏราช
- 2). พื้นหลังลายก้านขดบริเวณด้านบนของลายหน้ากาลคายท่อนก้านขด
- 3). ลายช่องสี่เหลี่ยมผืนผ้าบริเวณด้านล่างภาพจำหลักเล่าเรื่อง
- 4). ลายประดับกรอบซุ้มและใบระกา

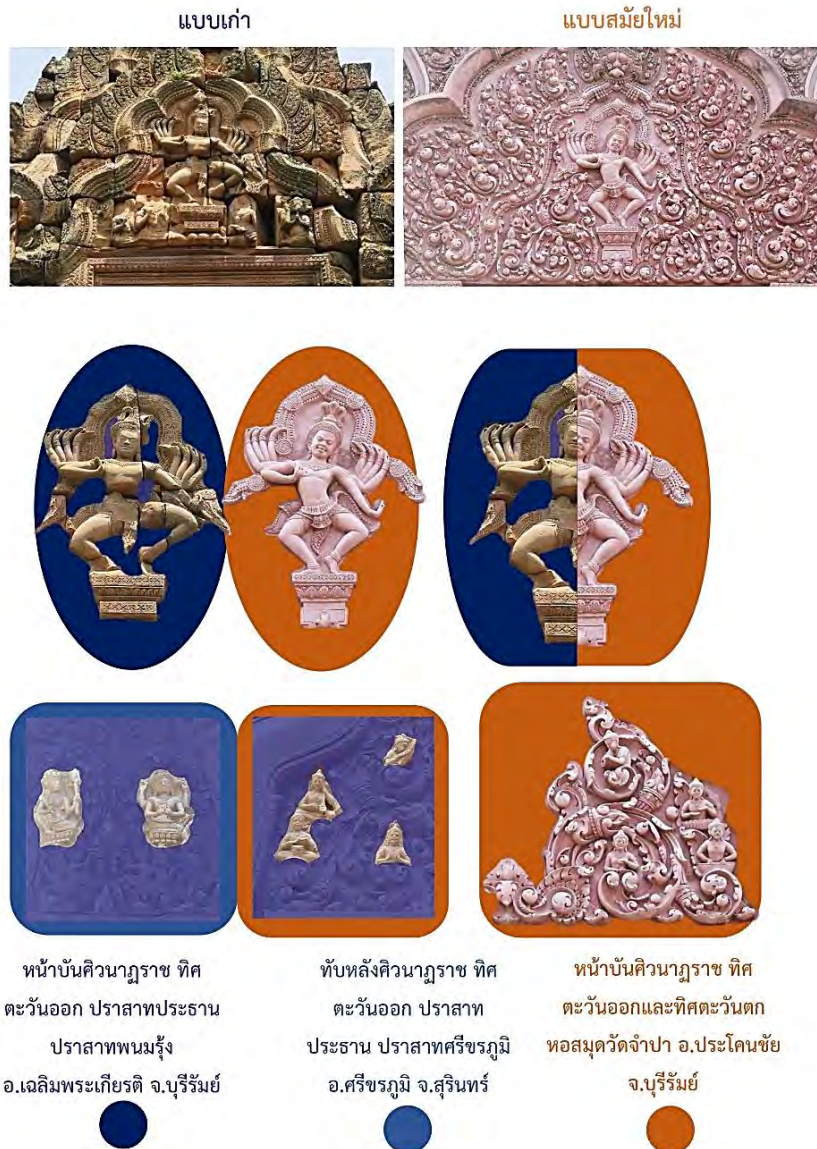
รูปภาพที่ 1011 วิเคราะห์เปรียบเทียบหน้าบันศิวนาฏราช ส่วนที่ 1  
 หอสมุดวัดจำปา อ.ประโคนชัย จ.บุรีรัมย์

ภาพจำหลักศิวนาฏราชเป็นที่นิยมในงานประดับตกแต่งสถาปัตยกรรมสมัยใหม่ในเขตพื้นที่จังหวัดบุรีรัมย์เป็นอย่างมาก เนื่องจากมิได้ถูกการประดับไว้เพียงสถานที่เดียว นอกจากปราสาทศาลหลักเมืองจังหวัดบุรีรัมย์ ยังปรากฏการประดับตกแต่งหน้าบันขนาดใหญ่ และมีการสร้างสรรค์ลวดลายเพิ่มเติมบนหอสมุดวัดจำปา อำเภอประโคน จากที่ได้กล่าวไว้ในข้างต้นแล้ว คือ มีการคัดลอกลายหน้าบันทิศตะวันออกของปราสาทพนมรุ้ง หากแต่ใบหน้าเป็นรูปไข่มากขึ้น ส่วนลาย

ระดับบริเวณแทนแบบเก่าเป็นลายใบไม้สามเหลี่ยมเมื่อถูกคัดลอกกลับมาประดับสถาปัตยกรรมสมัยใหม่จึงเปลี่ยนเป็นลายบัวหงาย แต่ส่วนลวดลายพื้นหลังถูกสร้างขึ้นใหม่ เปลี่ยนจากภาพเล่าเรื่องในแบบเดิม แต่เป็นลายก้านขดแทรกนักษัตรภายใน (รูปที่ 1011) ซึ่งวิธีการแทรกภาพบุคคลในก้านขดหรือใบไม้มีวนมีมาตั้งแต่ศิลปะรูปแบบพระโค และศิลปะรูปแบบการประดับนักษัตรที่เป็นพื้นหลังภาพจำหลักศิวนาฏราช ยังปรากฏบนทับหลังปราสาทศรีขรภูมิ จังหวัดสุรินทร์ ซึ่งถือว่าเป็นปราสาทในพื้นที่ใกล้เคียงแบบท้องถิ่นจังหวัดบุรีรัมย์ ปลายก้านขดคล้ายกับศิลปะแบบบันทายศรีมีลักษณะโค้งพริ้วมากกว่าม้วนกลม ตลอดจนถึงศิลปะรูปแบบประติมากรรมราชวังหลวง แต่จะเริ่มมีลักษณะม้วนกลมมากขึ้นในยุคศิลปะรูปแบบบาปวน

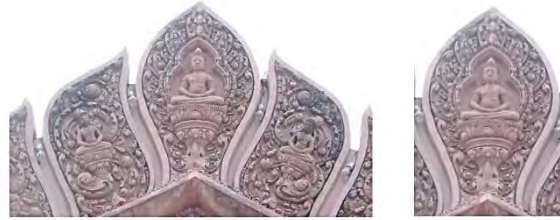
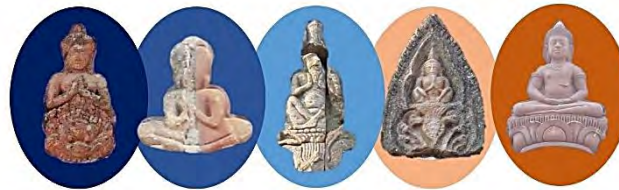
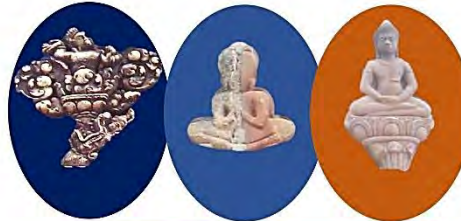
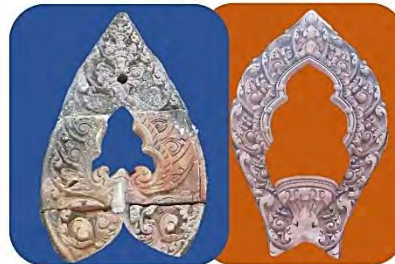
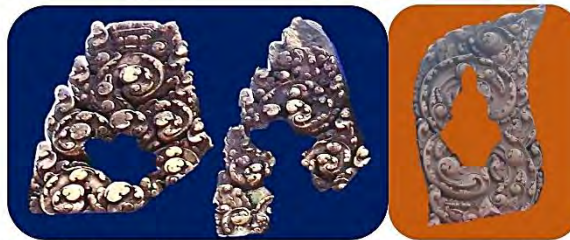
รูปภาพที่ 1014 วิเคราะห์เปรียบเทียบหน้าบันคือนาฏราช ส่วนที่ 4  
หอสมุดวัดจำปา อ.ประโคนชัย จ.บุรีรัมย์

- กรอบซุ้มหน้าบัน ประตูทางเข้า  
ชั้นในปรางทิศตะวันออก ปราสาท  
บันทายสรี ประเทศกัมพูชา ●
- กรอบซุ้มหน้าบันชั้นที่ 1 ทิศใต้มณฑป  
ปราสาทพระธาน ปราสาทพนมรุ้ง ●
- อ.เฉลิมพระเกียรติ จ.บุรีรัมย์ ●
- กรอบซุ้มหน้าบันทิศใต้ห้องครรภคฤหะ  
ปราสาทพระธาน ปราสาทพนมรุ้ง  
อ.เฉลิมพระเกียรติ จ.บุรีรัมย์ ●
- กรอบซุ้มหน้าบันชั้นที่ 2 ทิศใต้มณฑป  
ปราสาทพระธาน ปราสาทพนมรุ้ง  
อ.เฉลิมพระเกียรติ จ.บุรีรัมย์ ●
- หน้าบันคือนาฏราช ทิศตะวันออก  
และทิศตะวันตก หอสมุดวัดจำปา ●
- อ.ประโคนชัย จ.บุรีรัมย์ ●

การแทรกภาพบุคคลหรือสัตว์มงคลบนช่อฟ้าหรือใบระกา ได้ปรากฏมาตั้งแต่ศิลปะรูปแบบบันทายศรี นอกจากนี้ยังปรากฏอยู่บนช่อฟ้าหน้าบันชั้นที่ 1 และ 2 ประตูทางเข้ามณฑปทางทิศใต้ของปราสาทประธาน ปราสาทพนมรุ้ง จังหวัดบุรีรัมย์ หากแต่เป็นลายถักหรือถักทอของช่างช่างฝีมือ และช่างฝีมือ (รูปที่ 1014) ซึ่งอาจสอดคล้องกับศาสนสถานที่ยังคงมีอยู่โดยนักบวช แต่เมื่อสังเกตบริเวณใต้ฐานของภาพบุคคลนั้งชัตสมาธิซึ่งอาจเป็นพระพุทธรูปทรงเครื่องปางสมาธิ จากหอสมุดวัดจำปามีลักษณะเป็นก้านออกมาโคนช่อฟ้าหรือใบระกาเป็นลายดอกบัวชัตเงิน จึงมีลักษณะคล้ายกับใบระกาจากปราสาทบันทายศรี ส่วนพื้นหลังของช่อฟ้ามีความคล้ายกับช่อฟ้าจากปราสาทพนมรุ้ง ซึ่งประกอบด้วยซุ้มและใบไม้สามเหลี่ยมที่ประกอบด้วยลายก้านขด ลายก้านขดและลายกระหนกมีความโค้งกลมตกแต่งด้วยยอดใบขนาดเล็กด้านใน แต่ส่วนของการประดับซุ้มช่อฟ้าเปลี่ยนจากก้านต่อดอกเป็นใบไม้สามเหลี่ยมธรรมดา ส่วนการประดับใบระกาที่นั้นภาพบุคคลมีลักษณะเหมือนกับช่อฟ้า แต่ลายพื้นหลังมีความแตกต่างกันคือลายประกอบด้วยลายก้านขดและลายใบไม้สามเหลี่ยมขนาดเล็ก ซึ่งมีการใช้ลายก้านขดคล้ายกับใบระกาจากหน้าบันประตูทางเข้าทิศตะวันออกปราสาทบันศรีประเทศกัมพูชา หากแต่ลายสมัยใหม่เป็นก้านขดที่มีขนาดใหญ่และตกแต่งด้วยลายกระหนกขนาดเล็ก แต่ใบระกาจากปราสาทบันทายศรีจะประดับด้วยก้านขดขนาดเล็กถึงห้าก้านขด และการประดับส่วนของใบขนาดเล็กอีกมากมายสลับกันไปมาบนใบระกา จึงอาจกล่าวสรุปได้ว่าการประดับช่อฟ้าใบระกาเป็นการผสมผสานระหว่างศิลปะรูปแบบเก่าอย่างศิลปะรูปแบบบันทายศรีกับรูปแบบหัวเลี้ยวหัวต่อบาปวนนครวัดปรับตัวและเพิ่มเติมความเป็นอัตลักษณ์ของช่างสมัยใหม่ส่งผลให้ลายที่เกิดขึ้นเป็นลายที่ถูกสร้างสรรค์ขึ้นมาใหม่แบบผสมผสาน และนอกจากนี้การแทรกภาพบุคคลนั้งชัตสมาธิยังมีปรากฏบนทับหลังของศาสนสถานที่ถูกสร้างขึ้นในสมัยศิลปะรูปแบบบายนซึ่งนิยมนับถือพุทธมหายานอีกด้วย

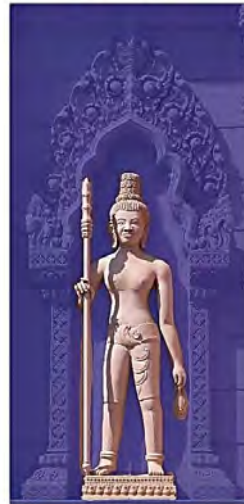
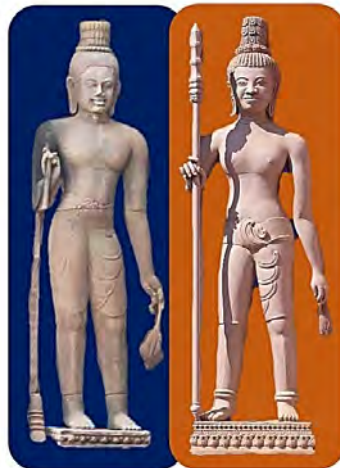
รูปภาพที่ 1015 วิเคราะห์เปรียบเทียบลวดลายทวารบาลประดับผนัง

ภาพทวารบาลบนผนัง  
ห้องพระภคคฤหะ ปราสาทประธาน  
ปราสาทบันทายศรี ประเทศกัมพูชา

ภาพทวารบาลบนผนัง  
ซุ้มประตูทางเข้า วัดตาด่าน  
อ.ประโคนชัย จ.บุรีรัมย์

ลักษณะทวารบาลมีความคล้ายกันเมื่อสังเกตจากการแต่งกาย และการหับจับอาวุธ และถุ่สิ่งของ หากแต่ทำยืนต่างกัน เนื่องจากศิลปะรูปแบบเก่าจากปราสาทบันทายสรีมีลักษณะทำยืนพักขาข้างซ้าย สะโพกด้านขวาของลำตัวจึงยกสูงขึ้น หรืออาการทำยืนนี้เรียกว่า ท่าตรีภังค์ ซึ่งจะเห็นชัดเจนกว่าศิลปะรูปแบบสมัยใหม่ที่ทำการคัดลอกทำทางแต่ลักษณะทำยืนกลับไม่เหมือนกันเพราะลักษณะการยืนขาทั้งสองข้างค่อนข้างห่างกันมากพอสมควรและทำยืนตรีภังค์คล้ายกับเอี้ยวไปคนละฝั่งจากศิลปะรูปแบบเดิม แต่เมื่อพิจารณาแล้วจะเห็นว่าทำยืนนี้ได้มีความคล้ายตรีภังค์แต่มีลักษณะคล้ายกับการเอียงตัวมากกว่า บริเวณส่วนฐานศิลปะรูปแบบจากขุมประตู่วัดตาด่านจะมีความสูง และประดับลวดลายบัวหงาย เกสรและดอกบัวตูม จึงทำให้สูงกว่าศิลปะรูปแบบเก่าที่มีเพียงแค่ลายบัวหงายเท่านั้น (รูปที่ 1015) จึงอาจสรุปได้ว่าช่างปัจจุบันได้คัดลอกลายจากปราสาทบันทายสรี และได้เพิ่มเติมรายละเอียดลายประกอบอื่นๆให้ดูน่าสนใจ เนื่องจากทวารบาลมีได้ประดับในกรอบขุมที่ประดับด้วยลายที่หลากหลายอย่างศิลปะรูปแบบบันทายสรี หากแต่ประดับบนผนังเรียบของขุมประตู่เข้าวัดเท่านั้น

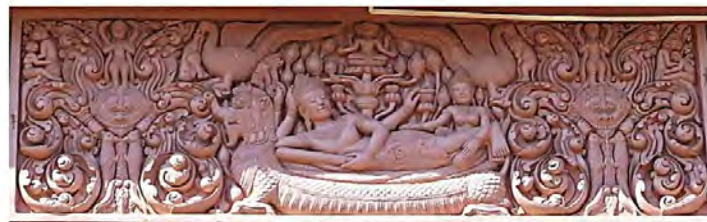
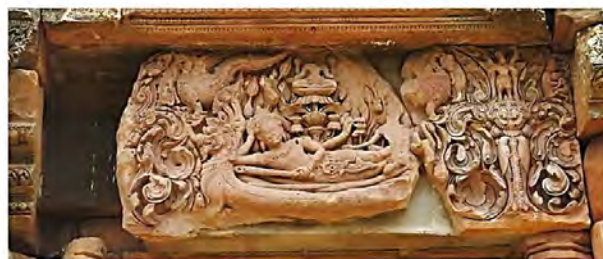
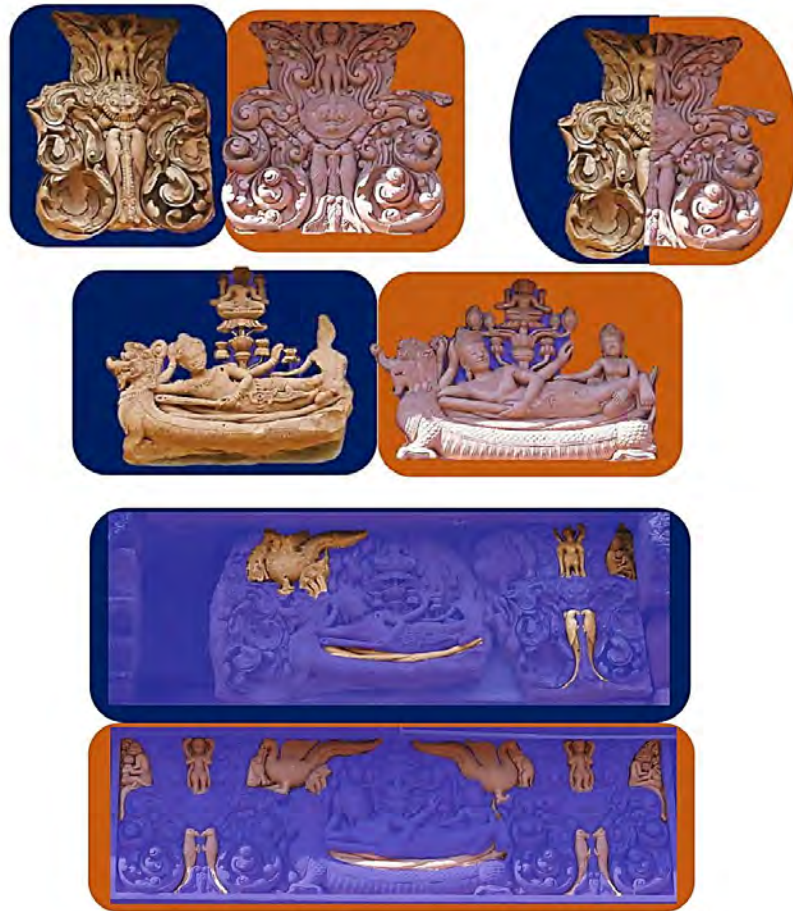
รูปภาพที่ 1016 วิเคราะห์เปรียบเทียบลายทับหลังนารายณ์บรรทมสินธุ์  
ซุ้มประตูทางเข้าวัดตาต่าน อ.ประโคนชัย จ.บุรีรัมย์

ทับหลังนารายณ์บรรทมสินธุ์ประดับ  
ทางเข้ามณฑป ทิศตะวันออก  
ปราสาทประธาน ปราสาทพนมรุ้ง  
อ.เฉลิมพระเกียรติจ.บุรีรัมย์

ทับหลังนารายณ์บรรทมสินธุ์  
ประดับซุ้มประตูทางเข้า  
วัดตาต่าน อ.ประโคนชัย  
จ.บุรีรัมย์

ลายทับหลังนารายณ์บรรทมสินธุ์เป็นที่นิยมของช่างสมัยปัจจุบันค่อนข้างมาก นอกจากที่ซุ้มประตูวันตาต่าน อำเภอประโคนชัยนี้แล้ว ยังปรากฏการประดับตกแต่งบริเวณทางเข้า หอสมุดวิจำปา อำเภอประโคนชัย ตามที่กล่าวไว้ข้างต้นแล้วว่า สัดส่วนทั้งสองแห่งนี้ มีความแตกต่างอย่างเห็นได้ชัด เนื่องจากสัดส่วนของลายจะถูกออกแบบในกรอบพื้นที่ว่างบนสถาปัตยกรรม ทับหลังนารายณ์บรรทมสินธุ์สามารถแบ่งออกเป็นสามส่วนจากลายทั้งหมด (รูปที่ 1016) คือ ส่วนกลาง และ ส่วนด้านข้างทั้งสองข้าง กล่าวคือ ส่วนกลางเป็นภาพเล่าเรื่องพระวิษณุกำลังบรรทมอยู่บนหลังมังกร ปลายเท้ามีพระนางลักษมีนั่งอยู่ ขณะหลับได้กำเนิดพระพรหมประสูติออกมาจากพระนาภีหรือหน้าท้อง เป็นดอกบัวบานรองรับพระพรหมที่นั่งอยู่ด้านบน จะสังเกตเห็นว่าศิลปะรูปแบบเก่าจะมีสัดส่วน

ที่เสมือนจริงเมื่อนำมาจัดวางกับสัตว์อื่นๆในระยะเท่ากัน แต่การจัดวางลำดับระยะของภาพค่อนข้างใกล้เคียงกับศิลปะรูปแบบเก่า แต่ความเป็นมิติจากภาพนูนต่ำหรือสูงนั้นมักมีน้อยกว่าศิลปะรูปแบบเก่าจากปราสาทพนมรุ้งมาก เนื่องจากลายที่เกิดจากการแกะสลักหินสามารถแกะเนื้อหินทรายให้ลึก และมีมิติอย่างไรก็ย่อมได้ เมื่อเปรียบเทียบกับวิธีการหล่อและแกะพิมพ์จึงมีแต่ความนูนสูงมากกว่ามิติ ความลึกจากด้านหลัง ช่วงยุคปัจจุบันได้จำลองอีกฝั่งหนึ่งของทับหลังที่หายไปให้เกิดความสมดุลขึ้นทั้งสองด้าน ทับหลังที่ถูกสร้างขึ้นใหม่นี้จึงมีสภาพสมดุลและสมบูรณ์ แต่ส่วนที่มีความแตกต่างที่สุดในทับหลังคือรูปร่างของพญานาคราชที่ลักษณะทรงเครื่องและเศียรมิได้เป็นไปตามศิลปะรูปแบบเก่า ดังนั้นจึงกล่าวสรุปได้ว่าทับหลังนารายณ์บรรทมสินธุ์ได้รับแรงบันดาลใจจากทับหลังนารายณ์บรรทมสินธุ์ของปราสาทพนมรุ้งจังหวัดบุรีรัมย์ แต่หากมีการตัดทอนลายเส้น และการปรับองค์ประกอบอื่นๆไปตามเอกลักษณ์ของช่างตลอดจนมีศิลปะของภาพที่ถูกกลดทอนไปจากเทคนิคเชิงช่าง

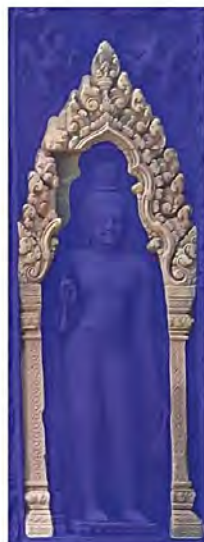
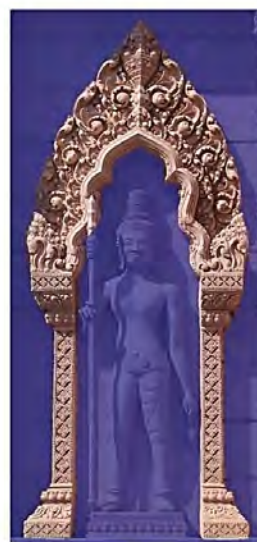
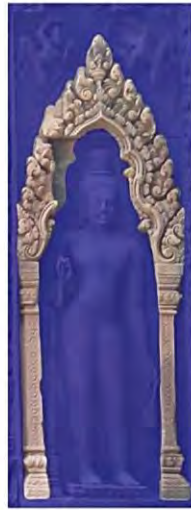
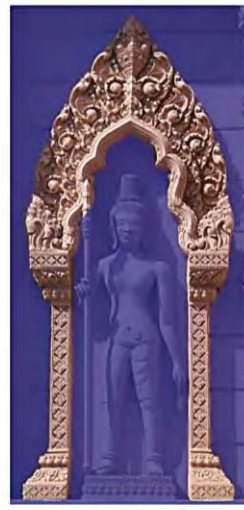
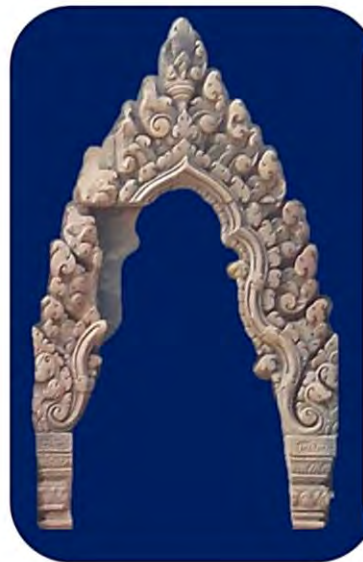
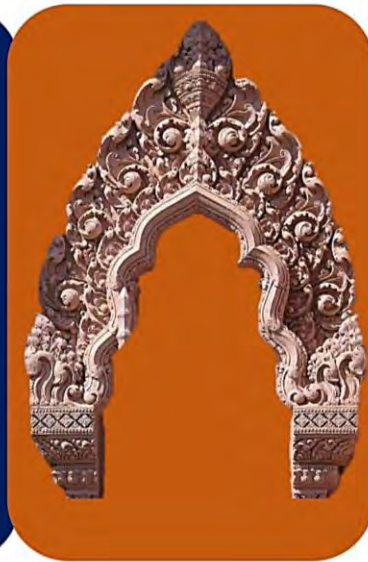
รูปภาพที่ 1017 วิเคราะห์เปรียบเทียบลายกรอบซุ้มทวารบาลประดับผนัง  
ซุ้มประตูทางเข้าวัดตาด่าน อ.ประโคนชัย จ.บุรีรัมย์

กรอบซุ้มภาพทวารบาลบนผนัง  
ห้องครุฑหอดุเห ประสาทประธาน  
ปราสาทบันทายศรี ประเทศกัมพูชา

กรอบซุ้มภาพทวารบาลบนผนัง  
ซุ้มประตูทางเข้า วัดตาด่าน  
อ.ประโคนชัย จ.บุรีรัมย์

ลายใบไม้สามเหลี่ยมสมัยใหม่มีรายละเอียดมากกว่าโดยการเพิ่มลายก้านขดเป็นองค์ประกอบของลายกระหนกค่อนข้างชัดเจน และลายข้อฟ้าที่เพิ่มรายละเอียดของลายชั้นบริเวณโคนก้านต่อดอกทำให้มีลักษณะที่สูงและยาวขึ้น ส่วนลายประดับบริเวณหัวเสาค่อนข้างชัดเจน คือ

ประดับด้วยลายดอกชอกดอกซ้อน ลายใบไม้สามเหลี่ยม และลายบัวหงาย (รูปที่ 1017) จึงอาจกล่าวสรุปได้ว่า ยังคงมีการคัดลอกลวดลายจากเดิมและเพิ่มเติมบางส่วน เนื่องจากทวารบาลสมัยใหม่ประดับบริเวณที่มีพื้นที่ว่างมากและไม่มีกรอบรอบนอกอื่นๆอย่างศิลปะรูปแบบบันทายศรี ช่างจึงให้ความสำคัญกับลวดลายบริเวณรอบนอกให้ละเอียดชัดเจนและงดงามมากยิ่งขึ้น

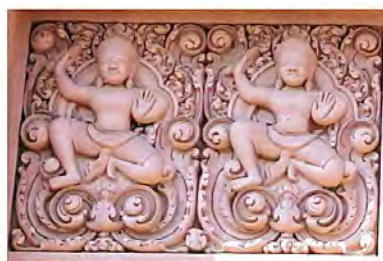
รูปภาพที่ 1018 ทับหลังประดับลายบุคคลร้ายรำ ชุ่มประตูทางเข้า วัดตาต่าน  
อ.ประโคนชัย จ.บุรีรัมย์

หน้าบันพระอินทร์ทรงช้างเอราวัณ ประตุมณฑปทิศตะวันออก ปราสาทประธาน ปราสาทบันทายศรี ประเทศกัมพูชา

ทับหลังภาพบุคคลร้ายรำ ชุ่มประตูทางเข้า วัดตาต่าน อ.ประโคนชัย จ.บุรีรัมย์

ช่วงยุคปัจจุบันได้นำลวดลายภาพบุคคลหรือสัตว์มงคลมาพัฒนาเป็นลายใหม่ขึ้น เมื่อพิจารณาจากภาพบุคคลทำกิริยาท่าทางคล้ายถือสิ่งของมือขวา ประทับนั่งแบบมหาราชลีลา การแต่งกายอย่างบันทายศรี จึงพบว่าช่างสมัยใหม่ได้ถอดลายภาพบุคคลจากภาพเล่าเรื่องประดับหน้าบัน

อย่างพระอินทร์ทรงช้างเอราวัณ หน้าบันประตุมณฑปทิศตะวันออก ปราสาทประธาน ปราสาทบันทวยศรี นอกจากนี้ลายนี้ช่างยังได้ทำการคัดลอกลายทั้งแผ่นอีกด้วย และอาจเป็นไปได้ว่าช่างได้นำลวดลายที่เคยออกแบบนำกลับมาสร้างสรรค์เพิ่มเติมจนเกิดเป็นลายใหม่ดังภาพ (รูปที่ 1018) ที่ปรากฏและได้แทรกลายก้านขดและใบไม้มีวน ซึ่งลักษณะลายพื้นหลังนั้นลายเส้นและรายละเอียดภายในมีศิลปะรูปแบบจากปราสาทบันทวยศรีและแบบท้องถิ่นอย่างศิลปะรูปแบบบาปวน ทับหลังภาพบุคคลนี้ จึงเป็นลายที่สร้างสรรค์ขึ้นมาใหม่จากการพัฒนาต่อยอดของช่างในยุคปัจจุบัน เพื่อความหลากหลายในงานประดับตกแต่งสถาปัตยกรรม

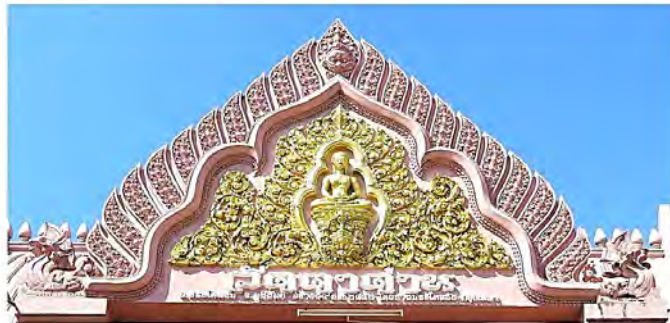
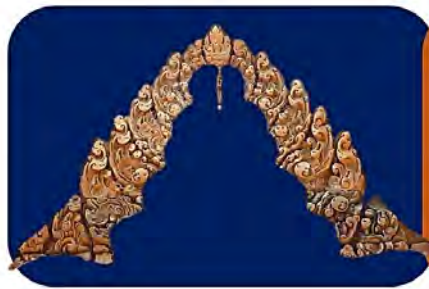
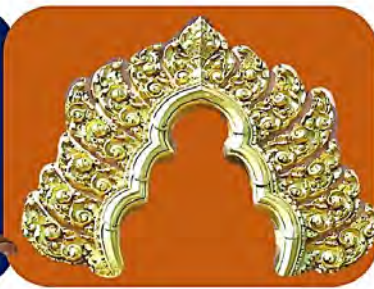
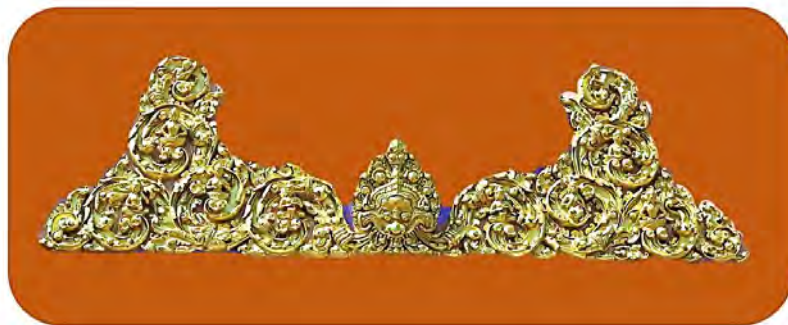
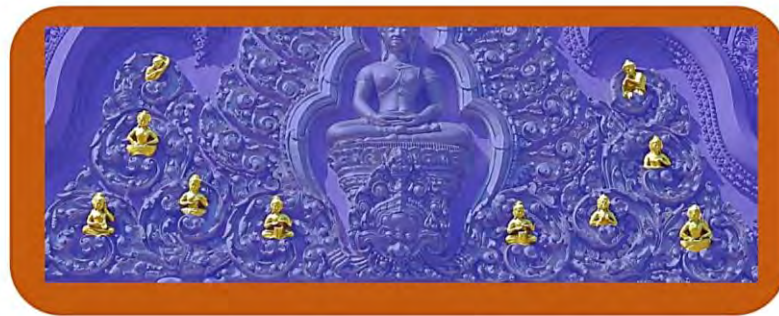
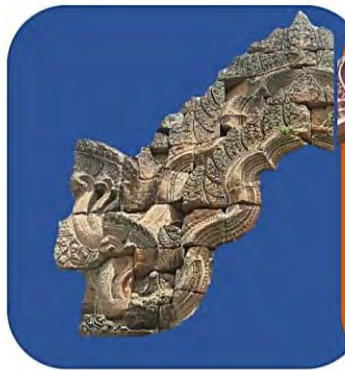
รูปภาพที่ 1019 กรอบหน้าบัน ชุ่มประตูทางเข้า วัดตาด่าน อ.ประโคนชัย จ.บุรีรัมย์

กรอบชும்หน้าบัน ประตูทางเข้า  
ชั้นในปรางทิตตะวันตก ปราสาท  
บันทายสรี ประเทศกัมพูชา

กรอบชும்หน้าบัน ประตูทางเข้า  
วัดตาด่าน  
อ.ประโคนชัย จ.บุรีรัมย์

หน้าบันคชลักษณ์ ประตูทางเข้าทิต  
ตะวันตก ปราสาทบันทายสรี  
ประเทศกัมพูชา

กรอบชும்หน้าบันทางเข้ามณฑป ทิต  
ตะวันตก ปราสาทประธาน ปราสาท  
พนมรุ้ง อ.เฉลิมพระเกียรติ จ.บุรีรัมย์

หน้าบันประดับลายพระพุทธรูปทรงเครื่องปางนาคปรกซึ่งได้รับอิทธิพลจากพระพุทธรูปศิลปะร่วมแบบเขมรในประเทศไทยและรูปแบบศิลปะสมัยใหม่ การจัดวางภาพนั้นอาจได้รับแรงบันดาลใจจากหน้าบันทิตตะวันตกของประตูทางเข้ากำแพงแก้วชั้นใน อย่างหน้าบันคชลักษณ์ เนื่องจากพื้นหลังประดับด้วยใบไม้สามเหลี่ยมที่ล้อมรอบภาพเล่าเรื่องชัดเจน ก้านขดมีลักษณะคล้ายกับศิลปะรูปแบบเก่าอย่างปราสาทบันทายสรีที่มีรายละเอียดภายในก้านขดค่อนข้างมาก ได้แก่ การใช้

ใบหรือยอดขนาดเล็กประดับภายใน และการแทรกภาพบุคคลในปลายก้านขด (รูปที่ 1019) เป็นต้น หากสังเกตบริเวณหน้ากาลจะเห็นได้ว่า มีการประดับเศียรหน้ากาลด้วยลายก้านต่อดอกซึ่งลายนี้ยังคงปรากฏการประดับตกแต่งทับหลังของสถาปัตยกรรมสมัยใหม่ ได้แก่ ทับหลังจากปราสาทศาลหลักเมือง และหอประดิษฐานพระพุทธรูปลำปลายมาศ เป็นต้น จึงอาจกล่าวได้ว่า ช่วงสมัยใหม่ได้นำลวดลายที่ตนได้สร้างสร้างมาพัฒนาต่อยอดในการนำมาปรับใช้ในส่วนของพื้นที่อื่นๆได้นอกเหนือจากการประดับในตำแหน่งเดิม ตลอดจนการเพิ่มเติมลวดลายให้เกิดความสวยงามมากขึ้น จึงเกิดเป็นการสร้างสรรค์ลายขึ้นมาใหม่ได้เช่นกัน ส่วนบริเวณกรอบซุ้มเมื่อพิจารณาจากภาพรวมทั้งหมดจะพบว่าได้รับอิทธิพลจากปราสาทพนมรุ้งจังหวัดบุรีรัมย์ กล่าวคือ ใบระกาประดับด้วยลายก้านต่อดอก และปลายกรวยซุ้มพญานาคทรงเครื่องห้าเศียร หากแต่บริเวณซุ้มฟ้าอาจได้รับแรงบันดาลใจการแทรกใบหน้ากาลจากหน้าบันก่อนถึงประตูทางเข้าทิศตะวันออกของปราสาทบันทายศรีที่มักจะปรากฏใบภาพบุคคลเหนือหน้ากาลเล็กๆแทรกอยู่บนซุ้มฟ้า แต่ส่วนของปราสาทพนมรุ้งก็มีการแทรกภาพบุคคลในซุ้มฟ้าเช่นกัน แต่เป็นภาพของฤๅษีหรือนักบวช ซึ่งประดับบนซุ้มฟ้าประตูทางเข้ามณฑปทางทิศใต้ ปราสาทประธาน ปราสาทพนมรุ้ง จึงอาจกล่าวสรุปได้ว่า ภาพหน้าบันแห่งนี้มีการผสมผสานศิลปะรูปแบบบันทายศรีในส่วนจายละเอียดภาพจำหลักหรือลายพันธุ์พฤกษาที่มีลักษณะโดดเด่นเป็นเอกลักษณ์ และศิลปะช่วงหัวเลี้ยวหัวต่ออย่างศิลปะรูปแบบบาปวนกับศิลปะรูปแบบนครวัดที่มีลวดลายพญานาคทรงเครื่องและลายก้านต่อดอกที่เป็นเอกลักษณ์ของท้องถิ่น
