แนวทางการมีส่วนร่วมเพื่อบรรเทาผลกระทบทางลบของโครงการก่อสร้างเขื่อนริมตลิ่ง ต่อชุมชนริม
แม่น้ำเจ้าพระยา บริเวณอำเภอปากเกร็ด จังหวัดนนทบุรี

วิทยานิพนธ์นี้เป็นส่วนหนึ่งของการศึกษาตามหลักสูตรปริญญาภูมิสถาปัตยกรรมศาสตรมหาบัณฑิต
สาขาวิชาภูมิสถาปัตยกรรม ภาควิชาภูมิสถาปัตยกรรม
คณะสถาปัตยกรรมศาสตร์ จุฬาลงกรณ์มหาวิทยาลัย
ปีการศึกษา 2561
ลิขสิทธิ์ของจุฬาลงกรณ์มหาวิทยาลัย

PUBLIC PARTICIPATORY APPROACH TO MITIGATE ADVERSE EFFECT OF THE
CHAOPHRAYA RIVER EMBANKMENT CONSTRUCTION PROJECT TO THE RIVERFRONT
COMMUNITIES : IN PAK KRET AREA NONTHABURI PROVINCE

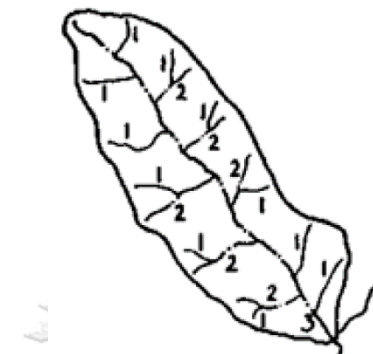
รูปที่ 2-2 ลุ่มน้ำรูปขนนก

1. ลุ่มน้ำรูปขนนก (Featherlike Basin) พื้นที่ลุ่มน้ำจะมีขนาดเล็กและยาวเรียวยาวมีลำน้ำสาขาไหลลงสู่ตัวลำน้ำสายใหญ่ทั้งสองฝั่ง (รูปที่ 2-2)

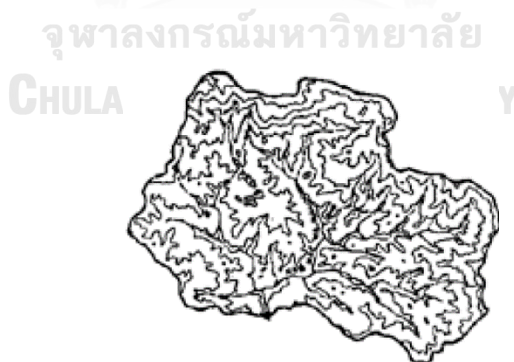
รูปที่ 2-3 ลุ่มน้ำรูปวงกลม

2. ลุ่มน้ำรูปวงกลม (Radial Basin) มีพื้นที่ลุ่มน้ำที่มีสันปันน้ำเป็นรูปคล้ายพัดหรือรูปวงกลม มีลำน้ำสาขาไหลลงสู่ลำน้ำสายใหญ่ที่จุดใดจุดหนึ่ง เป็นรัศมีของวงกลม (รูปที่ 2-3) ปริมาณน้ำท่าจะมารวมกันที่จุดเดียว มีโอกาสเกิดน้ำท่วมขนาดใหญ่ใกล้กับจุดบรรจบได้(วีระพล แต่สมบัติ, 2531)

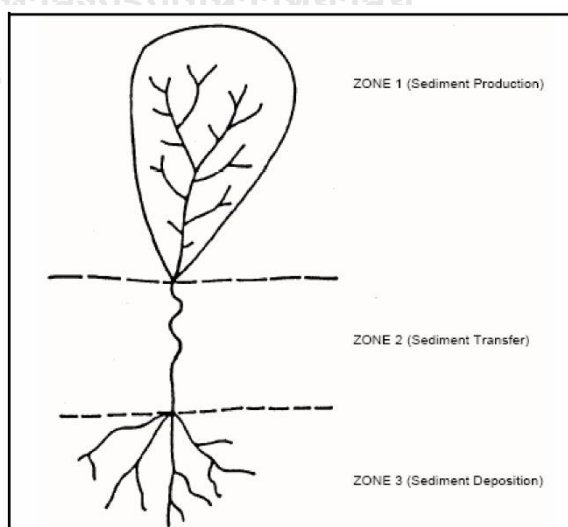
รูปที่ 2-5 ลักษณะโดยทั่วไปของลุ่มน้ำแต่ละช่วง

ประกอบด้วยช่วงที่ 1 เป็นช่วงที่น้ำมีการสะสมปริมาณตะกอน (Sediment Production)

ช่วงที่ 2 เป็นช่วงการขนถ่ายน้ำและตะกอน (Sediment Transfer)

ช่วงที่ 3 เป็นช่วงสุดท้ายของการไหลของกลุ่มน้ำและมีการตกตะกอน (Sediment Deposition)

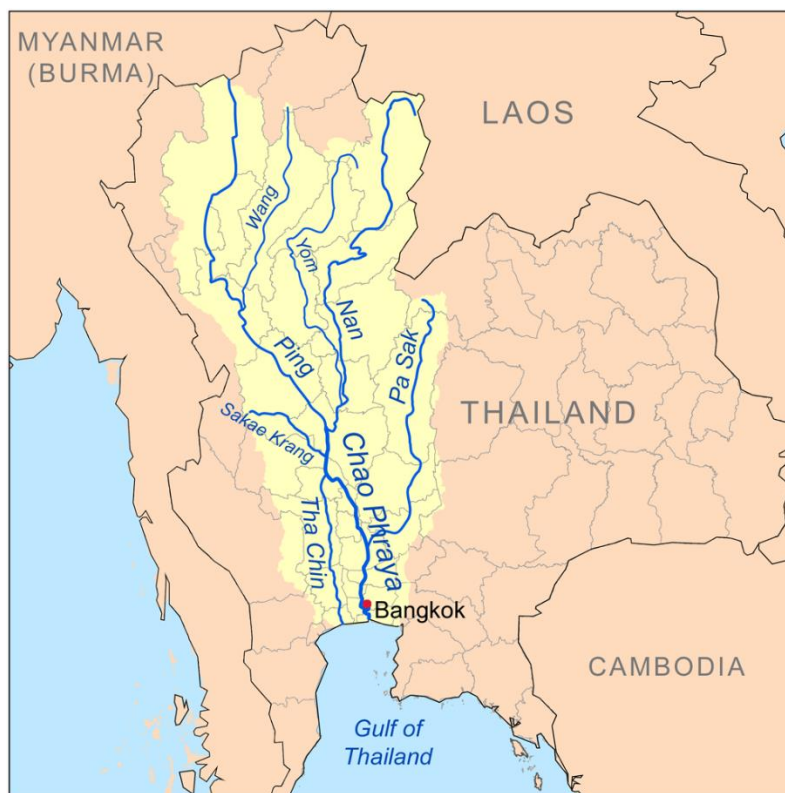
รูปที่ 2-7 ลุ่มแม่น้ำเจ้าพระยา

ลุ่มน้ำเจ้าพระยามีลักษณะเป็นแบบที่ 4 คือแบบผสมของแบบที่ 1 ลุ่มน้ำรูปขนนก และแบบที่ 3 ลุ่มน้ำรูปขนาน ประกอบไปด้วยแม่น้ำหลายสายไหลมารวมกันตั้งแต่ภาคเหนือ ต้นน้ำอยู่ที่อำเภอปากน้ำโพ จังหวัดนครสวรรค์ อีกทั้งแม่น้ำสะแกกรังและแม่น้ำปากสักไหลรวมกับแม่น้ำเจ้าพระยาในช่วงตอนกลาง และแยกออกเป็นแม่น้ำท่าจีนแล้วจึงไหลลงสู่อ่าวไทย (วลัยลักษณ์ ทรงศิริ, 2559; ศรีศักร วัลลิโภดม & วลัยลักษณ์ ทรงศิริ, 2560)

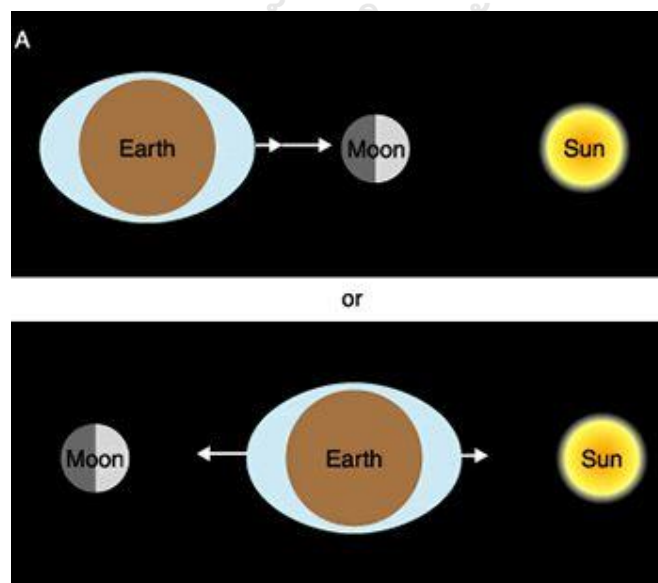
รูปที่ 2-12 รูปแสดงปรากฏการณ์น้ำเป็น

เกิดจากแรงดึงดูดจากดวงอาทิตย์และดวงจันทร์ส่งผลต่อระดับน้ำบนโลก เมื่ออยู่ในตำแหน่งแนวเส้นตรงเดียวกันตามรูปที่ 2-14 ระดับน้ำขึ้นลงเปลี่ยนแปลงมากกว่าระดับปกติเรียกว่าน้ำเป็น และเมื่อโลก ดวงอาทิตย์และดวงจันทร์อยู่ในแนวตั้งฉากตามรูปที่ 2-15 จะทำให้ระดับน้ำขึ้นน้ำลงแตกต่างกันน้อยที่สุด เรียกปรากฏการณ์นี้ว่า น้ำตาย

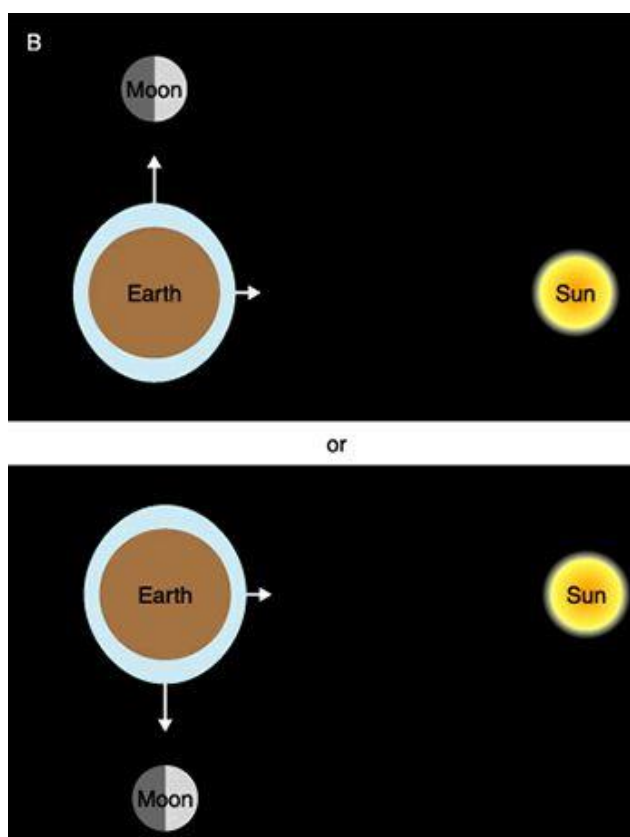
รูปที่ 2-13 รูปแสดงปรากฏการณ์น้ำตาย

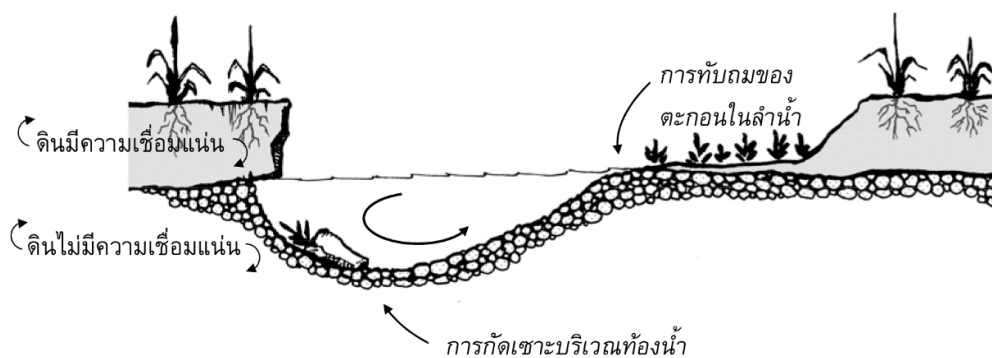
รูปที่ 2-14 ตลิ่งแบบผสม

- ตลิ่งที่มีความเชื่อมแน่น (Cohesive Banks) ดินเหนียวเป็นหลัก ตลิ่งประเภทนี้มีความต้านทานต่อการกัดเซาะเนื่องจากการไหลของกระแสน้ำได้ดี
- ตลิ่งที่ไม่มีความเชื่อมแน่น (Non-Cohesive Banks) เป็นตลิ่งที่ประกอบจากดินประเภทที่ เช่น ทราย หรือกรวด การยึดเหนี่ยวระหว่างอนุภาคของเม็ดดินอาศัยเพียงแรงเสียดทานระหว่างอนุภาคเป็นหลัก
- ตลิ่งแบบผสม (Composite Banks) เป็นตลิ่งที่พบเห็นได้ทั่วไปในแม่น้ำที่มีการนำพาตะกอน ตลิ่งประเภทนี้ประกอบด้วยดินที่มีความเชื่อมแน่นและไม่มีความเชื่อมแน่นวางตัวเป็นชั้นๆ ดังในรูปที่ 2-11 ที่แสดงตัวอย่างรูปตัดของโค้งลำน้ำที่มีตลิ่งเป็นแบบผสม ชั้นล่างของตลิ่งเป็นดินประเภทที่ไม่มีความเชื่อมแน่นที่ถูกกัดกร่อนและพัดพาได้ง่าย เช่นทราย หรือกรวด ส่วนชั้นบนของตลิ่งเป็นดินประเภทที่มีความเชื่อมแน่น เช่น ดินเหนียว ซึ่งเกิดจากการตกตะกอนและทับถมของอนุภาคละเอียดจากการไหลหลากของน้ำบนผิวดิน(เสถียร เจริญเหรียญ, 2549; กระทรวงมหาดไทย, 2549)

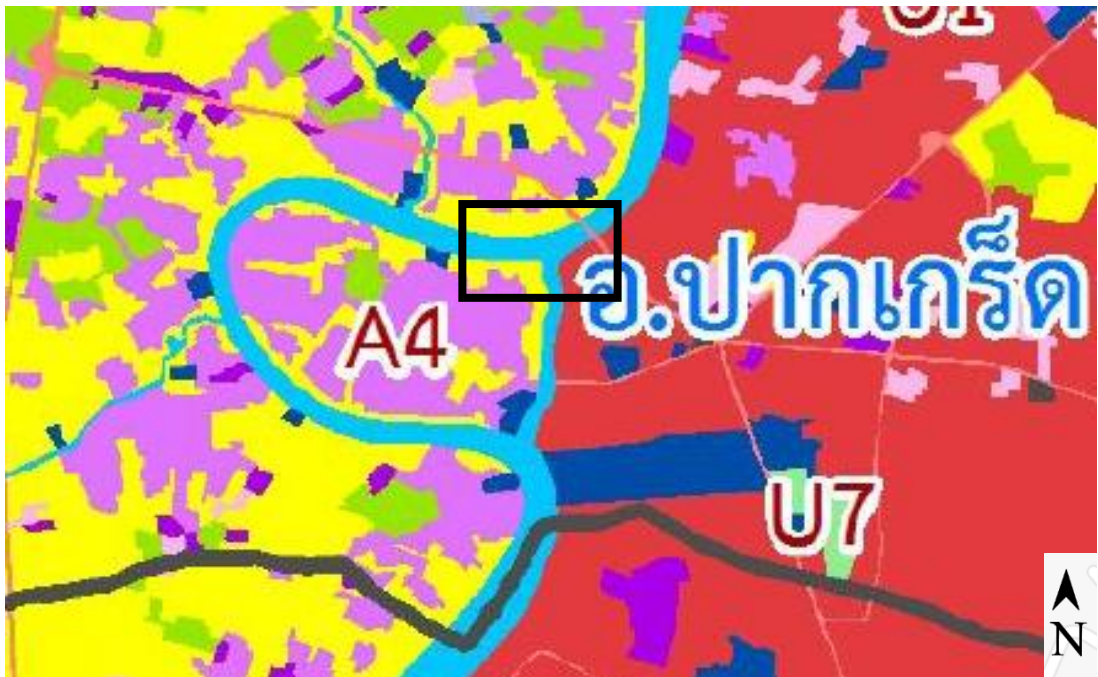
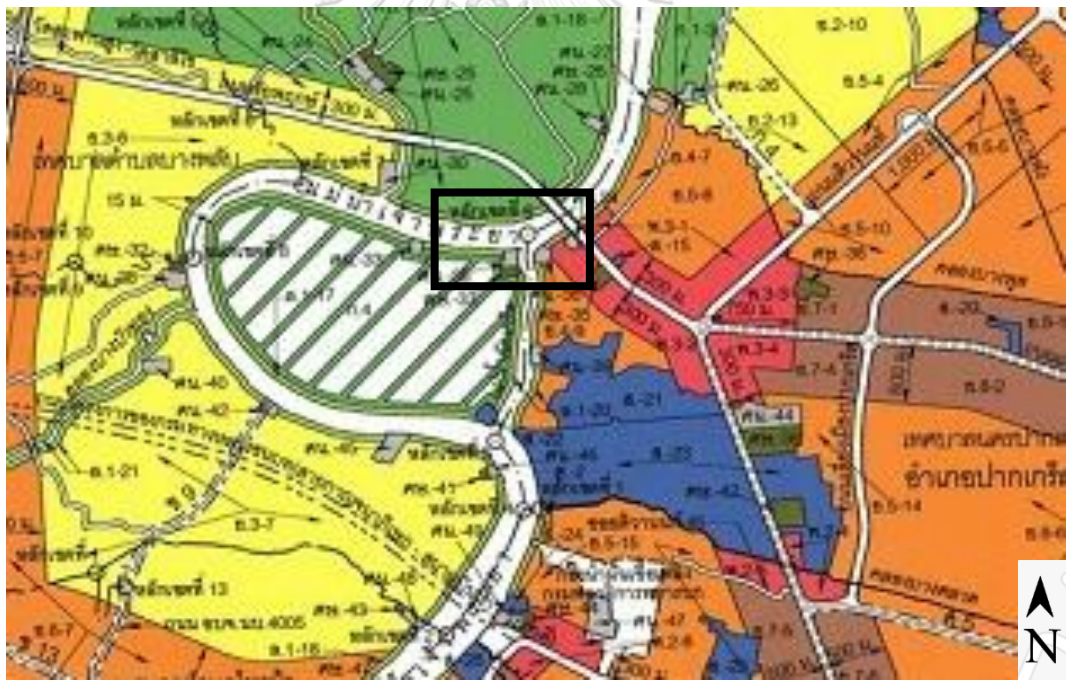
รูปที่ 3-6 ผังการใช้ประโยชน์ที่ดินปัจจุบัน เปรียบเทียบกับผังเมืองรวมจังหวัดนนทบุรี (ปรับปรุงครั้งที่ 2)
 ที่มา : ดัดแปลงจาก บน กรมพัฒนาที่ดิน (2558), ล่าง กรมโยธาธิการและผังเมือง (2560)
 (ภาพจากเว็บไซต์ข่าว <https://www.home.co.th/hometips/detail/88530>)

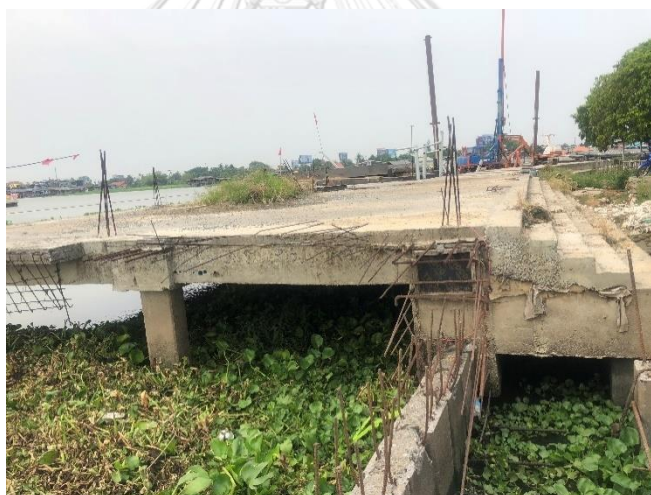
รูปที่ 3-11 สภาพพื้นที่ศึกษาจากการลงสำรวจ

จากการลงสำรวจพื้นที่เบื้องต้นพบสภาพโครงสร้างที่ยังชะลอการก่อสร้าง หลังการทรุดตัวในช่วงสงกรานต์ปี พ.ศ. 2559 ขณะที่อยู่ในช่วงดำเนินการก่อสร้างยังไม่แล้วเสร็จ

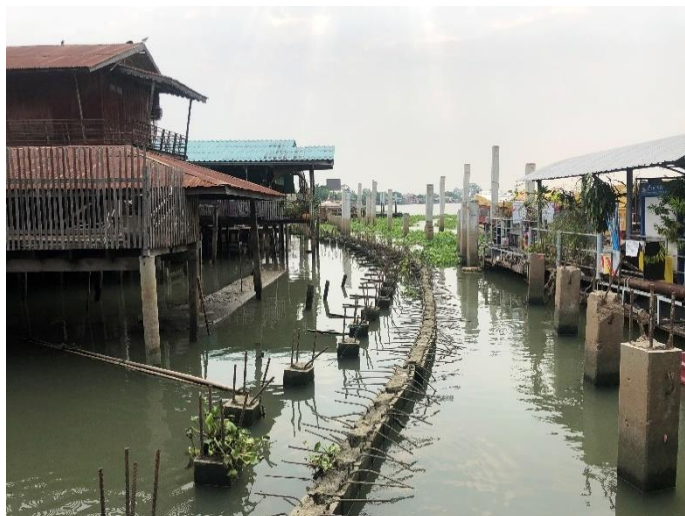
รูปที่ 3-12 สภาพพื้นที่ศึกษาจากการลงสำรวจ
ที่มา: จากการลงพื้นที่สำรวจ ณ วันที่ 10 มีนาคม พ.ศ. 2561

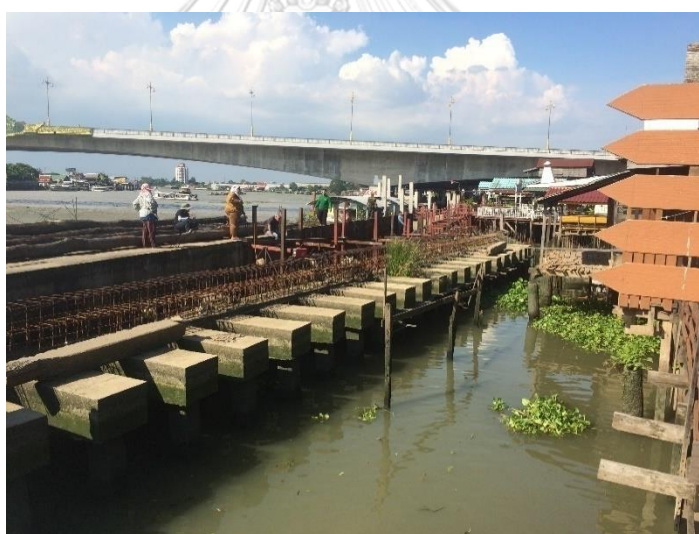
รูปที่ 3-13 สภาพพื้นที่ศึกษาจากการลงสำรวจ
ที่มา: จากการลงพื้นที่สำรวจ ณ วันที่ 17 พฤษภาคม พ.ศ. 2561

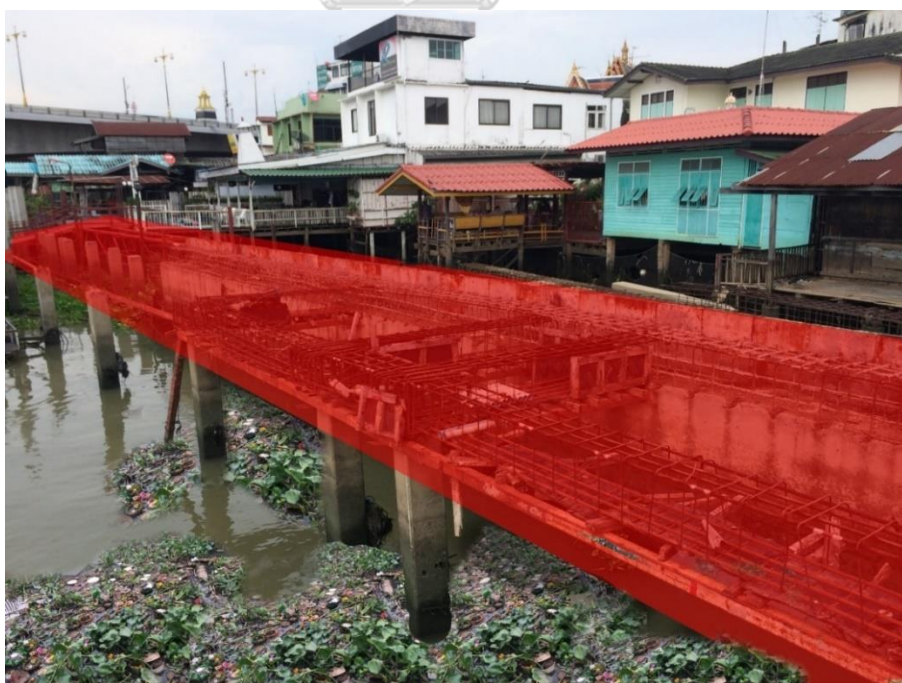
รูปที่ 4-6 จำลองแนวเขื่อนป้องกันตลิ่งหลังโครงการแล้วเสร็จ เมื่อระดับน้ำลดลงขยะและผักตบชวาที่ลอยมาติดแนวเสาได้เขื่อนป้องกันตลิ่งนั้นจะกองรวมกัน ทำให้แม่น้ำตันเงินและยากต่อการจัดการทำความสะอาดจนน่าเสียดายกลิ่นเหม็นสร้างผลกระทบตามมา

รูปที่ 4-6 ภาพจำลองผลกระทบที่พบ

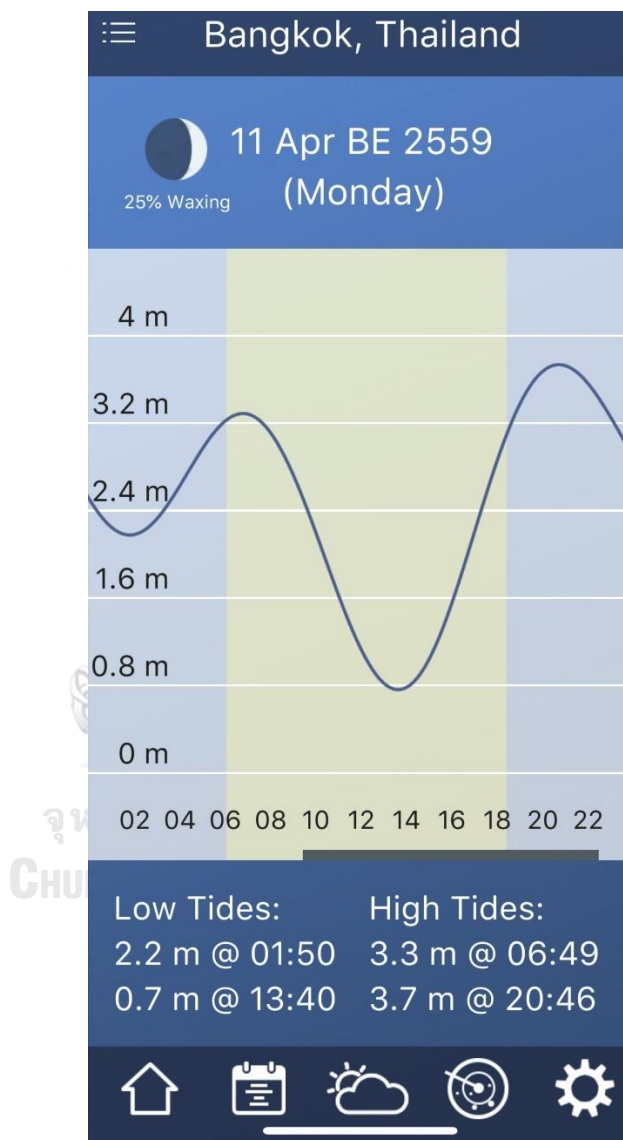
รูปที่ 5-2 แสดงระดับน้ำในช่วงวันที่ 11 เมษายน พ.ศ.2559

เวลา 6.00 ถึง 14.00 น. ลดลงประมาณ 2.4 เมตร เป็นปรากฏการณ์น้ำเป็นที่เกิดขึ้นประจำเดือน(7th Gear, 2017)(รูปที่ 5-3) จากการสัมภาษณ์พบว่า ระดับน้ำลดลงอย่างรวดเร็วในช่วงเวลาดังกล่าว ต่อมาเขื่อนเกิดการรอยแตกและทรุดตัวลงในเวลาประมาณ 15.00 น.
