วิทยานิพนธ์นี้เป็นส่วนหนึ่งของการศึกษาตามหลักสูตรปริญญาสถาปัตยกรรมศาสตรมหาบัณฑิต

VALUE AND CHANGES OF THE MALAYA VERNICULAR HOUSES : A CASE OF TAMMALANG
COMMUNITY, SATUN PROVINCE.

คุณค่าและความเปลี่ยนแปลงเรือนพื้นถิ่นมลายู :

กรณีศึกษาชุมชนริมคลองตำมะลัง จังหวัดสตูล

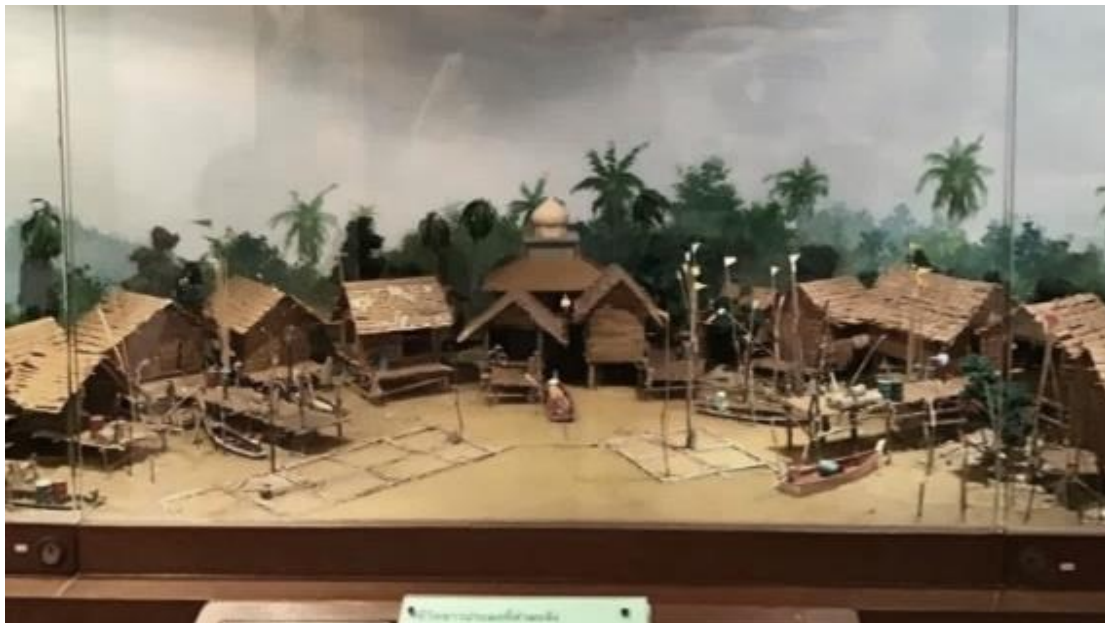
ภาพที่ 7 ภาพจำลองการตั้งถิ่นฐานแสดงจุดศูนย์กลางของชุมชนคือมัสยิดในสมัยอดีต
ที่มา : ผู้วิจัย, 2565

ลักษณะเด่นประการหนึ่งของผังชุมชนคือการเป็นผังที่มีรูปแบบและกฎเกณฑ์ที่ไม่ตายตัวนัก มีการวางทิศทางที่สัมพันธ์กับทิศตะวันตกตามหลักความเชื่อของศาสนาอิสลาม (ทิศกิบลัตหรือทิศเมกะห์) โดยพื้นฐานแล้วบ้านเรือนจะกระจายอยู่ล้อมรอบ อาคารทางศาสนาซึ่งถือเป็นศูนย์กลางชุมชน เรือนจะแสดงฐานะทางสังคม ในอดีต ชุมชนนี้มีการทำนา

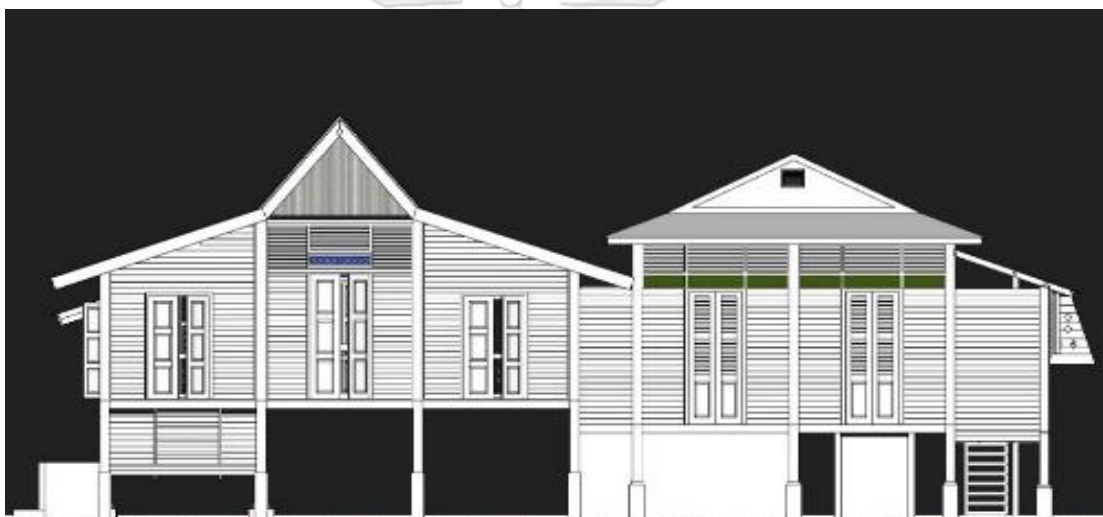
ภาพที่ 18 รูปแบบที่ 1 กลุ่มเรือนหลังคาทรงจั่วสูงหรือปีกนก (กลุ่มเรือนที่มีช่วงอายุมากกว่า 100 ปี)

มีโครงสร้างเป็นไม้จากธรรมชาติที่สามารถหาได้ง่ายในบริบทชุมชนและหาซื้อจากการออกไปค้าขายกับประเทศข้างเคียง ลักษณะของรูปทรงเรือนจึงมีความโดดเด่นเป็นลักษณะเฉพาะเรือนนั้น ๆ รวมถึงการสร้างเรือนและการเลือกใช้วัสดุที่สะท้อนถึงความเป็นเอกลักษณ์ในแต่ละช่วงอายุ

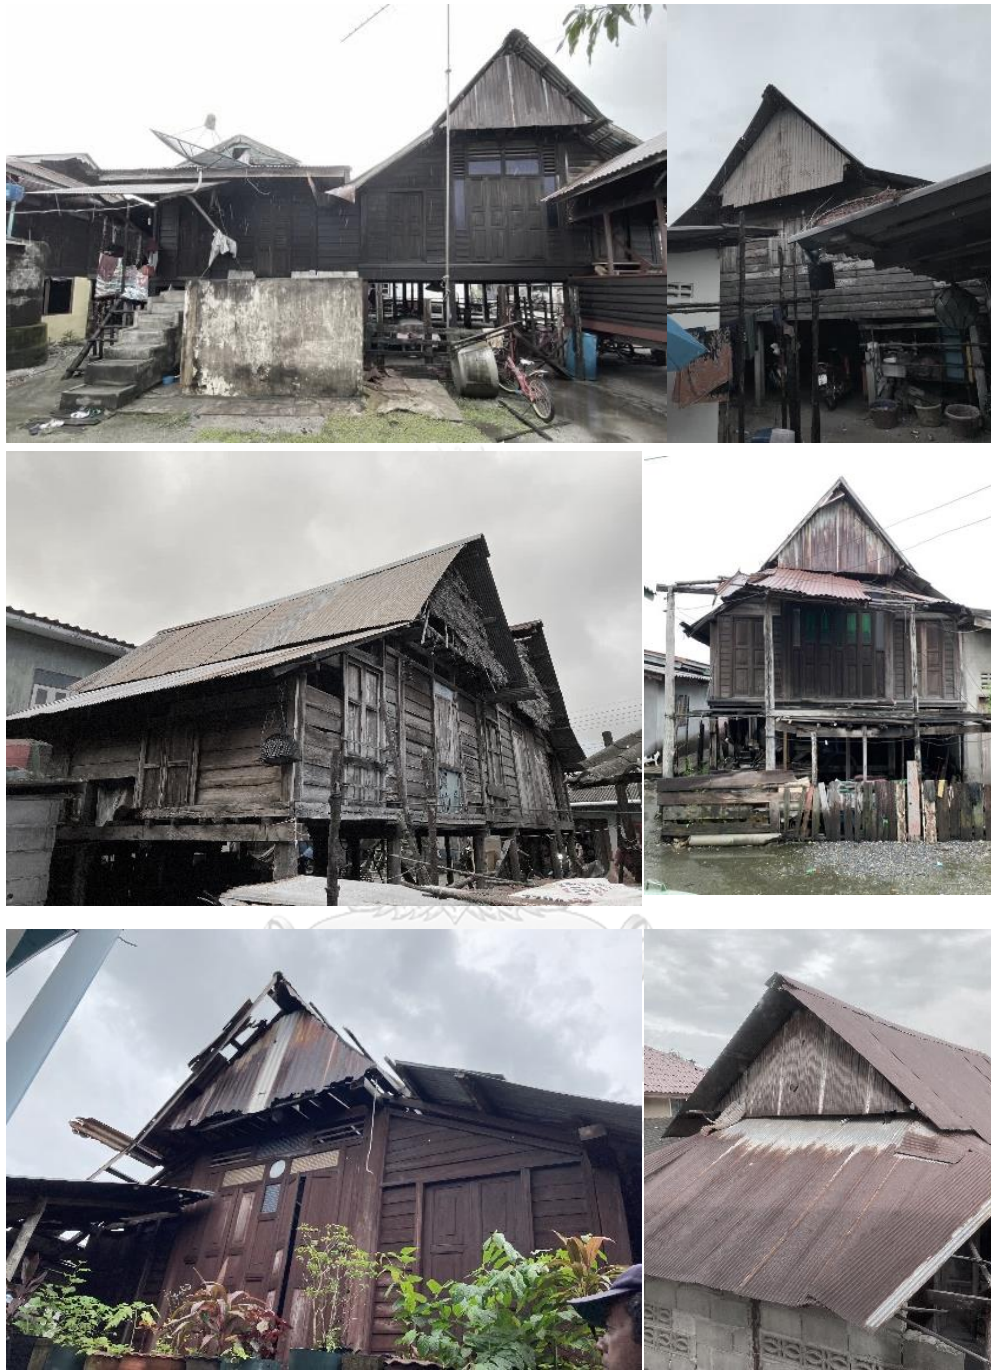
ภาพที่ 19 รูปแบบที่ 1 กลุ่มเรือนหลังคาทรงจั่วสูงหรือปีกนก (กลุ่มเรือนที่มีช่วงอายุมากกว่า 100 ปี)
ที่มา : ผู้วิจัย, 2565

รูปทรงหลังคามีลักษณะเป็นแบบจั่วปีกนกหรือ “แฉะและห์” หลังคาบานอหรือที่เรียกว่าแบบหลังคาจั่วผสม ซึ่งพบว่าหลังคาทั้งสองส่วนนี้มีลักษณะคล้ายกับแบบหลังคาทางแถบมาเลเซีย ฝั่งรัฐเคดะห์ ปะลิส เปรักและปีนัง วัสดุผนังหลังคาเป็นสังกะสี เรือนบางหลังที่ได้รับการดูแล มีการปรับปรุงและซ่อมแซมเรือน ปรับเปลี่ยนการใช้สอยเป็นเรือนที่มีการขยายให้ใหญ่ขึ้นตามสมาชิกในครอบครัวและฐานะสังคมตามยุคสมัยเป็นเรือนที่มีลักษณะเป็นโครงสร้างที่ทำจากไม้ทั้งหลัง มีการยกพื้นสูง ใต้ถุนสามารถเดินผ่านลอดได้

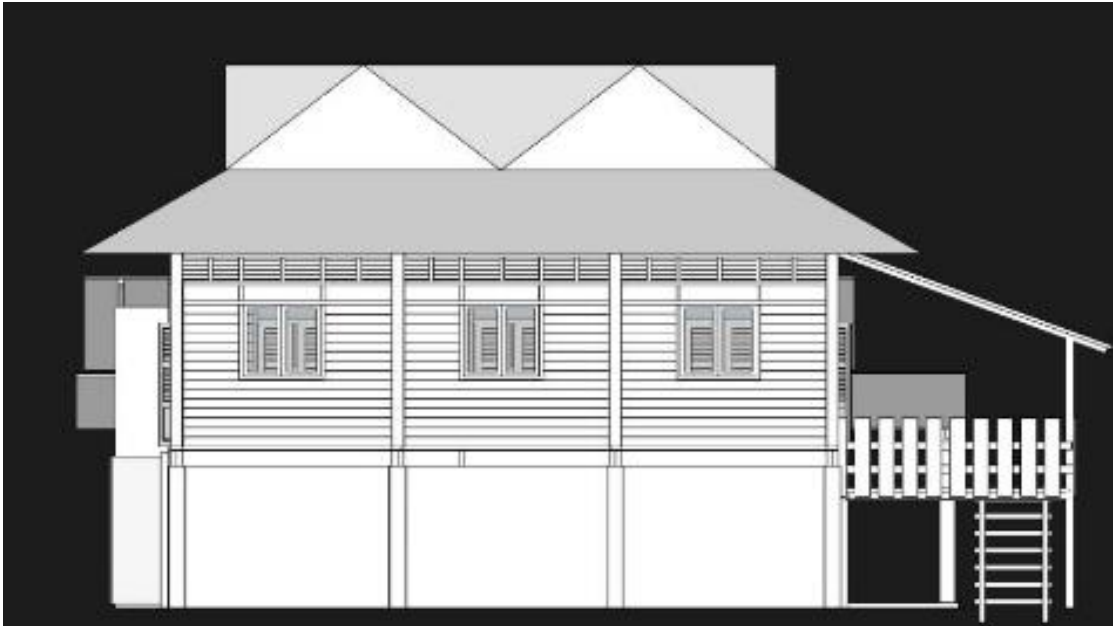
ภาพที่ 24 รูปแบบที่ 2 กลุ่มเรือนหลังคาทรงแปริก (กลุ่มเรือนที่มีช่วงอายุที่ 80 - 100 ปี)
ที่มา : ผู้วิจัย, 2565

จากการสำรวจเบื้องต้น พบว่าเรื่อนมีลักษณะที่โดดเด่นด้านโครงสร้างไม้ รูปทรงที่เป็นเอกลักษณ์ที่ค่อนข้างเฉพาะ รวมถึงการสร้างเรื่อนและเริ่มมีการเลือกใช้วัสดุเรื่อนที่มีพัฒนาการมากขึ้นในแต่ละช่วงอายุ อาทิเช่น มีการใช้หลังคากระเบื้องลอนคู่แต่ยังคงมีสังกะสีประดับตกแต่งอยู่ ลักษณะรูปทรงหลังคาของเรื่อนและโครงสร้างเรื่อนเป็นไม้เนื้อแข็ง รูปทรงหลังคามีลักษณะเป็น หลังคาบานหรือที่เรียกว่าแบบหลังคาจั่วผสม วัสดุมุงหลังคาเป็นสังกะสี

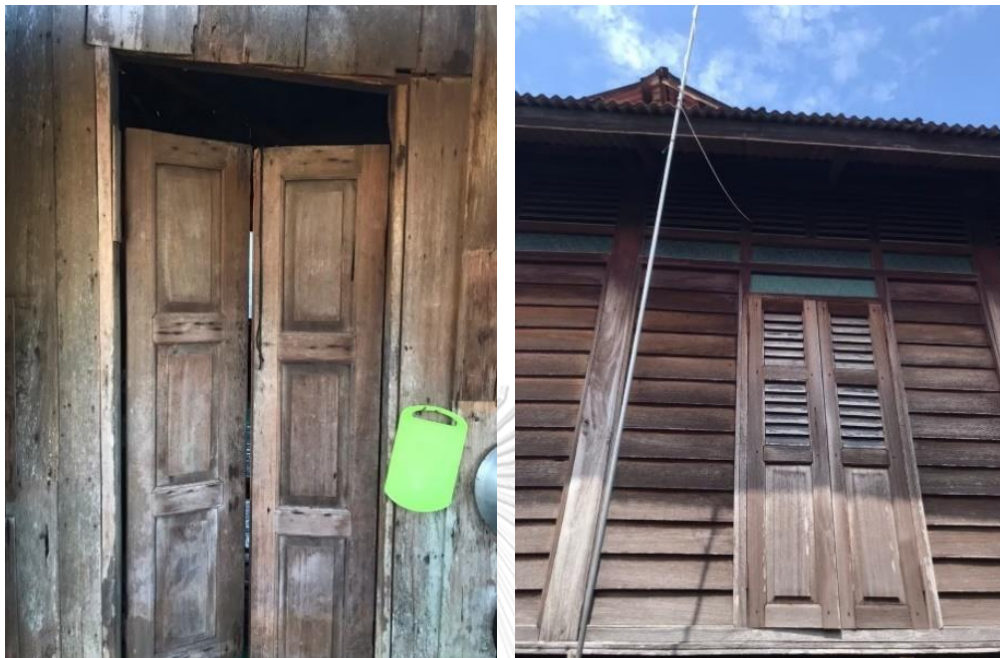
ภาพที่ 26 ลักษณะช่องเปิดของรูปแบบที่ 2 กลุ่มเรือนหลังคาทรงแปริ่ง (กลุ่มเรือนที่มีช่วงอายุที่ 80 - 100 ปี)
ที่มา : ผู้วิจัย, 2565

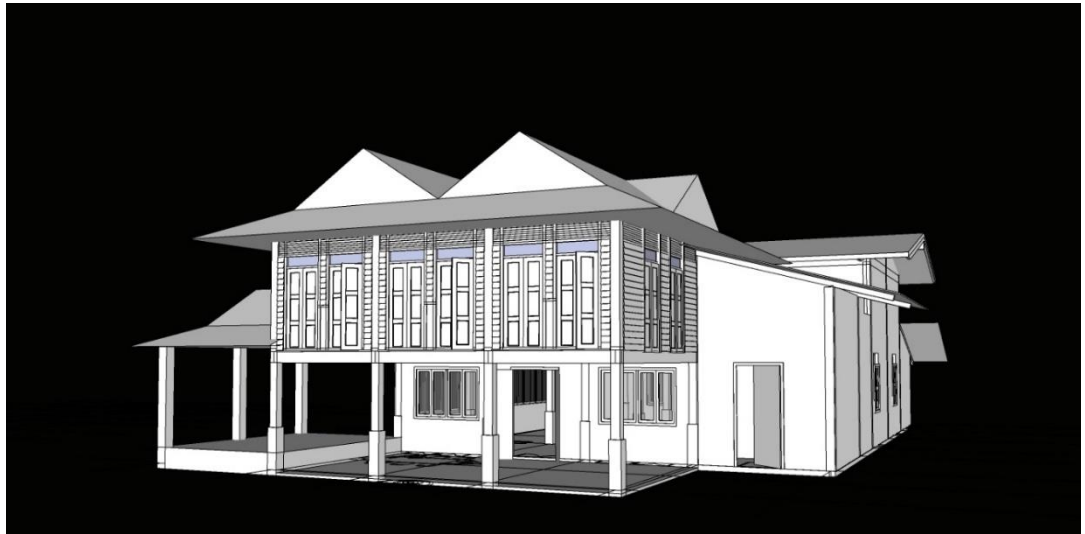
ภาพที่ 30 กลุ่มเรือนหลังคาทรงแปริ์กร่วมสมัย (กลุ่มเรือนที่มีช่วงอายุ 60 - 80 ปี)
ที่มา : ผู้วิจัย, 2565

เป็นช่วงแห่งความรุ่งเรืองผู้อยู่อาศัยเริ่มมีความทันสมัยในการเลือกใช้วัสดุและรูปทรงเรือนที่มีเสน่ห์และทันสมัยขึ้นเป็นเรือนที่มีลักษณะเป็นสถาปัตยกรรมพื้นถิ่นที่มีโครงสร้างเป็นไม้ (นายนาแซร์ เต็นหามาและภรรยา, สัมภาษณ์, 20 มีนาคม พ.ศ. 2565)

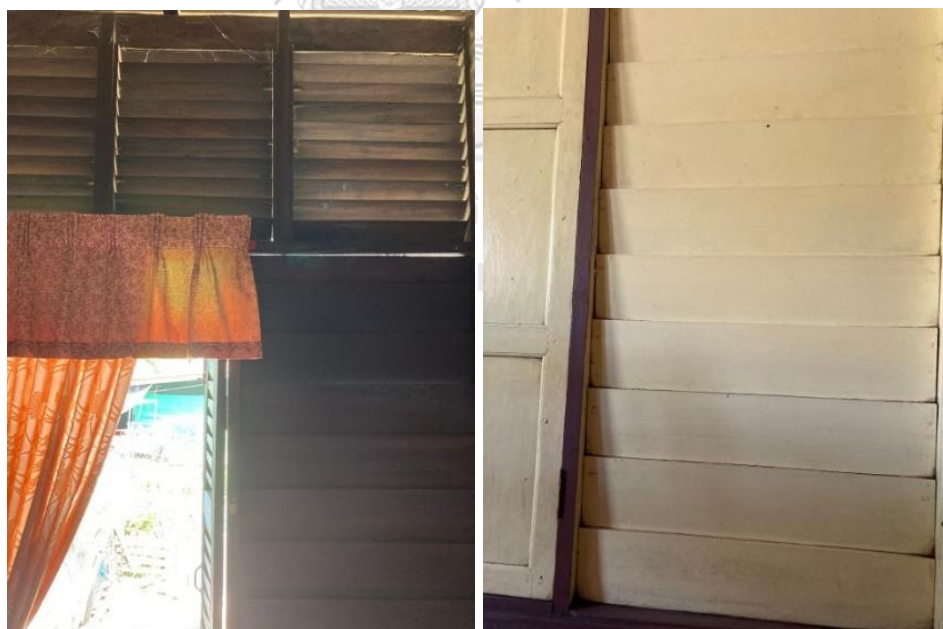
ภาพที่ 35 ผนังที่พบในกลุ่มเรือนหลังคาทรงแปดเหลี่ยม (กลุ่มเรือนที่มีช่วงอายุ 60 - 80 ปี)
ที่มา : ผู้วิจัย, 2565

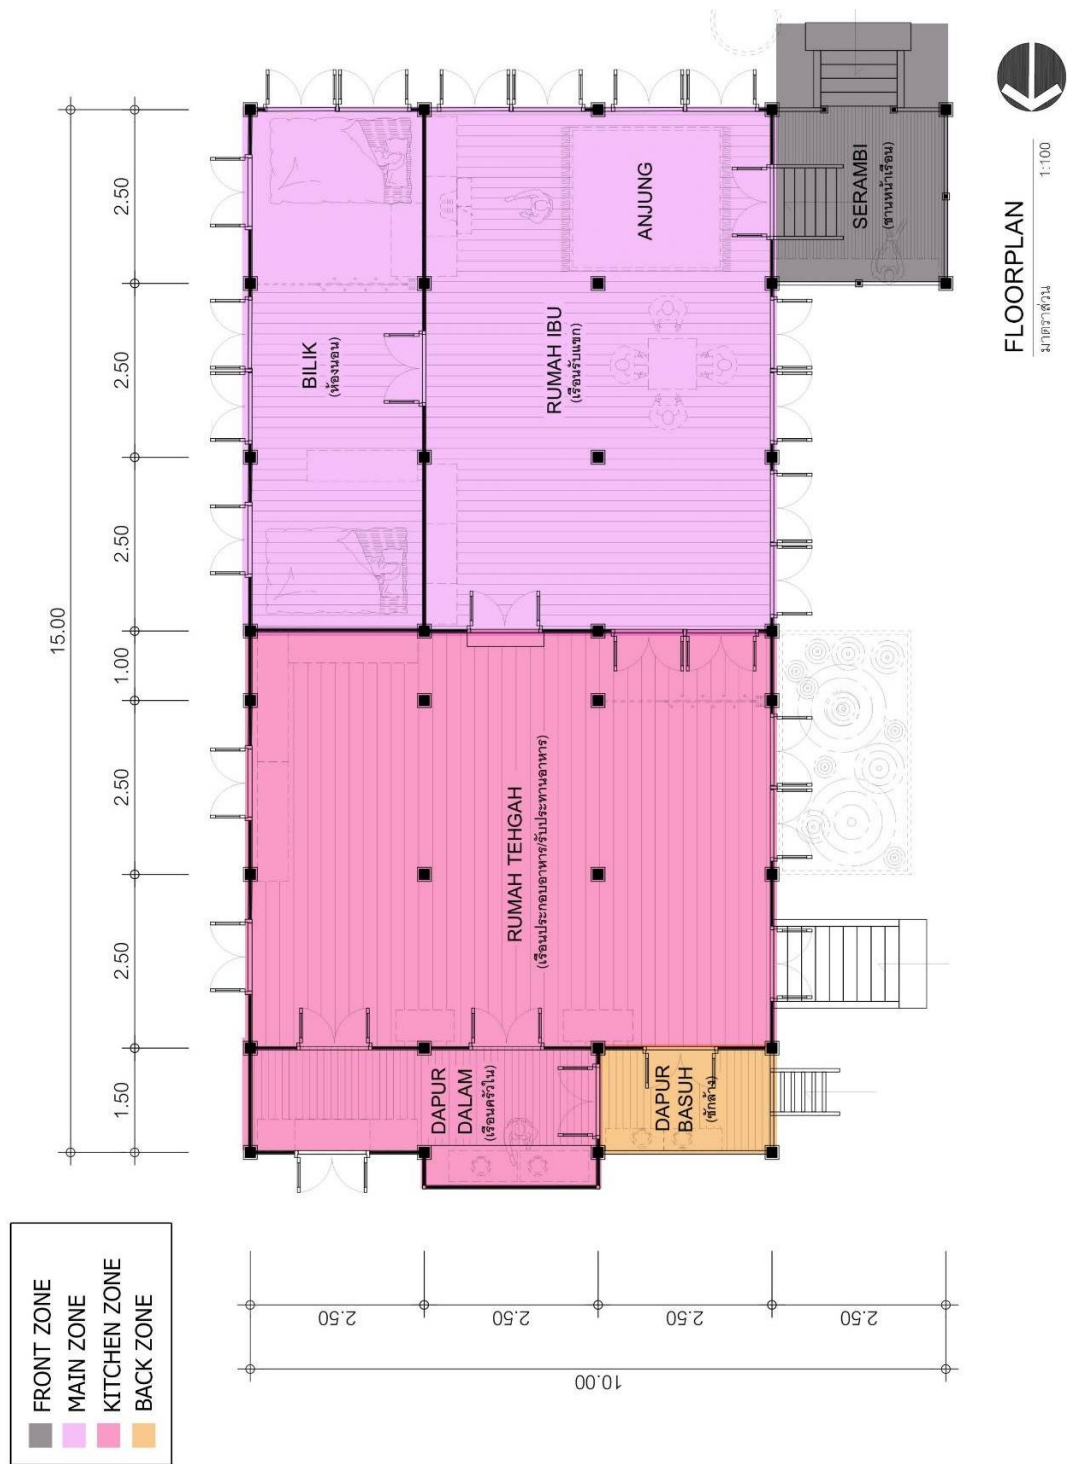
ภาพที่ 48 การใช้สอยพื้นที่เรือนปัจจุบัน เรือนพื้นถิ่นมลายูกรณีศึกษาที่ 1

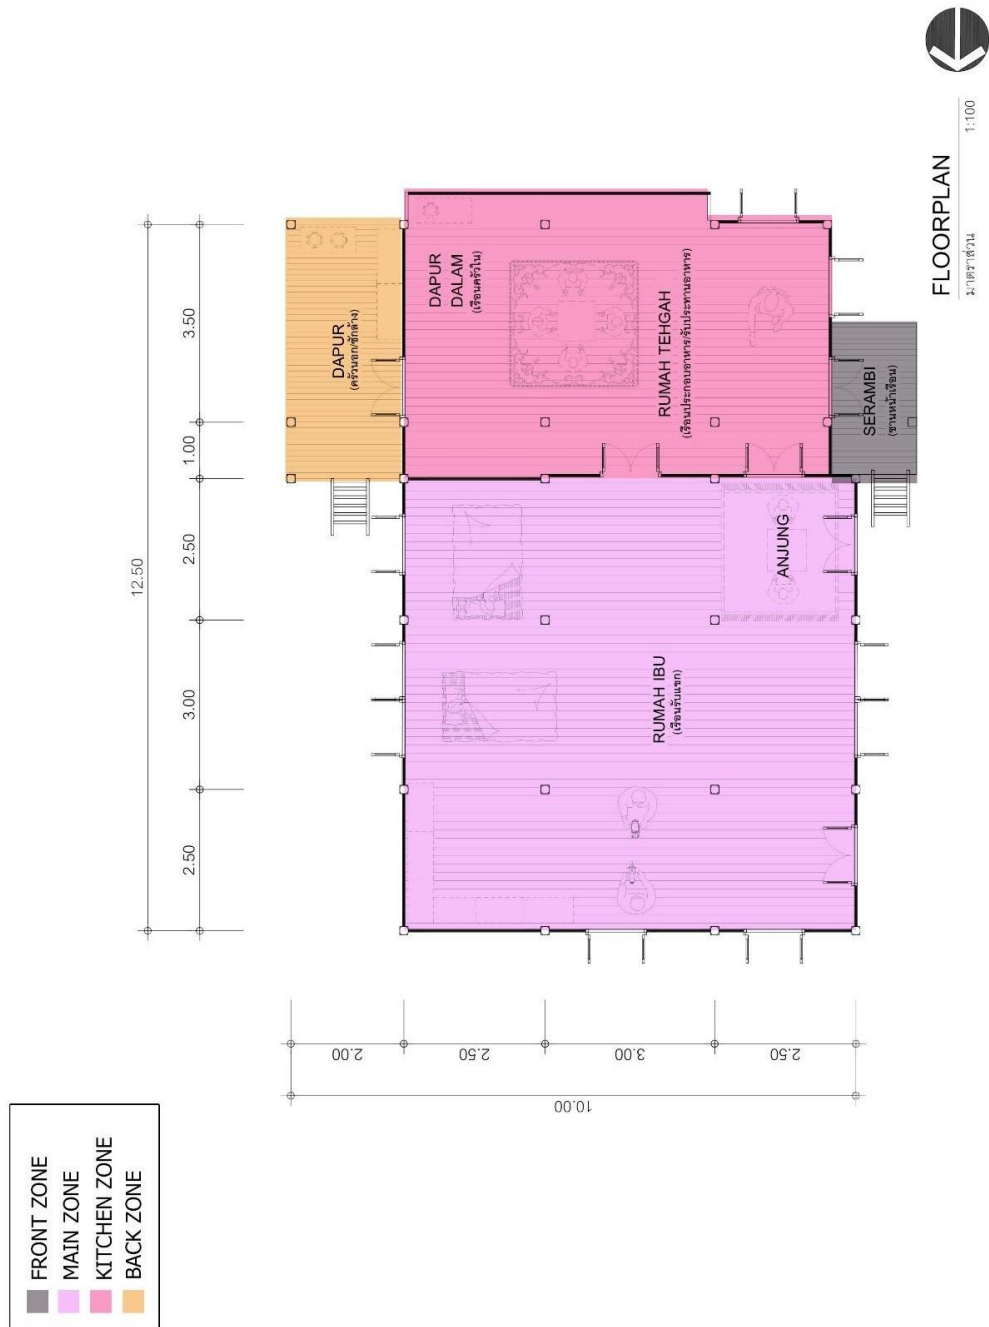
ภาพที่ 63 การใช้สอยพื้นที่ในอดีต เรือนพื้นถิ่นมลายูกรณีศึกษาที่ 2
ที่มา : ผู้วิจัย, 2565

4.2 พื้นที่ใต้ถุน เดิมเป็นที่จอดเรือเล็ก ปัจจุบันเป็นที่เก็บของและใช้ทำกิจกรรมในช่วงเวลากลางวัน

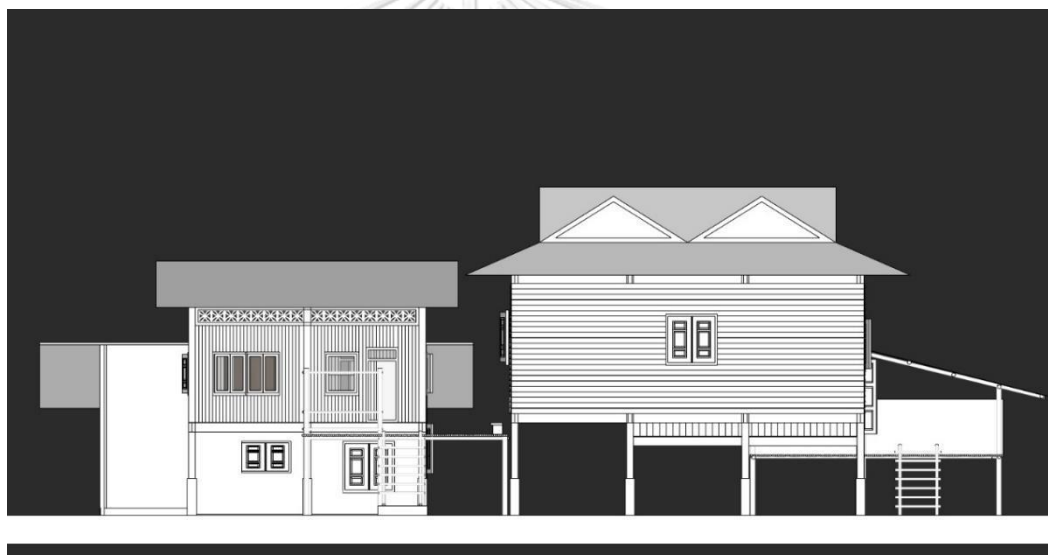
ภาพที่ 81 ภาพด้านหน้าเรือนกรณีศึกษาที่ 3

บันได บันไดหน้าบ้านมีลักษณะโปร่งทำมาจากไม้โก่งงาที่หาได้จากวัสดุธรรมชาติเป็นชั้นบันได ไม่มีลูกตั้งพบเพียงลูกนอนเท่านั้น ส่วนบันไดภายในเรือนเป็นบันไดที่ทำด้วยไม้แบนชนิดเดียวกับพื้นไม้ของตัวเรือน มีลูกตั้งและลูกนอน

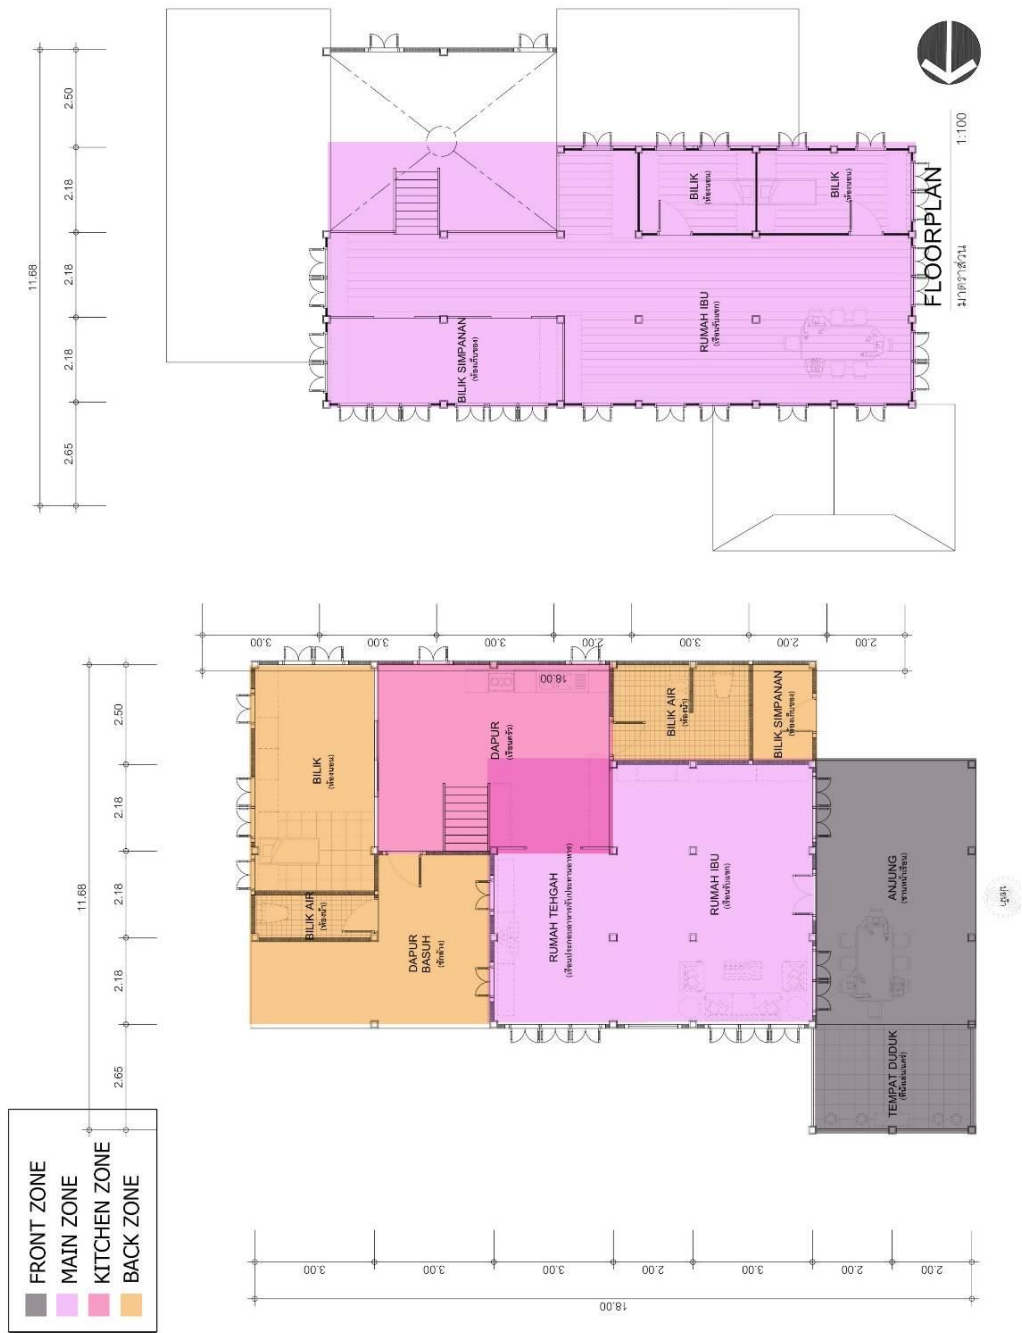
ภาพที่ 117 การใช้สอยพื้นที่ในปัจจุบันเรือนกรณีศึกษาที่ 6
 ที่มา : ผู้วิจัย, 2565

เรือนกรณีศึกษาที่ 6 จากอดีตถึงปัจจุบันพบว่ามี การปรับปรุงบริเวณโซน 1 ปรับปรุงโดยการกั้นผนัง บริเวณนี้ให้ใช้เป็นพื้นที่พักผ่อนโดยกั้นเป็นลักษณะโครงไม้เป็นช่อง เพื่อให้เรือนดูไม่ทึบ การปรับปรุงบริเวณโซน 2 การทำพื้นที่ใต้ถุนเป็นพื้นที่ใช้สอยภายในสร้างด้วยปูนและมีการต่อเติมขยายห้องครัว ห้องน้ำและห้องนอนเป็นพื้นที่สำหรับผู้สูงอายุอีกด้วย

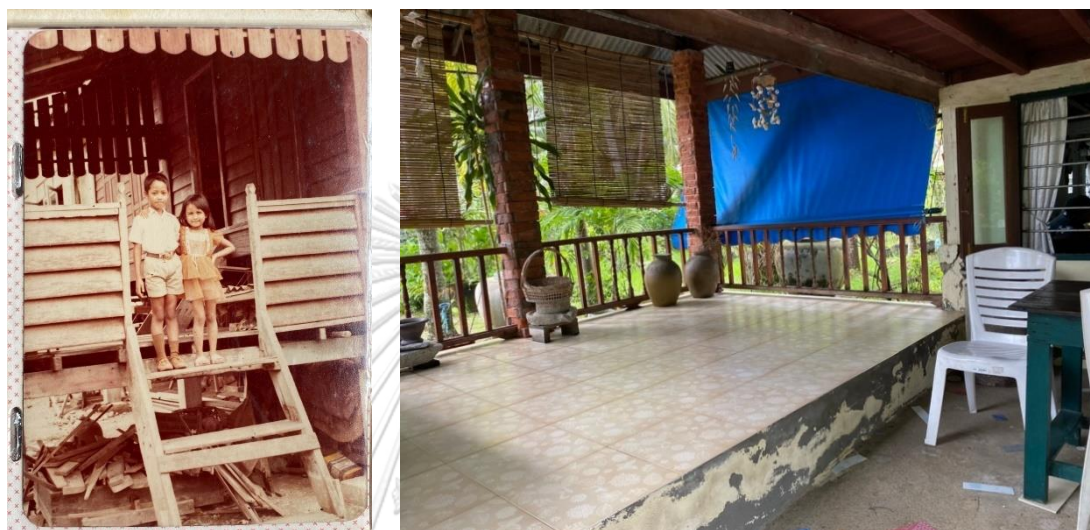
ภาพที่ 119 การเปลี่ยนแปลงและต่อเติมชานหน้าเรือน ภาพซ้ายเป็นภาพชานในอดีต

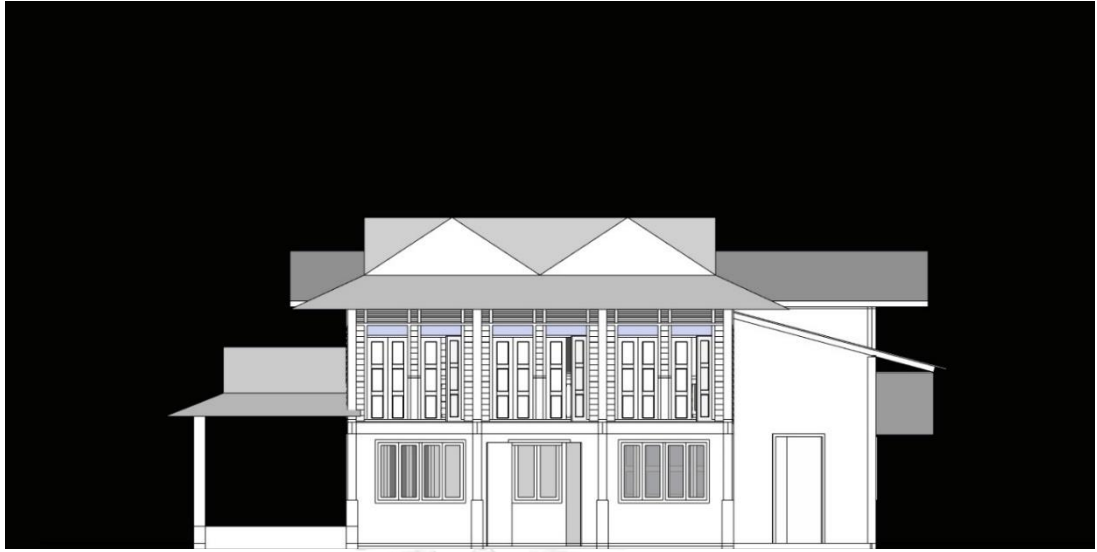
ภาพที่ 123 ภาพทางด้านหน้า เรือนกรณีศึกษาที่ 6
ที่มา : ผู้วิจัย, 2565

ช่องเปิดหน้าต่างยาวจะประกอบด้วยลูกกรงกันตก มีช่องลมตีเกล็ดแนวนอน มีช่องระบายลมเพื่อถ่ายเทอากาศ ช่องแสงเรือนหลังนี้ใช้กระจกสีเขียวประดับตกแต่ง

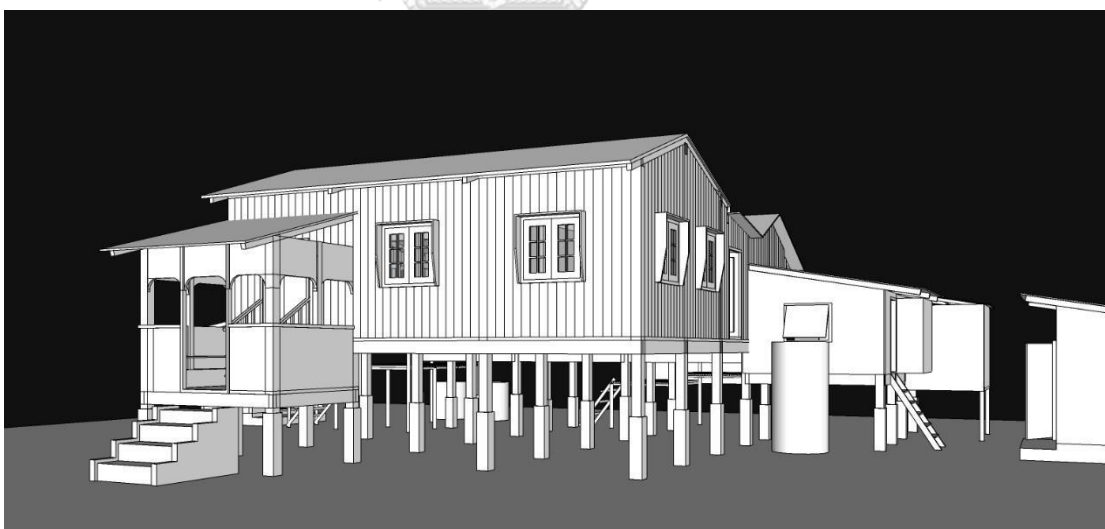
ภาพที่ 135 ลักษณะรูปทรงหลังคาเรือนกรณีศึกษาที่ 7
