บทที่ 5

ผลการวิเคราะห์ข้อมูล

ผลการวิเคราะห์ข้อมูลแบ่งออกเป็นเรื่อง

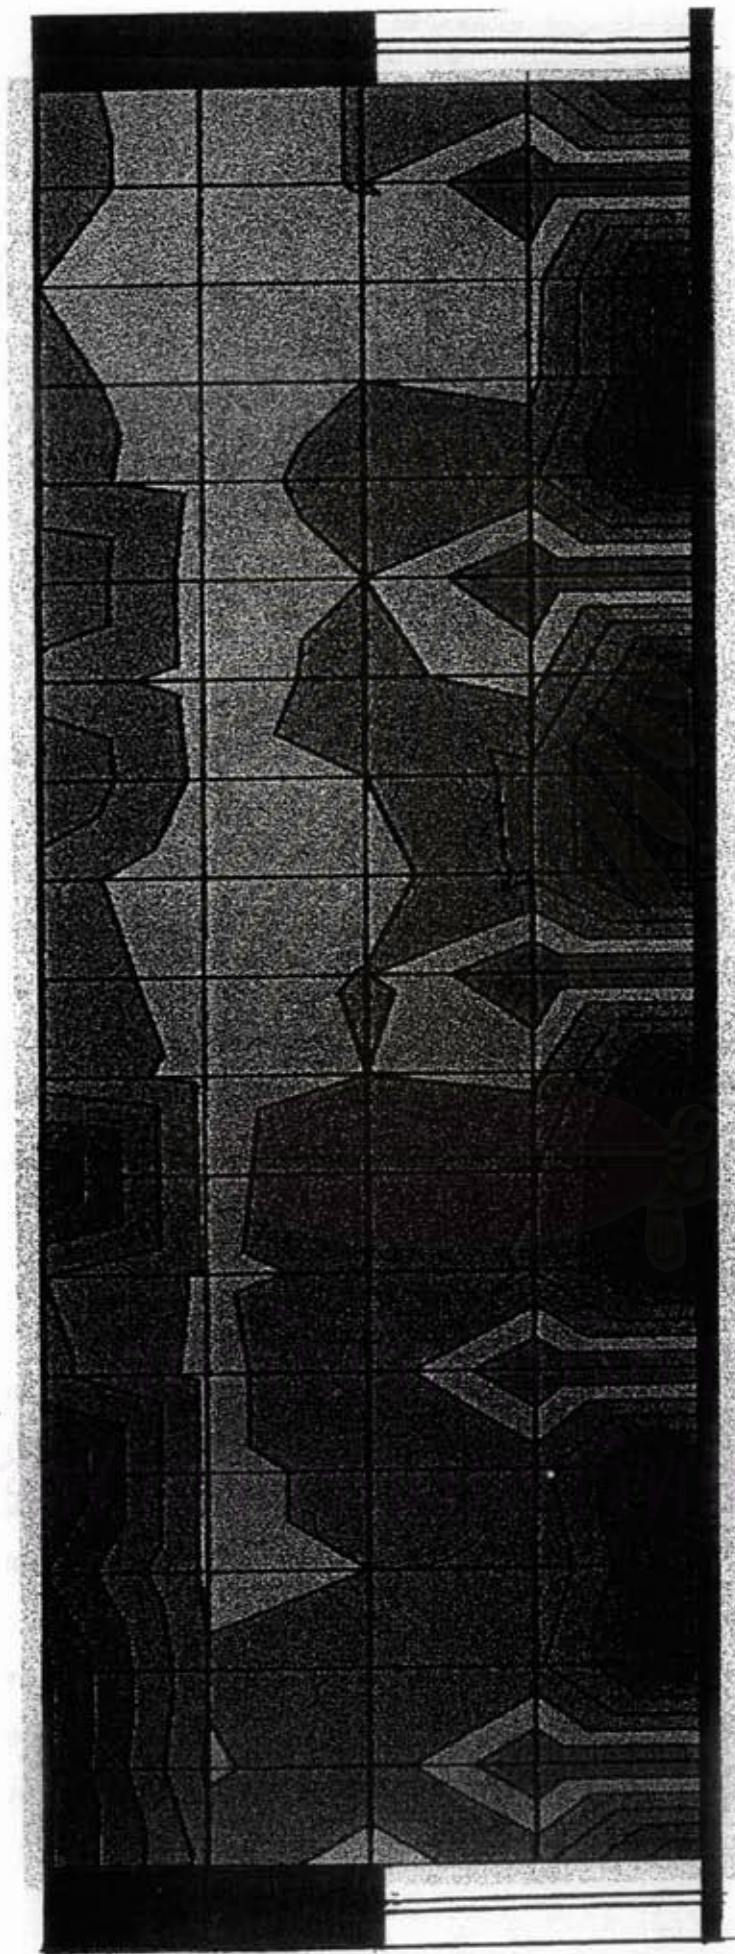
ภาพที่ 5.18 แสดง Contour ของความชันในหนังสืออาคารด้านทิศตะวันตก
