บทที่ 4

การสำรวจและวิเคราะห์ปัญหา

การปรับปรุงพื้นที่บริเวณตลาดวโรรส จังหวัดเชียงใหม่

THE URBAN IMPROVEMENT OF WAROTHOT MARKET AREA, CHIANG MAI PROVINCE

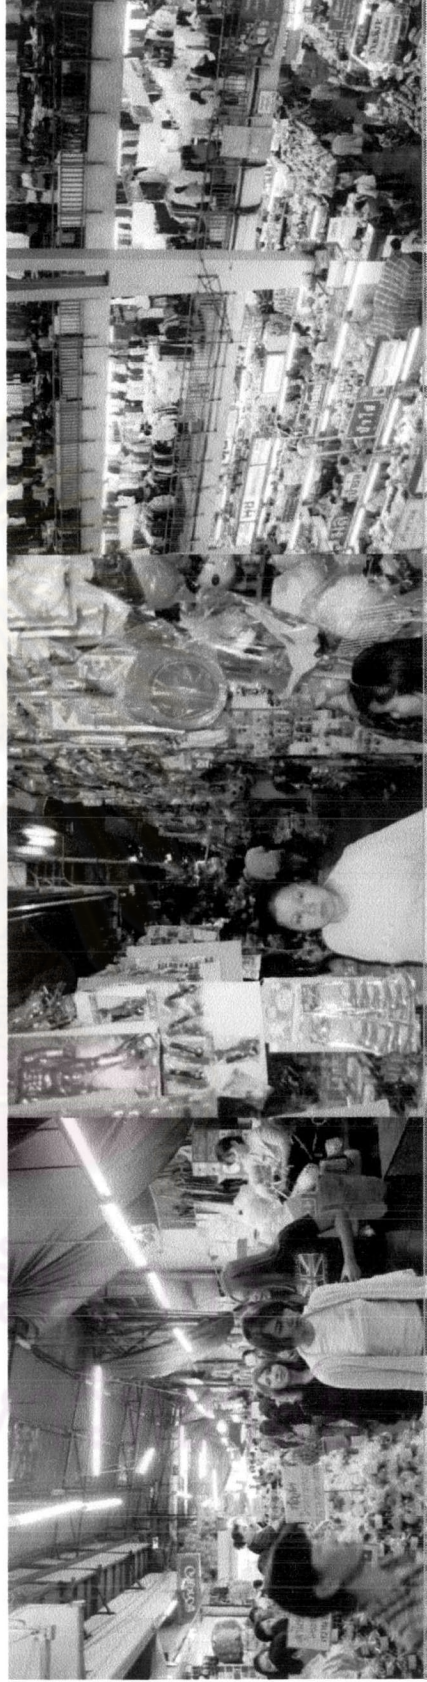
รูปภาพ 4.1

ปัญหาความสว่างภายในพื้นที่บริเวณตลาดวโรรส เนื่องจากมีการต่อเติมอาคารเพื่อทำร้านค้า

ปัญหาความหนาแน่นของปริมาณสินค้า เนื่องจากเป็นย่านการค้าหลักของเมืองและมีความถูกทำให้ตลาดวโรรสมีการค้าขายที่หนาแน่น

แสดง : ปัญหาภายในตลาดวโรรส

กิจกรรมการค้าขายของแห้ง จำพวกปลาแห้ง ถั่ว ข้าวสาร จะอยู่บริเวณตลาดต้นลำไย
ขายของสด ประเภทผัก ผลไม้ จะอยู่บริเวณตลาดวโรรส (ดูรูปภาพ 4.1-4.2 ประกอบ)

1. การจัดแบ่งประเภทสินค้าที่มีความสับสนวุ่นวาย ไม่สามารถแยกพื้นที่สินค้าได้
ชัดเจนลำบากต่อการเลือกซื้อ และสังเกตได้ยาก อีกทั้งบริเวณจัดตั้งแผงค้าแคบเกินไปเนื่องจากมีของขายใน
ปริมาณมาก

2.2 ระบบไฟฟ้าและแสงสว่าง ยังมีไม่เพียงพอแต่กับพื้นที่ขายของแต่เพราะ
ความเคยชินของผู้ประกอบการที่ต้องอยู่ภายในตลาดทุกวัน จึงไม่มีผลกระทบในเรื่องนี้มากนัก อีกทั้งปริมาณ
สินค้าที่วางซ้อนทับกันเป็นชั้น ๆ สูงขึ้นไปทำให้บดบังแสงสว่าง เกิดความมืดและอับชื้นของพื้นที่ทางเดินภายใน
ตลาด

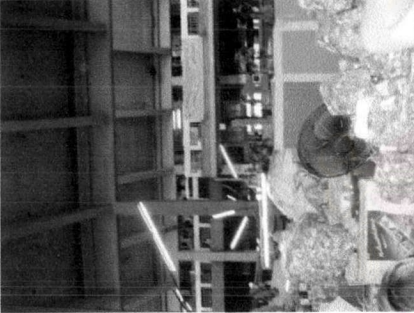
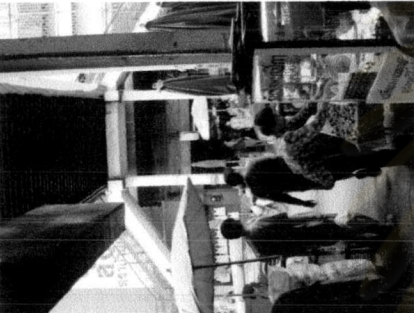
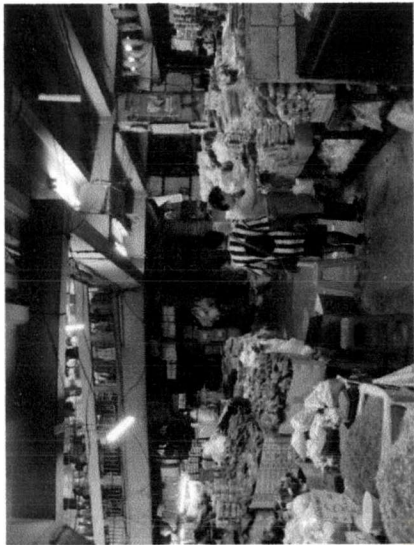
<p>ปัญหาความสว่างภายในพื้นที่บริเวณตลาดวโรรส อีกทั้งมีการขายอาหารแห้งซึ่งมีกลิ่นแรงประเภทปลาแห้งต่างๆ</p>

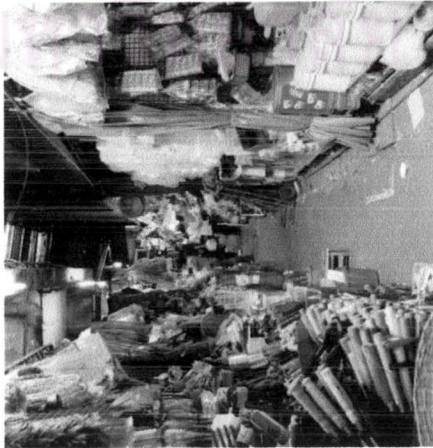
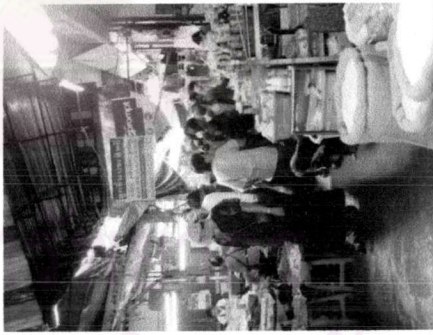
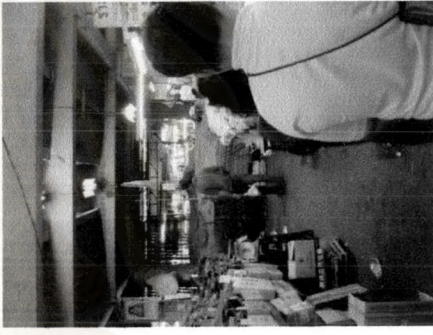
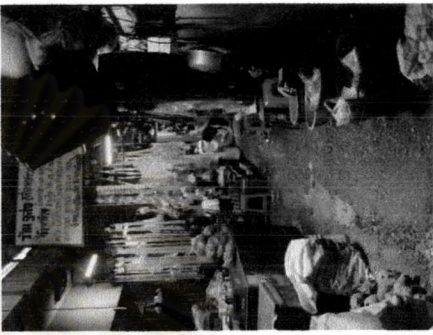
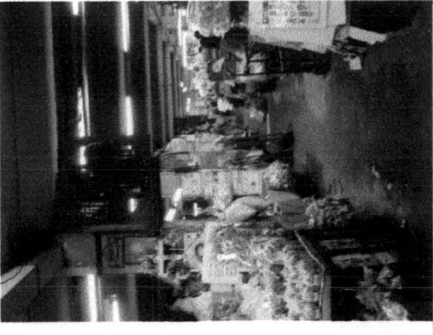
<p>ปัญหาความสว่างภายในพื้นที่บริเวณตลาดวโรรส เนื่องจากมีการต่อเติมอาคารเพื่อทำร้านค้า บริเวณพื้นที่หลังอาคารที่ถูกใช้เป็นที่ตั้งร้านค้า</p>	<p>แสดง : ปัญหาภายในตลาดต้นลำไย</p>	<p>การปรับปรุงพื้นที่บริเวณตลาดวโรรส จังหวัดเชียงใหม่ THE URBAN IMPROVEMENT OF WAROTHOT MARKET AREA, CHIANG MAI PROVINCE</p>	<p>รูปภาพ 4.2</p>

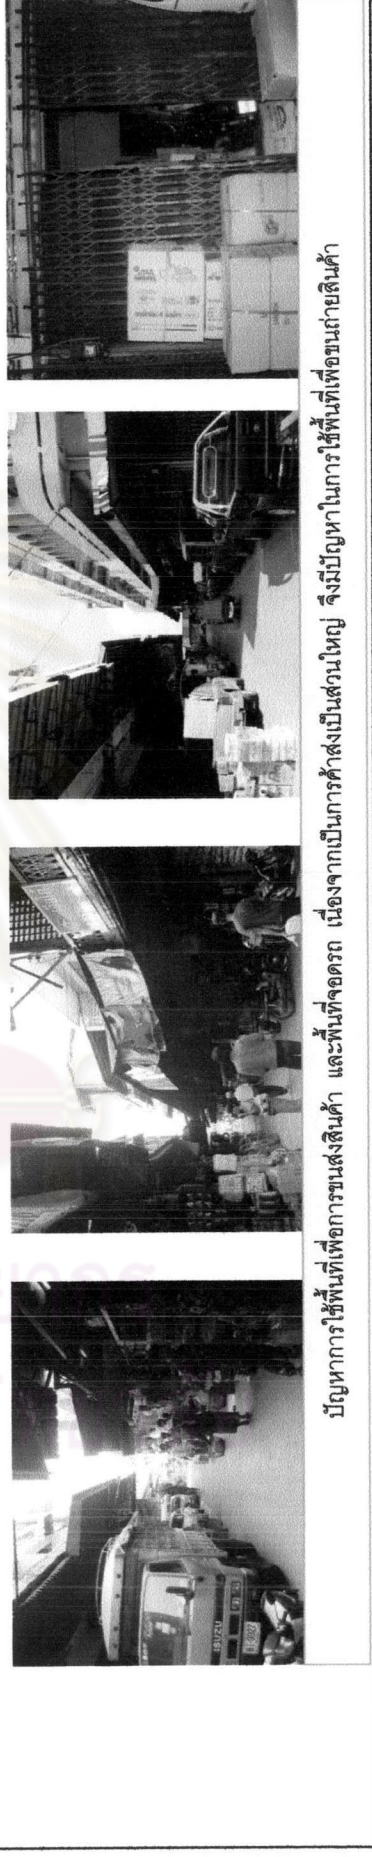
ปัญหาการใช้พื้นที่บริเวณตลาดนครรัฐ ส่วนใหญ่จะเป็นสินค้าประเภทอุปโภคและบริโภค และเป็นจุดเปลี่ยนผ่านด้านการสัญจร จึงมีการใช้พื้นที่เป็นที่จอดรถรับส่งสินค้า อีกทั้งด้านบนเป็นอาคารเก็บสินค้า เพื่อสะดวกต่อการขนส่ง

ปัญหาการใช้พื้นที่เพื่อการค้าและพื้นที่จอดรถ เนื่องจากเป็นการค้าส่งเป็นส่วนใหญ่ จึงมีปัญหาในการใช้พื้นที่เพื่อขนถ่ายสินค้า

<p>แสดง : ปัญหาภายในตลาดนครรัฐ</p>	<p>รูปภาพ 4.3</p>
<p>การปรับปรุงพื้นที่บริเวณตลาดวโรรส จังหวัดเชียงใหม่ THE URBAN IMPROVEMENT OF WAROTHOT MARKET AREA, CHIANG MAI PROVINCE</p>	<p>การออกแบบชุมชนเมือง จุฬาลงกรณ์มหาวิทยาลัย MASTER OF ARCHITECTURE IN URBAN DESIGN CHULALONGKORN UNIVERSITY</p>

สินค้าประเภท เครื่องมือเครื่องใช้ในครัวเรือน ทองคำ จะอยู่บริเวณตลาดนวมรัฐ ซึ่งการค้าหลักจะอยู่ภายในบริเวณอาคารของตลาดวโรรส และตลาดต้นลำไย (ดูรูปภาพ 4.3 ประกอบ)

1. พื้นที่เปิดโล่งด้านหน้าตลาดนวมรัฐ มีการขายอาหาร หาบเร่-แผงลอย อยู่อย่างหนาแน่น ขาดการควบคุมดูแลที่ดี ทำให้กลายเป็นพื้นที่สกปรก มองดูน่าขยะแขยง ทั้งที่ตั้งอยู่บริเวณทางเข้าด้านหน้า แต่กลับไม่ส่งเสริมบรรยากาศการค้าที่ดี

2. มีการจัดวางสินค้าที่รูกำทางเดินสาธารณะ คนที่เข้ามาเดินซื้อสินค้าต้องเบียดเสียดกันเข้าไป เนื่องจากเหลือทางเดินเพียงแค่ 0.80 ม.
3. ขาดการควบคุมการเดินทางภายใน เนื่องจากมีการเข้าออกของรถขนส่งสินค้าอยู่ตลอดเวลา อีกทั้งพื้นที่โล่งบางส่วนใช้เป็นที่จอดรถของรถคิว (รถประจำทาง)

4. มีการใช้พื้นที่ด้านล่างเป็นร้านค้า ส่วนด้านบนใช้เป็นที่เก็บสินค้า บางแห่งมีการใช้อาคารเป็นที่เก็บสินค้า เนื่องจากต้องส่งต่อไปยังตลาดแห่งอื่นในเชียงใหม่เป็นปริมาณมาก

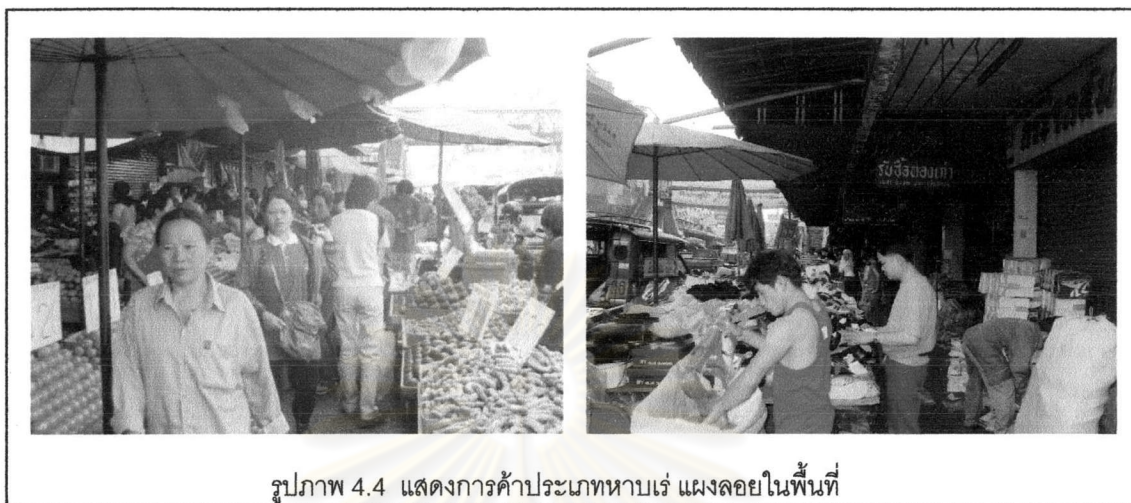
รูปภาพ 4.4 แสดงการค้าประเภทหาบเร่ แผงลอยในพื้นที่

1. ขาดความเป็นระเบียบ วางสินค้ารูกำที่สาธารณะ
2. สกปรกเนื่องจากการผู้รับผิดชอบพื้นที่ เนื่องจากเป็นพื้นที่เช่าขายสินค้า และมีกลุ่มผู้เช่าหลายกลุ่มที่เข้ามาใช้พื้นที่เดียวกัน ในแต่ละช่วงเวลา

5. ในทางเท้ารอบตลาดมีการตั้งหาบเร่แผงลอย ทั้ง 2 ข้าง ทำให้ทางเท้าที่มีแคบลง อีกทั้งในบางเส้นทางที่มีคนเข้า-ออก หนาแน่น ทำให้คนต้องเดินบนถนนทำให้การสัญจรติดขัดเพิ่มขึ้นอีก

6. เนื่องจากการค้าขายชั่วคราว โครงสร้างที่ใช้จึงเป็นลักษณะที่สามารถจัดเก็บได้ง่าย พวกรถรับจ้างและรถเข็น ซึ่งมีความหลากหลาย โครงสร้างเหล่านี้ทรุดโทรมได้ง่าย ทำให้ภาพลักษณ์ของร้านค้าประเภทนี้ดูทรุดโทรมตามไปด้วย ควรมีการออกแบบกำหนดการใช้อุปกรณ์การค้าหาบเร่แผงลอย ให้เป็นไปในรูปแบบเดียวกัน เพื่อความสะอาดคงทน อีกทั้งช่วยให้เกิดภาพลักษณ์ที่ดีก่อนจะเข้าสู่ตลาดด้านในได้ โดยอาศัยความร่วมมือจากเจ้าของร้าน และผู้ประกอบการ

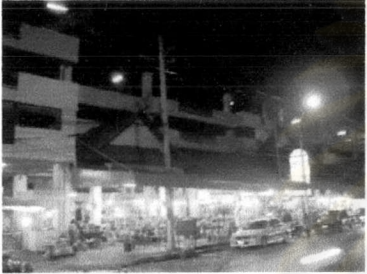
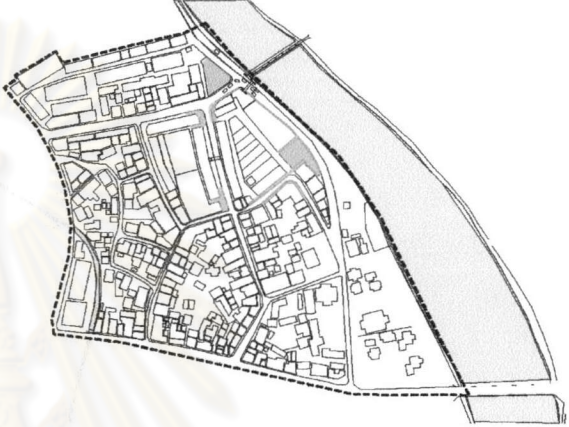
ช่วงเวลา	แผนที่แสดงตำแหน่ง
<p>1. ช่วงเวลาเช้ามืด เวลา 03.00-08.00 น. โดยประมาณ</p>

ตาราง 4.2 แสดงตำแหน่งหาบเร่แผงลอย 4 ช่วงเวลา

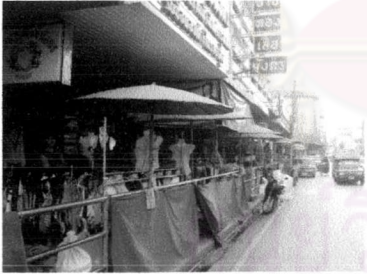
<p>2. ช่วงเวลาทั้งวัน เวลา 08.00-16.00 น. โดยประมาณ</p>

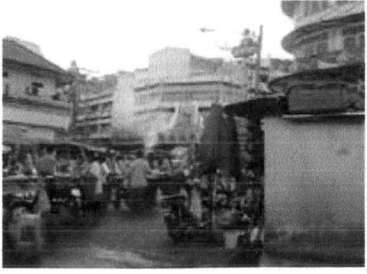
<p>3. ช่วงเวลาเย็น เวลา 16.00-21.00 น. โดยประมาณ</p>

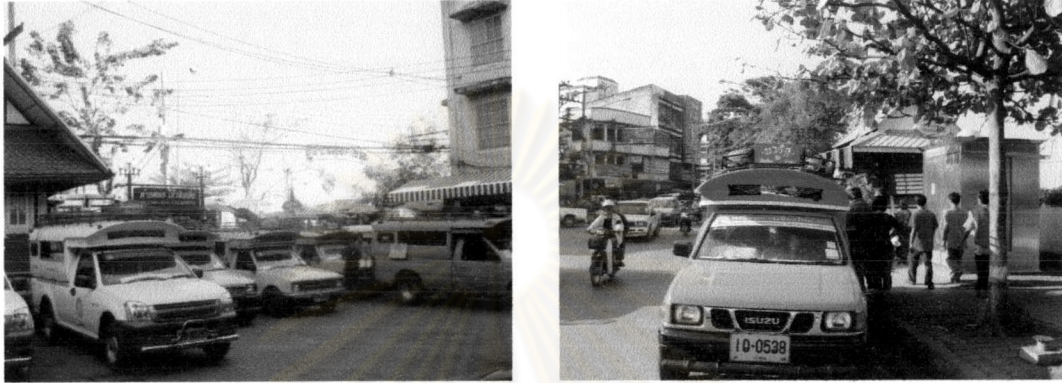
รูปภาพ 4.8 แสดงคิวรถประจำทาง บริเวณด้านหน้าตลาดนวรัฐ

4.1.3 **กิจกรรมการคมนาคมขนส่ง** ถือได้ว่าพื้นที่บริเวณตลาดวโรรส เป็นจุดเปลี่ยนถ่ายการสัญจรที่สำคัญ (Node of Transportation) ของเมืองเชียงใหม่ เนื่องจากรถประจำทางทุกสายจากต่างอำเภอจะวิ่งมาอยู่ที่นี้เพื่อ รับ-ส่ง คนหรือสินค้า โดยที่จะมีตำแหน่งจอดคิวรถประจำทางของแต่ละสายอยู่ตามจุดต่างๆ โดยรอบตลาด ส่วนมากจะอยู่บริเวณตลาดนวรัฐ เนื่องจากมีพื้นที่จอดคิวให้สามารถจอดรอรับผู้โดยสารได้ ส่งผลให้พื้นที่กลายเป็นจุดเปลี่ยนถ่ายการสัญจร เพื่อเดินทางไปยังตำแหน่งต่างๆ ของเมืองได้

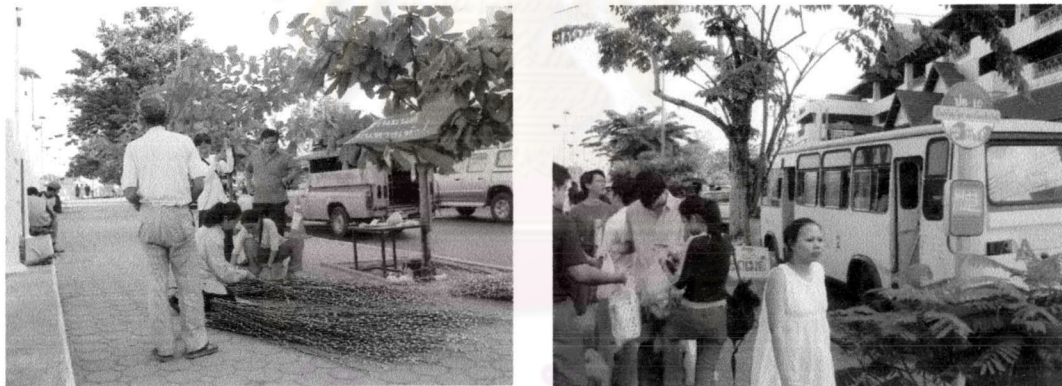
รูปภาพ 4.9 แสดงรถเมล์ และคิวรถ ทางด้านตลาดต้นลำไยริมฝั่งแม่น้ำปิง

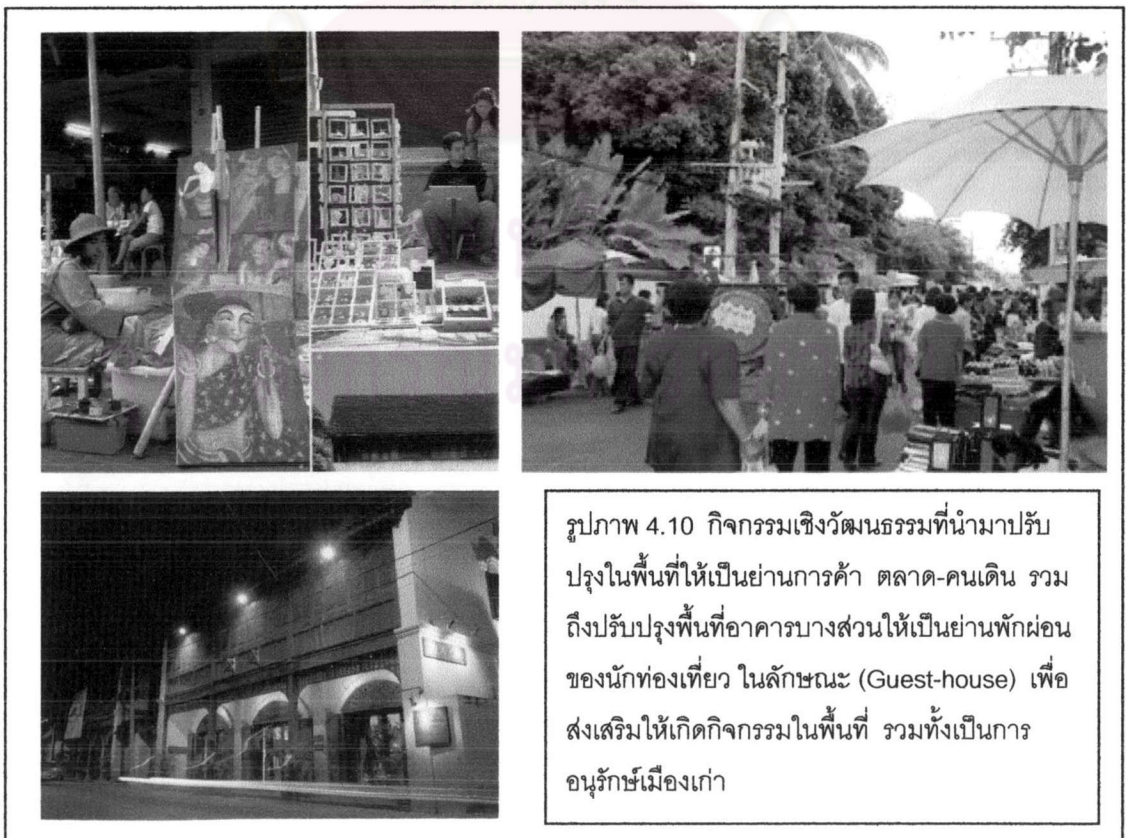
รูปภาพ 4.10 กิจกรรมเชิงวัฒนธรรมที่นำมาปรับปรุงในพื้นที่ให้เป็นย่านการค้า ตลาด-คนเดิน รวมถึงปรับปรุงพื้นที่อาคารบางส่วนให้เป็นย่านพักผ่อนของนักท่องเที่ยว ในลักษณะ (Guest-house) เพื่อส่งเสริมให้เกิดกิจกรรมในพื้นที่ รวมทั้งเป็นการอนุรักษ์เมืองเก่า

กิจกรรมในปัจจุบัน โดยรวมแล้วยังเป็นย่านการค้าหลักของเมืองเชียงใหม่ สินค้าในพื้นที่มีหลายประเภท ทั้งสินค้าอุปโภค บริโภค อุปกรณ์ เครื่องใช้ เสื้อผ้า และสินค้าพื้นเมือง แม้ว่าปัจจุบันจะมีย่านการค้าใหม่เกิดขึ้นโดยรอบ การค้าในพื้นที่ยังคงคึกคัก หนาแน่น เนื่องจากความเคยชินและเชื่อว่าสินค้าจากตลาดวโรรสและตลาดต้นลำไย ดีและราคา (ดูรูปภาพ 4.10 ประกอบ)

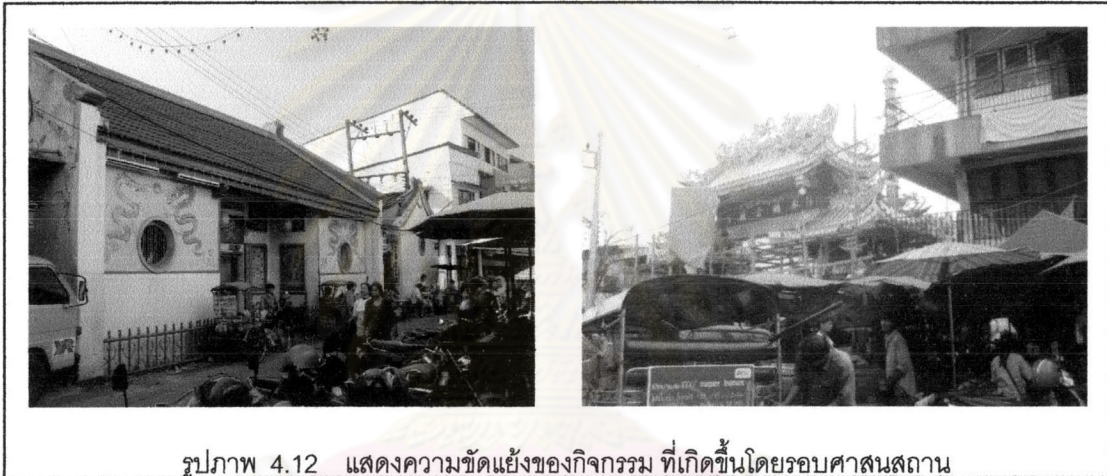
รูปภาพ 4.12 แสดงความขัดแย้งของกิจกรรม ที่เกิดขึ้นโดยรอบศาสนสถาน

การใช้พื้นที่บางแห่งไม่เหมาะสม เช่นบริเวณ รอบศาสนสถาน บริเวณศาลเจ้าปูนเก่า และศาลเจ้าปู่เบี้ย กลับมีการค้าขายอยู่โดยรอบ เสียงดังรบกวน อีกทั้งมีการจอดรถเพื่อขนส่งสินค้า ด้านหน้าเนื่องจากเป็นพื้นที่ว่างด้านหน้า ทำให้พื้นที่โดยรอบศาสนสถานขาดความน่าศรัทธา กลายเป็นตำแหน่งขนถ่ายสินค้าและตำแหน่งจอดรถรับส่ง แทน

ในการปรับปรุงพื้นที่ ควรควบคุมกิจกรรมที่เกิดโดยรอบศาสนสถาน เพื่อให้เกิดความเหมาะสมของสถานที่ ทั้งปรับเปลี่ยนกิจกรรมให้เหมาะสมกับที่ตั้ง (Location) เพื่อให้เกิดผลดีต่อกายภาพทั้งพื้นที่

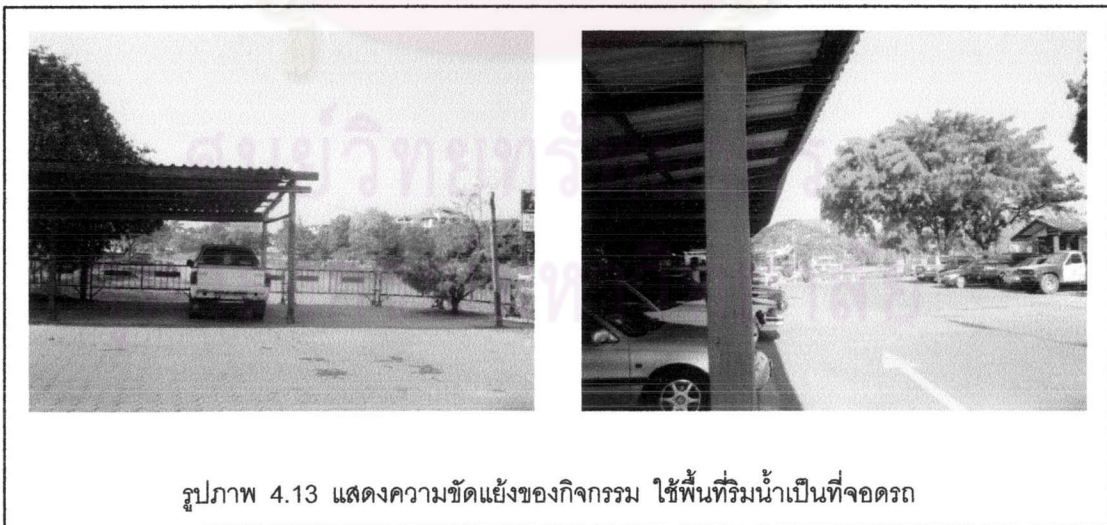
รูปภาพ 4.13 แสดงความขัดแย้งของกิจกรรม ใช้พื้นที่ริมน้ำเป็นที่จอดรถ

อีกทั้งใช้พื้นที่ริมน้ำเป็นพื้นที่จอดรถ เก็บอุปกรณ์ ขัดแย้งกับ Location ศักยภาพที่มี ทั้งที่เป็นพื้นที่ ซึ่งมีทัศนียภาพที่สวยงาม อยู่ติดริมน้ำ แต่ไม่มีพื้นที่สำหรับทำกิจกรรมริมน้ำ อีกทั้งมีการในพื้นทีโล่งว่างที่มีเป็นที่จอดรถแทน

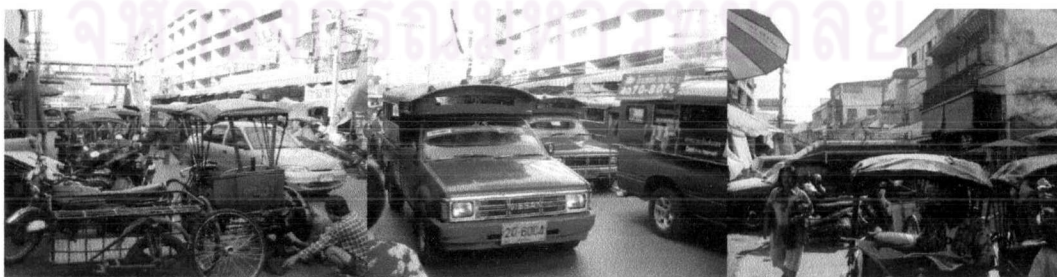
รูปภาพ 4.14 แสดงพาหนะในพื้นที่บริเวณตลาดวโรรส ประกอบด้วยรถส่วนบุคคล รถสองแถว (รถแดง) รถสามล้อ รถจักรยานยนต์

จากการสำรวจ ประเภทพาหนะที่เข้ามาในพื้นที่ที่มีความหลากหลาย มีทั้งรถส่วนบุคคล รถจักรยานยนต์ รถรับจ้าง รถสามล้อ รถบริการขนถ่ายสินค้า รถโดยสาร ภายในอำเภอเมือง-ต่างอำเภอ และรถทัวร์

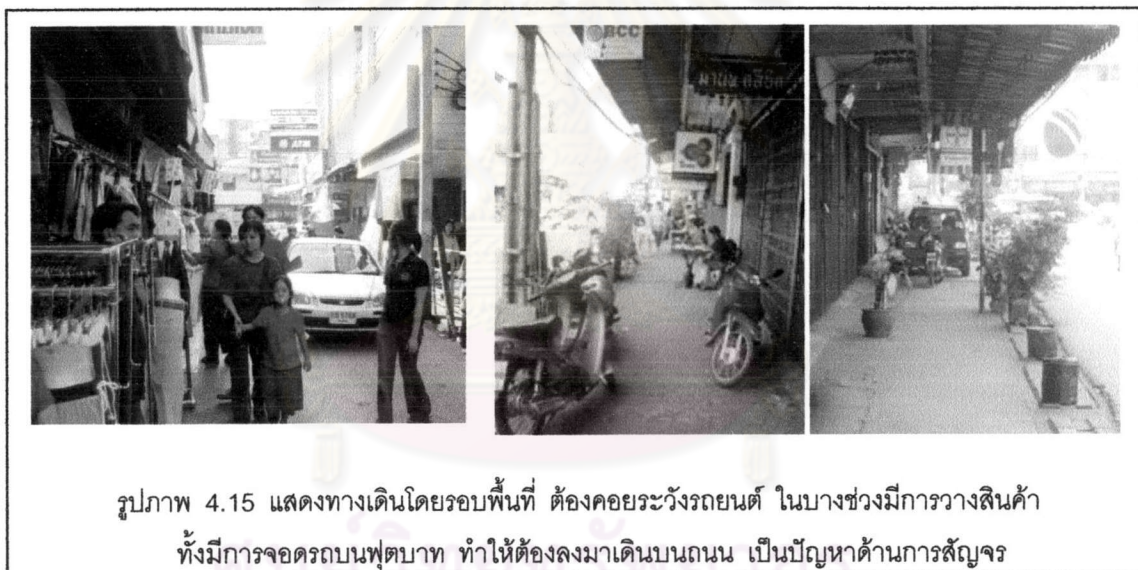
รูปภาพ 4.15 แสดงทางเดินโดยรอบพื้นที่ ต้องคอยระวังรถยนต์ ในบางช่วงมีการวางสินค้า ทั้งมีการจอดรถบนฟุตบาท ทำให้ต้องลงมาเดินบนถนน เป็นปัญหาด้านการสัญจร

การจัดระเบียบ ปรับปรุง ขยายให้มีทางเท้าให้มีมาตรฐาน มีเส้นทางเดินเชื่อมต่อเนื่องถึงทุกพื้นที่ อีกทั้งเพิ่มกิจกรรมในเส้นทางคนเดินให้มีร้านค้า มุมนั่งเล่น พักผ่อน จะช่วยส่งเสริมการเดินทางเท้า และยังลดปริมาณยานพาหนะในพื้นที่บริเวณตลาดวโรรสได้ด้วย

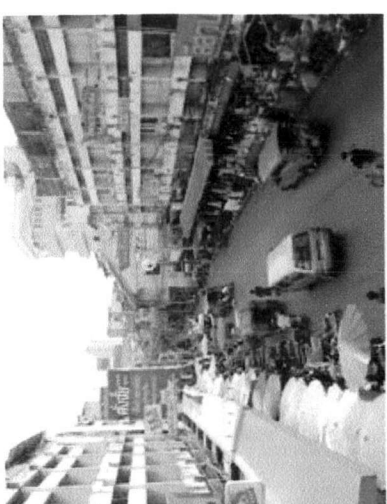
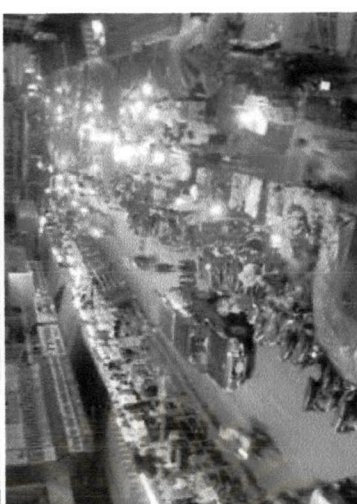
<p data-bbox="631 698 739 1070">Plan: แสดงตำแหน่งกิจกรรม บริเวณถนนวิชยานนท์</p>

<p data-bbox="985 174 1278 1070">ปัญหาพบ บริเวณทางเข้าด้านหน้า ซึ่งเป็นจุดเชื่อมต่อทั้ง 3 ตลาด จากการสำรวจพื้นที่พบว่า มีการใช้พื้นที่ทาบเร่-แผงลอย โดยรอบตลาด โดยเฉพาะ บริเวณด้านหน้าตลาดวโรรส เป็นพื้นที่เปิดโล่งมีการตั้งขายสินค้าอย่างหนาแน่น ใน บางช่วงเป็นผลเสียต่อการจราจร เนื่องด้วยมีการจอดรถเพื่อขนส่ง คนและสินค้า จอดรถจับจ่ายสินค้า ในช่วงเวลาเร่งด่วน</p>
<p data-bbox="1309 1485 1355 1987">แสดง : สภาพถนนปัจจุบัน บริเวณถนนวิชยานนท์</p>	<p data-bbox="1309 196 1355 305">แผนที่ 4.2</p>
<p data-bbox="1386 1266 1463 1987">การปรับปรุงพื้นที่บริเวณตลาดวโรรส จังหวัดเชียงใหม่ THE URBAN IMPROVEMENT OF WAROTHOT MARKET AREA, CHIANG MAI PROVINCE</p>	<p data-bbox="1386 327 1463 1113">การออกแบบชุมชนเมือง จุฬาลงกรณ์มหาวิทยาลัย MASTER OF ARCHITECTURE IN URBAN DESIGN CHULALONGKORN UNIVERSITY</p>

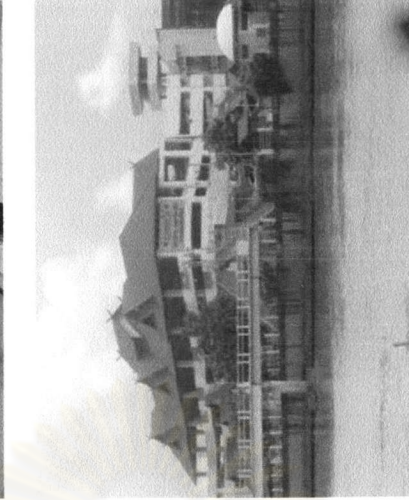
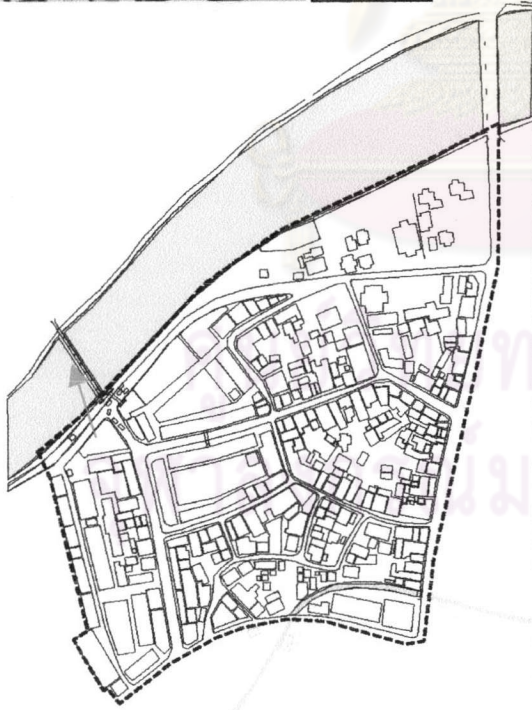
แผนที่ 4.3

เป็นเส้นทางเดินแบบน้ำบึง มีทางข้ามซึ่งเป็นจุดเชื่อมต่อย่านวัดเกตการาม แต่ภูมิทัศน์โดยรอบเส้นทางกลับดูแห้งแล้ง ขาดความร่มรื่น

แสดง : สภาพถนนปัจจุบัน บริเวณถนนเจริญประเทศ

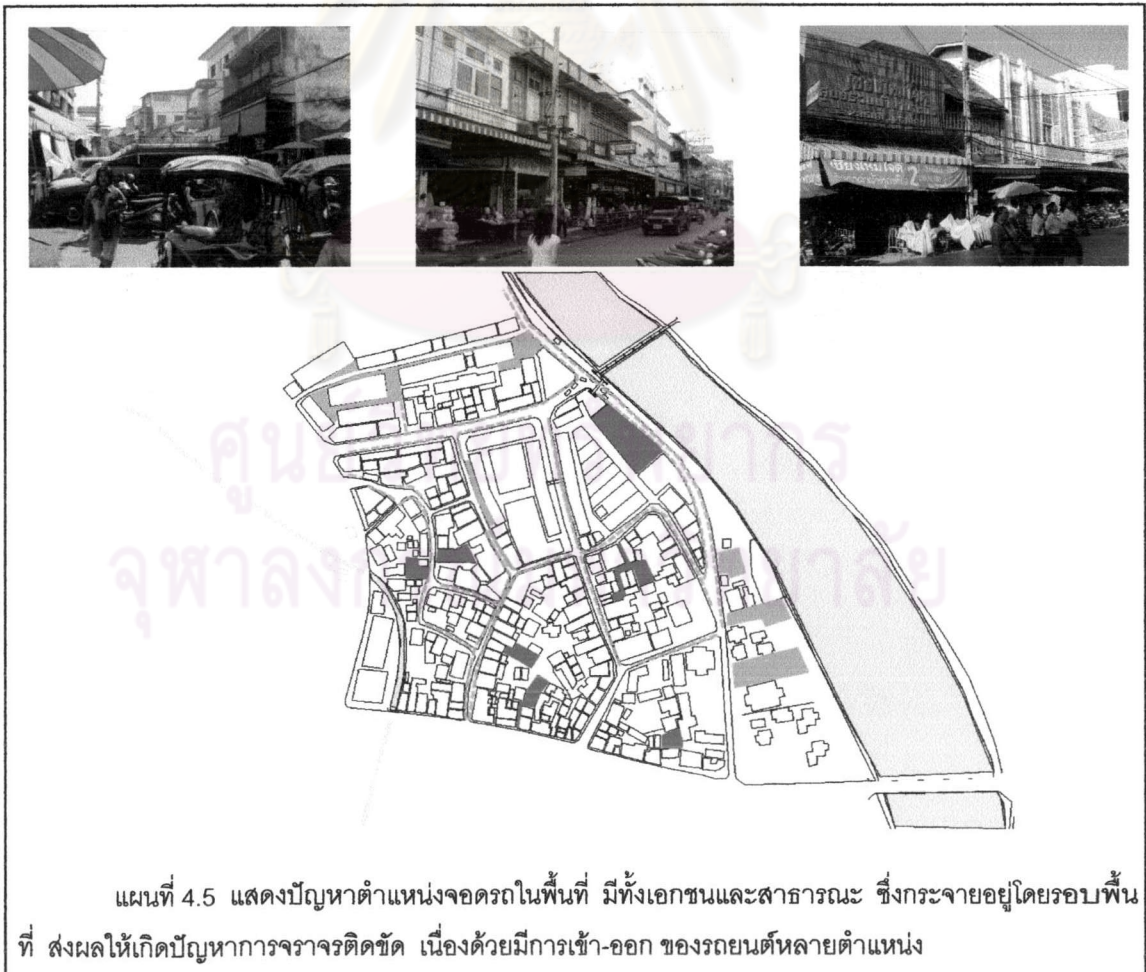
แผนที่ 4.5 แสดงปัญหาตำแหน่งจอดรถในพื้นที่ มีทั้งเอกชนและสาธารณะ ซึ่งกระจายอยู่โดยรอบพื้นที่ ส่งผลให้เกิดปัญหาการจราจรติดขัด เนื่องด้วยมีการเข้า-ออก ของรถยนต์หลายตำแหน่ง

ในการวิเคราะห์ปัญหาจราจรในพื้นที่ พบว่าตำแหน่งของพื้นที่ศึกษานี้เป็นจุดเชื่อมต่อระหว่างเมืองออกสู่ชานเมือง รวมถึงมีปริมาณรถที่วิ่งเข้าสู่พื้นที่เป็นจำนวนมากทั้งในเวลาปกติ และในช่วงเวลาเร่งด่วนเมืองเทียบกับเส้นทางอื่น จึงแก้ปัญหาให้เปลี่ยนเส้นทางสัญจร โดยให้รถวิ่งรอบพื้นที่บริเวณตลาดวโรรสแล้วเข้าสู่พื้นที่จอดรถ ออกจากกันเพื่อช่วยระบายรถในช่วงเวลาเร่งด่วน กำหนดทิศทางการสัญจรในพื้นที่ใหม่ กำหนดประเภทของยวดยานพาหนะ มีการกำหนดให้รถยนต์ส่วนตัวจอดในพื้นที่กำหนดคือ 4 จุด โดยรอบตลาด เพื่อควบคุมปริมาณของรถที่จะเข้าสู่ตลาดวโรรส

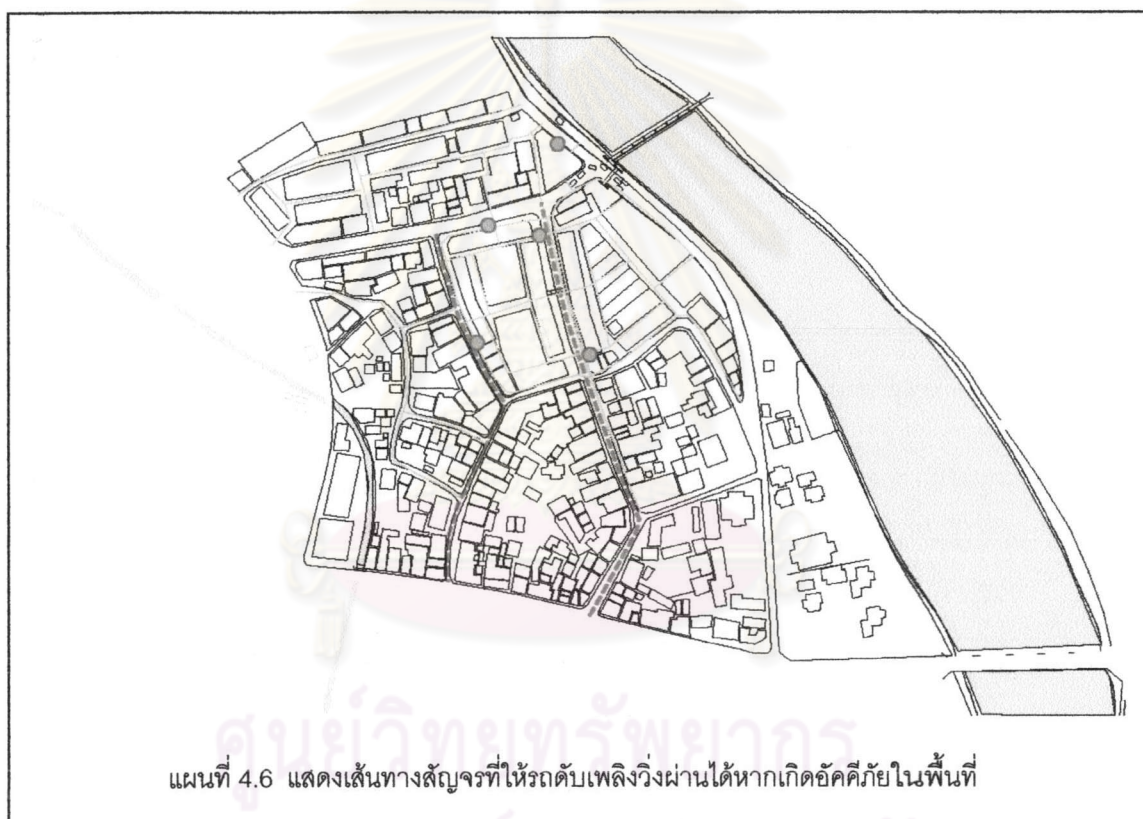
แผนที่ 4.6 แสดงเส้นทางสัญจรที่ให้รถดับเพลิงวิ่งผ่านได้หากเกิดอัคคีภัยในพื้นที่

นำเสนอแนวทางในการปรับปรุงให้มีการ เพิ่มพื้นที่ตำแหน่ง เข้า-ออก ของตลาด ปรับปรุงเส้นทางโดยรอบพื้นที่บริเวณตลาดวโรรส ควบคุมระยะถอยร่นอาคารจากริมถนน เพื่อให้รถดับเพลิง สามารถเข้าสู่พื้นที่ภายในได้ ในระยะ 6.00 เมตร โดยเฉพาะตรอกเล่าโจ้ว ควบคุมให้มีระยะที่ปลอดภัย ไม่ให้มีการจอดรถริมถนน เพื่อเพิ่มช่องทางสัญจรในพื้นที่ อีกทั้งในตำแหน่งที่รถดับเพลิงเข้าถึงลำบากให้มีการติดตั้ง อุปกรณ์ป้องกันไฟฉุกเฉินไว้

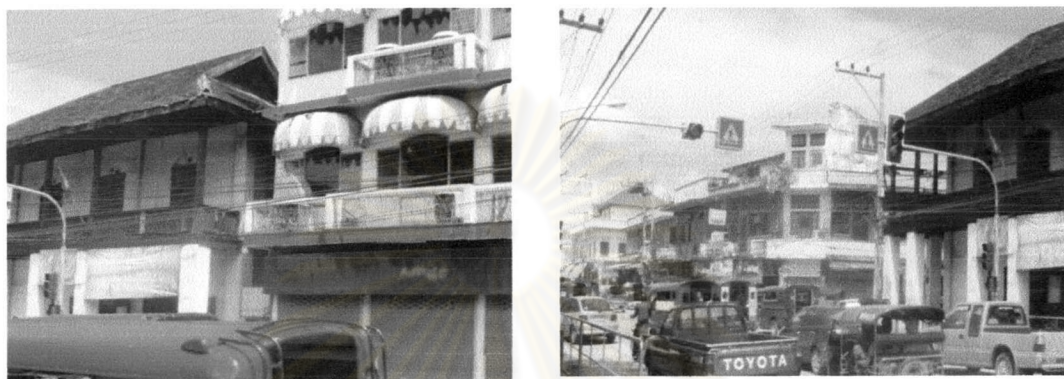
รูปภาพ 4.17 แสดง โครงสร้างอาคาร ที่ไม่ต่อเนื่องกัน บริเวณถนนท่าแพ

อาคารในพื้นที่เนื่องจากสร้างในระยะเวลาที่ต่างกัน บางอาคารยังคงสภาพอาคารร้านค้า บางอาคารเปลี่ยนรูปแบบเป็นย่านพักอาศัย หรือบางแห่งมีการต่อเติมเป็นร้านอาหาร และด้วยรูปแบบ ขนาด โครงสร้าง ของอาคารที่แตกต่างกัน กลับส่งผลเสียต่อพื้นที่ วนววย สับสน ขาดการรับรู้ถึงการเป็นย่านเมืองเก่า

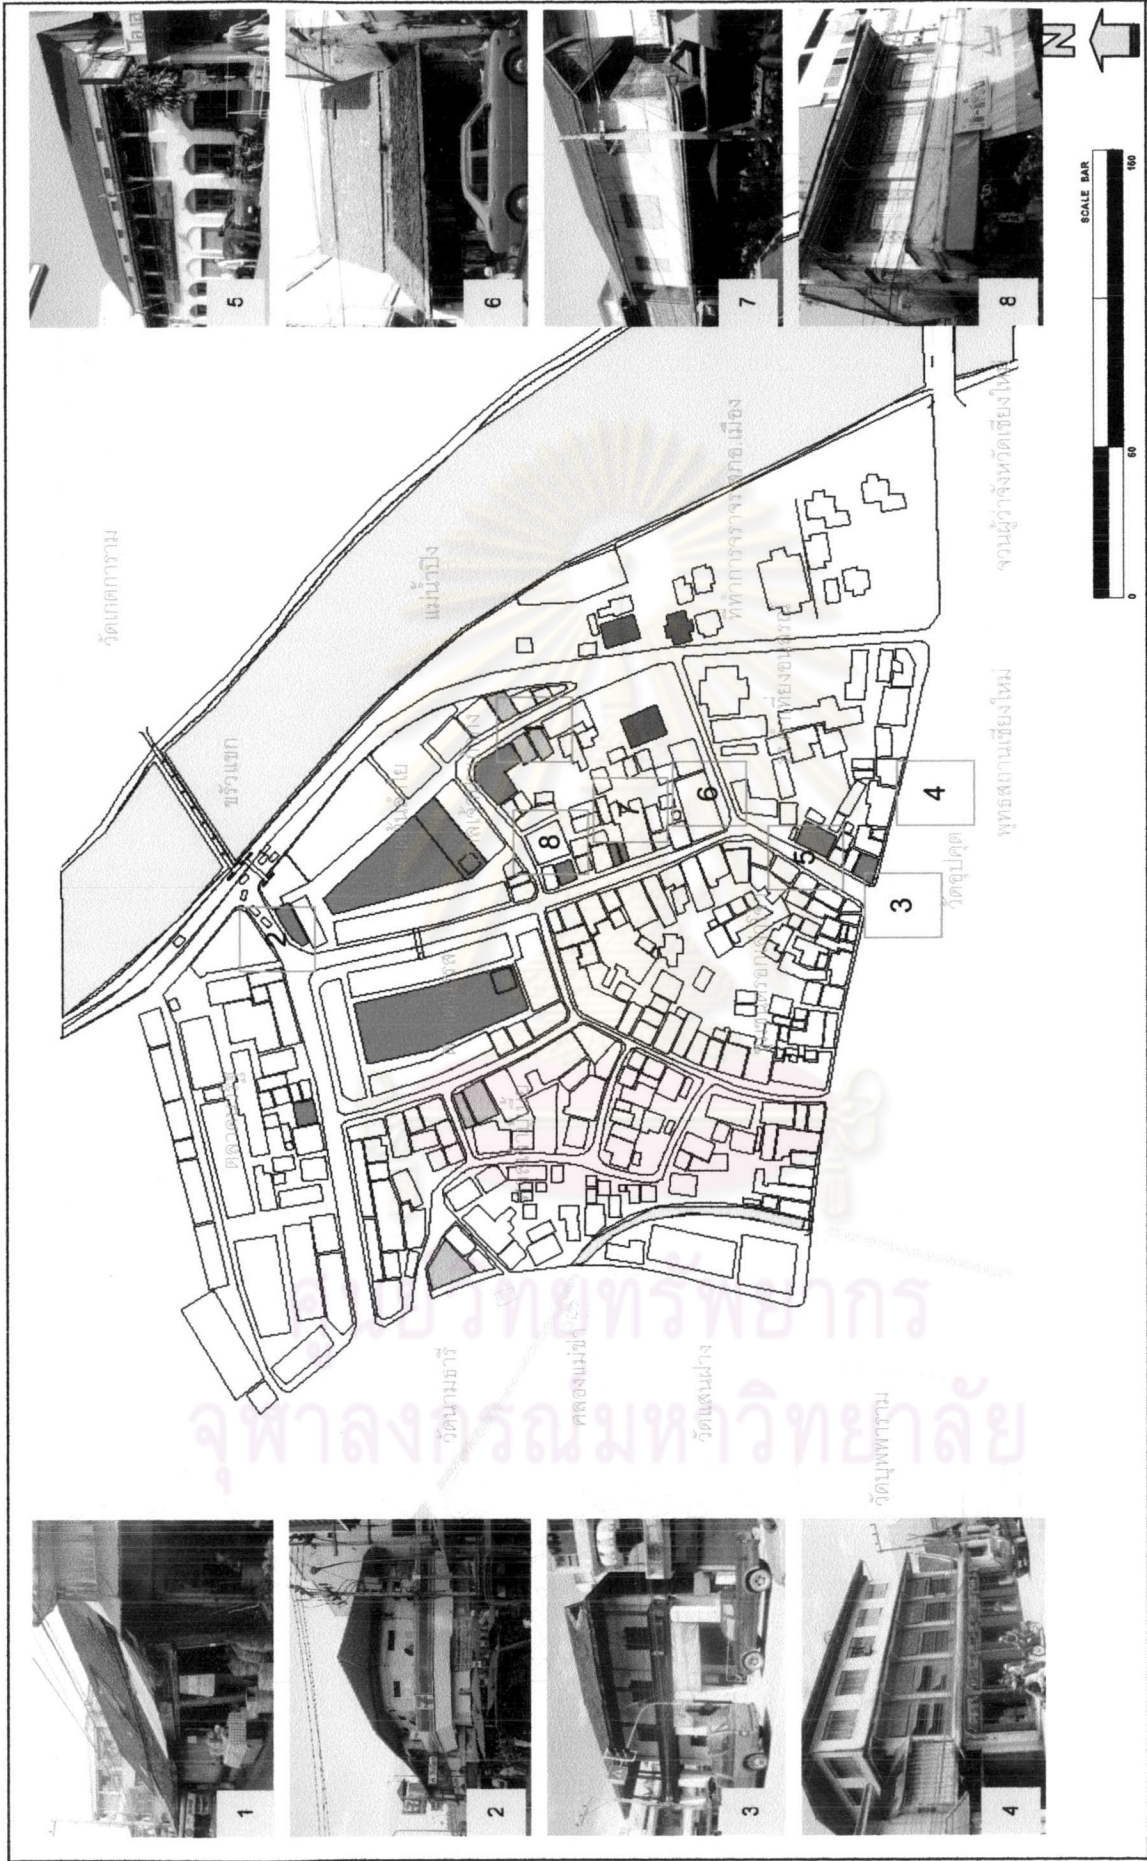
<p>แสดง : อาคารที่มีคุณค่าทางสถาปัตยกรรม</p>	<p>แผนที่ 4.9</p>
<p> อาคารพาณิชย์ อาคารศาสนา อาคารราชการ </p> <p>การออกแบบชุมชนเมือง จุฬาลงกรณ์มหาวิทยาลัย</p> <p>MASTER OF ARCHITECTURE IN URBAN DESIGN CHULALONGKORN UNIVERSITY</p>	<p> อาคารพาณิชย์ อาคารศาสนา อาคารราชการ </p> <p>การออกแบบชุมชนเมือง จุฬาลงกรณ์มหาวิทยาลัย</p> <p>MASTER OF ARCHITECTURE IN URBAN DESIGN CHULALONGKORN UNIVERSITY</p>

จากการศึกษา โดยการให้คะแนน ผลการให้ค่าน้ำหนักของการประเมิน สรุปการคัดเลือกอาคาร เพื่อดำเนินการพัฒนาปรับปรุง ด้านกายภาพ โดยให้เป็นอาคารอนุรักษ์ที่ควรเก็บรักษาไว้ โดยแบ่งตามลักษณะการใช้งานของอาคารในแต่ละประเภท คือ 1. อาคารพาณิชย์กรรม 2. อาคารราชการ และ 3. อาคารศาสนสถาน (ดูแผนที่ 4.9 ประกอบ)

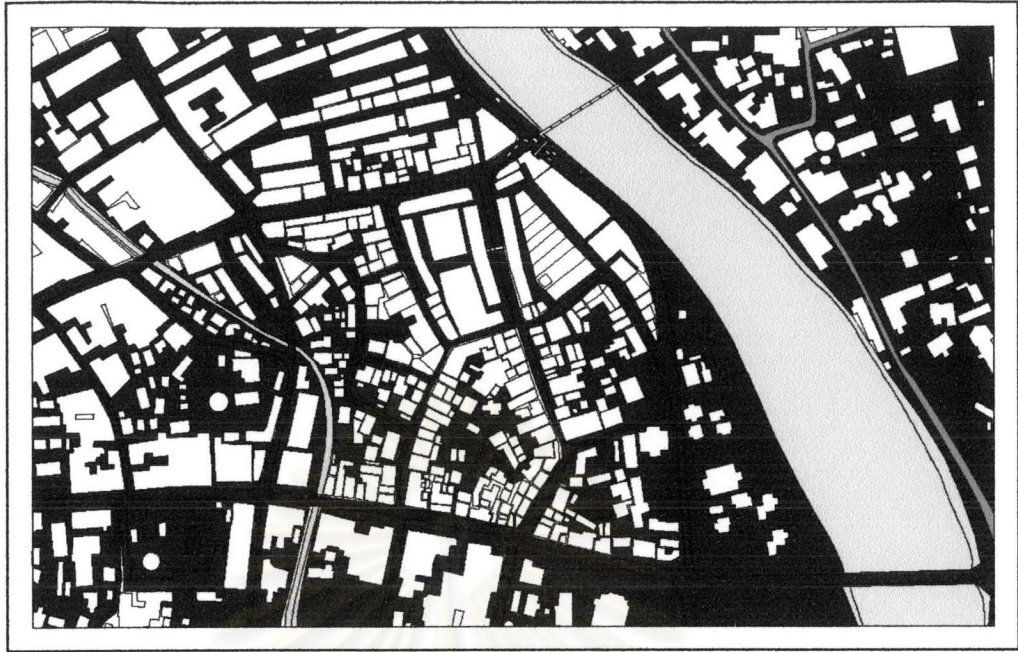
แผนที่ 4.14 แสดงพื้นที่โล่งในพื้นที่จาก Ground

มีที่ว่างบ้าง แต่ใช้ประโยชน์ไม่ได้ เนื่องจากเป็นที่ว่างขนาดเล็ก อยู่กระจัดกระจายในพื้นที่ รวมทั้งการเข้าถึงลำบาก อาจมีการปรับปรุงพื้นที่บางส่วนด้านหลังอาคารให้สามารถใช้งานได้ เป็นพื้นที่การค้าขนาดเล็ก ที่มีเอกลักษณ์เฉพาะย่าน เป็นการเพิ่มพื้นที่ว่างและส่งเสริมกิจกรรมในพื้นที่

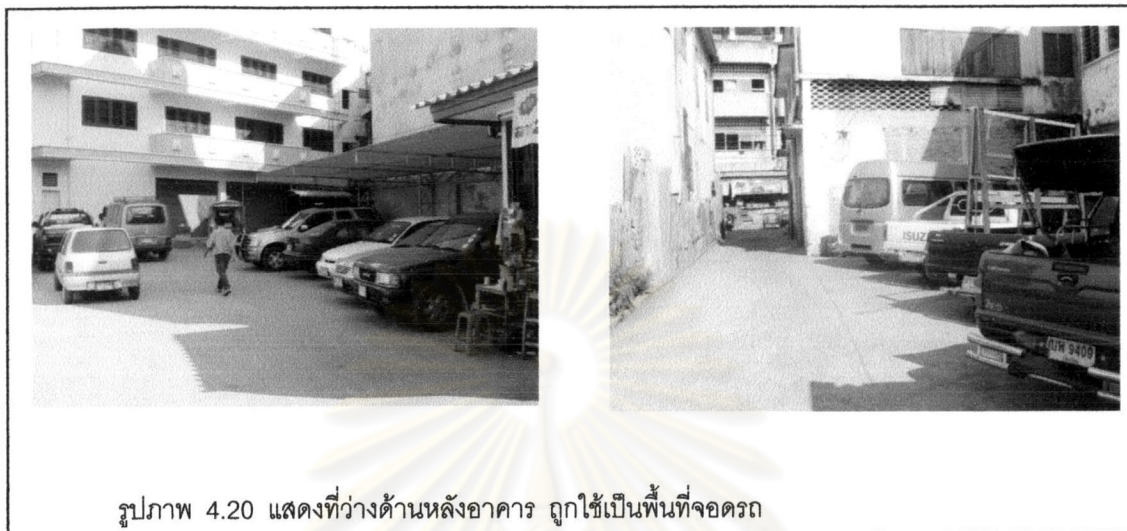
รูปภาพ 4.20 แสดงที่ว่างด้านหลังอาคาร ถูกใช้เป็นที่จอดรถ

ใช้พื้นที่ว่าง เป็นพื้นที่จอดรถหลังอาคาร พื้นที่จอดรถสาธารณะ หรือใช้ เป็นจุดขนถ่ายสินค้า ทำให้พื้นที่คับแคบเนื่องจากการสัญจรในปริมาณมาก และทำให้เกิดปัญหาการติด

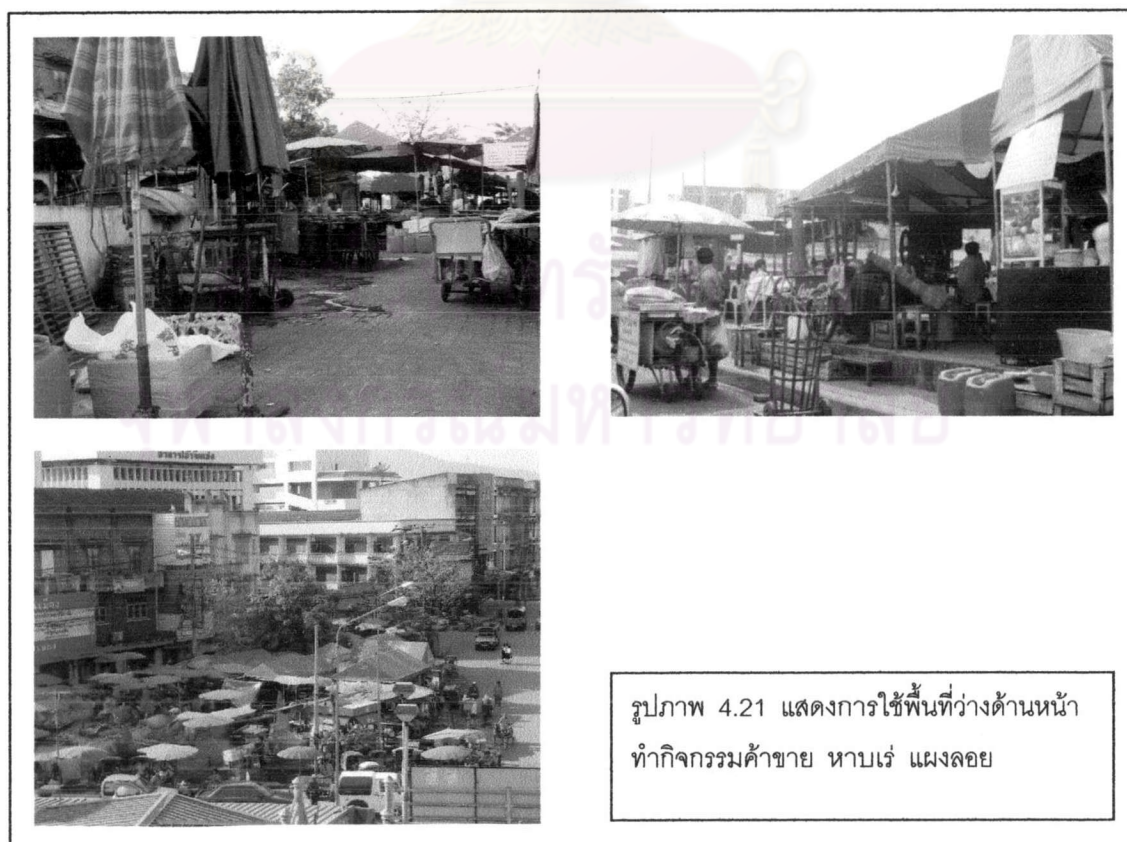
รูปภาพ 4.21 แสดงการใช้พื้นที่ว่างด้านหน้า ทำกิจกรรมค้าขาย หาบเร่ แผงลอย

พื้นที่โล่งด้านหน้าตลาดนครรัฐ เป็นที่ว่างที่มีความสำคัญกับพื้นที่ เนื่องจากเป็นตำแหน่งแรกๆที่คนจะสามารถรับรู้ได้ว่ามาถึงตลาด ด้วยกิจกรรมการค้าในพื้นที่นี้ แต่สภาพการค้าในพื้นที่ และโครงสร้างที่ใช้ กลับทำลายกิจกรรมในพื้นที่ ทำให้ดูสกปรก รุนวายน

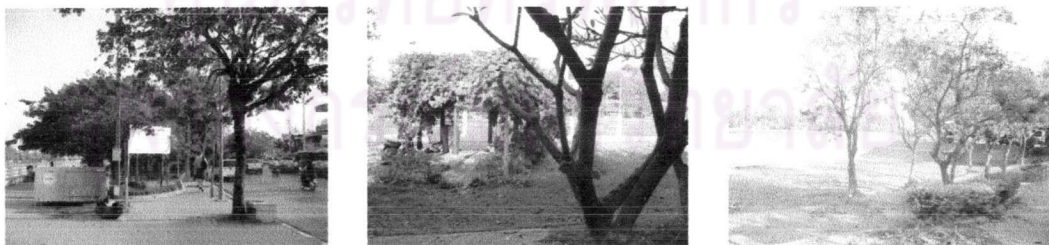
รูปภาพ 4.24 แสดงปัญหาความต่อเนื่องของพืชพรรณ

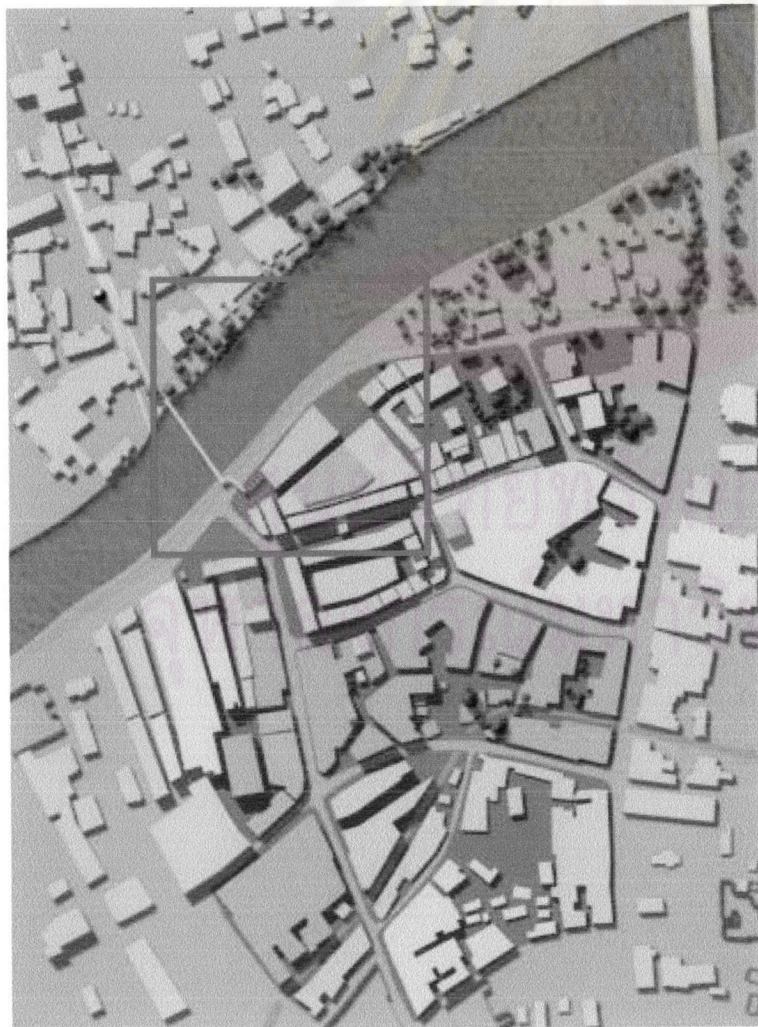
แสดงตำแหน่ง พื้นที่สำคัญที่สามารถเดินเชื่อมทั้ง 3 ตลาด ควรเป็นตำแหน่งที่ต่อเนื่องกัน และมีองค์ประกอบทางภูมิทัศน์ที่เหมาะสม

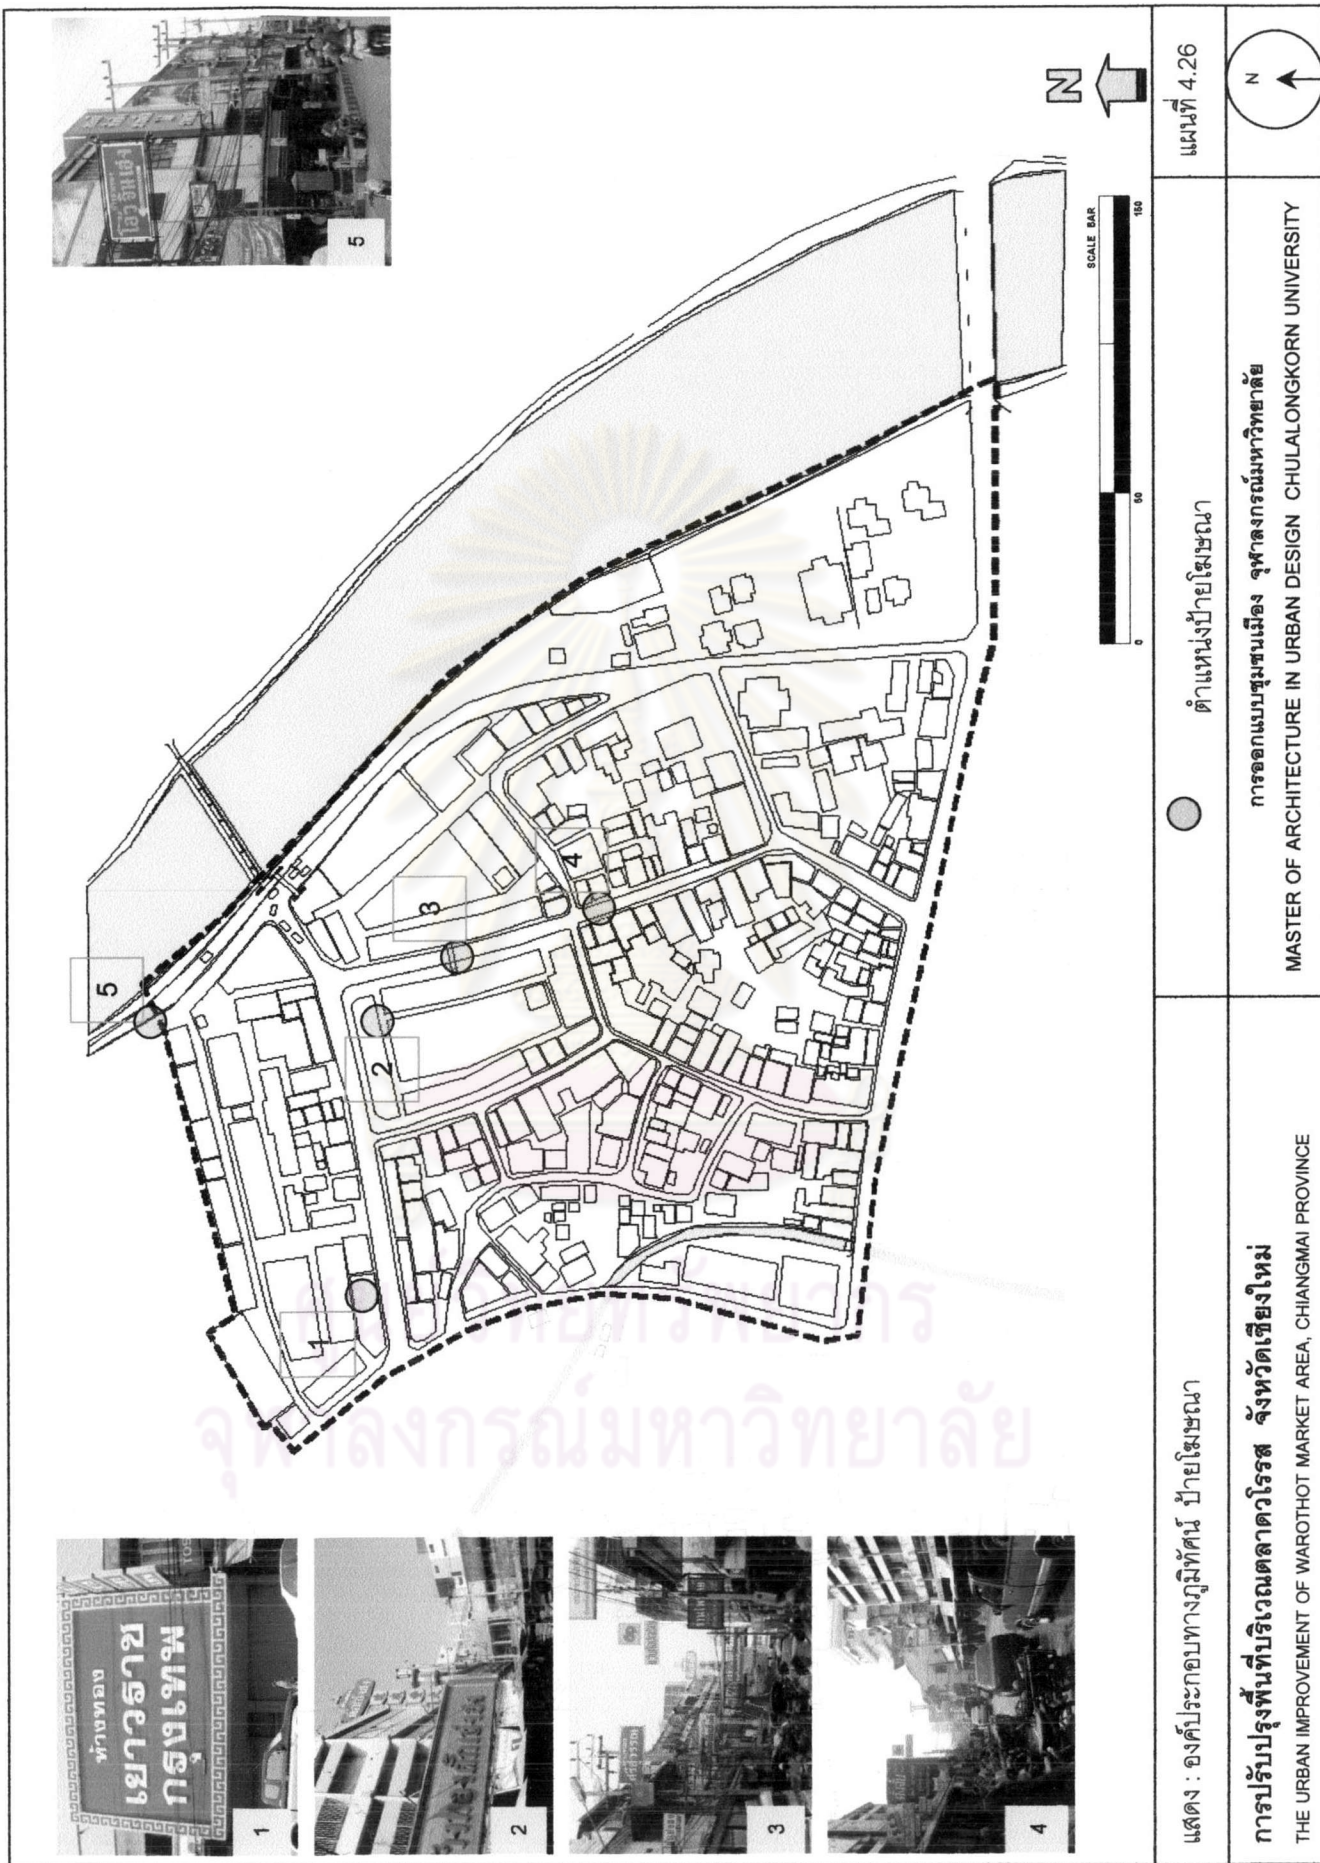
แผนที่ 4.26

แสดง : องค์ประกอบทางภูมิทัศน์ ป้ายโฆษณา

ตำแหน่งป้ายโฆษณา

2.6) **ป้ายโฆษณา** มีความหลากหลาย ทั้งตำแหน่งการติดตั้ง สีสีนของป้าย ตัวอักษร ขนาดของป้าย ซึ่งเหล่านี้ส่งผลกระทบต่อสายตา ยิ่งมีมากทำให้มองดูวุ่นวาย สับสน ทำให้ย่านการค้าบริเวณตลาดวโรรสดูวุ่นวาย สับสน ตามไปด้วย แนวทางที่พัฒนาควรมีการควบคุมการติดตั้งป้ายชื่อร้าน ให้เป็นลักษณะเดียวกัน เพื่อความชัดเจน ง่ายสำหรับลูกค้าที่เข้ามาในพื้นที่ เช่นกำหนดให้เป็นแผ่นไม้ มีความกว้างยาว ใกล้เคียงกัน ติดตั้งที่ช่องลมเหนือประตูเท่านั้น หรือนอกจากนี้ ต้องขึ้นอยู่กับความเหมาะสม โดยต้องไม่ทำลาย เอกภาพของพื้นที่

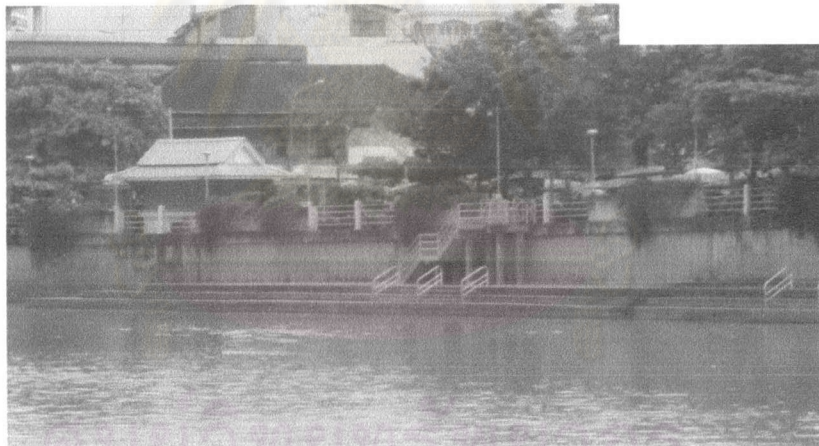
รูปภาพ 4.25 แสดงเขื่อนริมน้ำ
