บทที่ 4

การสำรวจและวิเคราะห์ปัญหา

การปรับปรุงพื้นที่บริเวณตลาดวโรรส จังหวัดเชียงใหม่

THE URBAN IMPROVEMENT OF WAROTHOT MARKET AREA, CHIANG MAI PROVINCE

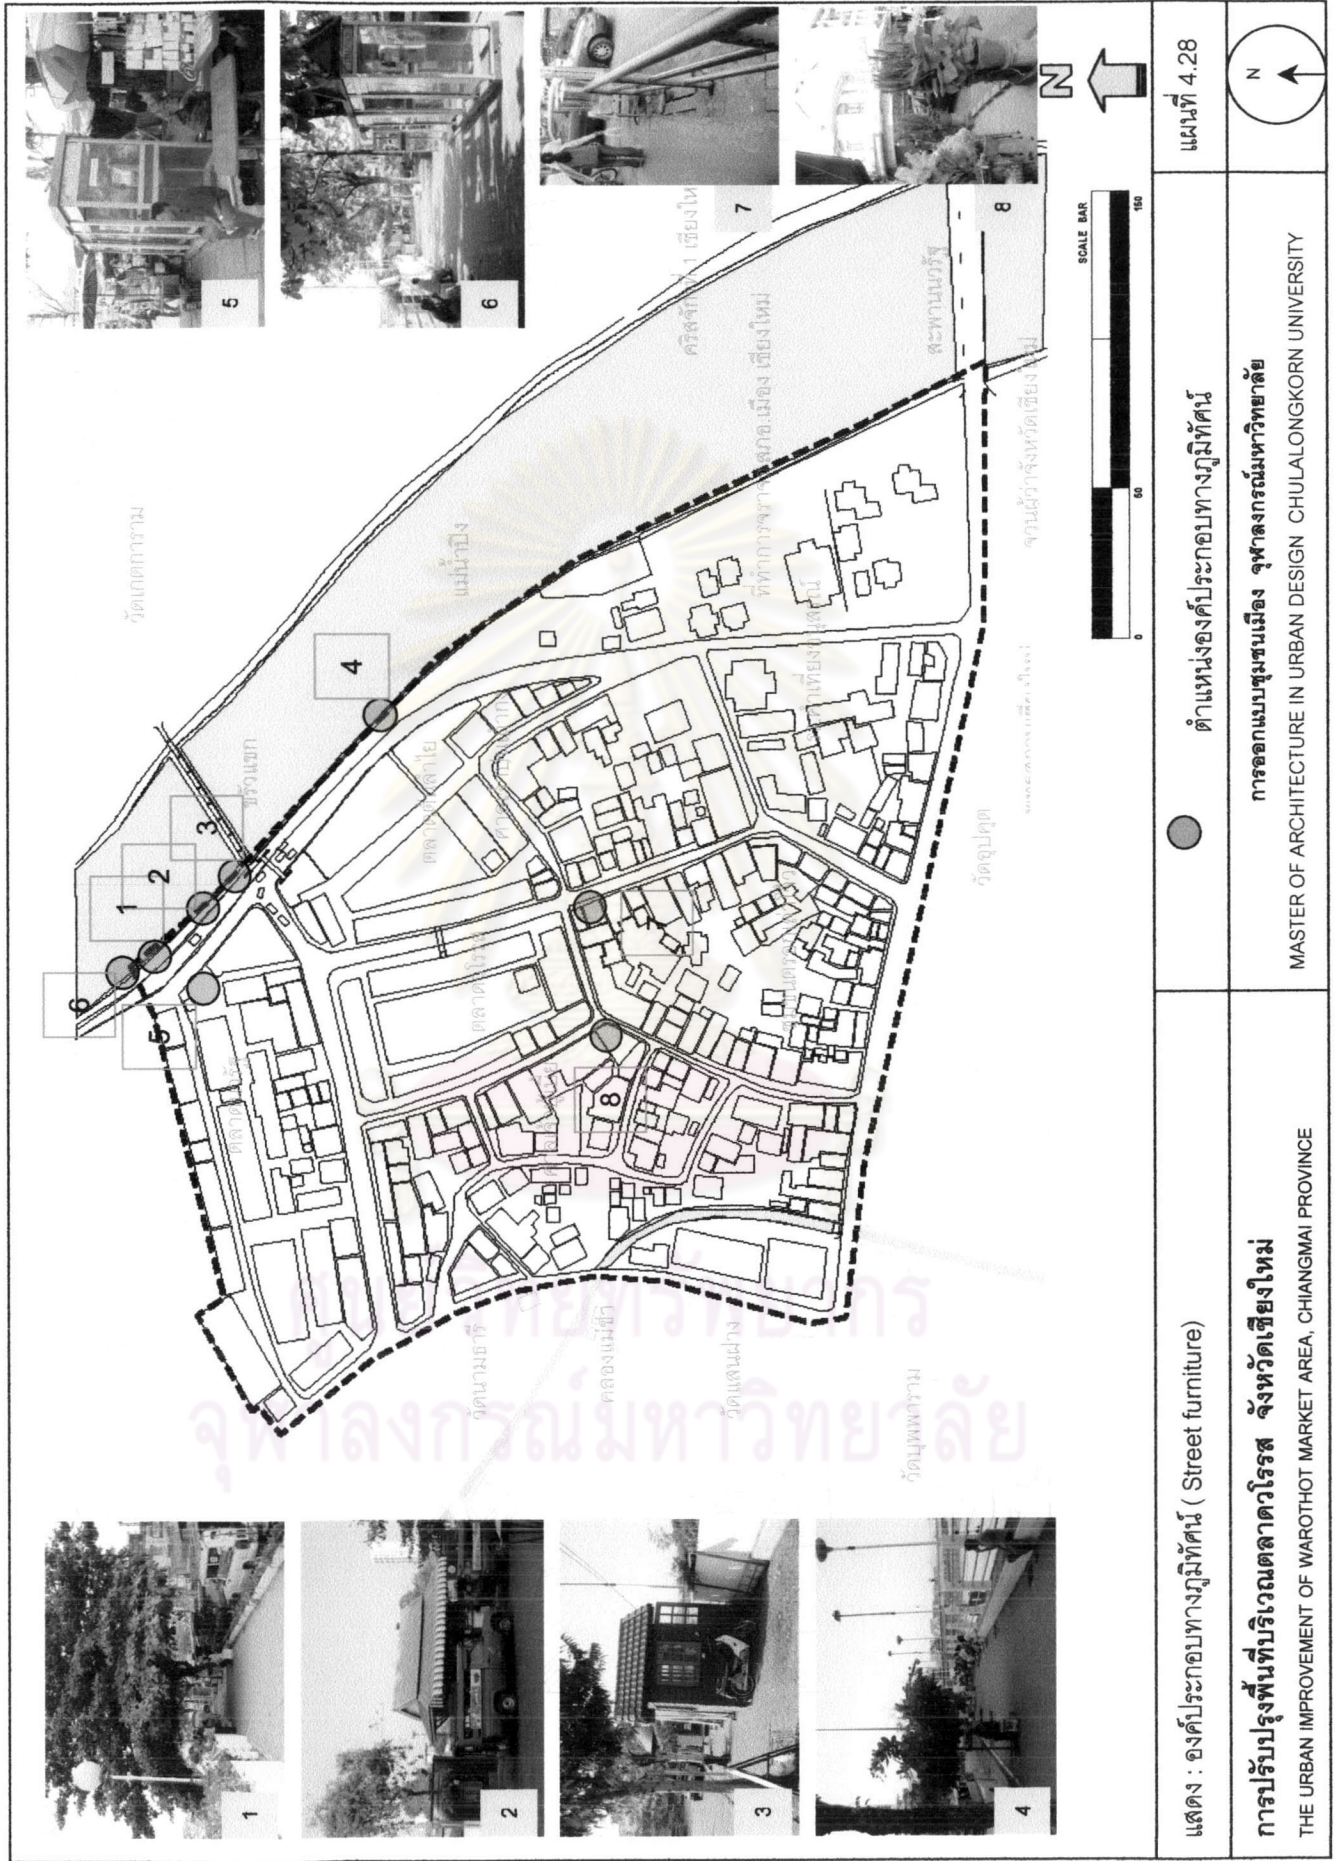
แผนที่ 4.28

ตำแหน่งองค์ประกอบทางภูมิทัศน์

แสดง : องค์ประกอบทางภูมิทัศน์ (Street furniture)
การปรับปรุงพื้นที่บริเวณตลาดวโรรส จังหวัดเชียงใหม่
THE URBAN IMPROVEMENT OF WAROTHOT MARKET AREA, CHIANGMAI PROVINCE

สิ่งปลูกสร้างที่นอกเหนือจากอาคาร ที่เป็นที่ยกก่อสร้างส่วนประกอบ หรือประดับอาคาร รวมถึงการก่อสร้างเพื่อป้องกันภัย ได้แก่สิ่งปลูกสร้างทางภูมิทัศน์ และ เฟอร์นิเจอร์ถนน พบว่ามีความหลากหลาย ขาดเอกภาพ (Unity) ที่แสดงถึงลักษณะเฉพาะของพื้นที่ บางแห่งขาดการควบคุมดูแล ส่งผลให้เกิด **ปัญหาทัศนอุจาด** (visual pollution) ที่เกิดจาก ป้ายโฆษณา การต่อเติมอาคาร ความทรุดโทรมของโครงสร้าง และ**ปัญหาขาดเฟอร์นิเจอร์ถนน (Street furniture) ที่เหมาะสม** เนื่องจากไม่มีการออกแบบเฉพาะสำหรับพื้นที่ ทั้งรูปแบบ อุปกรณ์ และตำแหน่งที่ตั้ง ให้เหมาะสมกับพื้นที่ จึงแยกวิเคราะห์ตามองค์ประกอบ ดังนี้ (ดูแผนที่ 4.28 ประกอบ)

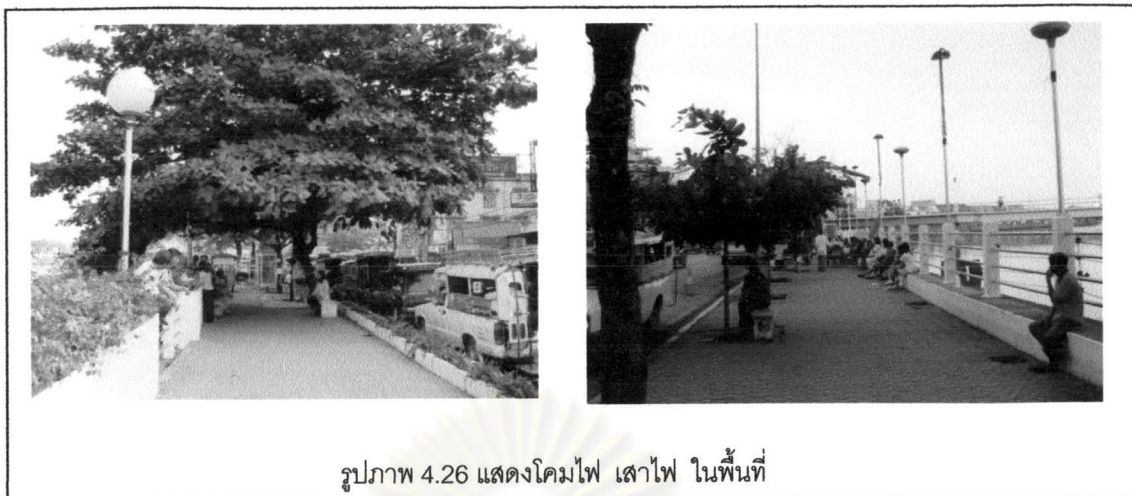
2.2) **โคมไฟ หรือเสาไฟ** เป็นแบบหลอดไฟฟลูออเรสเซนต์ เสาไฟคอนกรีตริมถนนในชุมชน ซึ่งนำมาพัฒนาให้เป็นพื้นที่พักผ่อน นั่งเล่น ชมเมือง หรือชมแม่น้ำปิงในช่วงเย็นได้ ควรมีการออกแบบจัดเตรียม Street Furniture ให้เหมาะสมกับการใช้งานในพื้นที่เพิ่มขึ้น

รูปภาพ 4.26 แสดงโคมไฟ เสาไฟ ในพื้นที่

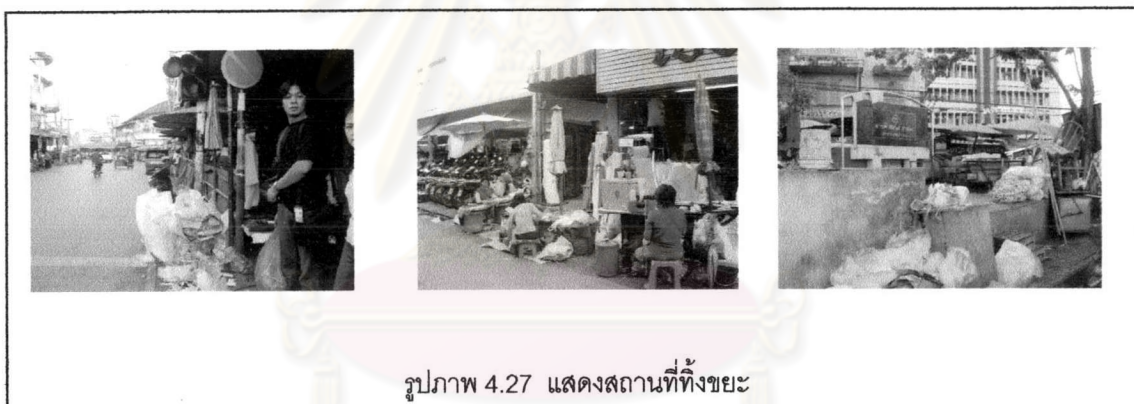
รูปภาพ 4.27 แสดงสถานที่ทิ้งขยะ

2.5 ที่ทิ้งขยะมูลฝอย มีจำนวนน้อยไม่เพียงพอต่อความต้องการ ไม่มีจุดรองรับที่
แน่นอน ผู้ประกอบการส่วนใหญ่จะทิ้งขยะไว้ที่พื้น เพราะมีคนมาเก็บกวาดทำความสะอาดให้

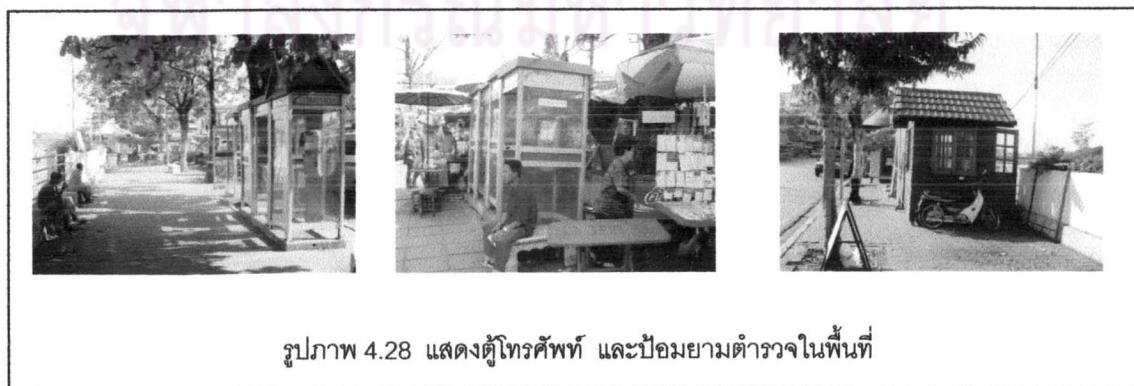
2.4) **ตู้โทรศัพท์** แบบตู้มาตรฐานทั่วไปขององค์การโทรศัพท์ ซึ่งตำแหน่งติดตั้งอยู่ใกล้ๆ กัน บางครั้งมีจำนวนมากเกิน ทำให้เกิดเป็นกำแพงตู้โทรศัพท์มองไม่เห็นทัศนียภาพอีกด้าน ดังนั้น
 ตำแหน่งติดตั้งตู้โทรศัพท์ในพื้นที่เป็นสิ่งจำเป็นที่ควรดูแล ควบคุมให้เหมาะสม

รูปภาพ 4.28 แสดงตู้โทรศัพท์ และบิ๋อมยามตำรวจในพื้นที่

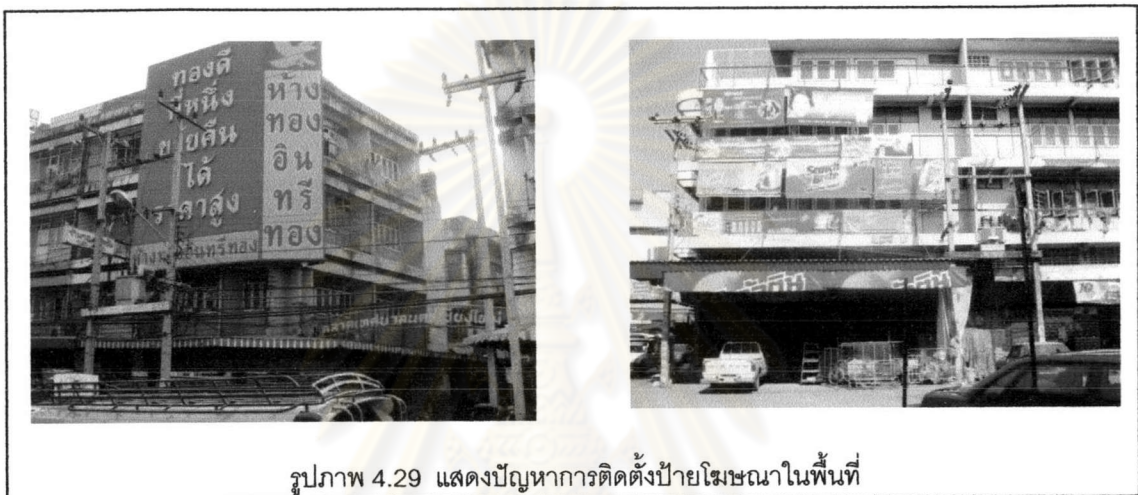
2.7) **กันสาด** ในพื้นที่ขาดการควบคุมรูปแบบ และสีสีนของกันสาด ขึ้นอยู่กับเจ้าของอาคาร และงบประมาณที่มี ทำให้พื้นที่บริเวณตลาดวโรรส มีกันสาดที่ใช้ในหลายลักษณะ ทำให้ภาพรวมของพื้นที่ดูวุ่นวาย ขาดเอกลักษณ์เฉพาะ แนวทางการปรับปรุงควรออกแบบให้กันสาดให้มีรูปลักษณะที่คล้ายกัน หรือ กำหนดโทนสีที่ใช้ ให้เหมาะสมกับพื้นที่ท่องเที่ยววัฒนธรรม และเป็นย่านการค้าที่มีเอกลักษณ์ของเชียงใหม่

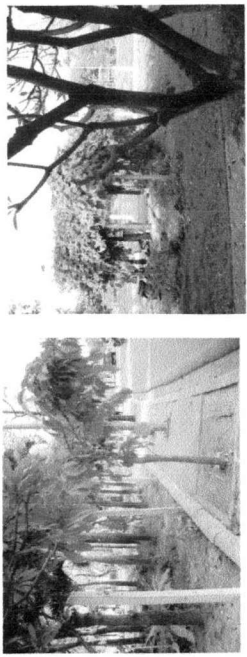
<p data-bbox="515 207 716 851"> ทางเดินริมน้ำ ได้มีการออกแบบทางเดินให้สามารถเดินเล่น พักผ่อนริมน้ำได้ แต่สภาพปัจจุบันกลับไม่มีคนเข้าไปใช้ เนื่องจากอันตราย ไม่มีแสงสว่าง ขาดที่นั่งพักผ่อน ทำให้กลายเป็นที่อันตรายในช่วงกลางคืน </p> </div> <div data-bbox="911 179 997 891"> <p data-bbox="916 382 962 873">แสดงลักษณะพืชพรรณ และการใช้งานในพื้นที่</p> </div> <div data-bbox="1024 235 1270 891">

</div>	<p data-bbox="1316 185 1362 316">แผนที่ 4.30</p>
<p data-bbox="1316 1408 1362 1998">แสดง : พื้นที่ริมน้ำในปัจจุบัน และสภาพพืชพรรณในพื้นที่</p>	<p data-bbox="1393 513 1455 1124">การออกแบบชุมชนเมือง จุฬาลงกรณ์มหาวิทยาลัย MASTER OF ARCHITECTURE IN URBAN DESIGN CHULALONGKORN UNIVERSITY</p>

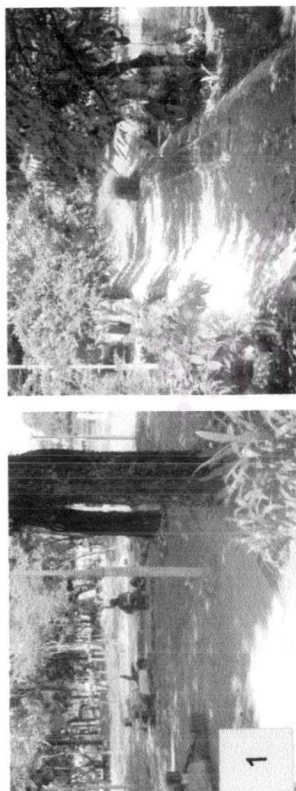
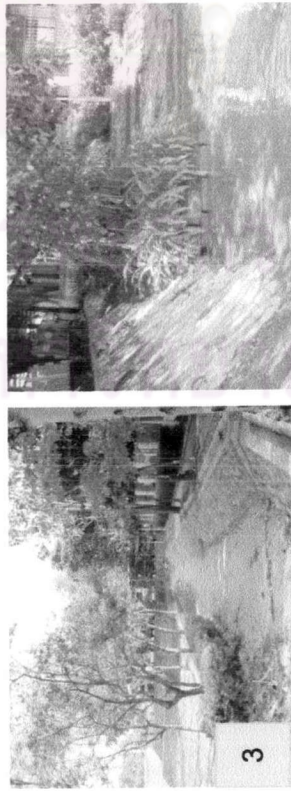
การใช้พื้นที่จากตลาดออกมาสู่พื้นที่ริมน้ำมีน้อย เนื่องจากการสัญจรที่ลำบาก และขาดกิจกรรมที่ส่งเสริมการใช้พื้นที่ริมน้ำ รวมถึงการออกแบบองค์ประกอบทางภูมิทัศน์ไม่ส่งเสริมให้เกิดกิจกรรมในพื้นที่ รวมถึงพื้นที่มีปัญหาน้ำท่วมถึงในช่วงหน้าฝน

แสดง : พื้นที่ริมน้ำในปัจจุบัน และสภาพพื้นที่พรรณณในพื้นที่

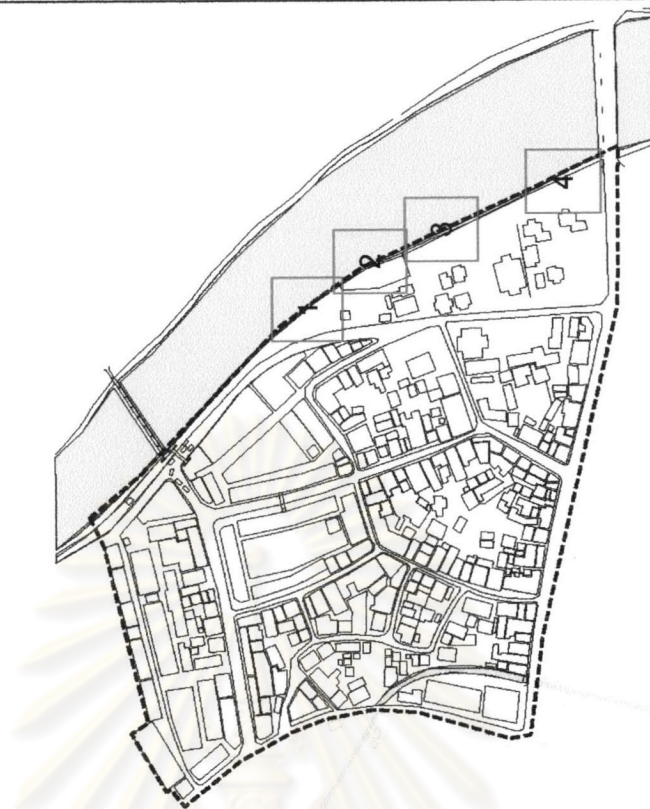
แผนที่ 4.31

แสดงตำแหน่ง สวนสาธารณะริมน้ำปิง

แสดงทางเดินริมแม่น้ำปิงโดยเดินเข้าทางเชิงสะพานของรัฐ มีลักษณะแคบๆ เป็นอันตรายในยามกลางคืน

การใช้พื้นที่จากตลาดออกมาสู่พื้นที่ริมแม่น้ำน้อย เนื่องจากอาคารสัญจรที่ลำบาก และขาดกิจกรรมที่ส่งเสริมการใช้พื้นที่ริมน้ำ รวมถึงการออกแบบองค์ประกอบทางภูมิทัศน์ไม่ส่งเสริมให้เกิดกิจกรรมในพื้นที่ รวมถึงพื้นที่มีปัญหาน้ำท่วมถึงในชวงหน้าฝน

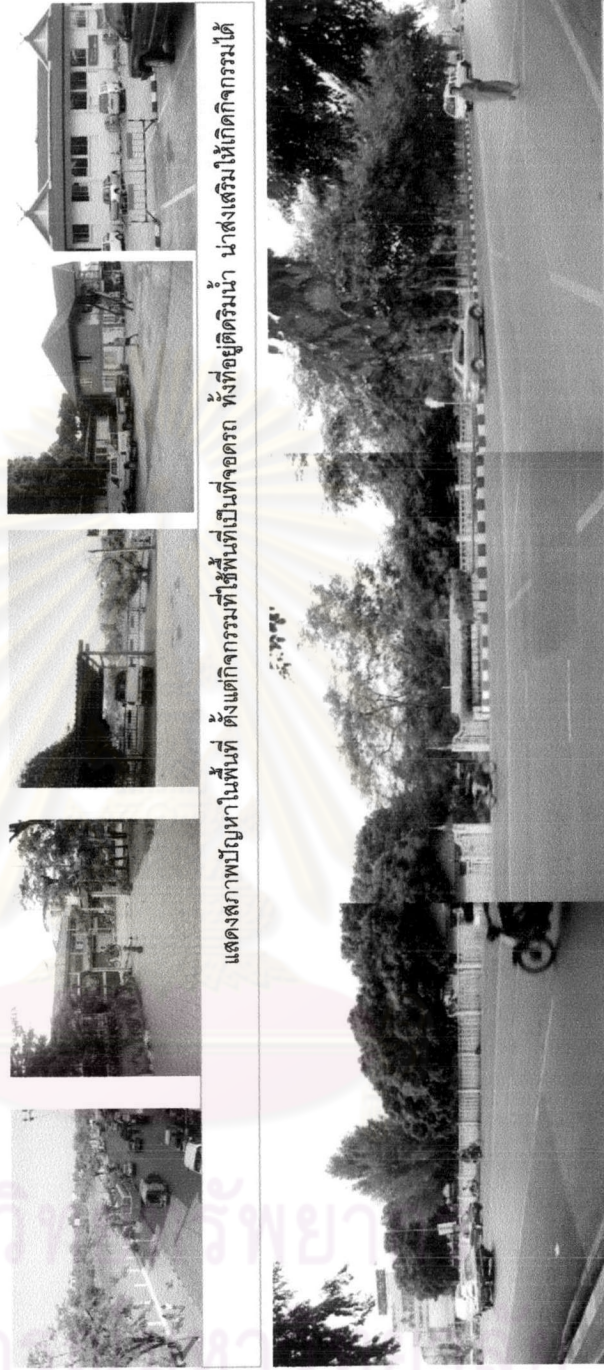
แสดงสภาพปัญหาในพื้นที่ ตั้งแต่กิจกรรมที่ใช้พื้นที่เป็นที่จอดรถ ทั้งที่อยู่ติดริมน้ำ นำส่งเสริมให้เกิดกิจกรรมได้
