การประเมินหลังการใช้งานพื้นที่บริเวณศูนย์บริการนักท่องเที่ยวและลานกางเต็นท์อุทยานแห่งชาติ
เขาใหญ่

The Post Occupancy Evaluation of Visitor Center and Camping Areas, Khao yai
National Park.

A Thesis Submitted in Partial Fulfillment of the Requirements
for the Degree of Master of Landscape Architecture Program in Landscape
Architecture

Chulalongkorn University

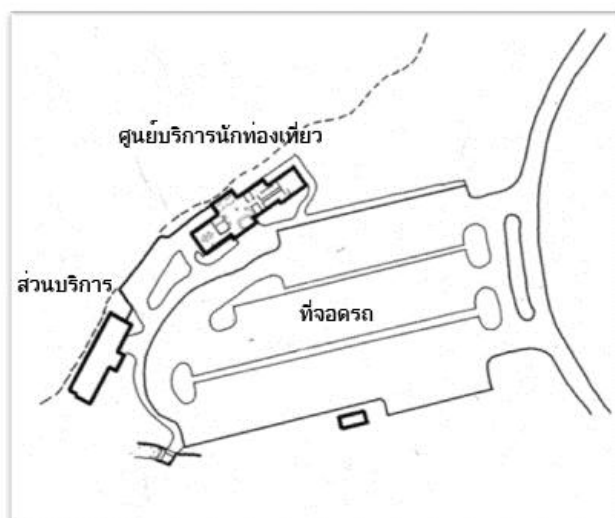
ภาพที่ 2-13 ผังบริเวณพื้นที่ศูนย์บริการนักท่องเที่ยว Alpine visitor center
อุทยานแห่งชาติ Rocky Mountain National Park

โครงการนี้มีวัตถุประสงค์เพื่อศึกษาพฤติกรรมและกิจกรรมของผู้ใช้งานศูนย์บริการนักท่องเที่ยว เพื่อหาวิธีการปรับปรุงคุณภาพของศูนย์บริการนักท่องเที่ยวในอุทยานแห่งชาติฯ และการศึกษาครั้งนี้จะให้ข้อเสนอแนะถึงรูปแบบการประเมินศูนย์บริการนักท่องเที่ยว โดยมุ่งเน้นศึกษาการใช้งานพื้นที่ภายในศูนย์บริการทั้งด้าน สื่อความหมาย ด้านรูปแบบนิทรรศการ ด้านทางสัญจร ภายใน ป้ายสัญลักษณ์ต่างๆ ห้องน้ำ ที่นั่งพักผ่อน ความปลอดภัย โครงสร้างอาคาร ความงามของรูปแบบสถาปัตยกรรมและการมีปฏิสัมพันธ์กับพื้นที่ รวมไปถึงการดูแลรักษาพื้นที่อีกด้วย

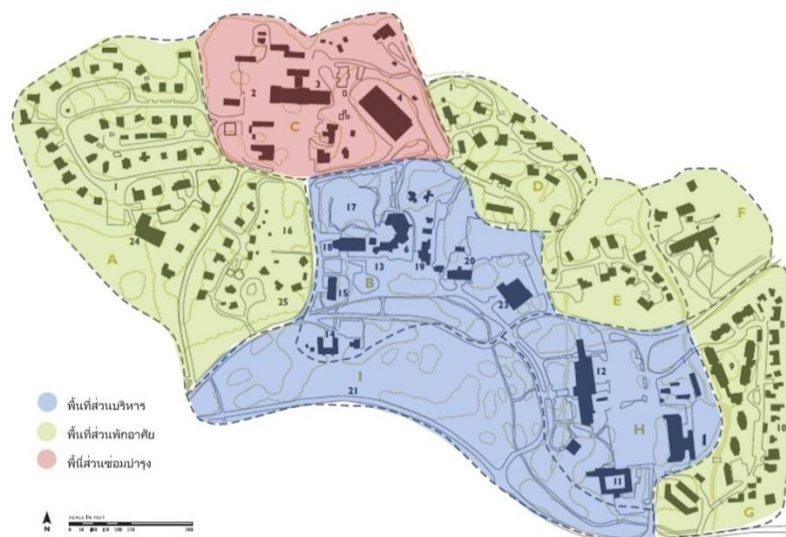
ภาพที่ 3-8 ผังบริเวณส่วนพื้นที่บริการ Yosemite village

2.ด้านการใช้ประโยชน์ มีการแยกการใช้ประโยชน์ออกเป็น 3 ส่วนดังที่ได้กล่าวแล้วในข้างต้น ซึ่งทำการแบ่งด้วยทางสัญจร พืชพรรณ และ ภูมิประเทศที่มีความเหมาะสมทั้งทัศนียภาพและด้านการจัดการพื้นที่ ในส่วนของเขตบริหาร แม้ว่าพื้นที่จะไม่เปิดบริการให้นักท่องเที่ยวพักค้างแรม แต่ยังคงมีร้านค้าร้านอาหาร ไปรษณีย์ ห้องถ่ายภาพ พิพิธภัณฑ์ ที่ทำการอุทยาน ศูนย์บริการนักท่องเที่ยว และลานหน้าอาคาร ซึ่งเป็นส่วนช่วยให้เกิดความรู้สึกเชื่อมโยงและนำเข้ามาใช้งานในพื้นที่แห่งนี้

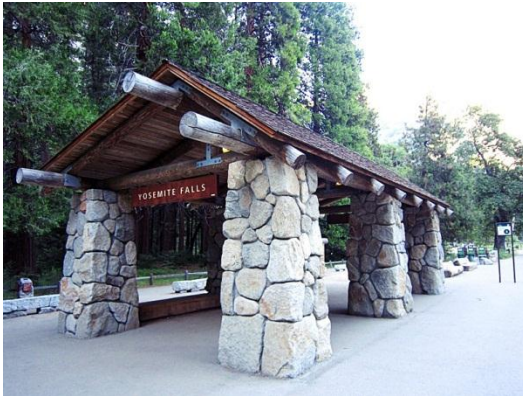
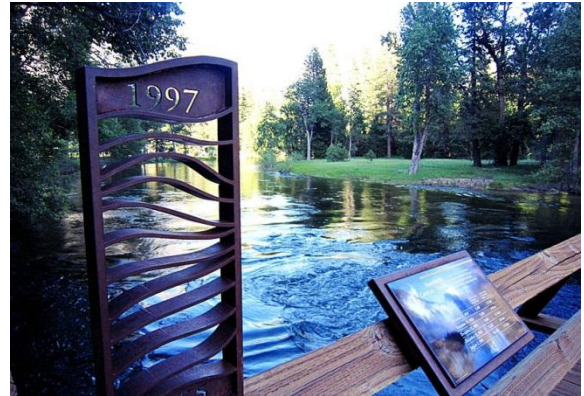
ภาพที่ 3-9 สถาปัตยกรรมกลมกลืนสภาพแวดล้อม
ที่มา : (สืบค้นออนไลน์)

3.ในด้านการพัฒนาพื้นที่ ได้ดูลักษณะดินและภูมิประเทศในการวางตำแหน่งเป็นหลัก ซึ่งเกี่ยวข้องกับด้านพืชพรรณที่มี ผลภาวะที่อาจเกิดขึ้น และ การไหลบ่าของน้ำ ในด้านของตัวสถาปัตยกรรมได้ยึดความดิบของวัสดุ (Rustic style) เป็นหลักซึ่งสามารถกลมกลืนกับสภาพแวดล้อมได้เป็นอย่างดี ตัวอาคารมักเป็นรูปสี่เหลี่ยมผืนผ้า ความสูงไม่เกิน 2 ชั้นมีความแข็งแรงทนทาน

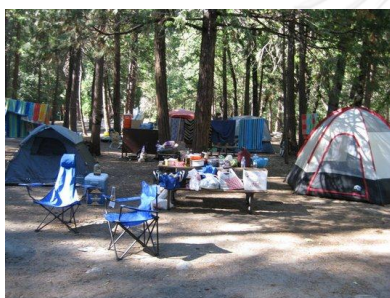
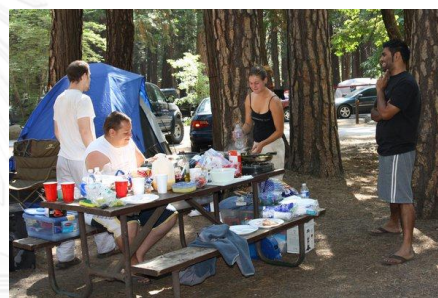
ภาพที่ 3-12 บริเวณลานกางเต็นท์ Upper pines

1.ด้านที่ตั้ง พื้นที่ในการกางเต็นท์ทั้งหมดนั้น เป็นที่ราบ และเป็นพื้นที่น้ำท่วมไม่ถึง หรือพื้นที่ที่มีคาบการท่วมในระยะ 100 ปีและมีการรักษาสภาพพื้นที่ริมตลิ่งของลำน้ำไว้คงเดิมให้มากที่สุด โดยไม่อนุญาตให้มีการกางเต็นท์ใกล้กับลำน้ำ บางส่วนของพื้นที่เปิดมุมมองเห็นทัศนียภาพที่สวยงาม

2.ในด้านการพัฒนาพื้นที่ ในการพัฒนาพื้นที่ควรหลีกเลี่ยงการถมและตัดภูมิประเทศ เนื่องจากจะทำให้พื้นที่เปราะบางเสี่ยงต่อการถล่มหรือทรุดตัวได้ ในการเข้าถึงพื้นที่ควรมีศาลาหรือป้ายทางเข้าเพื่อบ่งบอกการมาถึง ภายในมีอาคารที่ให้ความสะดวกในการให้ร่มเงา หรือ ทำกิจกรรมปิกนิก นั่งพักผ่อนยังต้องมีความกลมกลืนกับสภาพแวดล้อมและไม่ควรสร้างอาคารขนาดใหญ่ในพื้นที่ ทำการบดบังบริเวณที่จอดรถเพื่อรักษาคุณภาพมุมมองในพื้นที่ให้มากที่สุด ในส่วนพื้นที่ทำอาหารควรเตรียมการพื้นที่ เช่น การทำลานคอนกรีตเพื่อป้องกันการลามของเชื้อเพลิง การเตรียมพื้นที่สำหรับผู้ทุพพลภาพต่างๆ ทั้งการเข้าถึงและพื้นที่พักผ่อน รวมถึง ทางสัญจรภายในซึ่งจะก่อสร้างตามความจำเป็นของการใช้งานเท่านั้น โดยในเส้นทางที่จะไปห้องน้ำหรืออาคารสำคัญจะใช้พื้นลาดแข็ง ส่วนถนนภายในพื้นที่ควรออกแบบให้มีการใช้ความเร็วต่ำ

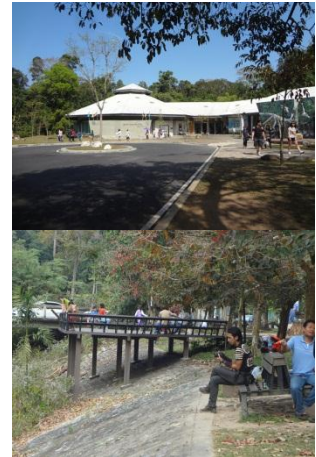
ภาพที่ 4-3 ผังบริเวณศูนย์บริการนักท่องเที่ยว และ ทัศนียภาพโดยรวมของพื้นที่

4.2.3. บริเวณศูนย์บริการนักท่องเที่ยว ครอบคลุมพื้นที่ 17 ไร่ ประกอบด้วยศูนย์บริการนักท่องเที่ยว ที่ทำการ โรงอาหาร ลานจอดรถ ห้องน้ำ โรงซ่อมบำรุง และพื้นที่นันทนาการ

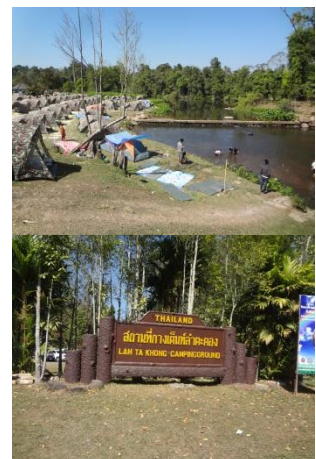
ภาพที่ 4-4 ผังลานกางเต็นท์ลำตะคอง และ ทัศนียภาพโดยรวมของพื้นที่

4.2.4. บริเวณลานกางเต็นท์ลำตะคอง ครอบคลุมพื้นที่ 52 ไร่ ประกอบด้วย พื้นที่กางเต็นท์ พื้นที่นันทนาการ และการบริการสิ่งอำนวยความสะดวกแก่นักท่องเที่ยว เช่น ศูนย์บริการกางเต็นท์ ร้านค้าสวัสดิการ ร้านอาหาร ห้องน้ำ และ ศาลา สามารถรับนักท่องเที่ยวได้ 600 คน

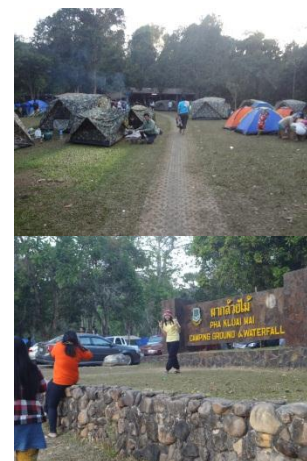
ภาพที่ 4-5 ผังลานกางเต็นท์ผากล้วยไม้ และ ทศนียภาพโดยรวมของพื้นที่

4.2.5.บริเวณลานกางเต็นท์ผากล้วยไม้ ครอบคลุมพื้นที่ 31 ไร่ ประกอบด้วย พื้นที่กางเต็นท์ และการบริการสิ่งอำนวยความสะดวกแก่นักท่องเที่ยว เช่น ศูนย์บริการกางเต็นท์ ร้านค้าสวัสดิการ ร้านอาหาร และห้องน้ำ สามารถรับนักท่องเที่ยวได้ 800 คน

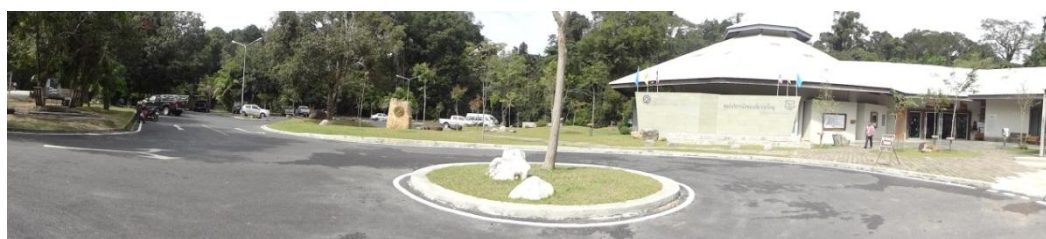
ภาพที่ 4-8 สภาพพื้นที่บริเวณศูนย์บริการนักท่องเที่ยวปัจจุบัน (วันที่ 3 ธันวาคม 2887)

จากการศึกษาภาพถ่ายทางอากาศในปี พ.ศ.2495 หลังการอพยพผู้คนลงจากพื้นที่ป่า พบว่าเดิมพื้นที่บริเวณศูนย์บริการนักท่องเที่ยวนี้เป็นสภาพทุ่งหญ้าเกษตรกรรมขนาดใหญ่ ห้อมล้อมด้วยป่าดิบชื้น มีลำน้ำไหลผ่านบริเวณตอนบนของทุ่งหญ้า ขณะที่ 20 ปี ต่อมาหลังจากการตัดถนนเข้าสู่พื้นที่อุทยานฯ ทำให้พื้นที่บริเวณนี้ซึ่งเป็นที่โล่งติดห้วยลำตะคองได้มีศักยภาพในการพัฒนาเพิ่มมากขึ้น ได้มีการสร้างศูนย์บริการนักท่องเที่ยว แม้ว่าจะมีการลงสิ่งก่อสร้างในบริเวณนี้แต่ทางอุทยานได้มีการฟื้นฟูพื้นที่ป่าให้มีจำนวนต้นไม้เพิ่มมากขึ้นตามไปด้วย ต่อมาได้มีการก่อสร้างเพิ่มเติมในส่วนซ่อมบำรุง และลานจอดรถขนาดใหญ่ รวมถึงมีการรื้อถอนปรับปรุงบริเวณโรงอาหาร จนถึงปี พ.ศ.2554 สภาพพื้นที่ทั่วทั้งบริเวณถูกปกคลุมด้วยกลุ่มต้นไม้ใหญ่หนาที่บจนแทบจะไม่เหลือของสภาพป่าหญ้าเดิมอีกต่อไป ยกเว้นพื้นที่ของอาคารศูนย์บริการนักท่องเที่ยว ร้านอาหาร และลานจอดรถ เท่านั้น

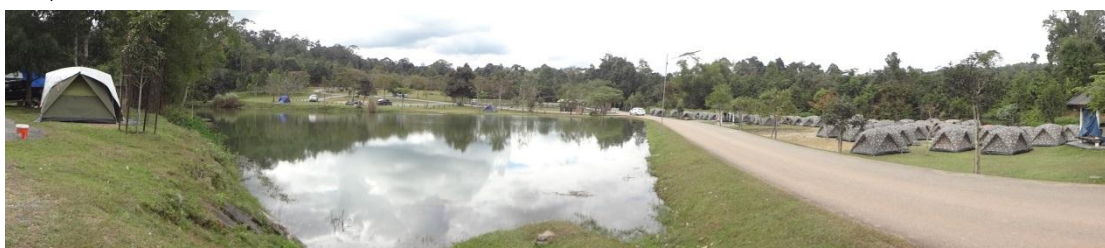
ภาพที่ 4-10 สภาพพื้นที่บริเวณลานกางเต็นท์ลำตะคองปัจจุบัน (วันที่ 3 ธันวาคม 2887)

จากการศึกษาภาพถ่ายทางอากาศในปี พ.ศ.2495 หลังการอพยพผู้คนลงจากพื้นที่ป่า พบว่าเดิมพื้นที่บริเวณลานกางเต็นท์ลำตะคองนี้เป็นสภาพทุ่งหญ้าสลับกับป่าดิบชื้นเป็นหย่อมๆ ต่อมาได้มีการตัดถนนและเปิดพื้นที่บริเวณด้านหน้าและริมลำน้ำเพื่อสร้างบ้านพักสำหรับเจ้าหน้าที่ และตั้งแต่ พ.ศ. 2542 เป็นต้นมา พื้นที่ได้พัฒนาเป็นลานกางเต็นท์สำหรับบริการนักท่องเที่ยวโดยอาคารเดิมยังคงอยู่ แต่เปิดพื้นที่ด้านในเพิ่มเติมเพื่อรองรับนักท่องเที่ยว และ ในปี พ.ศ.2554 จากการศึกษภาพถ่ายจะเห็นได้ว่า ลานกางเต็นท์ได้ขยายตัวไปจนสุดเขตพื้นที่เปิดโล่ง มีการขุดลอกลำน้ำให้มีขนาดกว้างขึ้น สร้างฝายชะลอน้ำ และขุดสระเพื่อกักเก็บน้ำและสร้างสะพานข้ามลำน้ำเพื่อเป็นกิจกรรมนันทนาการสำหรับนักท่องเที่ยว แม้ว่าเวลาจะผ่านมาหลายสิบปี แต่พื้นที่ยังคงมีต้นไม้ขึ้น และมีสภาพเปิดโล่งดังปัจจุบัน

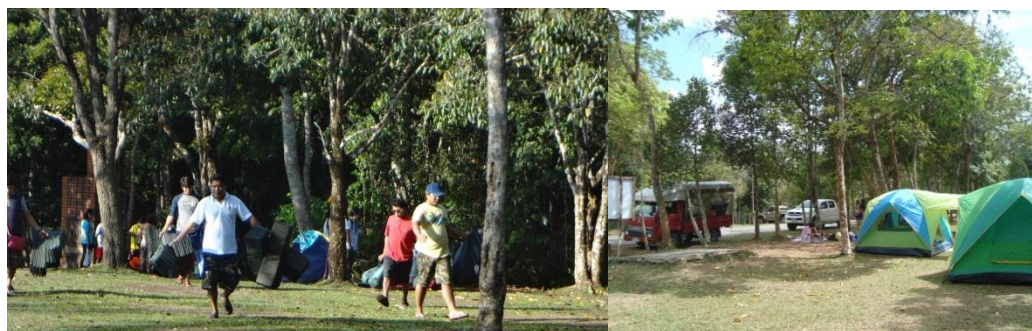
ภาพที่ 4-12 สภาพพื้นที่บริเวณลานกางเต็นท์ผากล้วยไม้ปัจจุบัน (วันที่ 3 ธันวาคม 2887)

จากการศึกษาภาพถ่ายทางอากาศในปี พ.ศ.2495 หลังการอพยพผู้คนลงจากพื้นที่ป่า พบว่า เดิมพื้นที่บริเวณลานกางเต็นท์ผากล้วยไม้เป็นสภาพทุ่งหญ้าเกษตรกรรมขนาดใหญ่ ห้อมล้อมด้วยป่าดิบชื้น มีลำน้ำไหลผ่านทางด้านใต้ของพื้นที่ หลังจากมีการตัดถนนเข้ามาในพื้นที่ บริเวณนี้จึงเป็นทุ่งหญ้าขนาดใหญ่ขนาด 2 ฝั่งถนน ซึ่งต่อมาหลังจากปี พ.ศ.2542 ได้พัฒนาเปิดเป็นลานกางเต็นท์เต็มรูปแบบและปลูกต้นไม้เพิ่มเติมจำนวนมาก ซึ่งในปีพ.ศ.2554 ได้สังเกตว่าได้มีการขุดสระกักน้ำไว้เพิ่มเติม รวมถึงก่อสร้างอาคารห้องน้ำ และ บ้านพักเจ้าหน้าที่ขึ้นอีกจำนวนมาก รวมทั้งต้นไม้ในปัจจุบันขึ้นอยู่หนาแน่นเต็มพื้นที่

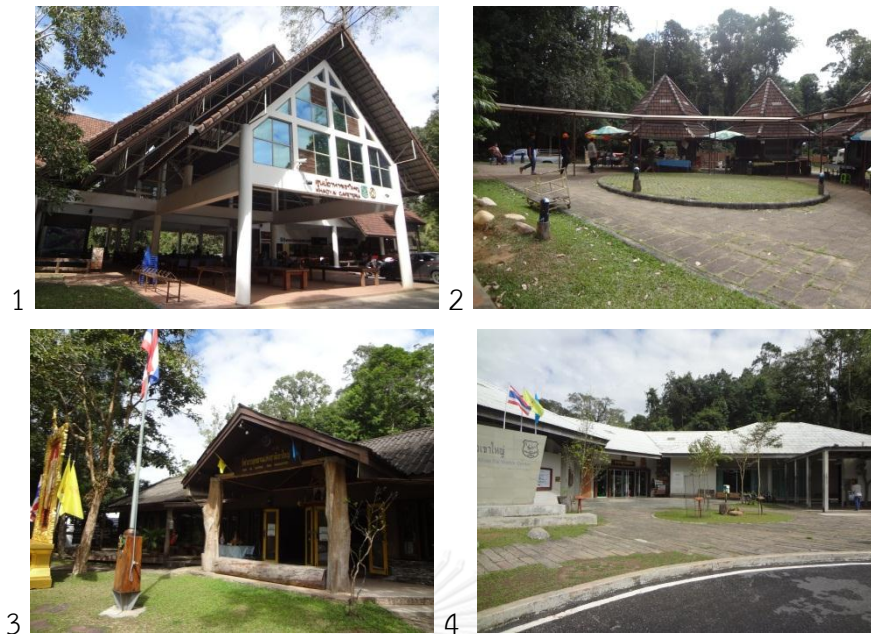
ภาพที่ 5-4 รูปอาคารในบริเวณ

จากผังสังเกตได้ว่าอาคารต่างๆจะถูกวางตัวตามเส้นระดับความสูง เปิดรับมุมมองบริเวณริมน้ำ แยกส่วนพื้นที่การใช้ประโยชน์อย่างชัดเจน โดยส่วนศูนย์บริการนักท่องเที่ยวจะรวมไปด้วยลานจอดรถ ห้องน้ำ ศูนย์บริการ ร้านกาแฟ ป้ายอุทยาน และ ที่ทำการอุทยาน และ ส่วนของพื้นที่ซ่อมบำรุง จะรวมลานจอดรถ ห้องน้ำ และ กลุ่มอาคารซ่อมบำรุงซึ่งบริเวณนี้เป็นที่สำหรับเจ้าหน้าที่และที่จอดรถสำรองเพื่อไว้บริการ ในขณะที่อีกฝั่งของถนนเป็นพื้นที่ของร้านอาหาร และ โรงอาหาร ซึ่งรวมถึงที่จอดรถ ห้องน้ำ และ พื้นที่ปิกนิก ที่จัดขึ้นไว้ในบริเวณ จากภาพที่ 5-7 แสดงให้เห็นถึงอาคารต่างๆในพื้นที่ ซึ่งส่วนมากมีรูปแบบกลมกลืนกับธรรมชาติ หลังคาเป็นจั่วหรือปั้นหยาซึ่งระบายน้ำฝนได้ดี ใช้วัสดุที่ทนทานและหาง่ายในท้องถิ่นสามารถซ่อมแซมเองได้โดยเจ้าหน้าที่อุทยาน แต่อาคารศูนย์บริการนักท่องเที่ยวมีการซ่อมแซมปรับปรุง ซึ่งมีการเปลี่ยนหลังคาและวัสดุให้ดูทันสมัยแต่ทว่าสีสันทันไม่กลมกลืนกับสภาพแวดล้อม โดยสีขาวจะสะท้อนแสงแดดทำให้เกิดแสงจ้า (Glare) ในพื้นที่ได้

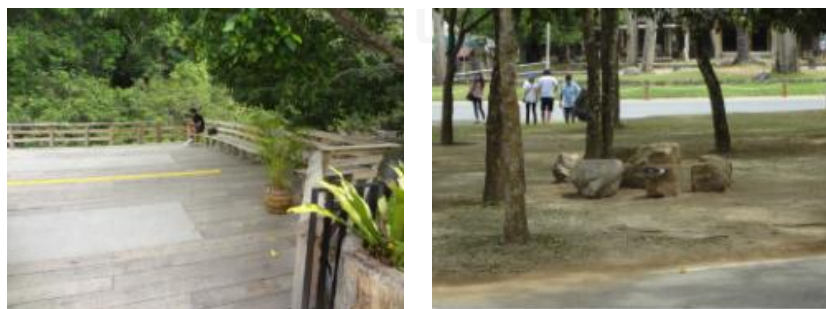
ภาพที่ 5-5 รูปที่นั่งพักผ่อนบริเวณที่ทำการอุทยาน และ ศูนย์บริการนักท่องเที่ยว

พบว่าพื้นที่มีร่มเงาในบริเวณที่นั่งพักผ่อนอย่างเพียงพอ โดยมีการเตรียมพื้นที่ปิกนิกไว้รองรับแก่นักท่องเที่ยว แต่มีจำนวนที่นั่งภายในน้อย และ คนพิการไม่สามารถเข้าถึงได้ ทั้งนี้มีการกระจายพื้นที่พักผ่อนไปในหลายๆจุด อาทิเช่น บริเวณริมน้ำ บริเวณริมที่จอดรถ และ บริเวณใกล้เคียงกับศูนย์อาหาร

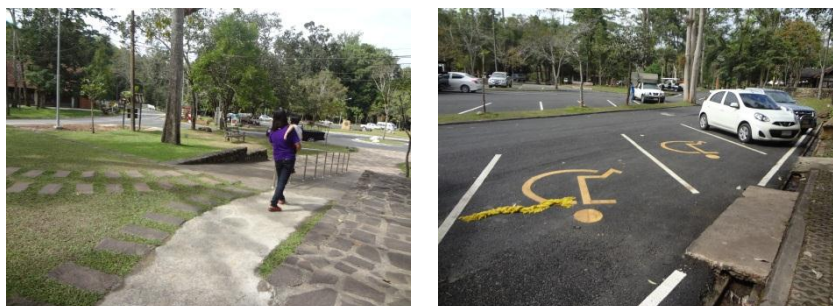
ภาพที่ 5-5 ภาพจุดออกแบบสำหรับคนทั้งมวล (Universal design)

พื้นที่ได้มีการพยายามออกแบบเพื่อรองรับต่อการใช้งานทุกเพศทุกวัยซึ่งจะสังเกตได้จากการทำทางลาดเชื่อมต่อบริเวณลานจอดรถมายังศูนย์บริการ ทางลาดเข้าอาคารต่างๆ และการจัดเตรียมพื้นที่จอดรถสำหรับผู้พิการเอาไว้

ทางลาดและที่จอดรถสำหรับผู้พิการตามลำดับ

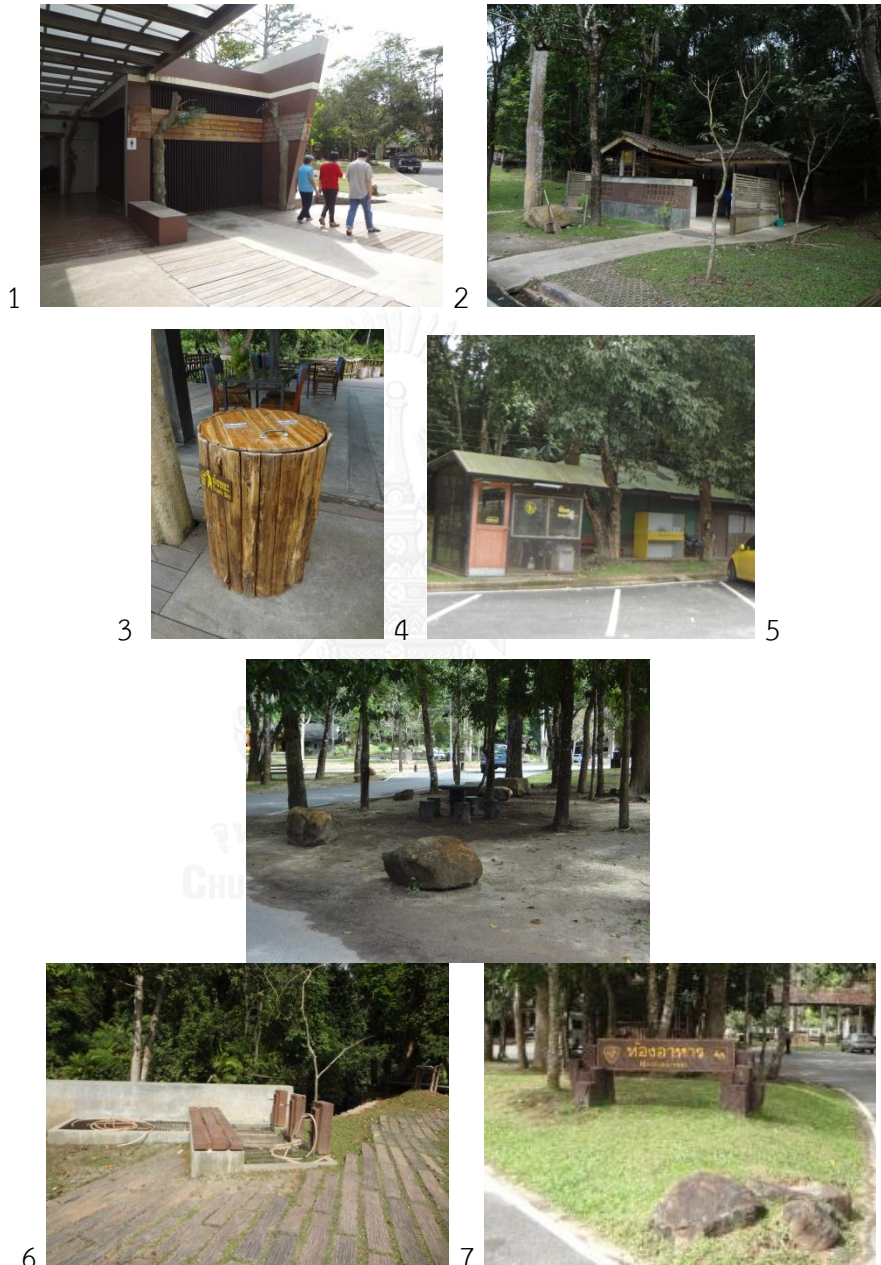
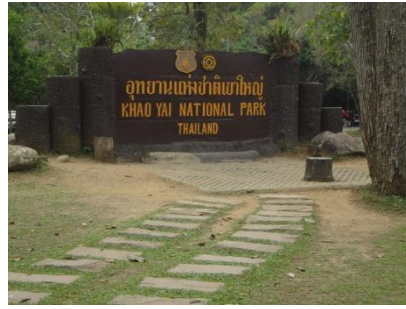
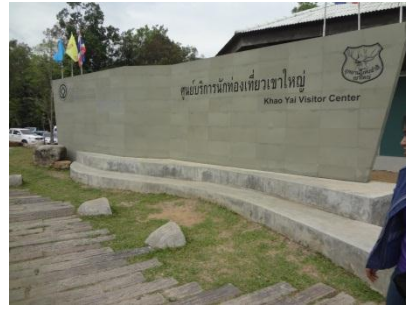
ในด้านสิ่งอำนวยความสะดวกที่ทางอุทยานจัดเตรียมไว้ได้แก่ ห้องน้ำ ซึ่งมีทั้งห้องน้ำธรรมชาติ และ คนพิการซึ่งสามารถเข้าถึงได้จากลานจอดรถ ถึงขยะ ซึ่งมีทั้งถังขยะทั่วไป และ ถังที่สามารถกันสัตว์ป่าได้ ม้านั่ง ซึ่งมีทั้งรอบรับแบบกลุ่มและแบบคู่ ซึ่งใช้วัสดุที่กลมกลืนกับธรรมชาติอาทิเช่นหิน และไม้ ป้ายต่างๆ อาทิเช่น ป้ายอุทยานซึ่งมีทั้งรูปแบบเก่าและแบบใหม่ รวมไปถึงป้ายบอกทางและสถานที่ต่างๆ ซึ่งค่อนข้างกลมกลืนกับธรรมชาติ แต่การจัดกระจายและไม่ชัดเจน ตลอดจนมีจุดล้างเท้าบริเวณทางเดินศึกษาธรรมชาติและศูนย์อาหาร

ภาพที่ 5-7 สิ่งอำนวยความสะดวก 1) และ 2.) ห้องน้ำ 3) ถังขยะ 4) ถังขยะที่ป้องกันสัตว์คุ้ย
 5) ที่นั่งหินธรรมชาติ 6) ที่ล้างเท้า 7) ป้ายบอกสถานที่ 8) ป้ายอุทยานเดิม
 9) ป้ายอุทยานใหม่ด้านหน้าศูนย์บริการนักท่องเที่ยว

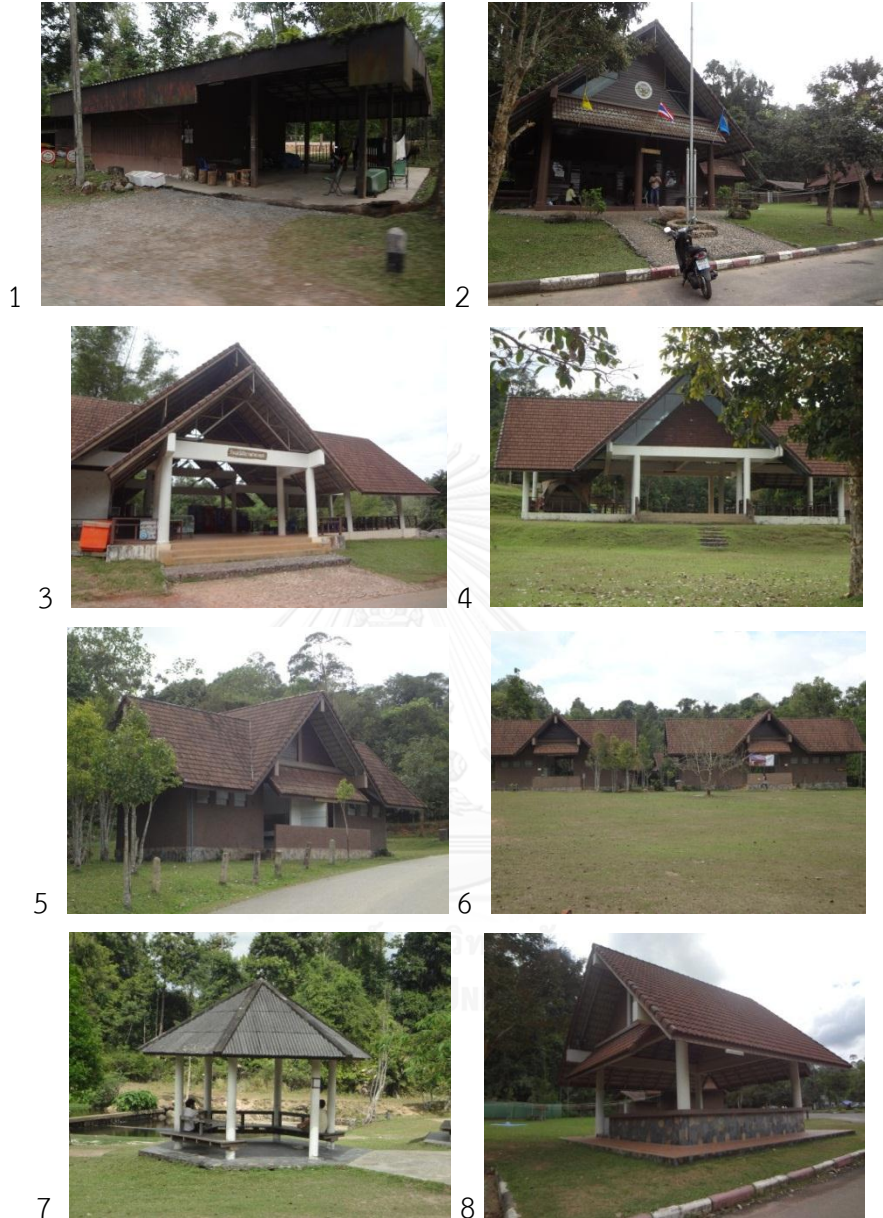
ภาพที่ 5-12 รูปอาคารบ้านพักเจ้าหน้าที่ ศูนย์บริการกางเต็นท์ ร้านค้าสวัสดิการ ศาลาเอนกประสงค์ ห้องน้ำ (5-6) และ ศาลานั่งเล่นพักผ่อน (7-8) ตามลำดับ

บดบังทัศนียภาพอยู่บ้างบริเวณอาคารห้องน้ำ และอาคารศาลาเอนกประสงค์ที่ตั้งอยู่กลางพื้นที่เปิดโล่ง ซึ่งทำให้อาคารไม่กลมกลืนกับแวดล้อม

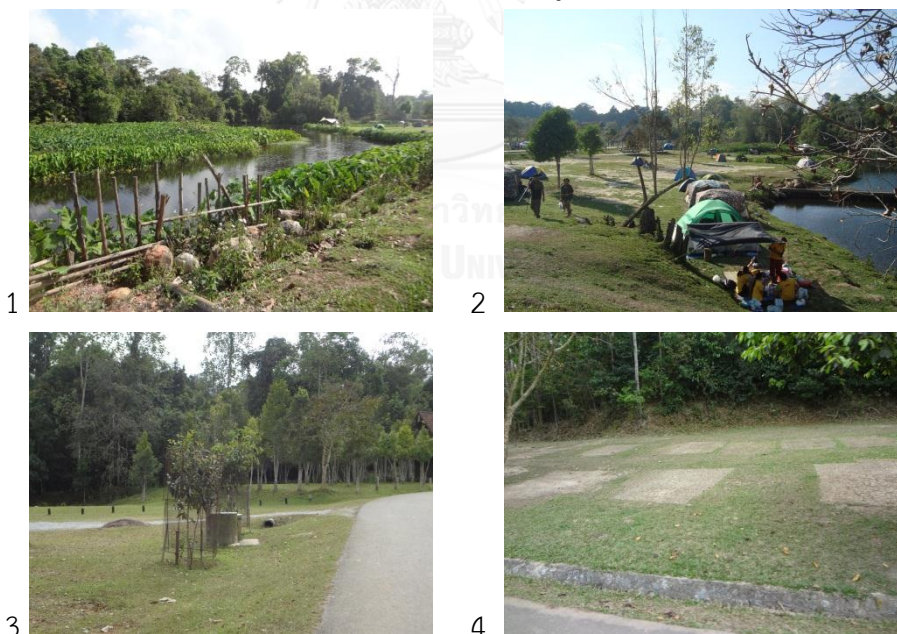
ภาพที่ 5-13 พืชพรรณในพื้นที่

ต้นไม้เดิมในพื้นที่อยู่ในเขตป่าดิบชื้นใกล้ลำน้ำ ไม้ริมน้ำที่พบเห็นส่วนมากจะเป็น ต้นบอนซึ่งขึ้นเองตามธรรมชาติช่วยลดการกัดเซาะบริเวณริมตลิ่งจากแรงน้ำได้เป็นอย่างดี แต่ในพื้นที่ลานกางเต็นท์แล้วเป็นไม้ปลูกใหม่อายุไม่เกิน 10 ปีทั้งสิ้นดังนั้นต้นไม้จึงมีขนาดเล็ก โดยต้นไม้ที่พบเห็นเช่น หว้า แคนนา ตะแบก และคูณ ซึ่งเป็นไม้ดอกและต้นหว้าซึ่งเป็นไม้ผลโตเร็วทนทานต่อสภาพแวดล้อมเป็นอย่างดี ต้นไม้ทุกต้นจำเป็นต้องทำรั้วล้อมรอบเนื่องจากป้องกันกวางแทะเปลือกไม้ หน่วยงานบริเวณลานกางเต็นท์ส่วนมากเป็นหญ้ามาเลเซียผสมกับหญ้าธรรมชาติ มีการตัดหญ้าทุกๆ 2 สัปดาห์แต่ในช่วงฤดูฝนจะทำการตัดทุกสัปดาห์ ส่วนหญ้าที่ตายจากการกางเต็นท์นั้นทางเจ้าหน้าที่จะปล่อยให้เป็นกระบวนการฟื้นฟูตามธรรมชาติ นอกจากนี้จากการสำรวจพบว่า มีชนิดพันธุ์ต่างถิ่นเช่น ตะขบฝรั่ง สาบเสือ สาหร่ายหางกระรอก กระจุดทองเลื้อย และแวนแก้วซึ่งขึ้นกระจายอยู่ทั่วบริเวณริมน้ำเป็นหย่อมๆ

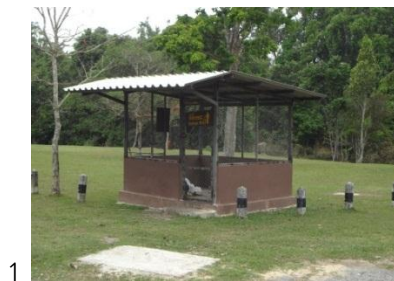
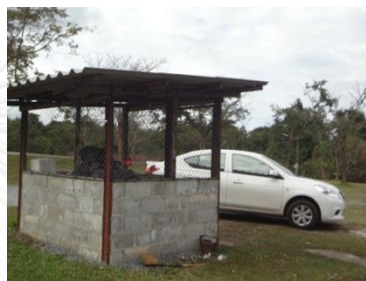
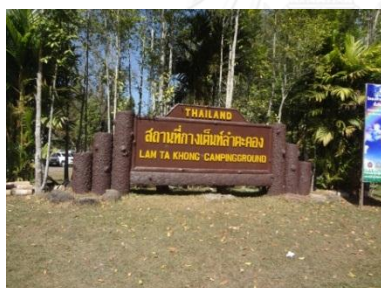
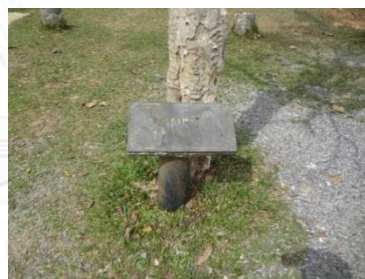
สิ่งอำนวยความสะดวกที่สำคัญที่สุดในพื้นที่คือห้องน้ำและห้องอาบน้ำ ซึ่งในพื้นที่ได้จัดเตรียมห้องน้ำมากถึง 4 จุด จากพื้นที่กางเต็นท์ทั้งหมด 6 จุด ถึงขยะในพื้นที่จะเป็นถังที่ป้องกันสัตว์คุ้ยเขี่ยโดยเป็นถังขยะทรงเหล็กมีประตูเปิดและมีหลังคากันฝน ม้านั่งในพื้นที่ไม่มีชัดเจนมีเพียงศาลาที่จัดเตรียมไว้ให้ 6 หลังรองรับได้หลังละ 4-8 คน ป้ายบอกสถานที่ที่มีความชัดเจนแต่ป้ายต่างๆในพื้นที่ยังขาดความชัดเจนอาทิป้ายแบ่งพื้นที่จุดกางเต็นท์ เป็นต้น

ภาพที่ 5-14 รูปถังขยะกันสัตว์คุ้ยเขี่ย และป้ายลานกางเต็นท์ลำตะคอง ป้ายต้นไม้ ตามลำดับ

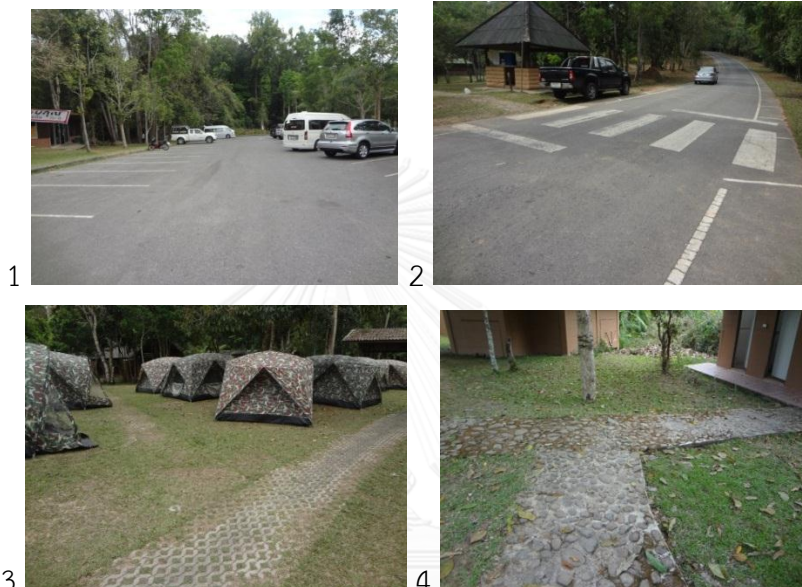
ภาพที่ 5-18 รูปทางสัญจร 1) ลานจอดรถ 2) ทางม้าลาย 3)และ4) ทางสัญจรคน

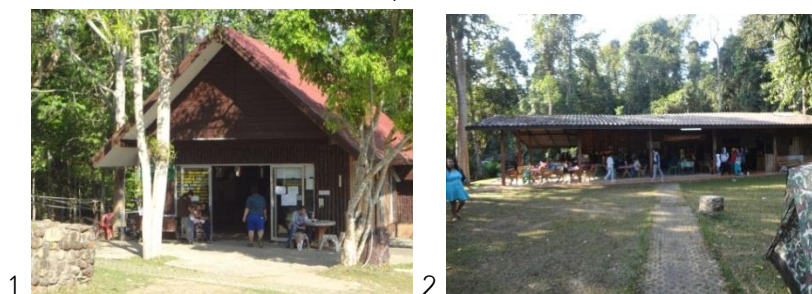
อาคารต่างๆวางตำแหน่งกันอย่างกระจายตัว โดยมีอาคารศูนย์บริการกางเต็นท์เป็นศูนย์กลางของพื้นที่ และอาคารห้องน้ำจำนวนมากวางอยู่ด้านในของลานกางเต็นท์ห่างออกจากถนน ลักษณะอาคารแตกต่างกันไปตามยุคที่ก่อสร้าง

ภาพที่ 5-19 รูปอาคารศูนย์บริการทางเดินเท้า ร้านอาหาร ลานกิจกรรมกลางแจ้ง และ ห้องน้ำ (4-6) ตามลำดับ

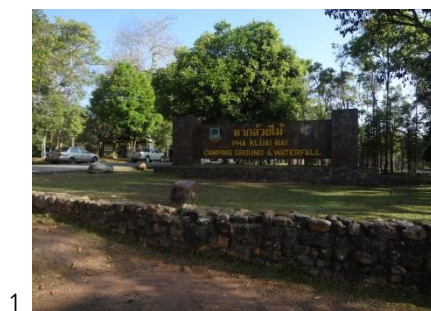
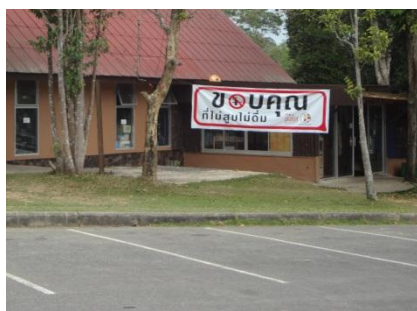
สิ่งอำนวยความสะดวกหลักในพื้นที่คือห้องน้ำและห้องอาบน้ำ ซึ่งมีมากถึง 8 หลัง แต่ยังคงขาดห้องน้ำคนพิการ ถึงขณะนี้พื้นที่ทั้งหมดเป็นอาคารรั้วโปร่งกันสัตว์คู่ย์ นักท่องเที่ยวจะต้องนำขยะรวบรวมใส่ถุงแล้วนำมาวางไว้ภายใน มีจุดล้างมือและชำระล้างบริเวณลานจอดรถ แต่ยังคงขาดที่นั่งหรือพื้นที่นั่งพักผ่อน มีเพียงศาลาร้านค้าขายอาหารให้นั่งพักกันแดดฝนเท่านั้น ป้ายสถานที่โดดเด่นและชัดเจน แต่ป้ายประชาสัมพันธ์และป้ายบอกสถานที่ภายในยังขาดความชัดเจนและใช้วัสดุที่ไม่ทนทานอีกทั้งรูปแบบป้ายยังหลากหลายไม่สอดคล้องกลมกลืนกับสภาพแวดล้อม

ภาพที่ 5-21 รูปสิ่งอำนวยความสะดวก

1) ป้ายลานกางเต็นท์ผากล้วยไม้ 2) ป้ายประชาสัมพันธ์ 3) จุดล้างมือบริเวณลานจอดรถ 4) ถังขยะ

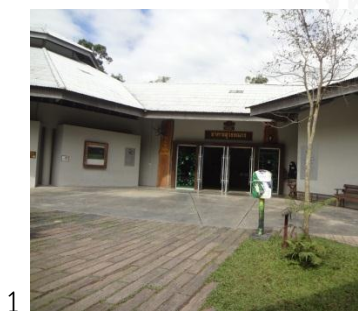
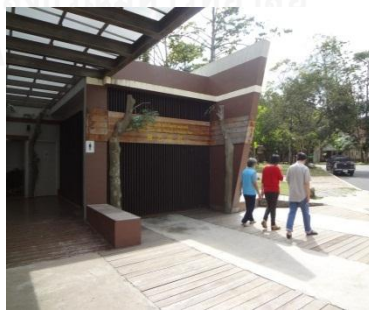
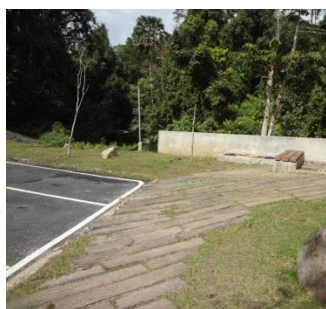
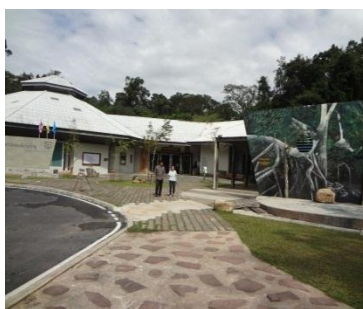
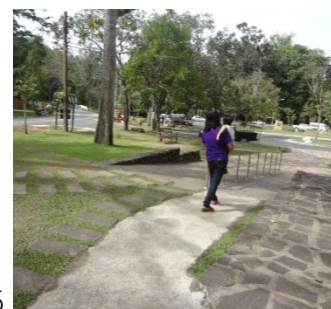
1.) ด้านการสัญจร พบว่าผ่านเกณฑ์เกือบทุกข้อ ยกเว้นทางสัญจรคน ในด้านการใช้วัสดุซึ่งมีการใช้วัสดุลาดผิวหลากหลายซึ่งจะทำให้การสัญจรเกิดความสับสน และ ซ่อมแซมได้ยากเนื่องจากต้องจัดหาวัสดุที่แตกต่างกันมาซ่อมแซม

ภาพที่ 5-23 รูปวัสดุลาดผิวทางเท้าสัญญาณบริเวณศูนย์บริการนักท่องเที่ยว

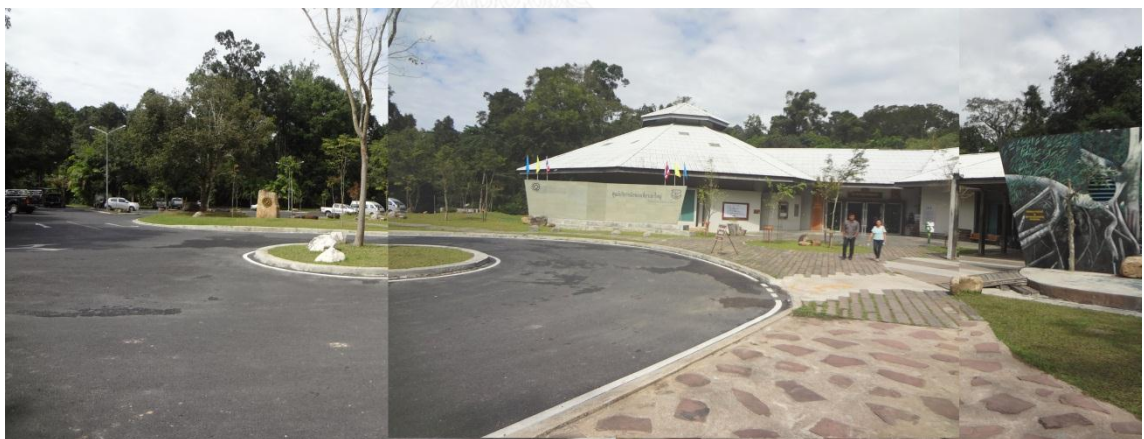
21.	รูปแบบอาคารควรกลมกลืนกับธรรมชาติ	✓		อาคารส่วนมากเป็นอาคารขนาดเล็กใช้สีกลมกลืนกับธรรมชาติยกเว้นศูนย์บริการนักท่องเที่ยวที่มีสีขาวทำให้เกิด glare ในการมองเห็น

2.) ด้านอาคาร พบว่าผ่านเกณฑ์ในทุกข้อ แต่บริเวณอาคารศูนย์บริการนักท่องเที่ยวซึ่งมีการใช้สีและวัสดุที่ทำให้เกิดการสะท้อนแสงแสบตา เนื่องจากตัวอาคารเป็นสีขาว ซึ่งขัดกับบริบทโดยรอบ

ภาพที่ 5-24 รูปด้านหน้าศูนย์บริการนักท่องเที่ยว อุทยานแห่งชาติเขาใหญ่

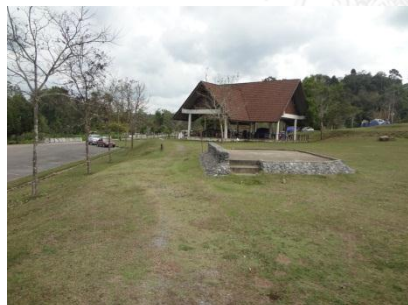
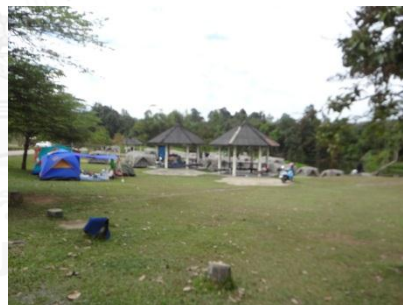
2) ด้านอาคาร พบว่าตรงตามเกณฑ์เกือบทุกข้อ ยกเว้นการวางอาคารที่กลมกลืนกับสภาพภูมิประเทศและสิ่งแวดล้อม ซึ่งจากการสำรวจพบว่า การวางกลุ่มอาคารมีการกระจายตัวอย่างไร้ทิศทาง แต่มุ่งเน้นการเข้าถึงสะดวกเป็นหลัก อาคารเอนกประสงค์และศาลา วางตัวอยู่กลางพื้นที่เปิดโล่งซึ่งโจ่งแจ้งเกินไป

ภาพที่ 5-25 อาคารที่วางตัวอยู่กลางพื้นที่เปิดโล่ง

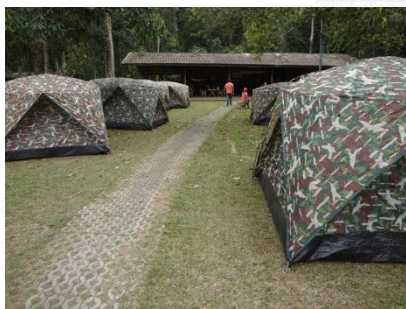
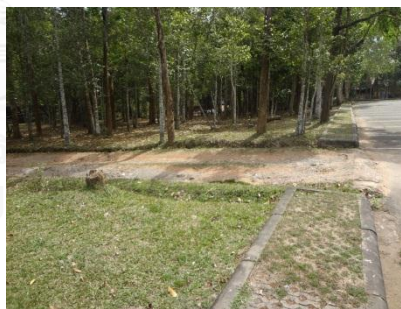
1) ด้านการสัญจร พบว่าทั้งหมดเกือบตรงตามเกณฑ์ ยกเว้นด้านการสัญจรคน ซึ่งทางเท้ามีขนาดแคบเกินมาตรฐานอีกทั้งยังไม่ชัดเจนเนื่องจากวัสดุแตกหักชำรุด และมีหญ้าขึ้นปกคลุมทางเดิน รวมถึง บริเวณทางเดินภายในที่จอดรถมีขนาดแคบจนเกินไปอีกทั้งไม่มีคั่นหยุดรถทำให้ทำยารถจอดเกินพื้นที่ทางเท้าทำให้ไม่สามารถสัญจรได้

ภาพที่ 5-26 ทางเท้าในพื้นที่

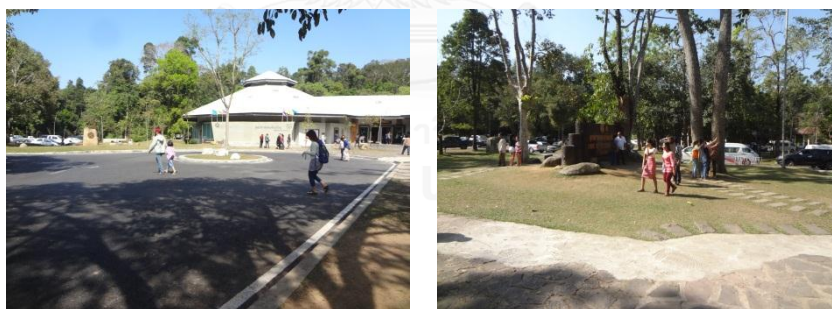
ง) เส้นทางสัญจร การสัญจรส่วนมากในพื้นที่แบ่งเป็นการสัญจรทางรถยนต์และทางเท้า โดยรถยนต์สามารถเลือกจอดได้ 3 จุดตามวัตถุประสงค์การใช้งาน หรือรถนำเที่ยวสามารถจอดรับส่งนักท่องเที่ยวได้บริเวณวงเวียนหน้าศูนย์บริการฯ ในด้านการสัญจรทางเท้า นั้นพบว่า นักท่องเที่ยวมักเดินบนถนน หรือเดินตัดลัดสนามหญ้า อีกทั้ง ยังมีจุดข้ามถนนไม่ชัดเจนทำให้เสี่ยงต่ออันตรายบนท้องถนน เส้นทางสัญจรหลักทางเท้า มักเริ่มต้นจากบริเวณที่จอดรถมุ่งหน้ายังบริเวณศูนย์บริการนักท่องเที่ยว โดยมีห้องน้ำและป้ายอุทยานเป็นจุดแวะหลัก ในขณะที่อีกฝั่งของถนนนักท่องเที่ยวมุ่งตรงไปยังบริเวณร้านอาหารซึ่งเดินผ่านลานจอดรถและเข้าไปในตัวอาคารจากหลายทิศทาง

ภาพที่ 5-36 จุดที่พบปัญหาการสัญจร

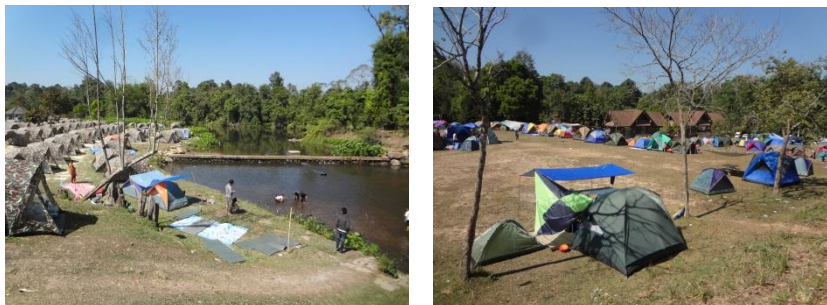
ภาพที่ 5-41 บริเวณที่เกิดกิจกรรมภายนอกของลานกางเต็นท์ลำตะคอง

ค.) บริเวณที่เกิดกิจกรรมภายนอก พบว่าพื้นที่ภายนอกที่ได้รับความนิยมมากที่สุดคือพื้นที่บริเวณริมลำน้ำลำตะคอง รองลงมาเป็นเป็นสะพานแขวน ซึ่งมีทัศนียภาพที่งดงาม ทั้งนี้ทำให้พื้นที่ในการกางเต็นท์ที่ได้รับความนิยมอยู่บริเวณริมน้ำตามไปด้วย ทั้งนี้ในช่วงฤดูร้อนพื้นที่บริเวณใต้ต้นไม้ก็ได้รับความนิยมเช่นเดียวกัน

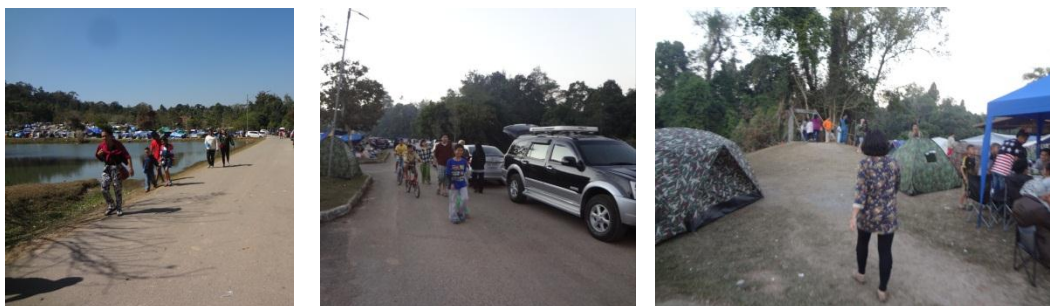
ภาพที่ 5-42 จุดที่พบปัญหาในด้านทางสัญจร

ง.) เส้นทางจราจร ด้านการสัญจรมีการเดินรถ 2 ทาง การเดินรถยนต์ภายในขับเคลื่อนอย่างช้า แม้ว่าถนนจะมีลักษณะค่อนข้างตรงแต่ทว่าถนนมีลักษณะแคบ ทำให้ใช้ความระมัดระวังในการขับขี่ไม่มากนักน้อย แต่ถึงกระนั้นความอันตรายก็มีให้เห็นอยู่บ่อยครั้งเนื่องจากลานกางเต็นท์ไม่มีทางเท้าที่

ชัดเจน ทำให้นักท่องเที่ยวต้องลงมาเดินลัดสนามและบนถนน ซึ่งกีดขวางการจราจรและสู่มเสี่ยงต่อการเกิดอุบัติเหตุ อีกทั้งพื้นที่มีการขยายตัวตามแนวลิกทำให้การสัญจรจากลานกางเต็นท์ด้านในมายังศูนย์บริการกางเต็นท์ค่อนข้างห่างไกล

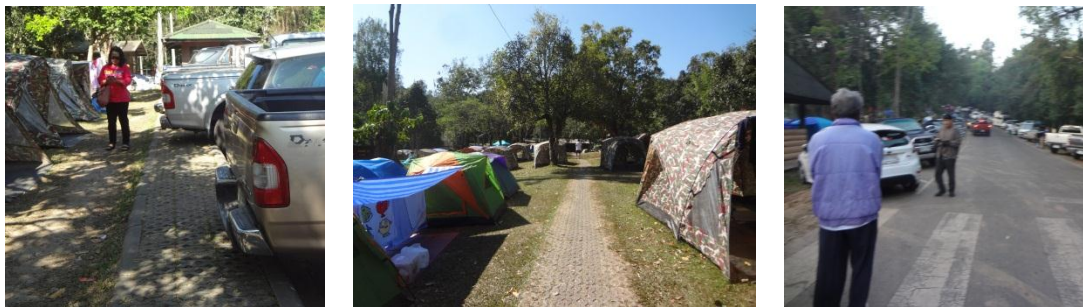
ภาพที่ 5-47 เส้นทางสัญจรในพื้นที่

ง.) เส้นทางสัญจร ไม่มีการสัญจรทางรถยนต์ภายในเนื่องจากบริเวณลานกางเต็นท์ติดถนนหลัก ของอุทยาน จึงมีเพียงลานจอดรถ 2 ลาน และที่จอดรถบนถนนเท่านั้น ในช่วงเทศกาล ที่การจราจร จะคับคั่ง ทางอุทยานจึงจำเป็นต้องตีทางม้าลายสำหรับใช้ข้ามถนนเพื่อป้องกันอุบัติเหตุ ในด้าน ทางสัญจรทางเท้าเดิมใช้วัสดุบล็อกปลูกหญ้าซึ่งขาดการซ่อมแซมทำให้ชำรุดและหญ้าขึ้นรกจน เส้นทางไม่ชัดเจน รวมไปถึงทางเท้าบริเวณที่จอดรถมีขนาดแคบทำให้ท้ายรถเกยทางเท้าไม่สามารถ สัญจรได้

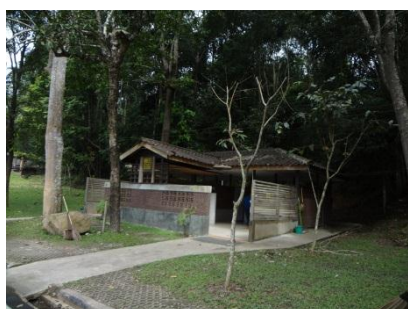
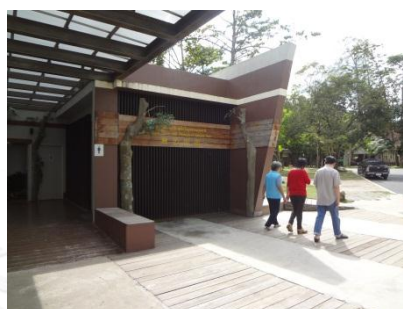
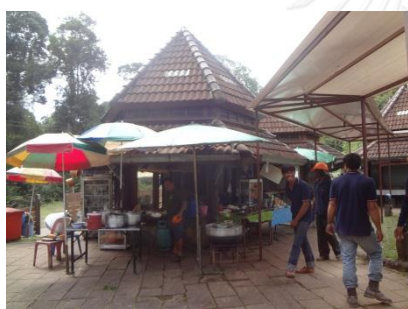
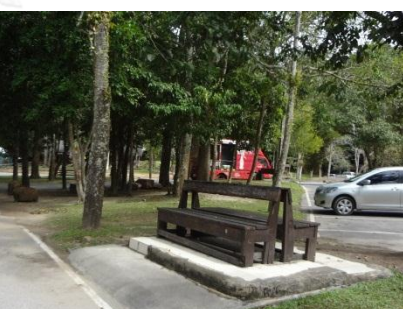
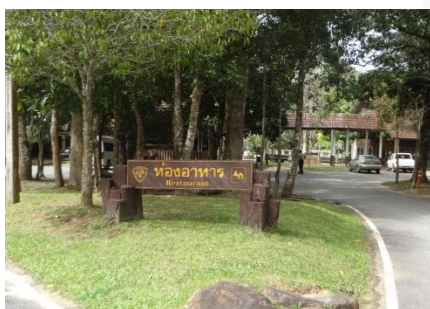
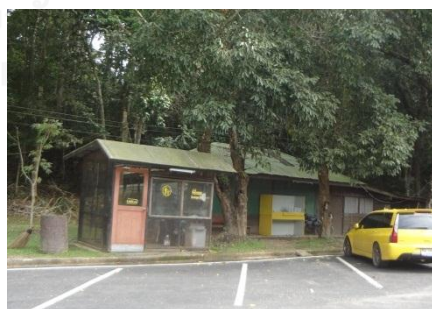
ภาพที่ 6-2 สิ่งอำนวยความสะดวกในพื้นที่ศูนย์บริการนักท่องเที่ยว

- 1.) ห้องน้ำบริเวณส่วนซ่อมบำรุง 2.) ห้องน้ำบริเวณศูนย์บริการนักท่องเที่ยว
- 3.) พื้นที่ร้านค้า 4.) ม้านั่ง 5.) ป้ายบอกสถานที่ 6.) ถังขยะ

ไทยและชาวต่างชาติล้วนต้องการให้ปรับปรุง ห้องน้ำ เป็นอันดับแรก ในขณะที่รองลงมาของคนไทยคือร้านค้า และ ถังขยะ ในขณะที่ชาวต่างชาติคือที่นั่งและป้ายบอก ต่างๆ

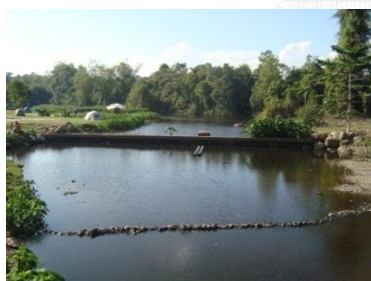
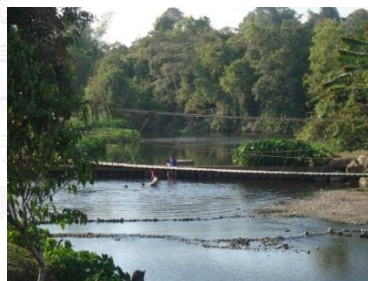
ภาพที่ 6-3 พื้นที่ที่นักท่องเที่ยวชื่นชอบ บริเวณลานกางเต็นท์ลำตะคอง (พื้นที่ริมน้ำ และ สะพานแขวน)

รวมไปถึงพื้นที่ที่นักท่องเที่ยวชื่นชอบบริเวณลานกางเต็นท์ลำตะคองมากที่สุดคือพื้นที่ริมน้ำ มากถึง 93% (สามารถเลือกตอบได้มากกว่า 1) รองลงมาเป็นที่สะพานสลิง 52% ในขณะที่พื้นที่กางเต็นท์ผากล้วยไม้คือพื้นที่บริเวณทางเดินศึกษาธรรมชาติมากถึง 77% และ ต้นไม้ใหญ่ 65% ซึ่งสอดคล้องกับการสัมภาษณ์เจ้าหน้าที่อุทยาน สถาปนิกและ นักนิยชมธรรมชาติ โดยพื้นที่ลานกางเต็นท์ผากล้วยไม้นั้นนับเป็นพื้นที่ที่เหมาะสมต่อการศึกษาธรรมชาติ ซึ่งมีทั้งนกและแมลงโดยเป็นที่ชื่นชอบเป็นอย่างมากสำหรับนักนิยมนก โดยนิยมกางเต็นท์บริเวณใต้ต้นไม้ หรือใกล้ห้องน้ำเพื่อความสะดวกสบายในงานใช้งาน

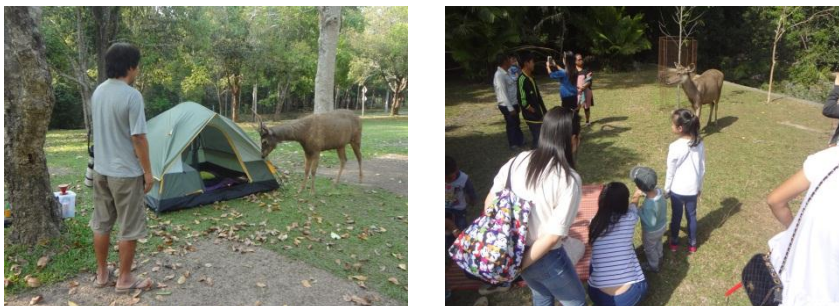
ภาพที่ 6-8 พฤติกรรมสัตว์ที่ใกล้ชิดกับนักท่องเที่ยว

จากการสัมภาษณ์ถึงทัศนคติด้านสัตว์ป่าจากเจ้าหน้าที่อุทยานและสถานปิกนั้น ได้ให้ความเห็นเป็น 2 ทางคือ การพบเห็นสัตว์ป่าในพื้นที่เป็นสิ่งดึงดูดนักท่องเที่ยวเป็นอย่างดี ซึ่งทำให้เกิดความรู้สึกใกล้ชิดกับธรรมชาติและแสดงถึงความอุดมสมบูรณ์ของป่า แต่จำเป็นที่จะต้องให้ความรู้ความเข้าใจแก่นักท่องเที่ยวในการปฏิบัติตนอย่างถูกต้อง ในอีกทางหนึ่งตามหลักวิชาการแล้วนั้น การที่สัตว์ป่ามีความคุ้นเคยใกล้ชิดกับคนมากจนผิดวิสัยธรรมชาติ นั้นนอกจากจะมีผลเสียต่อสัตว์ในการมีพฤติกรรมที่ผิดแปลกไปจากธรรมชาติซึ่งอาจจะทำให้สูญเสียสัญชาตญาณการอยู่รอด เนื่องจากนักท่องเที่ยวนิยมให้อาหารซึ่งเป็นอาหารของมนุษย์สัตว์อาจป่วยจากการกินอาหารที่ผิดประเภท รวมถึงถุงพลาสติกได้ อีกทั้งการเปลี่ยนพฤติกรรมเช่นนี้ทำให้สัตว์คุ้นเคยกับคนซึ่งเสี่ยงต่อการถูกล่าจากนายพรานมากยิ่งขึ้น ตลอดจนมีผลเสียต่อนักท่องเที่ยวในด้านการติดเชื้อโรคจากสัตว์หรือสัตว์จะเป็นพาหะนำแมลงมาสู่คนได้โดยเฉพาะเห็บซึ่งพบมากในสัตว์ป่า

ในด้านความคิดเห็นจากการสัมภาษณ์นักนิยมนธรรมชาติมีความเห็นเป็นไปในทิศทางเดียวกัน ในด้านการที่มีสัตว์ป่าในพื้นที่เขตบริการนั้นเป็นเรื่องปกติที่สัตว์จะพยายามปรับตัวให้เข้ากับมนุษย์ แต่ทั้งนี้ทางอุทยานจำเป็นที่จะต้องประชาสัมพันธ์วิธีปฏิบัติตัวหากพบเห็นสัตว์ป่ารวมทั้งมีการปรับหากมีผู้ฝ่าฝืนกฎ ระเบียบอย่างจริงจังมากยิ่งขึ้น ซึ่งหากมีการจัดการที่ดีจะทำให้สัตว์ป่าจะสามารถปรับตัวให้มีระยะที่เหมาะสมต่อการอยู่ร่วมกันมากยิ่งขึ้นได้ และในด้านชาวต่างชาติล้วนมีความชื่นชอบที่ได้พบเห็นสัตว์ป่าแต่ยังคงคำนึงถึงความปลอดภัยของทั้งคนและสัตว์อยู่มาก ซึ่งเสนอแนะให้มีการแบ่งเขตพื้นที่ระหว่างคนและสัตว์อย่างชัดเจน

ในด้านแนวทางการบรรเทาปัญหา เจ้าหน้าที่อุทยาน สถาปนิก และชาวต่างชาติ มีความเห็นว่าควรกันเขตบริการให้ปลอดภัยจากสัตว์ป่า โดยเฉพาะบริเวณลานกางเต็นท์ โดยเปรียบเทียบกับผลสถิติจากแบบสอบถาม และในด้านการประชาสัมพันธ์ ตักเตือนและ ลงโทษนั้นเป็นสิ่งที่เห็นสมควร สอดคล้องกันทั้งหมด

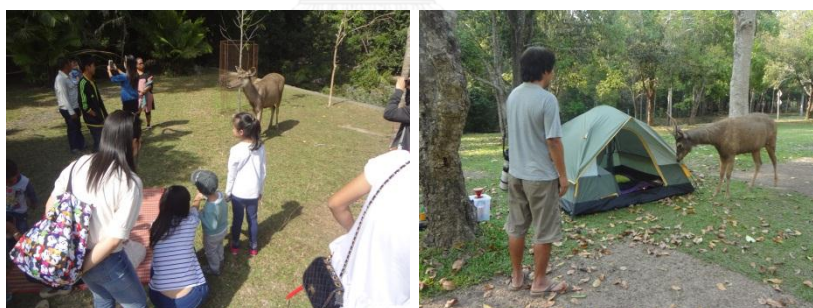
ภาพที่ 6-13 แสดงให้เห็นถึงสัตว์ป่าที่ปรับเปลี่ยนพฤติกรรมที่ใกล้ชิดกับนักท่องเที่ยว

ทัศนคติด้านความรู้สึก พบว่า ส่วนใหญ่แล้วอยู่ในเกณฑ์ที่เห็นด้วยทั้งในด้านความต้องการกลับเข้ามาท่องเที่ยวภายในอุทยานอีกครั้ง ด้านความร่มรื่นของต้นไม้ในพื้นที่และการใช้วัสดุทดแทนไม้จริงในอุทยานแห่งชาติ ส่วนในด้านทัศนคติกับสัตว์ป่า พบว่า นักท่องเที่ยวส่วนมากยังคงรู้สึกปลอดภัยเมื่อพบเห็นช้างระหว่างขับรถท่องเที่ยวหรือในเขตศูนย์บริการเช่นเดียวกับกวาง และ ลิง ในขณะที่เริ่มมีความสบายใจลดน้อยลงหากพบเห็นช้าง และ ลิง บริเวณลานกางเต็นท์ ซึ่งแตกต่างจากกวางที่นักท่องเที่ยวรู้สึกสบายใจแม้กระทั่งเข้าใกล้หรือมีการสัมผัส โดยเฉพาะนักท่องเที่ยวชาวไทยมีความพึงพอใจมากกว่าชาวต่างชาติ ทั้งนี้จากการสัมภาษณ์เจ้าหน้าที่อุทยานได้ให้ข้อคิดเห็นว่า แม้ว่าการพบเห็นสัตว์ป่าในพื้นที่เป็นสิ่งดึงดูดนักท่องเที่ยวเป็นอย่างดีแต่ทางอุทยานจำเป็นต้องให้ความรู้ความเข้าใจในการอยู่ร่วมกันระหว่างนักท่องเที่ยวและสัตว์ป่าอย่างถูกต้องเพื่อมิให้สัตว์ป่ามีการเปลี่ยนแปลงพฤติกรรมเดิมไปซึ่งตามหลักวิชาการแล้วนั้น การที่สัตว์ป่ามีความคุ้นเคยใกล้ชิดกับคน นอกจากจะมีผลเสียต่อสัตว์ด้านพฤติกรรมที่เปลี่ยนไปจากธรรมชาติซึ่งอาจจะทำให้สูญเสีย สัญชาตญาณการอยู่รอดอีกด้วย

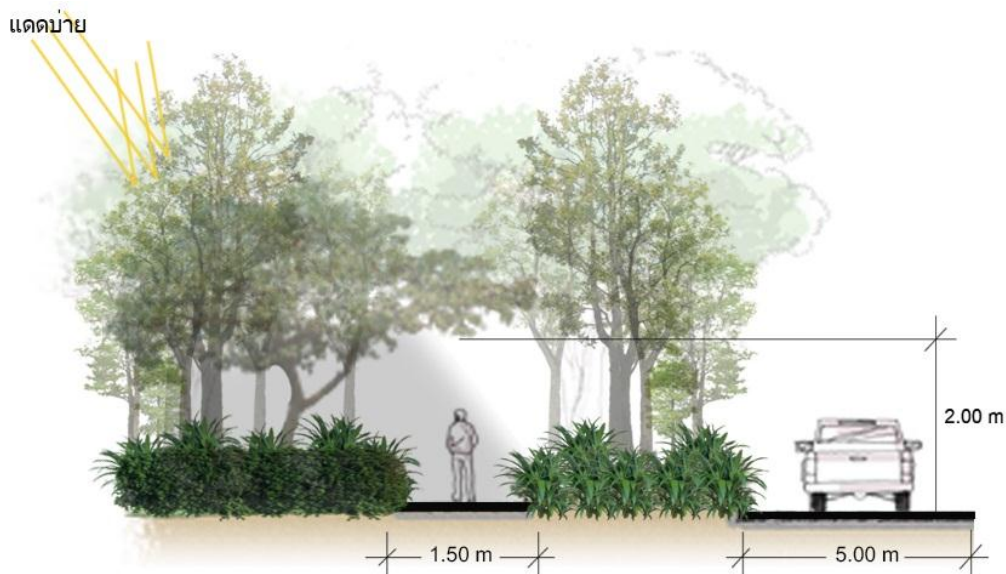
ภาพที่ 7-2 รูปตัด แนวความคิดทางสัญจรคน

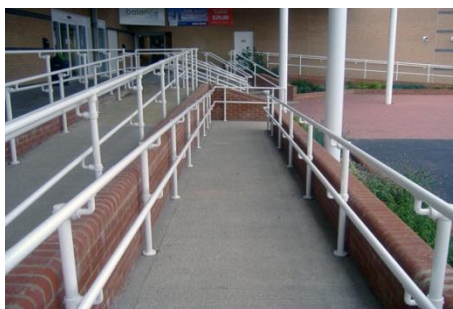
ราวจับ ทำด้วยวัสดุที่เรียบ เส้นผ่านศูนย์กลางอยู่ที่ 3-4 เซนติเมตรติดตั้งสูงจากพื้น 90
 เซนติเมตรห่างจากผนัง 5 เซนติเมตร
