แนวทางการอนุรักษ์โบราณสถานเพื่อใช้ประโยชน์ใหม่
กรณีศึกษา : พิพิธภัณฑสถานแห่งชาติ หอศิลป์ พิพิธภัณฑสถานแห่งชาติกรุงเทพฯ
และพิพิธภัณฑสถานพระบาทสมเด็จพระปกเกล้าเจ้าอยู่หัว

วิทยานิพนธ์นี้เป็นส่วนหนึ่งของการศึกษาตามหลักสูตรปริญญาสถาปัตยกรรมศาสตรมหาบัณฑิต

THE GUIDELINES FOR HISTORICAL BUILDING RENOVATIONS: CASE STUDIES OF THE NATIONAL
GALLERY, THE BANK OF THAILAND MUSEUM AND THE KING PRAJADHIPOK MUSEUM

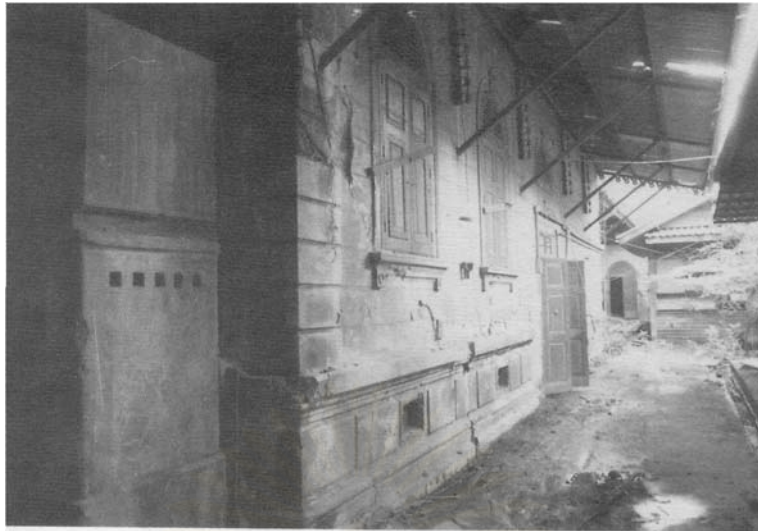
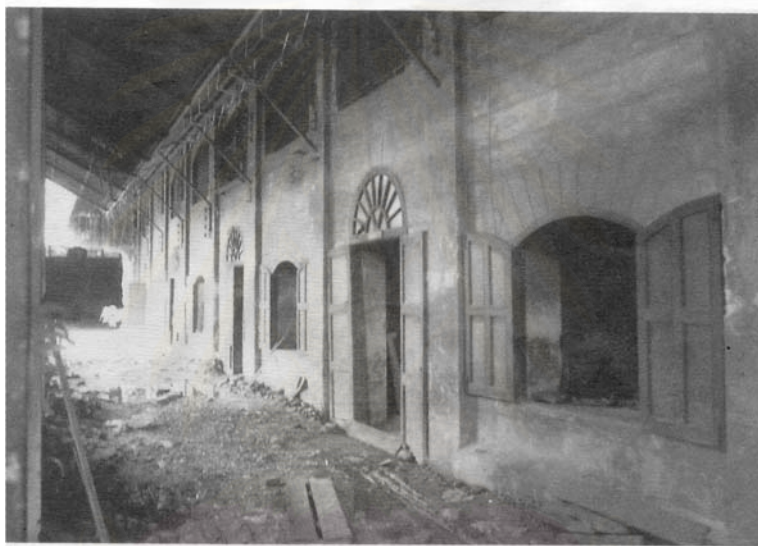
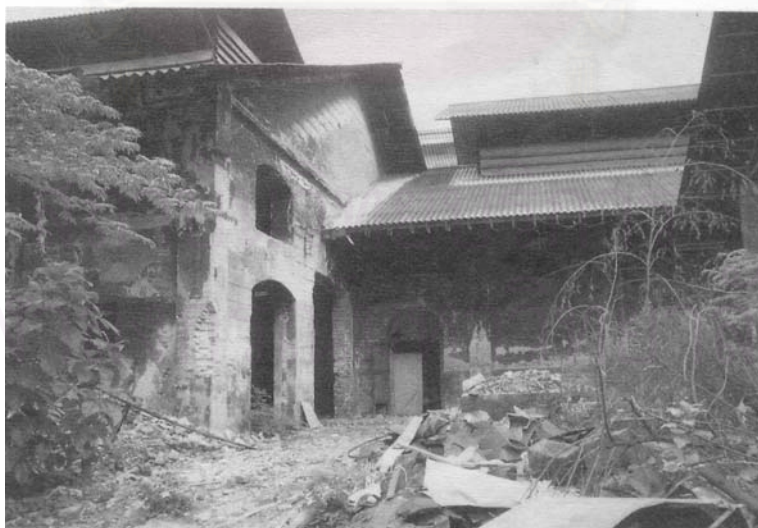
ส่วนอาคารที่สร้างไว้หลายหลังระเกะระกะบริเวณสนามรูปสี่เหลี่ยมตรงกลาง คือ โรงร้านขนาดเล็กหลายหลัง และ ห้องสุขา ให้รื้อทิ้งไป เหลือไว้เพียงแท็งก์น้ำของเดิมอยู่ตรงกลางเอาไว้เท่านั้น

ภาพที่ 3-7 สภาพอาคารก่อนการบูรณะเป็นพิพิธภัณฑ์สถานแห่งชาติ หอศิลป์ เรียงลำดับจากบนลงล่าง คือ ด้านหลัง อาคาร 2 ชั้นส่วนหน้า อาคารหลอมและกลึง อาคารโรงรีด

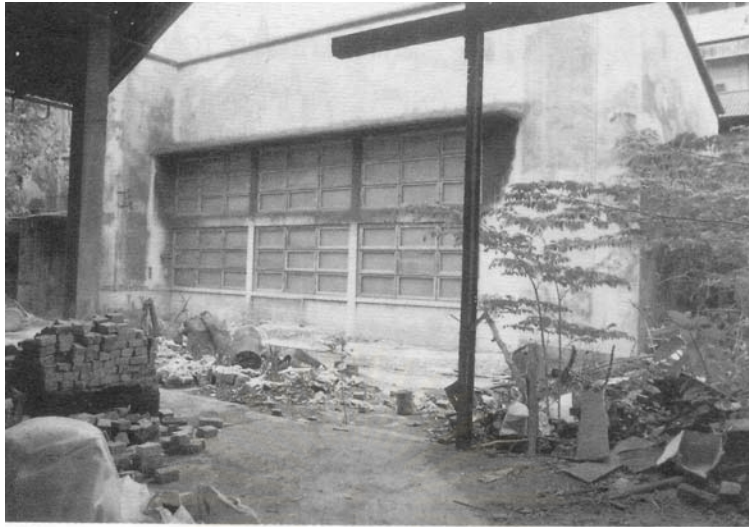
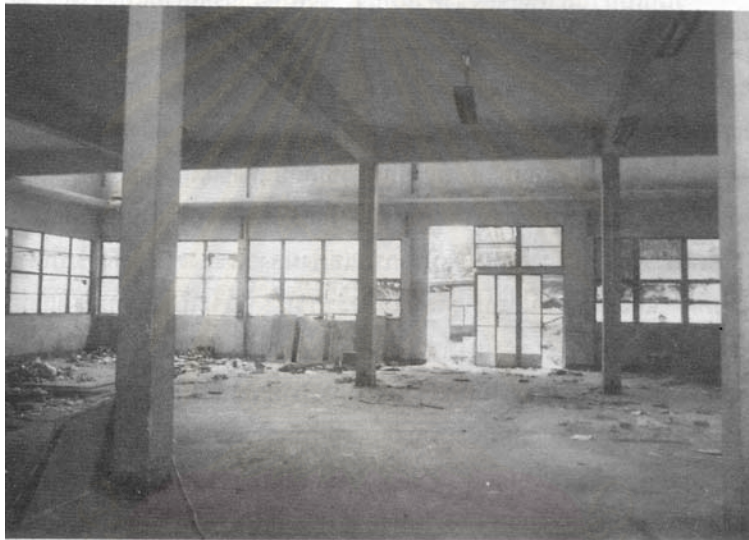
ภาพที่ 3-8 สภาพอาคารก่อนการบูรณะเป็นพิพิธภัณฑ์สถานแห่งชาติ หอศิลป์ เรียงลำดับจากบนลงล่าง คือ อาคาร
 พัสตูดัตตรา ภายในอาคารใต้ตัว ภายนอกอาคารใต้ตัว

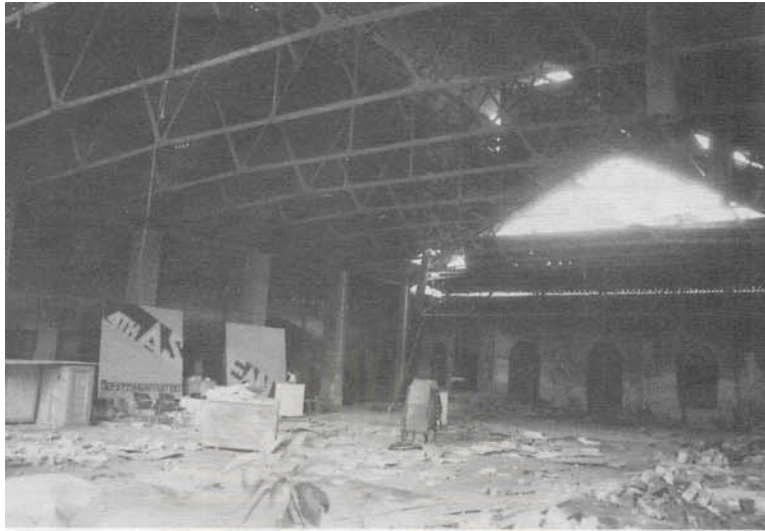
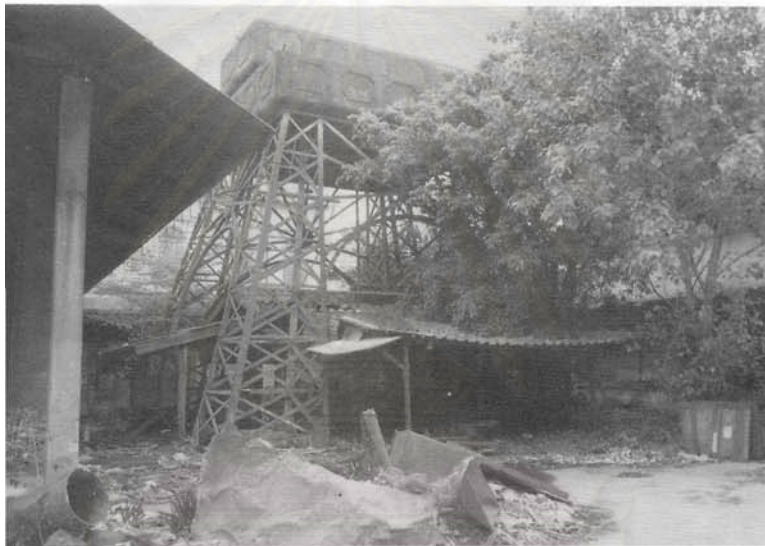
ภาพที่ 3-9 สภาพอาคารก่อนการบูรณะเป็นพิพิธภัณฑ์สถานแห่งชาติ หอศิลป์ เรียงลำดับจากบนลงล่าง คือ อาคารโรง
หลอม แท็งค์น้ำกึ่งกลางที่ว่างอาคาร อาคารชั่วคราวตั้งอยู่ที่ฐานแท็งค์น้ำ

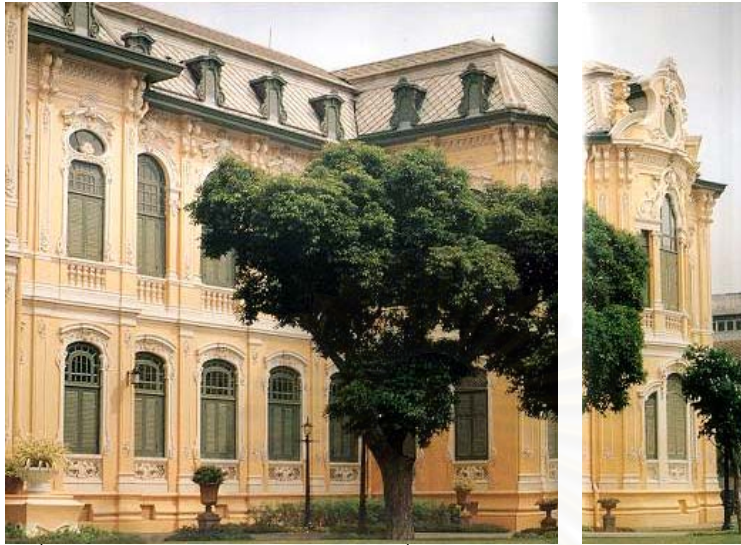
ร้อนที่เก็บสะสมไว้ใต้หลังคา แต่ในขณะเดียวกันหากฝนตก ลมจะพัดเอาฝนเข้าไปใต้หลังคาได้ด้วยเช่นกัน จึงเป็นสาเหตุหนึ่งของการเสื่อมสภาพของบางชั้นส่วนโครงสร้างหลังคาไม้แห่งนี้ด้วย

ภาพที่ 3-14 ภาพแสดงการหลังคาทรงสูงที่มีหน้าต่าง (Dormer Window) อยู่ตลอดแนวหลังคาทั้งสองด้าน เพื่อให้ลมพัดผ่านระบายอากาศ

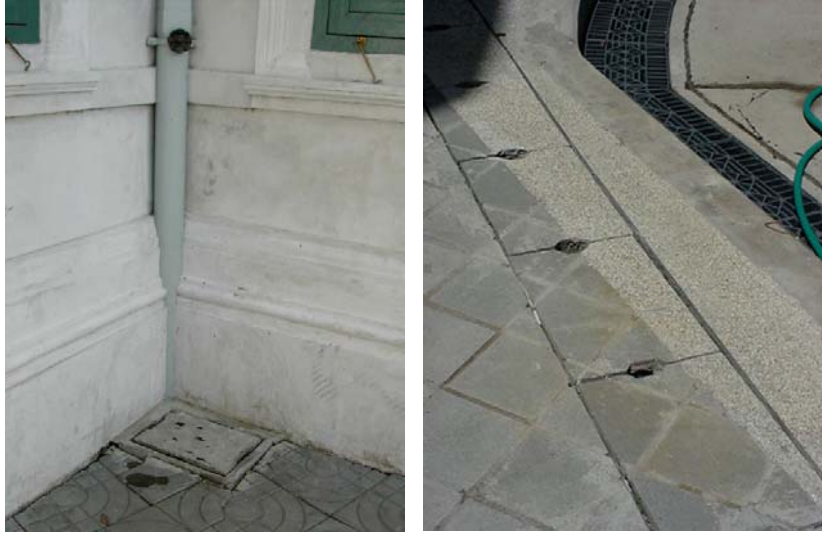
ภาพที่ 3-23 ภาพแสดงท่อน้ำฝนจากหลังคาและวางระบายน้ำที่พิพิธภัณฑ์พระบาทสมเด็จพระปกเกล้าเจ้าอยู่หัว

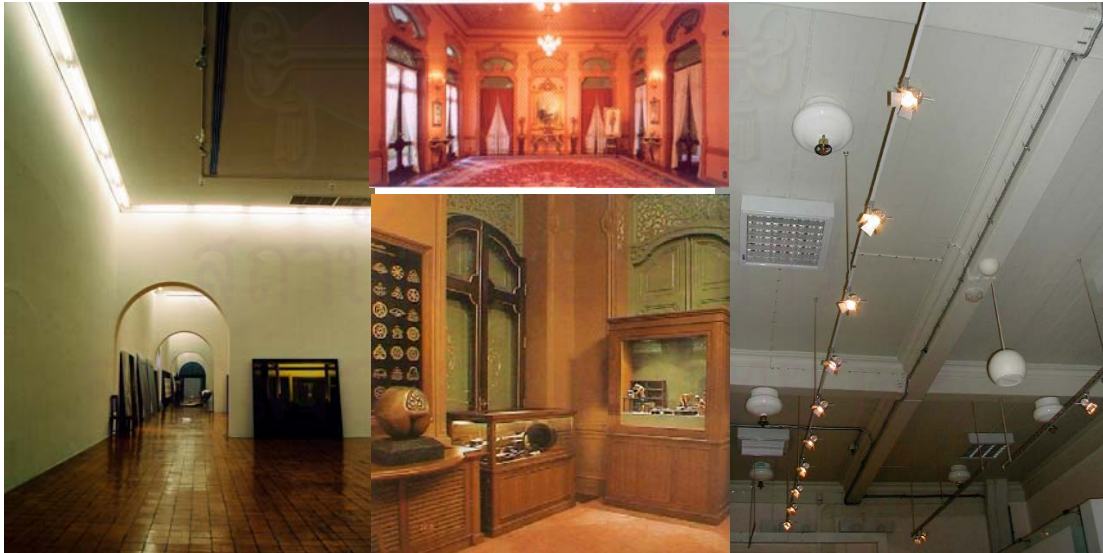
จากขั้นตอนการบูรณะก่อนหน้านี ได้ยกเลิกสายไฟฟ้าและอุปกรณ์ของเดิมไป เว้นแต่ดวงโคมโบราณที่เหลืออยู่ ทำการซ่อมแซมและผลิตเพิ่มเติมในจุดที่ขาดหายไปเพื่อรักษารูปแบบเดิม แต่ตำแหน่งและลักษณะของการให้แสงสว่างยังไม่เพียงพอและเหมาะสมกับการจัดแสดง จึงทำให้การปรับปรุงเพื่อการจัดแสดงนิทรรศการต้องทำการออกแบบและติดตั้งระบบไฟฟ้าเข้าไปใหม่อีกชุดหนึ่ง ทำให้เกิดการซ้ำซ้อนของโคมไฟและการเดินสายไฟ ดังเช่นที่พิพิธภัณฑ์พระบาทสมเด็จพระปกเกล้าเจ้าอยู่หัว ซึ่งระบบเดิมที่กรมโยธาธิการบูรณะไว้ นั้นใช้โคมไฟลูออเรสเซนต์ที่กระจายเป็นระยะทั่วอาคาร แต่เมื่อแผนผังการจัดแสดงไม่สอดคล้องกับผังไฟเดิม จึงต้องออกแบบใส่ไฟชุดใหม่เพิ่มเข้าไป คือ สปอทไลท์เดี่ยว สปอทไลท์รางดาวนี้ไลท์ โดยการติดตั้งไฟใหม่นี้ ใช้วิธีห้อยรางไฟจากฝ้าเพดานอีกต่อหนึ่ง ส่วนอาคารสองชั้นด้านหน้าพิพิธภัณฑ์สถานแห่งชาติ หอศิลป์ และพิพิธภัณฑ์ธนาคารแห่งประเทศไทยนั้น เนื่องจากมีลวดลายฝ้าเพดานที่งดงาม จึงใช้วิธีติดตั้งไฟจากตู้จัดแสดงเองโดยร้อยสายไฟในท่อแล้วพยายามซ่อนท่อไว้ในส่วนที่ลับตา หรือทำกล่องไฟบนผนังไม่ภายในที่ติดตั้งผลงานจัดแสดงนั้นๆ เพื่อจะได้ไม่รบกวนฝ้าเพดาน ส่วนอาคารชั้นเดียวด้านหลังของพิพิธภัณฑ์สถานแห่งชาติ หอศิลป์ ซึ่งเดิมไม่มีฝ้าเพดานนั้นได้ทำฝ้าเพดานใหม่หมด จึงติดตั้งระบบไฟใหม่ได้อย่างลงตัวและเหมาะสมกับการแสดงผลงานศิลปะ

ภาพที่ 3-34 ไฟฟ้าแสงสว่างภายใน
พิพิธภัณฑ์สถานแห่งชาติ หอศิลป์

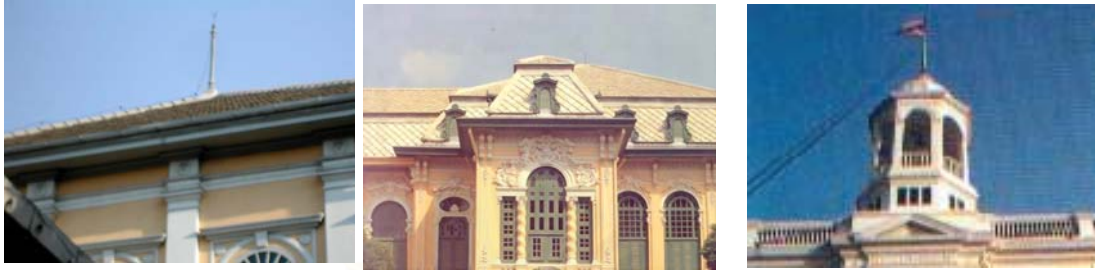
ใช้สายล่อฟ้า โดยติดตั้งจุดล่อฟ้าตามสันหลังคา และจุดสูงสุดของหลังคา

ภาพที่ 3-45 การติดตั้งสายล่อฟ้า
พิพิธภัณฑสถานแห่งชาติ หอศิลป์

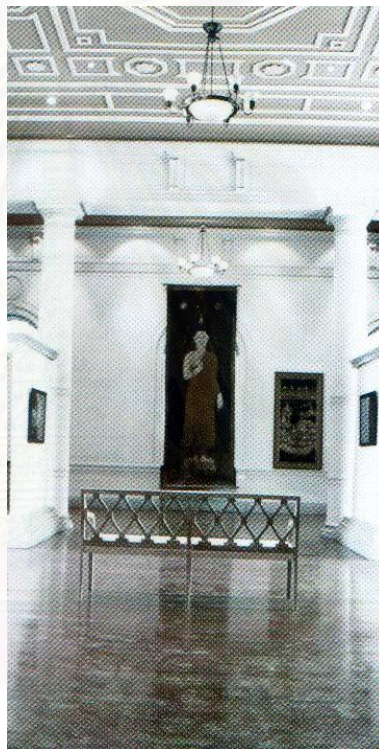
ข้อมูลจากการสำรวจอาคารกรณีศึกษา พบปัญหาด้านโครงสร้างที่อาคารพิพิธภัณฑสถานแห่งชาติ หอศิลป์ คือปัญหาการติดตั้งผลงานศิลปะ เช่นงานประติมากรรม และภาพจิตรกรรมที่มีขนาดใหญ่และมีน้ำหนักมาก ในห้องศิลปะไทย ประเพณีชั้นสองของอาคารด้านหน้า มีการติดตั้งภาพจิตรกรรมขนาดใหญ่ กว้าง 1.80 เมตร และสูง 3.40 เมตร โดยการติดตั้งตะขอเหล็ก เส้นผ่าศูนย์กลาง 0.75 นิ้ว จำนวน 6 จุด เจาะเข้าไปในผนังของโครงสร้างรับน้ำหนักโดยตรง เพื่อใช้เป็นจุดแขวนรับน้ำหนักของภาพ ซึ่งขัดแย้งกับแนวความคิดในการอนุรักษ์ที่ต้องการลดภาระการรับน้ำหนักของผนังโบราณสถาน

ภาพที่ 3-54 ภาพแสดงการติดตั้งภาพจิตรกรรมขนาดใหญ่บนผนังรับน้ำหนักโดยตรงในอาคารด้านหน้าชั้นสอง พิพิธภัณฑสถานแห่งชาติ หอศิลป์

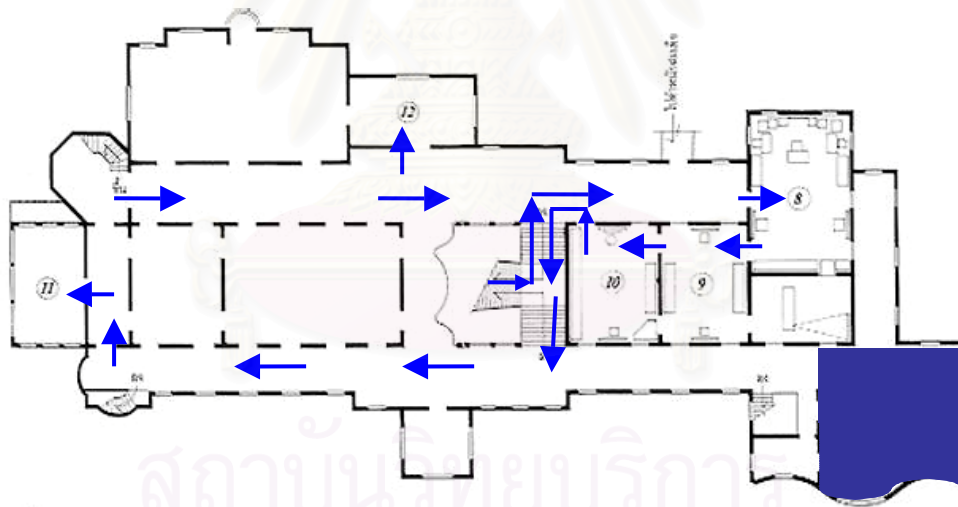
ภาพที่ 3-61 ภาพแสดงผังชั้น 2 วิเคราะห์เส้นทางการเดินชมนิทรรศการพิพิธภัณฑ์ธนาคารแห่งประเทศไทย

จากผังอาคารพิพิธภัณฑ์ธนาคารแห่งประเทศไทยข้างต้น แสดงให้เห็นถึงศักยภาพอาคารที่สามารถออกแบบเส้นทางการเดินชมได้รอบอาคารอย่างต่อเนื่อง แต่เนื่องจากการจัดลำดับห้องนิทรรศการยังไม่ตอบสนองกับผังอาคารอย่างเต็มที่ จึงยังพบการเดินซ้ำซ้อนทางเดิม และผู้ชมเกิดความสับสนขณะเปลี่ยนจากห้องหนึ่งไปยังอีกห้องหนึ่งด้วย

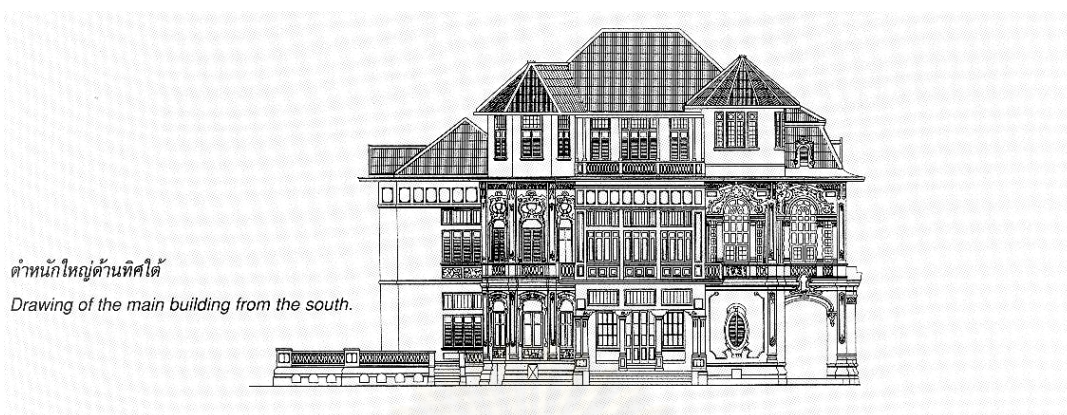
รูปด้านทิศใต้ ตำหนักใหญ่วังบางขุนพรหม
