## บทที่ 4

### ผลการศึกษา

#### 4.1 กระบวนการปรับเปลี่ยนโครงการ

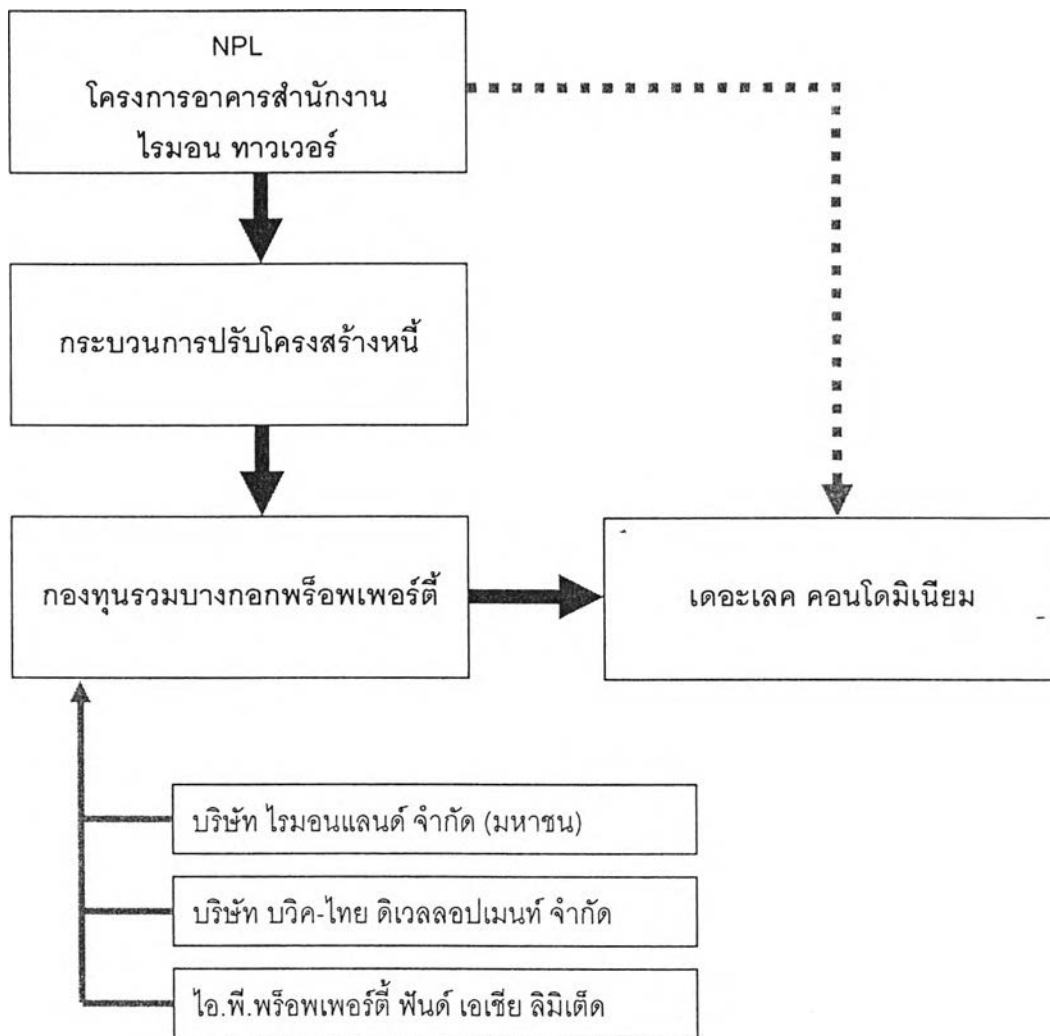
ภาพที่ 4.1 แสดงลำดับ ขั้นตอนการพัฒนาโครงการหลังจากที่อาคารยุติการก่อสร้าง

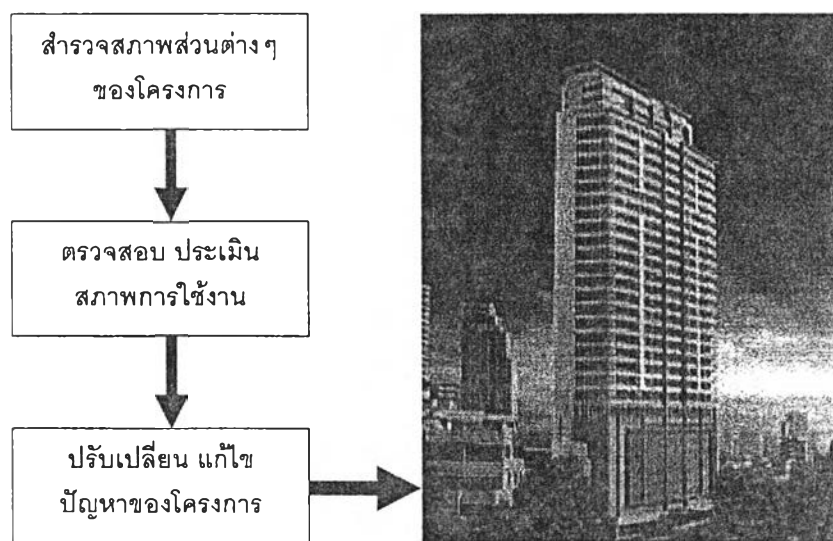
ภาพที่ 4.3 แสดงลำดับ ขั้นตอนการพัฒนาโครงการด้านกายภาพ

ในลำดับแรกนั้น โครงการอาคารสำนักงาน ไรมอนทาวเวอร์ ได้ยุติการก่อสร้างไปในช่วงวิกฤติเศรษฐกิจ ซึ่งหลังจากนั้นอาคารก็ถูกปล่อยทิ้งร้าง แต่ได้มีการปิดล้อมพื้นที่เพื่อป้องกันการบุกรุก และเมื่อต้องทำการพัฒนาอีกครั้งจึงต้องทำการสำรวจสภาพของอาคารที่ได้ยุติการก่อสร้างมากกว่าหลายปี เช่น ความมั่นคง แข็งแรง ความสามารถในการรับน้ำหนักของพื้นที่ สภาพของเหล็กภายในโครงการ งานระบบที่ได้ติดตั้งไปแล้ว เป็นต้น และจากที่ได้ก่อสร้างพื้นที่ไปแล้วประมาณกว่า 20,000 ตารางเมตร หรือสูง 22 ชั้นนั้น ซึ่งสามารถสรุปงานที่ได้ก่อสร้างค้างไว้ในด้านต่างๆ ได้ดังนี้

เมื่อได้มีการสำรวจสภาพต่างๆ ทั้งงานสถาปัตยกรรม งานโครงสร้าง และงานระบบแล้วก็ทำการประเมินสภาพของส่วนต่างๆ นั้นสามารถนำมาใช้งานได้ต่อไปหรือไม่ หรือต้องมีการปรับเปลี่ยน แก้ไขอย่างไร ทั้งในแง่ของการใช้งาน การลงทุน และการเงิน

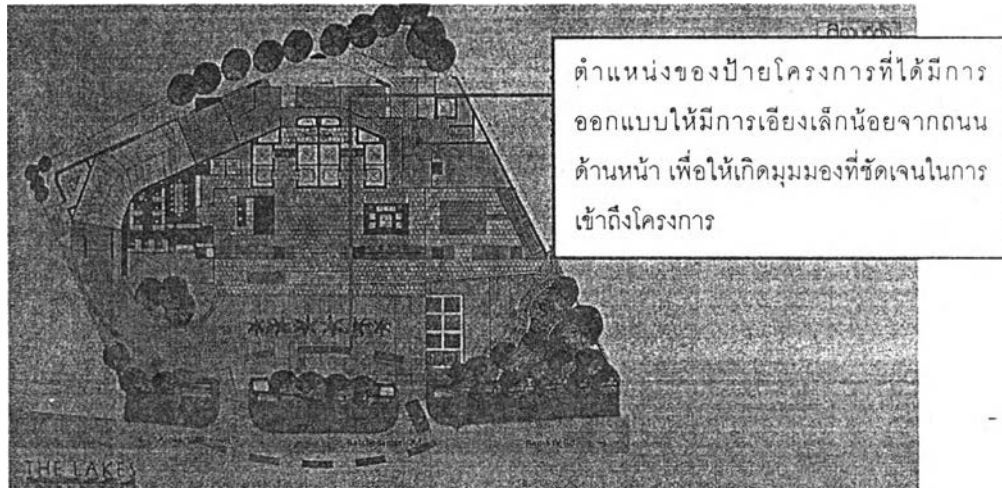
ภาพที่ 4.5 แสดงการออกแบบป้ายด้านหน้าโครงการ ให้มีมุมมองที่สามารถสังเกตเห็นได้ง่าย

ในการออกแบบเดิมที่เป็นอาคารสำนักงานนั้น ได้วางตำแหน่งทางเข้าออก หรือทางสัญจรหลักของรถยนต์ไว้บริเวณสุดขอบเขตที่ดินด้านที่ติดกับถนนรัชดาภิเษก เมื่อต้องมีการปรับเปลี่ยนการใช้งานจึงได้มีการปรับตำแหน่งการเข้าออกของรถยนต์และทางทำให้เป็นไปตามปัจจุบัน อีกทั้งยังมีการออกแบบป้ายโครงการให้ผู้ที่มาเยี่ยมชมโครงการสามารถมองเห็นป้าย

โครงการ และทางเข้าโครงการได้ง่าย และมีมุมมองที่ดีขึ้นด้วยการปรับเอียงป้ายให้มีมุมเล็กน้อย เมื่อต้องมาจากทางแยกอโคก ซึ่งเป็นทางโค้งและมีซอยรัชดาภิเษก 16 ซึ่งจะมีรถยนต์เข้าออกค่อยข้างบ่อยด้วย เพื่อให้สามารถสังเกตเห็นได้ง่าย และมีมุมมองที่ดีด้วย

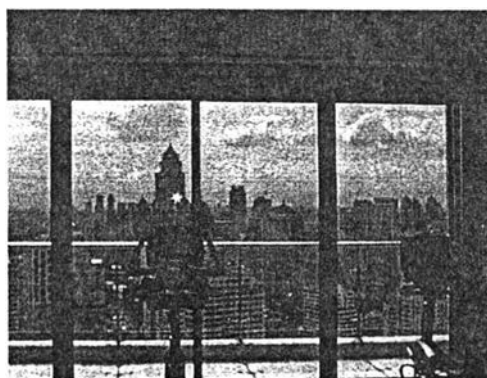
ภาพที่ 4.11 แสดงการเลือกใช้ผนังกระจกสองชั้น (Double Glazing) เพื่อป้องกันเสียงรบกวน

นอกจากนี้การป้องกันเสียงรบกวน ได้มีการคำนึงถึงเป็นอย่างมากในการออกแบบโครงการนี้ เมื่อได้มีการปรับเปลี่ยนอาคารมาเป็นอาคารพักอาศัย ซึ่งตัวอาคารอยู่ใกล้กับถนนรัชดาภิเษกเป็นอย่างมาก ซึ่งเป็นด้านกว้างของอาคารด้วย แต่ผู้อยู่อาศัยภายในโครงการต้องการความสงบเป็นอย่างมากเพื่อการพักผ่อน จึงได้ออกแบบการป้องกันเสียงรบกวนด้วยวัสดุในส่วนต่างๆ ทั้งส่วนที่เป็นกระจก ก็ได้ใช้เป็นกระจกสองชั้นป้องกันเสียง (Double Glazing) และในส่วนของผนังก็ใช้ Insulation เพื่อการดูดซับเสียงระหว่างห้องชุดด้วยกันเองด้วย
