การอนุรักษ์และฟื้นฟูเรือนแถวพื้นถิ่นในย่านเมืองเก่าสกลนคร

REHABILITATION OF VERNACULAR ROW HOUSE IN SAKON NAKHON OLD TOWN

A Thesis Submitted in Partial Fulfillment of the Requirements
for the Degree of Master of Architecture in Architecture

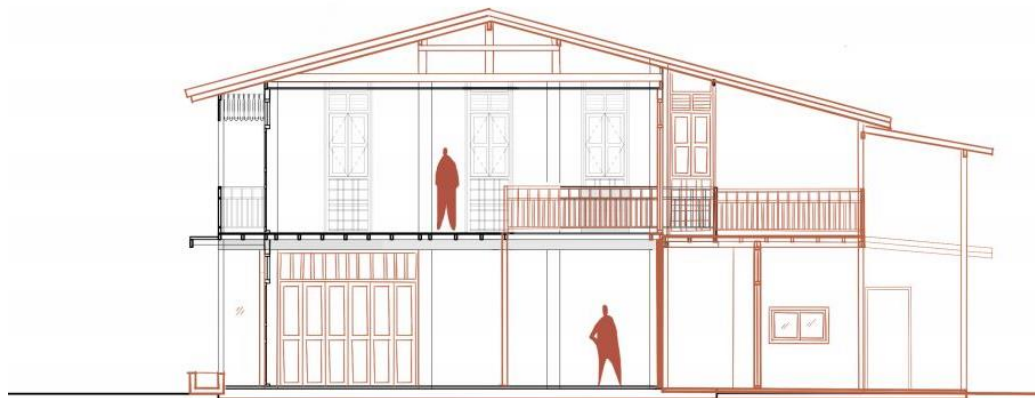
ภาพ 4-8 รูปตัดกรณีศึกษา A แสดงองค์ประกอบที่เกิดการเปลี่ยนแปลงภายหลังดำเนินการ
ที่มา : ผู้วิจัย

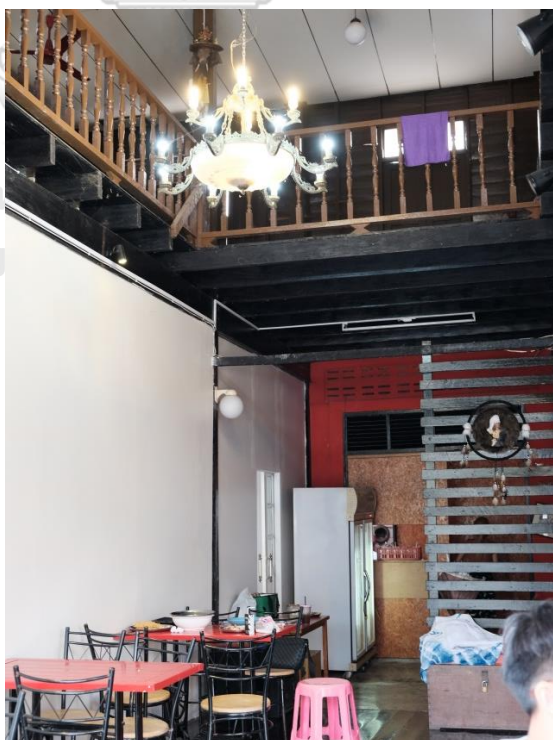
ภาพ 4-14 ภาพหลังการดำเนินงานดัดแปลงพื้นไม้ชั้นสอง
ที่มา : ผู้วิจัย, เมษายน 2561

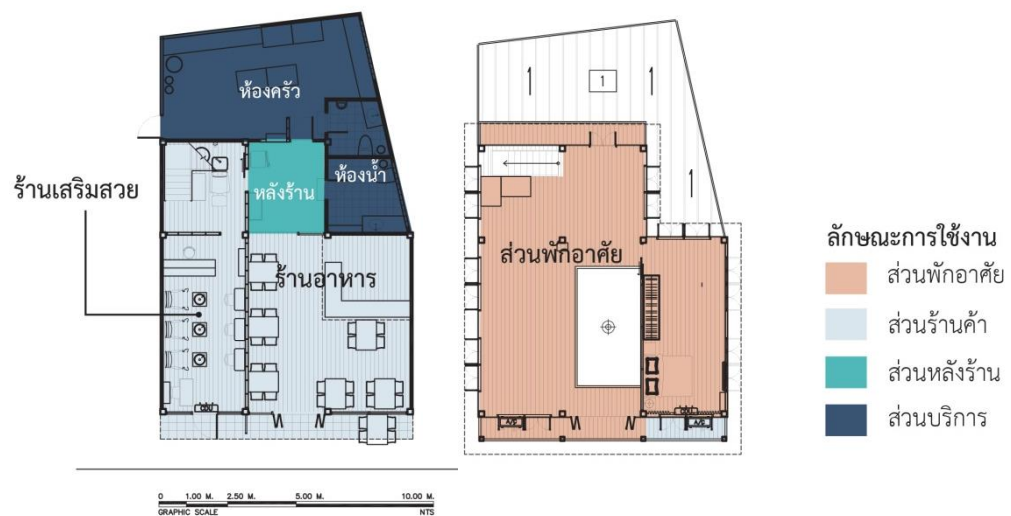
ภาพ 4-15 ผังและรูปตัดแสดงการปรับเปลี่ยนพื้นที่ใช้งานกรณีศึกษา B

ปรับปรุงสาธารณูปโภคและสิ่งอำนวยความสะดวก ห้องน้ำตำแหน่งเดิมถูกซ่อมแซมด้วยการปูกระเบื้องใหม่ เปลี่ยนสุขภัณฑ์ และต่อท่อประปาเพิ่มในบางจุด รวมทั้งติดตั้งสุขภัณฑ์และวางระบบประปาภายในร้านเสริมสวย เปลี่ยนหม้อแปลงไฟฟ้าเพื่อให้เหมาะสมกับปริมาณการใช้ไฟ เนื่องจากติดตั้งเครื่องปรับอากาศภายในร้านเสริมสวยและห้องนอนชั้นสอง

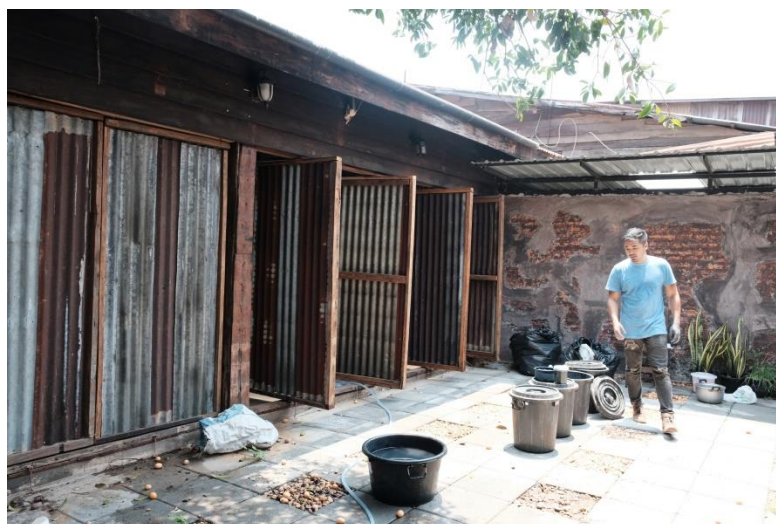
ภาพ 4-22 ประตูบานหมุนเชื่อมต่อโยงพื้นที่ภายในกับลานทำกิจกรรม

ดัดแปลงบานเปิดเชื่อมต่อโยงพื้นที่ภายนอกกับภายใน เปลี่ยนประตูไม้บานเปิดคู่ทางด้านหลังทั้งสามบานให้เป็นบานหมุนขนาดใหญ่ที่สามารถเปิดกว้างได้มากขึ้น เพื่อเชื่อมต่อพื้นที่ระหว่างภายในเรือนกับพื้นที่ลานระหว่างเรือน ซึ่งเก็บรักษาต้นไม้ใหญ่และนำบล็อกซีเมนต์มาปูเพื่อใช้เป็นที่ย้อมผ้าหรือทำกิจกรรมอื่น ๆ (ภาพ 4-22)

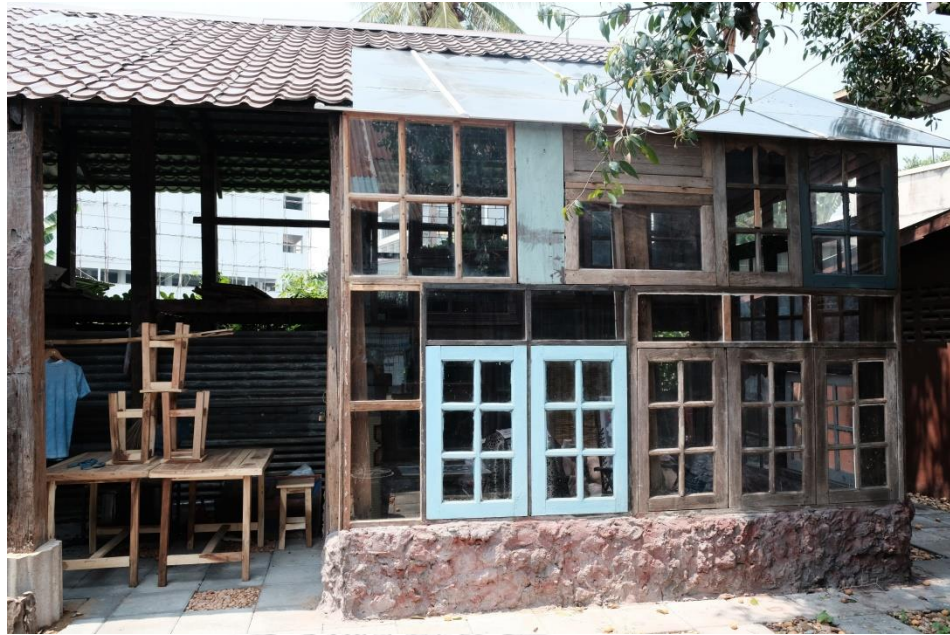
ภาพ 4-23 นำหน้าต่างเก่ามาขึ้นห้องเพื่อสร้างพื้นที่ทำงานและเก็บของ
ที่มา : ผู้วิจัย, เมษายน 2561

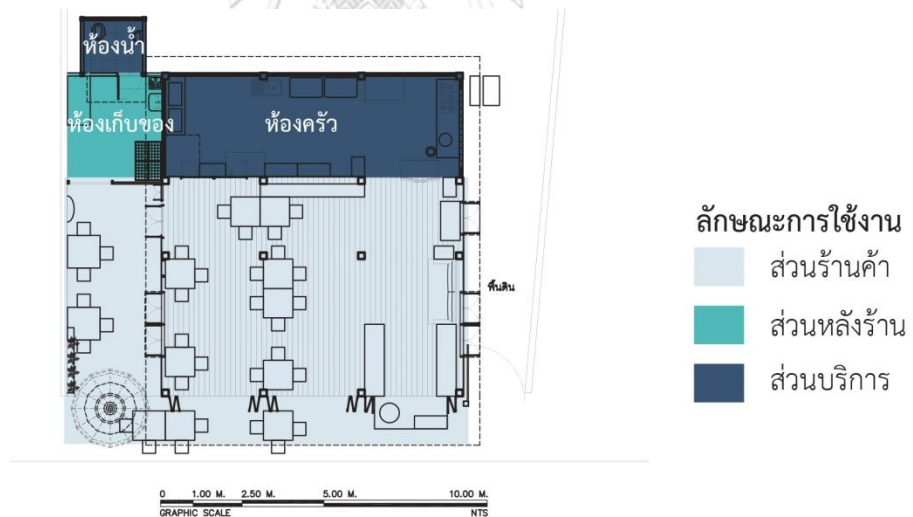
ภาพ 4-30 ผังแสดงการปรับเปลี่ยนพื้นที่ใช้งานกรณีศึกษา D

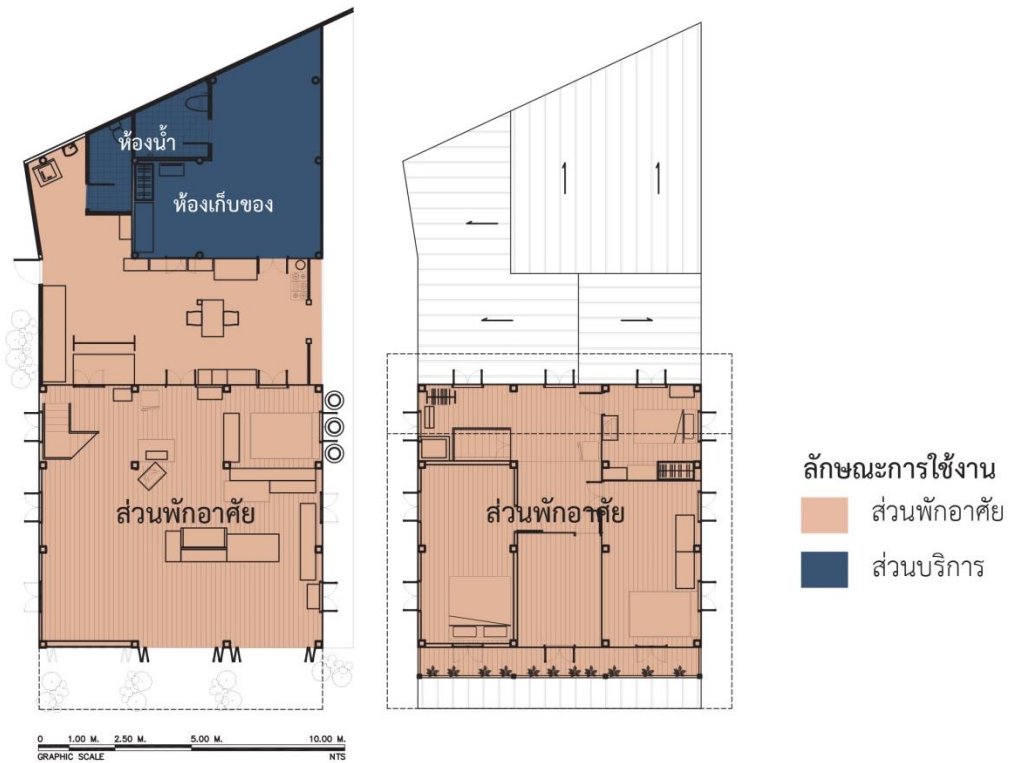
ภาพ 4-33 ผังอาคารกรณีศึกษา E ก่อนการอนุรักษ์และฟื้นฟูเรือนครั้งล่าสุด
ที่มา : ผู้วิจัยเขียนขึ้นจากการสำรวจและคำสัมภาษณ์

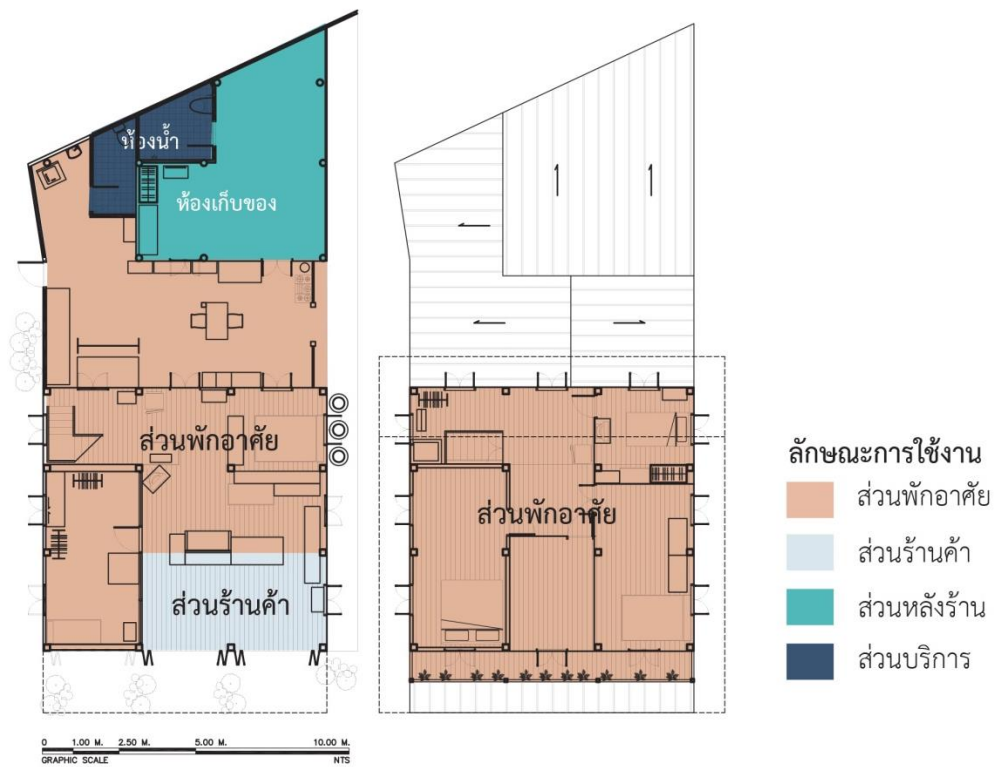
ภาพ 4-38 ผังแสดงการปรับเปลี่ยนพื้นที่ใช้งานกรณีศึกษา E
ที่มา : ผู้วิจัย

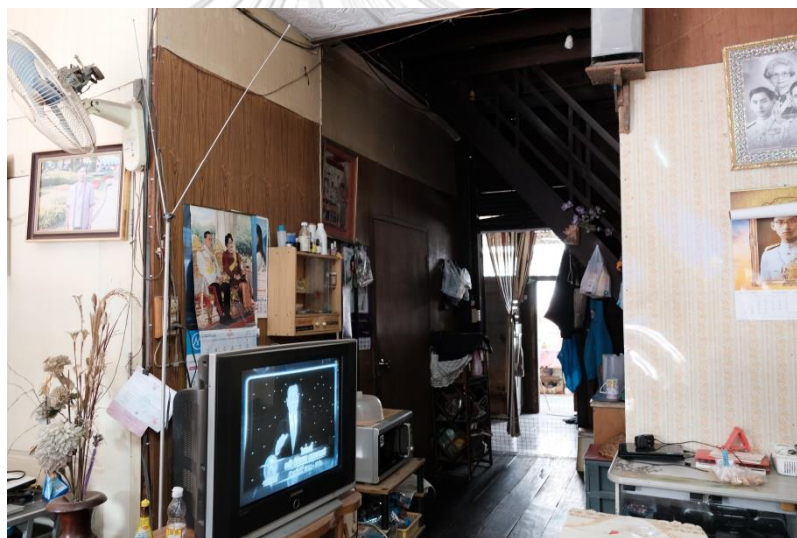
ภาพ 4-42 กันผนังห้องนอนชั้นล่างด้วยไม้อัดเป็นผนังสองชั้น

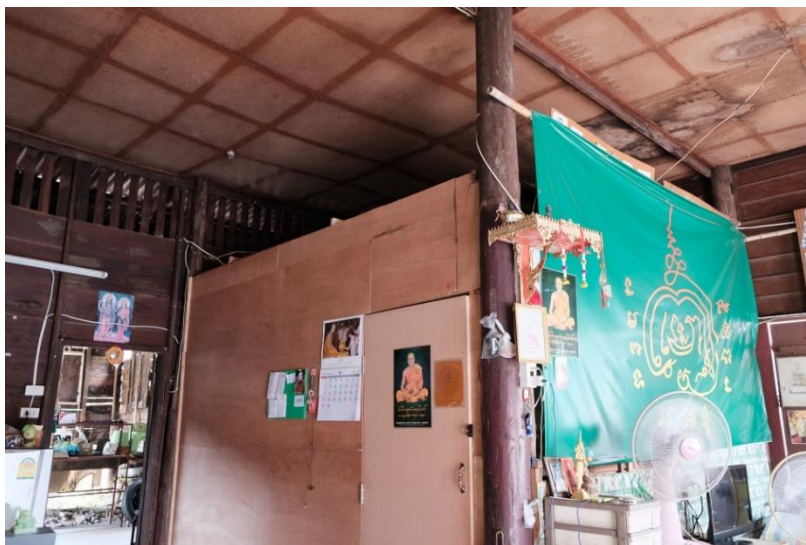
ภาพ 4-47 กั้นผนังใหม่ด้วยผนังโครงไม้เนื้อแข็งกรุไม้อัด

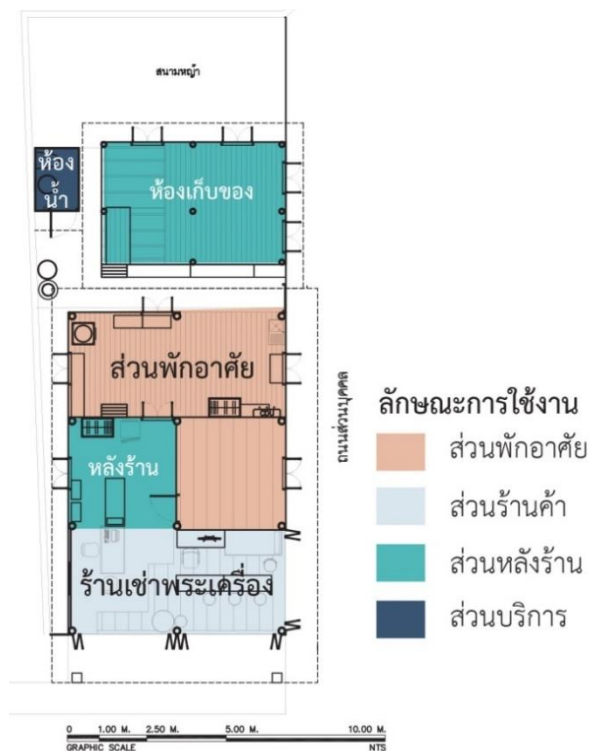
ภาพ 4-49 ผังแสดงการปรับเปลี่ยนพื้นที่ใช้งานกรณีศึกษา G

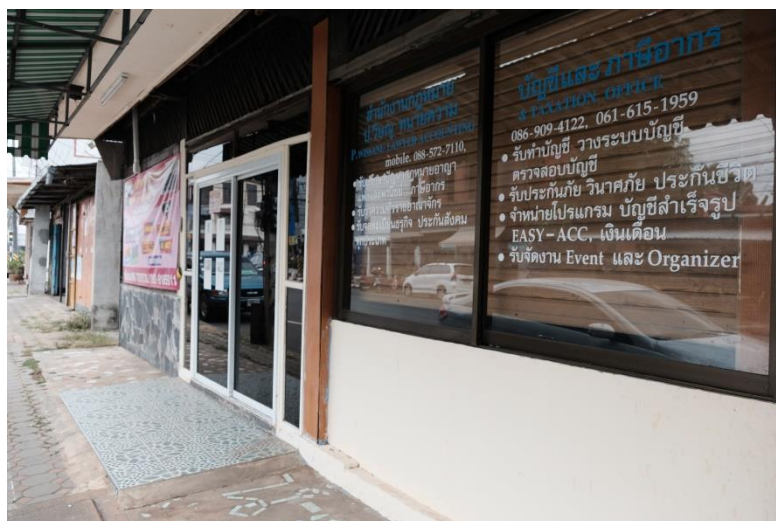
ภาพ 4-53 ผนังก่ออิฐฉาบปูนและบานอลูมิเนียมกระจกบริเวณทางเข้าเรือน

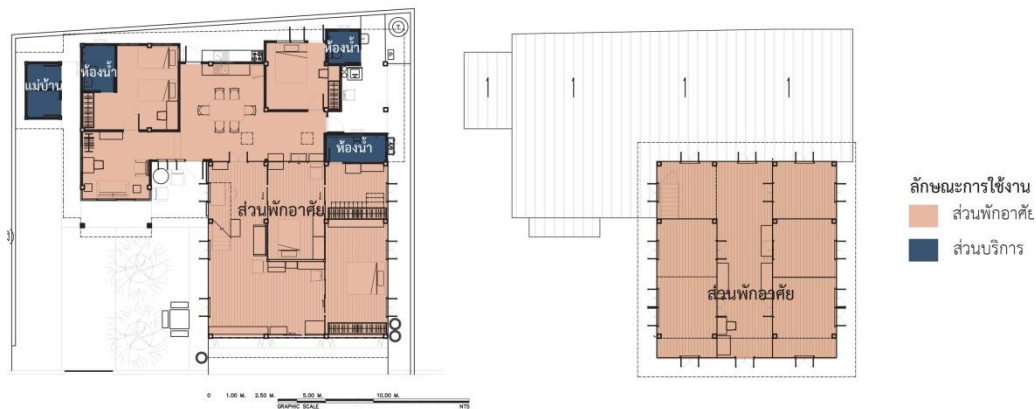
ภาพ 4-69 ผังแสดงการปรับเปลี่ยนพื้นที่ใช้งานกรณีศึกษา J

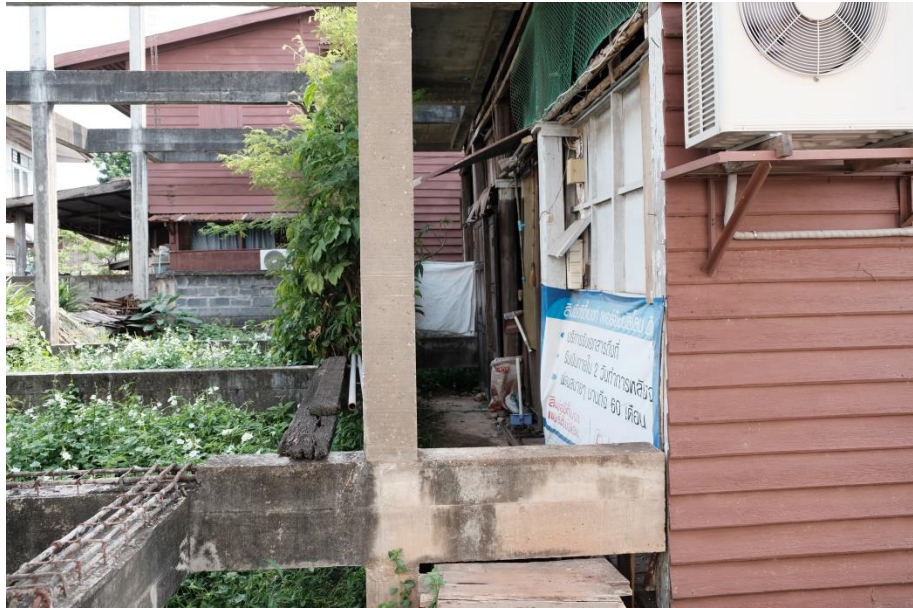
ภาพ 4-74 ต่อเติมอาคารใหม่ขีดทางด้านหลังด้วยโครงสร้างคอนกรีตเสริมเหล็ก
ที่มา : ผู้วิจัย, เมษายน 2561
