ผลของการอบคั้นตัวต่อสมบัติความแข็งและความแกร่งของเหล็กกล้าไร้สนิมมาร์เทนไซต์เกรด 410

วิทยานิพนธ์นี้เป็นส่วนหนึ่งของการศึกษาตามหลักสูตรปริญญาวิศวกรรมศาสตรมหาบัณฑิต

คณะวิศวกรรมศาสตร์ จุฬาลงกรณ์มหาวิทยาลัย

Effects of tempering on toughness and hardness properties of AISI 410 martensitic
stainless steels

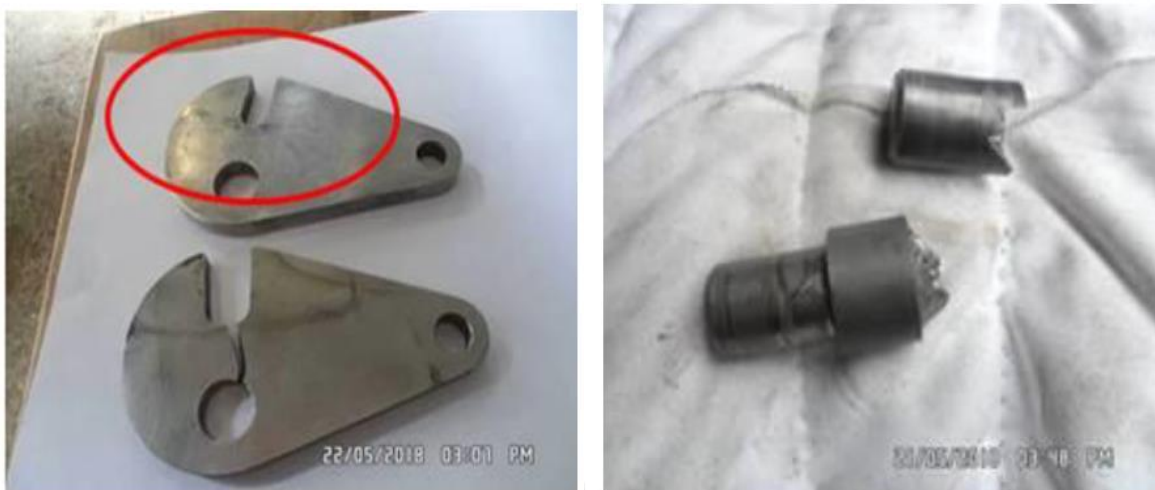
รูปที่ 1.3 ลักษณะความเสียหายของ (ก) สลักและ (ข) สลักพิน [2]

ที่อัตราการไหลต่ำกว่าค่าออกแบบ เกิดความเสียหายของสลักและสลักพิน หลังจากการซ่อมบำรุงและใช้งานประมาณ 1 ปี พบว่า สลักและสลักพินเกิดความเสียหายอีก แสดงในรูปที่ 1.3 เมื่อตรวจสอบส่วนผสมเคมีของสลักพินที่เสียหายโดยในที่นี้จะขอเรียกว่าสลักต้นแบบ (ภาคผนวก ก) พบว่าสลักทำด้วยเหล็กกล้าไร้สนิมมาร์เทนไซต์เกรด 410 ตามผลในตารางที่ 1-1 วัดค่าความแข็ง (Hardness) ของสลักและสลักพิน ได้ผลตามตารางที่ 1-2 (ภาคผนวก ข) เมื่อตัดตัวอย่างตามหลักการทางโลหวิทยา (Metallography) เพื่อตรวจสอบโครงสร้างจุลภาค พบว่ามีโครงสร้างจุลภาคมาร์เทนไซต์เป็นองค์ประกอบหลักและมีรอยแตกจากการใช้งานตามในรูปที่ 1.4 โดยมีค่าความแข็งเฉลี่ย 54.40 ± 2.17 HRC จัดเป็นค่าระดับกลางตามมาตรฐาน ASTM E18 และ ISO 6508-2:2015 [3, 4] แต่มีค่าเกินค่ากำหนด (36 HRC) ซึ่งอาจเป็นสาเหตุหลักในการทำให้สลักและสลักพินเกิดความเสียหายได้

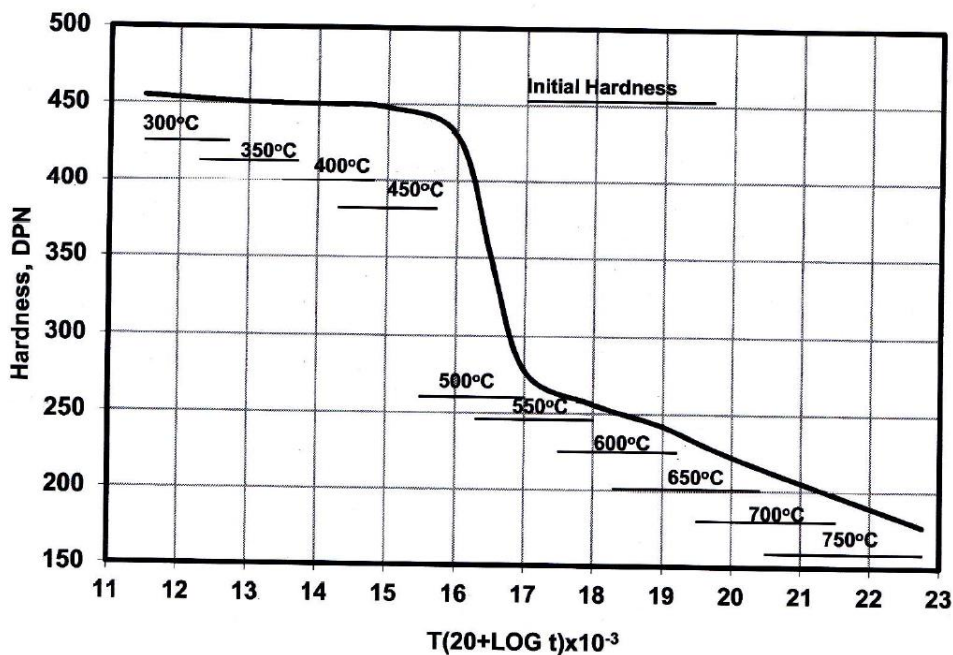
รูปที่ 2.1 เส้นกราฟการอบคืนตัวของเหล็กกล้าไร้สนิมมาร์เทนไซต์ผสมโครเมียม 12% คาร์บอน 0.14% (มวล) เมื่อ T = อุณหภูมิ ($^{\circ}\text{C}$) และ t = เวลาการอบคืนตัว 1-100 ชั่วโมง [10]

หลังการอบชุบแข็ง อาจมีตะกอนของซีเมนไทต์ ขนาดเล็ก ทำให้ความแข็งลดลงเล็กน้อย ในช่วงอุณหภูมิ 300-350 °C เพราะมีการเพิ่มจำนวนของซีเมนไทต์ บริเวณช่วงอุณหภูมิ 400-450 °C ความแข็งเพิ่มขึ้นจนสูงสุดที่ 450 °C เนื่องจากมีการเพิ่มความแข็งทุติยภูมิ (Secondary hardening) โดยเกิดการตกตะกอนของ M_2X , M_3C และ M_7C_3 เป็นตัวเพิ่มความแข็งทุติยภูมิ ถ้าการอบคืนตัวมากกว่า 500 °C จะเกิดตะกอน $M_{23}C_6$ ที่บริเวณขอบเกรนซึ่งเกิดจากการรวมตัวของตะกอน M_7C_3 ทำให้ค่าความแข็งลดลง ตามรูปที่ 2.1

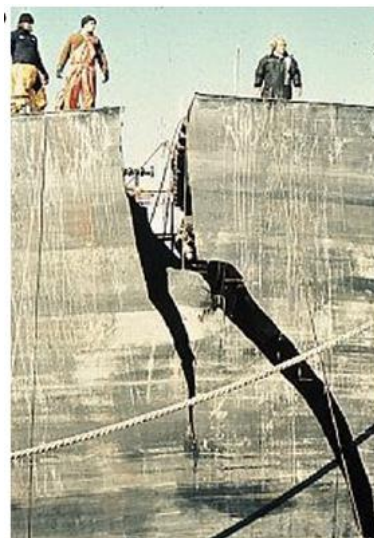
รูปที่ 2.2 แสดงรอยแตกหักของเรือส่งสินค้าในช่วงยุคสงครามโลกครั้งที่ 2 [12]

ในช่วงยุคสงครามโลกครั้งที่ 2 ได้มีการสนใจการแตกหักแบบเปราะของเรือส่งสินค้าและรถถัง T-2 โดยเรือส่งสินค้า 1,289 ลำ จาก 4,694 ลำ พบปัญหาการแตกหักที่รุนแรงตามรูปที่ 2.2 บริเวณแผ่นเหล็กของเรือที่เริ่มเกิดรอยแตกจะมีค่าพลังงานการกระแทกต่ำที่อุณหภูมิแตกหัก (Failure temperature) จากเหตุการณ์นี้ได้นำไปสู่แนวคิด หลักการของอุณหภูมิทรานซิชัน (Transition temperature) [12]

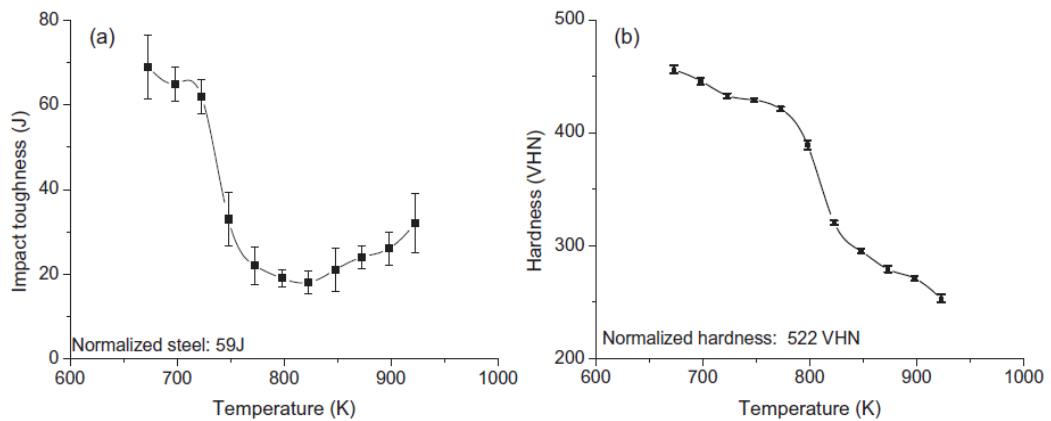
รูปที่ 2.4 ค่าความแกร่งและความแข็งของเหล็กกล้าไร้สนิมมาร์เทนไซต์เกรด 410 ที่ผ่านการอบคืนตัวที่อุณหภูมิต่างๆ [6]

G. Chakraborty และคณะ [6] ศึกษาผลของการอบคืนตัวของเหล็กกล้าไร้สนิมมาร์เทนไซต์เกรด 410 ในช่วงอุณหภูมิการอบคืนตัวที่ 400-550 °C ค่าความแข็งมีค่าลดลงแต่ความแกร่งมีค่าสูงขึ้น เนื่องจากการลดความหนาแน่นดิสโลเคชัน (Dislocation density) ของโครงสร้างจุลภาคมาร์เทนไซต์และมีการแพร่ธาตุคาร์บอนออกจากโครงสร้างจุลภาคมาร์เทนไซต์ ในช่วงอุณหภูมิ 450-525 °C จะเกิด Fe_2C เป็นคาร์ไบด์หลักที่เกิดขึ้นในช่วงอุณหภูมินี้ อย่างไรก็ตามเมื่อเพิ่มอุณหภูมิสูงขึ้นจนถึง 550 °C บริเวณขอบเกรนจะมี $M_{23}C_6$ เกิดขึ้น และอุณหภูมิการอบคืนตัวที่สูงขึ้นนั้นจะยังคงมีคาร์ไบด์ $M_{23}C_6$ ที่ขอบเกรนอยู่ แต่ไม่มีคาร์ไบด์ที่เนื้อพื้น (Matrix) เกิดขึ้น ส่งผลให้เนื้อพื้นอ่อนตัว (Softening) ทำให้เหล็กมีความแกร่งเพิ่มขึ้นแต่ความแข็งลดลง โดยจะแสดงค่าความแกร่งและความแข็งของเหล็กกล้าไร้สนิมมาร์เทนไซต์เกรด 410 ที่ผ่านการอบคืนตัวที่อุณหภูมิต่างๆ ตามรูปที่ 2.4

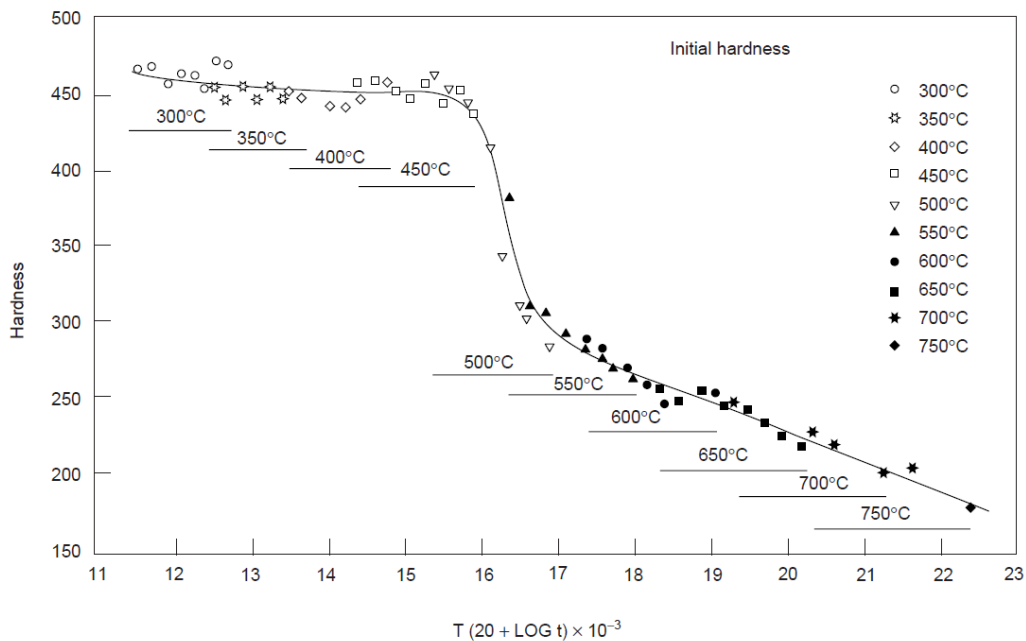
รูปที่ 2.5 ค่าความแข็งของเหล็กกล้าไร้สนิมมาร์เทนไซต์ที่มีโครเมียมผสม 12% หลังการอบคืนตัวที่อุณหภูมิต่าง ๆ [14]

M. McGuire [14] ได้ศึกษาผลของการอบคืนตัวต่อความแข็งของเหล็กกล้าไร้สนิมมาร์เทนไซต์ พบว่าที่อุณหภูมิการอบคืนระหว่าง 150-400 °C จะมีการคลายความเครียดเกิดขึ้น (Stress relief) ซึ่งจะมีการโตอย่างช้าๆของอนุภาคซีเมนไทต์ละเอียดและส่งผลให้มีการลดจำนวนคาร์บอนในสารละลายของแข็ง (Solid solution) ส่งผลให้ค่าความแข็งลดลง ที่อุณหภูมิ 400 °C จะเกิดตะกอนของ M_2X และ M_7C_3 โดยการเปลี่ยนแปลงจาก M_3C เป็น M_7C_3 เป็นผลทำให้เกิด การแข็งตัวแบบทุติยภูมิ ที่อุณหภูมิ 500 °C คาร์ไบต์หยาบ $M_{23}C_6$ และ M_7C_3 เริ่มโตที่ขอบเกรน (Grain boundary) และที่อุณหภูมิ 550 °C ขึ้นไปพบว่าโครงสร้างจุลภาคเปลี่ยนไป การเปลี่ยนแปลงโครงสร้างจุลภาคที่อุณหภูมิเหล่านี้คือการสูญเสียคาร์บอนจากสารละลายของแข็ง เป็นผลทำให้เหล็กกล้าไร้สนิมมาร์เทนไซต์มีความแข็งลดลงและมีความแกร่งมากขึ้นโดยจะแสดงค่าความแข็งที่ลดลงหลังผ่านการอบคืนตัวที่อุณหภูมิต่างๆ ของเหล็กกล้าไร้สนิมมาร์เทนไซต์ที่มีโครเมียม 12% หลังตามรูปที่ 2.5

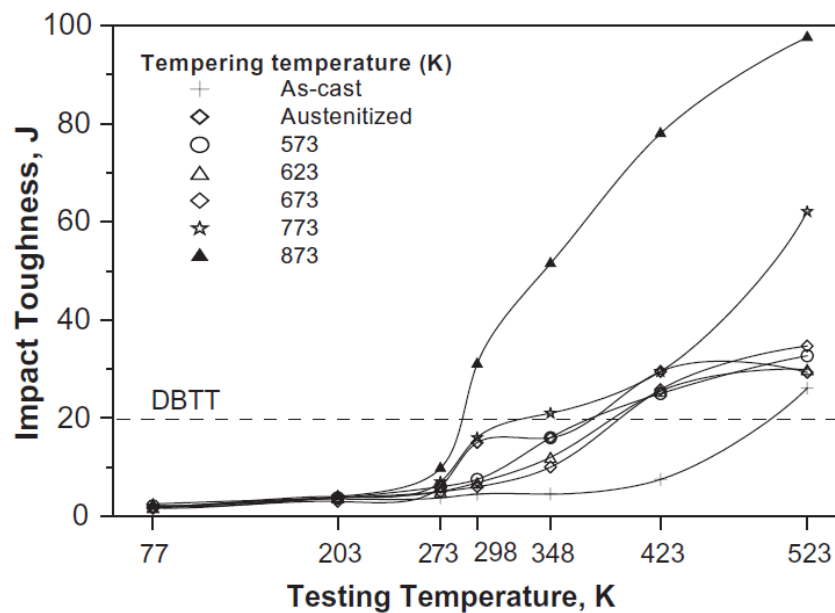
รูปที่ 2.8 ผลของอุณหภูมิการอบคืนตัวต่อค่าอุณหภูมิ DBTT ของเหล็กกล้าไร้สนิมมาร์เทนไซต์ CA-15 ซิลิกอนต่ำ ที่อุณหภูมิตดสอบต่างๆ [17]

C. Hsu และคณะ [17] ได้แสดงผลของอุณหภูมิการอบคืนตัวต่อค่าอุณหภูมิ DBTT ของเหล็กกล้าไร้สนิมมาร์เทนไซต์ CA-15 ซิลิกอนต่ำ หลังการอบให้โครงสร้างเปลี่ยนเป็นออสเทนไนต์ (Austenitizing) ที่อุณหภูมิ 1010 °C และการอบคืนตัวที่อุณหภูมิต่างๆ พบว่าค่าความแกร่งหลังทดสอบที่อุณหภูมิห้องและที่อุณหภูมิสูง (25-250 °C) มีแนวโน้มในทางเดียวกัน และชิ้นงานที่ผ่านการอบคืนตัวที่อุณหภูมิต่างๆ มีค่าอุณหภูมิ DBTT ต่ำกว่าตัวอย่างที่ได้รับมา (As-cast) นอกจากนี้ยังแสดงให้เห็นว่าอุณหภูมิการอบคืนตัวยิ่งสูงความสามารถในการลดค่าอุณหภูมิ DBTT ยิ่งดีขึ้น ส่งผลให้ความแกร่งที่อุณหภูมิต่ำจะมีค่าที่สูงขึ้น โดยจะแสดงผลของอุณหภูมิการอบคืนตัวต่อค่าอุณหภูมิ DBTT ของเหล็กกล้าไร้สนิมมาร์เทนไซต์ CA-15 ซิลิกอนต่ำตามรูปที่ 2.8

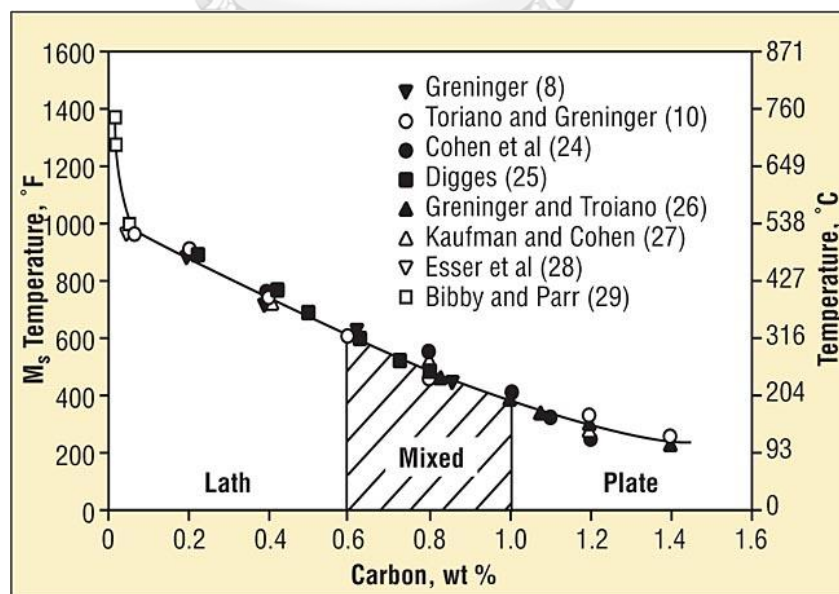
รูปที่ 4.6 ประเภทของการเกิดโครงสร้างจุลภาคมาร์เทนไซต์ตามปริมาณคาร์บอน [26]

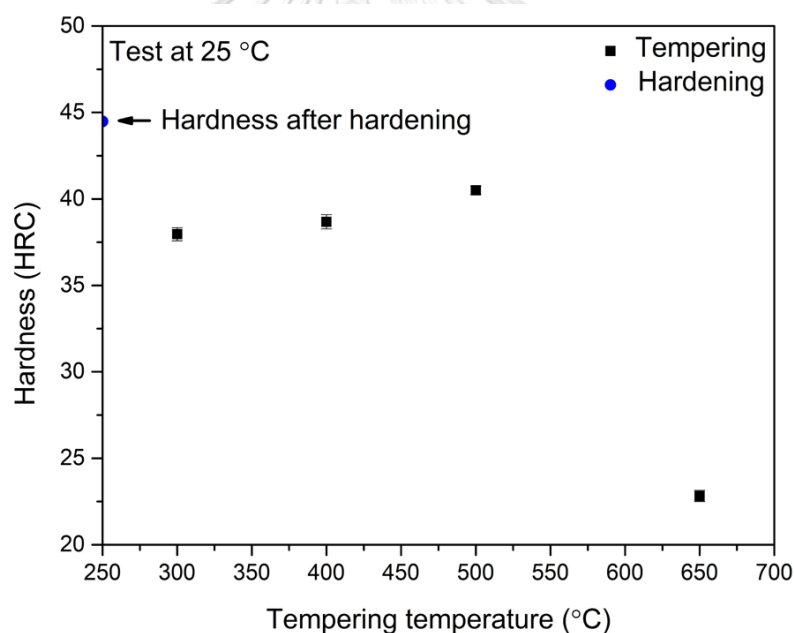
รูปที่ 4.10 ค่าความแข็งของชิ้นงานมาร์เทนไซต์เกรด 410 หลังผ่านการอบชุบแข็งและการอบคืนตัวที่อุณหภูมิ 300, 400, 500 และ 650 °C ณ อุณหภูมิห้อง (25 °C)

นำชิ้นงานหลังการอบชุบแข็งและการอบคืนตัวที่อุณหภูมิ 300, 400, 500 และ 650 °C จากหัวข้อ 3.3.4 ทดสอบวัดค่าความแข็งโดยใช้เครื่องวัดความแข็งร็อกเวล HRC ได้ผลตามรูปที่ 4.10

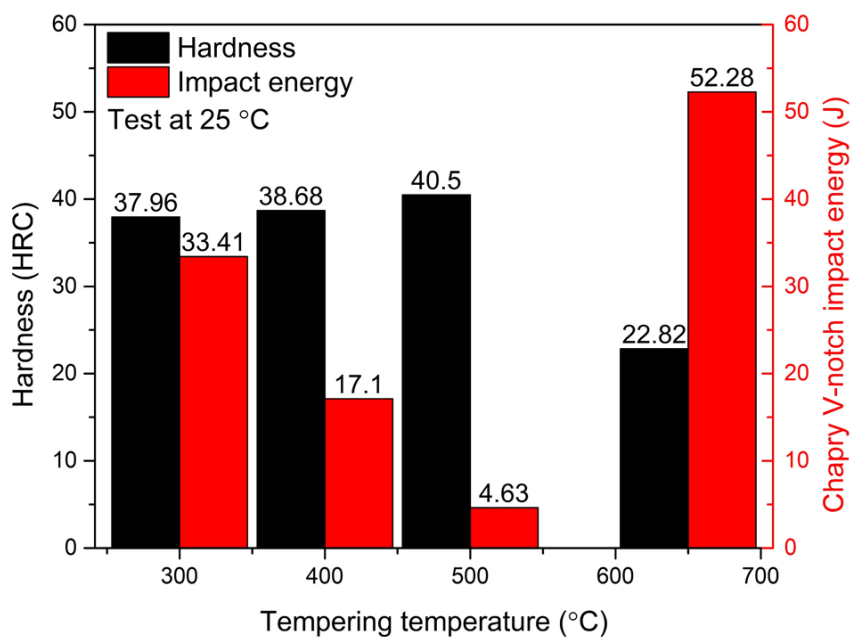
รูปที่ 4.13 ความสัมพันธ์ระหว่างความแข็งและความแกร่งของชิ้นงานที่ผ่านการอบชุบแข็งและการอบคืนตัวที่อุณหภูมิ 300, 400, 500 และ 650 °C ณ อุณหภูมิห้อง

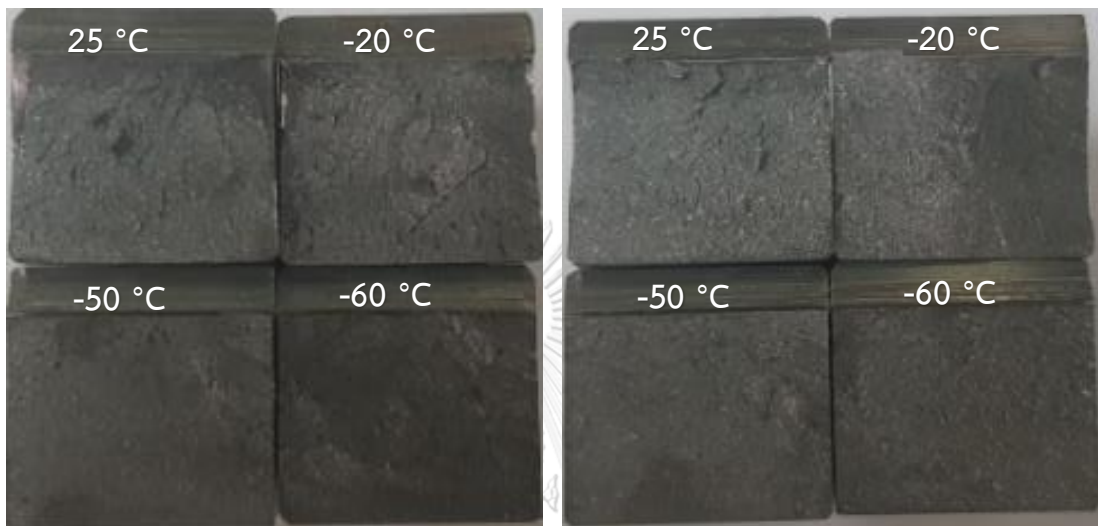
เมื่อนำชิ้นงานหลังทดสอบความแกร่ง จากหัวข้อ 4.6 มาตรวจสอบลักษณะรอยแตก ได้ผลตามรูปที่ 4.15

ลักษณะรอยแตกโดยทั่วไปแบ่งออกเป็น 2 ประเภท คือ 1. รอยแตกแบบเปราะ (Brittle fracture) แสดงให้เห็นการเปลี่ยนรูปแบบพลาสติก (Plastic deformation) เพียงเล็กน้อยหรือไม่มีเลย 2. รอยแตกแบบเหนียว (Ductile fracture) แสดงให้เห็นถึงการเปลี่ยนรูปแบบพลาสติกอย่างเห็นได้ชัด [30] ตามรูปที่ 4.16 จากผลการทดสอบความแกร่งตามรูปที่ 4.15 ชิ้นงานเหล็กกล้าไร้สนิม มาร์เทนไซต์เกรด 410 ทั้งหมดแตกหักเป็น 2 ส่วน แสดงให้เห็นว่ามีลักษณะของการแตกแบบเปราะ แต่บริเวณขอบของชิ้นงานหลังการอบชุบแข็งและการอบคืนตัวที่ 650 °C อุณหภูมิทดสอบ 25 °C จะเริ่มเห็นลักษณะรอยฉีก (Shear)

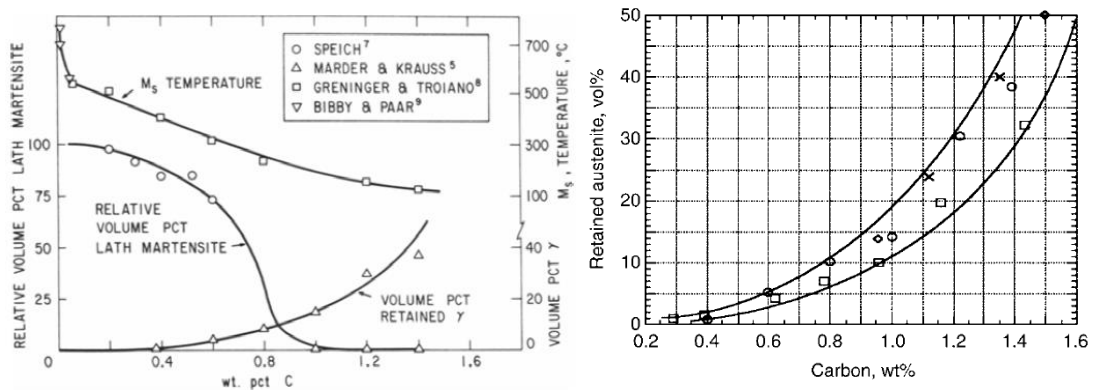
รูปที่ 4.32 แสดงผลของปริมาณคาร์บอนต่อปริมาณออสเทนไนต์ตกค้าง โดย G.R. SPEICH และ W.C. LESLIE [39] (ซ้าย) และ ASM: Steel Metallurgy for the Non-Metallurgist [40] (ขวา)
