การเปลี่ยนแปลงพื้นที่ใช้งานอาคารโรงพยาบาลเอกชนที่เพิ่งเปิดให้บริการ: โรงพยาบาลสินแพทย์

CHANGES IN USAGE AREA OF THE RECENTLY OPENED PRIVATE HOSPITAL
BUILDINGS: SYNPHAET HOSPITAL

A Thesis Submitted in Partial Fulfillment of the Requirements
for the Degree of Master of Architecture in Architecture
Department of Architecture
FACULTY OF ARCHITECTURE
Chulalongkorn University
Academic Year 2021
Copyright of Chulalongkorn University

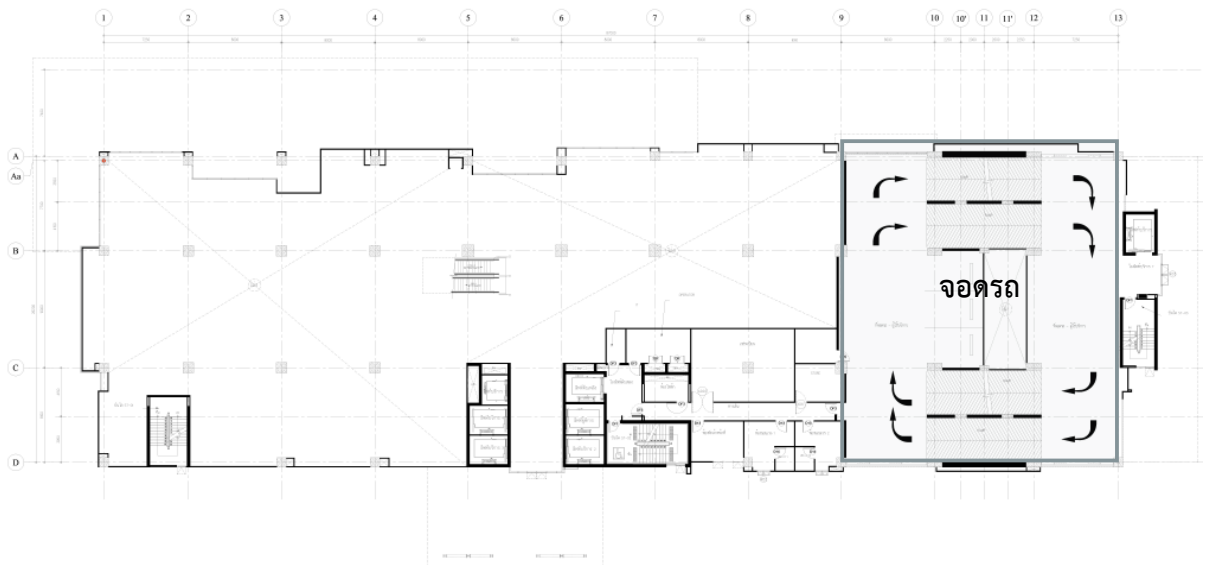
ภาพที่ 22 ผังพื้นที่ชั้น 1A

ชั้น 1A เป็นส่วนจอดรถ

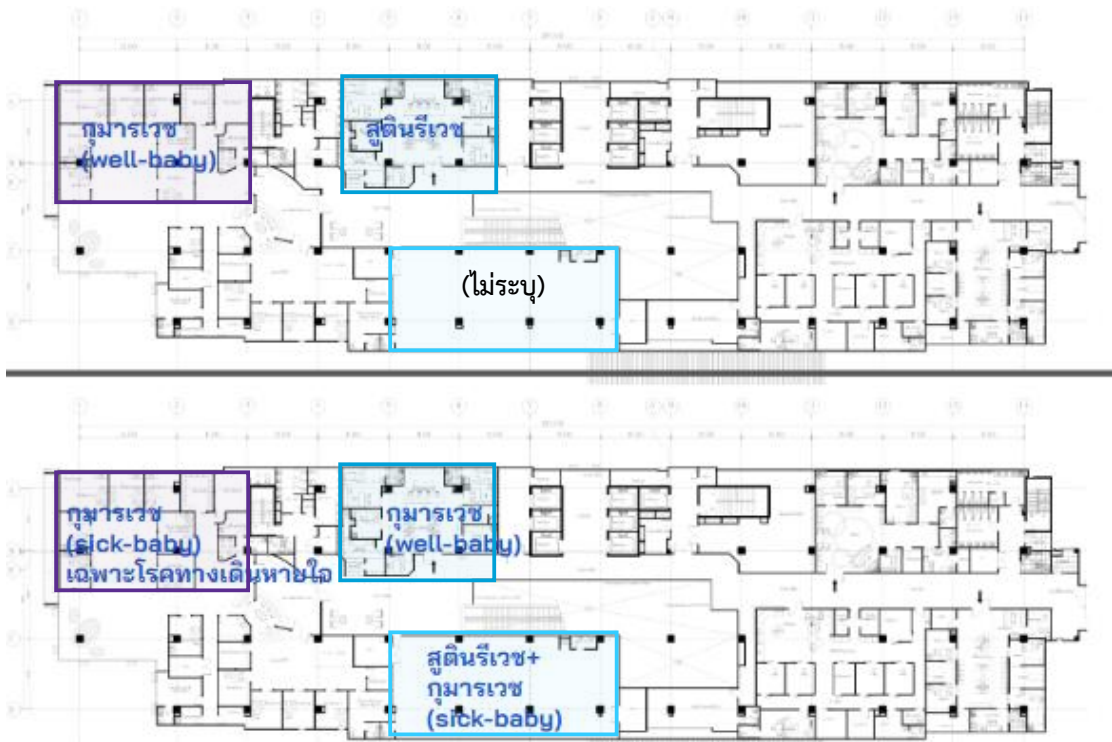
ในชั้นที่ 3 ส่วนที่มีการใช้งานไม่ตรงตามแบบ ได้แก่ คลินิกสูตินรีเวชที่เปลี่ยนเป็นคลินิกกุมารเวช well-baby และ คลินิกกุมารเวช well-baby ที่เปลี่ยนเป็น sick-baby เฉพาะโรคทางเดินหายใจ ซึ่งยังคงผังเดิมไว้ เนื่องจากเป็นผังที่เป็นห้องตรวจ กิจกรรมการใช้งานใกล้เคียงกัน ส่วนที่พื้นที่โล่งตาม As-built drawing ได้มีการตกแต่งให้เป็นคลินิกสูตินรีเวช เพื่อเตรียมเปิดให้ใช้บริการ

ภาพที่ 52 ภาพแสดงผังพื้นที่ชั้น 3 เดิม(บน) และที่มีการเปลี่ยนแปลง(ล่าง)

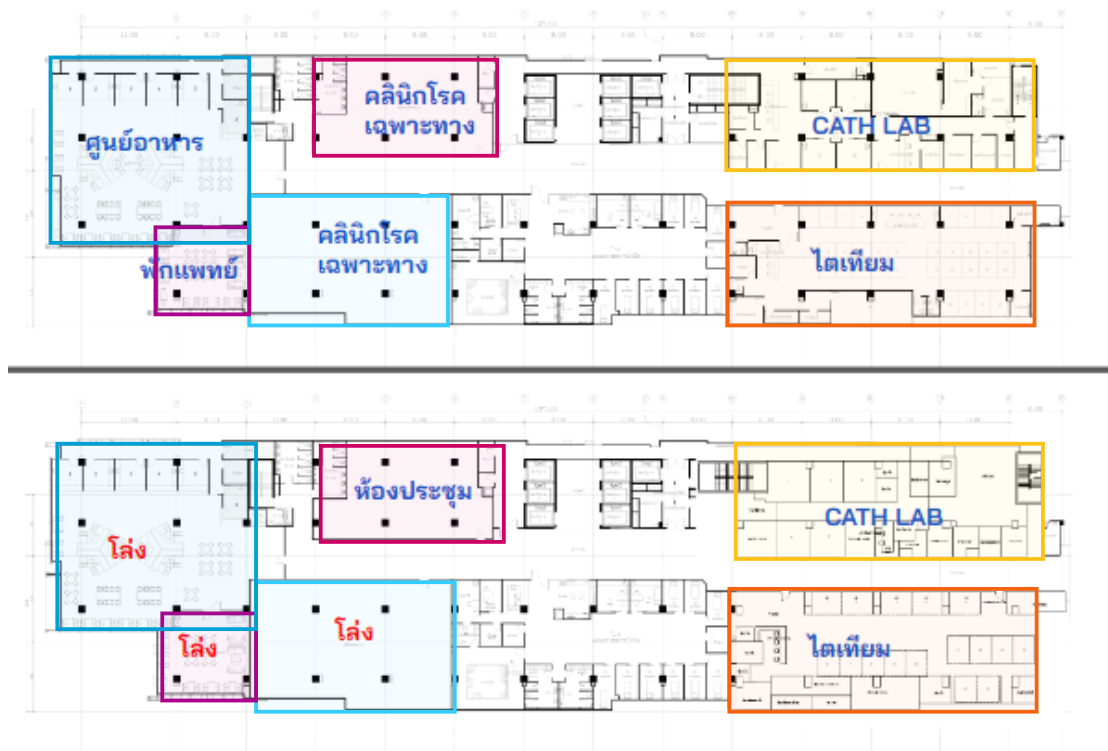
ในชั้นที่ 4 ส่วนศูนย์อาหารและคลินิกโรคเฉพาะทางไม่เปิดใช้ ทั้งยังเป็นพื้นที่โล่งที่ไม่ได้มีการตกแต่งภายใน ทั้งนี้ผู้ดูแลอาคารให้ข้อมูลว่า ศูนย์อาหารในปัจจุบันได้ใช้พื้นที่บริเวณชั้น 1 ของอาคาร จอดรถซึ่งใกล้กับแผนกโภชณาการนั้นเพียงพอแล้ว ทำให้มีการวางแผนให้พื้นที่โล่งดังกล่าวใช้เป็นคลินิกโรคเฉพาะทางอื่นได้ โดยทางโรงพยาบาลจะพิจารณาจำนวนผู้ป่วยที่จะมาใช้งาน หากมีแนวโน้มมีผู้รับบริการมากก็เปิดคลินิกสำหรับโรคนั้นๆ รองรับ ในขณะเดียวกัน พื้นที่โล่งส่วนหนึ่งที่ได้ระบุไว้ว่าเป็นคลินิกโรคเฉพาะทาง ในปัจจุบันใช้เป็นห้องประชุมจึงไม่มีการปรับผังจากแบบเดิม เพียงมีการติดตั้งอุปกรณ์ต่างๆ และเครื่องเรือนที่เคลื่อนย้ายได้

ภาพที่ 55 ภาพแสดงผังพื้นชั้น 4 เดิม(บน) และที่มีการเปลี่ยนแปลง(ล่าง)

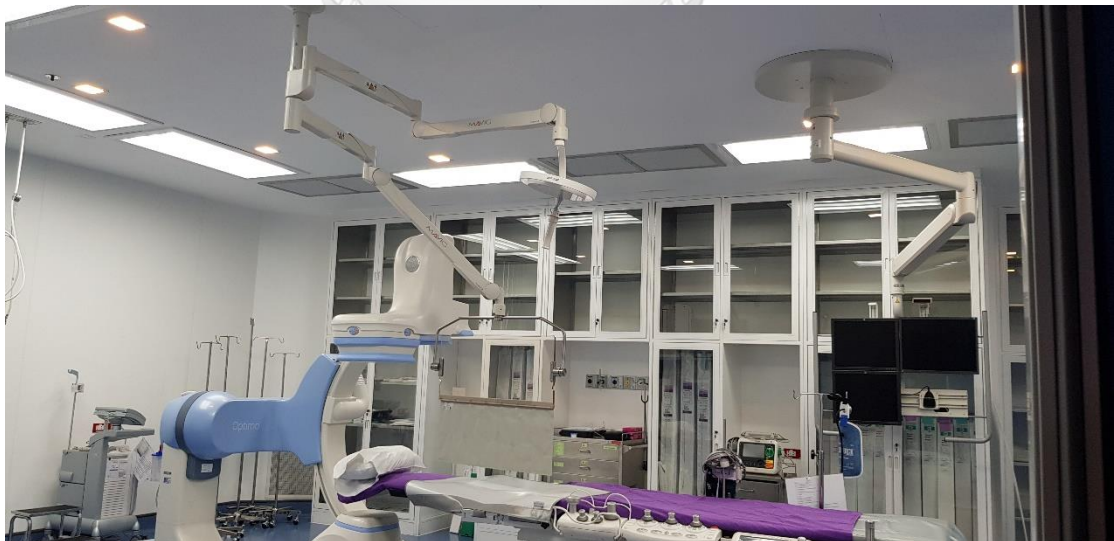
ในส่วนของ Cath lab และหน่วยโตเทียมยังใช้เป็นแผนกเดิม แต่มีการปรับเปลี่ยนผังต่างไปจากแบบ โดย Cath Lab มีการย้ายตำแหน่งและปรับเปลี่ยนขนาดห้องปฏิบัติการตรวจหัวใจและการฉีดสีสวนหลอดเลือดหัวใจเพื่อตรวจการทำงานของหัวใจ เพราะมีการเปลี่ยนรุ่นของเครื่องตรวจไปจากแบบเดิม เครื่องใหม่ที่ติดตั้งมีขนาดใหญ่ขึ้น ซึ่งโดยปกติแล้วโครงสร้างพื้นในบริเวณนั้นจะต้องรับน้ำหนักเครื่องตรวจมากกว่าพื้นที่อื่น ทั้งแพทย์ที่ประจำอยู่ในปัจจุบันให้ความเห็นว่าควรจะมีทางบริการสำหรับลำเลียงอุปกรณ์เครื่องใช้ที่ใช้แล้วตรงไปยังลิฟต์ส่งของได้โดยไม่ผ่านพื้นที่ใช้งานอื่น ผนังห้องจึงต้องปรับเปลี่ยนใหม่จากแบบเดิมเช่นกัน

ภาพที่ 58 ภาพถ่ายห้อง Cath lab ชั้น 4

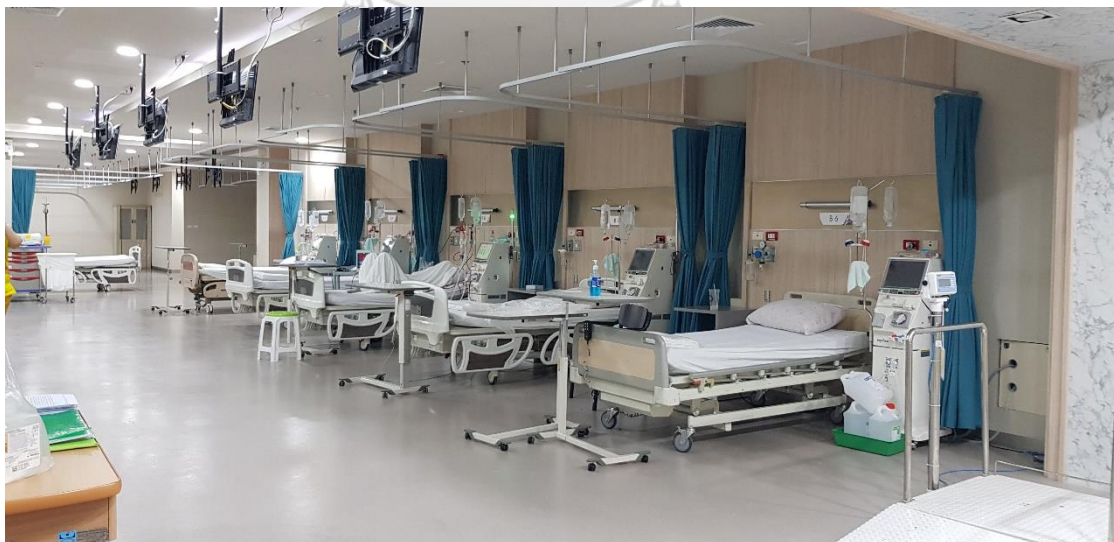
ในส่วนของหน่วยไตเทียม มีการปรับเปลี่ยนผังภายใน จาก 32 หน่วย เหลือเพียง 16 หน่วย โดยมีการปรับจากเก้าอี้สำหรับผู้ป่วยที่มารับบริการฟอกไตเป็นเตียง และลดจำนวนเคาน์เตอร์พยาบาลลงจาก 2 จุด ประจํา 8 คน เหลือ 1 จุด ประจํา 4 คนแทน

ภาพที่ 61 ภาพถ่ายหน่วยไตเทียม ชั้น 4

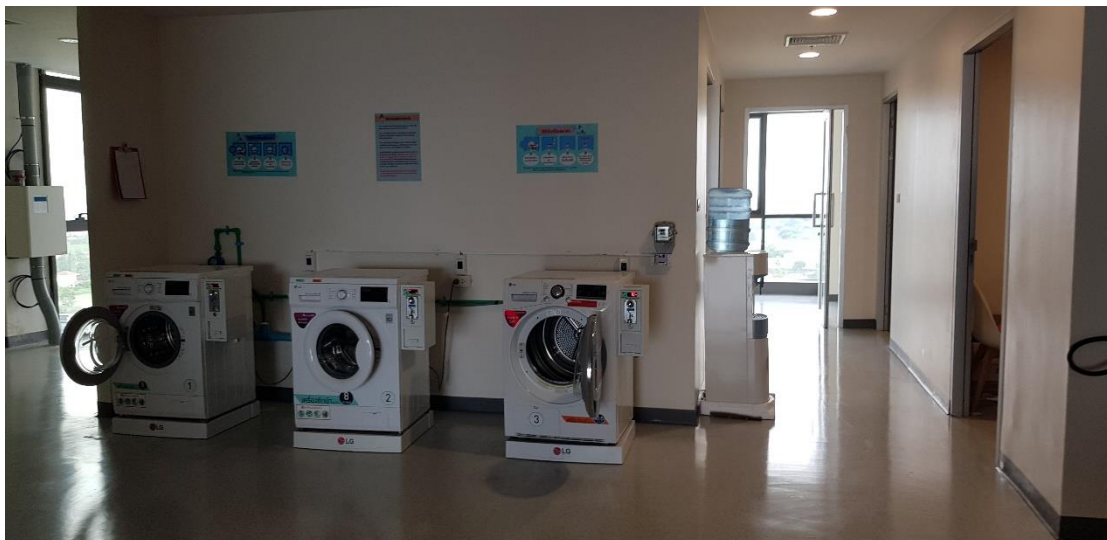
ชั้น 15 มีพื้นที่ที่ใช้ไม่ตรงกับแบบ คือ หอพักผู้ป่วยใน เปลี่ยนเป็นหอพักพยาบาล เคาน์เตอร์พยาบาล(nurse station) เปลี่ยนเป็นบริเวณติดตั้งเครื่องซักผ้าสำหรับบุคลากรที่พักอาศัยในชั้น

ภาพที่ 71 ภาพบริเวณหอพักพยาบาล ชั้น 15

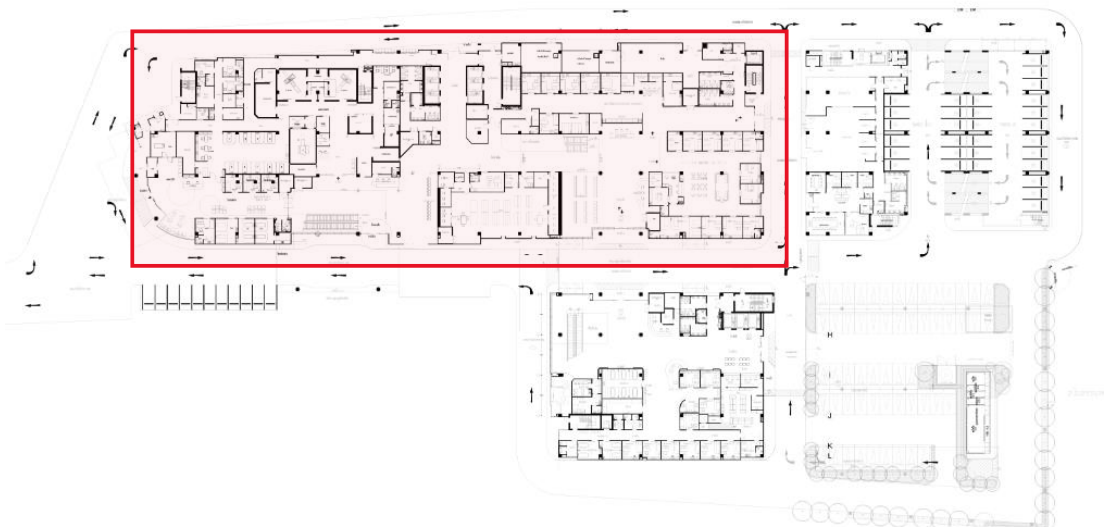
ชั้น 1 มีพื้นที่ที่ยังไม่ได้ใช้งานคือคลินิกกุมารเวช sick-baby (ยังไม่ได้ตกแต่งภายใน) ส่วนที่ใช้งานไม่ตรงกับแบบ ได้แก่ คลินิกศัลยกรรม เปลี่ยนเป็น คลินิกกุมารเวช sick-baby คลินิกอายุกรรม เปลี่ยนเป็นคลินิกผู้ป่วยนอก(รวมโรคเฉพาะทาง) และ Night OPD เป็นคลินิกศัลยกรรม

ภาพที่ 76 ภาพแสดงตำแหน่งพื้นที่ที่มีการเปลี่ยนแปลงในฝั่งพื้นชั้น 1

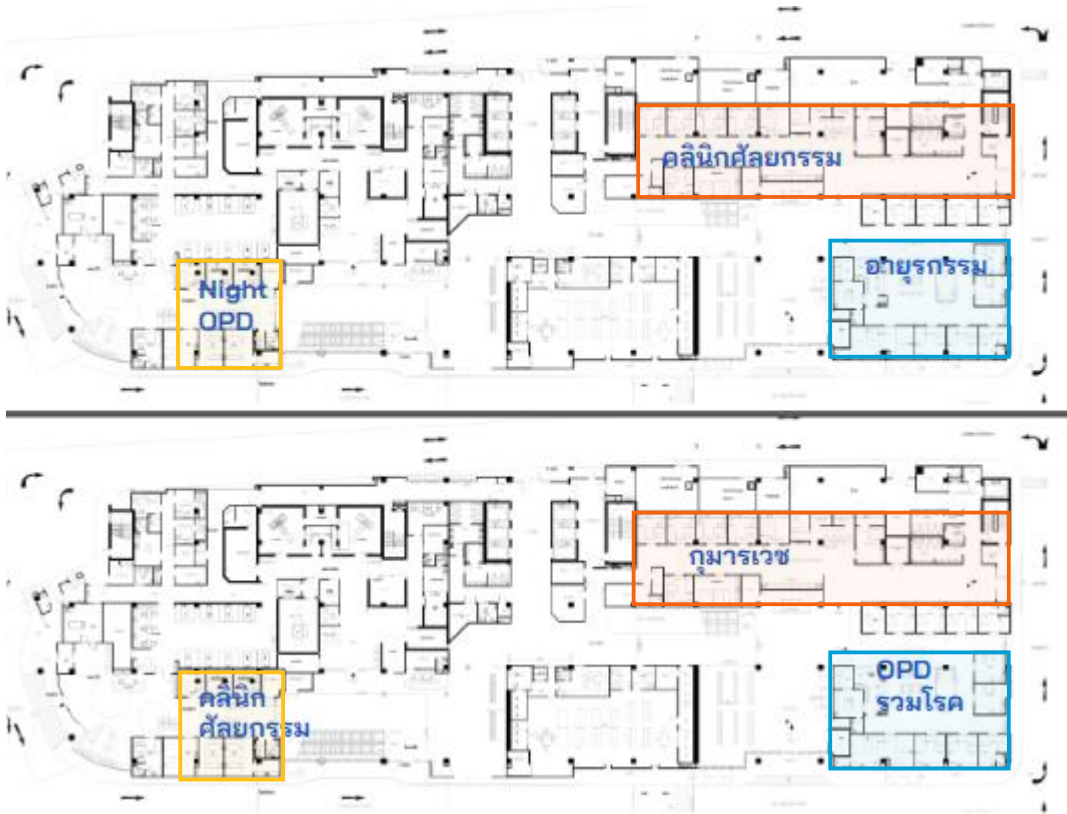
ภาพที่ 77 ภาพแสดงส่วนหนึ่งของผังพื้นที่ชั้น 1 เดิม(บน) และที่มีการเปลี่ยนแปลง(ล่าง)

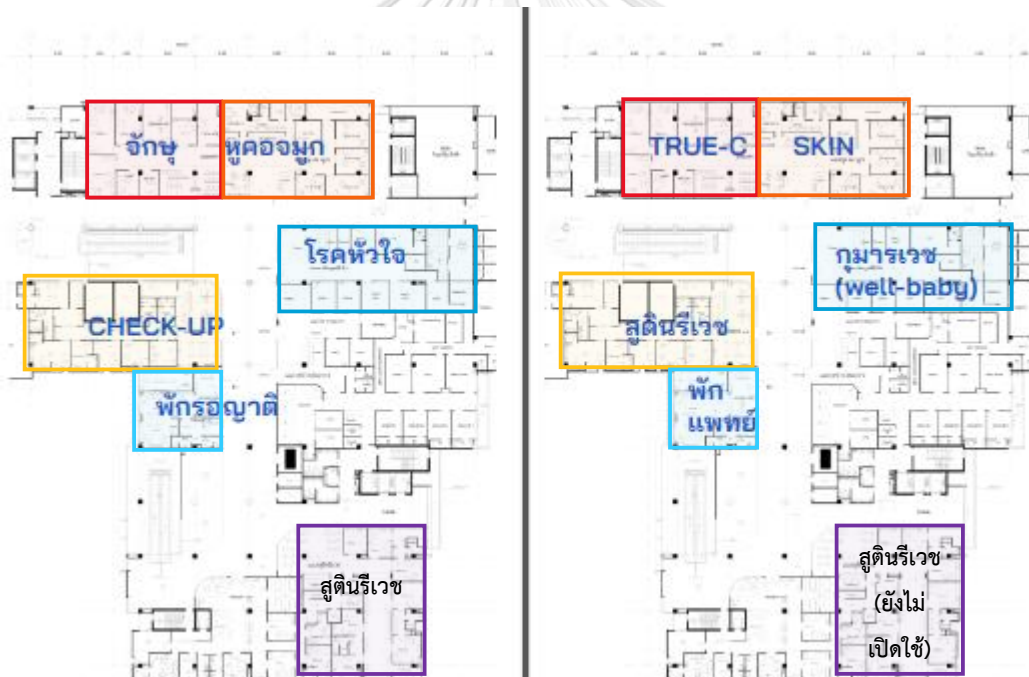
ภาพที่ 80 ภาพแสดงส่วนหนึ่งของผังพื้นชั้น 2 เดิม(ซ้าย) และที่มีการเปลี่ยนแปลง(ขวา)

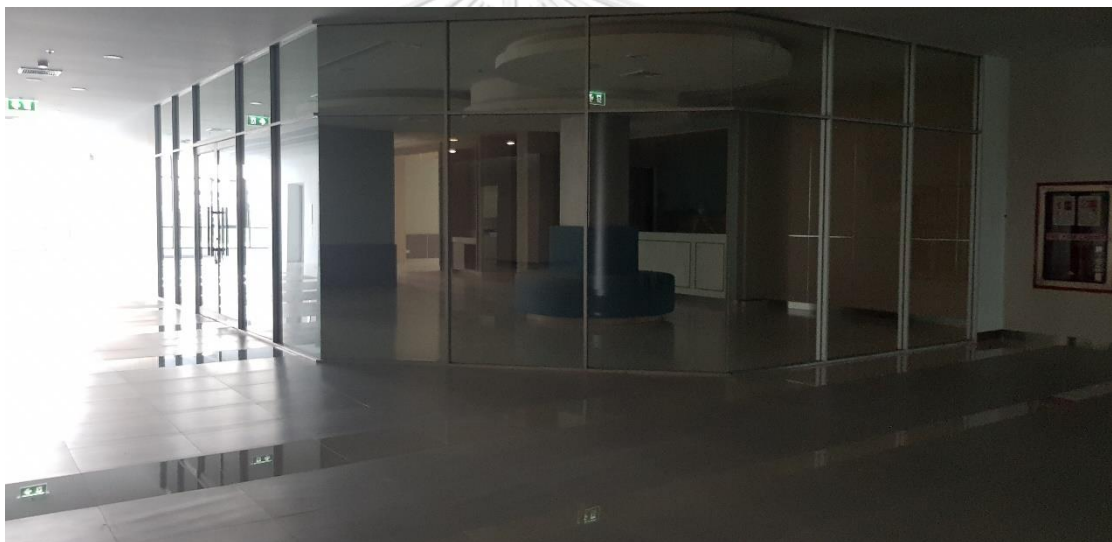
ภาพที่ 82 ภาพถ่ายคลินิกสูตินรีเวช ชั้น 2 (ยังไม่ได้เปิดใช้)

โดยคลินิกสูตินรีเวชที่ยังไม่ได้เปิดใช้นั้นมีการตกแต่งภายในแล้ว แต่ปัจจุบันใช้พื้นที่คลินิกตรวจสุขภาพ ทางบุคลากรให้สัมภาษณ์ว่าจะมีการย้ายแผนกสูตินรีเวชไปที่เดิมตามแบบในอนาคต

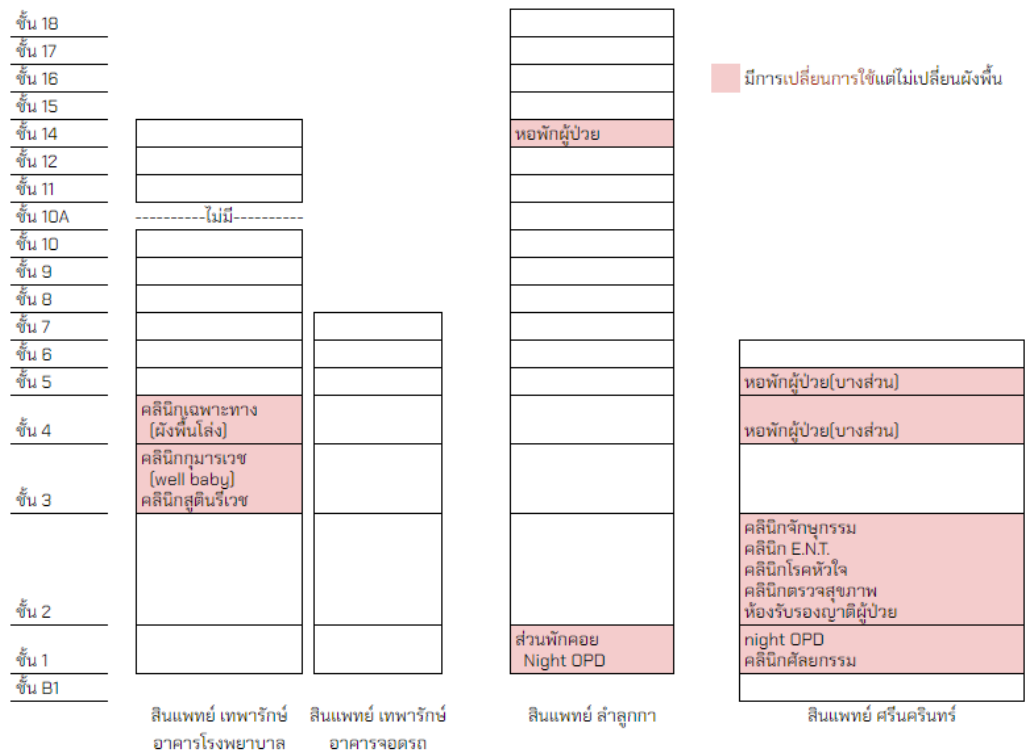
ภาพที่ 86 ภาพ diagram แสดงตำแหน่งพื้นที่ที่เปลี่ยนการใช้งานแต่ไม่เปลี่ยนผนังในโรงพยาบาล แต่ละแห่งจาก As-built drawing

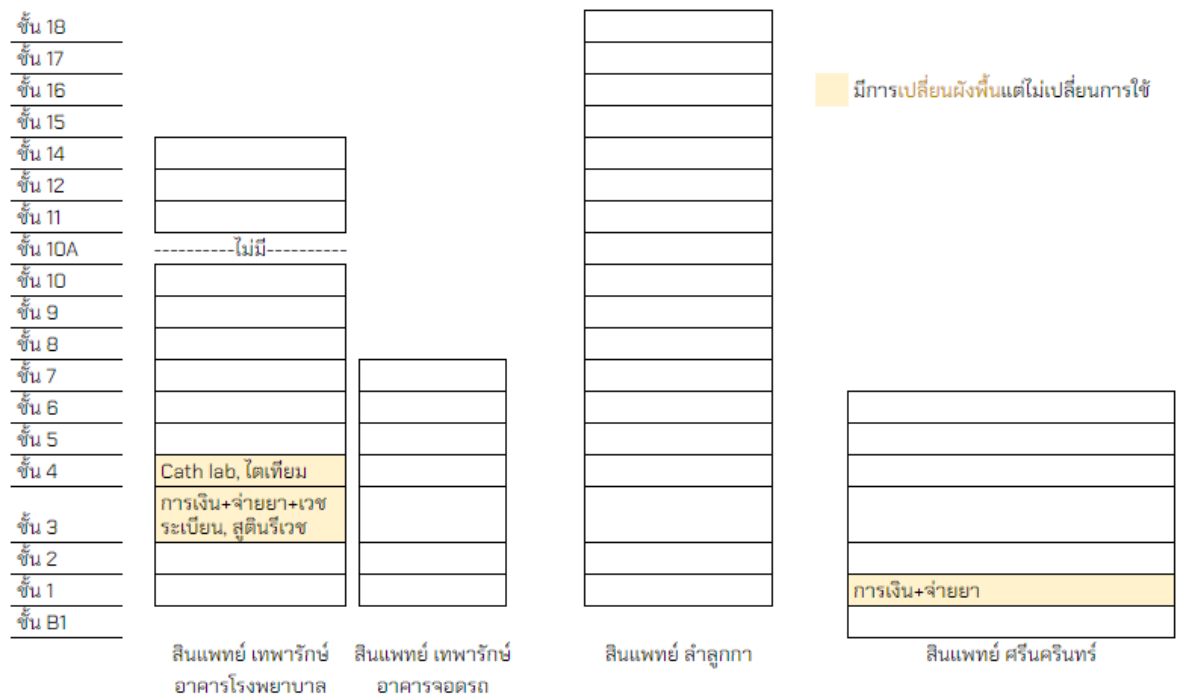
ภาพที่ 88 ภาพ diagram แสดงตำแหน่งพื้นที่ที่เปลี่ยนผังพื้นแต่ไม่เปลี่ยนการใช้งานในโรงพยาบาล
แต่ละแห่ง
