การเก็บข้อมูลเพื่อการอนุรักษ์สถาปัตยกรรมประดับกระเบื้องเคลือบ  
กรณีศึกษา: พระเจดีย์หมู่ห้าฐานเดียว วัดพระเชตุพนวิมลมังคลาราม ราชวรมหาวิหาร

วิทยานิพนธ์นี้เป็นส่วนหนึ่งของการศึกษาตามหลักสูตรปริญญาสถาปัตยกรรมศาสตรมหาบัณฑิต  
สาขาวิชาสถาปัตยกรรม ภาควิชาสถาปัตยกรรมศาสตร์  
คณะสถาปัตยกรรมศาสตร์ จุฬาลงกรณ์มหาวิทยาลัย  
ปีการศึกษา 2566

Conservation Documentation Methods of Mosaics Decoration on Architectural  
Surfaces

A Case of Five Chedis with A Single Base, Wat Phra Chetuphon Wimon Mangkhalaram  
Rajwaramahawihan

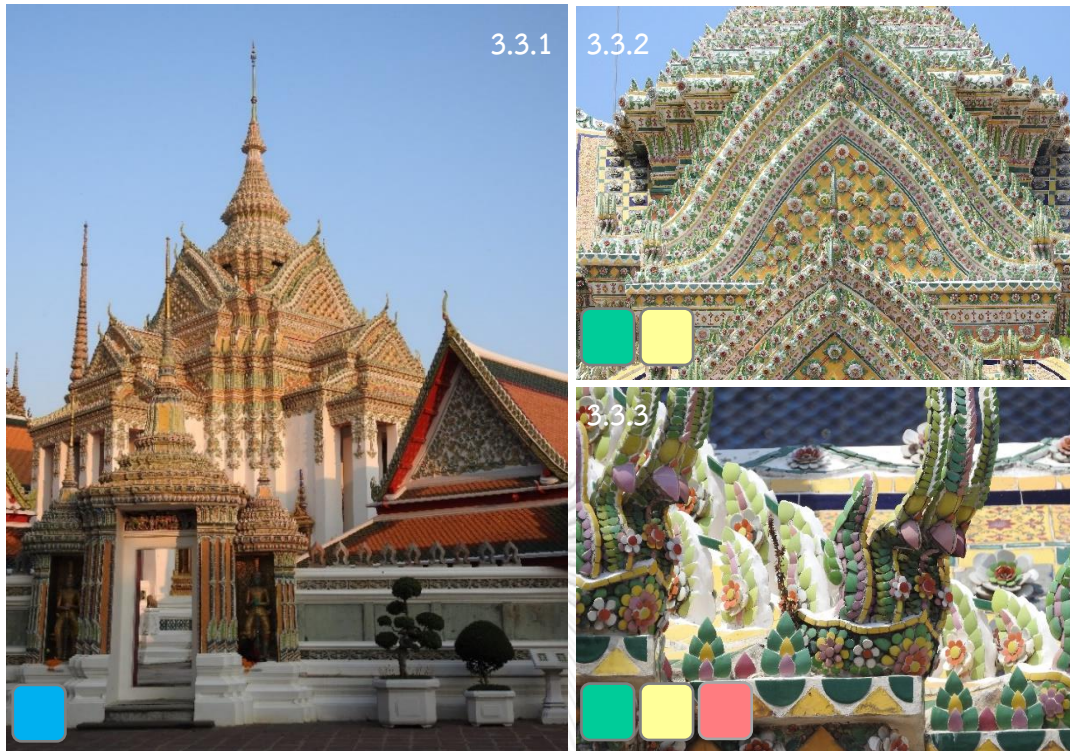
ภาพที่ 3.3 ตัวอย่างการถ่ายภาพ 3 ระดับ (มณฑปวัดพระเชตุพนฯ)

วิธีการถ่ายภาพเพื่อเก็บข้อมูลในแต่ละหลังนั้น ผู้วิจัยใช้วิธีการถ่ายภาพเป็นลำดับขั้น จากภาพกว้างแล้วถ่ายภาพขยายตามระดับความละเอียดของข้อมูลทั้ง 4 ประเด็น (ดูภาพที่ 3.2 ) ในลำดับแรก เป็นการถ่ายภาพกว้างเพื่อให้เห็นรูปแบบทางสถาปัตยกรรมและองค์ประกอบต่าง ๆ เพื่อนำไปพิจารณาถึงพื้นที่ผิวที่มีการประดับกระเบื้องเคลือบว่ามีความสัมพันธ์กับองค์ประกอบ และรูปแบบทางสถาปัตยกรรม และความเสื่อมสภาพกันอย่างไร หลังจากมองในภาพกว้างแล้ว ลำดับถัดมา คือการถ่ายภาพเพื่อให้เห็นภาพรวมของการประดับลายกระเบื้องเคลือบ ในแต่ละองค์ประกอบ เพื่อสังเกตรูปแบบงานศิลปกรรมในภาพรวม ถัดมา คือการถ่ายภาพขยาย ให้เห็นรายละเอียดของวัสดุที่ใช้ในการประดับตกแต่งโดยเน้นไปที่การประดับด้วยกระเบื้องเคลือบ ประเด็นสุดท้ายคือเรื่องความเสื่อมสภาพ เป็นข้อมูลที่อยู่ในภาพถ่ายทั้ง 3 ระยะนั้น เพียงแต่ ความละเอียดของวัสดุกระเบื้องเคลือบที่ใช้ประดับ ทำให้ไม่สามารถมองเห็นความเสื่อมสภาพได้ ในภาพรวมสถาปัตยกรรม มีเพียงภาพขยายวัสดุที่สามารถเห็นลักษณะความเสื่อมสภาพของวัสดุ ได้ชัดเจน (ดูภาพที่ 3.3 )

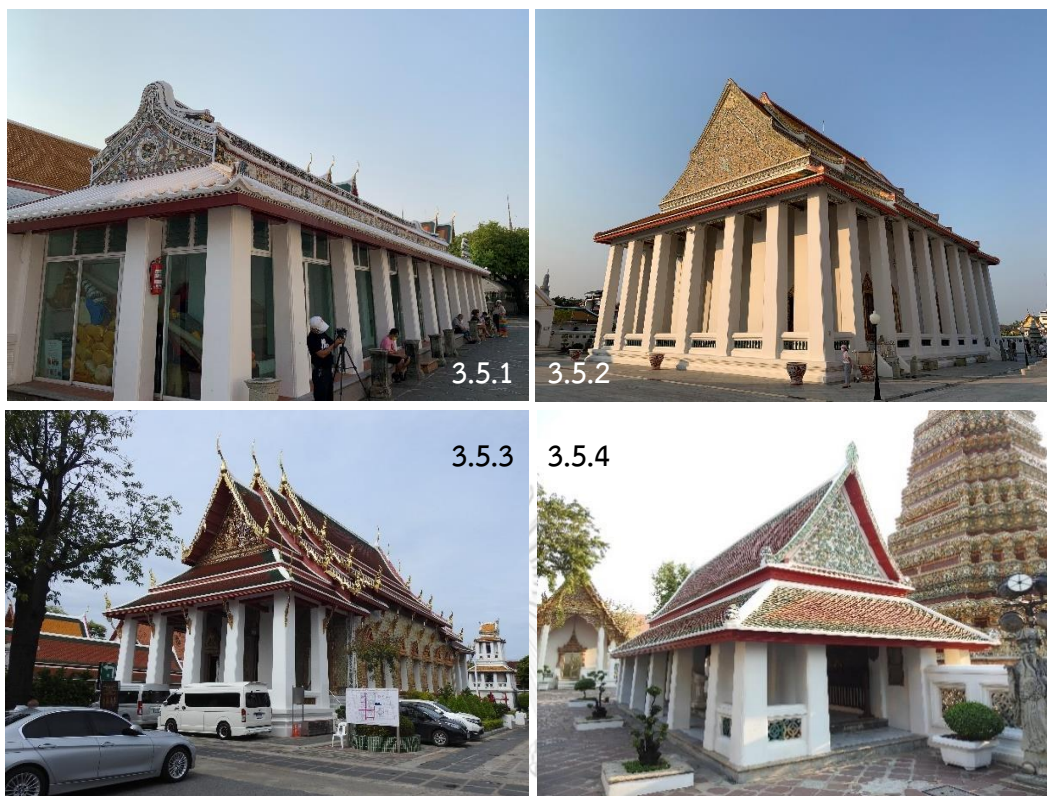
ภาพที่ 3.5 สถาปัตยกรรมประดับกระเบื้องเคลือบ กลุ่ม ศาลา โบสถ์ วิหาร 4 ประเภท  
 3.5.1 ศาลาเก้าห้อง วัดอรุณฯ (ประเภทที่ 1) 3.5.2 พระอุโบสถ วัดกัลยาณมิตรฯ (ประเภทที่ 2)  
 3.5.3 พระวิหาร วัดอรุณฯ (ประเภทที่ 3) 3.5.4 ศาลานวด วัดพระเชตุพนฯ (ประเภทที่ 4)  
 ที่มา: ผู้วิจัย (2566)

เมื่อนำข้อมูลงานสถาปัตยกรรมระดับกระเบื้องเคลือบ กลุ่ม ศาลา โบสถ์ วิหาร นี้ มาจัดกลุ่มแบ่งตามกลุ่มย่อยประเภทที่ 1 - 4 ตามตารางที่ 3.1 พบว่ารูปแบบสถาปัตยกรรมประเภทที่ 1 มีจำนวนน้อยที่สุด แต่กระจายตัวอยู่ในหลายวัด ส่วนประเภทที่พบมากที่สุดคือประเภทที่ 2 ซึ่งเป็นอาคารขนาดกลางและอาคารขนาดใหญ่ และมักจะเป็นอาคารประธานของวัด เมื่อพิจารณาในรายละเอียดพบว่าการประดับกระเบื้องเคลือบที่วัดเทพธิดารามฯ และวัดมหรณพารามฯ มีรูปแบบการประดับกระเบื้องเคลือบเหมือนกัน แต่วัดกัลยาณมิตรฯ วัดบวรนิเวศฯ และวัดโสมนัสฯ รูปแบบการประดับคล้ายกันเพียงบางส่วน อย่างไรก็ตามพบประเด็นน่าสนใจที่ว่า สถาปัตยกรรมทั้งหมดที่กล่าวมามีจุดร่วมเรื่องรูปแบบที่เหมือนกัน และส่งผลต่อความสัมพันธ์ของชิ้นกระเบื้องเคลือบและผิวปูนที่อยู่ตำแหน่งเดียวกันในองค์ประกอบอาคารนั้น

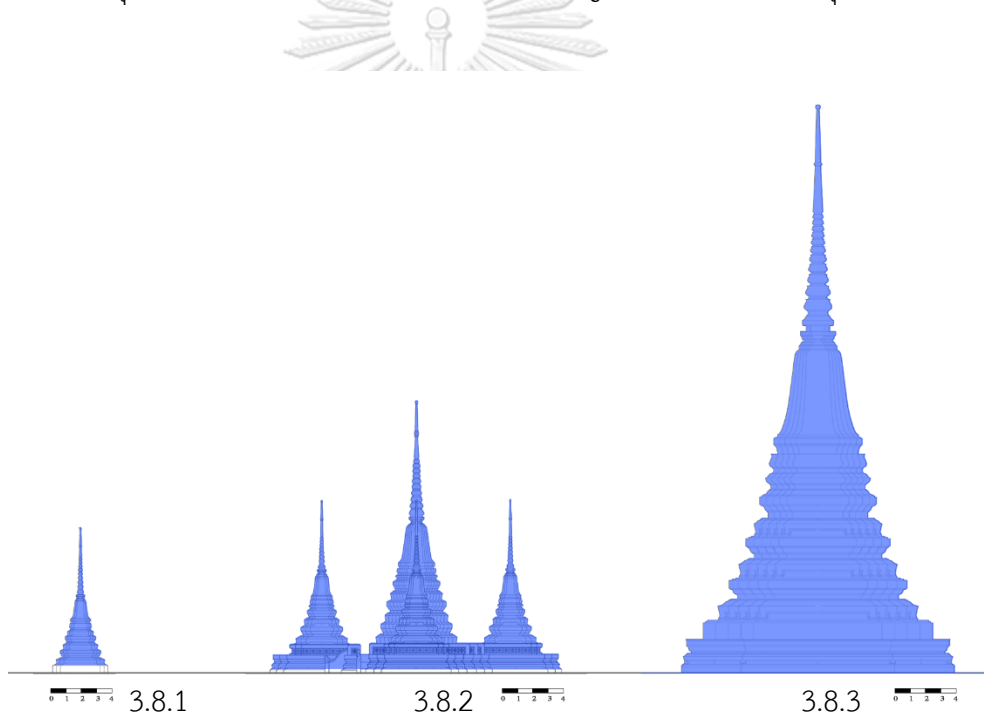
ภาพที่ 3.8 บริเวณสีน้ำเงินในภาพแสดงการประดับกระเบื้องเคลือบบนผิวเจดีย์ขนาดต่าง ๆ

พระเจดีย์เป็นสถาปัตยกรรมที่ได้รับการสร้างขึ้นเพื่อเป็นอนุสรณ์สถานที่มีการใช้พื้นที่โดยรอบ มีลักษณะเป็นอาคารเครื่องก่อ โครงสร้างใช้วัสดุก่อ ก่อเรียงกันขึ้นเพื่อรับน้ำหนัก โดยส่วนมากจะมีแกนตรงกลางตั้งขึ้นเพื่อเป็นโครงสร้างของยอด ความพิเศษของสถาปัตยกรรมประเภทเจดีย์ที่ประดับด้วยกระเบื้องเคลือบคือมีการ ประดับกระเบื้องเคลือบคลุมทั่วทั้งองค์ มีความแตกต่างกันที่รูปแบบงานศิลปกรรม และอัตราส่วนพื้นที่ผิวกระเบื้องเคลือบกับผิวปูนฉาบ ในภาพที่ 3.8 แสดงการประดับกระเบื้องเคลือบคลุมทั่วองค์ของสถาปัตยกรรมประเภทเจดีย์ขนาดเล็ก ขนาดกลางและขนาดใหญ่ ภาพด้านซ้าย คือเจดีย์ขนาดเล็ก (เจดีย์ราย วัดพระเชตุพนฯ) ภาพกลาง คือเจดีย์ขนาดกลาง (เจดีย์หมู่ห้าฐานเดียว วัดพระเชตุพนฯ) และภาพด้านขวา คือเจดีย์ขนาดใหญ่ (เจดีย์รายวัดพระเชตุพนฯ)

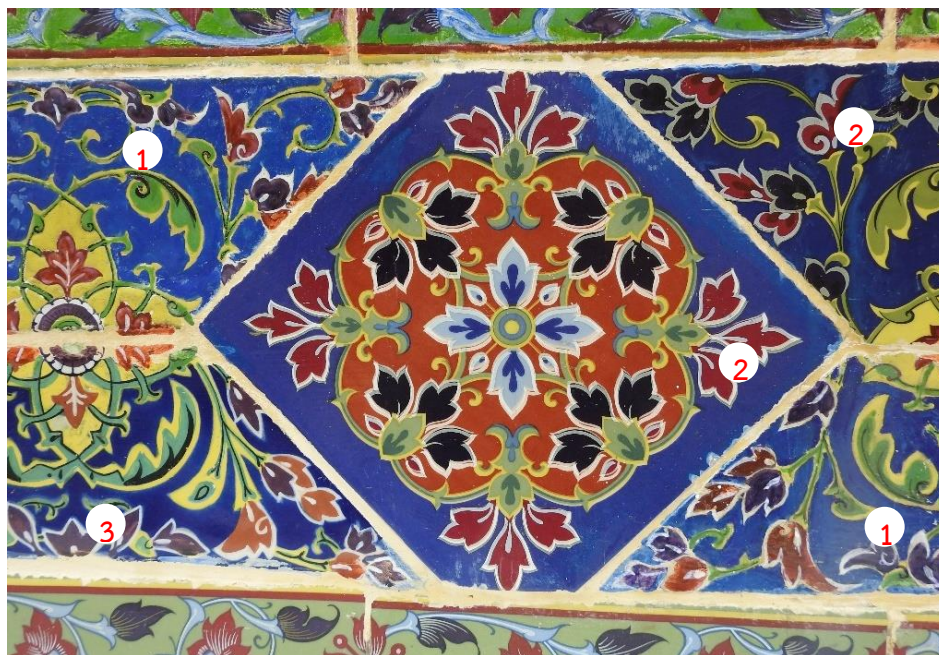
ภาพที่ 3.11 ความแตกต่างของกระเบื้องเบญจรงค์กรุผนังพระวิหารวัดราชบพิธฯ  
ที่มา: ผู้วิจัย (2566)

กระเบื้องเคลือบแต่ละชนิดมีขั้นตอนการผลิตแตกต่างกัน อาจมีขั้นตอนการผลิตไม่ครบทุกขั้นตอนตามกระบวนการข้างต้น จากการสำรวจวัด 9 แห่ง พบความแตกต่างของขึ้นกระเบื้องเคลือบที่ระดับอยู่บนผิวสถาปัตยกรรม ถึงแม้จะมีหน้าที่ในการประดับเหมือนกันและอยู่ใกล้เคียงกัน ซึ่งเกิดจากการซ่อมเปลี่ยนวัสดุ โดยขาดการคำนึงถึงวิธีการสร้างและฝีมือในการสร้างขึ้นกระเบื้องที่เป็นของแท้ดั้งเดิม ทั้งขั้นตอนการขึ้นรูป การเคลือบ และตกแต่งลวดลาย

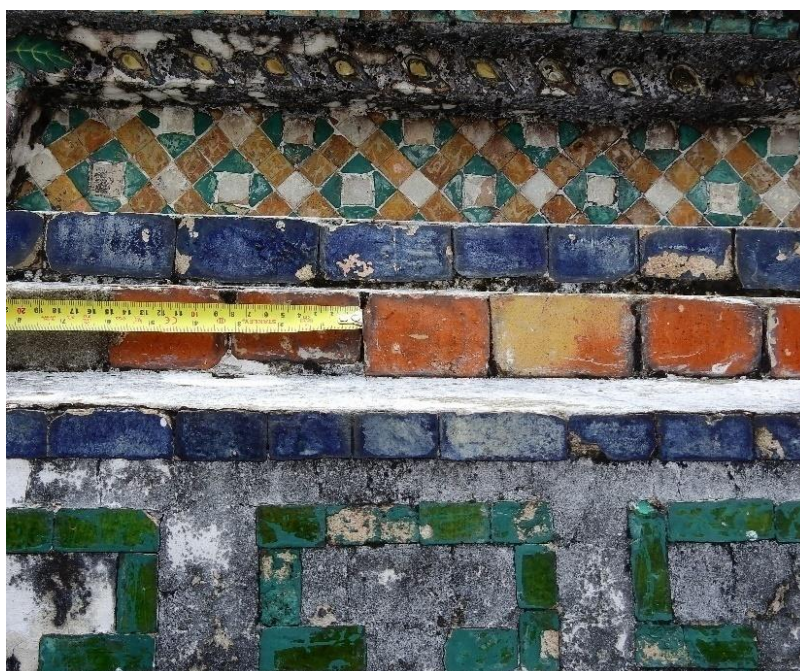
ภาพที่ 3.12 กระเบื้องพื้นบริเวณฐานของพระเจดีย์ราย วัดอรุณฯ  
ที่มา: ผู้วิจัย (2566)

กระเบื้องพื้นเป็นกระเบื้องที่มีลักษณะเป็นแผ่นเรียบระนาบเดียว รูปสี่เหลี่ยมจัตุรัสหรือสี่เหลี่ยมผืนผ้า ความหนาของแผ่นกระเบื้องและเนื้อเคลือบมีความหนารวมกันประมาณ 3 ถึง 9 มิลลิเมตร พบสีเนื้อดินหลากหลายเฉดสี ตั้งแต่สีขาวครีม สีส้มอ่อน ไล่เฉดไปถึงสีเข้มจนถึงสีส้มอิฐ องค์ประกอบอีกส่วนหนึ่ง คือเนื้อเคลือบ (glazed) ส่วนมากเป็นเคลือบสีทึบ ดังตัวอย่างในภาพที่ 3.12 โดยจะพบสีของเนื้อดิน ในบริเวณที่เนื้อเคลือบหลุดออก

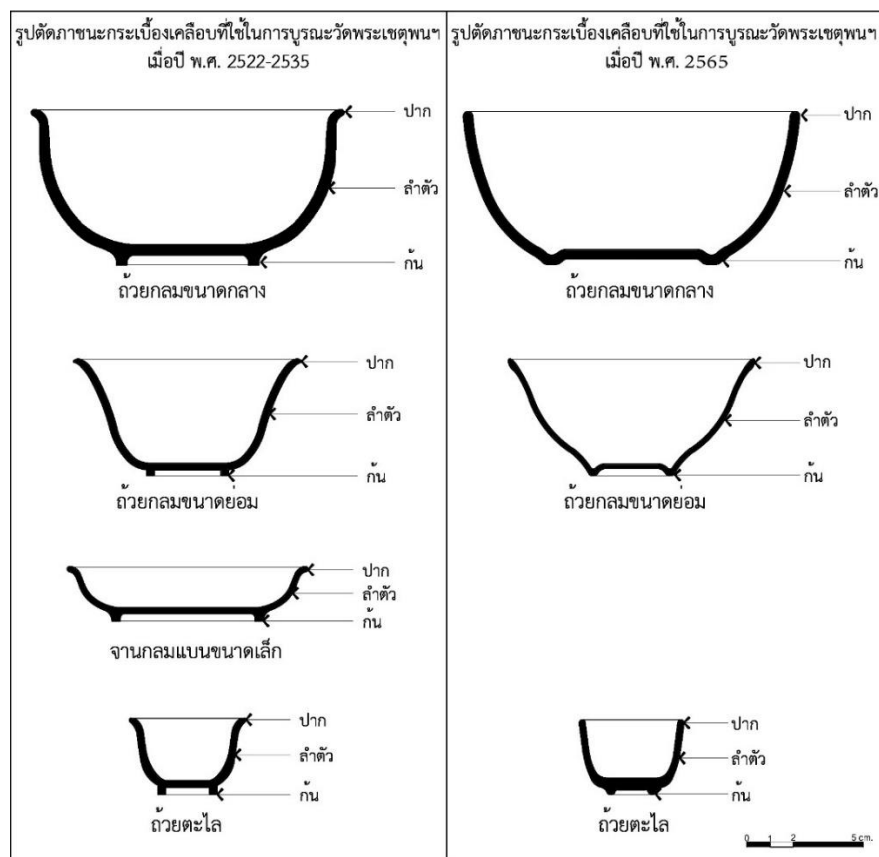
ภาพที่ 3.14 ภาชนะกระเบื้องเคลือบที่ใช้ในการบูรณะวัดพระเชตุพนฯ

จากการสำรวจภาชนะกระเบื้องเคลือบในวัด 9 แห่ง พบว่ามีการบูรณะด้วยวิธีที่หลากหลาย ได้แก่ 1) การเปลี่ยนกระเบื้องทดแทนของเดิม 2) การเสริมความแข็งแรงในการยึดเกาะของชั้นกระเบื้อง 3) การคงกระเบื้องของเดิมที่มีความเสื่อมสภาพเพียงเล็กน้อยเอาไว้ 4) การนำชั้นกระเบื้องเคลือบที่มีความเสื่อมสภาพเพียงเล็กน้อยกลับมาใช้ใหม่ในหน้าที่ที่ต่างออกไป<sup>6</sup> นอกจากนั้นแล้ว จะพบความแตกต่างของการเปลี่ยนวัสดุกระเบื้องเคลือบทดแทนของเดิม หากมีการคงวัสดุของเดิมเอาไว้

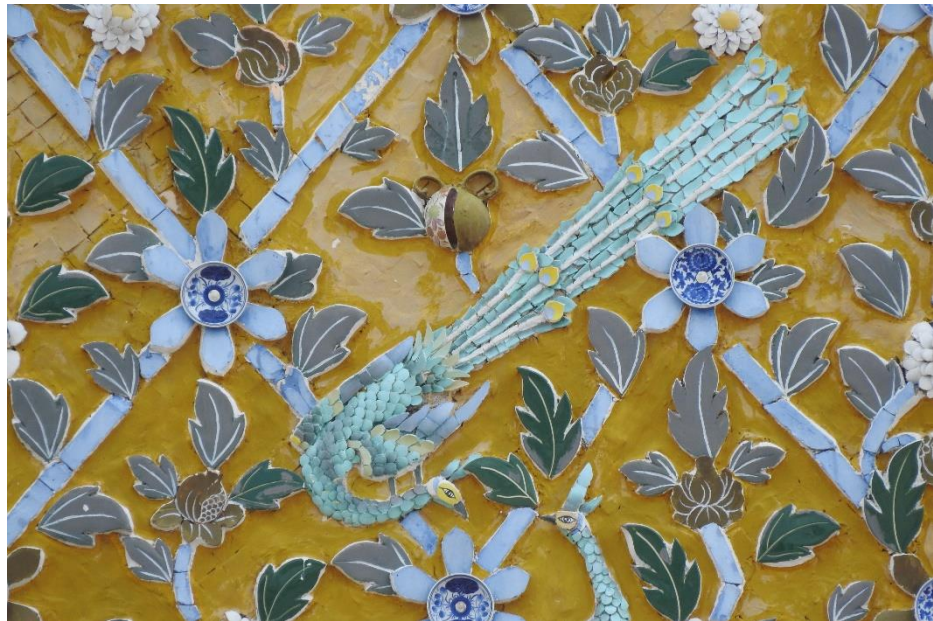
ภาพที่ 3.25 การทำสีด้านหลังลายที่หน้าบันพระวิหารน้อย วัดกัลยาณมิตรฯ  
ที่มา: ผู้วิจัย (2566)

โดยมากสีเป็นเคมีภัณฑ์ที่ใช้ในการทาผิวผนังปูนฉาบ จากการสำรวจ พบว่านอกจากมีการใช้สีทาลงบนผิวปูนฉาบโดยทั่วไปแล้ว ยังพบการทาสีที่พื้นหลังของลายประดับกระเบื้องเคลือบ เช่นตัวอย่างการทาสีที่พื้นด้านหลังของลายประดับกระเบื้องเคลือบบริเวณแผงหน้าจั่วพระอุโบสถ วัดบวรนิเวศฯ (ดูภาพที่ 3.26) โดยไม่ทาสีขึ้นกระเบื้องเคลือบที่มีความเสื่อมสภาพ ผู้วิจัยสันนิษฐานว่า วัตถุประสงค์ของการทำเช่นนั้น เพื่อต้องการให้ภาพรวมของอาคารแลดูใหม่ โดยไม่ต้องการทำลายความดั้งเดิมของชิ้นกระเบื้อง ซึ่งต่างกับอีกกรณีหนึ่ง ดังภาพที่ 3.25 ที่มีการทาสีทับลงบนผิวกระเบื้องเคลือบที่ประดับบนแผงหน้าจั่วพระวิหารน้อย วัดกัลยาณมิตรฯ ในส่วนที่เป็นลายหลักและลายพื้นด้านหลัง การกระทำดังกล่าวเป็นการเปลี่ยนแปลงคุณลักษณะดั้งเดิมของกระเบื้องเคลือบ ได้แก่ ความแวววาวและสีแท้เดิมของวัสดุกระเบื้องเคลือบ

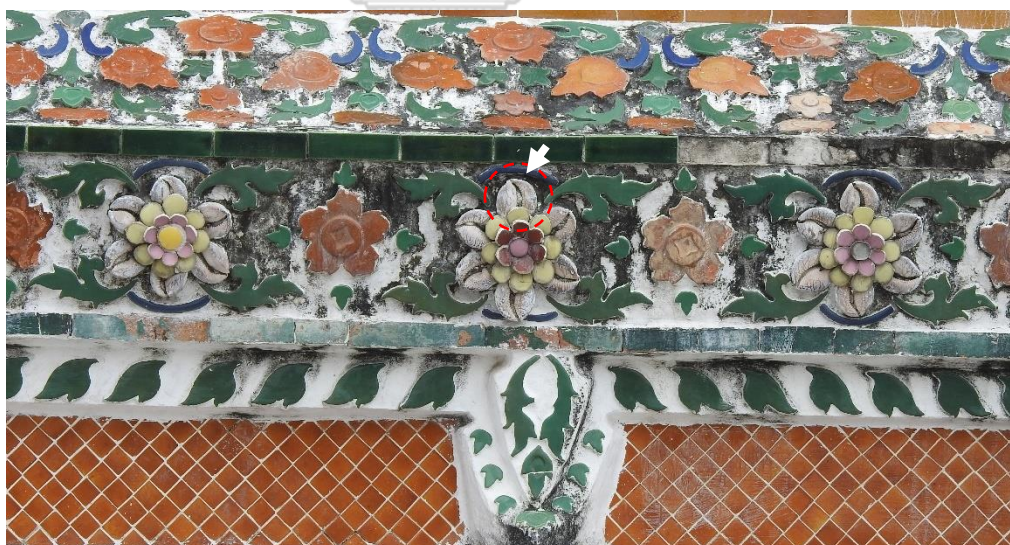
ภาพที่ 3.27 การประดับเปลือกหอยเบี้ยโดยหันด้านปากหอยออกมา  
ในตำแหน่งแข่งสิงห์ของปราสาทมม พระปราสาทวัดอรุณฯ  
ที่มา: ผู้วิจัย (2566)

เปลือกหอยเบี้ย คือเปลือกหอยทะเลชนิดกาบเดี่ยว อยู่ในวงศ์ Cypraeidae มีเปลือกหนา ด้านบนโปร่งโค้ง ด้านล่างแบน และมีรอยหยักเป็นเส้นตรงประกบเข้าหากัน การประดับเปลือกหอยบนผิวอาคารมีสองลักษณะ คือ นำด้านที่เป็นปาก หรือนำด้านหลังโค้งออกด้านนอก ด้วยวิธีการฝังและการติดผิว ความเสื่อมสภาพที่พบคือผิวเปลือกหอยมีสีซีดดำบางส่วนผิวกระเทาะจนเห็นโครงด้านใน

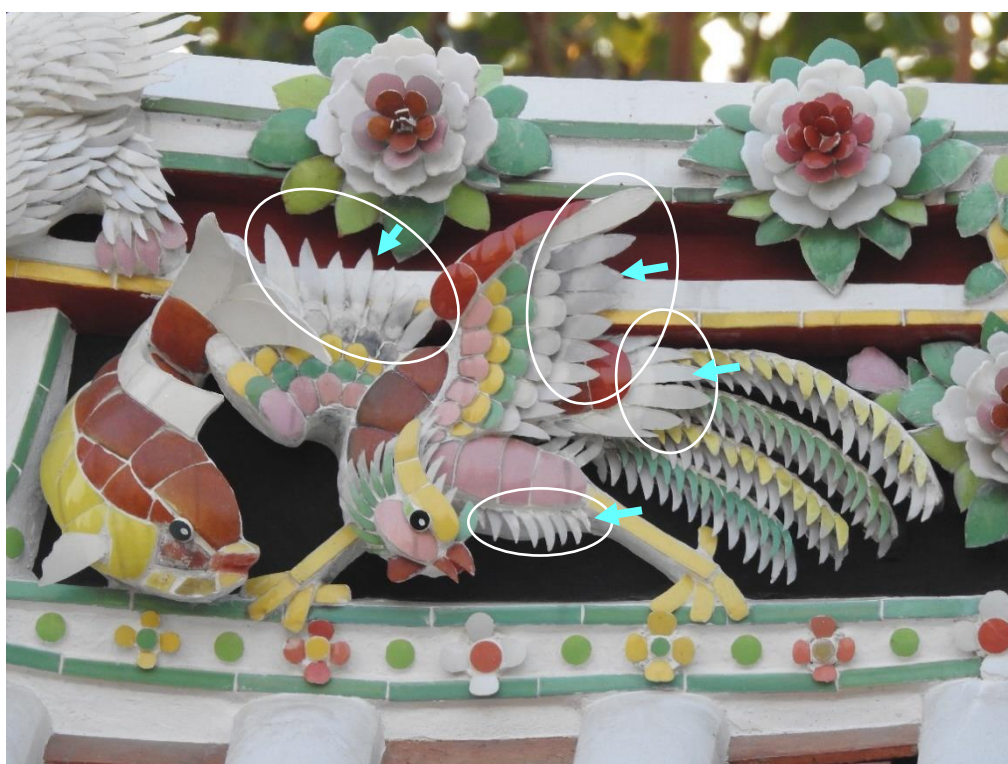
ภาพที่ 3.28 การประดับกระจกบริเวณสันหลังคา เก๋งจีน วัดพระเชตุพนฯ

จากการสำรวจ พบว่ามีการใช้กระจกเฉพาะในงานศิลปกรรมประดับกระเบื้องเคลือบรูปแบบจีน เนื่องจากงานศิลปกรรมประเภทนี้มีความละเอียดของลวดลาย พบการใช้กระจกในตำแหน่งที่ต้องการความละเอียด ความบางของกระจกสามารถให้รายละเอียดของงานได้มากกว่ากระเบื้องเคลือบ อีกทั้งคุณสมบัติเรื่องสีและความโปร่งแสง จึงนำไปปรับใช้ได้หลากหลายรูปแบบ จากภาพที่ 3.28 พบการใช้กระจกในส่วนของปลายขนของสัตว์ปีกที่กระจกสามารถแสดงความเบาของขนนก

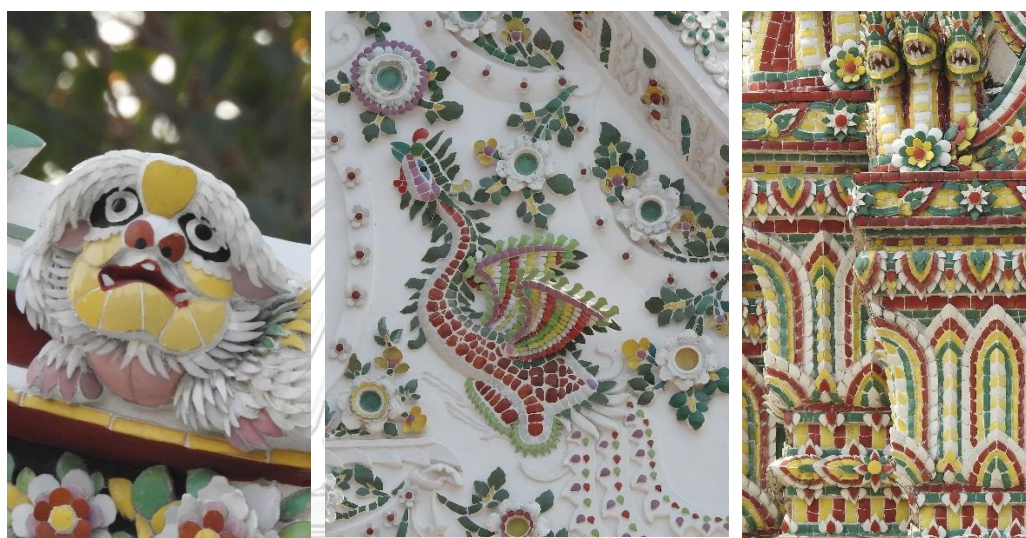
ภาพที่ 3.36 รูปแบบงานศิลปกรรมประดับกระเบื้องเคลือบ

รูปแบบงานศิลปกรรมประดับกระเบื้องเคลือบที่จำแนกตามอิทธิพลศิลปะไทยและจีน ดังภาพที่ 3.36 ภาพด้านซ้ายคือ งานศิลปกรรมประดับกระเบื้องเคลือบรูปแบบจีนบริเวณสันหลังคาของเก๋งจีน วัดพระเชตุพนฯ ภาพกลางคือ งานศิลปกรรมประดับกระเบื้องเคลือบรูปแบบจีนผสมไทย บริเวณหน้าบันพระอุโบสถ วัดมหรณพารามฯ และภาพด้านขวา คือ งานศิลปกรรมประดับกระเบื้องเคลือบรูปแบบไทยประยุกต์ บริเวณบัวหัวเสา หอระฆังวัดราชบพิธฯ

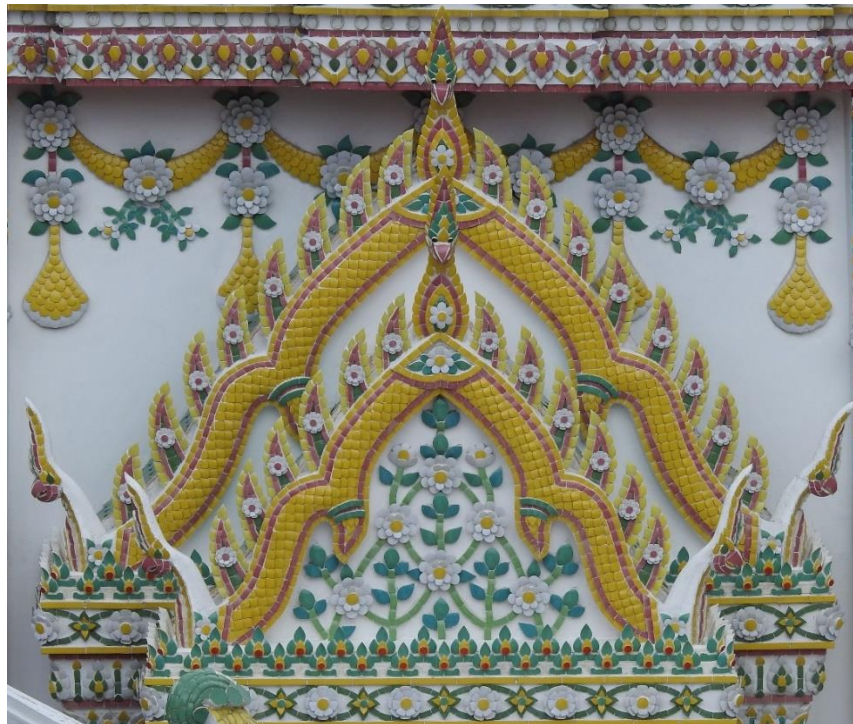
ภาพที่ 3.39 แผงหน้าจั่วมุขช้าง ชุ่มประตู่วัดพระเชตุพนฯ

2) การใช้ลายธรรมชาติอย่างจีนมาประดับให้มีความเป็นระเบียบแบบแผนอย่างไทย เช่น การเดินเส้นลวดบัวเพื่เน้นขอบเขตของพื้นที่ลายและเน้นองค์ประกอบทางสถาปัตยกรรมไม่ให้ลายตาไปกับลวดลายกระเบื้องเคลือบจำนวนมาก ลายกระเบื้องเหล่านั้น มักจะเป็นการผูกกลายเป็นระบบระเบียบ สมมาตรกันทั้งด้านซ้ายและขวาในรูปด้านฝั่งเดียวกัน นอกจากนั้นพื้นที่บริเวณส่วนสำคัญ ได้แก่ แผงหน้าจั่วและชั้นเรือนธาตุของพระเจดีย์ จะมีการผูกลายที่ซับซ้อนมากกว่าแต่ยังคงความเป็นระเบียบเอาไว้ ดังตัวอย่างในภาพที่ 3.39

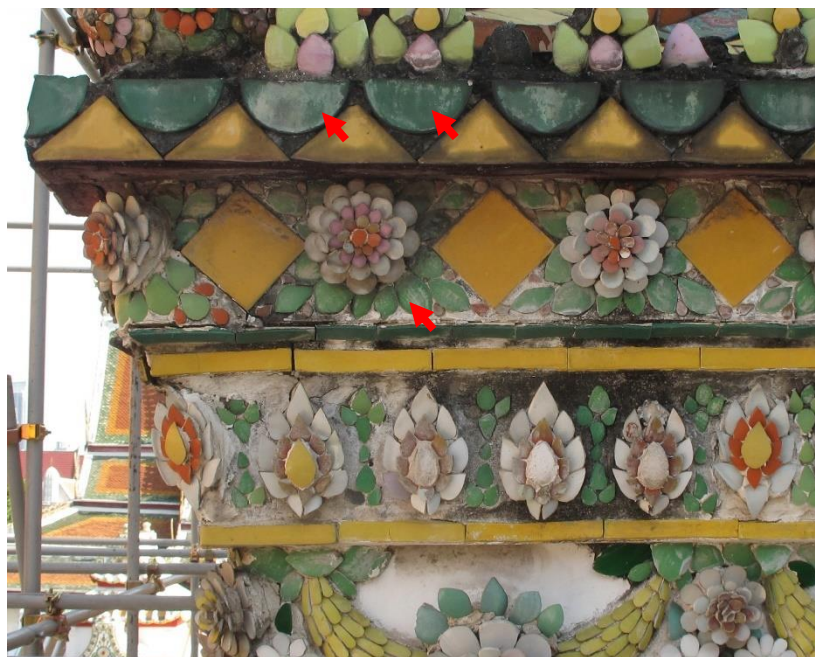
ภาพที่ 3.55 คราบสกปรกที่ผิวกระเบื้องเคลือบ

- 8) **คราบสกปรก** เป็นคราบสกปรกที่ติดอยู่บนผิวกระเบื้อง ซึ่งอาจเกิดจากอยู่ในทางน้ำ ไหลที่นำความสกปรกมายึดเกาะ หรืออาจเกิดจากผิวเคลือบที่เสื่อมสภาพจนด้าน สีกกร่อน จึงเพิ่มโอกาสการยึดเกาะของคราบสกปรกต่าง ๆ

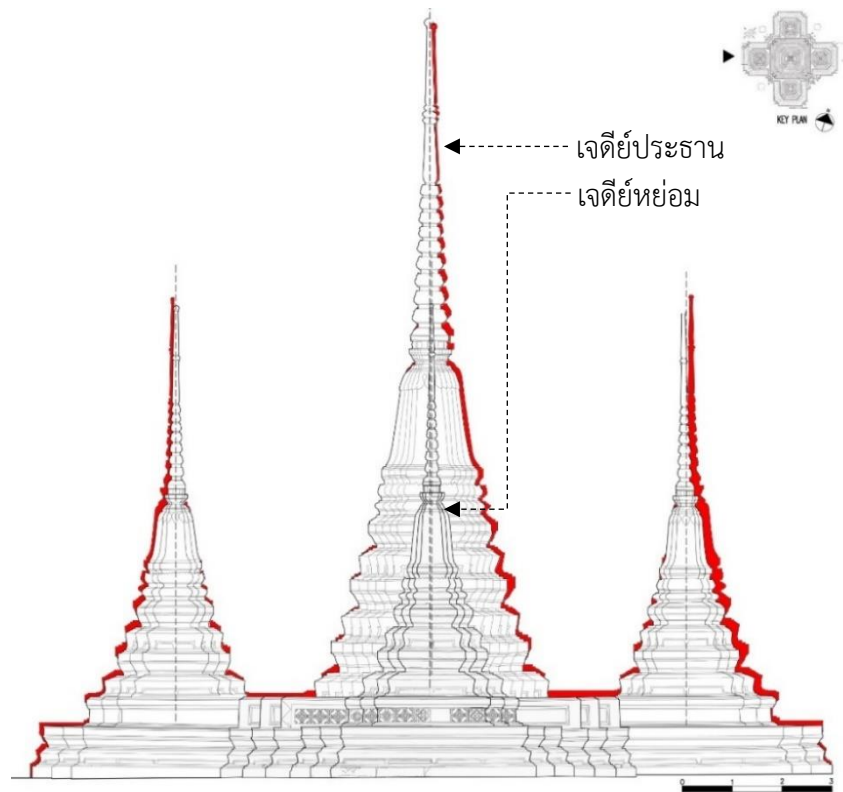
ภาพที่ 4.6 การเปรียบเทียบระหว่างแบบสถาปัตยกรรมที่เก็บข้อมูลด้วยวิธีดั้งเดิม และวิธีโฟโตแกรมเมตรี

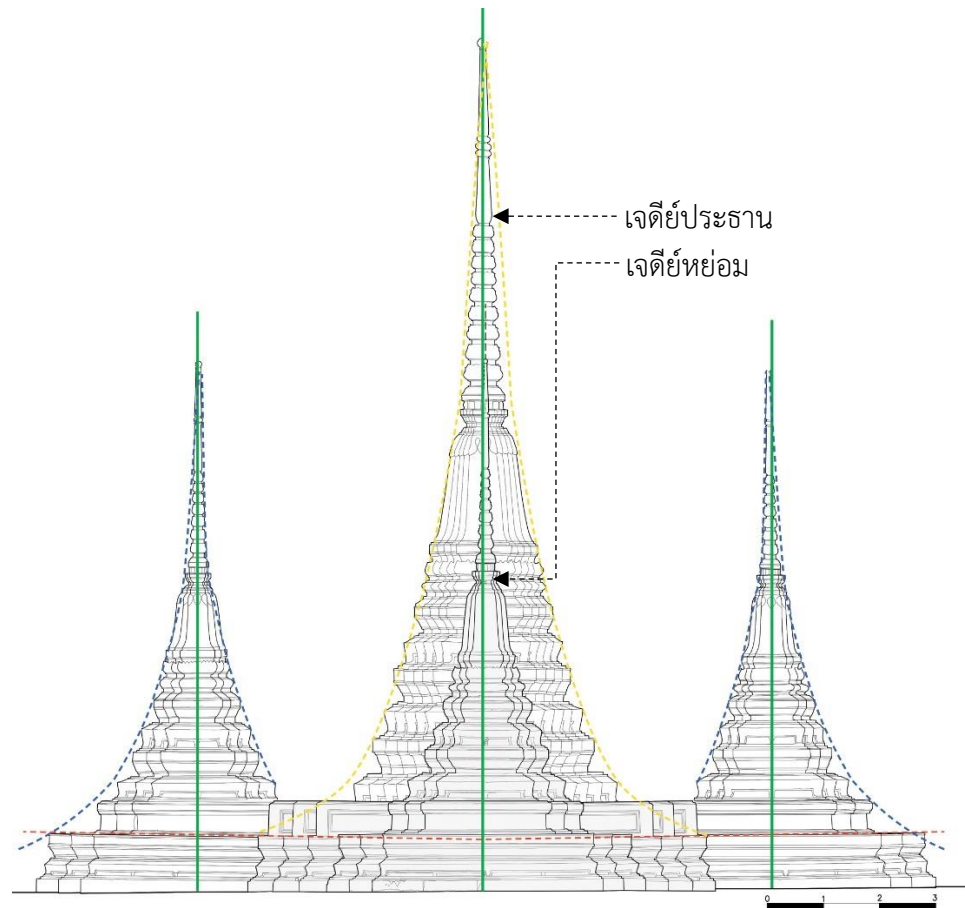
ภาพที่ 4.7 การตรวจสอบรูปทรงอาคารและความเสื่อมสภาพทางโครงสร้างจากแบบ

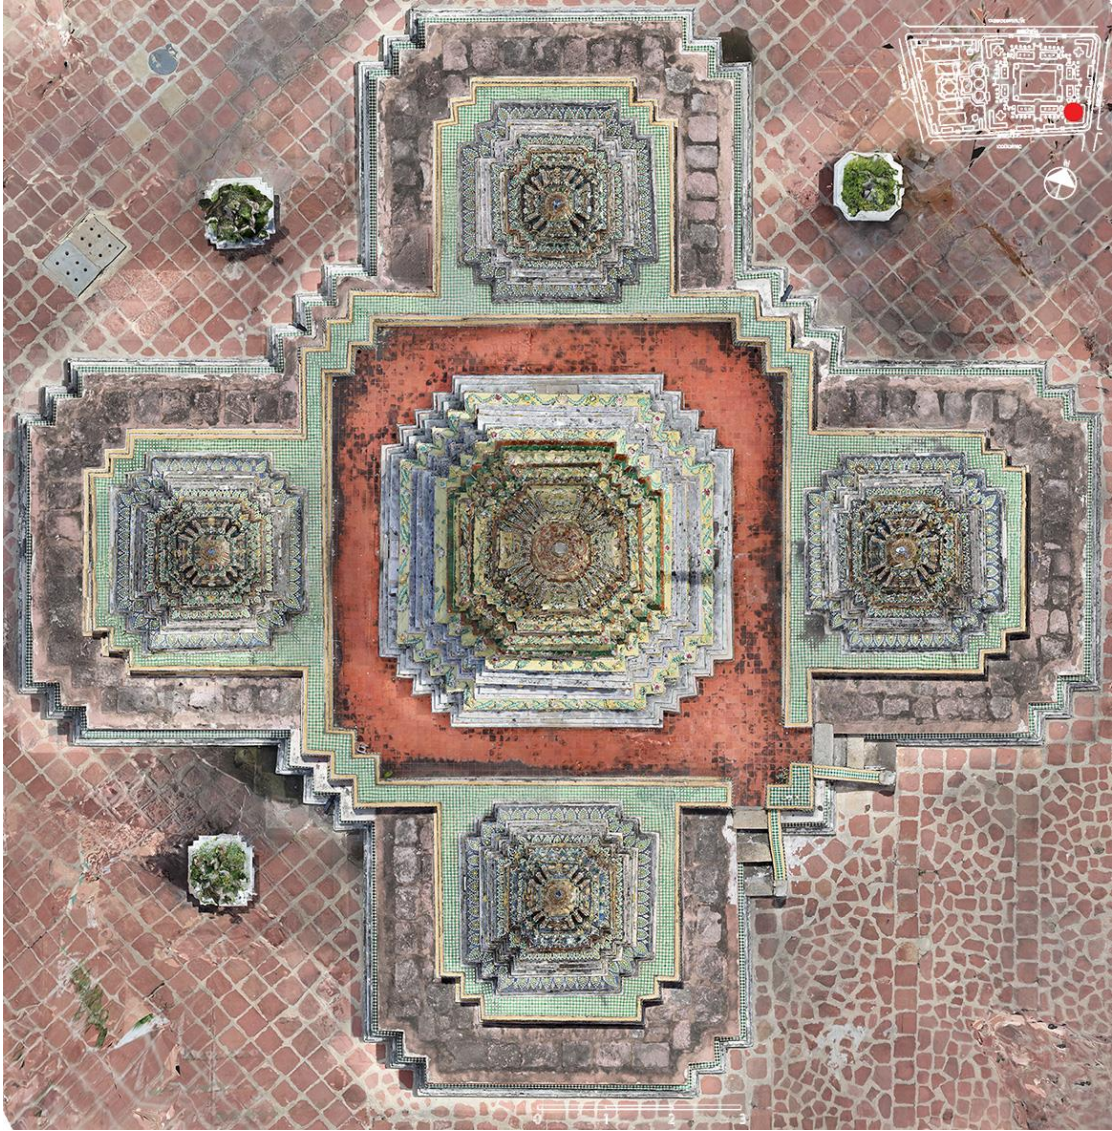
ภาพที่ 2 ผังพื้นภาพถ่ายหน้าตรง พระเจดีย์หมู่ห้าฐานเดียว ทิศตะวันออกเฉียงใต้ วัดพระเชตุพนฯ  
ที่มา: ผู้วิจัย (2566)

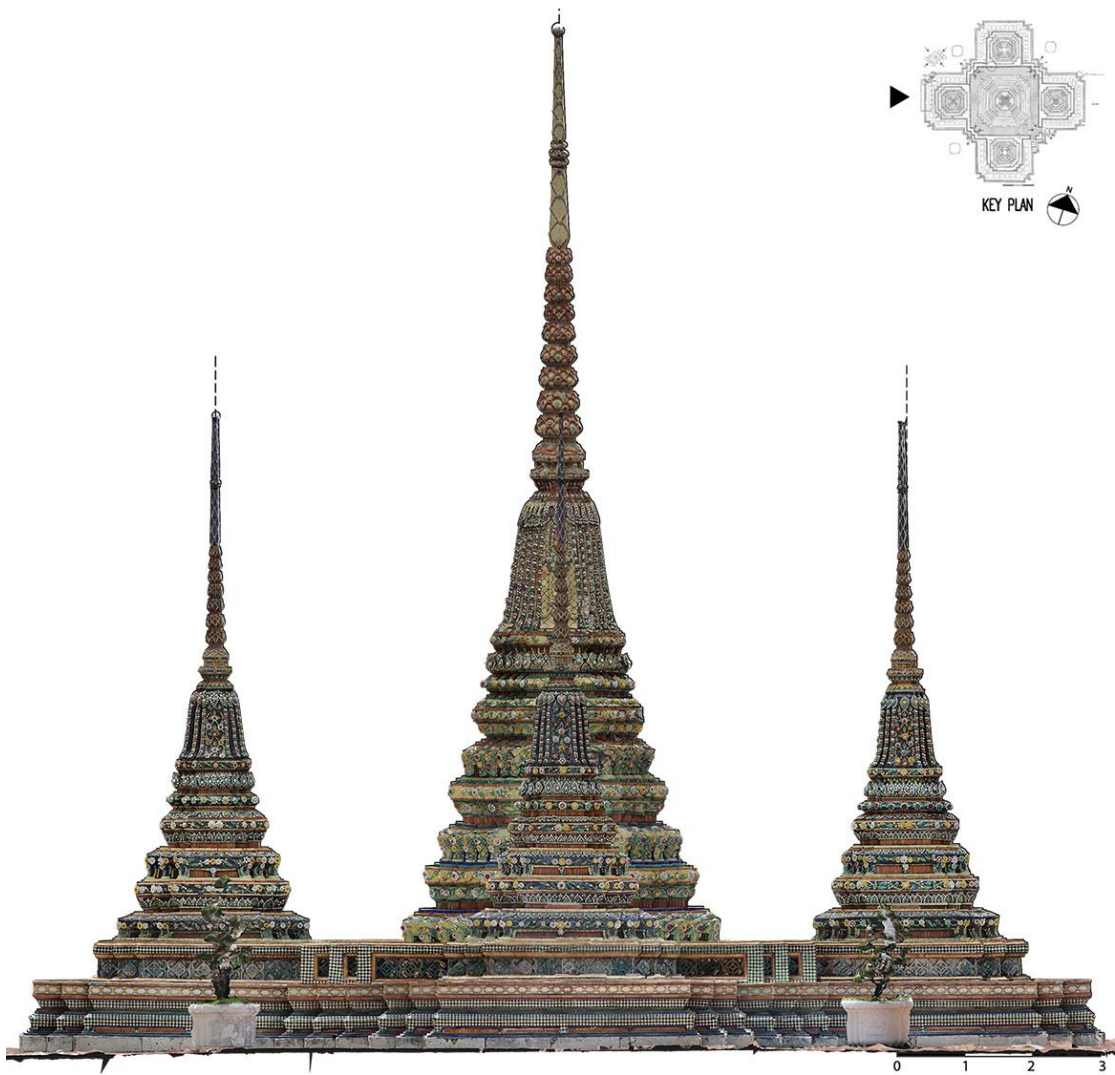
ภาพที่ 3 รูปด้านภาพถ่ายหน้าตรงด้านทิศตะวันตก พระเจดีย์หมู่ห้าฐานเดียว ทิศตะวันออกเฉียงใต้

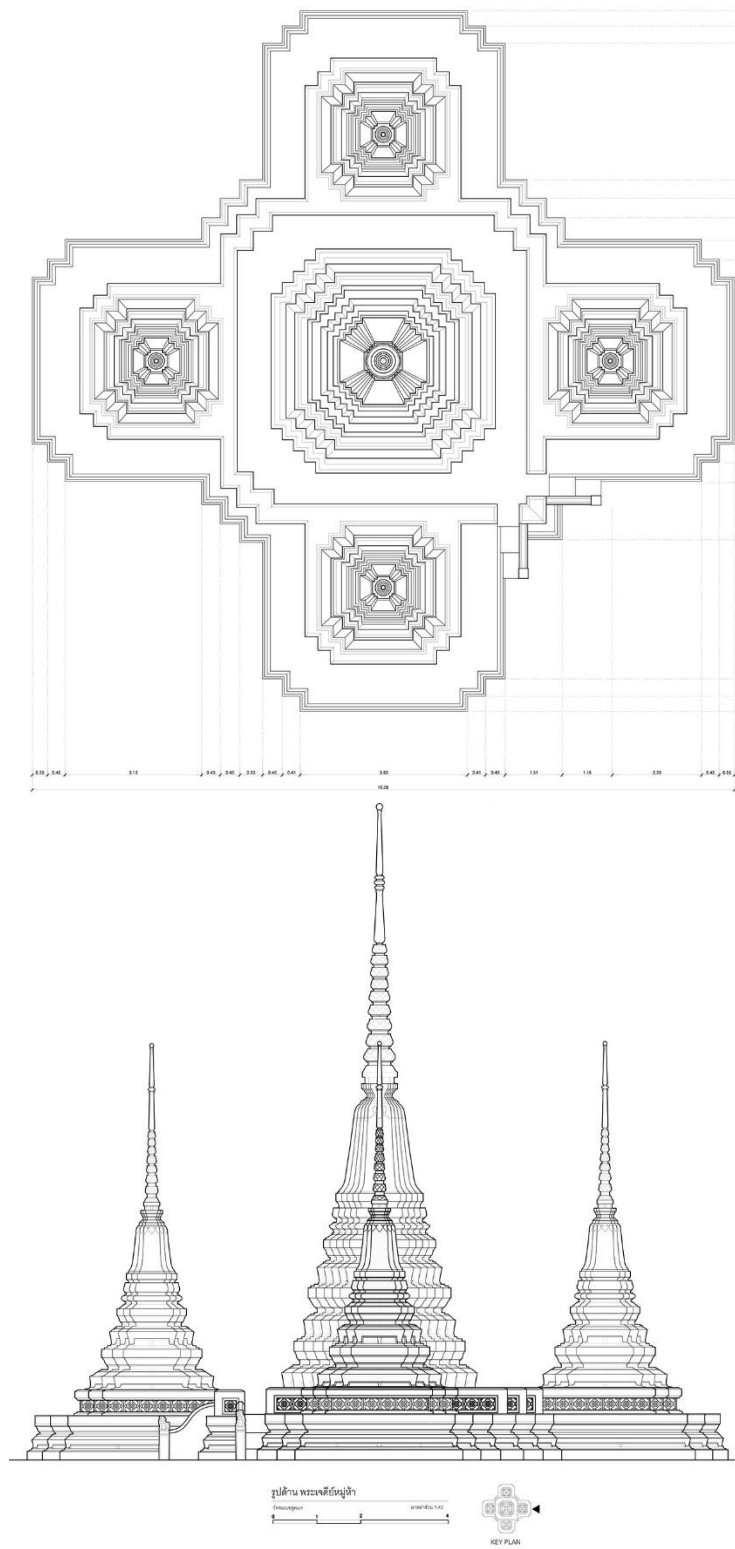
ภาพที่ 2 แบบผังพื้นและรูปด้านจากการสำรวจกรณีศึกษาวิธีการดั้งเดิมในปี พ.ศ. 2552  
 ที่มา: (ลัชมณ ไมตรีมิตร, บริษัท บานานา สตูดิโอ จำกัด และผู้วิจัย, 2552)
