แนวทางการจัดการ การบำรุงรักษาผนังภายนอกอาคารสูงในเขตกรุงเทพมหานคร

วิทยานิพนธ์นี้เป็นส่วนหนึ่งของการศึกษาตามหลักสูตรปริญญาสถาปัตยกรรมศาสตรมหาบัณฑิต

GUIDELINES FOR BUILDING ENVELOPE MAINTENANCE MANAGEMENT FOR
HIGHRISE BUILDINGS IN BANGKOK

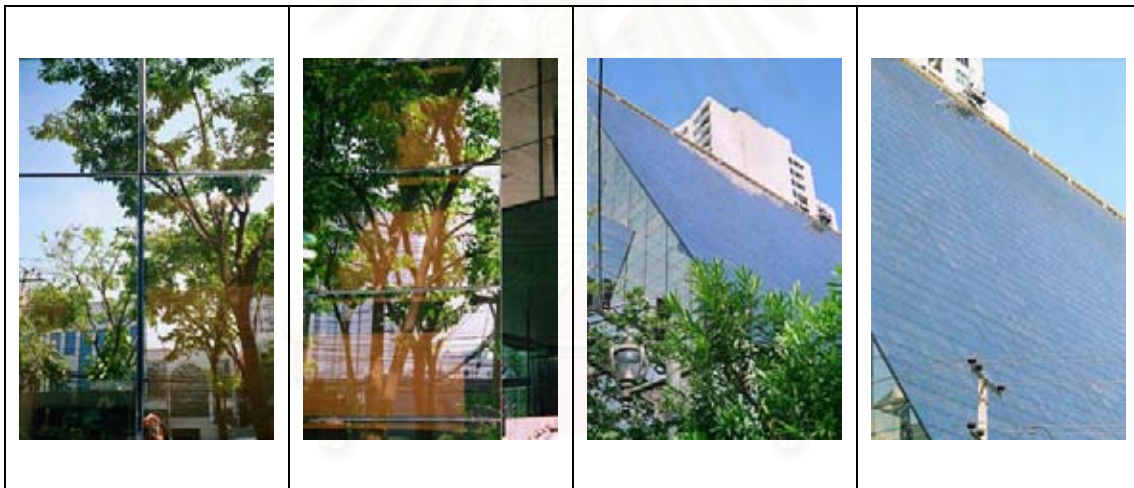
รูปภาพ 3-4 แสดงสภาพผนังภายนอกอาคารสิริวิทยุ หลังจกทำความสะอาด

- การทำความสะอาดอาคารในแต่ละครั้งใช้เวลาประมาณ 1 เดือน เสียค่าใช้จ่ายทั้งหมดครั้งละประมาณ 80,000 บาท โดยเฉพาะด้านผนังเอียงเป็นด้านที่แพงที่สุด เสียค่าใช้จ่ายครั้งละ 30,000 บาท โดยทำการรับงานที่ละด้านทันทีเมื่อผู้ปฏิบัติงานทำงานเสร็จ หากพบปัญหาให้ทำการแก้ไขโดยทันทีเช่นกัน

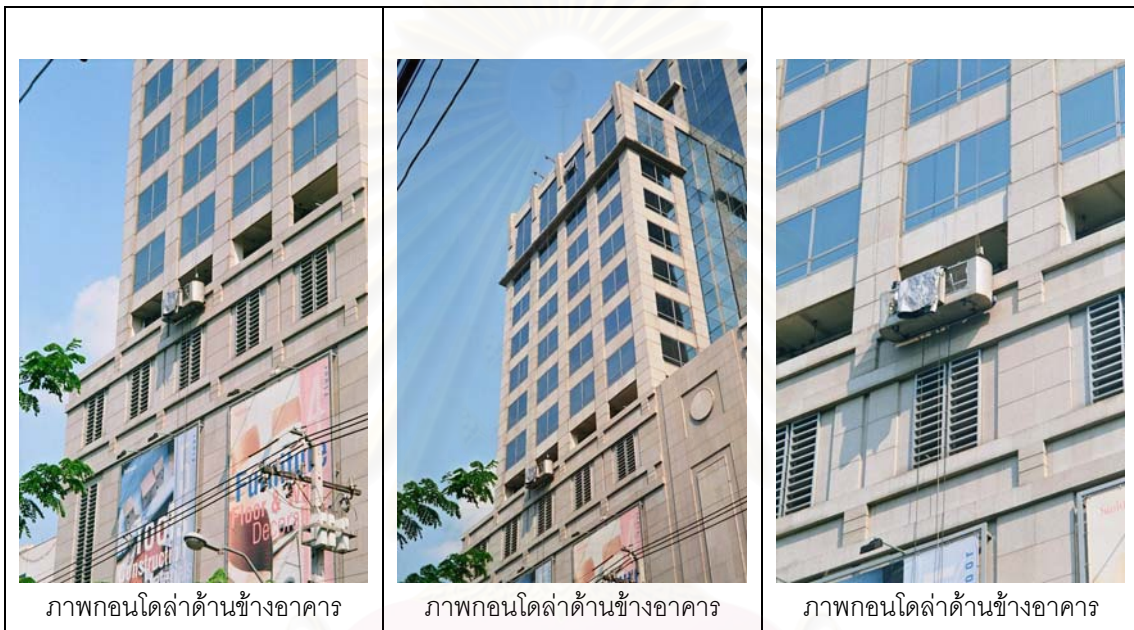
รูปภาพ 3-11 แสดงการบำรุงรักษาผนังภายนอกของอาคาร Wave Place ในช่วงที่ 3

- โดยการจ้างผู้ให้บริการ เลือกใช้วิธี Spiderman ในการทำความสะอาด โดยผู้ให้บริการต้องจัดเตรียมอุปกรณ์ในการทำงานทั้งหมด และทำตารางการทำงานเสนอต่อฝ่ายอาคาร เพื่อแจ้งวันเวลา ต่อผู้เช่าอาคารก่อนการทำความสะอาดผนังในแต่ละด้าน ซึ่งในการทำความสะอาดนั้นเปรียบได้กับการตรวจสอบสภาพผนัง หากพบปัญหาต้องแจ้งต่อฝ่ายอาคาร เพื่อดำเนินการซ่อมแซม โดยการจ้างผู้เชี่ยวชาญงานซ่อมแซมกระจก และแกรนิต มาทำการซ่อมแซม

- จากการสัมภาษณ์พบว่า เรื่องความปลอดภัยของวิธี Spiderman ยังไม่เป็นที่น่าพอใจเท่าที่ควร เพราะมีอุบัติเหตุจากการทำเครื่องมือทำความสะอาดหล่นลงมากกระทบกระจกด้านล่างแตก แต่ในเรื่องค่าใช้จ่าย และความเร็วในการทำงานเป็นที่น่าพอใจ

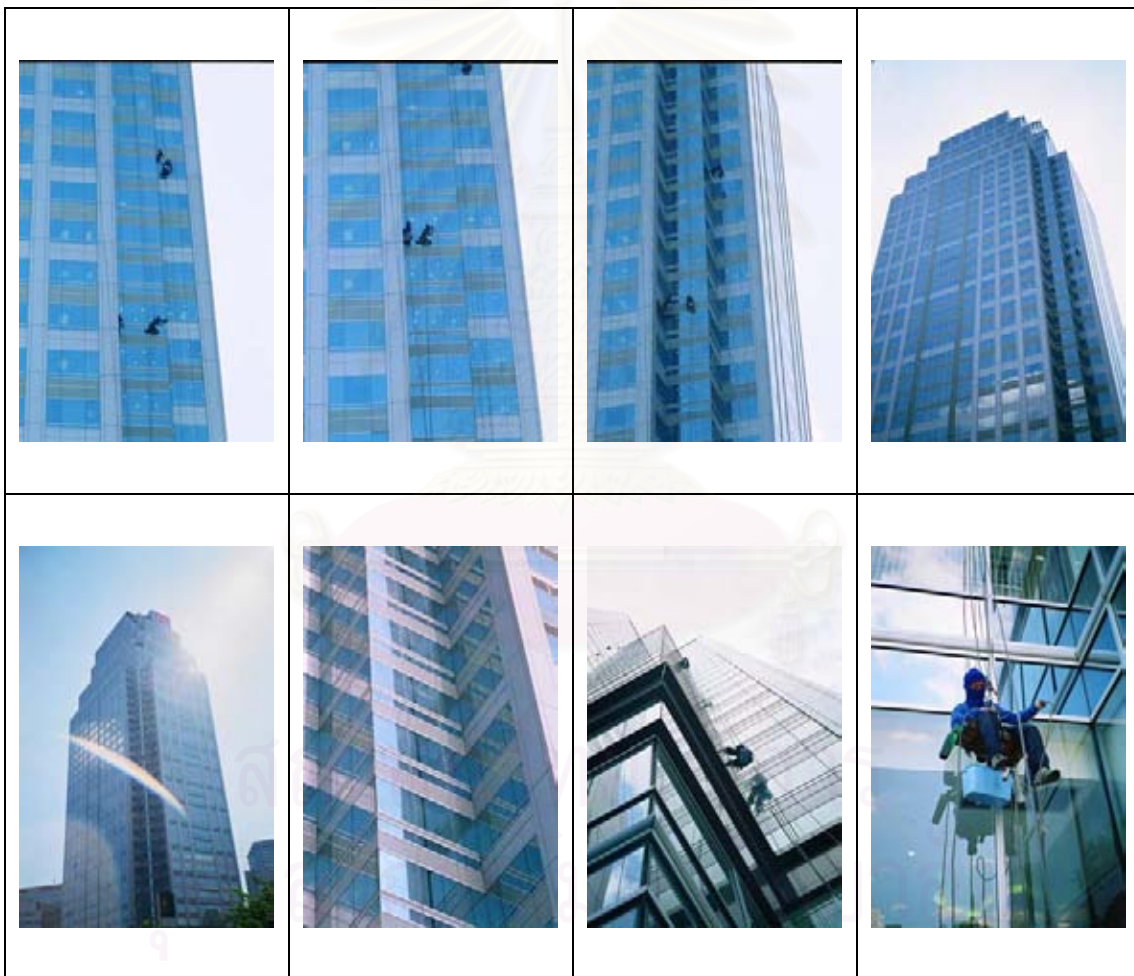
รูปภาพ 3-25 แสดงการทำความสะอาดผนังภายนอกของอาคารอ็จ็อเหลียง ในช่วงที่ 3

- การบำรุงรักษาอาคารมีความสำคัญ ต่อภาพลักษณ์ของอาคาร เนื่องจากอาคารไม่ควรเก่าก่อนเวลาอันควร
- การบำรุงรักษาอาคารให้มีภาพลักษณ์ที่ดีอยู่ตลอดเวลา จะช่วยรักษาระดับค่าเช่าในปัจจุบัน และสามารถขึ้นค่าเช่ากับผู้เช่ารายใหม่ได้

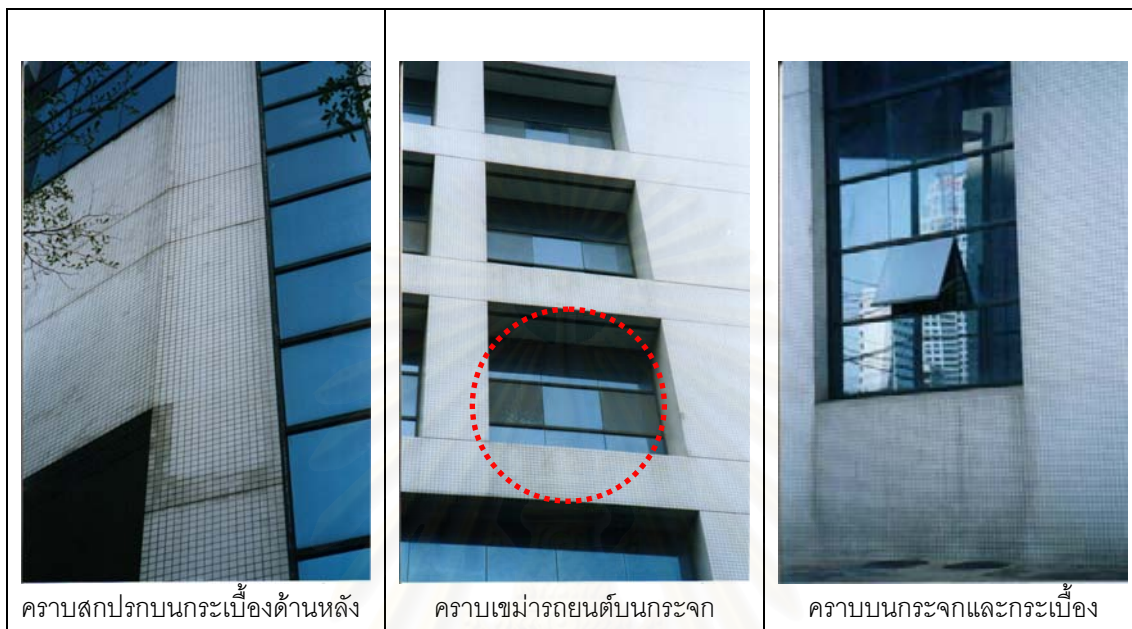
ช่วงที่1 สภาพผนังอาคารทุกด้าน มีคราบสกปรกจำนวนมากบนกระจกและกระเบื้อง โดยเฉพาะบริเวณที่ใกล้ถนน นอกจากนี้ยังพบคราบเขม่ารถยนต์บนกระจก บริเวณด้านข้างอาคาร ฝั่งถนนพระราม 4

รูปภาพ 3-35 แสดงสภาพปัญหาของอาคารภูมิพล ร.พ.จุฬาลงกรณ์ ในช่วงที่ 1

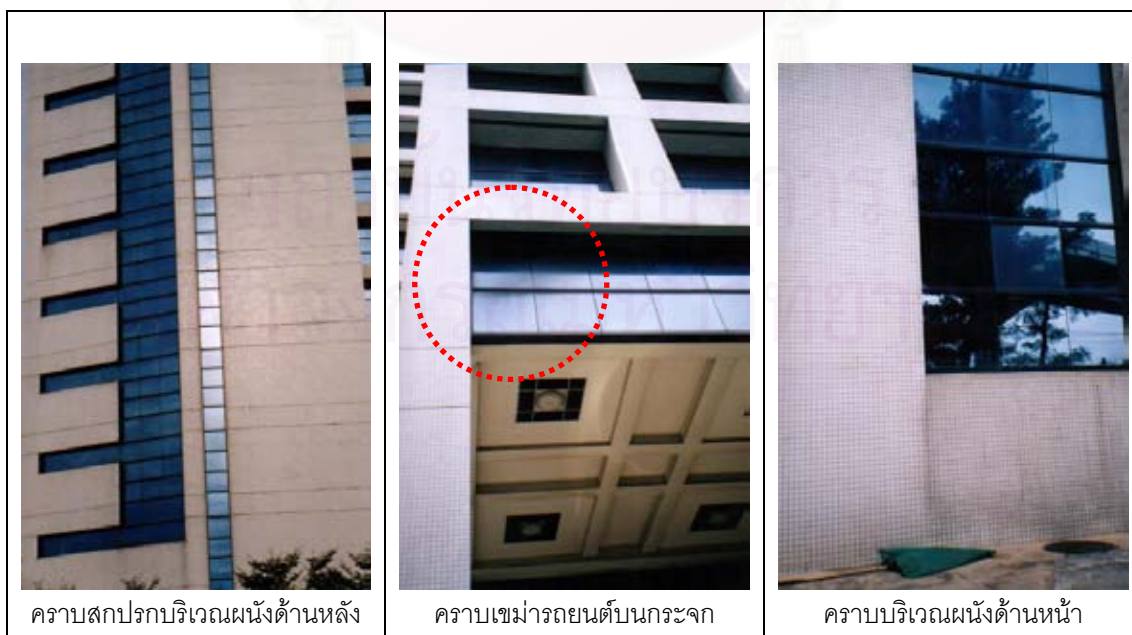
ช่วงที่2 สภาพผนังอาคารทุกด้าน มีคราบสกปรกจำนวนมากบนกระจกและกระเบื้อง เช่นเดียวกับช่วงที่1 โดยเฉพาะบริเวณที่ใกล้ถนน ยังพบคราบเขม่ารถยนต์บนกระจก บริเวณด้านข้างอาคาร ฝั่งถนนพระราม 4 บริเวณขอบกระจกด้านหน้าอาคาร พบคราบสกปรกขนาดใหญ่

รูปภาพ 3-36 แสดงสภาพปัญหาของอาคารภูมิพล ร.พ.จุฬาลงกรณ์ ในช่วงที่ 2

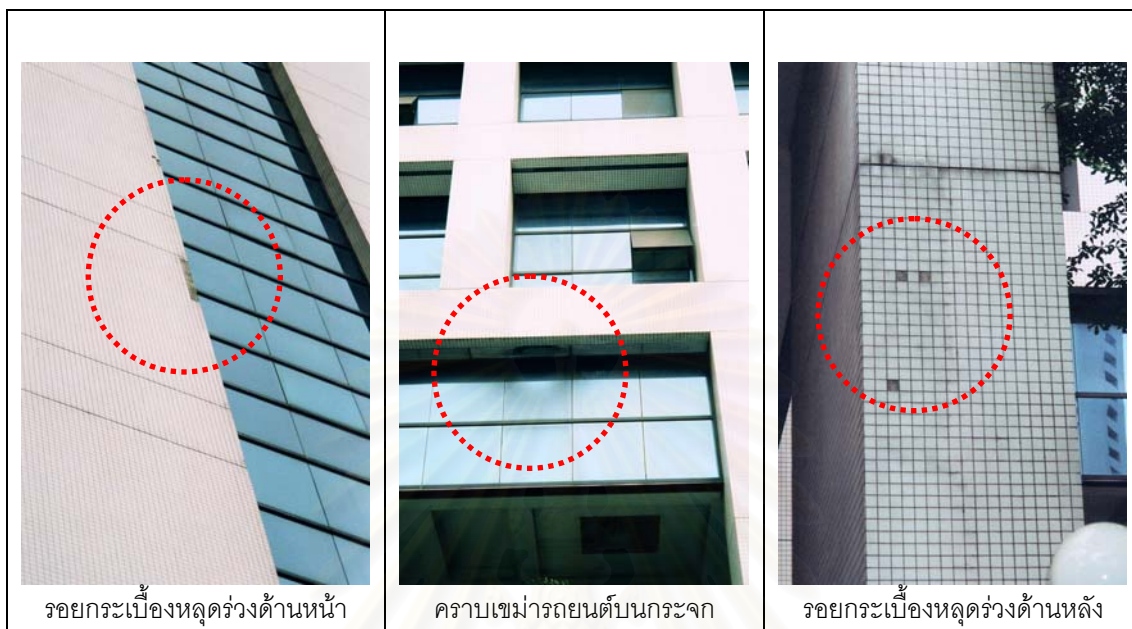
ช่วงที่3 สภาพผนังอาคารทุกด้าน มีคราบสกปรกจำนวนมากบนกระจกและกระเบื้อง เช่นเดียวกับช่วงที่2 ยังพบคราบเขม่ารถยนต์บนกระจก บริเวณด้านข้างอาคาร ฝั่งถนนพระราม 4 และยังพบรอยกระเบื้องหลุดร่อน ทั้งผนังอาคารด้านหน้าและด้านหลัง

รูปภาพ 3-37 แสดงสภาพปัญหาของอาคารภูมิพล ร.พ.จุฬาลงกรณ์ ในช่วงที่ 3

จากการสัมภาษณ์คุณณรงค์ หาญศึก พบว่านอกจากปัญหาที่พบมากคือ คราบสกปรกจากฝุ่นและเขม่าควันรถยนต์ โดยเฉพาะด้านข้างซึ่งติดกับถนนพระราม 4 และปัญหากระเบื้องหลุดร่วงเนื่องจากหมดอายุการใช้งาน และโดนลมพัดแรงตลอดเวลา โดยเฉพาะด้านหน้า ซึ่งอยู่ติดกับสวนลุมพินี มีลมแรงมาก มักพบปัญหากระเบื้องหลุดร่วงมากที่สุด

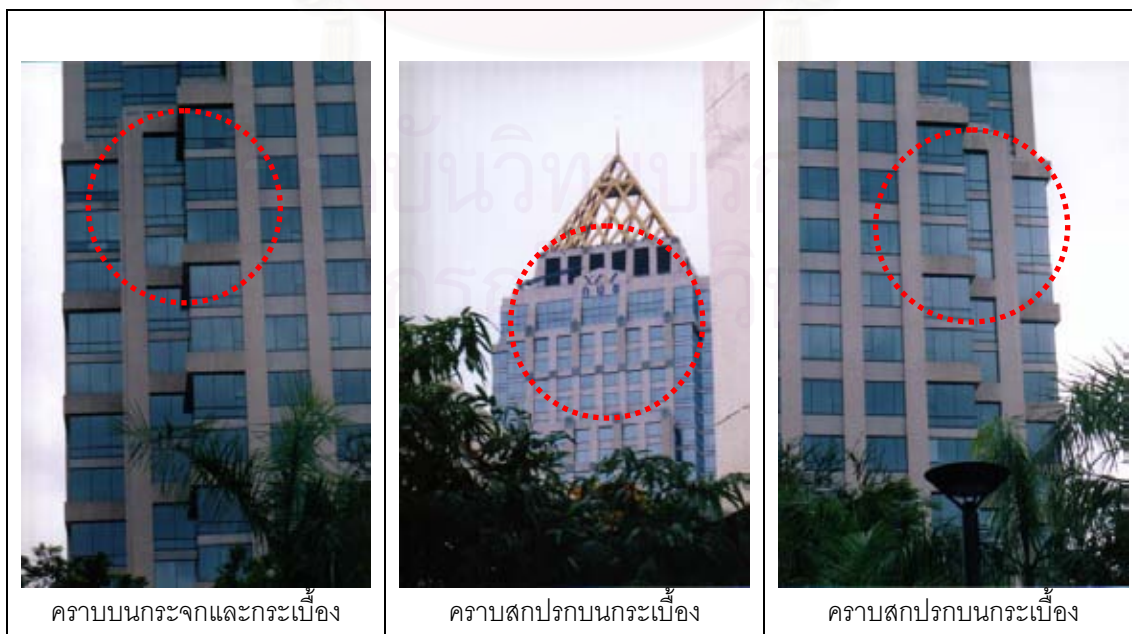
รูปภาพ 3-39 แสดงสภาพปัญหาของอาคารอับดุลราฮิม ในช่วงที่ 2

ช่วงที่2 สภาพผนังของอาคารโดยรวมยังคงสะอาด แต่พบคราบสกปรกบนกระจกและกระเบื้องในบางจุด ลักษณะเป็นคราบฝุ่นและเขม่าดำ มากกว่าช่วงที่1

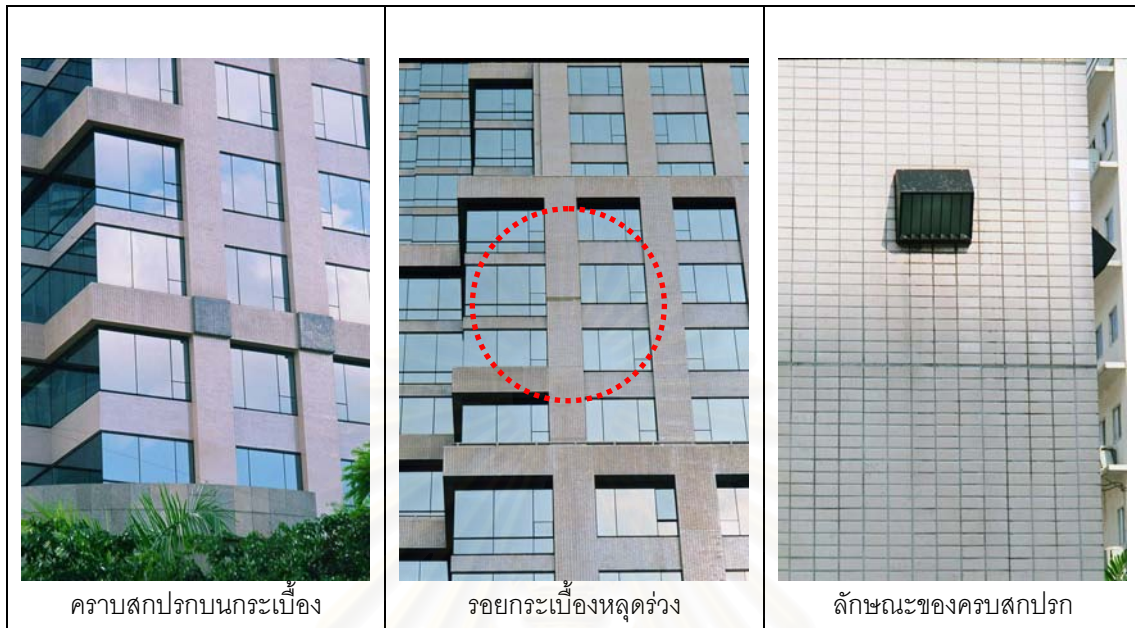
รูปภาพ 3-40 แสดงสภาพปัญหาของอาคารอับดุลราฮิม ในช่วงที่ 3

ช่วงที่3 ผนังกระจกมีความสะอาดมากเนื่องจากการทำความสะอาดช่วงเดือนตุลาคม แต่ยังพบคราบสกปรกบนกระเบื้อง และร่องกระเบื้อง ลักษณะเป็นคราบฝังแน่น

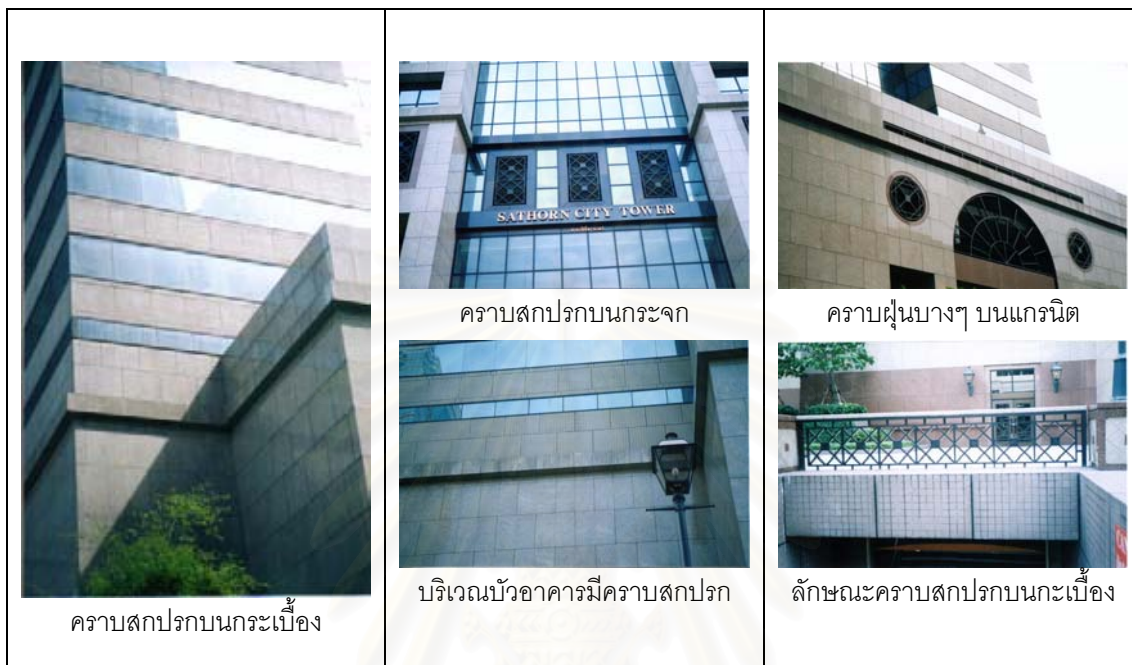
รูปภาพ 3-41 แสดงสภาพปัญหาของอาคารสารทรี ทาวเวอร์ ในช่วงที่ 1

ช่วงที่1 ปัญหาที่พบบมากที่สุดคือความสกปรกบนกระเบื้อง มีลักษณะเป็นคราบฝุ่นและเขม่าสีดำ บริเวณแผ่นและร่องกระเบื้อง

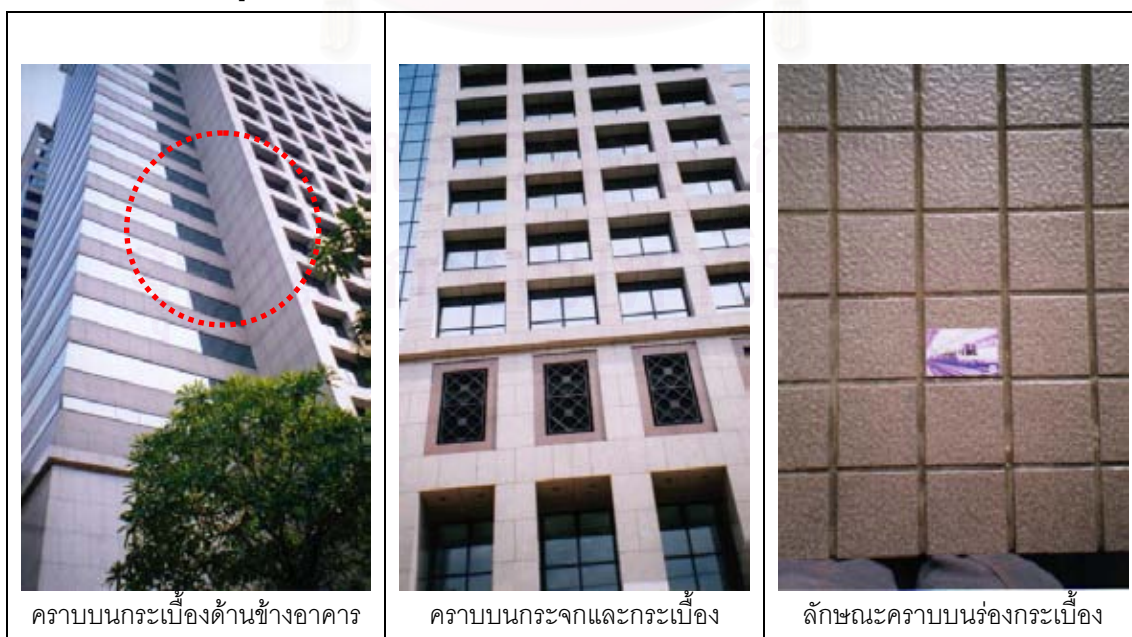
รูปภาพ 3-42 แสดงสภาพปัญหาของอาคารสารทรี ทาวเวอร์ ในช่วงที่ 2

ช่วงที่2 ปัญหาที่พบบมากที่สุดคือความสกปรกบนกระเบื้อง มีลักษณะเป็นคราบฝุ่นและเขม่าสีดำ บริเวณแผ่นและร่องกระเบื้อง ผนังอาคารมีความสกปรกมากกว่าช่วงที่1 โดยเฉพาะด้านหน้าของอาคาร ซึ่งอยู่ติดกับถนนสาทร

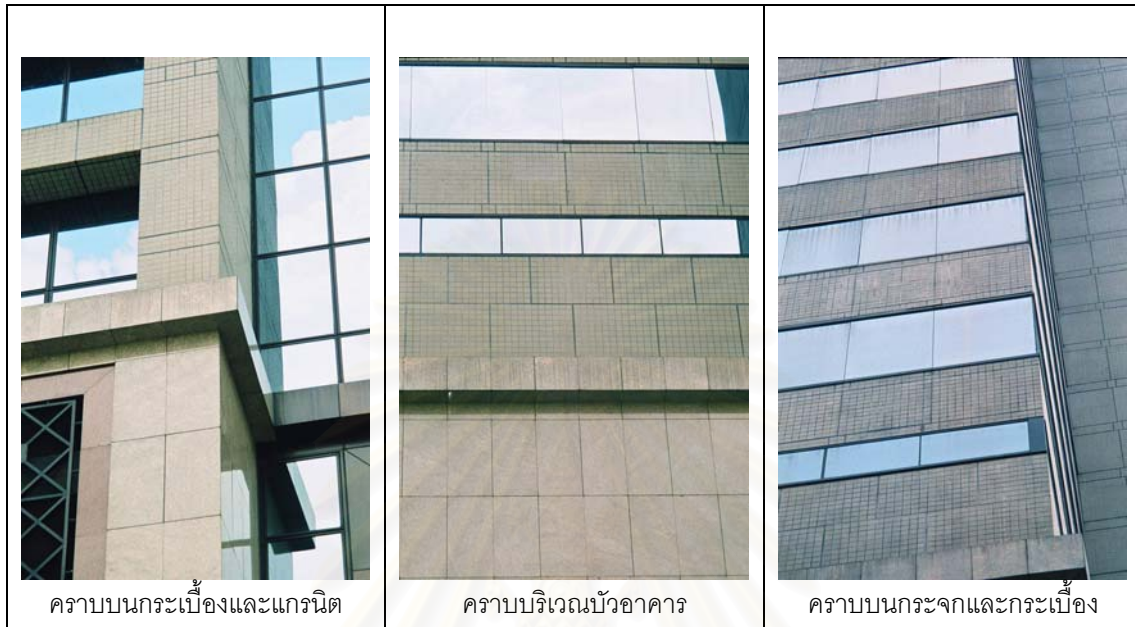
รูปภาพ 3-43 แสดงสภาพปัญหาของอาคารสาทร ซิตี ทาวเวอร์ ในช่วงที่ 3

ช่วงที่3 ผนังอาคารมีความสกปรกมากกว่าช่วงที่1 และช่วงที่2 อย่างมาก โดยเฉพาะด้านหน้าและด้านข้างของอาคาร ซึ่งอยู่ใกล้กับถนนสาทร นอกจากนี้ยังพบคราบเขม่าบริเวณอาคารจอดรถ และบริเวณ Cooling Tower ด้านหลังอาคารอีกด้วย

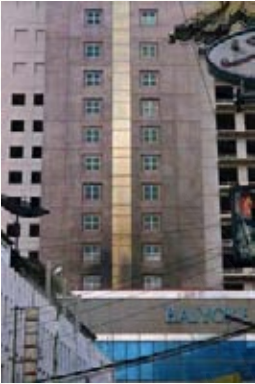
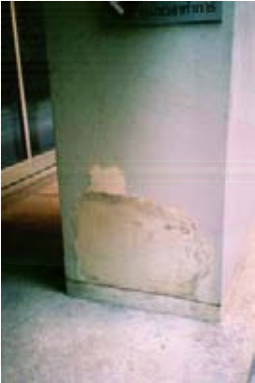
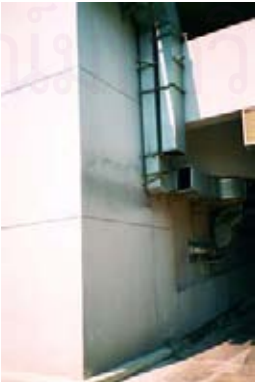
ตาราง 3-22 แสดงสภาพปัญหาของผนังคอนกรีตทาสี

วัสดุผนัง	สภาพปัญหา	ภาพประกอบ
4. คอนกรีตทาสี	<ul style="list-style-type: none"> - คราบละอองน้ำจาก Cooling Tower - สีทากายนอกเกิดการเสื่อมสภาพ - สีหลุดร่อน - คราบสนิม

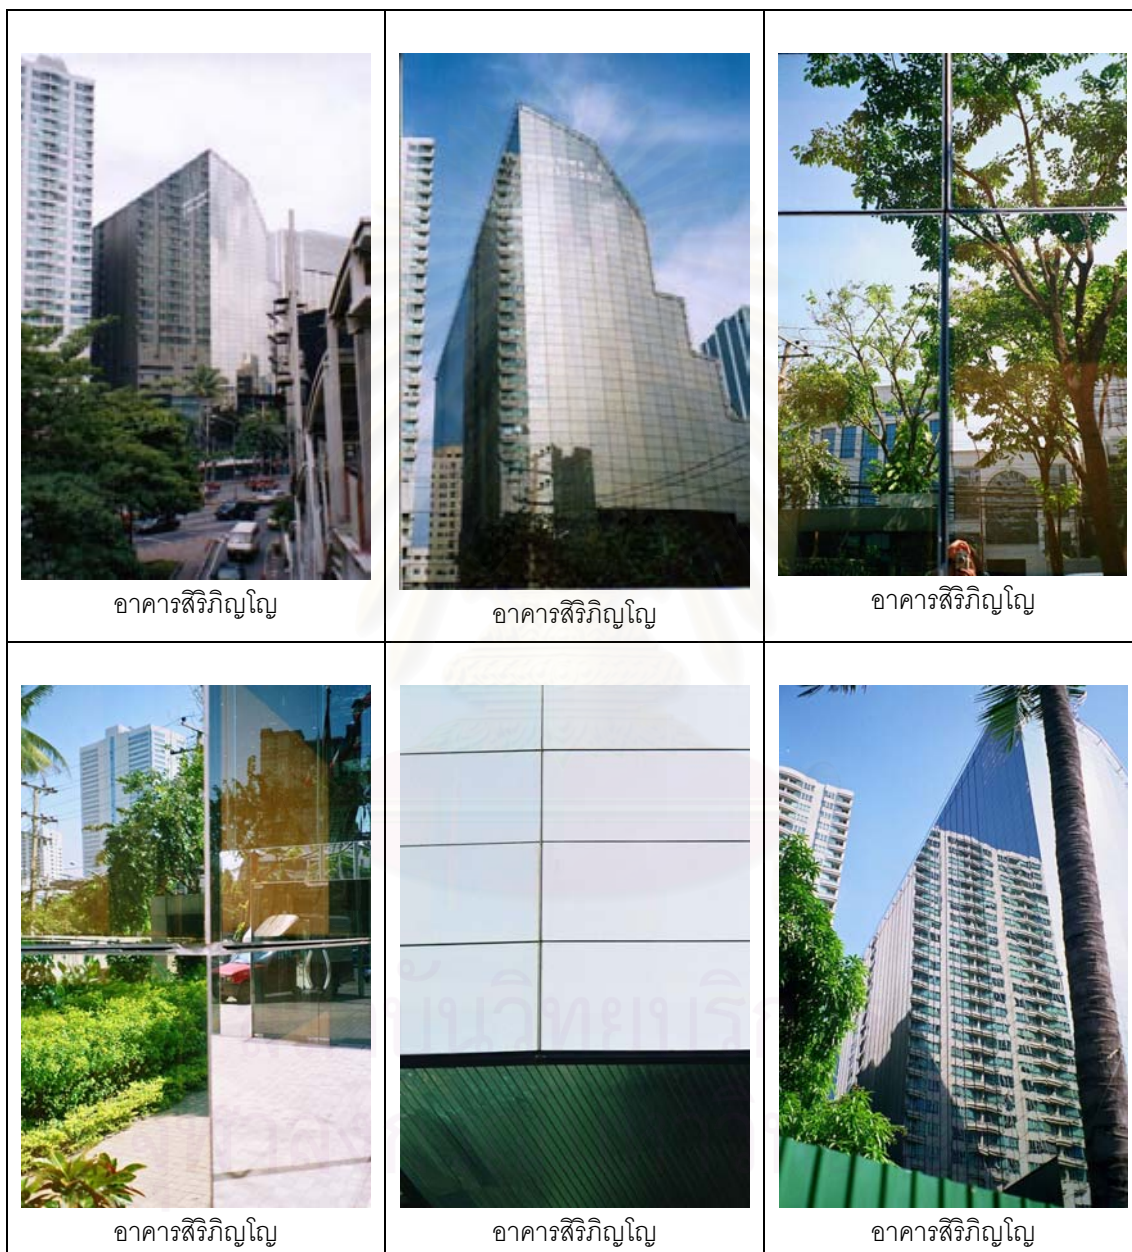
รูปภาพ 4-1 แสดง สภาพของผนังกระจก

ผนังกระจกที่ทำการศึกษานี้มีอายุ ตั้งแต่ 3 - 16 ปี ซึ่งจากการวิเคราะห์พบว่า อาคารผนังกระจกของอาคารกรณีศึกษาส่วนใหญ่ มักจะอยู่ในสภาพดี เนื่องจากลักษณะพื้นผิวของกระจกมีความลื่น ไม่ค่อยจับฝุ่น อีกทั้งสีของกระจกมีผลให้สังเกตความสกปรกจากระยะไกลได้ยาก มีเพียงบางอาคารที่มีสภาพที่ทรุดโทรม แต่ล้วนเป็นอาคารที่มีอายุ ตั้งแต่ 10 ปี ทั้งสิ้น

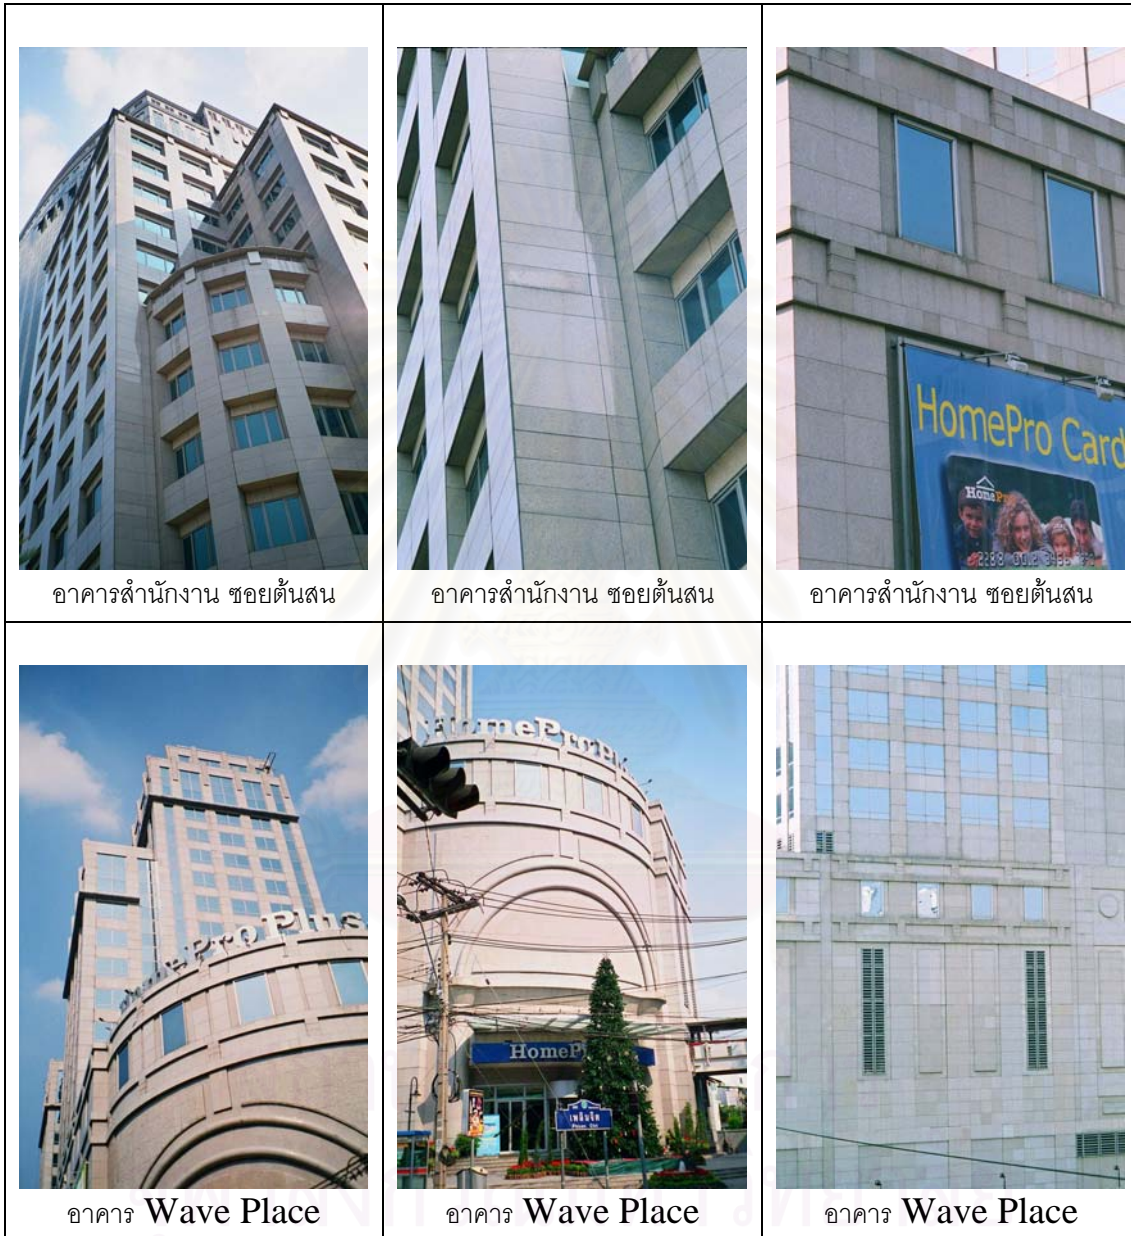
รูปภาพ 4-2 แสดง สภาพของผนังแกรนิต

ผนังแกรนิตที่ทำการศึกษานี้มีอายุ ไม่เกิน 5 ปี ดังนั้น จากการวิเคราะห์จึงพบว่า อาคารผนังแกรนิตเหล่านี้ มักจะอยู่ในสภาพดี มีความสะอาดมาก เพราะผิวของแกรนิตมีความเรียบ และลื่น ดังนั้นฝุ่นจึงไม่เกาะผิวแกรนิตมากนัก อีกทั้งยังมีสีที่กลมกลืนกับคราบสกปรก จึงสังเกตคราบสกปรกจากระยะไกลได้ยาก

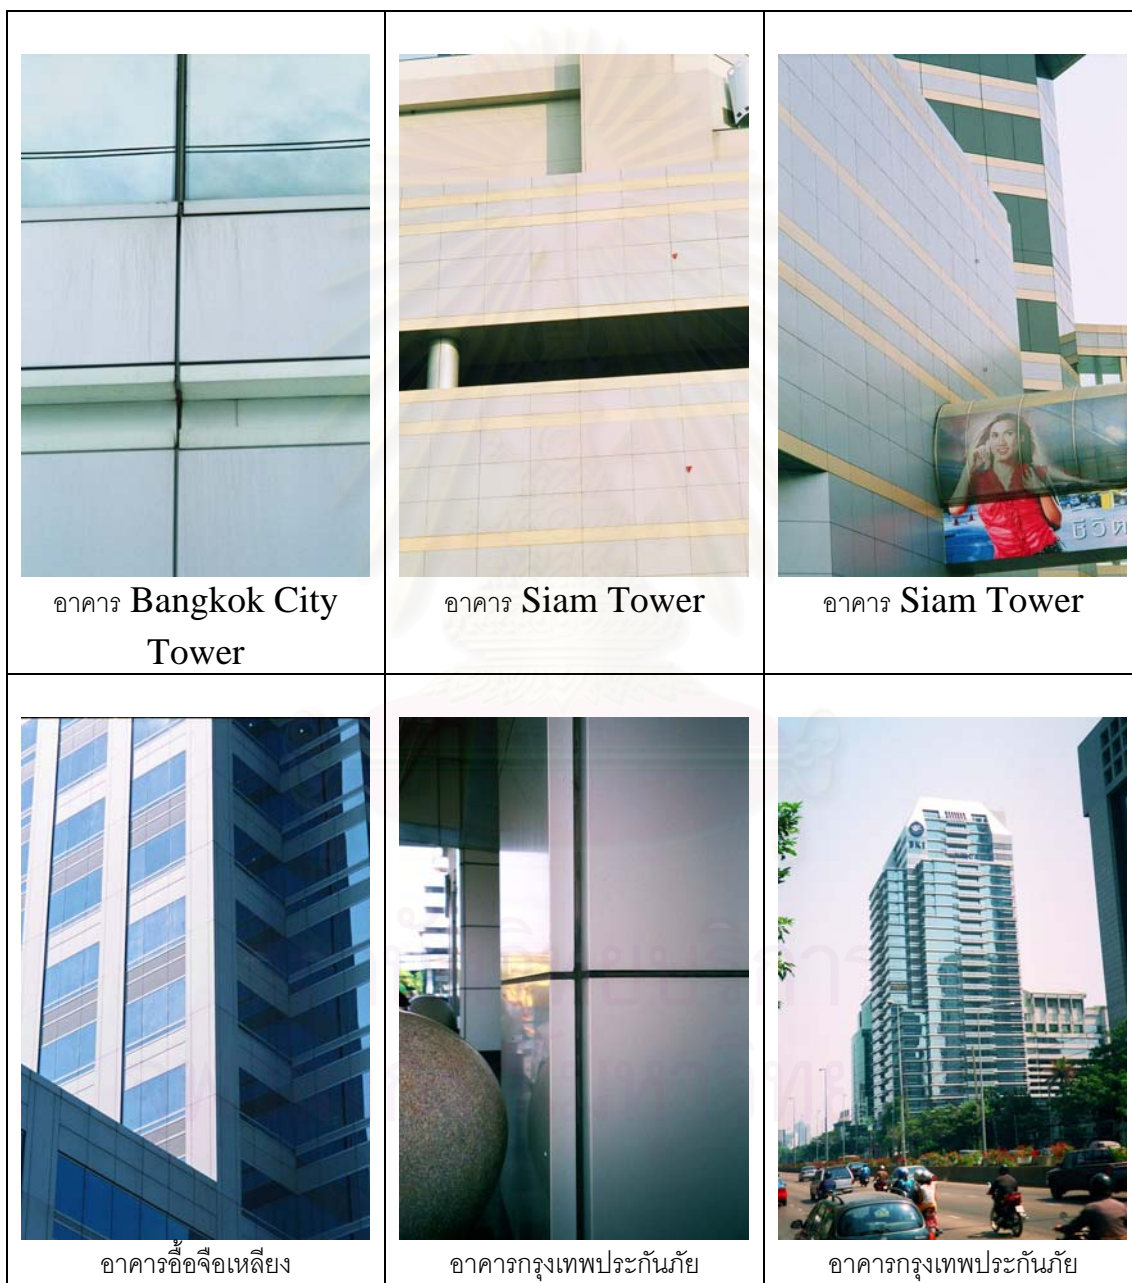
รูปภาพ 4-3 แสดง สภาพของผนัง Aluminum Cladding

ผนัง Aluminum Cladding ที่ทำการศึกษานี้ มีอายุไม่เกิน 5 ปี ดังนั้น จากการวิเคราะห์จึงพบว่าอาคารผนัง Aluminum Cladding มักจะอยู่ในสภาพดี มีความสะอาด เพราะผนังมีผิวลื่นทำให้น้ำฝนช่วยล้างคราบสกปรกไปได้จำนวนหนึ่ง และอาคารส่วนใหญ่ใช้ผนังสี Aluminum หรือสีธรรมชาติ ซึ่งมีสีที่กลมกลืนกับคราบฝุ่น จึงสังเกตคราบสกปรกจากระยะไกลได้ยาก และเมื่อได้รับการทำความสะอาดผนังภายนอกอาคาร จะส่งผลให้อาคารอยู่ในสภาพที่ดีมาก

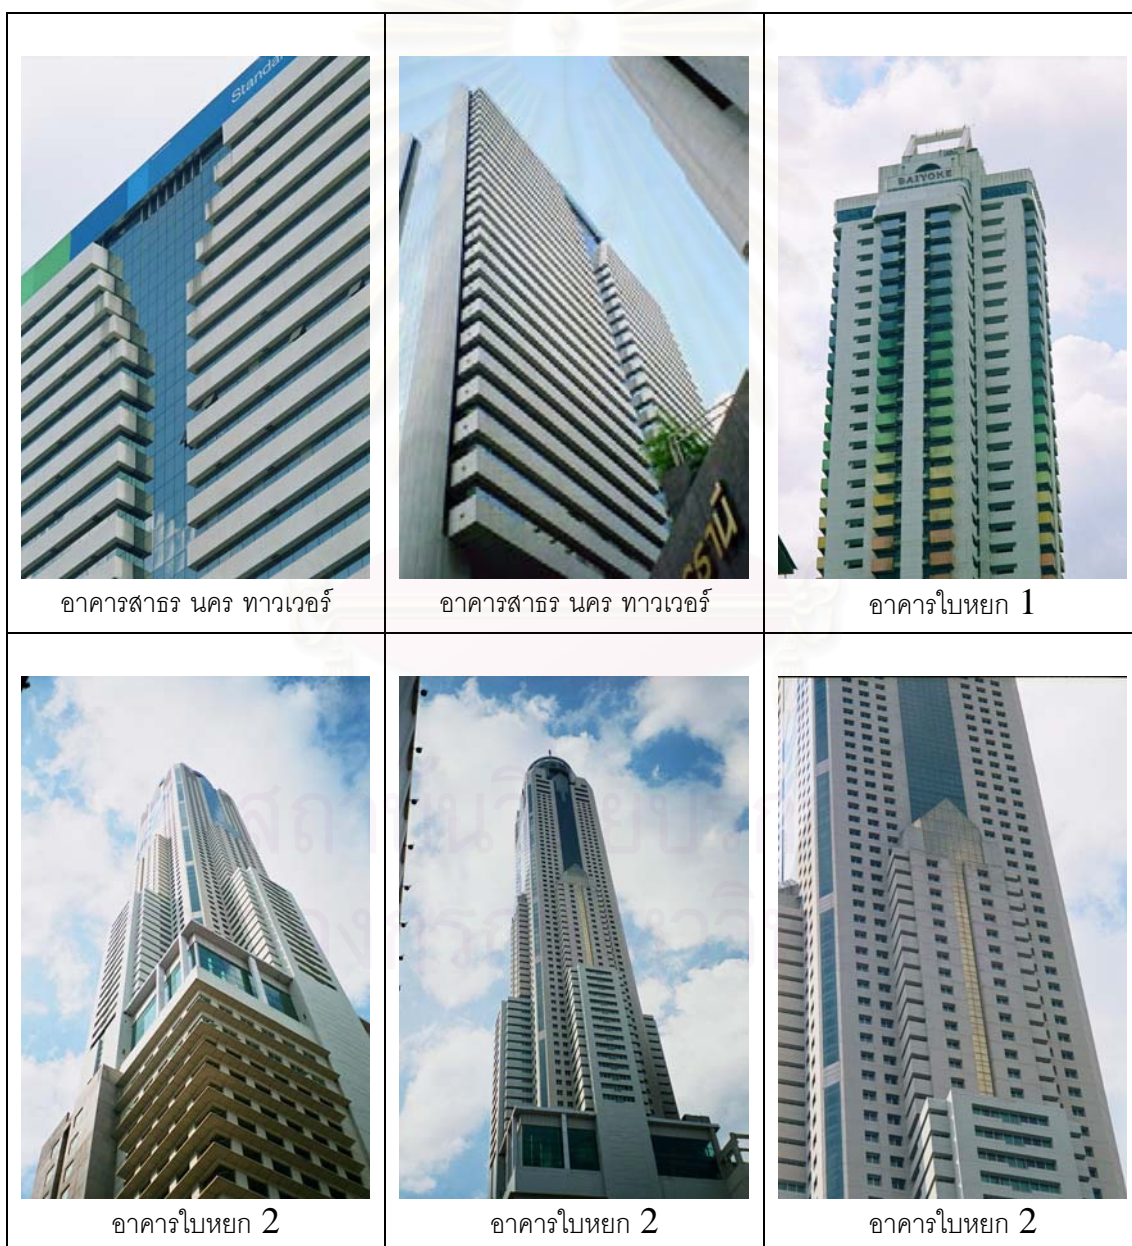
รูปภาพ 4-4 แสดง สภาพของผนังคอนกรีตทาสี

ผนังคอนกรีตทาสีที่ทำการศึกษานี้มีอายุตั้งแต่ 5 – 16 ปี ดังนั้นจากการวิเคราะห์จึงพบว่าผนังคอนกรีตทาสี โดยทั่วไป สภาพของผนังภายนอกอาคารจะขึ้นอยู่กับอายุของอาคาร เพราะอาคารมักจะทาสีใหม่ ทุก 5 – 7 ปี หรือมากกว่า 7 ปี และเนื่องจากการใช้สีทาผนังภายนอกซึ่งมีสีที่กลมกลืนกับคราบฝุ่น หรือทำให้สังเกตเห็นคราบสกปรกจากระยะไกลได้ยาก ดังนั้นอาคารที่มีการทาสีบ่อย จะส่งผลให้สภาพของผนังภายนอกอาคารมีสภาพที่ดีและมองดูสะอาด แต่ถ้าไม่ได้รับการบำรุงรักษา ผนังภายนอกเลย ก็จะสังเกตเห็นสีที่มีลักษณะซีดจางได้อย่างชัดเจน และมีคราบสกปรกกระจายอยู่บนผิวผนังเช่นกัน ซึ่งจากการศึกษาพบว่า การเลือกใช้สีเป็นปัจจัยสำคัญที่ทำให้อาคารมีสภาพที่ดี สีที่นิยมใช้ได้แก่ สีอ่อน เช่น สีขาว สีครีม เป็นต้น เพราะเป็นสีที่มองดูสะอาด

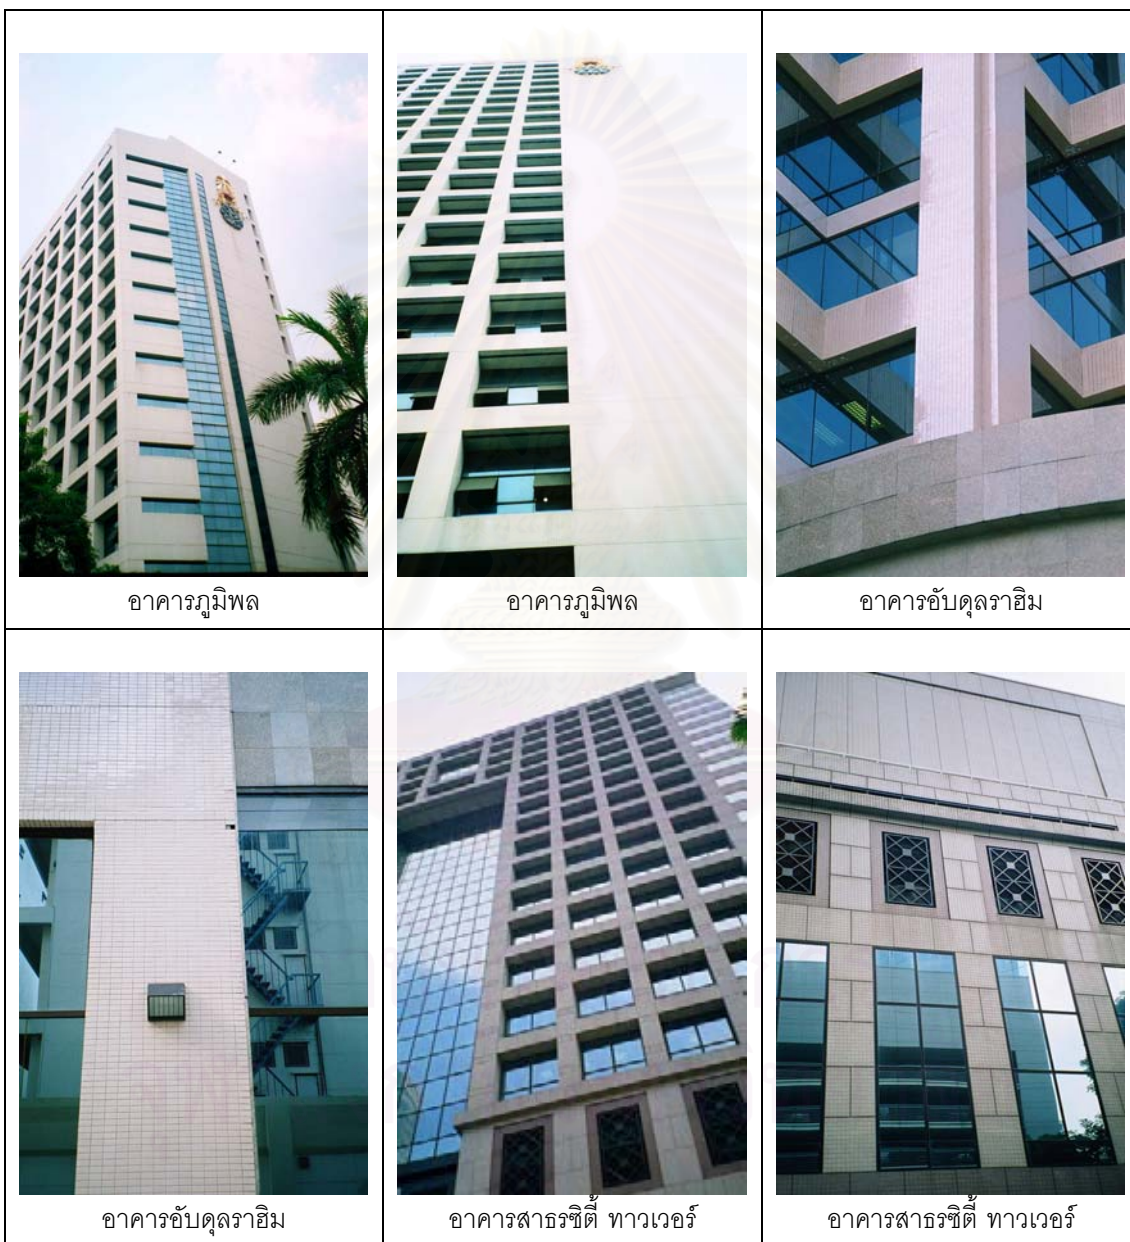
รูปภาพ 4-5 แสดง สภาพของผนังกระเบื้อง

ผนังกระเบื้องที่ทำการศึกษาในครั้งนี้มีอายุ ตั้งแต่ 6-15 ปี ดังนั้นจากการวิเคราะห์จึงพบว่า สภาพของผนังภายนอกอาคารมีความสกปรก และมักพบคราบสกปรกบริเวณร่องกระเบื้องและพบรอย กระเบื้องชำรุดและหลุดร่วง จากการวิเคราะห์ยังพบว่าการใช้สีของร่องกระเบื้องซึ่งมีสีที่กลมกลืนกับ คราบฝุ่นและคราบสกปรก จะช่วยลดปัญหาคราบสกปรกบริเวณร่องกระเบื้องได้ หรือทำให้สังเกตเห็น คราบสกปรกจากระยะไกลได้ยาก

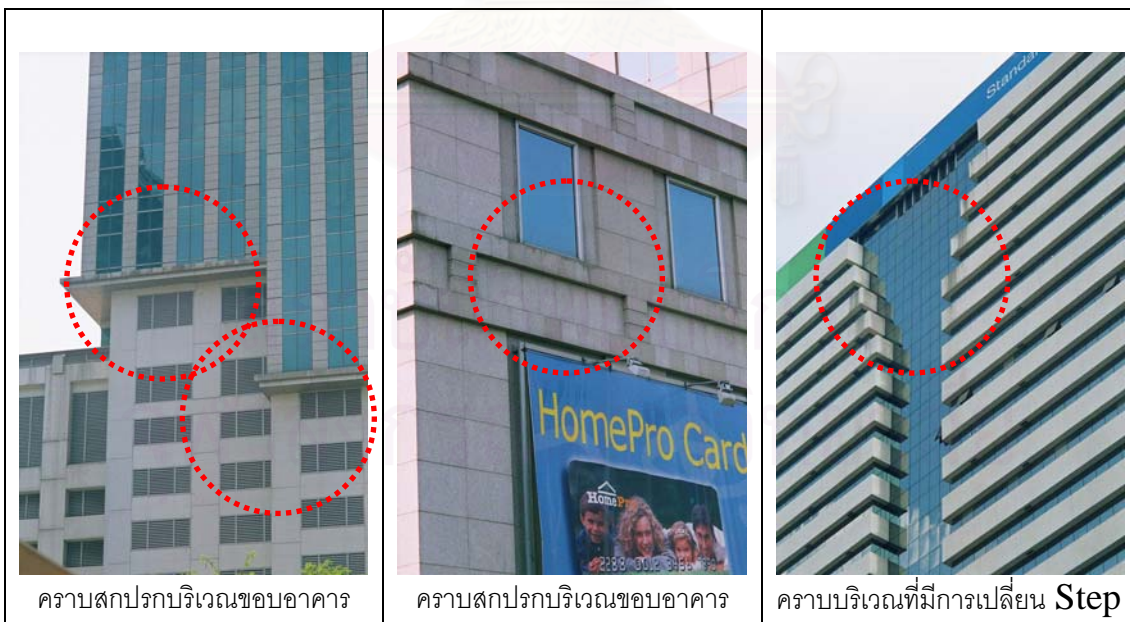
รูปภาพ 4-10 แสดงสภาพปัญหาการสะสมคราบสกปรกซึ่งมีสาเหตุจากการออกแบบรูปทรงอาคาร

- อาคารซึ่งมีการเปลี่ยน Step บ่อย หรืออาคารที่มีขอบอาคาร ซึ่งบริเวณที่เกิดการสะสมตัวของคราบสกปรก ได้แก่ บริเวณขอบอาคาร เนื่องจากมีส่วนใดส่วนหนึ่งของอาคาร ขัดขวางการไหลของน้ำฝนและคราบสกปรก ก่อให้เกิดการสะสมคราบสกปรก

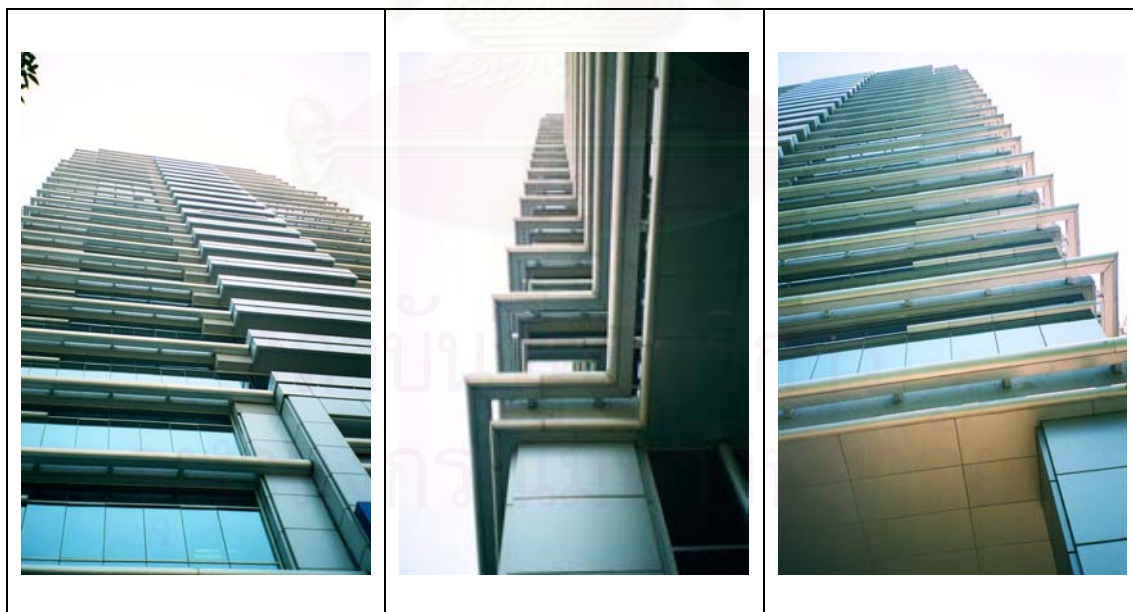
รูปภาพ 4-12 แสดงแผงกันแดดของอาคารสูง ส่งผลกระทบต่อการทำความสะอาด

- อาคารซึ่งมีแผงกันแดด ส่งผลกระทบต่อให้ผู้ให้บริการทำความสะอาดทำงานได้ไม่สะดวก มีผลทำให้เสียเวลาในการทำงานมาก

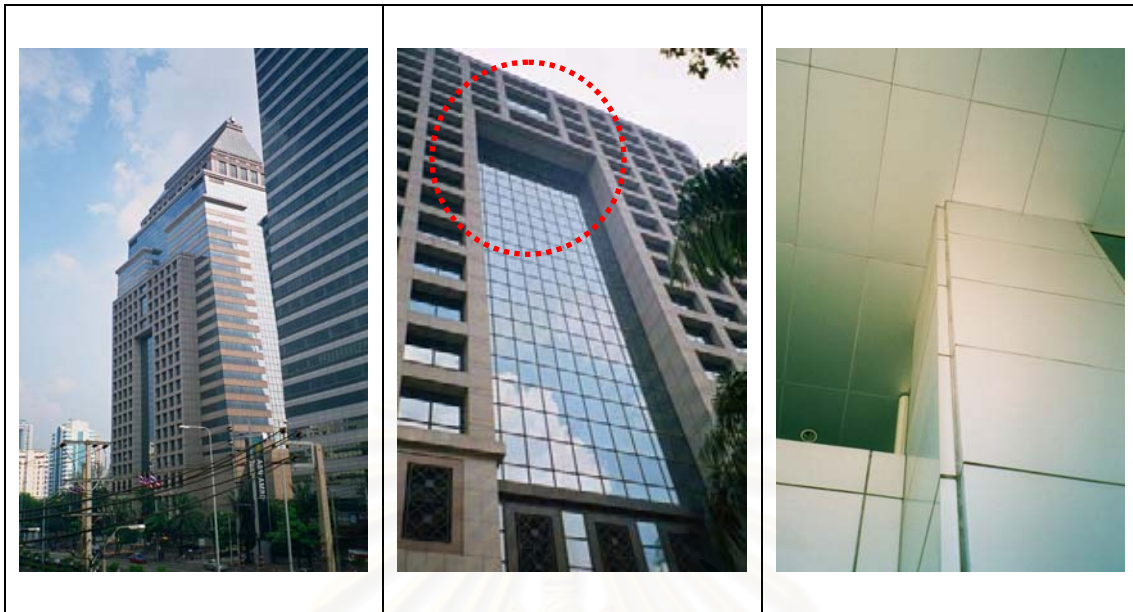
รูปภาพ 4-13 แสดงแผงกันแดดของอาคารสูง ส่งผลกระทบต่อการทำความสะอาด

- อาคารซึ่งมีโพเดียมยื่นยาว หรือการเว้นผนังเข้าไปมาก และมีความสูงมาก ส่งผลให้ผนังใต้บริเวณนั้น เกิดการสะสมคราบสกปรก เนื่องจากผู้ให้บริการทำความสะอาดไม่

สามารถเข้าถึงผนังส่วนดังกล่าวได้ และการทำความสะอาดทำได้ยาก และเสียเวลา
มาก

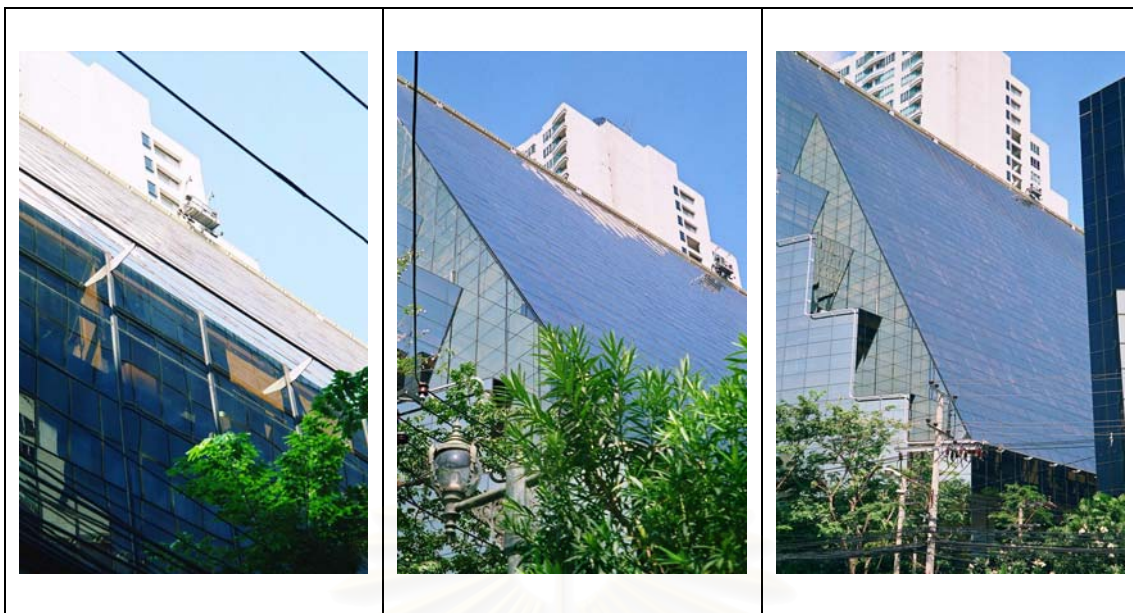
รูปภาพ 4-15 แสดงสภาพปัญหาการบำรุงรักษาผนังภายนอกยกยามีสาเหตุจากการออกแบบผนังเอียง

- อาคารซึ่งมีผนังกระจกเอียง ส่งผลให้กระจกแตกจากการทำความสะอาดมาก เนื่องจาก น้ำหนักที่กดทับลงบนแผ่นกระจก ในขณะการโรยตัวเพื่อทำความสะอาด
