บทที่ 4

การศึกษาผลกระทบกับคุณภาพการพ่นสีและการวิเคราะห์ปัจจัยของ หัวพ่นสีแบบระฆัง

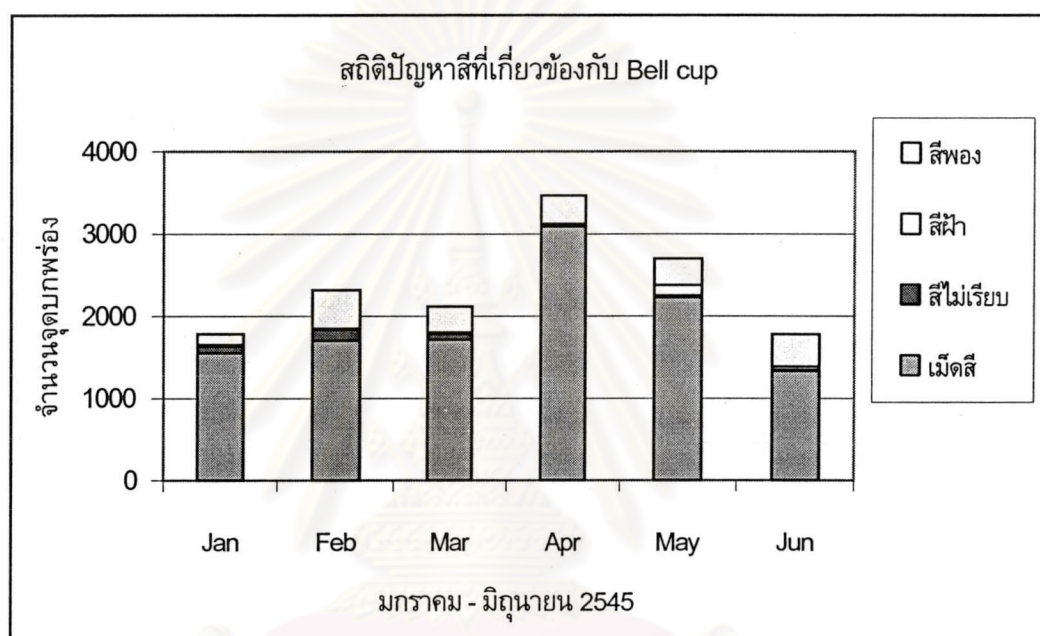
รูปที่ 4.1 จำนวนปัญหาที่เกิดขึ้นจากหัวพ่นสีแบบระฆัง

จากลักษณะของปัญหาคุณภาพของสีที่เกิดขึ้นภายในโรงงานตัวอย่างในช่วงเดือนมกราคม ถึง มิถุนายน 2545 พบว่าปัญหาที่มีสาเหตุจากการชำรุดหรือไม่สมบูรณ์ของหัวพ่นสีเป็นส่วนประกอบ ได้แก่ปัญหา เกิดเม็ดสีเกาะอยู่บนฟิล์มสี (Dust Color) สีไม่เรียบ (Orange Peel) สีฟอง (Poping) และสีฝ้า (Hazy) เท่านั้น
