ผลการวิเคราะห์เสถียรภาพโดยวิธีการพังทลายในรูปวงกลม (Circular Failure) ของตลิ่งบริเวณท้าย
เขื่อนทดน้ำบางปะกง

ผลการวิเคราะห์เสถียรภาพและการเคลื่อนตัว โดยวิธี Finite Element Method (FEM) ของตลิ่ง
บริเวณท้ายเขื่อนทดน้ำบางปะกง

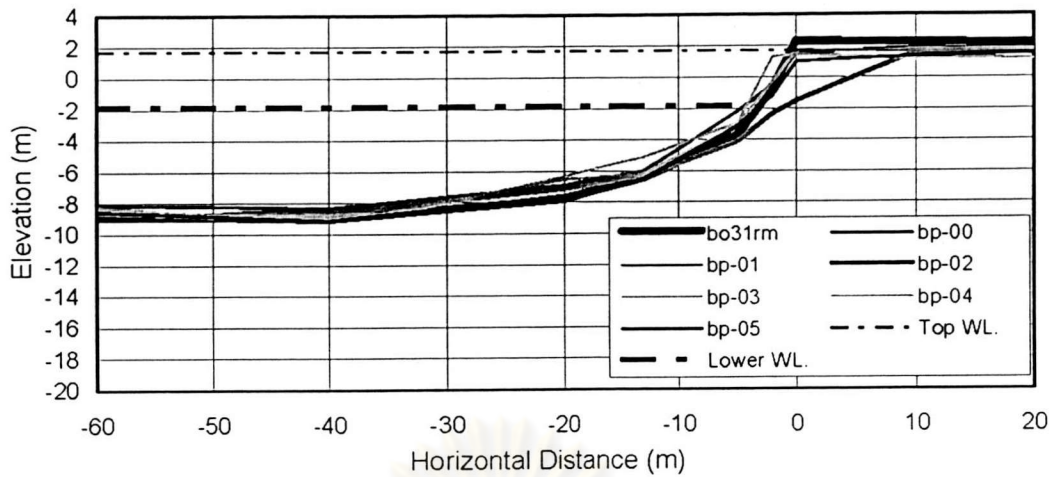
รูปที่ ง-1.1 แสดงรูปตัด BO-31r เป็นรูปตัดก่อนการพังทลายในปี พ.ศ.2532 และรูปตัดที่ bp-00 ถึง bp-05 เป็นรูปตัดหลังการพังทลายของตลิ่งในปี พ.ศ.2544

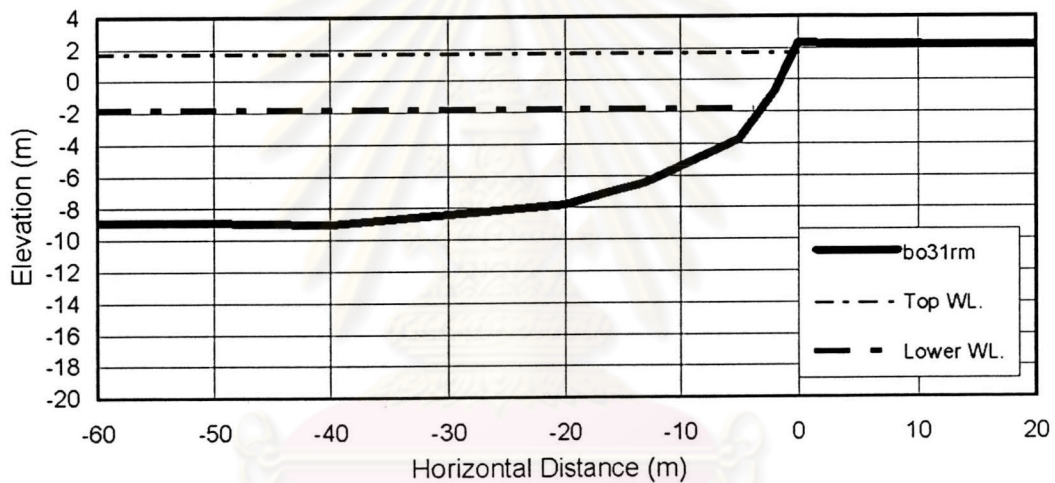
รูปที่ ง-1.2 แสดงรูปร่างหน้าตัด BO-31r ก่อนการพังทลายในปี พ.ศ.2532

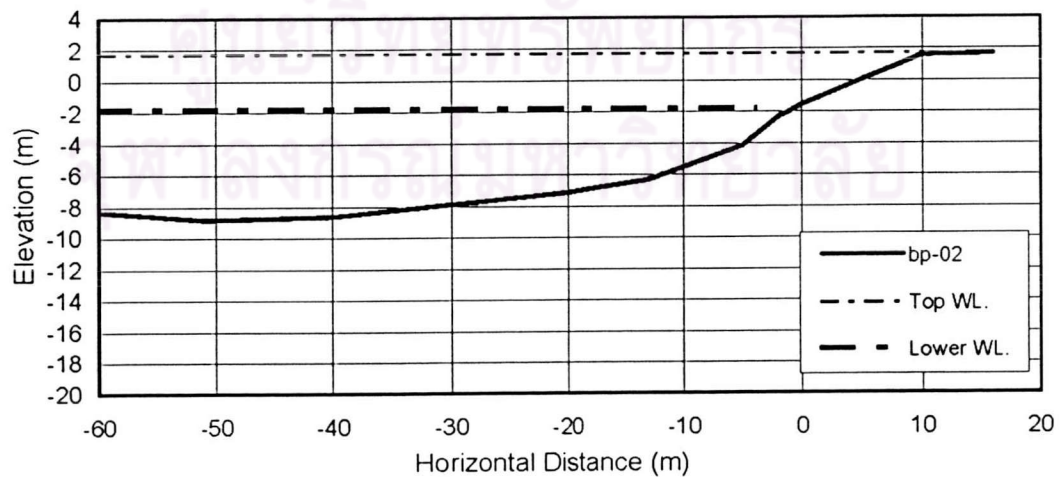
รูปที่ ง-1.3 แสดงรูปร่างหน้าตัด bp-02 หลังการพังทลายในปี พ.ศ.2544

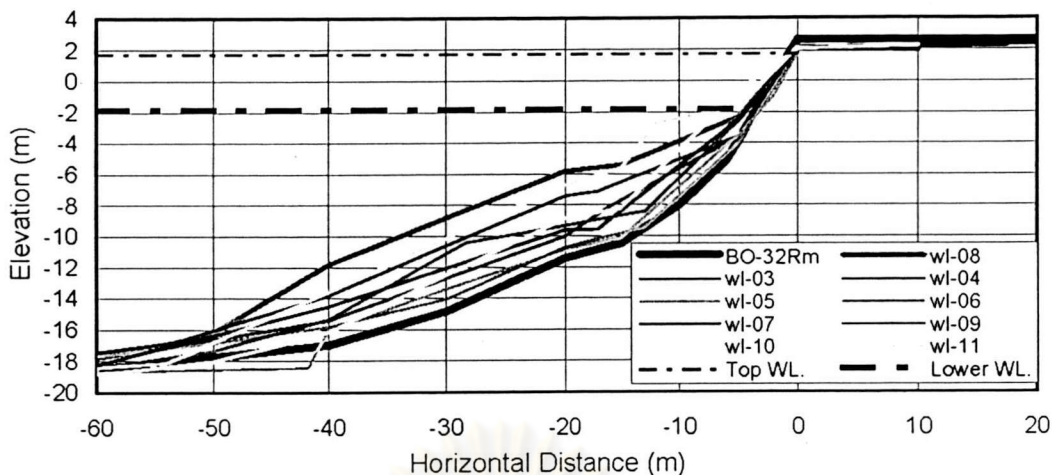
รูปที่ ง-2.1 แสดงรูปตัด BO-32r เป็นรูปตัดก่อนการพังทลายในปี พ.ศ.2532 และรูปตัดที่ wl-03 ถึง wl-11 เป็นรูปตัดหลังการพังทลายของตลิ่งในปี พ.ศ.2544

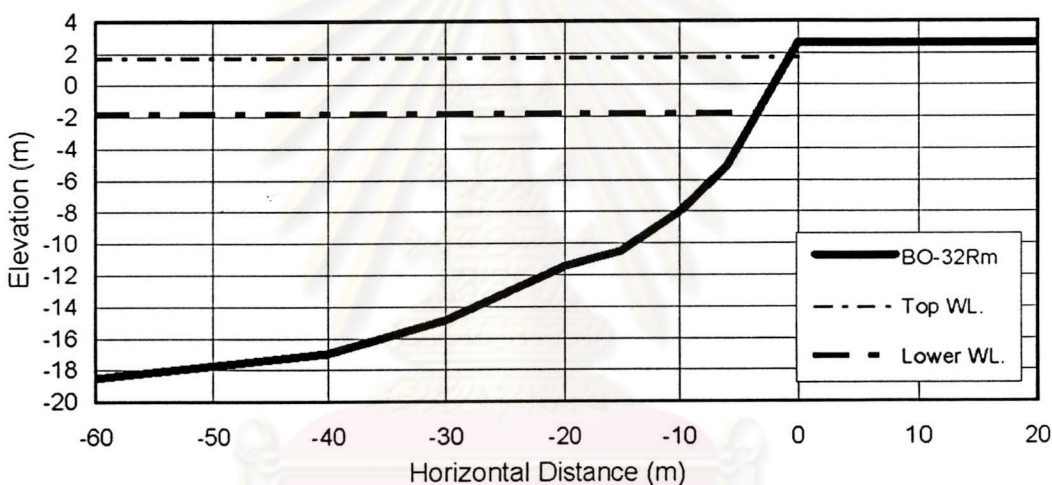
รูปที่ ง-2.2 แสดงรูปร่างหน้าตัด BO-32r ก่อนการพังทลายในปี พ.ศ.2532

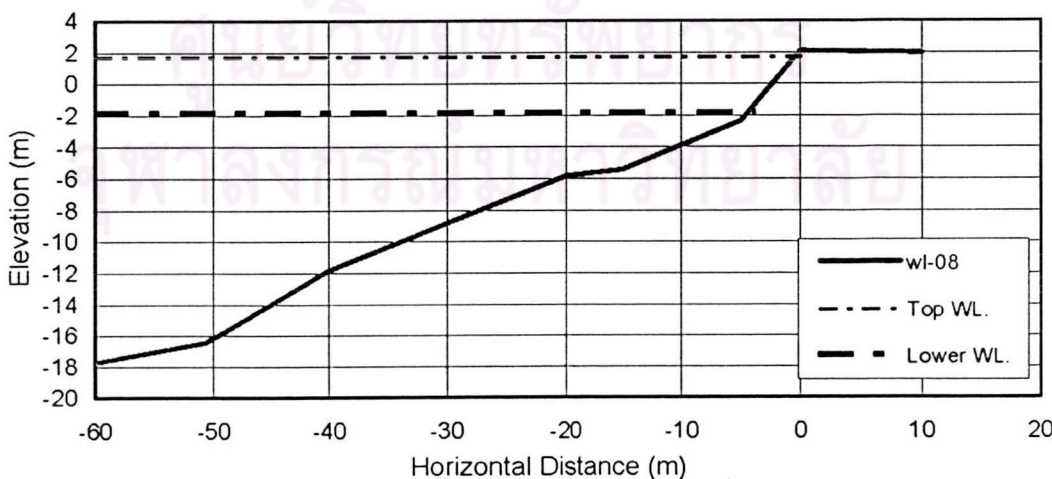
รูปที่ ง-2.3 แสดงรูปร่างหน้าตัด wl-08 หลังการพังทลายในปี พ.ศ.2544

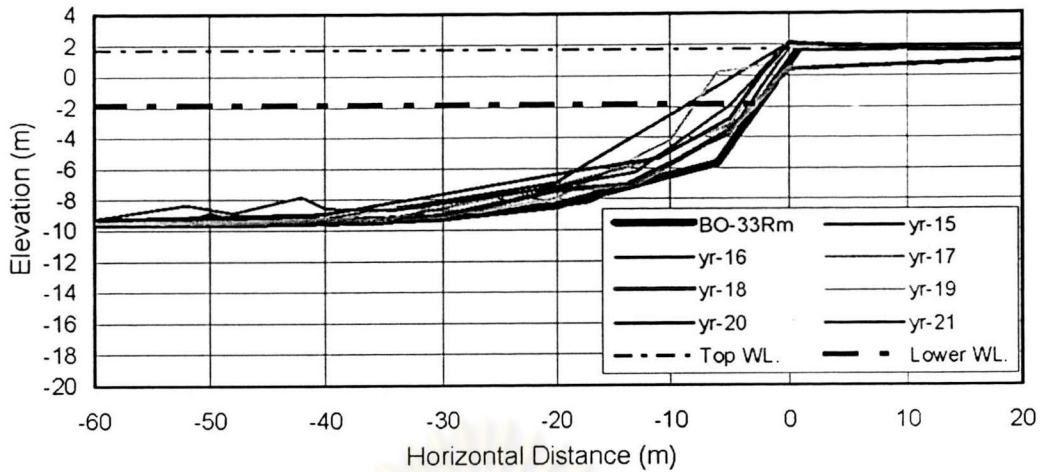
รูปที่ ง-3.1 แสดงรูปตัด BO-33r เป็นรูปตัดก่อนการพังทลายในปี พ.ศ.2532 และรูปตัดที่ yr-15 ถึง yr-21 เป็นรูปตัดหลังการพังทลายของตลิ่งในปี พ.ศ.2544

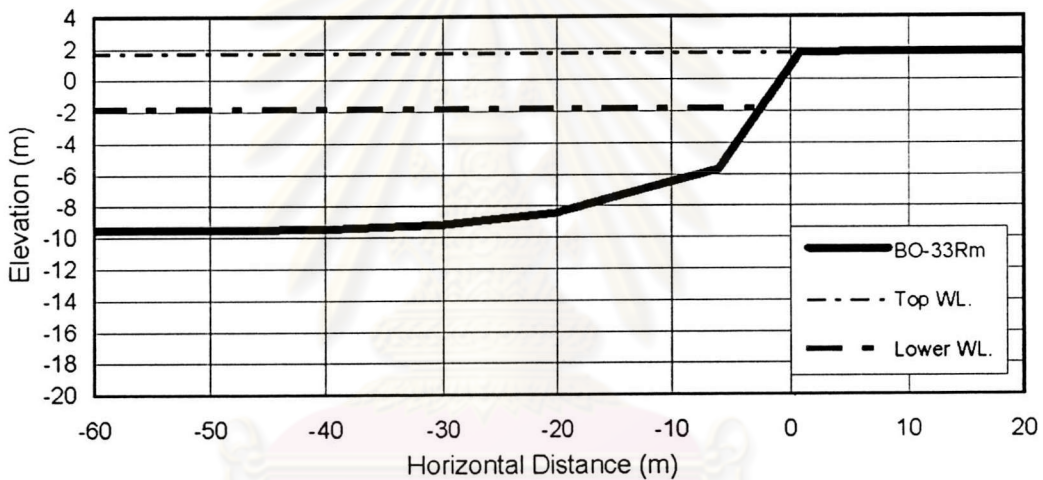
รูปที่ ง-3.2 แสดงรูปร่างหน้าตัด BO-33r ก่อนการพังทลายในปี พ.ศ.2532

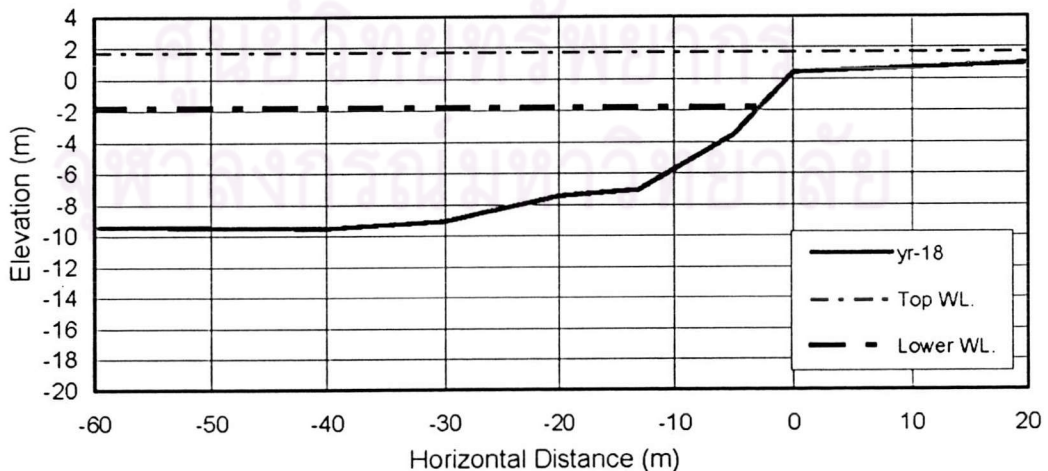
รูปที่ ง-3.3 แสดงรูปร่างหน้าตัด yr-18 หลังการพังทลายในปี พ.ศ.2544

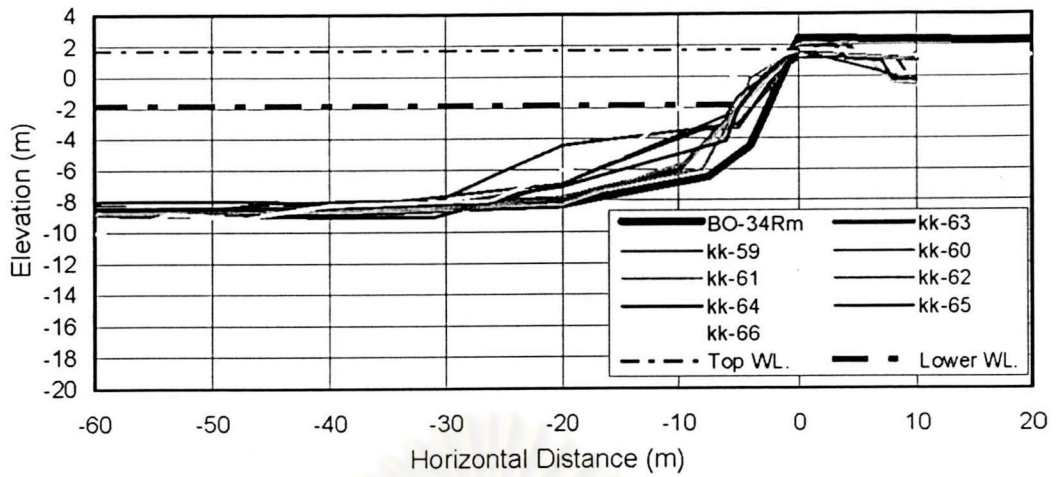
รูปที่ ง-4.1 แสดงรูปตัด BO-34r เป็นรูปตัดก่อนการพังทลายในปี พ.ศ.2532 และรูปตัดที่ kk59 ถึง kk66 เป็นรูปตัดหลังการพังทลายของตลิ่งในปี พ.ศ.2544

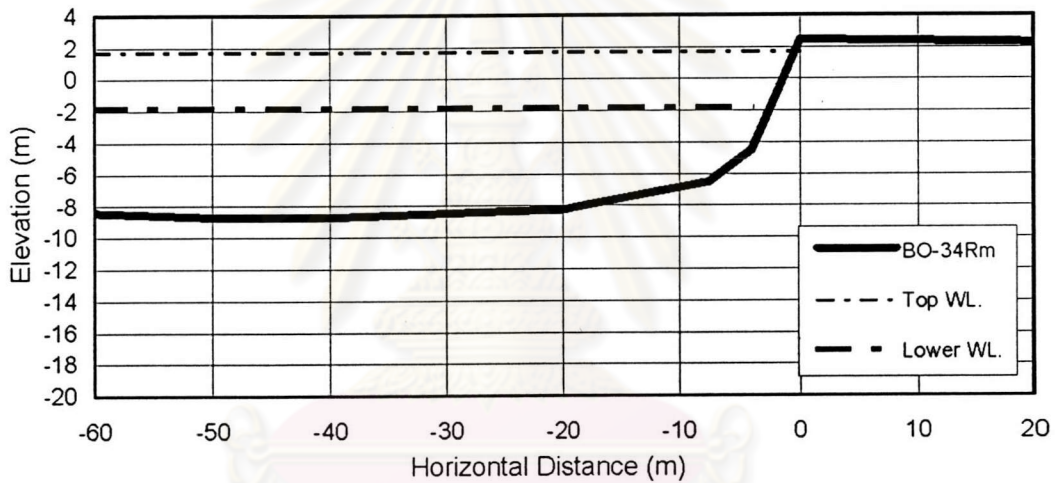
รูปที่ ง-4.2 แสดงรูปร่างหน้าตัด BO-34r ก่อนการพังทลายในปี พ.ศ.2532

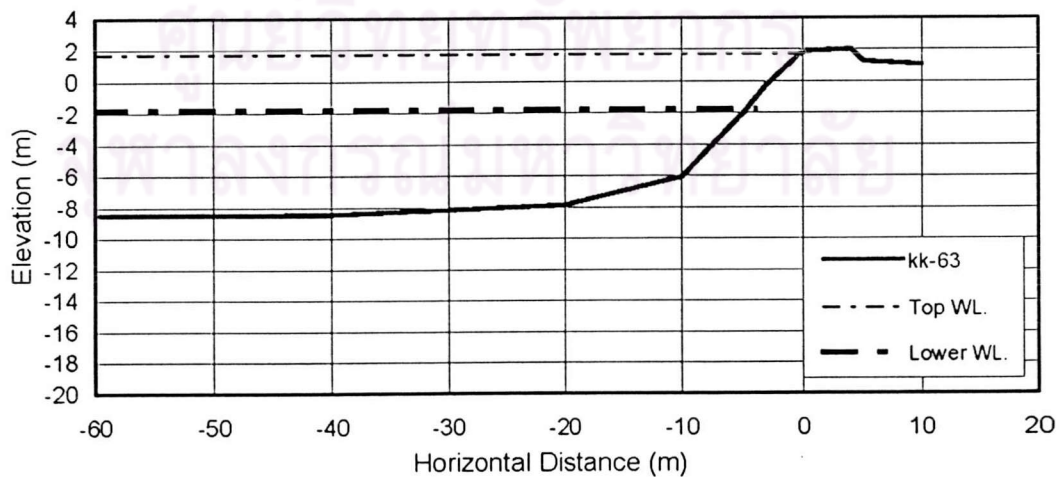
รูปที่ ง-4.3 แสดงรูปร่างหน้าตัด kk-63 หลังการพังทลายในปี พ.ศ.2544

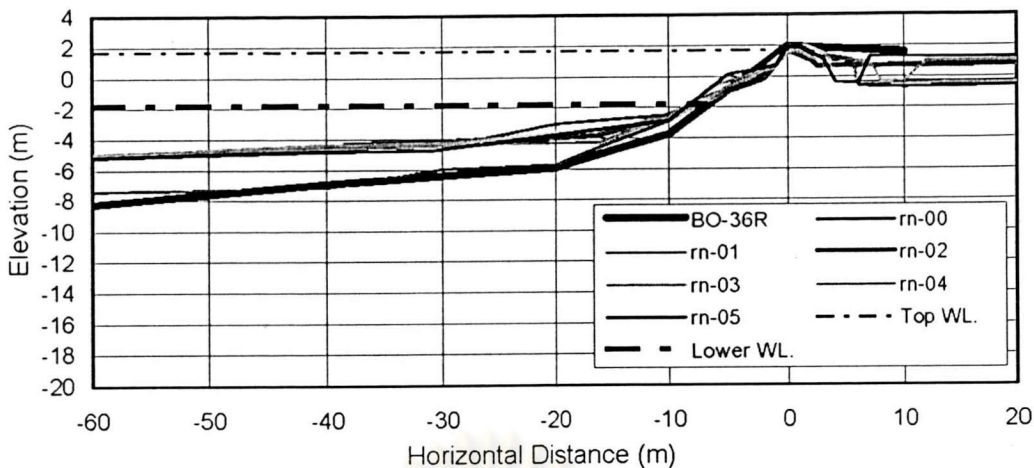
รูปที่ ง-5.1 แสดงรูปตัด BO-36r เป็นรูปตัดก่อนการพังทลายในปี พ.ศ.2532 และรูปตัดที่ rn-02 ถึง rn-05 เป็นรูปตัดหลังการพังทลายของตลิ่งในปี พ.ศ.2544

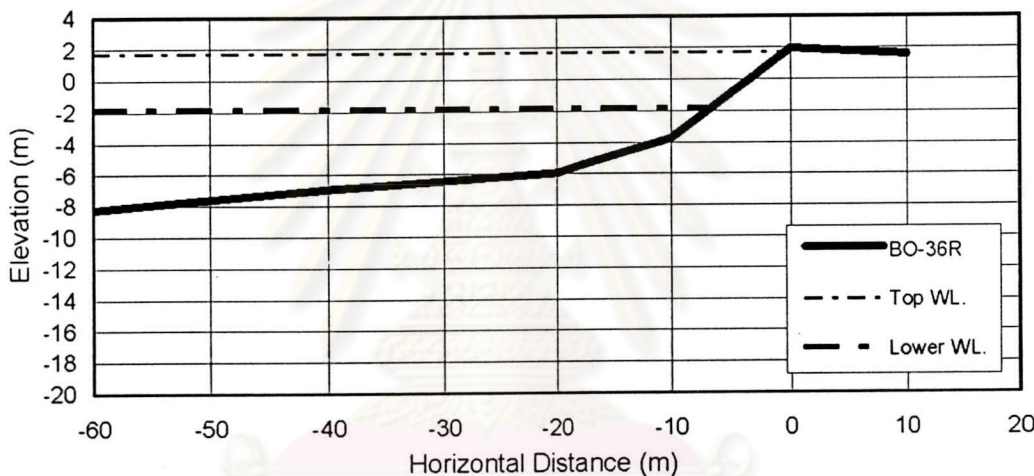
รูปที่ ง-5.2 แสดงรูปร่างหน้าตัด BO-36r ก่อนการพังทลายในปี พ.ศ.2532

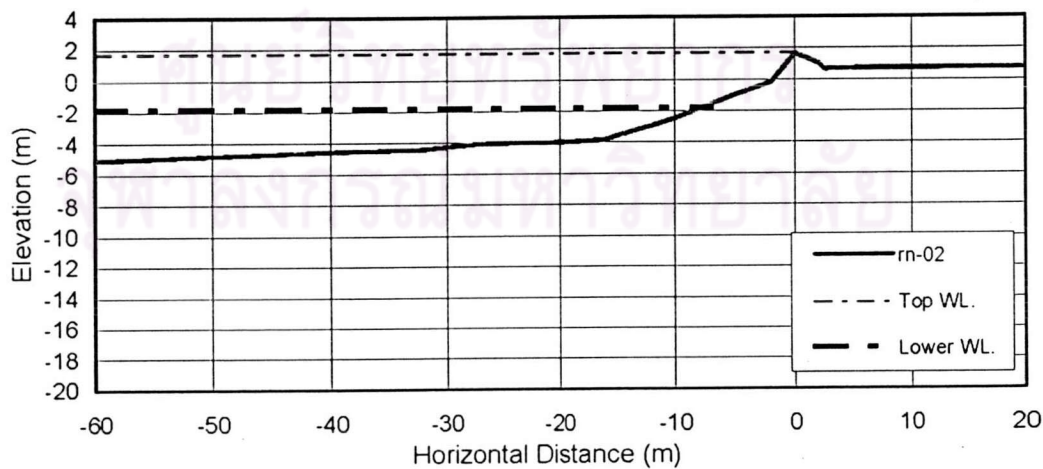
รูปที่ ง-5.3 แสดงรูปร่างหน้าตัด rn-02 หลังการพังทลายในปี พ.ศ.2544

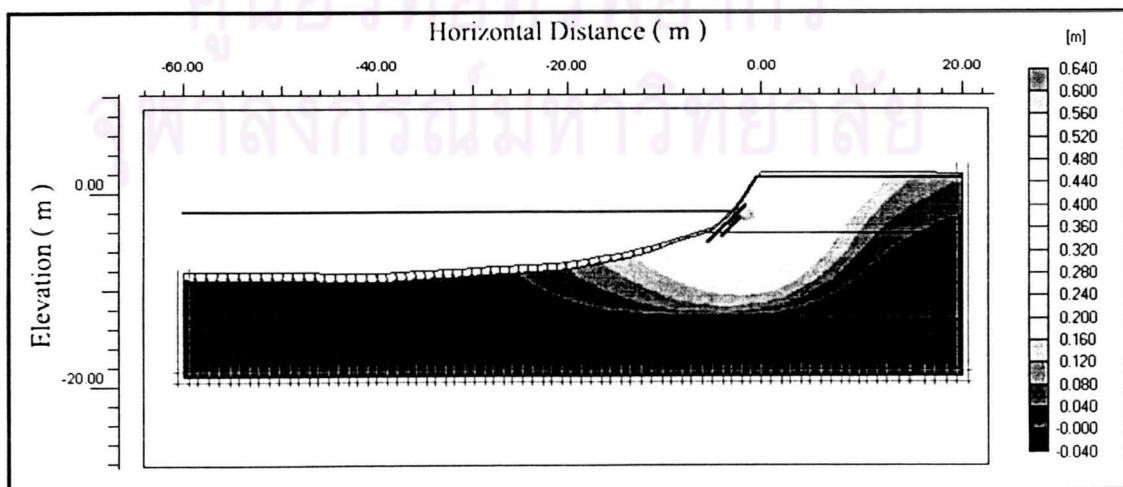
รูปที่ ๑ - 1.3 แสดงขนาดและขอบเขตของการเคลื่อนตัวของตลิ่งจากการหาระยะการเคลื่อนตัว

Eu/Su of Very Soft Clay = 60	Displacement	
Eu/Su of Soft Clay = 120	Total Displacement = 0.622 m.	
Eu/Su of Stiff Clay = 480	Horizontal Displacement = 0.622 m.	
FS = 1.0218	Vertical Displacement = 0.342 m.

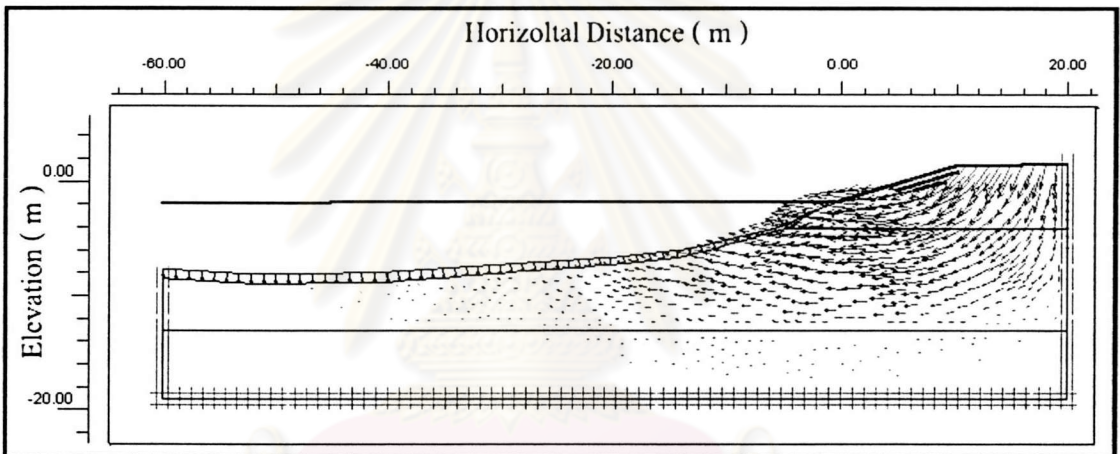
รูปที่ ๓ - 2.2 แสดงลักษณะทิศทางการเคลื่อนตัวของตลิ่งจากการหาระยะการเคลื่อนตัว

Eu/Su of Very Soft Clay = 60	Displacement	
Eu/Su of Soft Clay = 120	Total Displacement	= 0.172 m.
Eu/Su of Stiff Clay = 480	Horizontal Displacement	= 0.172 m.
FS = 1.399	Vertical Displacement	= 0.115 m.

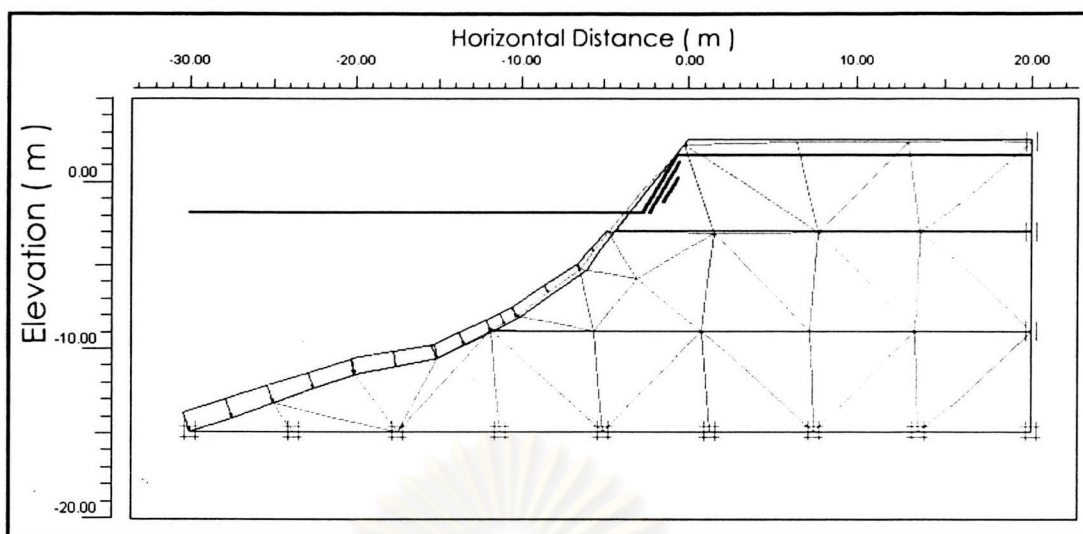
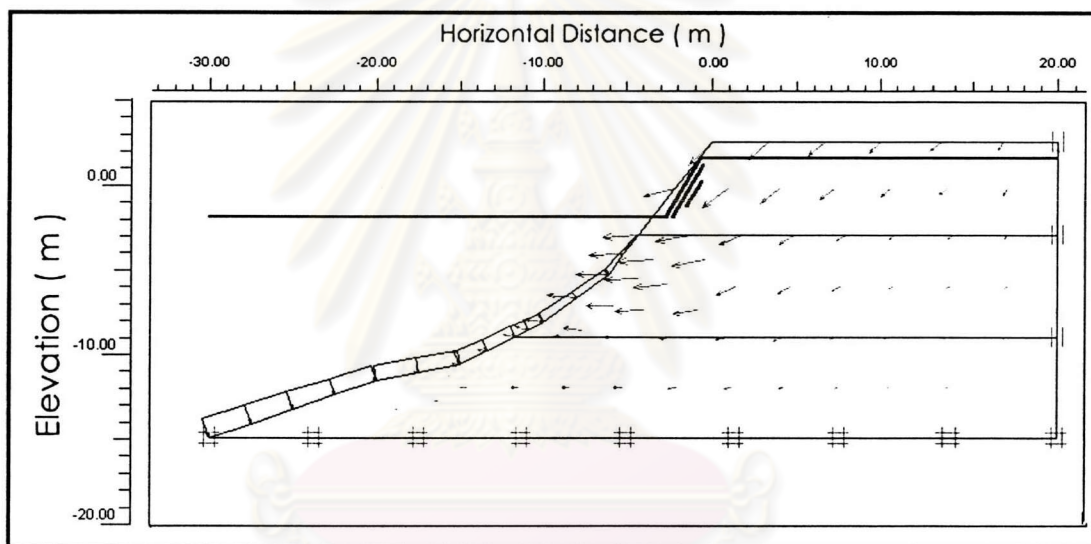
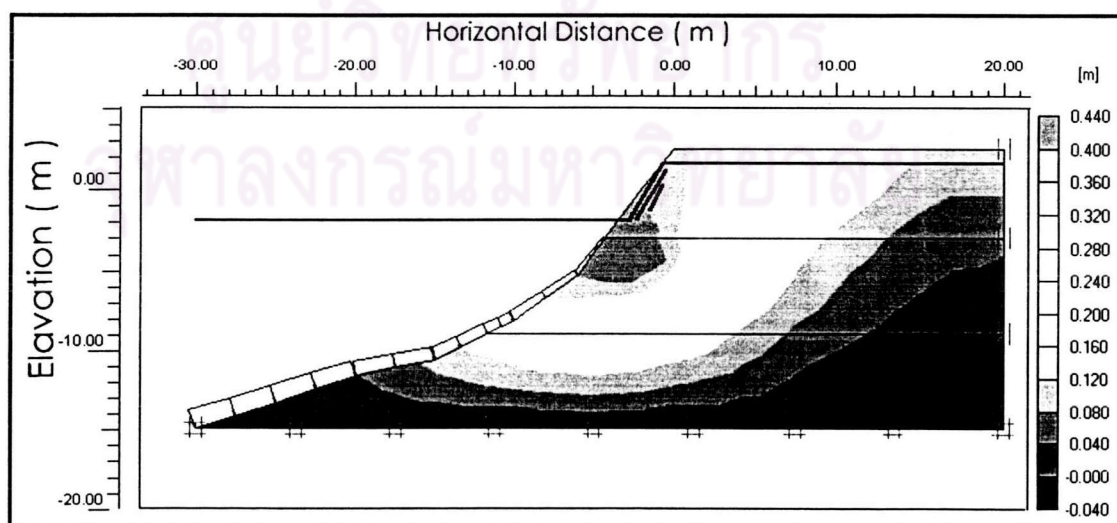
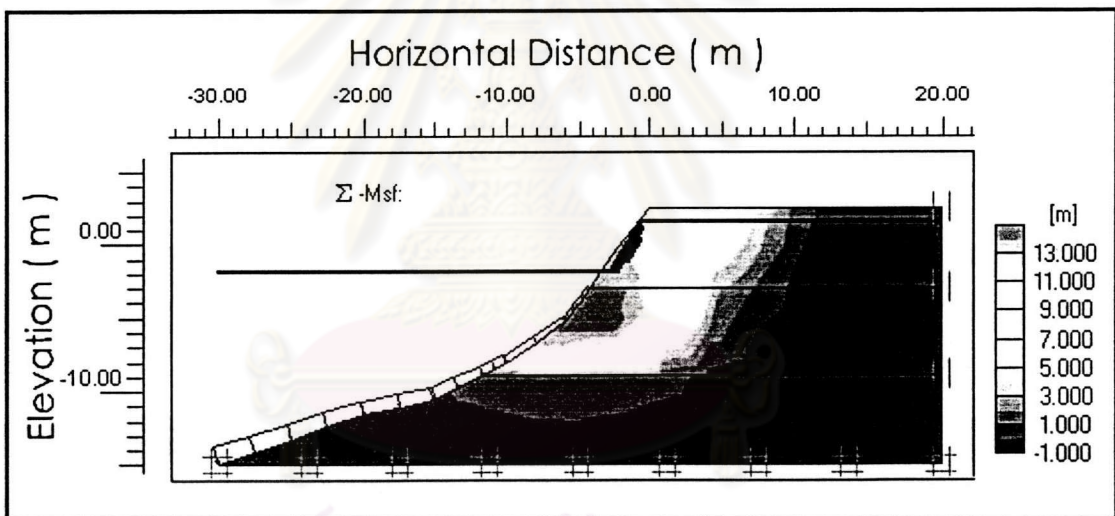
Eu/Su of Very Soft Clay = 60	Displacement
Eu/Su of Soft Clay = 100	Total Displacement = 0.425 m.
Eu/Su of Stiff Clay = 120	Horizontal Displacement = 0.425 m.
FS = 1.0117	Vertical Displacement = 0.280 m.

รูปที่ ฉ - 3 แสดงผลการวิเคราะห์เสถียรภาพและการเคลื่อนตัวด้านข้างของคั้ง ก่อนการพังทลาย
รูปตัด BO -32r บริเวณตลิ่งวัดแหลมใต้

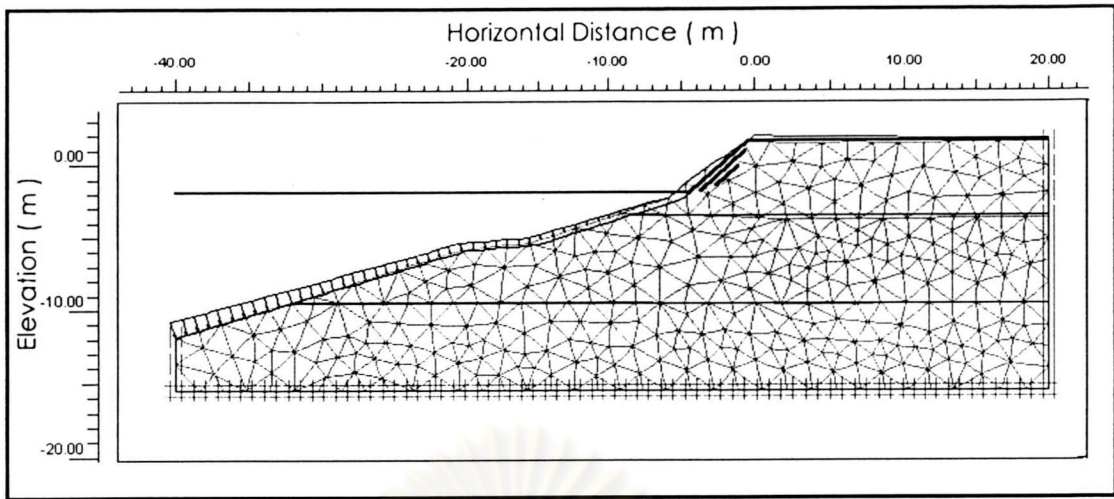
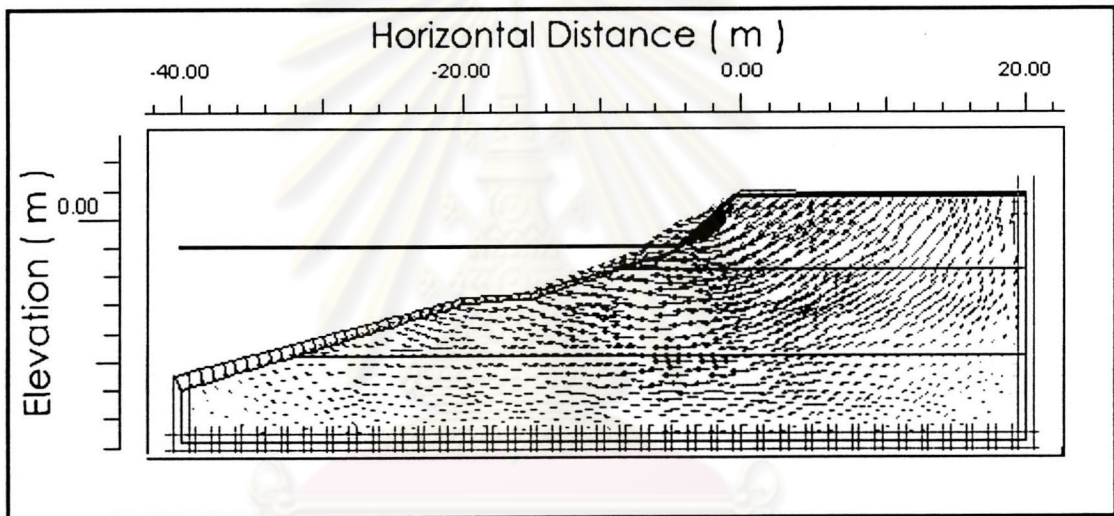
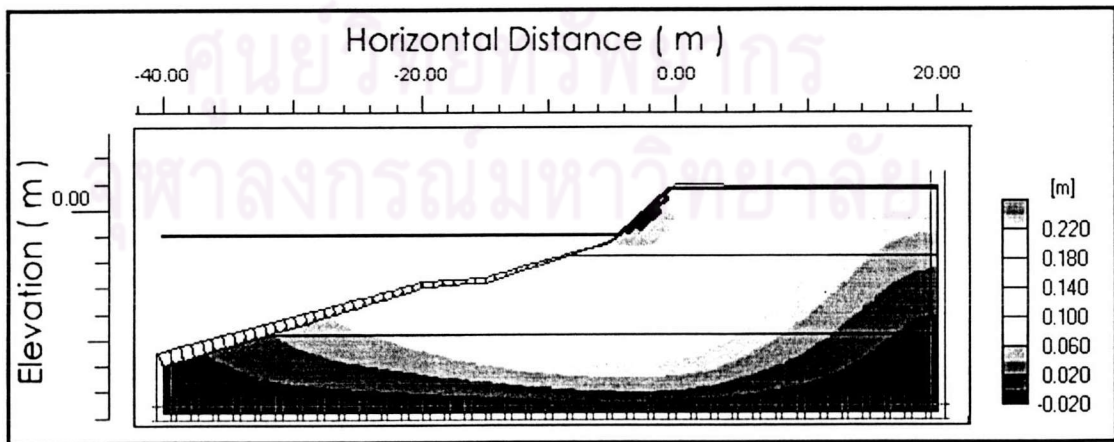
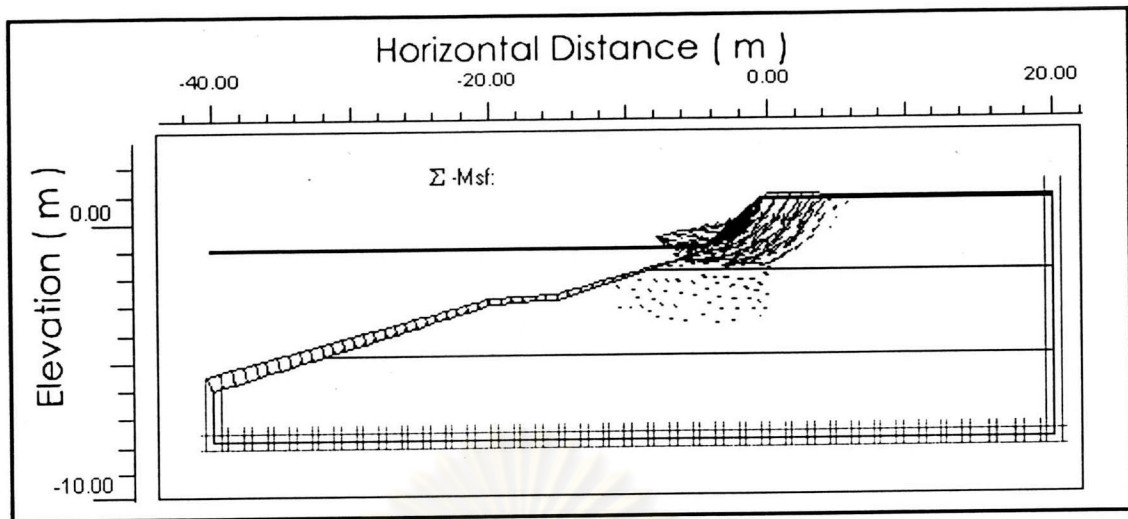
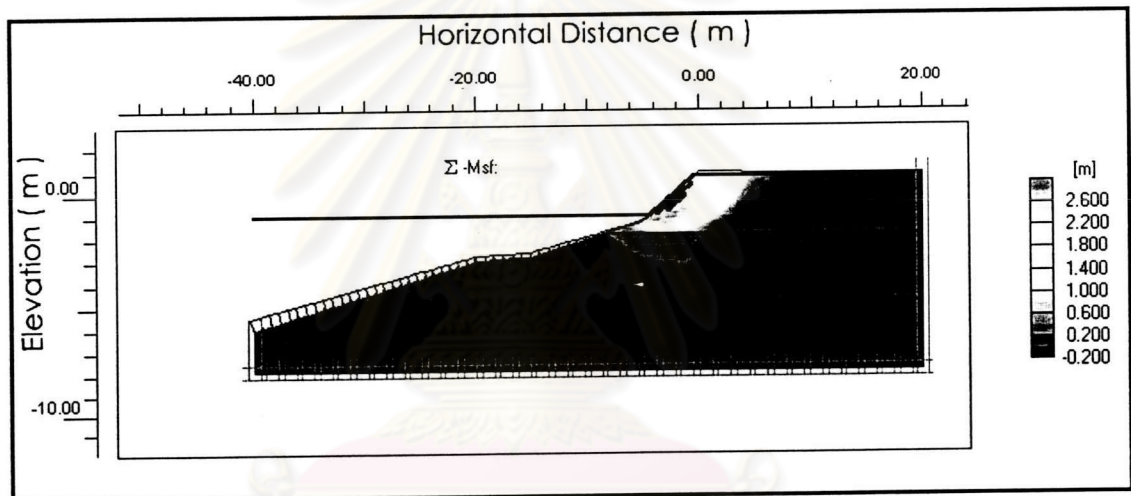
Displacement
Eu/Su of Very Soft Clay = 60	Total Displacement = 0.246 m.
Eu/Su of Soft Clay = 120	Horizontal Displacement = 0.245 m.
Eu/Su of Stiff Clay = 120	Vertical Displacement = 0.120 m.
FS = 1.2806

รูปที่ ๓ - 4 แสดงผลการวิเคราะห์เสถียรภาพและการเคลื่อนตัวด้านข้างของตลิ่ง หลังการพังทลาย
รูปตัด w1-08บริเวณตลิ่งวัดแหลมใต้

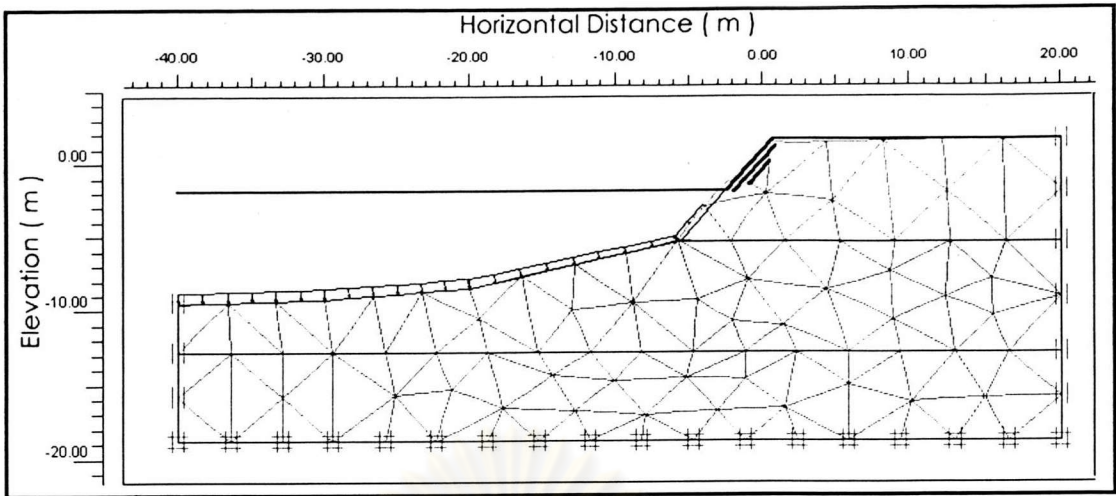
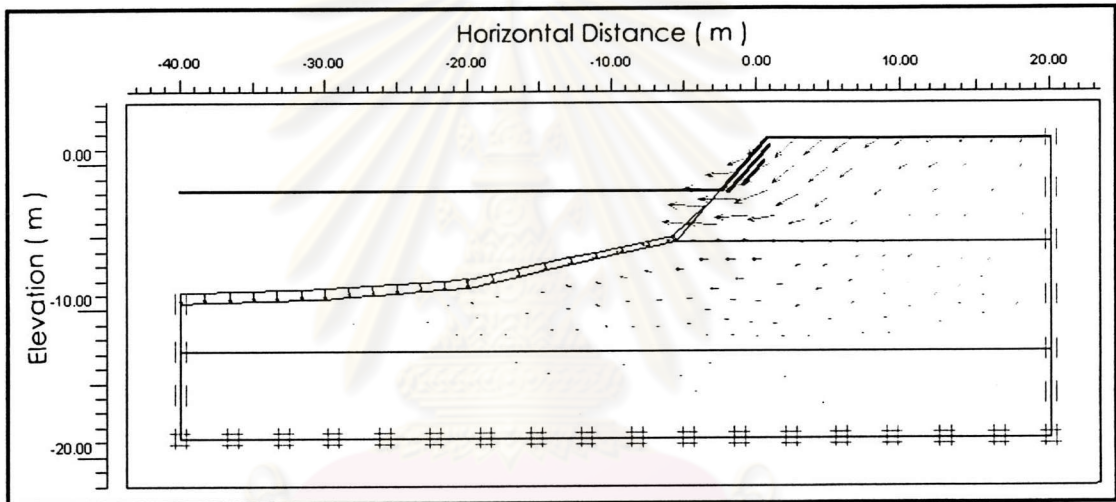
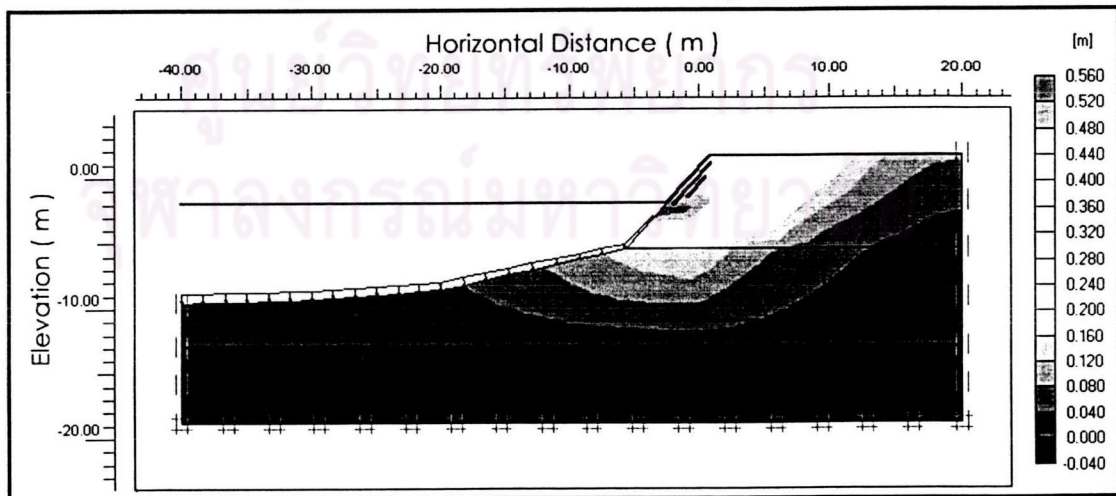
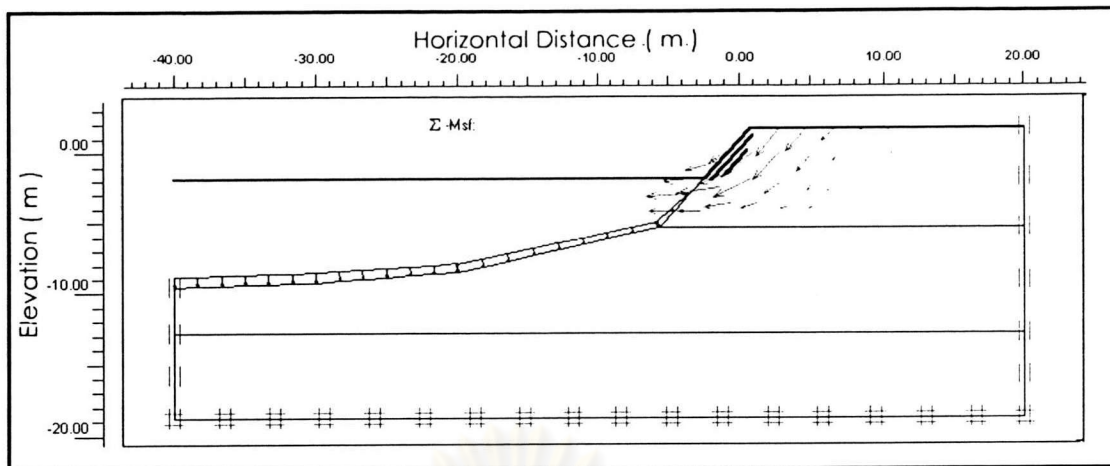
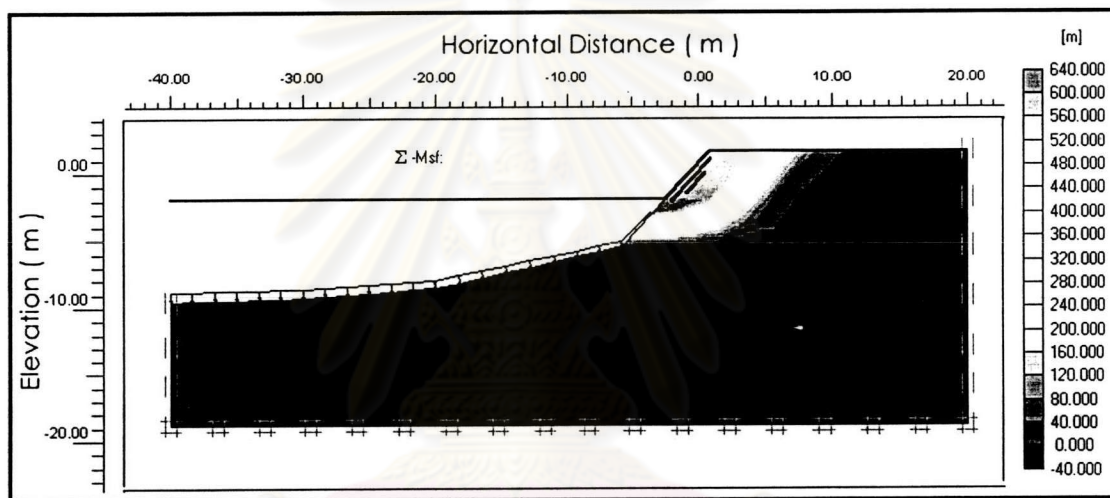
Eu/Su of Very Soft Clay = 60	Displacement
Eu/Su of Soft Clay = 140	Total Displacement = 0.540 m.
Eu/Su of Stiff Clay = 480	Horizontal Displacement = 0.540 m.
FS = 1.0416	Vertical Displacement = 0.280 m.

รูปที่ ๕ - 5 แสดงผลการวิเคราะห์เสถียรภาพและการเคลื่อนตัวด้านข้างของตลิ่ง ก่อนการพังทลาย
รูปตัด BO -33r บริเวณตลิ่งบ้านคูณ เขาวรัตน์ จารุขวัย

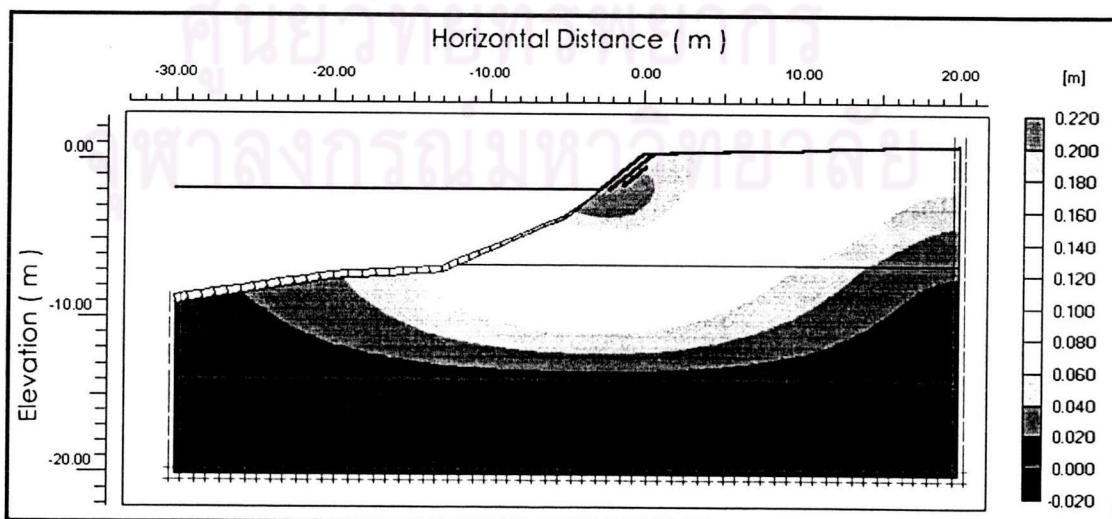
รูปที่ ๖ - 6.3 แสดงขนาดและขอบเขตของการเคลื่อนตัวของตลิ่งจากการหาระยะการเคลื่อนตัว

Eu/Su of Very Soft Clay = 60	Displacement	
Eu/Su of Soft Clay = 140	Total Displacement	= 0.217 m.
Eu/Su of Stiff Clay = 480	Horizontal Displacement	= 0.217 m.
FS = 1.4479	Vertical Displacement	= 0.089 m.

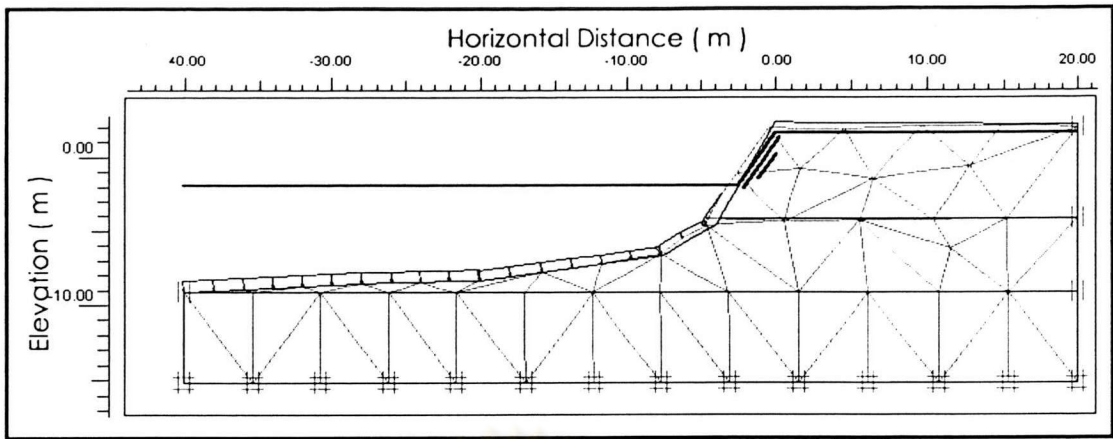
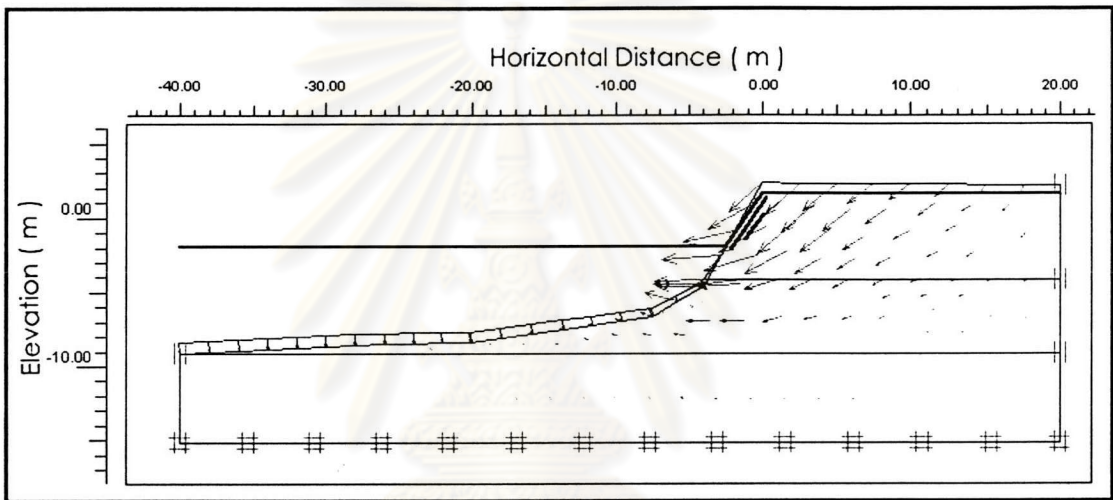
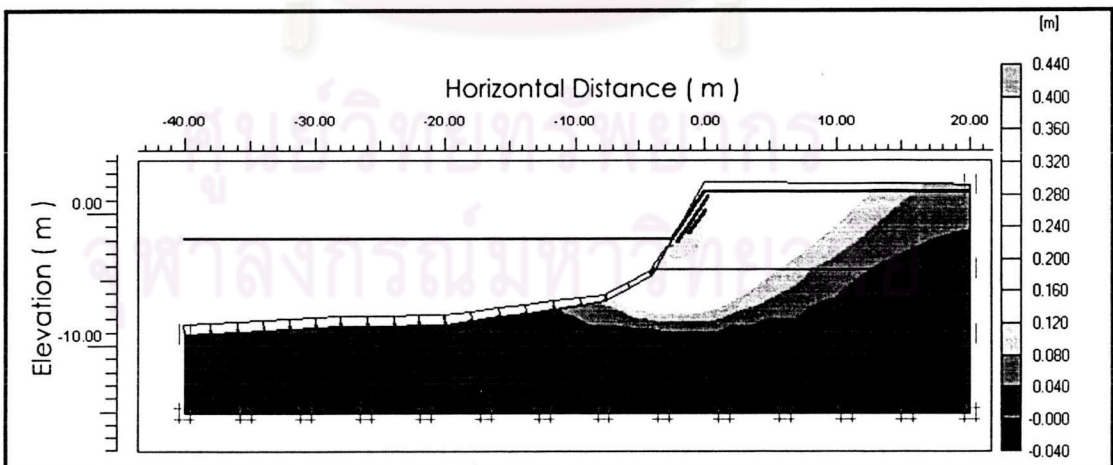
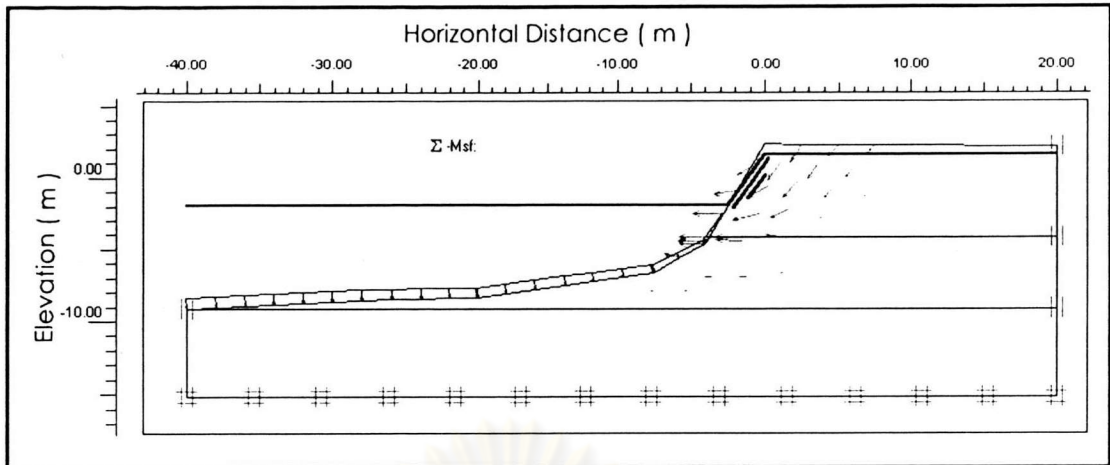
Eu/Su of Very Soft Clay = 60	Displacement	
Eu/Su of Soft Clay = 120	Total Displacement	= 0.707 m.
Eu/Su of Stiff Clay = 480	Horizontal Displacement	= 0.706 m.
FS = 1.0107	Vertical Displacement	= 0.405 m.

รูปที่ ๗ - 7 แสดงผลการวิเคราะห์เสถียรภาพและการเคลื่อนตัวด้านข้างของตลิ่ง ก่อนการพังทลาย
รูปตัด BO-34r บริเวณตลิ่งไกล้วัดสัมประทวน

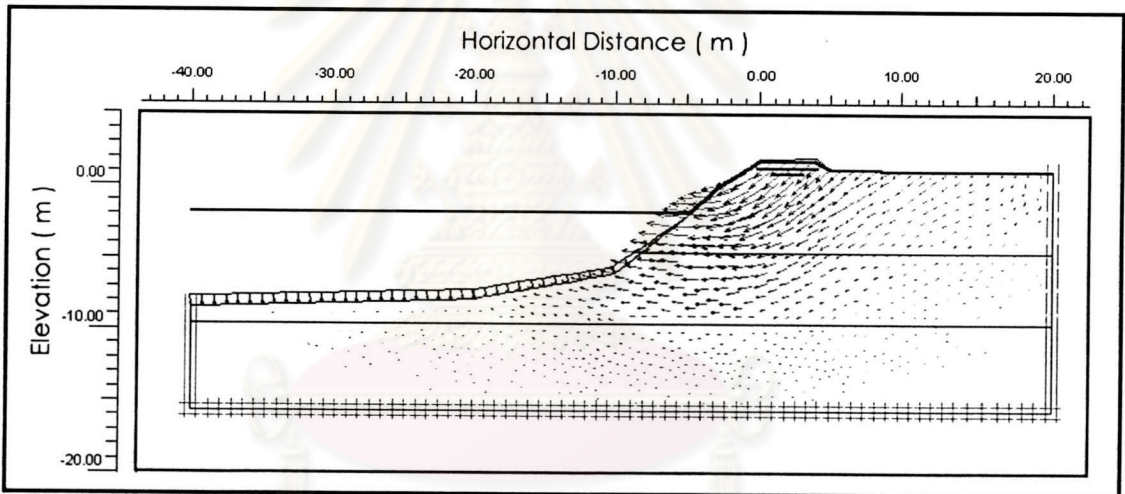
รูปที่ ๘ - ๘.2 แสดงลักษณะทิศทางการเคลื่อนตัวของตลิ่งจากการหาระยะการเคลื่อนตัว

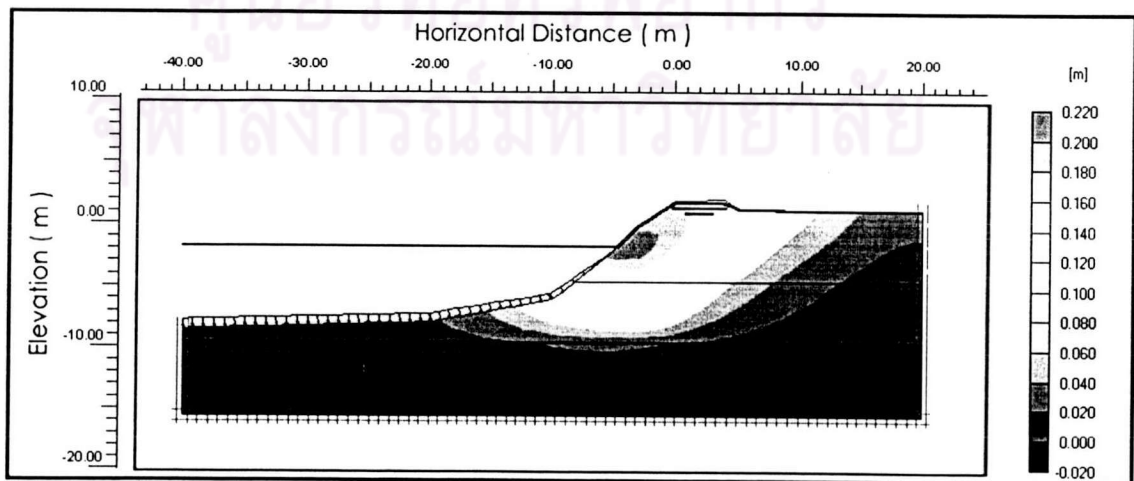
รูปที่ ๘ - ๘.3 แสดงขนาดและขอบเขตของการเคลื่อนตัวของตลิ่งจากการหาระยะการเคลื่อนตัว

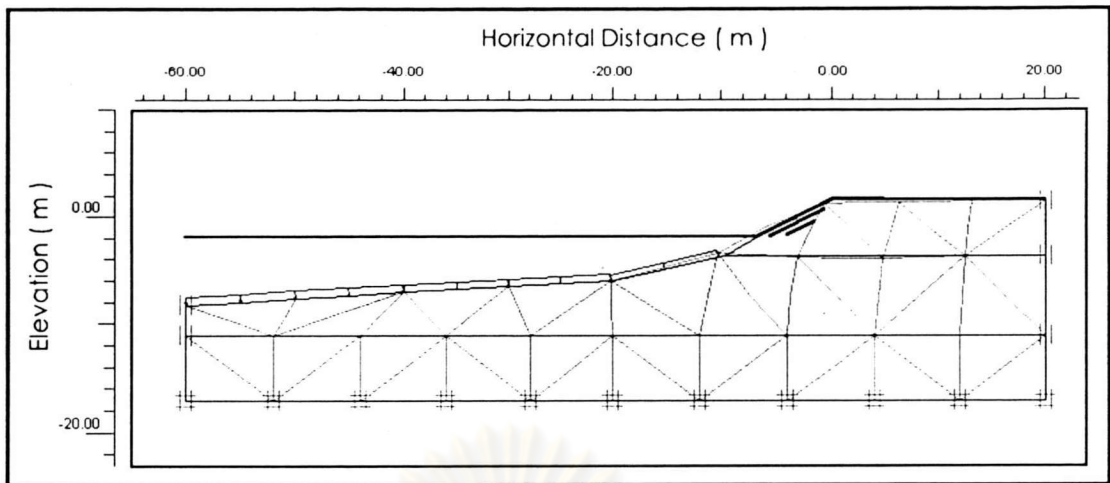
รูปที่ ๙ - 9.1 แสดงลักษณะ Deformed Mesh ของตลิ่ง

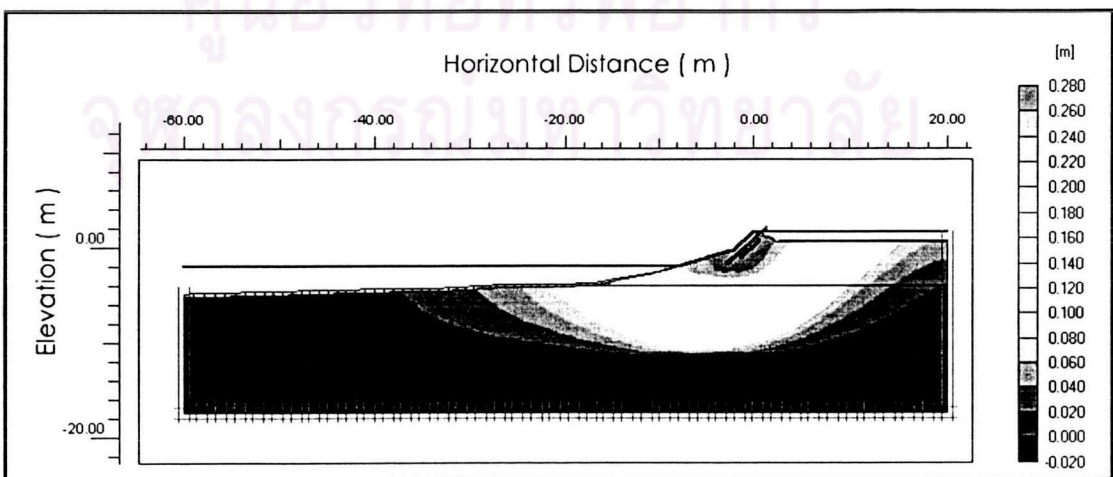
รูปที่ ๓ - 10.3 แสดงขนาดและขอบเขตของการเคลื่อนตัวของตลิ่งจากการหาระยะการเคลื่อนตัว

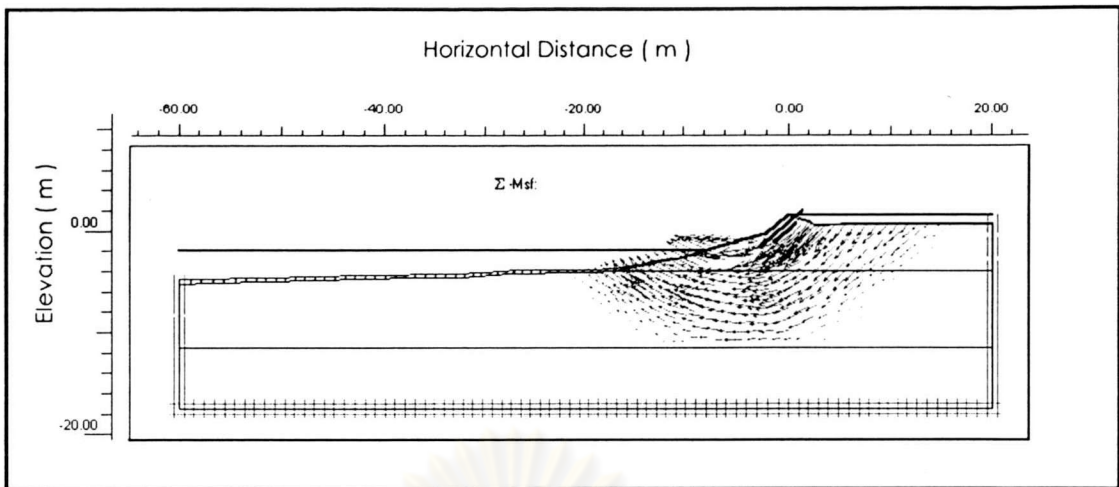
รูปที่ ๑๐ - 10.4 แสดงลักษณะทิศทางการเคลื่อนตัวของตลิ่งจากการหาอัตราส่วนปลอดภัยต่ำสุด
