ผลการวิเคราะห์เสถียรภาพโดยวิธีการพังทลายในรูปวงกลม (Circular Failure) ของตลิ่งบริเวณท้าย
เขื่อนทดน้ำบางปะกง

ผลการวิเคราะห์เสถียรภาพและการเคลื่อนตัว โดยวิธี Finite Element Method (FEM) ของตลิ่ง
บริเวณท้ายเขื่อนทดน้ำบางปะกง

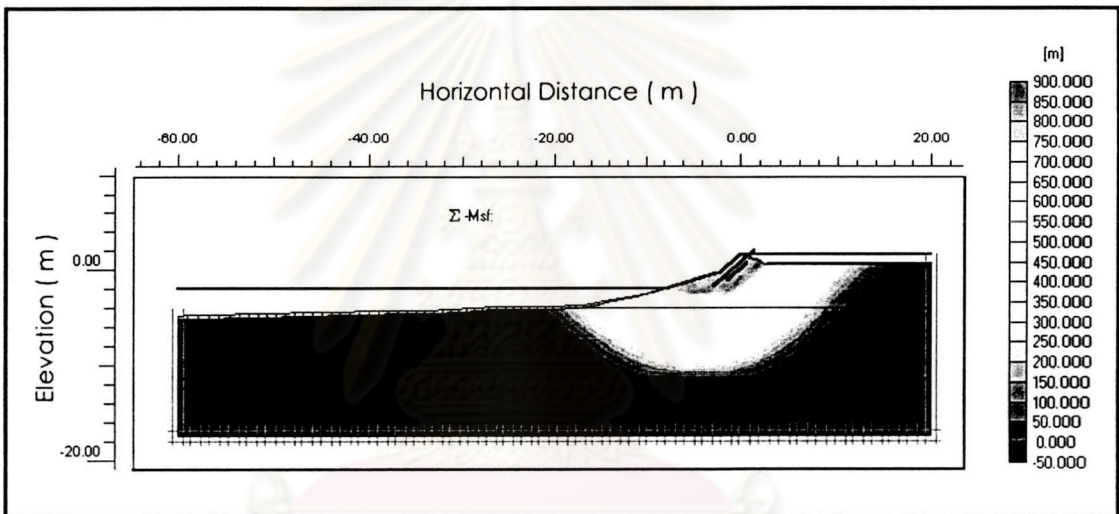
รูปที่ ๑๐ - 10.5 แสดงขนาดและขอบเขตของการเคลื่อนตัวของตลิ่งจากการหาอัตราส่วนปลอดภัยต่ำสุด

Eu/Su of Very Soft Clay = 60	Displacement	
Eu/Su of Soft Clay = 120	Total Displacement	= 0.275 m.
Eu/Su of Stiff Clay = 480	Horizontal Displacement	= 0.273 m.
FS = 1.2178	Vertical Displacement	= 0.156 m.

รูปที่ ๑๐ - 10 แสดงผลการวิเคราะห์เสถียรภาพและการเคลื่อนตัวด้านข้างของตลิ่ง หลังการพังทลาย
รูปตัด m-02 บริเวณตลิ่งบ้านคุณรัชนี้ เอเตียวเจริญ

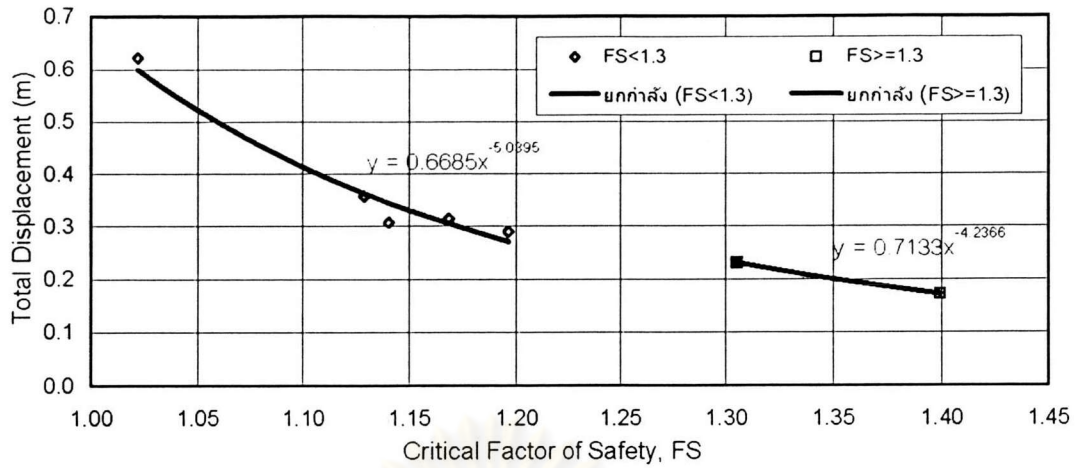
รูปที่ ข-1.1 ความสัมพันธ์ระหว่างอัตราส่วนปลอดภัยต่ำสุด (Critical Factor of Safety, FS) กับการเคลื่อนตัวทั้งหมด (Total Displacement) บริเวณตลิ่งหน้าจวนผู้ว่าราชการจังหวัดฉะเชิงเทรา

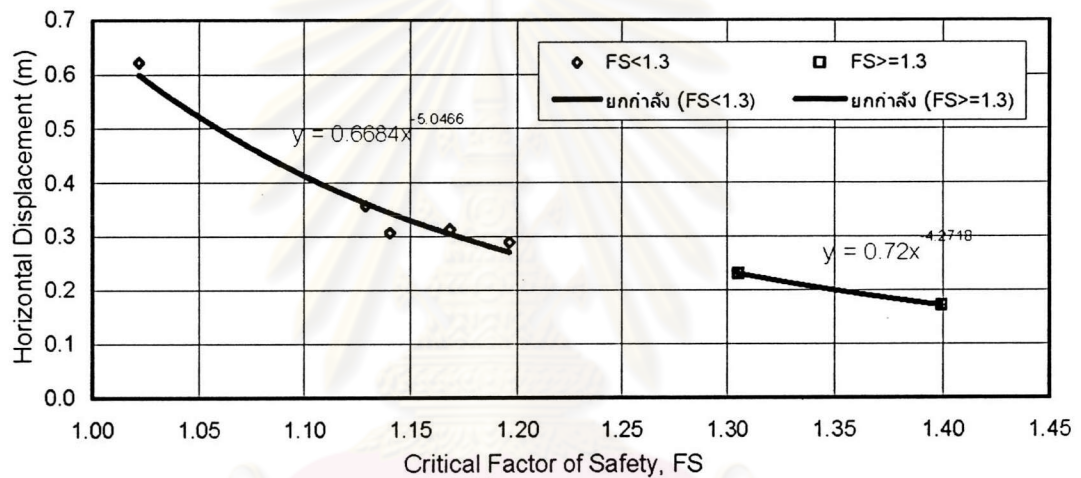
รูปที่ ข-1.2 แสดงความสัมพันธ์ระหว่างอัตราส่วนปลอดภัยต่ำสุด (Critical Factor of Safety, FS) กับการเคลื่อนตัวแนวราบ (Horizontal Displacement) บริเวณตลิ่งหน้าจวนผู้ว่าราชการจังหวัดฉะเชิงเทรา

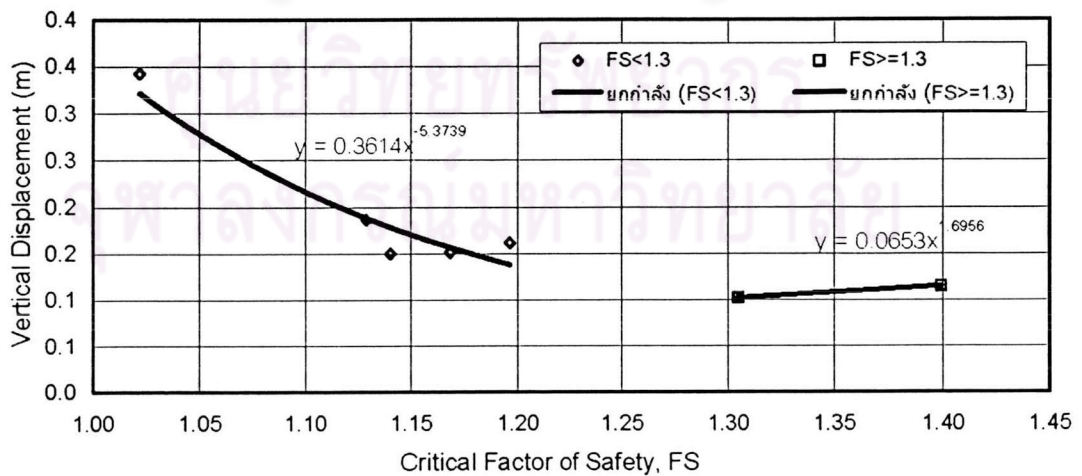
รูปที่ ข-1.3 แสดงความสัมพันธ์ระหว่างอัตราส่วนปลอดภัยต่ำสุด (Critical Factor of Safety, FS) กับการเคลื่อนตัวแนวตั้ง (Vertical Displacement) บริเวณตลิ่งหน้าจวนผู้ว่าราชการจังหวัดฉะเชิงเทรา

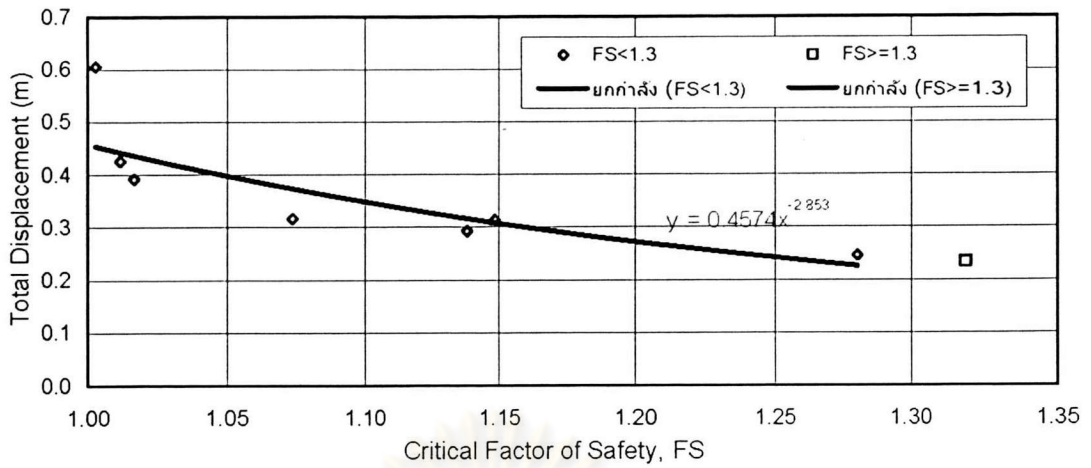
รูปที่ ข-2.1 ความสัมพันธ์ระหว่างอัตราส่วนปลอดภัยต่ำสุด (Critical Factor of Safety,FS) กับการเคลื่อนตัวทั้งหมด (Total Displacement) บริเวณดลิ่งวัดแหลมใต้

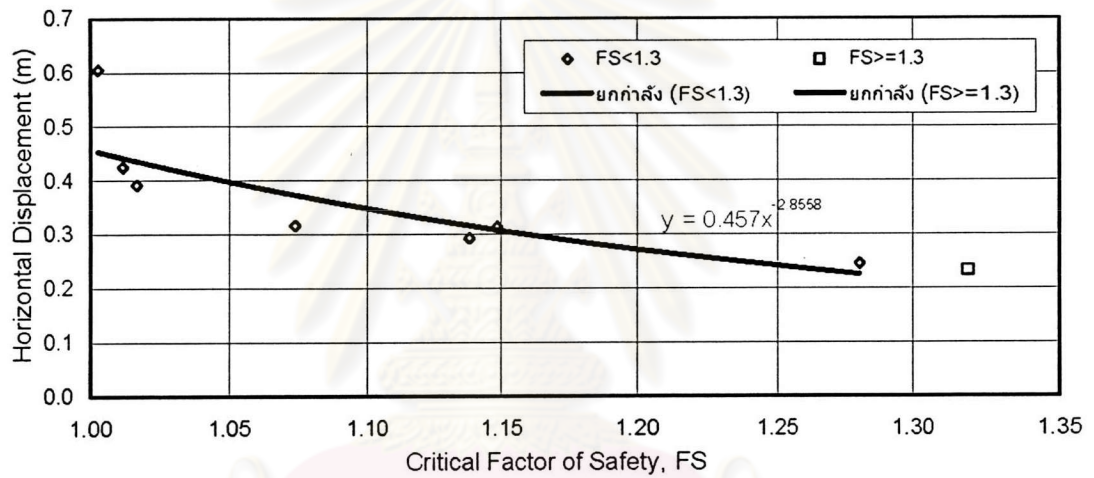
รูปที่ ข-2.2 แสดงความสัมพันธ์ระหว่างอัตราส่วนปลอดภัยต่ำสุด (Critical Factor of Safety, FS) กับการเคลื่อนตัวแนวราบ (Horizontal Displacement) บริเวณดลิ่งวัดแหลมใต้

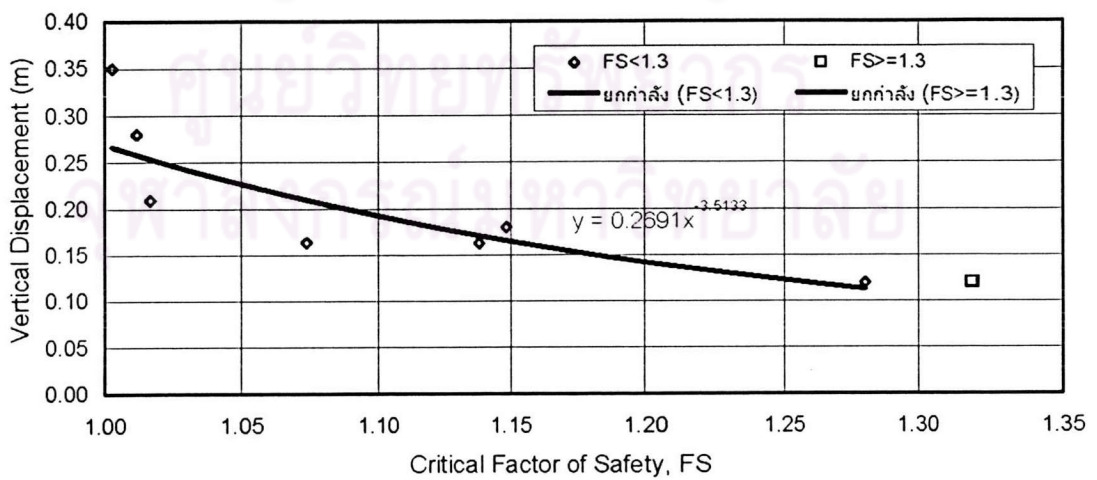
รูปที่ ข-2.3 แสดงความสัมพันธ์ระหว่างอัตราส่วนปลอดภัยต่ำสุด (Critical Factor of Safety, FS) กับการเคลื่อนตัวแนวตั้ง (Vertical Displacement) บริเวณดลิ่งวัดแหลมใต้

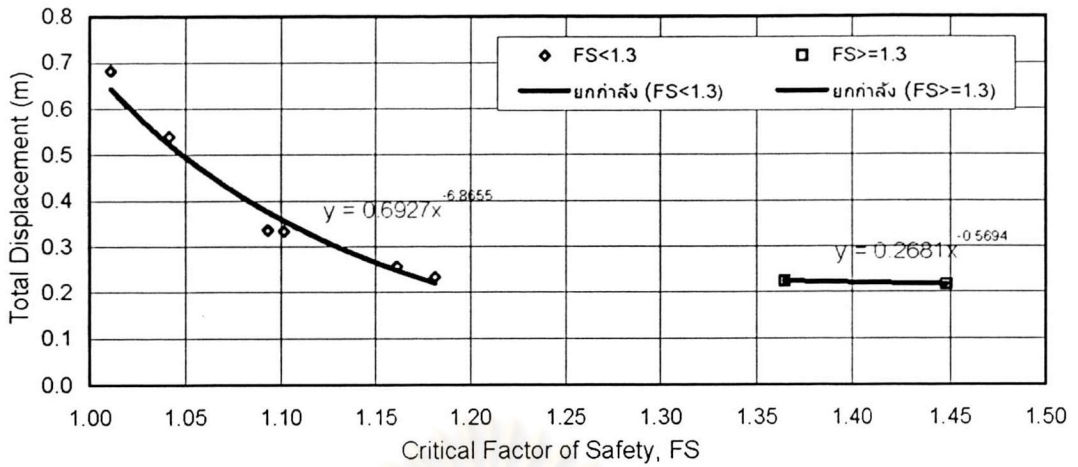
รูปที่ ข-3.1 ความสัมพันธ์ระหว่างอัตราส่วนปลอดภัยต่ำสุด (Critical Factor of Safety, FS) กับการเคลื่อนตัวทั้งหมด (Total Displacement) บริเวณตลิ่งบ้านคุณ เขาวรัตน์ จารุทวิชัย

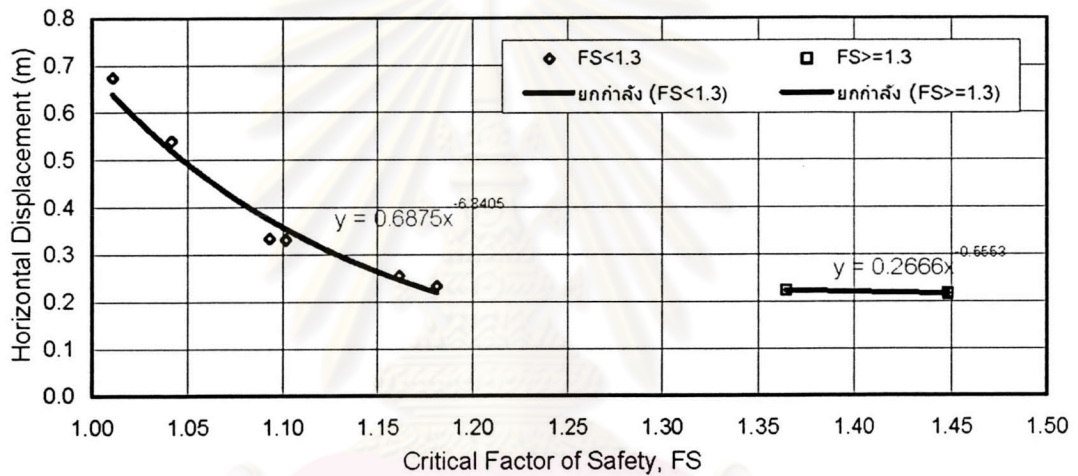
รูปที่ ข-3.2 แสดงความสัมพันธ์ระหว่างอัตราส่วนปลอดภัยต่ำสุด (Critical Factor of Safety, FS) กับการเคลื่อนตัวแนวราบ (Horizontal Displacement) บริเวณตลิ่งบ้านคุณ เขาวรัตน์ จารุทวิชัย

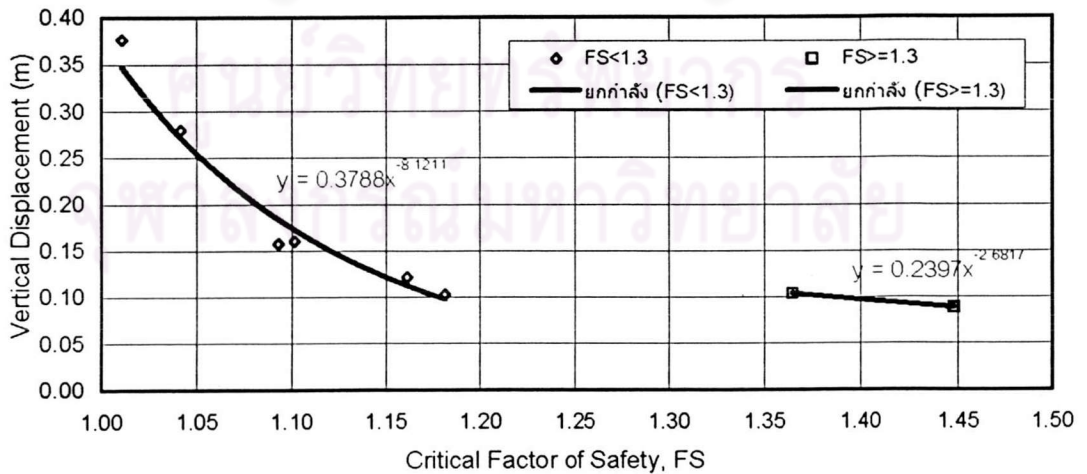
รูปที่ ข-3.3 แสดงความสัมพันธ์ระหว่างอัตราส่วนปลอดภัยต่ำสุด (Critical Factor of Safety, FS) กับการเคลื่อนตัวแนวตั้ง (Vertical Displacement) บริเวณตลิ่งบ้านคุณ เขาวรัตน์ จารุทวิชัย

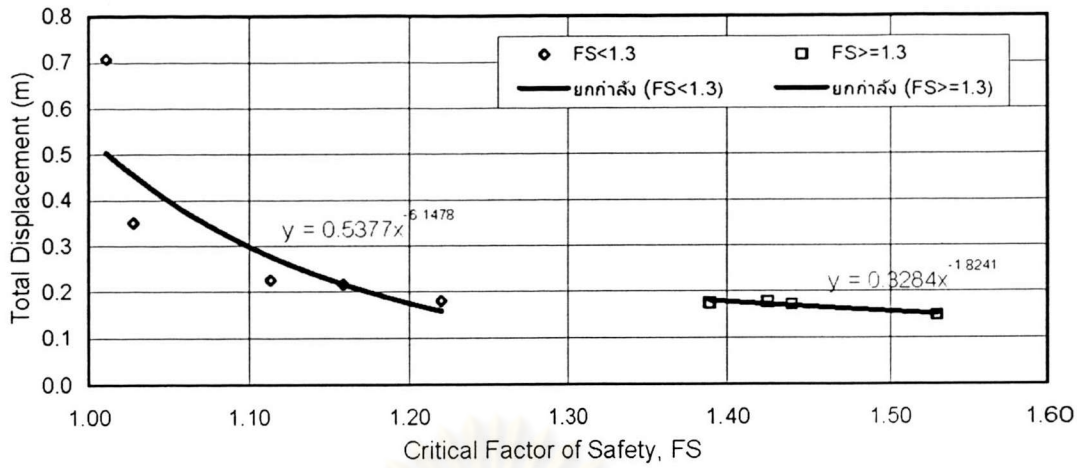
รูปที่ ข-4.1 ความสัมพันธ์ระหว่างอัตราส่วนปลอดภัยต่ำสุด (Critical Factor of Safety, FS) กับการเคลื่อนตัวทั้งหมด (Total Displacement) บริเวณตลิ่งใกล้วัดสัมประทวน

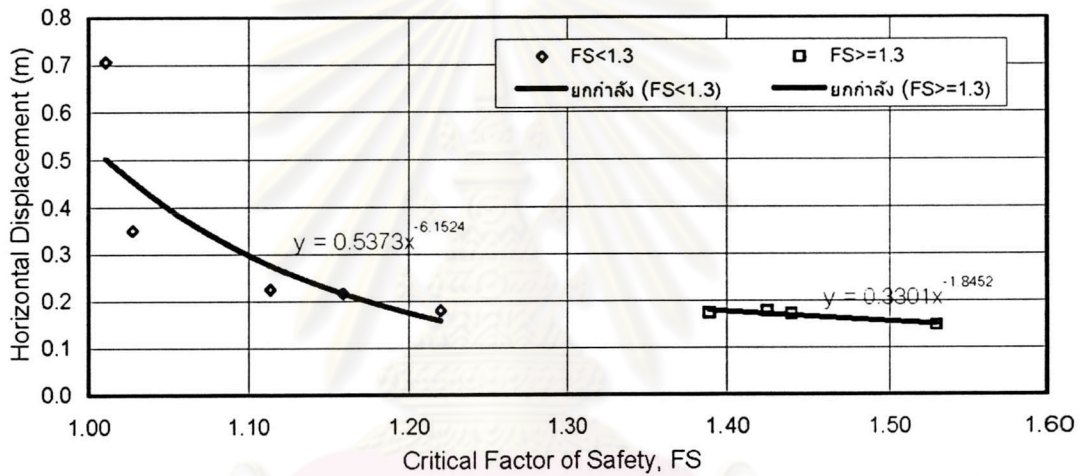
รูปที่ ข-4.2 แสดงความสัมพันธ์ระหว่างอัตราส่วนปลอดภัยต่ำสุด (Critical Factor of Safety, FS) กับการเคลื่อนตัวแนวราบ (Horizontal Displacement) บริเวณตลิ่งใกล้วัดสัมประทวน

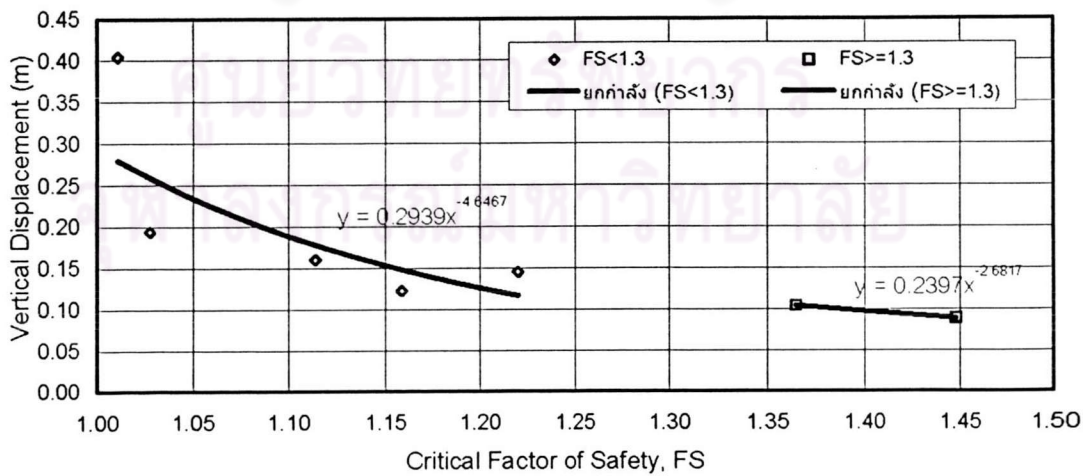
รูปที่ ข-4.3 แสดงความสัมพันธ์ระหว่างอัตราส่วนปลอดภัยต่ำสุด (Critical Factor of Safety, FS) กับการเคลื่อนตัวแนวตั้ง (Vertical Displacement) บริเวณตลิ่งใกล้วัดสัมประทวน

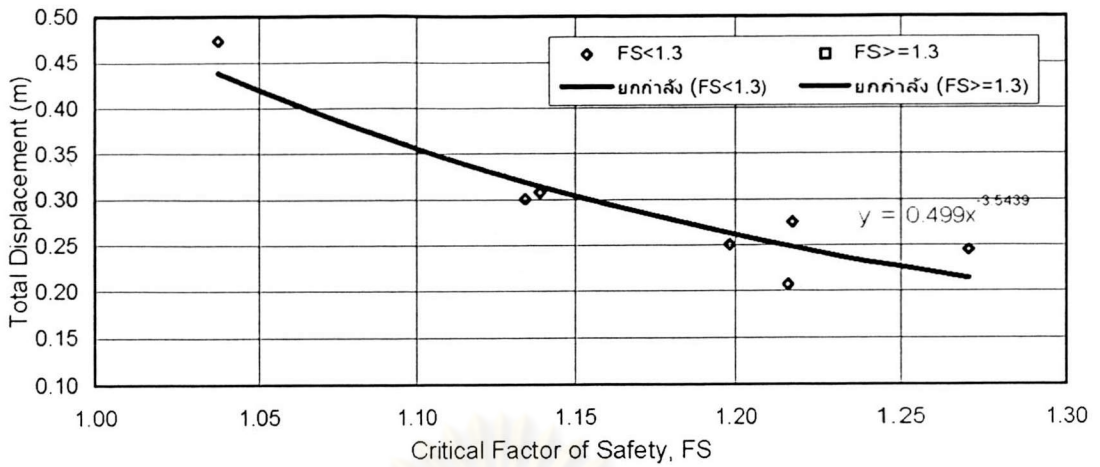
รูปที่ ข-5.1 ความสัมพันธ์ระหว่างอัตราส่วนปลอดภัยต่ำสุด (Critical Factor of Safety, FS) กับการเคลื่อนตัวทั้งหมด (Total Displacement) บริเวณเตลิ่งบ้านคุณรัชนี เอเต็ชเวเจริญ

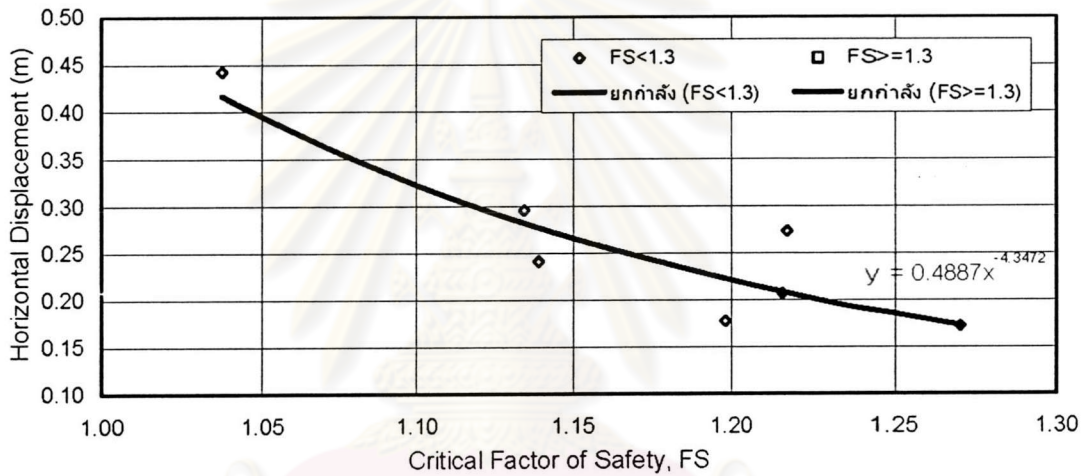
รูปที่ ข-5.2 แสดงความสัมพันธ์ระหว่างอัตราส่วนปลอดภัยต่ำสุด (Critical Factor of Safety, FS) กับการเคลื่อนตัวแนวราบ (Horizontal Displacement) บริเวณเตลิ่งบ้านคุณรัชนี เอเต็ชเวเจริญ

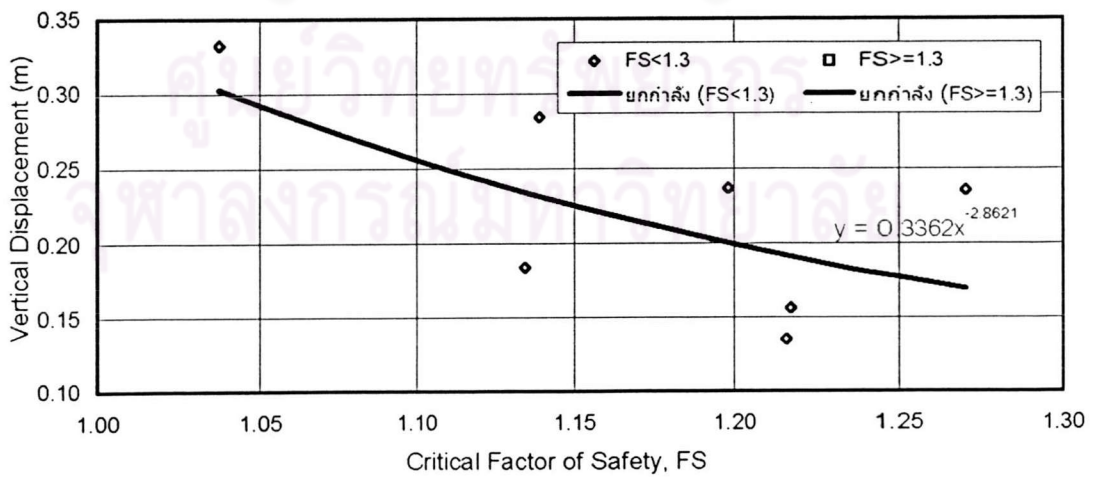
รูปที่ ข-5.3 แสดงความสัมพันธ์ระหว่างอัตราส่วนปลอดภัยต่ำสุด (Critical Factor of Safety, FS) กับการเคลื่อนตัวแนวตั้ง (Vertical Displacement) บริเวณเตลิ่งบ้านคุณรัชนี เอเต็ชเวเจริญ
