การวิเคราะห์ปัญหา

3.4 การวิเคราะห์ปัญหาคุณภาพ

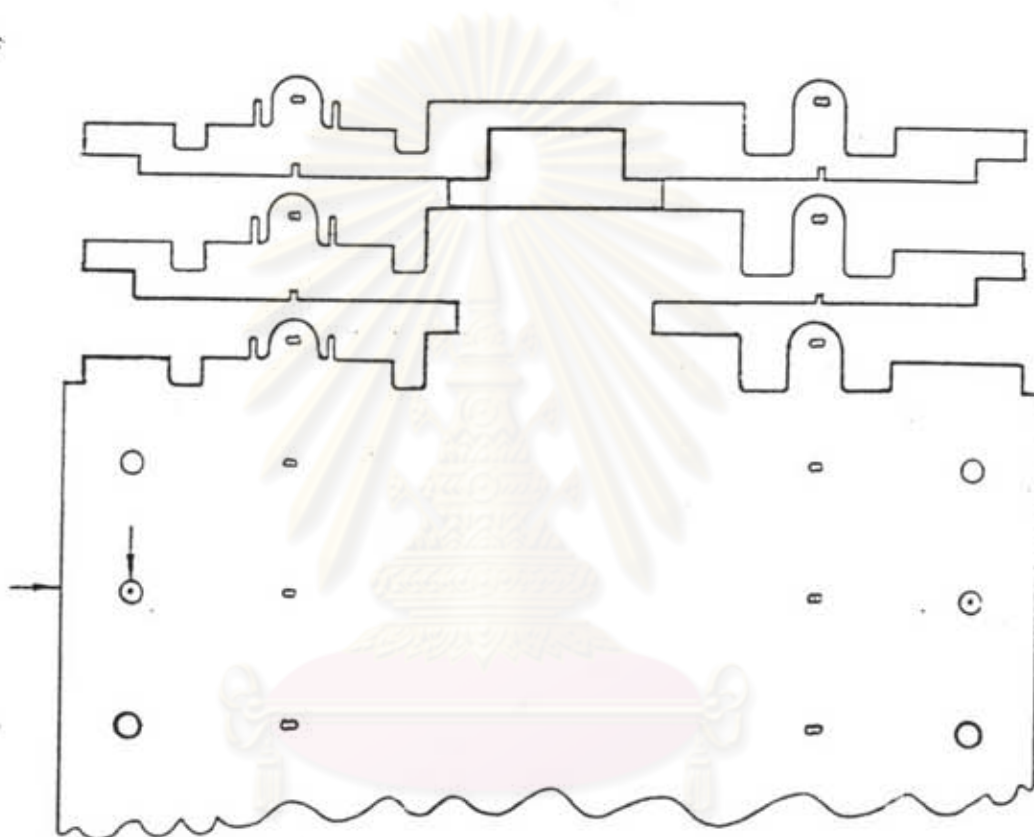
รูปที่ 3.7 แสดง Scrap Strip ของขั้นตอนที่ 1 และ 2

อธิบายปัญหา : ลักษณะของเส้นที่เรียกว่า "ระชะพับผิด" "งอ" แท้จริงคือปัญหาเดียวกัน คือไปนี้จะเรียกปัญหา "ระชะพับผิด" หมายถึง ชิ้นงานสำเร็จในขั้นตอนสุดท้ายมีระชะอ้างอิง ซ้าย-ขวา จนถึงตำแหน่งรูไม่เท่ากันโดยมีค่าแตกต่างกันมากกว่า 0.2 มม. จากข้อมูลเปอร์เซ็นต์ของเส้นในแต่ละเดือนตามตารางที่ 3.1 พบว่าบางเดือนมีเปอร์เซ็นต์ของเส้นน้อย ทั้งนี้เพราะในกรณีที่ระชะแตกต่างกันน้อยกว่า 0.4 มม. จะสามารถนำไปใช้ได้กับผลิตภัณฑ์บางรุ่นที่ใช้งานชิ้นส่วนนี้ร่วมกัน จึงมีการอนุมัติใช้ ดังนั้นหากใช้มาตรฐานค่า 0.2 มม. เหมือนกันทุกล็อตแล้ว เปอร์เซ็นต์ของเส้นจะมีค่าประมาณ 20 เปอร์เซ็นต์ทุกล็อต รูปที่ 3.6 แสดงภาพของเส้นดังกล่าว

- 1) วัตถุดิบ มีสาเหตุที่คาดว่า เป็นไปได้คือ
 - 1.1 ชิ้นงานทุกขั้นตอนเจาะรู และตัดรูป มีระยะจากกึ่งกลางของชิ้นงานถึงระยะเจาะรู ซ้าย-ขวาไม่เท่ากัน ซึ่งอาจเกิดจากวิธีการทำงานหรือแม่พิมพ์ในขั้นตอนดังกล่าวก็ได้

- 2) แม่พิมพ์ อาจเกิดจากสาเหตุดังนี้
 - 2.1 แม่พิมพ์ในขั้นตอนการเจาะรู & ตัดรูป ทำให้ผลิตชิ้นงานแล้วระยะเจาะรู ซ้าย-ขวาเมื่อวัดจากกึ่งกลางชิ้นงานแล้วไม่เท่ากัน ทำให้เมื่อนำไปพับแล้วคลาดเคลื่อน

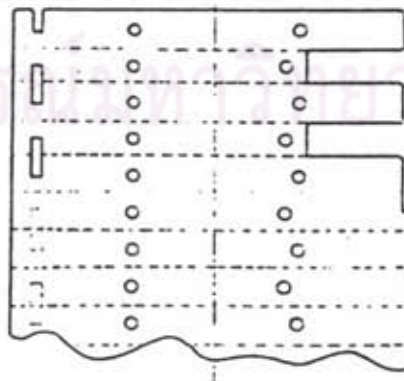
รูปที่ 3.10 แสดง Scrap Strip ของขั้นตอนที่ 1 และ 2

อธิบายปัญหา : ลักษณะของเส้นที่เรียกว่า " ตัดเส้น " นั้นจริง ๆ แล้วมาจากขั้นตอนการตัดรูป แล้วชิ้นงานมีเศษ หรือ จากการตัด แคบของเส้นในขั้นตอนการ ย้ำ ซึ่งโดยปกติแล้วควรพบในขั้นตอนหลังการตัดรูป ซึ่งมีการตรวจสอบของส่วนงาน PQC ปัญหาที่เศษจากการตัดรูปเกิดขึ้นทุกครั้งที่มีการผลิตประมาณ 20 เปอร์เซ็นต์ แต่ไม่มีการเก็บข้อมูลสัดส่วนของเส้น ทั้งนี้ส่วนงาน PRS จะนำมาซ่อมแซมโดยตัดเศษส่วนที่เกินทิ้งทุกครั้งก่อนส่งให้ PQC ตรวจสอบ

รูปที่ 3.9 แสดงลักษณะของเส้น นอกจากนั้นยังพบว่า การเจาะรู A ไม่ได้ Center ของชิ้นงานด้วย

1) แม่พิมพ์ เนื่องจากแม่พิมพ์ชนิดนี้เป็น Progressive die ซึ่งตามหลักการออกแบบนั้นควรมี Pilot ในการช่วยนำให้ชิ้นงานตรงตามตำแหน่ง ซึ่งปัจจุบันได้ออกแบบโดยใช้ Feeder เป็นตัวกำหนดตำแหน่งการป้อนชิ้นงานซึ่งอาจไม่แน่นอน เมื่อพนักงาน PRS พบปัญหาจะหยุดเครื่องแล้วปรับระยะป้อนใหม่ ทำให้เสียเวลาในการผลิต และ ต้องคัดของเสียออกก่อนส่งให้ PQC ตรวจ

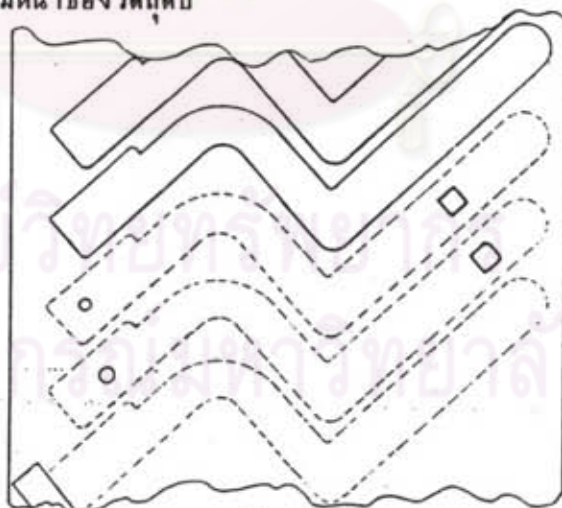
รูปที่ 3.13 Scrap Strip ของขั้นตอน Punch & Blank step ที่ 1

1) วัตถุดิบ เนื่องจากแม่พิมพ์ออกแบบให้ใช้ระยะป้อนวัตถุดิบ เป็นตัวกำหนดการ Punch & Blank ใน Step ที่ 1 (ดังรูปแสดง Scrap strip รูปที่ 3.13) ในกรณีที่วัตถุดิบมีความหนาแตกต่างกันมากจะเกิดปัญหา คือ ถ้าในช่วงใดวัตถุดิบบางมากจะทำให้ตัวจับป้อนจับไม่แน่นวัตถุดิบจะวิ่งเข้าแม่พิมพ์ด้วยระยะคลาดเคลื่อน ซึ่งมีโอกาสเกิดขึ้นตลอดเวลาถ้าในกรณีไม่มีการควบคุมคุณภาพความหนาของวัตถุดิบ

2) แม่พิมพ์ แม่พิมพ์ Punch & Blank ใน step ที่ 1 ใช้ระบบ Lifter และ Feeder ในการป้อนวัตถุดิบโดยใช้วิธีตั้งระยะป้อนซึ่งไม่มี Pilot ช่วย Guide ตำแหน่ง Punch & Blank ขึ้นงานทำให้มีโอกาสที่จะเกิดความผิดพลาดจากการป้อนขึ้นงานได้ ประกอบกับการ Punch ทุแต่ละครั้งที่ลงของการ Punch ขึ้นลงของแม่พิมพ์ จนกระทั่งการ Blank ซึ่งทำหลังสุดในแม่พิมพ์ชุดนี้ทำให้การควบคุมระยะ Center ของรูเป็นไปได้ยาก

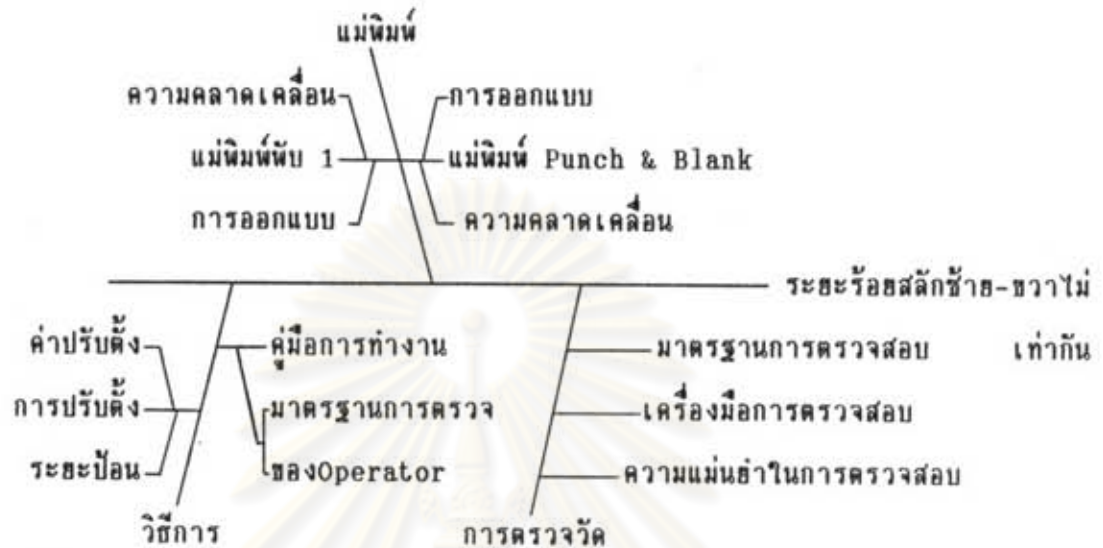
อธิบายแผนภูมิเหตุและผล ดังนี้

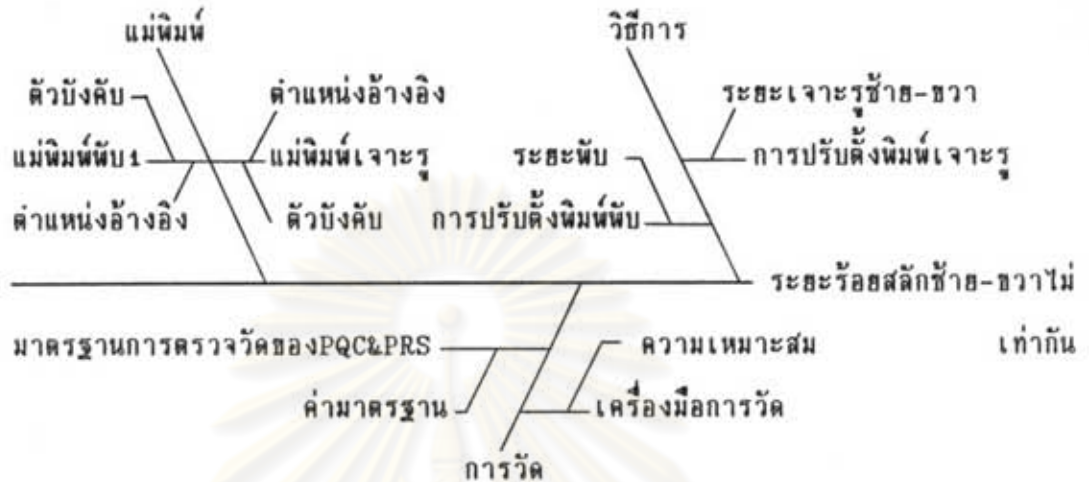
อธิบายแผนภูมิเหตุและผล ดังนี้

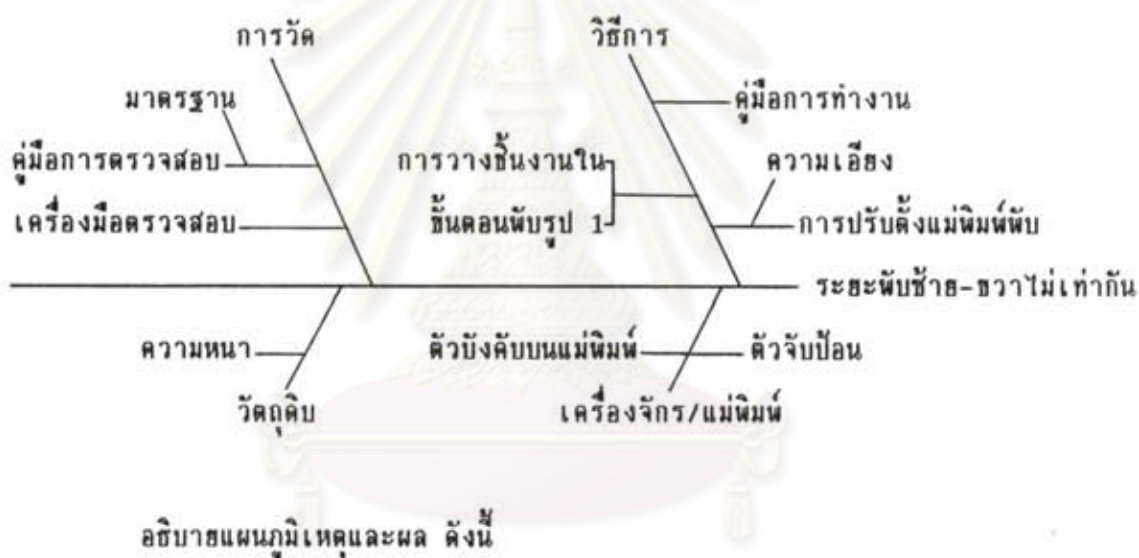
1.1 การปรับตั้งแม่พิมพ์ ยังไม่มีการระบุตำแหน่งการปรับตั้งแม่พิมพ์บนแม่พิมพ์ใช้วิธีลองผิดลองถูกจนกว่าขนาดชิ้นงานจะได้ตามมาตรฐาน ในกรณีนี้จะทำให้เกิดของเสียได้ง่ายโดยเฉพาะหากยึดแม่พิมพ์ไม่ดี เมื่อใช้งานไปได้ระยะเวลาหนึ่ง แม่พิมพ์เคลื่อนจะทำให้ระยะพิมพ์ผิดพลาดได้

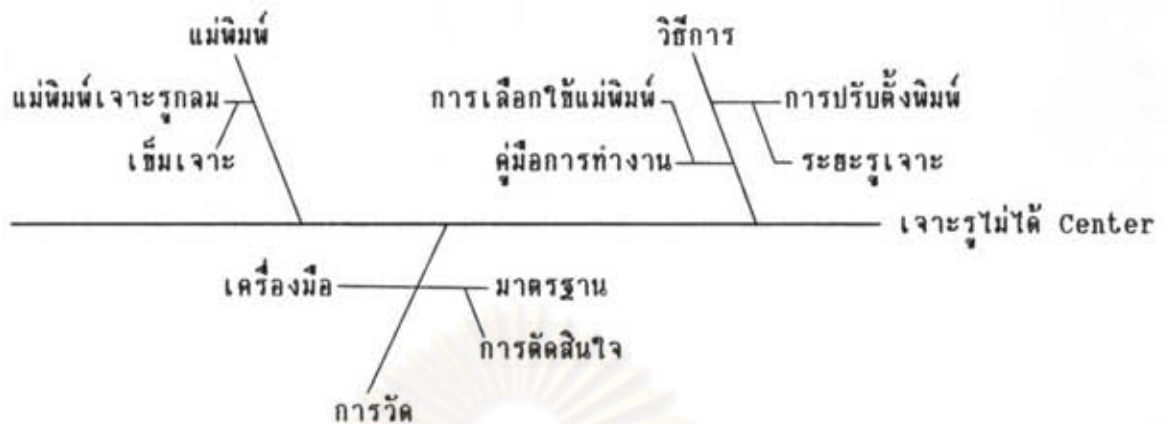
- 1) วิธีการ ในการเจาะรูกลม เนื่องจากมีแม่พิมพ์ใช้สำหรับชิ้นงานที่มีลักษณะคล้ายกันเพื่อการเจาะรูกลมอยู่ 4 ชุดในแม่พิมพ์เดียวกัน โดยกำหนดให้ใช้เป็นคู่ที่เหมือนกันเพื่อให้งาน 2 มือ คือ ครึ่งละ 2 ชิ้น เป็นไปได้ว่า แม่พิมพ์แต่ละชุดมีขนาดไม่เท่ากัน ชุดหนึ่งอาจเจาะรูได้ Center ในขณะที่อีกชุดคลาดเคลื่อนเล็กน้อย พบว่าในปัจจุบันพนักงานใช้เพียงมือขวาข้างเดียวทำงานกับแม่พิมพ์ด้านขวาเท่านั้น จากเปอร์เซ็นต์ของเสียคาดว่า มาจากการปรับตั้งแม่พิมพ์ในช่วงแรก ซึ่งส่วนงาน PRS ไม่มีคู่มือการทำงานในขั้นตอนนี้ ทำให้อาจไม่เข้าใจมาตรฐานของตำแหน่งดีพอ
- 2) แม่พิมพ์เจาะรูกลม แม่พิมพ์ในลักษณะนี้ เป็นแม่พิมพ์ที่ปรับระยะเจาะรูได้ ซึ่งหากชิ้นงานไม่พอดีกับตัวบังคับในแม่พิมพ์อาจทำให้เกิดความคลาดเคลื่อนของการวางชิ้นงานได้
- 3) การวัด พบว่า ไม่มีมาตรฐานที่ชัดเจน ในการตรวจวัดตำแหน่งรูกลมทั้งในคู่มือการทำงานและคู่มือการตรวจสอบ จึงอาจเกิดโอกาสที่ทำให้เข้าใจสับสนได้

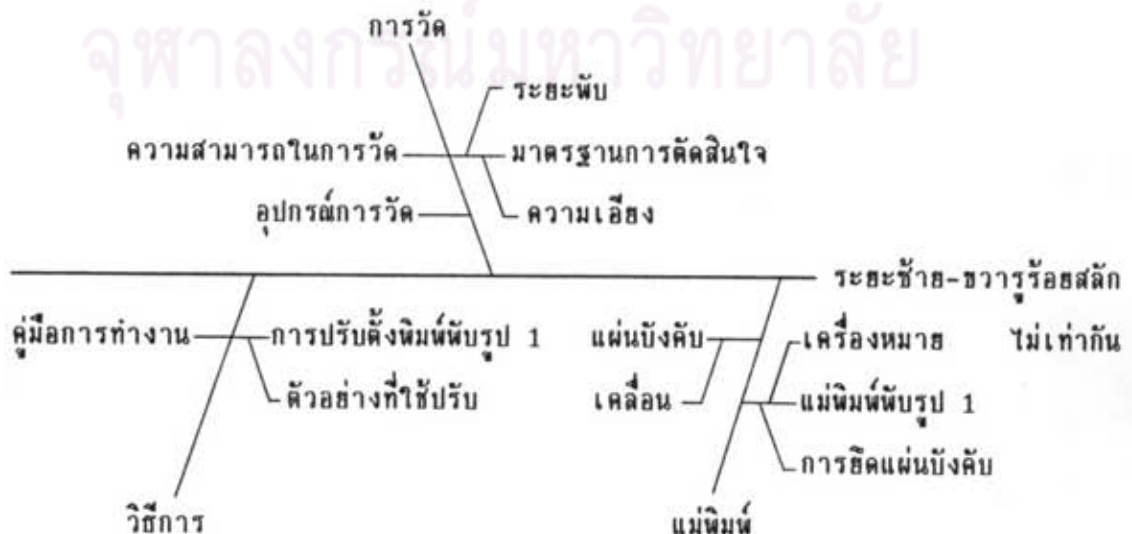
อธิบายแผนภูมิเหตุและผล ดังนี้

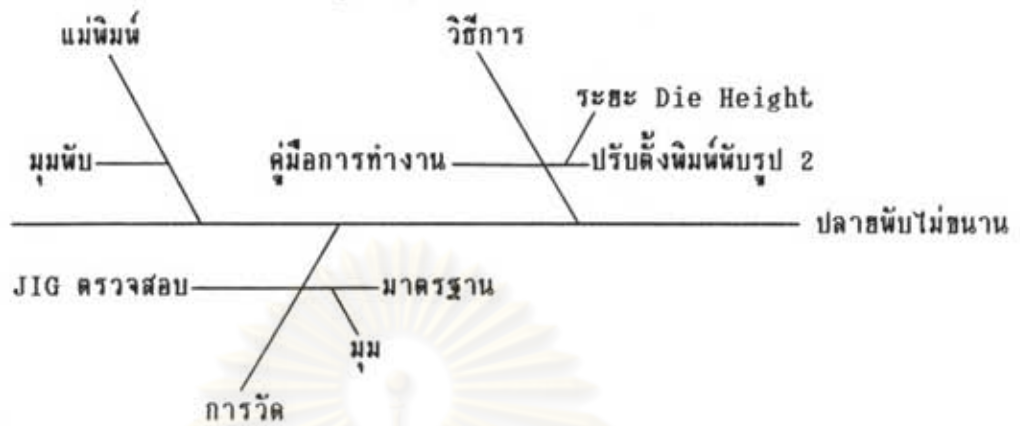
- 1) วิธีกร การปรับตั้งแม่พิมพ์พับรูป 2 ต้องมีระยะ Die height ลึกพอที่จะขึ้นรูปชิ้นงานได้อย่างสมบูรณ์ หากระยะกดของแม่พิมพ์ไม่มากพอจะขึ้นรูปตามมุมตรงแม่พิมพ์ไม่ได้ดี ซึ่งในคู่มือไม่ได้ระบุจุดควรระวังไว้ในการปรับตั้งแม่พิมพ์เพียงแต่ให้ตรวจวัดชิ้นงานว่ามุมพับจะต้องแนบสนิทกับ Jig แต่ไม่มี Jig ในการตรวจสอบ
- 2) การวัด พบว่าไม่มีมาตรฐานระบุทั้งในคู่มือการทำงาน และ คู่มือการตรวจสอบว่าชิ้นงานจะมีปลาสับไม่ขนานกันได้เท่าใด

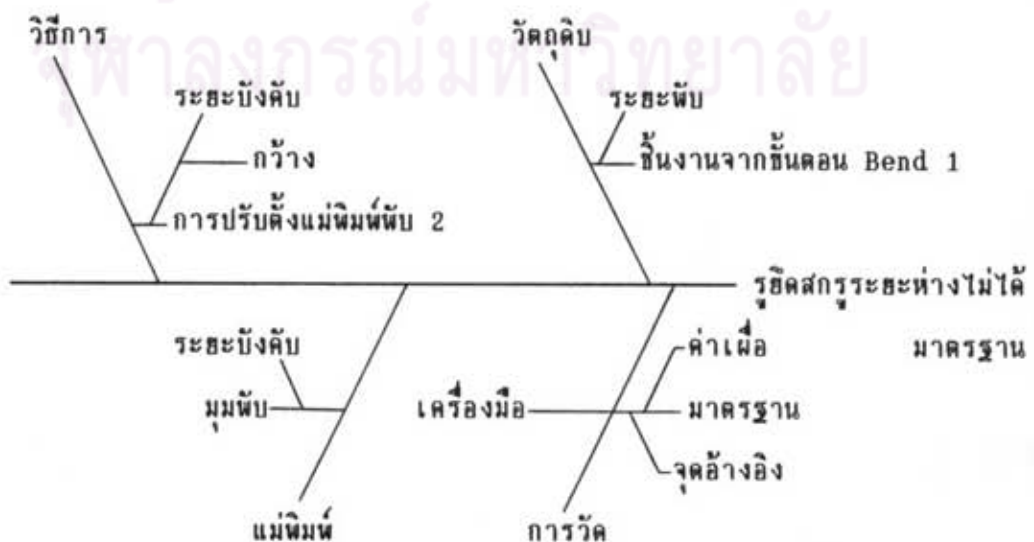
- 1) วัตถุประสงค์ คือ ชิ้นงานจากขั้นตอน Bend 1 ถ้าไม่ได้ระสะพับจะทำให้เมื่อนำไปผลิตในขั้นตอน Bend 2 จะทำให้ระสะพับผิดไป ทำให้ระสะระหว่างรูยึดสกรูผิดไปด้วย
- 2) วิธีการ การปรับตั้งแม่พิมพ์พับ 2 ต้องให้แผ่นบังคับชิ้นงานชนพอดีกับชิ้นงาน ถ้าหลวมเกินไปชิ้นงานจะขยับได้ เมื่อหัว Punch ของแม่พิมพ์กดลง เนื่องจากแม่พิมพ์ด้าน Die ต้องวางชิ้นงานตาม DIE ซึ่งมีลักษณะเอียงลงเพียงแต่เกี่ยวชิ้นงานไว้ด้านบนเท่านั้น
- 3) มาตรฐานการตรวจวัดระสะระหว่างรูของ PRS และ PQC ใช้ระสะวัด ไม่ใช่จุดอ้างอิงเดียวกัน ตลอดจนไม่ระบุค่าเพื่อเพื่อการตัดสินใจว่ามีค่าเท่าใด

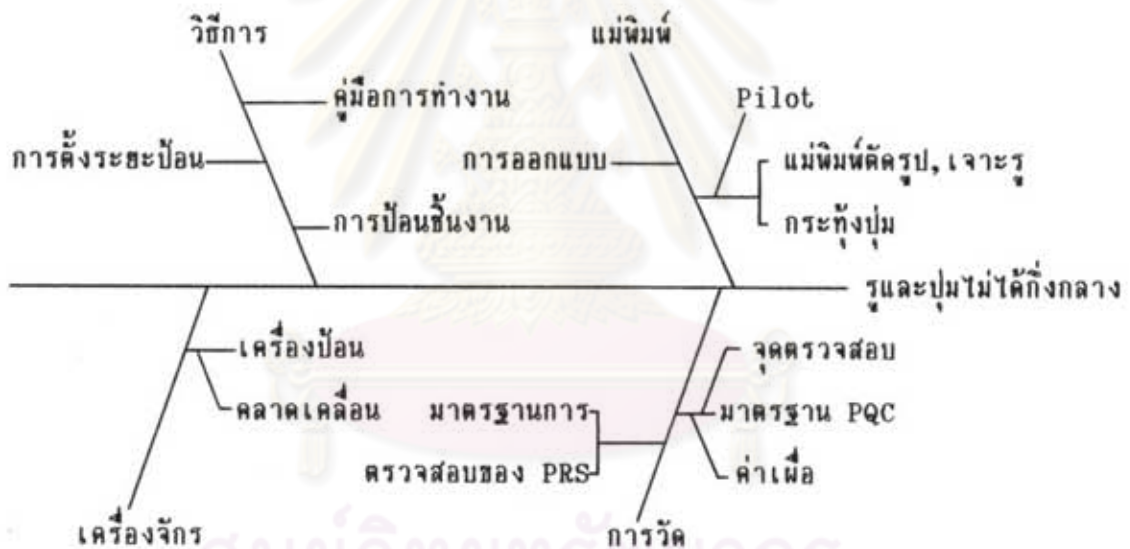
1) แม่พิมพ์ตั้รูป & เจาะรู & กระทิงปุม เป็นแม่พิมพ์กึ่ง Progressive กล่าว คือ ขั้นตอนการเจาะรู กระทิงปุม ตั้รูป ทำในแม่พิมพ์เดียวกัน แต่แม่พิมพ์ไม่มี Pilot หรือ Guide ใช้เพียงการตั้งระยะป้อนในการกำหนดตำแหน่งการเจาะรู กระทิงปุม และตั้รูป ซึ่งมีโอกาสพลาดได้ง่าย

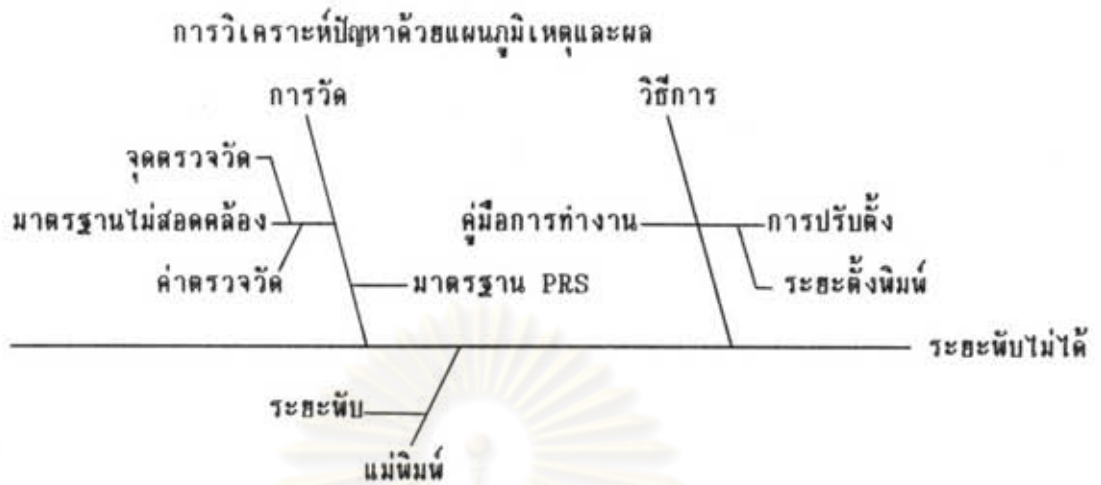
- 1) วิธีการ คู่มือของ PRS ไม่ชัดเจนในการระบุการตั้งพิมพ์ให้ได้ตามมาตรฐาน ที่มีปัญหาเนื่องจากไม่ระบุขนาดที่สำคัญ และเป็นปัญหาอยู่ในคู่มือการทำงาน
- 2) การวัด
 - 2.1 มาตรฐานของ PRS ไม่ระบุค่า A ตามรูป 3.19 ระบุค่าอื่นแทนซึ่งทำให้พนักงานของ PRS ที่ตรวจสอบอาจเข้าใจผิดพลาดได้ว่า ค่าใดเป็นค่าสำคัญที่ต้องควบคุม (พิจารณาคู่มือการทำงานของชิ้นงานประกอบ)
 - 2.2 มาตรฐานของ PQC และ PRS ไม่สอดคล้องกัน ตามคู่มือการทำงานของ PRS ถ้าคำนวณค่า A แล้วจะพบว่า มาตรฐานเท่ากับ 5.4 มม. ขณะที่ PQC ใช้มาตรฐานที่ค่า 5.5 มม. ซึ่งอาจทำให้เกิดข้อขัดแย้งได้ง่าย

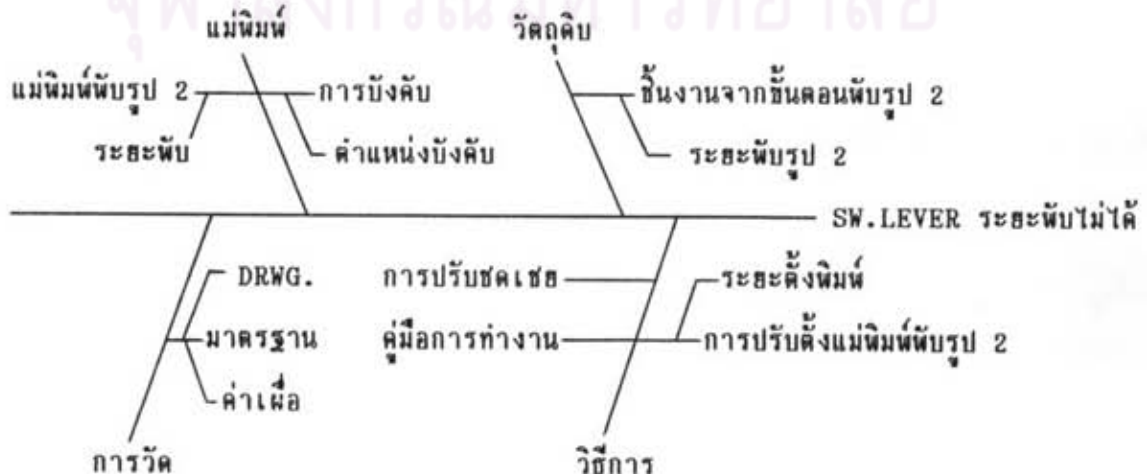
1) วัตถุบีบ ขึ้นงานจากชั้นตอนพับรูป 2 ในกรณีที่ระยะพับ B ตามรูป 3.20 ไม่ได้มาตรฐานอันอาจเกิดจากการตั้งพิมพ์พับรูป 2 ผิดพลาดจะทำให้การพับรูป 3 ผิดพลาด ได้ในค่าที่ต้องการควบคุม ซึ่งที่จริงแล้วผู้ตั้งพิมพ์อาจปรับค่าได้เพื่อชดเชยความผิดพลาด แต่เป็นสิ่งที่ไม่ควรเกิดขึ้น หากควบคุมชั้นตอนพับรูป 2
