การศึกษาวិธีการบูรณะอาคารโบราณสถาน:
กรณีศึกษาอาคารประวัติศาสตร์สมัยรัตนโกสินทร์

A STUDY OF RESTORATION METHODS FOR HISTORICAL BUILDINGS :
CASE STUDY OF HISTORICAL BUILDINGS IN RATTANAKOSIN PERIOD

A Thesis Submitted in Partial Fulfillment of the Requirements
for the Degree of Master of Engineering Program in Civil Engineering

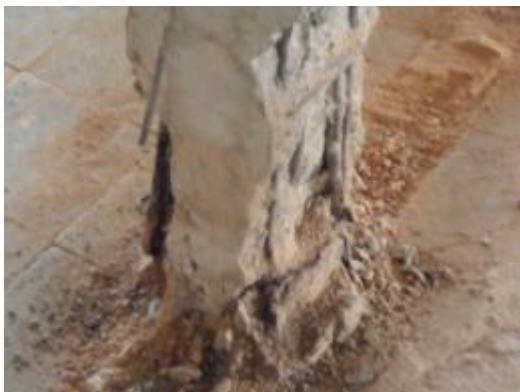
ความเสียหายของโครงสร้างอาคารโบราณสถานที่ก่อสร้างด้วยคอนกรีตเสริมเหล็ก มีการเสื่อมสภาพทำให้เหล็กเสริมเป็นสนิม ผุกร่อน เกิดแรงดันคอนกรีตที่หุ้มแตกออก ก่อให้เกิดความเสียหายต่อโครงสร้างหลักไม่ว่าจะเป็นเสาหรือคาน พบว่ามักจะเกิดขึ้นบริเวณที่มีความชื้นสูงเช่น ตำแหน่งโคนเสา เสาตอม่อ โครงสร้างบริเวณที่เป็นห้องน้ำ โครงสร้างบริเวณ ดาดฟ้าทั้งพื้นและคาน

ภาพที่ 2.10 การแสดงลักษณะความเสียหายของโครงสร้างคอนกรีตเสริมเหล็กของอาคารโบราณสถานเหล็กเสริมบริเวณโคนเสาชั้นที่ 1 ผุกร่อน

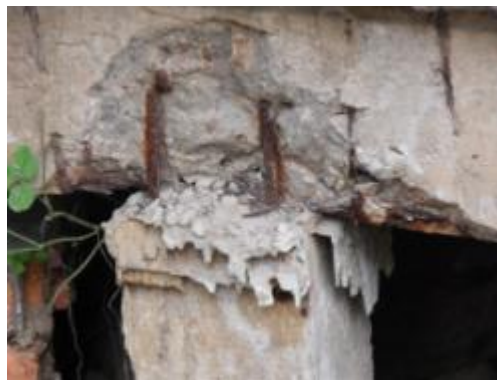
ภาพที่ 2.11 การแสดงลักษณะความเสียหายของโครงสร้างอาคารโบราณสถานเหล็กเสริมบริเวณเสาต่อม่อและคานผุกร่อน

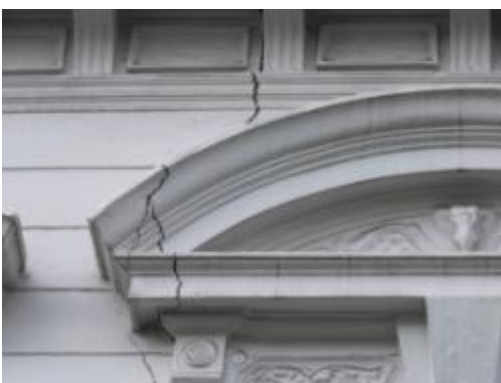
ภาพที่ 3.3 การแสดงลักษณะของรอยร้าวบนผนังภายนอกอาคารชั้นที่ 2

วิเคราะห์สาเหตุความเสียหาย ด้านข้างของอาคารวิภาคภูวดล ได้มีการก่อสร้างอาคารชั้นใต้ดินความลึกการขุดดิน 4 เมตร การก่อสร้างอาคารข้างเคียงเมื่อดำเนินงานชั้นใต้ดินเสร็จได้ทำการถมทรายหยาบข้าง Sheet pile แล้วทำการรื้อถอน Sheet pile ด้วยอุปกรณ์การรื้อถอนแบบลดแรงสั่นสะเทือน Silent piler การถอน Sheet pile ด้านที่ติดริมอาคารวิภาคภูวดลขณะที่ทำการถอน Sheet pile ได้ดำเนินการฉีดอัด Cement bentonite grout เพื่อให้ส่วนผสมของ Cement bentonite grout ได้เข้าไปแทนที่ช่องว่างในดินจากการรื้อถอน Sheet pile โดยมีวัตถุประสงค์เพื่อลดการเคลื่อนตัวของดินข้างเคียง เมื่อดำเนินการรื้อถอนระบบกันดินแล้วเสร็จ ภายหลังได้พบรอยแตกร้าวขึ้นกับตัวอาคารวิภาคภูวดล โดยสันนิษฐานได้ว่าดินใต้ฐานรากของอาคารวิภาคภูวดลได้เกิดการเคลื่อนตัวแม้จะได้ป้องกันการเคลื่อนตัวของดินด้วยดำเนินการฉีดอัด Cement bentonite grout ระหว่างการรื้อถอนแล้วก็ตามด้วยสาเหตุนี้จึงทำให้ตัวอาคารเกิดการแตกร้าว

วิธีการดำเนินงานบูรณะ หน่วยงานภาคสนามได้ดำเนินการบูรณะอาคารวิภาคภูวดล โดยมีรายละเอียดขั้นตอนการบูรณะแสดงในภาคผนวก ค การบูรณะหัวข้อที่ ค.1

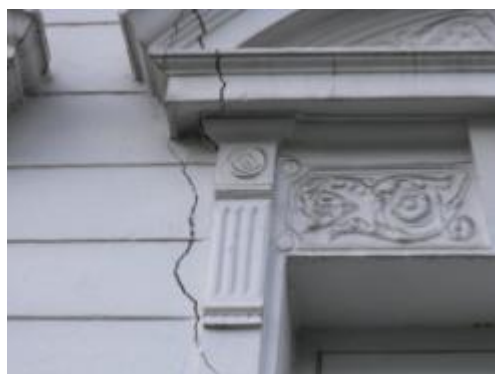
ภาพที่ 3.4 แสดงลักษณะผนังที่แตกกร้าวภายนอกอาคาร ชั้นที่ 2 อาคารวิภาคภูวดล

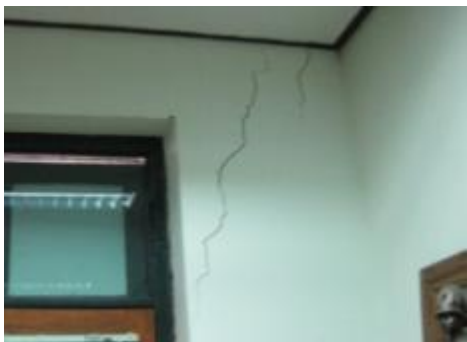
ภาพที่ 3.5 การแสดงลักษณะของรอยร้าวบนผนังภายในอาคารชั้นที่ 2

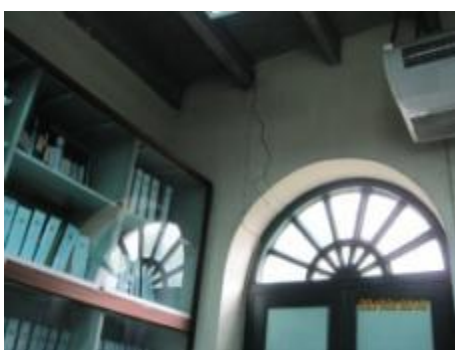
ภาพที่ 3.6 การแสดงลักษณะของรอยร้าวบนผนังภายในอาคารชั้นที่ 1

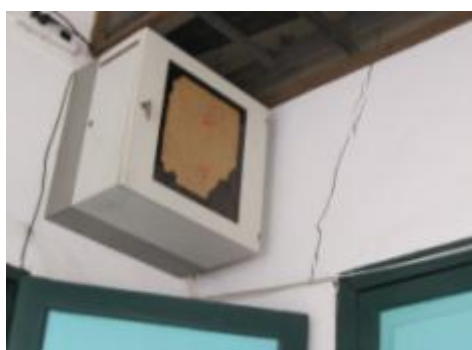
ภาพที่ 3.8 การแสดงลักษณะของรอยร้าวบนผนังแถบกลางอาคาร ชั้นที่ 1

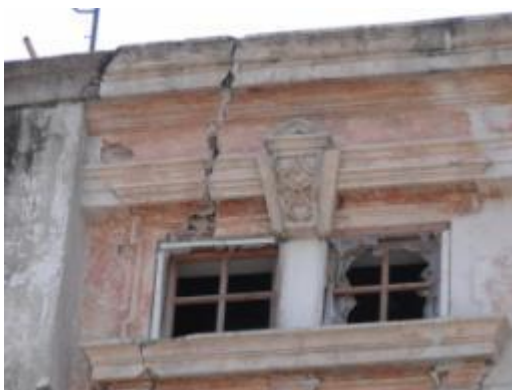
ความเสียหายของอาคารที่สำรวจพบ อาคารมีการทรุดตัวไม่เท่ากันระหว่างด้านทิศเหนือและทิศใต้ โดยมีค่าระดับแตกต่างกันประมาณ 20 เซนติเมตร ตัวอาคารพบรอยแตกร้าวทะลุเข้าไปในเนื้อของผนังก่ออิฐรับแรงพบรอยร้าวที่ชัดเจนในส่วนบนของผนังอาคาร ผนังก่ออิฐรับแรงตำแหน่งเหนือฐานรากอาคารมีรอยแตกร้าวขนาดใหญ่ปรากฏให้เห็น

ภาพที่ 3.11 การแสดงรอยร้าวของผนังอาคารตำแหน่งรอยร้าวจากรางน้ำร้าวลงมาที่ผนังชั้นที่ 2

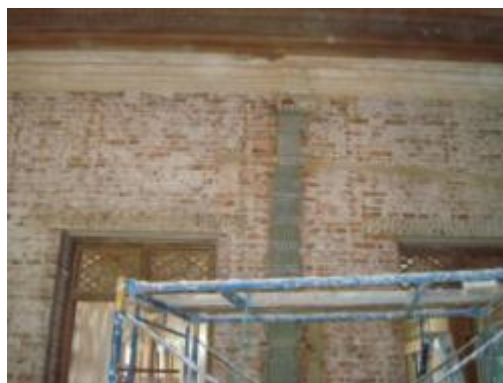
ภาพที่ 3.12 การแสดงตำแหน่งที่เกิดรอยร้าวผนังภายในชั้นที่ 2 และได้ทำการซ่อมรอยร้าวด้วยการใช้เหล็กเจาะยึด

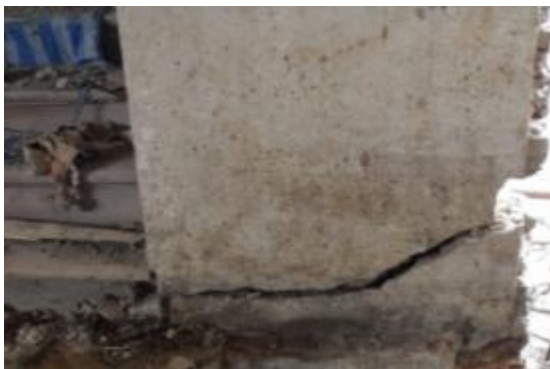
ภาพที่ 3.13 การแสดงรอยร้าวผนังก่ออิฐรับแรงบริเวณผนังชั้นที่ 1

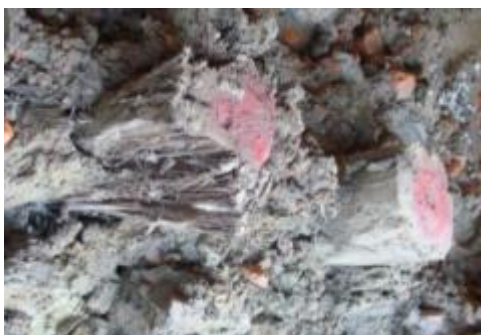
1) สาเหตุจากเสาเข็มอาคาร จากหลักฐานที่ได้สำรวจฐานรากอาคารเดิมพบว่าเสาเข็มไม้เดิมมีความยาวประมาณ 4 เมตร บางส่วนที่ได้รื้อถอนออกจากแนวค้ำของฐานรากเดิม พบว่าเสาเข็มไม้บางต้นมีสภาพที่เปื่อยยุ่ยจากการแช่อยู่ในดินเหนียวอิมน้ำเป็นเวลากว่า 100 ปี บางต้นผุไม่อยู่ในสภาพที่รับน้ำหนักอาคารได้ ซึ่งเกิดจากการย่อยสลายของจุลชีวะที่สามารถมีชีวิตอยู่ในไม้ที่จมน้ำสามารถย่อยสลายเนื้อไม้ให้เป็นคาร์โบไฮเดรตเพื่อเป็นอาหารได้ (สมชาติ จึงศิริ อารักษ์, 2540: 58-59) ความยาวของเสาเข็มไม้ที่ได้ตอกไว้มีความยาวไม่เท่ากัน จึงทำให้ความสามารถในการรับน้ำหนักอาคารของเสาเข็มแต่ละต้นแตกต่างกัน ลักษณะของเสาเข็มที่ได้ทำการรื้อถอนจากอาคารเดิมมีรายละเอียดตามภาพ ด้วยสาเหตุเหล่านี้จึงทำให้อาคารเกิดการทรุดตัวในปริมาณที่แตกต่างกัน ทำให้เกิดการแตกร้าวในโครงสร้างผนังก่ออิฐรับแรง

ภาพที่ 3.14 การแสดงเสาเข็มไม้ที่ได้ตอกไว้กว่า 100 ปี บางส่วนยังมีสภาพดี

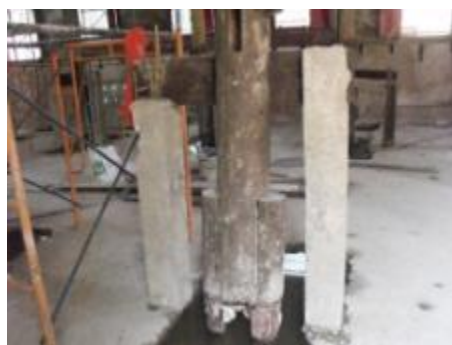
ภาพที่ 3.23 การแสดงโคนเสาไม้ที่ผุเสียหายมากไม่สามารถรับน้ำหนักได้

ภาพที่ 3.24 การแสดงโคนเสาไม้ที่ผุเสียหายมาก

2) เสาของอาคารเดิมเป็นเสาไม้ โคนเสาส่วนมากเสียหายอย่างรุนแรง ไม่อยู่ในสภาพที่มั่นคง ไม่สามารถรับน้ำหนักจากอาคารได้ ทางวัดได้ทำการค้ำยันเสาโครงสร้างไว้ชั่วคราว สาเหตุความเสียหายเกิดจากการย่อยสลายเนื้อไม้จากจุลินทรีย์ต่างๆ ทั้งเชื้อรา แบคทีเรีย เนื่องจากบริเวณโคนเสามีความชื้นที่สูง

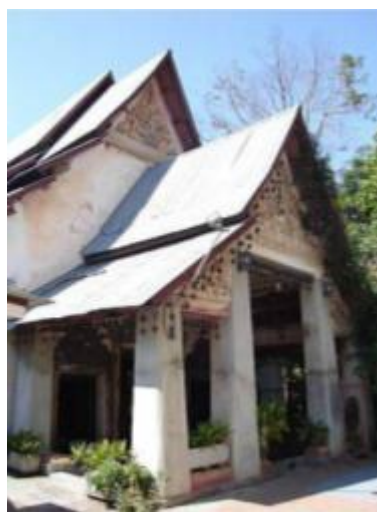
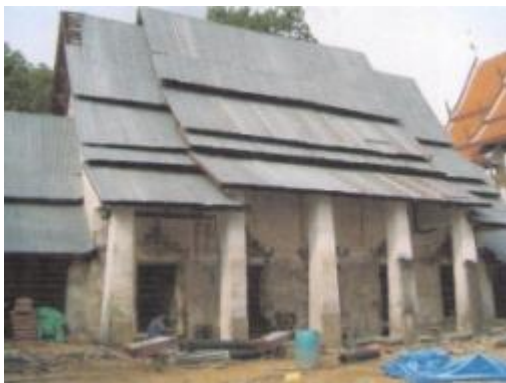
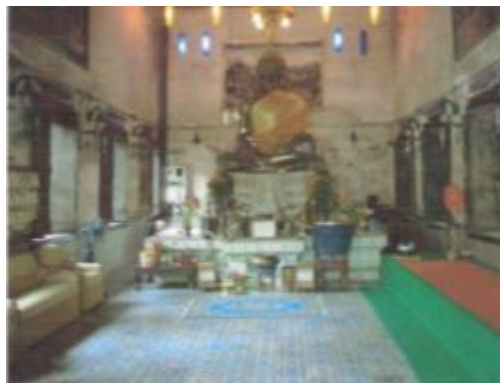
ความเสียหายที่พบ พื้นภายในอาคารอยู่ต่ำกว่าระดับผิวดินภายนอก 0.80 เมตร ภายในอาคารมีความชื้นสูง มีน้ำท่วมขังในหน้าฝนมีการใช้เครื่องสูบน้ำสูบน้ำออกจากตัวอาคาร อาคารมีร่องรอยผิวนูนฉาบแตกร้าวเสียหายมาก (บริษัทพีเนสต์ ซอยล์ เทสติ้ง จำกัด, 2551)

พื้นที่โดยรอบอาคารได้ถมดินเพื่อพัฒนาที่ ทำให้ภายในอาคารมีระดับต่ำกว่าพื้นบริเวณภายนอก ได้มีการขุดสำรวจพบว่าบันไดเก่าของอาคารอยู่ต่ำกว่าระดับดินปัจจุบัน ประมาณ 1.50 เมตร ผนังอาคารเกิดความเสียหายมาก เนื่องจากความชื้นเร่งให้ปูนฉาบเสียหายจากกระบวนการทางเคมีของเกลือในดิน ทำให้สีกร่อน ขาดความแข็งแรง หลุดร่วงออกเป็นผงหรือเปื่อยยุ่ย เนื่องจากขาดแรงยึดเหนี่ยวของแร่ธาตุที่เคยเป็นองค์ประกอบของวัสดุประสาน ผนังอาคารจึงปรากฏให้เห็นความเสียหายของปูนฉาบมาก ด้วยเหตุนี้จึงได้มีการปรับยกอาคารให้สูงขึ้น 2.00 เมตรเพื่อให้ตัวอาคารอยู่ในระดับที่สัมพันธ์กับระดับภายนอกอาคาร

วิธีการบูรณะ ทำการเสริมเสาเข็มเหล็กและยกอาคารให้สูงขึ้น 2.00 เมตร มีขั้นตอนการดำเนินงานแสดงในภาคผนวก ค หัวข้อที่ ค.4

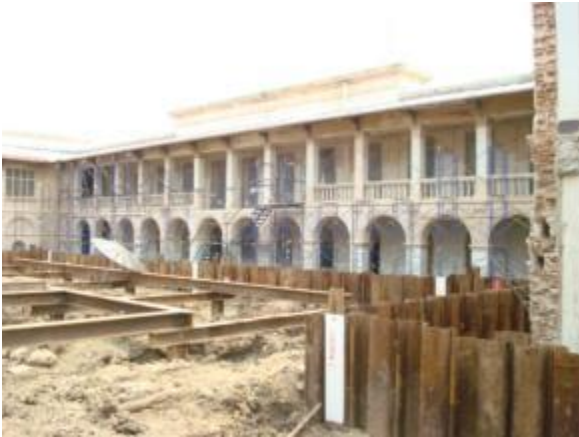
ภาพที่ 3.31 การแสดง Sheet pile ด้านที่ชิดกับอาคารโบราณสถานไม่ดำเนินการรื้อถอน เพื่อป้องกันดินเคลื่อนตัว

แนวทางการป้องกันความเสียหาย ทำได้ด้วยการเลือกออกแบบระบบป้องกันดินที่เหมาะสมและควบคุมการดำเนินงานระบบป้องกันดินให้ดี เพื่อลดการเคลื่อนตัวของดินระหว่างการดำเนินงานก่อสร้างและการรื้อถอนให้อยู่ในเกณฑ์มาตรฐาน และถ้าหากไม่แน่ใจควรทิ้งระบบป้องกันดินด้านที่อยู่ใกล้กับอาคารโบราณสถานเอาไว้โดยไม่รื้อถอน

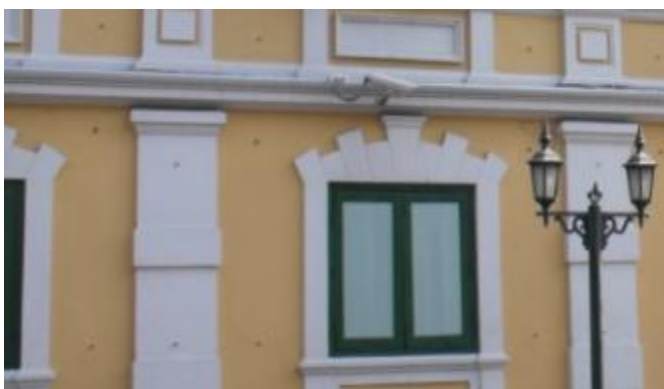
ภาพที่ 4.2 การแสดงการฝังท่อระบายความชื้นในผนัง ของอาคารกระทรวงกลาโหม

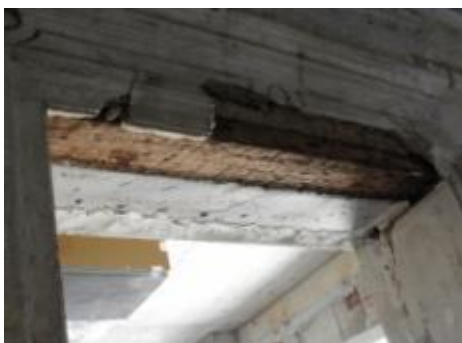
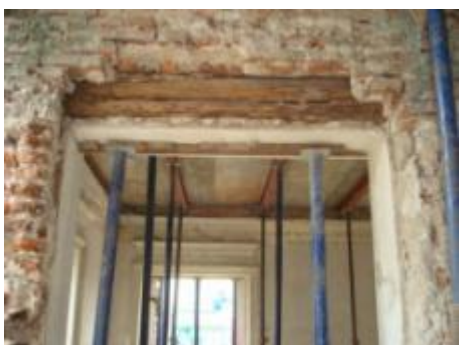
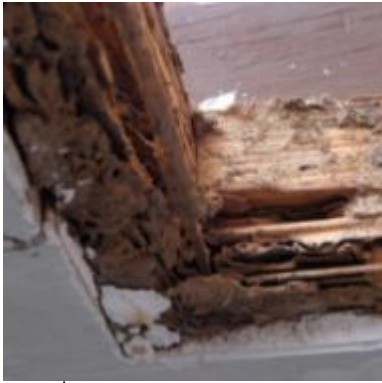
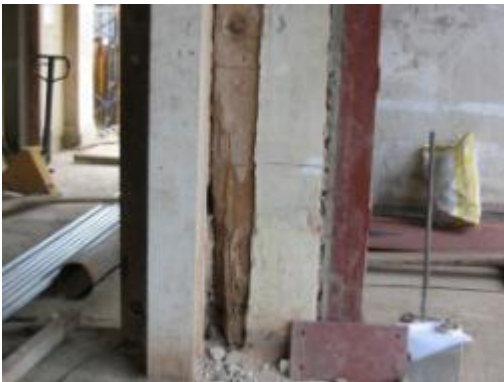
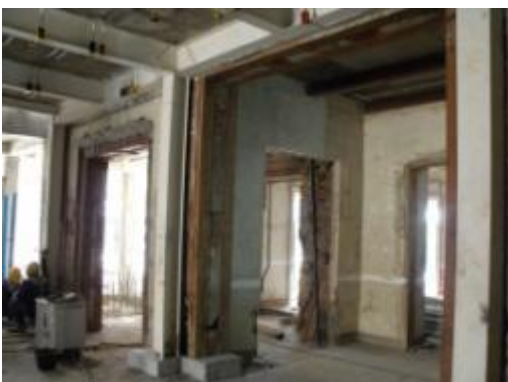
ความเสียหายที่ปรากฏ พบความเสียหายของไม้ผู้ตำแหน่งเสริมรับช่องเปิดของผนังก่ออิฐรับแรง ตำแหน่งผนังอาคารชั้นที่ 1 ไม้เสริมช่องเปิดของผนังก่ออิฐภายในอาคารชั้นที่ 2 พบว่าไม้ยังคงมีสภาพดี สามารถรับน้ำหนักอิฐก่อด้านบนได้ ไม้ผู้ทำให้ผนังก่ออิฐด้านบนเหนือช่องเปิดแตกร้าว ปูนฉาบไม่สามารถเกาะยึดกับไม้ที่ผู้ได้ ทำให้ปูนฉาบหลุดร่วงเสียหาย

ความเสียหายอีกประการที่พบคือ ปลวกกัดกินไม้ทำให้ไม้เสียหายมาก โครงสร้างบางตำแหน่งถูกปลวกกัดกินทั้งหมด

ภาพที่ 4.3 การแสดงคานไม้เหนือช่องเปิดผู้ตำแหน่งผนังชั้นที่ 1

ภาพที่ 4.4 การแสดงคานไม้เหนือช่องเปิดผนังด้านนอกอาคาร

ภาพที่ 4.5 การแสดงคานไม้เหนือช่องเปิดผนังชั้นที่ 1 ภายในอาคาร

ภาพที่ 4.6 การแสดงวงกบไม้หน้าต่างใช้รับบานหน้าต่างและน้ำหนักอิฐผู้

ภาพที่ 4.7 การแสดงลักษณะวงกบไม้รับ
บานหน้าต่างและผนังก่ออิฐด้านบนมีปลวก
กัดกินจนเสียหายทั้งหมด

ภาพที่ 4.8 การแสดงเสาไม้ฝังในผนังก่ออิฐ
รับแรงมุ ผนังชั้นที่ 1

ภาพที่ 4.9 การแสดงเสาไม้ฝังในผนังก่ออิฐ
รับแรงผู้ตำแหน่งผนังชั้นที่ 1

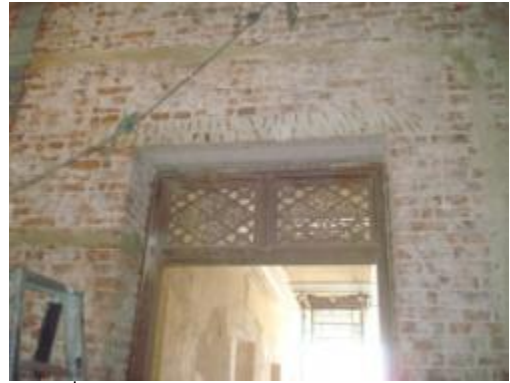
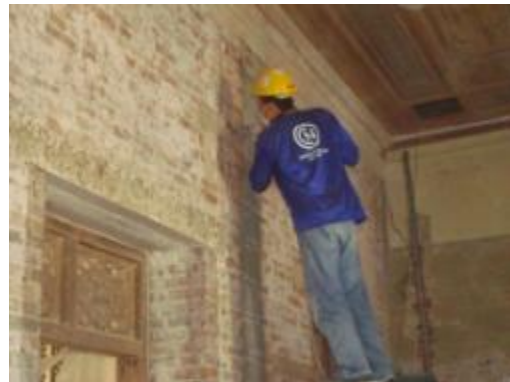
ภาพที่ 4.10 การแสดงคานไม้ฝังในผนังก่อ
อิฐรับแรงภายในอาคารชั้นที่ 2 ยังคงมีสภาพ
ที่ดี

ภาพที่ 4.11 การแสดงคานไม้ฝังในผนังก่อ
อิฐรับแรงภายในอาคารชั้นที่ 2 ยังคงมีสภาพ
ที่ดี

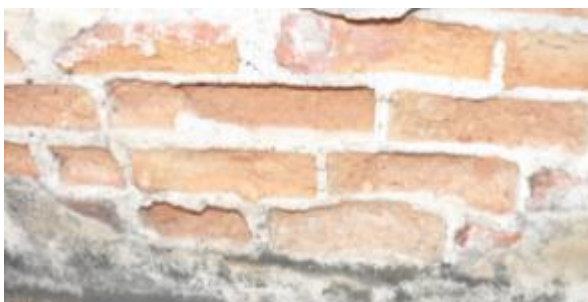
ความเสียหายของผนังก่ออิฐ พบความเสียหายของผนังก่ออิฐมีลักษณะก้อนอิฐแตกแห้งกรอบ บางก้อนมีลักษณะเปื่อยยุ่ยเมื่อแช่น้ำ ก้อนอิฐเกิดความเสียหายในลักษณะที่ขาดแรงยึดเกาะภายในก้อนอิฐ อิฐอยู่ในสภาพที่ขาดความแข็งแรงมั่นคง ไม่สามารถที่จะรับน้ำหนักของอาคารได้

วิเคราะห์สาเหตุความเสียหาย อิฐมีลักษณะแตกกร่อนเป็นผง ความเสียหายของอิฐมีลักษณะแตกร้าวร่วนทั้งก้อนเนื้ออิฐไม่ยึดเหนี่ยวกัน สาเหตุที่เกิดขึ้นเนื่องจากอิฐมีส่วนผสมทรายมากเกินไป อีกสาเหตุเกิดจากในขั้นตอนการเตรียมส่วนผสมดินไม่ได้ขนาดดินให้เป็นเนื้อเดียวกัน เนื้อดินจึงไม่ยึดเหนี่ยวกัน ก้อนอิฐมีลักษณะไม่แข็งแรง ร่วนเป็นผงป่น เนื่องจากอิฐเผาที่อุณหภูมิต่ำ ทำให้ผลึกแร่ในดินไม่เกิดการหลอมละลายเกิดเป็นผลึก Mullite และ Quartz จึงได้อิฐที่ไม่แข็งแรง (สมชาติ จิ่งศิริรักษ์, 2540: 71-75)

ภาพที่ 4.13 การแสดงลักษณะความเสียหายของผนังก่ออิฐรับแรงเนื้ออิฐแตกกร่อนไม่ยึดเกาะ

ภาพที่ 4.14 การแสดงลักษณะความเสียหายของผนังก่ออิฐรับแรงเนื้ออิฐกร่อนเป็นผง

วิธีการบูรณะ บูรณะด้วยการเปลี่ยนก้อนอิฐใหม่เฉพาะตำแหน่งที่เสียหาย มีรายละเอียดการซ่อมบูรณะแสดงในภาคผนวก ง หัวข้อที่ ง.5

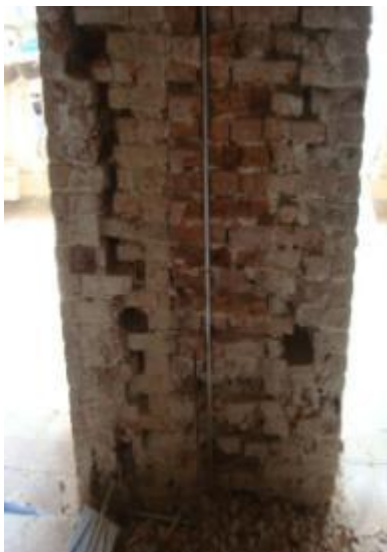
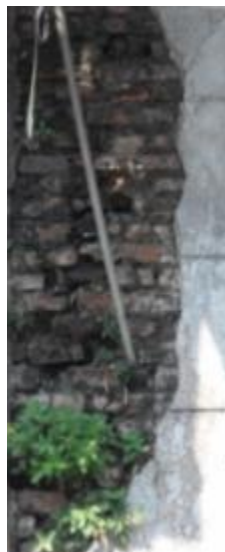
- 1) ผนังก่ออิฐรับแรงมีรอยร้าวแตกตามแนวร่องปูนก่ออิฐตามแนวตั้ง ก้อนอิฐมีลักษณะที่แข็งแรงทึบแน่นจึงเกิดรอยร้าวที่ร่องปูนก่อตามแนวตั้ง ก้อนอิฐแนวรอยร้าวโดยมากยังคงสภาพดีไม่แตกหักมาก
- 2) ลักษณะความเสียหายแตกร้าวในแนวตั้งทำให้ก้อนอิฐแตกร้าวด้วย พบว่าอิฐมีลักษณะที่ไม่แน่นทึบมาก ทำให้เกิดความเสียหายของผนังก่ออิฐรับแรงร้าวตามแนวตั้ง โดยก้อนอิฐแตกหักตามแนวรอยร้าว
- 3) รอยร้าวในแนวตั้งของผนังเกิดเนื่องจากเทคนิคการก่ออิฐไม่ได้ก่อสลับแนวระหว่างก้อน เมื่อปูนก่อเสื่อมสภาพจึงเกิดรอยแยกของผนัง
- 4) รอยร้าวในแนวตั้งของกำแพงก่ออิฐรับแรงที่เกิดจากการทรุดตัวของอาคาร ทำการซ่อมด้วยการใช้เหล็กรูปตัว U เจาะยึดผนังก่ออิฐ อุดซ่อมรอยร้าวแล้วฉาบปูน มีรายละเอียดการซ่อมบูรณะได้กล่าวไว้แล้วในบทที่ 3

ภาพที่ 4.15 การแสดงความเสียหายของผนังอิฐร้าวในแนวตั้งก่อนอิฐแตกตามรอยร้าว

ภาพที่ 4.16 การแสดงความเสียหายของผนังอิฐในแนวตั้งรอยแตกร้าวตามร่องอิฐ

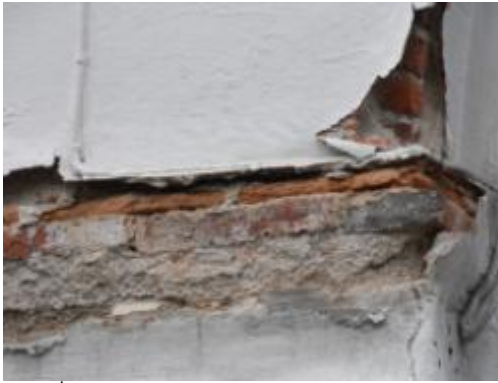
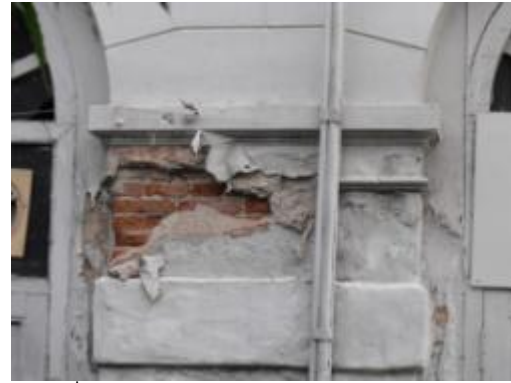
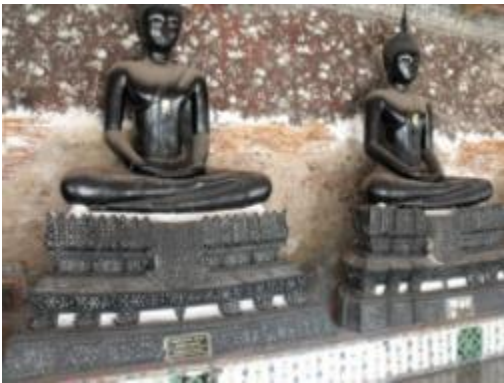
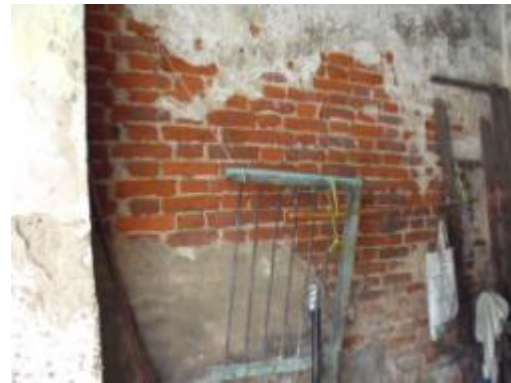
ความเสียหายที่ปรากฏ พบความเสียหายของผนังก่ออิฐรับแรงปูนก่อเสื่อมสภาพหลุดร่วงเป็นผง ขาดแรงยึดเกาะปรากฏความรุนแรงในตำแหน่งสูงจากผิวดินขึ้นไปประมาณ 1.5 เมตร และผนังอาคารส่วนบนปรากฏความเสียหาย ตำแหน่งผนังริมนอกของอาคารที่มีโอกาสสัมผัสกับน้ำฝนและความชื้น

ภาพที่ 4.17 การแสดงความเสียหายของปูนก่อ

ภาพที่ 4.18 การแสดงความเสียหายของปูนก่อ

ภาพที่ 4.19 การแสดงความเสียหายของปูนก่อผนังรับแรงตำแหน่งภายนอกอาคาร

ภาพที่ 4.21 การแสดงความเสียหายของปูนก่อผนังรับแรงตำแหน่งภายนอกอาคาร

ภาพที่ 4.20 การแสดงผนังก่ออิฐเสียหายมากที่ระดับเหนือพื้นดิน 1.50 เมตร

ภาพที่ 4.22 การแสดงความเสียหายของปูนก่อผนังรับแรง

ผนังโครงสร้างอิฐรับแรงเสียหายเนื่องจากปูนก่อเสื่อมสภาพ บูรณะด้วยการซ่อมปูนก่อใหม่ พบความเสียหายและดำเนินการบูรณะในโครงการบูรณะพระระเบียงพระมหาเจดีย์ 4 รัชกาลและพระวิหารชาวัดพระเชตุพนวิมลมังคลารามราชวรมหาวิหาร โครงการบูรณะอุโบสถพระวิหารและการเปรียญวัดราชนัลดารามวรวิหาร โครงการบูรณะหอพระไตรปิฎก วัดเทพธิดารามวรวิหาร โครงการบูรณะตึกแถวหน้าพระลาน โครงการบูรณะมณฑปพระพุทธบาทจำลอง วัดอมรินทรารามราชวรวิหาร และโครงการบูรณะซ่อมประตูเข้าพระบรมมหาราชวัง

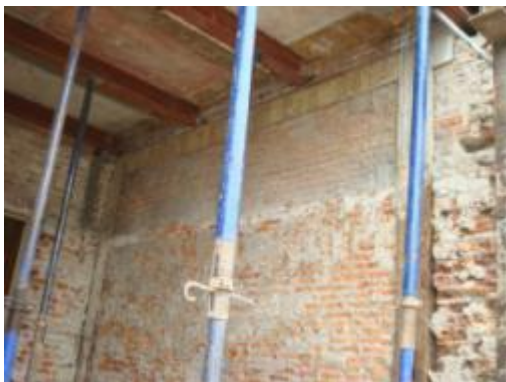
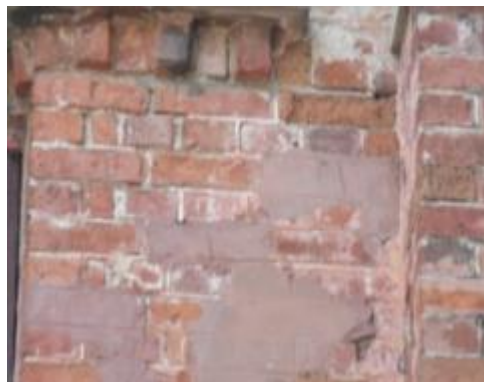
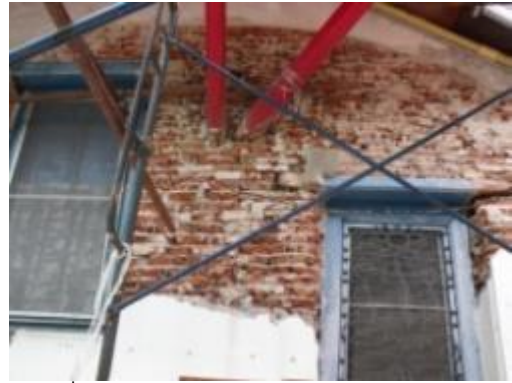
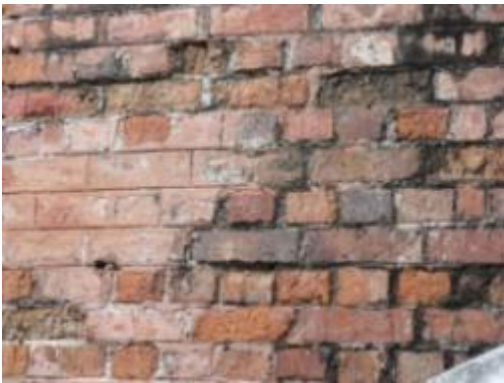
ความเสียหายของผนังก่ออิฐ พบความเสียหายของผนังก่ออิฐรับแรงปูนก่อเริ่มเสื่อมสภาพบางส่วน อิฐเดิมเสียหายแต่กร่อนประปรายเล็กน้อย สภาพโดยรวมยังมีลักษณะที่มั่นคงแข็งแรง

ภาพที่ 4.24 การแสดงผนังก่ออิฐเสียหายเล็กน้อยพอรับสภาพได้

ภาพที่ 4.25 การแสดงผนังก่ออิฐเสียหายแต่ยังคงมีสภาพที่แข็งแรง

ภาพที่ 4.26 การแสดงผนังก่ออิฐเสียหายเล็กน้อย ยังมีสภาพที่แข็งแรง

ภาพที่ 4.28 การแสดงผนังก่ออิฐเสียหาย พอรับสภาพได้

ภาพที่ 4.27 การแสดงผนังก่ออิฐเสียหายเล็กน้อย ผิวหน้ากร่อน

ผนังโครงสร้างก่ออิฐรับแรงเสียหายหลากหลายลักษณะ ความรุนแรงของความเสียหายเล็กน้อย อยู่ในสภาพที่พอรับได้ ซ่อมบูรณะเฉพาะผิวฉาบกำพวง พบความเสียหายและดำเนินการบูรณะในโครงการบูรณะและก่อสร้างพระราชวังสราญรมย์ โครงการบูรณะศาลาการเปรียญวัดมเหยงคณ์พารามวรวิหาร โครงการบูรณะอุโบสถพระวิหารและการเปรียญวัดราชนันทารามวรวิหาร และโครงการบูรณะมณฑปพระพุทธบาทจำลอง วัดอมรินทรารามราชวรวิหาร

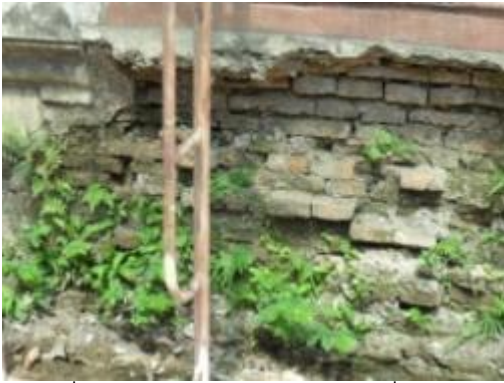
ความเสียหายของผนังก่ออิฐ พบความเสียหาย รากไม้ใหญ่ชอนไชผนังอิฐแตกเสียหาย มีวัชพืชเกาะเจริญเติบโตบนผนังก่ออิฐ ปูนก่อ ปูนฉาบเสียหายจากการชอนไชของรากพืชขนาดเล็กเข้าไปในเนื้ออิฐและร่องปูนก่อ บริเวณที่รากไม้ชอนไชมีลักษณะเปื่อยยุ่ย ขาดการเชื่อมยึดของเนื้อวัสดุ ความรุนแรงที่พบมีทั้งมากและเล็กน้อย

ภาพที่ 4.29 การแสดงผนังเสื่อมสภาพ เนื่องจากเกลือและการย่อยสลายของรากพืช

วิเคราะห์สาเหตุความเสียหาย ความเสียหายที่เกิดขึ้นมีสาเหตุที่กระทำร่วมกันหลายสาเหตุ ต้นตอของสาเหตุเกิดเนื่องจากความชื้นจากน้ำใต้ดินและน้ำฝน ทำให้พืชเจริญเติบโตและเกิดปฏิกิริยาทางเคมีของเกลือกับสารเชื่อมยึดเหนี่ยวของปูน รากของต้นไม้ชอนไชเข้าไปในผนังจะหลังสารย่อยสลายอิฐ ปูน โดยเฉพาะพืชชั้นต่ำที่สามารถเจริญเติบโตบนหินได้จึงสามารถเจริญเติบโตบนอิฐได้ดี พบว่าพืชและเชื้อราเจริญเติบโตบนผนังก่ออิฐได้ดีในตำแหน่งที่ความชื้นสูง คือตำแหน่งฐานอาคารที่ติดกับผิวดิน และผนังภายนอกอาคารที่ได้รับความชื้นจากน้ำฝน

วิธีบูรณะ วิธีการบูรณะผนังโครงสร้างก่ออิฐรับแรงแตก ปูนก่อเสื่อมสภาพเนื่องจากพืช วัชพืช เชื้อราและแบคทีเรีย บูรณะด้วยวิธีการตัดถอนต้นไม้ออกไป แล้วเปลี่ยนอิฐส่วนที่เสียหาย และบูรณะปูนก่ออิฐที่เสียหาย มีรายละเอียดการดำเนินงานในภาคผนวก ง หัวข้อที่ ง.9

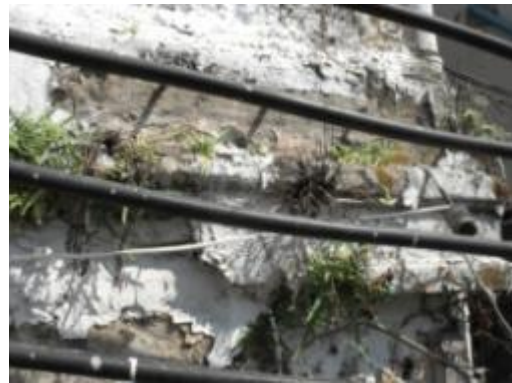
ภาพที่ 4.33 การแสดงผนังก่ออิฐเสียหาย เนื่องจากพืชชั้นต่ำและฝนกรด

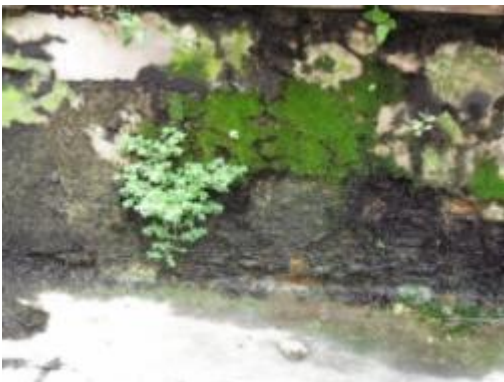
ภาพที่ 4.31 การแสดงผนังก่ออิฐเสียหาย ผิวหน้าเนื่องจากความชื้นและพืชชั้นต่ำ

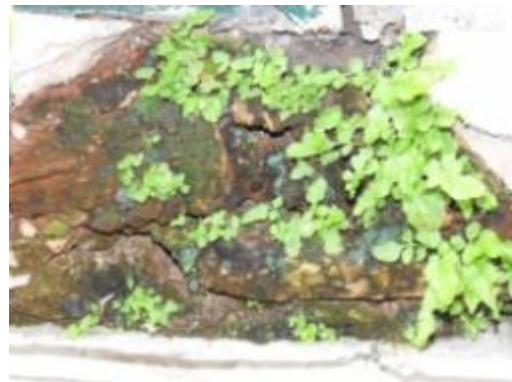
ภาพที่ 4.34 การแสดงต้นไม้เจริญเติบโตบน ก่ออิฐทำให้เริ่มผุกร่อน

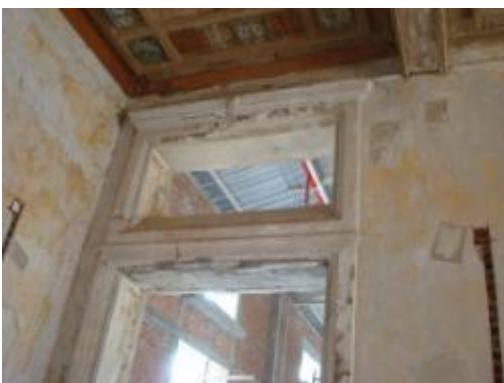
ความเสียหายที่ปรากฏ ได้พบว่าผนังอาคารเกิดความเสียหายลักษณะผิวหน้าแตก ล่อนเสียหายเล็กน้อย มีรอยแตกร้าวแต่ยังคงมีสภาพติดแน่นกับผนังก่ออิฐ รอยต่อจากการฉาบปูนซ่อมแซมในอดีตมีรอยร้าวเล็กน้อยตามแนวรอยต่อผิวฉาบ ผิวหน้าปูนบางส่วนหลุดร่วงออกไป ผิวปูนฉาบเดิมยังมีลักษณะที่แข็งแกร่ง ผงสีผสมปูนที่ฉาบทับหน้าไว้หลุดร่วงบางส่วนเล็กน้อย มีสีเดิมติดตามผิวผนังมีทั้งส่วนยึดติดแน่นกับผนังและส่วนที่ผุกร่อน ผิวฉาบปูนบางส่วนมีรอยแตกร้าวลายงาแต่ยังคงยึดแน่นกับผนัง

ภาพที่ 4.37 การแสดงลักษณะความเสียหาย
ของผนังฉาบปูนผิวหน้าสีกร่อนเล็กน้อย
ผนังแตกร้าวเล็กน้อย

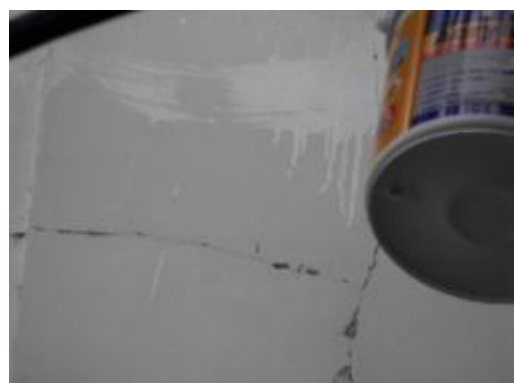
ภาพที่ 4.40 การแสดงความเสียหายของผนัง
ฉาบปูนมีรอยร้าวเล็กน้อย

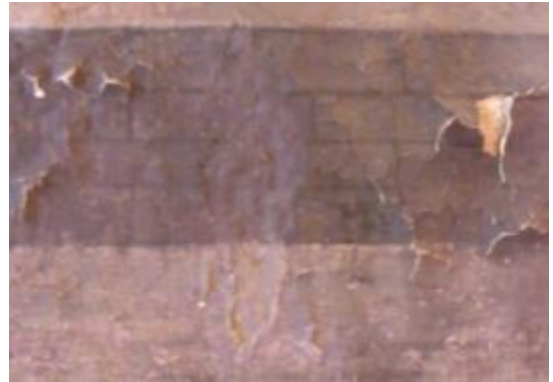
ภาพที่ 4.43 การแสดงการผนังปูนเสื่อมสภาพฉนวนแตกร้าว ตำแหน่งที่มีภาพจิตรกรรม

ผนังที่มีภาพจิตรกรรมจะต้องเสนอเรื่องให้กรมศิลปากรเป็นผู้วินิจฉัยแนวทางการบูรณะที่ชัดเจน ก่อนดำเนินการซ่อมบูรณะผนังฉาบปูน

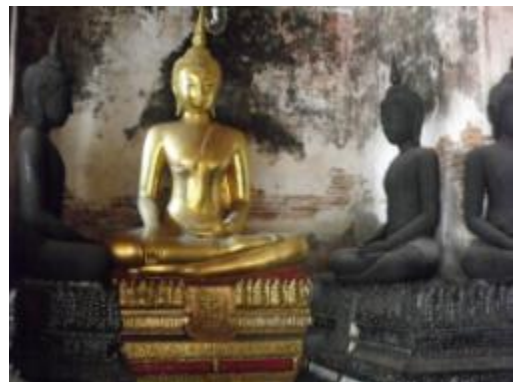
ภาพที่ 4.44 การแสดงการผนังปูนเสื่อมสภาพตำแหน่งที่มีภาพจิตรกรรมฝาผนังและมีราชวและราดำบนผนัง

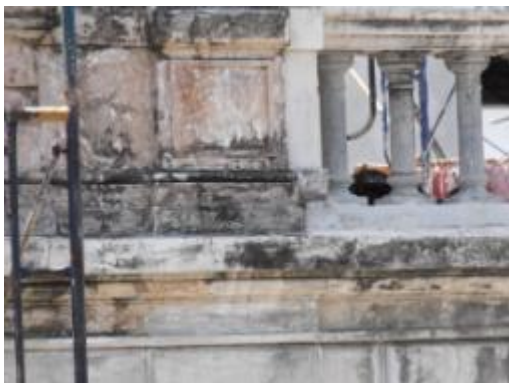
ความเสียหายที่ปรากฏ ได้พบว่าผนังอาคารเกิดความเสียหาย มีพืชขนาดเล็ก ตะไคร้ มอส เชื้อราสีเทาและสีดํา เจริญเติบโตบนผนังฉาบปูน ส่วนใหญ่ปรากฏในบริเวณผนังภายนอกอาคารโดยเฉพาะบริเวณที่มีความชื้นสูง เมื่อทำการขัดล้างผิวหน้าปูนฉาบผนังพบว่าผิวหน้าปูนผุกร่อน และมีรากของพืชเล็กชอนไชเข้าไปด้านในผนังปูนฉาบ

ภาพที่ 4.45 การแสดงเชื้อราดำเจริญเติบโตบนผนังด้านนอกอาคาร

ผนังฉาบปูนมีเชื้อราและพืชขนาดเล็กเจริญเติบโตบนผิวหน้าปูนฉาบ ผนังสกปรกมีคราบสีดําและสีเทาจากเชื้อรา บำรุงด้วยการพ่นน้ำยาฆ่าเชื้อรา ขัดล้างและฉาบซ่อมแต่งผิวหน้าปูน ด้วยส่วนผสมปูนหมัก พบความเสียหายและดำเนินการบูรณะในโครงการบูรณะและก่อสร้าง พระราชวังสราญรมย์ โครงการบูรณะศาลาการเปรียญวัดมหรณพารามวรวิหาร โครงการบูรณะอุโบสถพระวิหารและการเปรียญวัดราชนั้ดดารามวรวิหาร โครงการบูรณะหอพระไตรปิฎก วัดเทพธิดารามวรวิหาร โครงการบูรณะตึกแถวหน้าพระลาน โครงการบูรณะมณฑปพระพุทธบาทจำลอง วัดอมรินทรารามราชวรวิหาร โครงการบูรณะตำหนักวังเทวะเวสม์ โครงการบูรณปฏิสังขรณ์ตำหนักล่าง วัดบวรนิเวศวิหาร โครงการบูรณปฏิสังขรณ์ตำหนักซ้าย วัดบวรนิเวศวิหาร และโครงการอนุรักษ์และพัฒนาอาคารกระทรวงพาณิชย์(เดิม)

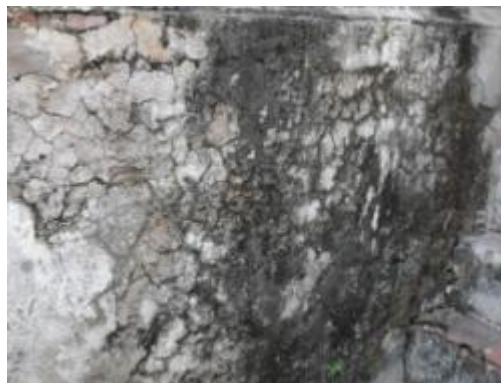
ภาพที่ 4.46 การแสดงเชื้อราดำเจริญเติบโตบนผนังและผนังมีรอยแตกร้าวลายงาที่ผิวผนัง

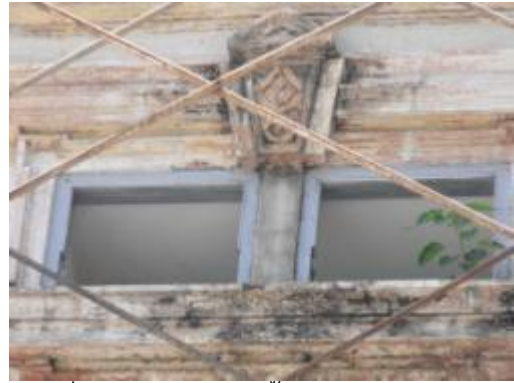
ภาพที่ 4.50 การแสดงเชื้อราดำเจริญเติบโต
บนผิวผนังด้านนอกอาคาร

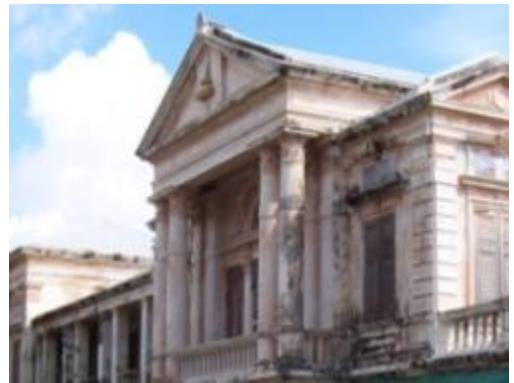
ภาพที่ 4.51 การแสดงเชื้อราดำเจริญเติบโต
บนผิวผนังด้านนอกอาคาร

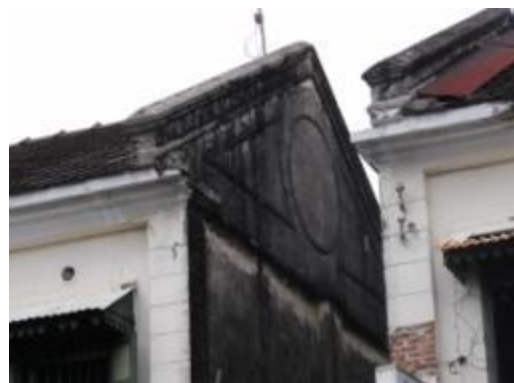
ภาพที่ 4.52 การแสดงเชื้อราดำเจริญเติบโต
บนผิวผนังด้านนอกอาคาร

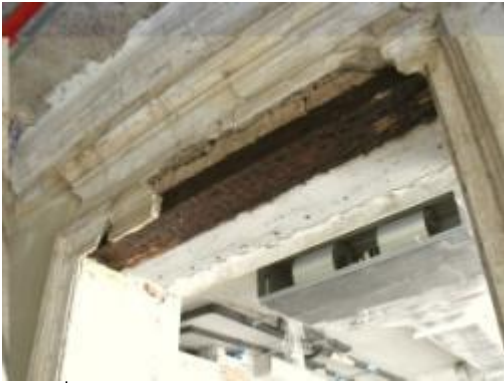
ความเสียหายที่ปรากฏ จากการสำรวจและศึกษาได้พบว่าผนังอาคารเกิดความเสียหายหลายแบบและมีความเสียหายที่รุนแรงคือ ผนังเสื่อมสภาพผิวปูนฉาบผุกร่อนเปื่อยยุ่ย แตกร้าวเนื่องจากรากไม้ชอนไช ผนังสกปรกและผุกร่อนมีคราบเชื้อราสีดําและสีขาว ผนังฉาบปูนผิวปูนฉาบหลุดร่วงเหลือเฉพาะอิฐก่อ พบความเสียหายที่รุนแรงในผนังที่มีความชื้นสูงคือ ผนังปูนฉาบภายนอกอาคารและผนังปูนฉาบชั้นล่างของอาคารที่มีความชื้นสูง

ภาพที่ 4.62 การแสดงปูนฉาบตกแต่งบนผิวไม้หลุดร่วงเสียหายเนื่องจากไม้ผุเสียหายมาก

ผนังเสื่อมสภาพ แตกร้าว ผิวปูนฉาบก่อนเปื่อยยุ่ย ผนังสกปรกมีคราบสีดําและสีขาว ความเสียหายเกิดจากหลายสาเหตุ คือ พืช วัชพืช พืชชั้นต่ำ เชื้อราและแบคทีเรียเจริญเติบโตบนผนัง ความเสียหายเกิดจากเกลือในดิน เกลือในเนื้อวัสดุที่ใช้ก่อสร้างและฝนกรด บูรณะด้วยการสกัดผิวผนังออกไปแล้วฉาบปูนใหม่ส่วนผสมปูนหนัก พบความเสียหายและดำเนินการบูรณะในโครงการดังนี้ โครงการบูรณะอาคารวิภาควัดลของกรมแผนที่ทหาร โครงการบูรณะศาลาการเปรียญวัดมหรธรรพารามวรวิหาร โครงการบูรณะวิหารหลวงวัดราชประดิษฐ์สถิตมหาสีมารามราชวรวิหาร โครงการบูรณะพระระเบียงพระมหาเจดีย์ 4 รัชกาลและพระวิหารชาววัดพระเชตุพนวิมลมังคลารามราชวรมหาวิหาร โครงการบูรณะพระวิหารน้อย วัดมหาธาตุยุวราชรังสฤษฎิ์ราชวรมหาวิหาร โครงการบูรณะอุโบสถพระวิหารและการเปรียญวัดราชนัลดารามวรวิหาร โครงการบูรณะหอพระไตรปิฎก วัดเทพธิดารามวรวิหาร โครงการบูรณะตึกแถวหน้าพระลาน โครงการบูรณะมณฑปพระพุทธบาทจำลอง วัดอมรินทรารามราชวรวิหาร โครงการบูรณะซ่อมประตูเข้าพระบรมมหาราชวัง โครงการบูรณะพระระเบียงวัดพระศรีรัตนศาสดาราม โครงการบูรณะตำหนักวังเทวะเวสม์ โครงการบูรณปฏิสังขรณ์ตำหนักกลาง วัดบวรนิเวศวิหาร โครงการบูรณปฏิสังขรณ์ตำหนักซ้าย วัดบวรนิเวศวิหาร และโครงการอนุรักษ์และพัฒนาอาคารกระทรวงพาณิชย์(เดิม)

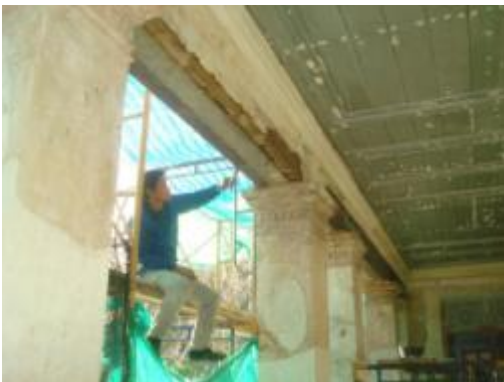
ภาพที่ 4.63 การแสดงปูนฉาบตกแต่งบนผิวไม้หลุดร่วงเสียหายเนื่องจากไม้ภายในผุ

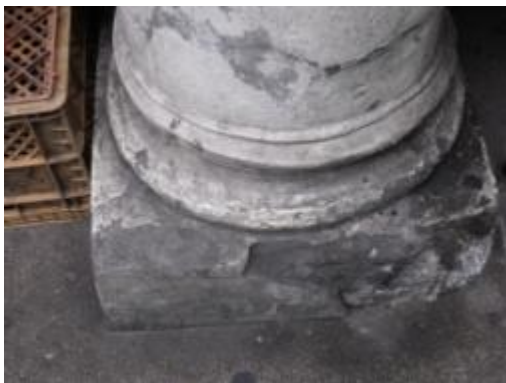
ภาพที่ 4.68 การแสดงปูนฉาบตกแต่งฐานเสาแตกเสียหาย

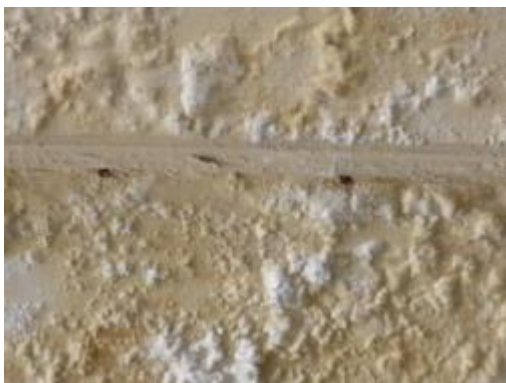
ภาพที่ 4.71 การแสดงความเสียหายของผนัง เนื่องจากเกลือในดินถูกดึงขึ้นสู่ผนังแล้วทำปฏิกิริยาทางเคมีกับสีทาอาคาร

- การใช้แผ่นกันความชื้นไม่ให้ความชื้นจากใต้ดินขึ้นสู่บนผนังได้ ปัญหาสารละลายเกลือจากใต้ดินที่จะทำปฏิกิริยากับปูนและการตกผลึกของเกลือที่ผิวหน้าผนังจึงหมดไป หรือการลดความชื้นด้วยวิธีการอื่นๆ ก็ช่วยรักษาให้ผนังอาคารมีอายุใช้งานที่นานมากขึ้น

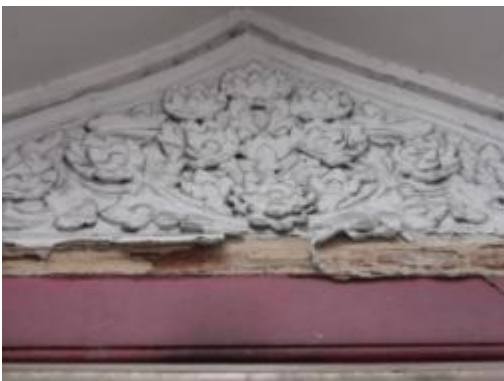
ภาพที่ 4.74 การแสดงปูนปั้นหลุดร่วงบริเวณ
ที่ยึดกับไม้ด้านล่าง ตำแหน่งหน้าบ้านของ
หลังคาอาคารโบราณสถาน

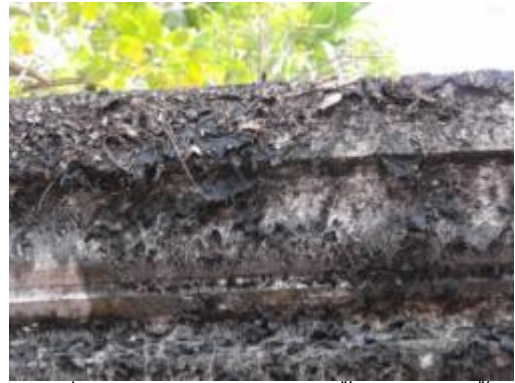
ภาพที่ 4.80 การแสดงตะไคร่น้ำบนผิวปูนปั้นด้านนอกอาคาร พบในตำแหน่งที่มีความชื้นสูง

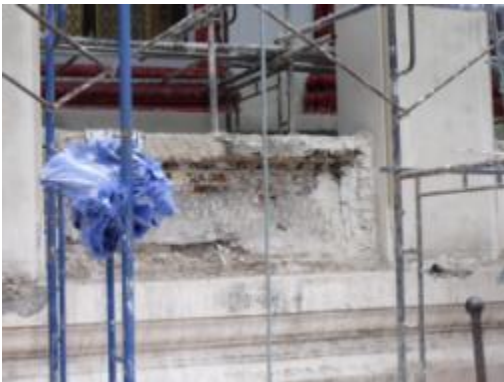
ภาพที่ 4.78 การแสดงปูนปั้นด้านนอกอาคาร ผุกร่อนเสียหาย

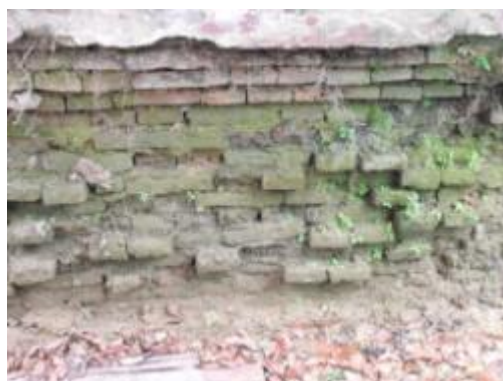
ภาพที่ 4.84 การแสดงผนังฉาบปูนและปูนปั้นเสื่อมสภาพเสียหายทั้งหมด

ปูนปั้นเสียหายมาก มีสภาพผุกร่อนเปื่อยยุ่ย มีสาเหตุเนื่องจากเกลือในดินและฝนกรด การทำลายของพืชที่เจริญเติบโตบนปูนปั้น ทำการบูรณะด้วยการปั้นใหม่ในที่และหล่อสำเร็จแล้วติดตั้ง วิธีการนี้ใช้กับอาคารที่สร้างขึ้นใหม่ตามรูปแบบสถาปัตยกรรมเดิมด้วย พบความเสียหายและดำเนินการบูรณะในโครงการดังนี้ โครงการบูรณะและก่อสร้างพระราชวังสราญรมย์ โครงการบูรณะศาลาการเปรียญวัดมหรณพารามวรวิหาร โครงการบูรณะวิหารหลวงวัดราชประดิษฐ์สถิตมหาสีมารามราชวรวิหาร โครงการบูรณะอุโบสถพระวิหารและการเปรียญวัดราชนั้ดคารามวรวิหาร โครงการบูรณะหอพระไตรปิฎก วัดเทพธิดารามวรวิหาร โครงการบูรณะมณฑปพระพุทธบาทจำลอง วัดอมรินทรารามราชวรวิหาร โครงการบูรณะซ่อมประตูเข้าพระบรมมหาราชวัง และโครงการบูรณะพระระเบียงวัดพระศรีรัตนศาสดาราม

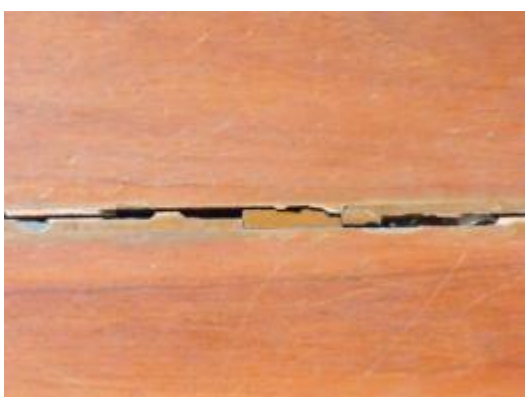
ภาพที่ 5.2 การแสดงวัสดุอุดร่องไม้แตกหลุด เนื่องจากการหดตัวของไม้กระดานและการขยับตัวของแผ่นไม้

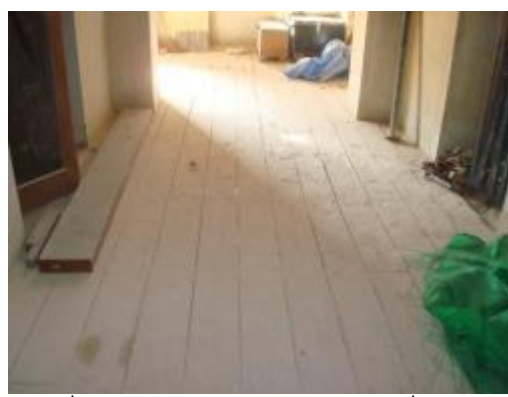
ภาพที่ 5.4 การแสดงความเสียหายที่ผิวไม้เล็กน้อย เนื่องจากการใช้งานและร่องระหว่างแผ่นไม้หดตัว

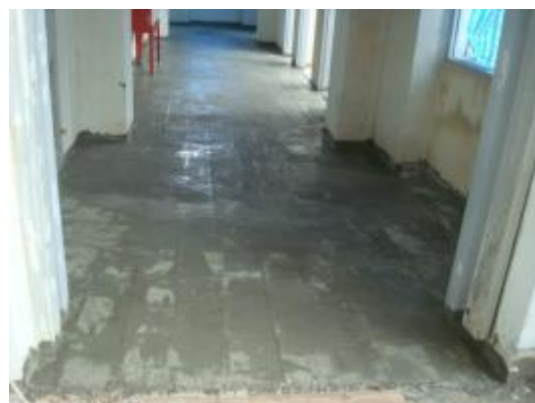
ภาพที่ 5.6 การแสดงการชัดผิวหน้าไม้ผุดำเนินการตอกตะปูเพิ่มยึดไม้กระดานให้แน่นและทากันซึมผิวไม้ก่อนปูกระเบื้อง

ผิวหน้าพื้นไม้เสียหายเนื่องจากความชื้นใต้หินปูพื้น ตะปูยึดไม้กระดานหลุดถอนหรือไม้กระดานตอกยึดกับคานไม้ไม่แน่นมีการขยับตัว ซ่อมบูรณะด้วยการตอกตะปูยึดเพิ่มให้แน่น ชัดผิวหน้าไม้ผุออกไป และทากันซึมป้องกันความชื้นก่อนปูกระเบื้อง พบความเสียหายและดำเนินการบูรณะในโครงการบูรณะและก่อสร้างพระราชวังสราญรมย์

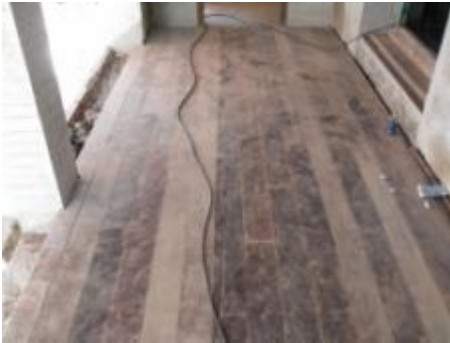
ภาพที่ 5.7 การแสดงความเสียหายที่ผิวไม้ พื้นไม้ที่สัมผัสกับผนังที่มีความชื้นทำให้ไม้ผุ

คานและพื้นไม้เสียหายเล็กน้อย บูรณะด้วยการซ่อมเปลี่ยนไม้เฉพาะตำแหน่งที่เสียหาย และเสริมความแข็งแรงให้กับโครงสร้างที่เสียหายบางตำแหน่ง พบความเสียหายและดำเนินการ บูรณะในโครงการ โครงการบูรณะและก่อสร้างพระราชวังสราญรมย์ โครงการบูรณะตึกแถวหน้า พระลาน โครงการบูรณะตำหนักวังเทเวศร์ โครงการบูรณปฏิสังขรณ์ตำหนักกลาง วัดบวรนิเวศ วิหาร โครงการบูรณปฏิสังขรณ์ตำหนักซ้าย วัดบวรนิเวศวิหาร โครงการอนุรักษ์และพัฒนาอาคาร กระทรวงพาณิชย์(เดิม)

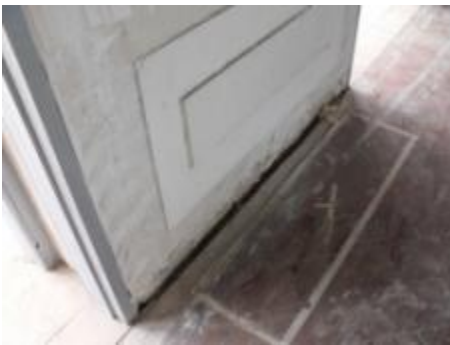
ภาพที่ 5.8 การแสดงความเสียหายที่ขอบพื้นไม้ เนื่องจากได้รับความชื้นจากผนังก่ออิฐรับแรง

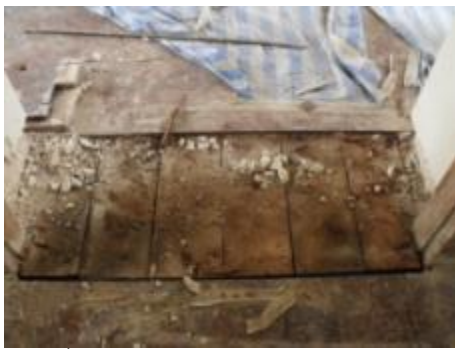
ภาพที่ 5.12 การแสดงความเสียหายของไม้
เนื่องจากวางอยู่เหนือกำแพงก่ออิฐรับแรงที่มีความชื้น

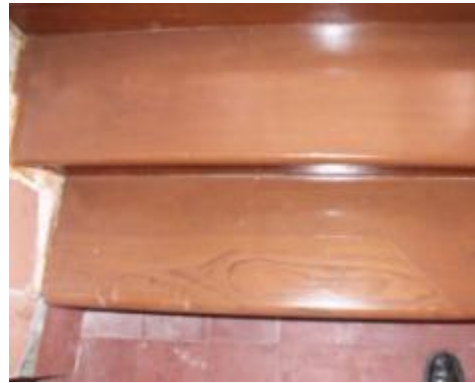
ภาพที่ 5.15 การแสดงการซ่อมเฉพาะ
ตำแหน่งไม้ที่เสียหาย

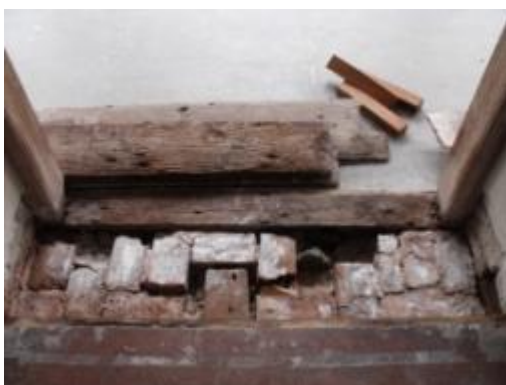
ภาพที่ 5.13 การแสดงความเสียหายของไม้
เนื่องจากวางอยู่เหนือกำแพงก่ออิฐรับแรงที่มีความชื้นสูง

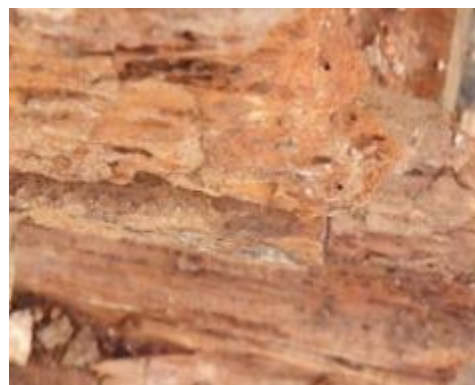
ภาพที่ 5.16 การแสดงปลวกกัดกินคานไม้
เสียหาย

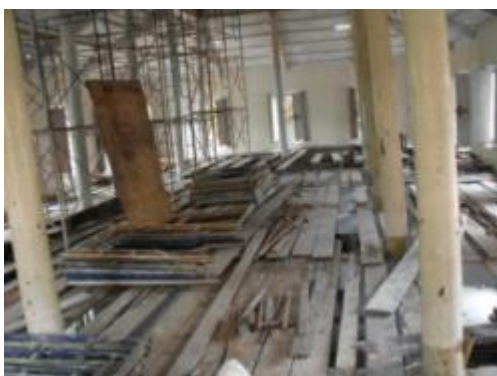
ความเสียหายที่ปรากฏ มีความเสียหายของไม้ผุโดยทั่วไป คานและพื้นไม้ส่วนที่ผุ เนื่องจากสัมผัสกับผนังก่ออิฐรับแรงที่ชื้น บางส่วนมีปลวกกัดกิน สภาพโดยทั่วไปพื้นไม้มีสภาพไม่แข็งแรง ควรจะดำเนินการประกอบโครงสร้างใหม่เนื่องจากโครงสร้างเดิมอยู่ในลักษณะที่ไม่ปลอดภัยต่อการใช้งาน เมื่อรับน้ำหนักมากอาจจะพังเสียหาย

ภาพที่ 5.19 การแสดงคานและพื้นไม้ที่เสียหาย

คานและพื้นไม้เสียหายปานกลาง วัสดุส่วนใหญ่ยังคงมีความแข็งแรง บูรณะโดยรั้วถอนไม้ ออกทั้งหมด แล้วประกอบไม้เก่าตามรูปแบบเดิม ไม้ส่วนที่เสียหายทดแทนด้วยไม้ใหม่ พบความเสียหายและดำเนินการบูรณะในโครงการ โครงการบูรณะและก่อสร้างพระราชวังสราญรมย์ โครงการบูรณะหอพระไตรปิฎก วัดเทพธิดารามวรวิหาร โครงการบูรณะตึกแถวหน้าพระลาน และโครงการอนุรักษ์และพัฒนาอาคารกระทรวงพาณิชย์(เดิม)

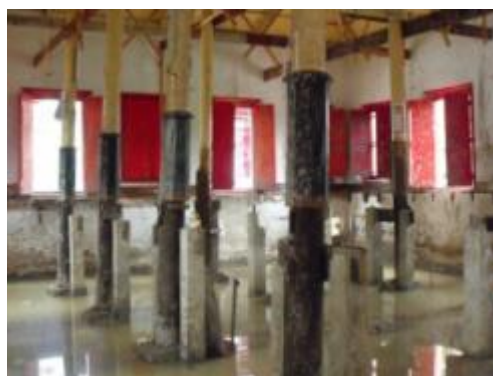
ภาพที่ 5.20 การแสดงคานและพื้นไม้เสียหายได้รั้วถอนออกไปแล้วจึงประกอบบูรณะติดตั้งใหม่

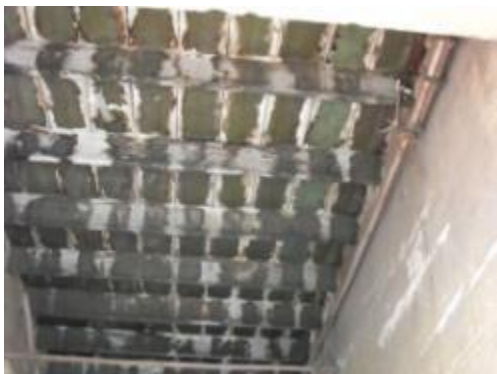
ภาพที่ 5.21 การแสดงลักษณะความเสียหายของพื้นไม้ก่อนรื้อถอน

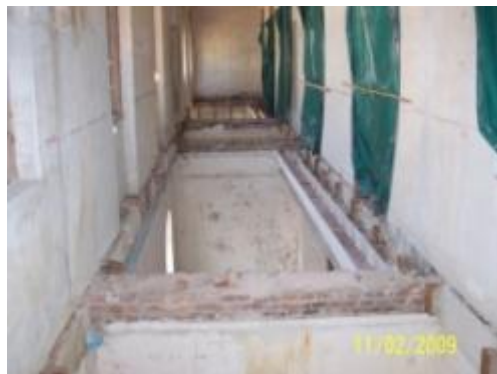
ภาพที่ 5.22 การแสดงการรื้อถอนพื้นไม้ ออกไปแล้วนำไม้เดิมกลับมาบูรณะติดตั้งใหม่

- 1) สาเหตุเกิดจากความชื้น ไม้ผุเกิดเนื่องจากความชื้นตำแหน่งที่สัมผัสกับผนังก่ออิฐรับแรงที่มีความชื้นบริเวณผนังชั้นที่ 1 และบริเวณผนังภายนอก น้ำฝนร่วงลงบนพื้นไม้ขาดการดูแลรักษาทำให้ไม้ผุ
- 2) สาเหตุเนื่องจากการใช้งาน แรงกระแทก วัสดุที่มีน้ำหนักมากร่วงหล่น ทำให้พื้นไม้แตกหัก ไม้กระดานมีการขยับตัวยึดตรึงไม่แน่น เนื่องจากมีน้ำหนักจรกดทับไม้กระดานทำให้เกิดแรงถอนและแรงกดสลับไปมา ทำให้ตะปูที่ยึดตรึงไว้เสียสภาพการยึดเกาะระหว่างไม้กระดานและไม้คาน
- 3) ความเสียหายเกิดจากวัสดุไม้เสื่อมสภาพ เนื่องจากไม้เมื่อมีการใช้งานนานมากขึ้นเนื้อไม้มักจะเปาะแตกง่าย เนื้อไม้ขาดความยืดหยุ่น เกิดความเสียหายขึ้นในขณะที่ใช้งานและการรื้อถอนเพื่อบูรณะใหม่
- 4) สาเหตุจากเพลิงไหม้ มีบางส่วนของพื้นไม้และคานที่เกิดเพลิงไหม้
- 5) สาเหตุจากปลวกกัดกินโครงสร้างไม้เป็นอาหาร

วิธีการซ่อมบูรณะ คานและพื้นไม้เสียหายบางส่วน วัสดุส่วนใหญ่ยังคงมีความแข็งแรง แต่เนื่องจากเกิดความเสียหายบางตำแหน่งของโครงสร้างจึงไม่ปลอดภัยต่อการใช้งาน ดังนั้นจึงบูรณะด้วยการรื้อถอนไม้ออกทั้งหมดแล้วประกอบไม้เก่าตามรูปแบบเดิม ไม้ส่วนที่เสียหายทดแทนด้วยไม้ใหม่ มีรายละเอียดวิธีบูรณะในภาคผนวก ๑ หัวข้อที่ ๑.4

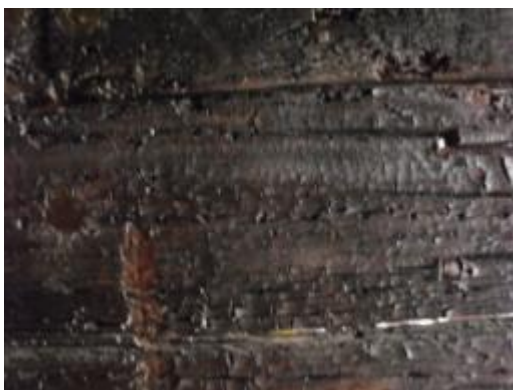
ความเสียหายที่ปรากฏ พื้นไม้เสียหายมากเนื่องจากความชื้นของฝนโดยเฉพาะบริเวณโถงทางเดินน้ำฝนสามารถสาดเข้ามาได้ พื้นไม้โดยทั่วไปผุเสียหายมาก คานไม้ผุเสียหายบางตำแหน่งจุดที่เนื้อไม้ฝังเข้าไปในผนังก่ออิฐรับแรง

ภาพที่ 5.24 การแสดงผิวไม้เดิมผุเสียหายเนื่องจากความชื้น ไม่มีลักษณะไม่แข็งแรงและไม่ปลอดภัยต่อการใช้งาน

สาเหตุสำคัญเนื่องจากน้ำฝนสาดเข้ามาที่ระเบียงทางเดินรอบอาคาร แล้วซึมผ่านรอยต่อระหว่างแผ่นของหินอ่อนปูพื้น จากนั้นซึมเข้าไปในเนื้อปูนปูหินอ่อน ทำให้ความชื้นสะสมอยู่ภายในมาก ไม้กระดานบริเวณผิวหน้าจึงผุเสียหายแล้วผุลุกลามเข้าไปด้านในเนื้อไม้ ทำให้ไม้กระดานผุเสียหายเป็นบริเวณกว้าง

วิธีการซ่อมบูรณะ คานไม้ยังมีสภาพดีแต่พื้นไม้เสียหายมาก บูรณะด้วยวิธีการผสมผสานการใช้คานไม้เก่ากับวัสดุพื้นแผ่นไฟเบอร์ซีเมนต์เททับด้วยคอนกรีตทับหน้าหนา 5 เซนติเมตรแล้วจึง ปูผิวพื้นด้วยหินอ่อน มีรายละเอียดวิธีดำเนินการซ่อมบูรณะในภาคผนวก จ หั้วข้อที่ ๑.5

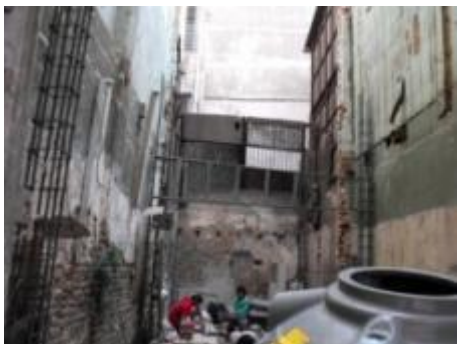
ภาพที่ 5.27 การแสดงโครงสร้างไม้พื้นเดิม
ถูกรื้อถอนออกทั้งหมดเนื่องจากผู้เสียหาย
มาก

คานและพื้นไม้เสียหายมาก ไม่สามารถใช้ไม้เดิมซ่อมได้ ทำการเปลี่ยนไม้ใหม่ทั้งหมด
ดำเนินการก่อสร้างใหม่ตามลักษณะโครงสร้างเดิม มีวิธีการบูรณะในภาคผนวก ๑ หัวข้อที่ ๑.6

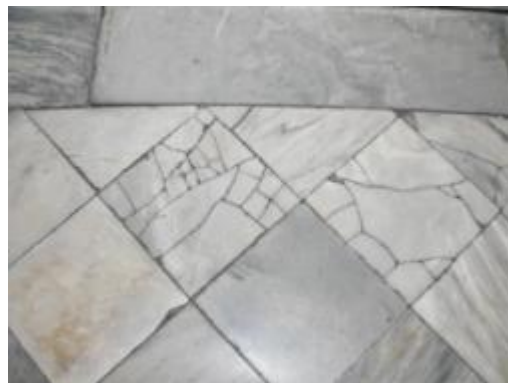
ความเสียหายที่ปรากฏ พบความเสียหายของผิวพื้น หินอ่อนหรือ กระเบื้องเซรามิค กระเบื้องซีเมนต์ แตก หลุดล่อน ผิวหน้าสีกร่อน เกิดความเสียหายบางตำแหน่งเล็กน้อย พื้นในส่วนอื่นๆ มีสภาพดี

ภาพที่ 5.31 การแสดงพื้นหินอ่อนแตกร้าวเสียหายเฉพาะบางแผ่น

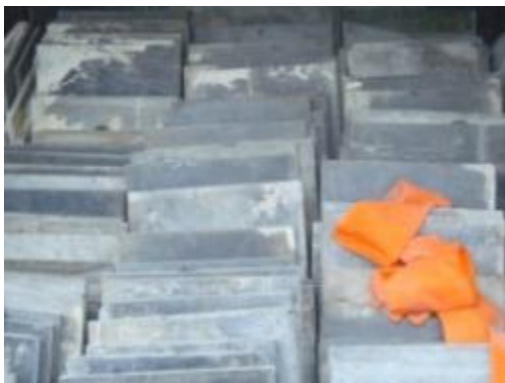
ความเสียหายที่ปรากฏ พบความเสียหายของพื้นปูหินอ่อน ผิวหน้าหินอ่อนมัวหมอง มีรอยขีดข่วน ขอบกระเบื้องแตกบิ่นเล็กน้อย ปูนปูหินอ่อนเสื่อมสภาพ หินอ่อนบางส่วนแตกเสียหาย หินอ่อนส่วนมากยังมีสภาพที่ดี สามารถใช้ปูพื้นได้เต็มห้อง

ภาพที่ 5.33 การแสดงหินอ่อนที่รื้อถอนออก เนื่องจากปูนที่ใช้กรุเสื่อมสภาพและผิวหน้ามัวหมอง

พื้นหินอ่อนเสียหายที่ผิวหน้า ขอบหินอ่อนบิ่นเล็กน้อย หินอ่อนแตกเสียหายบางส่วน และปูนที่ใช้ปูหินอ่อนเสื่อมสภาพ ซ่อมบูรณะด้วยการรื้อถอนหินเดิม นำหินเดิมขัดผิวหน้าใหม่แล้วปูหินใหม่ พบความเสียหายและดำเนินการบูรณะในโครงการบูรณะและก่อสร้างพระราชวังสราญรมย์ และโครงการบูรณะพระระเบียงพระมหาเจดีย์ 4 รัชกาลและพระวิหารชาวัดพระเชตุพนวิมลมังคลารามราชวรมหาวิหาร

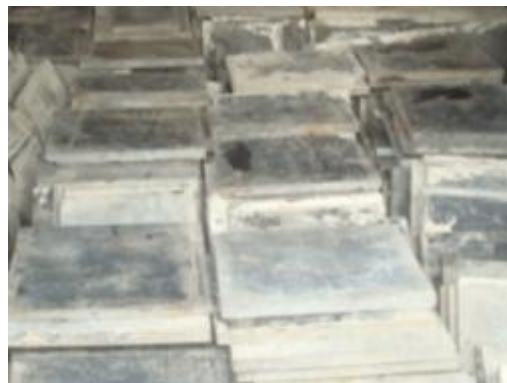
ภาพที่ 5.34 การแสดงหินอ่อนที่รื้อถอนออก เนื่องจากปูนที่ใช้กรุเสื่อมสภาพหินหลุดล่อน ผิวมัวหมอง

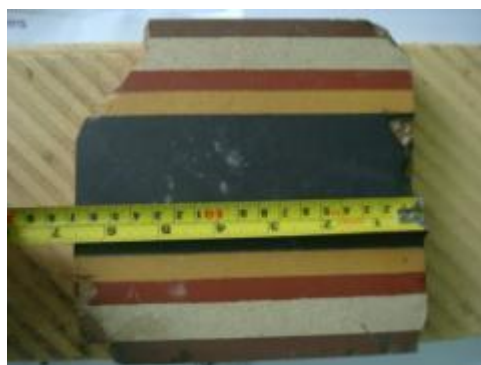
ภาพที่ 5.40 การแสดงตัวอย่างกระเบื้องปูพื้นเดิมที่หลงเหลืออยู่เล็กน้อยใช้เป็นตัวอย่างผลิตใหม่เลียนแบบกระเบื้องเดิม

พื้นผิวกรูกระเบื้องเสียหายมากหลุดล่อน แตกหัก ไม่สามารถนำของเดิมกลับมาใช้งานได้ อีกร บำรุงด้วยการผลิตรกระเบื้องใหม่เลียนแบบของเดิม ติดตั้งทดแทนกระเบื้องกรูพื้นเดิม พบความเสียหายและดำเนินการบูรณะในโครงการ โครงการบูรณะและก่อสร้างพระราชวังสราญรมย์ โครงการบูรณะหอพระไตรปิฎก วัดเทพธิดารามวรวิหาร

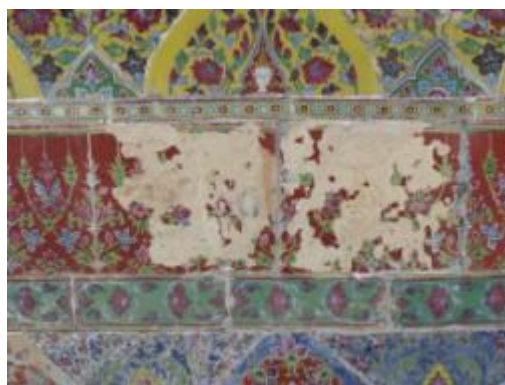
ภาพที่ 5.42 การแสดงผิวกระเบื้องเซรามิค ผิวหน้าสีกร่อนเสียหาย

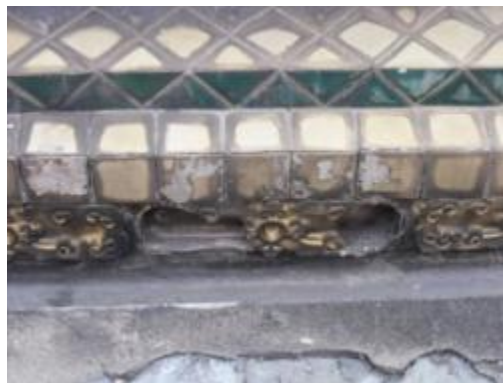
ภาพที่ 5.45 การแสดงกระเบื้องประดับผนัง
แตกเสียหายเฉพาะบางแผ่น

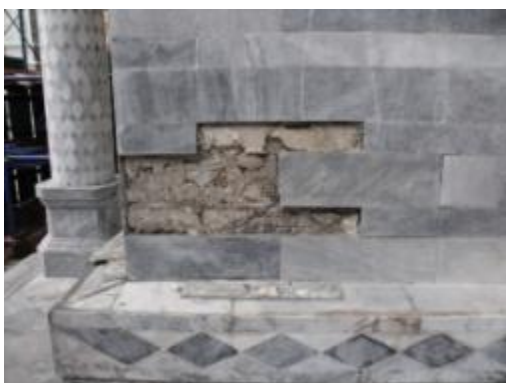
ภาพที่ 5.44 การแสดงหินอ่อนผนังหลุดร่วง
เนื่องจากปูนสอเสื่อมสภาพ

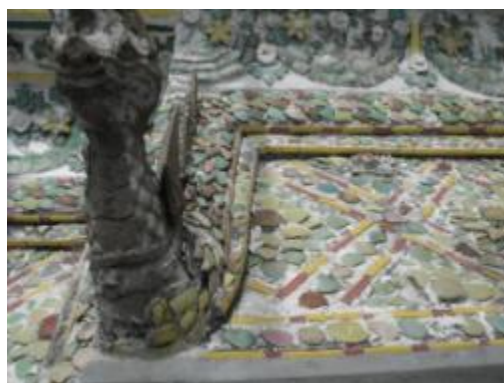
ความเสียหายที่ปรากฏ พบความเสียหายในโครงการบูรณะมณฑปพระพุทธบาทจำลอง วัดอมรินทร์อารามราชวรวิหาร ผนังอาคารที่ประดับด้วยถ้วยชามกระเบื้องเคลือบมัวหมอง และบางส่วนหลอดร่วงเสียหาย

ภาพที่ 5.49 การแสดงผนังประดับด้วยเศษ
ถ้วยชามกระเบื้องเคลือบ มีสภาพหลอดร่วง
และแก้วหมอง

ผิวผนังกระเบื้องประดับตกแต่งผนังหลอดร่วง กระเบื้องเซรามิคประดับผนังมัวหมอง บูรณะด้วยการผลิตกระเบื้องใหม่เลียนแบบของเดิมแล้วติดตั้งใหม่ พบความเสียหายและดำเนินการบูรณะในโครงการบูรณะมณฑปพระพุทธบาทจำลอง วัดอมรินทร์อารามราชวรวิหาร

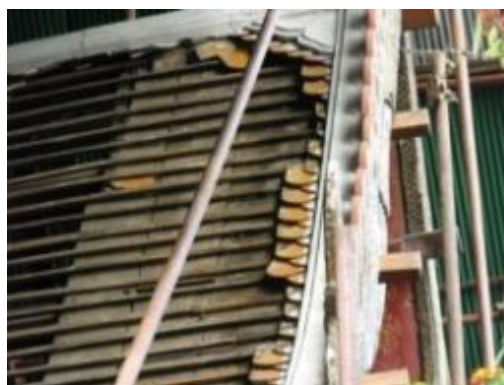
ภาพที่ 6.2 การแสดงหลังคาเดิมไม่ได้ติดตั้งแผ่นกันซึมน้ำฝนจึงรั่วเข้าภายในอาคารได้ง่าย

วิเคราะห์ความเสียหาย ความเสียหายเกือบทั้งหมดมีสาเหตุเกิดจากความชื้นของน้ำฝน มีความเสียหายมากที่ตำแหน่งไม้สัมผัสกับน้ำฝนโดยตรง เช่น ข้อฟ้า ไบระกา หางหงส์ หน้าบันไม้ เเชิงชาย ปลายไม้จันตัน ความเสียหายที่เกิดขึ้นมีความรุนแรงตามระยะของการใช้งานอาคาร และอีกสาเหตุที่ทำให้โครงสร้างได้รับความเสียหายคือปลวกกัดกินไม้ซึ่งพบได้โดยทั่วไปของโครง หลังคาไม้

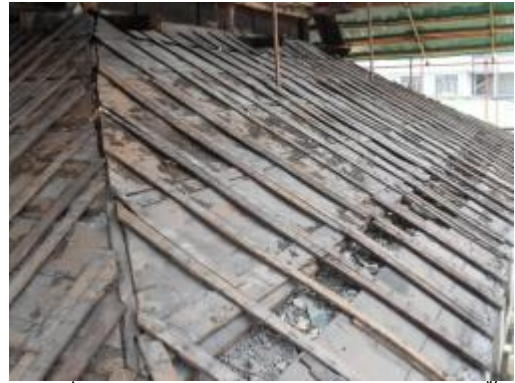
ภาพที่ 6.6 การแสดงโครงหลังคาไม่ได้ติดตั้ง
แผ่นกันซึม มีปลวกกัดกินเสียหายบางส่วน

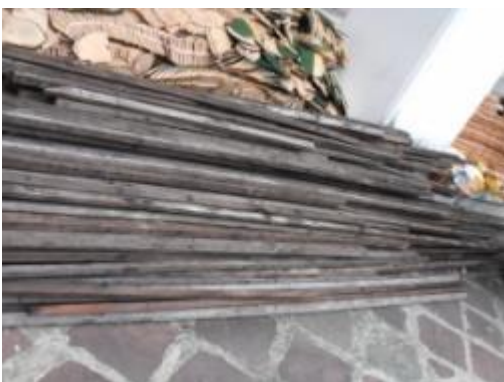
ภาพที่ 6.5 การแสดงไม้แประเนงกระเบื้อง
มุงหลังคาผุ ใต้ร่องถอนแล้วใช้ไม้ใหม่ติดตั้ง
ทดแทน

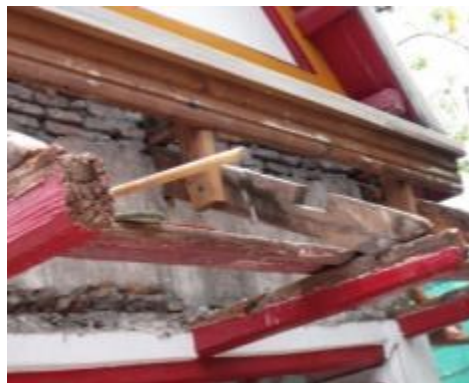
ภาพที่ 6.10 การแสดงคาน อะเส จันตัน แป ฝุเสียหายเนื่องจากความชื้น
