การศึกษาวិธีการบูรณะอาคารโบราณสถาน:
กรณีศึกษาอาคารประวัติศาสตร์สมัยรัตนโกสินทร์

A STUDY OF RESTORATION METHODS FOR HISTORICAL BUILDINGS :
CASE STUDY OF HISTORICAL BUILDINGS IN RATTANAKOSIN PERIOD

A Thesis Submitted in Partial Fulfillment of the Requirements
for the Degree of Master of Engineering Program in Civil Engineering

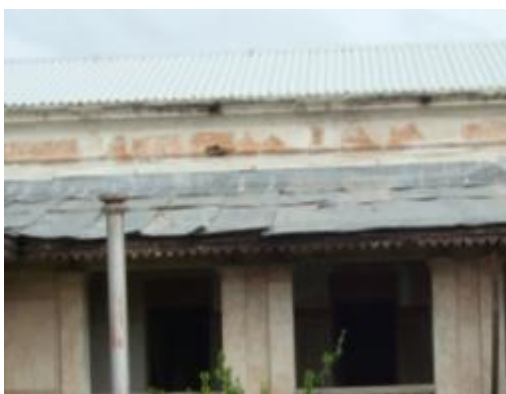
ความเสียหายที่พบ พบความเสียหายของโครงหลังคาโดยเฉพาะแป้ไม้ผุเสียหายมาก จันทันบางส่วนผุ ปลายจันทันผุเนื่องจากสัมผัสน้ำฝนโดยตรง ไม้เชิงชายผุเสียหาย ไม้บางส่วนพบรอยกัดกินของปลวก

ภาพที่ 6.11 การแสดงโครงหลังคาที่ผุเสียหาย ดำเนินการมุงสังกะสีไว้ชั่วคราว

โครงสร้างไม้บางส่วนขององค์อาคารเดิมเสียหายมาก ดำเนินการเสริมเหล็กรูปพรรณทดแทนโครงสร้างเดิมที่เสียหาย มีการเปลี่ยนกระเบื้องหลังคาผลิตตามแบบเดิม พบความเสียหายและดำเนินการบูรณะในโครงการบูรณะและก่อสร้างพระราชวังสราญรมย์ โครงการบูรณะตึกแถวหน้าพระลาน และโครงการอนุรักษ์และพัฒนาอาคารกระทรวงพาณิชย์(เดิม)

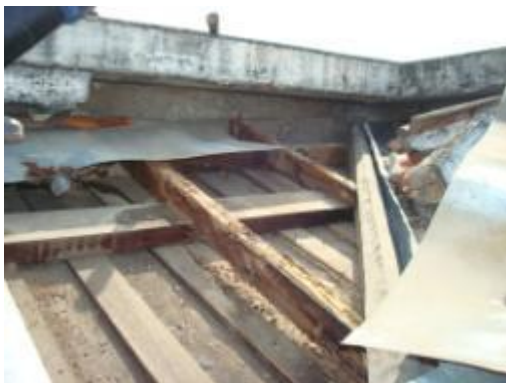
ภาพที่ 6.15 การแสดงโครงหลังคาไม้เสียหายมีปลวกกัดกิน

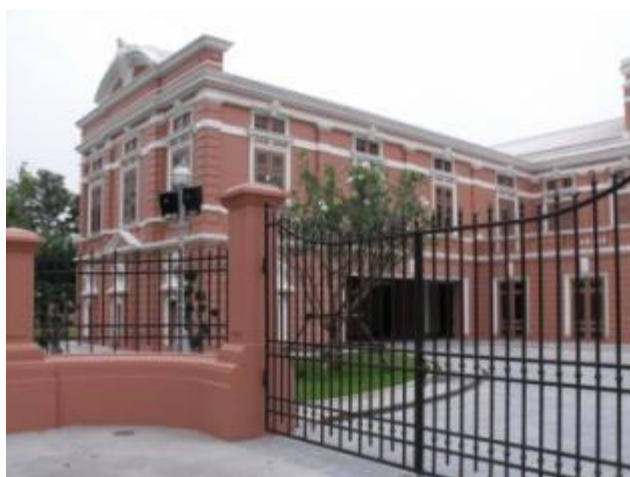
ความเสียหายของอาคาร อาคารเดิมถูกรื้อถอนออกไปคงเหลือเฉพาะซากฐานรากอาคาร หน่วยงานบูรณะได้ก่อสร้างอาคารขึ้นมาใหม่ตามลักษณะของอาคารเดิมด้วยเหตุผลด้านการอนุรักษ์ทำให้อาคารกลับมามีความสมบูรณ์ดังเดิม และการใช้สอยประโยชน์ใหม่

การวิเคราะห์ความเสียหาย อาคารในยุคแรกได้ถูกรื้อถอนออกไปเพื่อก่อสร้างอาคารใหม่ เป็นคอนกรีตเสริมเหล็ก ต่อมาภายหลังอาคารคอนกรีตเสริมเหล็กที่ก่อสร้างในสมัยใหม่ได้รื้อถอนออกไป จึงได้ทำการก่อสร้างอาคารใหม่ขึ้นมาอีกครั้งโดยก่อสร้างตามลักษณะของอาคารเดิมในยุคแรก สร้างเลียนแบบสถาปัตยกรรมตามยุคแรกของอาคารและใช้วัสดุสมัยใหม่ ตัวอาคารเป็นคอนกรีตเสริมเหล็ก หลังคาโครงเหล็ก ก่ออิฐฉาบปูน และตกแต่งด้วยปูนปั้น

ภาพที่ 6.17 การแสดงโครงสร้างส่วนมุขทิศใต้ดำเนินการก่อสร้างขึ้นมาใหม่ทั้งหมด

วิธีการบูรณะ มีรายละเอียดการซ่อมบูรณะแสดงในภาคผนวก ข หัวข้อที่ ๑.4

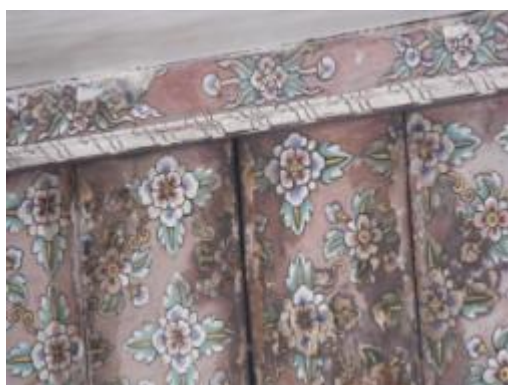
ภาพที่ 6.19 การแสดงฝ้าเพดานมีร่องรอยผุเล็กน้อยและมีคราบน้ำเนื่องจากหลังคารั่ว

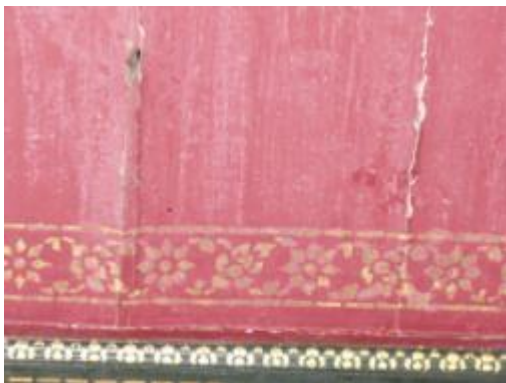
ภาพที่ 6.22 การแสดงวัสดุโป๊วผิว
เสื่อมสภาพฝ้าเพดานสีซีดจาง

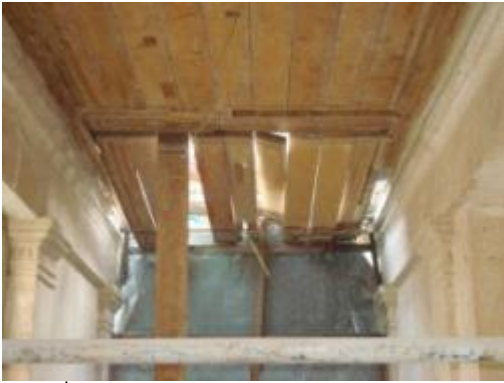
ความเสียหายที่ปรากฏ ฝ้าเพดานไม้เสียหายผู้ตำแหน่งที่หลังคารั่วและตำแหน่งที่ฝนสาดกระทบบริเวณฝ้าเพดานภายนอกอาคาร สีทาฝ้าเพดานซีด แตกร้าว เสื่อมสภาพ แนวร่องไม้มีรอยแยกจากการหดตัวของไม้ วัสดุอุดโป๊วตามแนวร่องไม้แตกพองเสื่อมสภาพ จิตรกรรมภาพเขียนและงานปิดทองซีดมัวหมอง

ภาพที่ 6.24 การแสดงความเสียหายของฝ้า เพดานไม้หลุดร่วงจากตำแหน่งเดิม

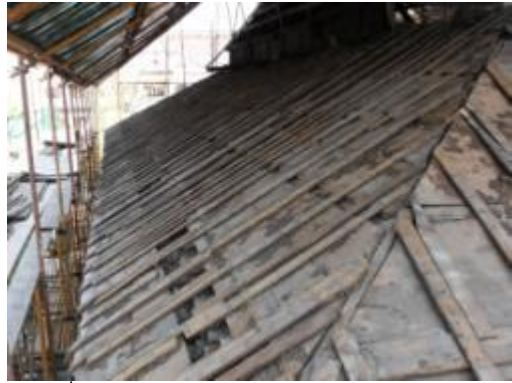
ภาพที่ 6.27 การแสดงฝ้าเพดานไม้พบปลวก กัดกินและผุเสียหายเนื่องจากหลังคารั่ว

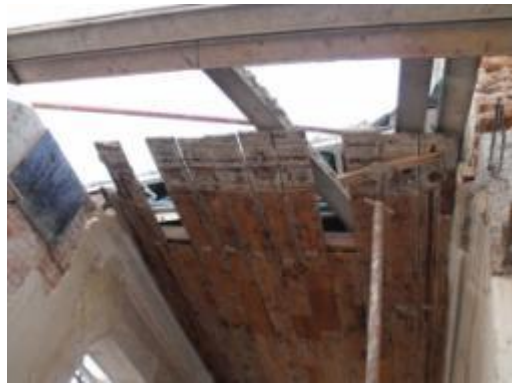
ภาพที่ 6.28 การแสดงความเสียหายของฝ้า เพดานไม้

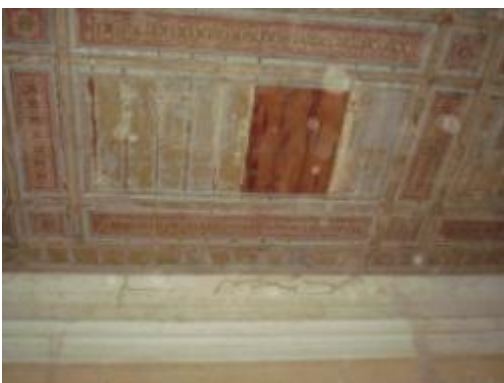
ภาพที่ 6.26 การแสดงไม้ฉลุฝ้าเพดานหลุด หายบางชิ้น ฝ้าเพดานสีลอกพองหมดอายุ

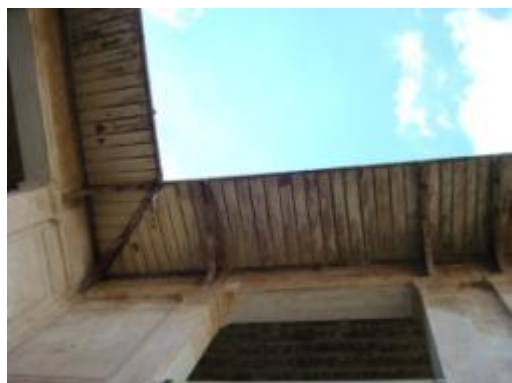
ภาพที่ 6.29 การแสดงฝ้าเพดานไม้ผุเสียหายเนื่องจากความชื้น

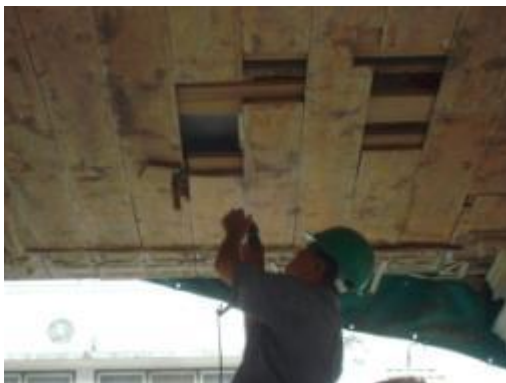
ภาพที่ 6.30 การแสดงความเสียหายของฝ้า เพดานไม้

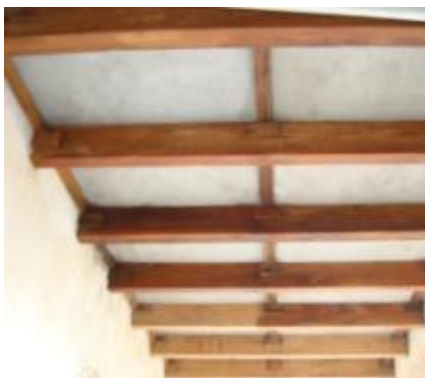
ความเสียหายที่ปรากฏ ฝ้าเพดานไม้สูญหายทั้งหมด มีการรื้อถอนออกไปจากการบูรณะครั้งก่อน ปัจจุบันไม่มีฝ้าเพดานเดิม

ภาพที่ 6.33 การแสดงฝ้าเพดานเดิมถูกรื้อถอนออกไป

ฝ้าเพดานไม้เสียหายมากหรือสูญหายไปจากอาคารโบราณสถาน ดำเนินการติดตั้งด้วยวัสดุชนิดใหม่ทดแทนฝ้าไม้เดิม โครงการบูรณะและก่อสร้างพระราชวังสราญรมย์ โครงการบูรณะตึกแถวหน้าพระลาน และโครงการอนุรักษ์และพัฒนาอาคารกระทรวงพาณิชย์(เดิม)

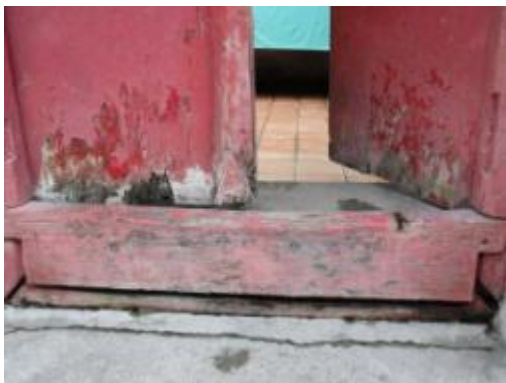
ความเสียหายที่ปรากฏ ประตูและหน้าต่างเสียหายที่ผิวเล็กน้อย มีรอยขีดขีดที่ผิวเนื่องจากการใช้งาน ผิวหน้าไม้ผุเสียหาย ไม้ส่วนประกอบบานไม่ยึดแน่นและไม่หดตัว มีร่องไม้แตกตามเซลล์เนื้อไม้ บานประตูหลุดปิดและเปิดยาก สีเดิมของบานประตูเสื่อมสภาพ อุปกรณ์ประกอบบานประตูเสียหาย หลุดหายไป ไม่สามารถใช้งานได้ตามปกติ

ภาพที่ 7.1 การแสดงบานประตูและวงกบไม้
ผุเสียหายเล็กน้อย บานประตูอยู่ในตำแหน่ง
ผนังริมนอกอาคารมีความชื้นสูง

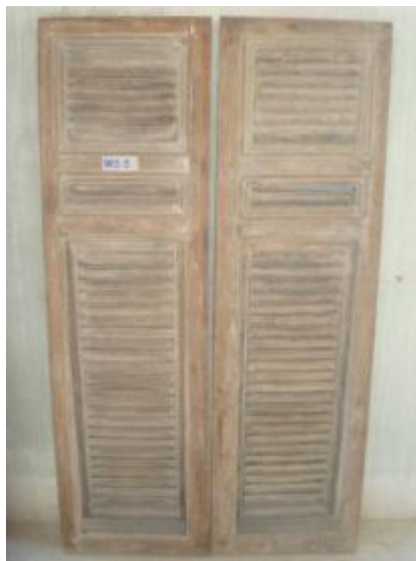
ภาพที่ 7.4 การแสดงผิวหน้าไม้บานประตูผุ
เล็กน้อย

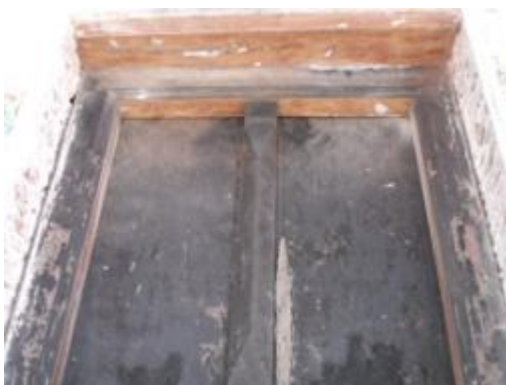
ภาพที่ 7.2 การแสดงบานประตูและวงกบ
ผิวหน้าผุเสียหายเนื่องจากความชื้น

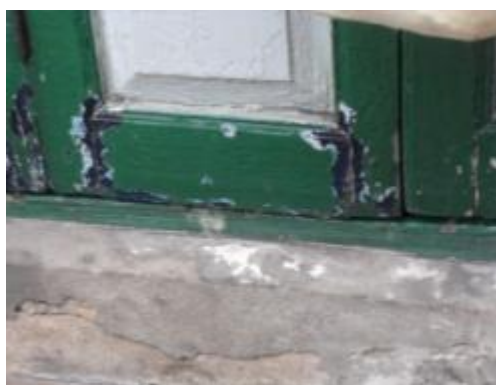
ภาพที่ 7.5 การแสดงสีเดิมเสียหายและบาน
ประตูยึดประกอบไม่แน่น

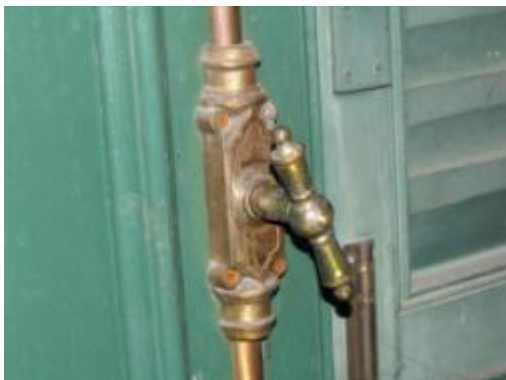
ภาพที่ 7.7 การแสดงอุปกรณ์ประตู่ของ
ดั้งเดิมเกลียวภายในเสียหายไม่สามารถใช้
งานได้

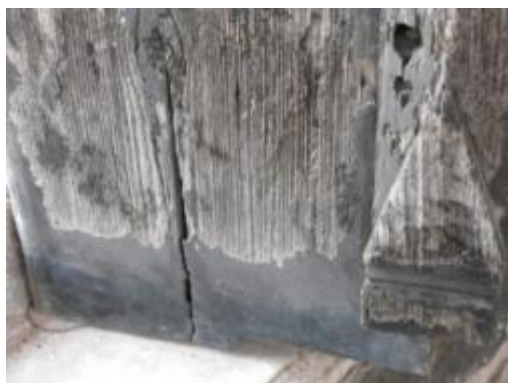
ความเสียหายที่ปรากฏ ประตูและหน้าต่างไม้เสียหายที่ผิวเล็กน้อย มีรอยขีดข่วนที่ผิวเนื่องจากการใช้งาน ไม้ส่วนประกอบบานยึดไม่แน่น ไม้หดตัว มีร่องไม้แตกตามเซลล์เนื้อไม้ ไม้

บางส่วนเสียหายไม่สามารถบูรณะใหม่ได้ บางส่วนมีปลวกกัดกินเสียหายโดยเฉพาะวงกบประตู และหน้าต่างไม้ สีที่ทาไว้บนเนื้อไม้เสื่อมสภาพ

ภาพที่ 7.9 การแสดงผิวไม้เดิมเสียหายไม้แตกเป็นร่องตำแหน่งตาไม้ บานประตูด้านล่างผู้มีการปื้อซ่อมผิวไม้จากการบูรณะในครั้งก่อน

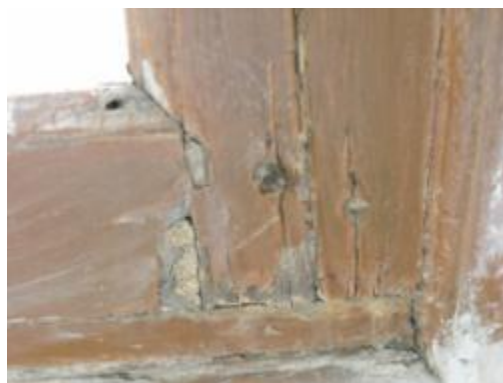
ภาพที่ 7.12 การแสดงลักษณะความเสียหายของบานประตู

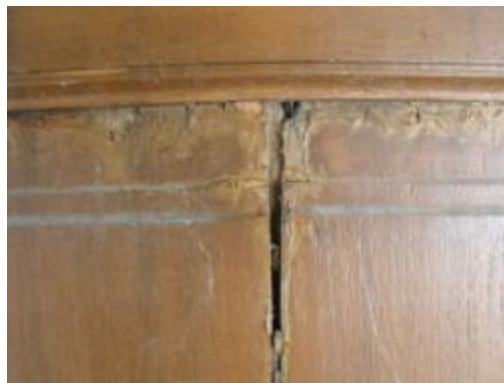
ภาพที่ 7.16 การแสดงลักษณะความเสียหาย
ของบานประตู

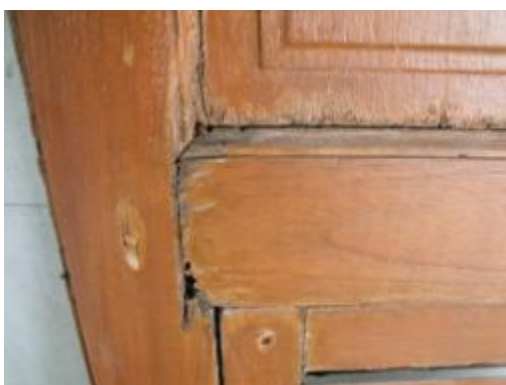
ภาพที่ 7.14 การแสดงลักษณะความเสียหาย
ของบานประตู

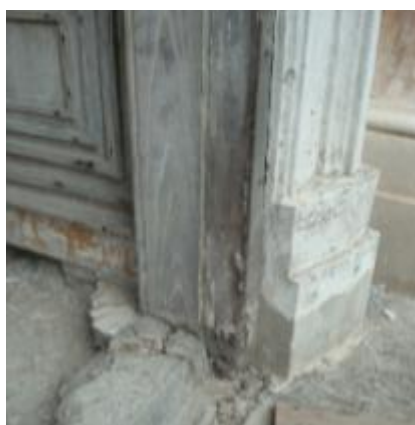
ภาพที่ 7.17 การแสดงลักษณะความเสียหาย
ของบานประตูและวงกบไม้ผุเสียหาย

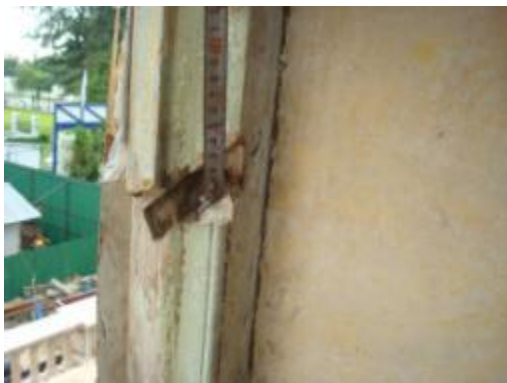
ภาพที่ 7.19 การแสดงลักษณะความเสียหายของวงกบไม้เนื่องจากความชื้น

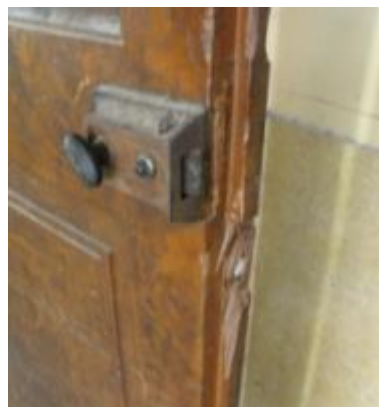
ภาพที่ 7.22 การแสดงลักษณะความเสียหายของบานประตูแตกหัก

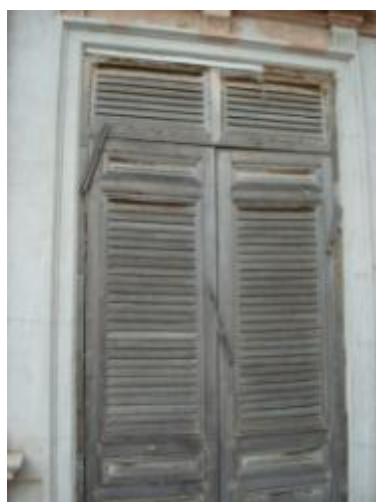
ภาพที่ 7.23 การแสดงความเสียหายของบานหน้าต่างฝวหน้าบานผุเสียหายเนื่องจากความชื้นและไม่เกิดคางขึ้นผุเสียหาย

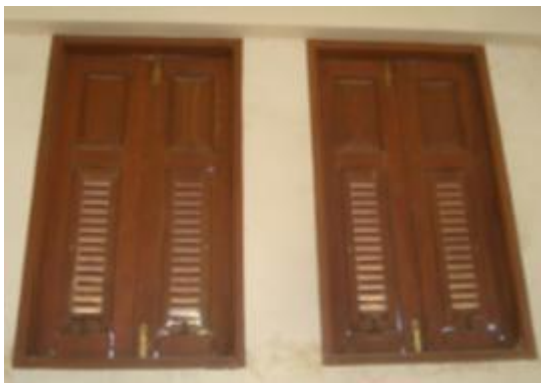
ภาพที่ 7.25 การแสดงบานหน้าต่างไม้เสียหายบางส่วน

วิธีการบูรณะ ประตูและหน้าต่างไม้เนื่องจากความชื้นบางส่วนของบานประตูหรือวงกบเสียหายมากไม่อยู่ในสภาวะใช้งานได้ตามปกติ มีปลวกกัดกินวงกบบานประตู บูรณะด้วยการเสริมไม้ใหม่ทดแทนไม้เดิมตำแหน่งที่เกิดความเสียหาย มีรายละเอียดขั้นตอนการบูรณะแสดงในภาคผนวก ข หัวข้อที่ ข.2

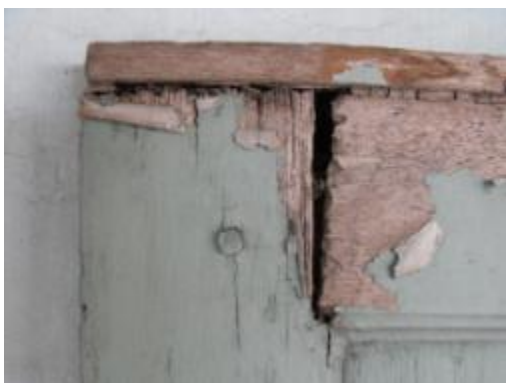
ภาพที่ 7.28 การแสดงบานประตูเนื้อไม้ผุเสียหายมากไม่สามารถซ่อมแซมได้

1) ความชื้นทำให้ไม้ผุ ตำแหน่งที่พบความเสียหายขั้นรุนแรงคือ ผนังด้านริมอาคารที่สัมผัสกับความชื้นและน้ำฝนโดยตรง ความเสียหายที่รุนแรงเกิดจากการสัมผัสกับความชื้นเป็นระยะเวลานานหลายปี

วิธีการบูรณะ ประตูและหน้าต่างเสียหายทั้งหมด ผู้เนื่องจากความชื้นและปลวกกัดกินดำเนินการเปลี่ยนบานประตูหน้าต่างใหม่ผลิตตามรูปแบบเดิม มีรายละเอียดขั้นตอนการบูรณะแสดงในภาคผนวก ข หัวข้อที่ ข.3

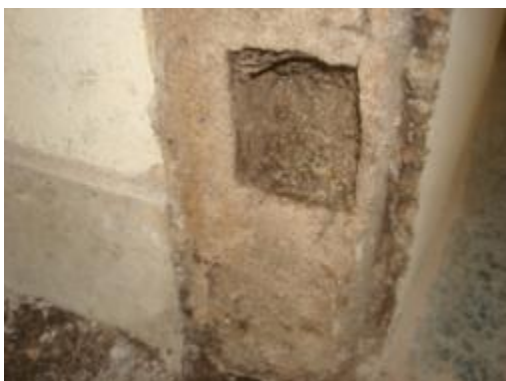
ภาพที่ 7.29 การแสดงปลวกกัดกินวงกบไม้สูญหายไปเกือบทั้งหมดไม่สามารถบูรณะซ่อมแซมไม้เดิมได้จะต้องเปลี่ยนใหม่

2) ปลวกกัดกินเนื้อไม้ พบว่าปลวกกัดกินไม้วงกบเป็นส่วนใหญ่มากกว่าบานประตู โดยทำรังและกัดกินเนื้อไม้ภายในจนเนื้อไม้ปรุโปร่งขาดความแข็งแรงไม่สามารถติดตั้งบานประตูเข้ากับวงกบไม้ได้อย่างมั่นคง

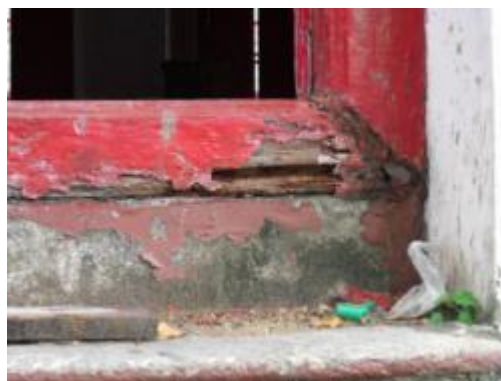
ภาพที่ 7.31 การแสดงวงกบไม้ผุเสียหายมากไม่สามารถซ่อมแซมได้

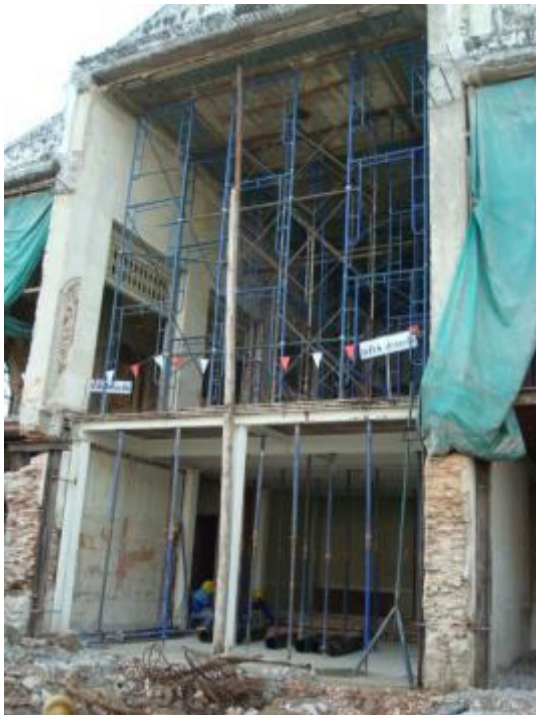
ภาพที่ ข.7 การแสดงค้ำยันโครงสร้างฝ้าเพดาน และพื้นโครงสร้างชั้นที่ 2 ของอาคาร

1) การค้ำยันชั่วคราวเพื่อป้องกันโครงสร้างโบราณสถานมิให้พังทลาย จากการศึกษและสำรวจข้อมูลภาคสนามพบว่า ในโครงการบูรณะอาคารโบราณสถานมีการค้ำยันโครงสร้างอาคารโบราณสถานไว้ชั่วคราวก่อนทำการบูรณะจริง โดยได้ทำการค้ำยันโครงสร้างที่เสี่ยงต่อความเสียหายที่เกิดขึ้นจากการพังทลาย โครงการบูรณะอาคารพระราชวังสราญรมย์ได้ทำการเสริมค้ำยันผนังช่องเปิดและพื้นอาคารด้วยท่อเหล็ก ฝ้าเพดานทำการค้ำยันด้วยนั่งร้านเหล็ก โครงสร้างไม้หลังคาที่ยื่นออกไปนอกอาคารทำการเสริมค้ำยันชั่วคราวด้วยท่อนไม้เนื้อแข็ง ในโครงการบูรณะการเปรียญวัดมหรณพารามราชวรวิหารได้ทำการค้ำยันเสาไม้ที่ผุเสียหายด้วยท่อม่อและท่อนไม้ขนาดใหญ่ ทำการตอกยึดระหว่างเสาไม้และโครงหลังคาด้วยไม้ค้ำยัน มีรายละเอียดการดำเนินงานแสดงดังภาพที่ ข.7 ถึง ภาพที่ ข.12

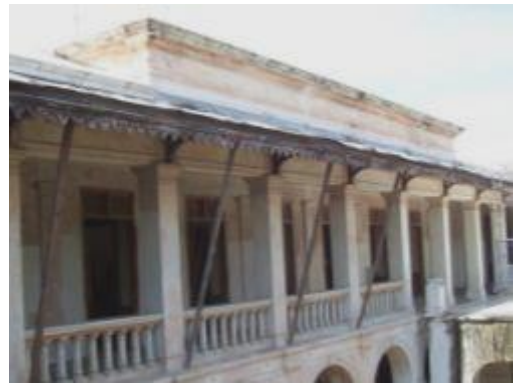
ภาพที่ ข.9 การแสดงค้ำยันโครงหลังคาชั่วคราวก่อนบูรณะเนื่องจากสภาพโครงหลังคาเดิมมีสภาพไม่แข็งแรง

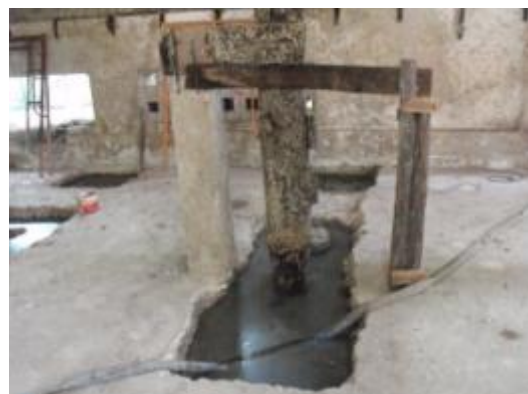
ภาพที่ ข.10 การแสดงค้ำยันเสาไม้ที่ผุขาดก่อนบูรณะอาคาร

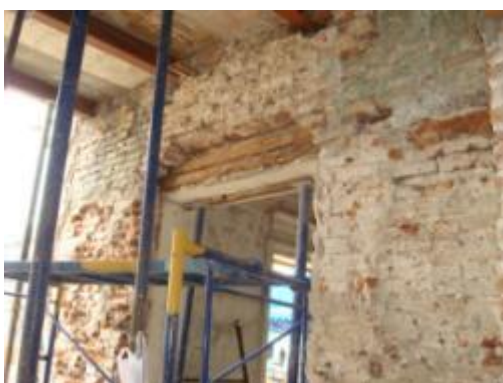
ภาพที่ ข.8 การแสดงค้ำยันผนังช่องเปิดและพื้นโครงสร้างอาคารเพื่อป้องกันการพังทลายก่อนบูรณะ

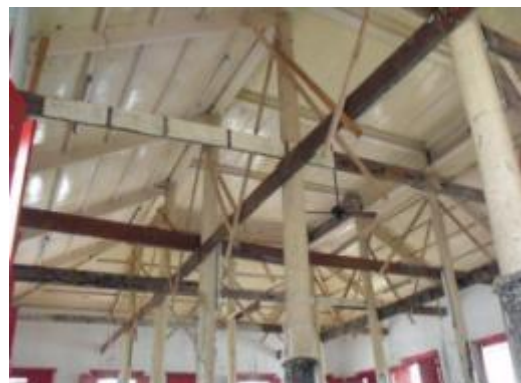
ภาพที่ ข.11 การแสดงยึดโครงสร้างและค้ำยันโครงสร้างป้องกันการโยกตัวของอาคารก่อนบูรณะอาคาร

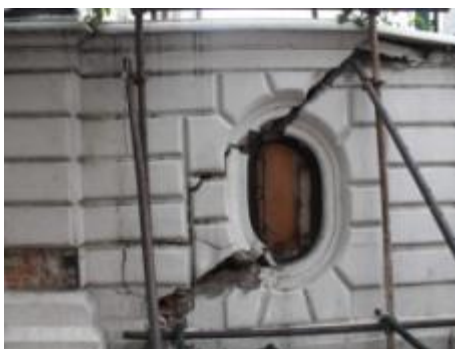
ภาพที่ ข.12 การแสดงค้ำยันกันแพ่งที่เสียหายเนื่องจากการทรุดตัวของฐานราก

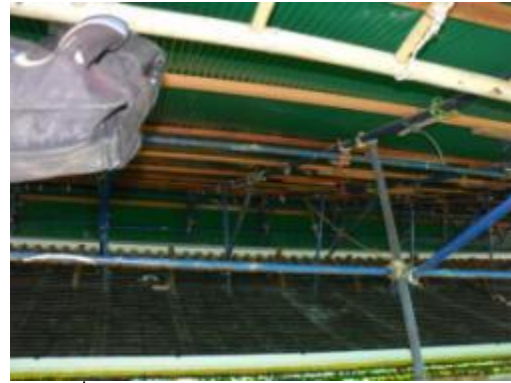
ภาพที่ ข.18 การแสดงรายละเอียดการยึดโครงสร้างชั่วคราวป้องกันฝนบนหลังคา

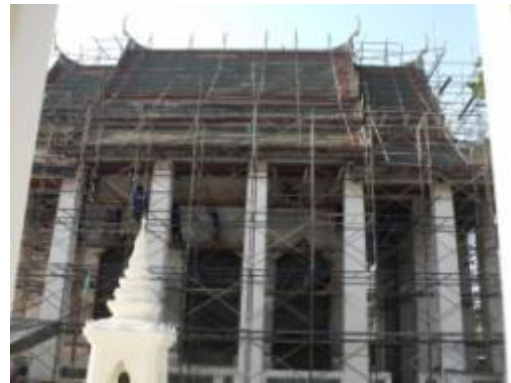
ภาพที่ ข.19 การแสดงตั้งนั่งร้านและยึดโครงหลังคาชั่วคราวก่อนติดตั้งแผ่นสังกะสีกันฝนวัดราชนั้ดคารามวรวิหาร

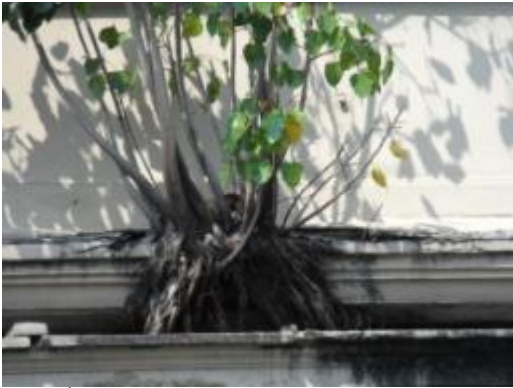
ภาพที่ ข.23 การแสดงต้นโพธิ์เจริญเติบโตบนผนังของอาคารโบราณสถาน

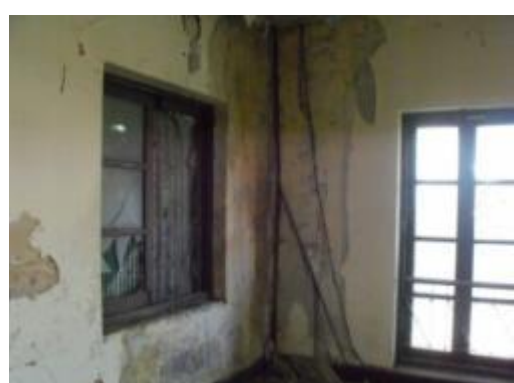
ภาพที่ ข.28 การแสดงรากของต้นไทรหยั่งรากจากหลังคาทะลุกำแพงชั้นที่ 2 และชั้นที่ 1 ของอาคารลงสู่ดิน ได้ทำลายโครงสร้างพื้นไม้ของอาคาร

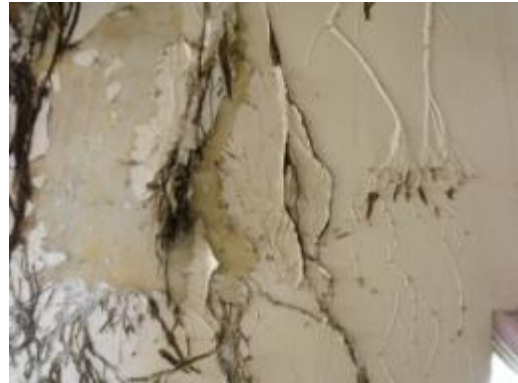
ภาพที่ ข.31 การแสดงรากของต้นโพธิ์เจริญเติบโตชอนไชรากทำลายผนัง

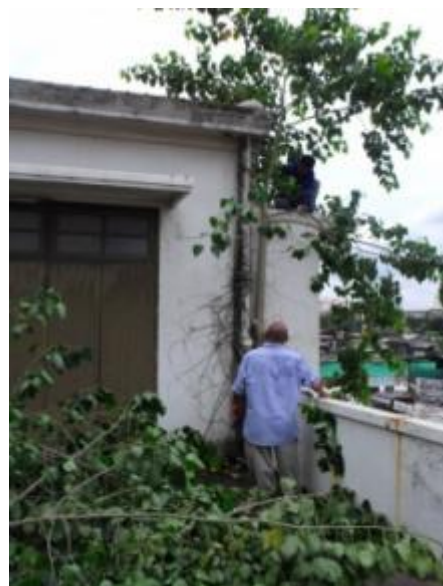
ภาพที่ ข.32 การแสดงตัดเลื่อยต้นไม้ที่เจริญเติบโตในอาคาร และราดยาฆ่าวัชพืชบนรากที่ฝังในผนัง

3) การหยุดยั้งความเสียหายเนื่องจากต้นไม้ ตะไคร่น้ำ เชื้อราขาว เชื้อราดำ มอส จากการศึกษาพบว่า การบูรณะโบราณสถานจากที่เกิดความเสียหายเนื่องจาก พืชเจริญเติบโตบนโบราณสถาน โดยทำการตัดต้นไม้ทิ้ง กระทำอย่างระมัดระวังไม่ให้เกิดการตัดต้นไม้พังทับโบราณสถาน รากไม้ที่ซอนซลึกลงเข้าไปในผนังอิฐ หิน หรือส่วนใดของโครงสร้าง ดำเนินการตัดรากไม้ในส่วนที่สามารถทำได้ พบว่ารากไม้ส่วนที่เหลือในกำแพงสามารถที่จะแตกกิ่งโผล่ออกขึ้นมาได้อีก หน่วยงานที่ทำการบูรณะได้กำจัดรากพืชด้วยการเทราดน้ำยากำจัดวัชพืชตำแหน่งที่ตัดรากออก รากของต้นไม้จะดูดซึมน้ำยา หลังจากนั้นประมาณ 1 เดือนรากพืชที่ฝังอยู่ข้างในจะเหี่ยวแห้งไป ราดน้ำยากำจัดวัชพืชมีการราดทุกประมาณ 7 วันจนกว่าจะสังเกตเห็นว่ารากพืชค่อย ๆ แห้งตาย

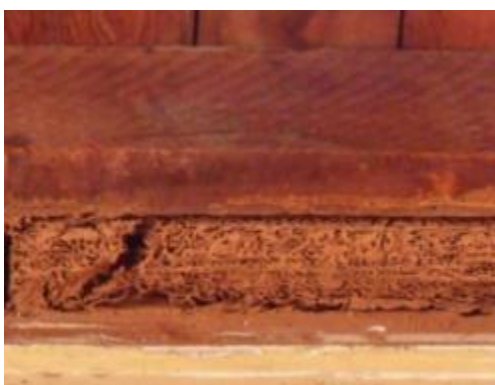
ภาพที่ ข.43 การแสดงลักษณะปลวกกัดกิน
พื้นไม้และสร้างรังปลวกบนโครงสร้างไม้
ตรวจพบภายหลังจากการรื้อฝ้า

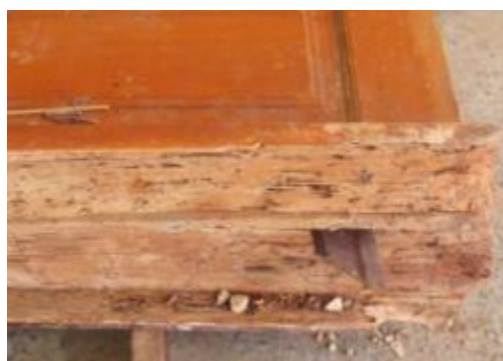
ภาพที่ ข.44 การแสดงลักษณะปลวกกัดกิน
วงกบไม้จากด้านในไม่สามารถมองเห็นจาก
ด้านนอก ตรวจพบภายหลังจากการรื้อถอน
วงกบประตู

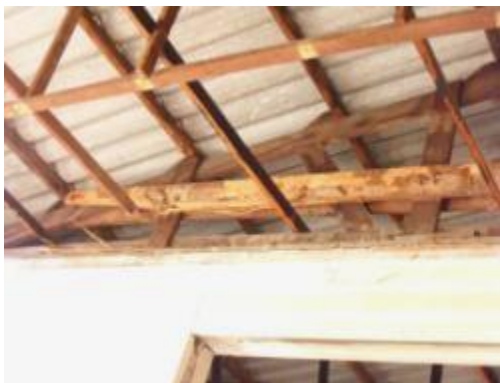
ภาพที่ ข.45 การแสดงลักษณะปลวกกัดกินไม้โครงหลังคา

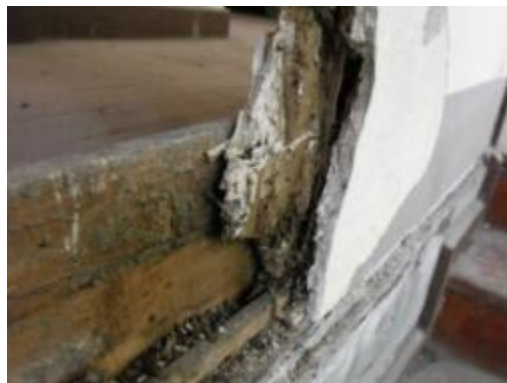
ภาพที่ ข.46 การแสดงแผ่นไม้ฉาบด้วยปูนโบราณเสียหายเนื่องจากปลวกกัดกินไม้ภายใน

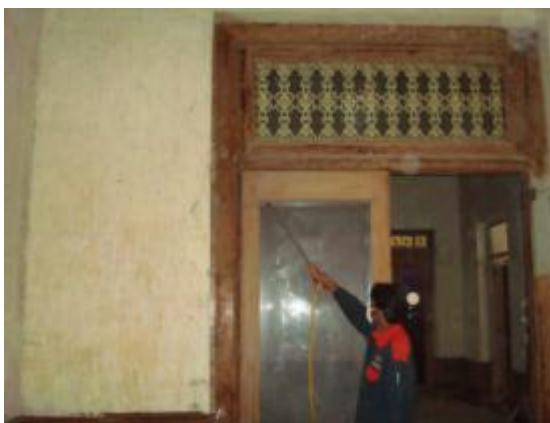
ภาพที่ ข.47 การแสดงฉีดน้ำยากำจัดปลวกบริเวณผนัง วงกบและประตูไม้

อัดฉีดน้ำยากันปลวกลงพื้นดินสำหรับพื้นโครงสร้างคอนกรีต ทำการสำรวจแนวท่อประปา ท่อร้อยสายไฟ บ่อพักงานระบบ เป็นอุปสรรคต่อการดำเนินการหรือไม่ เพื่อหลีกเลี่ยงแนวท่อของงานระบบ พิจารณาโครงสร้างอาคารโบราณสถานว่าเหมาะสมที่จะดำเนินการเจาะได้หรือไม่ กรณีที่สามารถเจาะพื้นได้ดำเนินการเจาะทุกระยะประมาณ 1.50 – 2.00 เมตร เพื่ออัดฉีดน้ำยากันปลวกลงพื้นดิน เจาะพื้นให้เป็นแนวห่างจากกำแพงไม่เกิน 30 เซนติเมตร ให้น้ำยากระจายเต็มพื้นที่บริเวณผนัง เพื่อป้องกันปลวกไต่ขึ้นตามแนวผนังสู่โครงสร้างด้านบน จากนั้นอัดฉีดน้ำยาด้วยเครื่องอัดแรงดันสูง เมื่ออัดฉีดน้ำยาเสร็จจึงปิดรูเจาะด้วยวัสดุที่เหมาะสมกับสภาพของโบราณสถาน เมื่ออัดฉีดน้ำยาเสร็จจะมีการพ่นน้ำยากันปลวกรอบอาคารให้ครอบคลุมทุกพื้นที่โดยปรกติจะพ่นห่างจากกำแพงรอบนอกอาคารประมาณ 1 เมตร

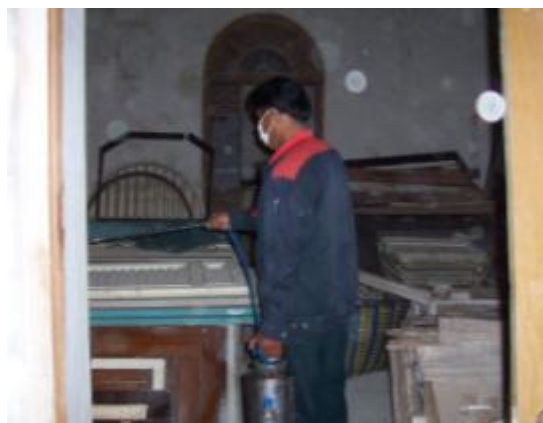
ภาพที่ ข. 48 การแสดงฉีดน้ำยากำจัดปลวกบนวัสดุที่ทำจากไม้เพื่อป้องกันและกำจัดปลวก

การพ่นและการทาด้วยน้ำยากำจัดปลวก มีการฉีดพ่นน้ำยากันปลวกบนไม้ของอาคารโบราณสถานเพื่อกำจัดและป้องกันปลวก จากการศึกษพบว่าไม้โครงสร้างที่ดำเนินการฉีดพ่นคือ โครงสร้างหลังคาไม้ โครงสร้างฝ้าเพดานไม้ โครงสร้างผนังไม้ โครงสร้างพื้นไม้ เสาไม้ หากพบปลวกในส่วนที่ไม่สามารถฉีดพ่นได้จะดำเนินการเจาะรูเพื่ออัดฉีดน้ำยาแรงดันสูง เข้าไปข้างในเพื่อกำจัดปลวก

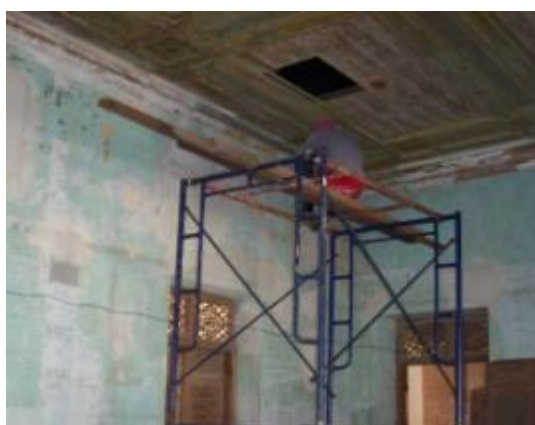
ภาพที่ ข.50 การแสดงอัดฉีดน้ำยากันปลวกบนโครงฝ้าเพดานไม้

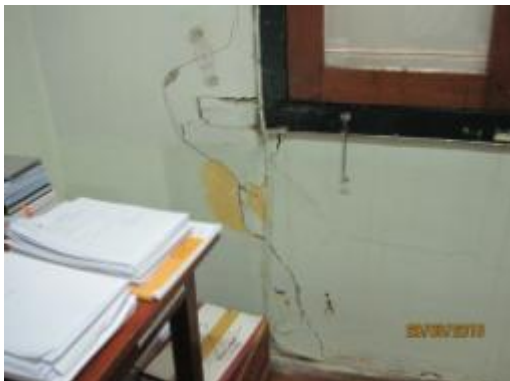
ภาพที่ ค.1 การแสดงภาพการติดตั้ง Crack gauge บนผนังอาคารโบราณสถาน

- 1) ตรวจสอบการแยกตัวของผนังอาคาร เพื่อพิสูจน์การหยุดนิ่งขององค์อาคาร โครงการบูรณะอาคารวิภาคภูวดลได้ติดตั้ง Crack meter ติดตั้งชั้นที่ 2 ภายในอาคารเนื่องจากด้านบนของอาคารมีขนาดความกว้างของรอยร้าวมากกว่าระดับล่าง ทำการวัดผลทุกสัปดาห์ ในช่วงเวลา 4 เดือนสุดท้ายของการวัดค่า ผลที่ได้จากการวัดไม่เปลี่ยนแปลงจึงได้ทำการบูรณะซ่อมแซมรอยร้าว

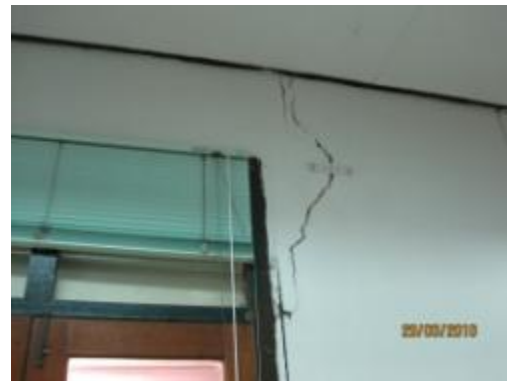
ภาพที่ ค.2 การแสดงภาพการติดตั้ง Crack gauge บนผนังอาคารโบราณสถาน

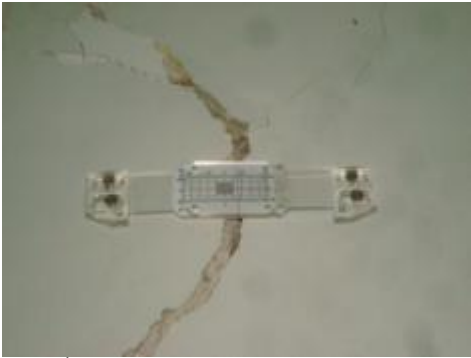
ภาพที่ ค.3 การแสดง Crack gauge ติดตั้งบนกำแพงเพื่อตรวจสอบการขยายตัวของรอยร้าว

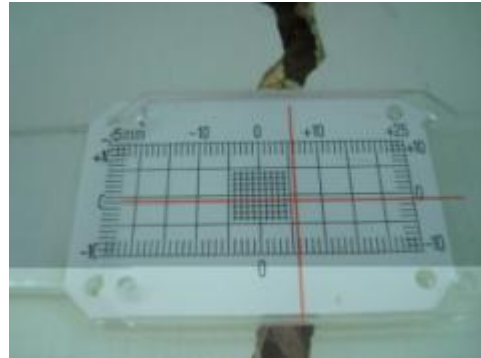
ภาพที่ ค.4 การแสดงภาพถ่าย Crack gauge

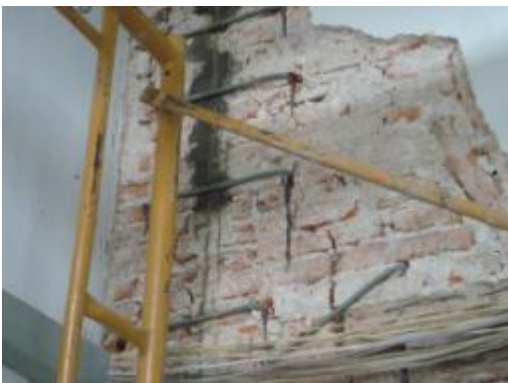
ภาพที่ ค.8 การแสดงอุดรอยร้าวด้วย Cement non shrink grout และเจาะยึดผนังอิฐแนวร้าวด้วยเหล็กเสริมภาพตัว U

4) ดำเนินการติดตั้งไม้แบบตำแหน่งรอยร้าว แล้วเทคอนกรีตกำลังสูงชนิดไม่หดตัว (Cement non shrink grout) แล้วทิ้งไว้ 1 วัน จึงทำการรื้อถอนไม้แบบออกไป จากนั้นดำเนินการเจาะเสียบเหล็กยึดผนังด้วยเหล็กยึดภาพตัว U หน่วยงานบูรณะได้ใช้เหล็กข้ออ้อยเจาะยึดขนาด เส้นผ่าศูนย์กลาง 16 มิลลิเมตรระยะห่างการเจาะยึด 30 เซนติเมตร ใช้เคมีภัณฑ์ Epoxy เป็นวัสดุเกาะยึด ส่วนของอิฐที่เสื่อมสภาพเสียหายได้ใช้อิฐใหม่ก่อเสริมทดแทน จากนั้นทำการฉาบปูนด้วยปูนหมักตามแบบโบราณ ส่วนผสมของปูนก่อและปูนฉาบ มีรายละเอียดแสดงในภาคผนวก ข

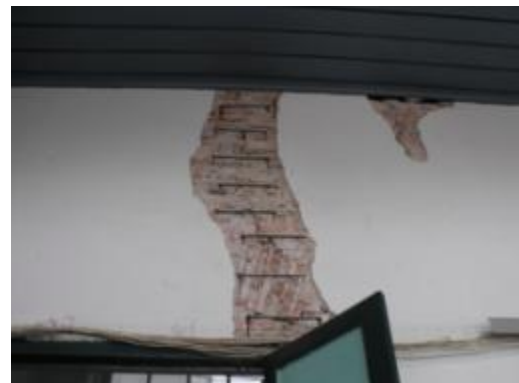
ภาพที่ ค.9 การแสดงเจาะยึดผนังก่ออิฐแนวรอยร้าวด้วยเหล็กเสริมภาพตัว U

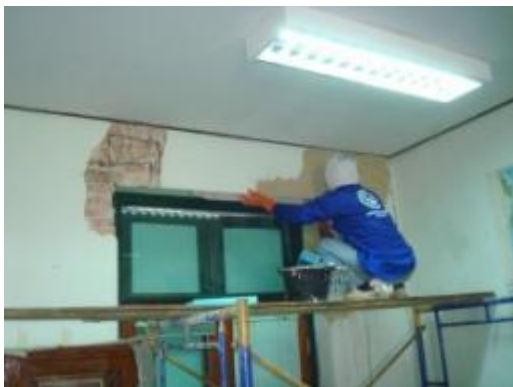
ภาพที่ ค.10 การแสดงอุดรอยร้าวด้วย Cement non shrink grout และเจาะยึดด้วยเหล็กเสริม ภาพตัว U แล้วฉาบปูนส่วนผสมปูนหมัก

5) รอฉาบปูนฉาบแห้งสนิท 1 เดือนจึงดำเนินการทาสีเฉพาะตำแหน่งที่ซ่อมแซม โดยเทียบโทนสีให้ใกล้เคียงกับสีของอาคารเดิม

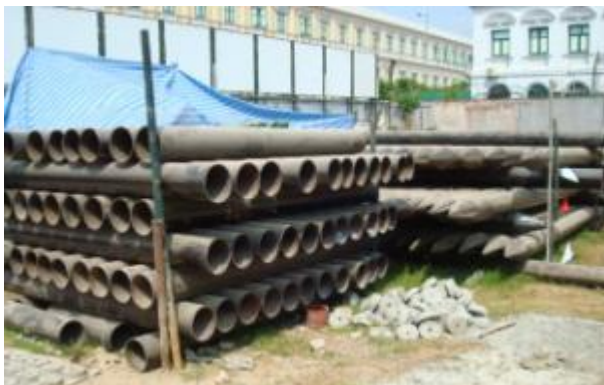
ภาพที่ ค.13 การแสดงลักษณะเสาเข็มเหล็กที่เตรียมไว้เพื่อบูรณะอาคาร

5) เตรียมท่อเหล็กกลมเส้นผ่าศูนย์กลาง 20 มิลลิเมตร หนา 6 มิลลิเมตร หรือเหล็กรูปพรรณตัว H - 200 x 200 x 8 x 12 มิลลิเมตร ตัดให้ยาวประมาณท่อนละ 1.50 เมตร ปลายเหล็กเสาเข็มทำให้แหลม แล้วทาสีป้องกันสนิม Cota epoxy ภายนอกท่อเหล็ก

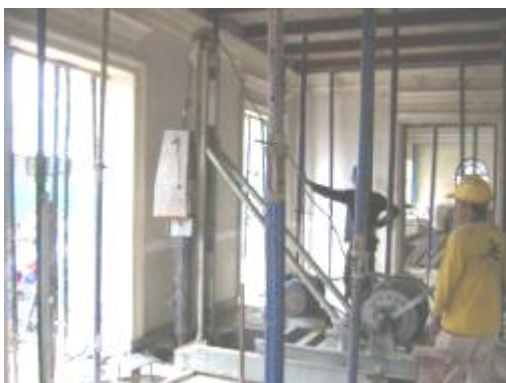
ภาพที่ ค.14 การแสดงขณะตอกเสาเข็ม
เหล็กด้วยลูกตุ้มเหล็ก ในตำแหน่งเสริมฐาน
รากรับน้ำหนักของกำแพงผนังก่ออิฐรับแรง

7) ดำเนินการตอกเสาเข็มเมื่อตอกจมเกือบถึงระดับสูงจากพื้นดินประมาณ 20 เซนติเมตร แล้วหยุดตอกเพื่อเชื่อมต่อเสาเข็มเหล็กระหว่างท่อน จากนั้นตอกและต่อเสาเข็มอีกจนได้ระดับความลึกของปลายเสาเข็มตามที่ออกแบบ โครงการนี้ใช้เสาเข็มความยาว 14.50 เมตร ดำเนินการเสริมเหล็กและเทคอนกรีตภายในท่อเหล็กหลังจากตอกจนได้ระดับ

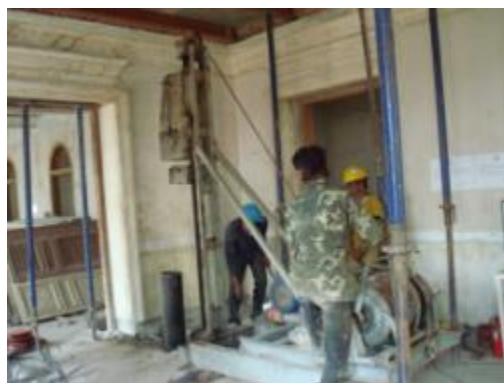
ภาพที่ ค.15 การแสดงขณะตอกเสาเข็ม
เหล็กด้วยลูกตุ้มเหล็ก

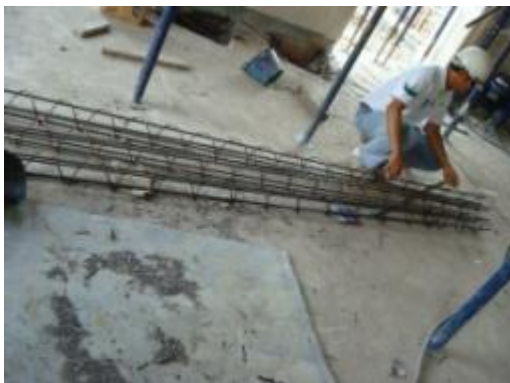
ภาพที่ ค.16 การแสดงเหล็กเส้นเสริมคอนกรีตภายในเสาเข็มเหล็ก โดยผู้กมัดเตรียมไว้ก่อนติดตั้ง

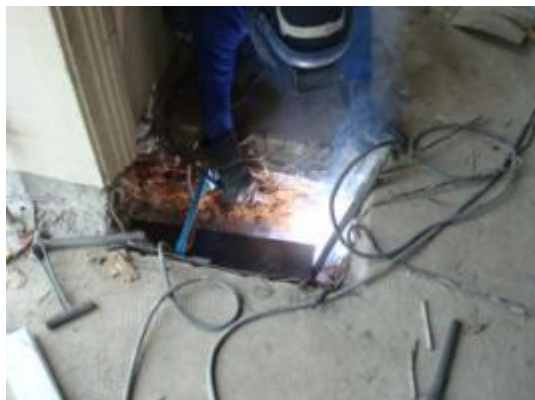
ภาพที่ ค.18 การแสดงเชื่อมติดตั้งคานเหล็กบนหัวเสาเข็ม

8) ติดตั้งคานเหล็กหรือหล่อคานคอนกรีตรับน้ำหนักผนังก่ออิฐรับแรงโดยวางคานบนหัวเสาเข็มเหล็ก แล้วเชื่อมด้วยลวดเชื่อมไฟฟ้ายึดให้มั่นคง จึงทาสี Epoxyทุกส่วนที่สัมผัสดิน

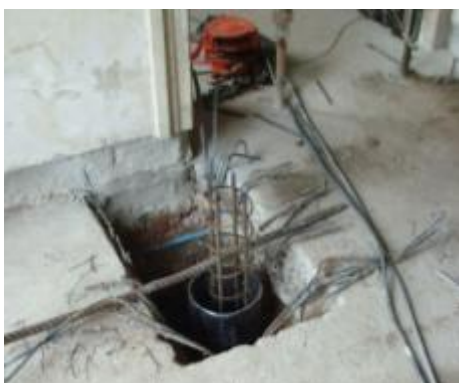
ภาพที่ ค.17 การแสดงติดตั้งเหล็กเส้นภายในเสาเข็มเหล็กก่อนเทคอนกรีต

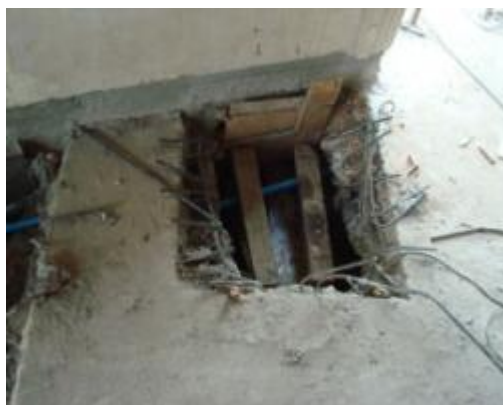
ภาพที่ ค.19 การแสดงเชื่อมติดตั้งคานเหล็กแล้วเสร็จ

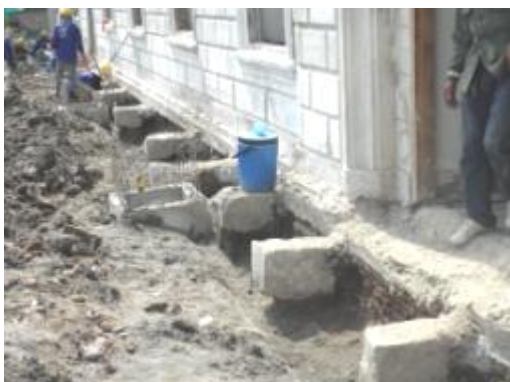
ภาพที่ ค.20 ภาพแสดงคานคอนกรีตเสริมเหล็กวางบนหัวเสาเข็มเหล็กเพื่อรองรับน้ำหนักผนังก่ออิฐรับแรง

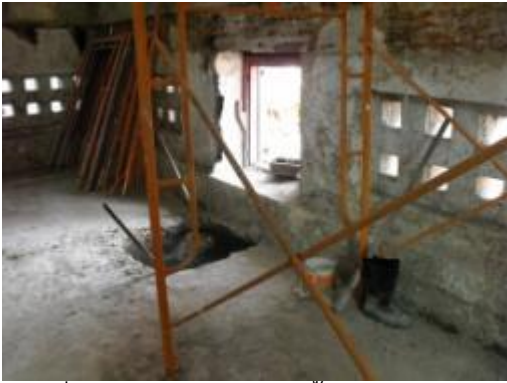
ภาพที่ ค.21 การแสดงสกัดพื้นอาคารเดิม
เตรียมทำเสาเข็มเจาะ

4) รั้งถอนโครงสร้างพื้นเฉพาะตำแหน่งตอกเสาเข็ม

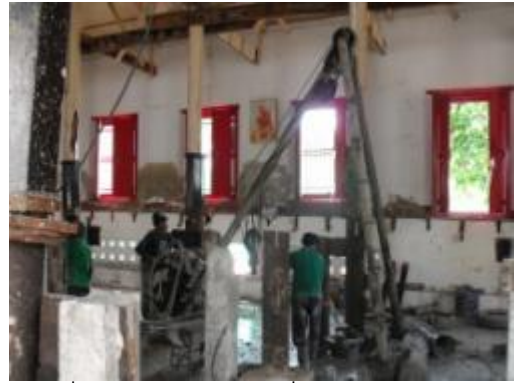
ภาพที่ ค.23 การแสดงเครื่องมือขุดเจาะ
ดินภายในอาคาร

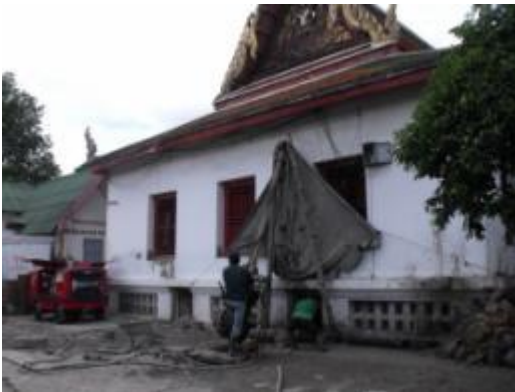
ภาพที่ ค.22 การแสดงเครื่องมือขุดเจาะ
ดินด้านนอกอาคาร

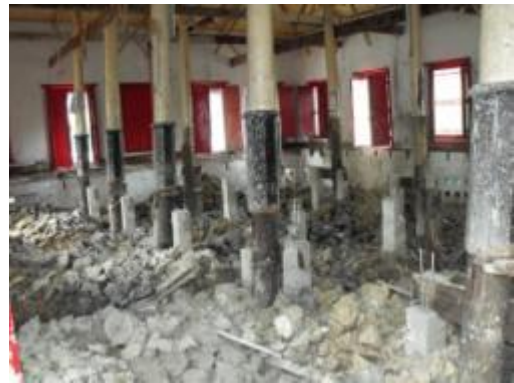
ภาพที่ ค.24 การแสดงดินจากการเจาะ
เสาเข็มปริมาตรหลายลูกบาศก์เมตร มีการ
ขนย้ายออกไปภายหลัง

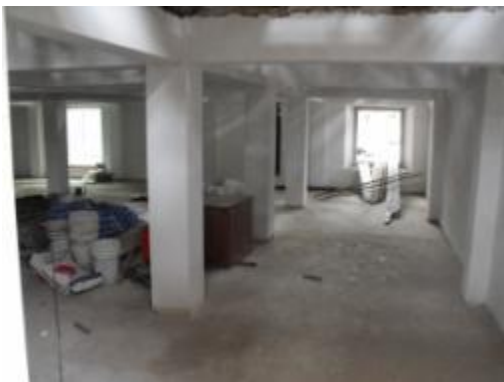
ภาพที่ ค.25 การแสดงลักษณะโครงสร้างอาคารหลังจากบูรณะเสร็จ

6) ดำเนินงานฐานรากอาคารและเสาของอาคารตามแบบบูรณะ โครงการบูรณะศาลาการเปรียญ วัดมหรณพารามได้เปลี่ยนแปลงวัสดุเสาเดิมในช่วงโคนเสาชั้นล่าง ใช้คอนกรีตเสริมเหล็กแทนเสาไม้เดิมเนื่องจากโคนเสาไม้เดิมผุ ไม่อยู่ในสภาพที่จะรับน้ำหนักได้

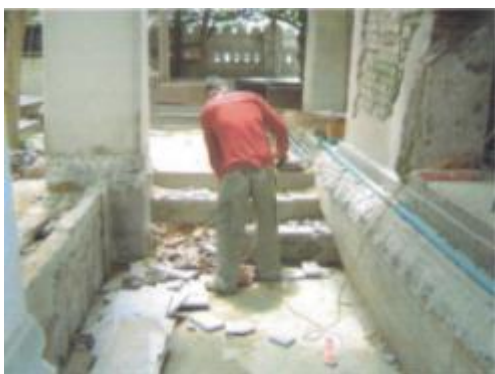
ภาพที่ ค.26 การแสดงสกัดพื้นโดยรอบอาคารเพื่อเตรียมงานขุดดิน(ที่มา: บริษัทพีเนสต์ ซอยล์ เทสติ้ง จำกัด, 2551)

1) สกัดพื้นปูนโดยรอบและขุดดินตามแนวของผนังก่ออิฐรับแรงตลอดแนวโดยรอบอาคาร เพื่อดำเนินงานโครงสร้างถ่ายแรง (Arch) ใต้ผนังก่ออิฐรับแรงพร้อมดำเนินการศึกษาด้านโบราณคดีตำแหน่งขุดค้นแนวคลองฐานรากอาคาร

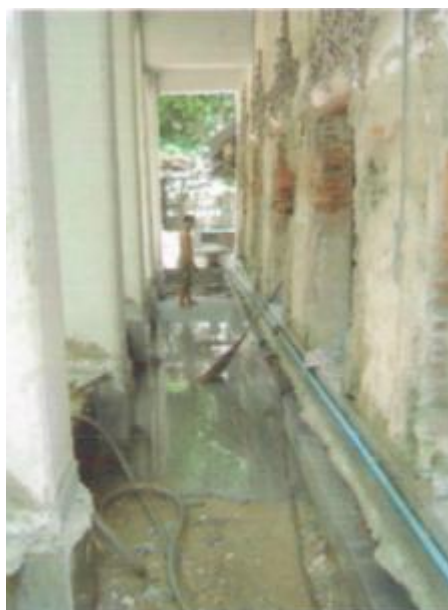
ภาพที่ ค.27 การแสดงเจาะพื้นรอบอาคารและขุดดินเพื่อดำเนินงานเสาเข็มและโครงสร้าง(ที่มา: บริษัทพีเนสต์ ซอยล์ เทสติ้ง จำกัด, 2551)

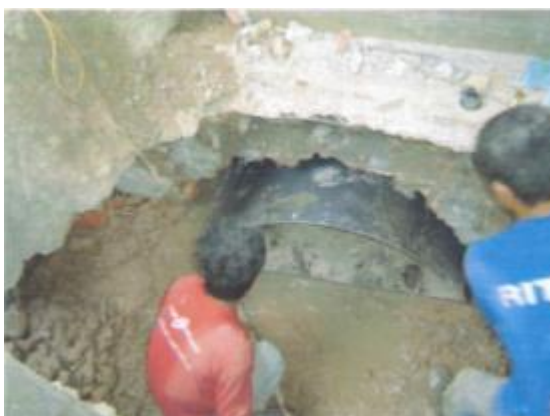
ภาพที่ ค.29 การแสดงเจาะและติดตั้งแผ่นเหล็กบางโครงสร้างถ่ายแรง(Arch) (ที่มา: บริษัทพีเนสต์ ซอยล์ เทสติ้ง จำกัด, 2551)

2) ดำเนินงานโครงสร้างถ่ายแรง (Arch) ด้วยการเจาะผนังอิฐรับแรงตำแหน่งใต้ฐานอาคาร ส่วนที่เป็นผนังก่ออิฐที่บให้เป็นภาพโค้งแล้วติดตั้งแผ่นเหล็กบางโครงสร้างถ่ายแรง (Arch)แล้วเสริมเหล็กเส้นและเทคอนกรีต

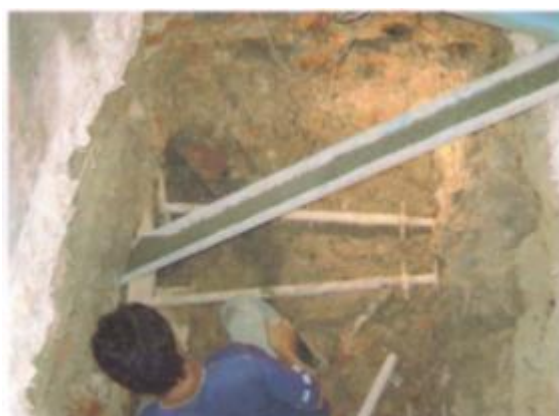
ภาพที่ ค.31 การแสดงเทคอนกรีตโครงสร้างถ่ายแรง(Arch) (ที่มา: บริษัทพีเนสต์ ซอยล์ เทสติ้ง จำกัด, 2551)

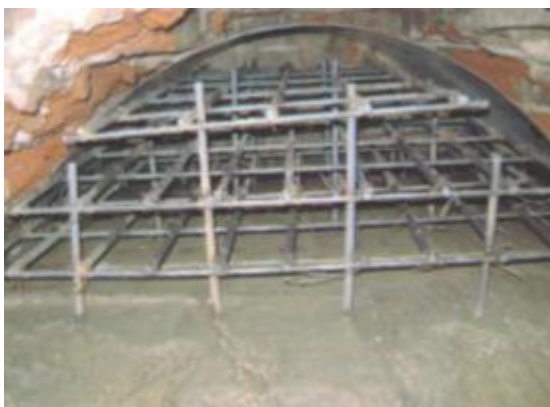
ภาพที่ ค.30 การแสดงติดตั้งเหล็กเสริมโครงสร้างถ่ายแรง(Arch) (ที่มา: บริษัทพีเนสต์ ซอยล์ เทสติ้ง จำกัด, 2551)

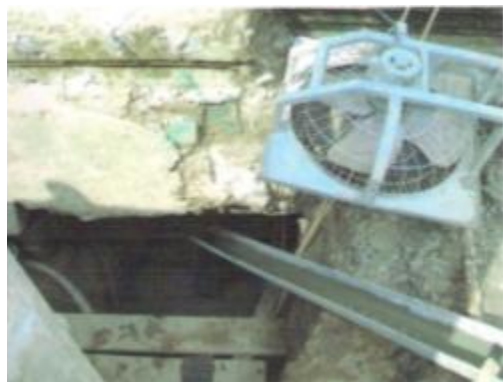
ภาพที่ ค.35 การแสดงเทคอนกรีตในท่อ เสาเข็มเหล็ก (ที่มา: บริษัทพีเนสต์ ซอยล์ เทสติ้ง จำกัด, 2551)

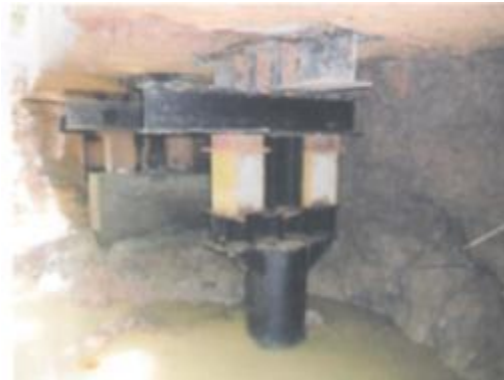
ภาพที่ ค.36 การแสดงติดตั้งคานโครงสร้าง
ถ่ายแรงกับเสาเข็มเหล็ก (ที่มา: บริษัทพี
เนสต์ ซอยล์ เทคโนโลยี จำกัด, 2554)

4) ดำเนินการต่อเชื่อมเหล็กภาพพรรณต่อม่อเข้ากับเสาเข็มเหล็ก แล้วติดตั้งเหล็ก
รูปพรรณคานโครงสร้างถ่ายแรง ตำแหน่งใต้โครงสร้างถ่ายแรง(Arch) จากนั้นดำเนินการเท
คอนกรีตปิดหุ้มหัวเสาเข็มเหล็ก เพื่อป้องกันสนิมเหล็ก ดำเนินการผูกเหล็กเส้นเสริมคอนกรีตคาน
โครงสร้างถ่ายแรงและเทคอนกรีตโครงสร้างถ่ายแรงที่รองรับโครงสร้างถ่ายแรง(Arch)

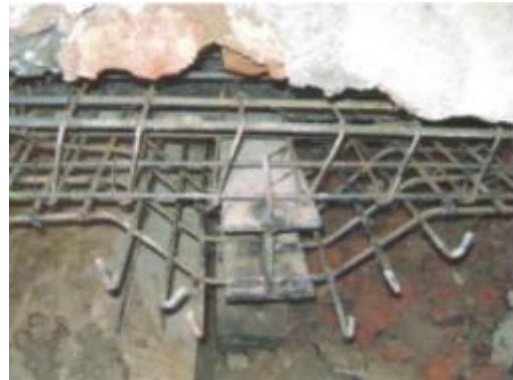
ภาพที่ ค.38 การแสดงติดตั้งเหล็กเสริม
คอนกรีตโครงสร้างถ่ายแรงชั้นล่าง ซึ่งอยู่ใต้
ระดับของโครงสร้างถ่ายแรง(Arch) (ที่มา:
บริษัทพีเนสต์ ซอยล์ เทคโนโลยี จำกัด, 2551)

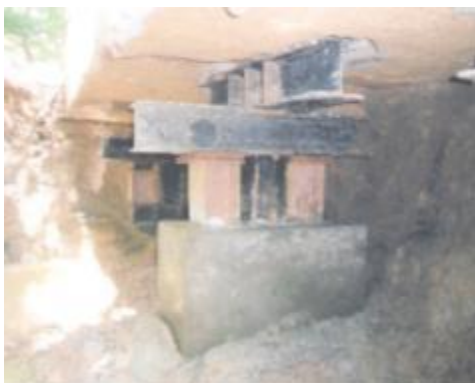
ภาพที่ ค.37 การแสดงเทคอนกรีตปิดหุ้มหัว
เสาเข็ม(ที่มา: บริษัทพีเนสต์ ซอยล์ เทคโนโลยี
จำกัด, 2554)

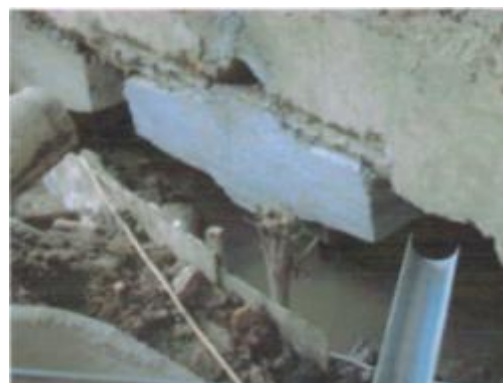
ภาพที่ ค.39 การแสดงโครงสร้างถ่ายแรงชั้น
ล่างภายหลังจากเทคอนกรีตเสร็จ อยู่ใต้
ระดับของโครงสร้างถ่ายแรง(Arch)
(ที่มา: บริษัทพีเนสต์ ซอยล์ เทคโนโลยี จำกัด,
2551)

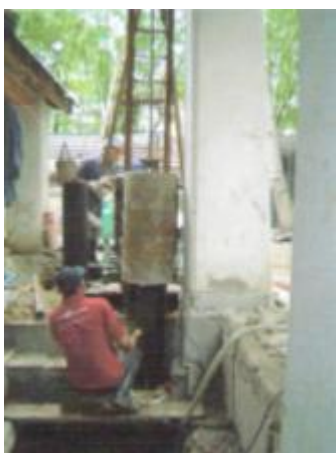
ภาพที่ ค.40 การแสดงตอกเสาเข็มเหล็กเพื่อรับน้ำหนักจากเสาด้านหน้าอาคาร(ที่มา: บริษัทพีเนสส์ ซอยล์ เทคโนโลยี จำกัด, 2551)

5) ดำเนินการตอกเสาเข็มเหล็กรูปพรรณขนาดเส้นผ่าศูนย์กลาง 20 เซนติเมตรเพื่อรับน้ำหนักเสาอาคาร โดยรอบด้านนอกอาคารใช้ปั้นจั่นแบบลูกตุ้มตอก แล้วเทคอนกรีตภายในเสาเข็มเหล็ก จากนั้นดำเนินการเชื่อมเหล็กต่อม่อยึดเข้ากับเสาเข็มเหล็กและเทคอนกรีตปิดหัวเสาเข็มเหล็กป้องกันสนิม

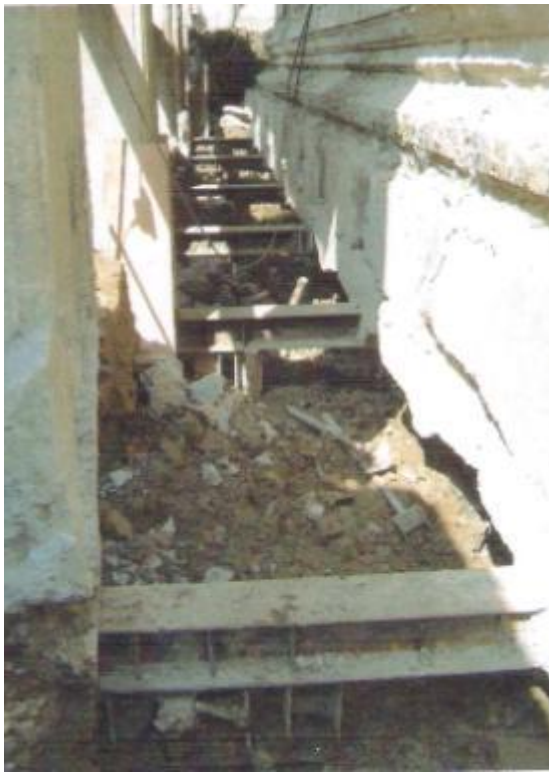
ภาพที่ ค.43 การแสดงติดตั้งคานรับน้ำหนักจากเสาอาคารเพื่อถ่ายแรงลงสู่เสาเข็มเหล็ก (ที่มา: บริษัทพีเนสส์ ซอยล์ เทคโนโลยี จำกัด, 2551)

6) ต่อเชื่อมคานเหล็กรูปพรรณเพื่อรับน้ำหนักจากเสารอบอาคารเพื่อถ่ายน้ำหนักลงสู่เสาเข็มเหล็กที่ได้ตอกไว้และติดตั้งคานเหล็กยึดระหว่างเสาชั่วคราวให้มั่นคงระหว่างการดำเนินการยกอาคาร

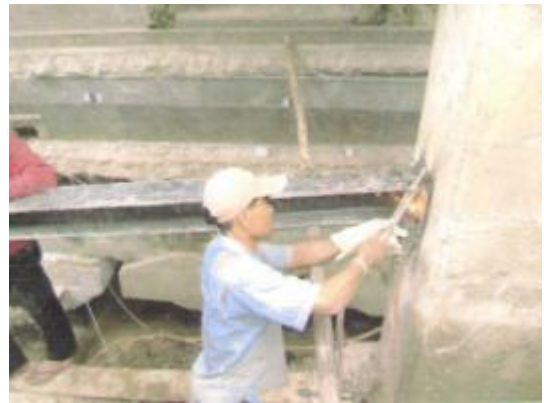
ภาพที่ ค.44 การแสดงยึดเสาดิมชั่วคราวให้มั่นคงระหว่างการยกอาคาร (ที่มา: บริษัทพีเนสส์ ซอยล์ เทคโนโลยี จำกัด, 2551)

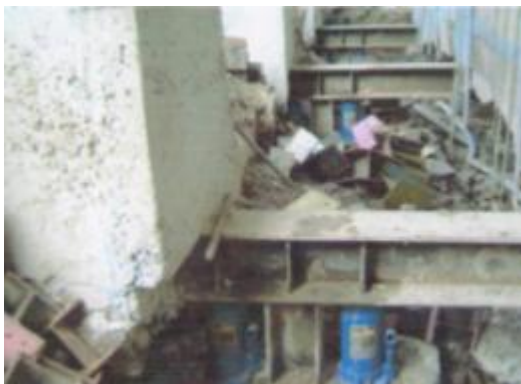
ภาพที่ ค.47 การแสดงลักษณะติดตั้งแม่แรงเตรียมยกอาคาร(ที่มา: บริษัทพีเนสส์ ซอยล์ เทสติ้ง จำกัด, 2551)

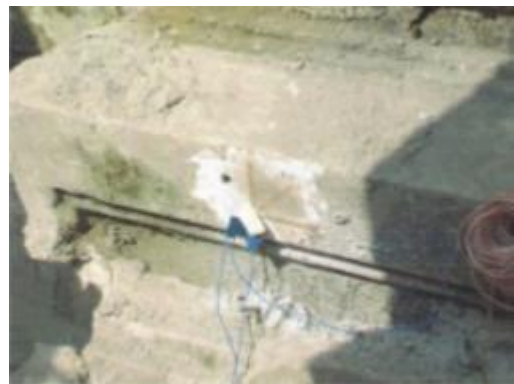
ภาพที่ ค.49 การแสดงติดตั้งอุปกรณ์ตรวจวัดการเปลี่ยนแปลงหน่วยแรง Deviator stresses (ที่มา: บริษัทพีเนสส์ ซอยล์ เทสติ้ง จำกัด, 2551)

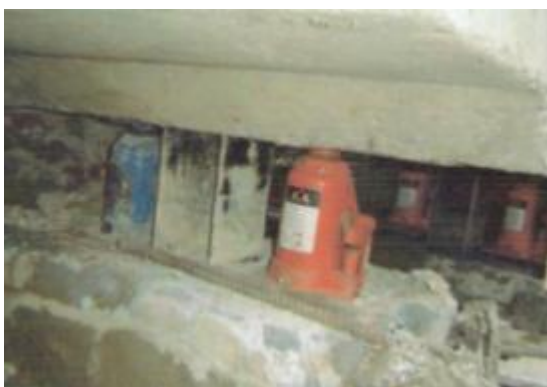
ภาพที่ ค.48 การแสดงลักษณะติดตั้งแม่แรงเตรียมยกอาคาร(ที่มา: บริษัทพีเนสส์ ซอยล์ เทสติ้ง จำกัด, 2551)

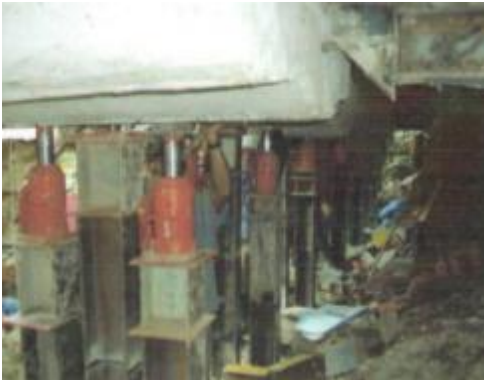
ภาพที่ ค.51 การแสดงเครื่องมือไฮดรอลิกขณะทำการยกอาคาร (ที่มา: บริษัทพีเนสต์ ซอยล์ เทสติ้ง จำกัด, 2551)

8) ดำเนินการยกอาคารด้วยการใช้เครื่องไฮดรอลิกยกอาคารขึ้นเป็นช่วงๆ ตามความสูงของแกนยก จากนั้นเชื่อมต่อดมด้วยเหล็กรูปพรรณรองรับน้ำหนักอาคารไว้แล้วทำการต่อฐานเครื่องไฮดรอลิกเพื่อทำการยกอาคารในรอบต่อไป ขณะที่ยกอาคารทำการตรวจวัดค่าระดับของอาคารและควบคุมการยกให้หน่วยแรงมีการเปลี่ยนแปลงไม่เกินค่าที่กำหนด ค่าหน่วยแรงกำหนดโดยผู้ออกแบบซึ่งจะต้องต่ำกว่าค่าโมดูลัสแตกกร้าวของผนังอิฐเดิม

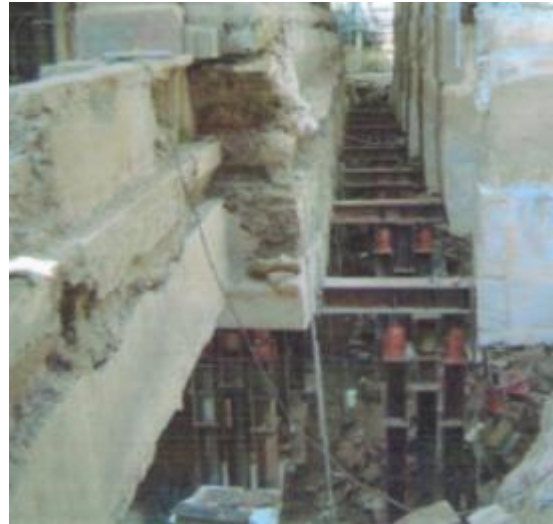
ภาพที่ ค.52 การแสดงเครื่องมือไฮดรอลิกขณะทำการยกอาคาร (ที่มา: บริษัทพีเนสต์ ซอยล์ เทสติ้ง จำกัด, 2551)

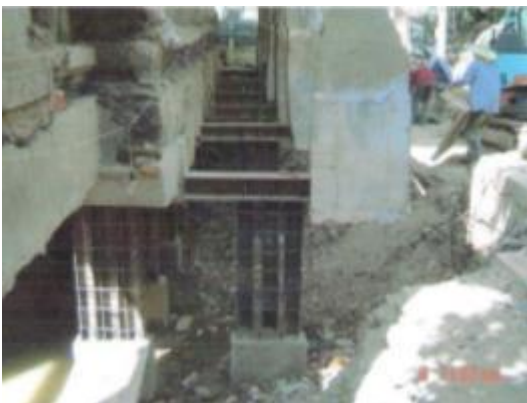
ภาพที่ ค.53 การแสดงดมเหล็กเมื่อยกอาคารแล้วเสร็จ (ที่มา: บริษัทพีเนสต์ ซอยล์ เทสติ้ง จำกัด, 2551)

9) เมื่อยกอาคารขึ้นถึงระดับที่ 2.00 เมตรทำการต่อเชื่อมดมเหล็กกับฐานอาคาร จากนั้นทำการเข้าไม้แบบและเทคอนกรีตหุ้มดมเหล็กและคานเหล็กเพื่อป้องกันสนิม

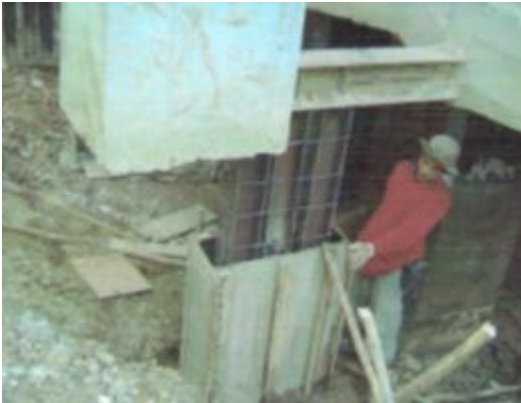
ภาพที่ ค.54 การแสดงการเข้าแบบเตรียมเทคอนกรีตต่อม่อป้องกันสนิม (ที่มา: บริษัทพีเนสส์ ซอยล์ เทคโนโลยี จำกัด, 2551)
