การศึกษาวិธีการบูรณะอาคารโบราณสถาน:
กรณีศึกษาอาคารประวัติศาสตร์สมัยรัตนโกสินทร์

A STUDY OF RESTORATION METHODS FOR HISTORICAL BUILDINGS :
CASE STUDY OF HISTORICAL BUILDINGS IN RATTANAKOSIN PERIOD

A Thesis Submitted in Partial Fulfillment of the Requirements
for the Degree of Master of Engineering Program in Civil Engineering

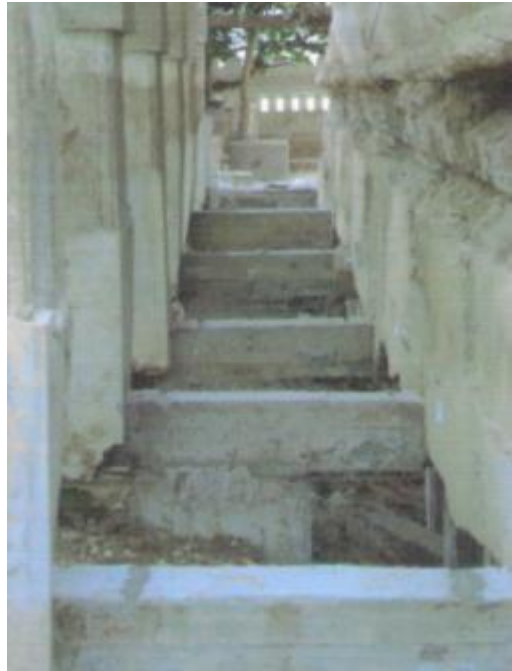
ภาพที่ ค.56 การแสดงต่อม่อและคานเหล็ก ภายหลังเทคอนกรีตป้องกันสนิม (ที่มา: บริษัทพีเนสส์ ซอยล์ เทคโนโลยี จำกัด, 2551)

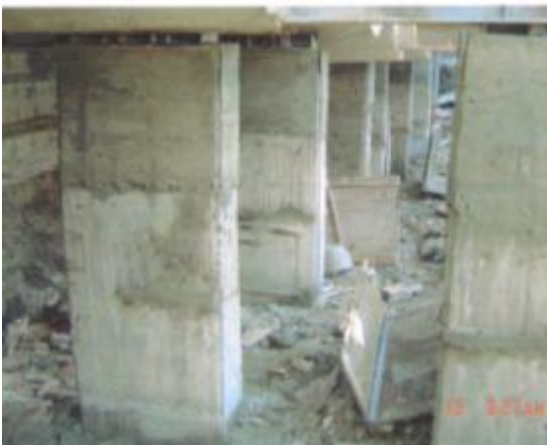
ภาพที่ ค.55 การแสดงต่อม่อภายหลังเทคอนกรีตป้องกันสนิม (ที่มา: บริษัทพีเนสส์ ซอยล์ เทคโนโลยี จำกัด, 2551)

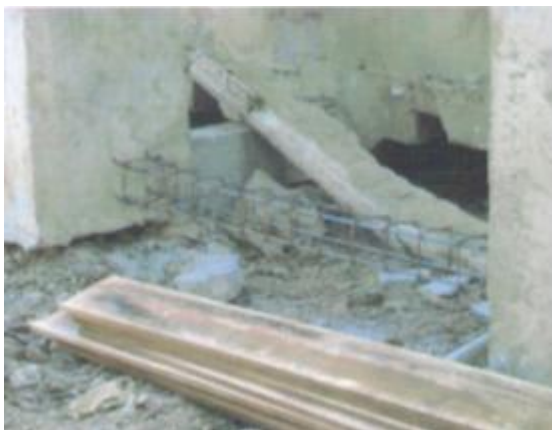
ภาพที่ ค.57 การแสดงเจาะเสียเหล็กเสริมทำ
โครงสร้างยึดคอนกรีตรอบอาคาร (ที่มา: บริษัทพี
เนสส์ ซอยล์ เทคโนโลยี จำกัด, 2551)

10) ดำเนินการเสริมความแข็งแรงให้โครงสร้างเพิ่มเติม ด้วยการทำคานคอนกรีตเสริมเหล็กยึดระหว่างเสาภายนอกอาคาร เพื่อให้เสาอาคารมีความมั่นคงมากขึ้น

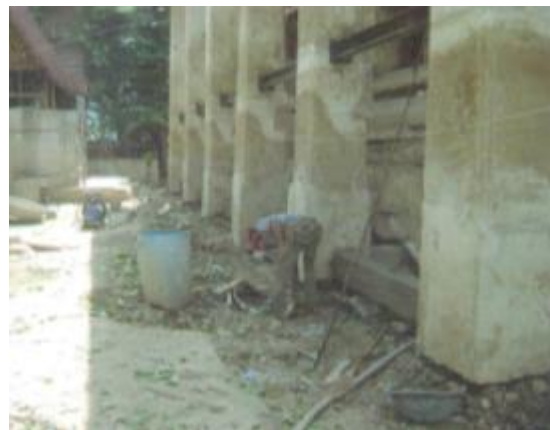
ภาพที่ ค.58 การแสดงเทคนิคกรีดยึดคอนกรีต
รอบอาคาร (ที่มา: บริษัทพีเนสส์ ซอยล์ เทคโนโลยี
จำกัด, 2551)

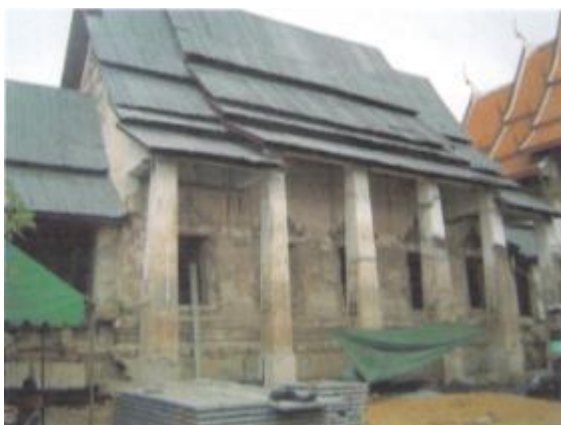
ภาพที่ ค.59 การแสดงพระอุโบสถภายหลังจากดำเนินงานเสริมเสาเข็มฐานรากและยกอาคารขึ้น
2.00 เมตร แล้วเสร็จ(ที่มา: บริษัทพีเนสส์ ซอยล์ เทคโนโลยี จำกัด, 2551)

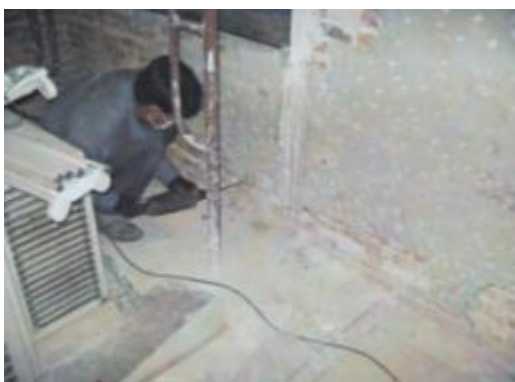
ภาพที่ ง.1 การแสดงเจาะผนังเพื่อฉีดสารเคมีลดความชื้นของผนัง (ที่มา: ศิวกร การช่าง จำกัด, 2552)

1) เจาะรูกำแพงโดยใช้สว่านเจาะตามแนวนอนให้มีความลึกประมาณ 15 เซนติเมตรและมีระยะห่างของการเจาะ ประมาณ 15 เซนติเมตร พยายามเจาะให้ตรงตำแหน่งของปูนก่ออิฐ ซึ่งจะทำให้น้ำยาซึมได้ดีกว่าเจาะภายในเนื้อก้อนอิฐ

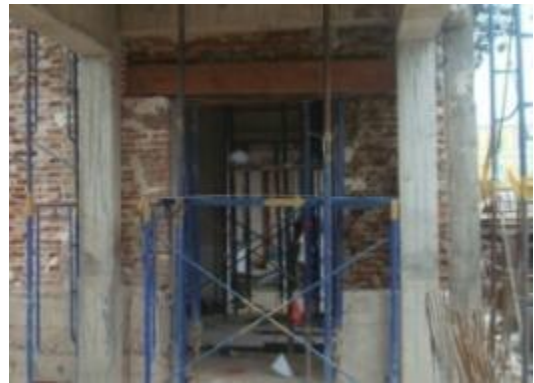
ภาพที่ ง.5 การแสดงไม้ใหม่เปลี่ยนทดแทนไม้เดิมที่เสียหาย

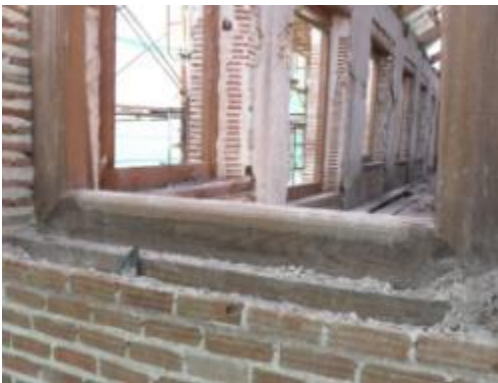
ภาพที่ ง.4 การแสดงไม้เหนือช่องเปิดที่ได้ทำการเปลี่ยนทดแทนไม้เดิมที่เสียหาย

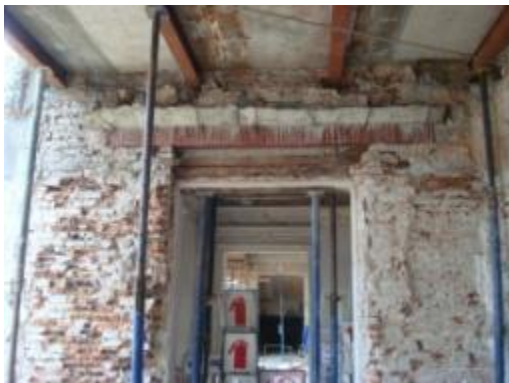
ภาพที่ ง.6 การแสดงใช้เหล็กรูปพรรณเสริมรับแรงทดแทนไม้เดิมที่เสียหาย

3) เตรียมเหล็กรูปพรรณ ทาสีป้องกันสนิม ทำการติดตั้งและเจาะเสียบเหล็กเดือยยึดกับผนังอิฐเดิมด้วยเคมีภัณฑ์ Epoxy resin แล้วเชื่อมเหล็กเดือยเข้ากับโครงเหล็กรูปพรรณ

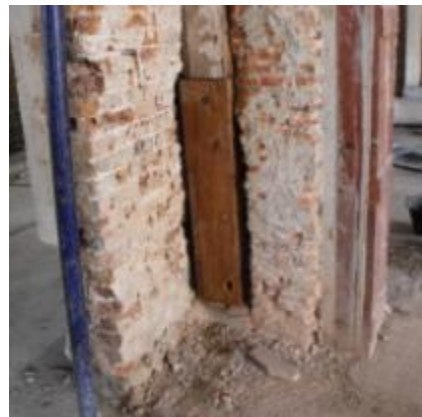
ภาพที่ ง.8 การแสดงเหล็กรูปพรรณเสริมทดแทนไม้เดิมรอบช่องเปิดและการใช้เสาไม้เชื่อมต่อไม้ส่วนที่ดีไว้เพื่อเป็นหลักฐานทางโบราณคดี

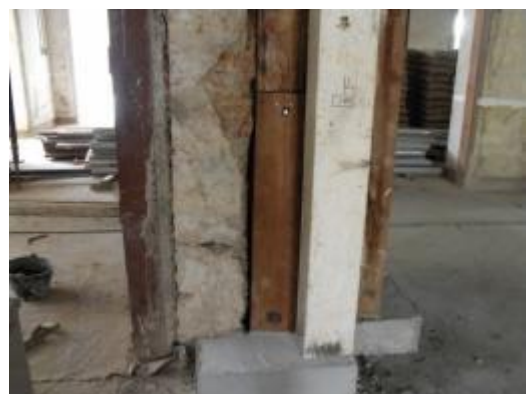
ภาพที่ ง.9 การแสดงเหล็กรูปพรรณเสริมทดแทนไม้และการใช้เสาไม้เชื่อมต่อไม้ส่วนที่ดีไว้เพื่อเป็นหลักฐานทางโบราณคดี

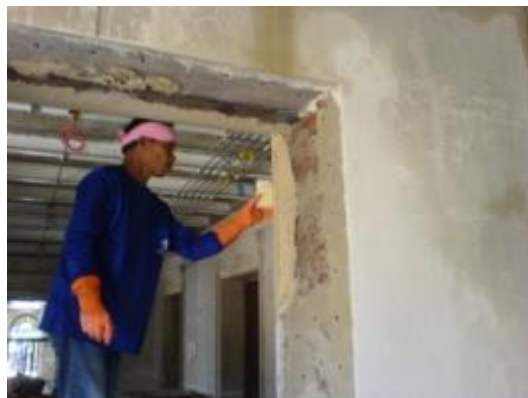
ภาพที่ ง.11 การแสดงฉาบปูนตกแต่งปิดหุ้ม
เหล็กรูปพรรณที่เสริมแทนไม้เดิมที่ผู้

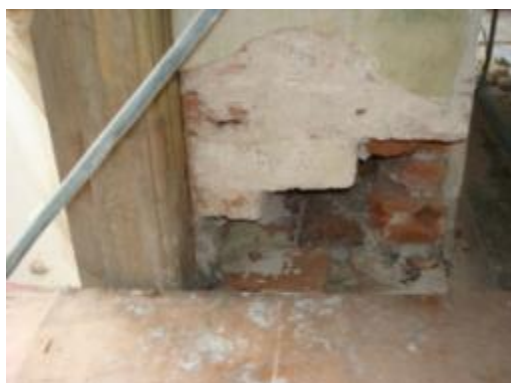
ก้อนอิฐเดิมเสื่อมสภาพแตกร้าวมากหรือร่วนเป็นผง ซ่อมบุรณะด้วยการเปลี่ยนก้อนอิฐ
ใหม่เฉพาะตำแหน่งที่เสียหาย

ภาพที่ ง.12 การแสดงสกัดอิฐรับแรงที่เสียหายออกไปเพื่อเปลี่ยนอิฐก้อนใหม่

1) ทำการป้องกันความเสียหายของพื้นที่โดยรอบ ที่จะเกิดความเสียหายจากกระบวนการบูรณะ รื้อถอนอิฐเดิมออกไป รื้อถอนเฉพาะส่วนที่เสียหาย ขณะรื้อถอนระมัดระวังความเสียหายที่จะเกิดกับอิฐข้างเคียง ทำการรื้อถอนโดยใช้สกัดไฟฟ้าขนาดเล็กหรือสิ่วค่อยๆ สกัดอิฐที่เสียหายออกมา ทั้งนี้ผู้ปฏิบัติงานจะต้องคำนึงถึงความปลอดภัยของโครงสร้าง จากการรื้อถอนอิฐที่เสียหาย และจัดมาตรการป้องกันด้านความปลอดภัยที่อาจจะเกิดการพังทลายของโครงสร้าง ในหน่วยงานที่ดำเนินการบูรณะได้ทำการค้ำยันพื้นโครงสร้าง เพื่อจะลดการถ่วงน้ำหนักเข้าสู่กำแพงที่เสียหาย

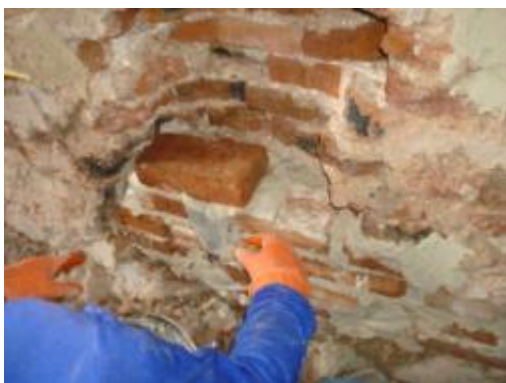
ภาพที่ ง.14 การแสดงก่ออิฐใหม่เสริม
ทดแทนอิฐเดิมที่เสียหาย

3) ทำการก่ออิฐใหม่เสริมเข้าไปแทนในตำแหน่งที่อิฐเสียหาย ใช้ปูนสก้ออิฐใหม่ ส่วนผสมของปูนสก้อใช้ปูนหมักและทรายหยาบในอัตราส่วนผสมปูนหมัก 1 ส่วน ทรายหยาบ 3 ส่วน และปูนซีเมนต์ขาวเล็กน้อย ส่วนผสมของซีเมนต์ขาวในปูนสก้อจะเพิ่มความแข็งแรงและความทนทานของปูนสก้อ หลังจากก่ออิฐเสริมทดแทนแล้วทิ้งไว้ให้ปูนสก้อยึดแน่นแข็งตัว 3 วันจึงดำเนินการฉาบผิวผนังก่ออิฐ รายละเอียดการเตรียมปูนสก้อ แสดงในภาคผนวก ข

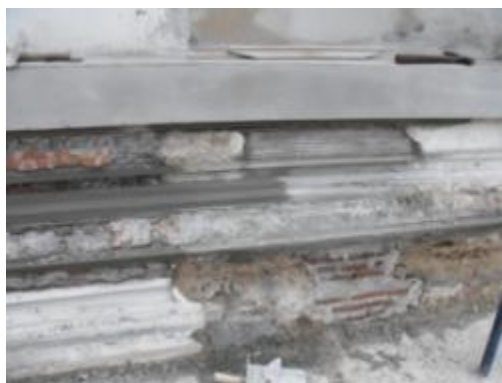
ภาพที่ ง.15 การแสดงก่ออิฐใหม่เสริม
ทดแทนอิฐเดิมที่เสียหาย

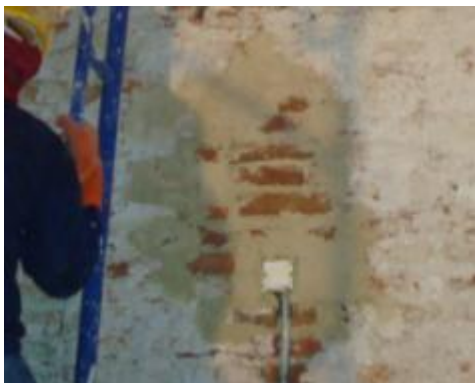
ภาพที่ ง.16 การแสดงซ่อมเปลี่ยนอิฐใหม่

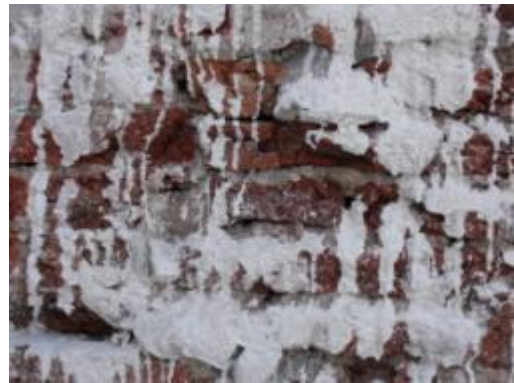
ภาพที่ ง.19 การแสดงราดน้ำปูนลงบนผิวอิฐเดิมก่อนทำการฉาบผิว

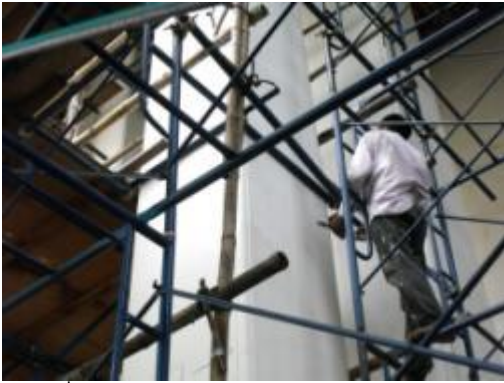
ภาพที่ ง.27 การแสดงโป๊วแต่งรอยร้าวด้วย
เคมีภัณฑ์โป๊วแต่งผิวและปกปิดรอยร้าว

4) รอยแตกร้าวลายงาเล็กน้อยสามารถโป้วแต่งด้วยเคมีภัณฑ์ปกปิดรอยแตกร้าวผิวปูน

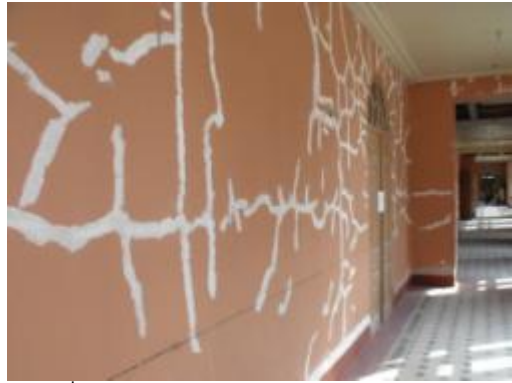
ภาพที่ ง.30 การแสดงโป๊วแต่งรอยร้าวด้วย
เคมีภัณฑ์โป๊วแต่งผิวและปกปิดรอยร้าว
ภายหลังการทาสีจริง(การแก้ไขงานพื้นผิวไม่
เรียบและยังมองเห็นรอยร้าว)

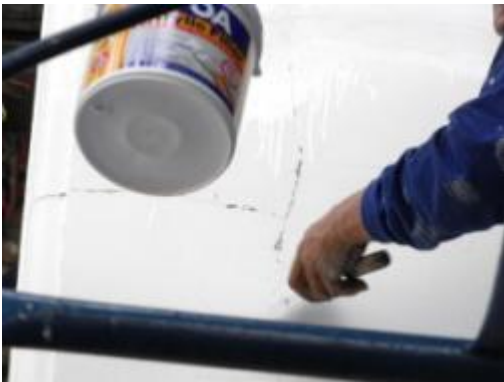
ภาพที่ ง.28 การแสดงโป๊วแต่งรอยร้าวด้วย
เคมีภัณฑ์โป๊วแต่งผิวและปกปิดรอยร้าว

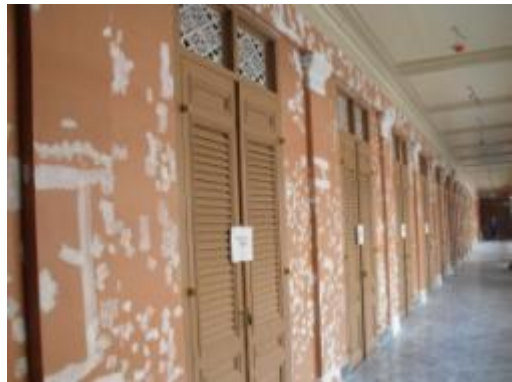
ภาพที่ ง.31 การแสดงโป๊วแต่งรอยร้าวด้วย
เคมีภัณฑ์โป๊วแต่งผิวและปกปิดรอยร้าว
ภายหลังการทาสีจริง (การแก้ไขงานพื้นผิวไม่
เรียบหรือยังมองเห็นรอยร้าว)

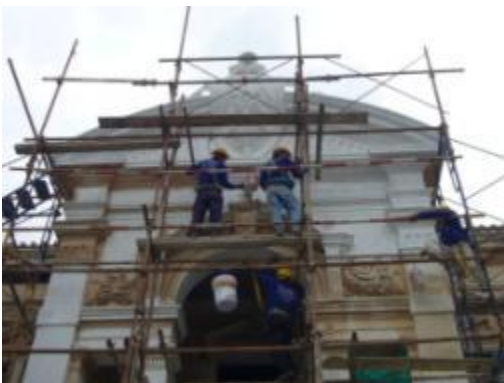
ภาพที่ ง.29 การแสดงทาสีรองพื้นปูนเก่า
หลังจากขัดล้าง โป๊วแต่งผิวปูนเก่าเสร็จ

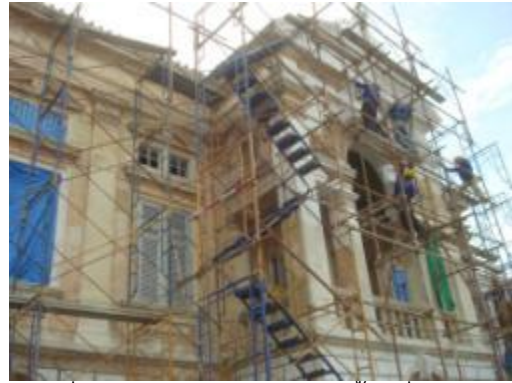
ภาพที่ ง.35 การแสดงทาสีรองพื้นเมื่อแต่งผิว
ปูนเสร็จ

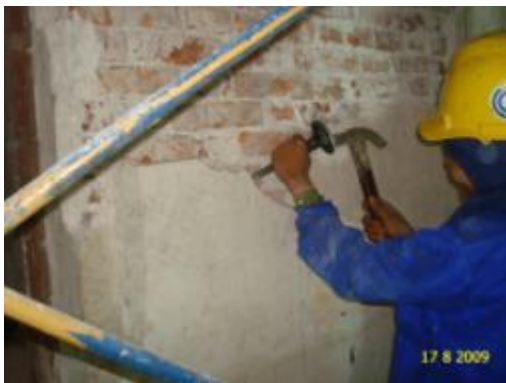
ความเสียหายของผนังฉาบปูนแตกและล่อนไม่ยึดเกาะกับอิฐก่อ มีหลายสาเหตุ เนื่องจากการเสื่อมสภาพวัสดุ ส่วนผสมวัสดุไม่เหมาะสม กรรมวิธีการฉาบเดิมไม่เหมาะสม การฉาบปูนทับผิวไม้ทำให้ปูนไม่ยึดเหนี่ยว บูรณะด้วยการสกัดผิวผนังเดิมออกไปแล้วฉาบปูนใหม่ ส่วนผสมปูนหมัก

ภาพที่ ง.36 การแสดงสกัดปูนฉาบที่แตกร้าวและล่อน

- 1) ดำเนินการตรวจสอบผิวปูนฉาบที่ร้าวและล่อน กำหนดแนวการรื้อถอน
- 2) ป้องกันความเสียหายจากการดำเนินงานบริเวณข้างเคียง
- 3) สกัดปูนที่แตกล่อนออกไป
- 4) ซ่อมแต่งผิวอิฐที่เสียหายภายใน หากผิวหน้าอิฐร่วนมากทำการราดน้ำปูนหมักผสมปูนซีเมนต์ขาวที่ผิวอิฐก่อนฉาบ เพื่อให้เกิดแรงยึดเหนี่ยวระหว่างปูนฉาบและผนังก่ออิฐได้ดียิ่งขึ้น ไม่แตกล่อน

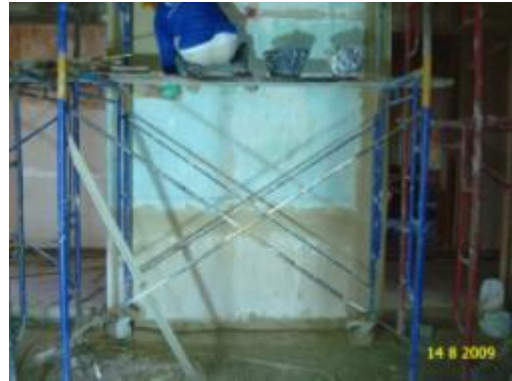
ภาพที่ ง.45 การแสดงฉาบซ่อมผิวผนังเดิมที่
เสียหายโดยซ่อมเฉพาะตำแหน่งที่เสียหาย

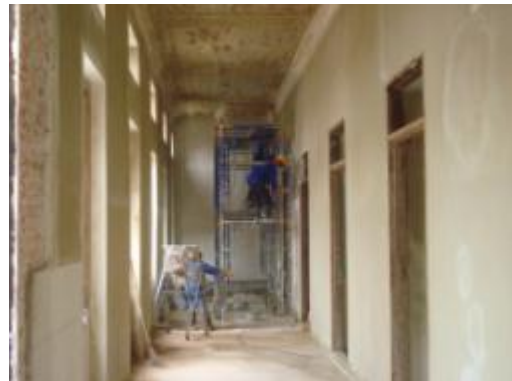
ภาพที่ ง.46 การแสดงฉาบซ่อมผิวผนังเดิมที่
แตกก่อนเสียหาย

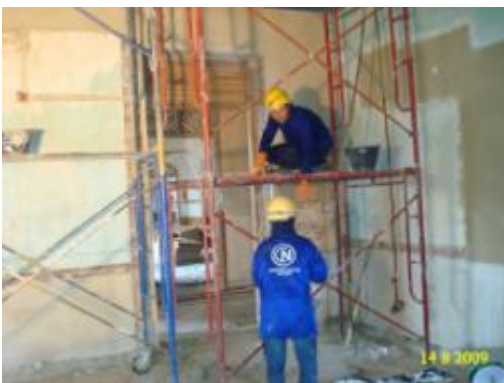
ภาพที่ ง.44 การแสดงฉาบซ่อมผิวผนัง โดย
ซ่อมเฉพาะตำแหน่งที่เสียหาย

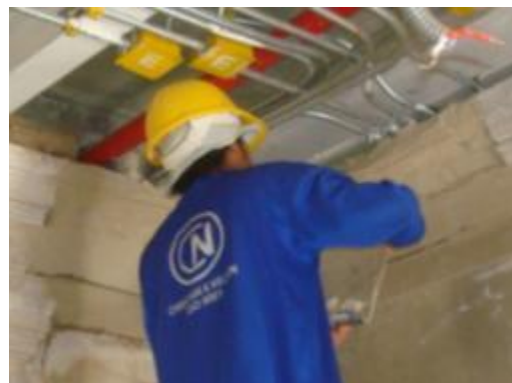
ภาพที่ ง.47 การแสดงปั้นปูนทดแทนบัวปูน
ปั้นเดิมที่แตกเสียหาย ดำเนินการภายหลัง
ฉาบปูนเสร็จเรียบร้อยแล้ว

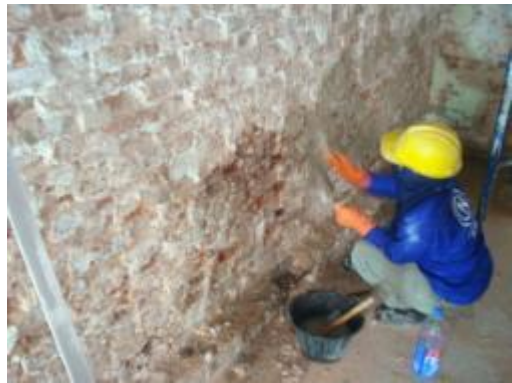
ภาพที่ ง.53 การแสดงซ่อมแซมผนังก่อนฉาบ
ปูนด้วยการอุดปูนตามตำแหน่งที่เสียหาย

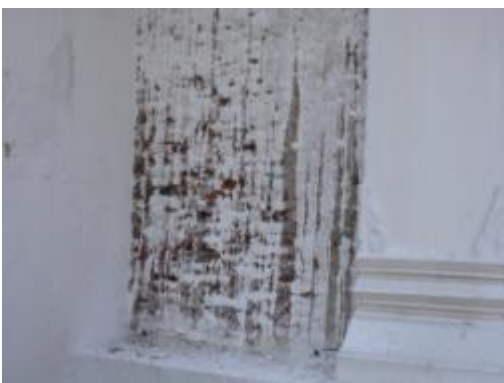
ภาพที่ ง.51 การแสดงราดน้ำปูนบนผนังก่อ
อิฐที่แตกกร่อนมาก

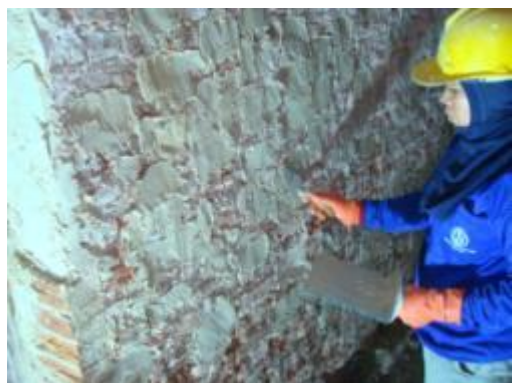
ภาพที่ ง.54 การแสดงอุดซ่อมผนังอิฐโดยใช้
ปูนเป็วอุดตำแหน่งที่อิฐแตกเสียหายและโป้ว
ปูนที่ผิวก่อนฉาบให้ขรุขระ

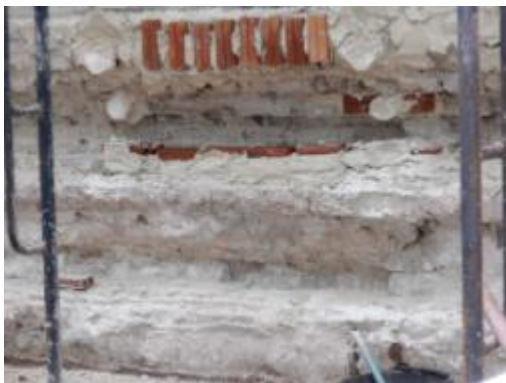
ภาพที่ ง.55 การแสดงโป๊วปูนตำแหน่งที่เสียหายมากก่อนดำเนินการฉาบผิวผนัง เนื่องจากการฉาบผิวที่มีความหนาจะทำให้ปูนฉาบแตกร้าว

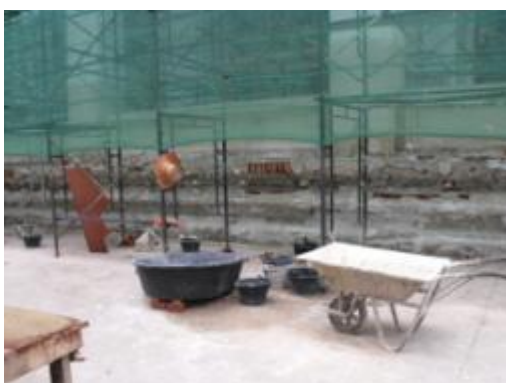
ภาพที่ ง.56 การแสดงโป๊วปูนตำแหน่งที่เสียหายมากก่อนดำเนินการฉาบผิวผนัง

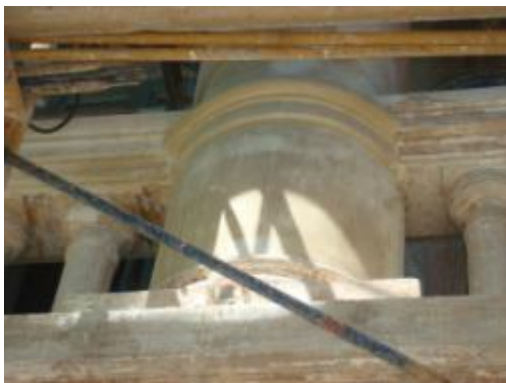
ภาพที่ ง.67 การแสดงฉาบปูนซ่อมบูรณะเสา
อาคารเดิมที่เสื่อมสภาพและซ่อมปูนปั้น

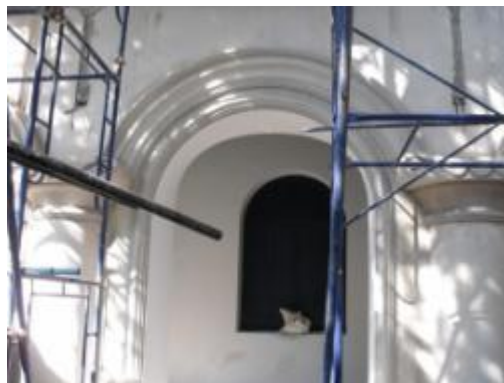
ภาพที่ ง.69 การแสดงผนังอาคารภายหลัง
ฉาบปูนบูรณะเสร็จ

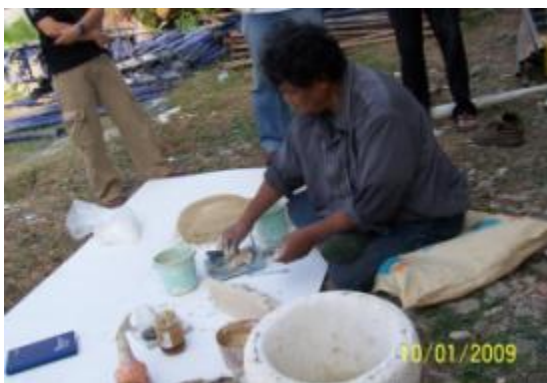
ภาพที่ ง.70 การแสดงทำปูนดำเพื่อใช้ซ่อมงานปูนปั้นที่เสียหาย

7) ปั้นแต่งบัวปูนปั้นที่ได้รื้อถอนออกไปให้กลับคืนสู่ลักษณะเดิมด้วยปูนดำ รายละเอียดการเตรียมปูนดำแสดงในภาคผนวก ซ

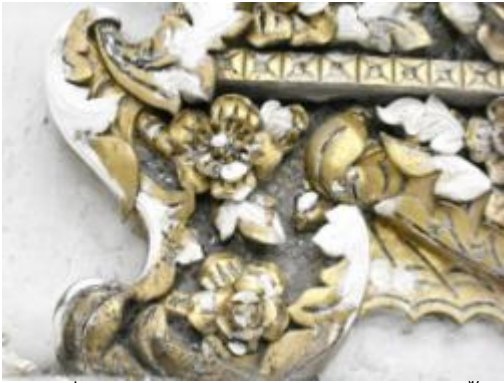
ภาพที่ ง.74 การแสดงช่อมแซมปูนปั้น
บางส่วนที่เสียหาย

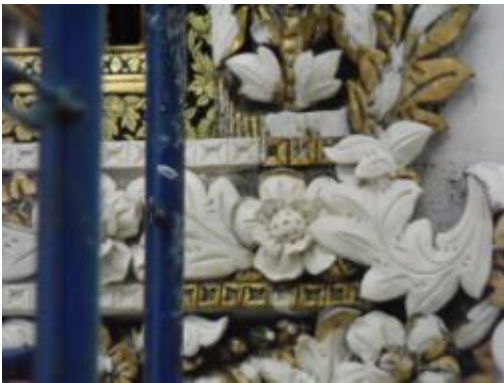
ภาพที่ ง.75 การแสดงช่อมแซมปูนปั้น
บางส่วนที่เสียหาย

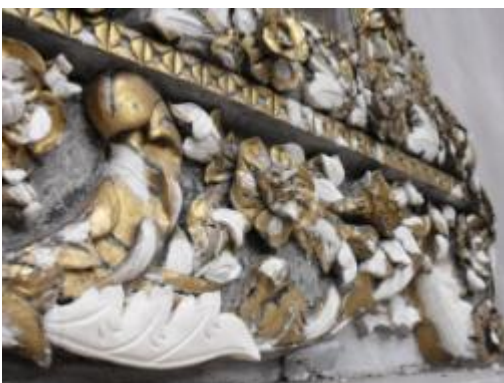
ภาพที่ ง.76 การแสดงช่อมแซมปูนปั้น
บางส่วนที่เสียหาย

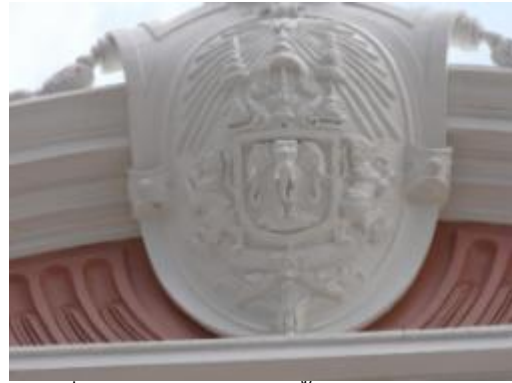
ภาพที่ ง.81 การแสดงปูนปั้นหลังบูรณะซ่อม
งาช้างที่แตกแตกหักคืนสภาพเดิม

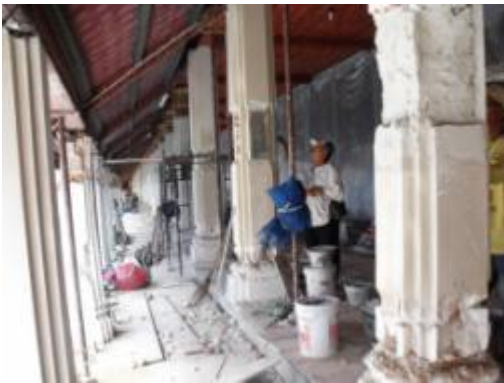
ภาพที่ ง.123 การแสดงสกัดฐานเสาปูน
เสื่อมสภาพออกไปเพื่อบูรณะใหม่

ภาพแสดงภาพรายละเอียดการทำปูนปั้นในโครงการบูรณะซ่อมประตูพระบรมมหาราชวัง
ซ่อมบูรณะด้วยการปั้นปูนในที่และใช้วิธีหล่อสำเร็จแล้วติดตั้ง

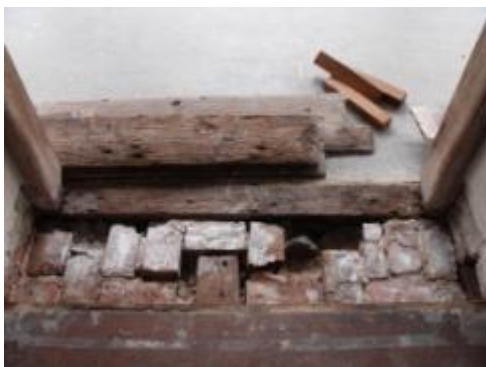
คานและพื้นไม้ผุแตกเสียหายบางส่วน บูรณะด้วยการซ่อมเปลี่ยนไม้เฉพาะตำแหน่งที่เสียหายและเสริมความแข็งแรงให้กับโครงสร้างที่เสียหาย มีลำดับขั้นตอนการบูรณะดังนี้

ภาพที่ ๑.14 การแสดงความเสียหายของไม้กระดานพื้นตำแหน่งเหนือผนังก่ออิฐรับแรง

- 1) สำรวจตรวจสอบแผ่นไม้ที่ยึดตะปูไม่แน่น ดำเนินการตอกย้ำตะปูให้แน่นทุกแผ่นในบริเวณที่ไม่ที่ยังคงมีสภาพแข็งแรง
- 2) สำรวจเก็บหลักฐานสภาพปัจจุบันโครงสร้างไม้ก่อนทำการรื้อถอนไม้ รื้อถอนไม้เฉพาะตำแหน่งที่เสียหายออกไป
- 3) แผ่นไม้ที่รื้อออกไปเสียหายมากทำการเปลี่ยนไม้ทั้งหมด ไม้กระดานที่เสียหายเล็กน้อยทำการตัดส่วนที่เสียหายทิ้งแล้วทดแทนด้วยไม้ใหม่
- 4) งานบูรณะผิวพื้นกระทำเช่นเดียวกับการบูรณะผิวหน้าพื้นไม้ภาคผนวก ๑ หัวข้อที่ ๑.1

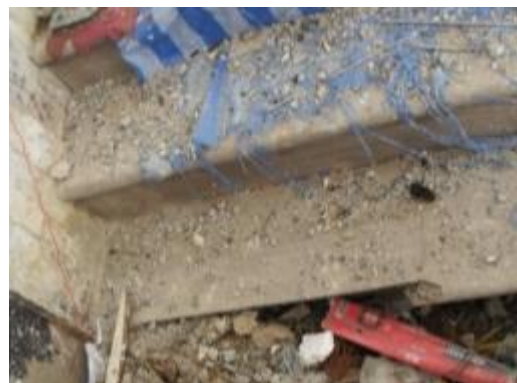
ภาพที่ ๑.16 การแสดงความเสียหายของไม้แตกหัก

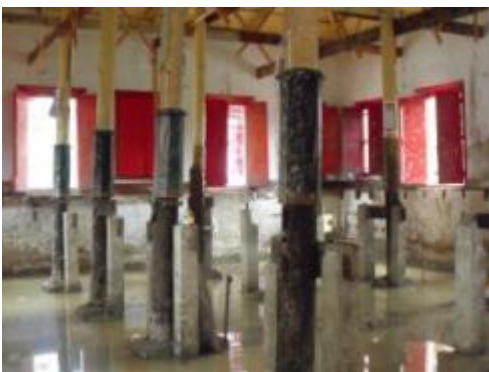
คานและพื้นไม้บางส่วนเสียหาย วัสดุบางส่วนยังคงมีความแข็งแรง สภาพโดยทั่วไปไม่
ปลอดภัยต่อการใช้งาน บูรณะด้วยการรื้อถอนไม้ทั้งหมดแล้วประกอบไม้เก่าตามรูปแบบเดิม
ไม้ส่วนที่เสียหายทดแทนด้วยไม้ใหม่ มีลำดับขั้นตอนการบูรณะดังนี้

ภาพที่ ๑.19 การแสดงการรื้อถอนพื้นไม้และ
คานไม้เดิมออกไปทั้งหมดก่อนบูรณะ

- 1) ตรวจสอบสภาพปัจจุบันของอาคารเขียนแบบรายละเอียดสภาพก่อนรื้อถอน เพื่อใช้เป็น
แบบดำเนินงานบูรณะในภายหลัง
- 2) รื้อถอนไม้ทั้งหมดออกไป ใช้ความระมัดระวังไม่ให้เกิดความเสียหายมาก แยกประเภท
การเก็บกองไม้ให้สะดวกต่อการใช้งาน
- 3) ทำการตัดไม้ที่รื้อถอน พิจารณาเลือกไม้ส่วนที่สามารถใช้ได้ นำมาสร้างใหม่ตาม
รูปแบบเทคนิคดั้งเดิม ไม้เสียหายหรือขาดหายไปทดแทนด้วยไม้ใหม่
- 4) ทาน้ำยาป้องกันปลวกและน้ำยาป้องกันเชื้อราได้ท้องไม้
- 5) บูรณะผิวพื้น มีรายละเอียดการดำเนินงานแสดงในภาคผนวก ๑ หัวข้อที่ ๑.1

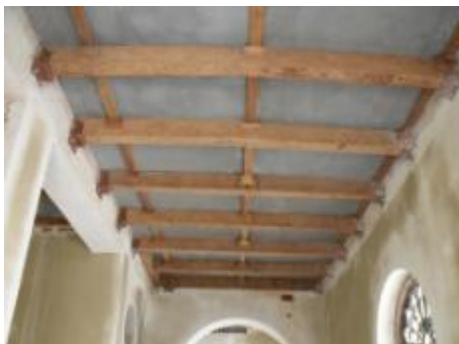
คานไม้ยังมีสภาพดีแต่พื้นไม้เสียหายมาก บูรณะผสมผสานใช้คานไม้เก่ากับวัสดุพื้นแผ่นไฟเบอร์ซีเมนต์เททับด้วยคอนกรีตทับหน้า 5 เซนติเมตร มีลำดับขั้นตอนการบูรณะดังนี้

4) เพิ่มความแข็งแรงใต้ท้องคานไม้ในตำแหน่งที่เสียหายด้วยเหล็กรูปพรรณ ใช้เหล็กเดี่ยวเจาะยึดกับผนังก่ออิฐรับแรง ติดตั้งคานไม้เสร็จแล้วเสริมไม้รองรับขอบแผ่นพื้นไฟเบอร์ซีเมนต์ ระยะห่างของคานและจุดรองรับขอบแผ่นไฟเบอร์ซีเมนต์ใช้ตามมาตรฐานของผู้ผลิต ซึ่งมีการกำหนดน้ำหนักใช้งานกับระยะห่างของจุดรองรับแผ่นไฟเบอร์ซีเมนต์ไว้ตามความหนาของผลิตภัณฑ์

5) ติดตั้งแผ่นพื้นไฟเบอร์ซีเมนต์ หนา 24 มิลลิเมตร ยึดด้วยตะปูเกลียว

6) เมื่อติดตั้งแผ่นพื้นเสร็จทำการติดตั้งเหล็กเสริมกันร้าว และเทคอนกรีตทับหน้าหนา 5 เซนติเมตร

ภาพที่ จ.29 การแสดงวิธีการบูรณะใช้คานไม้เก่ากับพื้นแผ่นไฟเบอร์ซีเมนต์ที่ทับด้วยคอนกรีต
หนา 5 เซนติเมตร

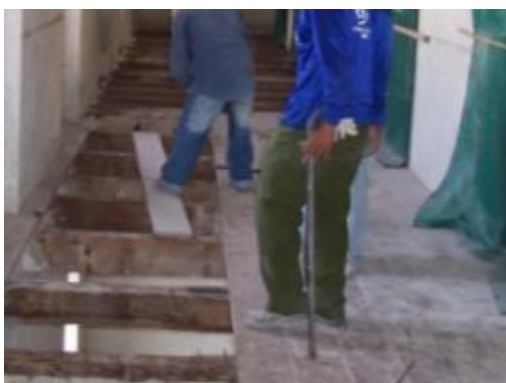
คานและพื้นไม้เสียหายมาก เปลี่ยนวัสดุใหม่ใช้คานเหล็กรูปพรรณและพื้นคอนกรีตเสริมเหล็ก มีลำดับขั้นตอนการบูรณะดังนี้

ภาพที่ จ.36 การแสดง การรื้อถอนคานไม้เนื่องจากผุเสียหายและปลวกกัดกิน

- 1) ตรวจสอบสภาพปัจจุบันของอาคารเขียนแบบรายละเอียดสภาพก่อนรื้อถอนเก็บเป็นข้อมูลเพื่อใช้บูรณะ
- 2) รื้อถอนพื้นไม้และคานไม้ทั้งหมดออกไปเนื่องจากมีความเสียหายมาก
- 3) เตรียมเหล็กรูปพรรณและทาสีป้องกันสนิม

- 4) เจาะสกัดผนังลึกเข้าไป 20 เซนติเมตรเพื่อติดตั้งคานเหล็กรูปพรรณ โดยให้น้ำหนักจากคานเหล็กถ่ายแรงเข้าไปในผนังก่ออิฐรับแรง
- 5) วางแผ่นเหล็กหนา 20 มิลลิเมตร รองรับใต้ท้องคานเหล็กรูปพรรณ ด้านล่างแผ่นเหล็กเทด้วยคอนกรีตกำลังสูงไม่หดตัว แล้วติดตั้งคานเหล็กและคานชอย
- 7) เชื่อมเหล็กรับแรงเชื่อมด้านหลังคานเพื่อให้คานมีพฤติกรรมรับแรงร่วมกับพื้นอย่างสมบูรณ์
- 8) ตั้งนั่งร้านและวางเหล็กกล่องเพื่อรองรับไม้แบบ แล้วติดตั้งไม้แบบ
- 9) ผูกเหล็กเสริมและติดตั้งท่อจากระบบชนิดฝังในพื้นที่โครงสร้าง
- 10) ดำเนินการตรวจสอบความความเรียบร้อยทั้งหมดก่อนเทคอนกรีตเช่น ความมั่นคงของนั่งร้าน ความสะอาด ระดับ ตำแหน่งวัสดุอุปกรณ์ต่าง ๆ ที่ฝังในคอนกรีต
- 11) เทคอนกรีตและแต่งผิวคอนกรีต
- 12) ทำการบ่มผิวคอนกรีต

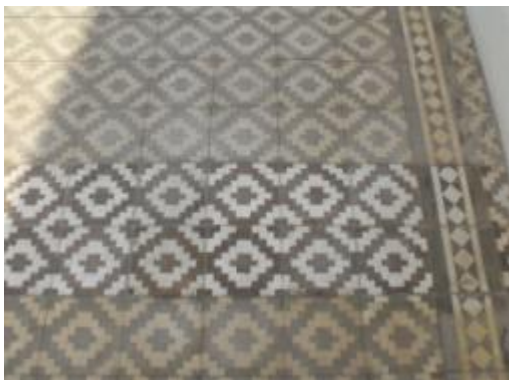
พื้นผิวถูกระเบียงและหินอ่อนเสียหายเล็กน้อยเนื่องจากการใช้งาน การเสื่อมสภาพของวัสดุ เนื่องจากสิ่งแวดล้อมเช่น ฝนกรด ดำเนินการซ่อมเปลี่ยนเฉพาะตำแหน่งที่เกิดความเสียหาย

- 1) ป้องกันความเสียหายที่จะเกิดจากการบูรณะและงานรื้อถอนวัสดุเดิม
- 2) รื้อถอนกระเบื้องที่เสียหายผิวหน้ากร่อนออกด้วยสกัดขนาดเล็กกระมัดระวังมิให้กระเบื้องแผ่นที่ยังมีสภาพที่ดีข้างเคียงแตกเสียหาย ปูนสอใต้กระเบื้องที่เสื่อมสภาพรื้อถอนออกไป
- 3) ติดตั้งกระเบื้องที่ผลิตใหม่ตามรูปแบบเดิม หินอ่อนที่หลุดร่วงสามารถนำกลับมาติดตั้งใหม่ในตำแหน่งเดิมได้ หินที่เสียหายมากหรือสูญหายไปทำการเปลี่ยนทดแทนด้วยหินใหม่ที่มีขนาดและสีหินใกล้เคียงกับของเดิม
- 4) ยาแนวร่องกระเบื้องโดยใช้ปูนยาแนว

ภาพที่ ๑.45 การแสดงซ่อมเปลี่ยนกระเบื้องพื้นเฉพาะตำแหน่งที่เกิดความเสียหาย

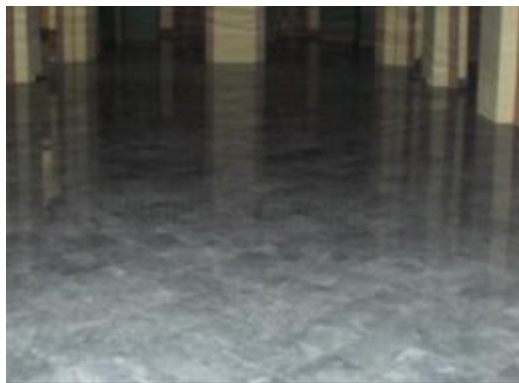
ภาพที่ จ.56 การแสดงหินอ่อนที่ปูแล้วเสร็จ โดยใช้หินใหม่ที่มีลักษณะเหมือนหินเดิม

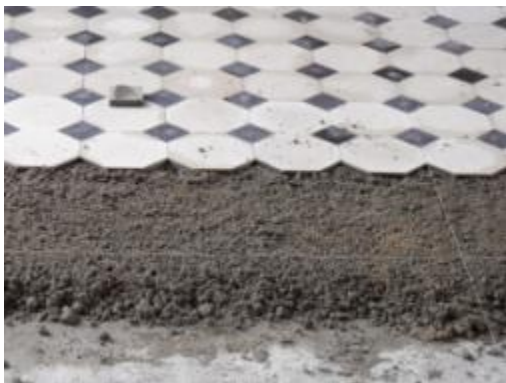
พื้นกระเบื้องเสียหายมากหลุดล่อน แตกหัก ไม่สามารถนำของเดิมกลับมาใช้งานได้อีก ความเสียหายที่เกิดขึ้นเนื่องจากหลายสาเหตุเช่น การขาดการดูแลรักษาทิ้งร้างไว้นานจนวัสดุสูญ

ภาพที่ ๑.57 การแสดงปูกระเบื้องซีเมนต์ผลิตใหม่เลียนแบบของเดิม

หาย วัสดุแตกหักเสียหายจากการใช้งาน บูรณะด้วยการผลิตกระเบื้องใหม่เลียนแบบของเดิมติดตั้งทดแทนกระเบื้องปูพื้นเดิม มีขั้นตอนการบูรณะดังนี้

- 1) ป้องกันความเสียหายจากการทำงานและงานรื้อถอนวัสดุเดิม
- 2) รื้อถอนกระเบื้องปูพื้นเดิมออก
- 3) ผลิตกระเบื้องปูพื้นใหม่ตามลักษณะเดิม ได้แผ่นกระเบื้องครบประทับปี พ.ศ. ที่ทำการผลิตไว้เพื่อเป็นหลักฐานให้ทราบช่วงเวลาที่ได้ทำการบูรณะไว้ ถ้าหากไม่ทราบว่กระเบื้องเดิมมีลักษณะอย่างไร สามารถเลือกใช้กระเบื้องใหม่ที่มีลวดลาย สี กลมกลืนกับสภาพแวดล้อมเดิมของอาคาร
- 4) ดำเนินการปูกระเบื้องที่ได้ทำการผลิตใหม่เลียนแบบของเดิม การปูกระเบื้องซีเมนต์มักจะนิยมปูแบบแห้งคือ การผสมปูนซีเมนต์ทรายเสือกกับทรายอัตราส่วน 1 : 1 ผสมให้ปูนมีลักษณะร่วน สามารถวางกระเบื้องแล้วปูนทรายไม่ยุบตัวมาก จากนั้นจึงทาปูนกาวปูกระเบื้องที่ท้องแผ่นแล้ววางลงไป แล้วใช้ค้อนไม้ค่อยๆทุบแผ่นหินจนได้ระดับ ตามแนวที่ซึ่งเส้นเอ็นทำแนวและระดับไว้
- 5) รอให้ปูนทรายพัฒนากำลังจนแข็งแรงจึงยาแนวรอยต่อกระเบื้องด้วยปูนยาแนว
- 6) ทำความสะอาดและทาน้ำยาเคลือบผิวหน้ากระเบื้อง

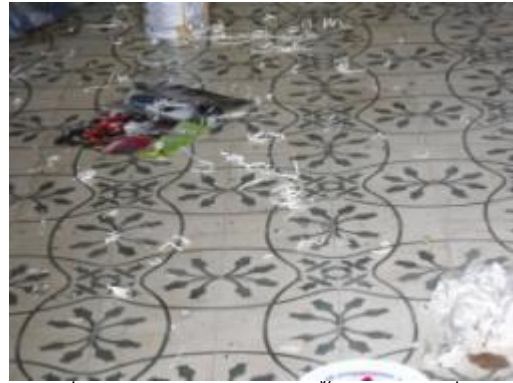
ภาพที่ จ.61 การแสดงกระเบื้องซีเมนต์ที่ปูแล้วเสร็จ

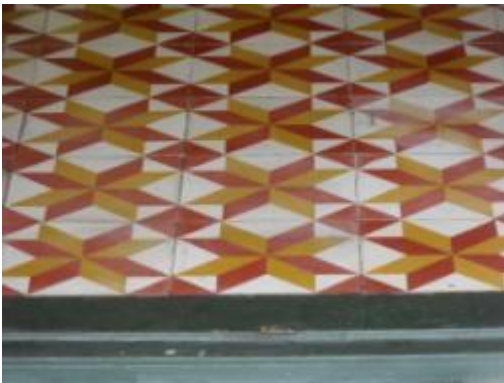
ภาพที่ จ.60 การแสดงกระเบื้องซีเมนต์ที่ปูแล้วเสร็จ

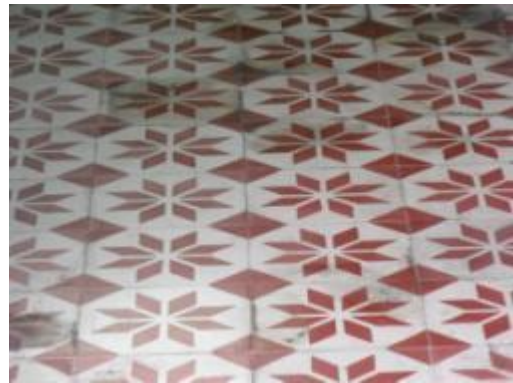
ภาพที่ จ.62 การแสดงกระเบื้องซีเมนต์ที่ปูแล้วเสร็จ

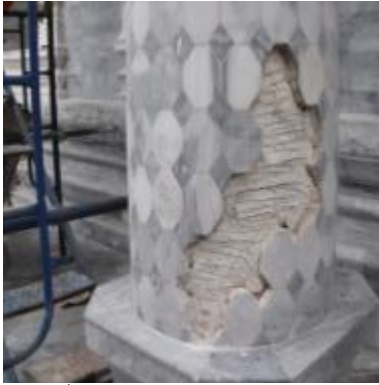
ผนังกระเบื้องและหินอ่อนเสียหายเล็กน้อย เนื่องจากการใช้งานและการเสื่อมสภาพของวัสดุ ดำเนินการซ่อมเปลี่ยนเฉพาะจุดที่เกิดความเสียหาย มีขั้นตอนการบูรณะดังนี้

ภาพที่ จ.63 การแสดงซ่อมปูนภายในเสาที่ผู้
กร่อนด้วยปูนใหม่เพื่อให้มีความแข็งแรงก่อน
ติดตั้งหินอ่อน

- 1) ป้องกันความเสียหายจากการทำงานและงานรื้อถอนวัสดุเดิม
- 2) รื้อถอนกระเบื้องที่ผิวหน้ากร่อนออกด้วยสกัดขนาดเล็กกระมัดระวังมิให้กระเบื้องแผ่นที่ยังมีสภาพที่ดีข้างเคียงแตกเสียหาย ปูนสอใต้กระเบื้องที่เสื่อมสภาพรื้อถอนออกไป โครงสร้างที่ใช้รับน้ำหนักอาคาร เช่นเสากรูหินอ่อนใช้ปูนสอซ่อมแซมทดแทนปูนเดิมที่เสื่อมสภาพ ก่อนปูกระเบื้องหรือหินอ่อน

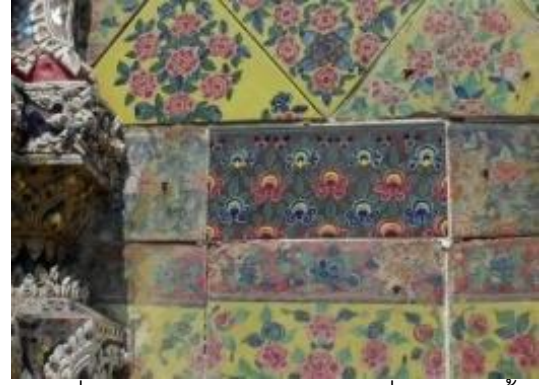
ภาพที่ จ.65 การแสดงซ่อมเปลี่ยนกระเบื้อง
เฉพาะตำแหน่งที่เสียหาย

3) ติดตั้งกระเบื้องที่ผลิตใหม่ตามรูปแบบเดิม หินอ่อนที่หลุดร่วงสามารถนำกลับมาติดตั้งใหม่ในตำแหน่งเดิมได้ หินที่เสียหายมากหรือสูญหายไปทำการเปลี่ยนทดแทนด้วยหินใหม่ที่มีขนาดและสีหินใกล้เคียงกับของเดิม

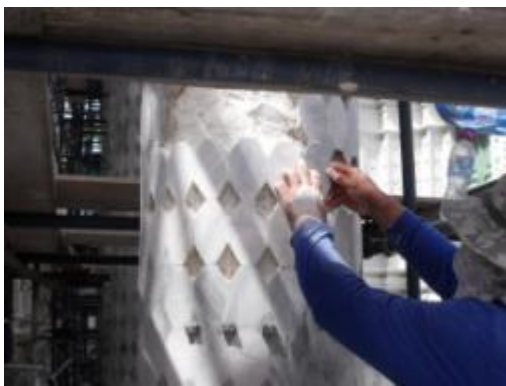
ภาพที่ จ.64 การแสดงซ่อมหินอ่อนโดยใช้หิน
เดิมที่หลุดร่วงซ่อมแซมเฉพาะตำแหน่งที่
เสียหาย

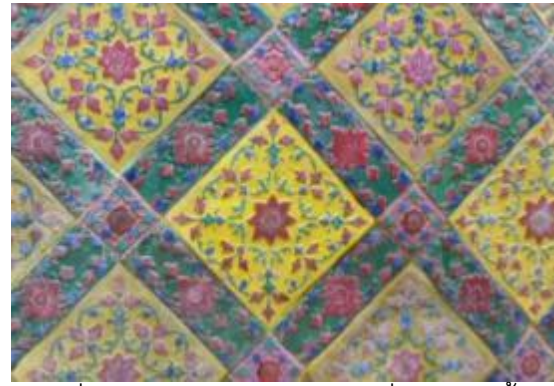
ภาพที่ จ.66 การแสดงซ่อมเปลี่ยนกระเบื้อง
เฉพาะตำแหน่งที่เสียหาย

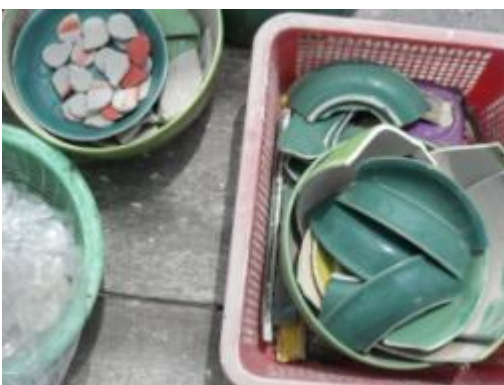
กระเบื้องตกแต่งผนังเสียหายหลายลักษณะเช่น หลุดล่อน สภาพเดิมกระเบื้องมัวหมอง
กระเบื้องประดับผนังเดิมแตกร้าวลายงา บูรณะโดยผลิตกระเบื้องใหม่เลียนแบบของเดิมแล้วติดตั้ง
ใหม่ ใช้เทคนิคการติดตั้ง การตัดเศษกระเบื้องตามลักษณะเดิม มีขั้นตอนการบูรณะดังนี้

ภาพที่ ๑.68 การแสดงถ้วยชามกระเบื้องเคลือบและลักษณะการตัดกระเบื้อง เพื่อใช้ติดตั้งประดับ

4) ดำเนินการสั่งผลิตถ้วยชามกระเบื้องเคลือบ และชิ้นส่วนกระเบื้องเคลือบตามลักษณะเดิมที่ปรากฏบนผนังอาคาร และวิเคราะห์เลือกโทนสีตามยุคเดิม การเลือกโทนสีจะใช้ตัวอย่างกระเบื้องตำแหน่งที่สีกระเบื้องไม่ซีดเป็นโทนสีตัวอย่าง

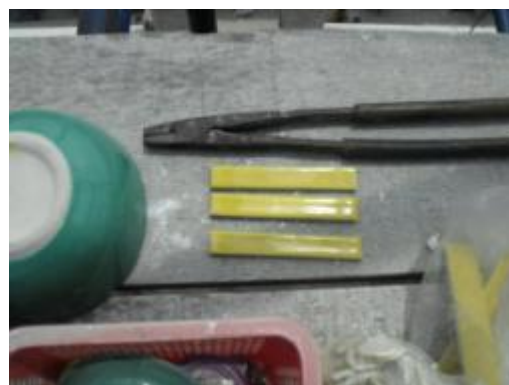
ภาพที่ ๑.69 การแสดงชิ้นส่วนกระเบื้องเคลือบและคีมเหล็กที่ใช้ตัดแต่งขอบเศษกระเบื้องเคลือบประดับผนังอาคาร

5) ตัดถ้วยชามกระเบื้องเคลือบตามลักษณะรูปร่างเดิมของเศษกระเบื้องที่ประดับตกแต่งไว้ การตัดกระเบื้องใช้วิธีการตัดแต่งตามแบบเดิมคือใช้คีมตัดเหล็กแต่งให้ได้รูปร่าง

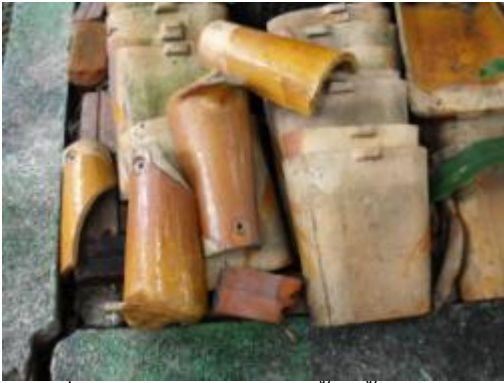
ภาพที่ ๑.7 การแสดงกระเบื้องหรือถอนออก
จากหลังคาแตกเสียหายบางส่วน

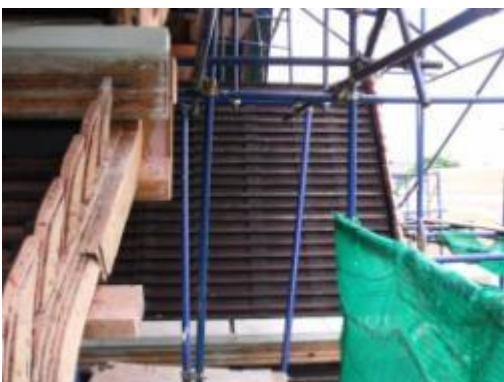
ภาพที่ ๑.9 การแสดงติดตั้งแผ่นกันซึมและ
แป้ไม้ใหม่

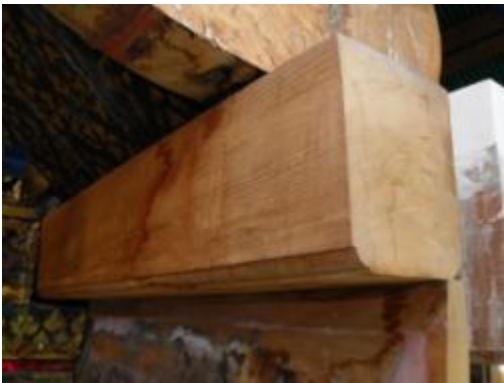
ภาพที่ ๑.14 การแสดงไม้คานอะเสเปลี่ยน ไม้ใหม่ทดแทนไม้เดิมที่ผุเสียหาย

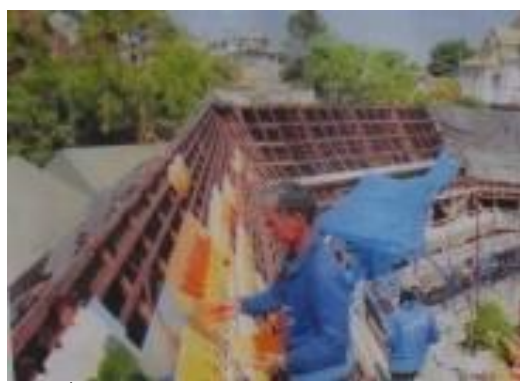
ภาพที่ ฉ.23 การแสดงซ่อมบูรณะหลังคาและติดตั้งกระเบื้องมุงหลังคา

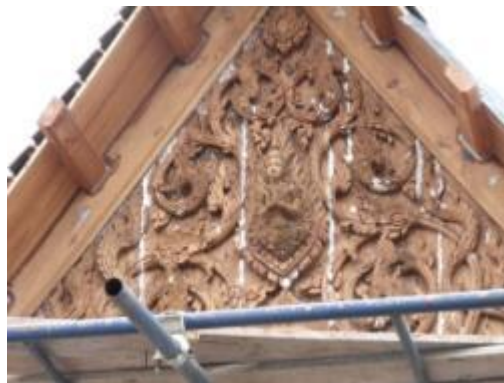
ภาพที่ ฉ.28 การแสดงติดตั้งไม้แกะสลัก
ทดแทนของเดิมที่ผุ

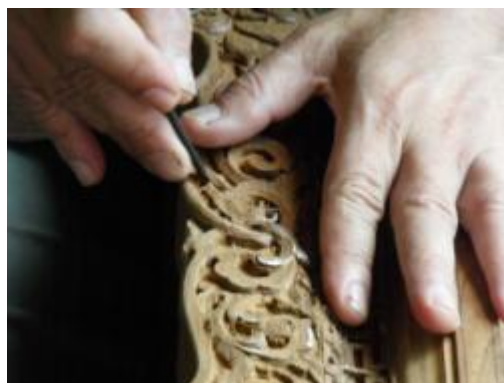
ภาพที่ ฉ.29 การแสดงแกะสลักไม้เพื่อใช้
บูรณะทดแทนไม้เดิมที่ผุ

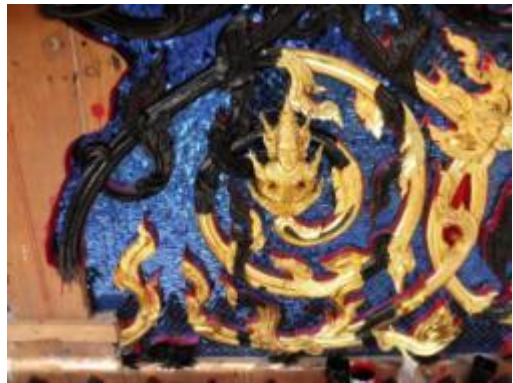
ภาพที่ ฉ.35 การแสดงทาสีทองภายหลังการลงยางรัก

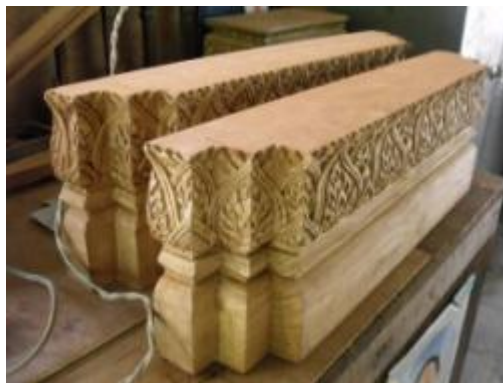
ภาพที่ ๓.๓๘ การแสดงไม้แกะสลักเตรียม
ติดตั้งทดแทนไม้เดิมที่ผุ

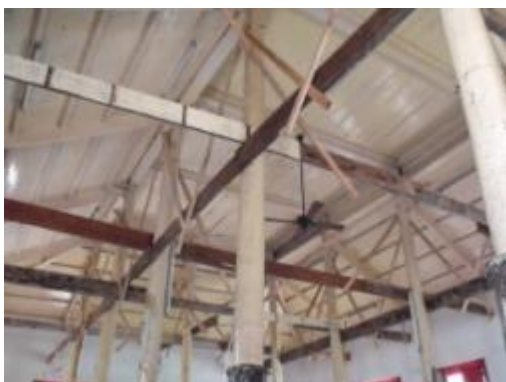
ภาพที่ ๓.๓๙ การแสดงฝ้าเพดานและโครง
หลังคา ก่อนการบูรณะ

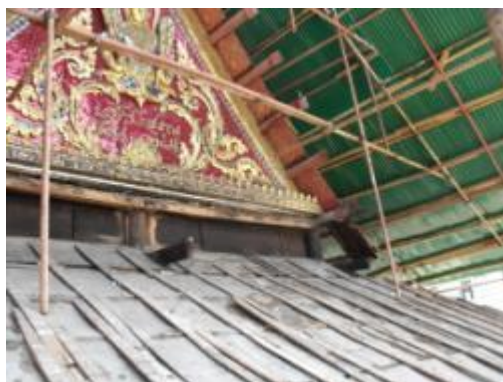
ภาพที่ ๓.๔๑ การแสดงโครงหลังคา ก่อนการ
บูรณะ

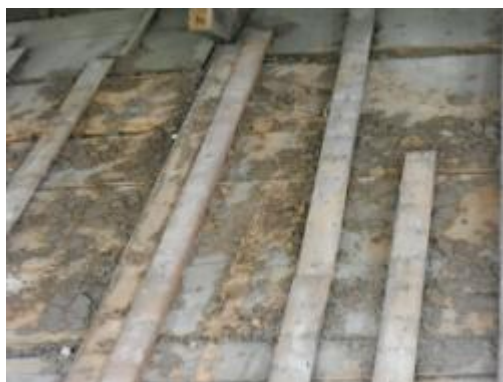
ภาพที่ ๓.๔๒ การแสดงปลวกกัดกินไม้โครง
หลังคา

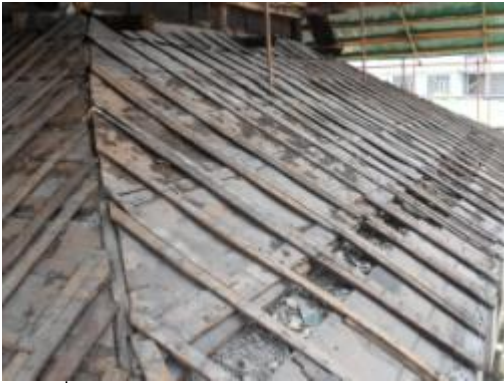
ภาพที่ ๑.43 การแสดงไม้โครงหลังคาและ
ปลวกกัดกิน

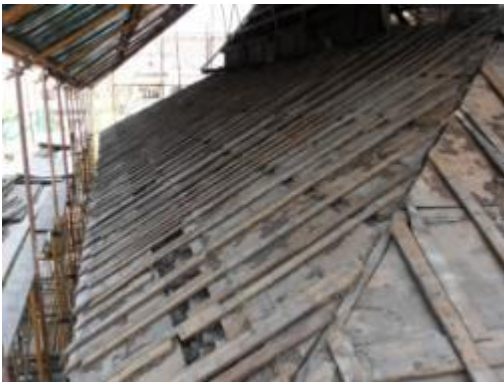
ภาพที่ ๑.44 การแสดงไม้โครงหลังคาและ
ปลวกกัดกิน

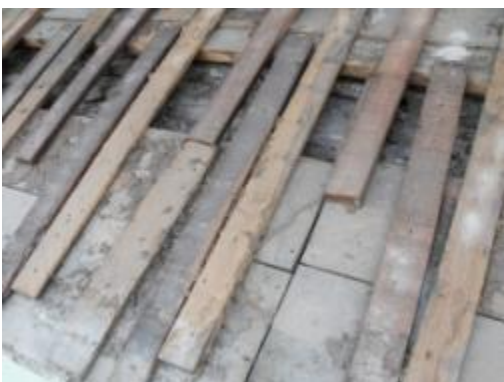
ภาพที่ ๑.45 การแสดงไม้โครงหลังคาและ
ปลวกกัดกิน

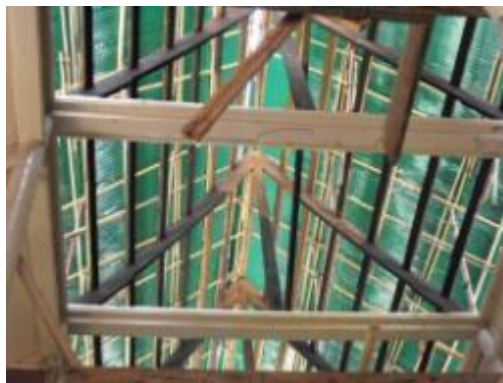
ภาพที่ ๑.52 การแสดงเปลี่ยนไม้จันทันและคานอะเสใหม่ทดแทนส่วนที่เสียหาย

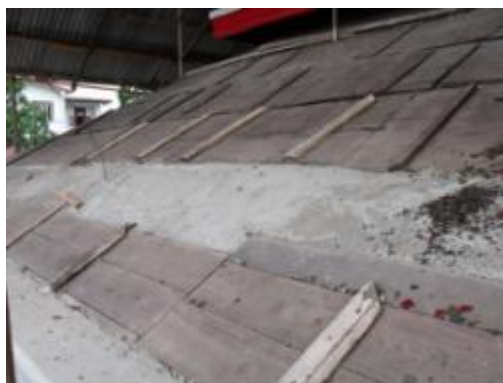
ภาพที่ ๑.53 การแสดงซ่อมไม้กระดานก่อนปูแผ่นกันซึม

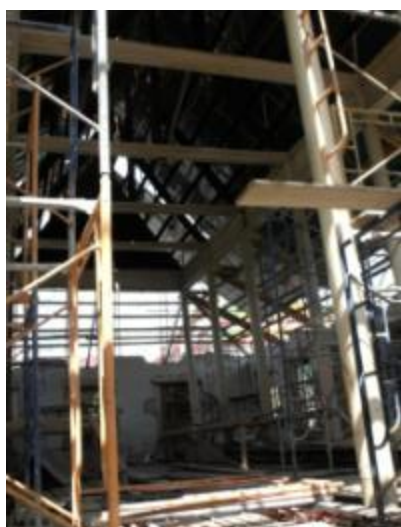
ภาพที่ ๑.51 การแสดงเปลี่ยนไม้จันทันและคานอะเสใหม่ทดแทนส่วนที่เสียหาย

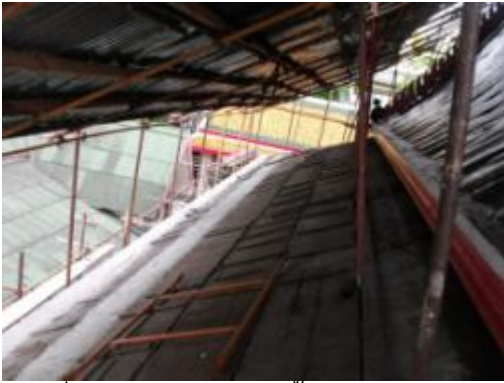
ภาพที่ ฉ.55 การแสดงติดตั้งแผ่นกันซึม
หลังคา

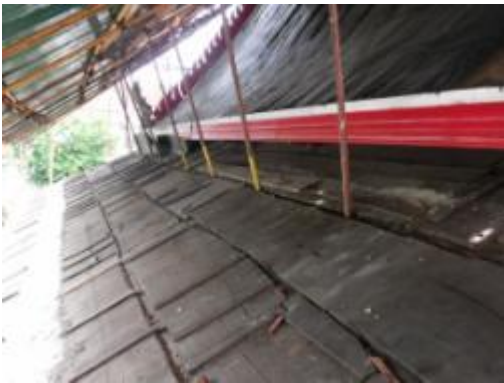
ภาพที่ ฉ.56 การแสดงติดตั้งแผ่นกันซึม
หลังคา

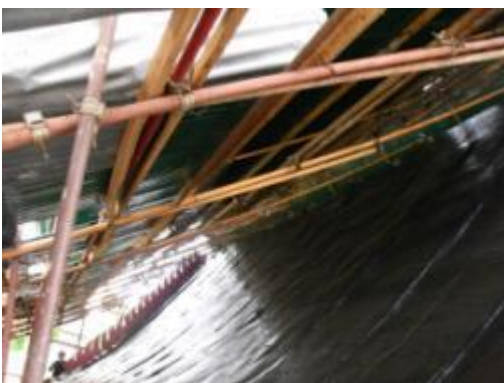
ภาพที่ ฉ.57 การแสดงติดตั้งแผ่นกันซึม
หลังคา

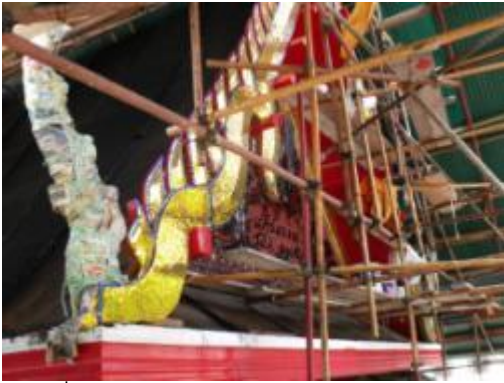
ภาพที่ ๑.61 การแสดงบูรณะซ่อฟ้า ไบระกา และหางหงส์ บูรณะเสร็จทำการปิดกระจกสี

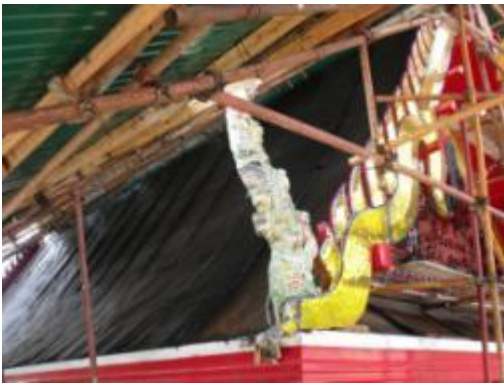
ภาพที่ ๑.62 การแสดงติดตั้งระบบกันซึมหลังคา

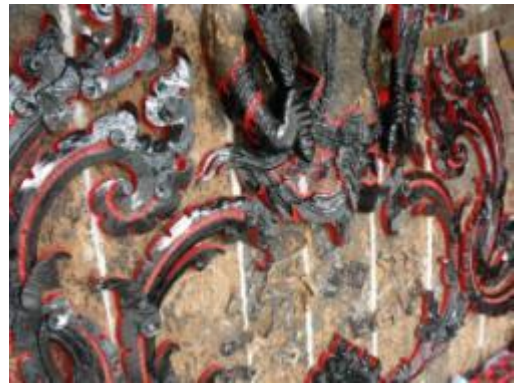
ภาพที่ ๑.64 การแสดงซุดไม้ที่ผุเสียหายออกจากหน้าบันไม้แกะสลัก

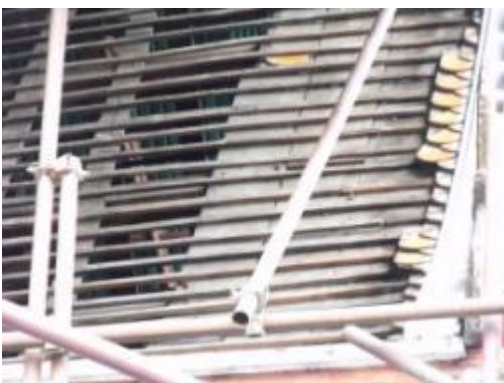
ภาพที่ ๑.65 การแสดงรั้วกระบือองมุงหลังคาและเตรียมติดตั้งแผ่นกันซึม

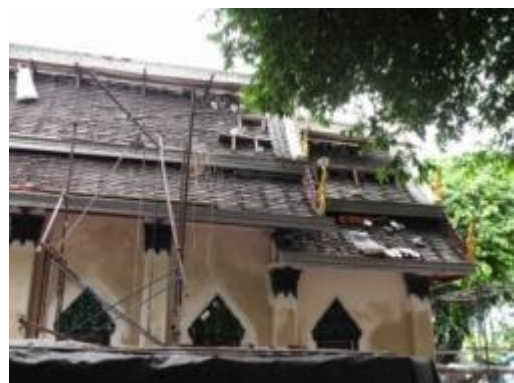
ภาพที่ ๑.66 การแสดงติดตั้งแผ่นกันซึมและซอดไม้ประแนง จันทันและ ไม้เชิงชาย

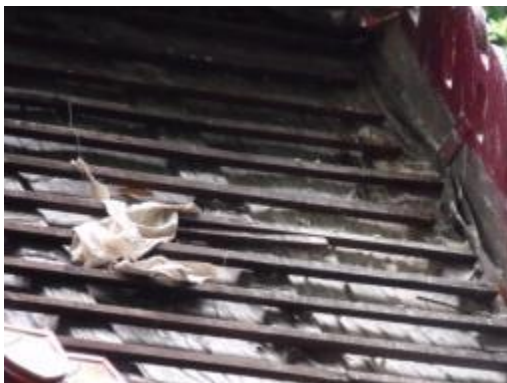
ภาพที่ ๑.67 การแสดงติดตั้งแผ่นกันซึมและไม้แป

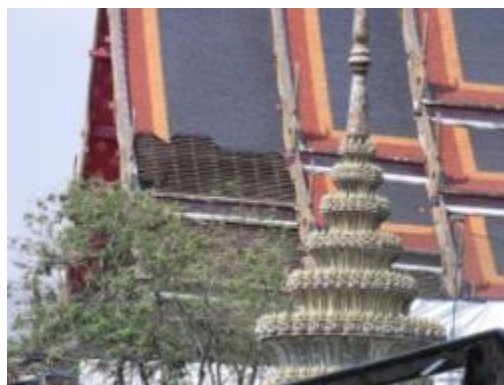
ภาพที่ ๕.76 การแสดงขณะกำลังรื้อถอน
กระเบื้องหลังคา

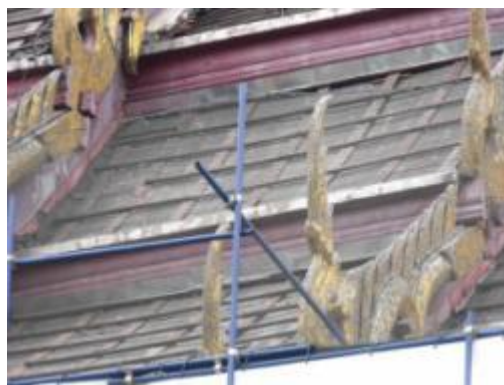
ภาพที่ ๕.77 การแสดงหลังจากรื้อถอน
กระเบื้องหลังคาเสร็จ

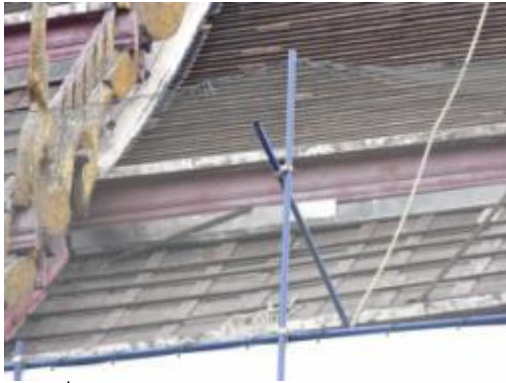
ภาพที่ ๗.๗๘ การแสดงซ่อมบูรณะไม้แปะ
ระแนงและติดตั้งแผ่นกันซึม

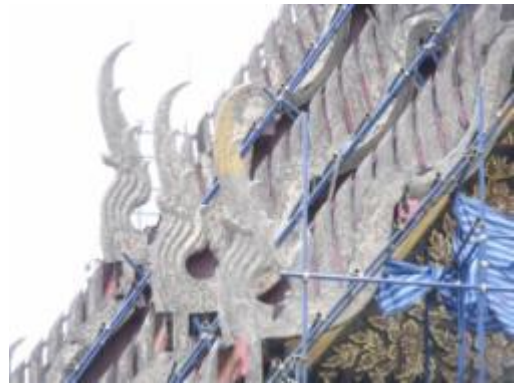
ภาพที่ ๗.๘๒ การแสดงชุดลอกกระจกประดับ
ที่มั่วหมองออกไปก่อนติดกระจกสีใหม่

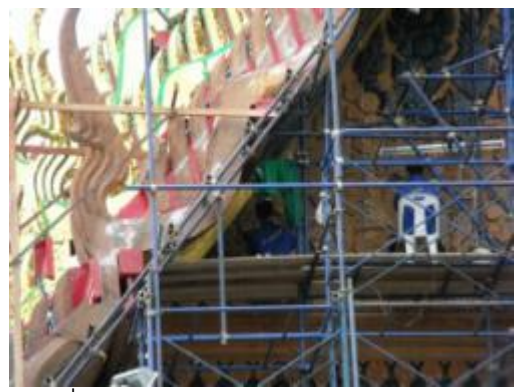
ภาพที่ ๗.๘๓ การแสดงบูรณะข้อฟ้า ไบระกา
และหน้าบันไม้แกะสลัก

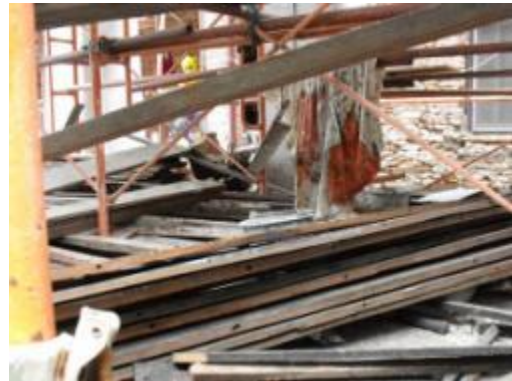
ภาพที่ ฉ.93 การแสดงไม้คานอะเสและ จันทันรีถอนออกไปเนื่องจากผุเสียหาย แล้ว เลือกลงใช้ไม้เดิมสภาพดีติดตั้งใหม่

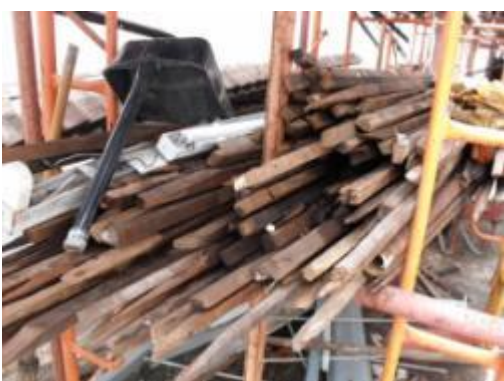
ภาพที่ ฉ.92 การแสดงไม้แประแนงที่รีถอนออกจากโครงหลังคาเนื่องจากผุเสียหาย

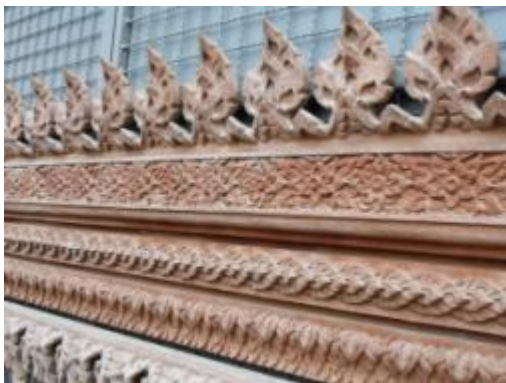
ภาพที่ ๑.๙๖ การแสดงไม้แกะสลักก่อนนำขึ้นไปติดตั้งทดแทนของเดิมที่ผุเสียหาย

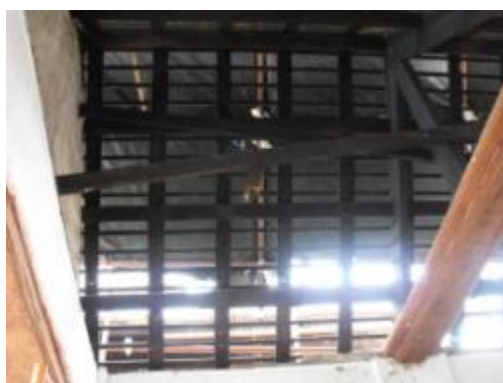
ภาพที่ ๑.๑๐๑ การแสดงหลังคาภายหลังการทาไม้ด้วยน้ำยากันปลวก

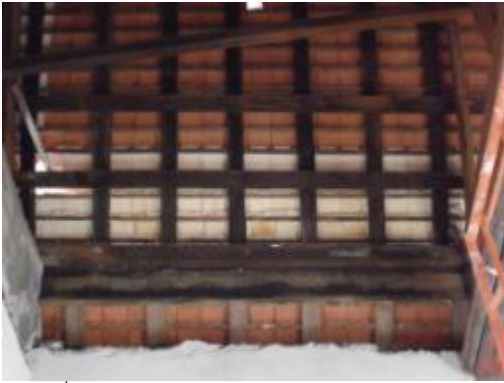
ภาพที่ ๑.102 การแสดงมุงหลังคาด้วย
กระเบื้องใหม่
