การศึกษาวិธีการบูรณะอาคารโบราณสถาน:
กรณีศึกษาอาคารประวัติศาสตร์สมัยรัตนโกสินทร์

A STUDY OF RESTORATION METHODS FOR HISTORICAL BUILDINGS :
CASE STUDY OF HISTORICAL BUILDINGS IN RATTANAKOSIN PERIOD

A Thesis Submitted in Partial Fulfillment of the Requirements
for the Degree of Master of Engineering Program in Civil Engineering

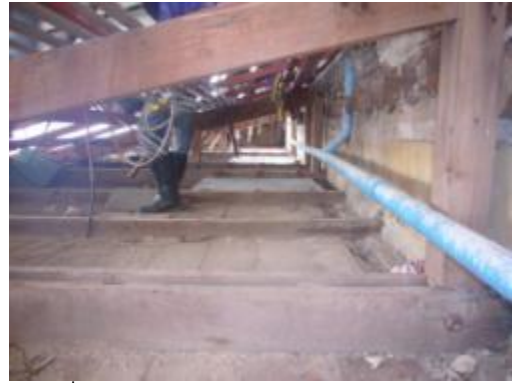
ภาพที่ ฉ.110 การแสดงเสริมเหล็กรูปพรรณกับโครงไม้เดิม

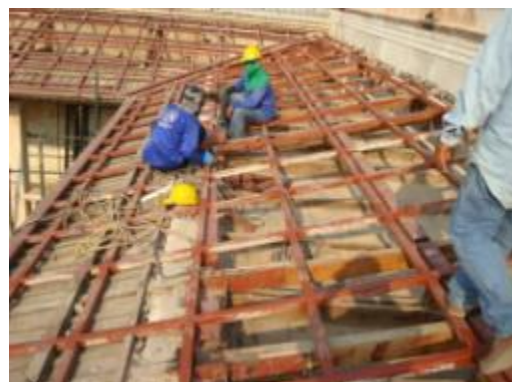
ภาพที่ ฉ.112 การแสดงเสริมเหล็กรูปพรรณกับโครงไม้เดิม

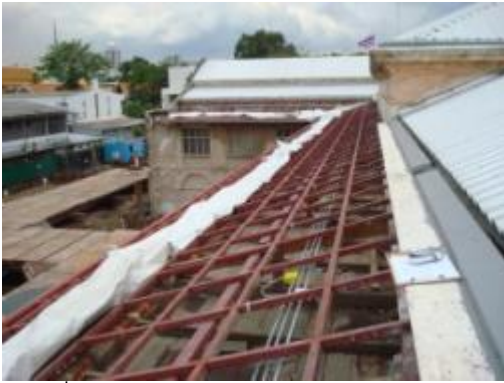
ภาพที่ ฉ.113 การแสดงเสริมเหล็กรูปพรรณ
กับโครงไม้เดิม

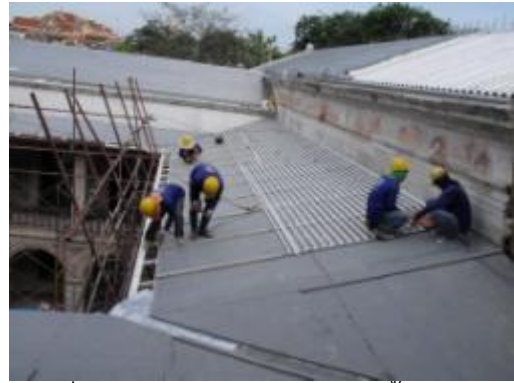
ภาพที่ ฉ.116 การแสดงติดตั้งแปเหล็ก
รูปพรรณ

- ติดตั้งแผ่นเหล็กชุบสังกะสีเป็นแผ่นหลังคาอีกชั้นเพื่อรองรับการรั่วซึมจากกระเบื้องด้านบน
- 8) ติดตั้งแปเหล็กรูปพรรณระแนงบนระบบป้องกันการรั่วซึม
- 9) ดำเนินการมุงกระเบื้องหลังคา

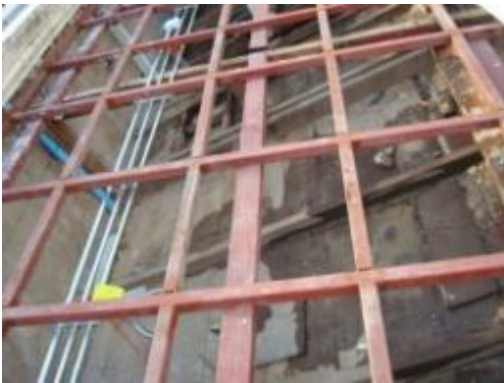
ภาพที่ ฉ.114 การแสดงเสริมเหล็กรูปพรรณ
กับโครงไม้เดิม

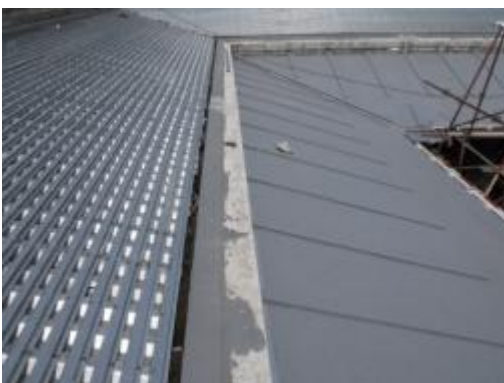
ภาพที่ ฉ.115 การแสดงติดตั้งแผ่นไฟเบอร์
ซีเมนต์เพื่อป้องกันน้ำรั่วจากกระเบื้องหลังคา
และทาเคมีภัณฑ์กันซึมผิวด้านบนให้ทั่วทุก
บริเวณ

- 7) ระบบกันซึมทำได้หลายแบบ คือ
 - ติดตั้งแผ่นไฟเบอร์ซีเมนต์และทารอยต่อแผ่นด้วยโพลียูรีเทน แล้วทาทับผิวด้านบนทั้งหมดด้วยเคมีกันซึมประเภทกันซึม เพื่อป้องกันน้ำรั่วจากกระเบื้องหลังคา

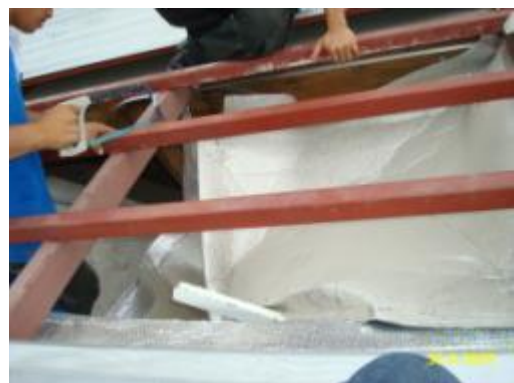
ภาพที่ ฉ.118 การแสดงติดตั้งโครงเหล็ก
ทดแทนจันทันและแปไม้เดิมที่เสียหาย

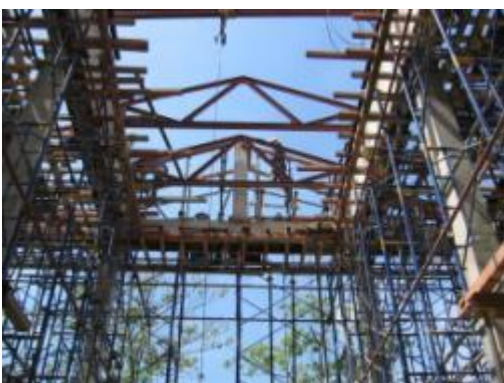
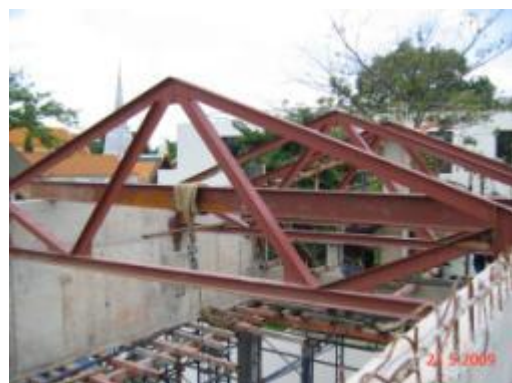
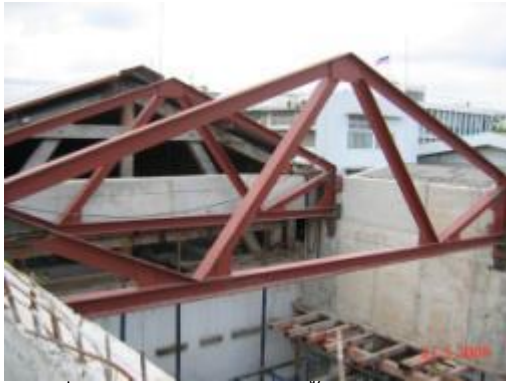
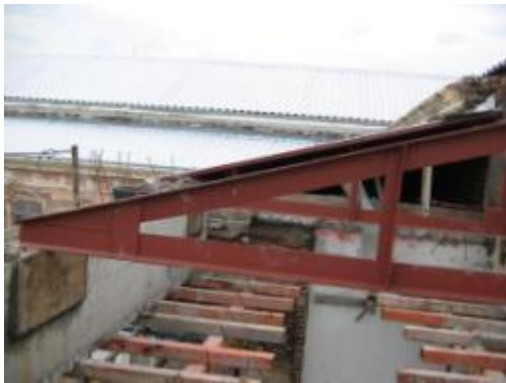
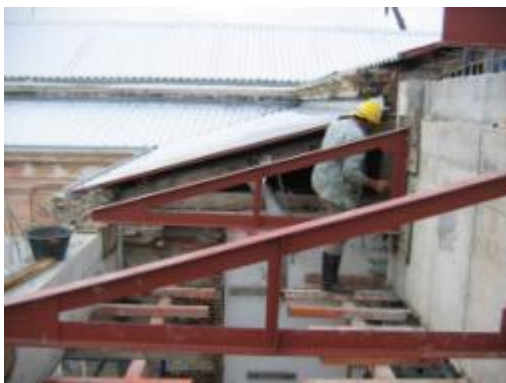
ภาพที่ จ.125 การแสดงติดตั้งโครงเหล็ก

ภาพที่ จ.126 การแสดงติดตั้งโครงเหล็ก

ภาพที่ ฉ.127 การแสดงติดตั้งโครงเหล็ก

ภาพที่ ฉ.128 การแสดงติดตั้งโครงเหล็ก

ภาพที่ ฉ.129 การแสดงติดตั้งโครงเหล็ก

โครงสร้างไม้เดิมเสียหายทั้งหมด ดำเนินการรื้อถอนแล้วใช้โครงเหล็กรูปพรรณทดแทนโครงสร้างเดิม เปลี่ยนกระเบื้องหลังคาผลิตตามแบบเดิม โครงการบูรณะและก่อสร้างพระราชวังสราญรมย์ โครงสร้างมุขด้านทิศใต้ของอาคาร มีรายละเอียดการซ่อมบูรณะดังนี้

- 1) ประกอบโครงเหล็กรูปพรรณเพื่อเตรียมติดตั้ง และทาสีกันสนิม
- 2) ทำการติดตั้งโครงเหล็กหลังคา
- 3) ดำเนินการติดตั้งแปเหล็กรูปพรรณ
- 4) ดำเนินการติดตั้งกลอนเหล็ก โดยให้ระยะของกลอนเหล็กอยู่ในตำแหน่งร่องของแผ่น

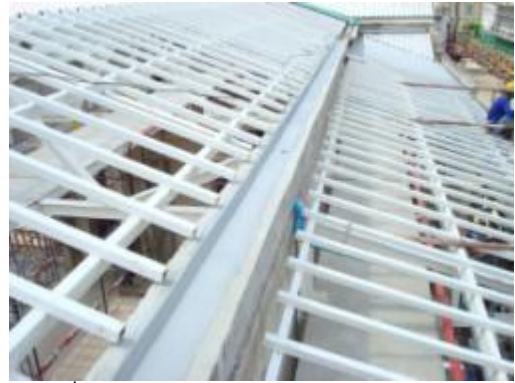
ภาพที่ ฉ.130 การแสดงแป กลอนเหล็กและ ทาสีน้ำมัน

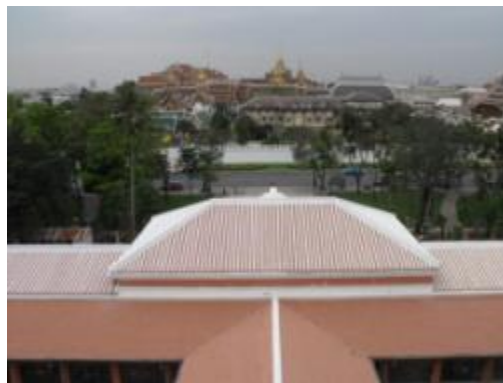
ภาพที่ ฉ.135 การแสดงหลังคากระเบื้องดินเผาภายหลังการบูรณะเสร็จ

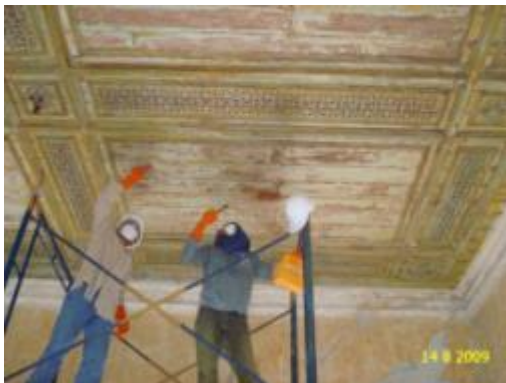
ภาพที่ ฉ.138 การแสดงขูดลอกสีฝ้าเพดานไม้

ภาพที่ ฉ.137 การแสดงการขูดลอกสีโดยการใช้น้ำยาลอกสีทา ก่อนแล้วใช้เกรียงเหล็กขูดลอกออก

ภาพที่ ฉ.139 การแสดงใช้เครื่องขัดแบบสายพานขัดลอกสีฝ้าเพดาน

- 4) ขัดลอกสีเดิมออกไปด้วยกระดาษทรายผิวหยาบ การใช้เครื่องขัดจะช่วยทุ่นแรงได้มาก หรือใช้น้ำยาลอกสีทาแล้วขูดลอกออกไป
- 5) ขัดผิวหน้าไม้ด้วยกระดาษทรายละเอียดอีกครั้ง
- 6) ทาน้ำยากันปลวกฝ้าเพดานทุกพื้นที่
- 7) ปูว้แต่งผิวไม้ด้วยเคมีภัณฑ์ปูว้ผิวไม้ ทาสีรองพื้นไม้
- 8) ตกแต่งงานสถาปัตยกรรมตามรูปแบบเดิม

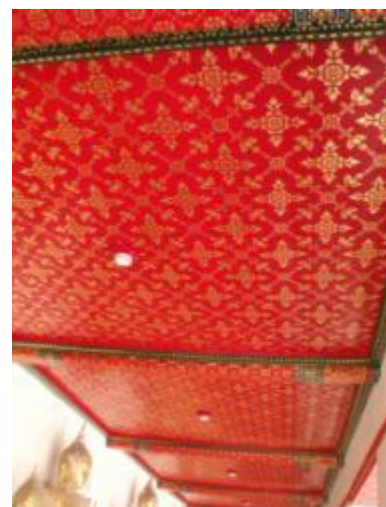
ภาพที่ จ.145 การแสดงปิดทองฝ้าเพดาน
เมื่อบูรณะแล้วเสร็จ

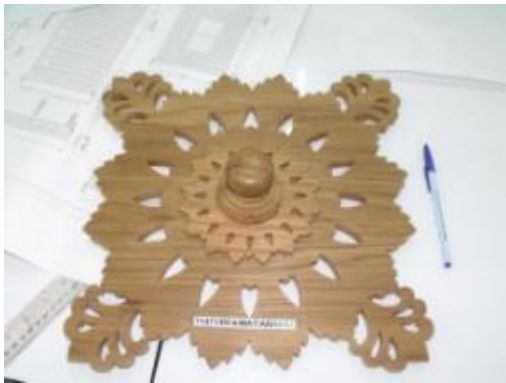
ภาพที่ ฉ.147 การแสดงไม้ฉลุใหม่เพื่อใช้ทดแทนไม้เดิมที่เสียหาย

ฝ้าเพดานไม้เสียหายมากในบางตำแหน่ง เนื่องจากความชื้น และปลวกกัดกิน บูรณะ
เปลี่ยนไม้ใหม่ส่วนที่เสียหาย และทำการติดตั้งลวดลายไม้ฉลุใหม่ในตำแหน่งที่เสียหาย มีขั้นตอน
การบูรณะดังนี้

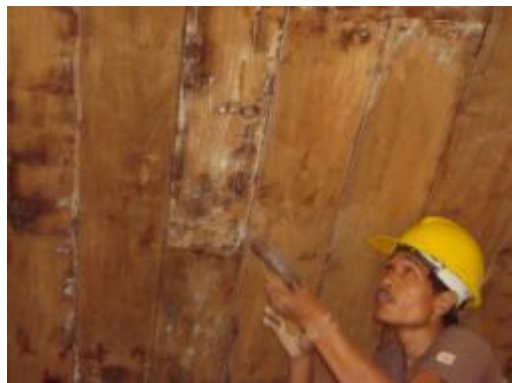
ภาพที่ ฉ.151 การแสดงตรวจสอบและตอกยึดไม้กระดานฝ้าเพดานให้แน่นมั่นคง

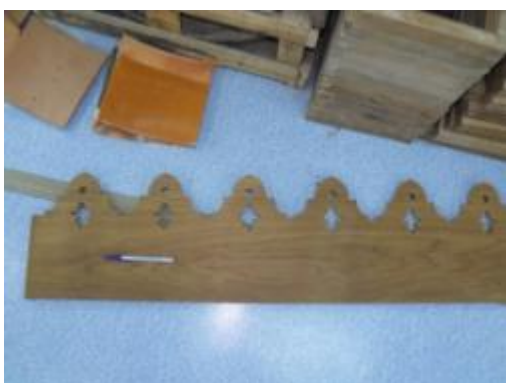
ภาพที่ ฉ.149 การแสดงไม้ฉลุใหม่เพื่อใช้ทดแทนไม้เดิมที่เสียหาย

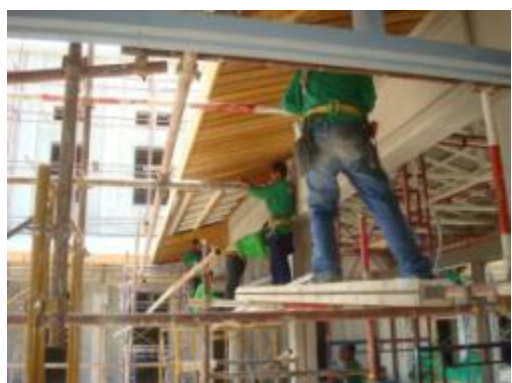
ภาพที่ ฉ.152 การแสดงติดตั้งไม้ฝ้าเพดานใหม่ทดแทนไม้เดิมที่ผุเสียหาย

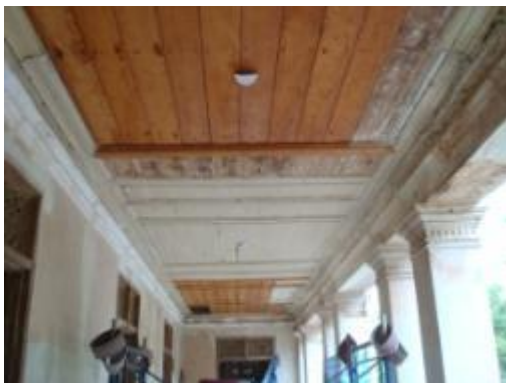
ภาพที่ ฉ.153 การแสดงเปลี่ยนไม้ใหม่ทดแทนไม้เดิมที่เสียหาย

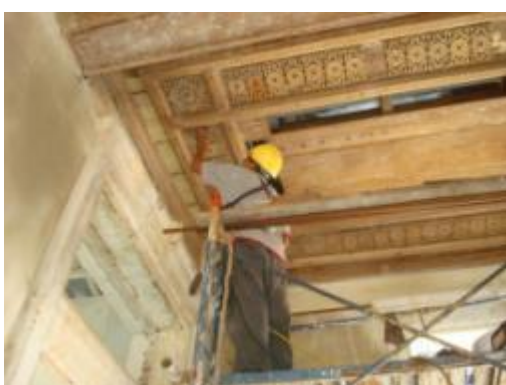
ภาพที่ ฉ.155 การแสดงติดตั้งไม้ฉลุใหม่ทดแทนไม้ฉลุหายเดิมที่สูญหาย

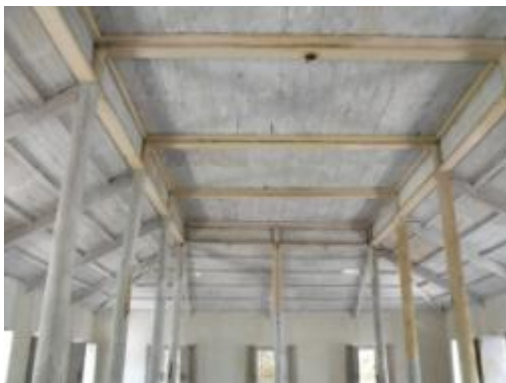
ภาพที่ ฉ.159 การแสดงซ่อมบูรณะด้วยการเปลี่ยนไม้บางส่วนและทาสีรองพื้นไม้

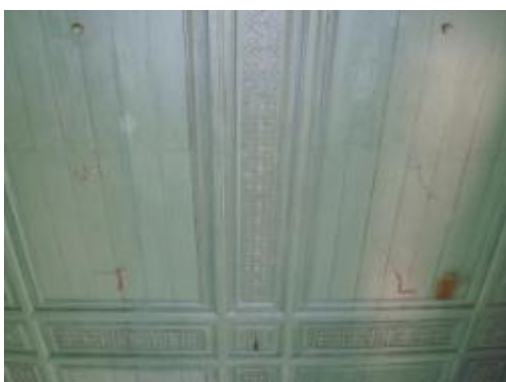
ภาพที่ ฉ.160 การแสดงซ่อมบูรณะด้วยการเปลี่ยนไม้บางส่วนและทาสีรองพื้นไม้

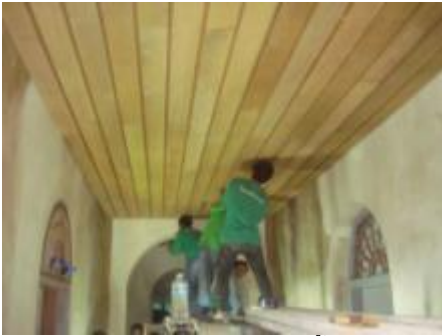
ภาพที่ ฉ.163 การแสดงติดตั้งฝ้าเพดานด้วยไม้ใหม่ทั้งหมด

3) โครงการบูรณะพระราชวังสราญรมย์ได้ใช้ไม้ใหม่ทั้งหมด ติดตั้งฝ้าไม้ตามแบบที่ได้รับการอนุมัติจากกรมศิลปากร มีรายละเอียดการติดตั้งตามรูป

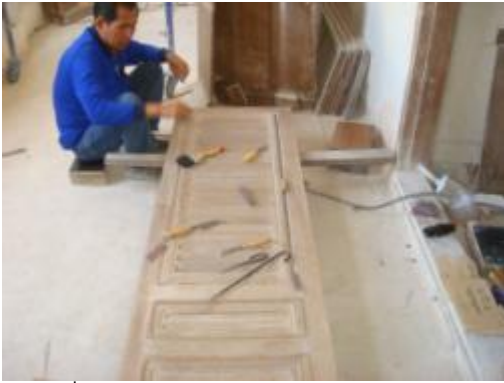
ภาพที่ ข.1 การแสดงขัดผิวไม้และซ่อม
ตกแต่งให้เรียบร้อย

ประตูและหน้าต่างเสียหายที่ผิวเล็กน้อย มีรอยขีดข่วนที่ผิวเนื่องจากการใช้งาน ผิวหน้าไม้ผุเสียหายผิวหน้าเนื่องจากความชื้น ไม้ส่วนประกอบบานยึดไม่แน่น ไม้หดตัว มีร่องไม้แตก ซ่อมบูรณะด้วยการ ตอกยึดไม้ด้วยตะปู ใช้กาวยาผสมซีลี่ยอุดโป้วร่องไม้ ชัดผิวหน้าไม้ออกไปแล้วโป้วแต่งผิวใหม่ มีขั้นตอนการบูรณะดังนี้

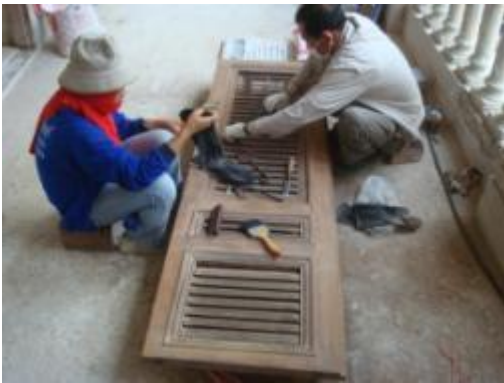
ภาพที่ ข.2 การแสดงขัดผิวไม้ ซ่อมแต่งไม้
และตอกยึดไม้ที่ประกอบเป็นบานประตูให้
แน่น

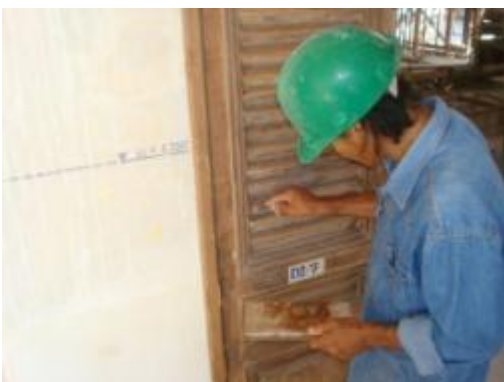
ภาพที่ ข.3 การแสดงใช้กาวไม้ผสมซีลี้อยู่
ปิดร่องรอยต่อไม้เพื่อความมั่นคง และปิด
ร่องไม้ของบานประตู

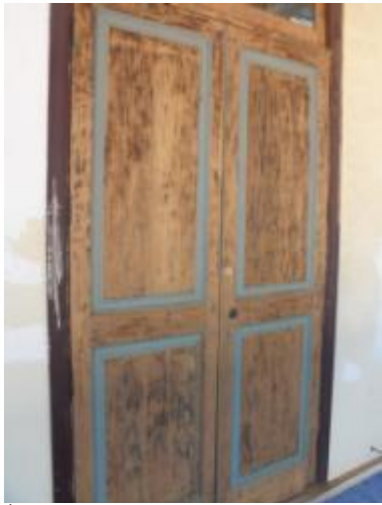
ภาพที่ ช.7 การแสดงซัดลอกสีเดิมและผิวไม้
ผุเสียหายออกไป

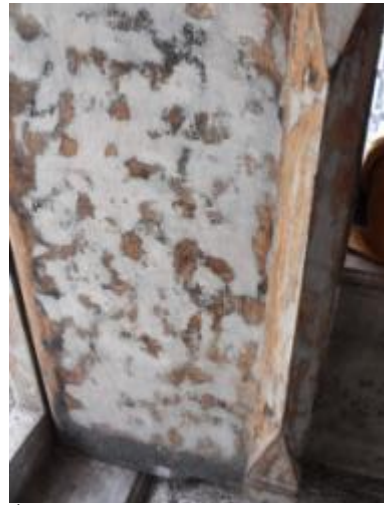
ภาพที่ ช.10 การแสดงโป้วแต่งผิวไม้บาน
ประตู

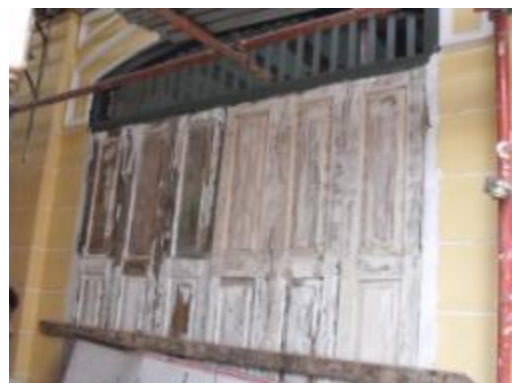
ภาพที่ ช.12 การแสดงโป้วแต่งผิวไม้บาน
ประตู

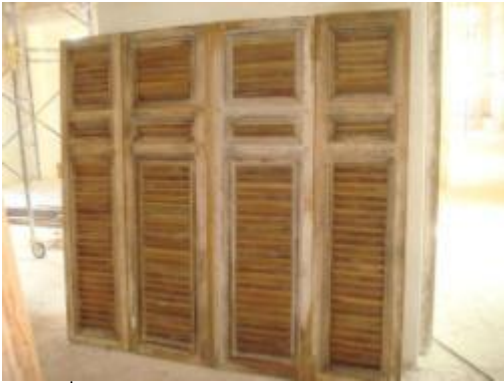
ภาพที่ ช.13 การแสดงไป้วแต่งและซัดผิว
เสร็จเตรียมติดตั้งบานประตู

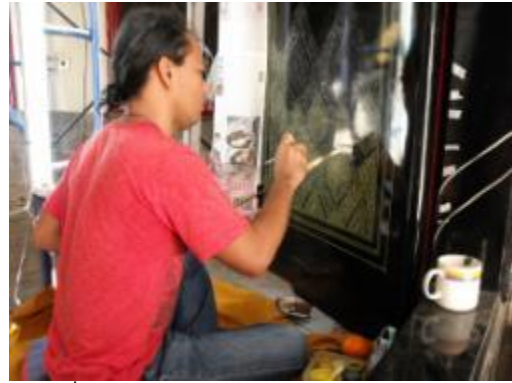
ภาพที่ ช.16 การแสดงบานประตูทาทับด้วย
รักน้ำเกลี้ยงเสร็จแล้วเขียนร่างลวดลายรดน้ำ
ด้วยหรรดาก่อนปิดทองคำเปลวทั้งบาน

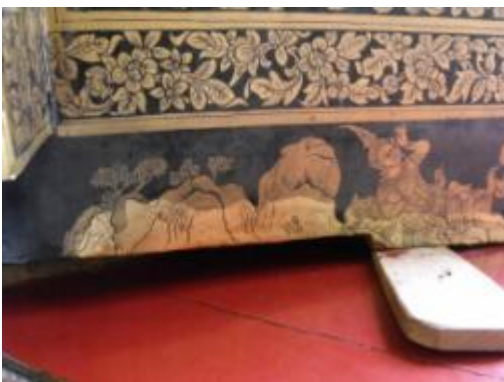
ภาพที่ ช.15 การแสดงบานประตูซ่อมลายรด
น้ำใหม่เฉพาะด้านล่างประตูที่เสียหาย

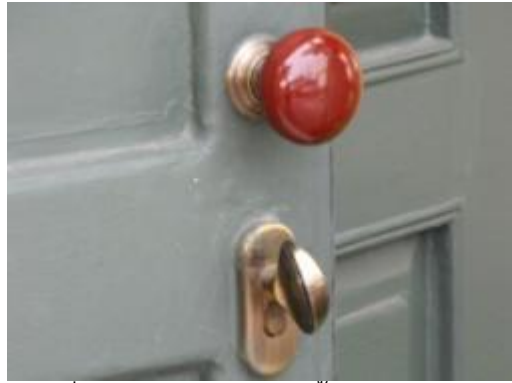
ภาพที่ ช.21 การแสดงติดตั้งอุปกรณ์ประตูใหม่ ผลิตภัณฑ์เลียนแบบอุปกรณ์เดิม

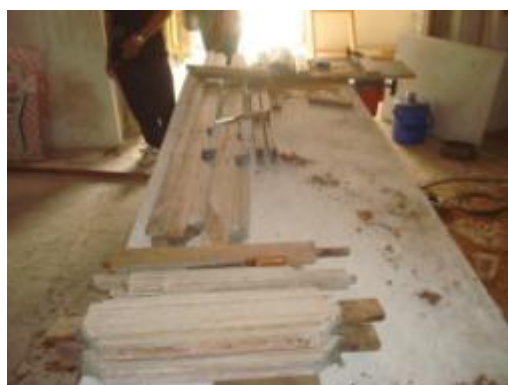
ภาพที่ ข.25 การแสดงถอดชิ้นไม้บานประตูเดิมเพื่อซ่อมบูรณะใหม่ เปลี่ยนไม้ที่เสียหายด้วยไม้ใหม่

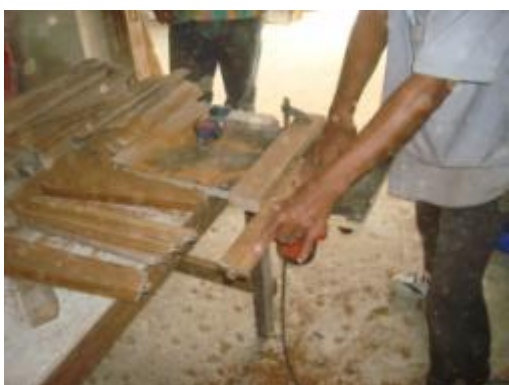
ภาพที่ ข.24 การแสดงถอดชิ้นไม้บานประตูเดิม เพื่อซ่อมบูรณะใหม่ โดยเปลี่ยนไม้ที่เสียหายด้วยไม้ใหม่

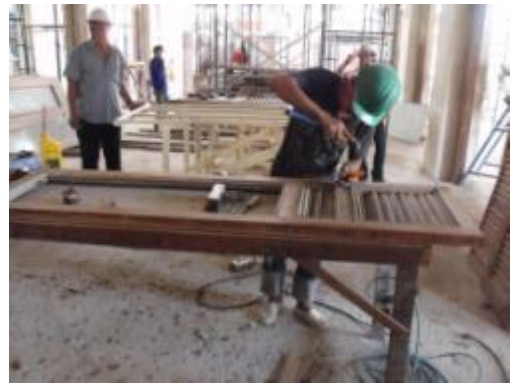
ภาพที่ ช.31 การแสดงซ่อมเกล็ดไม้บานประตูใช้เกล็ดไม้ใหม่เพื่อทดแทนไม้เดิมที่เสียหาย

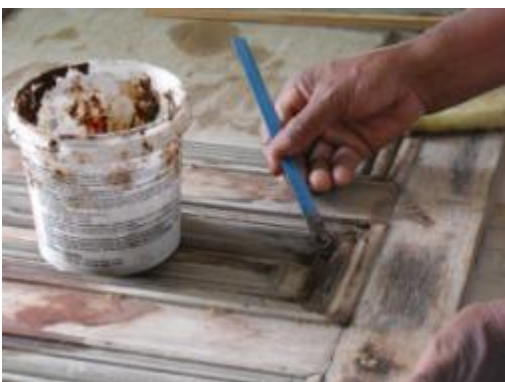
ภาพที่ ช.29 การแสดงอุดช่องว่างระหว่างไม้ด้วยกาวไม้ผสมซีเมนต์

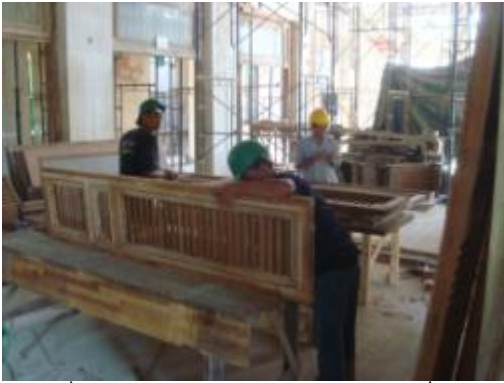
ภาพที่ ช.33 การแสดงตอกยึดไม้เพิ่มเติม
ภายหลังการประกอบเกล็ดไม้เสร็จ

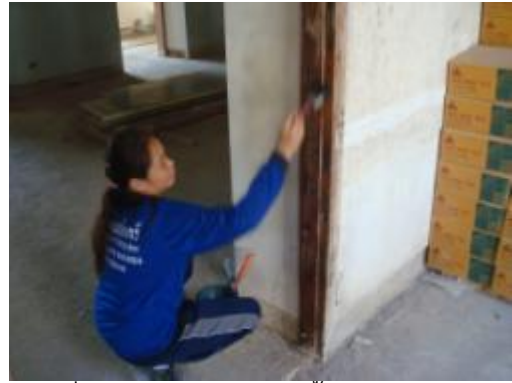
ภาพที่ ช.36 การแสดงทาน้ำยากันปลวกวง
กบไม้

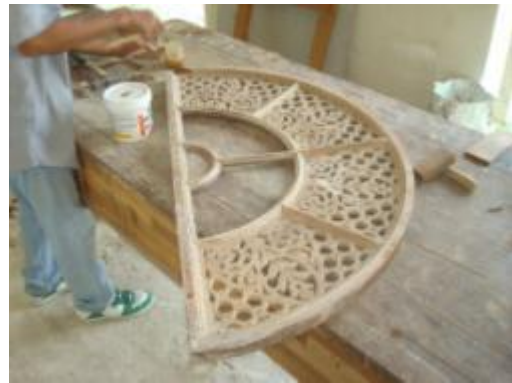
ภาพที่ ช.37 การแสดงซ่อมบูรณะลายฉลุไม้
ที่หัดตัวมีร่องไม้โดยอุดร่องไม้ด้วยกาวไม้
ผสมซีเมนต์

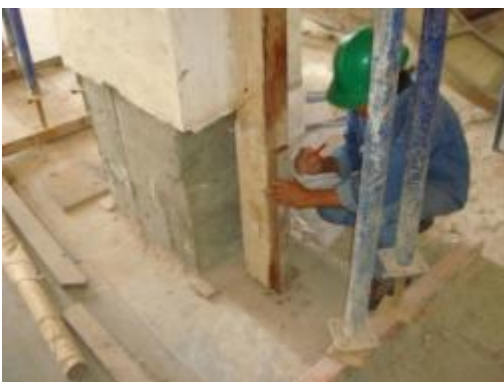
ภาพที่ ช.35 การแสดงซ่อมแซมวงกบไม้
เฉพาะส่วน

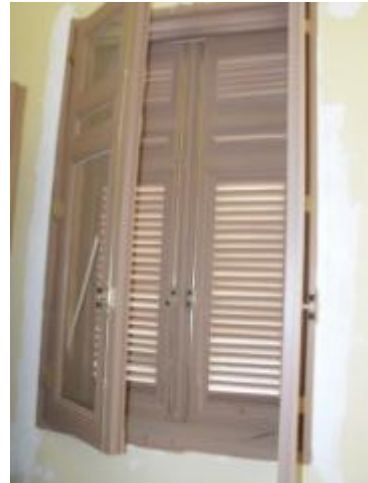
ภาพที่ ช.40 การแสดงซ่อมบูรณะประตูไม้ และติดตั้ง
