การลดของเสียในอุตสาหกรรมผลิตสื่ออคูมิเนียมอัลลอยด์

DEFECT REDUCTION FOR ALUMINUM ALLOY WHEEL INDUSTRY

A Thesis Submitted in Partial Fulfillment of the Requirements  
for the Degree of Master of Engineering Program in Industrial Engineering

Chulalongkorn University

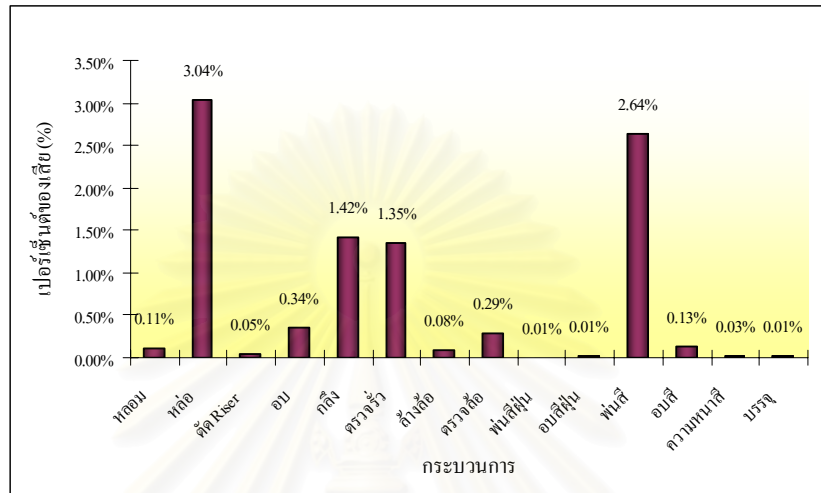
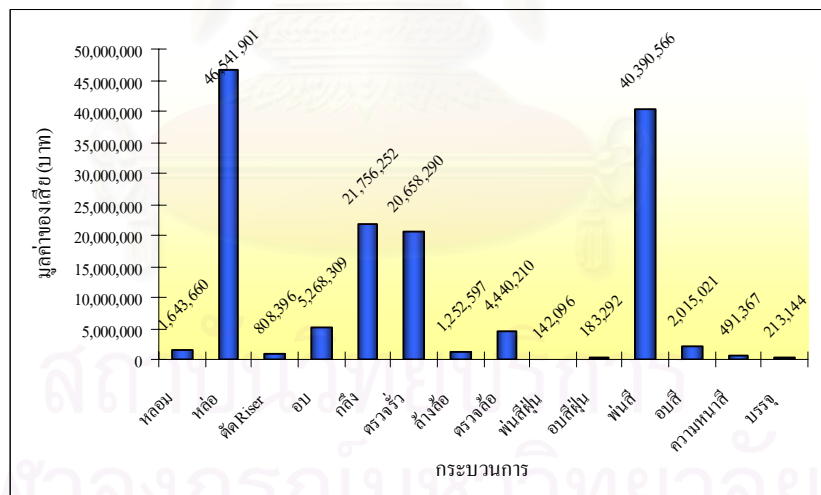
จากข้อมูลดังกล่าวพบว่า กระบวนการหล่อมิเปอร์เซ็นต์ของเสียมากที่สุดคือ 3.04% ซึ่งมีมูลค่าของเสียสูงถึง 46,541,901 บาท และกระบวนการพ่นสีมีเปอร์เซ็นต์ของเสียรองลงมาคือ 2.64% ซึ่งมีมูลค่าของเสียสูงถึง 40,390,566 บาท

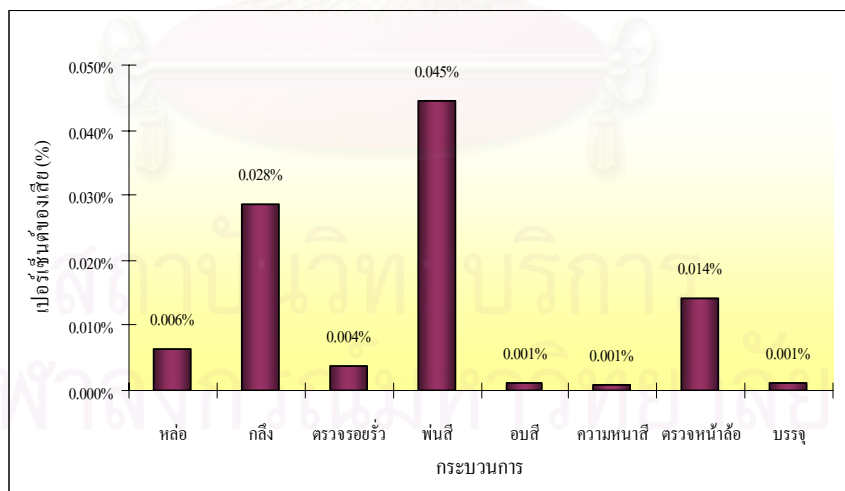
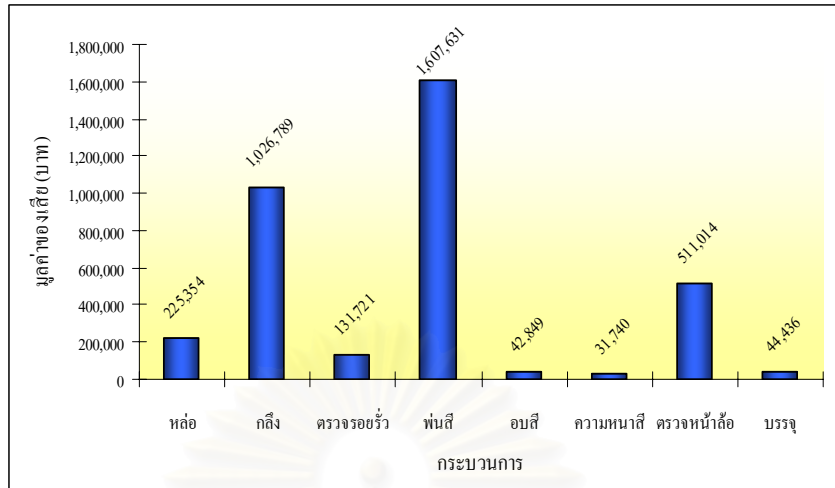
จากข้อมูลดังกล่าวพบว่า กระบวนการศึกษาพินิจมีเปอร์เซ็นต์ของเสียมากที่สุดคือ 0.045% ซึ่งคิดเป็นมูลค่าของเสีย 1,607,631 บาท และกระบวนการศึกษา กึ่งมีเปอร์เซ็นต์ของเสียรองลงมาคือ 0.028% ซึ่งมีมูลค่าของเสียสูงถึง 1,026,789 บาท

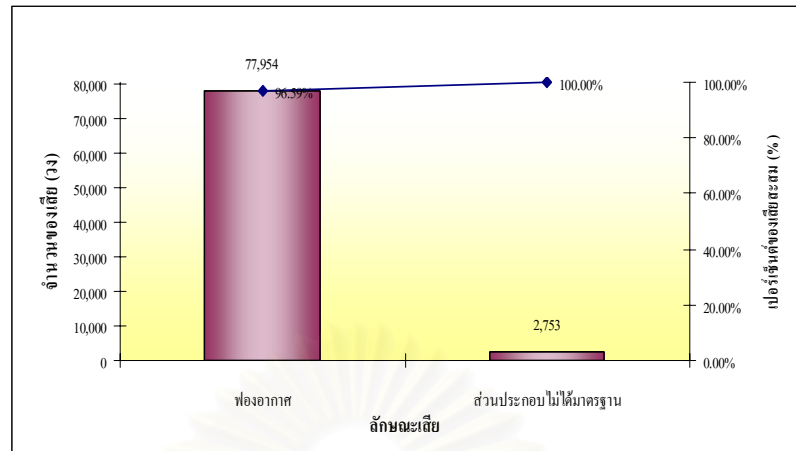
รูปที่ 3.6 กราฟพารेटโตแสดงลักษณะและจำนวนของเสียในกระบวนการหลอม

จากรูปที่ 3.6 พบว่าในกระบวนการหลอม ปัญหาที่ทำให้เกิดของเสียโดยเรียงลำดับเปอร์เซ็นต์จากมากไปน้อยมีดังนี้คือ ฟองอากาศ 96.59% และส่วนประกอบไม่ได้มาตรฐาน 3.41% ดังนั้น จึงนำลักษณะของเสียดังกล่าวที่เกิดขึ้นในกระบวนการหลอมเป็นข้อมูลในการวิเคราะห์หาสาเหตุเพื่อนำไปสู่การปรับปรุงลดของเสียต่อไป

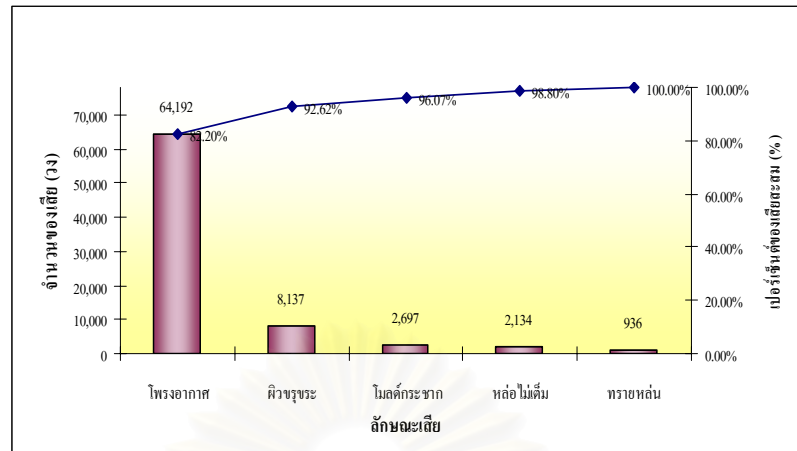
รูปที่ 3.7 กราฟพารेटโตแสดงลักษณะและจำนวนของเสียในกระบวนการหล่อ

จากรูปที่ 3.7 พบว่าในกระบวนการหล่อ ปัญหาที่ทำให้เกิดของเสียโดยเรียงลำดับเปอร์เซ็นต์จากมากไปน้อยมีดังนี้คือ โพรงอากาศ 82.20%, ผิวขรุขระ 10.42%, โมลด์กระซาง 3.45%, หล่อไม่เต็ม 2.73% และทรายหล่น 1.20% ดังนั้น จึงนำลักษณะของเสียดังกล่าวที่เกิดขึ้นในกระบวนการหล่อเป็นข้อมูลในการวิเคราะห์หาสาเหตุเพื่อนำไปสู่การปรับปรุงลดของเสียต่อไป

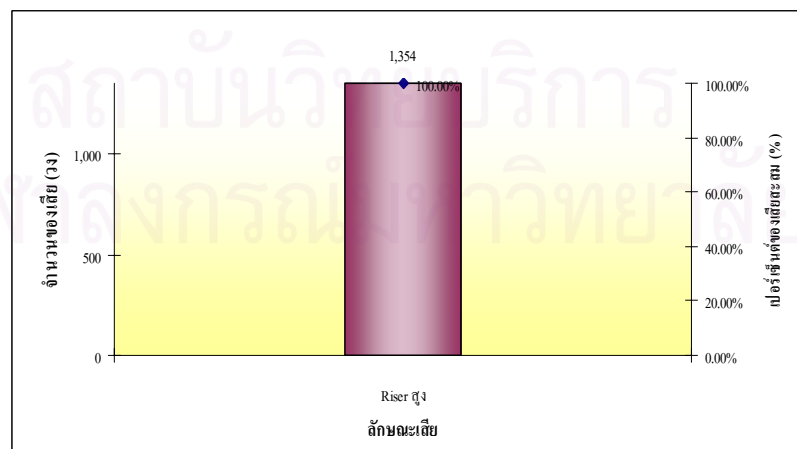
รูปที่ 3.8 กราฟพารेटโตแสดงลักษณะและจำนวนของเสียในกระบวนการตัด Riser

จากรูปที่ 3.8 พบว่าในกระบวนการตัด Riser ปัญหาที่ทำให้เกิดของเสียคือ รั่วน้ำล้น (Riser) สูงเกินไป ดังนั้น จึงนำลักษณะของเสียดังกล่าวที่เกิดขึ้นในกระบวนการหล่อเป็นข้อมูลในการวิเคราะห์หาสาเหตุเพื่อนำไปสู่การปรับปรุงลดของเสียต่อไป

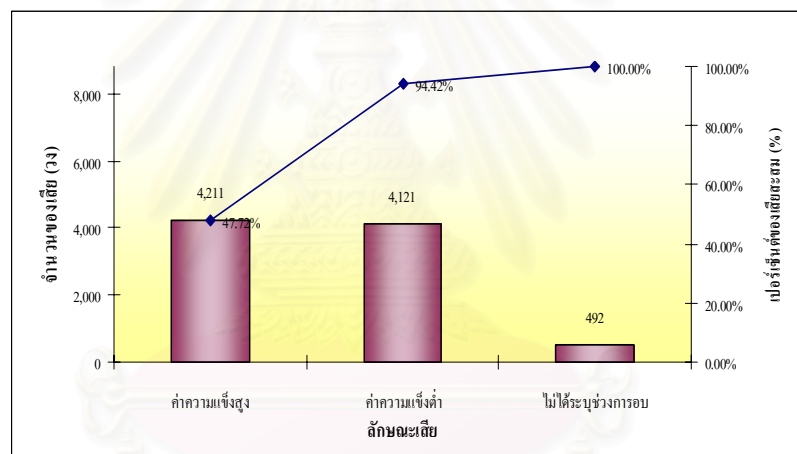
รูปที่ 3.9 กราฟพาริโตแสดงลักษณะและจำนวนของเสียในกระบวนการอบ

จากรูปที่ 3.9 พบว่าในกระบวนการอบ ปัญหาที่ทำให้เกิดของเสียโดยเรียงลำดับเปอร์เซ็นต์จากมากไปน้อยมีดังนี้คือ ค่าความแข็งสูง 47.72%, ค่าความแข็งต่ำ 46.70% และไม่ได้ระบุช่วงการอบ 5.58% ดังนั้น จึงนำลักษณะของเสียดังกล่าวที่เกิดขึ้นในกระบวนการอบเป็นข้อมูลในการวิเคราะห์หาสาเหตุเพื่อนำไปสู่การปรับปรุงลดของเสียต่อไป

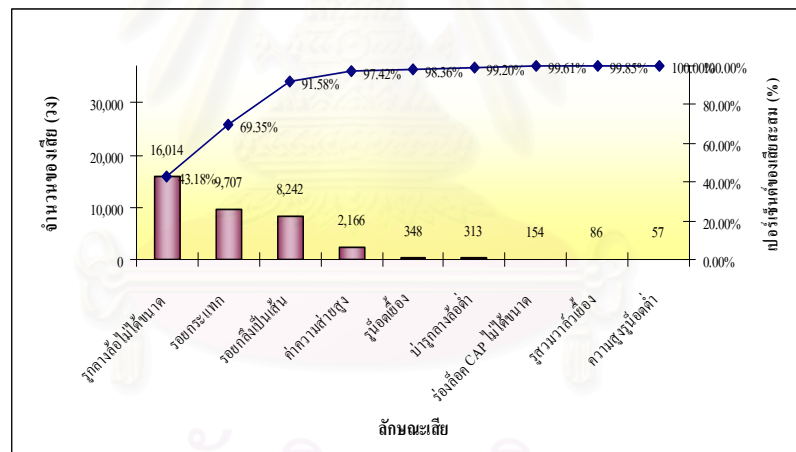
รูปที่ 3.10 กราฟพาร์โตแสดงลักษณะและจำนวนของเสียในกระบวนการกลึง

จากรูปที่ 3.10 พบว่าในกระบวนการกลึง ปัญหาที่ทำให้เกิดของเสียโดยเรียงลำดับเปอร์เซ็นต์จากมากไปน้อยมีดังนี้คือ รูกลางล้อไม่ได้ขนาด 43.18%, รอยกระแทก 26.17%, รอยกลึงเป็นเส้น 22.23%, ค่าความส่ายสูง 5.84%, รูน็อตเฉียง 0.94%, บารูกลางล้อต่ำ 0.84%, ร่องลอค CAP ไม่ได้ขนาด 0.41%, รูสวมวาล์วเฉียง 0.24% และความสูงรูน็อตต่ำ 0.15% ดังนั้น จึงนำลักษณะของเสียดังกล่าวที่เกิดขึ้นในกระบวนการกลึงเป็นข้อมูลในการวิเคราะห์หาสาเหตุเพื่อนำไปสู่การปรับปรุงลดของเสียต่อไป

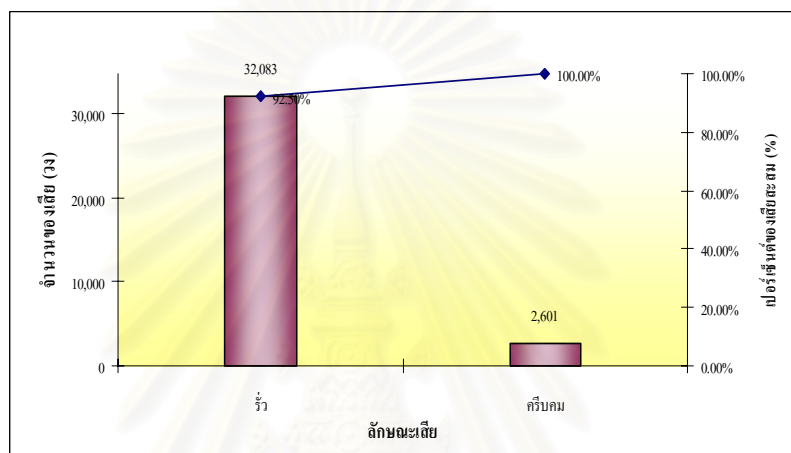
รูปที่ 3.11 กราฟพาร์โตแสดงลักษณะและจำนวนของเสียในกระบวนการตรวจสอบรอยร้าวของล้อย

จากรูปที่ 3.9 พบว่าในกระบวนการตรวจสอบรอยร้าวของล้อย ปัญหาที่ทำให้เกิดของเสีย โดยเรียงลำดับเปอร์เซ็นต์จากมากไปน้อยมีดังนี้คือ ร้าว 92.50% และครีบกม 7.50% ดังนั้น จึงนำลักษณะของเสียดังกล่าวที่เกิดขึ้นในกระบวนการตรวจสอบรอยร้าวของล้อยเป็นข้อมูลในการวิเคราะห์หาสาเหตุเพื่อนำไปสู่การปรับปรุงลดของเสียต่อไป

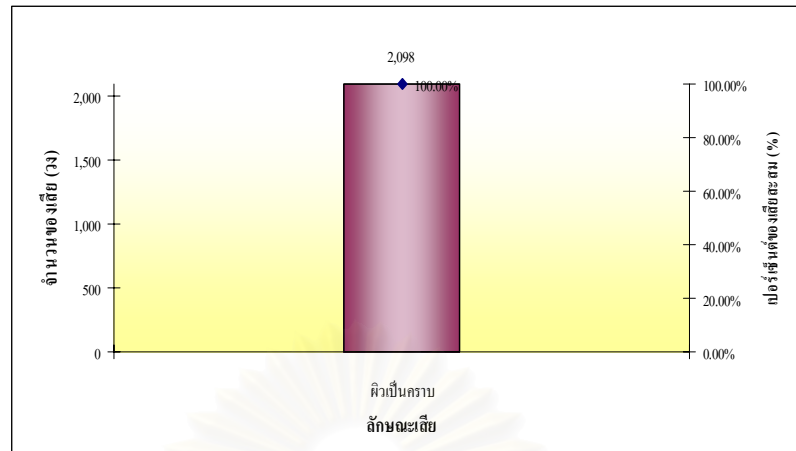
รูปที่ 3.12 กราฟพารेटโตแสดงลักษณะและจำนวนของเสียในกระบวนการล้างลื้อเพื่อเตรียมฝิว

จากรูปที่ 3.12 พบว่าในกระบวนการล้างลื้อเพื่อเตรียมฝิว ปัญหาที่ทำให้เกิดของเสียคือ ฝิวเป็นคราบ ดังนั้น จึงนำลักษณะของเสียดังกล่าวที่เกิดขึ้นในกระบวนการล้างลื้อเพื่อเตรียมฝิวเป็นข้อมูลในการวิเคราะห์หาสาเหตุเพื่อนำไปสู่การปรับปรุงลดของเสียต่อไป

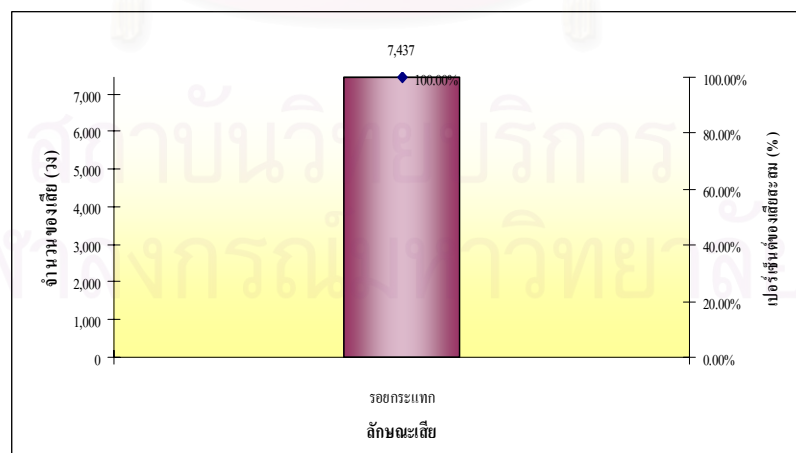
รูปที่ 3.13 กราฟพารेटโตแสดงลักษณะและจำนวนของเสียในกระบวนการตรวจสอบลื้อก่อนพ่นสี

จากรูปที่ 3.13 พบว่าในกระบวนการตรวจสอบล้อยก่อนพ่นสี ปัญหาที่ทำให้เกิดของเสียคือ รอยกระแทก ดังนั้น จึงนำลักษณะของเสียดังกล่าวที่เกิดขึ้นในกระบวนการตรวจสอบล้อยก่อนพ่นสี เป็นข้อมูลในการวิเคราะห์หาสาเหตุเพื่อนำไปสู่การปรับปรุงลดของเสียต่อไป

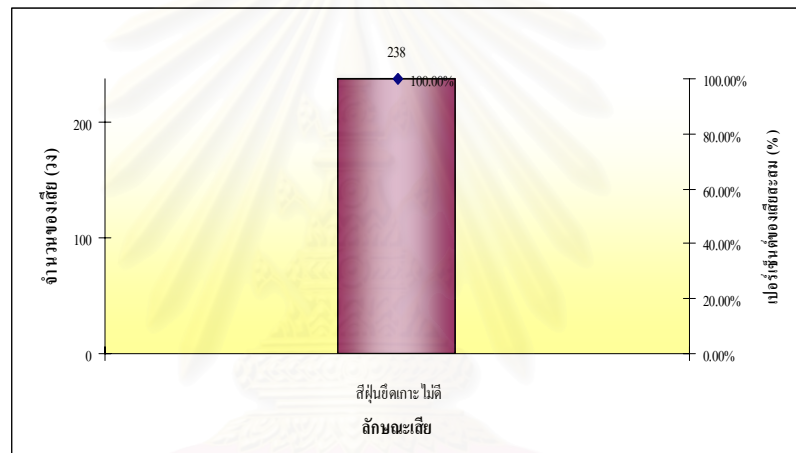
รูปที่ 3.14 กราฟพารโตแสดงลักษณะและจำนวนของเสียในกระบวนการพ่นสีฝุ่นรองพื้น

จากรูปที่ 3.14 พบว่าในกระบวนการพ่นสีฝุ่นรองพื้น ปัญหาที่ทำให้เกิดของเสียคือ สีฝุ่นยึดเกาะไม่ดี ดังนั้น จึงนำลักษณะของเสียดังกล่าวที่เกิดขึ้นในกระบวนการพ่นสีฝุ่นรองพื้นเป็นข้อมูลในการวิเคราะห์หาสาเหตุเพื่อนำไปสู่การปรับปรุงลดของเสียต่อไป

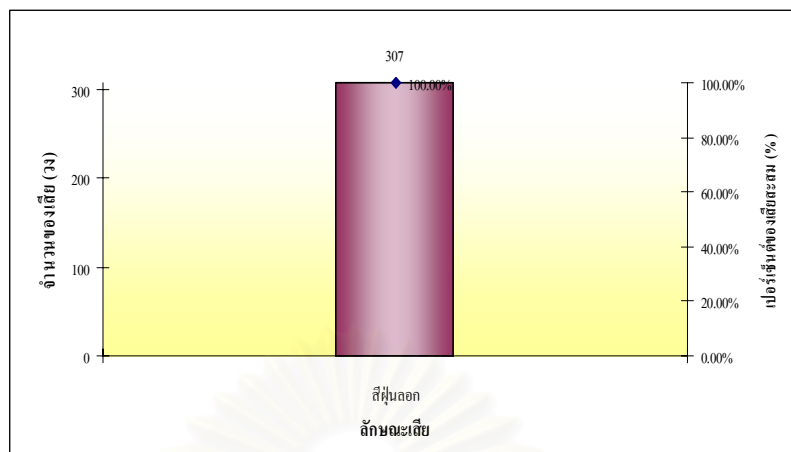
รูปที่ 3.15 กราฟพาริตโตแสดงลักษณะและจำนวนของเสียในกระบวนการอบสีฝุ่น

จากรูปที่ 3.15 พบว่าในกระบวนการอบสีฝุ่น ปัญหาที่ทำให้เกิดของเสียคือ สีฝุ่นลอก ดังนั้น จึงนำลักษณะของเสียดังกล่าวที่เกิดขึ้นในกระบวนการอบสีฝุ่นเป็นข้อมูลในการวิเคราะห์หาสาเหตุเพื่อนำไปสู่การปรับปรุงลดของเสียต่อไป

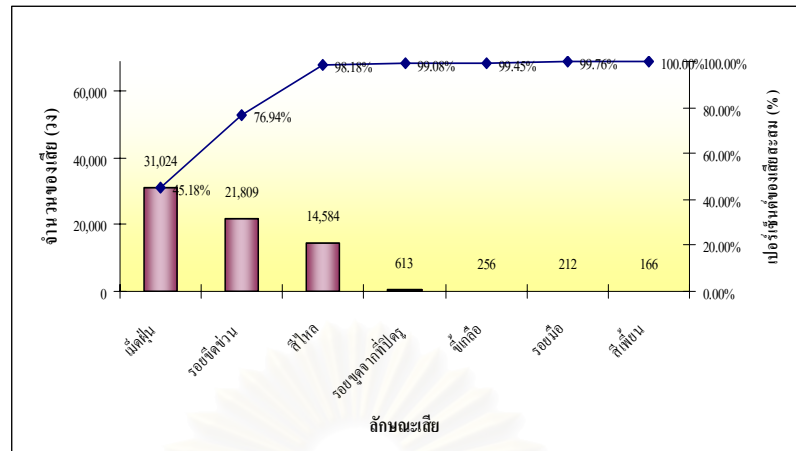
รูปที่ 3.16 กราฟพารโตแสดงลักษณะและจำนวนของเสียในกระบวนการพ่นสี

จากรูปที่ 3.16 พบว่าในกระบวนการพ่นสี ปัญหาที่ทำให้เกิดของเสียโดยเรียงลำดับเปอร์เซ็นต์จากมากไปน้อยมีดังนี้คือ เม็ดฝุ่น 45.18%, รอยขีดข่วน 31.76%, สีไหล 21.24%, รอยขีดข่วนที่ประตู 0.90%, จี๊เกลือ 0.34%, รอยมือ 0.31% และสีฟุ้ง 0.24% ดังนั้น จึงนำลักษณะของเสียดังกล่าวที่เกิดขึ้นในกระบวนการพ่นสีเป็นข้อมูลในการวิเคราะห์หาสาเหตุเพื่อนำไปสู่การปรับปรุงลดของเสียต่อไป

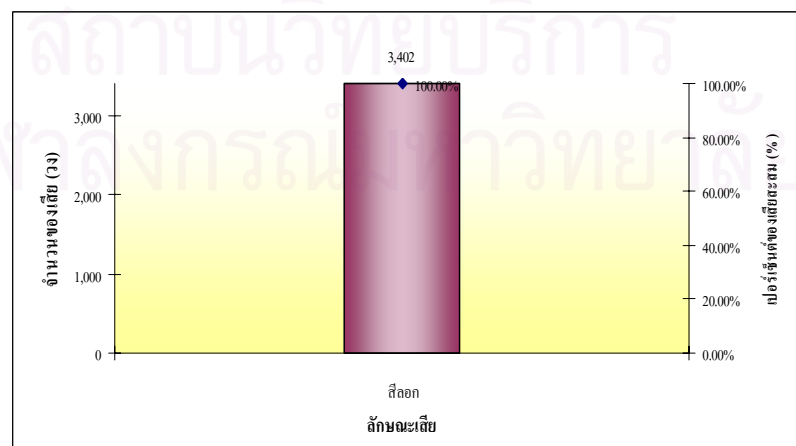
รูปที่ 3.17 กราฟพารโตแสดงลักษณะและจำนวนของเสียในกระบวนการอบสี

จากรูปที่ 3.17 พบว่าในกระบวนการอบสี ปัญหาที่ทำให้เกิดของเสียคือ สีลอก ดังนั้น จึงนำลักษณะของเสียดังกล่าวที่เกิดขึ้นในกระบวนการอบสีเป็นข้อมูลในการวิเคราะห์หาสาเหตุเพื่อนำไปสู่การปรับปรุงลดของเสียต่อไป

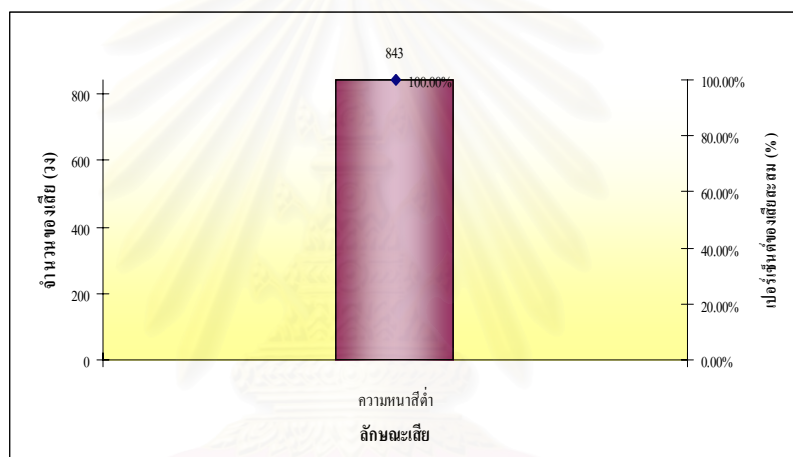
รูปที่ 3.18 กราฟพาราเรโตแสดงลักษณะและจำนวนของเสียในกระบวนการตรวจสอบความหนาสี

จากรูปที่ 3.18 พบว่าในกระบวนการตรวจสอบความหนาสี ปัญหาที่ทำให้เกิดของเสียคือ ความหนาสีต่ำ ดังนั้น จึงนำลักษณะของเสียดังกล่าวที่เกิดขึ้นในกระบวนการตรวจสอบความหนาสีเป็นข้อมูลในการวิเคราะห์หาสาเหตุเพื่อนำไปสู่การปรับปรุงลดของเสียต่อไป

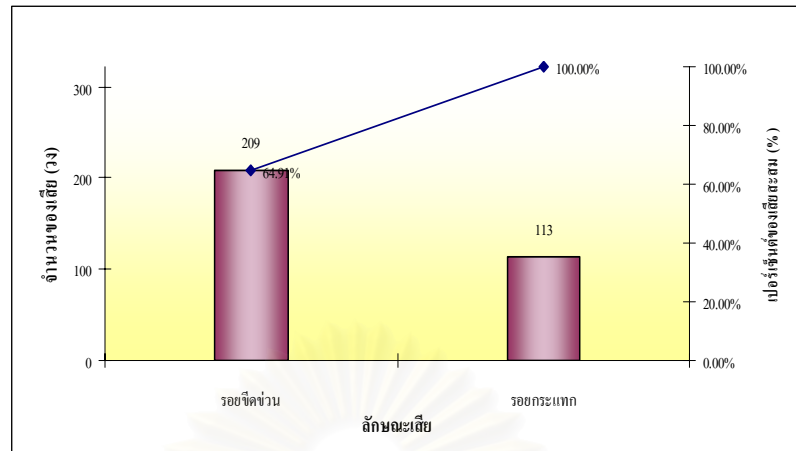
รูปที่ 3.19 กราฟฟารेटแสดงลักษณะและจำนวนของเสียในกระบวนการตรวจสอบสุดท้าย

จากรูปที่ 3.19 พบว่าในกระบวนการตรวจสอบสุดท้าย ปัญหาที่ทำให้เกิดของเสียโดยเรียงลำดับเปอร์เซ็นต์จากมากไปน้อยมีดังนี้คือ รอยขีดข่วน 64.91% และรอยกระแทก 35.09% ดังนั้น จึงนำลักษณะของเสียดังกล่าวที่เกิดขึ้นในกระบวนการตรวจสอบสุดท้ายเป็นข้อมูลในการวิเคราะห์หาสาเหตุเพื่อนำไปสู่การปรับปรุงลดของเสียต่อไป
