บทที่ 3

การศึกษารูปแบบอาคารสมัยสมเด็จพระนารายณ์ฯในวัดตองปุ

3.1. วัดตองปุ

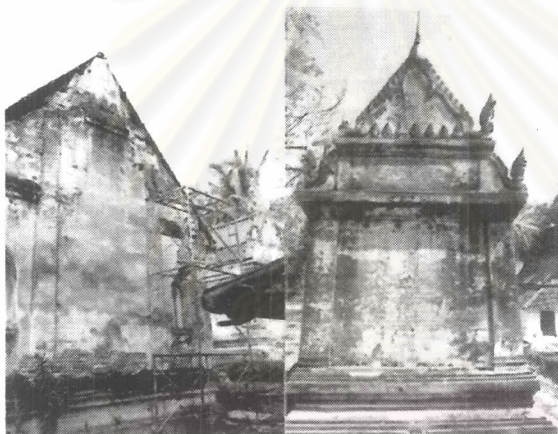
เป็นการซึมผ่านของน้ำจากอากาศหรือน้ำฝนภายใต้การเร่งของลมผ่านแทรกผ่านเข้าสู่เนื้อผนังหรือซึมเข้าภายในอาคารตามรอยต่อชิ้นส่วนประกอบประตู-หน้าต่างรวมทั้งการสาดและไล่ของน้ำฝนบนผนังด้วย ความเสียหายที่ปรากฏส่วนใหญ่มีลักษณะคราบกระดำกระด่าง ต่อเนื่องกันเป็นผืนใหญ่ตลอดทั้งผนัง โดยเฉพาะบริเวณปูนปั้นที่มีลักษณะนูนออกมาหรือมีระนาบนอนจะมีสีเข้มที่สุดเนื่องจากน้ำฝนที่ตกจะซังหรือไหลผ่านได้ซ้าหรือส่วนของผนังที่พื้นอิทธิพลการยื่นของหลังคา ความเสียหายลักษณะนี้พบที่ฐานและผนังอาคารทุกหลัง หรือในกรณีวิหาร-คลังและวิหารน้อยซึ่งไม่มีชายคาหรือไซรา คราบจะมีสีเข้มมากจนผนังเกือบจะกลายเป็นสีดำไปทั้งผืนในฤดูฝน นอกจากนี้ยังพบว่าพื้นภายในช่องหน้าต่างอาคารทุกหลังยังมีการกะเทาะของปูนจากการซังของน้ำที่สาดเข้ามาซังอีกด้วย

ภาพ 3-51 ความเสียหายจากการสาดไล่ของน้ำฝนบนผนังด้านสกัดซึ่งไม่มีไซราเกิดเป็นคราบดำทั่วทั้งผนัง

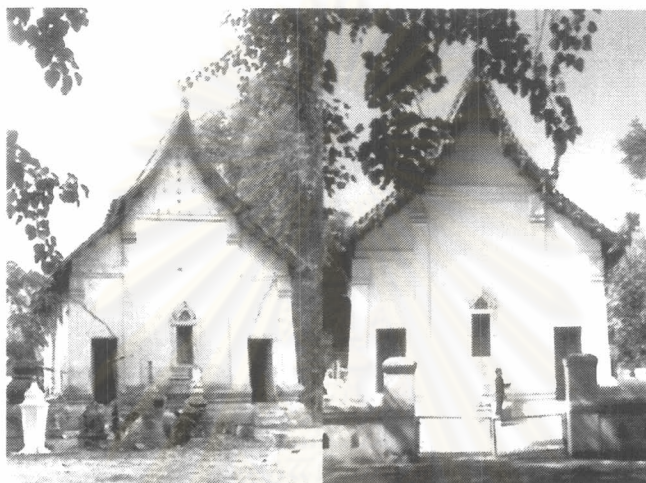
เป็นการเปลี่ยนแปลงสีของชิ้นส่วนไม้ต่างๆทั้งโครงสร้างหลังคา ทวย และหน้าต่าง อันอาจเกิดจากการเลือกใช้น้ำยารักษาเนื้อไม้ ซึ่งต้องทำการศึกษาค้นคว้าต่อไป

ภาพ 3-54 ซ้าย ภาพถ่าย
เก่าด้านสกัดตะวันออก
โบสถ์เปรียบเทียบกับ ชาว
รูปแบบในปัจจุบัน

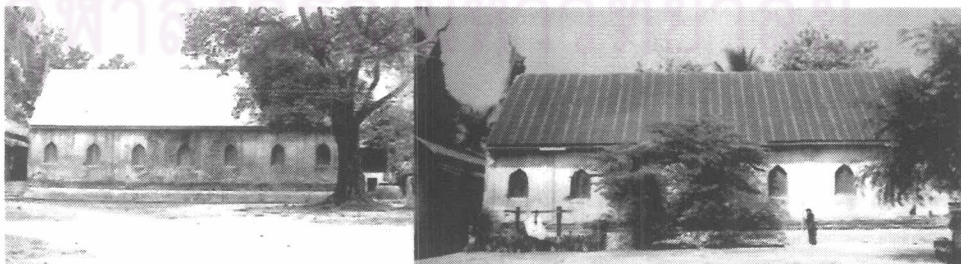
การดัดแปลงหรือเพิ่มเติมองค์ประกอบอาคารมีน้อยมากมีเพียงการทำหลังคาสังกะสีชั่วคราว และดัดแปลงหน้าต่างใช้สอยของอาคารเดิมซึ่งสันนิษฐานว่าจะเป็นวิหารให้เป็นคลังเก็บของหลังจากที่ใช้เป็นที่จำของพระมานานในปัจจุบัน ซึ่งส่งผลให้หน้าต่างใช้สอยองค์ประกอบต่างๆหายไปเช่นฐานพระพุทธรูปปฏิมารูปตัวยูเท่านั้น

ภาพ 3-56 ซ้าย ภาพถ่ายปี 2517 ด้านยาวทิศใต้วิหาร-คลัง เปรียบเทียบกับ ขวา รูปแบบในปัจจุบัน

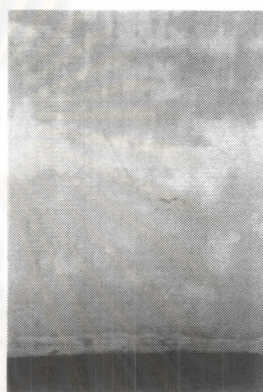
ภาพ 3-70 ภาพ รอยรั่วแนวเฉียง อาจเกิดจากการทุดตัวเพิ่ม

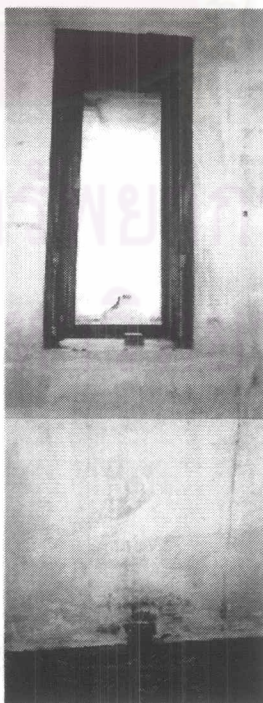
ภาพ 3-73 ซ้ำย ความเสียหายจากน้ำฝนที่สาดรั่วอยู่ในช่องหน้าต่าง และขวา ส่วนล่างของภาพคือช่องระบายน้ำจากการประกอบพิธีภายในโบสถ์ซึ่งปรากฏความชื้นอยู่รอบๆ

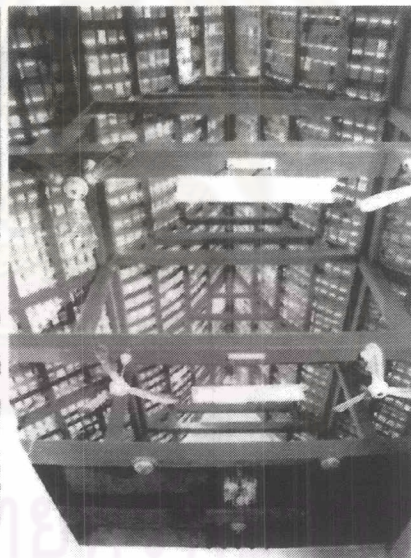
ภาพ 3-76 ภาพโครง
หลังคาที่ได้รับการ
ซ่อมแซมใหม่โดยยัง
คงขึ้นไม้บางส่วนไว้

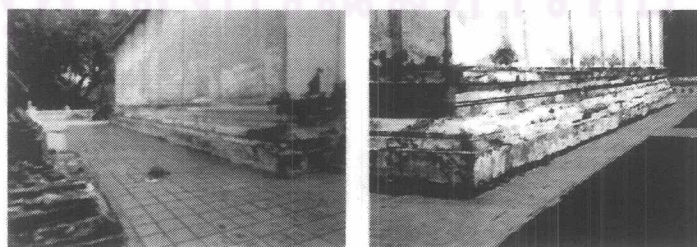
ภาพ 3-81 ฐานอาคาร
ปรากฏความเสียหาย
และศรทบควมซึนมาก
กว่าบริเวณอื่น

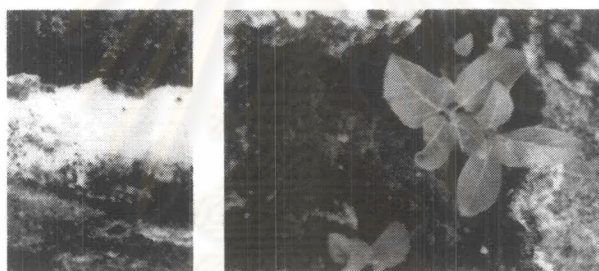
ภาพ 3-85 ซ้าย รูแสดงถึงปูนฉาบที่มีโพรงอยู่ภายในและขร้าวรชพีชที่ขึ้นบริเวณฐานอาคาร

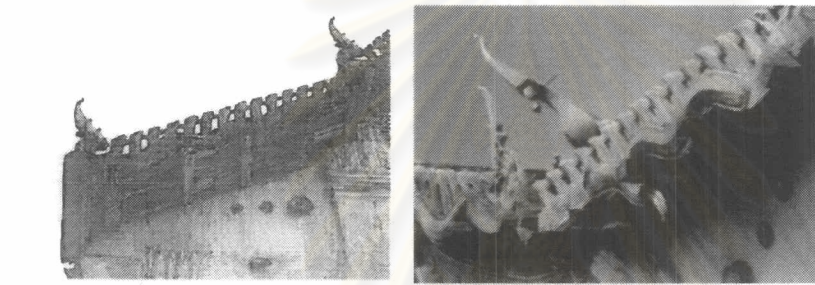
ภาพ 3-95 แสดงหลังคา
ส่วนชั้นลด สังเกตการอุด
ช่องว่างระหว่างโครงกับ
ผนังด้วยอิฐ และ การผูก
เป็ยของหัวไม้โครงสร้าง

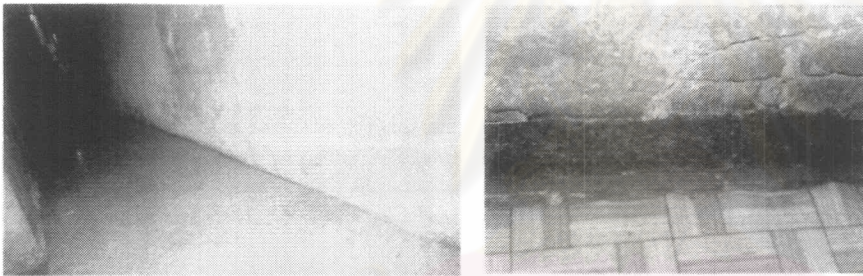
ภาพ 3-101 ซ้ำย การปู
เสื่อน้ำมันทับกระเบื้องยุค
รัตนโกสินทร์ ชาว ความ
เสียหายจากความชื้นจาก
ดินที่ฐานผนัง

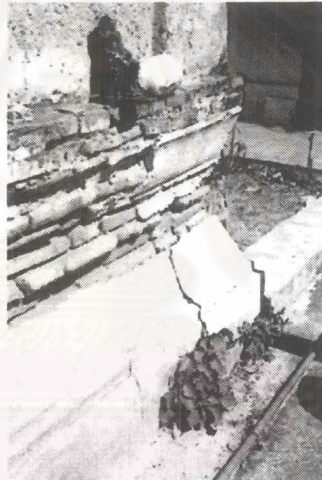
ภาพ 3-122 ฝ้าบน-ล่าง รู
กะเทาะแสดงให้เห็นถึงการ
แยกตัวและเกิดโพรงขึ้นภาย
ใต้ผิวปูนฉาบ
ขวา รอยกะเทาะอันน่าจะ
เป็นผลมาจากการเคลื่อนตัว
ของผนัง บริเวณที่เกิดความ
เสียหายจะมีวัชพืชเกิดขึ้น
ง่าย

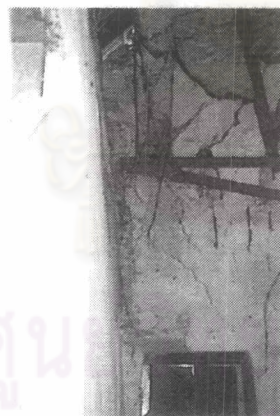
ภาพ 3-162 รอยแยก
ทะเลที่มุมตะวันตกเฉียง
ใต้

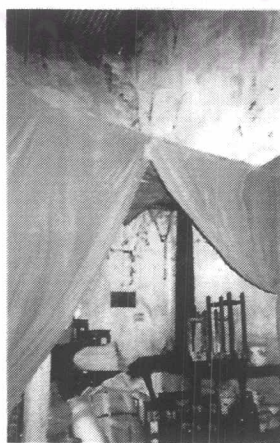
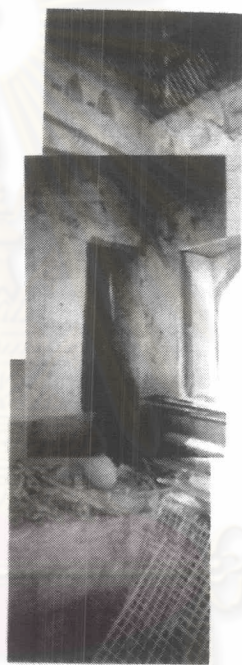
ภาพ 3-158 รอยแยกที่
มุมตะวันออกเฉียงใต้
ทะลุถึงภายในและวัง
เข้าผนังด้านยาวที่ยอด
บริเวณหน้าต่างสังเกต
เห็นการทาสีเพื่อกิจบาง
ประการ

ภาพ 3-161 รอยแยก
ทะเลที่มุมตะวันตกเฉียง
เหนือ นอกจากนี้หน้า
ต่างยังมีรอยสกัดเพื่อ
ใส่ไม้บางอย่างเข้าไป

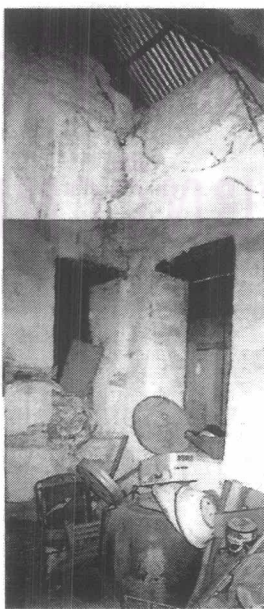
ภาพ 3-163 รอยสกัดผนัง

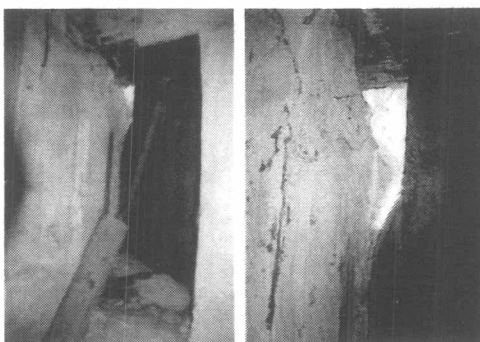
ภาพ 3-169 ซ้าย-ขวา
ความเสียหายที่หน้าต่าง
มุมตะวันออกเฉียงเหนือ
จากรอยฉีกของผนังที่รุนแรง
จนถึงให้ผนังเคลื่อน
จากแนวทาบหลังและอิฐวง
โค้งพังทลาย

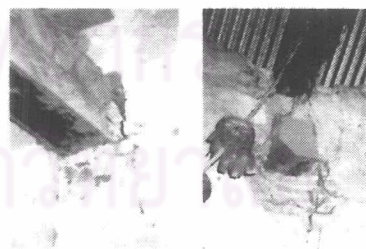
ภาพ 3-179 ซ้าย ซ็อนส่วนในผนังขาด
หายไปจนเกือบหมดสิ้น ทำให้ซ็อน
เสี่ยงต่อการหล่นลงมามาก ขวา มี
การตัดซ็อนเก่าที่พังทลาย ออกแล้ววาง
โครงหลังคาชั่วคราวบนหลังผนังแทน
