บทที่ 6

บทสรุปและข้อเสนอแนะ

ในบทนี้เป็นการสรุปภาพรวมของปัญหาที่ได้จากการสังเกตลักษณะทางกายภาพ ข้อมูลกิจกรรม ข้อมูลจากการตอบแบบสอบถามและสัมภาษณ์ผู้มาใช้บริการภายในโครงการสวนชมน่าน แบ่งการวิเคราะห์และสรุปปัญหาได้ดังนี้

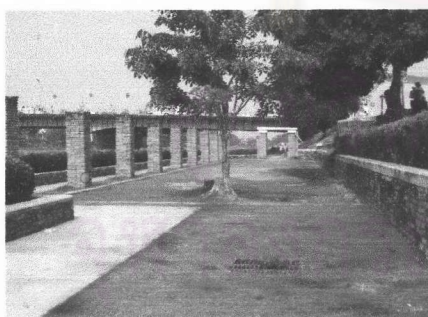
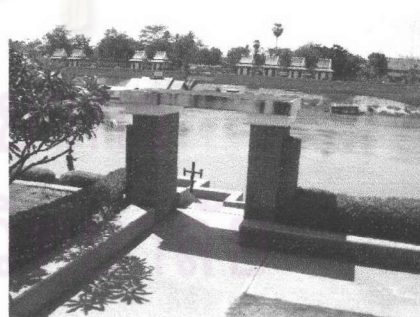
ภาพที่ 6.1.1-1 และ 6.1.1-2 แสดงพื้นที่ลานหน้าวัดราชบูรณะในช่วงเวลาบ่าย

การวิเคราะห์ : พบว่า มีการใช้งานที่ค่อนข้างจะเบาบาง กิจกรรมส่วนใหญ่เป็นการนั่งพักผ่อน พุดคุย อีกทั้งมีกิจกรรมที่ไม่ต่อเนื่องกับพื้นที่อื่นๆ ในสวน อาจเนื่องมาจากสาเหตุดังนี้

- 1) มีสิ่งอำนวยความสะดวกที่ไม่เพียงพอ เช่น ไม่มีห้องน้ำสาธารณะหรืออยู่ไกลจากห้องน้ำสาธารณะที่มีอยู่ ทำให้ผู้ไปทำกิจกรรมเลือกที่จะไม่ไปใช้ลานวัดราชบูรณะ และพื้นที่อยู่ไกลจากแหล่งคนหมู่มากส่งผลให้มีคนไปใช้จำนวนน้อย
- 2) มีจุดอับสายตาบริเวณพื้นที่ปลายสุดของสวนชมนาน เนื่องจากเป็นพื้นที่ต่างระดับกันและมีการก่อสร้างกำแพงขึ้นมาเพื่อกันดิน โดยเฉพาะถ้ามองจากบริเวณเส้นทางด้านบนของสวนจะไม่สามารถเห็นคนที่กำลังทำกิจกรรมในด้านล่างได้

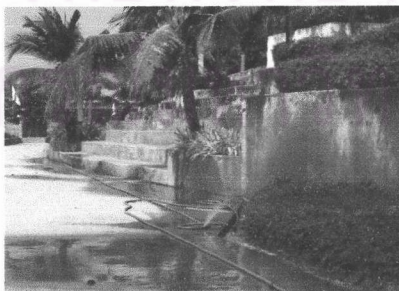
ภาพที่ 6.1.2-1 แสดงพื้นที่อัมจันทร์ชมเรือในช่วงเวลากลางวัน

- 1) ในส่วนของพื้นที่อ้อมจันทร์ชมเรือมีลักษณะเป็นลานพื้นที่ลาดแข็ง ทำให้เสียพื้นที่ไปเป็นลาน มีจำนวนต้นไม้ไม่พอ ในช่วงเวลากลางวันมีความร้อนมากกว่าในพื้นที่ลานหอนาฬิกา ส่งผลให้ผู้ที่มาทำกิจกรรมเลือกที่จะไปใช้ในพื้นที่ลานหอนาฬิกามากกว่า
- 2) ก่อนการก่อสร้างโครงการ พื้นที่บริเวณเขตการศึกษาที่ 7 เดิมเป็นที่ตั้งของโรงเรียนอนุบาลพิษณุโลกแต่ในปัจจุบันย้ายออกไปยังบริเวณอื่น ทำให้บริเวณนี้มีจำนวนนักเรียนลดน้อยลง ส่งผลให้มีผู้ใช้พื้นที่อ้อมจันทร์ชมเรือน้อยลงด้วย โดยเฉพาะในช่วงเวลาเย็น

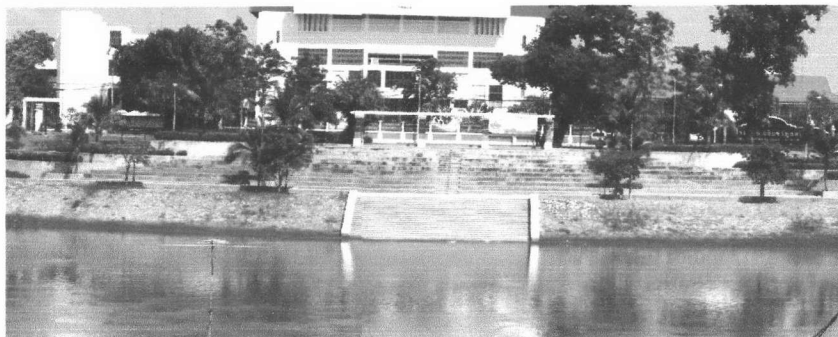
ภาพที่ 6.12.2-2 แสดงพื้นที่อ้อมจันทร์ชมเรือในช่วงเวลากลางวัน

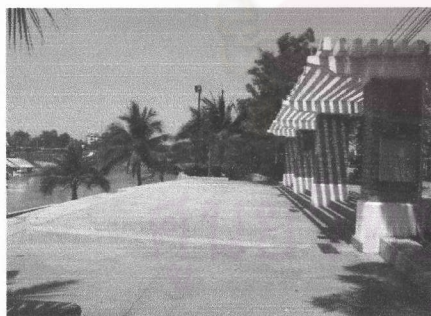
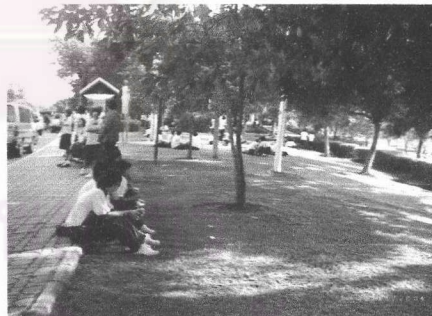
ภาพที่ 6.1.2-3 และ 6.1.2-4 เปรียบเทียบระหว่างพื้นที่อ้อมจันทร์ชมเรือกับพื้นที่ลานหอนาฬิกาในช่วงเวลาเย็น

ปัญหาที่พบ : มีอุปกรณ์สนามไม่เพียงพอ เช่น เก้าอี้ หรือม้านั่ง ทำให้พื้นที่ไม่เหมาะกับการนั่งเล่น อีกทั้งบางแห่งมีลักษณะที่ทึบ มีด มีแสงไฟจำนวนน้อยเนื่องจากเสาไฟถูกทำลาย ส่งผลให้คนเลือกที่จะมาใช้พื้นที่อ้อมจันทร์ชมเรือน้อย หรือใช้เวลาที่จะอยู่ในพื้นที่นี้น้อย

ต้องการให้มีการเพิ่มแสงสว่างภายในพื้นที่และเพิ่มสิ่งอำนวยความสะดวก เช่น น้ำดื่มสาธารณะ หรือที่นั่งบริเวณในสวน เป็นต้น

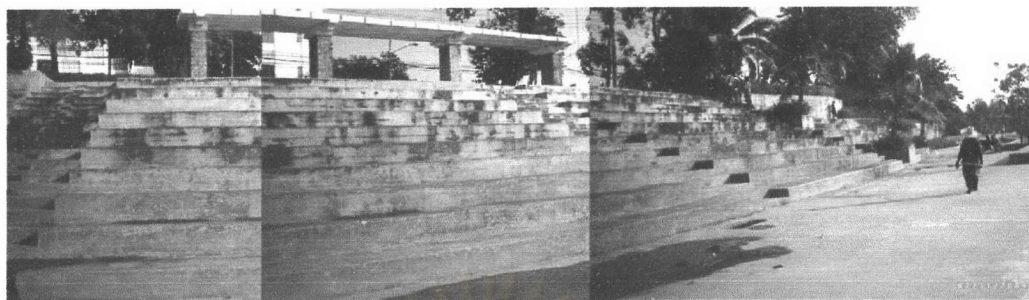
ภาพที่ 6.1.2-5 แสดงพื้นที่ส่วนอฒจันท์ชมเรือ

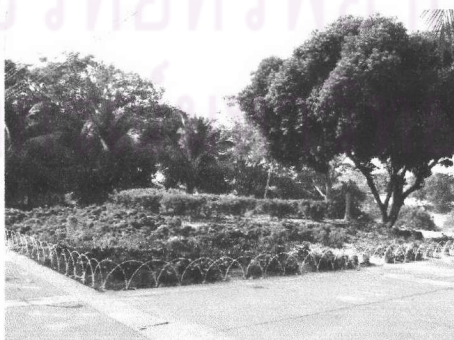
การวิเคราะห์ : จากแนวความคิดของผู้ออกแบบที่ต้องการสร้างจุดหมายตาภายในพื้นที่นี้ แต่ในปัจจุบันพบว่า ยังไม่มีการก่อสร้างเกิดขึ้น พื้นที่เป็นเพียงเนินดินมีการปลูกไม้ประดับเท่านั้น และจากข้อมูลที่ได้สอบถามวิศวกรประจำเทศบาลนครพิษณุโลกทราบว่า ไม่มีโครงการก่อสร้างต่อ เนื่องจากการขาดงบประมาณในการก่อสร้าง ทำให้โครงการขาดจุดหมายตาซึ่งเป็นส่วนที่สำคัญ

ภาพที่ 6.1.3-1 แสดงพื้นที่บริเวณลานหอนาฬิกาที่มีโครงการก่อสร้างจุดหมายตา

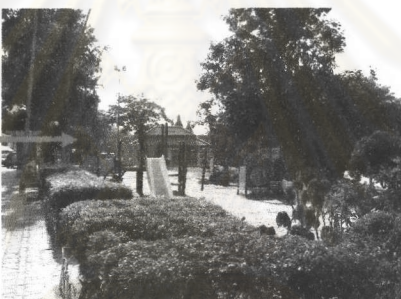
พรรณไม้ที่ปลูกเพื่อเป็น
รั้วป้องกันอันตราย

ในส่วนของสนามเด็กเล่น มีตำแหน่งที่อยู่ใกล้กับเส้นทางสัญจรและถนน ได้มีการใช้พืชพรรณมาช่วยในการออกแบบ แบ่งกันระหว่างพื้นที่สนามเด็กเล่นกับพื้นที่รอบข้าง เพื่อป้องกันอันตรายที่จะเกิดขึ้นกับเด็กที่มาเล่นภายในสนาม แต่ยังคงขาดที่นั่งสำหรับผู้ปกครองเพื่อนั่งดูเด็ก และสนามเด็กเล่นมีลักษณะที่เก่าไม่ได้รับการปรับปรุงดูแล

ภาพที่ 6.1.4-4 แสดงการใช้พรรณไม้เพื่อป้องกันอันตรายในพื้นที่สนามเด็กเล่น

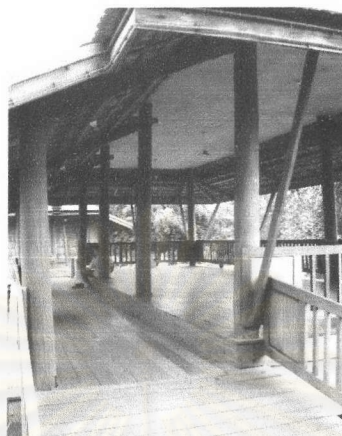
ขาดงบประมาณ มีเพียงแต่ส่วนของอาคารพิพิธภัณฑ์ชาวแพที่อยู่บนดินเท่านั้น ส่งผลให้ขาดความสอดคล้องกับแนวความคิดในการออกแบบ อีกทั้งในช่วงวันธรรมดาหรือวันปกติจะไม่ค่อยมีการใช้พื้นที่ภายในอาคารพิพิธภัณฑ์ เพราะขาดการดำเนินงานอย่างต่อเนื่อง

ภาพที่ 6.1.5-1 แสดงภายในอาคารพิพิธภัณฑ์ช่วงเวลากลางวัน

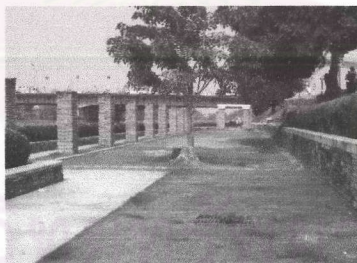
ภาพที่ 6.2.1-1 แสดงพื้นที่ลานหน้าวัดราชบูรณะในช่วงเวลาเย็น

โดยเหตุผลที่คนส่วนใหญ่ไม่นิยมไปใช้ในพื้นที่ลานวัดราชบูรณะ (ข้อมูลจากการสัมภาษณ์) คือ ความรู้สึกที่พื้นที่ไม่ปลอดภัย มีผู้คนไปใช้น้อย และมีสิ่งอำนวยความสะดวกน้อย ซึ่งตามหลักการออกแบบสวนสาธารณะของ Marcus & Francis ได้กล่าวไว้ว่า การใช้พื้นที่ภายในสวนสาธารณะควรมีการกระจายตัวของผู้ใช้ในทุกส่วนของผังอย่างทั่วถึง เพื่อไม่ให้เกิดความแออัดหรือเบาบางเพียงบางส่วน

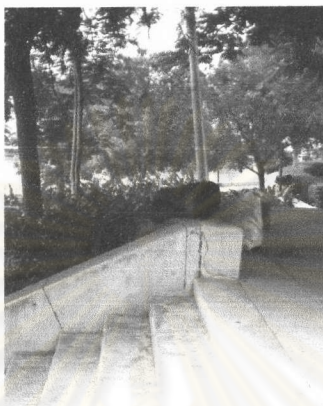
เนื่องจากพื้นที่ของโครงการสวนชุมชนนี้เป็นพื้นที่เปิด ไม่มีขอบเขตการปิด-เปิด ในการให้บริการ ทำให้มีหลากหลายประเภทสามารถเข้ามาใช้ในพื้นที่โครงการได้ตลอดเวลา ส่งผลให้ในบางพื้นที่ของสวนมีคนบางกลุ่มที่เข้าไปยึดครองและทำให้กลุ่มคนอื่นที่เข้ามาทำกิจกรรมในไม่กล้าที่จะผ่าน หรือเข้าไปใช้พื้นที่ด้วย เช่น พื้นที่บริเวณใต้ต้นไม้ในลานหอนาฬิกา

ภาพที่ 6.2.1-7 แสดงพื้นที่บริเวณลานหอนาฬิกาที่มีคนมานอนจับจองพื้นที่

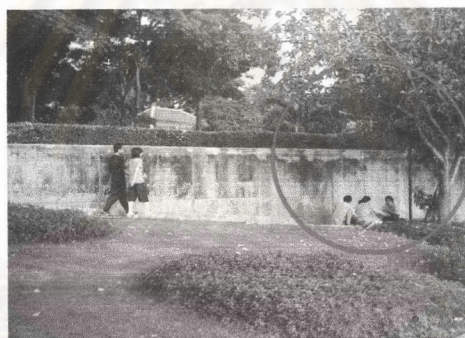
ภาพที่ 6.2.1-8 แสดงกลุ่มคนที่มานั่งดื่มสุรากันในพื้นที่โครงการ

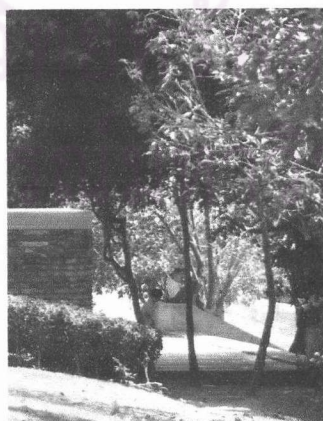
ภาพที่ 6.2.1-9 แสดงพื้นที่บริเวณด้านหลังพิพิธภัณฑสถานแห่งชาติ
ที่มีคนมานั่งจับจองพื้นที่

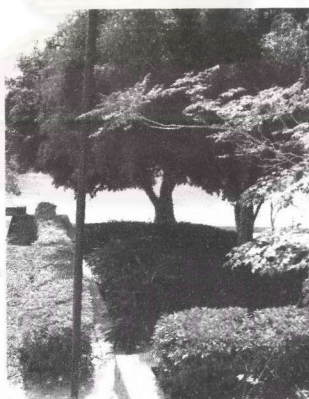
ในบางพื้นที่ของสวนสาธารณะจะมีการออกแบบที่ทำให้เกิดจุดอับ และลับสายตาคน ซึ่งทำให้พื้นที่แห่งนั้นกลายเป็นแหล่งที่มักจะมีคนมานั่งจับกลุ่มสูบบุหรี่ หรือดื่มสุรา เช่น พื้นที่บริเวณด้านข้างของพิพิธภัณฑสถานชาวแพ และพื้นที่ลานไม้ดอก

ภาพที่ 6.2.1-11 แสดงพื้นที่ได้ต้นไม้บริเวณลานไม้ดอก

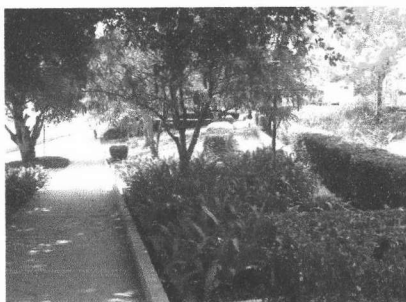
ภาพที่ 6.2.1-12 แสดงพื้นที่บริเวณข้างพิพิธภัณฑสถานชาวแพ

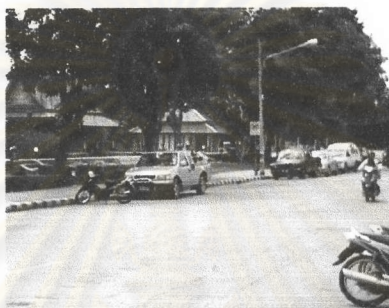
ปัจจุบันที่จอดรถของโครงการสวนชมม่านระยะที่ 1 คือบริเวณริมถนนที่เลียบริมขนานไปกับโครงการ พบปัญหาว่า มีการจอดรถที่ไม่เป็นระบบ โดยเฉพาะอย่างยิ่งในช่วงเวลาที่มีงานเทศกาลต่าง ๆ พบว่ามีการจอดรถที่ไม่เป็นระเบียบ ก่อให้เกิดความสับสนและวุ่นวายแก่ผู้ที่จะเดินทางมาใช้สวน เช่น ไม่มีการแบ่งประเภทของรถที่มาโครงการว่าจอดบริเวณใดได้บ้าง รูปแบบของการจอดมีทั้งแบบขนานกับเส้นถนนและตั้งฉาก เป็นต้น

ภาพที่ 6.2.2-1 แสดงการจอดรถบริเวณริมถนนหน้าโครงการช่วงเวลากลางวัน

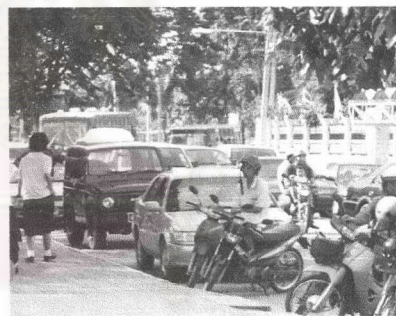
ภาพที่ 6.2.2-2 และ 6.2.2-3 แสดงการจอดรถ

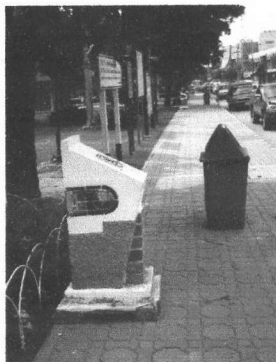
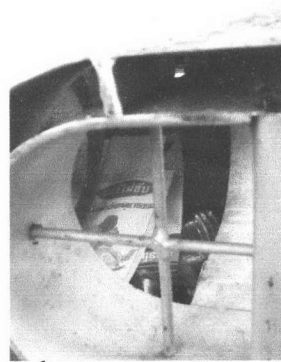
1) การออกแบบที่ทำให้เกิดความเข้าใจผิดต่อผู้ที่มาใช้ คือ โคมไฟแบบตั้งบริเวณริมถนน ซึ่งคนส่วนใหญ่มักจะคิดว่าเป็นถังขยะ ทำให้เกิดความไม่สวยงามและใช้ผิดประเภท เช่น มีคนทิ้งขยะลงไปในโคมไฟ เป็นต้น

ภาพที่ 6.2.2-4 และ 6.2.2-5 แสดงโคมไฟแบบตั้งที่วางใกล้กับถังขยะ

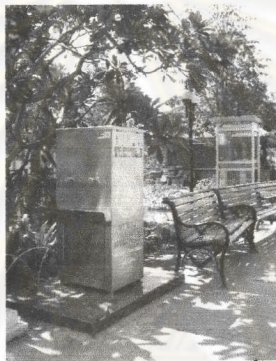
2) ความไม่สอดคล้องกันตลอดทั้งโครงการ พบว่ารูปแบบของอุปกรณ์สนามต่างๆ มีความไม่สอดคล้องกัน ทำให้ขาดความเป็นหนึ่งเดียวกันทั้งโครงการ

ภาพที่ 6.2.2-6 แสดงลักษณะของน้ำดื่มสาธารณะ
เก้าอี้ และตู้โทรศัพท์ภายในสวน

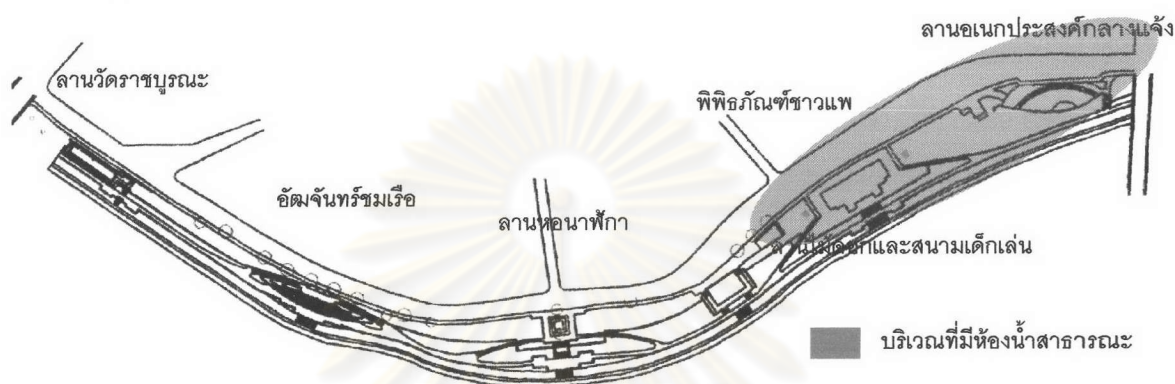
2) ตำแหน่งของห้องน้ำ จากการสังเกตการณ์จะพบว่า ตำแหน่งของห้องน้ำกระจายไม่ทั่วพื้นที่โครงการ คือจะมีในเฉพาะในส่วนของลานไม้ดอกและสนามเด็กเล่น พิพิธภัณฑสถานชาวแพ และลานอเนกประสงค์กลางแจ้ง ทำให้พื้นที่ในส่วนอื่นที่อยู่ไกล (ลานหอนาฬิกา อัมจันทร์ชมเรือ และลานวัดราชบูรณะ) เกิดความไม่สะดวกในการไปใช้ และข้อมูลจากการตอบแบบสอบถามและการสัมภาษณ์ทำให้ทราบว่า ห้องน้ำเป็นสาเหตุหนึ่งที่ทำให้คนไม่เลือกไปใช้ในพื้นที่อื่นๆ เนื่องจากไกลและไม่สะดวก

ภาพที่ 6.2.2-8 แสดงพื้นที่ที่มีห้องน้ำสาธารณะ

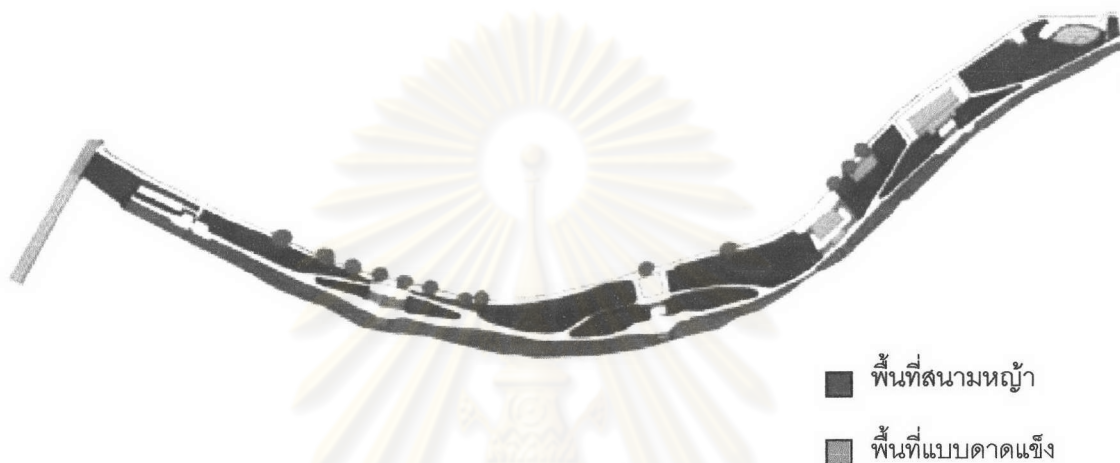
พบว่าภายในโครงการสวนชมน่านระยะที่ 1 มีพื้นที่แบบสนามหญ้ามากกว่าพื้นที่แบบดาดแข็ง ซึ่งส่งผลต่อกิจกรรมที่เกิดขึ้นภายในโครงการ คือ จะมีกิจกรรมแบบเบาเกิดขึ้นมากกว่ากิจกรรมแบบหนัก (ดูรายละเอียดได้ในบทที่ 4) แสดงให้เห็นว่าลักษณะของพื้นที่นั้นมีส่วนช่วยในการเกิดกิจกรรม และการเลือกที่จะมาทำกิจกรรมภายในสวน

ภาพที่ 6.2.2-12 ผังแสดงพื้นที่ภายในสวนระหว่างพื้นที่แบบสนามหญ้ามกับพื้นที่แบบดาดแข็ง

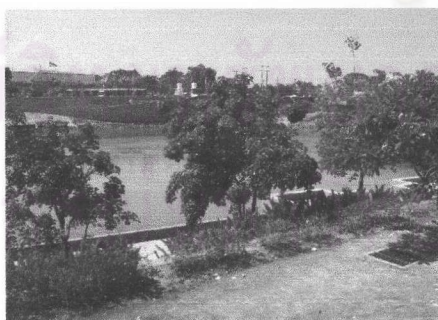
2. อันตรายที่เกิดจากลักษณะของพื้นที่ของโครงการที่มีความลาดชัน ทำให้ในบางพื้นที่หรือในบางจุดไม่สามารถมองจากด้านริมถนนลงมายังเส้นทางริมแม่น้ำได้ชัดเจน ก่อให้เกิดจุดอัปสายตาและพื้นที่ที่มีความเสี่ยงต่ออันตรายต่อผู้มาใช้

ภาพที่ 6.2.3-6 แสดงมุมมองของคนที่อยู่ด้านบนมองไปยังเส้นทางริมแม่น้ำ

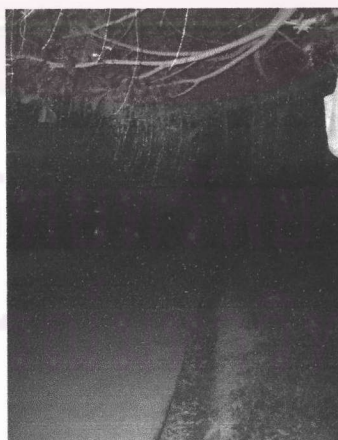
เสาไฟ เนื่องจากถูกทำลายโดยการกระทำของผู้คนบางกลุ่ม และไม่ได้รับ
การ
ซ่อมแซม ส่งผลให้ในช่วงเวลากลางคืนมีแสงไฟน้อย และทำให้เกิดปัญหาด้านความปลอดภัย
ตามมา

ภาพที่ 6.2.3-3 แสดงเส้นทางเดิน – รางรับน้ำในเวลากลางคืน

2.3 เสาไฟ ปัจจุบันภายในพื้นที่ของสวนชมนานมีเสาไฟที่โดนทำลายอยู่มากมาย จึงควรมีการซ่อมแซมและเปลี่ยนวัสดุในการทำเสาไฟใหม่ โดยเลือกใช้วัสดุที่ทนทานได้ยาก เพื่อป้องกันการกระทำของกลุ่มคนบางกลุ่มที่มักทำลายข้าวของภายในสวน และควรเพิ่มจำนวนของเสาไฟด้วยโดยเฉพาะบริเวณที่มีกลุ่มของต้นไม้ขึ้นหนาที่บ และพื้นที่ที่ล้มสายตาคนเพื่อป้องกันอันตรายที่จะเกิดแก่ผู้ที่มาใช้สวน

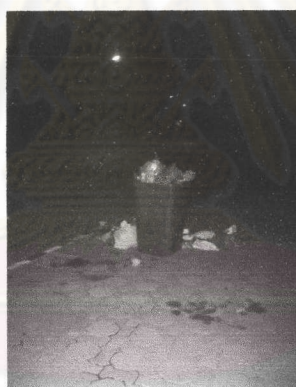
2.2 การเก็บและดูแลทำความสะอาด จะพบปัญหานี้โดยเฉพาะในช่วงเวลาที่มีงานเทศกาล มีผู้คนจำนวนมากทำให้ปริมาณของขยะเพิ่มมากขึ้น แต่จำนวนของผู้ดูแลรักษาความสะอาดมีจำนวนน้อย การเก็บทำความสะอาดขยะไม่เพียงพอกับการใช้งานของผู้มาทำกิจกรรม

ภาพที่ 6.2.4-9 แสดงถังขยะล้นบริเวณเส้นทางเดินเท้าริมถนน

2.1 ถังขยะ ควรเพิ่มจำนวนของถังขยะในบริเวณเส้นทางเดิน-วิ่งริมแม่น้ำ และมี ระยะห่างของถังขยะไม่ไกลเกินไป เพื่อช่วยเพิ่มความสะอาดแก่ผู้ที่มาทำกิจกรรม

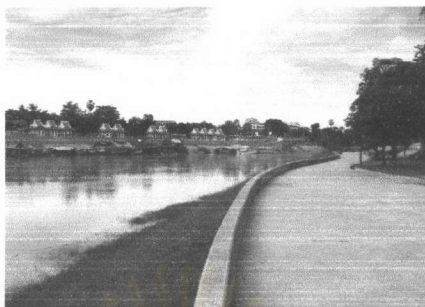
ช่วงเวลาประมาณ 15.00 – 19.00 น. และผู้คนส่วนใหญ่ชอบที่จะนั่งพักผ่อนบริเวณริมแม่น้ำอีก ด้วย ซึ่งปัจจุบันเส้นทางนี้มีต้นไม้ปลูกจำนวนน้อย

ภาพที่ 6.2.5-1 แสดงเส้นทางเดิน – ริมแม่น้ำว่าไม่มีการปลูกต้นไม้

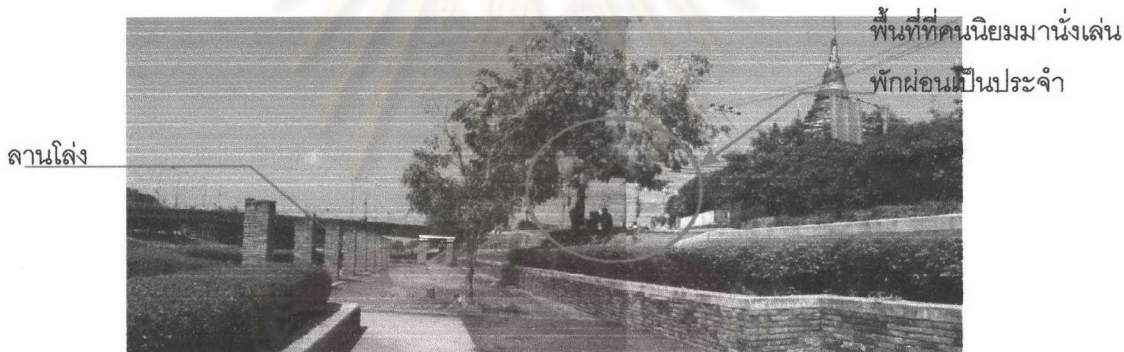
1.2 พื้นที่ลานวัดราชบูรณะ จากการสอบถามผู้คนที่ใช้จะพบว่า คนที่มาใช้พื้นที่ลานวัดราชบูรณะต้องการให้มีการปลูกต้นไม้เพิ่มในพื้นที่นี้ เนื่องจากปัจจุบันในพื้นที่จะมีลานโล่ง ซึ่งไม่ได้ใช้ประโยชน์อะไร และไม่มีคนเข้าไปใช้

ภาพที่ 6.2.5-2 แสดงการปลูกต้นไม้ในพื้นที่ลานวัดราชบูรณะ

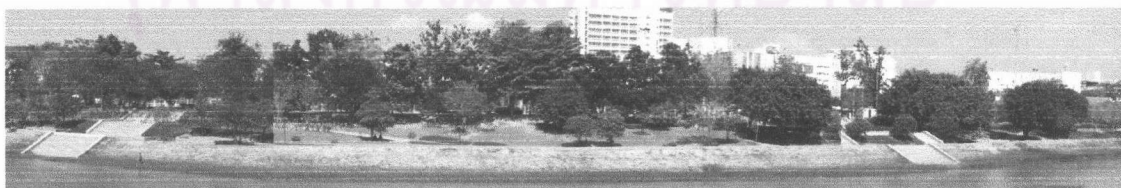
1.3 มีจำนวนของพืชพรรณที่มีสีสนน้อย ทำให้สวนขาดความสวยงาม และจากข้อมูลที่ได้จากการสัมภาษณ์ผู้ที่ใช้สวนพบว่า มีต้องการให้เพิ่มต้นไม้ที่มีสีสน สดใส เช่น ปลูกไม้ดอกไม้ประดับเพิ่มเติม เป็นต้น

ภาพที่ 6.2.5-3 แสดงภาพรวมของพรรณไม้ในพื้นที่โครงการ

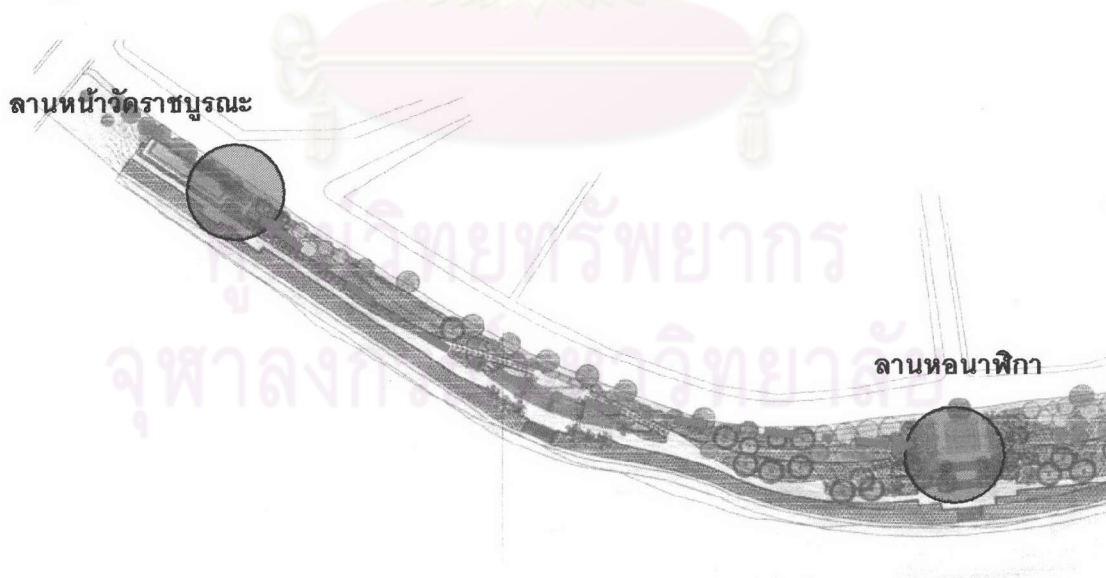
ภาพที่ 6.3.1-1 แสดงแนวเชื่อมต่อของสวนสุขภาพ

ข้อมูลที่ได้จากการสัมภาษณ์ผู้ที่มาทำกิจกรรมบริเวณลานหอนาฬิกา ทำให้ทราบว่า ผู้คนที่มาทำกิจกรรมต้องการให้เพิ่มสวนสุขภาพบริเวณลานหอนาฬิกา จึงเสนอให้มีการทำสวนสุขภาพเป็นเส้นทางที่เชื่อมต่อมาจากพื้นที่ลานหอนาฬิกา ผ่านอัฒจันทร์ชมเรือไปยังลานหน้าวัดราชบูรณะ เพื่อช่วยเกิดการกระจายของผู้ที่มาใช้สวนมากขึ้น

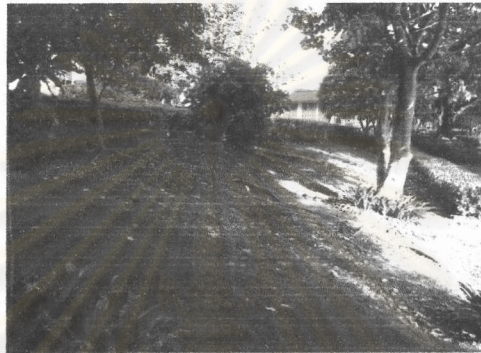
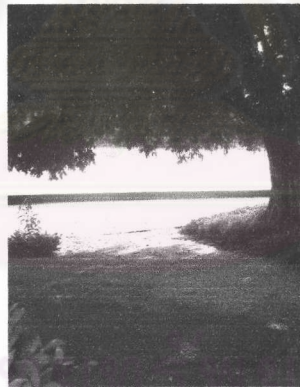
พื้นที่ A: ปัจจุบันในบริเวณพื้นที่ A มักจะมีรั้วนั่งจับกลุ่มเพื่อทำกิจกรรมที่ไม่เหมาะสม เช่น สูบบุหรี่ หรือหนีโรงเรียน เป็นต้น เนื่องจากพื้นที่มีความต่างระดับกับ อีกทั้งยังมีต้นไม้ขึ้นที่บดบังสายตาผู้ผ่านไปมาได้

ภาพที่ 6.3.1-6 แสดงลักษณะของพื้นที่ A

ภาพที่ 6.3.1-7 แสดงลักษณะของพื้นที่ A

ข้อเสนอ : เดิมในพื้นที่ก็มักจะไม่มีกิจกรรมเกิดขึ้นมากนัก ลักษณะของพื้นที่เป็นเนินที่มีไม้เลื้อยขึ้นสลัดกับดิน ไม้เลื้อยโตและแผ่ได้ไม่เต็มที่ มีแสงแดดไม่เพียงพอต่อการเจริญเติบโต เนื่องจากมีเงาของต้นไม้ใหญ่บัง แต่พื้นที่ที่มีความร่มรื่นเหมาะแก่การนั่งเล่น พักผ่อน ทำกิจกรรมแบบผ่อนคลาย (จะเห็นได้จากบทที่ 4 การสังเกตพบว่า บริเวณที่นั่งใกล้เคียงกับพื้นที่นี้ มักจะมีผู้มาใช้อยู่เสมอ) เสนอให้ปรับพื้นที่ A ให้มีลักษณะเป็นลานขั้นบันไดและนำเก้าอี้สนามมาวาง เพื่อส่งเสริมให้มีกิจกรรมเกิดขึ้นอยู่ตลอด

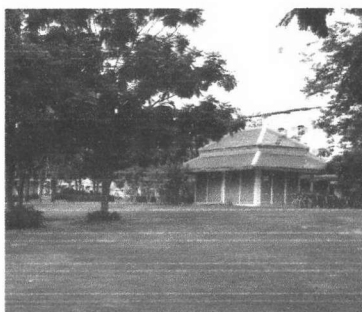
ภาพที่ 6.3.1-10 แสดงพื้นที่ด้านหลังห้องน้ำที่อยู่ใกล้
กับลานอเนกประสงค์กลางแจ้ง

เสนอให้มีการย้ายพุ่มไม้ออกจากพื้นที่นี้ เพื่อทำให้มีความโล่งมากขึ้น โดยไม้พุ่มที่ย้ายออกไปนำไปปลูกบริเวณด้านหลังของอาคารห้องน้ำและร้านค้าที่อยู่ใกล้กับลานอเนกประสงค์กลางแจ้ง เพื่อช่วยบดบังทัศนียภาพที่ไม่สวยงามที่เกิดจากน้ำล้างทำความสะอาดจากร้านค้าและห้องน้ำ

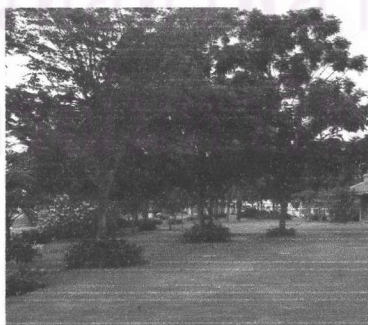
ภาพที่ 6.3.2-1 แสดงกลุ่มของต้นไม้ใหญ่ในบริเวณสนามหญ้า
ข้างลานอเนกประสงค์กลางแจ้ง

2.5 เก้าอี้สนาม ปัจจุบันพื้นที่สนามหญ้าสวนใหญ่ภายในโครงการไม่มีเก้าอี้สนาม แต่กิจกรรมที่มีผู้ให้ความนิยมภายในสวนส่วนหนึ่งคือ การนั่งเล่น โดยเฉพาะบริเวณใต้ต้นไม้ต่างๆ จึงควรเพิ่มจำนวนของเก้าอี้สนาม เพื่อช่วยส่งเสริมกิจกรรมให้เพิ่มมากขึ้น เช่น ในพื้นที่สนามหญ้าด้านข้างอิมจันทร์ชมเรือ หรือพื้นที่สนามหญ้าด้านข้างลานอเนกประสงค์กลางแจ้ง เป็นต้น

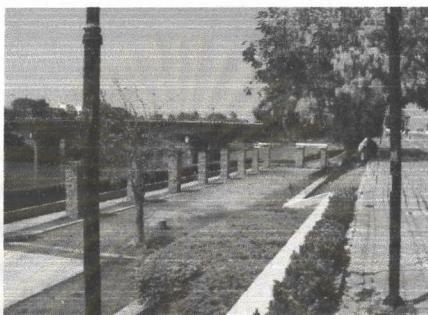
ภาพที่ 6.3.2-2 แสดงบริเวณลานโล่งในพื้นที่ลานหน้าวัดราชบูรณะ

จากข้อมูลปัญหาด้านพื้นที่ มีประเด็นที่น่าสนใจคือ พื้นที่ลักษณะเปิดโล่งและเป็นพื้นที่ลาดแข็ง จะเกิดกิจกรรมน้อยกว่าเมื่อเทียบกับพื้นที่ลักษณะเปิดโล่งแต่เป็นสนามหญ้า อาจเนื่องจากพื้นที่มีต้นไม้ไม่พอ อีกทั้งยังมีความร้อนจากวัสดุพื้นผิว ควรมีการปลูกต้นไม้ที่ให้ร่มเงาเพิ่มในพื้นที่บริเวณลักษณะนี้ เช่น บริเวณลานโล่งในพื้นที่ลานหน้าวัดราชบูรณะ เป็นต้น จะมีส่วนช่วยส่งเสริมให้เกิดกิจกรรมเพิ่มมากขึ้นในพื้นที่ได้
