แนวทางการแก้ไขปัญหาน้ำกัดเซาะที่อยู่อาศัยริมน้ำ
: กรณีศึกษาชุมชนซอยวัดหลังบ้านเทศบาลเมือง สมุทรสงคราม

EROSIONDISASTER MITIGATION OF WATERFRONT HOUSING : A CASE OF SOI WAT
LANG BAAN COMMUNITY, MUEANG SAMUT SONGKHRAM MUNICIPALITY

A Thesis Submitted in Partial Fulfillment of the Requirements
for the Degree of Master of Housing Development Program in Real Estate Development

Chulalongkorn University

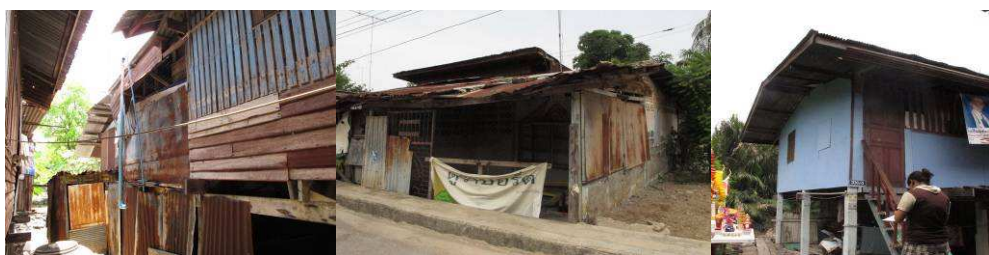
ภาพที่ 4.10 แสดงเรือนที่ปล่อยทิ้งร้าง

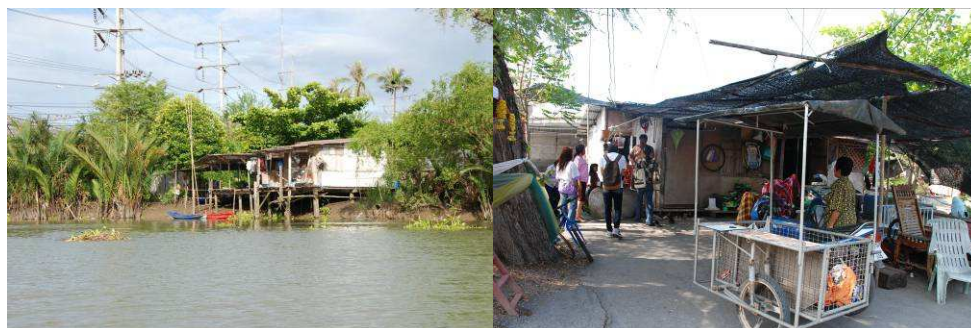
ภาพที่ 4.11 แสดงลักษณะที่อยู่อาศัยนายสุชาติ จิวประสาน

ประเภทเรือน	เรือนพื้นถิ่นร่วมสมัย				
อายุ	50 ปี				
กรรมสิทธิ์	เจ้าของที่ดิน และเจ้าของบ้าน				
สภาพที่อยู่อาศัย	ทรุดโทรม ถูกน้ำกัดเซาะโครงสร้างบางส่วนเสียหาย				
ตำแหน่งที่อยู่อาศัย	บางส่วนอยู่บนน้ำ				
ลักษณะการใช้ประโยชน์	อยู่อาศัยเพียงอย่างเดียว				
วัสดุที่ใช้ในการก่อสร้าง	ใช้วัสดุก่อสร้างบ้านที่หาได้ง่ายในท้องถิ่น มีโครงสร้างเป็นเสาไม้ ผนัง โครงคร่าไม้ปิดด้วยแผ่นกระดานอัด หลังคา สังกะสี				
องค์ประกอบอื่น ๆ	การเข้าถึงสาธารณูปโภค น้ำ ไฟ โทรศัพท์ เก็บขยะ ครบ ไม่มีระบบการระบายน้ำและการบำบัดน้ำเสีย ใช้การทิ้งลงแม่น้ำ ห้องส้วมเป็นแบบแยกออกนอกตัวบ้าน มีลักษณะเป็นส้วมซึมแบบนั่งยอง

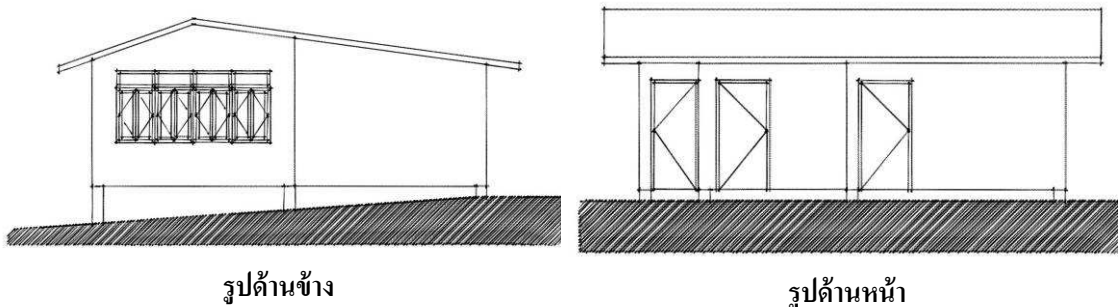
4.2.1.2 ประเภทการกัดเซาะตามลักษณะทางกายภาพ

ลักษณะการกัดเซาะ	ประเภทที่ถูกกัดเซาะทั้งที่ดิน และที่อยู่อาศัย
	เดิมมีที่ดินขนาดใหญ่ และบ้านไม่ได้ตั้งอยู่ริมน้ำหรือบนน้ำ แต่ปัจจุบันที่ดิน
	ได้หายไปเหลือเพียงที่อยู่อาศัยที่ดูเหมือนปลูกสร้างคร่อมลงไปบนคลองแม่กลอง
	ซึ่งเกิดจากการ เปลี่ยนแปลงของลักษณะทางกายภาพของคลองแม่กลอง ที่เกิด
	จากสาเหตุการก่อสร้างสะพานข้ามคลองแม่กลองของถนนสาย 325
	สมุทรสงคราม-บางแพ จึงส่งผลทำให้ปัจจุบันบ้านได้รับผลกระทบจากน้ำกัดเซาะ
	เป็นอย่างมาก เนื่องจากพื้นที่ตั้งของบ้านอยู่ติดคอสะพานจึงทำให้กระแสน้ำที่พัด
	ผ่านจากตอม่อสะพานเข้ามาระทบตัวบ้าน อย่างรุนแรงในทุกช่วงเวลาที่น้ำไหล

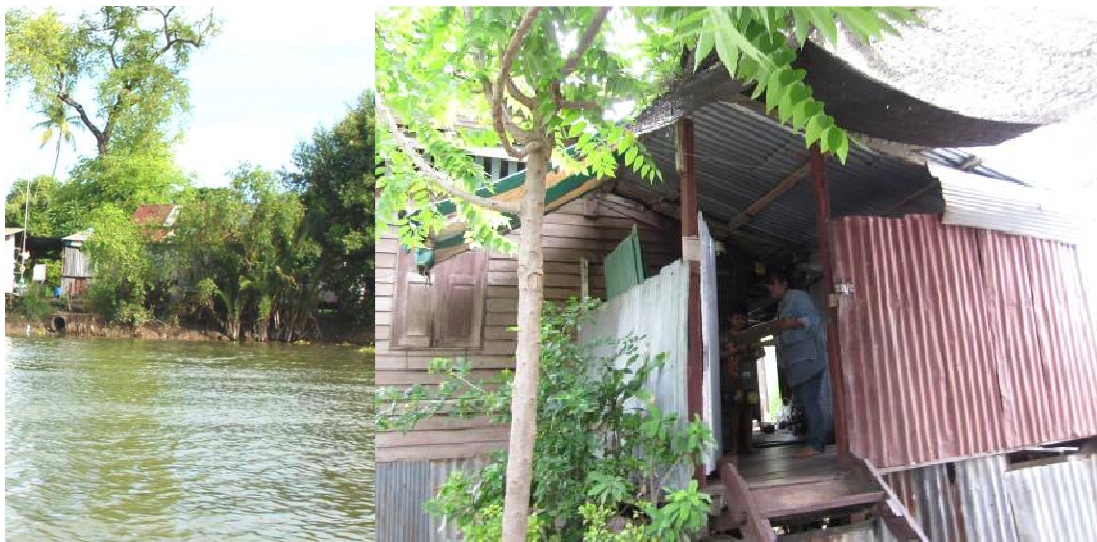
ภาพที่ 4.15 แสดงลักษณะที่อยู่อาศัยนายเหมื่อน บั้นบรรจง

ประเภทเรือน	เรือนพื้นดิน				
อายุ	60 ปี				
กรรมสิทธิ์	สร้างอยู่บนที่ดินนายปราโมทย์ ในลักษณะการเช่าที่ดิน แต่ปลูกสร้างบ้านเอง				
สภาพที่อยู่อาศัย	ทรุดโทรม ถูกน้ำกัดเซาะโครงสร้างบางส่วนเสียหาย				
ตำแหน่งที่อยู่อาศัย	บางส่วนอยู่บนน้ำ				
ลักษณะการใช้ประโยชน์	อยู่อาศัยเพียงอย่างเดียว				
วัสดุที่ใช้ในการก่อสร้าง	มีลักษณะเป็นบ้านเดี่ยวชั้นเดียวยกได้สูง วัสดุก่อสร้างบ้าน โครงสร้าง เสาปูน				
	ผนัง สังกะสี และไม้ หลังคาเป็นสังกะสี การใช้ประโยชน์				
องค์ประกอบอื่น ๆ	การเข้าถึงสาธารณูปโภค น้ำ ไฟ โทรศัพท์ เก็บขยะ ครบ				
	ไม่มีระบบการระบายน้ำและการบำบัดน้ำเสีย ใช้การระบายทิ้งลงคลอง				
	ห้องส้วมเป็นแบบแยกออกนอกตัวบ้าน อยู่ด้านล่าง เป็นส้วมซึมแบบนั่งยอง

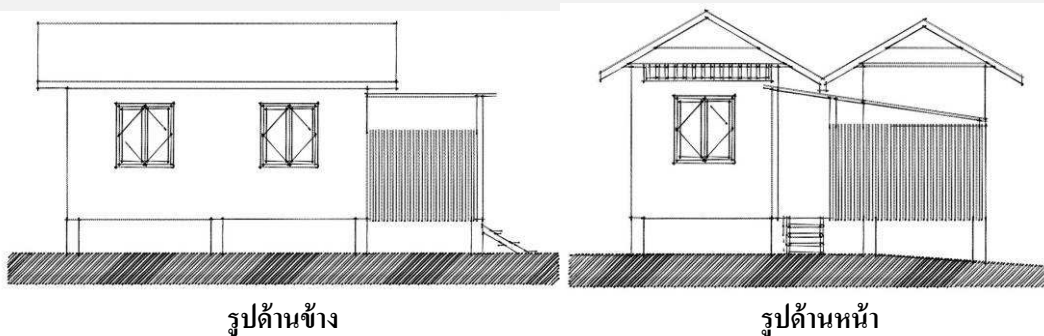
4.2.2.2 ประเภทการกัดเซาะตามลักษณะทางกายภาพ

ลักษณะการกัดเซาะ	ประเภทที่ถูกกัดเซาะทั้งที่ดิน และที่อยู่อาศัย				
	เมื่อ 60 ปีผ่านมาบ้านได้ปลูกสร้างอยู่บนพื้นดิน ที่มีพื้นที่เหลือห่างจากตลิ่ง แต่ในปัจจุบันบ้านตั้งอยู่บนพื้นที่ริมน้ำ เนื่องจากการกัดเซาะที่เกิดการไหลของน้ำในคลองแม่กลองเป็นหลักและเพิ่มความรุนแรงขึ้นหลังจากมีการสร้างสะพานข้ามคลองแม่กลองของถนนสาย 325 สมุทรสงคราม-บางแพ ซึ่งแต่เดิมจะกระทบเพียงที่ดินเท่านั้นแต่ในปัจจุบันส่งผลกระทบถึงโครงสร้างบ้านอีกด้วย และยังเพิ่มความรุนแรงขึ้นเรื่อยๆ

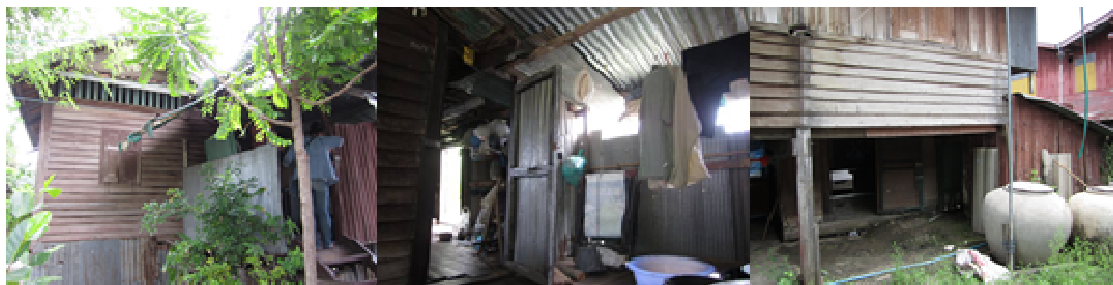
ภาพที่ 4.17 แสดงรูปลักษณะที่อยู่อาศัยของนายเหมื่อน บ้านบรจง ที่ถูกน้ำกัดเซาะ

ลักษณะการแก้ไขปัญหา	ยังไม่มีการป้องกัน และแก้ไขปัญหา		
	เจ้าของบ้านมีรายได้น้อย รวมไปถึงการที่เจ้าของบ้านไม่ได้เป็นเจ้าของกรรมสิทธิ์ที่ดิน มีเพียงแต่การซ่อมแซมโครงสร้างของบ้านบางส่วนที่เจ้าของบ้านสามารถทำได้ แต่ก็ไม่ได้เป็นการซ่อมแซมหรือปรับปรุงที่สามารถป้องกันการกัดเซาะของกระแสน้ำได้ เนื่องจากต้องใช้งบประมาณสูงในการซ่อมแซมหรือป้องกัน

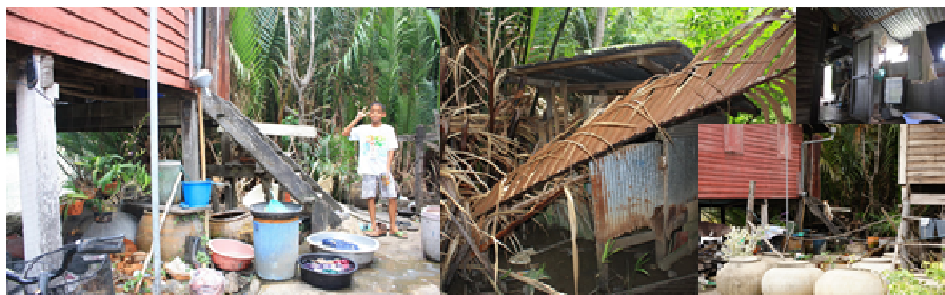
ลักษณะการกัดเซาะ	ประเภทที่ถูกกัดเซาะทั้งที่ดิน และที่อยู่อาศัย				
	มีลักษณะการกัดเซาะ เป็นแบบประเภทที่ถูกกัดเซาะทั้งที่ดิน และที่อยู่อาศัย				
	เดิมพื้นที่ดินมีบริเวณกว้าง และยื่นออกไปในคลองแม่กลองเป็นแนวยาว และอยู่ในพื้นที่ไค้ น้ำพอดิ ปัจจุบันพื้นที่ดินหายไปหมดเหลือเพียงบางส่วนที่เป็นที่ตั้งของบ้าน ซึ่งเป็นผลที่เกิดจากการกัดเซาะของกระแสน้ำ และยังส่งผลถึงตัวบ้านโดยตรงอีกด้วย แต่ก็ยังมีสวนช่วยลดแรงในการกัดเซาะจากป่าต้นจากที่เป็นแนวยาวบริเวณริมคลอง

ภาพที่ 4.21 แสดงรูปลักษณะที่อยู่อาศัยของนางวัชรีย์ โยชนันที่ถูกน้ำกัดเซาะ

ลักษณะการแก้ไขปัญหา	ยังไม่มีการป้องกัน และแก้ไขปัญหา			
	บ้านของนางวัชรีย์ โยชนัน ยังไม่มีการป้องกันหรือแก้ไขปัญหาจากการกัดเซาะ			
	เนื่องจากปัญหาเรื่องรายได้ และการที่ไม่ได้เป็นเจ้าของกรรมสิทธิ์ที่ดิน มีเพียงแต่			
	อาศัยแนวของป่าต้นจากที่คอยช่วยลดแรงกัดเซาะจากน้ำได้บ้าง และเป็นเพียง			
	การชะลอความรุนแรงเท่านั้น ในขั้นต้นเจ้าของบ้านก็ยังไม่ได้มีการวางแผนหรือ			
เตรียมการในการรับมือกับปัญหานี้ มีแต่การซ่อมแซมบางส่วนของบ้านที่เสียหาย				
เพื่อให้อยู่อาศัยได้เท่านั้น

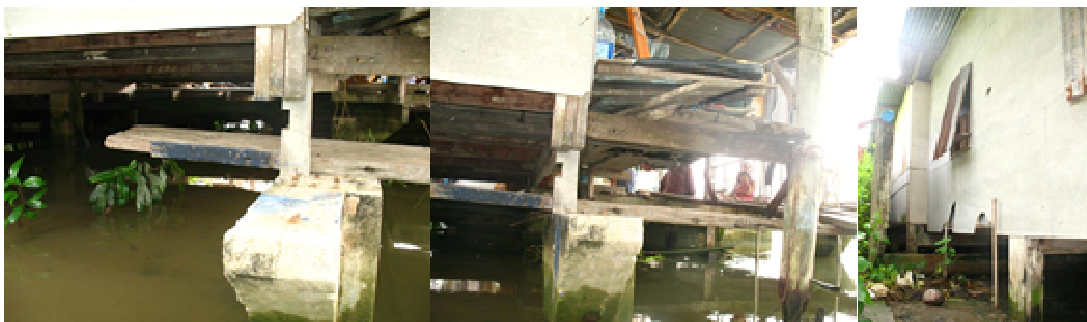
ลักษณะการกีดเซาะ	ประเภทที่ถูกกีดเซาะทั้งที่ดิน และที่อยู่อาศัย		
	เดิมมีที่ดินขนาดใหญ่ และบ้านไม่ได้ตั้งอยู่ริมน้ำหรือบนน้ำแต่ปัจจุบันที่ดินได้หายไป เหลือเพียงที่อยู่อาศัยที่ดูเหมือนปลูกสร้างคร่อมลงไปใตคลองแม่กลอง ซึ่งเกิด		
	จากการเปลี่ยนแปลงของลักษณะทางกายภาพของคลองแม่กลอง ปัจจุบันบ้านได้รับผลกระทบจากน้ำกีดเซาะเป็นอย่างมาก

ภาพที่ 4.29 แสดงรูปลักษณะที่อยู่อาศัยของนางนิตยา คงศรี ที่ถูกน้ำกัดเซาะ

ลักษณะการแก้ไขปัญหา	ยังไม่มีกรป้องกัน และแก้ไขปัญหา		
	เนื่องจากเจ้าของบ้านมีรายได้น้อยเพราะว่างงาน จึงส่งผลให้ยังไม่มีกรป้องกัน		
	หรือแก้ไขปัญหาใดๆ จึงทำให้ปัจจุบันไม่มีที่ดินเหลืออยู่ นอกจากนั้นยังไม่มีโฉนดที่ดิน		
	ที่แสดงถึงการครอบครองกรรมสิทธิ์

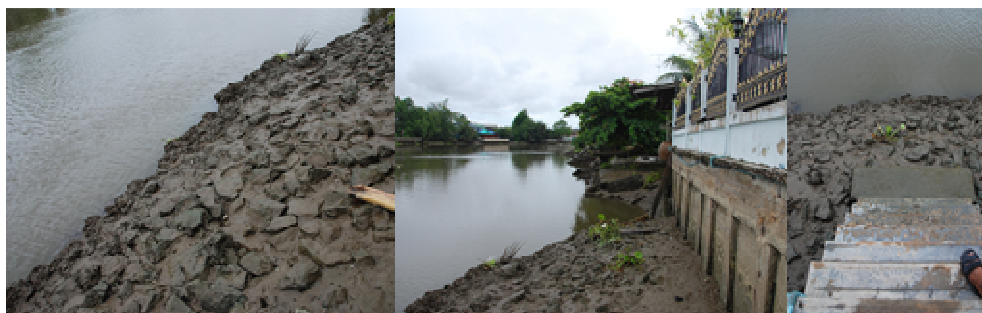
ลักษณะการกีดเซาะ	ประเภทที่ถูกกีดเซาะทั้งที่ดินเพียงอย่างเดียว		
	มีลักษณะการกีดเซาะที่ดินเพียงอย่างเดียว เนื่องจากเจ้าของบ้านมีการจัดการการป้องกันเป็นอย่างดี แต่ก่อนที่จะได้ทำการป้องกันก็ได้รับผลกระทบเป็นอย่างมาก เพราะพื้นที่ดินเดิมมีขนาดใหญ่ แต่ปัจจุบันที่พื้นดินเหลือเพียงครึ่งหนึ่งเท่านั้น แต่เจ้าของบ้านก็ได้ทำการไปออกโฉนดที่ดินใหม่เพื่อรักษาสิทธิ์ในการครอบครองที่ดินผืนนี้ ในส่วนของตัวบ้านเจ้าของบ้านก็ได้ทำการสร้างโครงสร้างเพื่อรองรับการกีดเซาะเป็นอย่างดีจึงไม่มีปัญหาในการกีดเซาะบ้าน แต่จะได้รับผลกระทบจากระดับน้ำที่สูงขึ้นมากในบางเวลาเท่านั้น

ภาพที่ 4.33 แสดงรูปลักษณะที่อยู่อาศัยของนายมณฑล เฟิงสุขที่ถูกน้ำกัดเซาะ

ลักษณะการแก้ไขปัญหา	มีการป้องกัน และแก้ไขปัญหา
	<p>ปัญหาหลักของบ้านหลังนี้คือการกัดเซาะตลิ่ง เจ้าของบ้านจึงได้ทำการป้องกันและแก้ไขปัญหาโดยการสร้างเขื่อนที่มีโครงสร้างคอนกรีตเสริมเหล็ก และทำการวางเสาเข็มเพื่อยึดโครงสร้างไว้ให้แข็งแรงในการกั้นน้ำไม่ให้กัดเซาะตลิ่ง และบริเวณริมตลิ่งบนพื้นที่ดินตลิ่งน้ำก็ได้ทำการโยนหินก้อนขนาดใหญ่เพื่อช่วยลดการกระแทกของกระแสน้ำ นอกจากนี้ในส่วนของพื้นที่ปูรอบๆบ้าน เจ้าของบ้านได้ทำการเจาะพื้นเป็นรูปลวงกลมเพื่อช่วยในการระบายน้ำทิ้ง ในช่วงเวลาที่ระดับน้ำที่เพิ่มสูงขึ้นจนท่วมเข้ามาในบริเวณบ้านอีกด้วย</p>

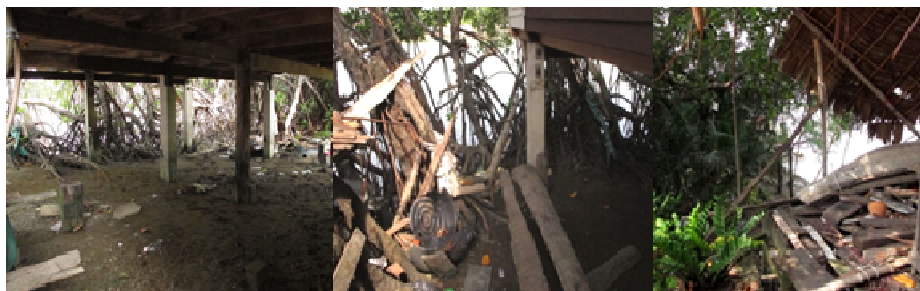
ลักษณะการกัดเซาะ	ประเภทที่ถูกกัดเซาะทั้งที่ดิน และที่อยู่อาศัย		
	มีลักษณะการกัดเซาะ เป็นแบบประเภทที่ถูกกัดเซาะทั้งที่ดิน และที่อยู่อาศัย		
	เนื่องจากบ้านตั้งอยู่บนพื้นที่ดินที่อยู่ริมคลองแม่กลองและเป็นตำแหน่งที่น้ำจากแม่น้ำแม่กลองพัดกระแสน้ำทวนกลับเข้ามาเวลาน้ำหนุนขึ้นมาจากทะเล ผ่านช่องเปิดบริเวณวัดใหญ่ปากคลองแม่กลอง ทำให้ส่งผลกระทบต่อพื้นที่ดินและตัวบ้านเป็นอย่างมาก ซึ่งจะเห็นได้จากตัวบ้าน และพื้นที่บางส่วนโน้มเอียงไปทางคลองแม่กลอง แต่ก็ยังมีส่วนของป่าโกงกางคอยช่วยลดกระแสน้ำรุนแรงได้บ้าง

ภาพที่ 4.37 แสดงรูปลักษณะที่อยู่อาศัยของนางไพรวรรณ นิลอุบลที่ถูกน้ำกัดเซาะ

ลักษณะการแก้ไขปัญหา	ยังไม่มีกรป้องกัน และแก้ไขปัญหา		
	เนื่องจากเจ้าของบ้านมีรายได้น้อยจึงส่งผลให้เจ้าของบ้านไม่มีกำลังในการปรับปรุงหรือแก้ไขปัญหา น้ำกัดเซาะพื้นที่ดินและบ้าน จึงได้ปล่อยให้ น้ำกัดเซาะไปตามธรรมชาติ แต่มีส่วหนึ่งที่เจ้าของบ้านสามารถป้องกันได้โดยไม่เสียค่าใช้จ่ายที่มากมายคือการไม่ตัดไม้โกงกางที่อยู่บริเวณริมคลองแม็กลอง ระบบนิเวศในส่วนนี้จึงค่อนข้างสมบูรณ์ และมีส่วช่วยชะลอความรุนแรงของการกัดเซาะเป็นอย่างมาก แต่จากปัญหาของตำแหน่งที่ตั้งของพื้นที่ดินที่เป็นจุดรับกระแสน้ำจึงทำให้เกิดผลกระทบที่รุนแรงกับบ้านเป็นอย่างมาก

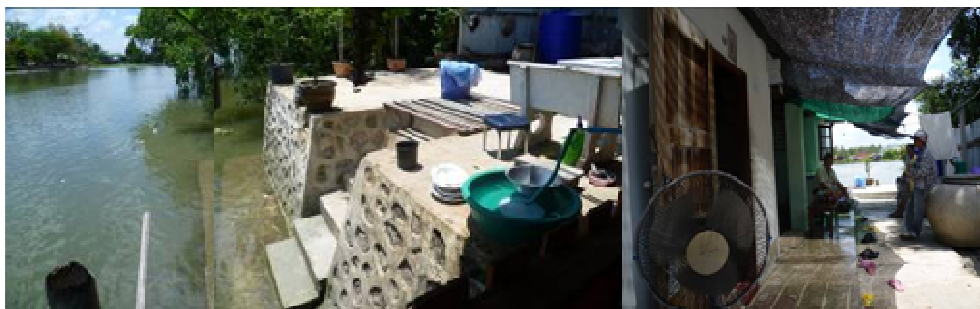
ลักษณะการกีดเซาะ	ประเภทที่ถูกกีดเซาะทั้งที่ดินเพียงอย่างเดียว		
	มีลักษณะการกีดเซาะที่ดินเพียงอย่างเดียว เนื่องจากเจ้าของบ้านมีการจัดการการ		
	แก้ปัญหาโดยการทำเขื่อนแข็งเพื่อป้องกันการกีดเซาะจากน้ำในคลองแม่กลอง		
	ที่เคยส่งผลกระทบต่อพื้นที่ดินเดิมที่มีขนาดใหญ่กว่าในปัจจุบัน ซึ่งในปัจจุบันบ้าน		
	จะได้รับผลกระทบจากการกีดเซาะในช่วงเวลาที่ปริมาณน้ำในคลองแม่กลองสูงขึ้น		
	จนท่วมเข้ามาในบ้านเท่านั้น

ภาพที่ 4.41 แสดงรูปลักษณะที่อยู่อาศัยของนางไพบลูย์ เนตรมงคลที่ถูกน้ำกัดเซาะ

ลักษณะการแก้ไขปัญหา	มีการป้องกัน และแก้ไขปัญหา
	เนื่องจากเจ้าของบ้านมีรายได้น้อยจึงส่งผลให้เจ้าของบ้านไม่มีกำลังในการปรับปรุงหรือแก้ไขปัญหาน้ำกัดเซาะพื้นที่ดินและบ้าน จึงได้ปล่อยให้ น้ำกัดเซาะไปตามธรรมชาติ แต่มีส่วหนึ่งที่เจ้าของบ้านสามารถป้องกันได้โดยไม่เสียค่าใช้จ่ายที่มากมายคือการไม่ตัดไม้โกงกางที่อยู่บริเวณริมคลองแม่กลอง ระบบนิเวศในสวนนี้จึงค่อนข้างสมบูรณ์ และมีส่วช่วยชะลอความรุนแรงของการกัดเซาะเป็นอย่างมาก แต่จากปัญหาของตำแหน่งที่ตั้งของพื้นที่ดินที่เป็นจุดรับกระแสน้ำจึงทำให้เกิดผลกระทบที่รุนแรงกับบ้านเป็นอย่างมาก

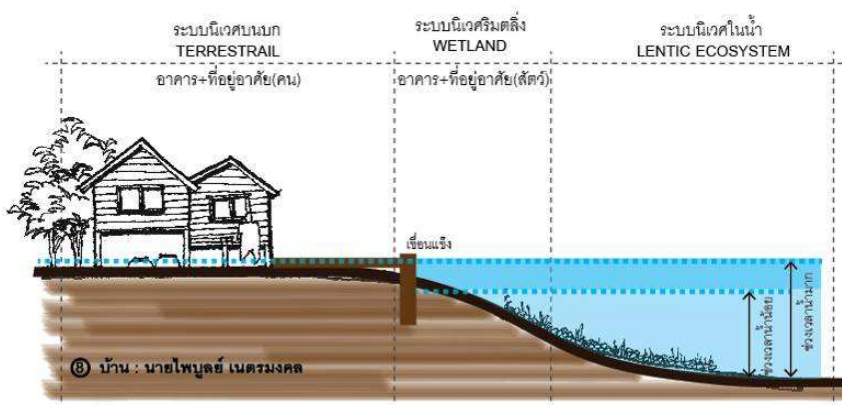
ภาพที่ 4.42 แสดงรูปลักษณะที่อยู่อาศัยของนางไพบลูย์ เนตรมงคลที่ถูกน้ำกัดเซาะ

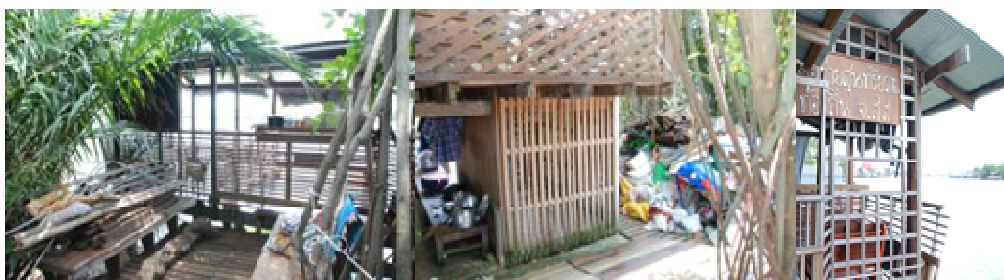
ลักษณะการกัดเซาะ	ประเภทที่ถูกกัดเซาะทั้งที่ดินเพียงอย่างเดียว		
	<p>ในส่วนของที่อยู่อาศัยจะไม่ได้รับผลกระทบมากนักเนื่องจากเจ้าของบ้านมีการทำการป้องกัน จะได้รับผลกระทบในช่วงเวลาที่ระดับน้ำในคลองเพิ่มสูงขึ้น แต่ในส่วนของพื้นที่ดินริมคลองจะได้รับผลกระทบมากกว่าเนื่องจากตำแหน่งพื้นที่ตั้งของที่ดินอยู่ในพื้นที่ริมคลองแม่กลองที่อยู่ตรงปากคลอง ซึ่งนอกจากจะได้รับผลกระทบจากน้ำในคลองแม่กลองแล้วยังได้รับผลกระทบจากน้ำในแม่น้ำแม่กลองอีกด้วย</p>

ภาพที่ 4.45 แสดงรูปลักษณะที่อยู่อาศัยของนางสาวชุติมา ศรีเกษมที่ถูกน้ำกัดเซาะ

ลักษณะการแก้ไขปัญหา	มีการป้องกัน และแก้ไขปัญหา
	เบื้องต้นเจ้าของบ้านได้ทำการป้องกันและแก้ไขปัญหาที่กัดเซาะบริเวณพื้นที่ริมตลิ่ง ด้วยการนำขยะที่แยกประเภทแล้ว และคิดว่าไม่เป็นอันตรายต่อระบบนิเวศลงไปวางไว้ในพื้นที่ริมตลิ่งและใช้ตาข่ายกันตักเพื่อไม่ให้ขยะลอยไปตามกระแสน้ำ นอกจากนี้จะเป็นการป้องกันไม่ให้น้ำกัดเซาะแล้ว ยังส่งผลให้เกิดกลุ่มดินเพิ่มขึ้นมาจากเดิมอีกด้วย ซึ่งเจ้าของบ้านก็สามารถประหยัดงบประมาณในการใช้จ่ายในส่วนนี้ แต่วิธีนี้ก็ยังไม่สามารถป้องกันปัญหาในช่วงเวลาน้ำในคลองขึ้นสูง ซึ่งก็ยังส่งผลกระทบต่อบ้านหลังที่อยู่ติดริมคลอง

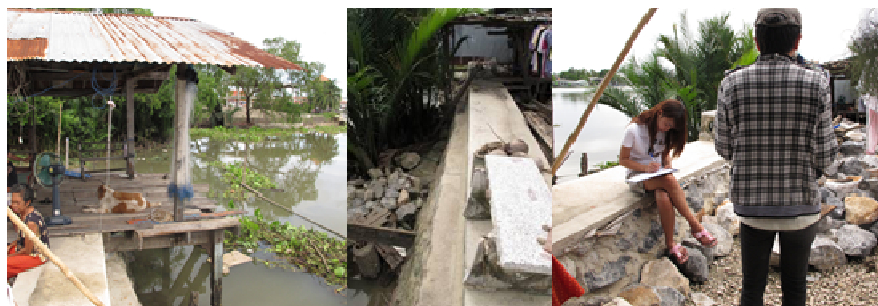
ลักษณะการกัดเซาะ	ประเภทที่ถูกกัดเซาะทั้งที่ดินเพียงอย่างเดียว		
	มีลักษณะการกัดเซาะที่ดินเพียงอย่างเดียว เพราะเจ้าของบ้านได้ทำการทำการ		
	ป้องกันและแก้ไขในส่วนของการกัดเซาะพื้นที่ดิน แต่ในส่วนที่บ้านก็ยังได้รับ		
	ผลกระทบจากการเพิ่มของระดับน้ำในคลองแม่กลองในช่วงเวลาที่ระดับน้ำเพิ่มขึ้น		
	สูงแต่ก็ไม่เป็นปัญหามากนัก เพราะมีการก่อสร้างบ้านด้วยโครงสร้างที่แข็งแรง

ภาพที่ 4.49 แสดงรูปลักษณะที่อยู่อาศัยของนางสาวนาคยา แสงกลั่นที่ถุบน้ำกัดเซาะ
