การปรับปรุงซ่อมแซมบ้านผู้สูงอายุตามโครงการนวัตกรรมผู้สูงอายุ
: กรณีศึกษา ผู้สูงอายุที่มีรายได้น้อยในกรุงเทพมหานคร

วิทยานิพนธ์นี้เป็นส่วนหนึ่งของการศึกษาตามหลักสูตรปริญญาเอกพัฒนศาสตรมหาบัณฑิต

IMPROVING ELDERLY HOUSING IN THE INNOVATION PROJECT FOR THE ELDERLY
: A CASE STUDY OF THE LOW INCOME ELDERLY IN BANGKOK METROPOLIS

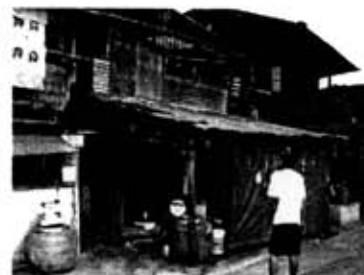
รูปภาพที่ 1.1 บ้านผู้สูงอายุที่มีรายได้น้อยในต่างจังหวัด และในกรุงเทพฯ ตามลำดับ

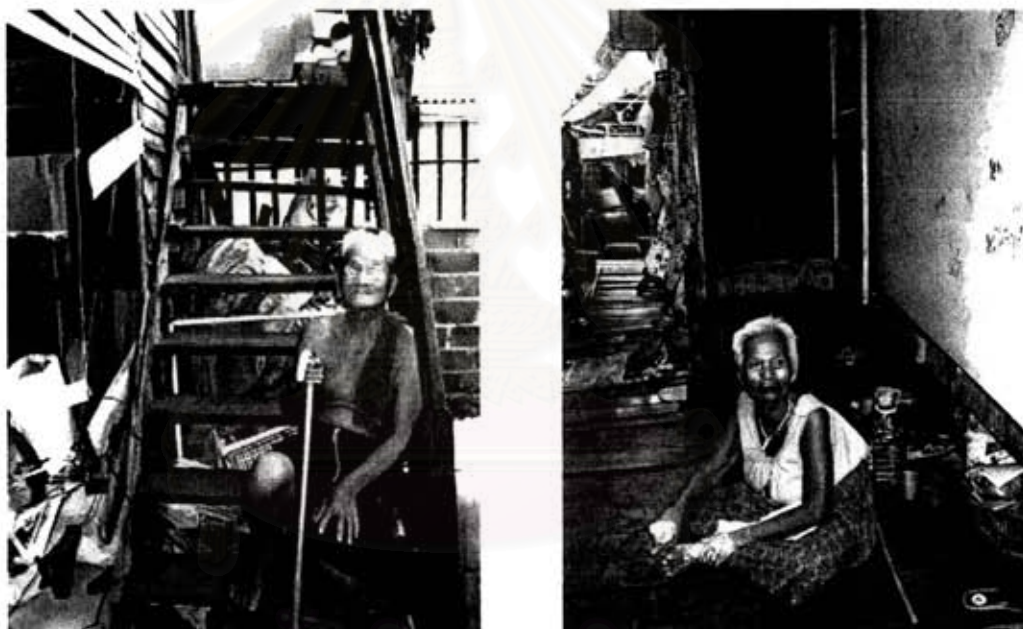
รูปภาพที่ 4.2 สภาพบ้านผู้สูงอายุที่มีรายได้น้อยในกรุงเทพมหานคร

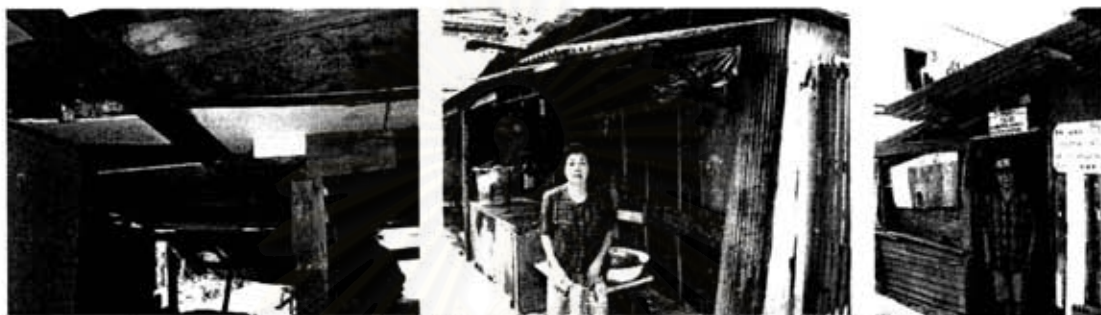
สภาพเดิมของบ้านที่ได้รับการสร้างใหม่ มีสภาพทรุดโทรมมาก ไม่นับคงแข็งแรง ดังรูปที่ 5.2 โดยการสร้างใหม่มีขนาดและลักษณะบ้านใกล้เคียงกับบ้านเดิม (ข้อมูลจากการสัมภาษณ์) เนื่องจากสร้างบนที่ดินเดิม มีความแตกต่างจากบ้านเดิมคือ ยกพื้นสูงขึ้นเล็กน้อย เพื่อกันน้ำท่วม และใช้วัสดุที่มีความแข็งแรงมากขึ้น เช่นเปลี่ยนจากสังกะสี หรือไม้อัด เป็นผนังกระเบื้องแผ่นเรียบหรือบล็อกซีเมนต์ ดังรูปที่ 5.3

รูปภาพที่ 5.2 สภาพเดิมของบ้านที่สร้างใหม่

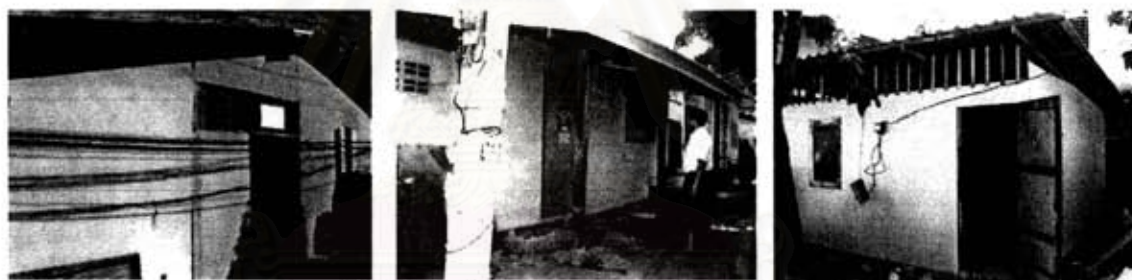
รูปภาพที่ 5.3 สภาพบ้านที่สร้างใหม่ ทั้ง 3 หลัง

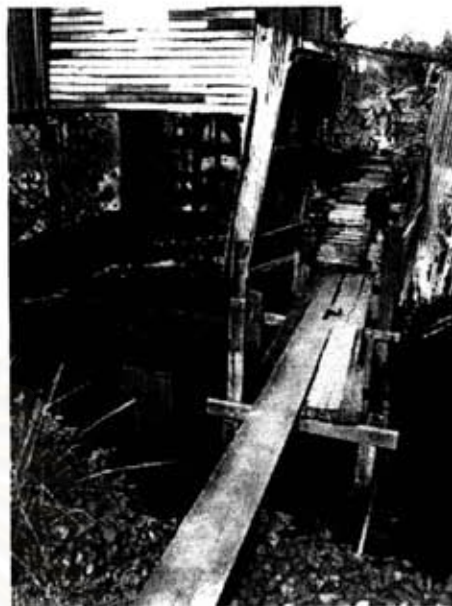
สภาพแวดล้อมภายนอก โดยเฉพาะพื้นทางเดินภายนอกมีลักษณะไม่เรียบ ไม่มั่นคง แข็งแรง บางพื้นที่อาจต้องมีราวจับสำหรับผู้สูงอายุ เช่น สะพานข้ามคูน้ำ เป็นต้น

รูปภาพที่ 6.1 สภาพทางเดินที่ไม่เหมาะสม

ซึ่งควรปรับเปลี่ยนทางเดิน หรือสะพานให้มีขนาดกว้างอย่างน้อย 50 ซม. โดยพยายามทำให้พื้นเรียบให้มากที่สุด มีราวจับที่มีผิวเรียบ เช่น ไม้ไผ่ สูงจากพื้น 80 ซม.

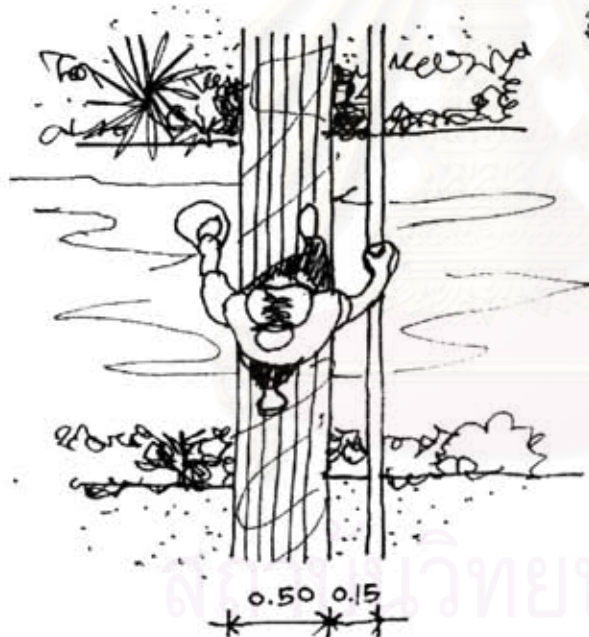
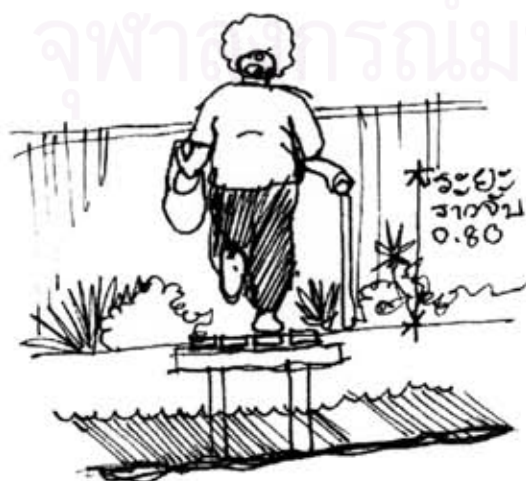
รูปภาพที่ 6.2 การปรับเปลี่ยนทางเดินภายนอกบ้าน

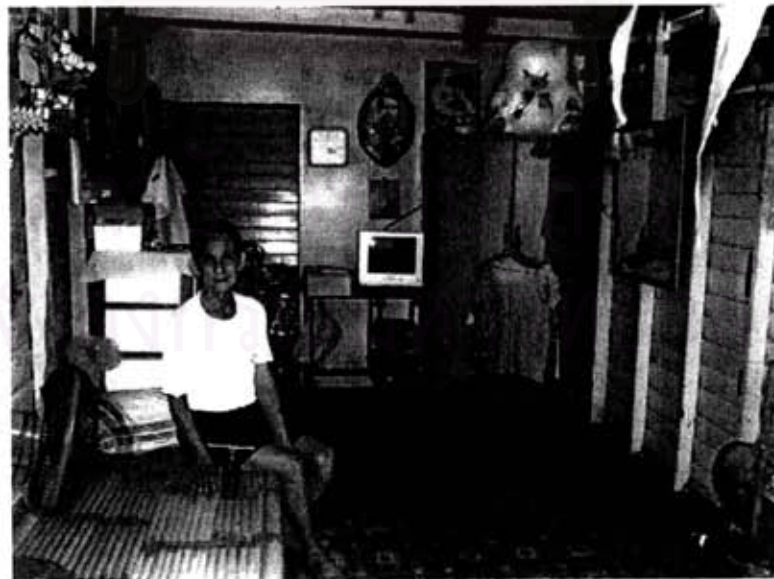
รูปภาพที่ 6.7 พื้นภายในบ้านที่เรียบ จัดวางของไม่เกะกะ

พื้นภายในบ้านบางส่วนยังคงไม่ได้รับการซ่อม ยังเป็นหลุม เป็นบ่อ เนื่องจากการเปลี่ยนระดับ หรือการเปลี่ยนวัสดุพื้น ซึ่งไม่เหมาะสมกับผู้สูงอายุ ที่เดินไม่ปกติ และมองเห็นไม่ชัดเจน จึงควรปรับปรุงซ่อมแซมพื้นให้เรียบให้ได้มากที่สุด ไม่วางของเกะกะ

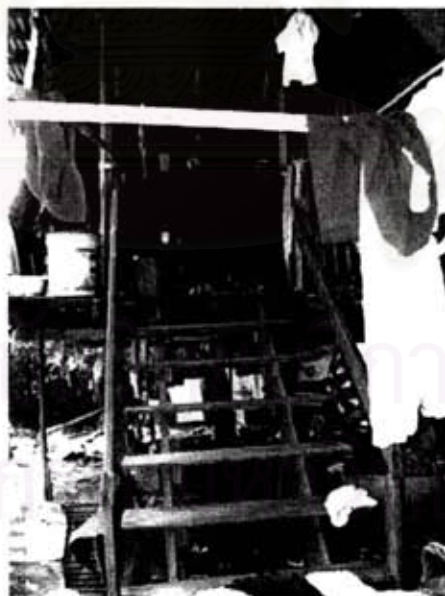
รูปภาพที่ 6.9 บันไดอย่างน้อยควรมีราวจับที่มั่นคง แข็งแรง

บันไดขึ้นชั้นสองของบ้าน มีบางหลังที่บันไดมีความสูงชันกว่ามาตรฐานสำหรับคนทั่วไป และไม่มีราวจับกันตก ซึ่งเป็นอันตรายต่อผู้สูงอายุ การแก้ไขคือบันไดอย่างน้อยต้องมีราวจับที่แข็งแรง ขึ้นบันไดที่แข็งแรง

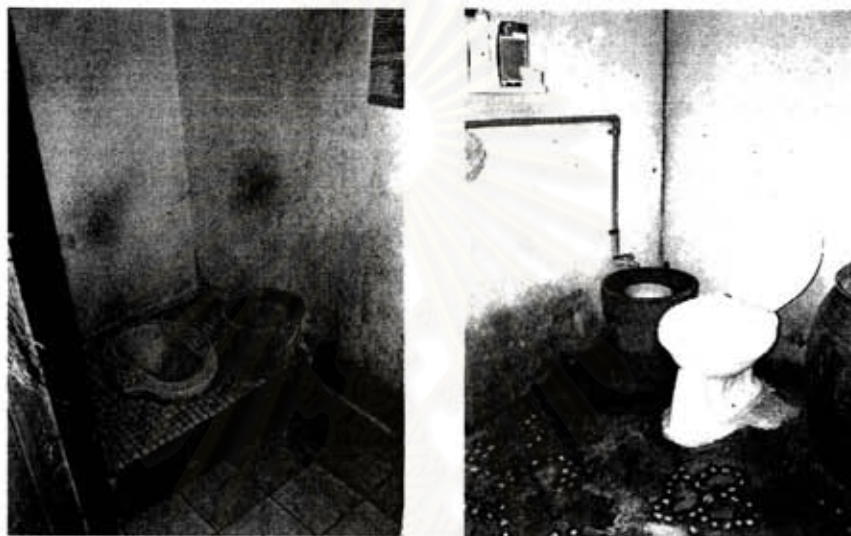
รูปภาพที่ 6.10 การปรับเปลี่ยนห้องน้ำให้

ห้องน้ำเป็นที่มีความสำคัญมากส่วนหนึ่ง เนื่องจากเป็นส่วนที่ผู้สูงอายุจำเป็นต้องใช้ตลอดทั้งวัน โดยการเปลี่ยนอิริยาบถในท่าต่างๆ ต้องลุก ต้องนั่ง แต่จากผลการสำรวจพบว่าสภาพปัจจุบันห้องน้ำยังไม่เหมาะสมกับการใช้สอยของผู้สูงอายุ ได้แก่ พื้นที่มีระดับตรงบริเวณโถส้วมนั่งยอง ซึ่งอาจทำให้ผู้สูงอายุลื่นได้ โถส้วมที่ยกสูงจากพื้นดินมากเกินไป ชนิดโถส้วมที่ไม่เหมาะสมคือแบบนั่งยอง เนื่องจากจะทำให้เกิดปัญหากับข้อเข่าของผู้สูงอายุ

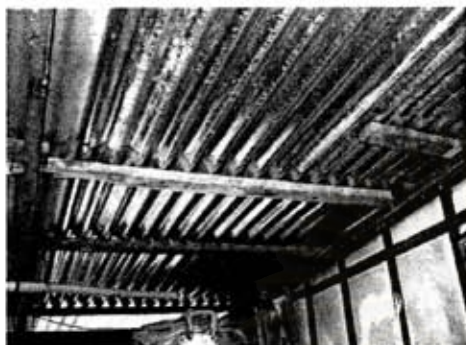
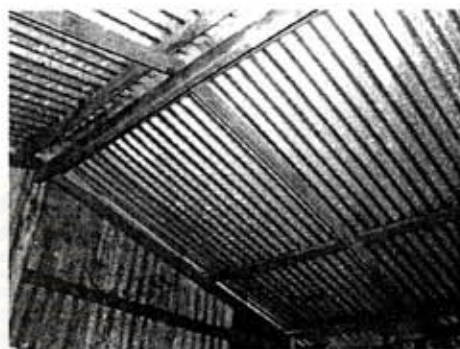
รูปภาพที่ 6.12 วัสดุบุหลังคาที่ใช้ซ่อมแซมในปัจจุบัน

การใช้วัสดุบุหลังคาควรพิจารณาเรื่องโครงสร้างหลังคาเดิม ซึ่งน้ำหนักของกระเบื้องมีผลต่อโครงสร้างเดิม จากผลการสำรวจหลังคาบ้านผู้มีรายได้น้อยส่วนใหญ่ โครงสร้างหลังคาใช้เศษไม้ที่มีขนาดเล็กมาประกอบกัน ซึ่งไม่แข็งแรงมากนัก จึงเหมาะกับหลังคาสังกะสี ซึ่งมีน้ำหนักเบา ราคาถูก แต่ถ้าวัสดุหลังคาเดิมเป็นกระเบื้องซีเมนต์ ซึ่งใช้โครงหลังคาที่แข็งแรง ก็ควรใช้วัสดุเดิม เนื่องจากกระเบื้องซีเมนต์จะกันความร้อนได้ดีกว่า และเวลาฝนตกจะไม่มีเสียงดังเหมือนหลังคาสังกะสี

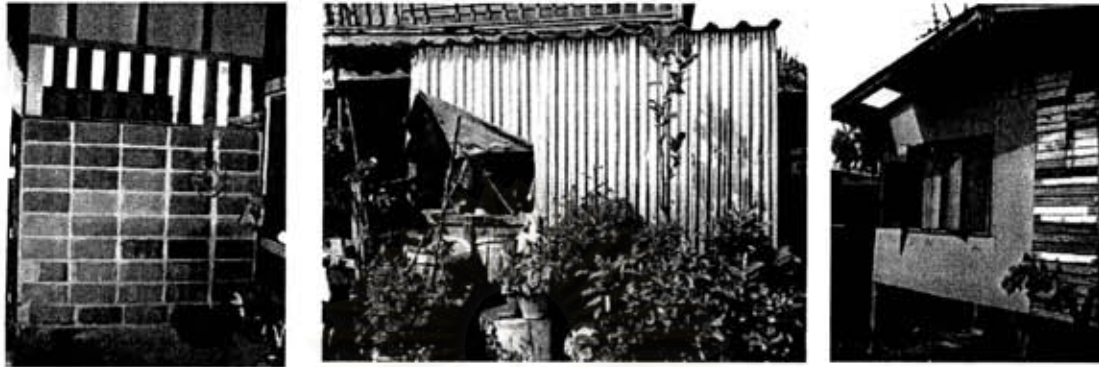
รูปภาพที่ 6.14 วัสดุผนังที่ใช้ในปัจจุบัน

ผนังที่เหมาะสมคือบล็อกคอนกรีต แต่มีราคาแพง ส่วนแผ่นกระเบื้องแผ่นเรียบ และสังกะสีไม่เหมาะสมเนื่องจาก มีสารที่เป็นอันตรายต่อร่างกาย และเป็นตัวนำความร้อน

เทคโนโลยีที่เหมาะสมที่แนะนำในการทำวัสดุผนัง เช่น ผนังไม้ไผ่ฉาบปูน ผนังไม้ไผ่ฟาก ผนังบล็อกดิน ผนังเฟอร์โรซีเมนต์ เป็นต้น

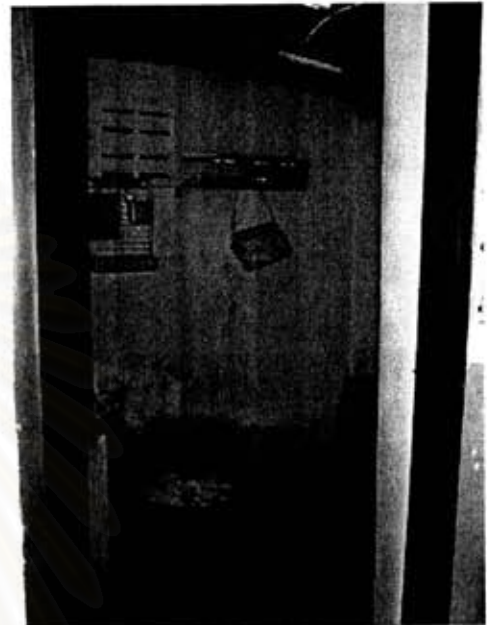
รูปภาพที่ 7.2.3 ห้องน้ำชายผสมสุข

เป็นการซ่อมแซมใหม่เกือบทั้งหลัง
ห้องน้ำ ยังใช้ส้วมแบบนั่งยองซึ่งไม่เหมาะกับ
ผู้สูงอายุ พื้นห้องน้ำเป็นกระเบื้องเซรามิค รวมถึง
ไม่มีการแยกส่วนเปียก ส่วนแห้ง เป็นเหตุให้พื้นลื่น
อาจเกิดอุบัติเหตุหกล้มได้

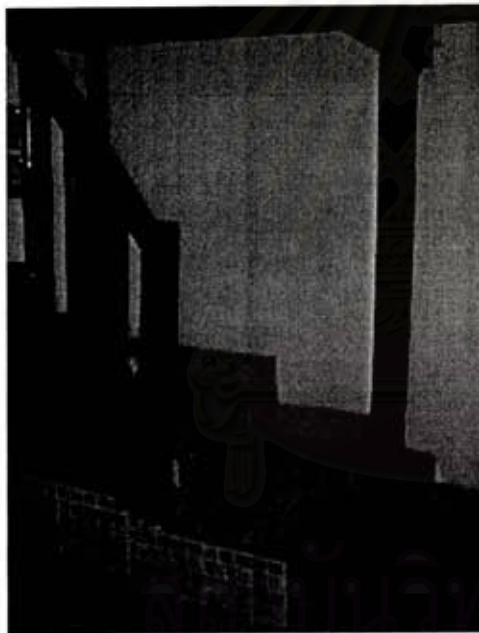
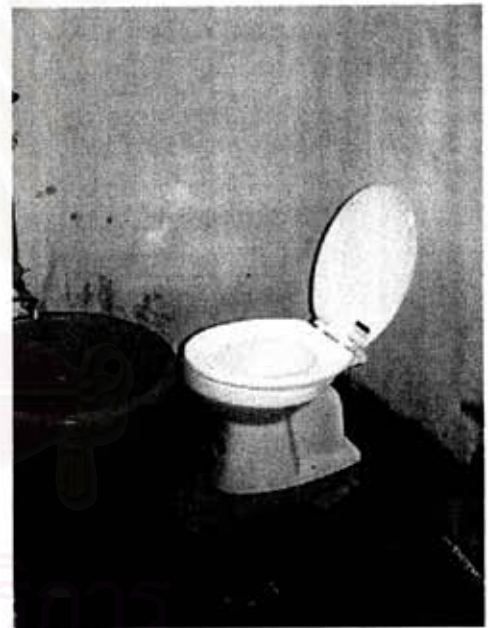
รูปภาพที่ 7.3.4 บ้านไต่และห้องน้ำบ้านยายจรัส

ห้องน้ำได้รับการซ่อมแซมด้วยงบประมาณส่วนตัว จากการสำรวจพบว่าใช้ส้วมแบบห้อยเท้า ซึ่งเหมาะสำหรับผู้สูงอายุ แต่พื้นเป็นกระเบื้องซึ่งลื่นเมื่อโดนน้ำ และไม่มีการแบ่งแยกส่วนเปียกส่วนแห้ง แต่ได้ยกพื้นบางส่วน ซึ่งไม่เหมาะสมสำหรับผู้สูงอายุ

บ้านไต่บ้านมีลักษณะสูงและชัน ยังไม่รับการปรับแก้ไข

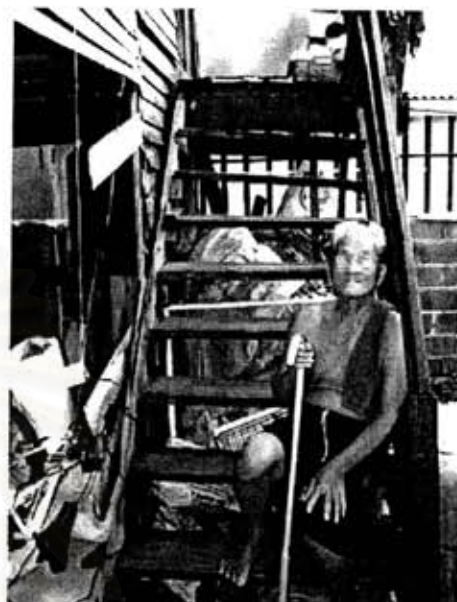
รูปภาพที่ 7.5.1 สภาพบ้านปัจจุบันของลุงแฉ่ว

เป็นบ้านเดี่ยว 2 ชั้น ชั้นล่างเป็นพื้นโล่ง
ซึ่งปัจจุบันใช้เป็นที่นอน สำหรับลุงแฉ่ว ส่วนลูก
ชาย และหลาน นอนชั้นบน สภาพบ้านปัจจุบันมี
ลักษณะทรุดโทรม โดยเฉพาะบันไดมีลักษณะฉุพัง

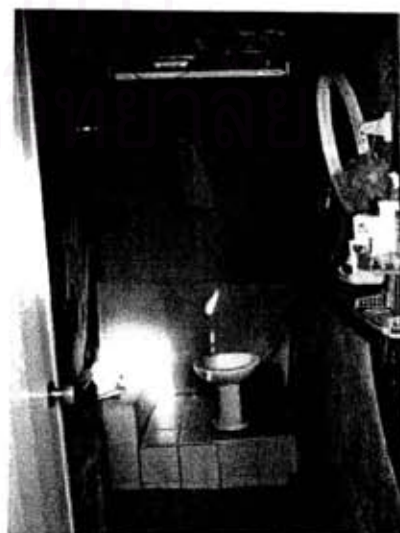
รูปภาพที่ 7.5.3 ห้องน้ำบ้านลุงแฉ่ว

ห้องน้ำไม่ได้ซ่อมแซมแต่ใช้ส้วมแบบห้อย
เท้าอยู่แล้ว และยกพื้นสูง ปูกระเบื้องเซรามิค ส่วน
บันไดชั้นชั้น 2 มีลักษณะฉุพัง

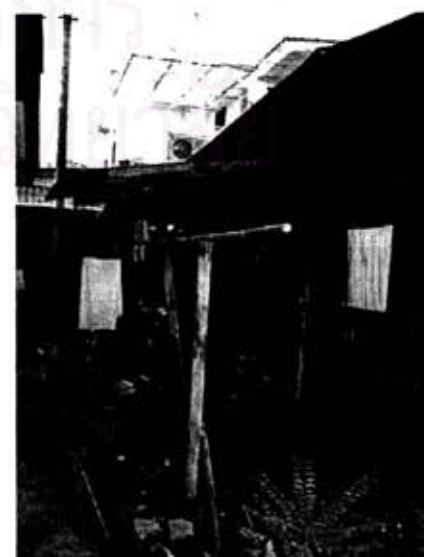
รูปภาพที่ 7.6.3 สภาพบ้านปัจจุบันของยายแฉ่ง

เป็นบ้านเดี่ยวชั้นเดียวยกพื้นสูงลอยเหนือ
น้ำ (น้ำเน่า สกปรกมีขยะ) ตัวบ้านเป็นบ้านไม้ มี
ขนาด 6x6 เมตร สภาพบ้านปัจจุบันมีสภาพดีปาน
กลาง เนื่องจากได้รับการซ่อมแซมบางส่วน ไม่มี
ห้องน้ำ ใช้วิธีถ่ายของเสียลงในรูพื้นลงบนน้ำ แล้ว
ใช้ฝาปิดไว้

ทำการซ่อมพื้นอย่างเดียว ซึ่งเดิมเป็นพื้น
ไม้มีลักษณะผุพัง ซ่อมแซมโดยการเสริมโครงสร้าง
ด้วยการตอกเข็มแล้วเทปูนทับบนพื้นไม้ บริเวณ
ส่วนด้านหน้าบ้าน พื้นที่ 18 ตารางเมตร

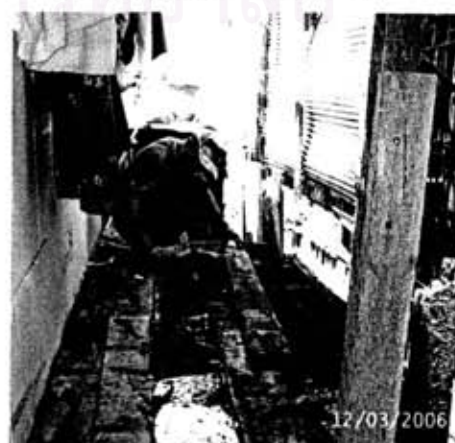
รูปภาพที่ 7.7.3 สภาพเดิม

เป็นบ้านครึ่งปูนครึ่งไม้ 2 ชั้น สภาพทรุดโทรม ห้องน้ำอยู่ชั้นล่าง ตั้งอยู่ในชุมชนไวที ตั้งอยู่ในกลางเมืองย่านสีลม เป็นชุมชนอิสลาม ซึ่งส่วนใหญ่มีลักษณะเป็นครอบครัวใหญ่ บางครอบครัวมีสมาชิกถึง 20 คน แต่ส่วนใหญ่เป็นเจ้าของที่ดินเอง

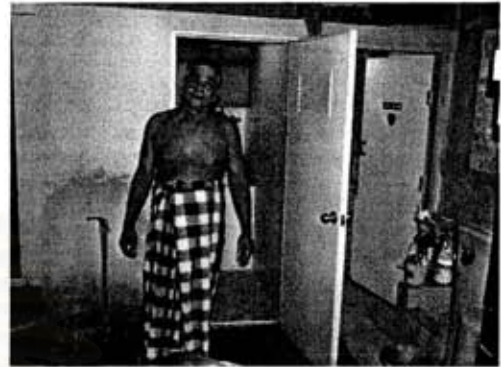
เป็นครอบครัวใหญ่ มีสมาชิกครอบครัว 20 รูปภาพที่ 7.8.1 นายพิชัยกับห้องน้ำใหม่
คน เป็นครอบครัวอิสลาม มีรายได้ไม่แน่นอน

ซ่อมห้องน้ำซึ่งเดิมมีสภาพทรุดโทรมมากใช้ส้วมแบบห้อยขา โดยแบ่งส่วนห้องส้วมกับห้อง
อาบน้ำชัดเจน เนื่องจากมีสมาชิกครอบครัวเยอะ และใช้กระเบื้องมีลายซึ่งกันสั่นได้อย่างดี ซึ่ง
เหมาะกับผู้สูงอายุ

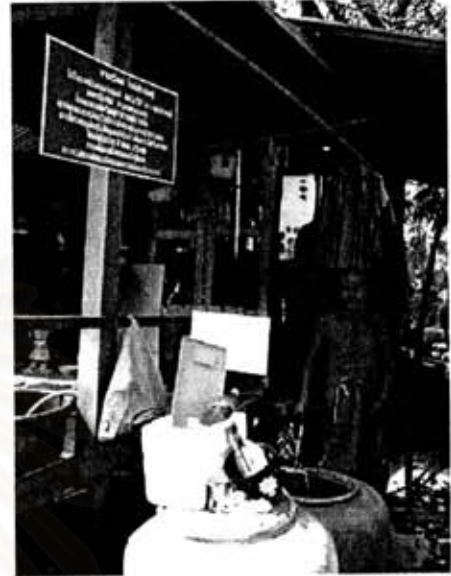
รูปภาพที่ 7.9.1 นางสุวัฒน์ กับบ้านซ่อมใหม่

เป็นบ้านขนาดเล็ก 1 ชั้น ยกพื้นสูง กว้าง 2 เมตร ยาว 5.50 เมตร มีสภาพทรุดโทรมมาก ไม่มีห้องน้ำ ต้องเข้าไปในป่าข้างบ้าน หรือเข้าห้องน้ำเพื่อนบ้าน

บ้านเดิมมีสภาพทรุดโทรมมาก แต่งบประมาณน้อย จึงซ่อมในส่วนที่จำเป็นที่สุดคือ หลังคา โดยเสริมความแข็งแรงของเสาบางส่วน สภาพแวดล้อมทั้งภายในและภายนอก มีบางส่วนไม่เหมาะสมกับผู้สูงอายุ เช่นการยกพื้นสูงแล้ว บันไดไม่มีความแข็งแรง สภาพพื้นที่ไม่แข็งแรง ไม่เรียบ วางของเกะกะ สภาพแวดล้อมโดยรอบเป็นที่สะสมของขยะ

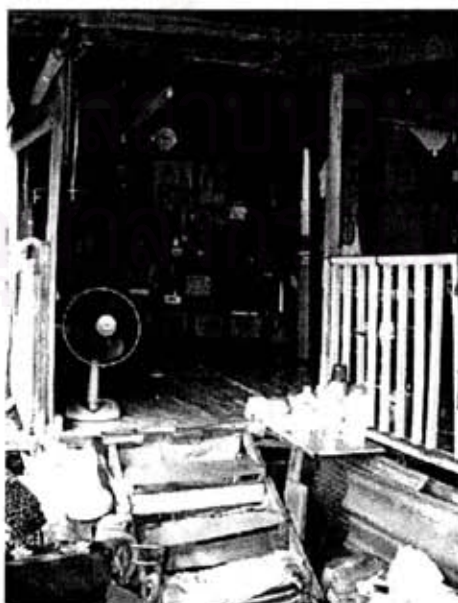
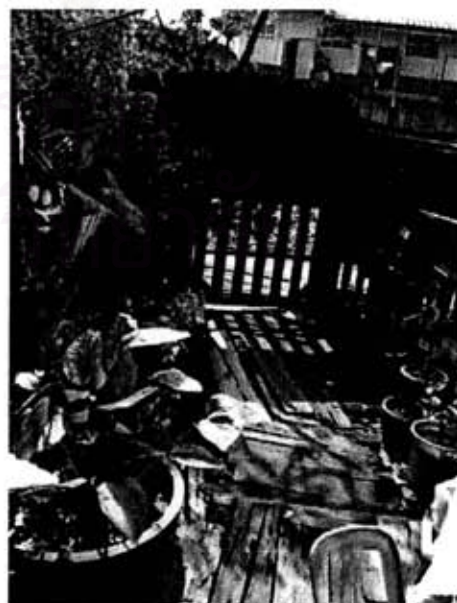
รูปภาพที่ 7.10.2 สภาพปัจจุบัน บ้านป้าสวาท

เป็นบ้านชั้นเดียว ยกพื้นสูง สภาพบ้านเก่าอยู่ เนื่องจากจัดของเป็นระเบียบ มีบริเวณ
สำหรับปลูกต้นไม้ แต่ห้องน้ำอยู่ไกลจาก ส่วนนอน และส่วนเอนกประสงค์ อยู่ที่นี่มาแล้ว 20 ปี
โดยการเช่าที่ดิน เดือนละ 200 บาท

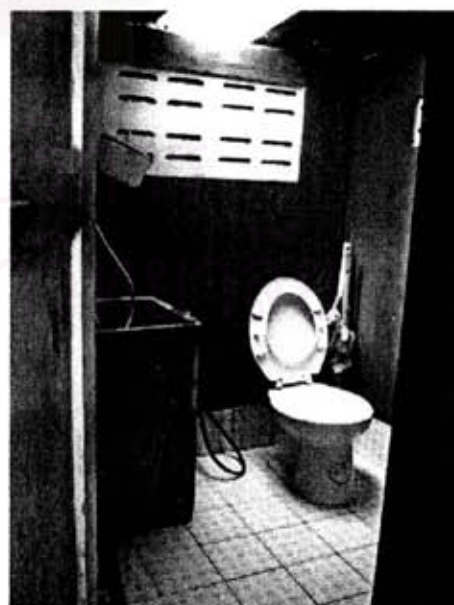
รูปภาพที่ 7.12.3 ห้องน้ำในบ้าน

ห้องน้ำยังมีสภาพที่ดีอยู่ มีส้วมแบบนั่งห้อยขา พื้นปูกระเบื้องแบบไม้สีน้ ไม้ได้แบ่งส่วนเปียก ส่วนแห้ง

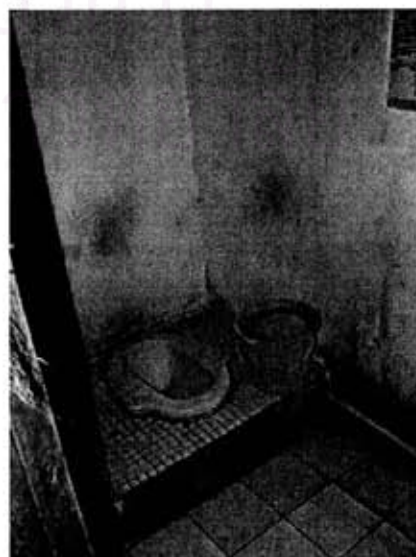
รูปภาพที่ 7.13.3 ห้องน้ำในบ้าน

ซ่อมหลังคาบ้านอย่างเดียว ห้องน้ำ มีรูปแบบนั่งยอง ยกพื้นสูง พื้นปูกระเบื้องแบบเรียบ และไม่ได้แบ่งส่วนเปียก ส่วนแห้ง อาจทำให้ลื่นได้

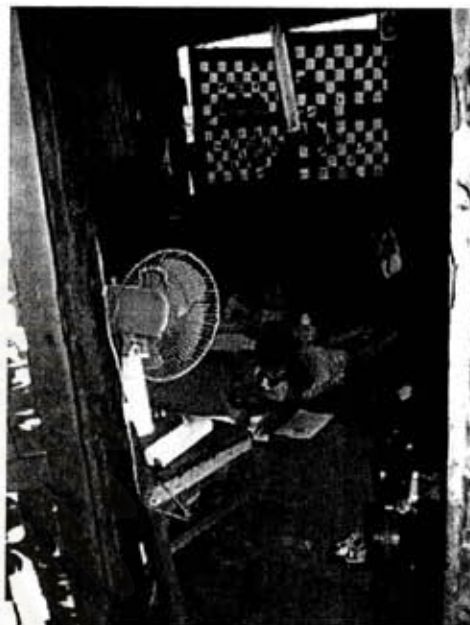
รูปภาพที่ 7.15.1 สภาพภายในบ้าน

เป็นบ้านชั้นเดียว หน้ากว้าง 5 เมตร มีสภาพทรุดโทรม เข้าที่ดินเอกชน หนองน้ำอยู่หลังบ้าน ทางเดินไม่ปลอดภัย เนื่องจากไม้แข็งแรง พื้นบ้านมีระดับหลายจุด ซึ่งไม่ค่อยเหมาะกับผู้สูงอายุ

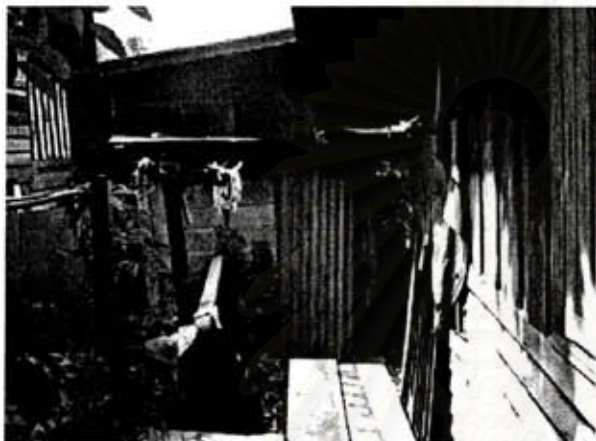
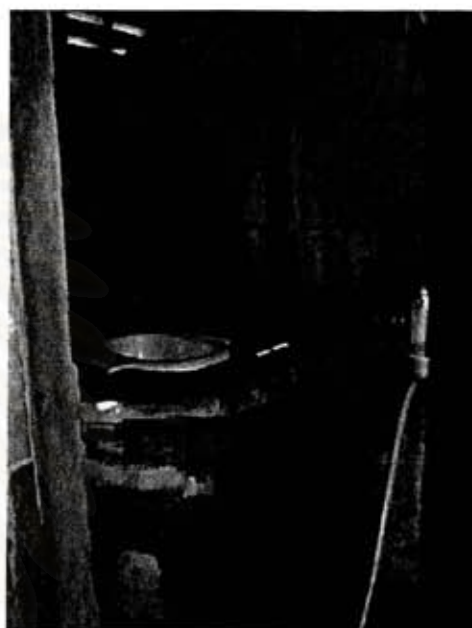
รูปภาพที่ 7.15.4 ทางเดินไปห้องน้ำ และส้วม

ซ่อมพื้นด้านหน้า และหลังคา ส่วนนั่งเล่นหน้าบ้าน โดยพื้นใช้ไม้อัด และหลังคาใช้สังกะสี
 ส้วมมีสภาพทรุดโทรมแต่ไม่ได้ซ่อม ส้วมมีลักษณะเป็นแบบนั่งยองวางบนท่อ สูงจากพื้น

มาก

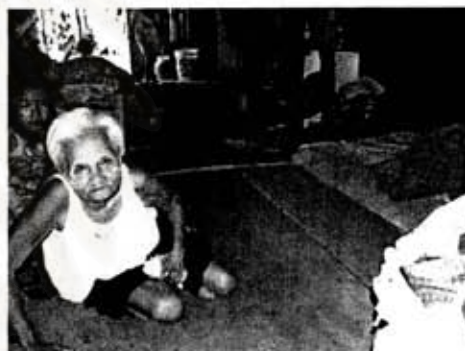
รูปภาพที่ 7.19.2 พื้นที่ได้รับการซ่อม

บ้านมีลักษณะเสื่อมโทรมมาก จำเป็นต้องซ่อมทั้งหลัง แต่มีงบน้อยจึงต้องซ่อมพื้นอย่างเดียว ก่อน จึงใช้งบประมาณในการซ่อมเพียง 2,885 บาท

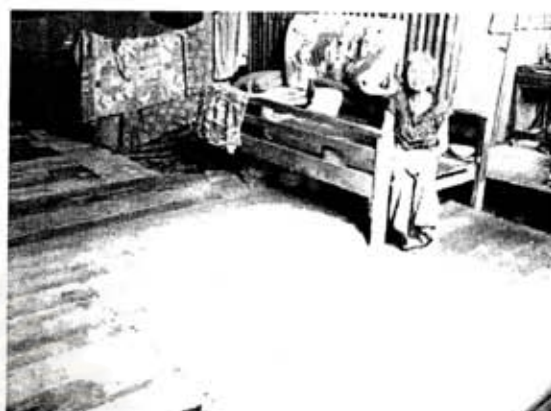
รูปภาพที่ 7.21.1 พื้นที่ได้รับการซ่อม

บ้านและที่ดินเป็นของตนเอง แต่มีสภาพที่ทรุดโทรมมาก

ทำพื้นที่อย่างเดียว

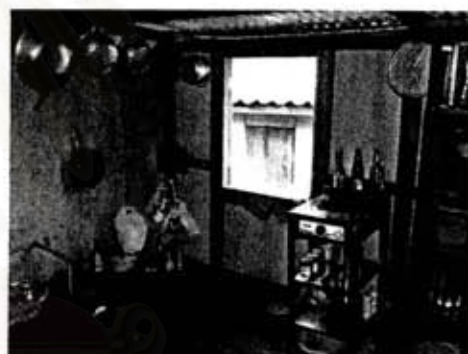
รูปภาพที่ 7.22.2 ผนังที่ซ่อมแซมแล้ว

ซ่อมผนัง พื้น หลังคา ซึ่งต้องหาเงินมาสมทบ ต้องใช้เงินประมาณ 16,000 บาท ผนังเดิมเป็นสังกะสีซึ่งผุกร่อนขึ้นสนิม เปลี่ยนเป็นกระเบื้องแผ่นเรียบ และหลังคาเปลี่ยนเป็นสังกะสี

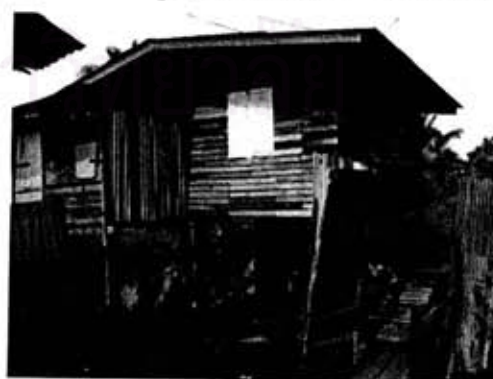
รูปภาพที่ 7.23.3 สภาพบ้าน

บ้านสร้างอยู่บนบ่อน้ำ ยกพื้นสูงมาก
โครงสร้างมีสภาพทรุดโทรม

บันไดมีสภาพทรุดโทรม

ซ่อมพื้น ผนัง และหลังคา

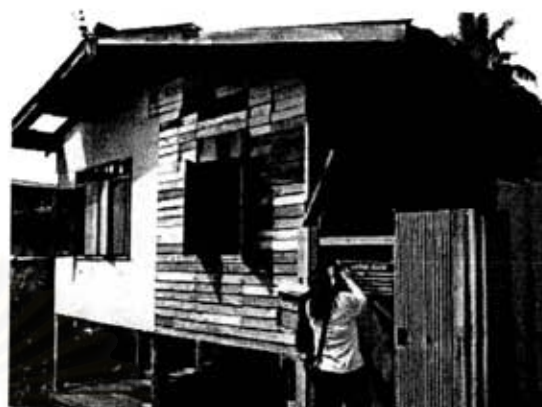
รูปภาพที่ 7.24.1 บ้านที่ได้รับการซ่อม

เป็นบ้านชั้นเดียว ยกพื้นสูง มีขนาด
ประมาณ 5x5 เมตร สภาพแวดล้อมสกปรก มีขยะ
สะสม สภาพบ้านทรุดโทรมมาก

ซ่อมผนังอย่างเดียว โดยใช้กระเบื้องแผ่น
เรียบ

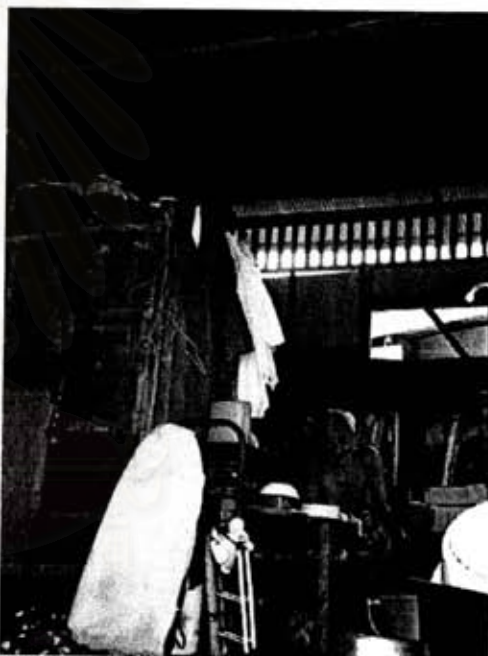
รูปภาพที่ 7.24.2 สภาพบ้านภายใน

ห้องน้ำอยู่ข้างบ้าน ต้องเดินลงบันได ซึ่งมี
สภาพดีพอใช้ มีราวจับ ส้วมยังใช้แบบนั่งยอง ไม่
แบ่งส่วนเปียก ส่วนแห้ง

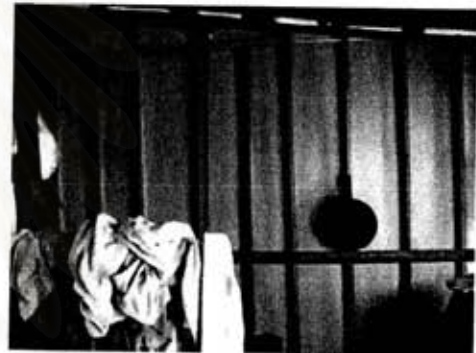
รูปภาพที่ 7.28.2 ผนังที่ซ่อมแซม

เป็นบ้านไม้ 1 ชั้น มีสภาพทรุดโทรม อยู่
ที่นี้มาแล้ว 34 ปี

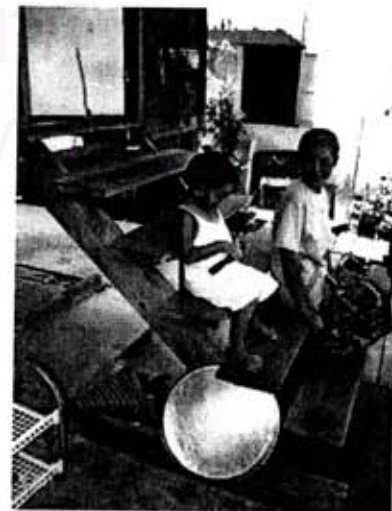
เป็นบ้านชั้นเดียว ยกพื้นสูง เป็นที่ดินเช่า
กับมัสยิด อยู่มาแล้ว 60 ปี บ้านใดไม่มีราวจับ

รูปภาพที่ 7.32.3 บ้านใดไม่มีราวจับ

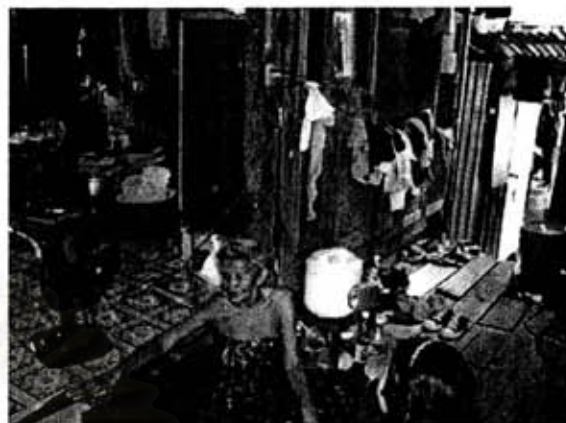
รูปภาพที่ 7.35.1 ภายในบ้านยาย

เป็นบ้าน 1 ชั้น ยกกระดาน ทำให้บ้านมี
หลายระดับ และพื้นไม่เรียบ เนื่องจากเป็นไม้ผุพัง
สภาพทรุดโทรม

เปลี่ยนผนัง และหลังคาห้องน้ำใหม่ โดยใช้
สังกะสี

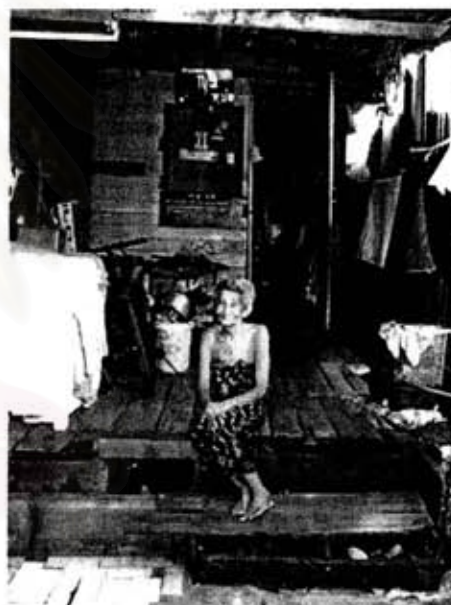
รูปภาพที่ 7.35.2 บ้านมีหลายระดับ

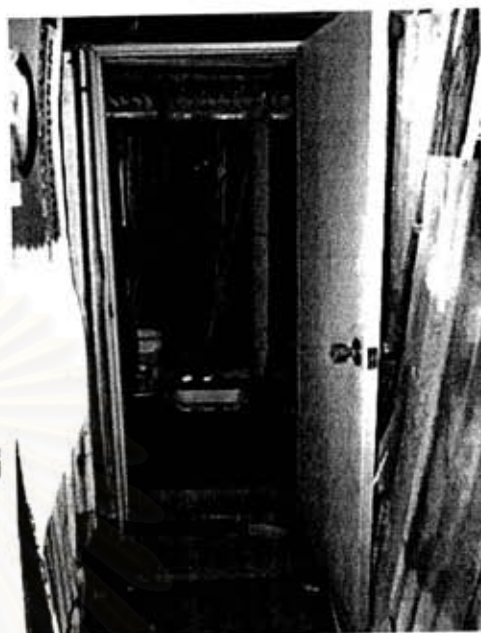
รูปภาพที่ 7.36.1 ห้องน้ำที่ได้รับกาซ่อม

เปลี่ยนผนัง และหลังคาห้องน้ำใหม่ โดยใช้สังกะสี แต่ส้วมยังใช้ของเดิมอยู่ คือเป็นแบบ
นั่งยอง

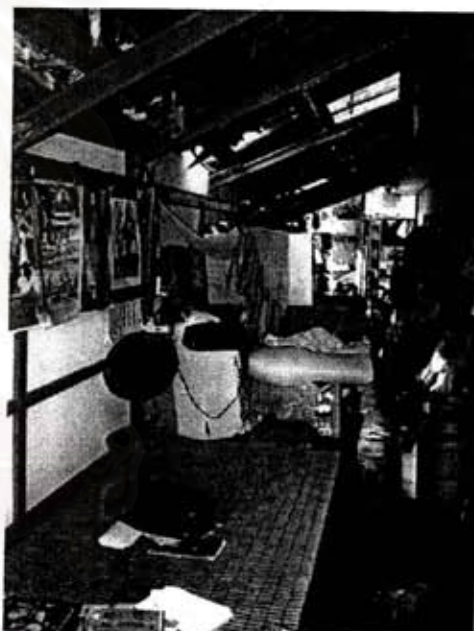
รูปภาพที่ 7.37.2 โครงหลังคาเหล็กสีฟ้า

ซ่อมหลัง รั้วรั้ว และผนังรั้ว โดยใช้โครงเหล็ก

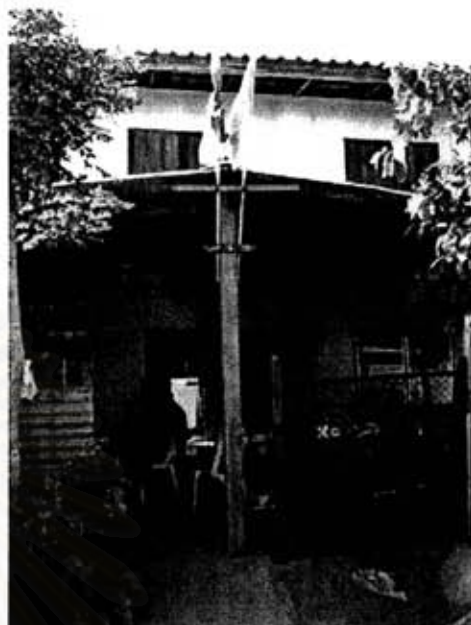
รูปภาพที่ 7.38.1 หลังคาหน้าบ้าน

ทำหลังคาครัวหน้าบ้าน มีเงินสมทบอีก 15,000 บาท

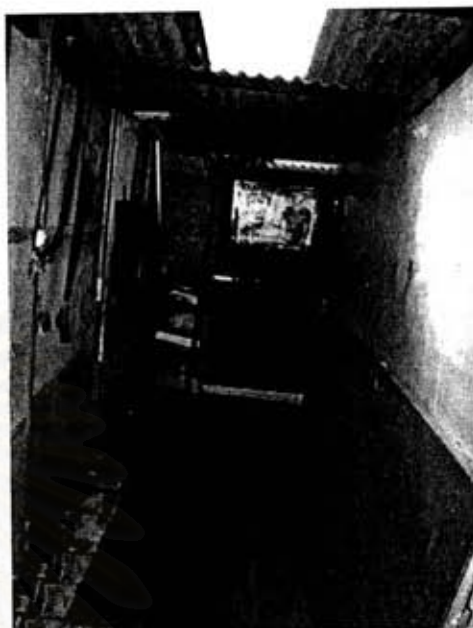
รูปภาพที่ 7.39.1 ผับที่ซ่อม

ทำผับ ฟัน โดยช่วยกันทำในครอบครัว

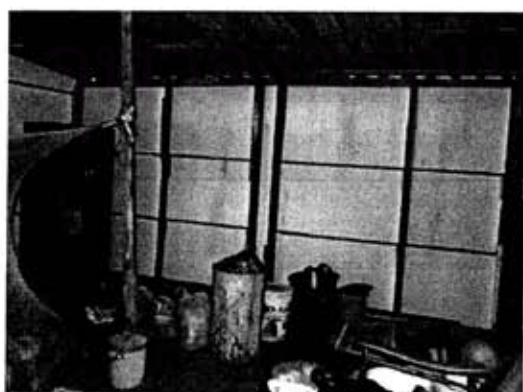
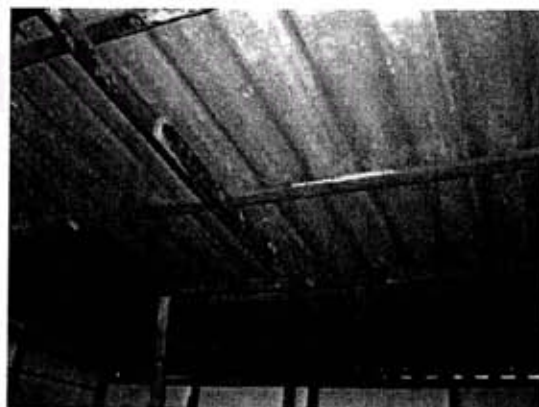
รูปภาพที่ 7.40.3 ผนัง และหลังคา

รูปแบบการซ่อมแซม และความเหมาะสม
สร้างหลังใหม่ ขนาด 4.5x4.5 เมตร แต่ไม่มีห้องน้ำ

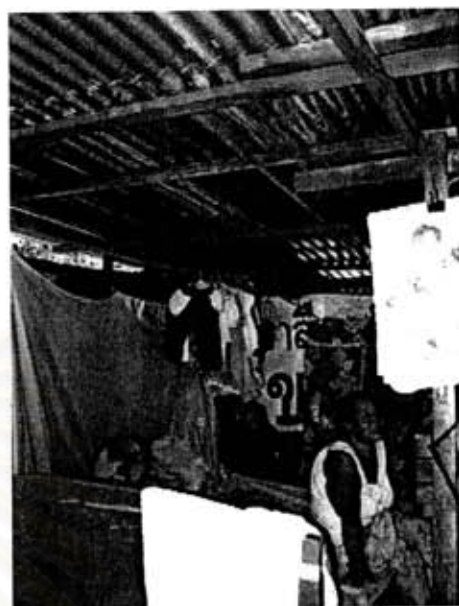
รูปภาพที่ 7.41.1 หลังคาที่ซ่อมแล้ว

ซ่อมหลังคาบ้าน

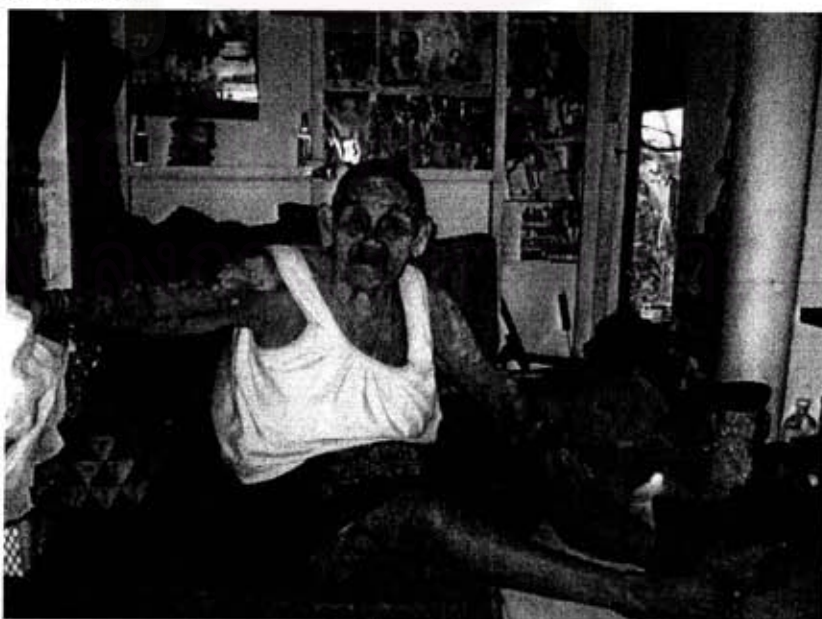
รูปภาพที่ 7.42.1 ยายปิ่น ในห้องที่ซ่อมแซมแล้ว

ซ่อมพื้นบ้าน ฝ้าเพดาน และมุ้งลวด

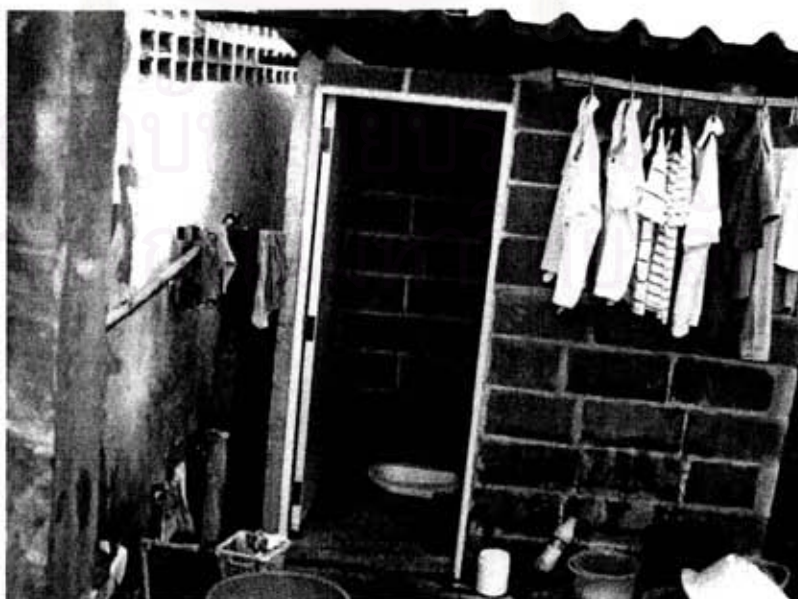
รูปภาพที่ 7.43.1 ห้องน้ำสร้างใหม่

ซ่อมพื้นลานซักล้าง พื้นที่ 20 ตารางเมตร และห้องน้ำ ขนาด 1x2 เมตร โดยใช้วัสดุอย่างดี ได้แก่ ผนังบล็อก คอนกรีต หลังคากระเบื้องลอนคู่ แต่ส้วมยังใช้แบบนั่งยอง

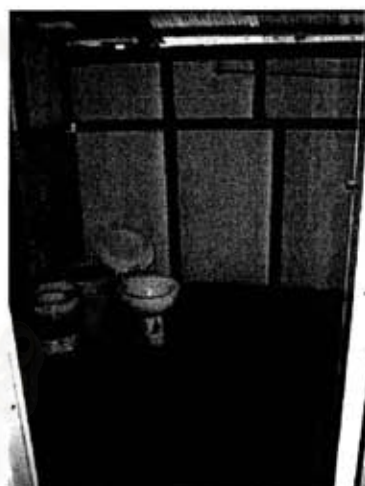
รูปภาพที่ 7.45.2 ห้องน้ำใหม่

ซ่อมห้องน้ำ และลานซักล้าง พื้นที่ 5 ตารางเมตร ส่วนห้องน้ำ ทำเปลี่ยนผนัง เปลี่ยนส้วมจากนั่งยอง เป็นแบบห้อยขา มีขนาด 2.5x2.5 เมตร

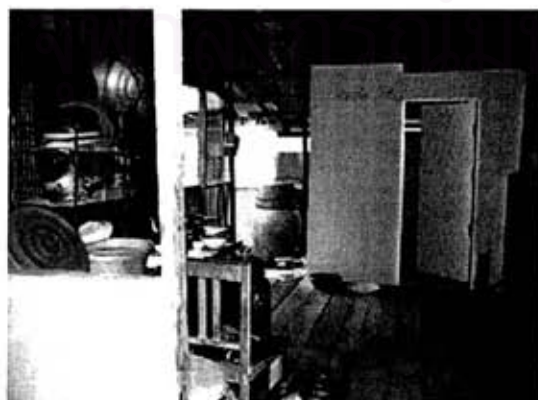
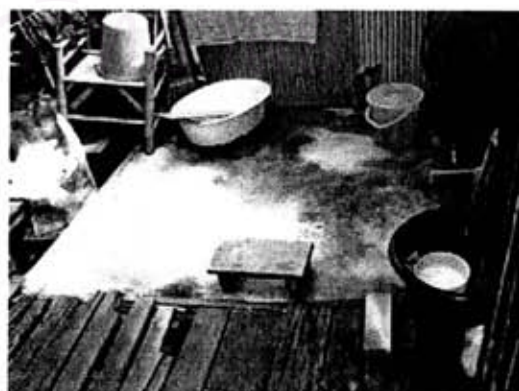
รูปภาพที่ 7.45.3 ห้องน้ำ และลานซักล้างที่ซ่อม

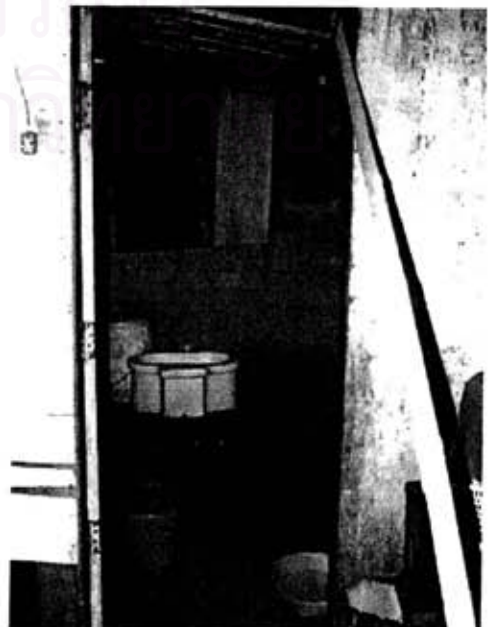
ล้วนเป็นแบบยกสูง อันตรายมาก

รูปภาพที่ 7.46.3 ห้องน้ำเก่า

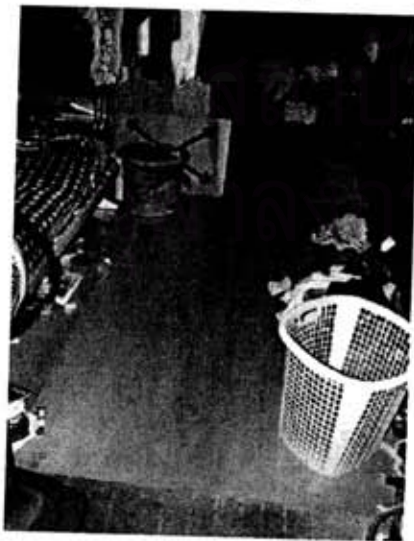
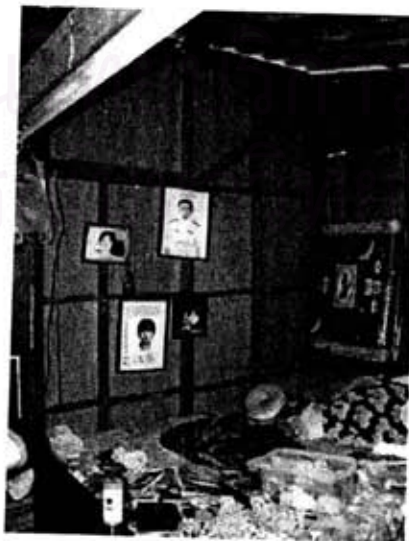
รูปภาพที่ 7.47.2 ส่วนที่ได้รับการซ่อมแซม

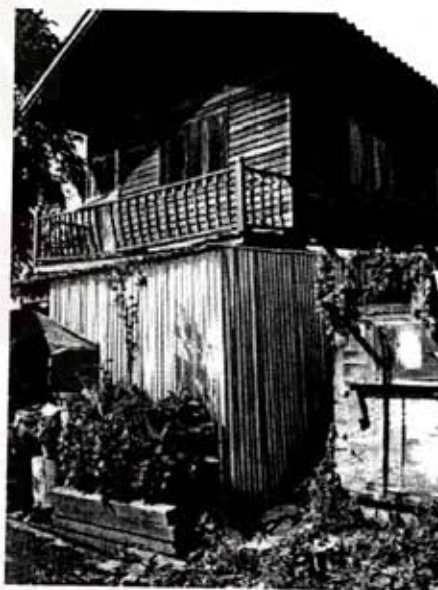
รูปภาพที่ 7.48.2 ผนังที่ซ่อมให้ใหม่

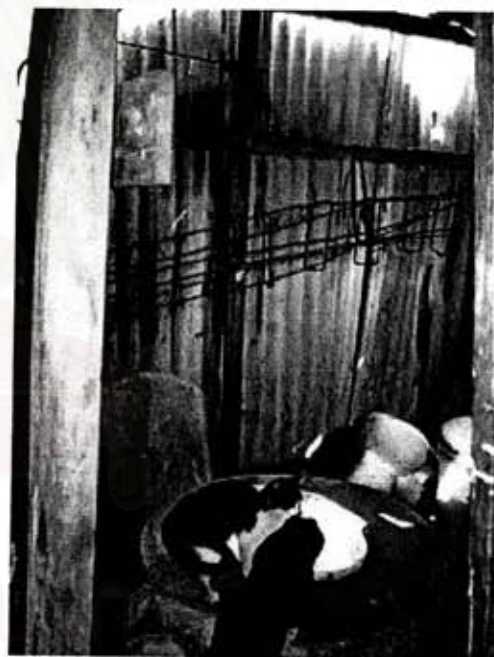
รูปภาพที่ 7.49.2 ส้วมยกสูง

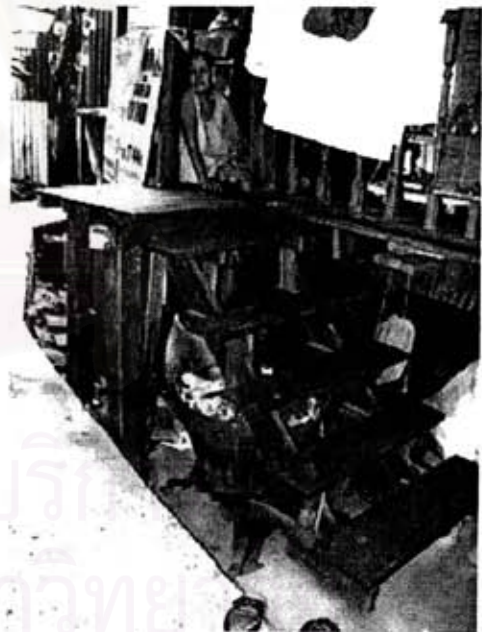
รูปภาพที่ 7.50.2 บ้านได้ไม่มีราวจับ

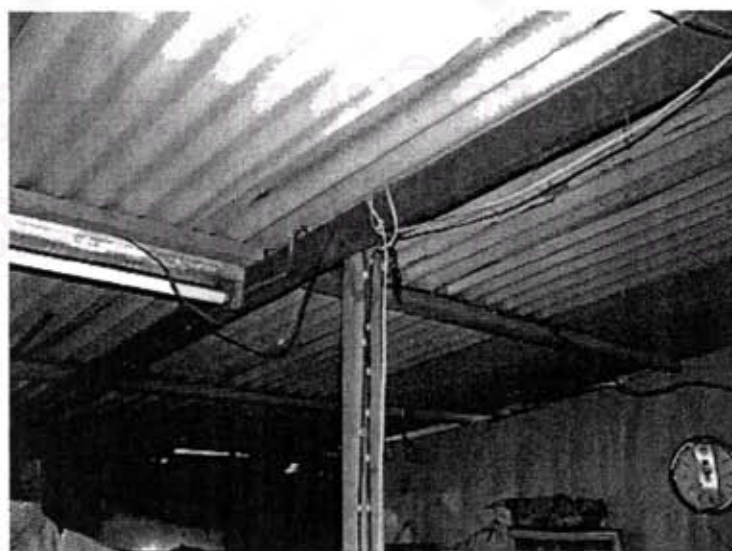
รูปภาพที่ 7.52.2 หลังคาที่ซ่อมแล้ว
