บทที่ 4

การวิเคราะห์สภาพทั่วไปของพื้นที่ศึกษา

การพัฒนาเข็มน้ำบริเวณชุมชนย่านบางซื่อ กรุงเทพมหานคร

THE REDEVELOPMENT OF BANGYEEKHIAN WATERFRONT AREA, BANGKOK .

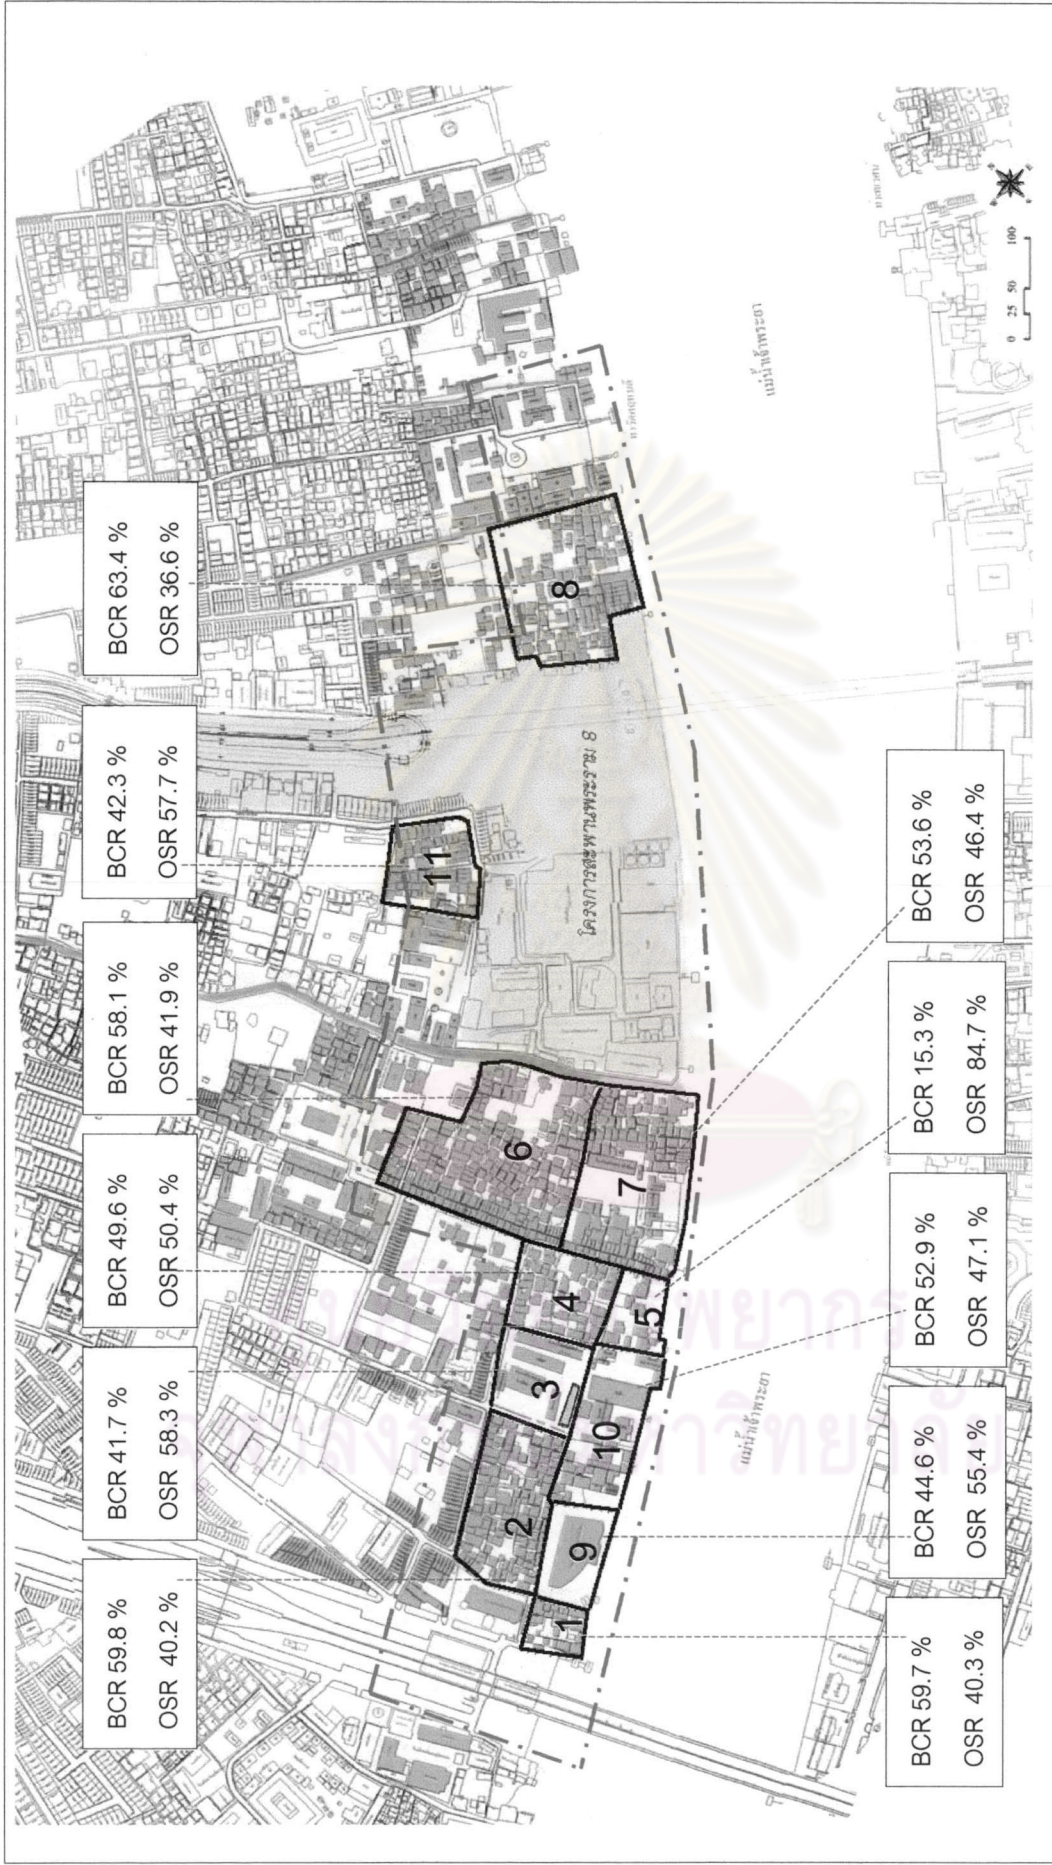
แผนที่ 4-4

BUILDING COVERAGE RATIO & OPEN SPACE RATIO

จากการพิจารณาถึงสัดส่วนของ BCR (Building Coverage Ratio) คือ อัตราส่วนร้อยละของพื้นที่อาคารปกคลุมดินต่อพื้นที่แปลงที่ดิน และ OSR (Open Space Ration) คือ อัตราส่วนร้อยละของพื้นที่ว่างปราศจากสิ่งปกคลุมดินต่อพื้นที่แปลงที่ดิน จากตารางที่ 4.1 พบว่า พื้นที่ศึกษาส่วนใหญ่จะมี BCR โดยเฉลี่ยเท่ากับ 49 % ดังนั้น OSR จึงมีสัดส่วนอยู่ที่ 51 % และจากการพิจารณาจากภาพถ่ายทางอากาศ จะเห็นถึงความหนาแน่นของกลุ่มอาคารในพื้นที่ศึกษาค่อนข้างหนาแน่น ซึ่งเมื่อเทียบตัวเลขที่ได้จากการคำนวณสัดส่วนดังกล่าว จะเห็นถึงสัดส่วนของ OSR ต่อ BCR ที่ไม่หนาแน่น แต่เป็นเพราะ OSR ที่เกิดขึ้น เป็นไปในลักษณะของเส้นทางการสัญจรภายในพื้นที่ และบางส่วนเป็นพื้นที่โล่งที่ยังมิได้ใช้ประโยชน์ และกระจัดกระจาย

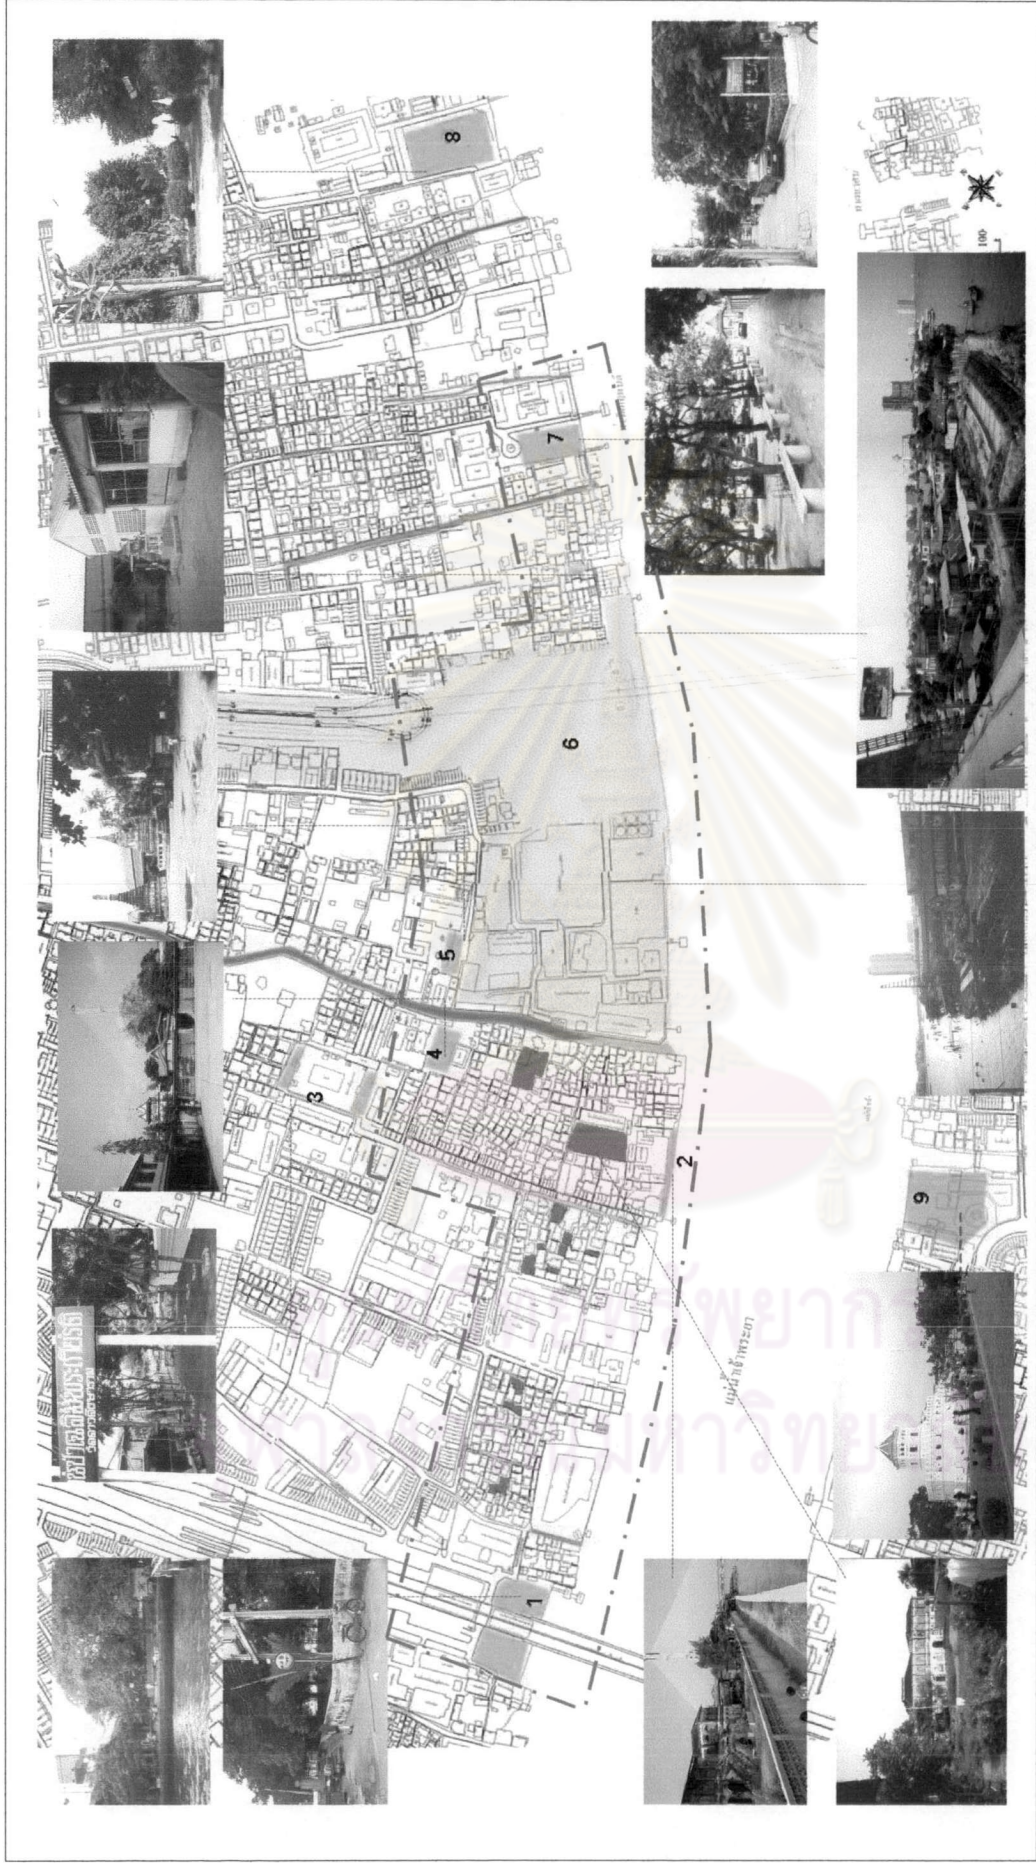
แผนที่ 4-5

พื้นที่โครงสร้างถาวร

พื้นที่โล่งที่มีได้ใช้ประโยชน์

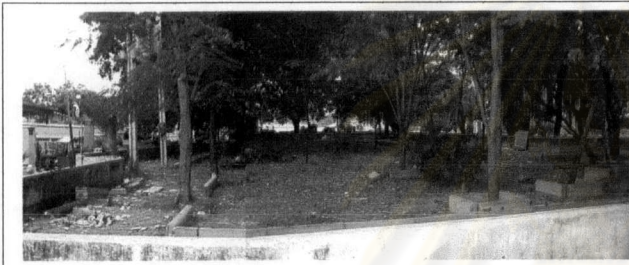
1. พื้นที่โล่งสาธารณะบริเวณท่าเรือปิ่นเกล้าถูกปล่อยทิ้งไว้โดยมิได้ใช้ประโยชน์ มีสภาพทรุดโทรมขาดการพัฒนา

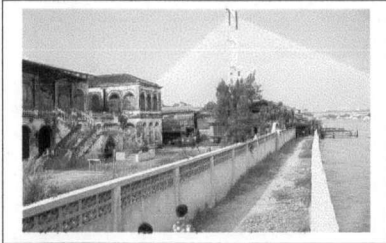
4. พื้นที่หลังแนวเขื่อนกั้นน้ำหน้าโรงเรียน อินทราชัย และพื้นที่โล่งหน้าอาคารไม้ภายในโรงเรียนอินทราชัยยังขาดการพัฒนาและปรับปรุงให้สามารถใช้งานได้

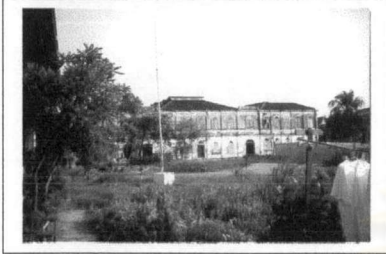
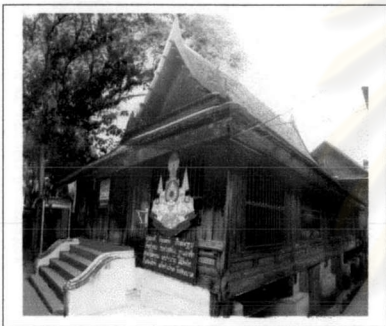
ภาพที่ 4-8 ปัญหาพื้นที่ว่างและการใช้ประโยชน์

5. พื้นที่ว่างโดยรอบศาลาโรงธรรมภายในชุมชนมีสภาพคับแคบ ไม่เอื้ออำนวยในการประกอบกิจกรรมที่เกี่ยวข้อง

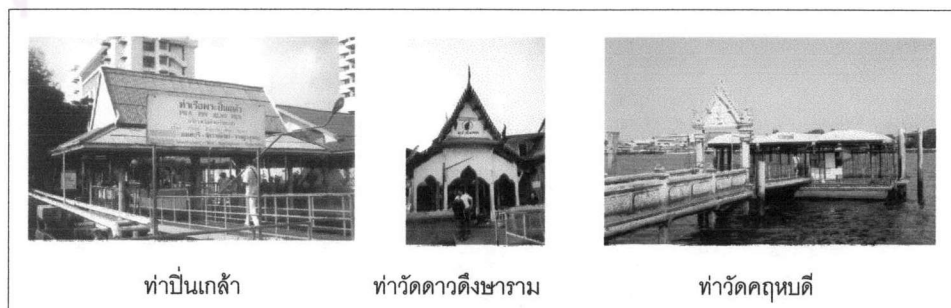
ภาพที่ 4-13 ท่าเรือที่สำคัญ

ทางน้ำ โดยเรือข้ามฟาก และเรือด่วน ซึ่งให้บริการตามท่าเรือที่อยู่ในพื้นที่ ได้แก่ ท่าปิ่นเกล้า ท่าวัดดาวดึงษาราม ท่าวัดคฤหบดี และท่าวัดบวรเม่งคลในพื้นที่ใกล้เคียง

ท่าปิ่นเกล้า

ท่าวัดดาวดึงษาราม

ท่าวัดคฤหบดี

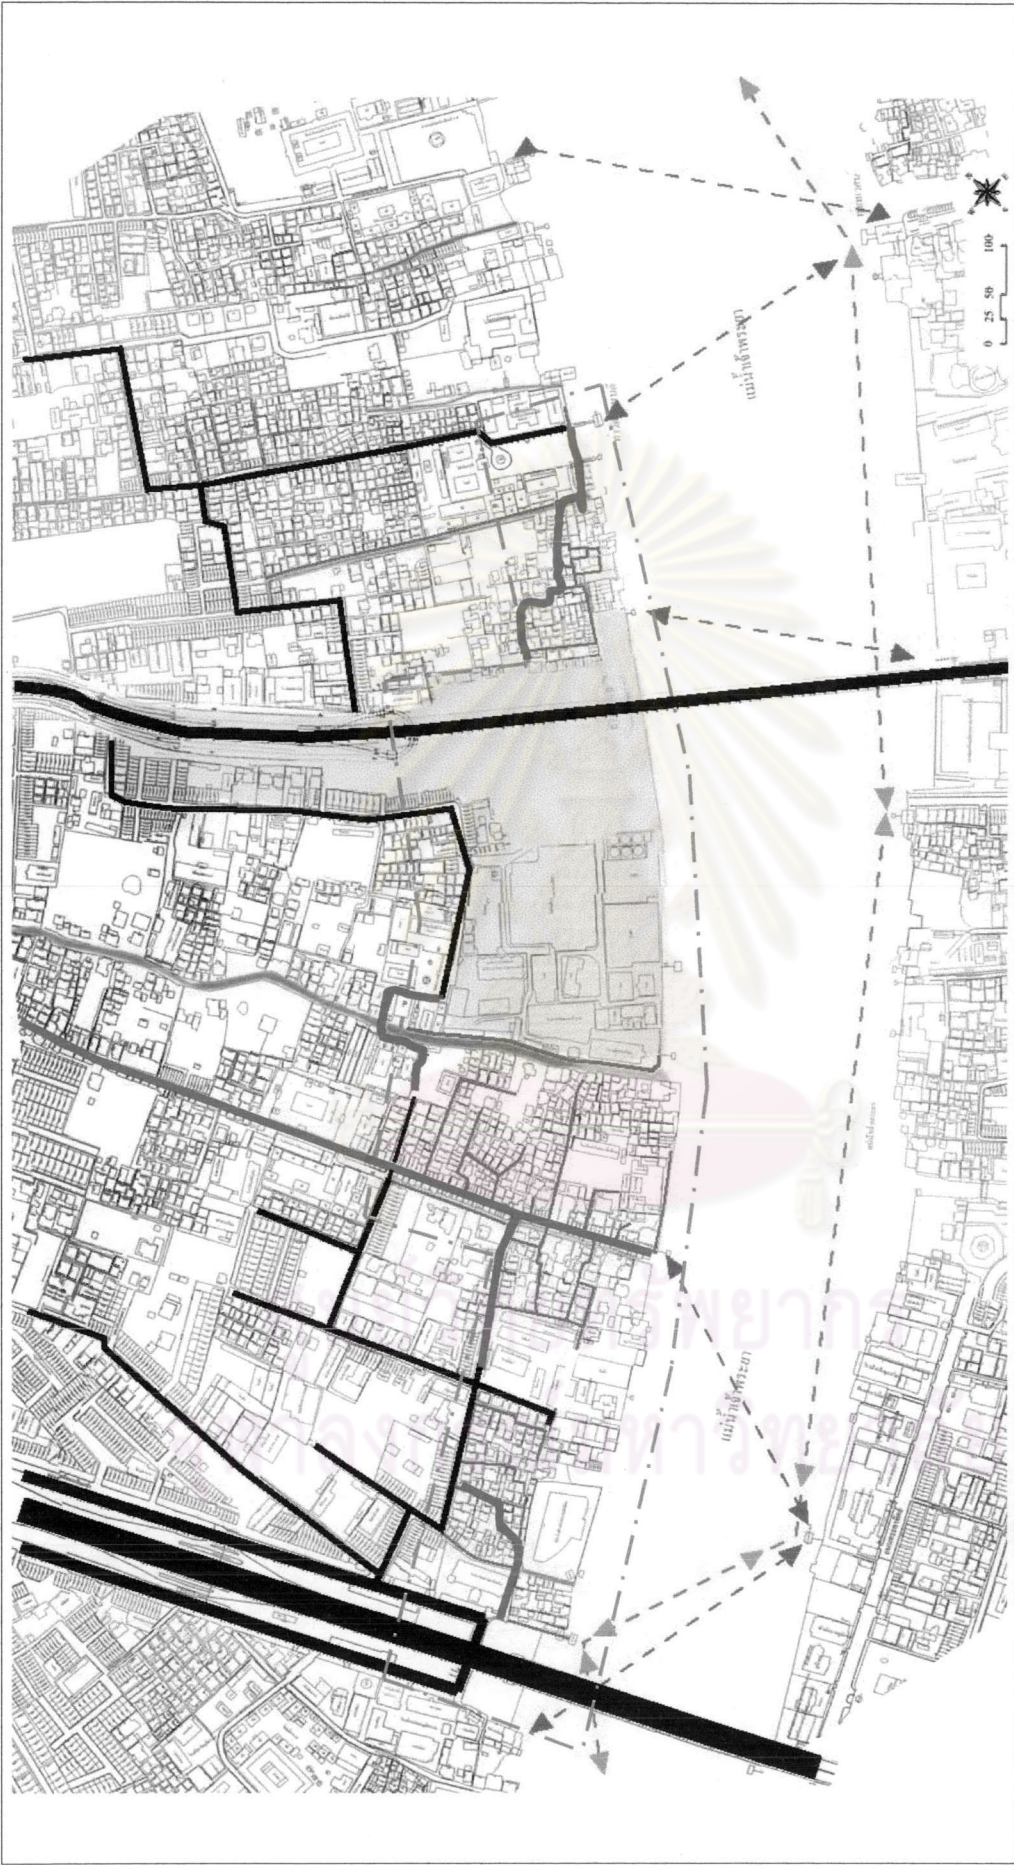
ภาพที่ 4-15

ขนาดเส้นทางการศึกษา

- ถนน 6 เลน ทางเท้ากว้าง 1.20 - 1.50
- ถนน 4 เลน เส้นทางเรือข้ามฟาก
- ถนน 2 เลน เส้นทางเรือคั่น

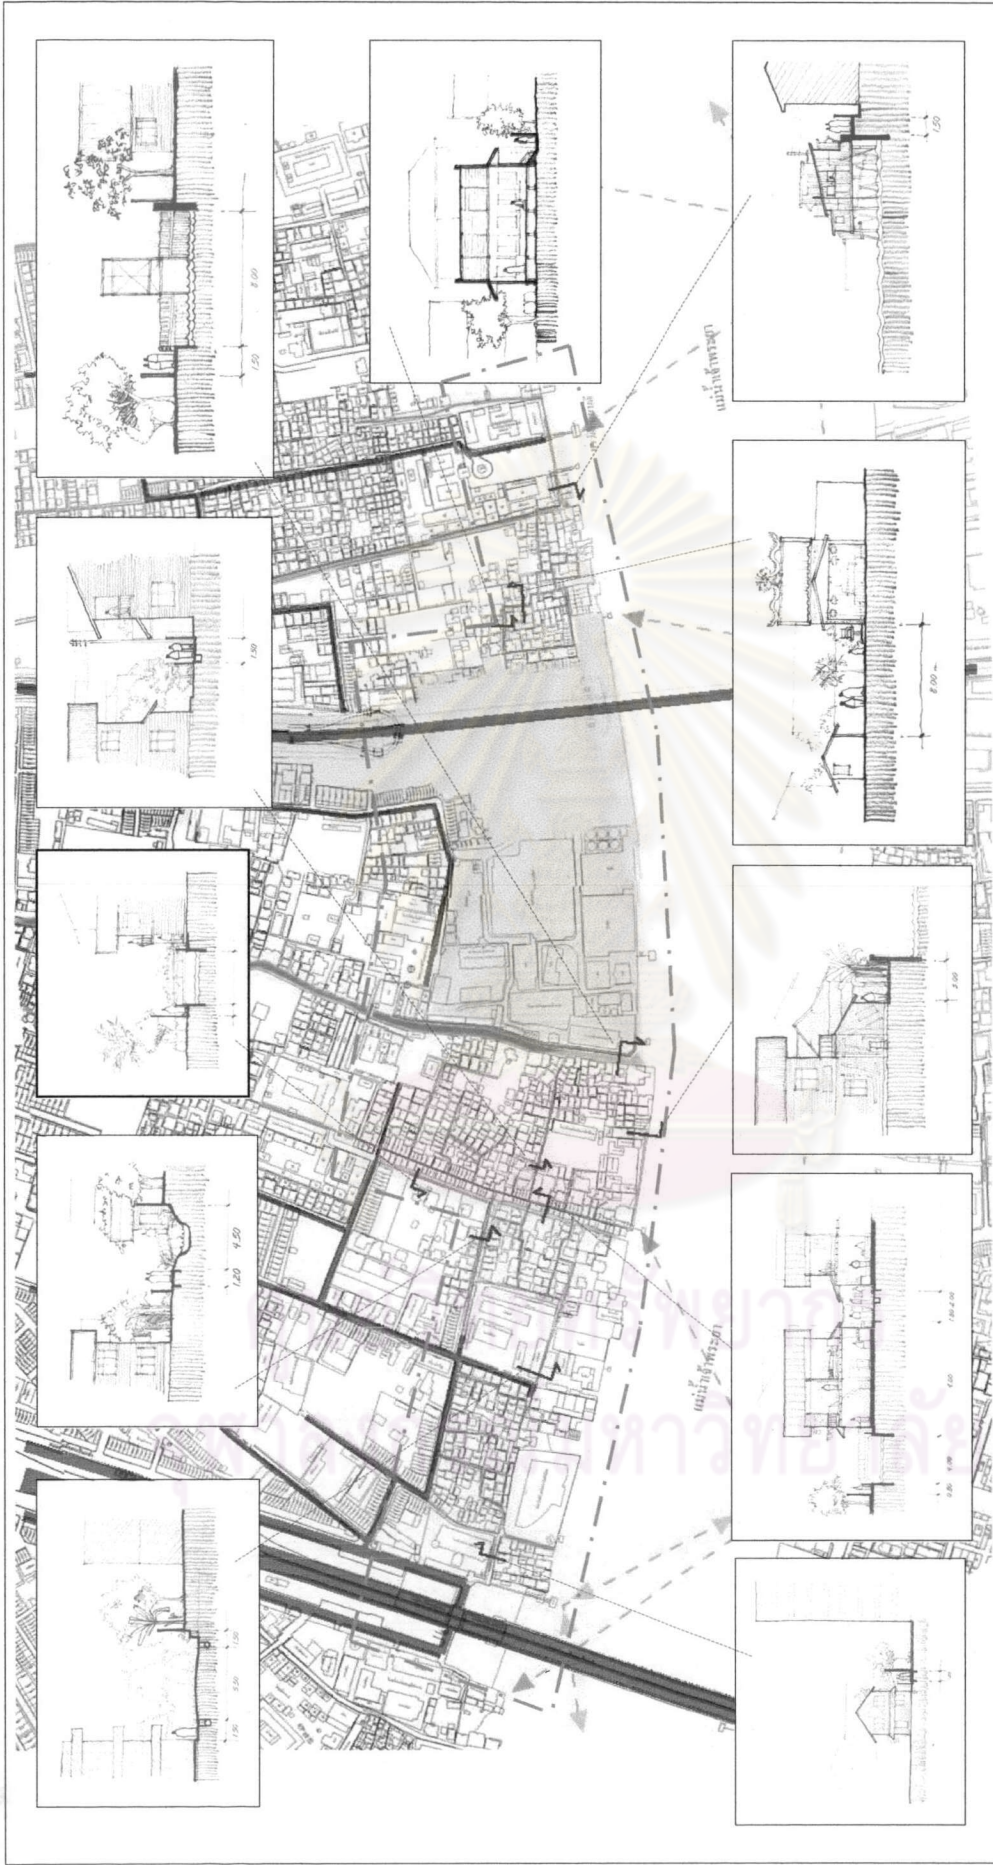
ภาพที่ 4-16

ปัญหาเส้นทางการสัญจร

- เส้นทางสัญจรยังไม่เป็นระบบโครงข่ายที่ต่อเนื่องกัน ทั้งทางเท้าและทางพาหนะอื่นๆ
- ความคับแคบของเส้นทางสัญจร ตลอดจนการตั้งแผงค้าขายลูกค้านำเส้นทางสัญจรภายในชุมชนวัดดาวดึงษาราม ทำให้เกิดความไม่เป็นระเบียบเรียบร้อย
- ขาดการพัฒนาเส้นทางริมคลองบางยี่ขัน คลองวัดดาวดึงษารามให้สามารถใช้ประโยชน์ได้
- ขาดการส่งเสริมให้มีการใช้สัญลักษณ์หรือป้ายบอกเส้นทาง เพื่ออำนวยความสะดวกสำหรับผู้สัญจรผ่านไปมา

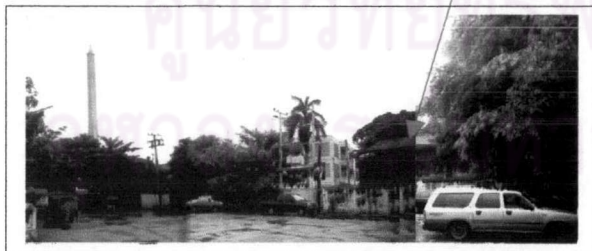
6

6. เส้นทางรถยนต์บริเวณหน้าวัดพระยาศิริโอยสวรรค์ไม่สามารถเชื่อมต่อไปยังพื้นที่ต่อเนื่องได้ เนื่องจากแนวถนนมาสิ้นสุดที่ลานหน้าวัดซึ่งมีกุฏิพระตั้งขวางแนวถนน ทำให้เป็นอุปสรรค

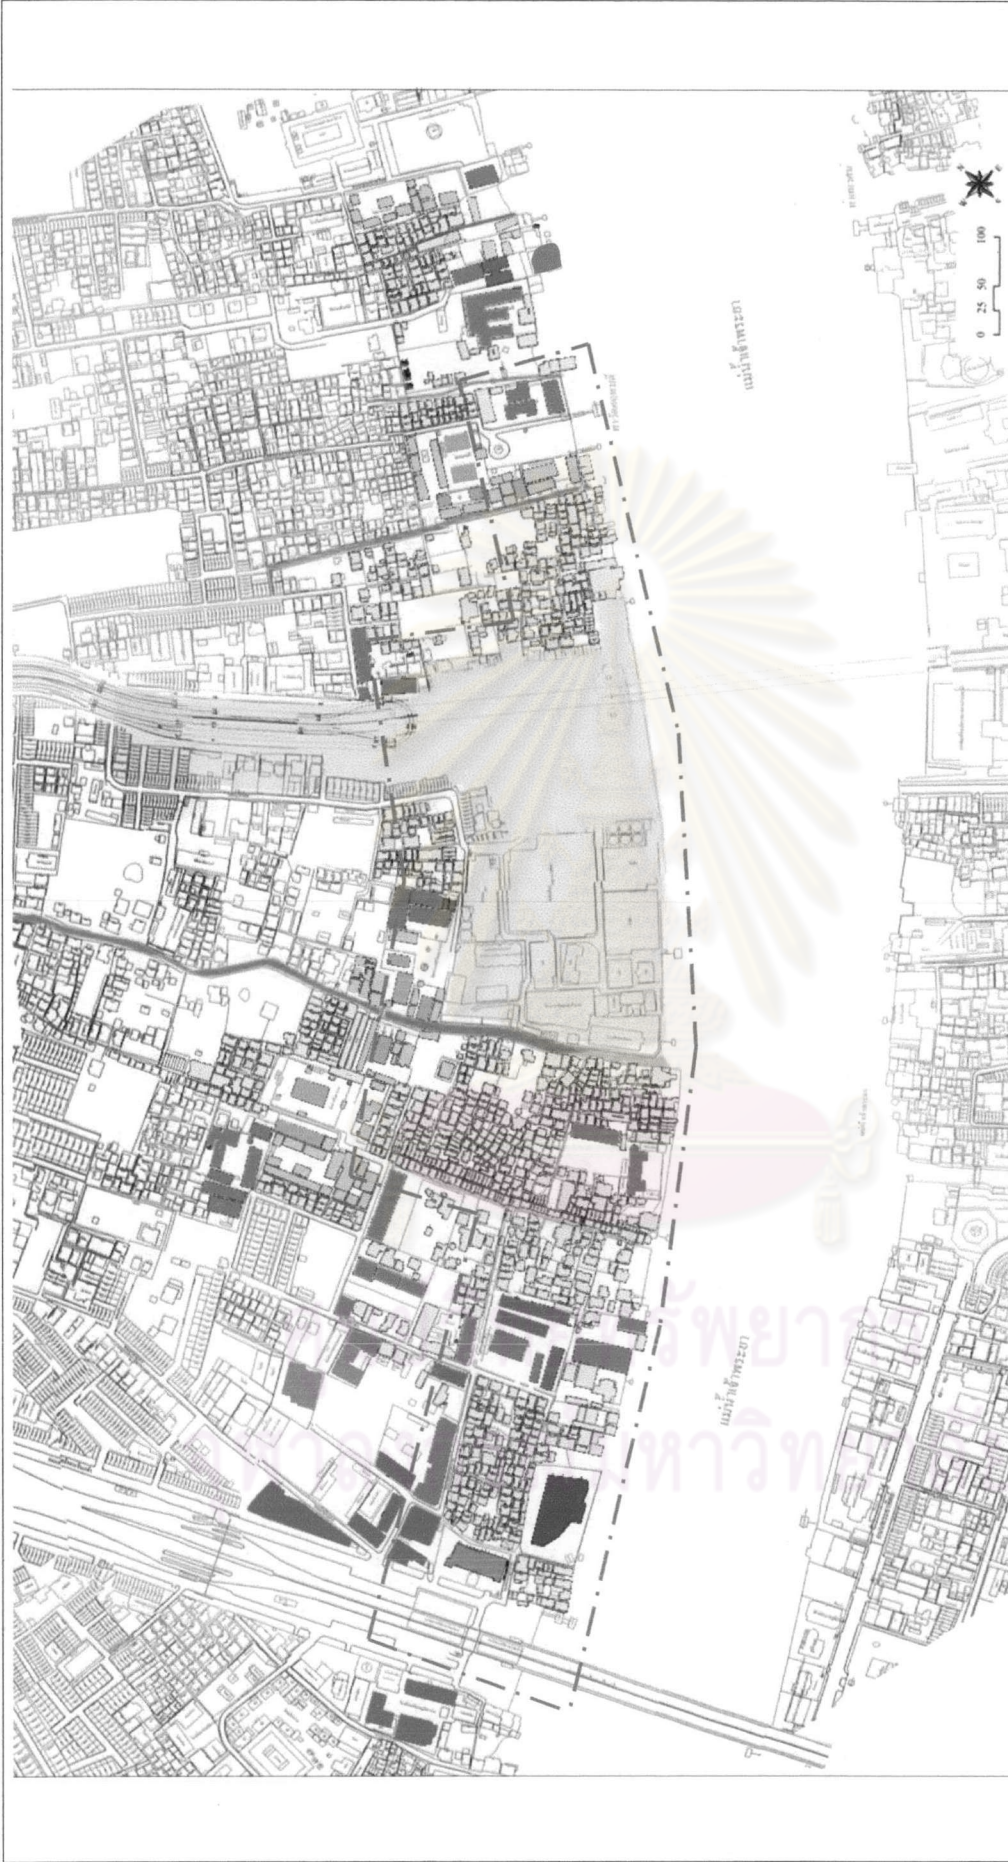
<p>ความสูงอาคาร</p> <p>บ้านพักอาศัย 1-2 ชั้น</p> <p>อาคารสูง 2-3 ชั้น</p> <p>อาคารสูง 4-5 ชั้น</p> <p>อาคารสูง 8-10 ชั้น</p> <p>อาคารสูง 10 ชั้นขึ้นไป</p>	
<p>THESIS IN URBAN DESIGN , Faculty of Architecture , Chulalongkorn University .</p>	
<p>การพัฒนพื้นที่ริมแม่น้ำบริเวณสุขุมสยามบางซื่อ กรุงเทพมหานคร</p>	
<p>THE REDEVELOPMENT OF BANGYEKHAN WATERFRONT AREA , BANGKOK .</p>	
<p>ที่มา : จากการศึกษา</p>	<p>แผนที่ 4-21</p>

1. อาคารสูง 10 ชั้นขึ้นไป ได้แก่ อาคารชุดพักอาศัยโครงการรัตนโกสินทร์วิวกอนโดมิเนียม ริมแม่น้ำเจ้าพระยา สูง 35 ชั้น

2. อาคารสูง 4-6 ชั้น ได้แก่ กลุ่มอาคารพาณิชย์บริเวณริมถนนสมเด็จพระปิ่นเกล้าและอรุณอมรินทร์ กลุ่มอาคารพักอาศัยข้าราชการตำรวจสถานีนครบาลบางเขิน และอาคารพักอาศัยสถานีตำรวจดับเพลิงบวรมงคล

3. อาคารที่มีความสูง 2-3 ชั้น ได้แก่ กลุ่มอาคารพาณิชย์พักอาศัย(ตึกแถว) ริมถนนภายในซอยวัดดาวดึงษาราม , อาคารสถานีตำรวจนครบาลบางเขิน , อุ้งจอดเรือธนาคารกรุงเทพและธนาคารออมสิน , อาคารอนุรักษ์โรงเรียนราชการุญ , อาคารโรงเรียนวัดพระยาศิริโอยสวรรค์ , อาคารพาณิชย์ริมถนนบริเวณสะพานพระราม 8 , อาคารโรงเรียนวัดคฤหบดี , อาคารจอดรถสถานีตำรวจดับเพลิงบวรมงคล

4. อาคารที่มีความสูง 1-2 ชั้น ประกอบด้วยกลุ่มบ้านไม้เป็นส่วนใหญ่ ได้แก่ กลุ่มบ้านพักอาศัยในชุมชนคลองเจ้าครุฑ , กลุ่มบ้านพักอาศัยในชุมชนวัดดาวดึงษาราม , กลุ่มบ้านพักอาศัยในชุมชนวัดพระยาศิริโอยสวรรค์ , กลุ่มบ้านพักอาศัยในชุมชนบ้านปูน และกลุ่มบ้านพักอาศัยในชุมชนวัดคฤหบดี

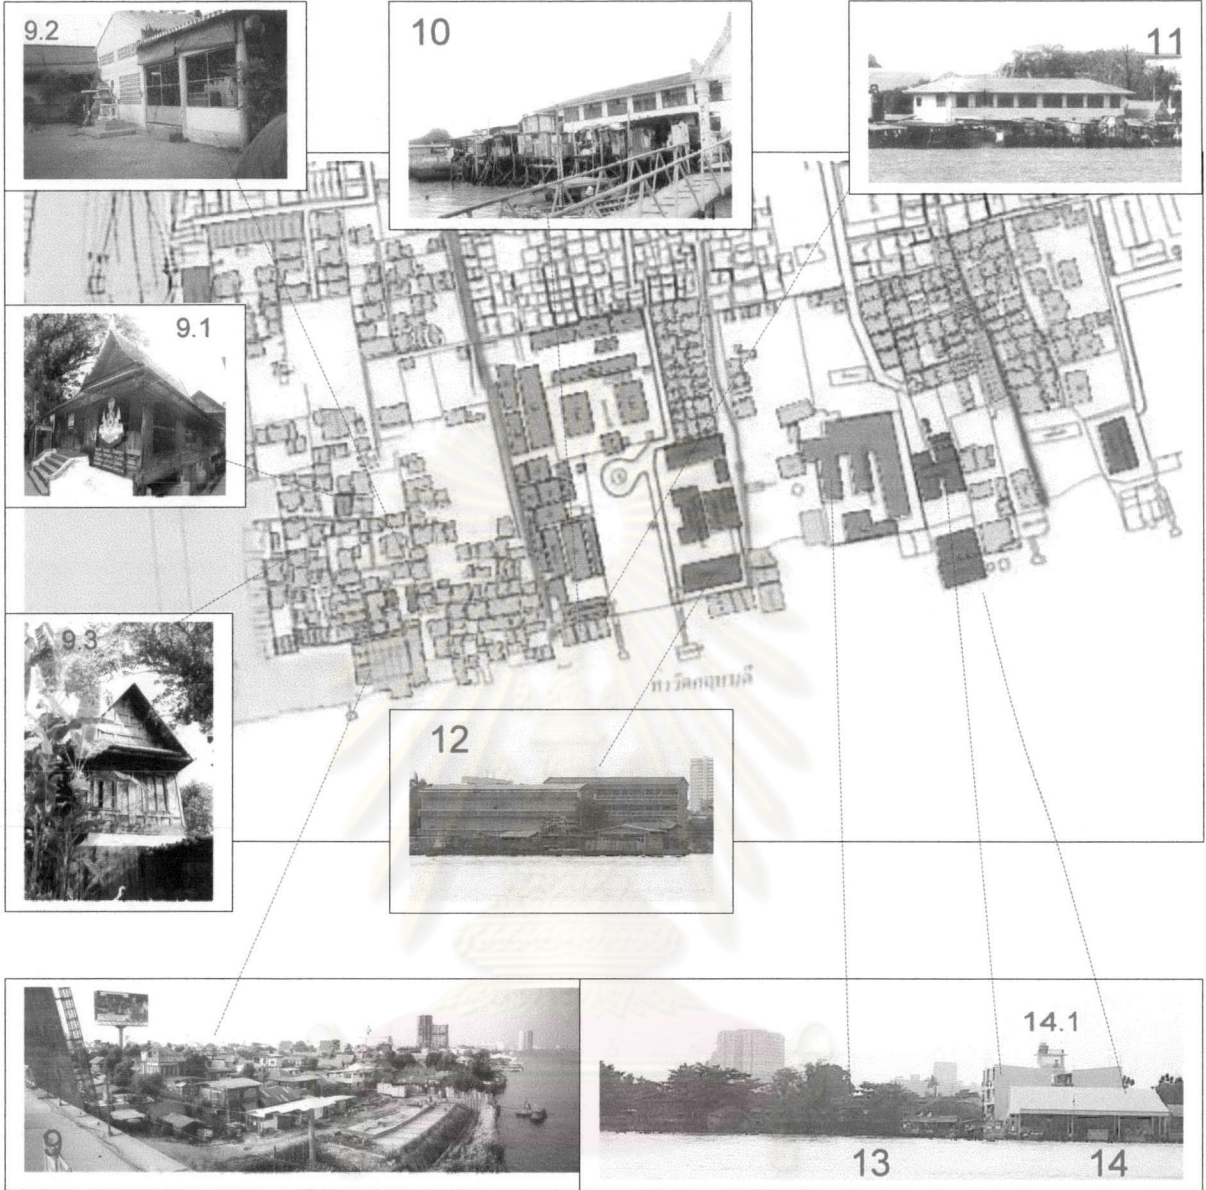
ภาพที่ 4-24 สภาพทั่วไปของอาคาร(ต่อ)

9.1 ศาลาโรงธรรม โครงสร้างไม้ สูง 1 ชั้น ยกพื้น เป็นสถาปัตยกรรมไทยพื้นถิ่นที่มีความสวยงาม สภาพทรุดโทรม ใช้ประกอบพิธีทางศาสนาของชุมชน

9.2 ศาลเจ้ากวนอู โครงสร้างคอนกรีต สูง 1 ชั้น ลักษณะทางสถาปัตยกรรมเป็นแบบผสมระหว่าง สถาปัตยกรรมของจีน และสถาปัตยกรรมร่วมสมัย สภาพปานกลาง

9.3 เรือนไทยโบราณ สูง 2 ชั้น ลักษณะทางสถาปัตยกรรมเป็นสถาปัตยกรรมไทยพื้นถิ่น ภาคกลาง สภาพทรุดโทรมเป็นส่วนใหญ่

รูปแบบเป็นเพิงไม้ สูง 1 ชั้น สภาพทรุดโทรม หลังคาและผนังเป็นสังกะสี

สูง 2 ชั้น โครงสร้างคอนกรีต หลังคาปั้นหย่า สะท้อนถึงลักษณะอาคารทางศาสนา สภาพปานกลาง

สูง 3 - 4 ชั้น โครงสร้างคอนกรีต หลังคาทรงจั่ว เป็นสถาปัตยกรรมร่วมสมัย ที่ยังคงพบเห็นได้ทั่วไป

เป็นอาคารไม้สูง 1 - 2 ชั้น โครงสร้างไม้ช่วงกว้าง หลังคาสังกะสี สะท้อนลักษณะของโรงงาน สภาพทรุดโทรม ตั้งอยู่ริมแม่น้ำเจ้าพระยา เป็นของเอกชน ปัจจุบันอยู่ในระหว่างการประกาศขาย

สูง 2-3 ชั้น เป็นสำนักงาน และโรงจอดเรือที่ใช้ในการดับเพลิง สภาพดี เป็นสถาปัตยกรรมร่วมสมัย

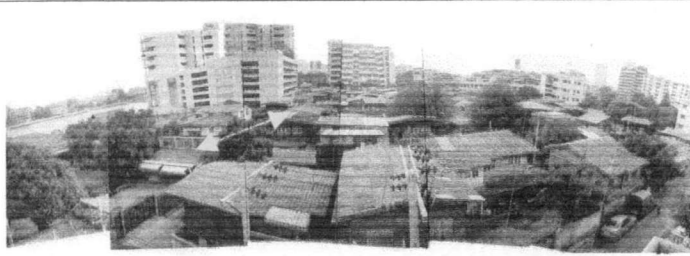
1. กลุ่มบ้านไม้ ในชุมชนคลองเจ้าครูด
ที่สร้างชิดแนวรั้วพื้นที่ของอาคารต้น
โกสินทร์วิวกอนโดมิเนียม

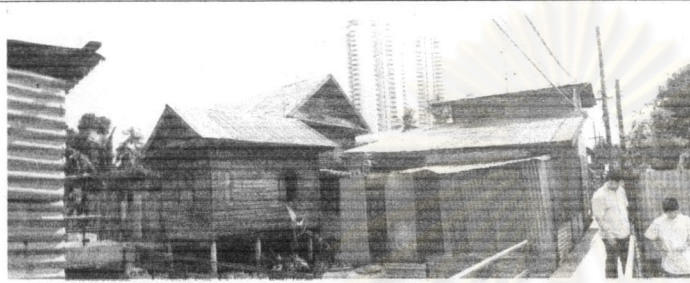
2. กลุ่มบ้านไม้ในชุมชนวัดดาวดึงษาราม
ใกล้กับสถานีตำรวจบางยี่ขัน สร้าง
ลูกค้าน้ำสาธารณะ

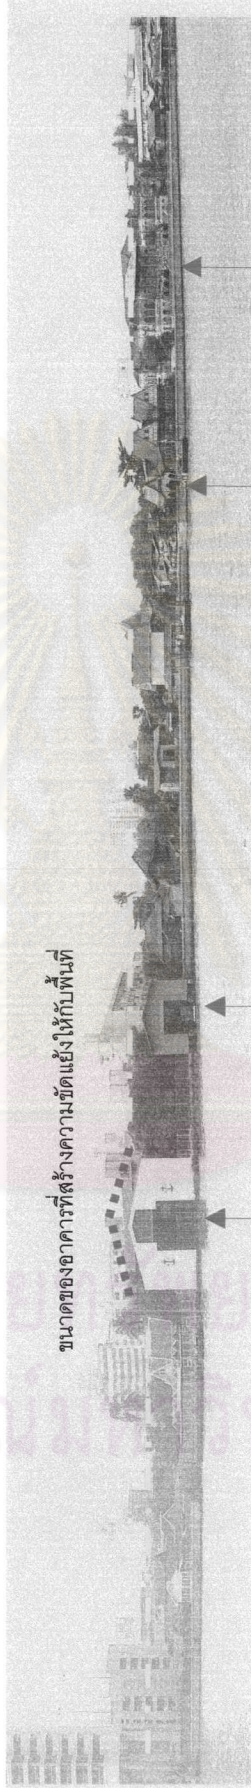
ภาพที่ 4-36

อาคารขนาดใหญ่ ที่สร้างความขัดแย้งให้กับกลุ่มอาคารข้างเคียง

ขนาดของอาคารที่สร้างความขัดแย้งให้กับพื้นที่

ลักษณะรูปด้านของอาคารเป็นทรงสี่เหลี่ยมตัน สร้างความขัดแย้งกับกลุ่มอาคารริมน้ำข้างเคียง

ป้ายโฆษณาขนาดใหญ่ สร้างความขัดแย้งในเรื่องขนาด กับอาคารในพื้นที่

การใช้พื้นที่ริมน้ำสามารถใช้ได้แค่เฉพาะในบางพื้นที่เท่านั้น ซึ่งโดยรวมแล้วยังขาดความต่อเนื่อง ตลอดจนรูปด้านและขนาดของอาคารที่ก่อสร้างใหม่บริเวณริมแม่น้ำ มีความขัดแย้งกับกลุ่มอาคารเดิมของพื้นที่ปัญหาภาพรวมของพื้นที่ ได้แก่ปัญหาเรื่องของรูปด้านและขนาดของอาคารที่ก่อสร้างใหม่บริเวณริมแม่น้ำ มีความขัดแย้งกับกลุ่มอาคารเดิมของพื้นที่ มีรายละเอียดในแต่ละบริเวณดังนี้

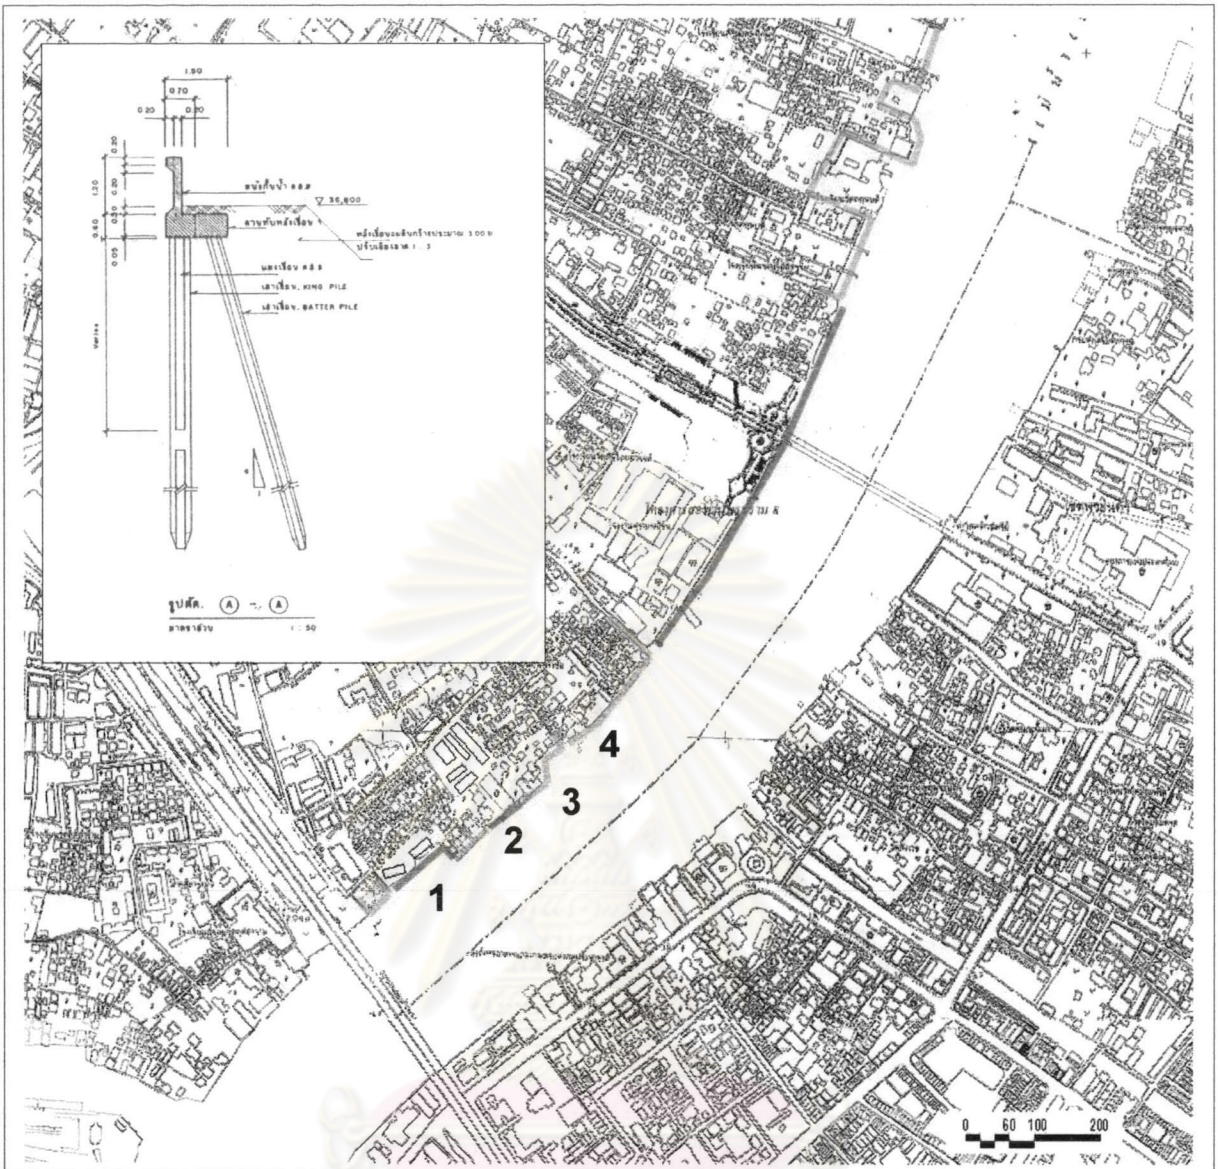
ภาพที่ 4-37 แนวเขื่อนกันน้ำ
 แนวก่อสร้างเขื่อน กทม.
 แนวเขื่อนป้องกันตนเอง

ในพื้นที่ศึกษาจัดเป็นพื้นที่น้ำท่วมถึง ดังนั้นการก่อสร้างแนวเขื่อนกั้นน้ำจึงเป็นสิ่งจำเป็นที่หลีกเลี่ยงมิได้ แต่ด้วยข้อจำกัดเรื่องระยะเวลาและการเวรคืนที่ดินเพื่อทำการก่อสร้าง จึงทำให้การก่อสร้างแนวเขื่อนกั้นน้ำในพื้นที่ไม่ต่อเนื่องกัน โดยสามารถแบ่งแนวเขื่อนกั้นน้ำได้เป็น 2 แบบ คือ

1. แนวเขื่อนกั้นน้ำของ กทม. เป็นแนวเขื่อนกั้นน้ำที่เกิดจากการเวรคืนที่บริเวณพื้นที่ริมน้ำเพื่อสร้างเขื่อนกั้นน้ำ และระยะหลังแนวเขื่อน 3 เมตร เพื่อทำเนินดินยึดตัวเขื่อน
2. แนวเขื่อนป้องกันตนเอง ได้แก่แนวเขื่อนกั้นน้ำที่อยู่ในที่ดินของเอกชน ซึ่งทางกรุงเทพมหานครไม่มีส่วนในการก่อสร้าง

ดังนั้น โดยสรุปจะพบว่าลักษณะของตัวเขื่อนกั้นน้ำซึ่งเป็นคอนกรีต เมื่อถึงช่วงน้ำลด หรือช่วงเวลาปกติที่น้ำไม่ท่วม ซึ่งคิดเป็นช่วงเวลาที่มากกว่าช่วงฤดูน้ำหลาก การยกระดับพื้นที่ให้สูงเพื่อการป้องกันน้ำท่วมทำให้ระดับของพื้นที่ริมน้ำอยู่สูงกว่าระดับน้ำในฤดูปกติและฤดูแห้งมาก ทำให้ไม่สามารถเกิดกิจกรรมที่ทำให้ผู้ใช้ได้ใกล้ชิดน้ำหรือธรรมชาติได้อย่างเต็มที่ เช่น การพักผ่อนบริเวณพื้นที่ริมน้ำ หรือกิจกรรมทางวัฒนธรรมที่เกี่ยวข้องกับน้ำ ได้แก่ การลอยกระทง นอกจากนี้ยังพบปัญหาเรื่องทัศนียภาพของพื้นที่ริมน้ำในแบบเดิมที่สูญเสียไป อันเนื่องจากโครงสร้างของตัวเขื่อนกั้นน้ำอีกด้วย

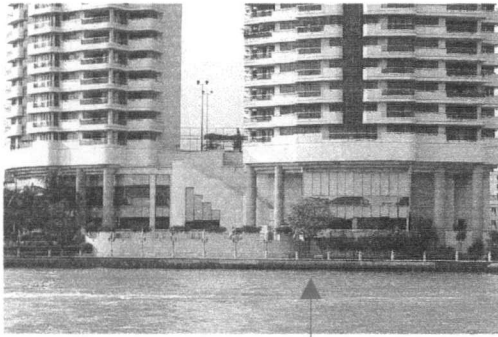
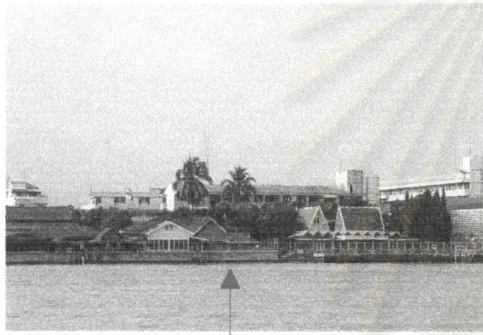
<p>THESIS IN URBAN DESIGN , Faculty of Architecture , Chulalongkom University .</p>	<p>ภาพที่ 4-38</p>
<p>การพัฒนาพื้นที่ริมน้ำบริเวณสุขสยามบางยี่สิบ กรุงเทพมหานคร</p>	<p>รูปแบบเขื่อนกันน้ำ</p>
<p>THE REDEVELOPMENT OF BANGYEEKHAN WATERFRONT AREA, BANGKOK .</p>	<p>ที่มา : จากการสำรวจ</p>

1 รูปแบบแนวเขื่อนป้องกันตนเองบริเวณ รัตนโกสินทร์คอนโดมิเนียม

3 แนวเขื่อนที่ทางกรุงเทพมหานครก่อสร้าง บริเวณชุมชนริมน้ำ ใกล้กับท่าเรือวัดดาวดึงษาราม

2 แนวเขื่อนกันน้ำ มองจากฝั่งพระนครมายังบริเวณพื้นที่ศึกษา

4 แนวเขื่อนที่ทางกรุงเทพมหานคร ก่อสร้างในบริเวณท่าเรือวัดดาวดึงษาราม

แนวเขื่อนกันน้ำบริเวณสะพานปิ่นเกล้า

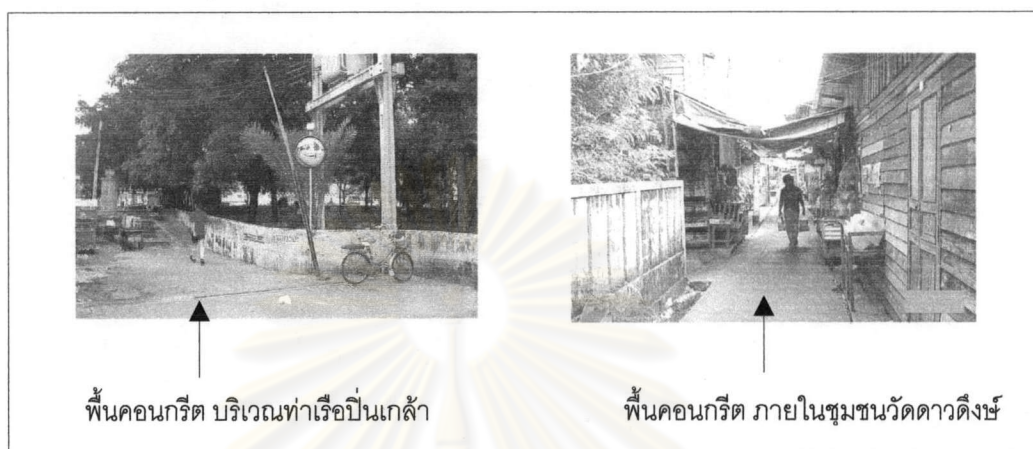
ภาพที่ 4-39 พื้นคอนกรีต บริเวณท่าเรือ

ข. **วัสดุปูพื้น (Paving)** จากการสำรวจ ไม่พบว่าวัสดุปูพื้นที่มีลักษณะโดดเด่นหรือมีคุณค่าต่อพื้นที่ แต่จะเป็นลักษณะของพื้นสมัยปัจจุบันเป็นส่วนใหญ่ คือ พื้นคอนกรีต ซึ่งเป็นลักษณะแข็งกระด้าง มีคุณสมบัติสะท้อนแสงและดูดซับความร้อนเร็วแต่คลายความร้อนได้ช้า ทำให้เกิดภาวะไม่สบายแก่ผู้ใช้ ไม่เหมาะสมกับการใช้เป็นที่ลานคนเดิน หรือสวนสาธารณะริมน้ำ

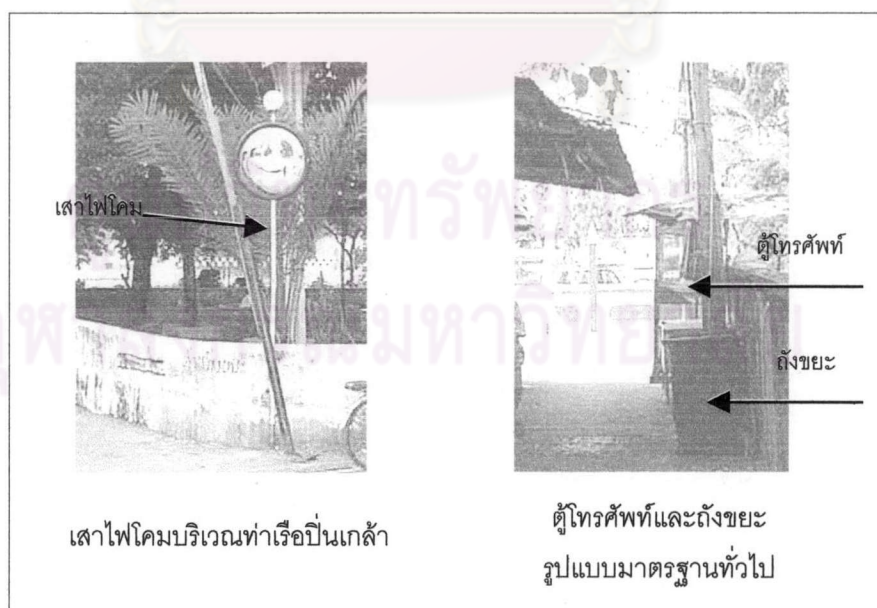
ภาพที่ 4-40 เสาไฟ และตู้โทรศัพท์

ค. **องค์ประกอบทางภูมิทัศน์ถนน (Street Furniture)** เนื่องจากในพื้นที่ศึกษา จัดเป็นพื้นที่ที่เป็นบริเวณที่พักอาศัยเป็นหลัก และบางส่วนมีสภาพแออัดทรุดโทรม ดังนั้นองค์ประกอบทางภูมิสถาปัตยกรรมในพื้นที่นี้ จึงไม่มีลักษณะที่โดดเด่น หรือมีรูปแบบที่เป็นเอกลักษณ์เฉพาะ

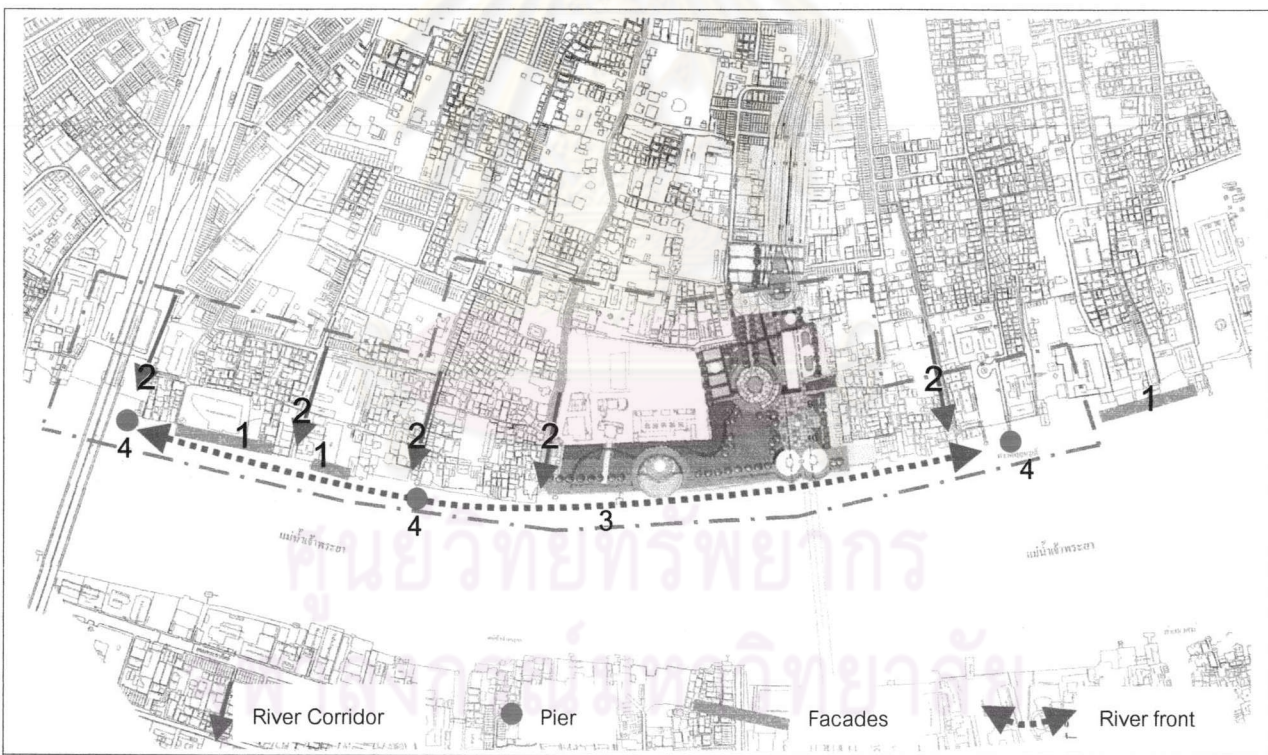
ภาพที่ 4-46 ตำแหน่งปัญหาด้านการใช้พื้นที่ริมน้ำ

1.ปัญหาการขาดแคลนพื้นที่สาธารณะริมน้ำที่สามารถใช้ประโยชน์ได้อย่างเต็มที่ เนื่องจากพื้นที่ส่วนใหญ่ในปัจจุบันเป็นพื้นที่เพื่อการพักอาศัย ทำให้พื้นที่ริมน้ำเป็นพื้นที่ของที่พักอาศัยในบริเวณนั้น ๆ

2.ด้านมุมมองจากภายในพื้นที่ศึกษาไปยังแม่น้ำ พบว่าบริเวณที่สามารถมองเห็นแม่น้ำได้ แต่สภาพปัจจุบันมีพื้นที่บางส่วนของอาคารขวางกั้นทำให้ไม่สามารถมองเห็นพื้นที่ริมน้ำได้อย่างชัดเจน ได้แก่พื้นที่บริเวณ ชุมชนคลองเจ้าครุฑ เส้นทางสัญจรภายในชุมชนวัดดาวดึงษาราม และเส้นทางริมคลองบางยี่ขัน

3.อาคารที่มีขนาดใหญ่โต และสร้างความขัดแย้งกับกลุ่มอาคารเดิมโดยรอบซึ่งเป็นอาคารไม่สูง ได้แก่ อาคารรัตนโกสินทร์วิคอนโดมิเนียม(สูง 35), อุจูดเรือธนาครกรุงเทพ, อาคารเรียนโรงเรียนวัดคฤหบดี และอุจูดเรือสถานีตำรวจดับเพลิงบรมมงคล

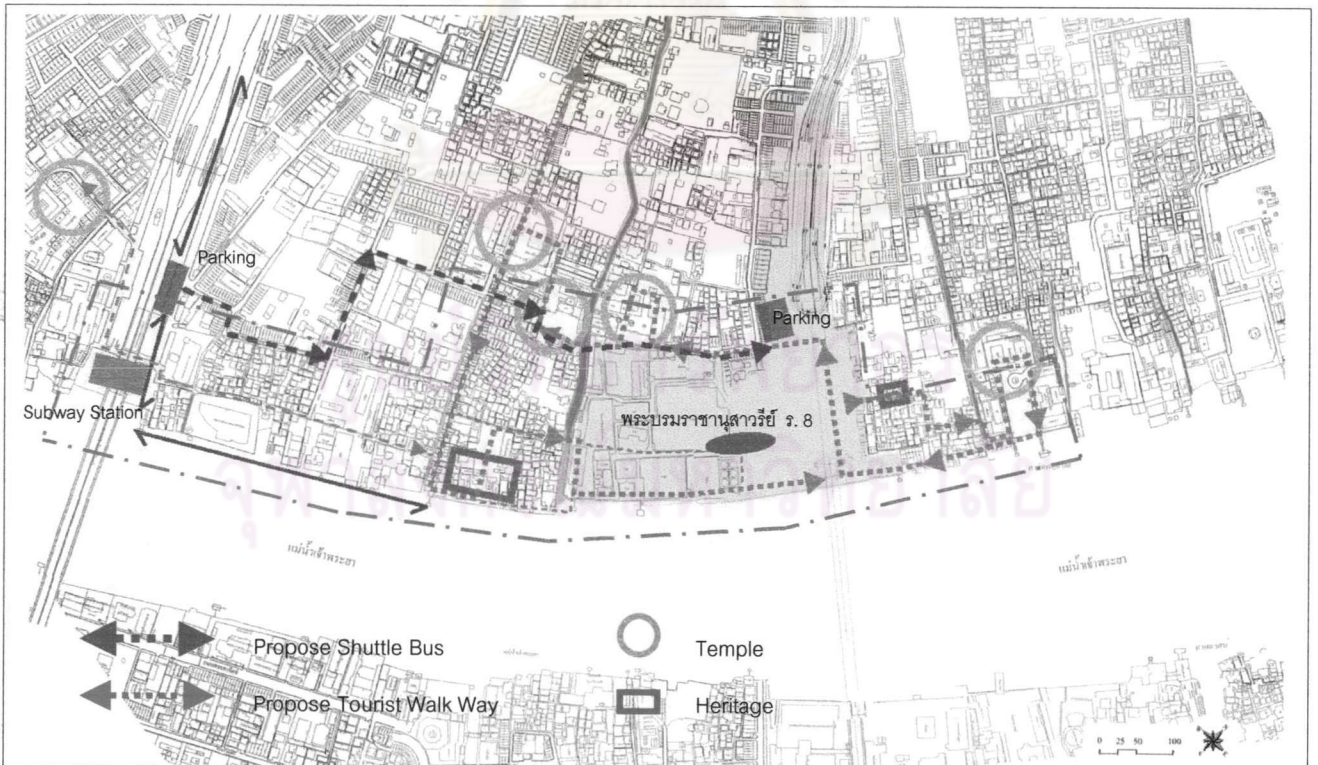
ภาพที่ 4-51 แนวคิดเพื่อรองรับกิจกรรมใหม่จากโครงการพระราม 8 และ โครงการสถานีรถไฟฟ้าใต้ดิน สายสีแดง (ส่วนต่อขยาย)
