### บทที่ 3

#### การศึกษาสภาพสายการผลิต

#### 3.1 กระบวนการผลิต

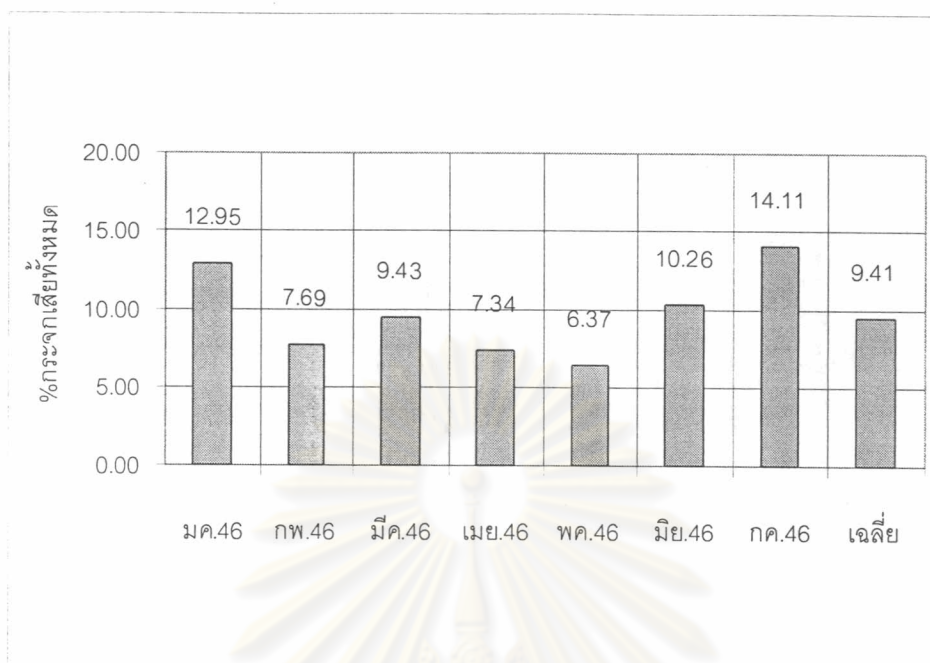
รูปที่ 3.2 กราฟแท่งแสดงของเสี่ยทั้งหมดตั้งแต่เดือน มกราคม ถึง กรกฎาคม 2546

ปัญหาของการเกิดของเสียที่ตรวจพบในกระบวนการผลิตกระจกเงา จากการเก็บข้อมูลของเสียตั้งแต่เดือน มกราคม ถึง กรกฎาคม 2546 แสดงได้ดังรูปที่ 3.2 พบว่ามีของเสียเกิดขึ้นทั้งหมดโดยเฉลี่ยต่อเดือนเท่ากับ 9.41% และเมื่อนำมาวิเคราะห์ด้วยแผนภูมิพาเรโต แสดงได้ดังรูปที่ 3.3 พบว่า สาเหตุมาจากของเสียที่เกิดขึ้นในกระบวนการผลิตกระจกเงา โดยมาจากของเสียหลัก ๆ 3 ชนิดด้วยกัน คือรอยตำหนิสี, จุดดำ และสเปรย์ ซึ่งงานวิจัยในครั้งนี้จะมุ่งแก้ปัญหาการเกิดของเสียหลักข้างต้นเป็นสำคัญ เพื่อเพิ่มปริมาณผลผลิตที่ได้ในกระบวนการผลิตกระจกเงา

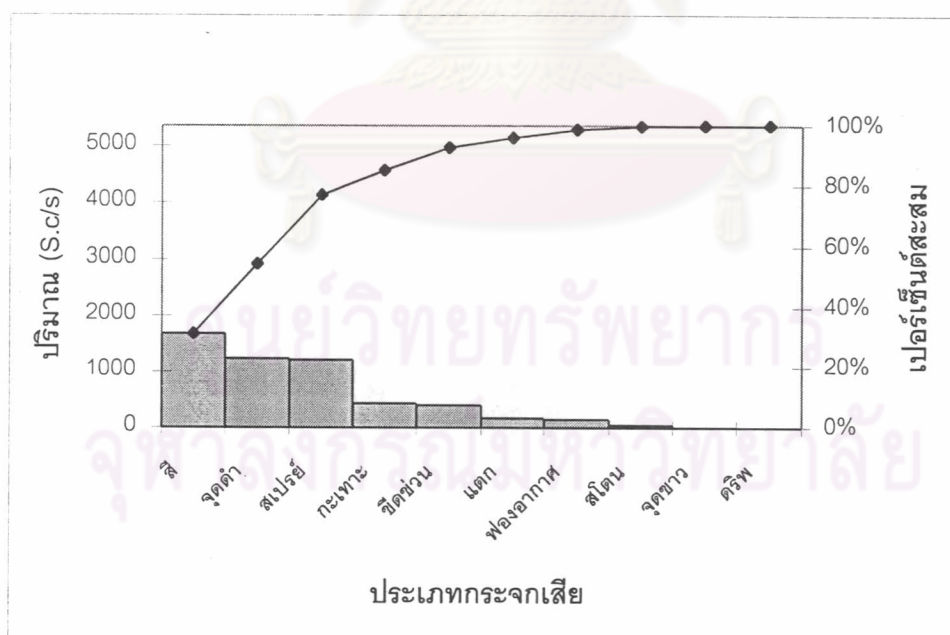
รูปที่ 3.3 แผนภูมิพิราเรโตของเสี่ยตั้งแต่เดือน มกราคม ถึง กรกฎาคม 2546
