บทที่ 7

สรุปและข้อเสนอแนะ

จากที่ผู้ศึกษาได้ดำเนินการพัฒนาระบบควบคุมคุณภาพของอุตสาหกรรมการผลิตภาชนะ
กระป๋องบรรจุอาหาร โดยมุ่งเน้นการปรับปรุงระบบควบคุมคุณภาพกระบวนการผลิต และระบบ
การตรวจสอบคุณภาพผลิตภัณฑ์ทั้งสำเร็จรูปและผลิตภัณฑ์สำเร็จรูป สามารถสรุปการดำเนินงาน
และการประเมินผลจากปริมาณของเสียและสถิติการเคลมของลูกค้า โดยแบ่งตามกระบวนการผลิต
ได้เป็น 4 หัวข้อ คือ

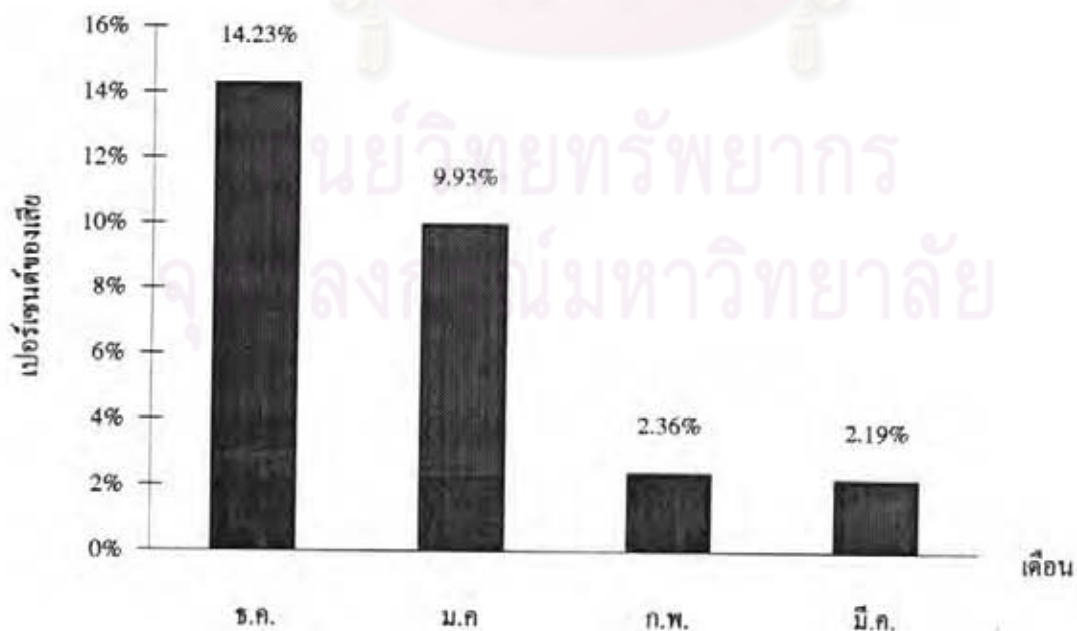
รูปที่ 7.1 เปรียบเทียบเปอร์เซ็นต์การเกิดของเสียประจำเดือนในการผลิต

แผ่นเหล็กเคลือบแล็กเกอร์

เมื่อพิจารณารูปที่ 7.1 พบว่า ก่อนการปรับปรุงระบบควบคุมคุณภาพในเดือนธันวาคมมีของเสียเกิดขึ้น 14.23% ต่อมาช่วงกลางเดือนมกราคมได้ทำการปรับปรุงกระบวนการผลิตโดยถอดอุปกรณ์รองรับแผ่นเหล็กในเตาอบของสายการผลิตที่ 2 และ 3 ไปทำการเจียรในลบรอยคม ทำให้เปอร์เซ็นต์ของเสียในเดือนมกราคมและเดือนกุมภาพันธ์ลดลงเหลือ 9.93% และ 2.36% ตามลำดับ หลังจากนั้นในช่วงปลายเดือนกุมภาพันธ์ได้ติดตั้งอุปกรณ์รองรับแผ่นเหล็กในเตาอบที่นำไปซ่อมแซม พร้อมทั้งดำเนินการปฏิบัติการแก้ไขการเกิดรอยขีดข่วนบนแผ่นเหล็กเคลือบแลกเกอร์ และดำเนินการวิเคราะห์สาเหตุและแนวทางในการปฏิบัติการแก้ไขการเกิดข้อบกพร่องต่าง ๆ สรุปได้ดังนี้

จากการดำเนินการปรับปรุงระบบควบคุมคุณภาพ ทำให้เปอร์เซ็นต์ของเสียในเดือน มีนาคมลดลงเหลือ 2.19% สรุปได้ว่า เปอร์เซ็นต์ของเสียหลังการปรับปรุงระบบควบคุมคุณภาพลดลงจากเดิม 12.04%

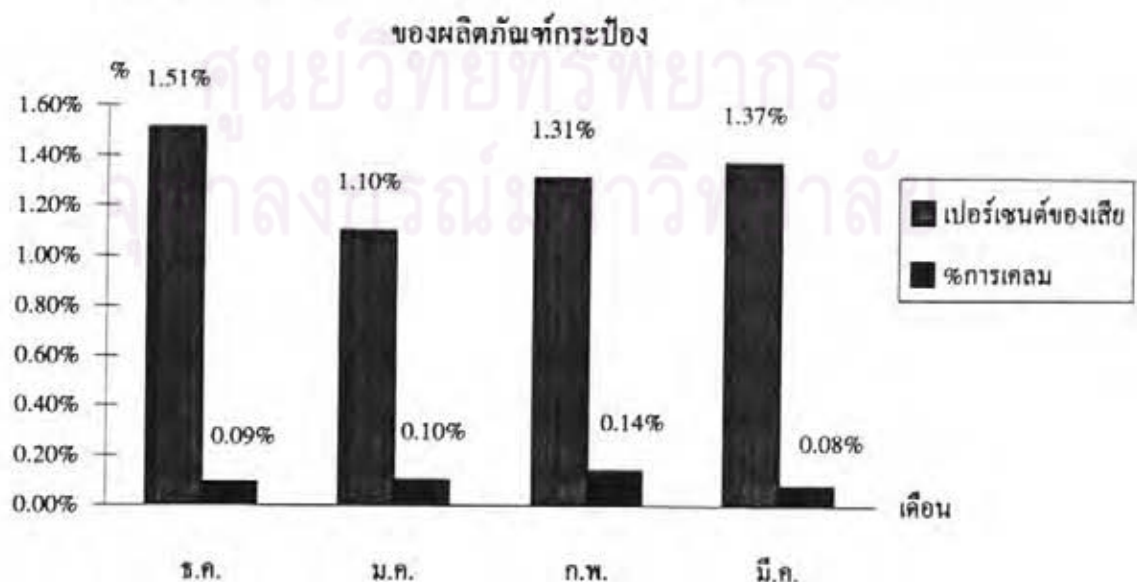
รูปที่ 7.2 เปอร์เซนต์ของเสียและเปอร์เซนต์การเคลมของลูก้าประจำเดือน

จากการเก็บข้อมูลสถิติการเคลมของลูกค้าจากใบสรุปการเคลมของลูกค้าประจำเดือน
และการเก็บข้อมูลจำนวนของเสียที่เกิดขึ้นในกระบวนการผลิตกระป๋องจากใบสรุปการผลิตกระป๋อง
ประจำเดือน ตั้งแต่เดือนมกราคมถึงเดือนมีนาคม แสดงได้ดังตารางที่ 7.2 และตารางที่ 7.3

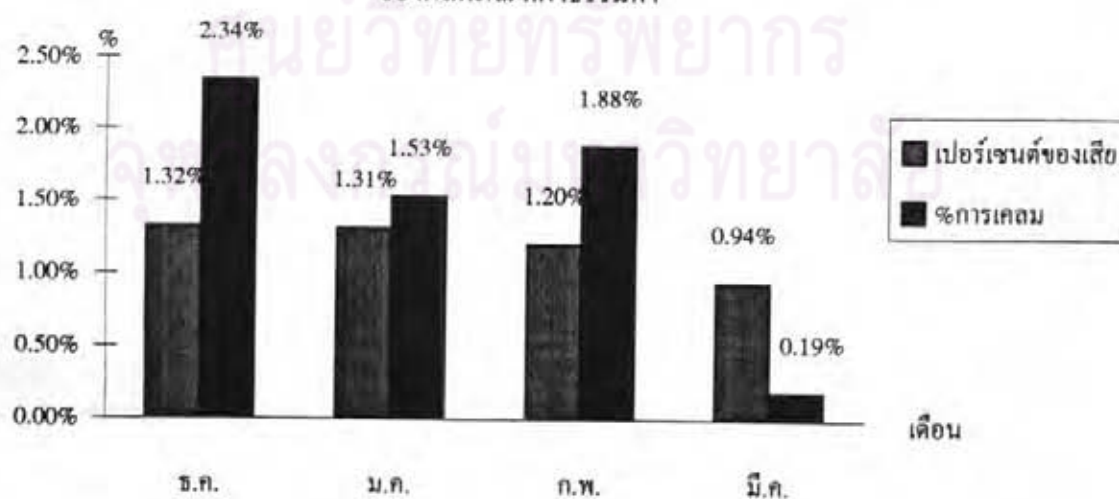
รูปที่ 7.3 เปอร์เซ็นต์ของเสียและเปอร์เซ็นต์การเคลมของลูกค้าประจำเดือน
ของผลิตภัณฑ์ผ้าธรรมดา

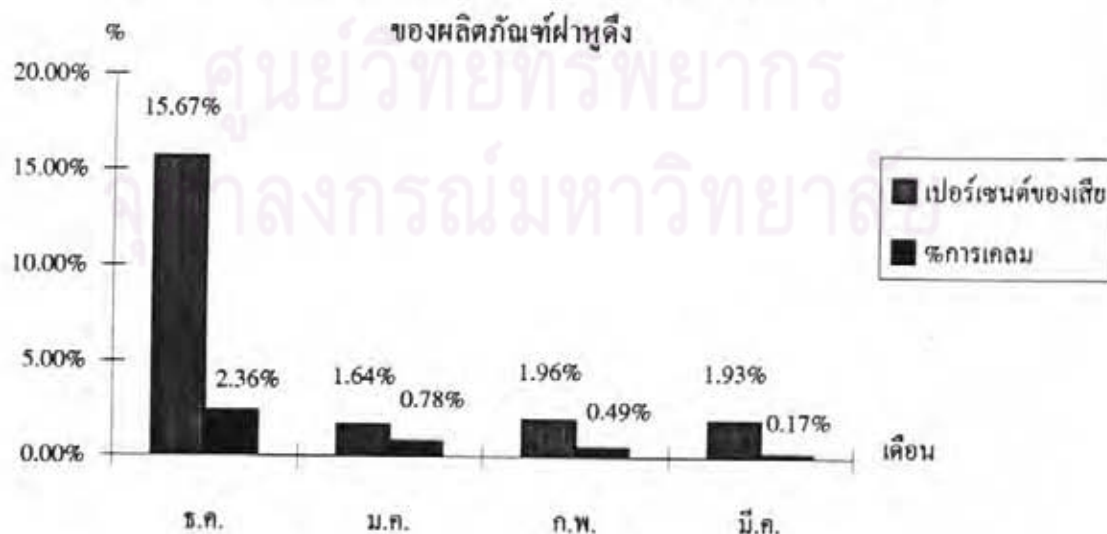
รูปที่ 7.4 เปอร์เซ็นต์ของเสียและเปอร์เซ็นต์การเคลมของลูกค้าประจำเดือน
