บทที่ 4

การวิเคราะห์สภาพปัญหาของโรงงานตัวอย่าง

ปัญหาที่เกิดขึ้นในกระบวนการเคลือบแล็กเกอร์

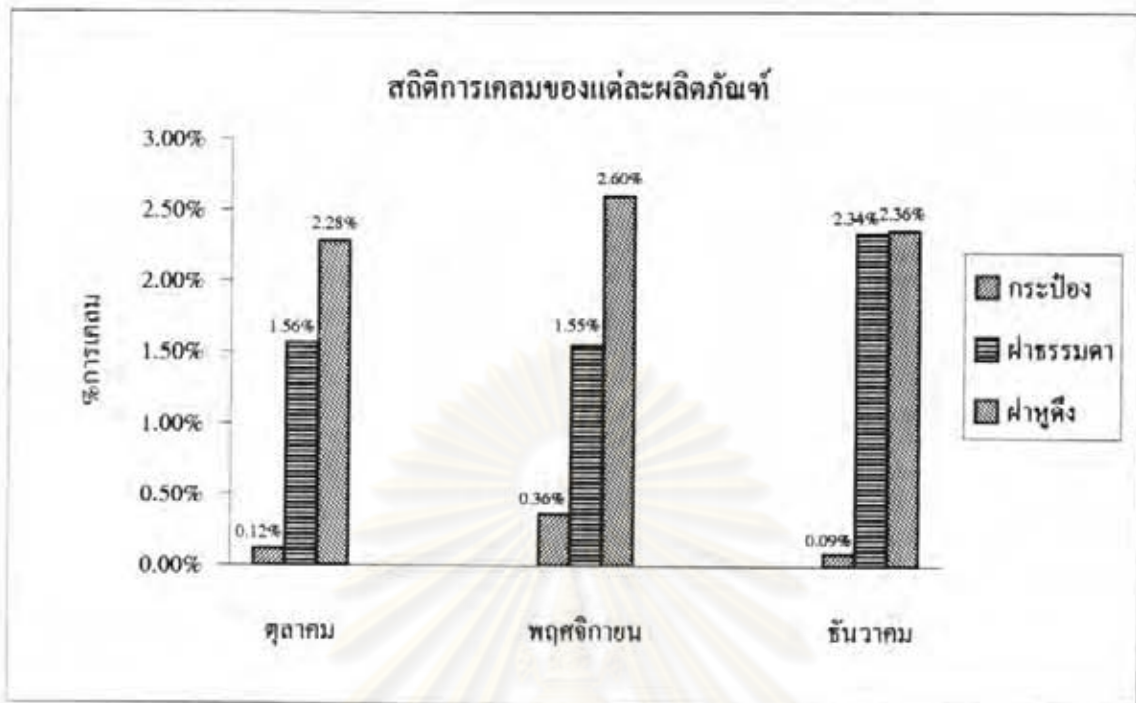
รูปที่ 4.1 สถิติการเคลมของลูก้าประจำเดือนเดือนตุลาคมถึงเดือนธันวาคมปี 2537

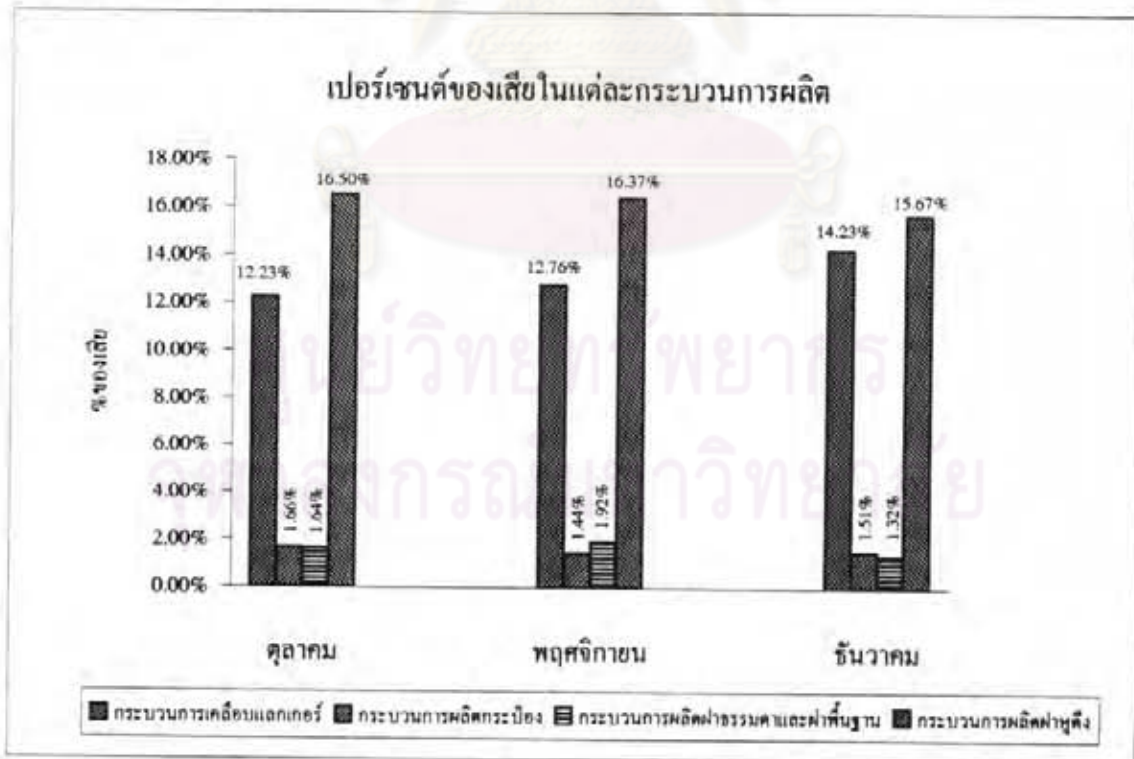
รูปที่ 4.2 เปอร์เซ็นต์ของเสียประจำเดือนตุลาคมถึงเดือนธันวาคมปี 2537

ของเสีย	เดือนตุลาคม	เดือนพฤศจิกายน	เดือนธันวาคม
ทิ้ง	33794	40955	35258
ปรับเป็นเกรด B	81768	71131	64905
ซ่อมแซม	5200	0	4400
ผลิตใหม่	889600	933600	778000
รวม	1010362	1045686	882563
จำนวนการผลิต	6122000	6389200	5631600
เปอร์เซ็นต์ของเสีย	16.50%	16.37%	15.67%

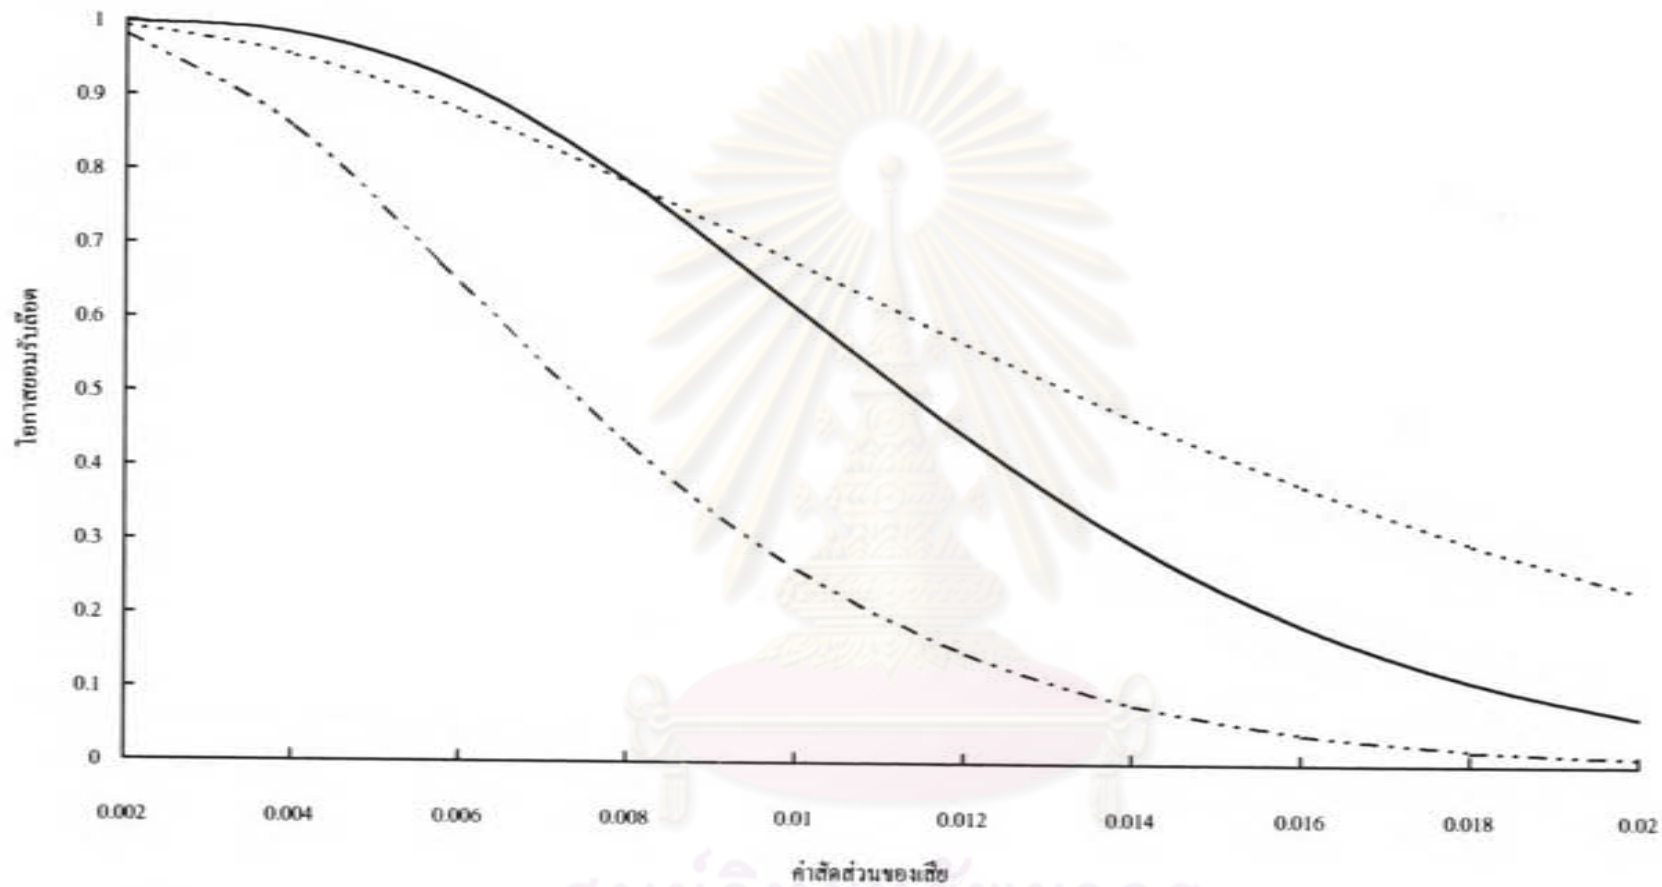
— ระดับปกติ ระดับอ่อนกลาง - - - - ระดับตรงกรัด

รูปที่ 4.3 เส้นโค้งโอซีอิทธิพลรหัส N 0.4% AQL

1. การไม่ใช้กฎการสับเปลี่ยน (Switching Rule) การวิเคราะห์ผลเสียที่เกิดขึ้นจากการไม่ใช้กฎการสับเปลี่ยนจะทำการวิเคราะห์จากเส้นโค้งไอซีที่แสดงในรูปที่ 4.3

ค่าสัดส่วนของเสีย	โอกาสในการยอมรับล็อต		
	ระดับปกติ	ระดับผ่อนคลาย	ระดับเคร่งครัด
0.002	0.999418	0.992159469	0.98113451
0.004	0.9836528	0.952923557	0.857485682
0.006	0.9166892	0.880010763	0.647232565
0.008	0.7857602	0.783776195	0.432685247
0.01	0.6159621	0.676678695	0.263615588
0.012	0.4447094	0.569078879	0.149591743
0.014	0.298907	0.468108957	0.080303508
0.016	0.1890233	0.377883363	0.041236877
0.018	0.1134947	0.300175069	0.020421444
0.02	0.0651919	0.235148136	0.009812156

จากเส้นโค้งโอซีในรูปที่ 4.3 พบว่าถ้าหากล็อตมีคุณภาพที่ระดับสัดส่วนของเสียมากกว่า
0.012 แล้ว คาดหมายว่าจะให้มีโอกาสในการยอมรับล๊อตน้อยมาก เมื่อโรงงานได้ทำการตรวจสอบ
ด้วยแผนการสุ่มตัวอย่างแบบปกติเพียงประการเดียวแล้วจะพบว่ามีโอกาสในการยอมรับล๊อตดังกล่าว
สูงถึง 0.44 ซึ่งหมายความว่ามีโอกาสที่จะรับล๊อตที่ไม่ต้องการสูงมากถึง 44 ล็อตใน 100 ล็อตที่ต่อ
เนื่อง ซึ่งเป็นสาเหตุหนึ่งที่ทำให้มีของเสียจำนวนมากส่งไปถึงลูกค้า

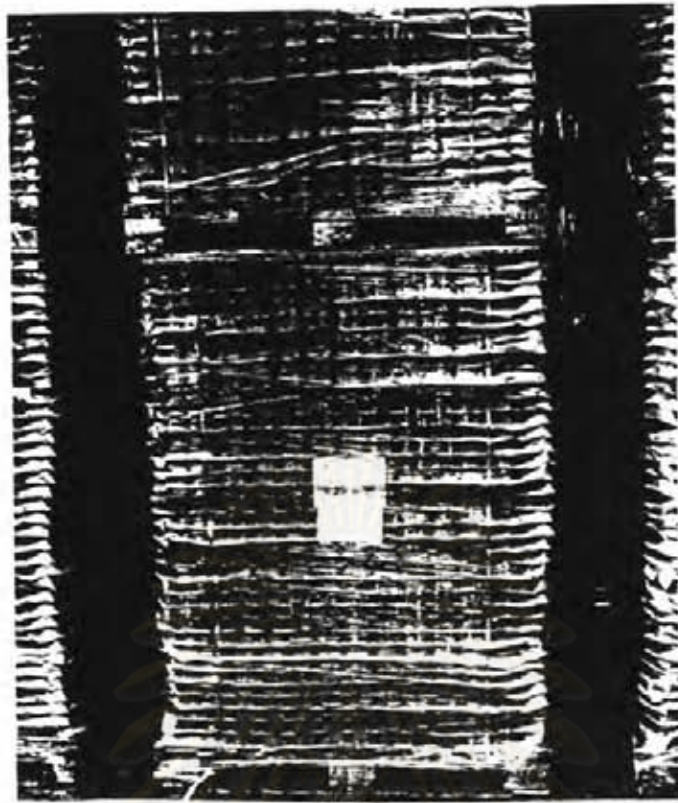
รูปที่ 4.4 ทึบห่อของผลิตภัณฑ์กระป๋อง307

3. วิธีการสุ่มตัวอย่างไม่มีประสิทธิภาพ ในการสุ่มตัวอย่างกระป๋อง ผ่าธรรมดา ผ่าพื้นฐาน และผ่าหุ่ดิ่งก่อนทำการปรับปรุงมีวิธีการสุ่มดังแสดงในตารางที่ 4.8 ส่วนรูปที่ 4.4 4.5 และ 4.6 แสดงตัวอย่างหีบห่อของแต่ละผลิตภัณฑ์

ผลิตภัณฑ์	จำนวนการสุ่ม	การบรรจุหีบห่อ (กว้าง X ลึก X จำนวนชั้น)	วิธีการสุ่ม
กระป๋อง 211	200	16 X 16 X 36	สุ่มตัวอย่างจาก 4 ด้านของหีบห่อชั้นละ 6 กระป๋อง 20 ชั้น ชั้นละ 5 กระป๋อง 16 ชั้น
กระป๋อง 307	200	13 X 13 X 36	
ผ่าธรรมดา 211	500	13 X 400 X 13	สุ่มตัวอย่างจากด้านริมสุดด้านหนึ่งของหีบห่อ ซึ่งชั้นหนึ่งจะมี 2 ซองซองละ 200 ผ่า ผ่า 211 สุ่มจากซองแรก 20 ผ่า และซองที่ 2 19 ผ่า จำนวน 7 ชั้น สุ่มซองละ 19 ผ่า จำนวน 5 ชั้น และสุ่มจากซองแรก 19 ผ่าและซองที่ 2 18 ผ่า จำนวน 1 ชั้น ผ่า 307 สุ่มชั้นละ 50 ผ่า ซองละ 25 ผ่า จำนวน 10 ชั้น
ผ่าธรรมดา 307	500	11 X 400 X 10	
ผ่าหุ่ดิ่ง 211	500	13 X 400 X 13	เหมือนกับวิธีการสุ่มผ่าธรรมดา
ผ่าหุ่ดิ่ง 307	500	11 X 400 X 10

เมื่อพิจารณาวิธีการสุ่มตัวอย่างผลิตภัณฑ์กระป๋องพบว่า ตัวอย่างกระป๋องที่สุ่มมาในแต่ละชั้นของหีบห่อสามารถเป็นตัวแทนของกระป๋องในชั้นนั้นๆ ได้ดี เพราะว่าในชั้นคอนการผลิตกระป๋องก่อนที่กระป๋องจะถูกลำเลียงไปเข้าเครื่องเรียงกระป๋องจะผ่านรางลำเลียงแล้วจะไหลไปรวมกัน

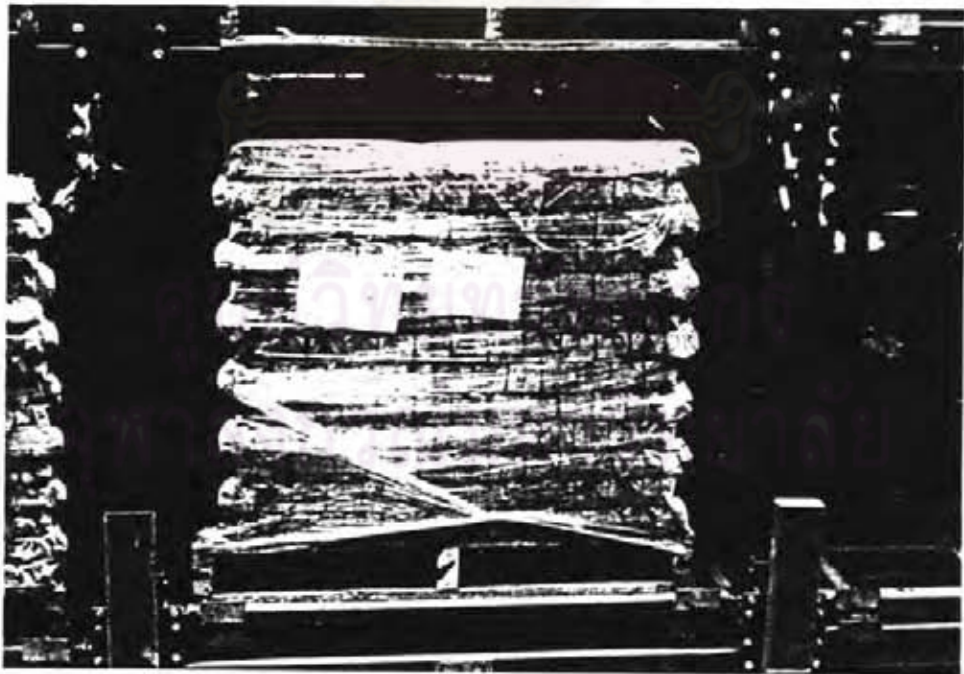
รูปที่ 4.5 ทึบห่อของผลิตภัณฑ์ฝาธรรมชาติ1211

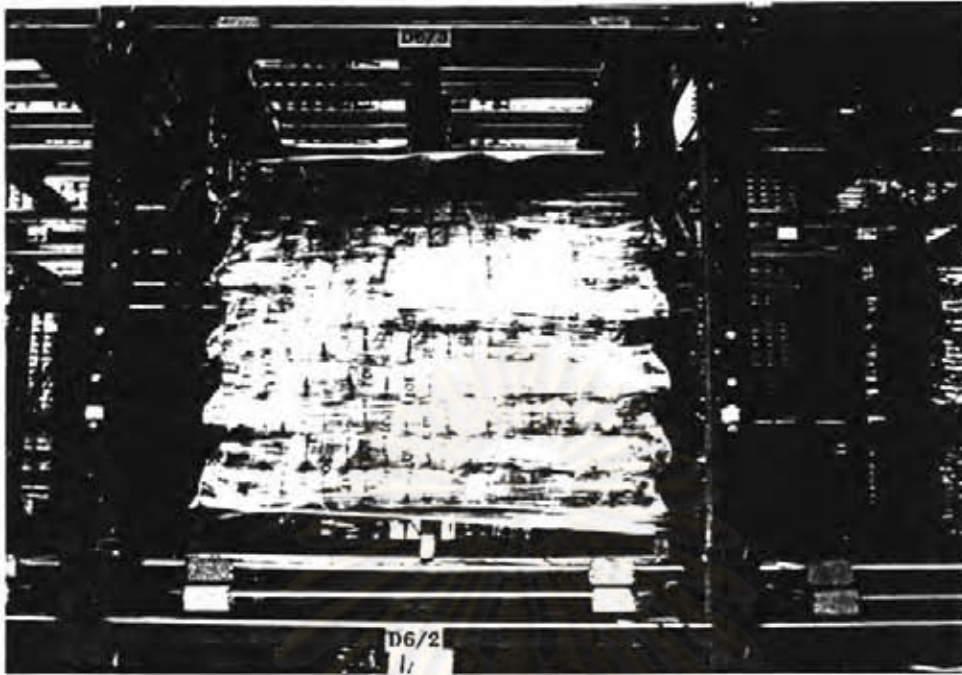
รูปที่ 4.6 ทึบห่อของผลิตภัณฑ์ผ้าหูลิง 307
