MORPHOLOGICAL STUDY ON EAST ASIATIC MANAGER'S HOUSE, PHRAE PROVINCE

ปิยะธิดา สายขุน : สันฐานการเปลี่ยนแปลงเรือนพักผู้จัดการบริษัทอีสต์เอเชียติก จังหวัด  
 แพร่ (MORPHOLOGICAL STUDY ON EAST ASIATIC MANAGER'S HOUSE, PHRAE  
 PROVINCE) อ.ที่ปรึกษาวิทยานิพนธ์หลัก: ผู้ช่วยศาสตราจารย์ ต็อกเตอร์เทิดศักดิ์ เตชะกิจ  
 ขจร, หน้า.

เรือนพักผู้จัดการบริษัท อีสต์เอเชียติก เป็นหนึ่งในตัวอย่างของบ้านที่แสดงให้เห็นถึงจุด  
 เปลี่ยนของการสร้าง “บ้านไม้แปรรูป” ซึ่งมีประวัติความเป็นมายาวนานกว่า 100 ปี และถูก  
 ปรับเปลี่ยนรูปแบบไปตามการใช้งานแต่ละยุคสมัย การศึกษานี้มีวัตถุประสงค์เพื่อศึกษาการ  
 เปลี่ยนแปลงทางกายภาพและลักษณะสถาปัตยกรรมดั้งเดิมของอาคาร ด้วยวิธีการสำรวจจริงวัดอาคาร  
 การสัมภาษณ์ รวมถึงการศึกษาจากเอกสารที่เกี่ยวข้อง เพื่อวิเคราะห์โครงสร้างและการใช้งานจาก  
 ลักษณะทางสถาปัตยกรรมที่สามารถสืบค้นได้

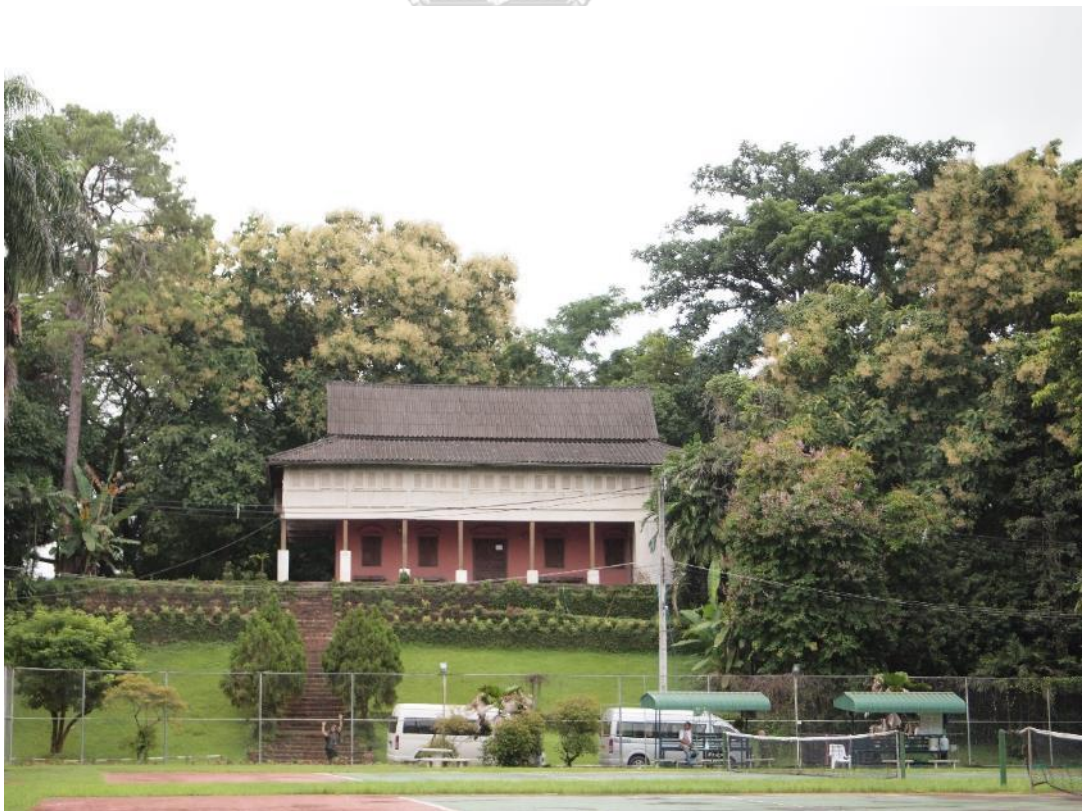
ภาพ 3 อาคารบ้านพักผู้จัดการบริษัทอีสต์เอเชียติก

เรือนพักผู้จัดการบริษัทอีสต์เอเชียติก ตั้งอยู่ริมถนนถนนคุ้มเดิม ตำบลในเวียง บนกำแพงเมืองเก่าแพร์ โดยในปัจจุบันมีลักษณะเป็นอาคาร 2 ชั้น ชั้นบนเป็นไม้สัก โครงสร้างหลังคาไม้มุง กระเบื้องลอนคู่ ไม่มีชานภายนอก ชั้นล่างเป็นผนังก่ออิฐ โดยเป็นหนึ่งในกลุ่มอาคารที่ทำการบริษัท สัมปทานไม้สักจากเดนมาร์กในสมัยรัชกาลที่ 5 ที่สร้างขึ้นในเขตเมืองเก่าแพร์เมื่อประมาณปี พ.ศ.2449 เคยถูกใช้เป็นที่ประทับชั่วคราวของมกุฎราชกุมารแห่งเดนมาร์กเมื่อครั้งเสด็จมาเยี่ยมชม กิจการสัมปทานป่าไม้ของบริษัทอีสต์เอเชียติก (พรศิริ เวียงเก่า, 2552) แสดงถึงความสำคัญของอาคาร หลังนี้ในช่วงที่กิจการสัมปทานไม้ในจังหวัดแพร์มีความรุ่งเรือง

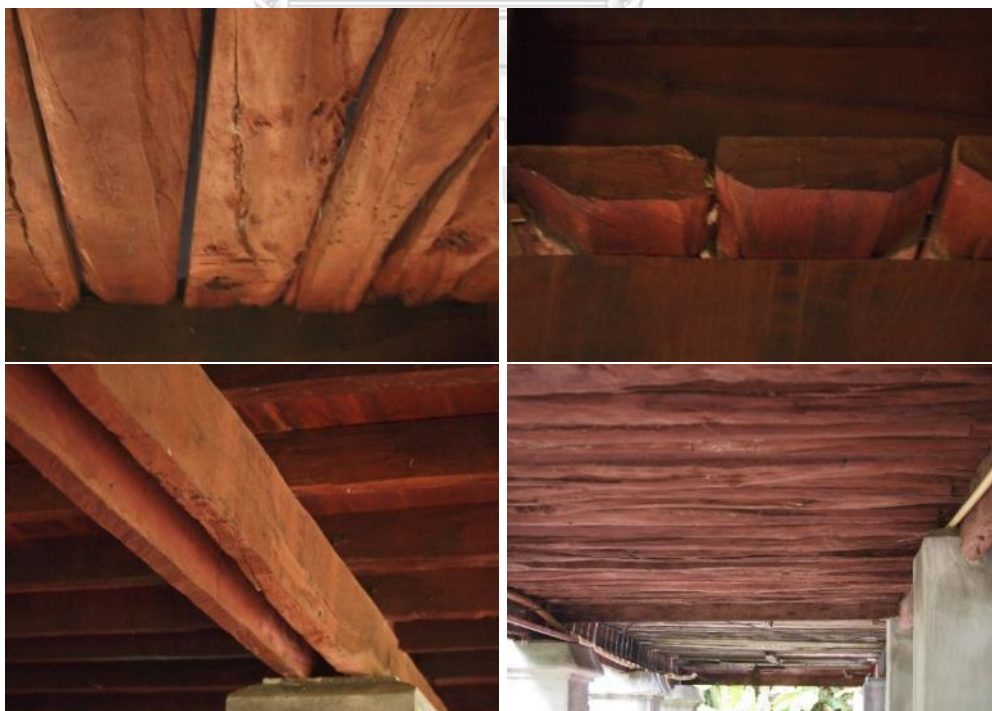
ภาพ 20 ภาพโครงสร้างไม้คุ่มเจ้ายอดเรือน จ.ลำพูน แสดงลักษณะไม้ที่ถูกแปรรูปด้วยการใช้เครื่องมือขวานถาก

อาคารไม้หรือเรือนไม้ที่มีองค์ประกอบไม้ที่เกิดจากการแปรรูปด้วยเครื่องมือพื้นบ้าน เช่น การใช้ขวานถาก ที่ยังปรากฏให้เห็นในปัจจุบัน และใกล้เคียงกับพื้นที่ที่ทำการศึกษาที่สุดคือ คุ่มเจ้ายอดเรือน ถนนรถแก้ว ตำบลในเมือง อำเภอเมือง จังหวัดลำพูน

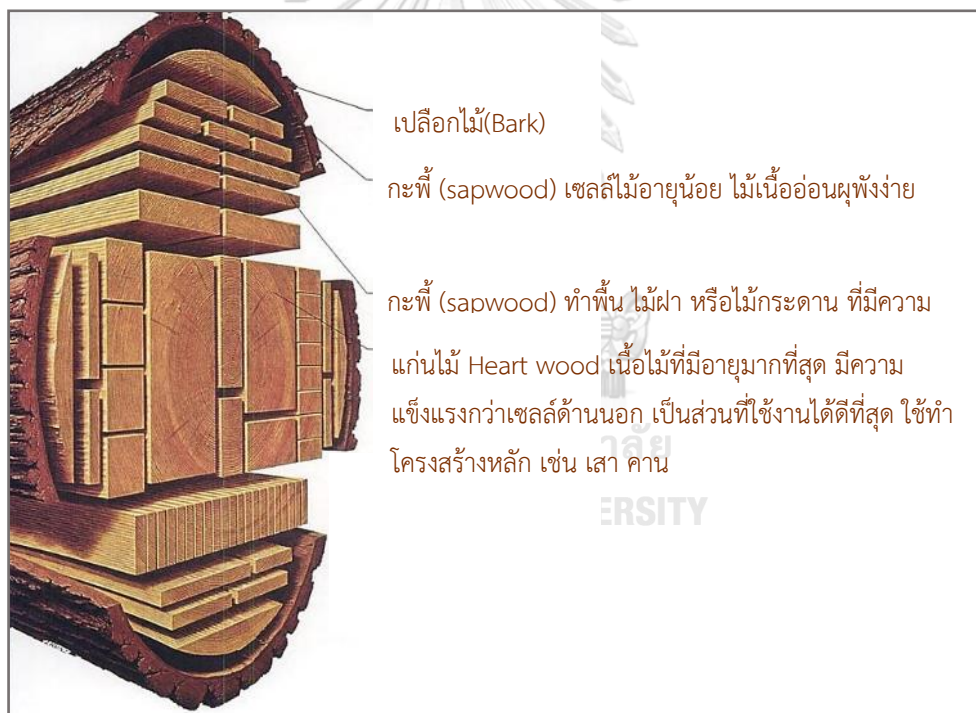
ภาพ 24 องค์ประกอบทางกายภาพของท่อนซุงและการนำไปใช้งาน ปรับปรุงจาก Visual Function: An Introduction to Information Design (Mijksenaar, 1997)

อุตสาหกรรมการแปรรูปไม้ด้วยเครื่องมือเครื่องจักรและกรรมวิธีที่ทันสมัยในยุคนี้  
ทำให้สามารถผลิตไม้แปรรูปจากไม้ซุงได้อย่างคุ้มค่า ทำให้เสียเนื้อไม้ น้อย ประหยัดเวลาและ  
แรงงาน ได้ไม้ที่มีขนาดหน้าตัดหลากหลาย สามารถนำไปใช้งานได้ตามความเหมาะสม การ  
ใช้เนื้อไม้ที่มีความแข็งแรงต่าง ๆ กันตามอายุของเซลล์ เริ่มจากแก่นไม้(heart wood) ที่มี

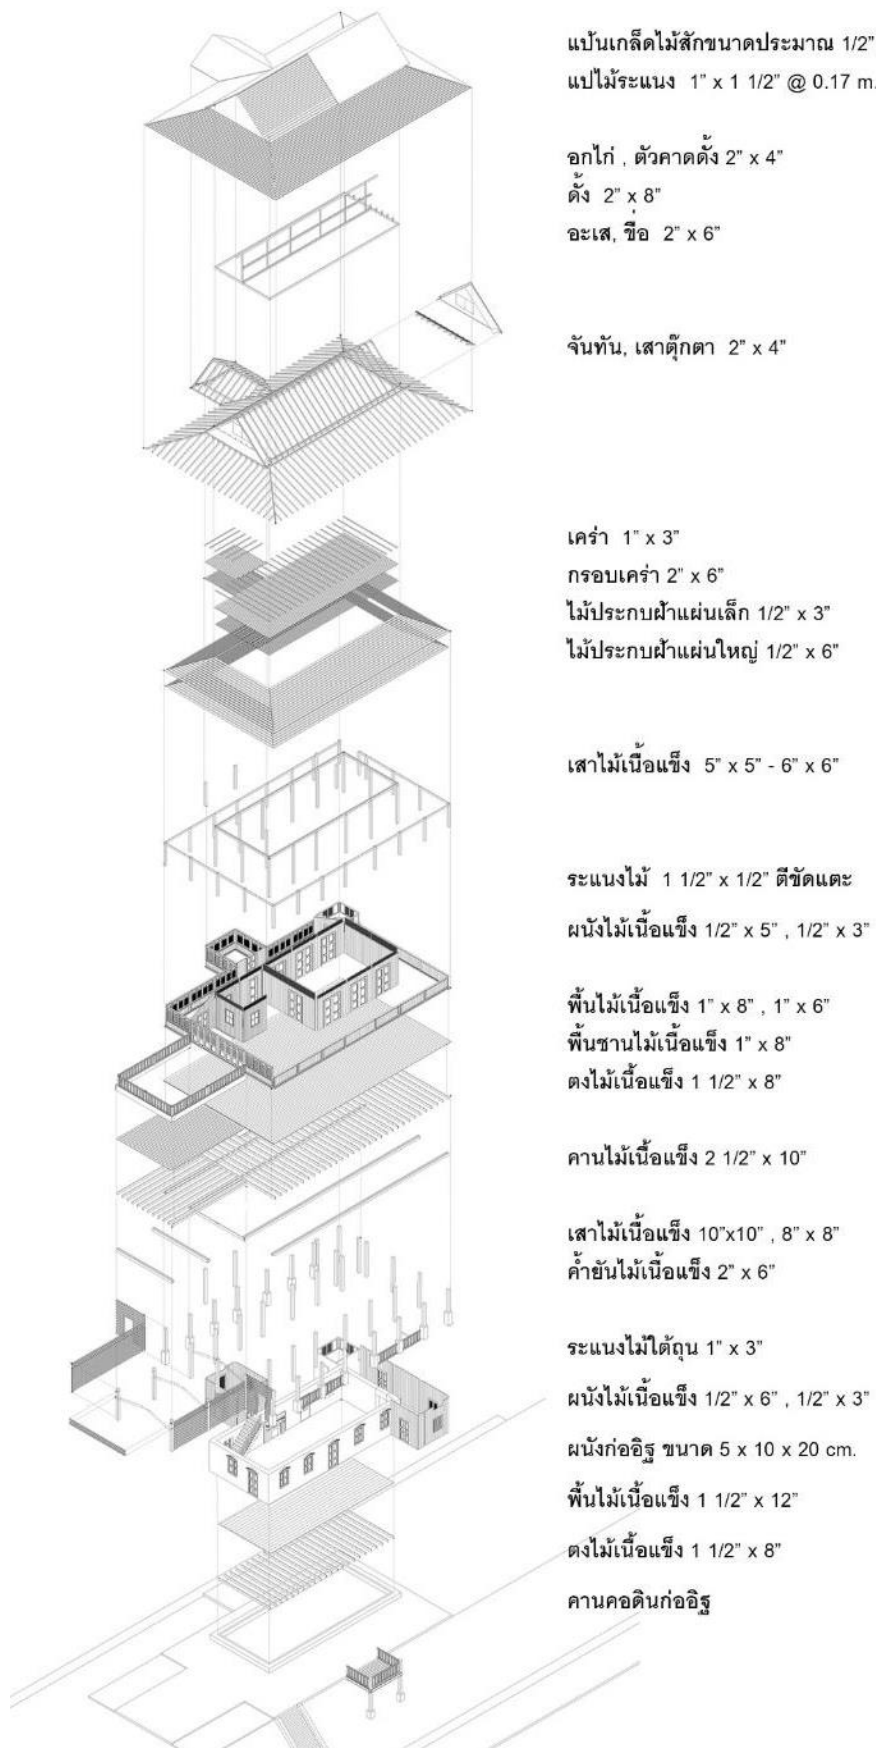
ภาพ 54 แบบจำลองสามมิติแสดงส่วนประกอบต่างๆของเรือนพักผู้จัดการบริษัทอีสต์เอเชียติกในช่วงปีพ.ศ.2468-2478

จากการรังวัดและสำรวจขนาดหน้าต่างไม้ที่ใช้ในการก่อสร้างเรือนพักผู้จัดการบริษัทอีสต์เอเชียติก พบว่ามีการใช้ไม้หน้าต่างขนาดต่าง ๆ กัน 25 ขนาด ส่วนที่เป็นโครงสร้างหลัก จะใช้ไม้ที่มีหน้าต่างหนา ส่วนที่เป็นเปลือกอาคาร ใช้ไม้ที่มีหน้าต่างบาง บางส่วนมีขนาดบางถึง  $\frac{1}{2}$  นิ้ว ซึ่งขนาดไม้แต่ละขนาดสัมพันธ์กับระยะและขนาดของพื้นที่ และการใช้งานต่าง ๆ โดยจะแสดงการเปรียบเทียบองค์ประกอบในแต่ละพื้นที่ ดังรายละเอียดในภาพ 54 และตารางที่ 1

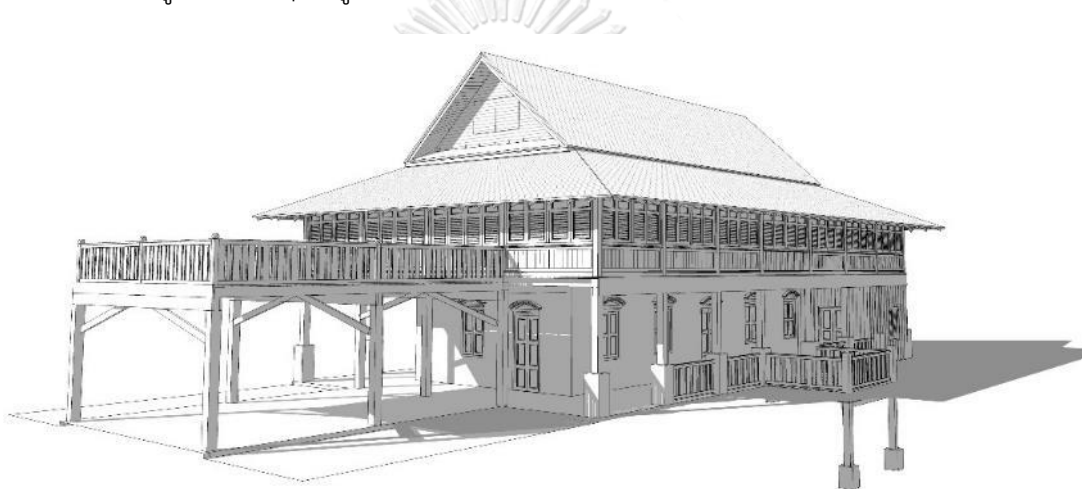
ภาพ 61 แบบจำลองสามมิติลักษณะทางสถาปัตยกรรมเรือนพักผู้จัดการบริษัทอีสต์เอเชียติกในช่วงปีพ.ศ.2479-2500

จากการศึกษาหลักฐานภาพถ่าย เอกสารที่เกี่ยวข้อง การรังวัด และการสัมภาษณ์ผู้เคยใช้งาน พบว่าเรือนพักผู้จัดการอีสต์เอเชียติกนั้น มีลักษณะทางกายภาพที่แตกต่างจากลักษณะดั้งเดิมหลายประการ ลักษณะภายนอกที่ต่างอย่างเห็นได้ชัด คือ การปิดล้อมพื้นที่บริเวณระเบียงทางเดินชั้นบนโดยรอบจนหมดด้วยผนังและหน้าต่างบานเกล็ด ทำให้พื้นที่กึ่งภายนอกของชั้นบนหายไป

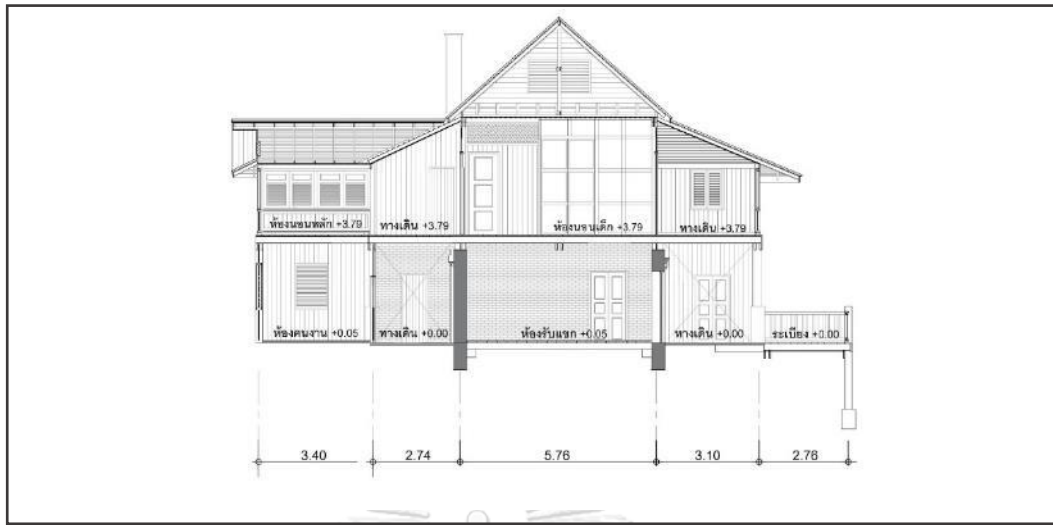
ภาพ 64 รูปตัดตามขวางแสดงโครงสร้างของเรือนพักผู้จัดการบริษัทอีสต์เอเชียติกในช่วงปี พ.ศ.2479-2500

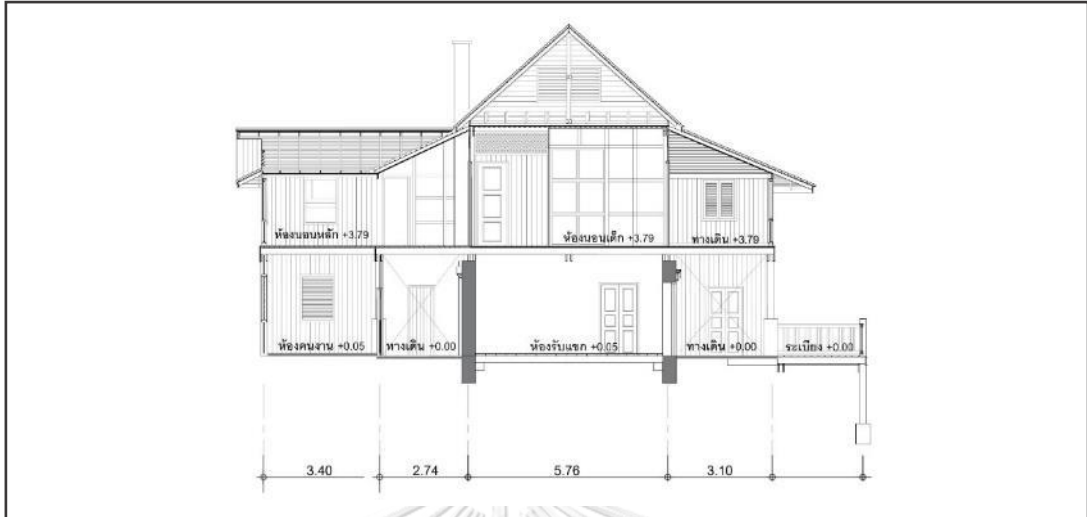
ภาพ 70 รูปตัดตามยาวแสดงโครงสร้างของเรือนพักผู้จัดการบริษัทอีสต์เอเชียติกในช่วงปี พ.ศ.2501-2540

มีการเปลี่ยนวัสดุหลังคาเป็นเกล็ดไม้สัก เป็นกระเบื้องลอนคู่ หลังคาหลักตรงกลางมีการเปลี่ยนมาใช้แปขนาด 2" x 4" ทุกระยะ 0.70 เมตร เพื่อรับหลังคากระเบื้องลอนคู่ ส่วนหลังคาตรงระเบียงทางเดินยังใช้แปเดิมอยู่แม้จะเปลี่ยนวัสดุเป็นกระเบื้องลอนคู่ก็ตาม

มุขฝั่งตะวันตกที่ใช้เป็นห้องนอนหลักเปลี่ยนจากผนังและหน้าต่างบานเกล็ด เป็นผนังไม้เนื้อแข็งตีทางตั้งยาวเต็มผนัง เข้าไม้แบบบังใบ โครง

เครื่อทุกระยะ 0.70 ไม่มีการใช้ไม้หนุ่นเพื่อเปิดช่องระบายอากาศใต้ผนัง มีช่องวางเครื่องปรับอากาศโดยใช้ค้ำยันไม้ช่วยรับน้ำหนักจากภายนอก และใช้หน้าค่างบานเกล็ดกระจก มีการเพิ่มประตูมุ้งลวดตามประตูและหน้าต่าง มุ้งลวดชั้นบนบางส่วน อีก1ชุด โดยเป็นบานเปิดทิศทางตรงกันข้ามกับ ประตูหน้าต่างบานเดิม

เนื่องจากชานเดิมมีการผุพังจึงมีการรื้อถอนออกแล้วเปลี่ยนโครงสร้างใหม่ โดยเปลี่ยนมาเป็นชานกว้าง 4 ช่วงเสา เพื่อเพิ่มพื้นที่การใช้งาน มีเสาทุกช่วง ไม่มีพาดช่วงกว้างหรือใช้ค้ำยัน มีการยื่นพื้นออกมาจากตงประมาณ 0.7 เมตร วัสดุปูพื้นใช้ไม้กระยาเลยขนาด 1” x 6” ดีเว้นร่อง 1” เพื่อการระบายน้ำ เหตุที่ต้องใช้ไม้กระยาเลยแทนไม้สักนั้น เป็นเพราะไม้สักหายากและมีราคาแพง จึงต้องใช้ไม้เนื้อแข็งชนิดอื่นแทน (เกียรติศักดิ์ แจ้งชูศักดิ์, สัมภาษณ์, 3 พฤศจิกายน 2560)

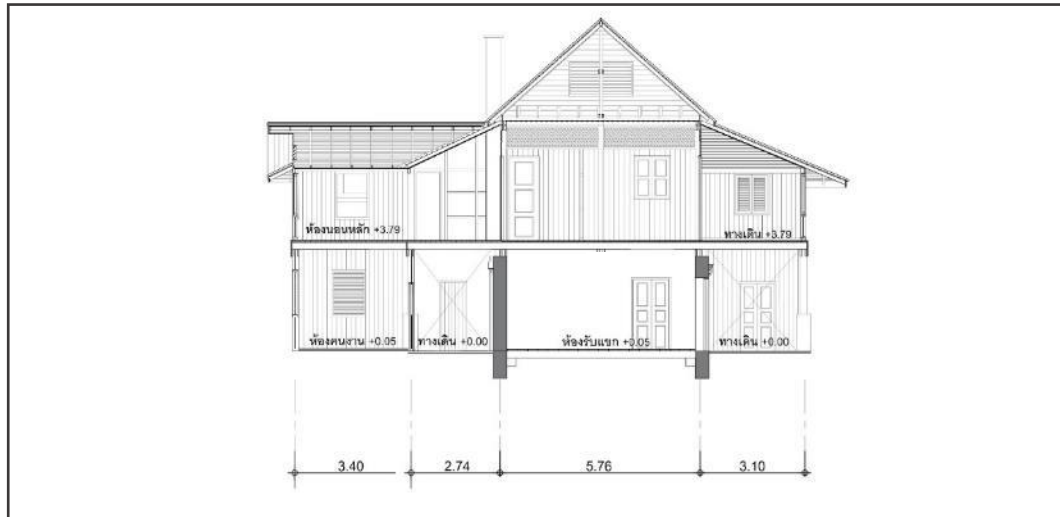
ภาพ 76 รูปตัดตามขวางแสดงโครงสร้างของเรือนพักผู้จัดการบริษัทอีสต์เอเชียติกในช่วงปี พ.ศ.2541-ปัจจุบัน

มีการรื้อโครงสร้างชานออกทั้งชุด ทั้งชานชั้นบน และชานสำหรับชมเทนนีชั้นล่าง เนื่องจากการผูกพันของวัสดุ ส่วนชานชั้นบนยังพบร่องรอยโครงสร้างทิ้งรอยเสาบนพื้นคอนกรีต และรอยต่อโครงสร้างคานส่วนชานที่ติดกับเสา รวมถึงเศษไม้ที่ถูกรื้อไว้จึงทำให้ผู้ที่มาเยี่ยมชมอาคารหลังนี้ยังพอรู้อว่าในอดีตอาคารหลังนี้ยังมีส่วนที่ต่อไปอีก แต่ชานเล็กสำหรับนั่งดูเทนนีสั้นไม่ปรากฏร่องรอยทางกายภาพให้เห็นเลยว่าเคยมีอยู่ หากไม่ได้ทำการสัมภาษณ์และสืบค้นก็จะไม่สามารถทราบได้เลยว่าเคยมีโครงสร้างส่วนนี้อยู่ เพราะตัวโครงสร้างชานเองมีโครงสร้างแยกจากโครงสร้างหลักของอาคาร คือตั้งเสาขึ้นมาจากเนิน ไม่ได้ใช้เสาร่วมกับตัวอาคารหลัก นอกจากนี้ปัจจุบันพื้นที่บริเวณชานเล็กมีการวางกระถางและพืชปลูกคลุมจึงไม่สามารถเห็นร่องรอยของโครงสร้างชานนี้ได้เลย ทั้งนี้ ด้วยงบประมาณและอาคารหลังนี้อยู่ในช่วงรอกการดำเนินการบูรณะ ในปัจจุบันจึงยังไม่ได้ดำเนินการสร้างโครงสร้าง

ดังกล่าวขึ้นมาใหม่ จึงคงเหลือเพียงตัวอาคารหลักเท่านั้น ดังรายละเอียดเพิ่มเติมในรูปตัด จะเห็นว่าชานภายนอกชั้น 1 และชั้น 2 หายไป

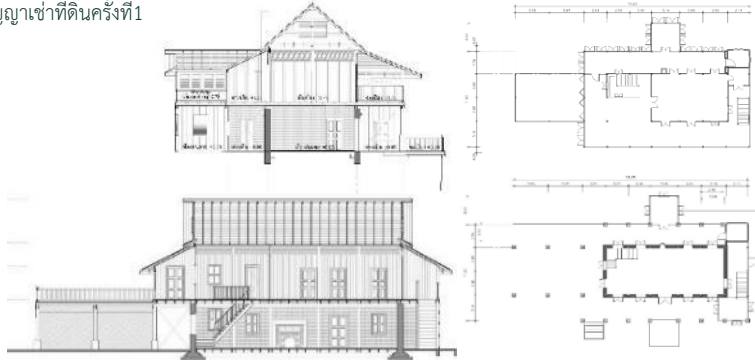
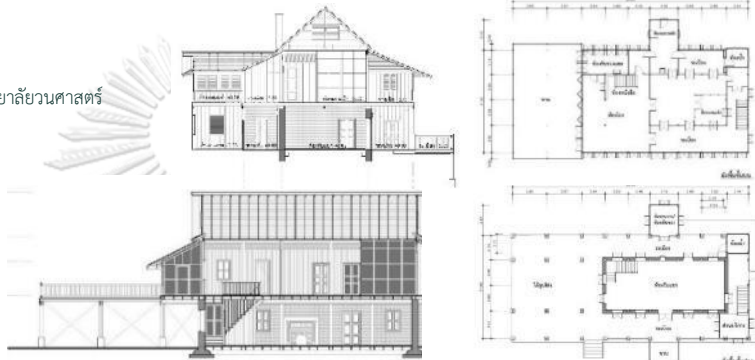
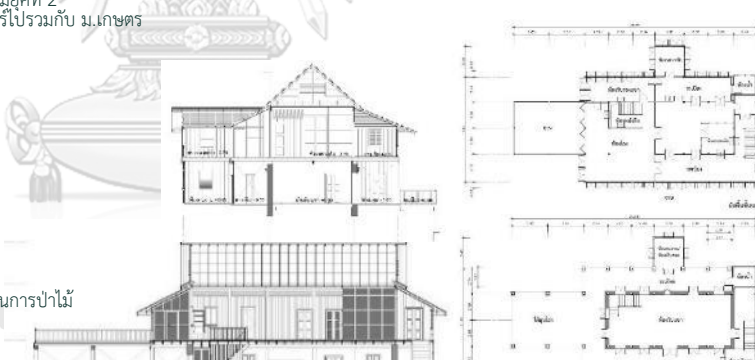
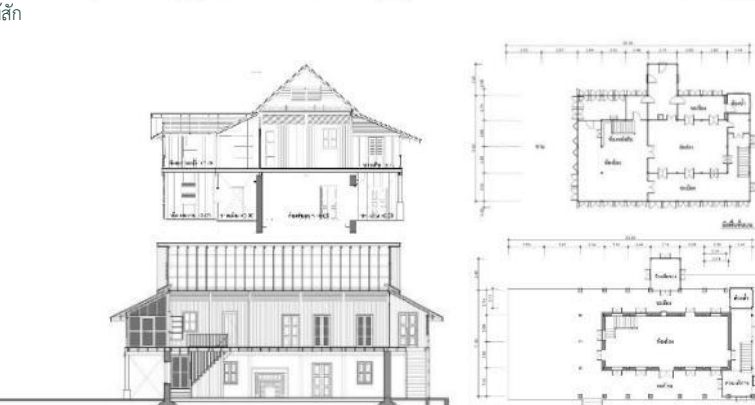
<p>ลักษณะอาคารช่วงปีพ.ศ.2468-2478</p>	<p>- พ.ศ.2468 EAST สิ้นสุดสัญญาเช่าที่ดินครั้งที่1</p>

<p>ลักษณะอาคารช่วงปีพ.ศ.2479-2500</p>	<p>- พ.ศ.2478 EAST สิ้นสุดสัญญาเช่าที่ดินครั้งที่2                  - พ.ศ.2479 จัดตั้ง กองโรงเรียนป่าไม้แพร่                  - พ.ศ.2486 ได้ยกฐานะเป็นวิทยาลัยวนศาสตร์</p>

<p>ลักษณะอาคารช่วงปีพ.ศ.2501-2540</p>	<p>- พ.ศ.2501 จัดตั้งโรงเรียนป่าไม้ยุคที่ 2                  พ.ศ.2500 ยุบวิทยาลัยวนศาสตร์ไปรวมกับ ม.เกษตร</p>

<p>ลักษณะอาคารช่วงปีพ.ศ.2541-ปัจจุบัน</p>	<p>- พ.ศ.2536 เปลี่ยนเป็นโรงเรียนการป่าไม้                  สังกัดกองฝึกอบรบกรมป่าไม้                  - พ.ศ.2541 จัดตั้งพิพิธภัณฑไม้สัก</p>

ภาพ 80 สันฐานการเปลี่ยนแปลงของเรือนพักผู้จัดการบริษัทอีสต์เอเชียติกและเหตุการณ์สำคัญที่เกี่ยวข้อง
