ภาคผนวก

ภาคผนวก ก. ประเภทความเสียหายของผิวทางลาดยาง

ภาคผนวก ข. การตรวจสอบปริมาณความเสียหายเพื่อสร้างแบบจำลอง

ภาคผนวก ค. การประเมินสภาพทางด้วยดัชนี PCI (Pavement Condition Index)

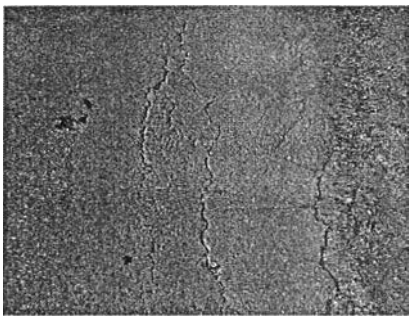
<p>รอยแตกหนังจระเข้ (Alligator Cracks)</p>	ลักษณะทั่วไป	เป็นรอยแตกที่เกิดขึ้นต่อๆ กันเป็นรูปสี่เหลี่ยมคล้ายกับหนังจระเข้
	สาเหตุ	<ul style="list-style-type: none"> - Subgrade หรือชั้นใต้ผิวทางอ่อน ไม่สามารถที่จะรับน้ำหนักได้ - Subgrade มีปริมาณน้ำอยู่มากเกินไป - ปริมาณจราจรหนักเกินกว่าความสามารถที่โครงสร้างทางจะรับได้

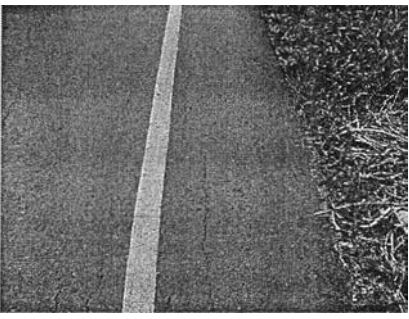
<p>รอยแตกตามแนวยาว / แนวขวาง (Longitudinal / Transverse Cracks)</p>	ลักษณะทั่วไป	เป็นรอยแตกตามแนวยาว หรือขวางของผิวทาง
	สาเหตุ	<ul style="list-style-type: none"> - ชั้นใต้ผิวทางตรงบริเวณที่เกิดรอยแตก มีการทรุดตัว ซึ่งอาจเป็นผลเนื่องจากการระบายน้ำไม่ดี - ไหล่ทางมีแรงดันทางด้านข้างไม่พอ หรือมีความชื้นสูง

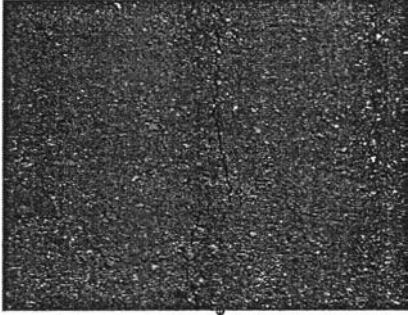
<p>รอยแตกจากชั้นล่างแอ่นตัว (Reflection Cracks)</p>	ลักษณะทั่วไป	เป็นรอยแตกตามขวาง หรือตามยาว หรือรูปเหลี่ยม

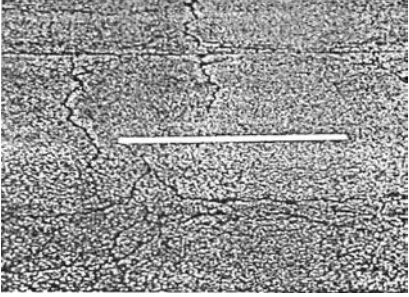
<p>รอยแตกจากการหดตัว (Shrinkage Cracks)</p>	ลักษณะทั่วไป	เป็นรอยแตกที่เกิดต่อเนื่องกันหรือรูปสี่เหลี่ยมขนาดใหญ่

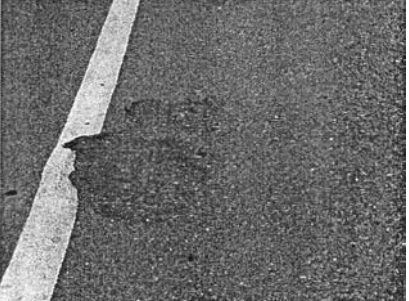
<p>รอยแตกจากการเลื่อนตัวของผิวทาง (Slippage Cracks)</p>	ลักษณะทั่วไป	รอยแตกเป็นรูปส่วนโค้งตามแรงดันของล้อรถบนพื้นถนน
	สาเหตุ	<ul style="list-style-type: none"> - เกิดขึ้นเนื่องจากชั้นพื้นทางและชั้นล่างอัดไปยึดตัวกันไม่ดี - เกิดจากส่วนผสมของผิวทางใช้ทรายผสมมากเกินไป
กลุ่ม ข. การเปลี่ยนรูปร่างจากเดิม (Distortion)

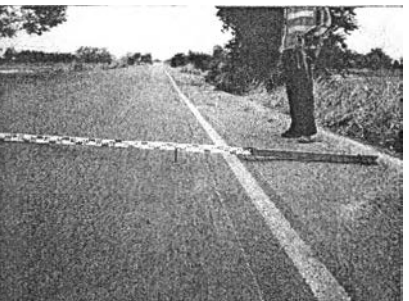
<p>ร่องล้อ (Channeling or Rutting)</p>	ลักษณะทั่วไป	การยุบตัวต่างระดับจากผิวทางเดิมตามแนวร่องล้อ
	สาเหตุ	<ul style="list-style-type: none"> - เกิดจากการ Consolidation หรือการเคลื่อนตัวในแนวนอนของชั้นใต้ผิวทาง - เกิดจากการก่อสร้างโครงสร้างทางไม่แข็งแรงหรือน้ำหนักบรรทุกทุกเกิน

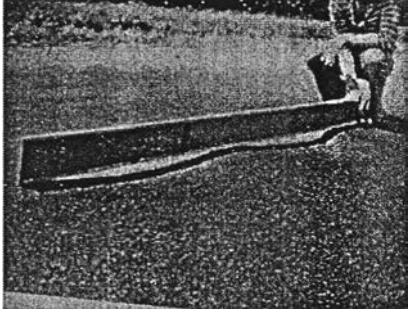
<p style="text-align: center;">คลื่นลูกขนาด (Corrugation and shoving)</p>	ลักษณะทั่วไป	ถูกคลื่นตามขวางของผิวทางมักเกิดที่จุดครกเริ่มออกวิ่ง บริเวณที่รถหยุด หรือบริเวณที่มีการกระแทกของรถ

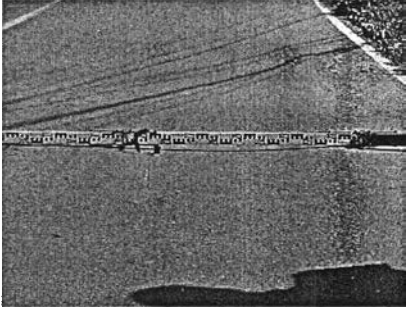
<p style="text-align: center;">ยุบตัวเป็นแอ่ง (Depression)</p>	ลักษณะทั่วไป	เป็นแอ่งมีระดับต่ำกว่าบริเวณอื่นจนสังเกตเห็นได้ และอาจมีรอยแตก

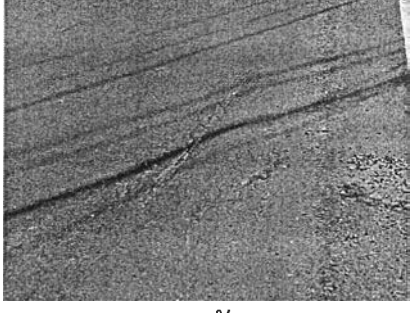
<p style="text-align: center;">บวมตัว (Upheaval or Swell)</p>	ลักษณะทั่วไป	ผิวทาง หรือชั้น โครงสร้างทางถูกดันขึ้น

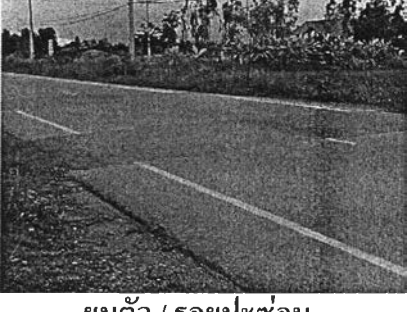
<p style="text-align: center;">ยุบตัว / รอยปะซ่อม (Utility Cut Depression and Patching)</p>	ลักษณะทั่วไป	ยุบตัวเป็นแอ่งบริเวณที่เกิดการขุดเพื่อทำประโยชน์อื่น
	สาเหตุ	- เนื่องจากบดอัดไม่ดี หรือวัสดุที่มาแทนคุณภาพไม่ดี

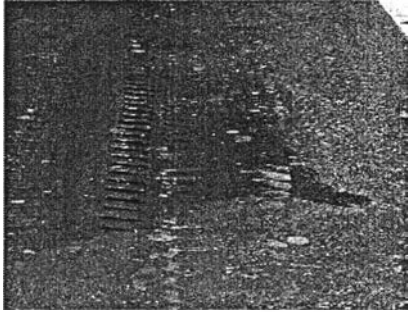
<p>ผิวทางมียางเยิ้ม (Bleeding or Frushing)</p>	ลักษณะทั่วไป	ทางเยิ้มชั้นบนของผิวทาง
	สาเหตุ	<ul style="list-style-type: none"> - ในพื้นที่อากาศร้อนจัดผิวทางมีปริมาณยางในส่วนผสมมากเกินไป - เนื่องจากรถบรรทุกมากเกินไปทำให้ผิวอัดตัวแน่นมากทำให้ปริมาณยางถูกบีบขึ้นมาที่ผิว

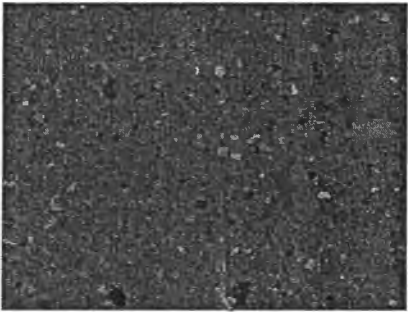
<p>ผิวทางลื่น (Bleeding or Frushing)</p>	ลักษณะทั่วไป	ผิวทางเรียบลื่น
	สาเหตุ	<ul style="list-style-type: none"> - เกิดขึ้นจากวัสดุที่ใช้ทำผิวทางถูกขัดสีเมื่อมีการจราจรทำให้ผิวหน้าของชั้นเรียบและเป็นมัน - หินที่ใช้ทำผิวทางใช้พวกกรวดที่ไม่ได้ผ่านการโม่ ซึ่งผิวของกรวดเรียบลื่นอยู่แล้วจะลื่นมากยิ่งขึ้นเมื่อผิวทางเปียก
<p>กลุ่ม ง. การหลุดร่อน (Disintegration)</p>

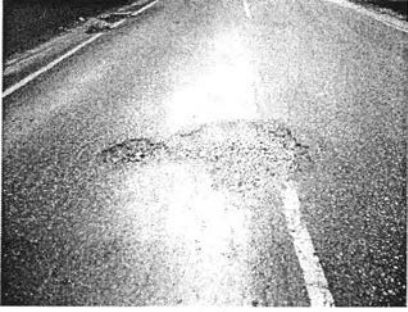
<p>หลุมบ่อ (Pot Holes)</p>	ลักษณะทั่วไป	รูปร่างเป็นหลุมขนาดต่าง ๆ
	สาเหตุ	<ul style="list-style-type: none"> - เกิดจากการที่ผิวทางมีความแข็งแรงไม่พอ - ผิวทางใช้ยางน้อยเกินไป - การระบายน้ำไม่ดี - การก่อสร้างโครงสร้างไม่แข็งแรง รวมถึงน้ำหนักบรรทุกเกินอัตรา

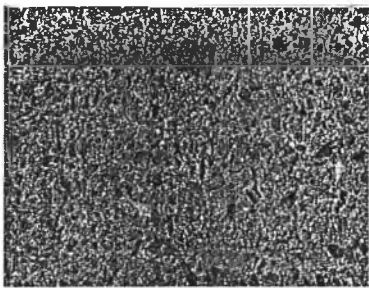
<p style="text-align: center;">ผิวทางหลุดร่อน (Ravelling and Weathering)</p>	ลักษณะทั่วไป	ผิวหน้าของผิวทางขรุขระเป็นหน้าขี้ว้าง เหมือนกับมีการถูกกัดเซาะ
	สาเหตุ	<ul style="list-style-type: none"> - การบดทับไม่ดี หรือทำการก่อสร้างในขณะที่อากาศชื้น - วัสดุที่ใช้สกรกหรือแตกขณะก่อสร้าง

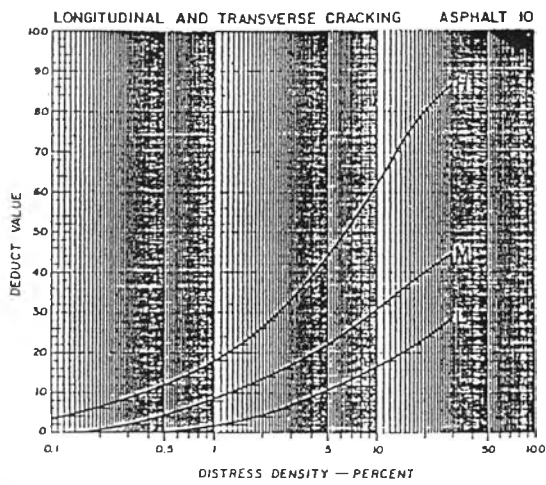
Longitudinal and transverse cracking

รูปที่ ค.1 กราฟ Deduct Value
