บทที่ 6

บทสรุปและเสนอแนะ

ผลการศึกษาทั้งจากทฤษฎีและแนวความคิดการปรับปรุงอาคาร กรณีศึกษาการปรับปรุงอาคารที่สร้างขึ้นในสมัยรัชกาลที่ 5 การศึกษาประวัติศาสตร์และสภาพปัจจุบันของอาคารสุลต่าน ตลอดจนการศึกษาพิจารณาเลือกประโยชน์ใช้สอยของงานวิจัยเรื่อง การเสนอแนะแนวทางการปรับปรุงสถาปัตยกรรมภายในอาคารที่ได้รับอิทธิพลตะวันตกในสมัยรัชกาลที่ 5 กรณีศึกษาสุลต่านนั้นได้ผลสรุปดังต่อไปนี้

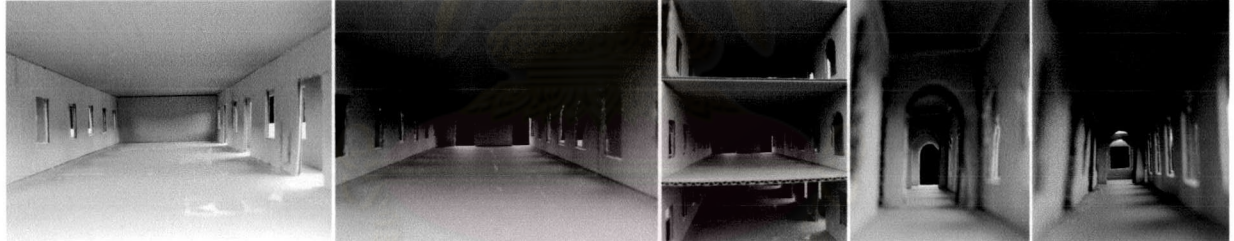
รูปที่ 6-4 ภาพแสดงการทดลองออกแบบแสงธรรมชาติภายในอาคารศาลากลางจากหุ่นจำลอง

1. การสร้างหุ่นจำลอง มาตราส่วน 1:50 ประกอบด้วย
 - 1.1 ห้องโถงใหญ่ ทำการเจาะพื้นแต่ละชั้นมีขนาด 4.00X4.00 เมตร ตั้งแต่พื้นที่ชั้นที่ 2 ชั้นที่ 3 และชั้นที่ 4 เพื่อให้แสงผ่านเข้ามาทางช่องหน้าต่าง ลงสู่พื้นที่ชั้นล่างที่มีความมืดที่สุด ช่องโถงดังกล่าวจึงเปรียบเสมือน "โถงกระจายแสง" จากด้านข้าง นอกจากนี้ยังรื้อผนังไม้อัด ซึ่งเป็นผนังกันห้องที่ทำขึ้นใหม่รวมถึงรื้อไม้อัดที่ปิดช่องแสงเหนือบานประตูและหน้าต่าง เพื่อรับแสงสว่างให้มากขึ้น
 - 1.2 ห้องโถงทางเดิน ยังคงรูปแบบเดิมไว้เกือบทั้งหมดมีเพียงการรื้อผนังรับน้ำหนักรายในทางเดินเพื่อให้แสงเข้ามาในอาคารให้มากขึ้น รวมถึงการแก้ไขหน้าต่างด้วยการรื้อไม้อัดด้านบนช่องแสงออกทั้งหมด
 - 1.3 ห้องโถงบันไดใหญ่ แก้ไขรูปร่างและการขึ้นลงบันไดโดยเพิ่มลิฟท์โดยสารตั้งอยู่กึ่งกลางโถงบันได โดยลิฟท์ดังกล่าวเปรียบเสมือน "วัตถุกระจายแสง" ช่วยทำให้บริเวณโถงเดิมที่มืดให้สว่างขึ้นได้

2. นำหุ่นจำลองมาทดลองในห้องโดมท้องฟ้าจำลอง (sky dome) เพื่อทดสอบระดับแสงสว่างภายหลังจากการแก้ไขด้วยหุ่นจำลอง จากนั้นทำการวัดปริมาณของแสงสว่างภายใน เพื่อเปรียบเทียบความสว่างระหว่งก่อนการแก้ไขและหลังการแก้ไขแล้ว การวัดหุ่นจำลองด้วยเครื่องวัดความส่องสว่าง (Illumination meter) ขนาดเล็ก บันทึกลงในตาราง เช่นเดียวกับการสำรวจปริมาณแสงในสถานที่จริงนำมาคำนวณด้วยคอมพิวเตอร์โปรแกรมเอกเซล (excel) แสดงในรูปของกราฟแสดงความสัมพันธ์ของแสง
