การปรับปรุงและพัฒนาต้นแบบที่อยู่อาศัยที่ปลอดภัยกับการใช้ชีวิตของผู้สูงอายุ  
อย่างมีคุณภาพ : กรณีศึกษา ตำบลท่างาม อำเภออินทร์บุรี จังหวัดสิงห์บุรี

THE IMPROVEMENT AND PROTOTYPE DEVELOPMENT OF SAFETY HOUSING FOR  
THE ELDERLY IN RURAL AREAS: A CASE STUDY OF THA NGAM SUB DISTRICT,  
INBURI DISTRICT, SINGBURI PROVINCE

A Thesis Submitted in Partial Fulfillment of the Requirements  
for the Degree of Master of Housing Development Program in Real Estate Development

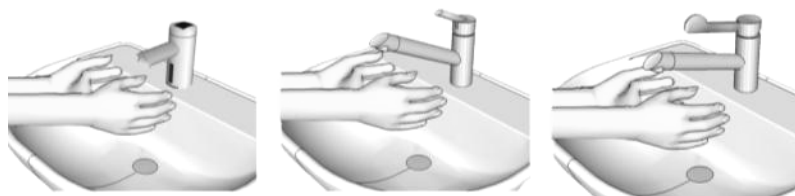
ภาพที่ 2.12 แสดงลักษณะมือจับก๊อกน้ำที่อ่างล้างมือ ที่เป็นก้านยื่น หรือแบบมีเซ็นเซอร์อัตโนมัติ

- ก๊อกน้ำสามารถใช้มือเดียวบังคับโดยไม่ต้องออกแรง และไม่ควรถูกออกแบบหมุนถ้าเป็นไปได้ควรถูกออกแบบก้านโยก (Lever operated) หรือแบบอัตโนมัติ
  - กระจกที่ติดตั้งบริเวณเหนืออ่างล้างหน้า ควรติดตั้งที่ความสูงจากพื้นไม่เกิน 1.00 เมตร

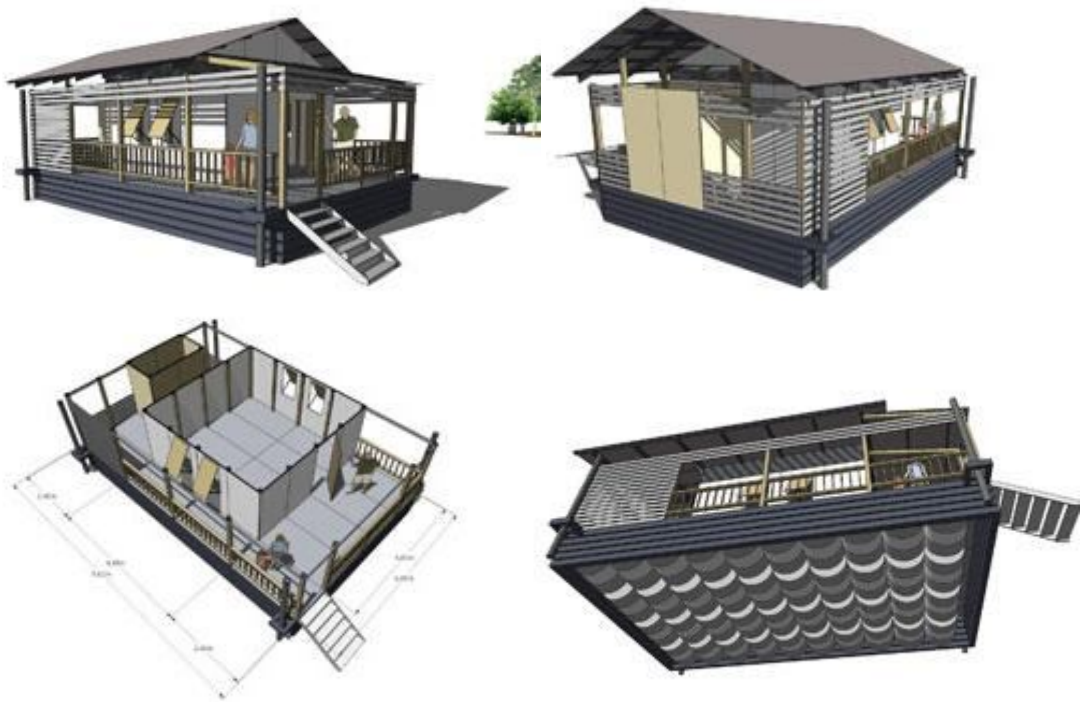
กรมโยธาธิการและผังเมืองจึงได้ออกแบบบ้านหลังนี้ขึ้นโดยปรับใช้แนวคิดจาก “บ้านลอยน้ำท่าขนอน” และเรือนแพของชาวบ้านในอดีต นำมาประยุกต์ใช้กับสภาพแวดล้อมในปัจจุบัน ซึ่งในฤดูแล้งตัวบ้านจะตั้งอยู่บนพื้นดินตามปกติ แต่เมื่อมีน้ำท่วมก็จะลอยขึ้นตามระดับน้ำได้ โดยจะมีการยึดตัวบ้านไว้กับเสาหลักทั้งที่มุมเพื่อป้องกันการโคลงตัวหรือลอยไปตามกระแสน้ำ และเมื่อระดับน้ำลดลงตัวบ้านก็จะกลับมาตั้งอยู่บนพื้นดินตามเดิม

บ้านหลังนี้มีขนาดพื้นที่รวมประมาณ 60 ตารางเมตร ซึ่งเป็นขนาดที่ไม่ใหญ่มาก เพื่อความสะดวกในการก่อสร้างและการลอยน้ำ แต่หากมีความต้องการพื้นที่เพิ่มขึ้นก็อาจเชื่อมต่อหลายหลังเข้าด้วยกัน โดยใช้สะพานทางเชื่อมพาดระหว่างชานรอบตัวบ้าน

ภาพที่ 2.20 แสดงตัวอย่างบ้านลอยน้ำ

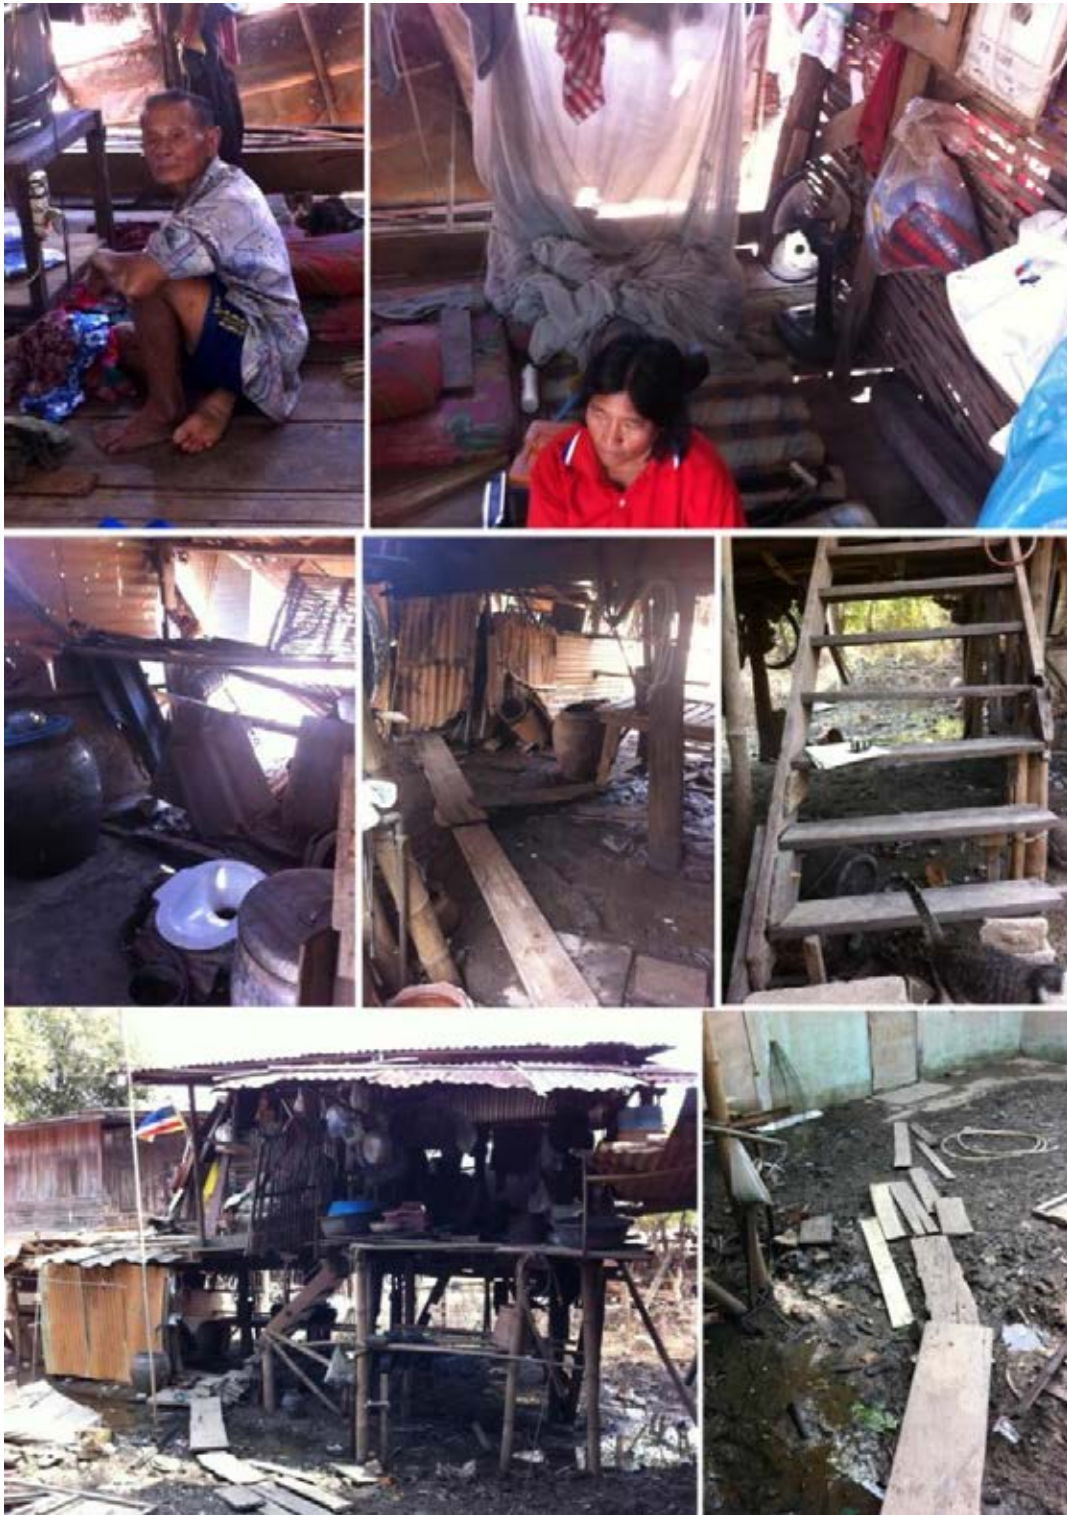
ภาพที่ 4.3 แสดงสภาพบ้านฟอสังเวียน ถาวร

- ห้องน้ำต้องปรับปรุงใหม่ทั้งหมด
- บันไดชันและไม่มีราวจับ
- ทางเดินพื้นไม่เสมอกัน
- แสงสว่างไม่เพียงพอ
- โครงสร้างพื้นฐานส่วนใหญ่เสียหายควรได้รับการปรับปรุงใหม่

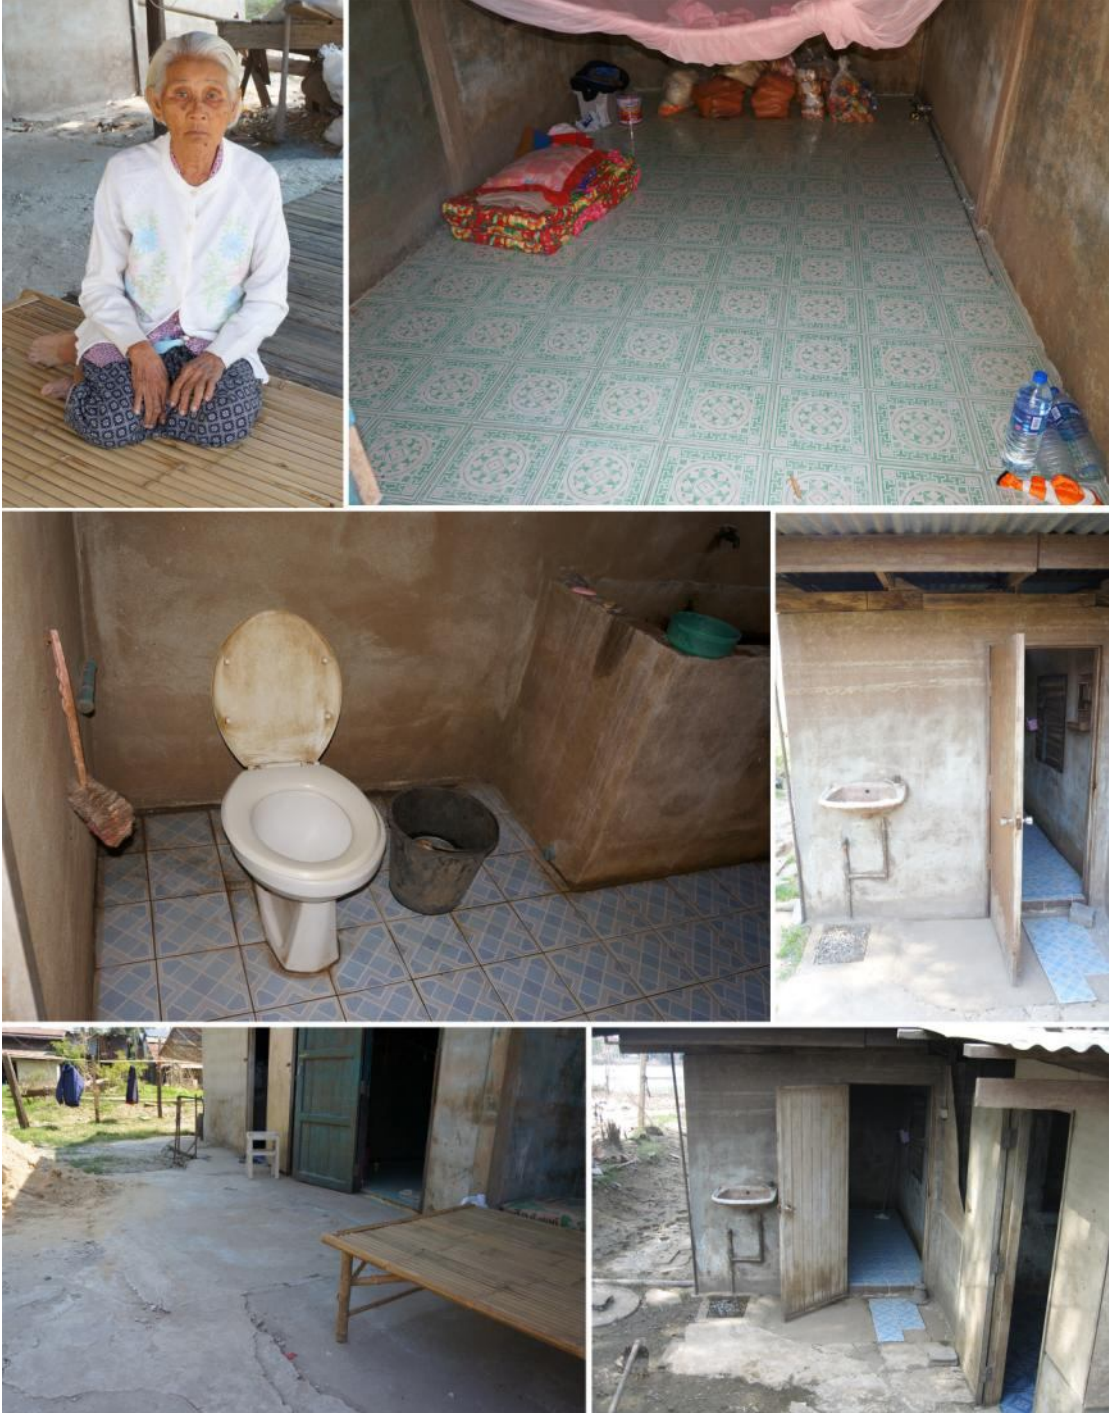
ภาพที่ 4.4 แสดงสภาพบ้านแม่ม้วย ตุ่มทอง

- ห้องน้ำต้องปรับปรุงบางส่วน
- ทางเดินพื้นไม่เสมอกัน
- แสงสว่างไม่เพียงพอ
- ที่นอนควรสูงจากพื้นเพื่อให้ลุก-นั่งง่ายมากขึ้น

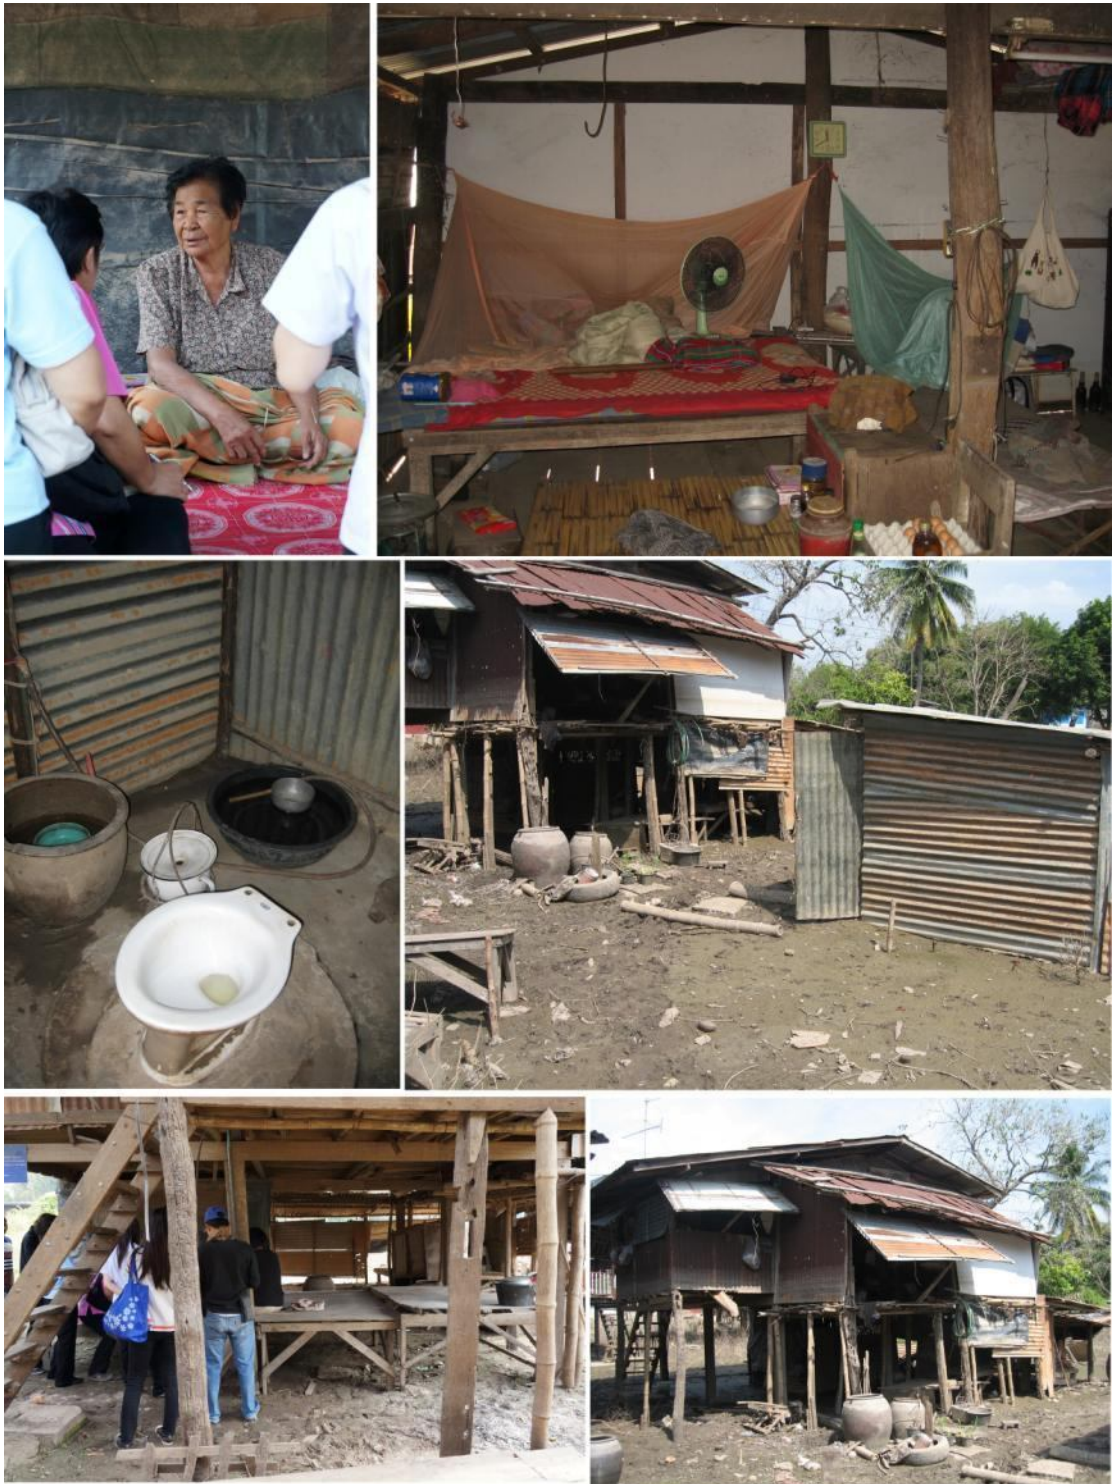
ภาพที่ 4.5 แสดงสภาพบ้านแม่ละออง ม่วงหล้า

- ห้องน้ำต้องปรับปรุงใหม่
- ปรับปรุงบันไดให้มีความเหมาะสม
- ทางเดินพื้นไม่เสมอกัน และควรมีราวจับ
- แสงสว่างไม่เพียงพอ
- ปรับปรุงห้องนอนมาอยู่ชั้นล่าง

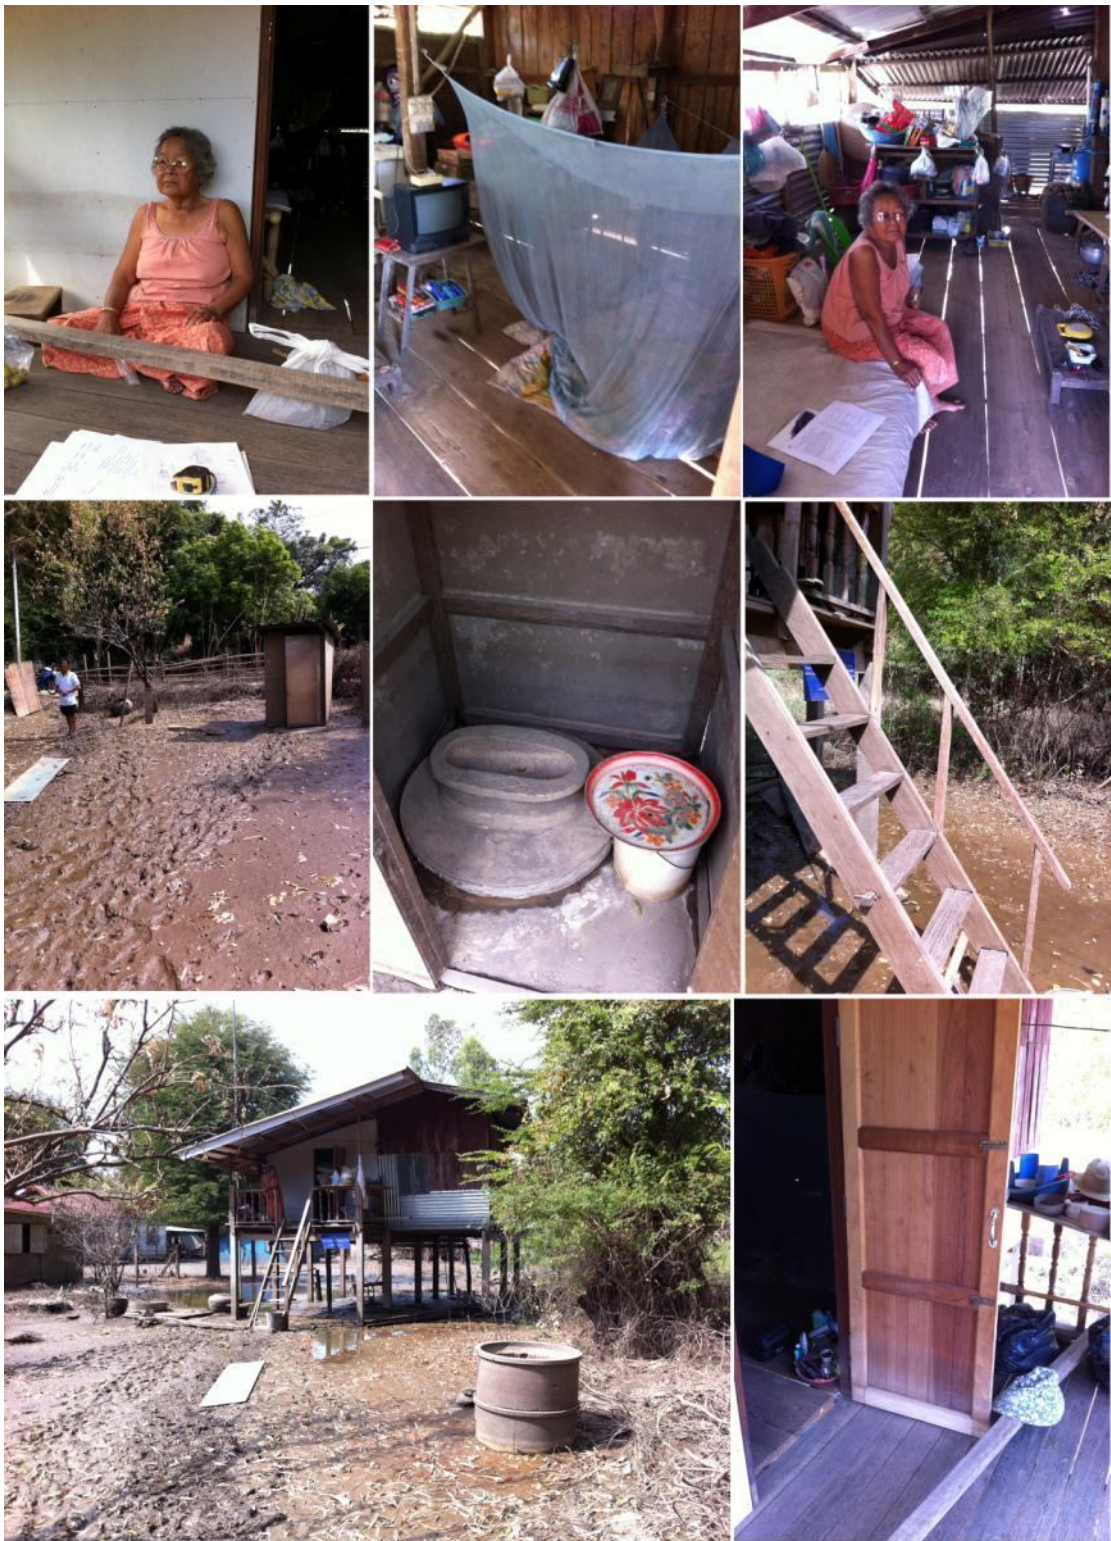
ภาพที่ 4.6 แสดงสภาพบ้านแม่จรัญ ถาวร

- ห้องน้ำต้องปรับปรุงใหม่ทำทางเดินไปสู่ห้องน้ำให้เหมาะสม
- บันไดชันและควรเพิ่มราวจับเป็นสองด้าน
- ที่นอนควรสูงจากพื้นเพื่อให้ลุก-นั่งง่ายมากขึ้น
- ทางเดินด้านล่างพื้นไม่เสมอกัน
- แสงสว่างไม่เพียงพอ
- การถ่ายเทอากาศไม่ดี

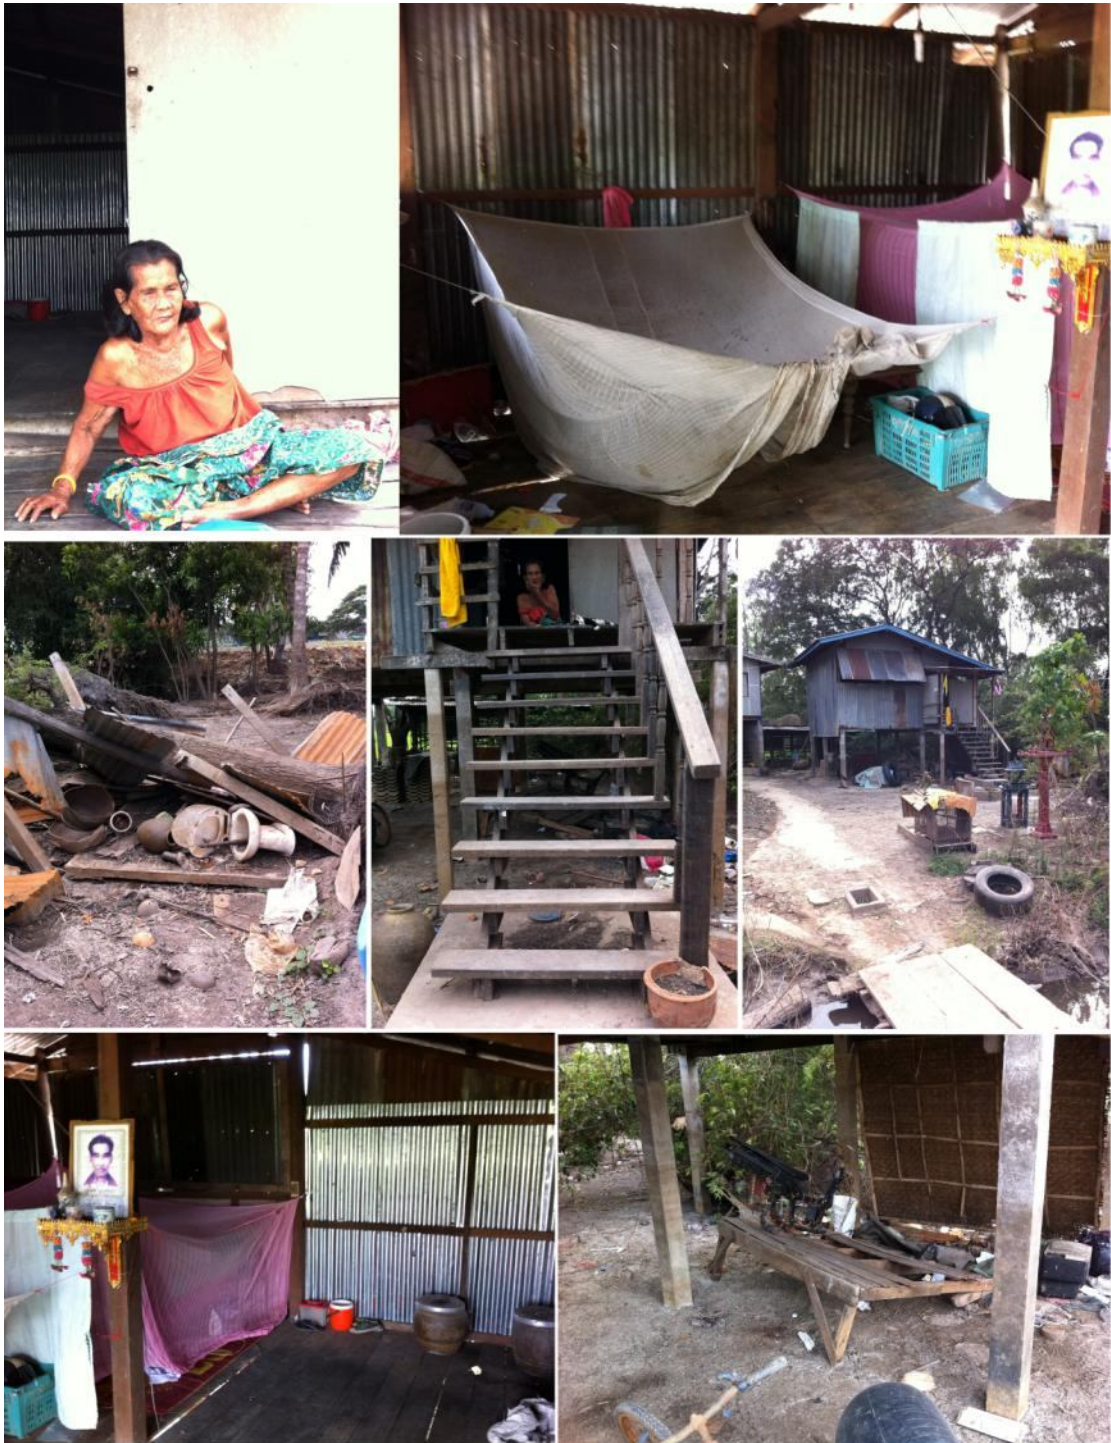
ภาพที่ 4.7 แสดงสภาพบ้านแม่แหลม ดี่สาย

- ห้องน้ำต้องปรับปรุงใหม่ทั้งหมด
- บันไดชันและควรเพิ่มราวจับเป็นสองด้าน
- ที่นอนควรสูงจากพื้นเพื่อให้ลุก-นั่งง่ายมากขึ้น
- ทางเดินพื้นด้านล่างไม่เสมอกัน
- แสงสว่างไม่เพียงพอ

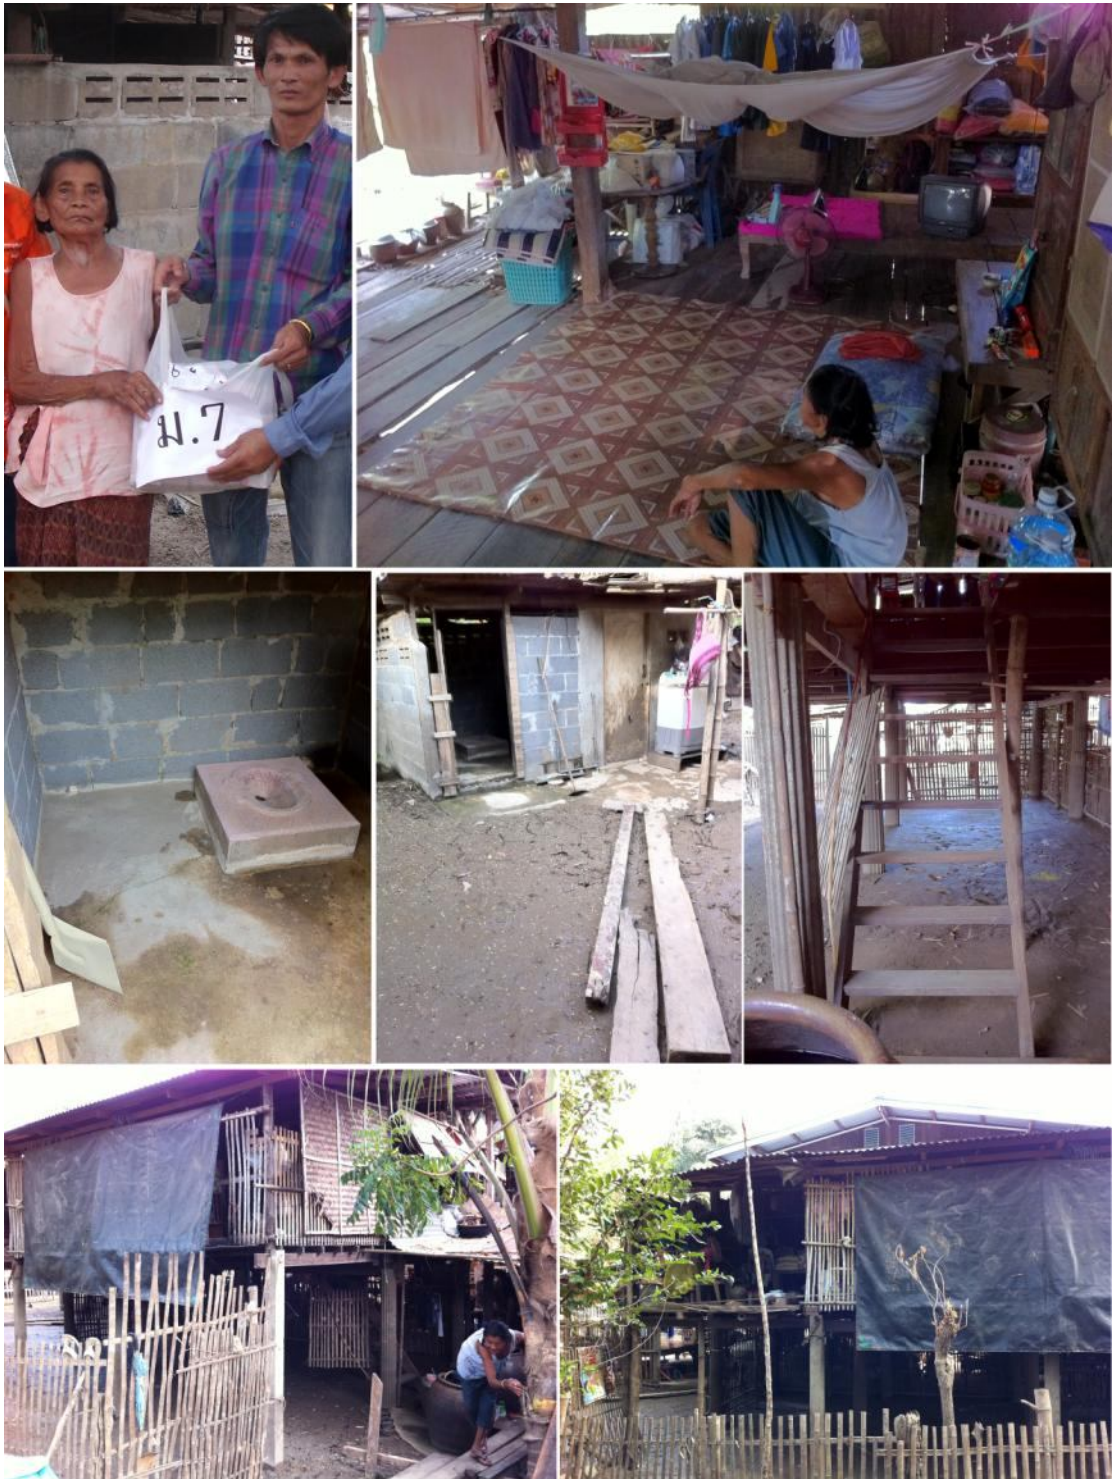
ภาพที่ 4.8 แสดงสภาพบ้านแม่ป้อม จระ

- ห้องน้ำต้องปรับปรุงใหม่
- บันไดชันเกินไปและควรเพิ่มราวจับเป็นสองด้าน
- ที่นอนควรสูงจากพื้นเพื่อให้ลุก-นั่งง่ายมากขึ้น
- ทางเดินพื้นด้านล่างไม่เสมอกัน มีสิ่งกีดขวาง
- แสงสว่างไม่เพียงพอ

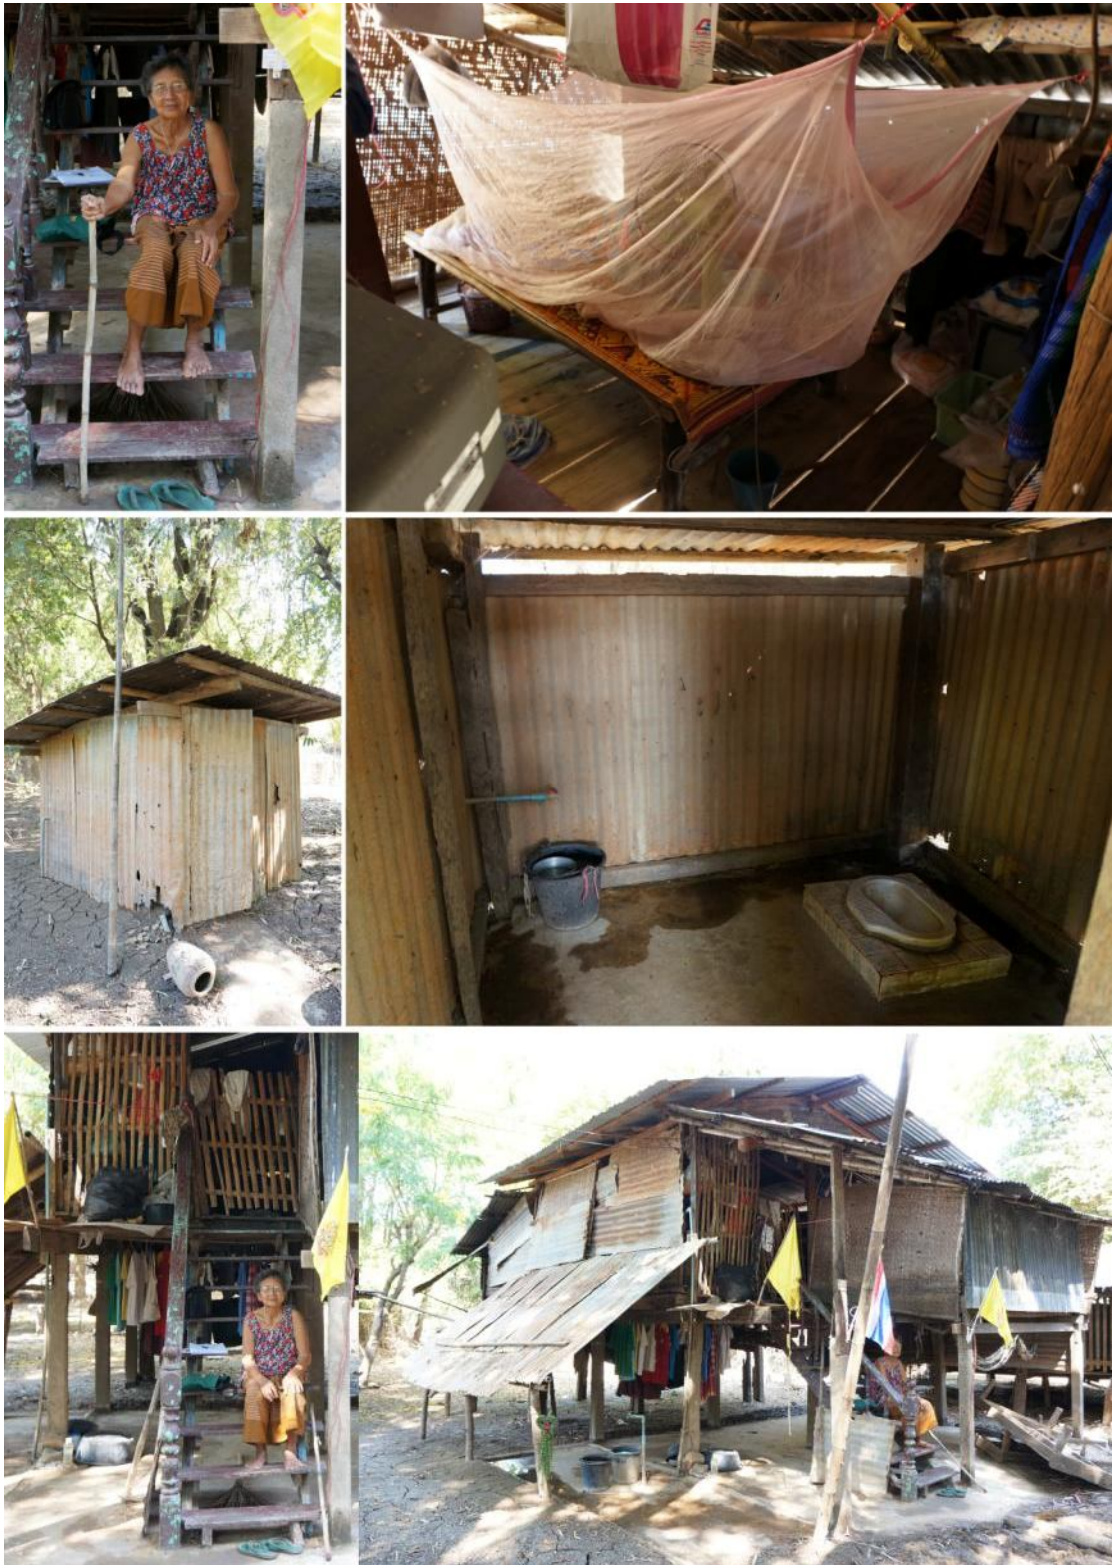
ภาพที่ 4.9 แสดงสภาพบ้านแม่บุญเรียบ สายทอง

- ห้องน้ำต้องปรับปรุงใหม่
- บันไดชันและควรเพิ่มราวจับเป็นสองด้าน
- ทางเดินพื้นด้านล่างที่ไปสู่ห้องน้ำไม่เสมอกัน
- แสงสว่างไม่เพียงพอ

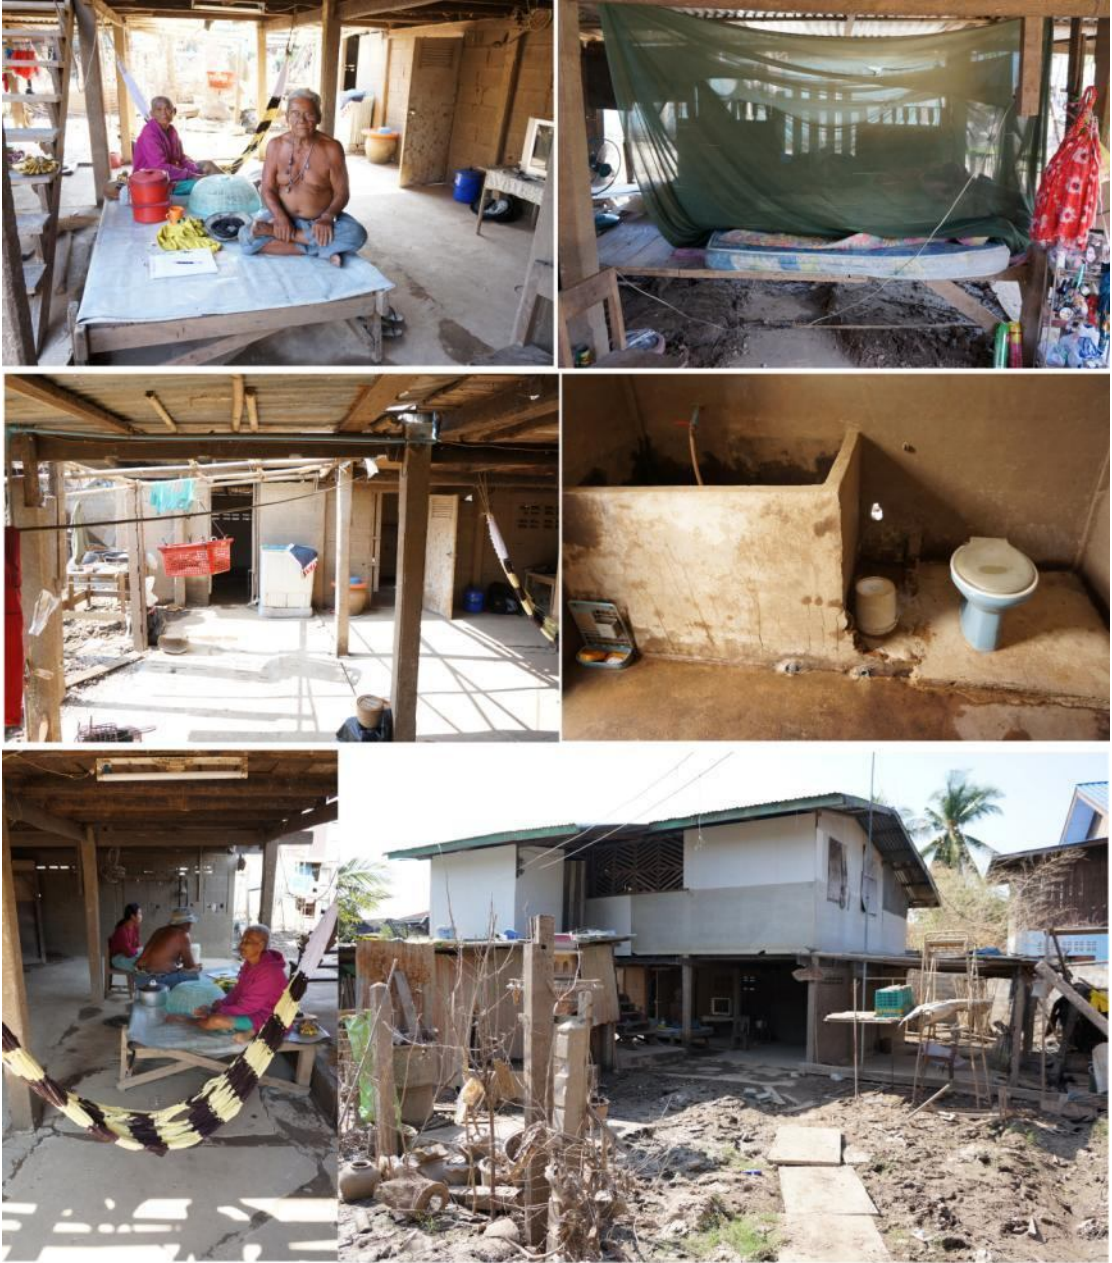
ภาพที่ 4.10 แสดงสภาพบ้านฟอบุญเลิศ นาคมา

- ห้องน้ำต้องปรับปรุงเพิ่มเติม
- ทางเดินพื้นด้านล่างไม่เสมอกัน มีบางส่วนขรุขระและต่างระดับ
- เพิ่มราวจับบริเวณชั้นล่างเพื่อเพิ่มความปลอดภัย

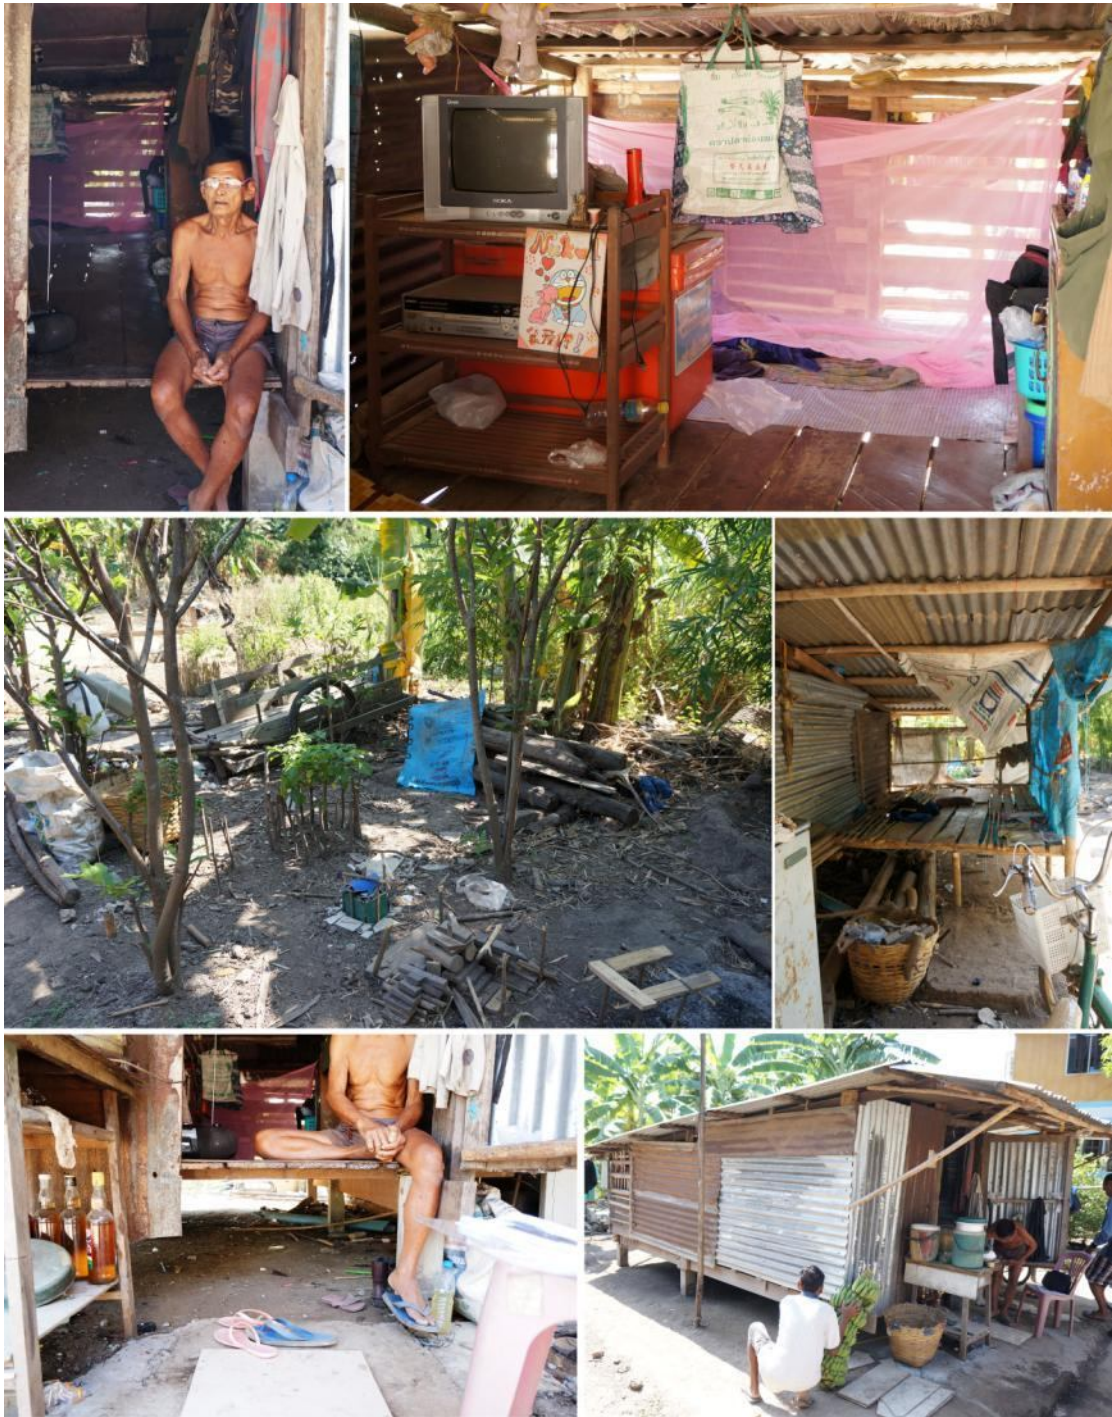
ภาพที่ 4.11 แสดงสภาพบ้านพ่อเล็ก ดาวรอย

- ต้องสร้างห้องน้ำใหม่เนื่องจากเดิมบ้านไม่มีห้องน้ำต้องเข้าที่ทุ่งข้างบ้าน
- พื้นบ้านยกสูง 50 ซม.ควรมีขั้นบันไดไม่สูงมากให้ก้าวขึ้นอย่างปลอดภัย
- ทางเดินพื้นด้านนอกบ้านไม่เสมอกัน
- แสงสว่างไม่เพียงพอ
- การระบายอากาศไม่ดี

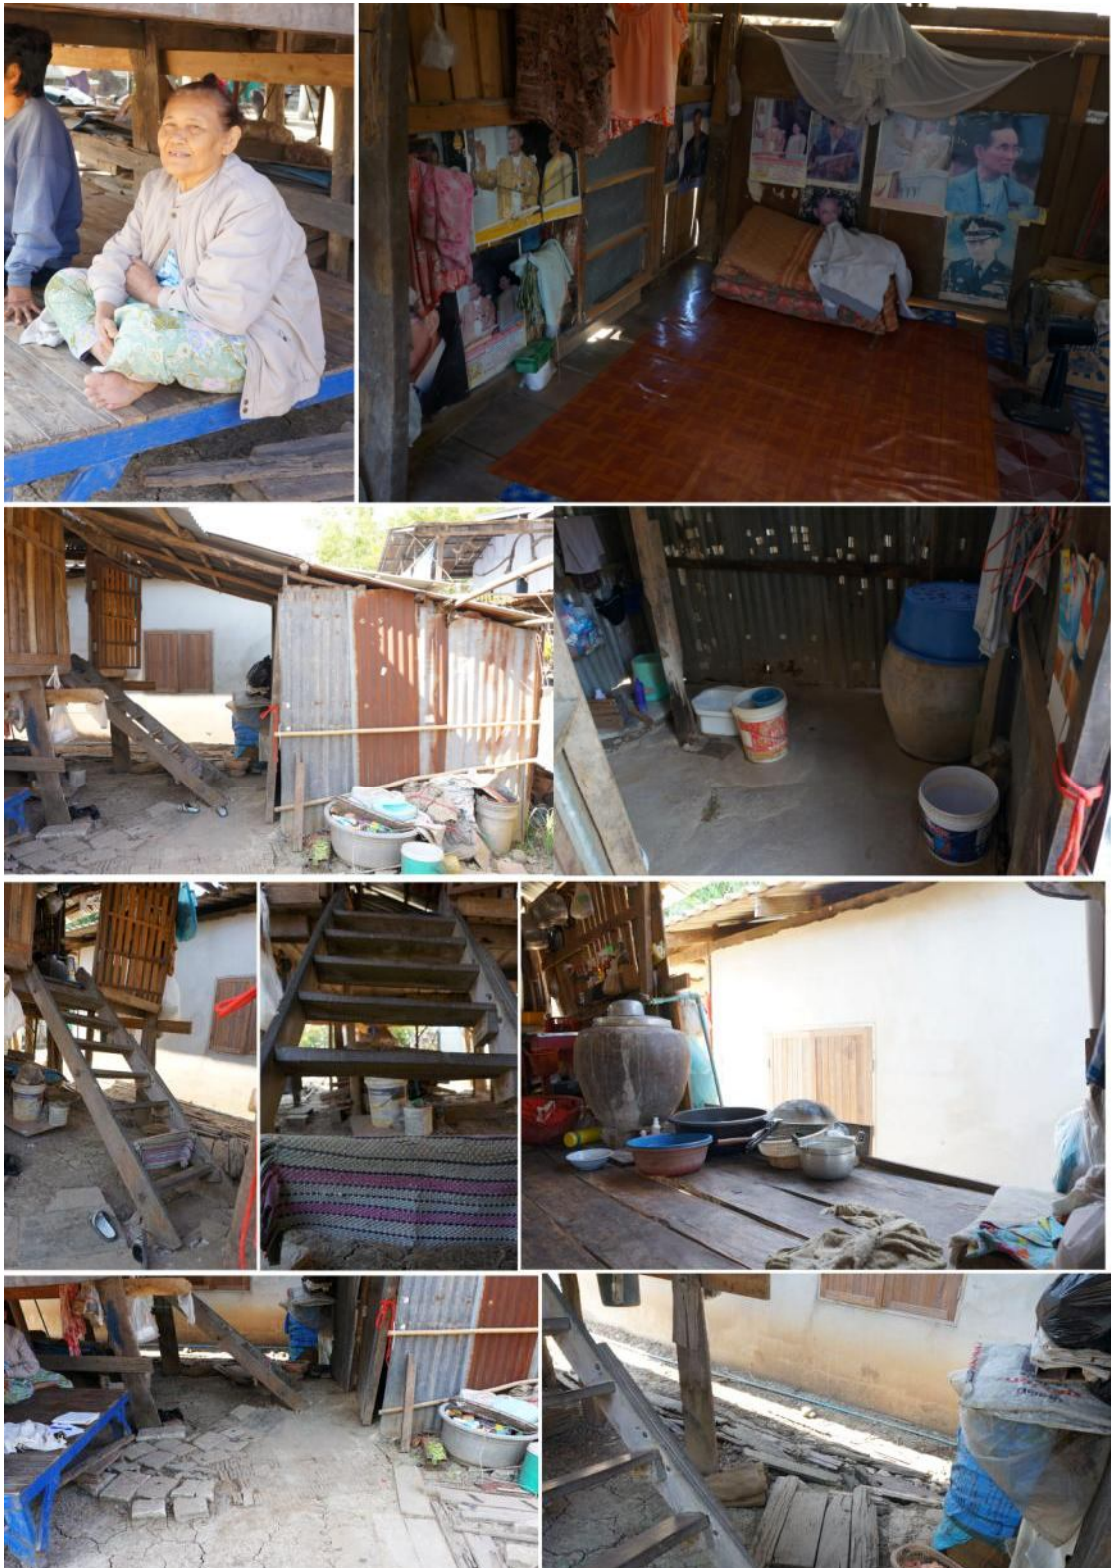
ภาพที่ 4.12 แสดงสภาพบ้านแม็กี ทับแป้น

- ห้องน้ำต้องปรับปรุงใหม่
- บันไดชันและควรเพิ่มราวจับทั้งสองด้าน
- ทางเดินพื้นด้านล่างรอบๆบ้าน และทางที่ไปสู่ห้องน้ำไม่เสมอกัน และมีสิ่งกีดขวาง
- มีช่องเปิดกว้างด้านข้างบ้านชั้นบนซึ่งอาจเกิดอุบัติเหตุได้

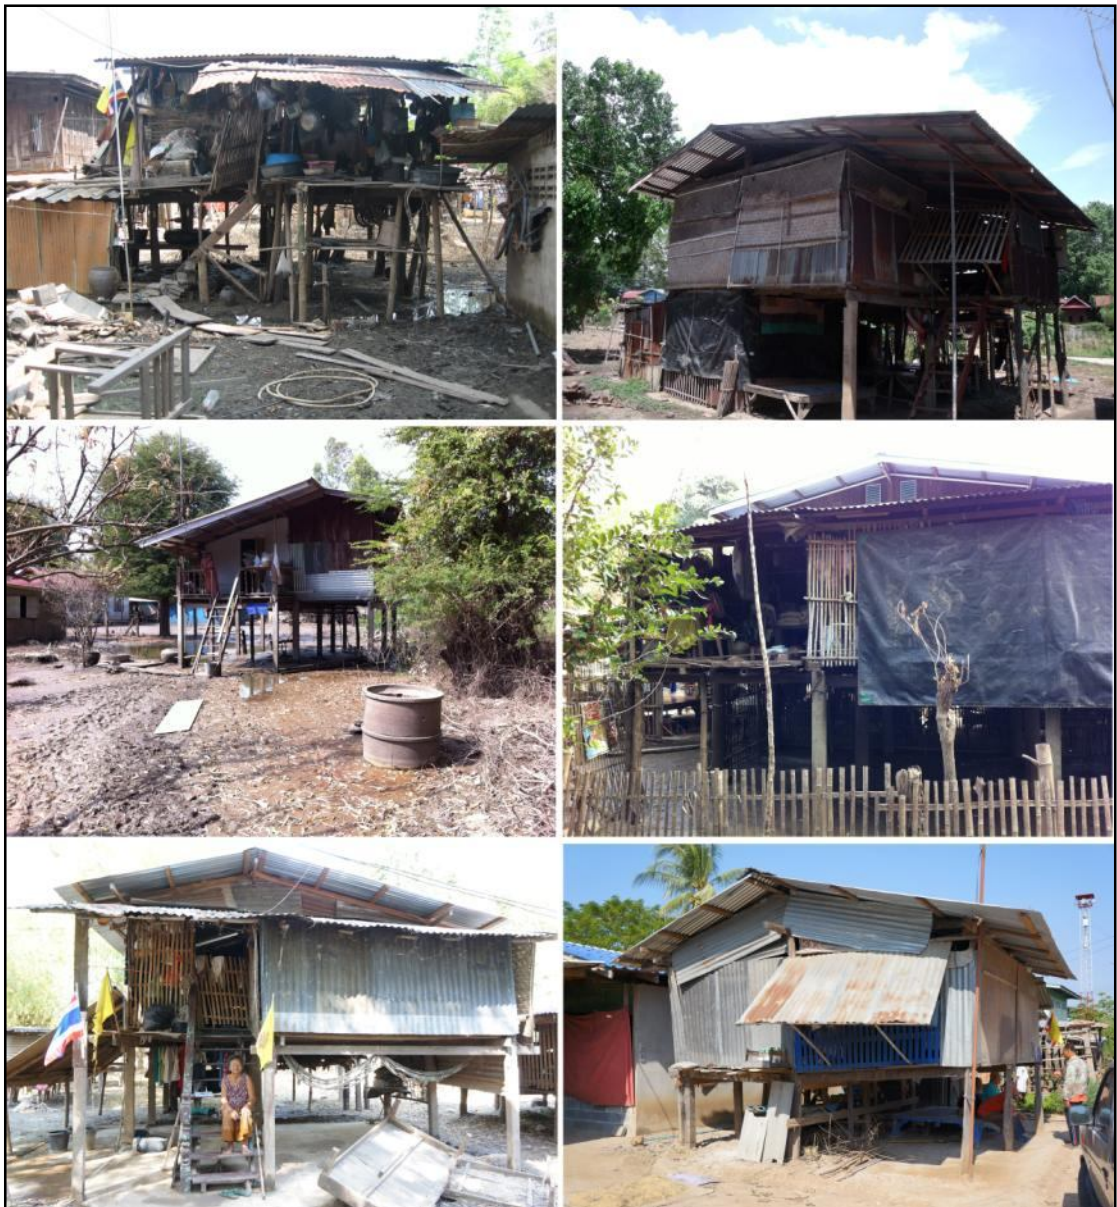
พื้นที่ใช้สอยที่ผู้สูงอายุใช้เวลาส่วนใหญ่นอกจากที่นอนคือพื้นที่เอนกประสงค์ซึ่งโดยส่วนใหญ่แล้วพื้นที่เอนกประสงค์ของกลุ่มตัวอย่างคือ แคร่ไม้ ชานบ้าน และพื้นที่ภายในบ้านตามลำดับ ซึ่งแคร่ที่มีในพื้นที่นั้น มีทั้งทำจากไม้ไผ่ที่หาซื้อได้ตามท้องตลาด ราคาประมาณ 250 -

350 บาท และแคว้นที่นำเศษไม้มาประกอบเอง ซึ่งจะมีรูปแบบกิจกรรมที่หลากหลายที่เกิดขึ้น บริเวณแคว้นไม้ เช่น นอนกลางวัน ทานอาหาร นั่งคุยกับเพื่อนบ้าน เป็นต้น ซึ่งถือว่ารูปแบบการใช้งานของแคว้นไม้มีความยืดหยุ่นมาก แม้ในช่วงฤดูน้ำหลากยังสามารถยกขึ้นชั้นบนของบ้านเพื่อเพิ่มความสูงของพื้นบ้านด้านบนหากน้ำมีระดับสูงกว่าปกติ

ภาพที่ 5.1 แสดงสภาพการอยู่อาศัยโดยรวมของบ้านผู้สูงอายุในตำบลท่างาม

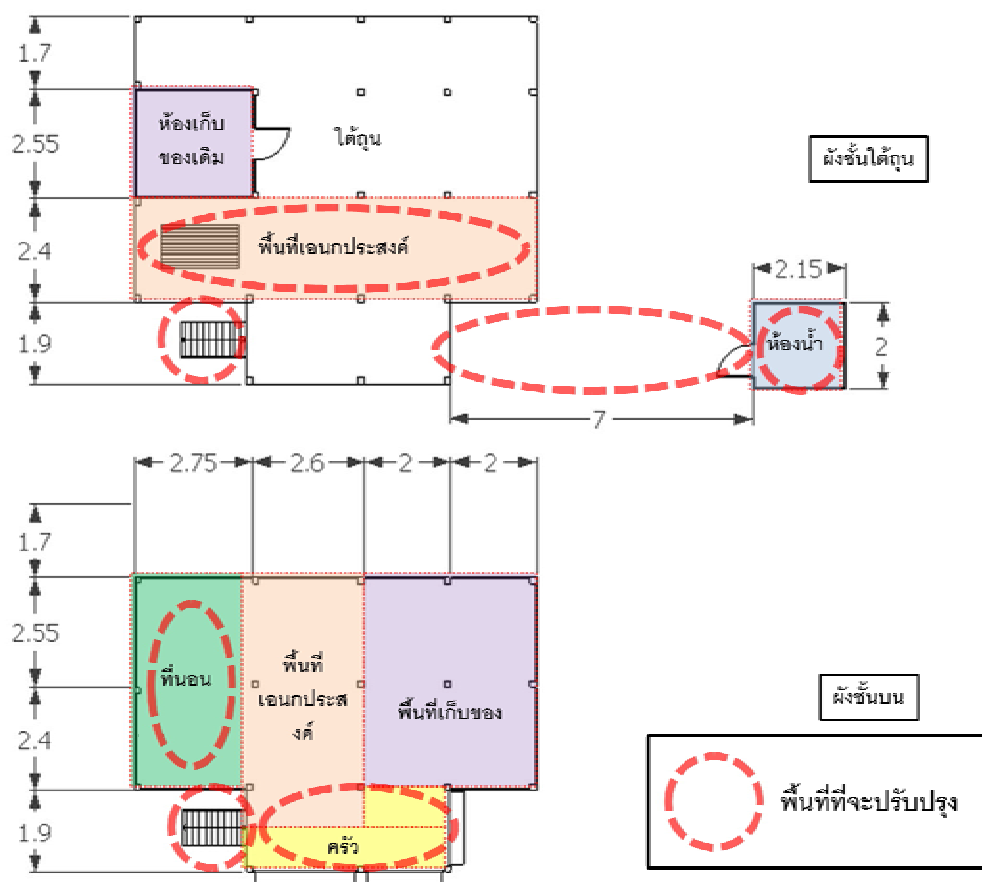
ภาพที่ 5.6 แสดงผังการใช้ประโยชน์ที่อยู่อาศัยของแม่ละออง ม่วงหล้า

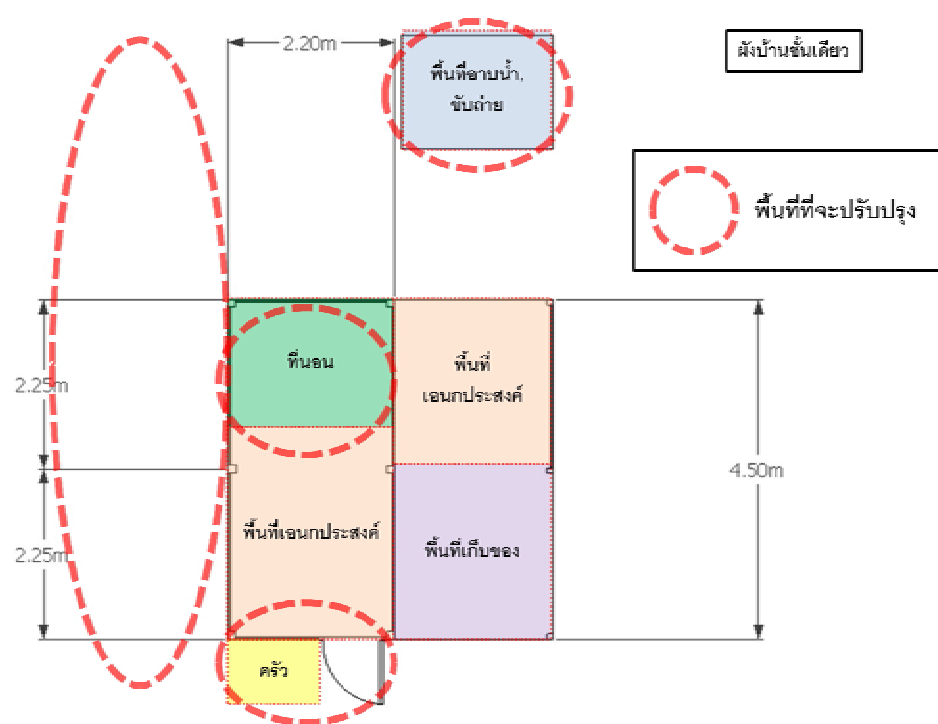
ภาพที่ 5.19 แสดงผังการใช้ประโยชน์ที่อยู่อาศัยของพ่อเล็ก ดาวหรอย

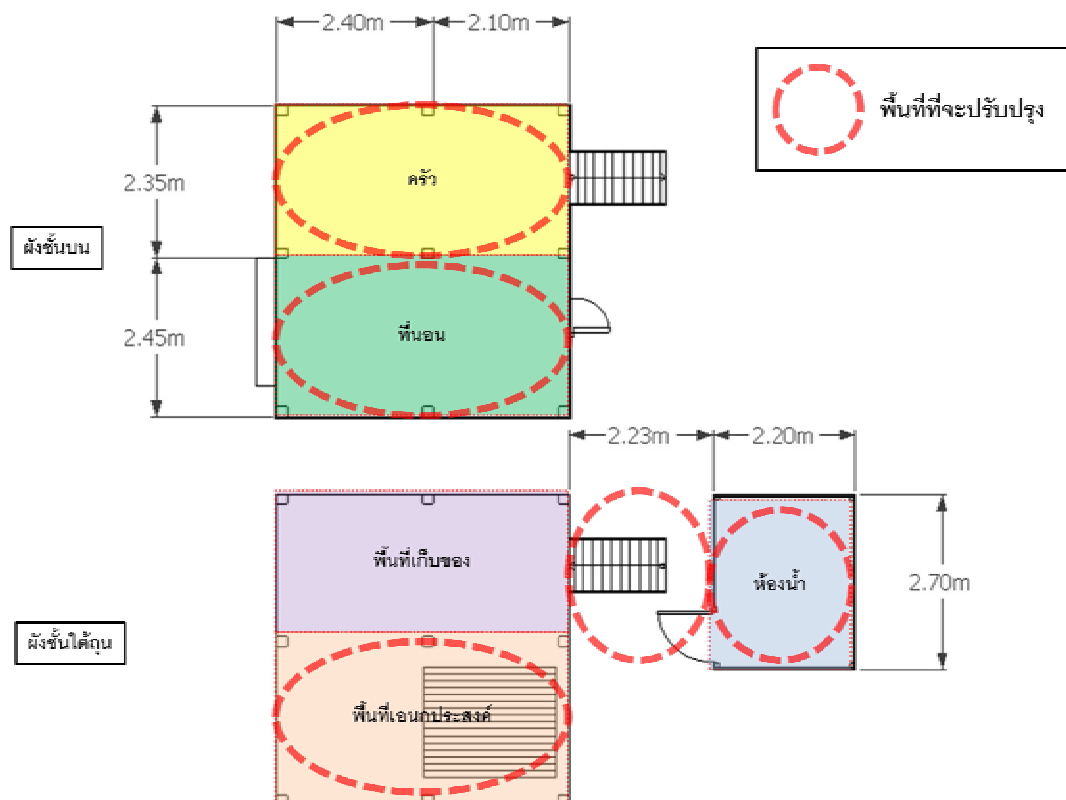
ภาพที่ 5.21 แสดงผังการใช้ประโยชน์ที่อยู่อาศัยของแม่กิ ตำบลบ้าน
