การปรับปรุงและพัฒนาต้นแบบที่อยู่อาศัยที่ปลอดภัยกับการใช้ชีวิตของผู้สูงอายุ  
อย่างมีคุณภาพ : กรณีศึกษา ตำบลท่างาม อำเภออินทร์บุรี จังหวัดสิงห์บุรี

THE IMPROVEMENT AND PROTOTYPE DEVELOPMENT OF SAFETY HOUSING FOR  
THE ELDERLY IN RURAL AREAS: A CASE STUDY OF THA NGAM SUB DISTRICT,  
INBURI DISTRICT, SINGBURI PROVINCE

A Thesis Submitted in Partial Fulfillment of the Requirements  
for the Degree of Master of Housing Development Program in Real Estate Development

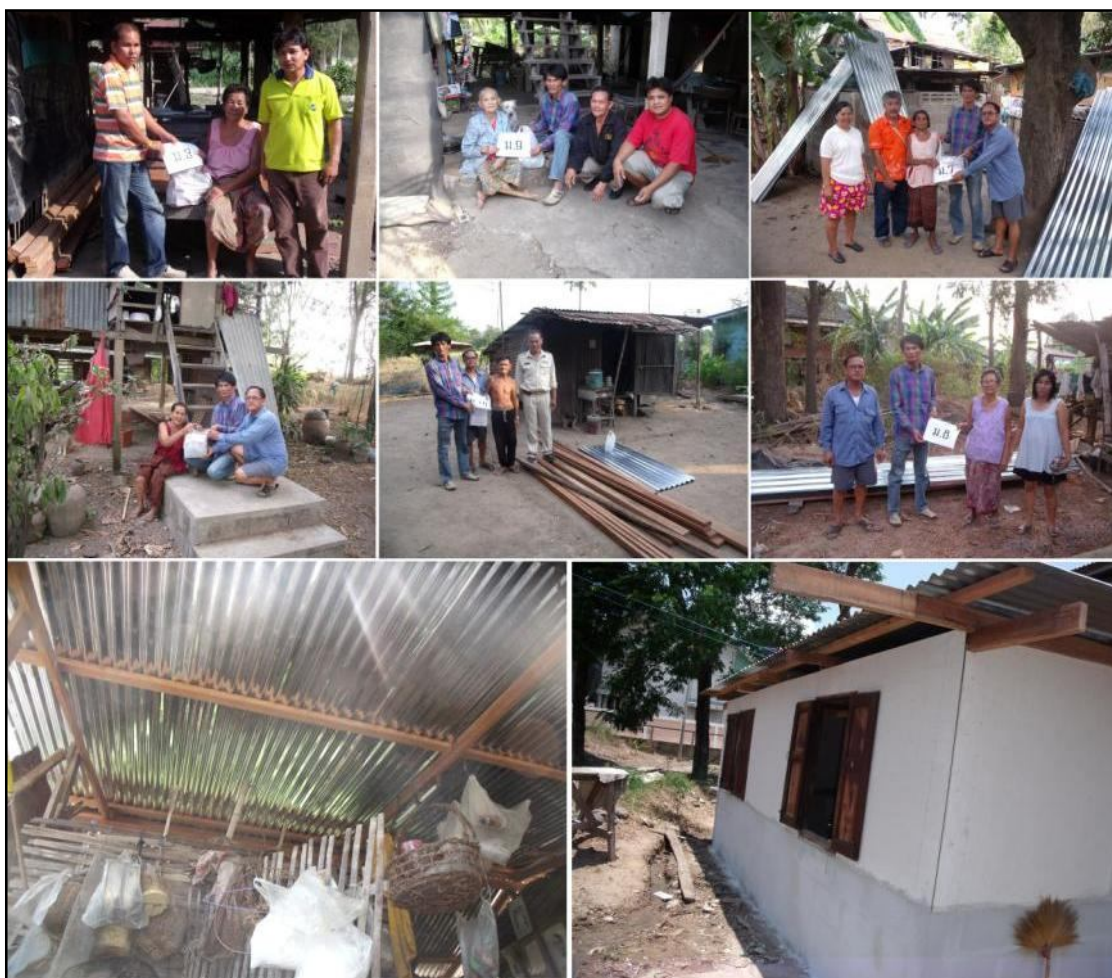
ภาพที่ 5.23 แสดงตัวอย่างการปรับปรุงบ้านโดยงบประมาณจาก พม. (10,000 บาทต่อหลัง ในปีงบประมาณ 2553)

จากการลงพื้นที่เพื่อประเมินศักยภาพของบ้านผู้สูงอายุทั้ง 10 หลัง จากแบบประเมินบ้าน น่าอยู่สำหรับผู้สูงอายุ ในช่วงหลังจากได้รับการปรับปรุงในปี 2553 จำนวน 10 หลัง หลังละ 10,000 บาท พบว่าบ้านทั้ง 10 หลัง มีคะแนนอยู่ในระดับที่ควรปรับปรุง ซึ่งส่วนใหญ่เงินไปปรับปรุงแค่เพียงโครงสร้างพื้นฐานของบ้าน เช่น เสาบ้าน คาน หลังคา ฝ้าผนัง เป็นต้น ซึ่งเหตุผลอาจเนื่องมาจากโครงสร้างเดิมของตัวบ้านนั้นอยู่ในสภาพที่แย่มาก ไม่มีสภาพผูกพัน และจากการที่ได้รับงบประมาณสนับสนุนเพียง 10,000 บาท ส่งผลให้จำนวนเงินอาจไม่เพียงพอที่จะสามารถปรับปรุง

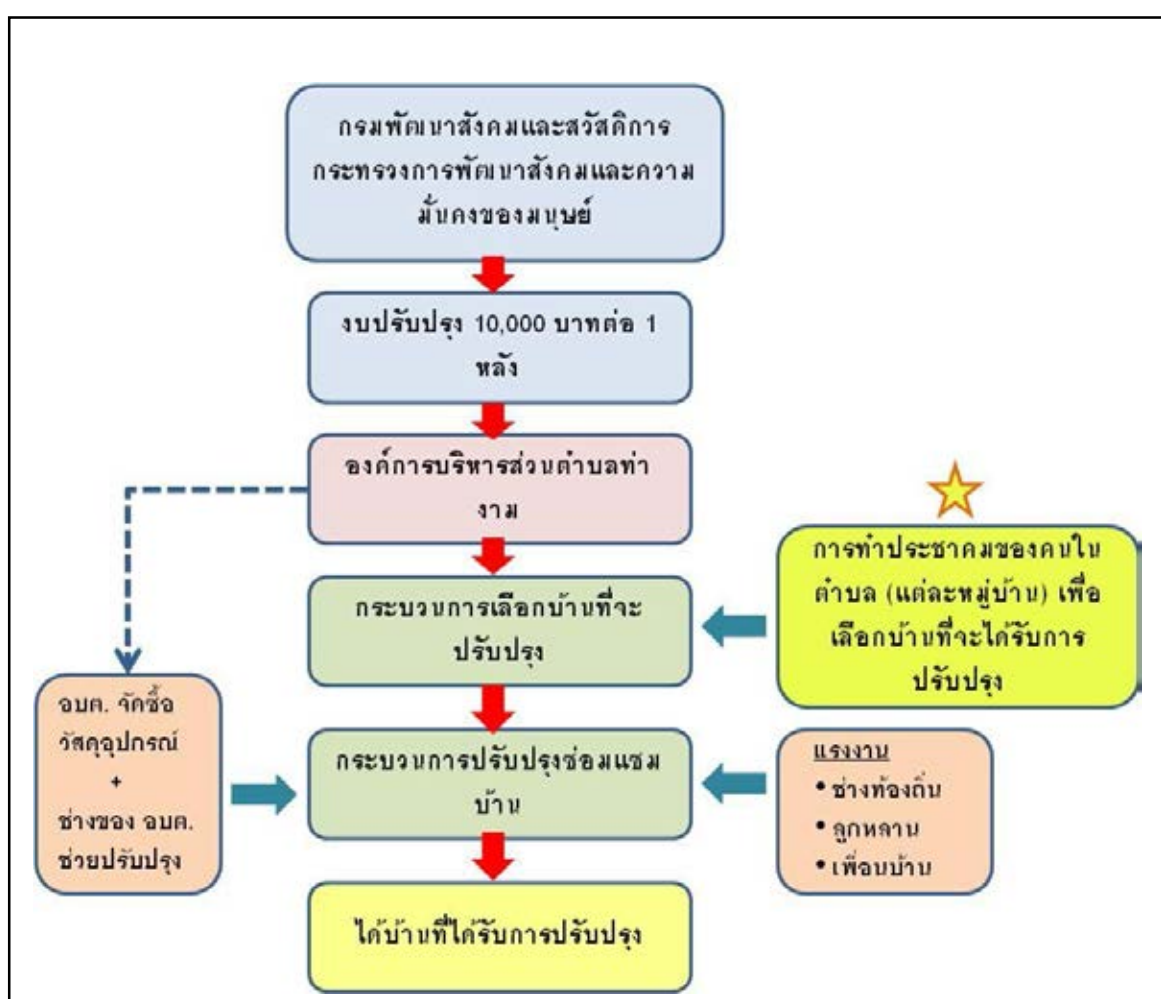
ภาพที่ 5.24 กระบวนการปรับปรุงบ้านผู้สูงอายุภายใต้งบประมาณของ พม. โดยทาง อบต.ท่างาม

ด้านกระบวนการการปรับปรุงที่อยู่อาศัยในปีงบประมาณ 2553 ของทางท้องถิ่นจากการสัมภาษณ์พบว่า เงินที่ได้สนับสนุนนั้นมาจากกรมพัฒนาสังคมและสวัสดิการ กระทรวงการพัฒนาสังคมและความมั่นคงของมนุษย์(พม.) ผ่านทางศูนย์พัฒนาสังคมที่ 63 จ.สิงห์บุรี ในการปรับปรุงและซ่อมแซมที่อยู่อาศัยผู้สูงอายุ เป็นจำนวนเงิน 10,000 บาทต่อหลัง และนำเงินส่งมาให้ทาง อบต.ท่างามเพื่อนำเงินไปจัดซื้อวัสดุอุปกรณ์ในการปรับปรุงที่อยู่อาศัยผู้สูงอายุ ซึ่งการที่จะ

ปรับปรุงนั้นต้องมีขั้นตอนการคัดเลือกที่อยู่อาศัยที่สมควรได้รับการปรับปรุง ซึ่งเกิดจากการทำประชาคมของชาวบ้านในแต่ละหมู่บ้านและนำมาเสนอต่อ อบต. เมื่อได้บ้านที่เหมาะสมแล้วจึงเริ่มกระบวนการปรับปรุงซ่อมแซมโดยการนำเอาวัสดุที่ อบต. เป็นคนจัดซื้อมารวมกับแรงงานของคนในหมู่บ้านที่มีจิตอาสา ช่างของอบต. และช่างท้องถิ่น รวมไปถึงลูกหลานของผู้สูงอายุเอง ซึ่งทำให้ลดต้นทุนในส่วนของค่าแรงได้มาก แต่อย่างไรก็ตามการปรับปรุงที่อยู่อาศัยโครงการนี้ยังขาดในส่วนของการติดตามผลของผู้อยู่อาศัย ว่ามีความพึงพอใจมากน้อยเพียงใด ซึ่งหากนำกระบวนการที่กล่าวมานี้มาพัฒนาเพื่อต่อยอดจะทำให้เกิดการพัฒนาย่างยั่งยืนได้(ภาพที่ 5.24)

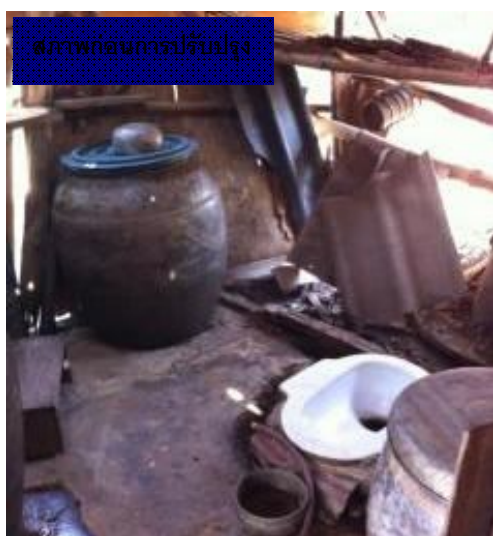
ภาพที่ 6.2 แสดงสภาพก่อนและหลังการปรับปรุงที่อยู่อาศัยของพ่อสังเวียน ถาวร

สภาพก่อนการปรับปรุง

สภาพหลังการปรับปรุง

- แสดงการปรับปรุงห้องน้ำซึ่งเดิมเป็นส้วมนั่งยอง และมีสภาพแย่มาก จึงมีการปรับปรุงห้องน้ำโดย

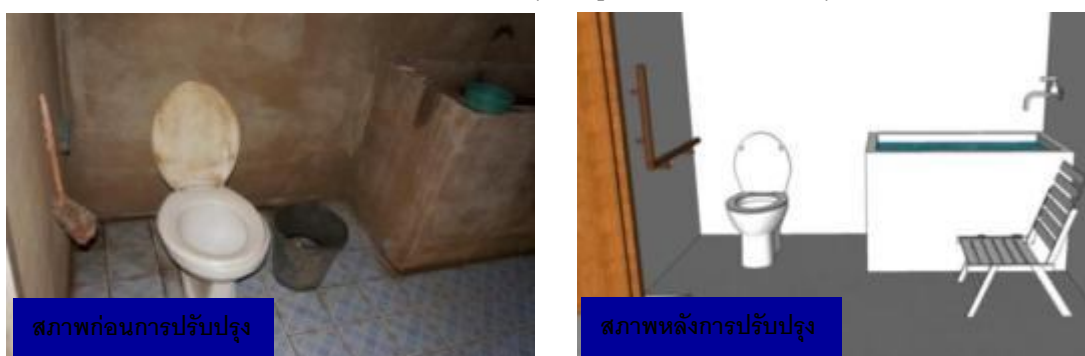
ภาพที่ 6.4 แสดงสภาพก่อนและหลังการปรับปรุงที่อยู่อาศัยของแม่แก้ว ตุ่มทอง

- แสดงการปรับปรุงห้องน้ำซึ่งเดิมเป็นส้วมนั่งราบ และมีสภาพดีแต่ขาดอุปกรณ์เพื่อความปลอดภัยและอำนวยความสะดวก จึงมีการปรับปรุงห้องน้ำโดย
  - 1) ปรับปรุงพื้นที่ต่างระดับ และติดตั้งราวจับภายในห้องน้ำในระยะเวลาที่เหมาะสม
  - 2) ติดตั้งผนังหลังเพื่อป้องกันผู้สูงอายุหกล้ม

### 3) มีที่นั่งสำหรับอาบน้ำสำหรับผู้สูงอายุ

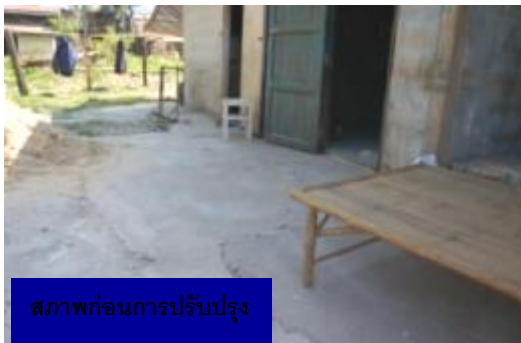
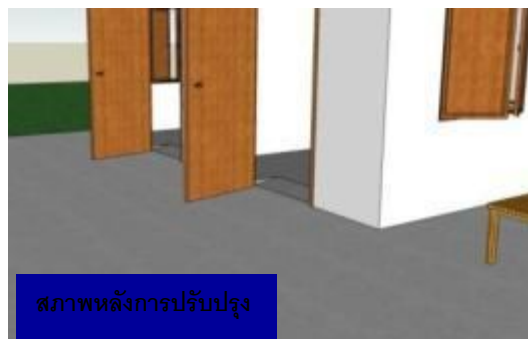
- แสดงการปรับปรุงพื้นทางเดินภายนอกเนื่องจากสภาพเดิมมีพื้นผิวไม่เรียบเสมอกัน จึงทำการปรับปรุงโดยการเทพื้นคอนกรีตเสริมไม้ไผ่หนา 10 ซม. ให้ความเรียบเสมอกันเพื่อลดโอกาสเกิดอุบัติเหตุเนื่องจากเป็นบริเวณที่ใช้สัญจรเป็นประจำ

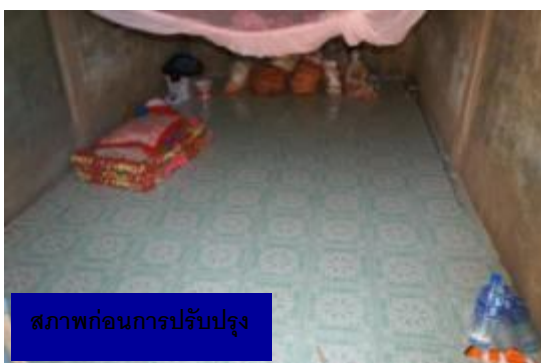
- แสดงการปรับปรุง ห้องนอน สภาพเดิมห้องนอน ไม่มีช่องระบายอากาศ และ แสงสว่างไม่เพียงพอ จึงปรับปรุงโดยการ

- 1) เจาะช่องเปิด ติดตั้งประตูเชื่อมไปครัว และเพิ่มหน้าต่าง
- 2) เพิ่มเตียงที่มีความสูงเหมาะสมกับผู้สูงอายุเพื่อความสะดวกในการลุกขึ้นออกจากเตียง

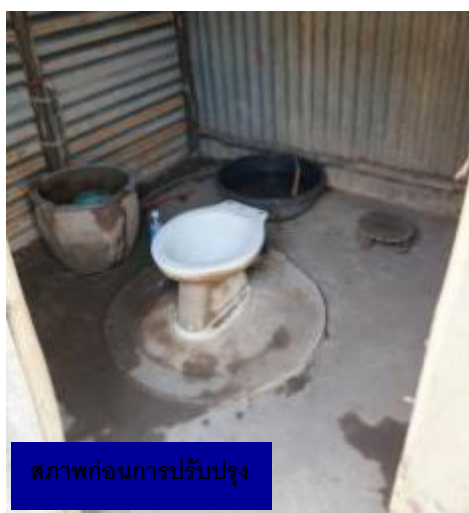
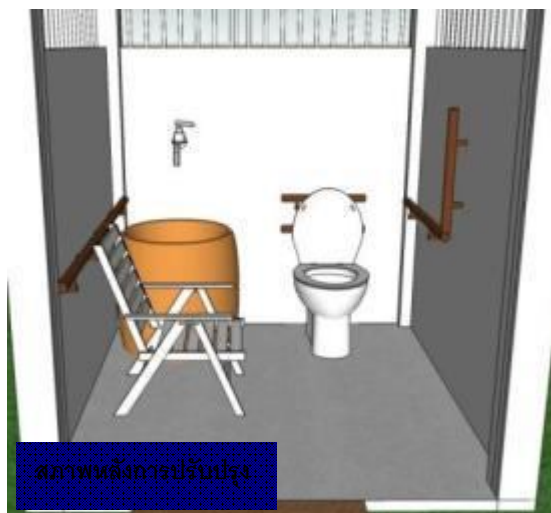
ภาพที่ 6.6 แสดงสภาพก่อนและหลังการปรับปรุงที่อยู่อาศัยของแม่ละอง ม่วงหล้า

- แสดงการปรับปรุงห้องน้ำซึ่งเดิมเป็นส้วมนั่งราบ และมีสภาพดีแต่ขาดอุปกรณ์เพื่อความปลอดภัยและอำนวยความสะดวก จึงมีการปรับปรุงห้องน้ำโดย

- 1) ปรับปรุงผนังให้แข็งแรงสามารถรองรับการติดตั้งราวจับ ภายในห้องน้ำในระยะเวลาที่เหมาะสมได้
- 2) ติดตั้งผนังหลังเพื่อป้องกันผู้สูงอายุหกล้ม
- 3) ย้ายที่ตั้งโถนั่งราบ และเพิ่มที่นั่งสำหรับอาบน้ำสำหรับผู้สูงอายุ

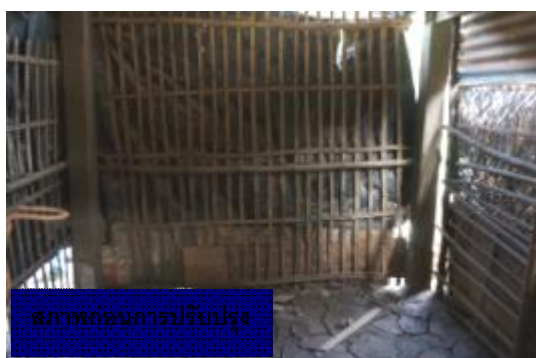
- แสดงการปรับปรุงห้องนอน จากเดิมเคยนอนอยู่ชั้นบน แต่มีห้องน้ำอยู่ชั้นล่าง ทำให้ต้องขึ้นลงบันไดอยู่หลายครั้งต่อวัน ซึ่งเดิมที่ผู้สูงอายุมีปัญหาด้านหัวเป็นอย่างมากอยู่แล้ว ทางผู้วิจัยจึงพิจารณาย้ายห้องนอนลงมาอยู่บริเวณห้องเก็บของเดิมที่อยู่ชั้นล่างซึ่งทางผู้สูงอายุก็มีความเห็นชอบ ซึ่งต่างจากผู้สูงอายุหลังอื่นๆที่ไม่ต้องการอยู่ชั้นล่างเนื่องจากกลัวประสบอุบัติเหตุ แต่แม่ละองสามารถย้ายไปอยู่ชั้นบนได้หากประสบอุบัติเหตุ โดยห้องจะมีการปรับปรุงโดย

- 1) ติดตั้งผนัง ที่มีความคงทนแข็งแรง และมีช่องเปิดจากประตู และหน้าต่าง
- 2) เพิ่มเตียงที่มีความสูงเหมาะสมกับผู้สูงอายุเพื่อความสะดวกในการลุกขึ้นออกจากเตียง

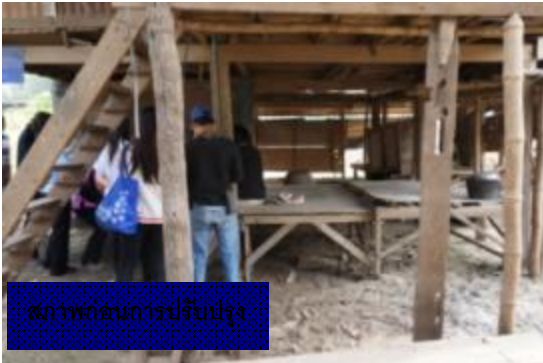
สภาพก่อนการปรับปรุง

สภาพหลังการปรับปรุง

- แสดงการปรับปรุงพื้นทางเดินภายในใต้ถุนบ้านเนื่องจากสภาพเดิมมีพื้นผิวไม่เรียบเสมอกัน จึงทำการปรับปรุงโดยการเทพื้นคอนกรีตเสริมไม้ไผ่หนา 10 ซม. ให้ความเรียบเสมอกันเพื่อลดโอกาสเกิดอุบัติเหตุเนื่องจากเป็นบริเวณที่ใช้สัญจรเป็นประจำ และติดตั้งราวจับในบริเวณที่ใช้งานบ่อย

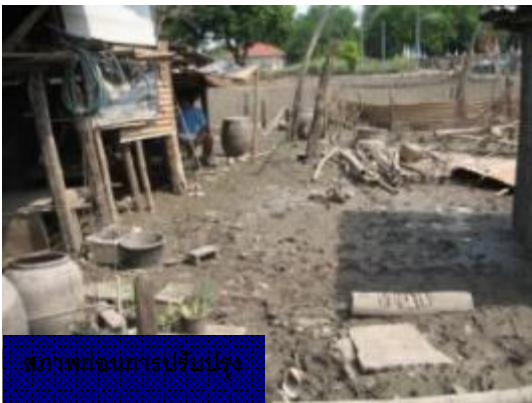
สภาพก่อนการปรับปรุง

สภาพหลังการปรับปรุง

- แสดงการปรับปรุงเส้นทางไปยังห้องน้ำเนื่องจากสภาพเดิมเป็นดินทำให้เมื่อเปียกจะทำให้ลื่น มีโอกาสเกิดอุบัติเหตุได้ง่าย จึงมีการปรับปรุงโดยเทพื้นทางเดินด้วยคอนกรีตผสมกับกรวดล้าง และมีการเพิ่มราวจับสูง 80 ซม.ตลอดสองฝั่ง

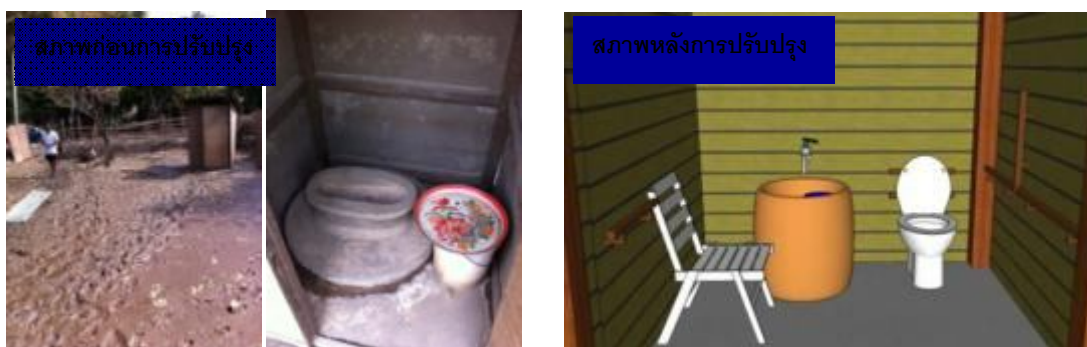
ภาพที่ 6.8 แสดงสภาพก่อนและหลังการปรับปรุงที่อยู่อาศัยของแม่จรัญ ถาวร

- แสดงการปรับปรุงห้องน้ำ เนื่องจากสภาพเดิมห้องส้วมมีขนาดเล็กมากและมีระทางที่ไกลจากตัวบ้านมากทำให้ผู้วิจัยพิจารณาสร้างห้องน้ำให้อยู่ในตัวบ้านอยู่ในพื้นที่ต่อจากห้องครัว ซึ่งจะปรับปรุงโดย

- 1) ต่อเติมส่วนต่อขยายจากครัวซึ่งมีการยกพื้นสูงเท่ากับตัวบ้านและมีผนังล้อมรอบมั่นคงแข็งแรง

- 2) ติดตั้งราวจับภายในห้องน้ำในระยะเวลาที่เหมาะสม
- 3) ติดตั้งผนังหลังเพื่อป้องกันผู้สูงอายุหกล้ม
- 4) ติดตั้งโถนั่งราบบนพร้อมติดตั้งบ่อเกรอะ และเพิ่มที่นั่งสำหรับอาบน้ำสำหรับผู้สูงอายุ

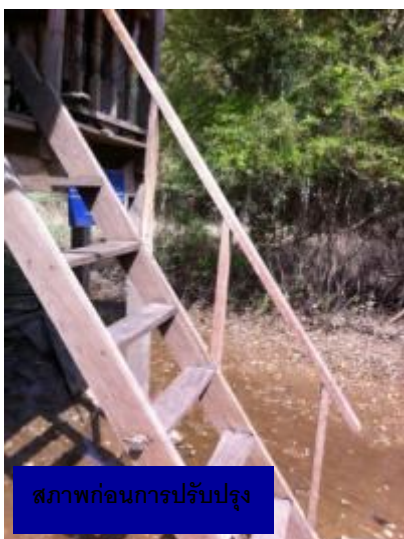
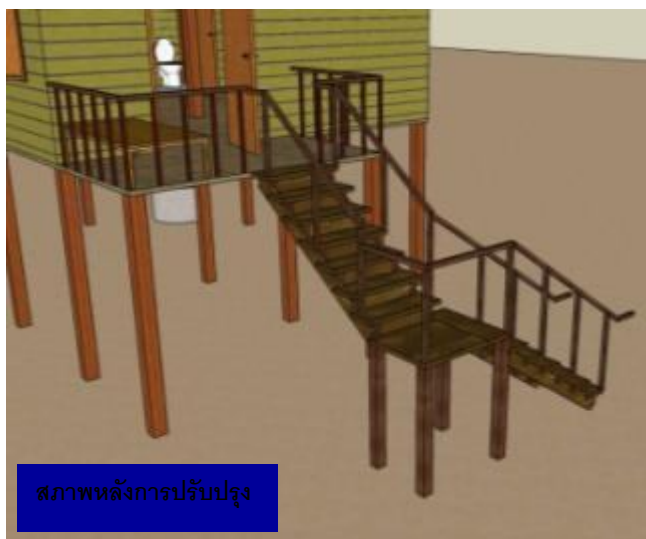
- แสดงการปรับปรุงบันได ซึ่งสภาพเดิมทรุดโทรม ชั้นมาก มีราวจับด้านเดียว จึงมีการปรับปรุงโดย

- 1) ลูกนอนบันไดมีความกว้างไม่ต่ำกว่า 25 ซม. ลูกตั้งสูงไม่เกิน 18 ซม. และต้องมีการปิดช่องว่างระหว่างลูกนอนเพื่อป้องกันการเกิดอุบัติเหตุ
- 2) ติดตั้งราวจับที่มั่นคงแข็งแรงสูง 80 ซม. ทั้งสองข้างเพื่อป้องกันการเกิดอุบัติเหตุ
- 3) บันไดมีความสูงควรจัดทำทำชานพัก เพื่อไม่ให้ผู้สูงอายุต้องเหนื่อยเกินไปในการขึ้นลงบันได

<b>รวมงานข้อ 1</b>				<b>12,121.50</b>		<b>4,892.00</b>	<b>17,013.50</b>
2	ปรับปรุงบันได							
	ราวบันได ขนาด 2x4 นิ้ว	1.00	เหมา	7,000.00	7,000.00	1,000.00	1,000.00	8,000.00

- แม่บันไดไม้เนื้อแข็ง ขนาด 2x4 นิ้ว ยาว 4 เมตร	2.00	ท่อน					
	- พุกบันไดไม้เนื้อแข็ง ขนาด 2 นิ้ว	24.00	ชิ้น					
	- ลูกนอนบันไดไม้เนื้อแข็ง ขนาด 1 1/2 x 12 นิ้ว ยาว 90 ซม.	12.00	ท่อน

- ปิดลูกตั้งบันไดไม้เนื้อแข็ง ขนาด 1/2x6 นิ้ว ยาว 90 ซม.	12.00	ท่อน					
	งานราวจับบันได ไม้กสัก ขนาด เส้นผ่า ศก. 1 1/2 นิ้ว	8.00	เมตร	130.00	1,040.00	-	-	1,040.00
	ลูกกรงบันได ไม้กสัก ขนาด เส้นผ่า ศก. 1 1/2 นิ้ว	12.00	ท่อน	130.00	1,560.00	-	-	1,560.00
	ชานพักไม้เนื้อแข็ง	0.70	ตร.ม.	700.00	490.00	100.00	70.00	560.00
	ไม้เนื้อแข็ง 5" x 5" x 2 ม. (เสา)	4.00	ท่อน	640.00	2,560.00	100.00	400.00	2,960.00
	<b>รวมงานข้อ 2</b>				<b>12,650.00</b>		<b>1,470.00</b>	<b>14,120.00</b>
3	ปรับปรุงห้องนอนชั้นบน							
	หน้าต่างบานทึบไม้เนื้อแข็ง รวมวงกบ 0.70 ม. X 1.10 ม.	5.00	บาน	800.00	4,000.00	80.00	400.00	4,400.00
	เตียง(แคร์)+ที่นอน	1.00	ชุด	1,000.00	1,000.00			1,000.00
	<b>รวมงานข้อ 3</b>				<b>5,000.00</b>		<b>400.00</b>	<b>5,400.00</b>
	<b>รวมทั้งหมด(ข้อ 1-3)</b>				<b>29,771.50</b>		<b>6,762.00</b>	<b>36,533.50</b>

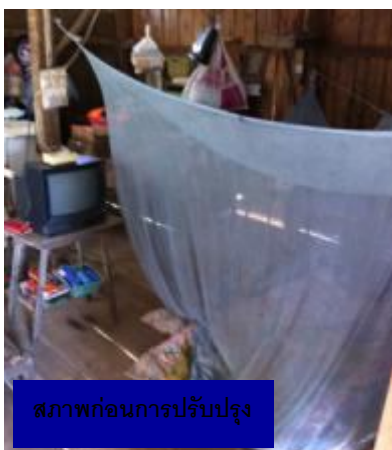
- แสดงการปรับปรุง ห้องนอน สภาพเดิมห้องนอน มีการระบายอากาศที่ไม่ค่อยดี และ แสงสว่างไม่เพียงพอ จึงปรับปรุงโดยการ

- 1) เจาะช่องเปิด ติดตั้งหน้าต่างเพิ่ม
- 2) เพิ่มเตียงที่มีความสูงเหมาะสมกับผู้สูงอายุเพื่อความสะดวกในการลุกขึ้นออกจากเตียง

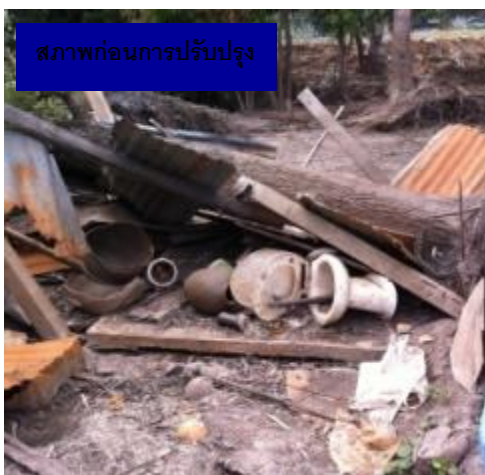
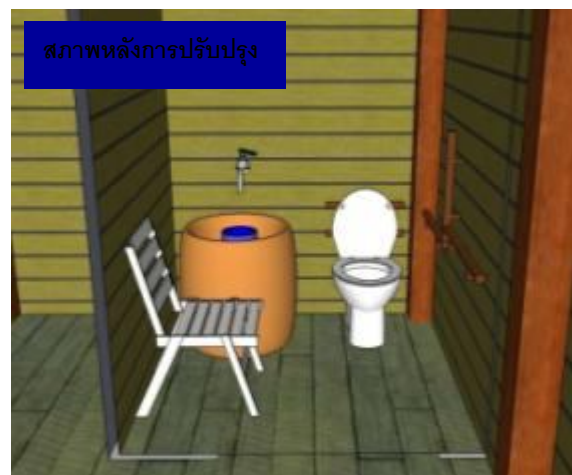
ภาพที่ 6.10 แสดงสภาพก่อนและหลังการปรับปรุงที่อยู่อาศัยของแม่แหลม ดิสาย

- แสดงการปรับปรุงห้องน้ำซึ่งเดิมเป็นส่วนนั่งราบ อยู่ชั้นล่างนอกตัวบ้านและมีสภาพเสียหายทั้งหมดเนื่องมาจากอุทกภัย จึงมีการปรับปรุงห้องน้ำโดย

- 1) กั้นห้องน้ำบนตัวบ้านเพิ่มและมีผนังล้อมรอบที่มั่นคงแข็งแรง
- 2) ติดตั้งส้วมนั่งราบและติดตั้งป่อเกรอะ
- 3) ติดตั้งราวจับ ภายในห้องน้ำในระยะเวลาที่เหมาะสม
- 4) ติดตั้งผนังหลังเพื่อป้องกันผู้สูงอายุหกล้มและมีที่นั่งสำหรับอาบน้ำสำหรับผู้สูงอายุ

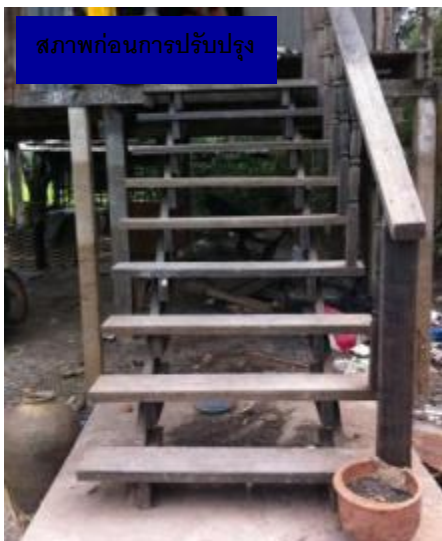
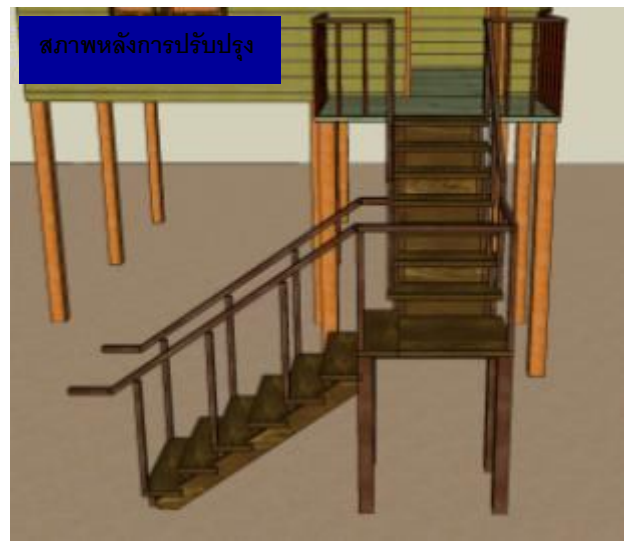
- แสดงการปรับปรุงบันได ซึ่งสภาพใช้ได้ แต่ยังคงมีความชัน อย่างไรก็ตามยังมีราวจับ แต่มีเพียงข้างเดียว จึงมีการปรับปรุงโดย

- 1) ลูกนอนบันไดมีความกว้างไม่ต่ำกว่า 25 ซม. ลูกตั้งสูงไม่เกิน 18 ซม. และต้องมีการปิดช่องว่างระหว่างลูกนอนเพื่อป้องกันการเกิดอุบัติเหตุ
- 2) ติดตั้งราวจับที่มั่นคงแข็งแรงสูง 80 ซม. ให้ครบทั้งสองข้างเพื่อป้องกันการเกิดอุบัติเหตุ
- 3) บันไดมีความสูงควรจัดทำทำชันพัก เพื่อไม่ให้ผู้สูงอายุต้องเหนื่อยเกินไปในการขึ้นลงบันได

- แม่บันไดไม้เนื้อแข็ง ขนาด 2x4 นิ้ว ยาว 4 เมตร	2.00	ท่อน					
	- พุกบันไดไม้เนื้อแข็ง ขนาด 2 นิ้ว	24.00	ชิ้น					
	- ลูกนอนบันไดไม้เนื้อแข็ง ขนาด 1 1/2 x12 นิ้ว ยาว 90 ซม.	12.00	ท่อน

- ปิดลูกตั้งบันไดไม้เนื้อแข็ง ขนาด 1/2x6 นิ้ว ยาว 90 ซม.	12.00	ท่อน					
	งานราวจับบันได ไม้กสัก ขนาด เส้นผ่า ศก. 1 1/2 นิ้ว	8.00	เมตร	130.00	1,040.00	-	-	1,040.00
	ลูกกงบันได ไม้กสัก ขนาด เส้นผ่า ศก. 1 1/2 นิ้ว	12.00	ท่อน	130.00	1,560.00	-	-	1,560.00
	ขานพักไม้เนื้อแข็ง	0.70	ตร.ม.	700.00	490.00	100.00	70.00	560.00
	ไม้เนื้อแข็ง 5" x 5" x 2 ม. (เสา)	4.00	ท่อน	640.00	2,560.00	100.00	400.00	2,960.00
	<b>รวมงานข้อ 2</b>				<b>12,650.00</b>		<b>1,470.00</b>	<b>14,120.00</b>
3	ปรับปรุงห้องนอนชั้นบน							
	หน้าต่างบานทึบไม้เนื้อแข็ง รวมวงกบ 0.70 ม. X 1.10 ม.	4.00	บาน	800.00	3,200.00	80.00	320.00	3,520.00
	เตียง(แค่ง)+ที่นอน	1.00	ชุด	1,000.00	1,000.00			1,000.00
	ราวจับไม้ 1 1/2 นิ้ว ซัดผิวเรียบ เคลือบด้วยยูรีเทน	2.30	ม.	6.00	13.80	80.00	184.00	197.80
	<b>รวมงานข้อ 3</b>				<b>4,213.80</b>		<b>504.00</b>	<b>4,717.80</b>
	<b>รวมทั้งหมด(ข้อ 1-3)</b>				<b>21,748.80</b>		<b>3,794.00</b>	<b>25,542.80</b>

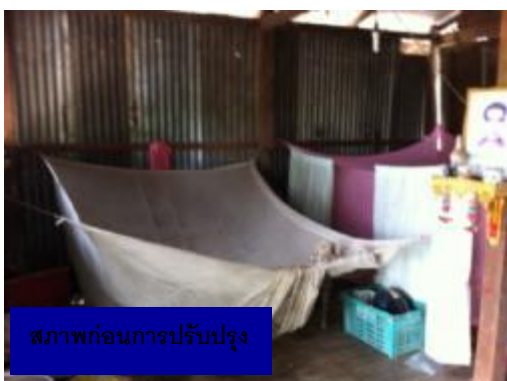
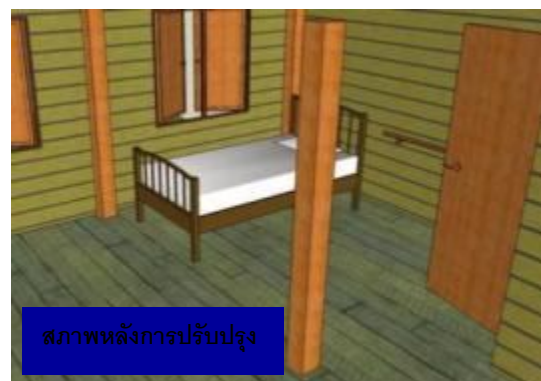
- แสดงการปรับปรุง ห้องนอน สภาพเดิมห้องนอน มีการระบายอากาศที่ไม่ดี อากาศร้อน และ แสงสว่างไม่เพียงพอ จึงปรับปรุงโดยการ

- 1) เจาะช่องเปิด ติดตั้งหน้าต่างเพิ่ม
- 2) เพิ่มเตียงที่มีความสูงเหมาะสมกับผู้สูงอายุเพื่อความสะดวกในการลุกขึ้นออกจากเตียง

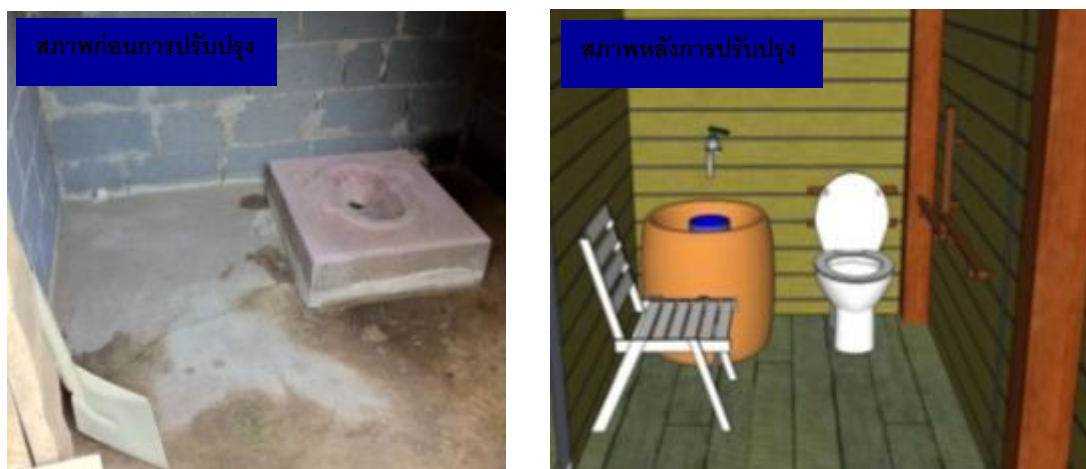
ภาพที่ 6.12 แสดงสภาพก่อนและหลังการปรับปรุงที่อยู่อาศัยของแม่ป้อม จะระ

- แสดงการปรับปรุงห้องน้ำ เนื่องจากสภาพเดิมห้องส้วมเป็นแบบนั่งยองอยู่ชั้นล่าง และมีระวางที่ไกลจากตัวบ้านมาก ซึ่งลำบากต่อการไปใช้โดยผู้สูงอายุ ทำให้ผู้วิจัยพิจารณาสร้างห้องน้ำให้อยู่ในตัวบ้าน ชั้นบน ซึ่งจะปรับปรุงโดย

- 1) กั้นผนังกั้นล้อมรอบห้องน้ำมั่นคงแข็งแรง
- 2) ติดตั้งราวจับ ภายในห้องน้ำในระยะเวลาที่เหมาะสม
- 3) ติดตั้งผนังหลังเพื่อป้องกันผู้สูงอายุหกล้ม
- 4) ติดตั้งโถนั่งราบบนพร้อมติดตั้งบ่อเกรอะ และเพิ่มที่นั่งสำหรับอาบน้ำสำหรับผู้สูงอายุ

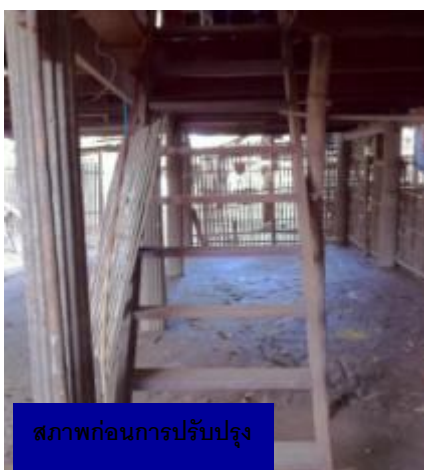
- แสดงการปรับปรุงบันได ซึ่งสภาพเดิมทรวดโถม ค่อนข้างชัน ไม่มีราวจับ จึงมีการปรับปรุงโดย

- 1) ลูกนอนบันไดมีความกว้างไม่ต่ำกว่า 25 ซม. ลูกตั้งสูงไม่เกิน 18 ซม. และต้องมีการปิดช่องว่างระหว่างลูกนอนเพื่อป้องกันการเกิดอุบัติเหตุ
- 2) ติดตั้งราวจับที่มั่นคงแข็งแรงสูง 80 ซม. ทั้งสองข้างเพื่อป้องกันการเกิดอุบัติเหตุ
- 3) บันไดมีความสูงควรจัดทำทำชันพัก เพื่อไม่ให้ผู้สูงอายุต้องเหนื่อยเกินไปในการขึ้นลงบันได

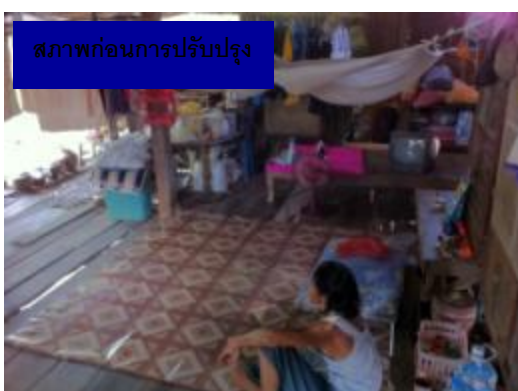
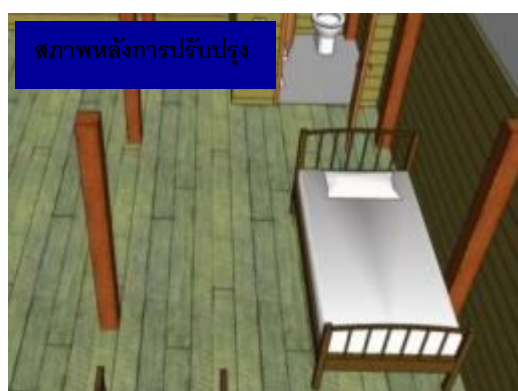
- แสดงการปรับปรุง ห้องนอน สภาพเดิมห้องนอน มีการระบายอากาศที่ไม่ดี อากาศร้อน และ แสงสว่างไม่เพียงพอ จึงปรับปรุงโดยการ

- 1) เจาะช่องเปิด ติดตั้งหน้าต่างเพิ่ม
- 2) เพิ่มเตียงที่มีความสูงเหมาะสมกับผู้สูงอายุเพื่อความสะดวกในการลุกขึ้นออกจากเตียง

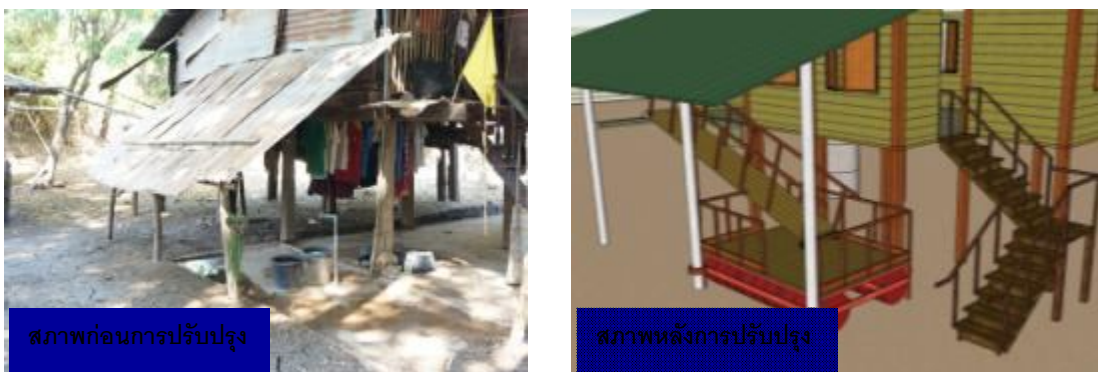
ภาพที่ 6.14 แสดงสภาพก่อนและหลังการปรับปรุงที่อยู่อาศัยของแม่บุญเรือน สายทอง

- แสดงการปรับปรุงพื้นที่เอนกประสงค์(แคร่ไม้)+โครงสร้างลอยน้ำ เนื่องมาจากการสัมภาระทำให้ทราบว่าเดิมแม่บุญเรือนจะใช้เวลาวางนั้งอยู่ทั้งด้านบนบ้าน และบริเวณแคร่ชั้นล่าง แต่เมื่อมีอุทกภัยในสองปีล่าสุดทำให้แคร่ของแม่บุญเรือนจึงเสียหายไม่มีกำลังหาซื้อใหม่ได้ จึงไม่มีแคร่ใช้

นั่งเล่นหรือทำกิจกรรมชั้นล่างอีก ทางผู้วิจัยจึงพิจารณาออกแบบแคร่ที่สามารถลอยน้ำได้ เพื่อเพิ่มความยืดหยุ่นในการใช้งาน โดยการปรับปรุงจะประกอบไปด้วย

- 1) ถังเหล็ก 200 ลิตร 6 ใบ (ทาสีกันสนิม 2 ชั้น) เพื่อใช้ในการลอยตัวของแคร่ไม้
- 2) โครงสร้างเหล็ก (ทาสีกันสนิม 2 ชั้น) เพื่อใช้เป็นโครงสร้างหลักของแคร่ลอยน้ำ
- 3) โครงไม้เนื้อแข็งเพื่อเป็นตัวแคร่ด้านบน พร้อมราวกันตก
- 4) ทางลาดไม้เนื้อแข็ง ที่สามารถยึดหยุ่นได้ตามระดับความสูงของน้ำ พร้อมราวจับ
- 5) เสาค้ำ 4 ต้น เพื่อทำหน้าที่เป็นตอม่อ
- 6) หลังคาและโครงหลังคาที่ยึดติดกับตัวบ้าน

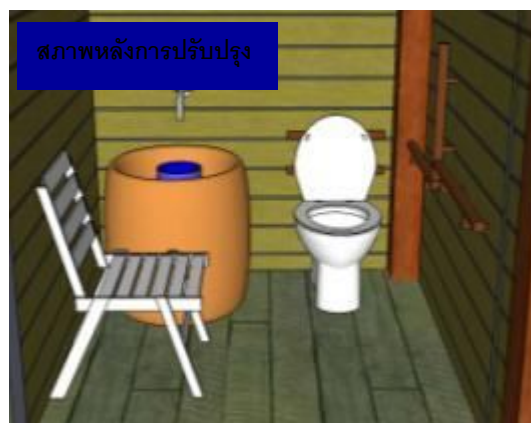
- แสดงการปรับปรุงห้องน้ำ เนื่องจากสภาพเดิมห้องส้วมเป็นแบบนั่งยอง อยู่ชั้นล่างและมีระทางที่ไกลจากตัวบ้าน ซึ่งลำบากต่อการไปใช้โดยผู้สูงอายุ อาจเสี่ยงต่อการเกิดอุบัติเหตุระหว่างทาง ทำให้ผู้วิจัยพิจารณาสร้างห้องน้ำให้อยู่ในตัวบ้าน ชั้นบน ซึ่งจะปรับปรุงโดย

- 1) กั้นผนังกั้นล้อมรอบห้องน้ำมั่นคงแข็งแรง
- 2) ติดตั้งราวจับ ภายในห้องน้ำในระยะเวลาที่เหมาะสม
- 3) ติดตั้งผนังหลังเพื่อป้องกันผู้สูงอายุหกล้ม
- 4) ติดตั้งโถนั่งราบบนพร้อมติดตั้งบ่อเกรอะ และเพิ่มที่นั่งสำหรับอาบน้ำสำหรับผู้สูงอายุ

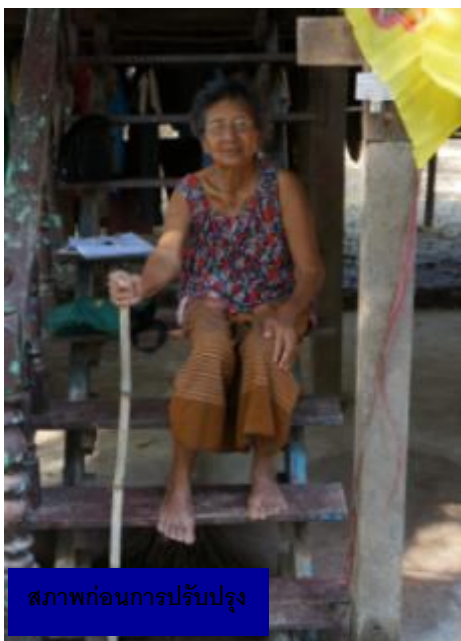
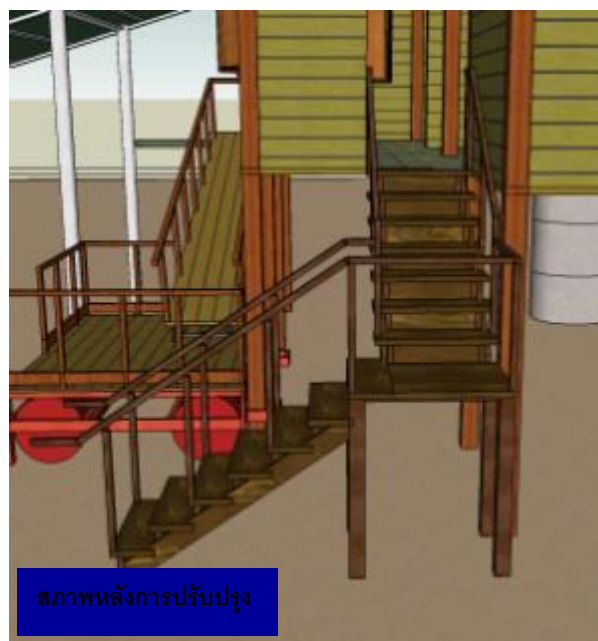
สภาพก่อนการปรับปรุง

สภาพหลังการปรับปรุง

- แสดงการปรับปรุงบันได ซึ่งสภาพเดิมทรุดโทรม ไม่มั่นคง ลักษณะค่อนข้างชัน มีราวจับแค่ว่าเพียงด้านเดียว จึงมีการปรับปรุงโดย

- 1) ลูกนอนบันไดมีความกว้างไม่ต่ำกว่า 25 ซม. ลูกตั้งสูงไม่เกิน 18 ซม. และต้องมีการปิดช่องว่างระหว่างลูกนอนเพื่อป้องกันการเกิดอุบัติเหตุ
- 2) ติดตั้งราวจับที่มั่นคงแข็งแรงสูง 80 ซม. ทั้งสองข้างเพื่อป้องกันการเกิดอุบัติเหตุ
- 3) บันไดมีความสูงควรจัดทำทำชานพัก เพื่อไม่ให้ผู้สูงอายุต้องเหนื่อยเกินไปในการขึ้นลงบันได

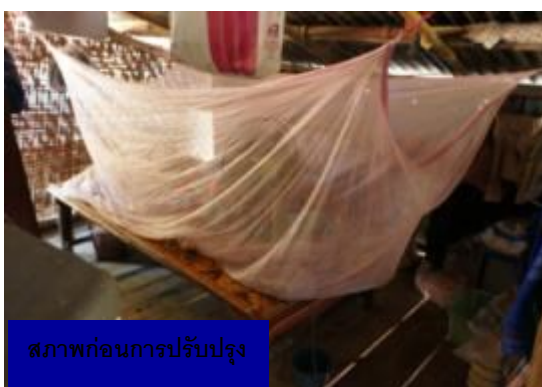
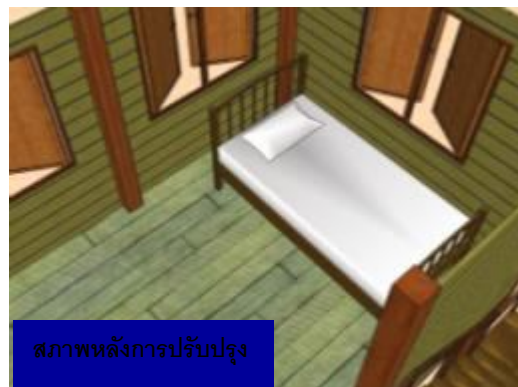
สภาพก่อนการปรับปรุง

สภาพหลังการปรับปรุง

- แสดงการปรับปรุง ห้องนอน สภาพเดิมห้องนอน มีการระบายอากาศที่ไม่ดี อากาศร้อน และ แสงสว่างไม่เพียงพอ ส่วนเตียงมีความสูงเหมาะสมและผู้สูงอายุพึงพอใจอยู่แล้ว จึงปรับปรุงโดยการยกหลังคาให้สูงขึ้นเพื่อลดความร้อนจากใต้หลังคา และเจาะช่องเปิด ติดตั้งหน้าต่างเพิ่ม

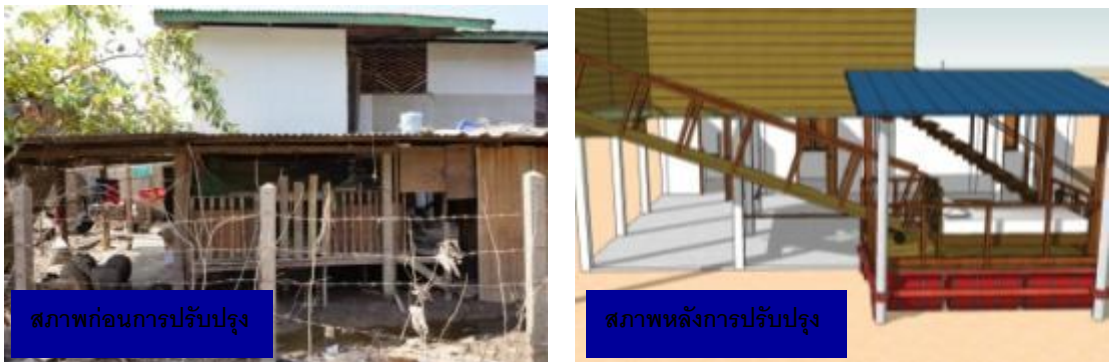
ภาพที่ 6.16 แสดงสภาพก่อนและหลังการปรับปรุงที่อยู่อาศัยของฟอบุญเลิศ - แม่น้อย นาคมา

- แสดงการปรับปรุงพื้นที่เอนกประสงค์(แคร่ไม้)+โครงสร้างลอยน้ำ เนื่องมาจากปกติแล้วฟอบุญเลิศและแม่น้อยจะนอนอยู่ที่เตียง(ดัดแปลงจากแคร่)ที่ได้ทุนบ้าน แต่ทุกๆปีจะมีอุทกภัยมาทำให้

ต้องอพยพขึ้นไปบนบ้านชั้นสองซึ่งเป็นที่อยู่ของลูกหลาน ซึ่งทุกๆปี ทั้งพ่อบุญเลิศและแม่น้อยจึงมีภาวะเครียดในเรื่องของระดับน้ำที่ไม่ทราบว่า จะมาถึงเมื่อใดและจะมากน้อยเพียงใด ทางผู้วิจัยจึงพิจารณาออกแบบแคว่ที่สามารถลอยน้ำได้ เพื่อเพิ่มความยืดหยุ่นในการใช้งาน โดยการปรับปรุงจะประกอบไปด้วย

- 1) ถังเหล็ก 200 ลิตร 6 ใบ(ทาสีกันสนิม 2 ชั้น)เพื่อใช้ในการลอยตัวของแคว่ไม้
- 2) โครงสร้างเหล็ก(ทาสีกันสนิม 2 ชั้น) เพื่อใช้เป็นโครงสร้างหลักของแคว่ลอยน้ำ
- 3) โครงไม้เนื้อแข็งเพื่อเป็นตัวแคว่ด้านบน พร้อมราวกันตก
- 4) ทางลาดไม้เนื้อแข็ง ที่สามารถยืดหยุ่นได้ตามระดับความสูงของน้ำ พร้อมราวจับ
- 5) เสา 4 ต้น เพื่อทำหน้าที่เป็นตอม่อ
- 6) หลังคาและโครงหลังคาที่ยึดติดกับตัวแคว่เอง

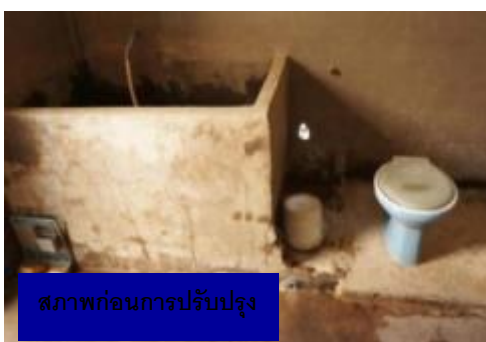
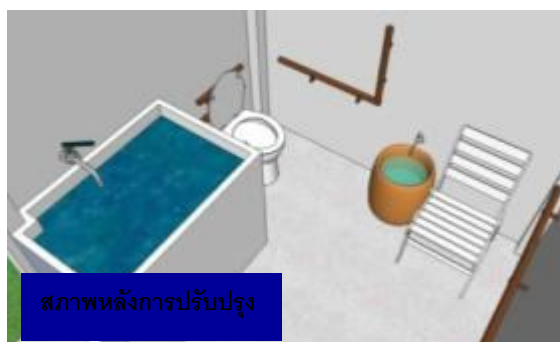
สภาพก่อนการปรับปรุง

สภาพหลังการปรับปรุง

- แสดงการปรับปรุงห้องน้ำซึ่งเดิมเป็นส้วมนั่งราบ และมีสภาพดีแต่ขาดอุปกรณ์เพื่อความปลอดภัยและอำนวยความสะดวก จึงมีการปรับปรุงห้องน้ำโดย

- 1) ปรับปรุงพื้นที่ต่างระดับ
- 2) ติดตั้งราวจับภายในห้องน้ำในระยะเวลาที่เหมาะสม
- 3) ติดตั้งผนังหลังเพื่อป้องกันผู้สูงอายุหกล้ม
- 4) มีที่นั่งสำหรับอาบน้ำสำหรับผู้สูงอายุ

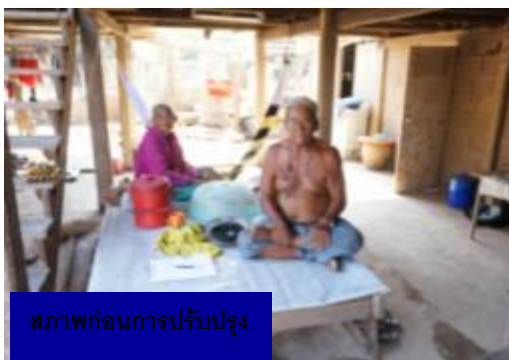
สภาพก่อนการปรับปรุง

สภาพหลังการปรับปรุง

- แสดงการปรับปรุงพื้นทางเดินใต้ถุนบ้าน เดิมเทคอนกรีตอยู่แล้ว แต่มีพื้นผิวที่ไม่เรียบเสมอกัน จึงมีการปรับปรุงโดยการเทคอนกรีตเสริมไม้ไผ่หนา 10 ซม. ให้มีความเรียบเสมอกันเพื่อลดโอกาสเกิดอุบัติเหตุเนื่องจากเป็นบริเวณที่ใช้สัญจรเป็นประจำของผู้สูงอายุ

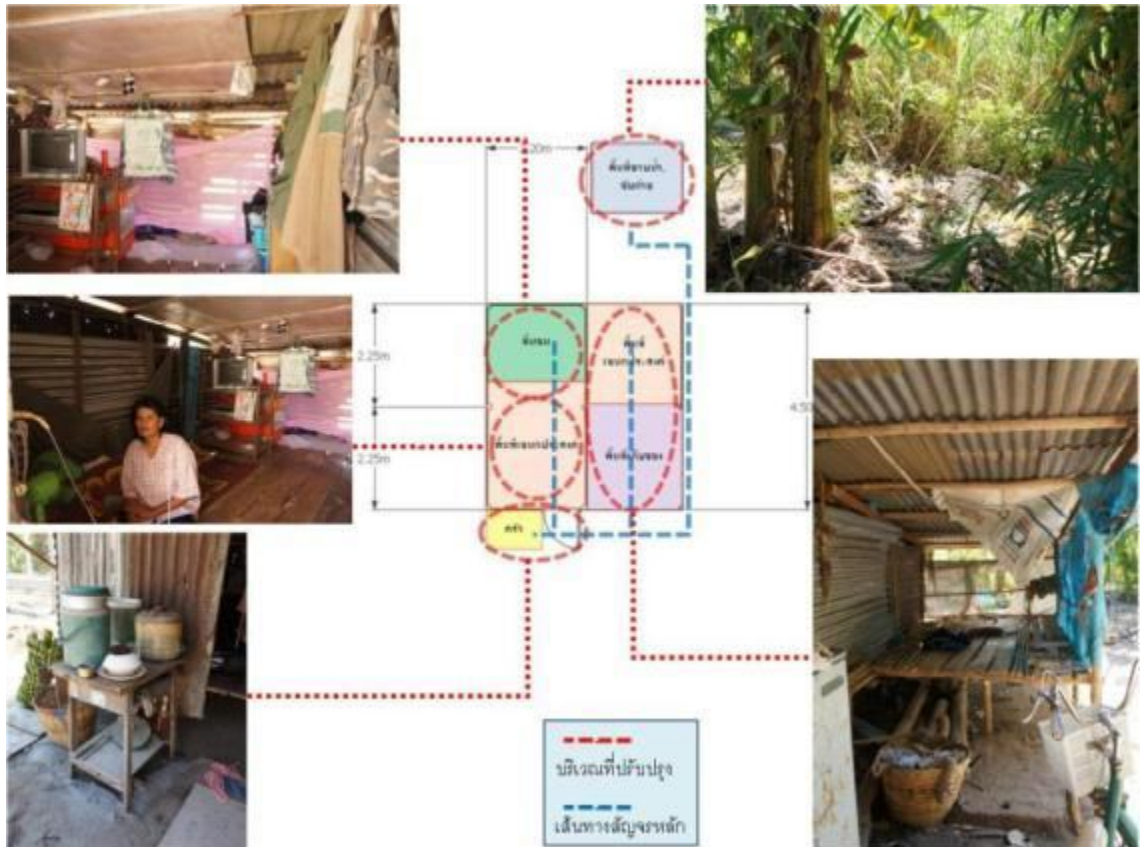
ภาพที่ 6.17 แสดงผังการอยู่อาศัยและจุดที่ต้องปรับปรุงของพ่อเล็ก ดาวหรอย

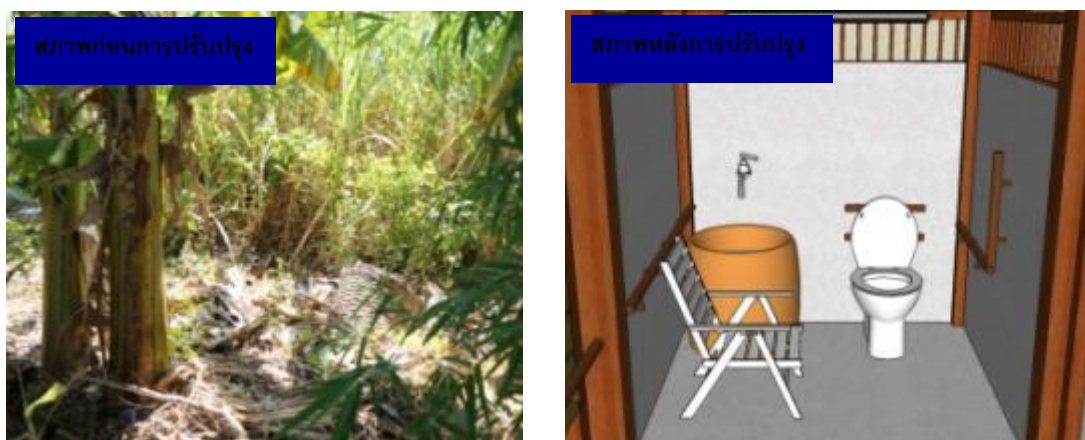
ภาพที่ 6.18 แสดงสภาพก่อนและหลังการปรับปรุงที่อยู่อาศัยของพ่อเล็ก ดาวหรอย

- แสดงการปรับปรุงห้องน้ำซึ่งเดิมผู้สูงอายุไม่มีห้องน้ำ ซึ่งจะไปขับถ่ายบริเวณทุ่งหลังบ้าน ซึ่งถือว่าไม่ถูกสุขลักษณะ และเสียงต่ออันตรายเป็นต่างๆที่จะเกิดขึ้น จึงพิจารณาให้มีการสร้างห้องน้ำอยู่ติดกับตัวบ้านทางด้านหลัง โดยจะปรับปรุงดังนี้

- 1) มีผนังที่แข็งแรง ติดตั้งราวจับ ภายในห้องน้ำในระยะเวลาที่เหมาะสม
- 2) ติดตั้งผนังหลังเพื่อป้องกันผู้สูงอายุหกล้ม
- 3) ติดตั้งโถนั่งราบ และมีที่นั่งสำหรับอาบน้ำสำหรับผู้สูงอายุ

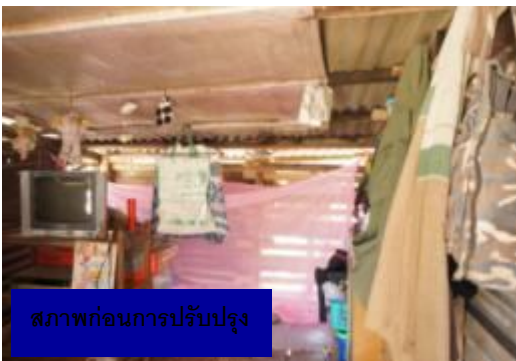
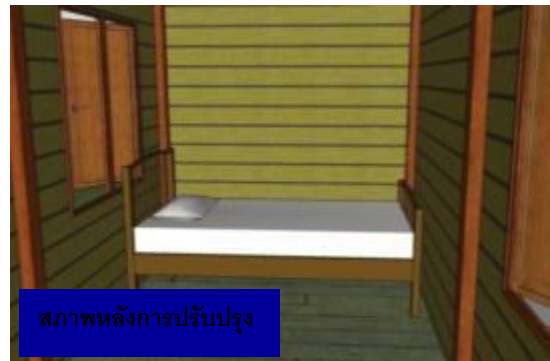
- แสดงการปรับปรุง ห้องนอน สภาพเดิมห้องนอน มีการระบายอากาศที่ไม่ดี อากาศร้อน และ แสงสว่างไม่เพียงพอ จึงปรับปรุงโดยการ

- 1) เจาะช่องเปิด ติดตั้งหน้าต่างเพิ่ม
- 2) เพิ่มเตียงที่มีความสูงเหมาะสมกับผู้สูงอายุเพื่อความสะดวกในการลุกขึ้นออกจากเตียง

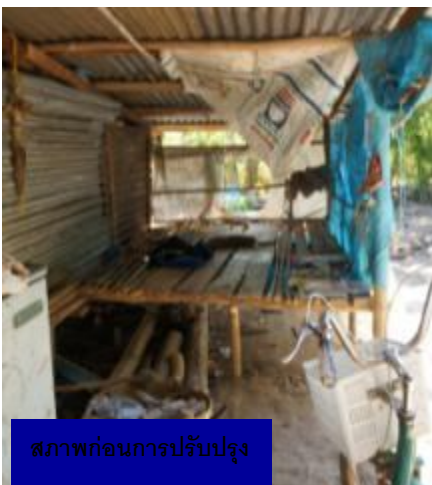
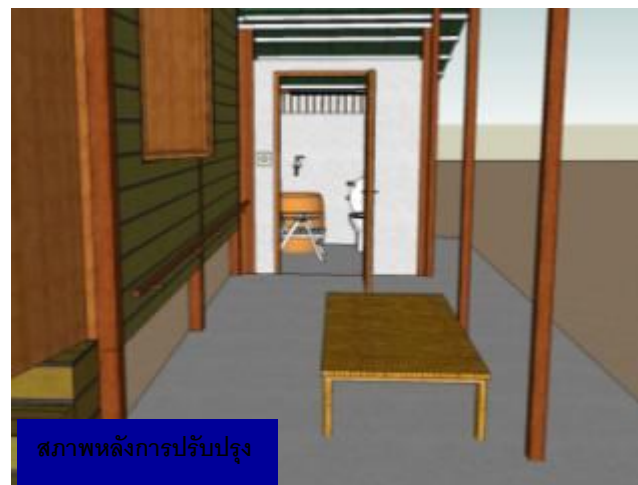
- แสดงการปรับปรุงพื้นที่เอนกประสงค์ด้านนอก เนื่องจากทางผู้วิจัยได้มีการเพิ่มห้องน้ำเข้าไปในด้านหลังบ้านทำให้ในส่วนนี้เป็นทางผ่านไปสู่อ่างน้ำ ซึ่งถือว่าเป็นเส้นทางสัญจรหลัก ทางผู้วิจัยจึงได้ปรับปรุงดังนี้

- 1) เทคอนกรีตเสริมไม้ไผ่หนา 10 ซม.
- 2) ติดตั้งราวจับยาวไปถึงห้องน้ำ
- 3) ปรับปรุงโครงสร้างหลังคาให้มีความสูงที่เหมาะสม
- 4) เพิ่มแคร่ไม้ไผ่สำหรับทำกิจกรรมภายนอก

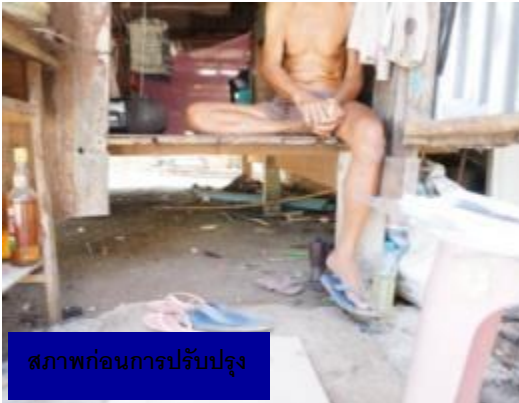
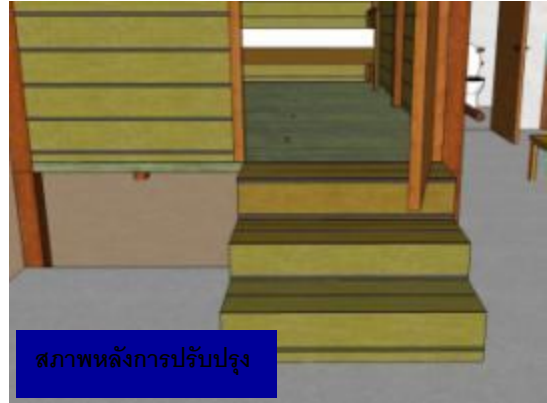
สภาพก่อนการปรับปรุง

สภาพหลังการปรับปรุง

- แสดงการปรับปรุงพื้นต่างระดับทางเข้าบ้าน เนื่องจากสภาพเดิมเป็นบ้านยกพื้นสูง 50 ซม. ซึ่งไม่มีบันไดทำให้อาจเสี่ยงต่ออุบัติเหตุได้ จึงมีการปรับปรุงโดยจัดทำบันได 3 ขั้น โดยลูกนอนบันไดมีความกว้างไม่ต่ำกว่า 25 ซม. ลูกตั้งสูงไม่เกิน 18 ซม. และต้องมีการปิดช่องว่างระหว่างลูกนอนเพื่อป้องกันการเกิดอุบัติเหตุ

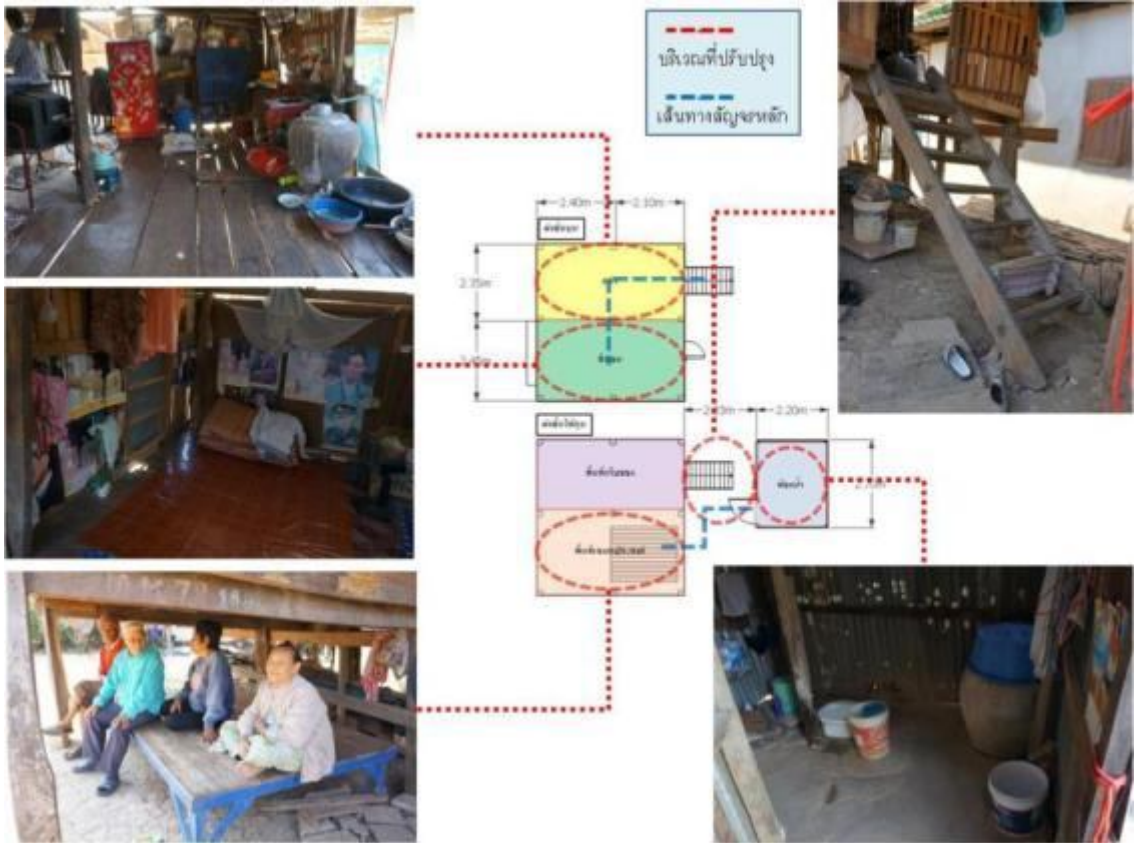
ภาพที่ 6.19 แสดงผังการอยู่อาศัยและจุดที่ต้องปรับปรุงของแม่กี ตำบลบ้าน

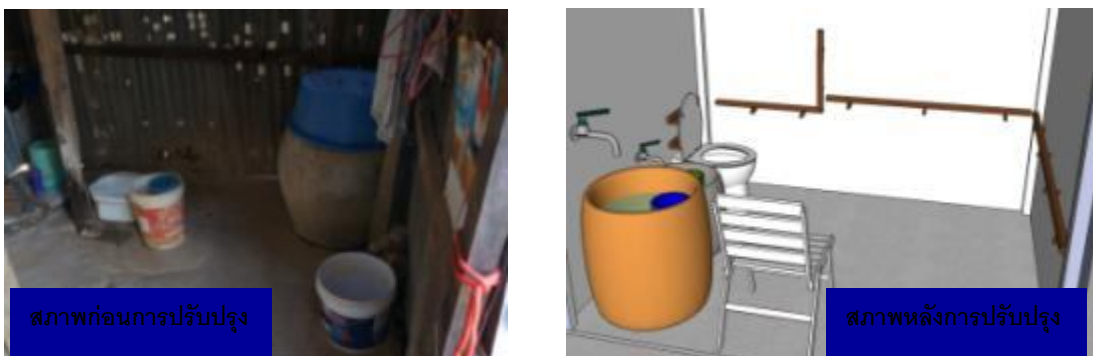
ภาพที่ 6.20 แสดงสภาพก่อนและหลังการปรับปรุงที่อยู่อาศัยของแม่กี ตำบลบ้าน

- แสดงการปรับปรุงห้องน้ำซึ่งเดิมเป็นส้วมนั่งยอง และมีสภาพแออัด จึงมีการปรับปรุงห้องน้ำโดย
  - 1) มีผนังที่แข็งแรง ติดตั้งราวจับ ภายในห้องน้ำในระยะเวลาที่เหมาะสม
  - 2) ติดตั้งผนังหลังเพื่อป้องกันผู้สูงอายุหกล้ม

### 3) ติดตั้งโถ้งรับ และม็ที่นั่งสำหรับอาบน้ำสำหรับผู้สูงอายุ

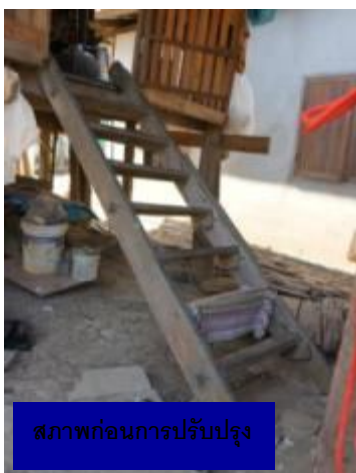
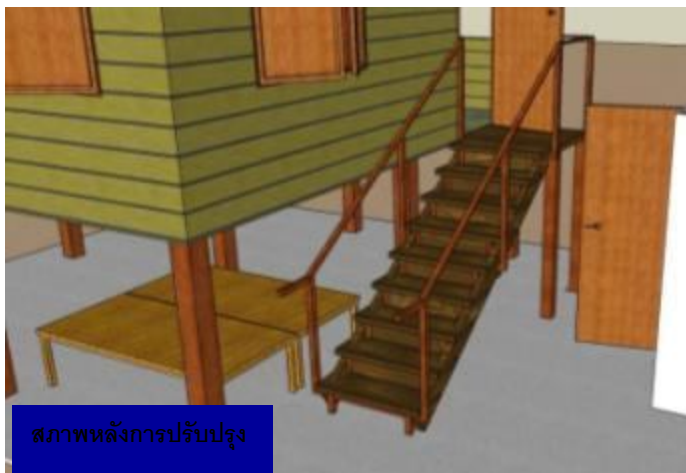
สภาพก่อนการปรับปรุง

สภาพหลังการปรับปรุง

- แสดงการปรับปรุงบันได ซึ่งสภาพเดิมทรุดโทรมมาก ไม่มั่นคง ลักษณะค่อนข้างชัน บันไดลูกนอนเอียง ไม่มีราวจับ จึงมีการปรับปรุงโดย

- 1) เปลี่ยนทิศทางการหันของบันได โดยมีลูกนอนบันไดมีความกว้างไม่ต่ำกว่า 25 ซม. ลูกตั้งสูงไม่เกิน 18 ซม. และต้องมีการเปิดช่องว่างระหว่างลูกนอนเพื่อป้องกันการเกิดอุบัติเหตุ
- 2) ติดตั้งราวจับที่มั่นคงแข็งแรงสูง 80 ซม. ทั้งสองข้างเพื่อป้องกันการเกิดอุบัติเหตุ

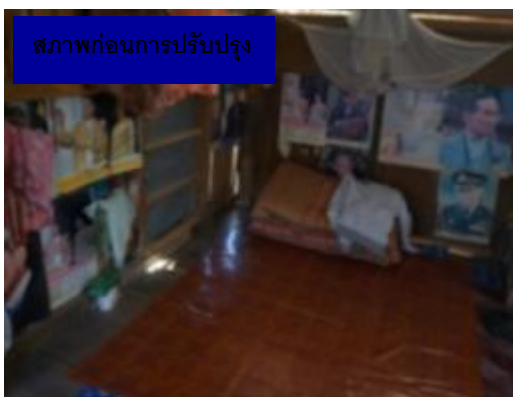
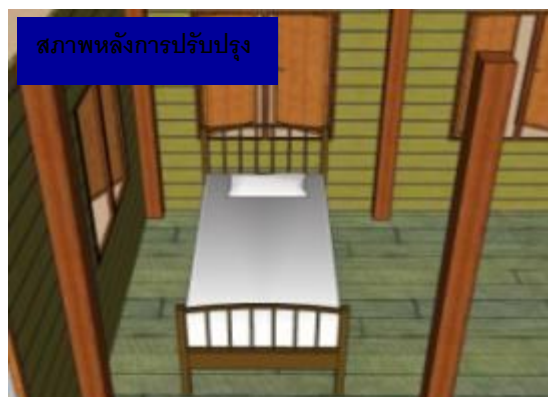
สภาพก่อนการปรับปรุง

สภาพหลังการปรับปรุง

- แสดงการปรับปรุง ห้องนอน สภาพเดิมห้องนอน มีการระบายอากาศที่ไม่ดี อากาศร้อน และ แสงสว่างไม่เพียงพอ จึงปรับปรุงโดยการ

- 1) เจาะช่องเปิด ติดตั้งหน้าต่างเพิ่ม
- 2) เพิ่มเตียงที่มีความสูงเหมาะสมกับผู้สูงอายุเพื่อความสะดวกในการลุกขึ้นออกจากเตียง

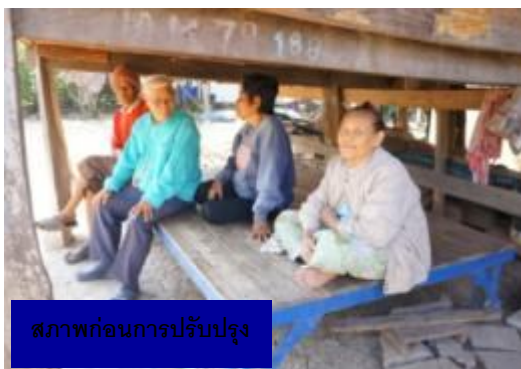
สภาพก่อนการปรับปรุง

สภาพหลังการปรับปรุง

- แสดงการปรับปรุงพื้นที่เอนกประสงค์บริเวณแคร่ใต้ถุนบ้าน ซึ่งถือว่าเป็นพื้นที่ที่ผู้สูงอายุใช้สอยเป็นประจำโดยส่วนใหญ่จะใช้พบปะกับเพื่อนบ้าน ทางผู้วิจัยจึงได้ปรับปรุงโดยเทคอนกรีตเสริมไม้ไผ่หนา 10 ซม. เพื่อให้พื้นเรียบเสมอกันซึ่งสามารถลดความเสี่ยงที่จะเกิดอุบัติเหตุได้

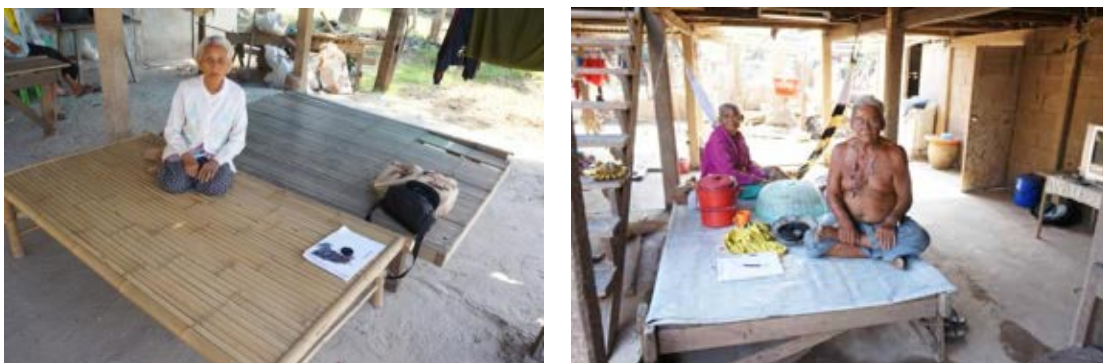
จากการศึกษาพบว่าพื้นที่ที่ผู้สูงอายุกลุ่มตัวอย่างมีการใช้งานมากที่สุดในแต่ละวันคือ แคร่ไม้ ซึ่งบนแคร่ไม้นั้นจะเป็นพื้นที่ที่ประกอบกิจกรรมที่มีความหลากหลาย ได้แก่ ทานอาหาร นั่งเล่น นอน ทำงานอดิเรก เป็นต้น ซึ่งทำให้พื้นที่นี้มีความสำคัญและจำเป็นต่อชีวิตประจำวันของผู้สูงอายุ ในชนบทเป็นอย่างมาก ดังนั้น ผู้วิจัยจึงได้ทำการออกแบบแคร่เอนกประสงค์ขึ้นเพื่อให้ตอบสนองต่อการใช้งานของผู้สูงอายุในกิจกรรมที่หลากหลาย และสามารถใช้ได้ในทุกช่วงอายุของผู้สูงอายุ ซึ่งเดิม แคร่ไม้จะมีลักษณะสี่เหลี่ยมไม่มีรั้วกัน มีความสูงจากพื้นที่แตกต่างกันไป และวัสดุส่วนใหญ่ทำมาจากไม้ไผ่ หรือไม้ที่หาได้ในท้องถิ่น และนำมาประกอบกันตามภูมิปัญญาชาวบ้าน ซึ่งพบอยู่เกือบทั่วทุกภาคในประเทศไทย โดยส่วนใหญ่จะพบในที่อยู่อาศัยที่มีผู้สูงอายุอาศัยอยู่

ภาพที่ 6.21 แสดงรูปแบบของแคร่ที่พบในพื้นที่ศึกษา
