บทที่ 4

ผลการทดลอง

ตอนที่ 2 เปรียบเทียบค่าความแข็งแรงดึงยึดบริเวณรอยต่อของโลหะผสมชนิดพื้นฐาน เซรามิก เรซินคอมโพสิตและวัสดุทดลองกับเรซินซีเมนต์ 2 ชนิด ผลการศึกษาบริเวณที่แตกหักของชิ้นตัวอย่างในแต่ละกลุ่มและผลการศึกษารายตัวของเรซินซีเมนต์กับวัสดุทดลองก่อนและหลังแช่สารละลายไฮโดรคลอริก

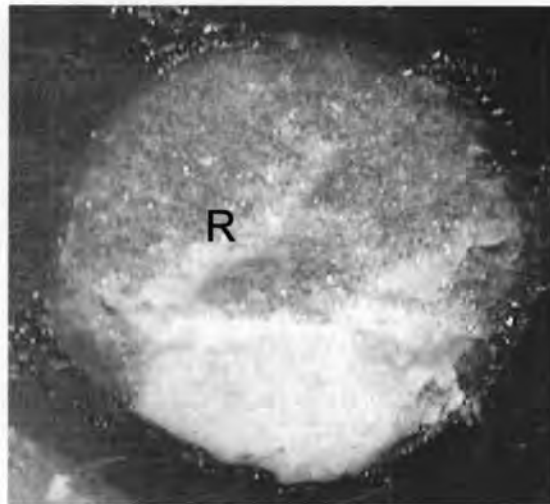
รูปที่ 10 ภาพถ่ายจากกล้องจุลทรรศน์ชนิดสเตอริโอแสดงการแตกหัก ภายหลังจากการทดสอบความแข็งแรงดิ่งยึดบริเวณรอยต่อผิวเรซินคอมโพสิตที่ยึดกับเรซินซีเมนต์Super-Bond พบว่าการแตกหักอยู่ในชั้นเรซินและการแตกระหว่างชั้นเรซินกับแท่งพีเอ็มเอ็มเอ โดยจะพบว่ามีเรซิน(R) คลุมอยู่โดยตลอดทั้งพื้นผิวของเรซินคอมโพสิต

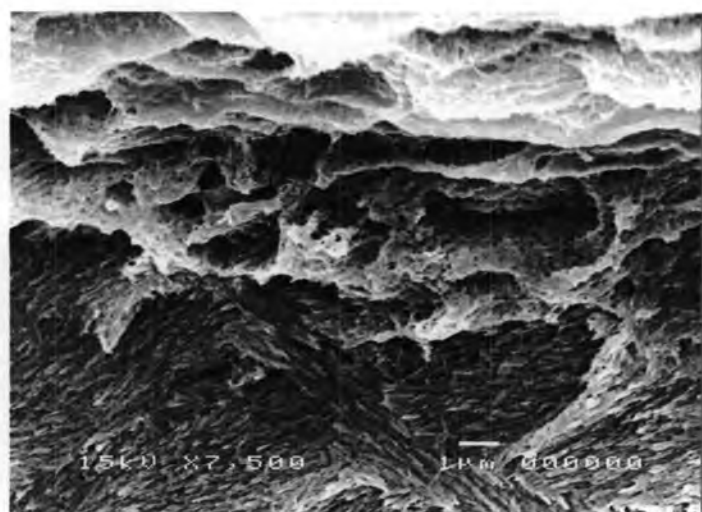
รูปที่ 26 ภาพถ่ายจากกล้องจุลทรรศน์อิเล็กตรอนชนิดส่องกราด แสดงลักษณะของชั้นรอยต่อของวัสดุทดลองกับเรซินซีเมนต์ Super-Bond ภายหลังจากการทดสอบความแข็งแรงดึงยึดและภายหลังแช่ในสารละลายกรดไฮโดรคลอริก 6 โมลต่อลิตรเป็นเวลา 30 วินาทีเมื่อพิจารณาชั้นรอยต่อโดยทำการขยายชิ้นงานมากขึ้น a5) ที่กำลังขยาย 2,000 เท่า a6) ที่กำลังขยาย 7,500 พบว่าชั้นรอยต่อมีลักษณะคล้ายรังผึ้งเป็นโครงสร้างตาข่าย 3 มิติเชื่อมอยู่ในวัสดุทดลอง
